**Nazwa postępowania: Remont komina kotłowni w SPWSzP w Radecznicy.**

## **OPIS PRZEDMIOTU ZAMÓWIENIA**

Przedmiotem zamówienia jest remont komina ceglanego o wysokości 60 m. Komin jest częścią kotłowni Samodzielnego Publicznego Wojewódzkiego Szpitala Psychiatrycznego w Radecznicy, ul. Klasztorna 2. Komin stanowi emitor spalin kotłowni.

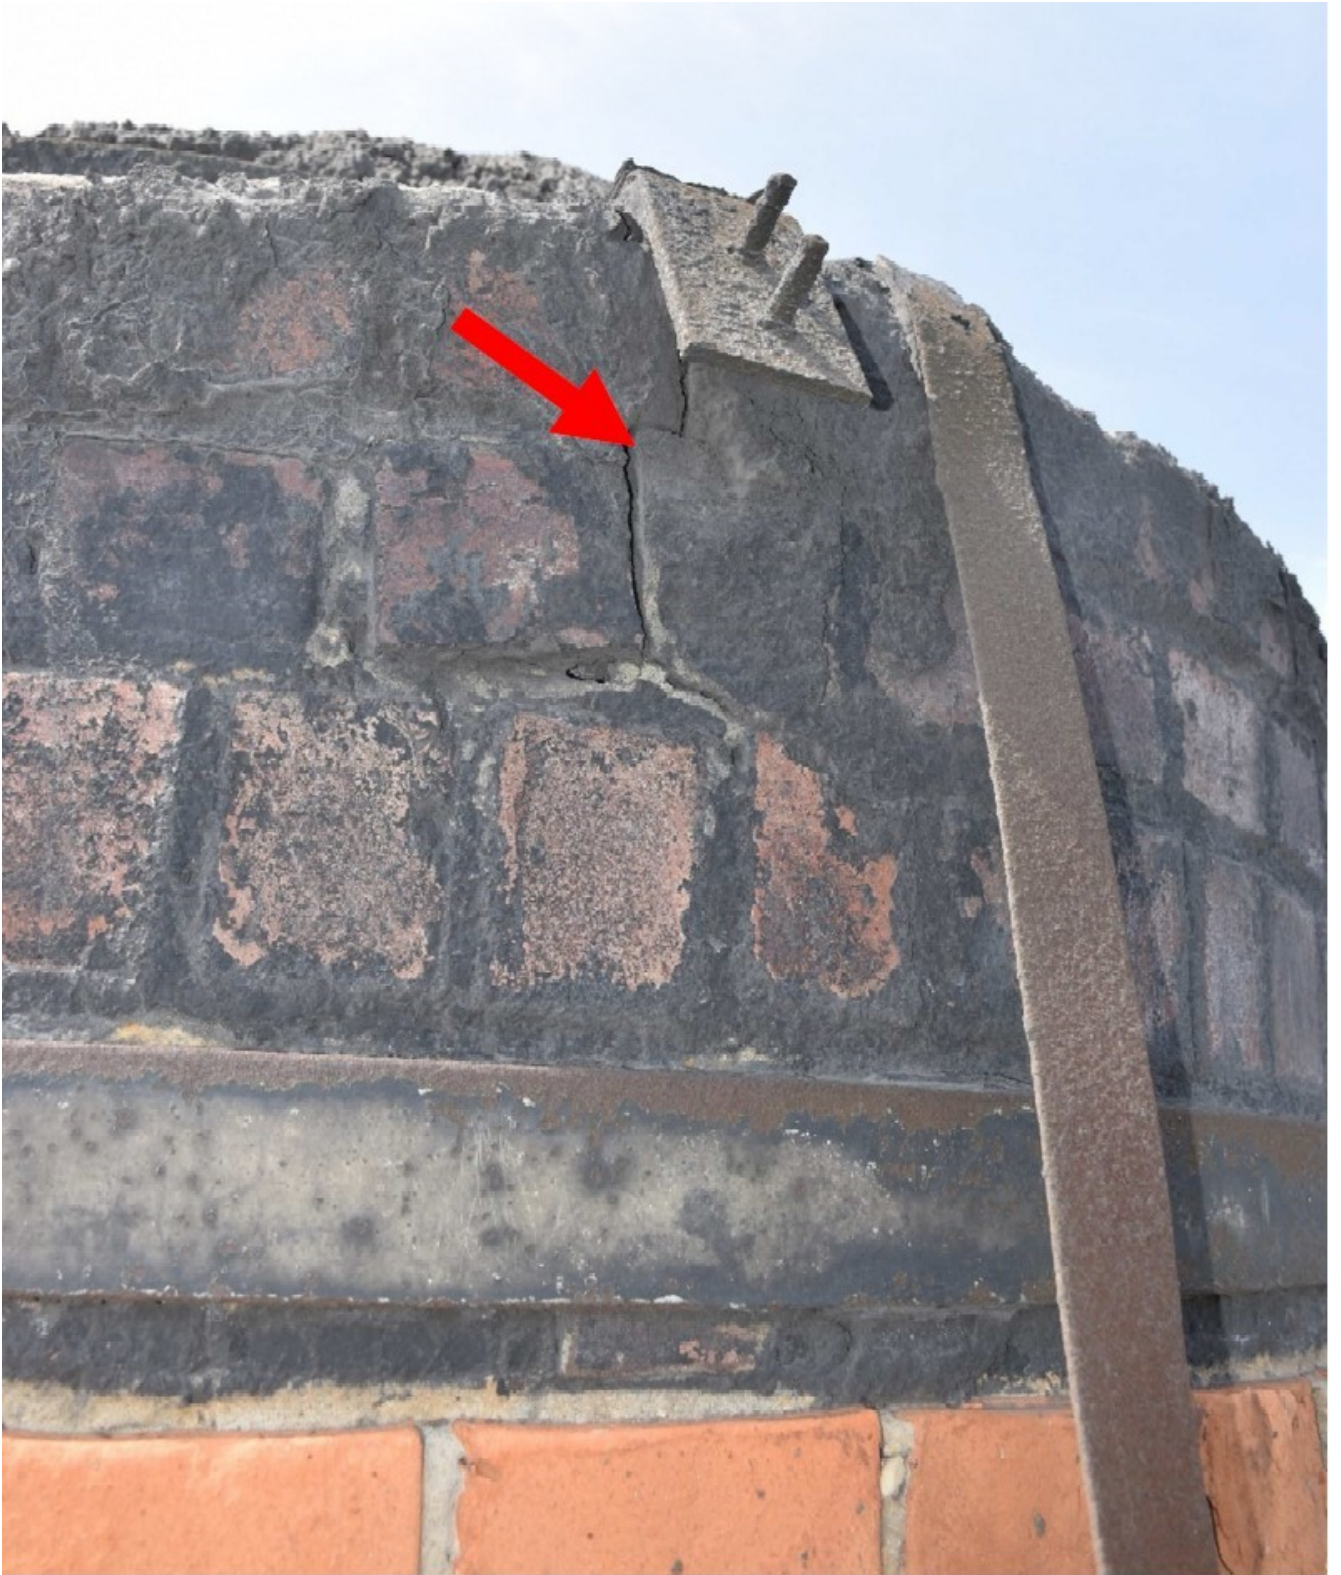
**Fot. 1**

- Głowica komina na odcinku  $\sim 0,3$  m od wylotu z pionowym pęknięciem i luźnymi cegłami (fot. 1)
- Skorodowane obejmy przy wylocie komina (fot. 2)
- Duże nagromadzenie osadów przy wylocie komina (fot. 2)
- Skorodowany podest na poziomie 57,8 m np.t. (fot. 3), (fot. 4)
- Korozja elementów obarierowania podestu na poziomie 57,8 m np.t. (fot. 3), (fot. 4)
- Korozja stalowych obejm komina i napinaczy (fot. 5)
- Korozja drabiny (fot. 6), (fot. 7)
- Zerwane uziemienie (fot. 8)

1. Naprawa i uzupełnienie pęknięć na czapce komina z impregnacją części muru nad górnym pomostem środkiem hydrofobizującym.
2. Wykonanie czyszczenia głowicy wylotowej z komina.
