PROTOKÓŁ OKRESOWEJ KONTROLI PIĘCIOLETNIEJ NR 29/2018

– PRZEGLĄDU ROZSZERZONEGO OBIEKTU MOSTOWEGO

Dane identyfikacyjne obiektu												
1	Numer ewidencyjny (JNI): 01024082				5	LNI: -						
2	Nr drogi: 3462D				6	Lokalizacja: Okrzeszyn						
3	W ciągu ulicy:-				7	Rodzaj i nazwa przeszkody: potok Okrzeszyn						
4	Materiał konstrukcji dźwigarów: Beton zbrojony				8	Długość obiektu: 8,0						
STAN TECHNICZNY OBIEKTU										EKSPERTYZA		
Lp.	Element	Kod rodzaju uszkodzenia								Ocena stanu	Potrzeba wykonania**	Tryb wykonania
1	Nasypy i skarpy	WT	UT							3	NIE	
2	Dojazdy w obrębie skrzydeł									5	NIE	
3	Nawierzchnia jezdni									5	NIE	
4	Nawierzchnia chodników, krawężniki									5	NIE	
5	Balustrady, bariery ochronne, osłony	KB	RB							3	NIE	
6	Belki podporeczowe, gzymsy	NB	KB	RB						3	NIE	
7	Urządzenia odwadniające									-		
8	Izolacja pomostu	CA								2	NIE	
9	Konstrukcja pomostu									-		
10	Konstrukcja dźwigarów głównych	RB	CB	OB						3	NIE	
11	Łożyska									-		
12	Urządzenia dylatacyjne									-

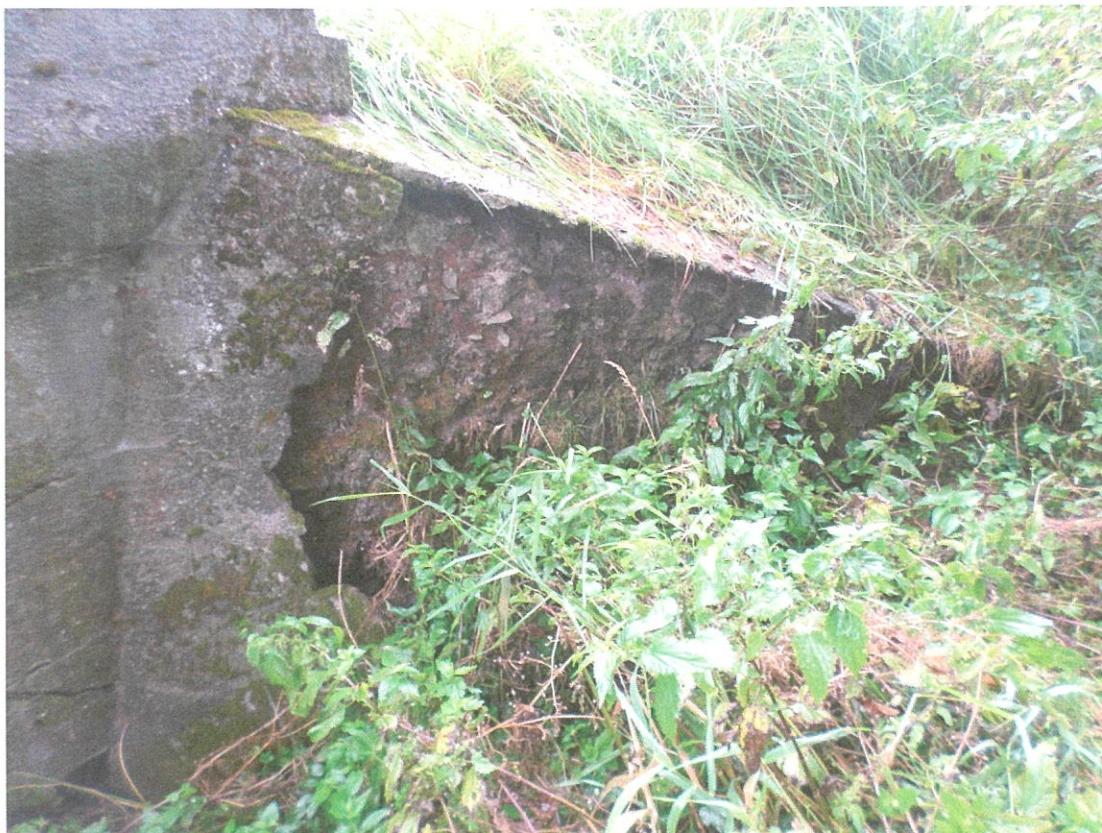
5. Wysokość skrajni na obiekcie										NIE	5	
6. Skrajnia / światło pod obiektem										NIE	5	
ESTETYKA OBIEKTU I JEGO OTOCZENIA (opis)***:												
Zanieczyszczenia i wegetacja roślin w korycie cieku zaburzające przepływ wody, zniszczona struktura betonu skrzydełek obiektu.												
WYKONANIE ZALECEŃ Z POPRZEDNIEGO PRZEGLĄDU: Wykonano remont nawierzchni jezdni i opasek bezpieczeństwa.

Fot. 1 . Erozja betonu skrzydełka – zniszczenie struktury materiału.

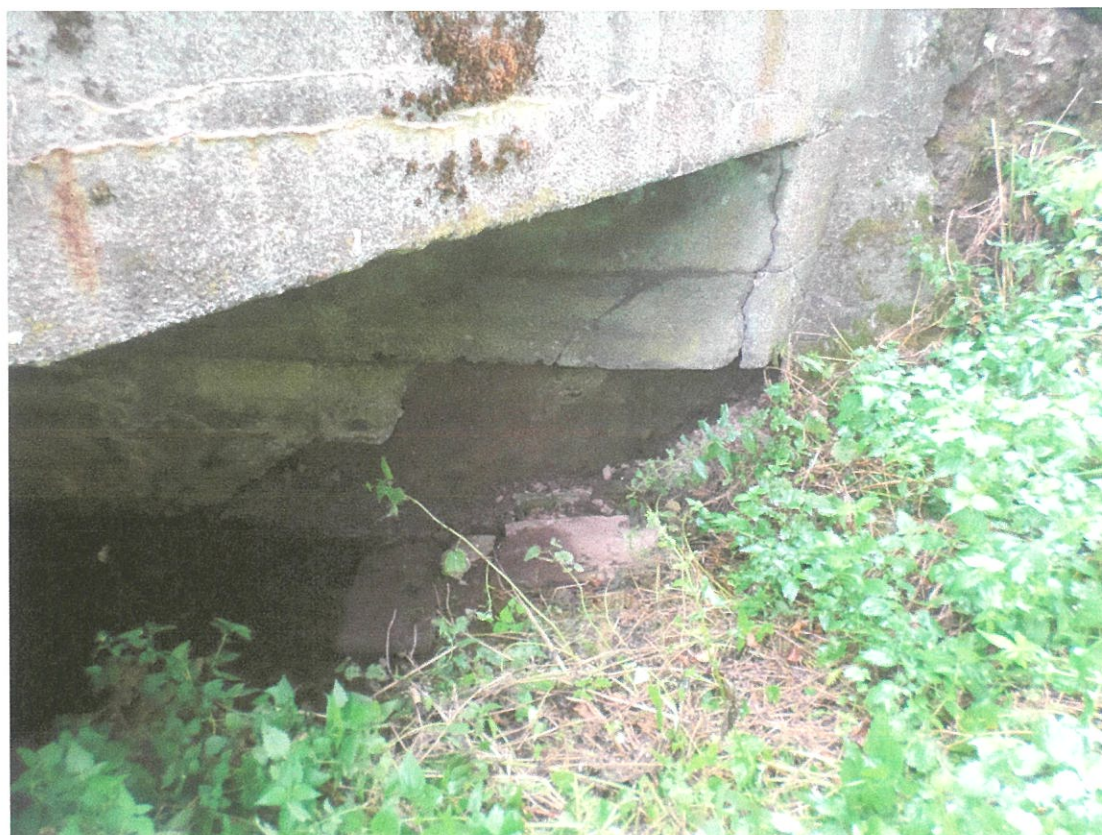
Fot. 2 . Erozja betonowego przyczółka prawobrzeżnego, zarysowania i ubytki betonu.

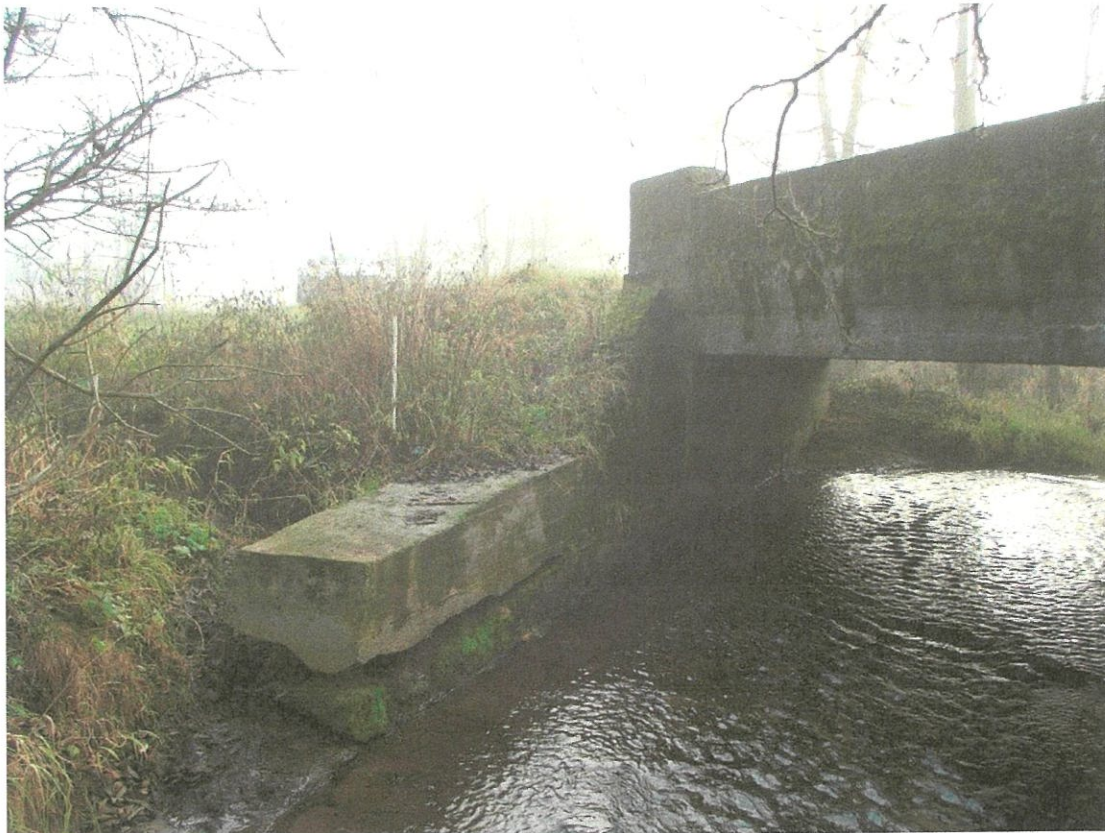
Fot. 3 . Uszkodzenia skrzydełka, erozja i ubytki betonu.

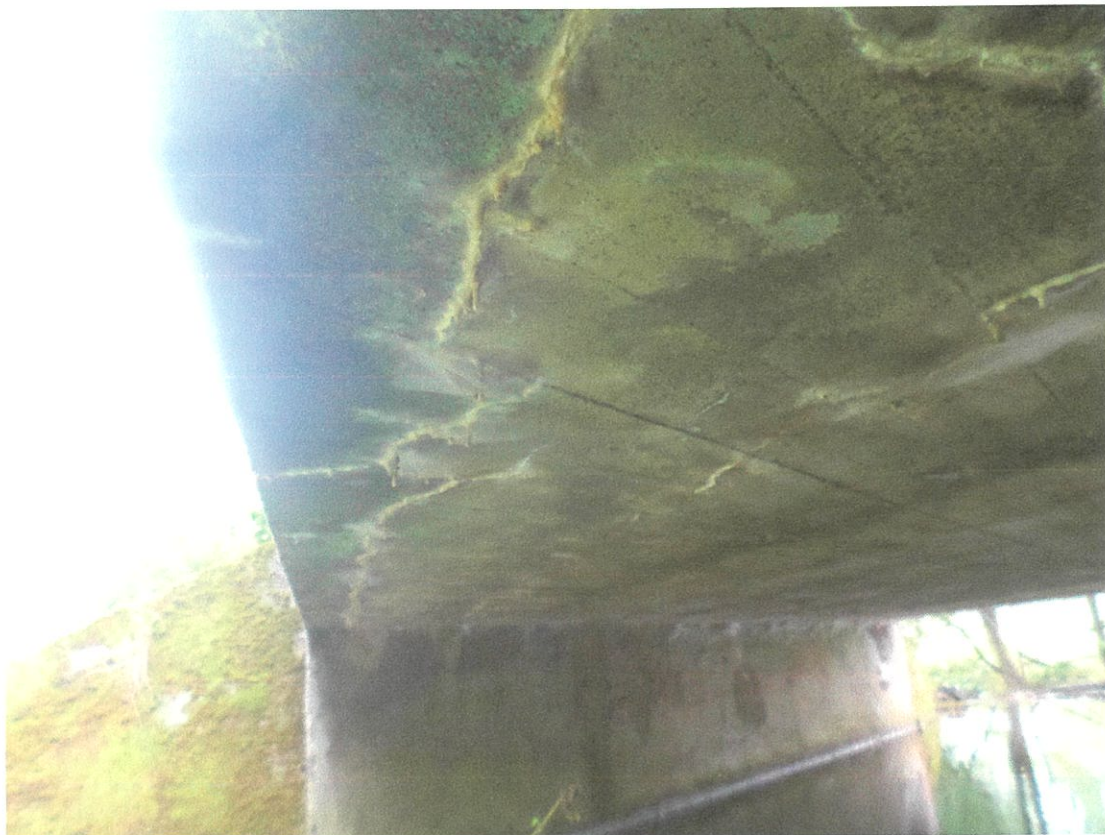
Fot. 4 . Zarysowanie płyty pomostowej, przecieki wody, wykwity na powierzchni betonu.
