DOKUMENTACJA KONSERWATORSKA

BADANIA KONSERWATORSKIE
ORAZ
PROGRAM PRAC KONSERWATORSKO-RESTAURATORSKICH
SPICHLERZA ZBOŻOWEGO,
BRAMY ORAZ FRAGMENTU PIERWOTNEGO MURU
W BĄKOWIE

Grudzień 2021 r.

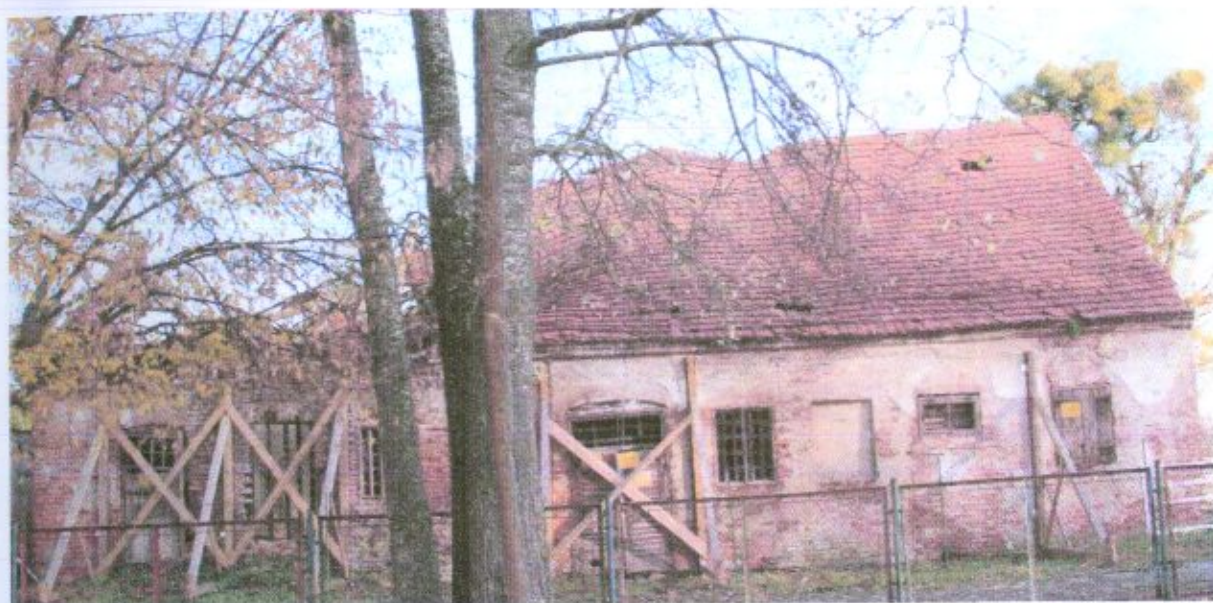
Dach pokryty jest dachówką „karpówką”, ułożoną „w koronkę”. Kalenica przykryta jest „gąsiorami”. Konstrukcja dachu grozi zawaleniem.

Fot. 45-49. Stan zachowania dachu spichrza w 2021 r.

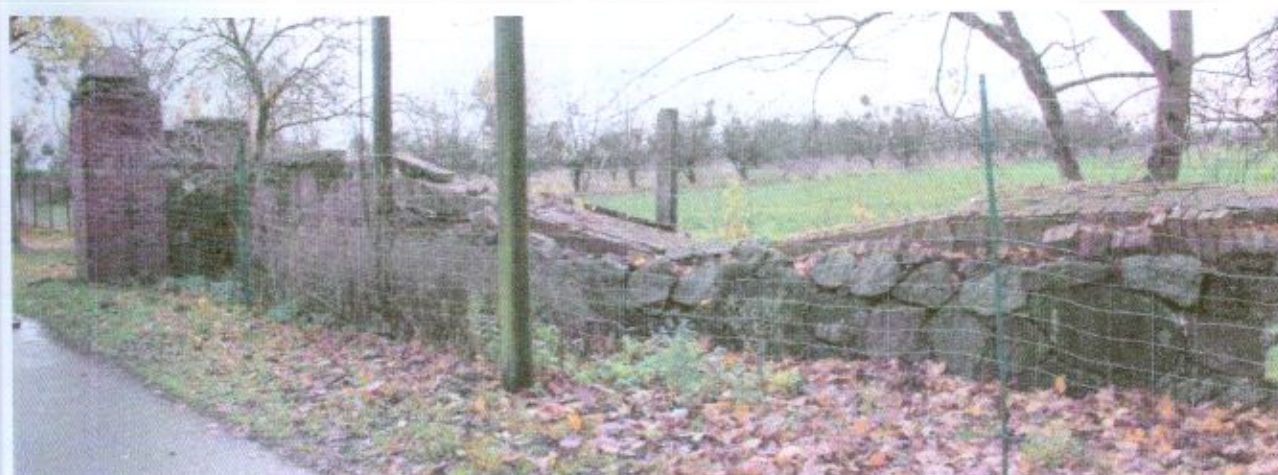
Fot. 53. Stan zachowania słupka i muru pierwotnego w 2021 r.

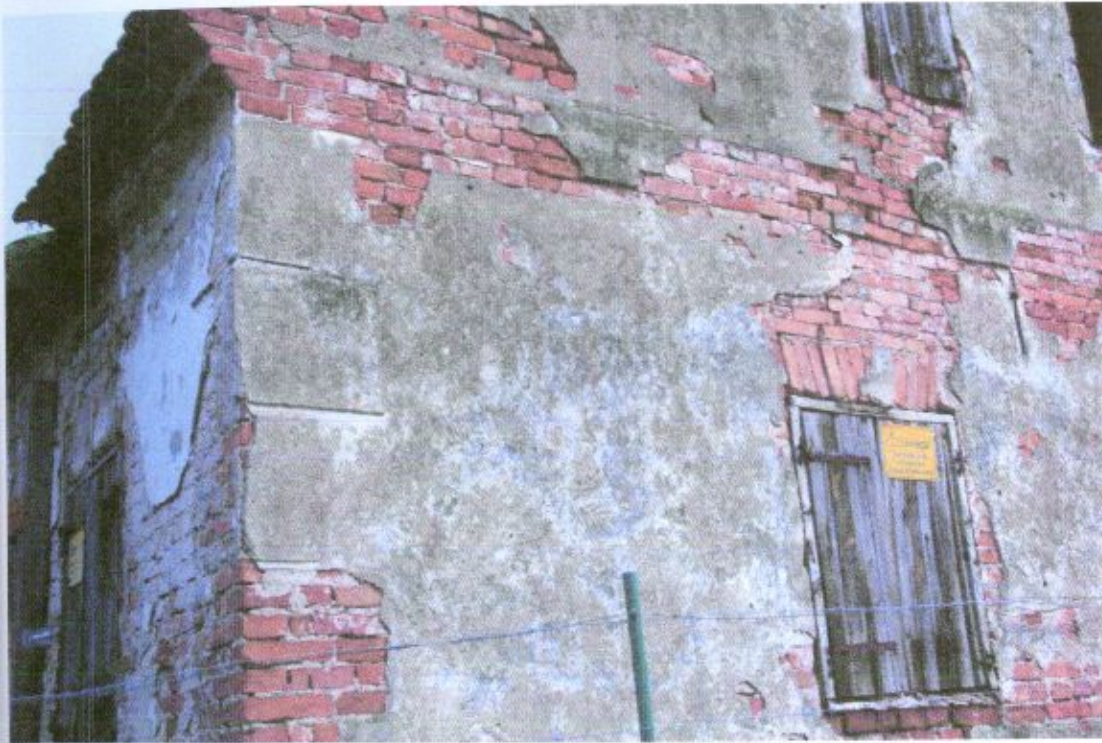
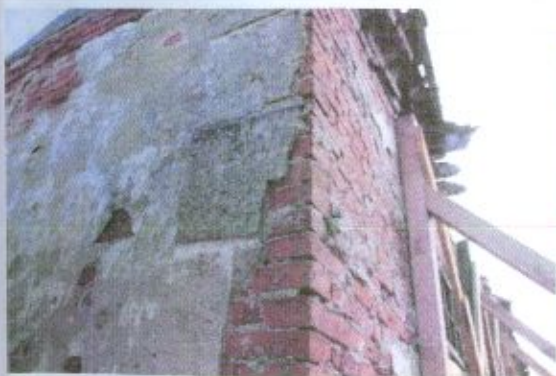
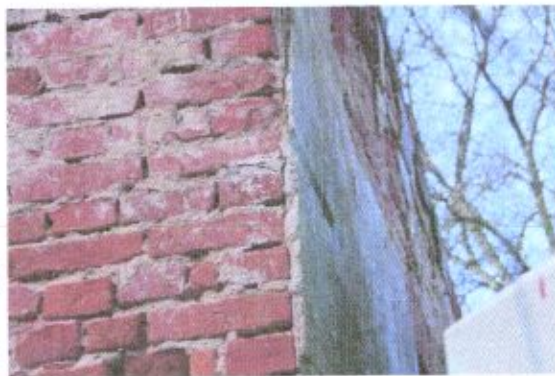
Fot. 64-66. Szczątkowe pozostałości boniowań na narożnikach ścian elewacji spichrza w 2021 r.

29. Na narożach budynku, jeżeli nie zachowały się bonie w tynku, należy je odzwierciedlić. Na narożu znajdowało się 7 boni naprzemiennych (kwadrat o wymiarach 54 x 51 cm, oraz prostokąt 28x 50 cm).

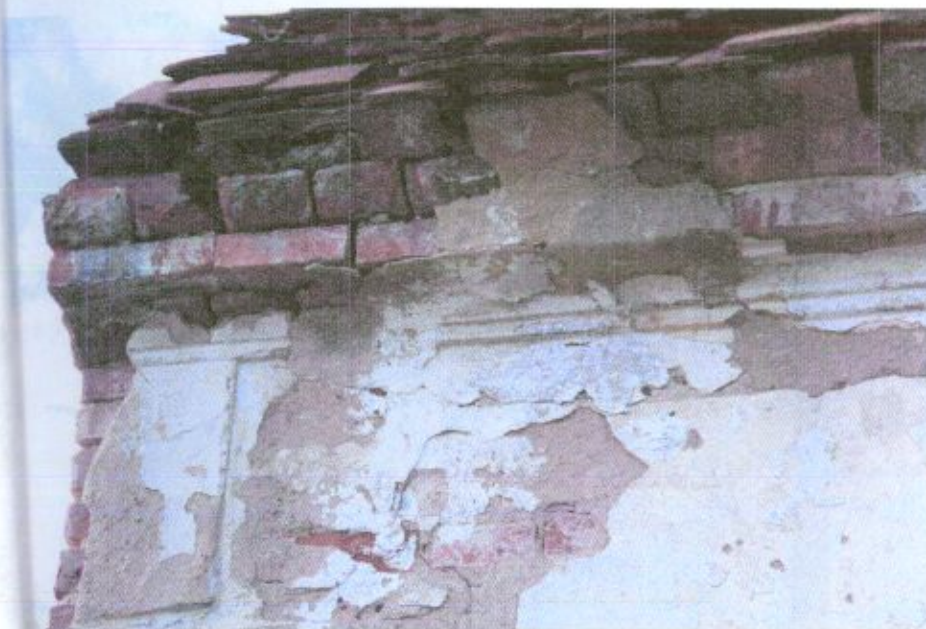
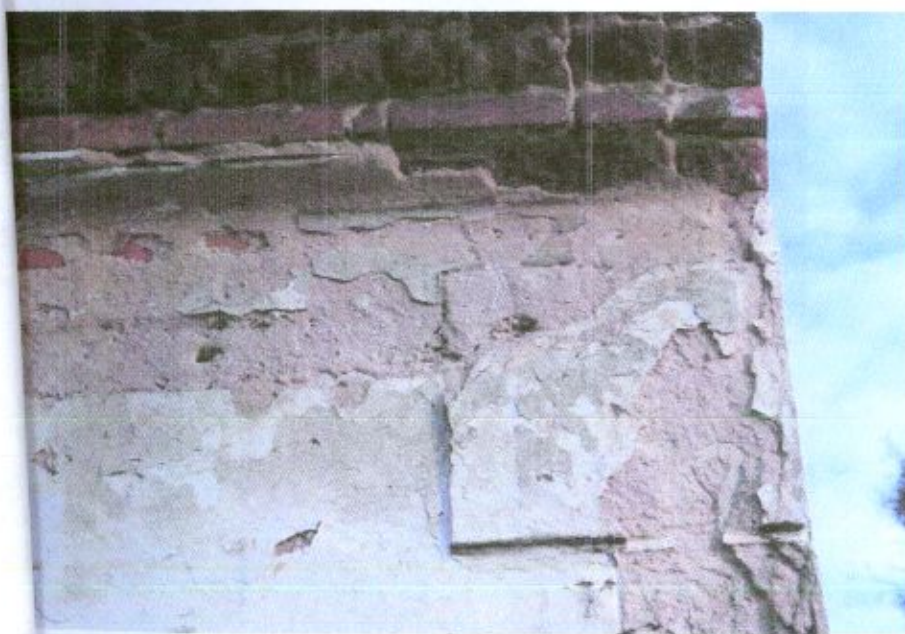
Gzyms podokapowy od strony wschodniej i zachodniej był profilowany, co obrazują poniższe zdjęcia. Oryginalna zaprawa jest w bardzo złej kondycji.

66-67. Szczątkowe pozostałości gzymsu w 2021 r.

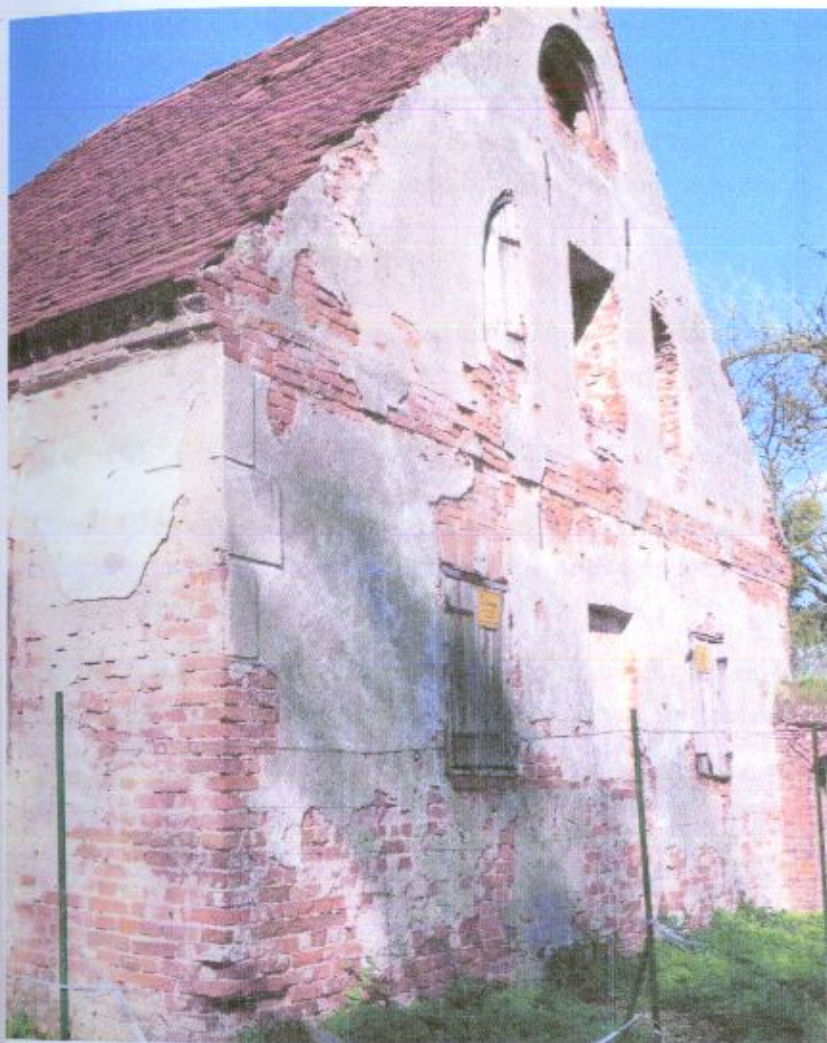
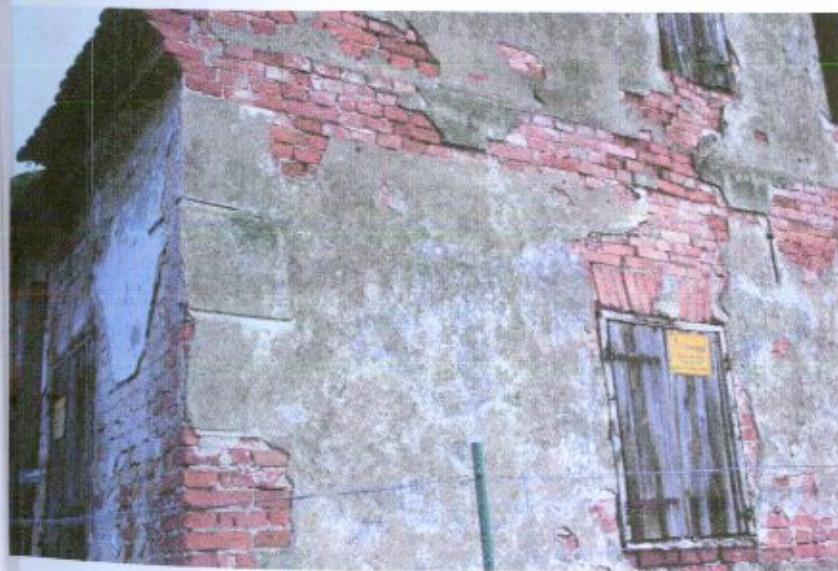
Fot. 67- 68. Szczątkowe pozostałości pasa między kondygnacjami elewacji w 2021 r.

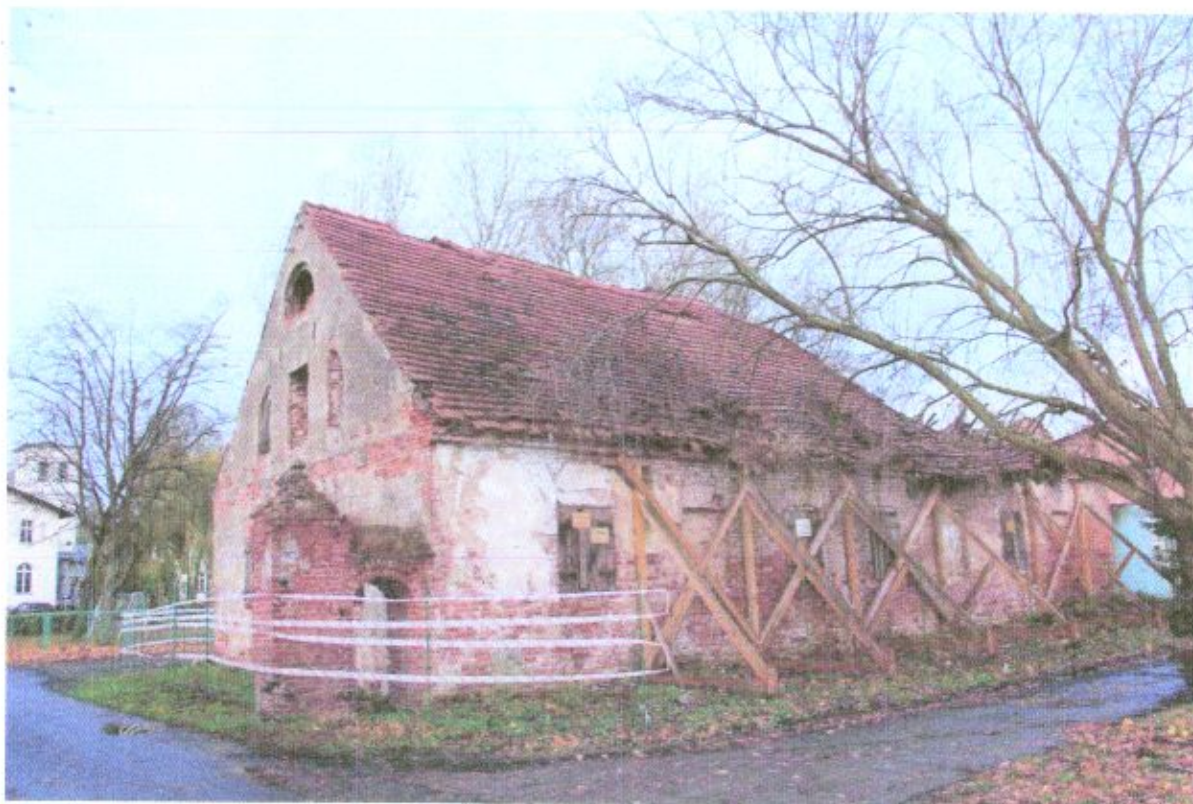
Fot. 1. Budynek dawnego spichlerza jest w stanie katastrofalnym, grozi zawaleniem. Na elewacji znajduje się tynk w złej kondycji, który odspaja się i odpada od lica muru. Dach z dachówki karpiówki wraz z więźbą dachową jest w bardzo stanie, liczne są ubytki w dachówkach. Od strony północnej dach się zawalił.

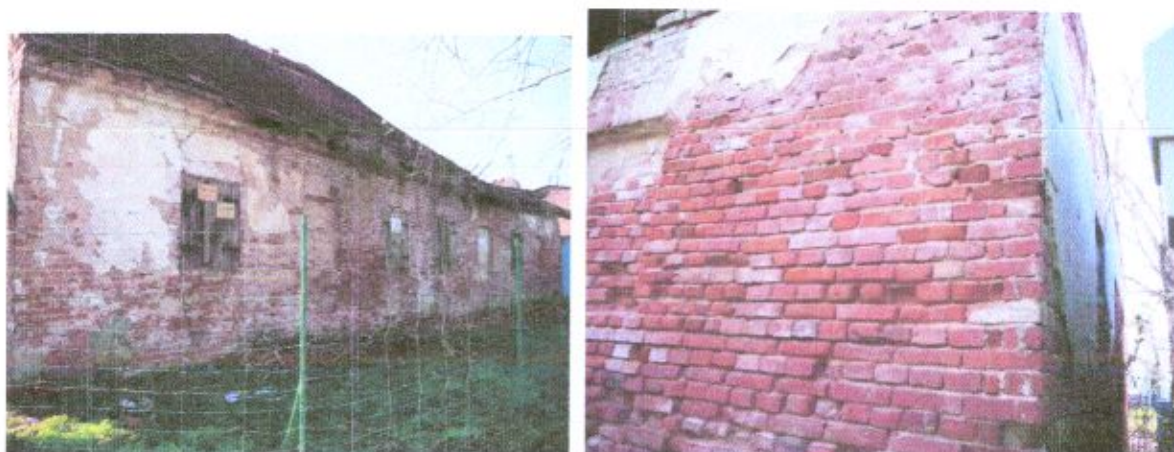
Fot. 2-3. Od wschodniej strony mury spichrza są w bardzo złym stanie. W części, gdzie dach się zawalił cegły sypią się i pudrują, pozbawione są oryginalnego spieku. Widoczne pozostałości po dawnym tynku i boniach. W większości tynk odpadł od powierzchni lica ściany.

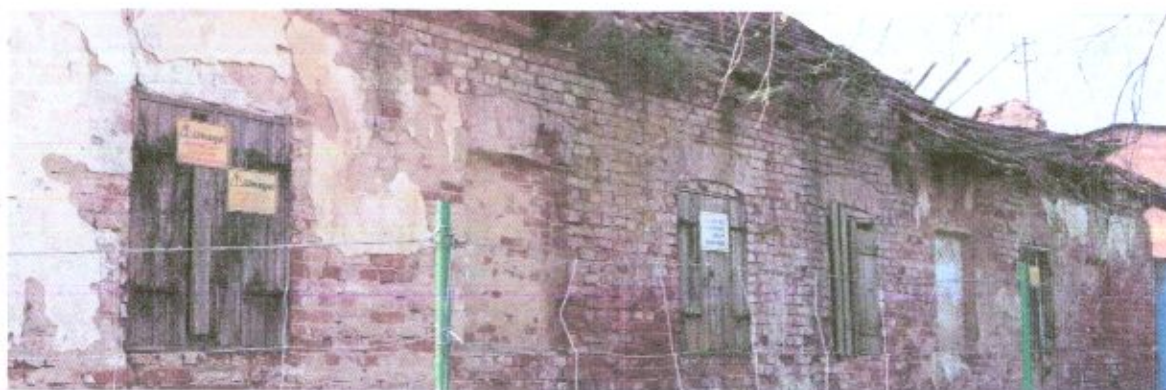
Fot. 10. Od strony wschodniej znajdowało się 5 otworów okiennych z okiennicami oraz 2 blendy.

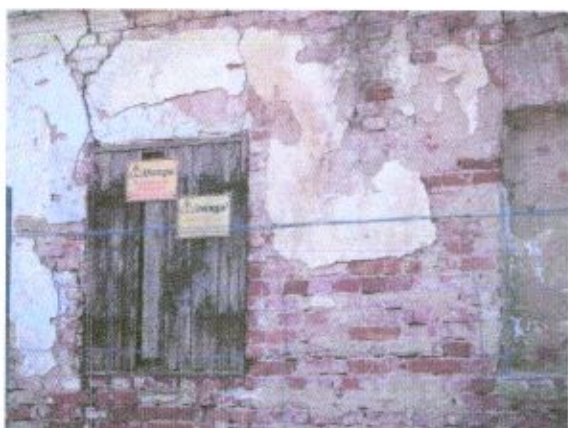
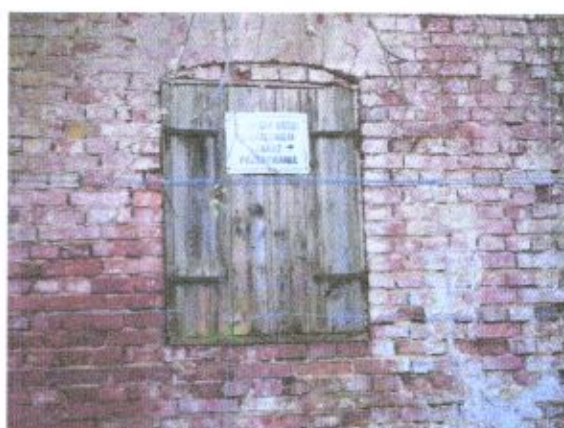
Fot. 11-12. W elewacji wschodniej zachowały się otwory okienne nieoszkłone, zamknięte 2-skrzydłowymi deskowymi okiennicami na zawiasach pasowych, o łąkach prostych, pełnych lub półkolistych. Badrzo zły stan drewna okiennic, produkty korozji na zawiasach.

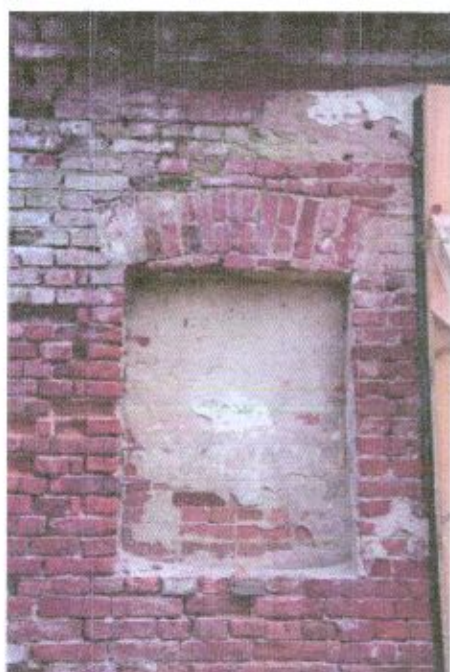
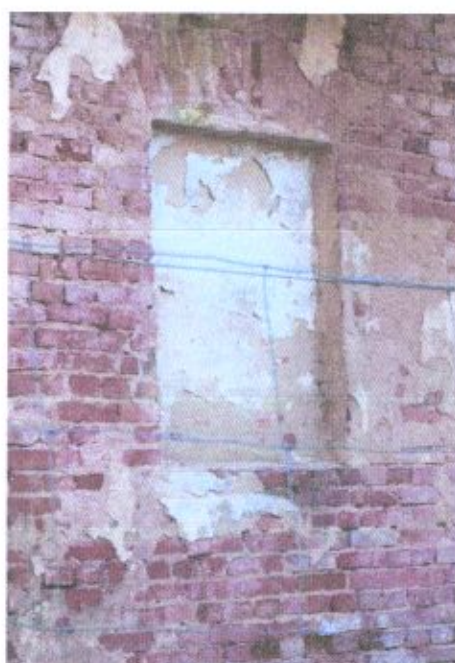
Fot. 13-14. Blendy pierwotnie były oktynkowane, zachowały się w nich tynki.

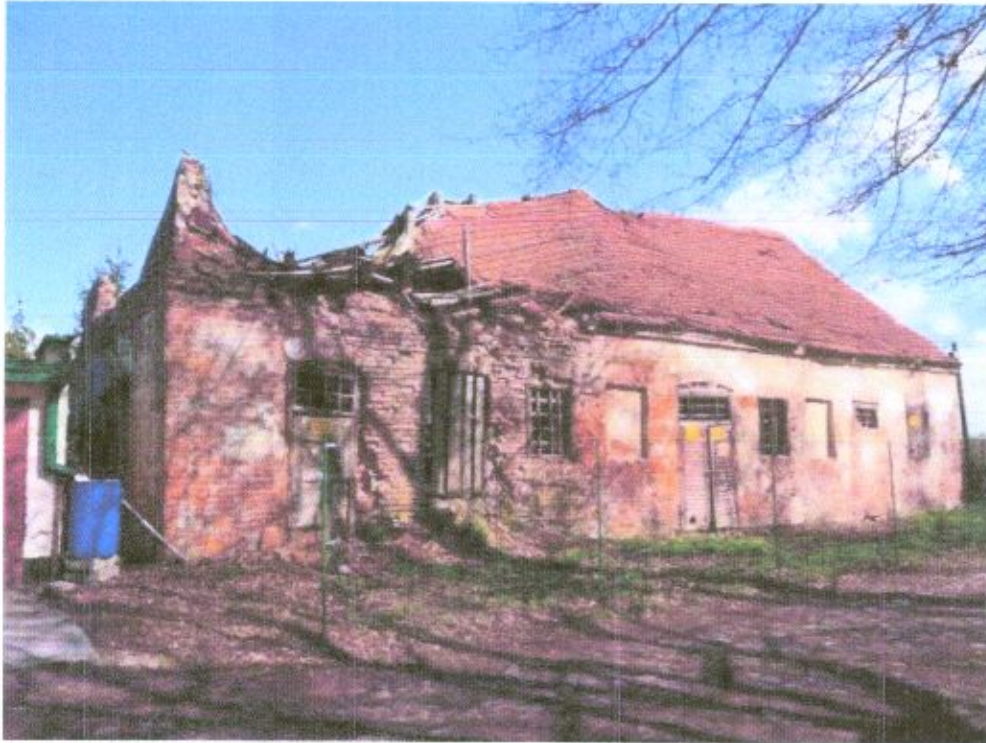
Fot. 15. Od strony elewacji zachodniej widoczny jest zawalony dach. Ściany poniżej zawalonego dachu w bardzo złej kondycji. Cegły sypią się i pudrują, pozbawione są oryginalnego spieku. Gzyms jest uszkodzony. Pomiędzy ceglami brak spoiny, ponieważ została wypłukana.

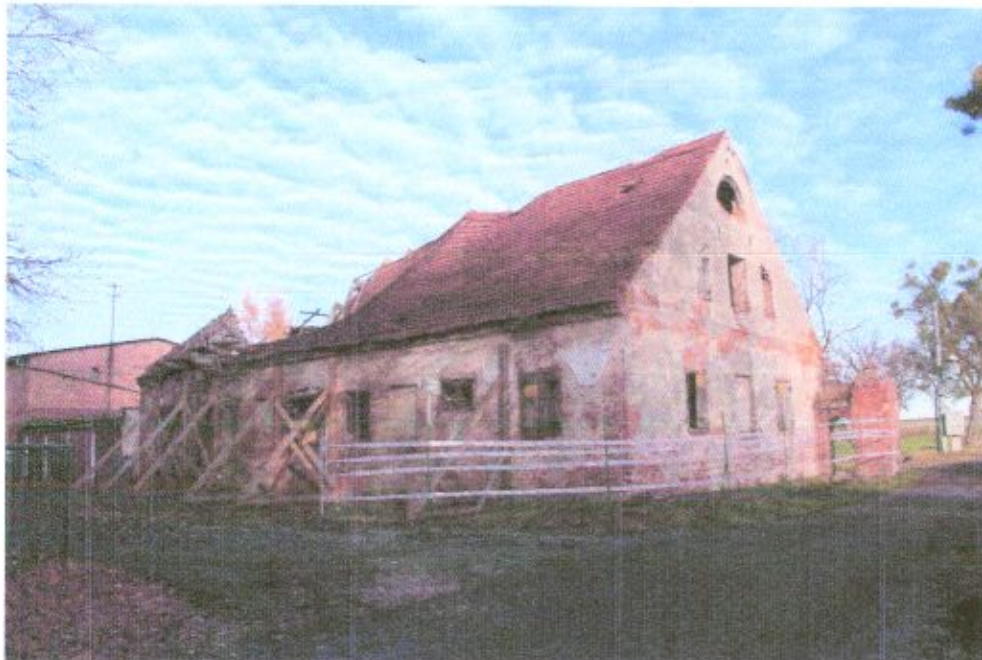
Fot. 16. Ze względu na zły stan zachowania postawiono konstrukcję z belek, aby zabezpieczyć spichlerz. Obiekt został ogrodzony siatką oraz umieszczone zostały na nim tablice ostrzegające przed niebezpieczeństwem

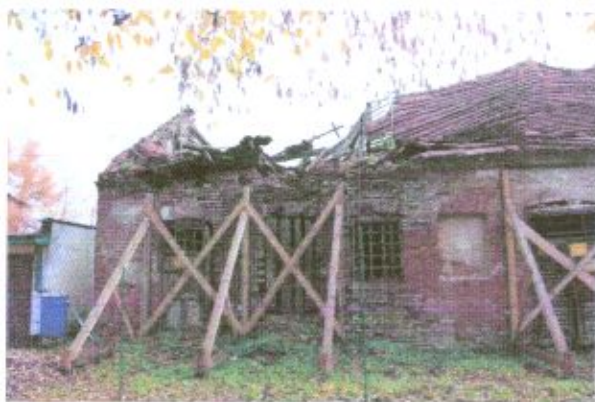
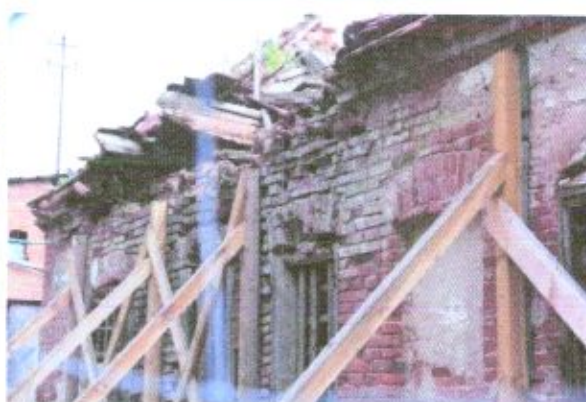
Fot. 17-18. Widoczny katastrofalny stan spichrza. Więźba dachowa wpadła do wnętrza poddasza. Został uszkodzony gzyms. Widać liczne pęknięcia i bardzo zły stan cegieł i spoiny. Tynk na elewacji zachował się tylko szczątkowo.

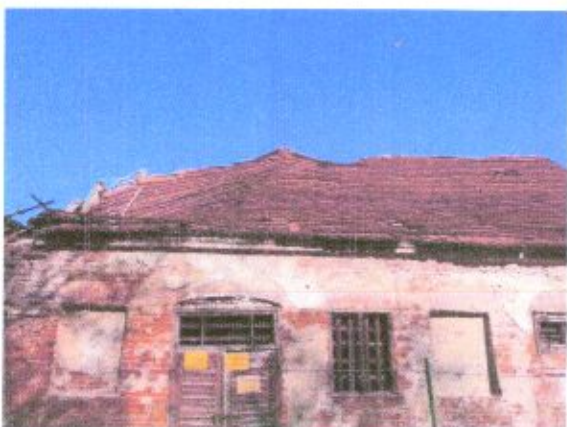
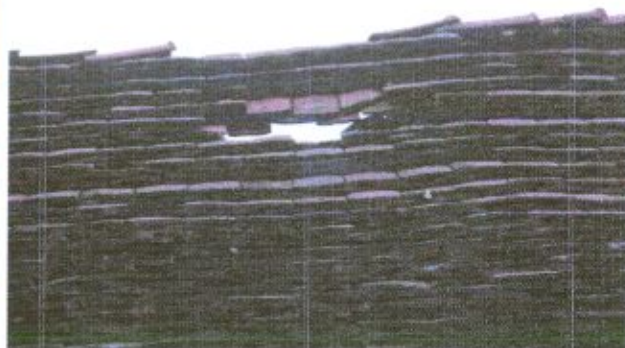
Fot. 19-20. Konstrukcja więźby dachowej uległa destrukcji. Widoczne są liczne ubytki w dachówce „karpówce”. Więźba nie spełnia swojej funkcji. Dach grozi kolejnym zawaleniem.

4. W kolejnym etapie należy zdemontować uszkodzoną więźbę dachową. Podczas trwających prac budowlano-konserwatorskich należy dokładnie zinwentaryzować więźbę dachową, aby później ją odtworzyć z belek tych samych przekrojów. Należy odtworzyć więźbę krokwiowo-jętkową ze stolcem podwójnym stojącym i poddaszem 2-kondygnacyjnym.

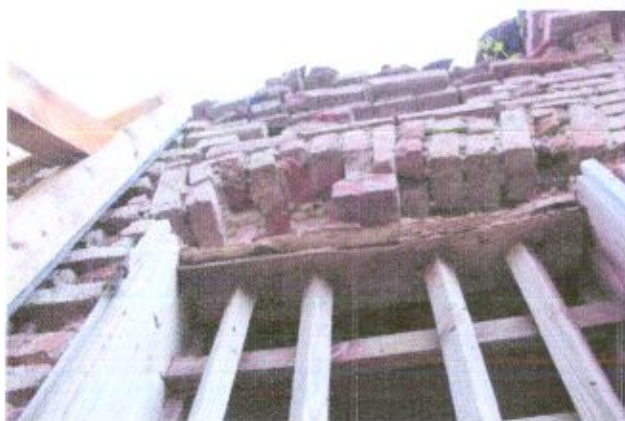
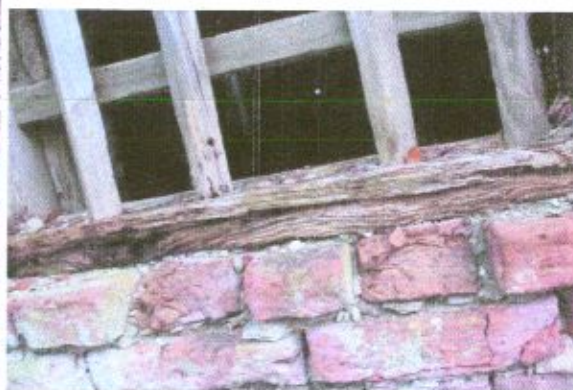
Fot. 21-22. Okna drewniane i drzwi od strony elewacji zachodniej są w bardzo złym stanie. Drewno jest spróchniałe i przegniłe.

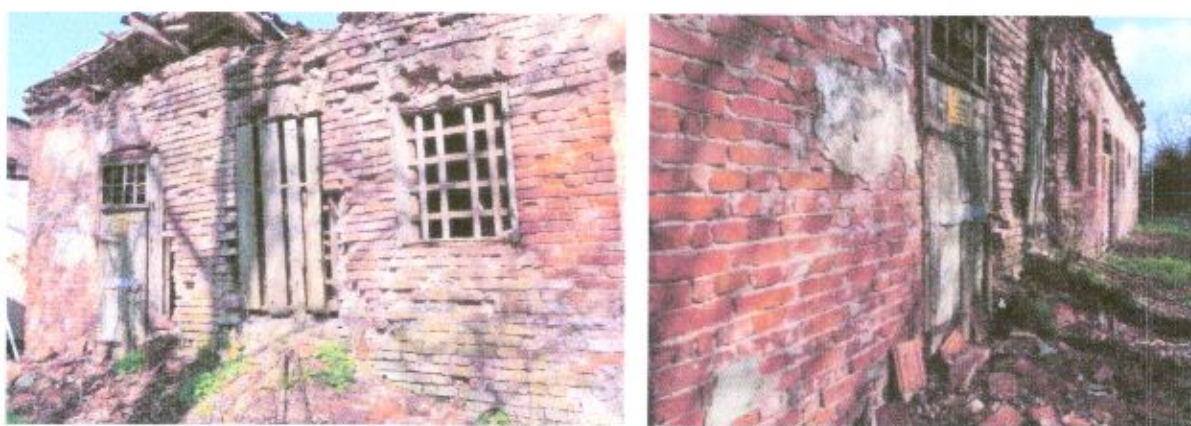
Fot. 24-25. Część północna elewacji zachodniej w najgorszym stanie poprzez zawalony dach. Elewacja z licznymi ubytkami w cegle i spoinie. Pod murami elewacji widoczna dachówka, która spadła podczas zawalenia się dachu.

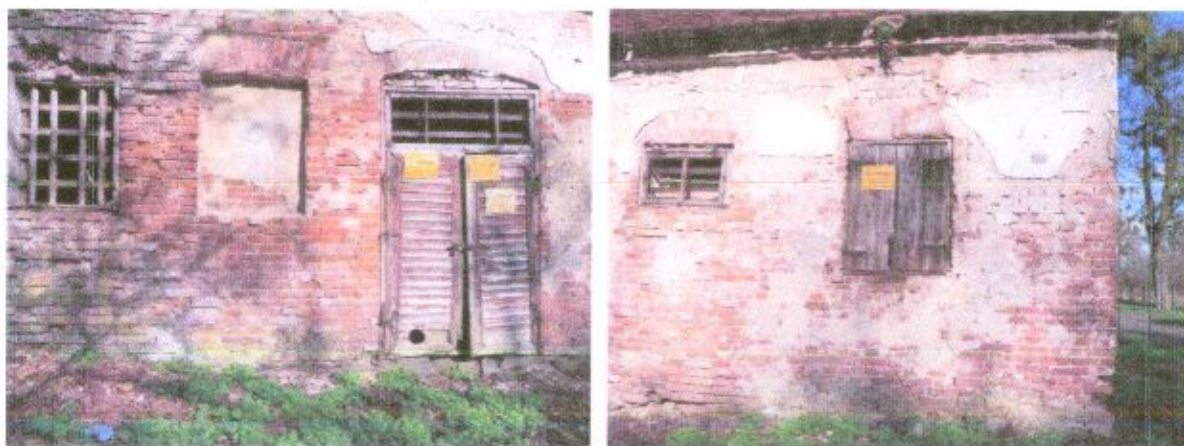
Fot. 26-27. Większość otworów okiennych nieszkliwionych z drewniana kratą w ościeżnicy jest bez okiennic. Jedynie okienice zachowały się w części zachodnio południowej.

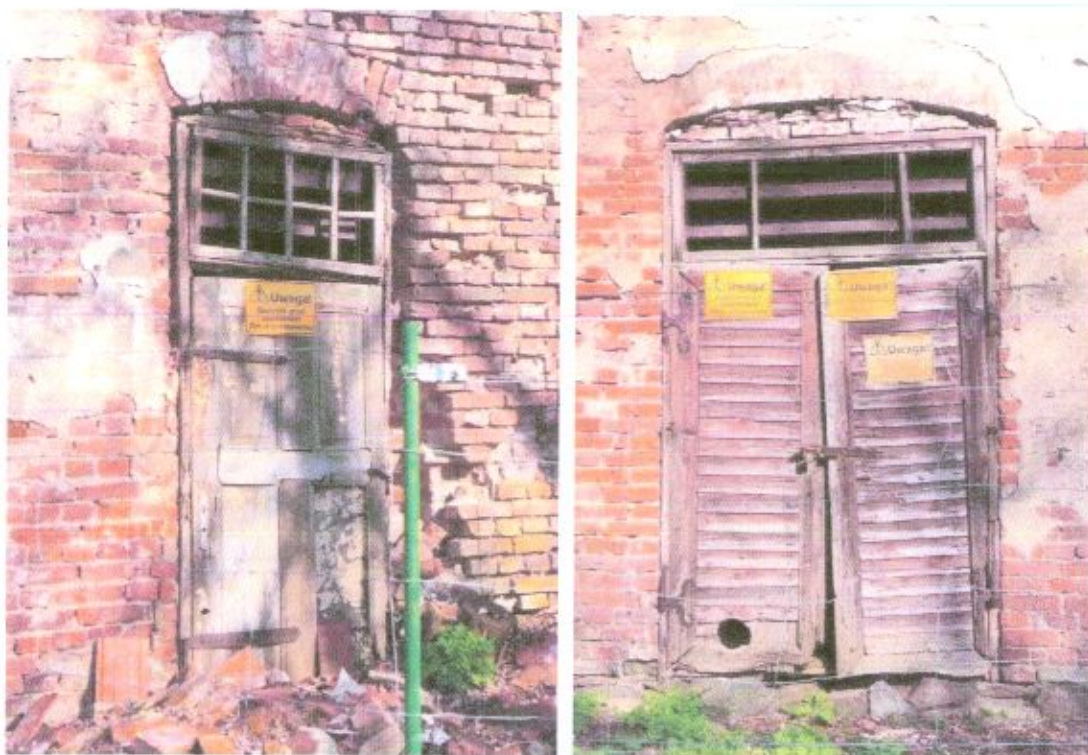
Fot. 28-29. Zachowały się oryginalne drzwi w elewacji zachodniej jednak są w bardzo złej kondycji. Drewno jest spróchniałe i zbutwiałe. Oryginalne zawiasy pokryte są produktami korozji.

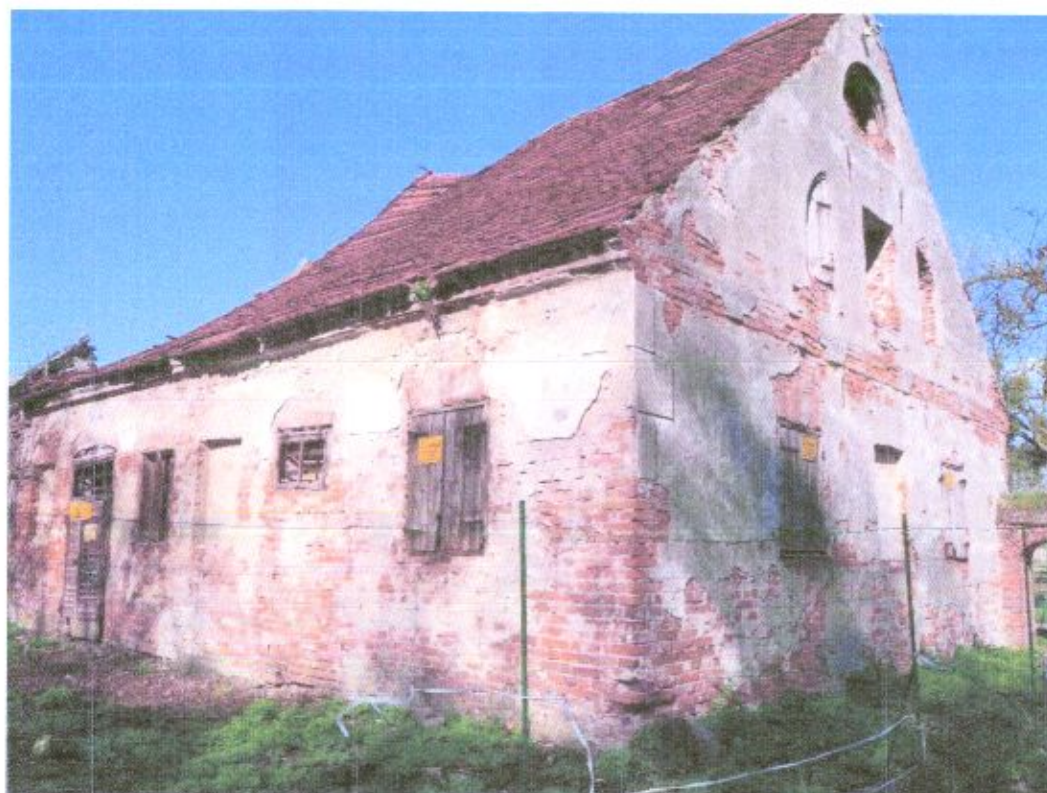
Fot. 30. Na elewacji zachodniej widoczne są pozostałości tynku wapiennego, a na narożnikach ślady po boniowaniu.

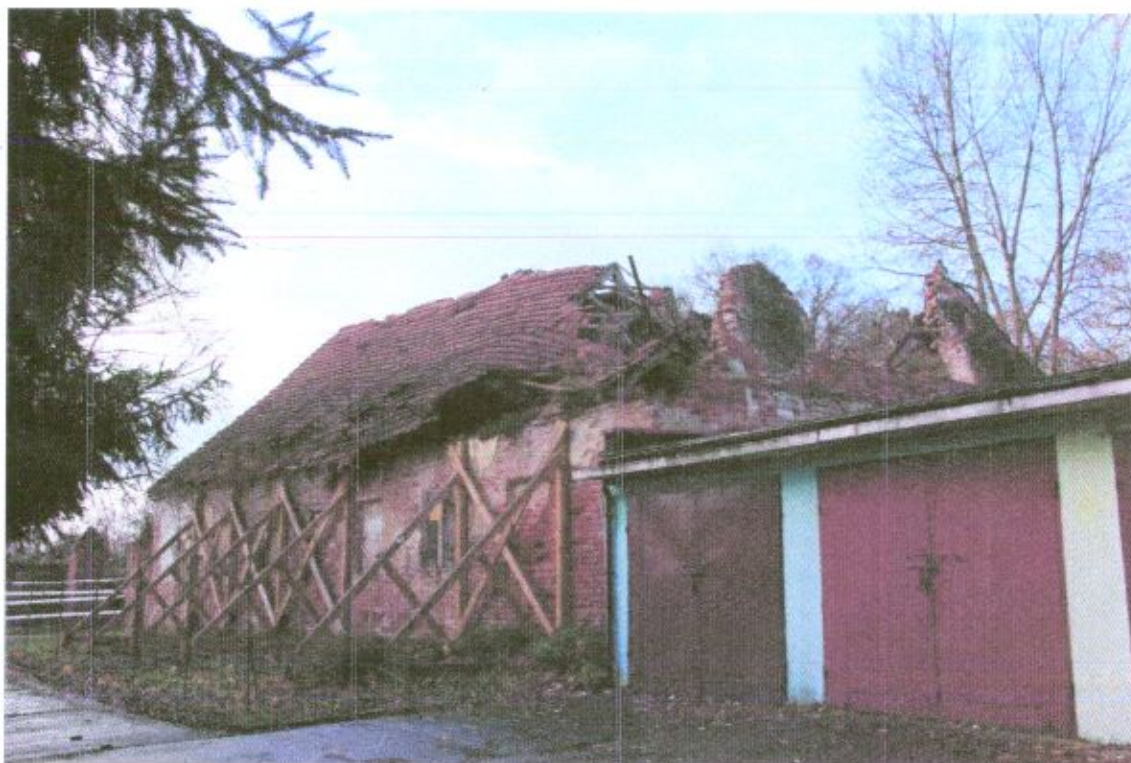
Fot. 37. Elewacja północna od strony garaży jest w najgorszym stanie. Konstrukcja elewacji uległa destrukcji za sprawą zawalenia się dachu. Szczyt spichrza w większości wpadł do środka. Mur jest przechylony i grozi zawaleniem.

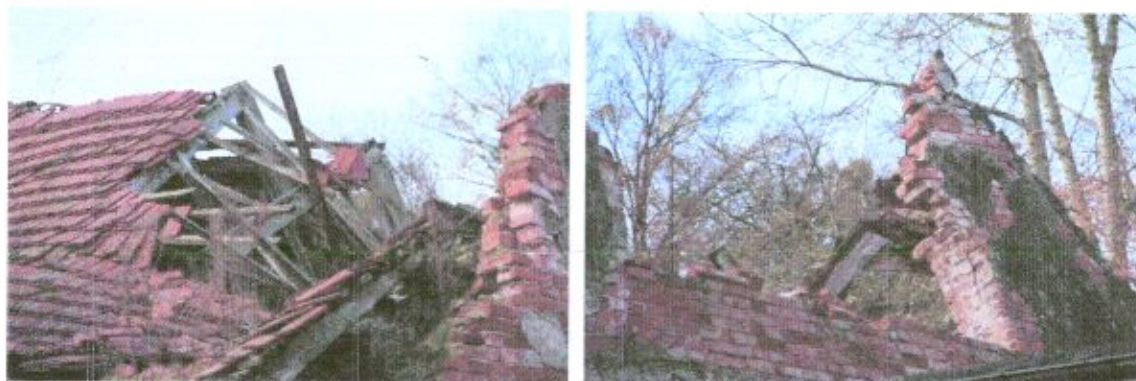
Fot. 38. Widoczne krokwie i płatwie uszkodzonej więźby dachowej. Dachówka spadła, mur się przechylił. Bardzo zły stan zachowania muru ceglanego.

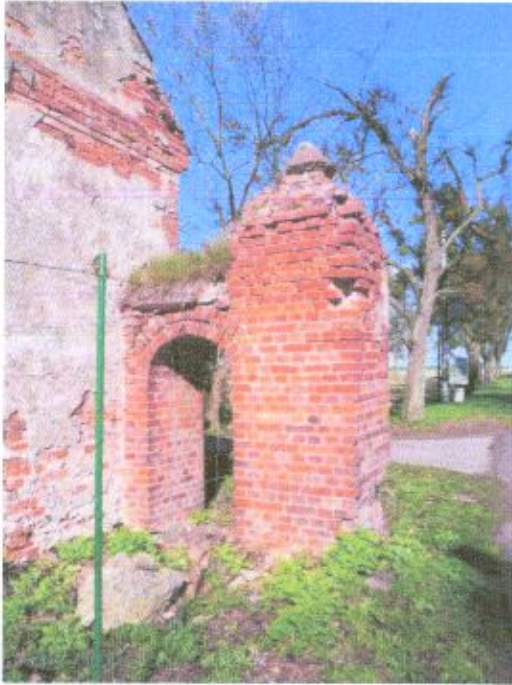
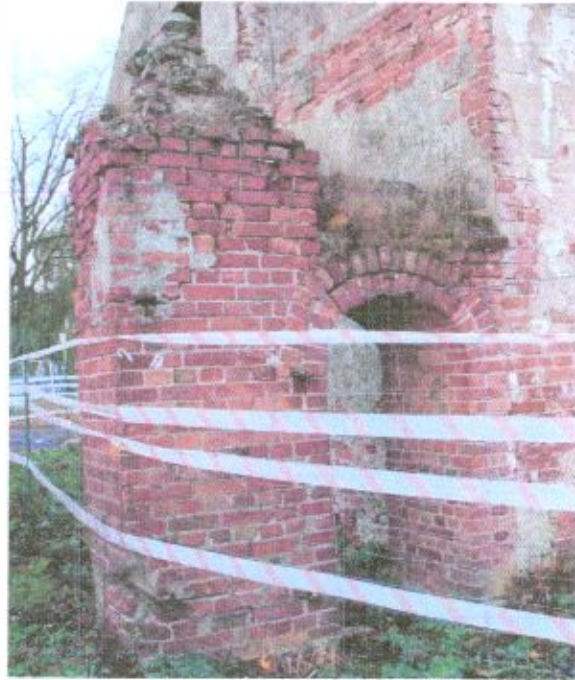
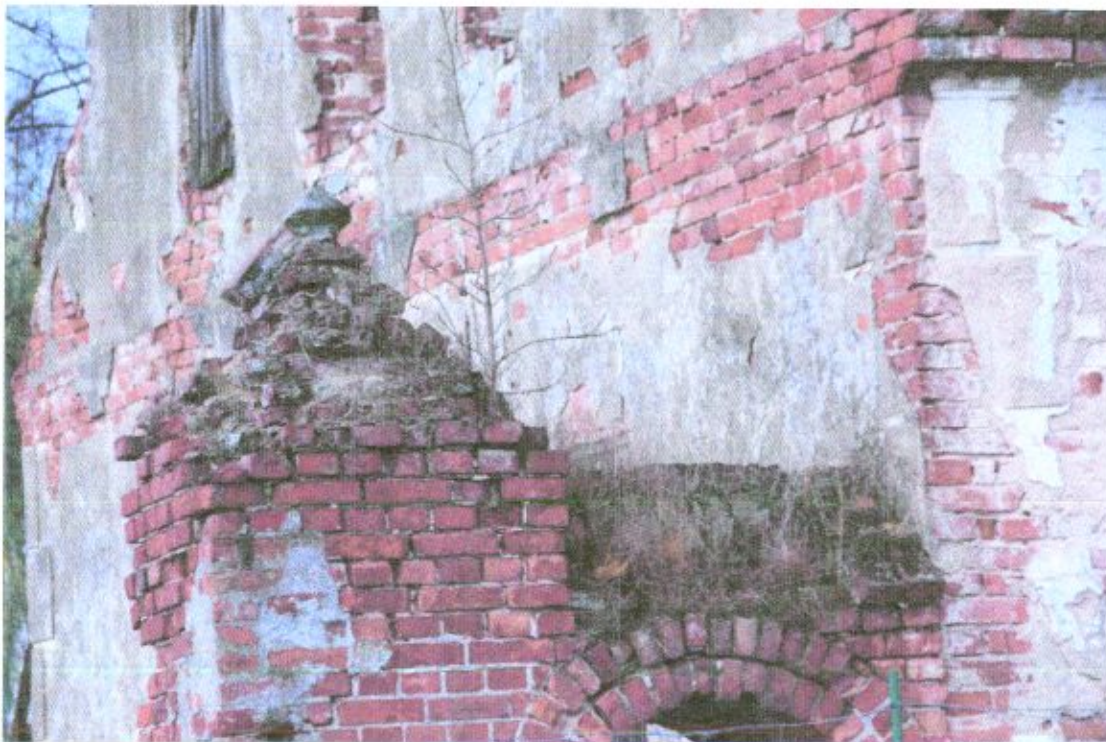
Stan zachowania słupków bramy jest zły. Szczyt pierwotnie wymurowano na cegłę pod skosem, obecnie pokryty jest przez roślinność zieloną, glony mchy i porosty. Widać liczne ubytki w cegle jak i w spoinie. Widoczne wtórne prace naprawcze z zastosowaniem cementowej spoiny, która niekorzystnie wpłynęła na zabytkową bramę. Tkwiące w murze ceglany zawiasy uległy korozji, co spowodowało rozsądzenie cegieł. Łuk w słupku, znajdujący się między słupkiem bramy a murem, uległ destrukcji - spadły cegły. Ogrodzenie nie posiada oryginalnej bramy oraz furtki, która powinna być zamocowana na zawiasach tkwiących w słupkach.

Fot. 42-44. Do elewacji południowej spichrza przylega słupek bramy wjazdowej na teren dawnego majątku. Słupek bramy jest w bardzo złym stanie zachowania. Szczyt pierwotnie wymurowano na cegłę pod skosem, obecnie pokryty jest przez roślinność zieloną, glony mchy i porosty. Widać liczne ubytki w cegle jak i w spoinie. Widoczne wtórne prace naprawcze z zastosowaniem cementowej spoiny, która niekorzystnie wpłynęła na bramę zabytkową. Tkwiące w murze ceglany zawiasy uległy korozji, co przyczyniło się do rozsądzenia kształtek ceglanych w murze.

Słupkom bramy i fragmentowi pierwotnego muru należy przywrócić dawny blask. Usunąć zaprawy cementowe, które niekorzystnie wpływają na obiekt. Przeprowadzić dezynfekcję na porastającą zielenią oraz mchy i porosty. Oczyszczyć mur ceglany z zabrudzeń i nawarstwień. Usunąć cegłę, która jest w złym stanie zachowania, kruszy się i rozwarstwia. Wymienić ją na nową o tych samych wymiarach i właściwościach. Na szczyt słupków i szczyt muru należy wymurować cegłę pod skosem, tak jak była wymurowana oryginalnie. Wszystkie dachówki założone na zaprawę cementową należy zdemontować. Należy uzupełnić ubytki w cegle a następnie wyspoinować słupki i mur fugą np. firmy Optolith dopasowaną do koloru oryginalnej fugi. Na sam koniec scalić kolorystycznie słupki bramy i mur farbami firmy Keim. Przeprowadzić hydrofobizację skosów preparatem np. SNL firmy Remmers.

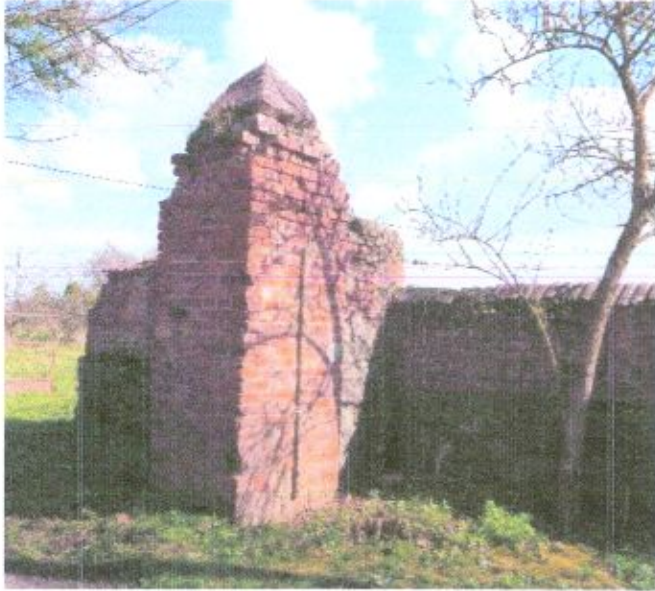
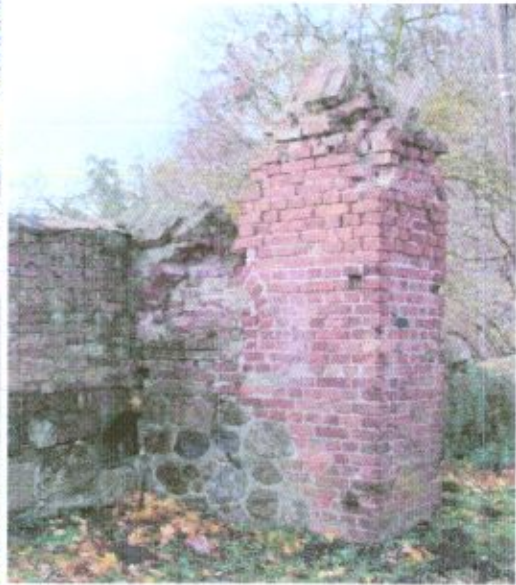
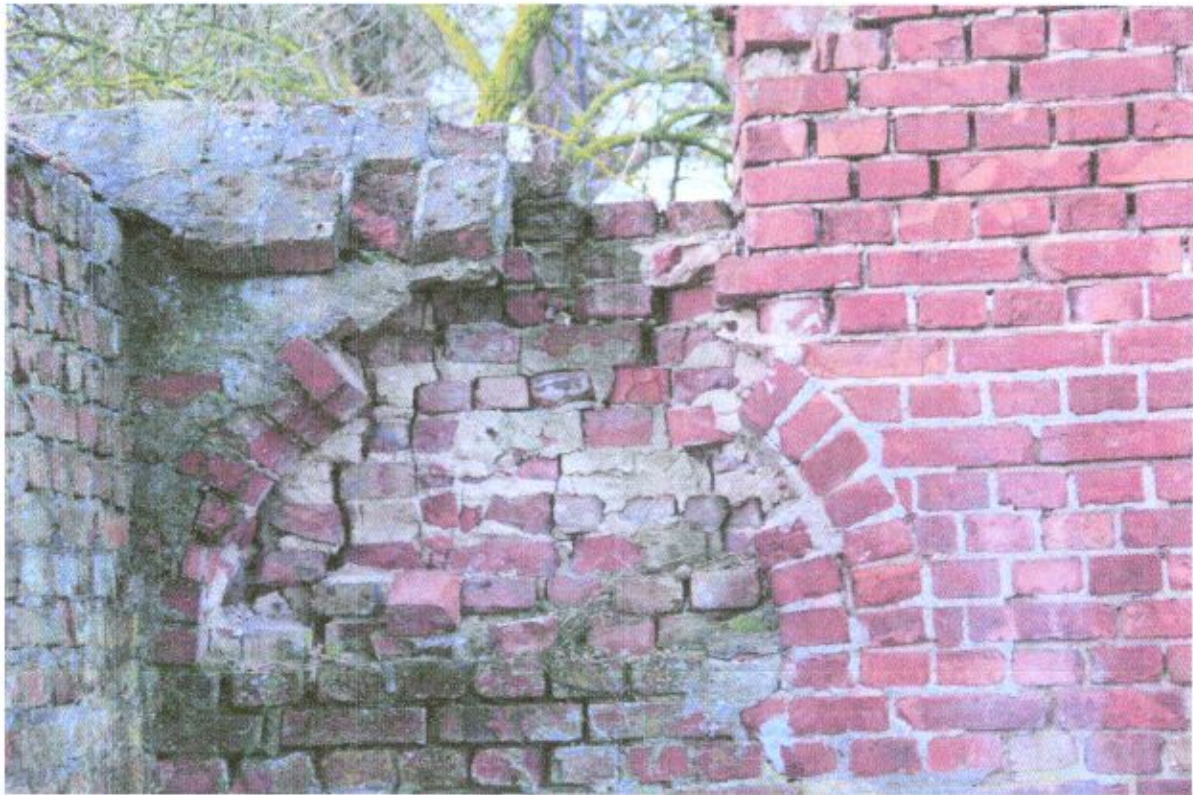
Pozostałości pierwotnego muru są w bardzo złym stanie zachowania. Widać liczne ubytki w cegle oraz spoinie. Widoczne są wtórne prace naprawcze z zastosowaniem cementowej spoiny, która niekorzystnie wpłynęła na zabytkowy mur. Na powierzchni cegieł widoczna jest zaprawa cementowa, która jest pokryta przez mchy i porosty. Mur ceglany na fundamencie kamiennym (mur cyklopowy) oddziela drogę dojazdową do pałacu od sadu. Mur ceglany uległ zawaleniu, prawdopodobnie jest to spowodowane zastosowaniem zaprawy cementowej w poprzednich pracach remontowych. W tylnej części muru została wykonana wylewka cementowa, a sam mur został otynkowany prawdopodobnie zaprawą cementową. Na szczyt muru została zamocowana dachówka na zaprawę cementową. Pierwotnie szczyty murów i słupków były zakończone cegłą wmurowaną na skos.

Fot. 45-47. Druga część bramy, słupek oraz pozostałości pierwotnego muru są w bardzo złym stanie zachowania. Widać liczne ubytki w cegle oraz spoinie. Widoczne są wtórne prace naprawcze z zastosowaniem cementowej spoiny, która niekorzystnie wpłynęła na bramę zabytkową. Na powierzchni cegieł widoczna jest zaprawa cementowa, która jest pokryta przez mchy i porosty. Łuk znajdujący się między słupkiem bramy a murem uległ destrukcji.

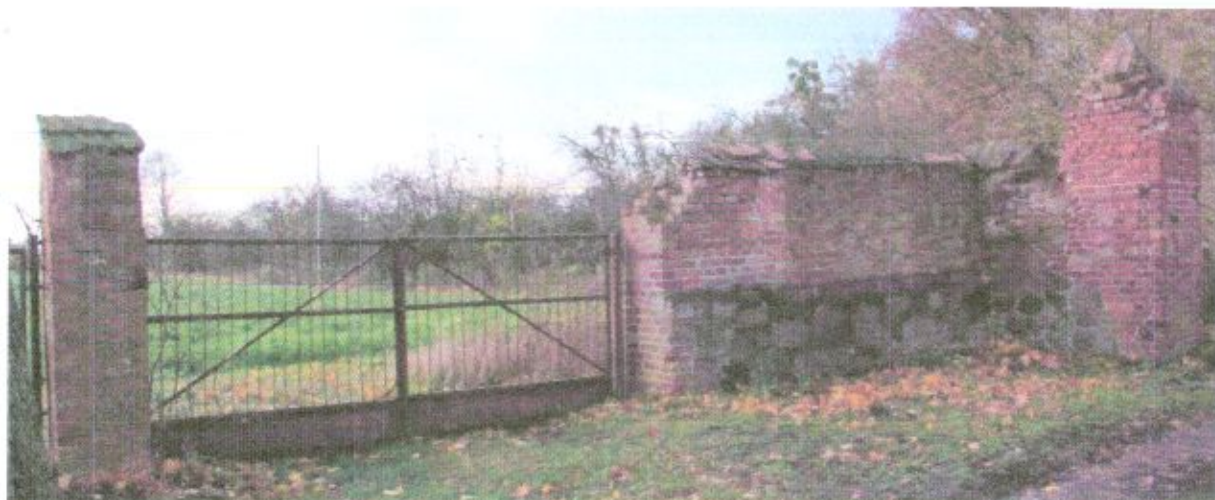
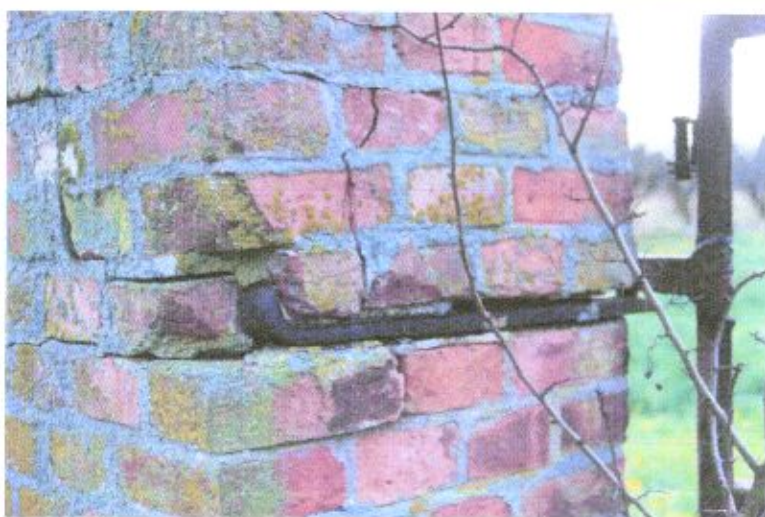
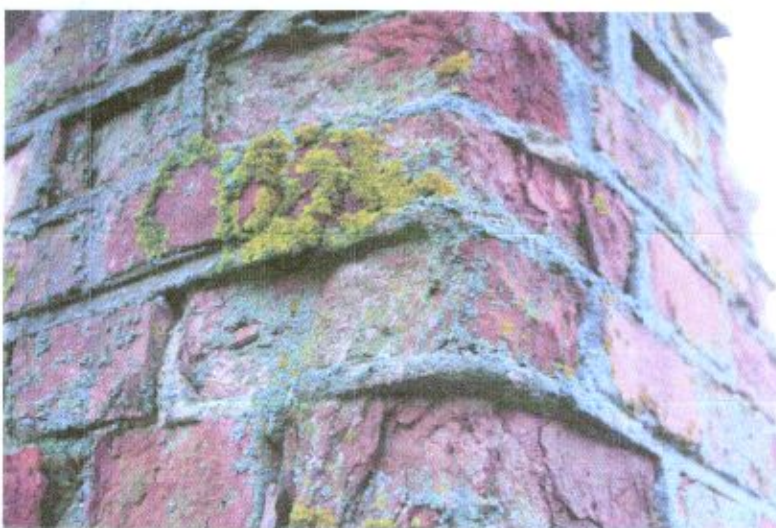
Fot. 48-50. Słupek bramy wjazdowej na teren sadu jest prawdopodobnie wtórny. Został on wymurowany cegłą na zaprawę cementową, która jest zbyt mocna i wprowadza w obiekt sole rozpuszczalne w wodzie. Pręt metalowy tkwiący w słupku jest skorodowany. Produkty korozji rozsadzają lico cegieł. Dachówka na szczycie słupka została wymurowana na zaprawę cementową.

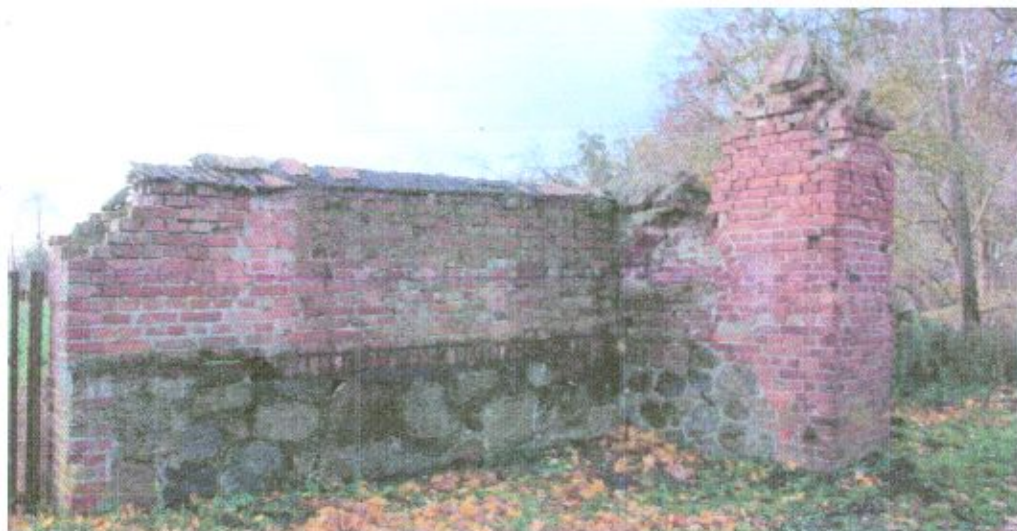
Fot. 51. Zachowana oryginalna część muru ceglanego wraz ze słupkiem bramy. Uzupełnienia spoiną cementową są wtórne jak i założone na zaprawę cementową dachówki.
