DOKUMENTACJA KONSERWATORSKA

BADANIA KONSERWATORSKIE
ORAZ
PROGRAM PRAC KONSERWATORSKO-RESTAURATORSKICH
SPICHLERZA ZBOŻOWEGO,
BRAMY ORAZ FRAGMENTU PIERWOTNEGO MURU
W BĄKOWIE

Grudzień 2021 r.

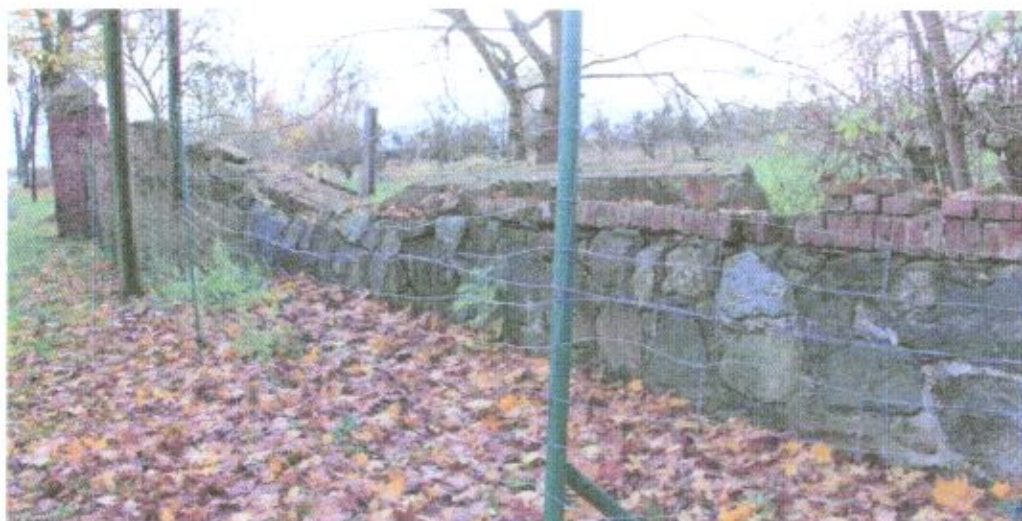
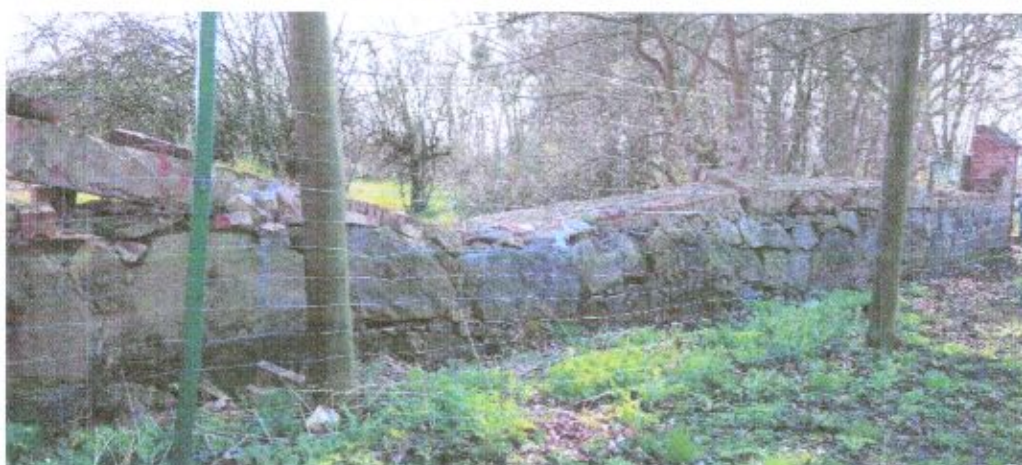
Fot. 52-53. Mur ceglany na fundamencie kamiennym (mur cyklopowy) oddziela drogę dojazdową do pałacu od sadu. Mur uległ zawaleniu, prawdopodobnie jest to spowodowane zastosowaniem zaprawy cementowej w poprzednich pracach remontowych. Zaprawa ta widoczna jest pomiędzy ceglami jak również pomiędzy kamieniami polnymi.

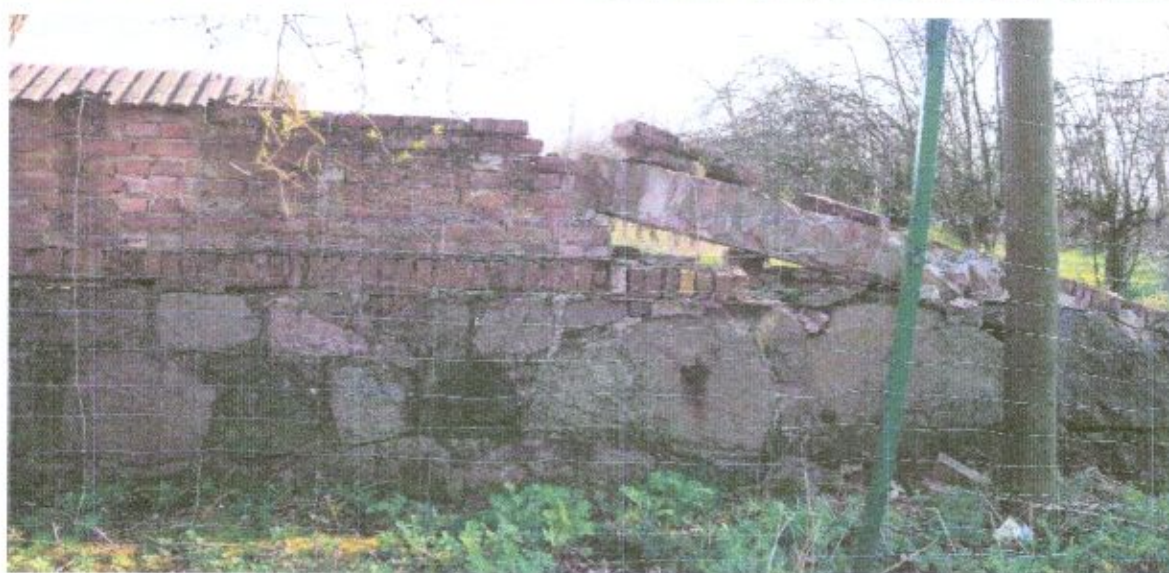
Fot. 54-58. Zaprawa cementowa niekorzystnie wpłynęła na stan zachownia muru. W tylnej części muru została wykonana wylewka cementowa, co widać na zdjęciu. Tylna część muru została otynkowana cementem. Na szczyt muru i słupka została zamocowana dachówka na zaprawę cementową. Pierwotnie szczyty murów i słupki były zakończone cegłą wmurowaną na skos.
