KONSERWACJA I RENOWACJA DZIEŁ SZTUKI

DATA:
30 lipiec 2020

NAZWA PROJEKTU:
**Program prac konserwatorskich wraz z dokumentacją
badań konserwatorskich i architektonicznych
dla kamienicy przy ulicy Spichrzowej 30 w Grudziądzu**

ADRES/DZIAŁKA:
Ul. Spichrzowa 30, 86-300 Grudziądz

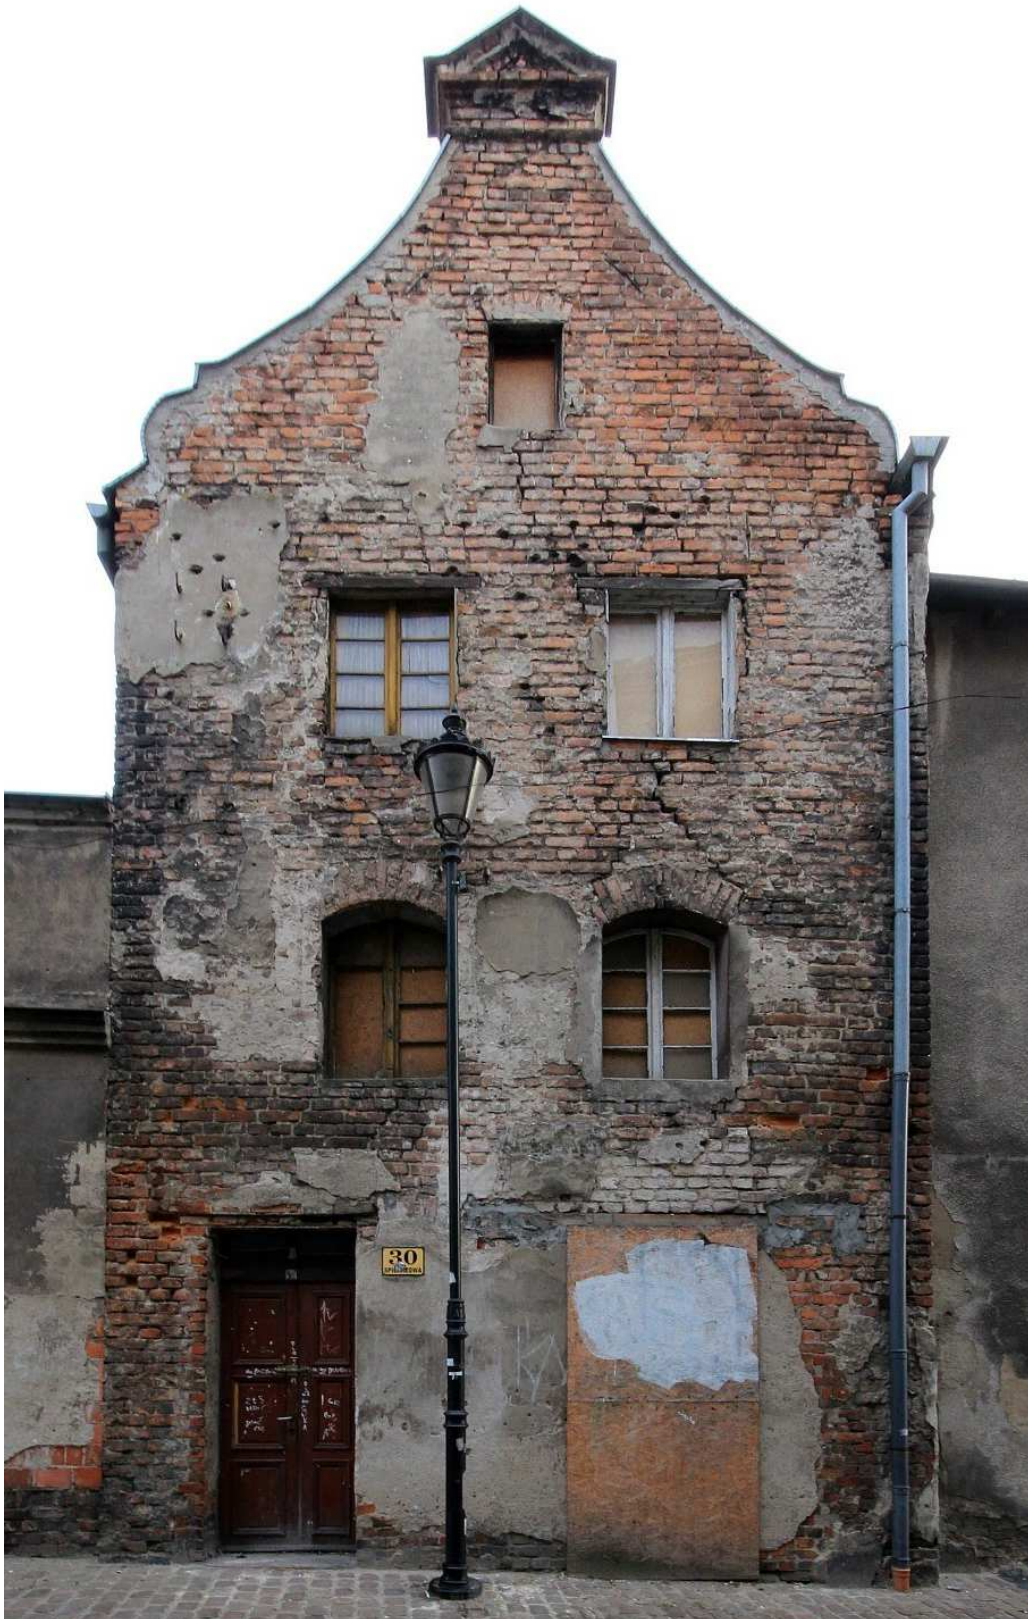
Fot. 1. Elewacja zachodnia budynku przy ul. Spichrzowej 30 w Grudziądzu (fot. Anna Zaręba).

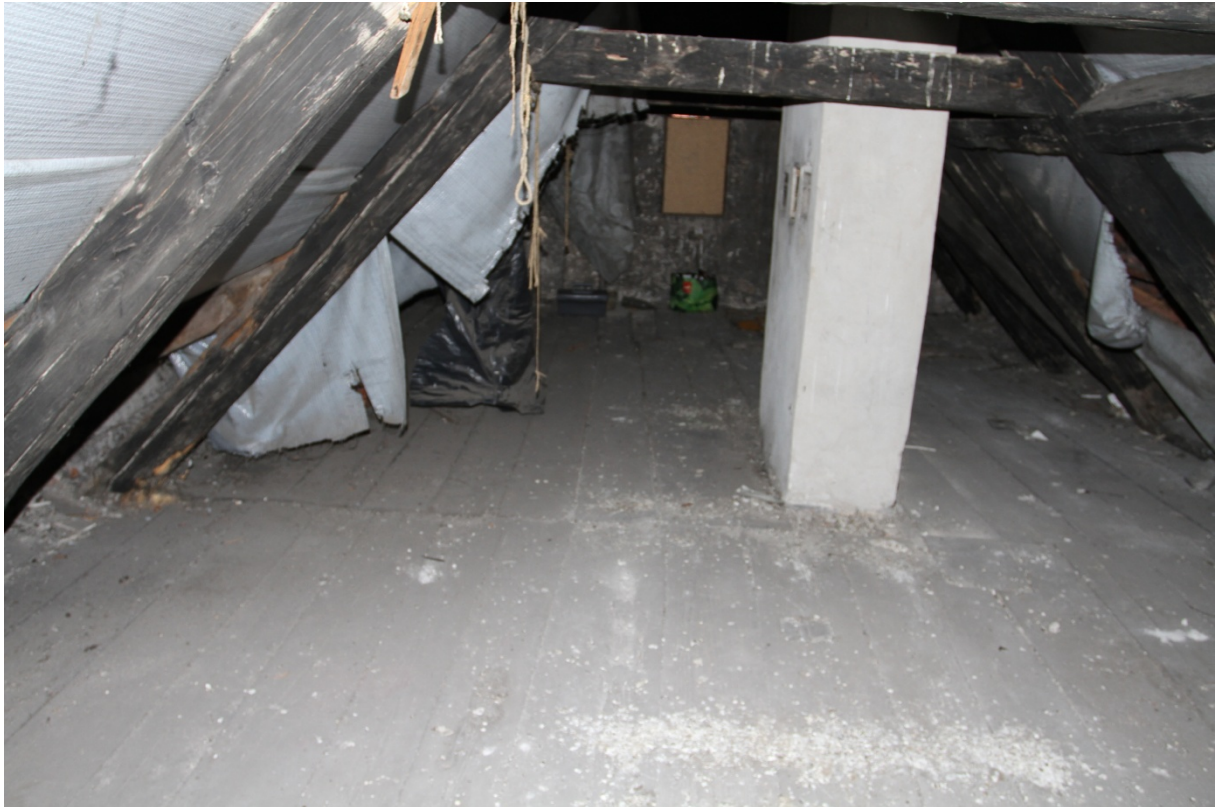
Fot. 7. Poddasze budynku przy ul. Spichrzowej 30 w Grudziądzu, zerwane folie izolacyjne (fot. Karolina Witkowska).

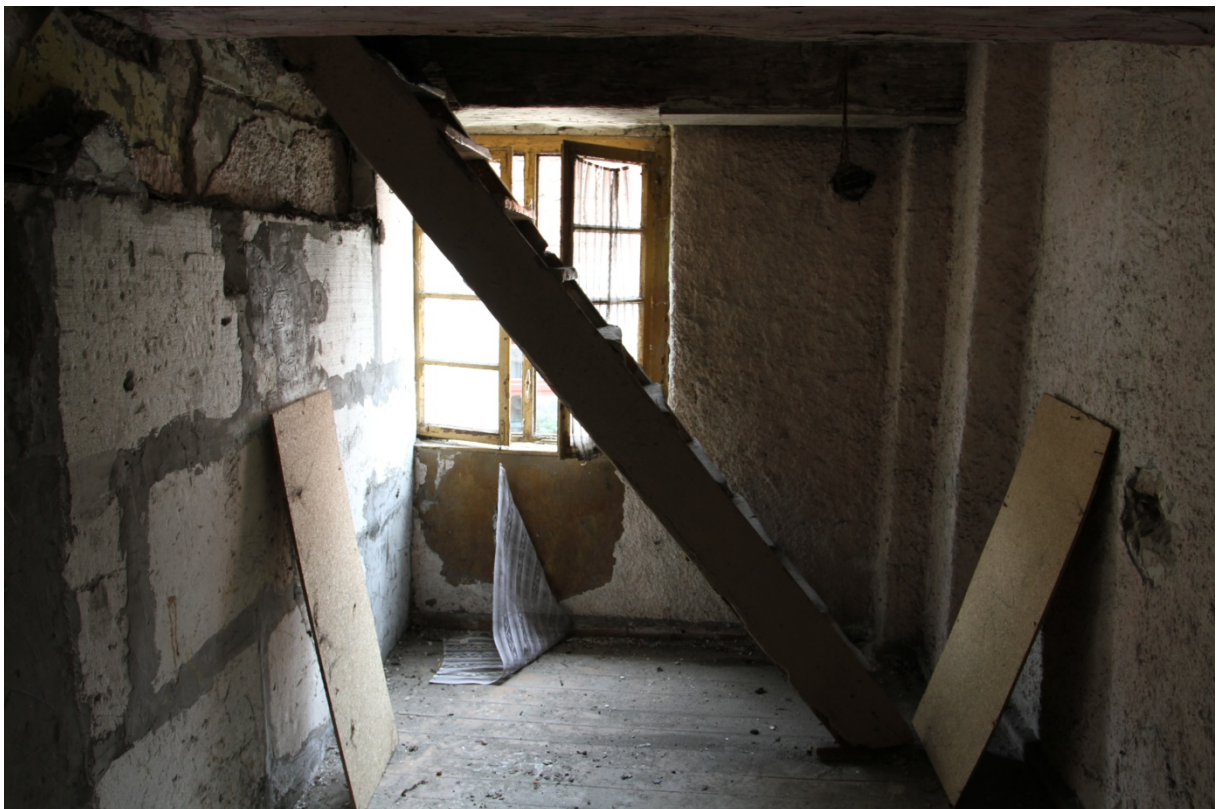
Fot. 8. Schody na poddasze budynku przy ul. Spichrzowej 30 w Grudziądzu (fot. Karolina Witkowska)

Schody między piętrami oraz na poddasze są bardzo proste, mają techniczny charakter, zachowane są w stanie dobrym, drewniane przepierzenia mają charakter wtórny, obłożone są płytami drewnopochodnymi.

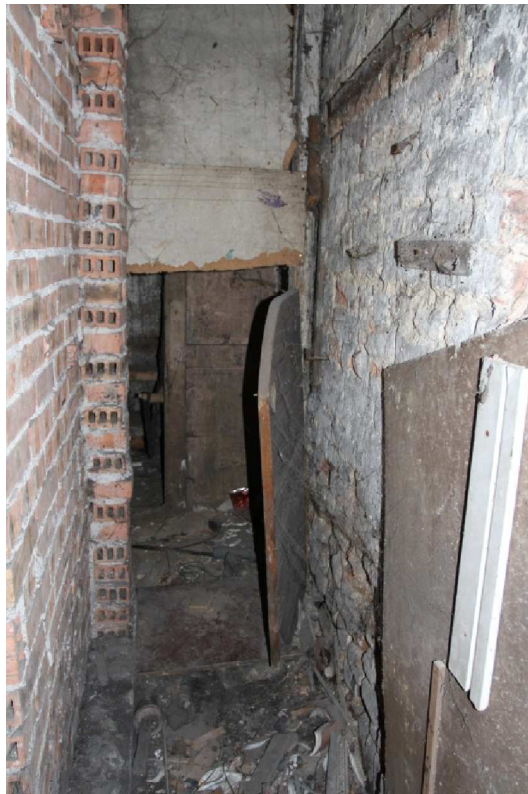
Fot. 19. Wtórne ścianki z cegły dziurawki, drzwi do schowka pod schodami, budynek przy ul. Spichrzowej 30 w Grudziądzu (fot. Karolina Witkowska)

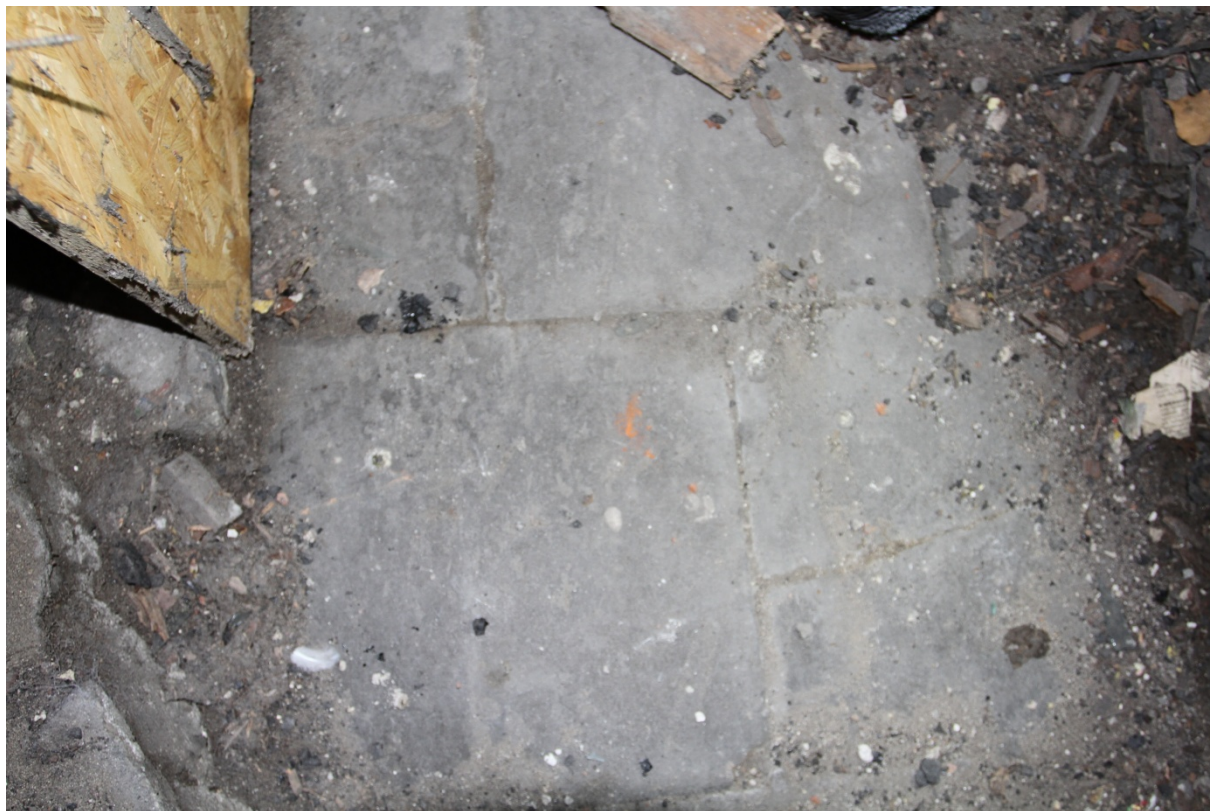
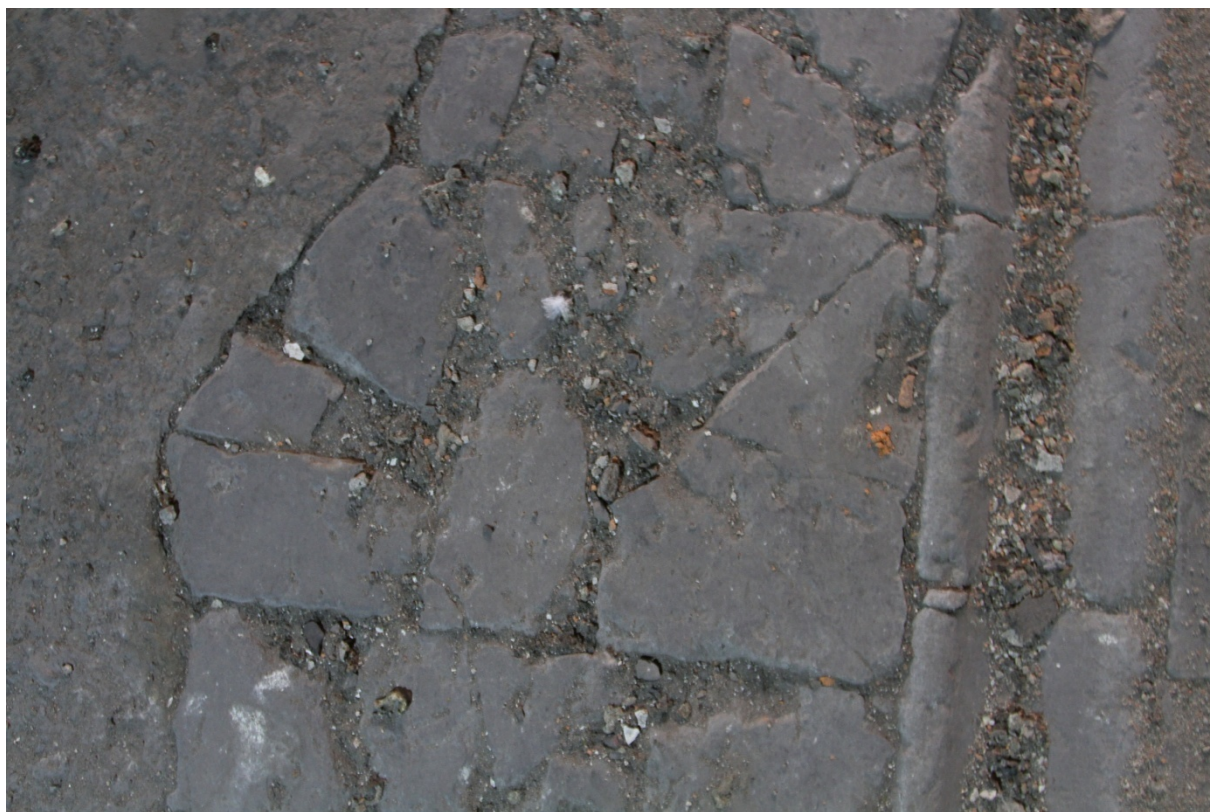
Fot. 21-22. Płytki kamienne na posadzce budynku przy ul. Spichrzowej 30 w Grudziądzu
(fot. Karolina Witkowska)

1. Dokumentacja fotograficzna obiektu.
2. Wykonanie wstępnego oczyszczania, metody mokre.
3. Ocena stanu zachowania, określenie ilości płytek nieuszkodzonych.
4. Demontaż płytek ze składowaniem osobno każdego zespołu fragmentów płytek uszkodzonych.
5. Dezynfekcja powierzchni kamienia środkiem o silnym działaniu biobójczym.
6. Oczyszczanie powierzchni kamienia z nawarstwień i mikroorganizmów przy użyciu miękkich szczotek, z wykorzystaniem pary wodnej i wody pod ciśnieniem. W przypadku trudno usuwalnych zabrudzeń zastosowanie środków chemicznych, bezpiecznych dla oryginalnego kamienia, zmydlanie, usuwanie nalotów z zapraw).
7. Klejenie pasujących elementów na żywicę epoksydową o wysokiej lepkości.
8. Montaż płytek, zaprawa do płyt kamiennych.
9. Fugowanie i uzupełnianie ubytków w klejonych płytkach zaprawą do fugowania w kolorze zbliżonym do kamienia.

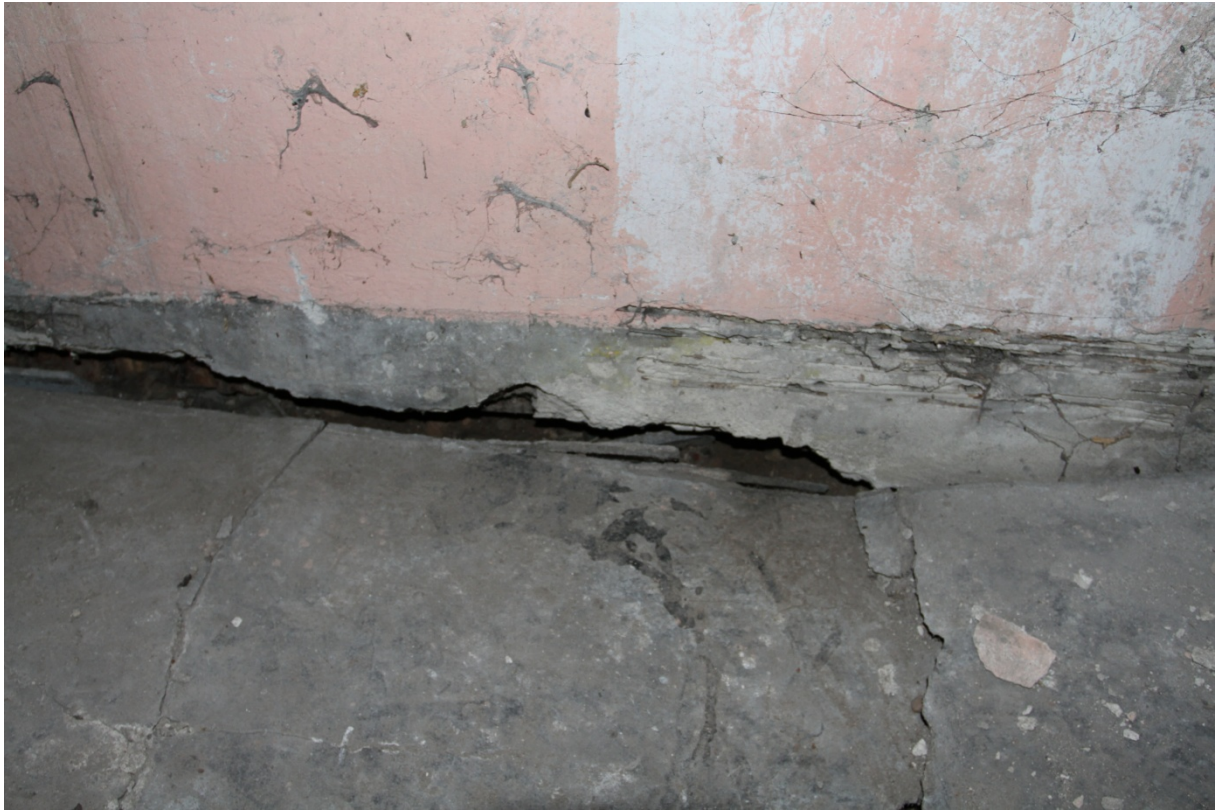
Fot. 27. Wylewka betonowa na parterze oficyny budynku przy ul. Spichrzowej 30 w Grudziądzu
(fot. Karolina Witkowska)

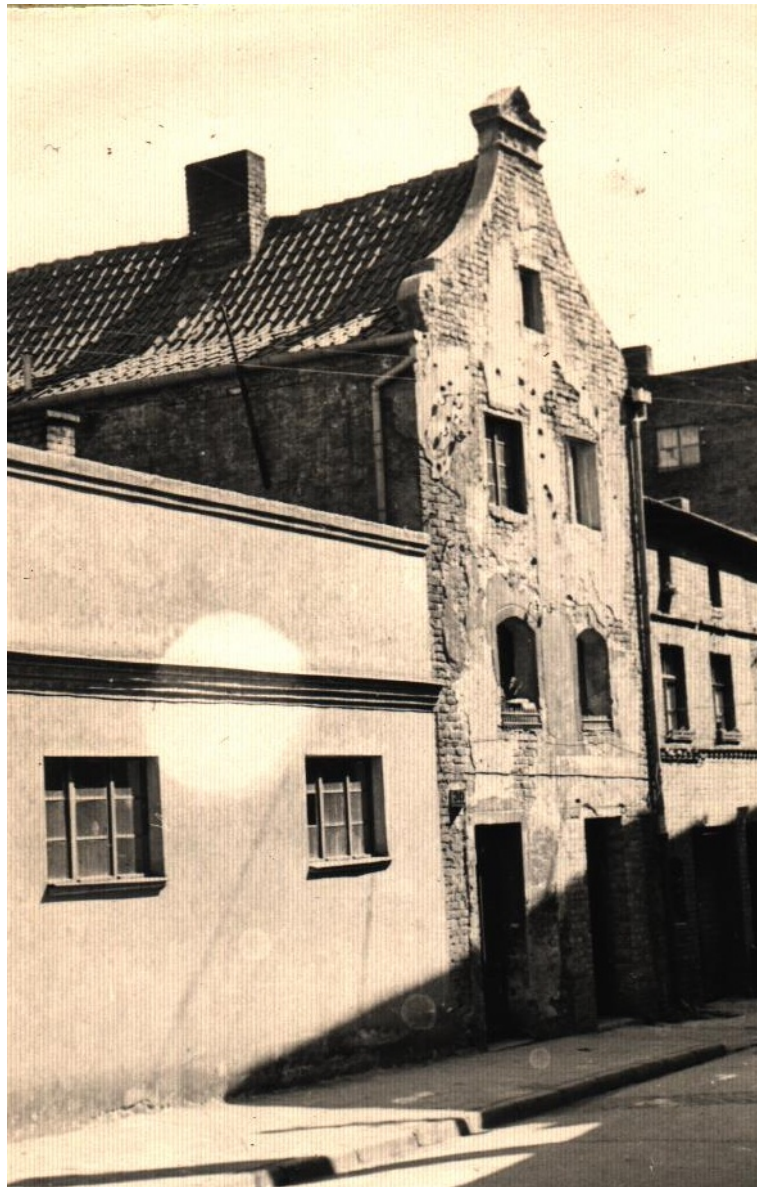
Fot. 30. Lata 60, budynek przy ul. Spichrzowej 30 w Grudziądzu, widoczny zarys woluty u spływu szczytu i opaski pozorne we wtórnych tynkach, źródło: Karta ewidencji zabytku z 1966 roku.

Wzdłuż linii szczytu proponuje się rekonstrukcję opaski wraz z wolutami. Opaska powinna mieć prostą formę, bez profilowania, szerokość około 10-12 cm i plastyczną wolutę, proponuje się jako wzór przyjąć rozwiązanie szczytu kamienicy na ulicy Mariackiej w Gdańsku (fot.33) lub klasztoru Benedyktynek w Grudziądzu (fot. 37), redukując liczbę spirali do trzech.

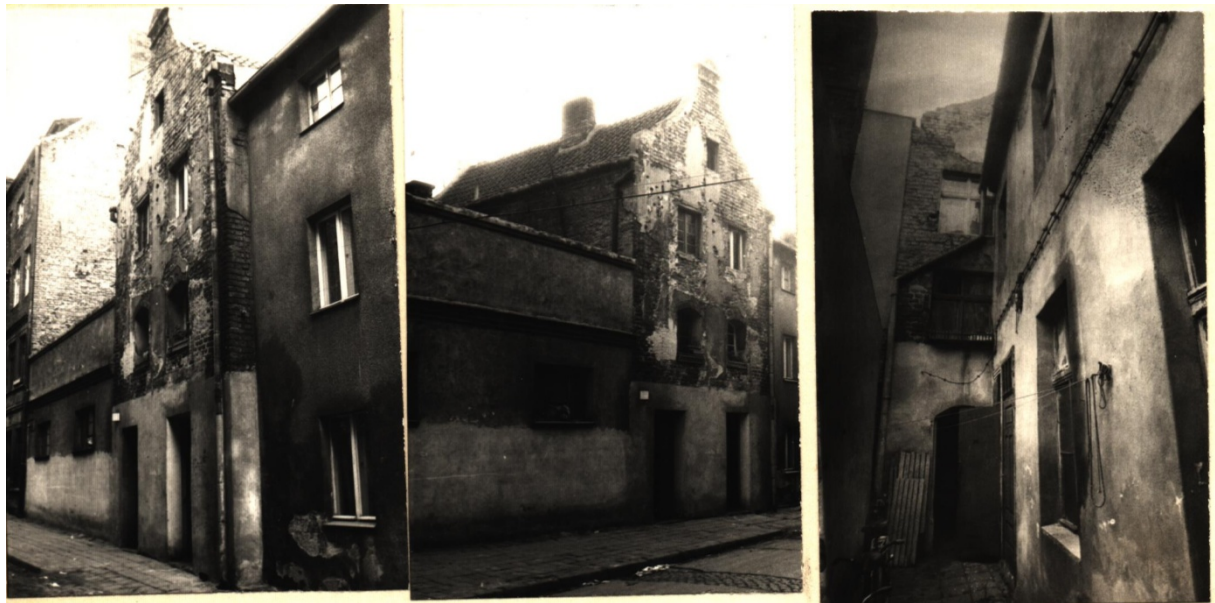
Fot. 31. Lata 70, budynek przy ul. Spichrzowej 30 w Grudziądzu, widoczny zarys woluty u splywu szczytu i przeobrażenia w partii parteru, a także wcześniejsze drzwi w pierwszej osi oficyny potwierdzające wtórny charakter drzwi sześciu-płycinowych, Karta ewidencji zabytku z 1978 roku.

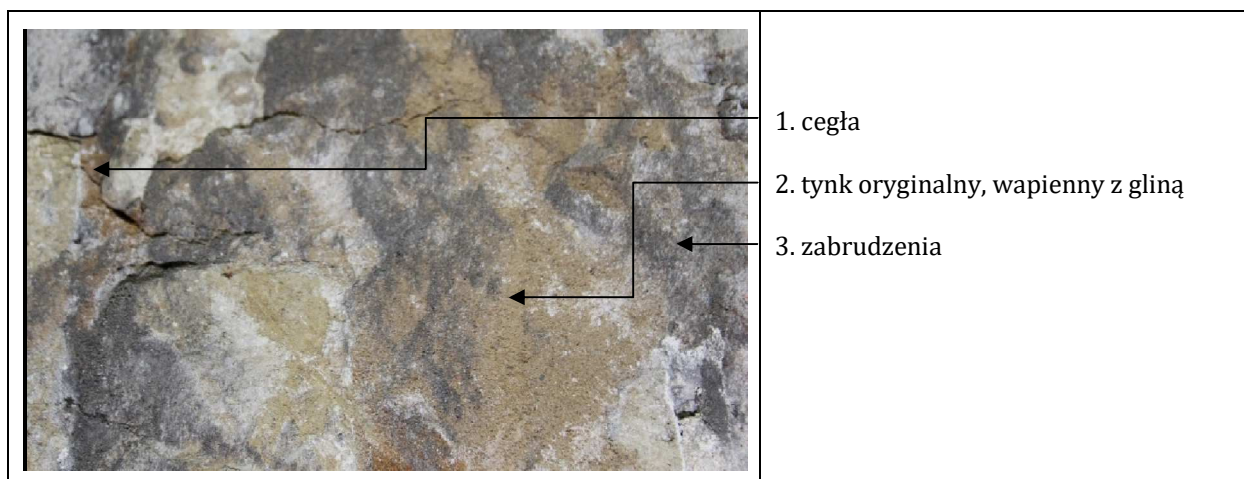
Odkrywka nr 6. Tynk w bramie, ul. Spichrzowa 30 w Grudziądzu. (fot. Karolina Witkowska).

Ściany w bramie wjazdowej pokryto w pierwszej warstwie naturalnymi tynkami z tej samej zaprawy co fuga.
