# PROTOKÓŁ OKRESOWEJ KONTROLI PIĘCIOLETNIEJ NR 28/2018

## – PRZEGLĄDU ROZSZERZONEGO OBIEKTU MOSTOWEGO

| Dane identyfikacyjne obiektu | | | | | | | | | | | | |
|---|---|---|---|---|---|---|--|---|--|---|---|---|
| 1 | Numer ewidencyjny (JNI): 01024081 | 5 | LNI: - | | | | | | | | | |
| 2 | Nr drogi: 3462D | 6 | Lokalizacja: Okrzeszyn | | | | | | | | | |

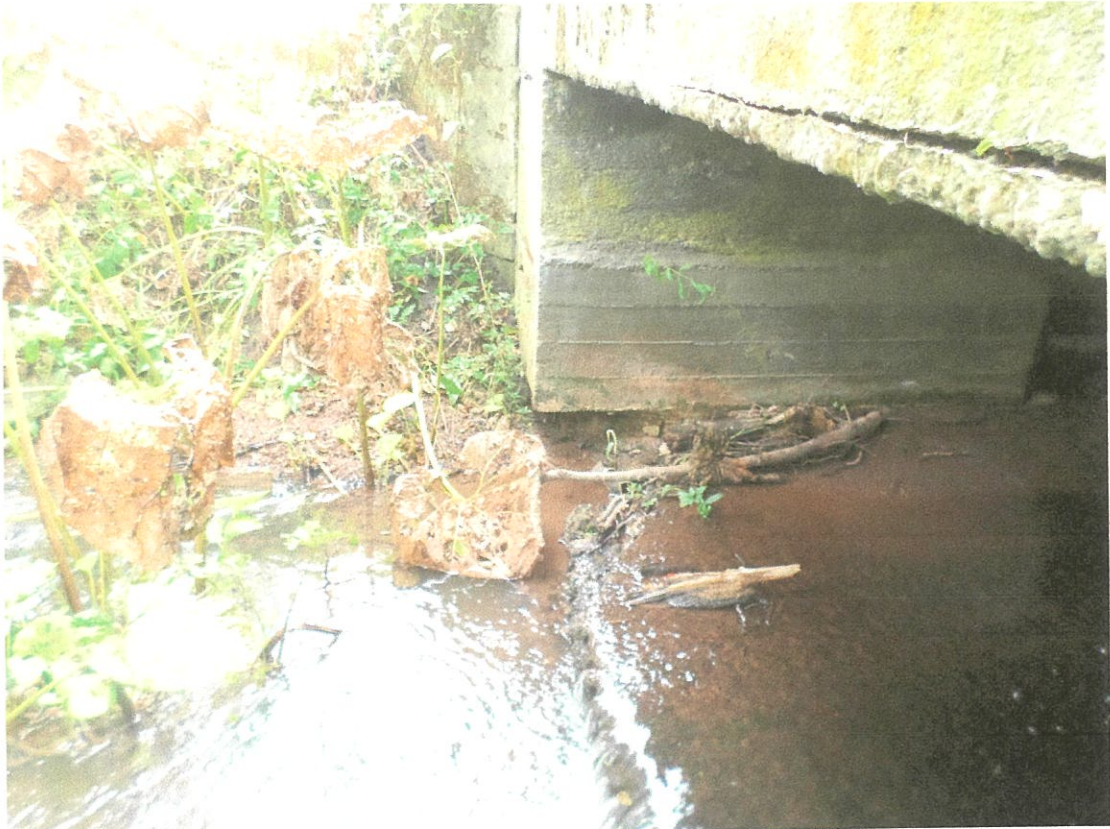
| Fot. 1 . Zarysowania płyty pomostowej, rozmycie dna, erozja betonu przyczółka. | | |

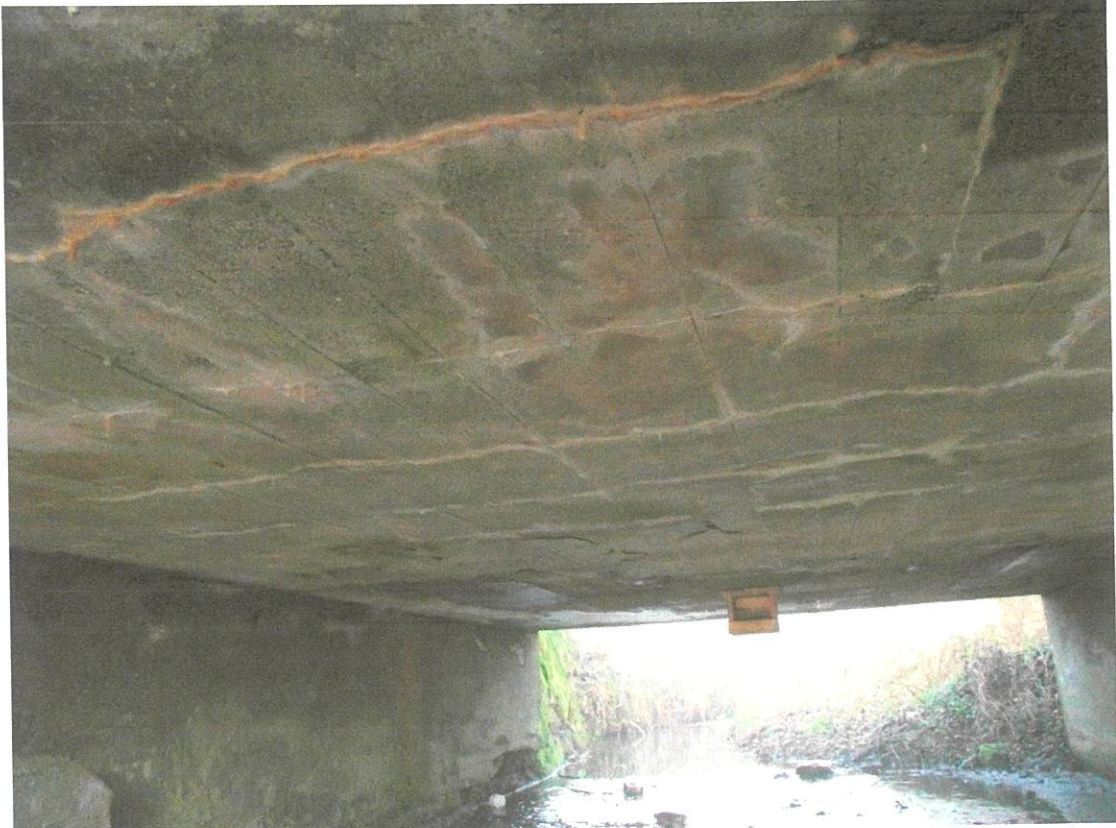
| Fot. 2 . Zarysowania betonowej płyty pomostowej, przecieki wody, wykwyty na powierzchni betonu. | | |

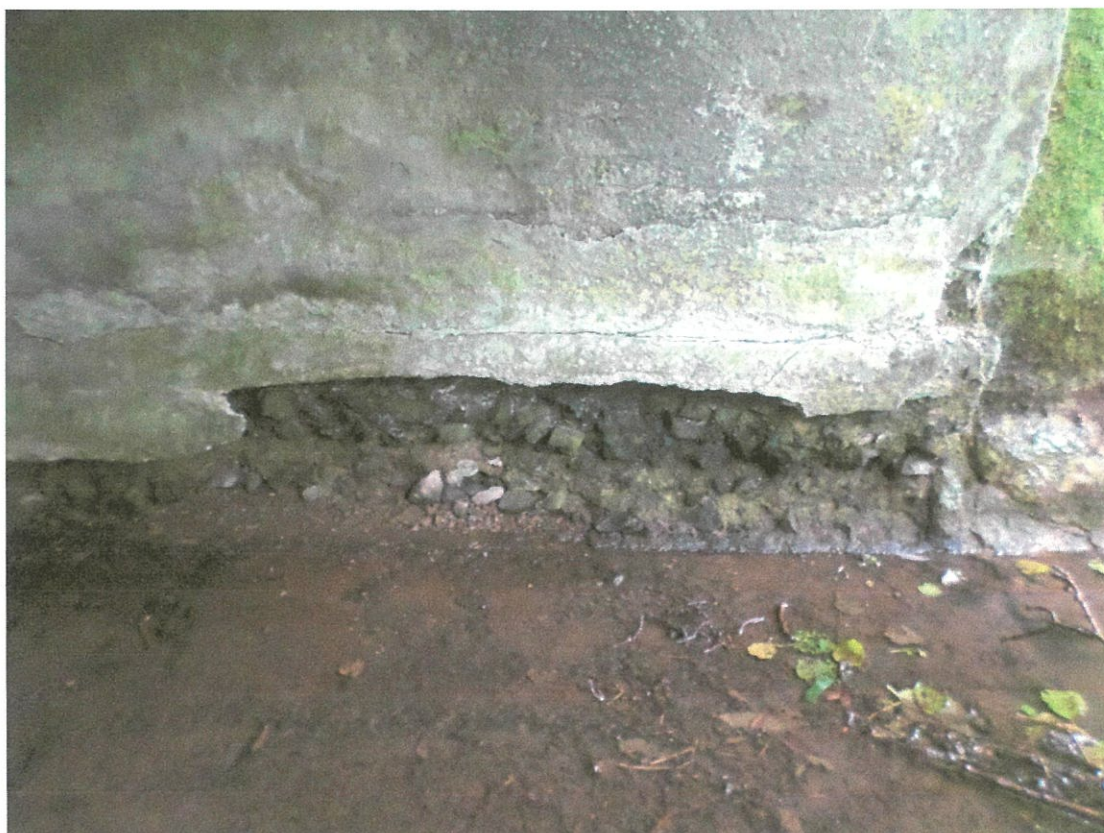
Fot. 3 . Uszkodzenia przyczółka, ubytki i erozja betonu.

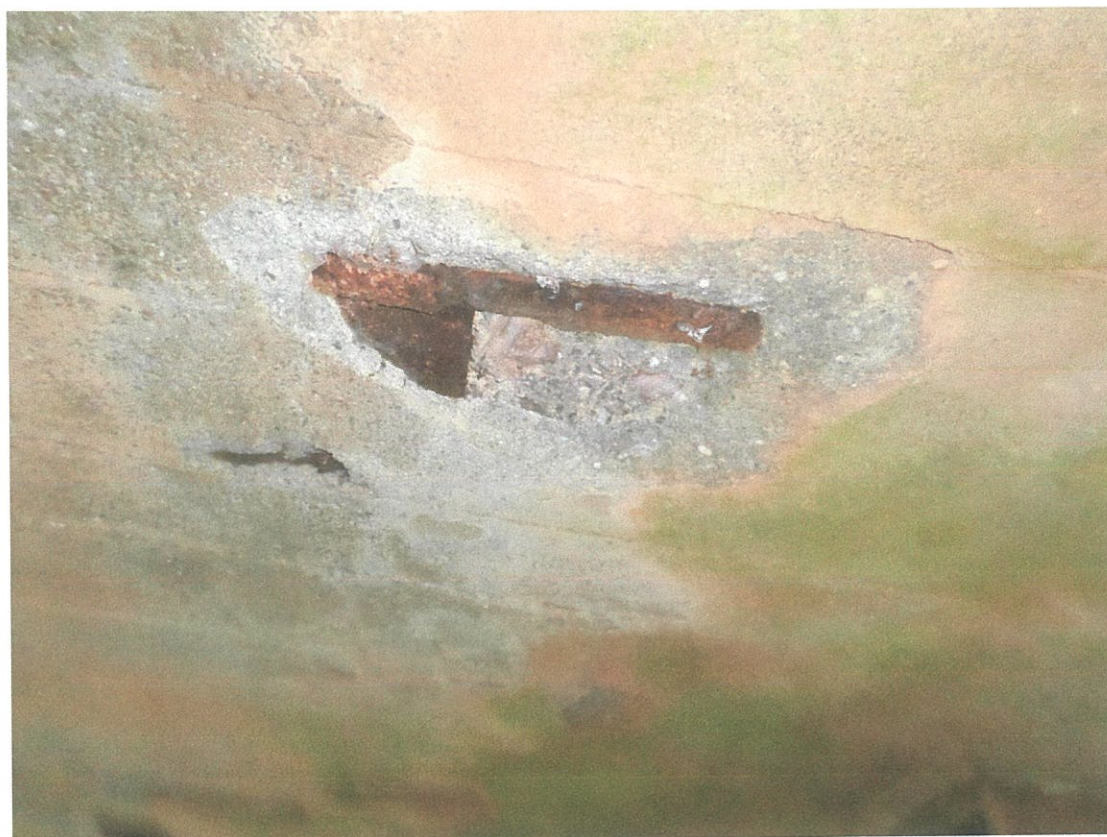
Fot. 4 . Płyta pomostowa, przecieki wody, erozja i ubytki betonu, odsłonięte skorodowane dźwigary stalowe.
