OPIS PRZEDMIOTU ZAMÓWIENIA

Wykonanie interwencyjnych prac naprawczych związanych z remontem attyki wraz z ozdobnymi elementami umieszczonymi na dachu Zamku Książąt Pomorskich w Szczecinie

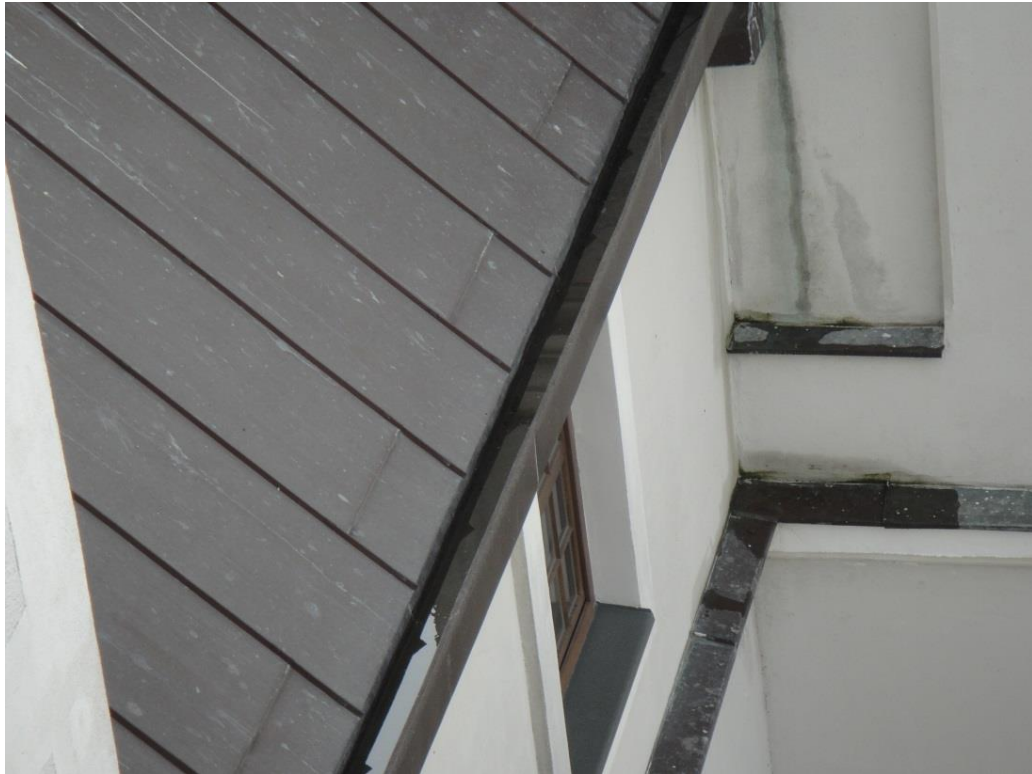
Brak odpływu na łączniku skrzydła południowego z zachodnim

- 4.7. Należy wykonać montaż miedzianej rury spustowej o długości około 10 metrów na łączniku pomiędzy skrzydłem południowym zajmowanym przez Operę na Zamku, a zachodnim. Rura ma odprowadzać wodę z rynny, z której woda odprowadzana była do wewnątrz budynku.

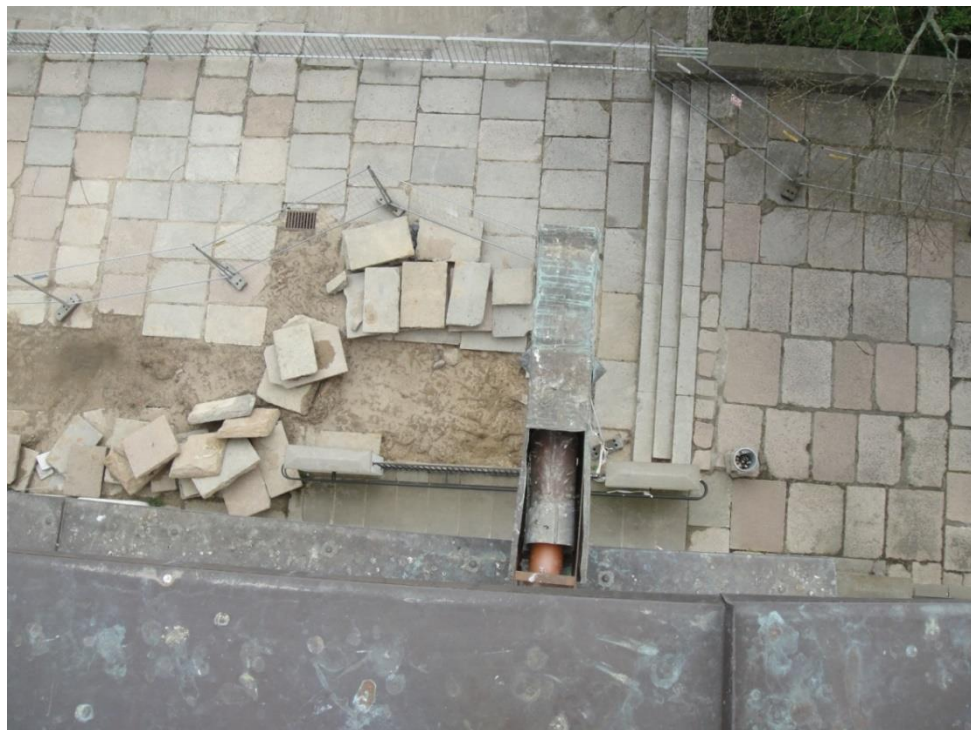
Brak pokrywy „zygacza” na ścianie wschodniej skrzydła wschodniego

- 1.1. Na ścianie wschodniej w części środkowej brakuje pokrywy w jednym koszu odpływowym. Pokrywę prawdopodobnie zwiął silny podmuch wiatru. Należy uzupełnić pokrywę w koszu odpływowym.
- 1.2. Likwidacja pęknięć ściany wschodniej i zachodniej elewacji. Należy odtworzyć elewacje po dokonaniu napraw.

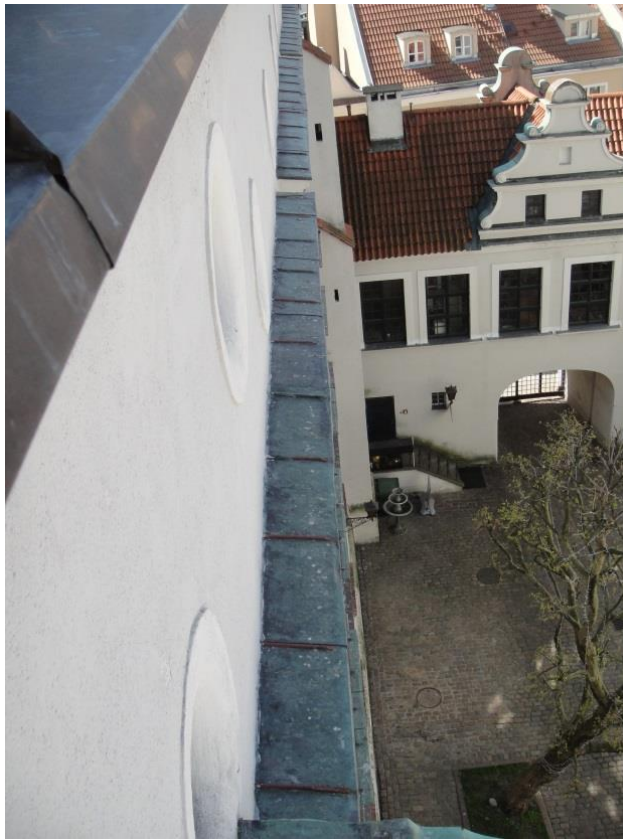
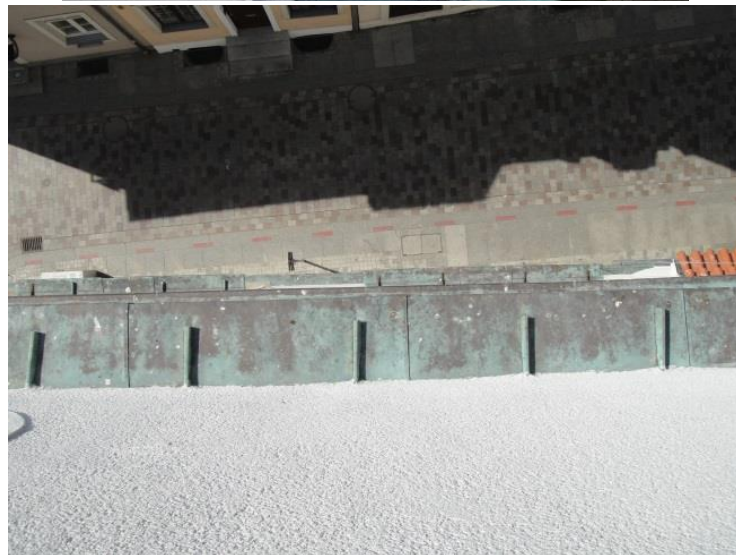
Brak osłon z blachy na prętach - dolny poziom ściany pd skrzydło zachodnie

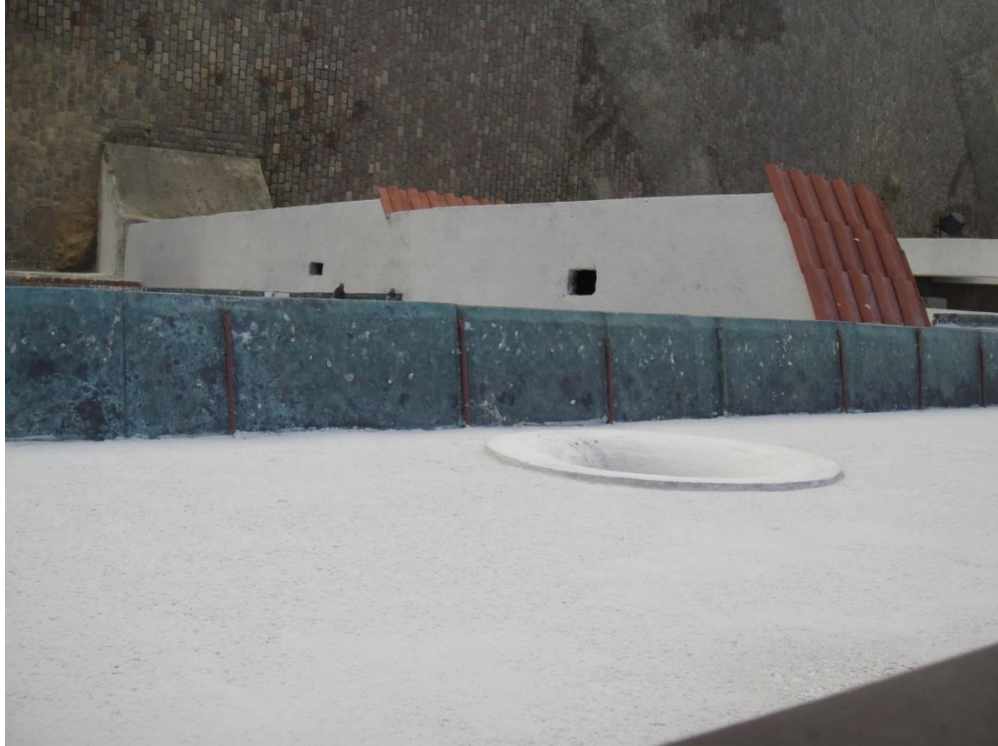
Brak osłon - skrzydło zachodnie

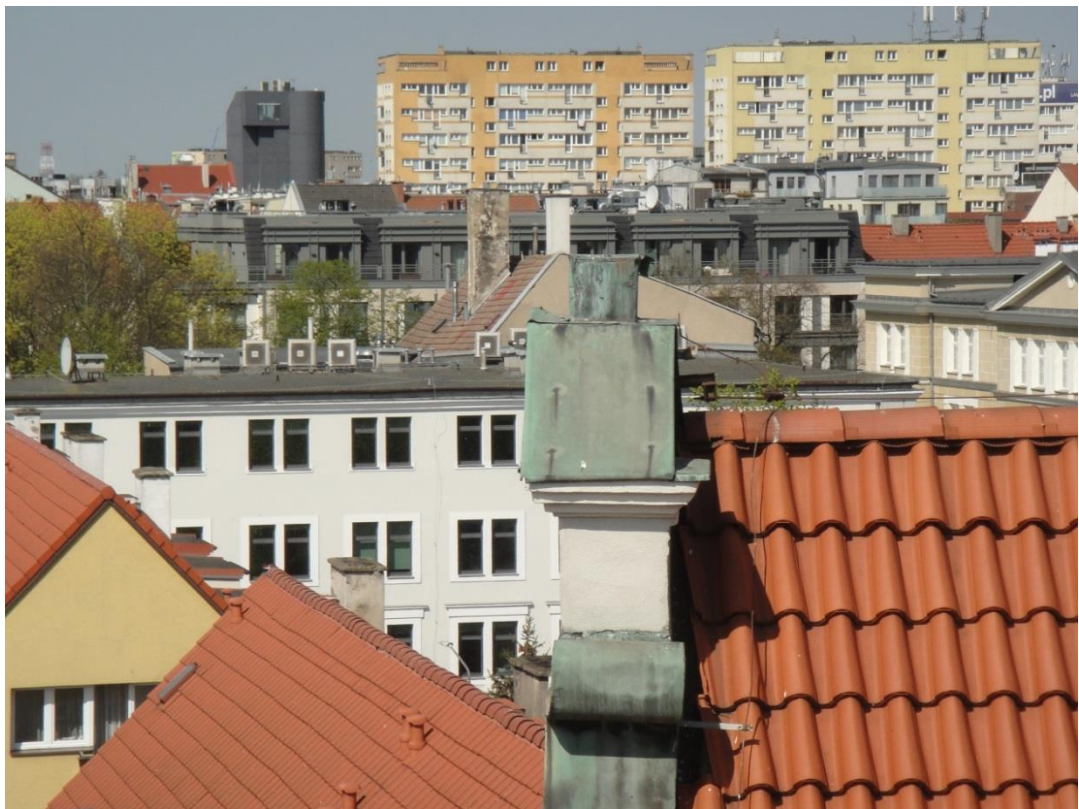
Luźna blacha na szczycie-Skrzydła Menniczego

- 3.1. Na rogu ul. Kuśnierskiej i ul. Rycerskiej odpadają duże kawałki tynku, od strony dachu i nad ulicą jest trudno dostępne miejsce ze względu na brak okienek do wyjścia na dach. Należy podnieść opierzenie, dokonać miejscowych napraw elewacji i dokonać uszczelnienia blacharki.
- 3.2. Na szczycie ściany nad ul. Kuśnierską poderwana jest blacha. Należy dokonać mocowania blachy i za pomocą np. kołków lub haków dekarских.

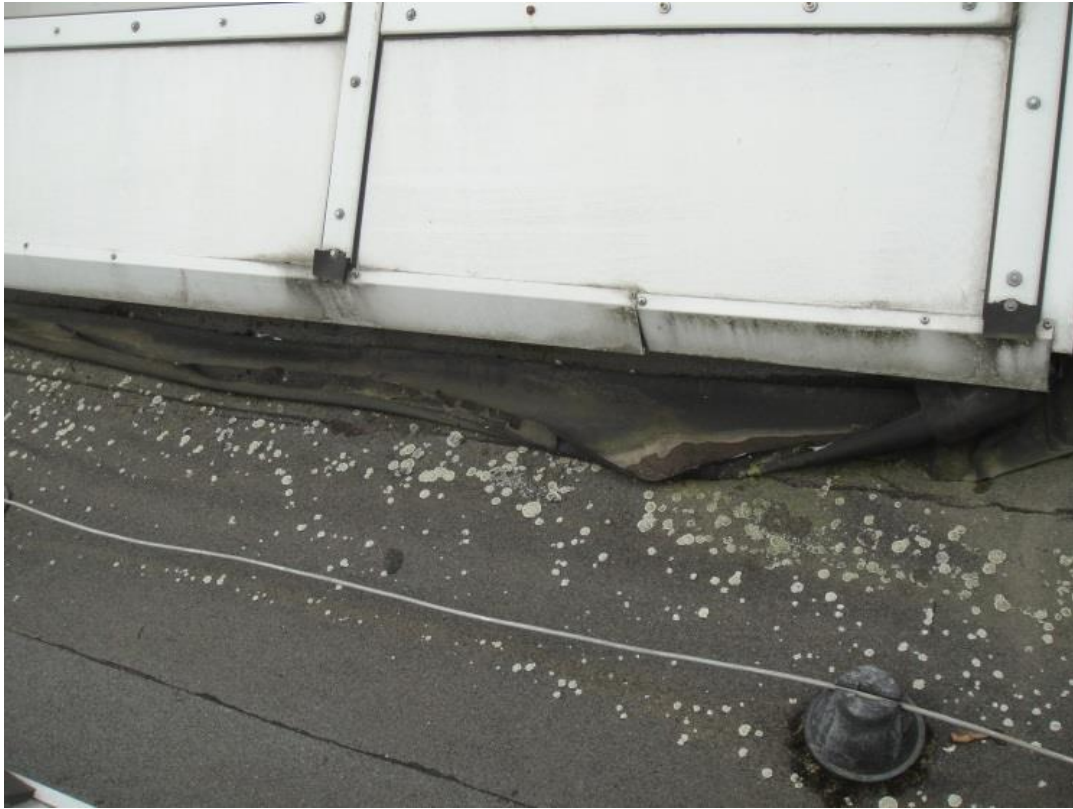
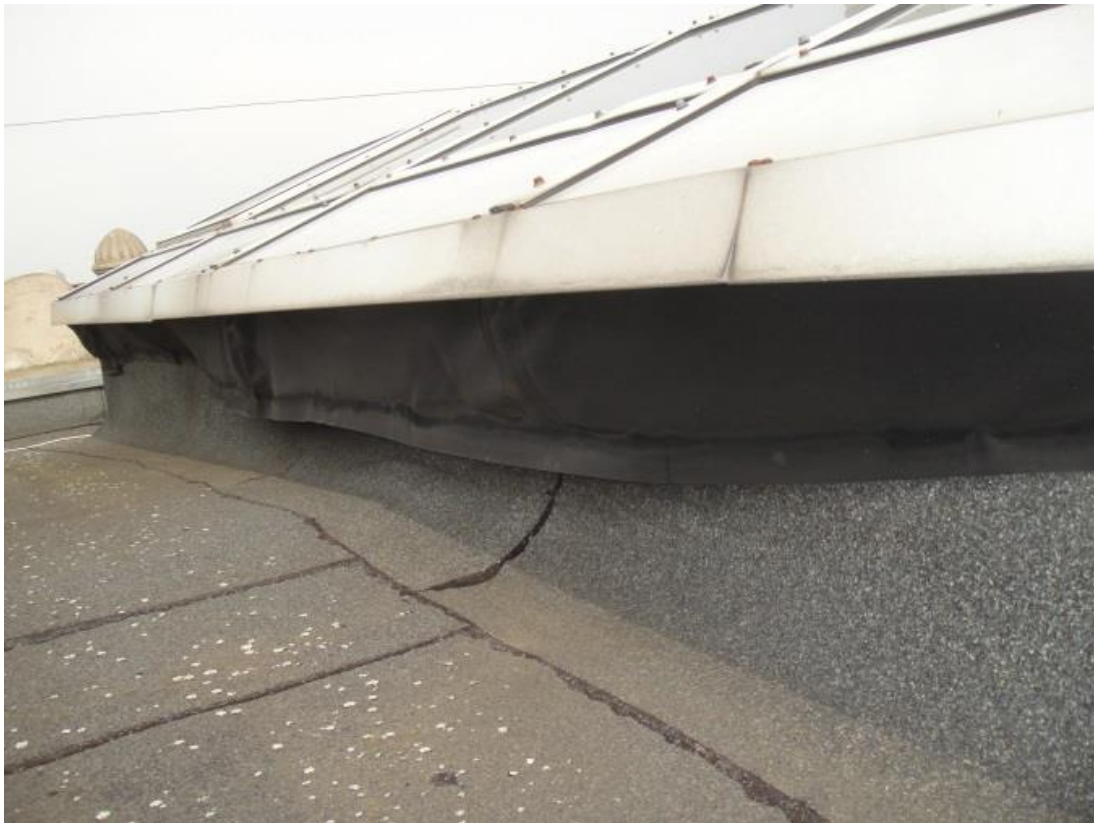
Odklejone gumy na świetlikach skrzydła zachodniego

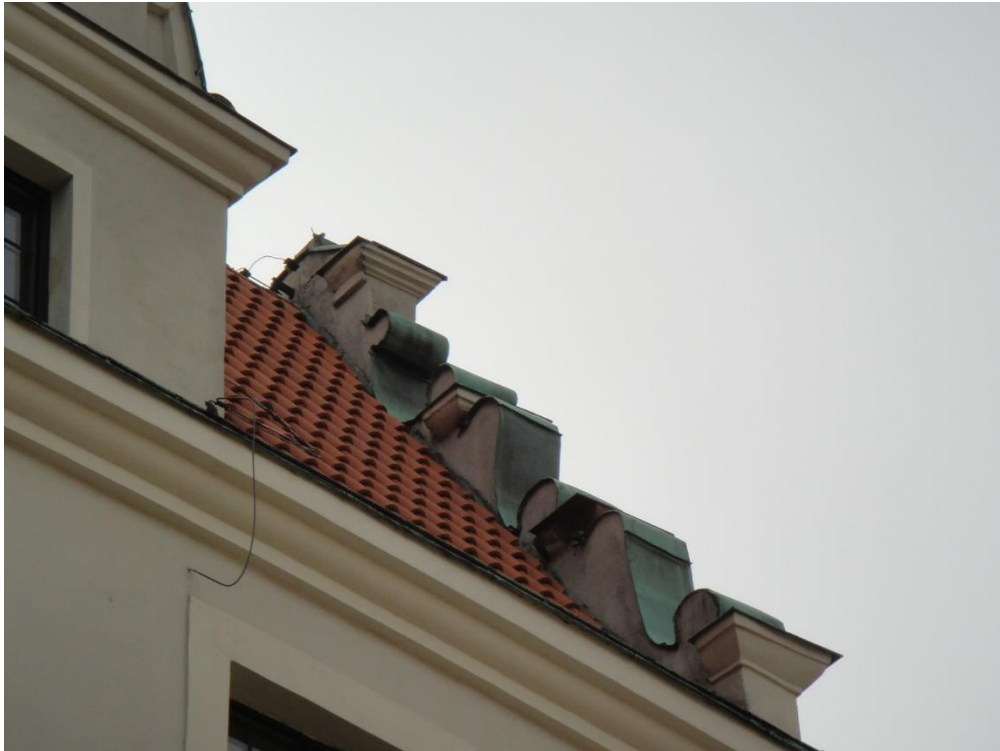
Skrzydło mennicze- widoczna dziura pod blachą

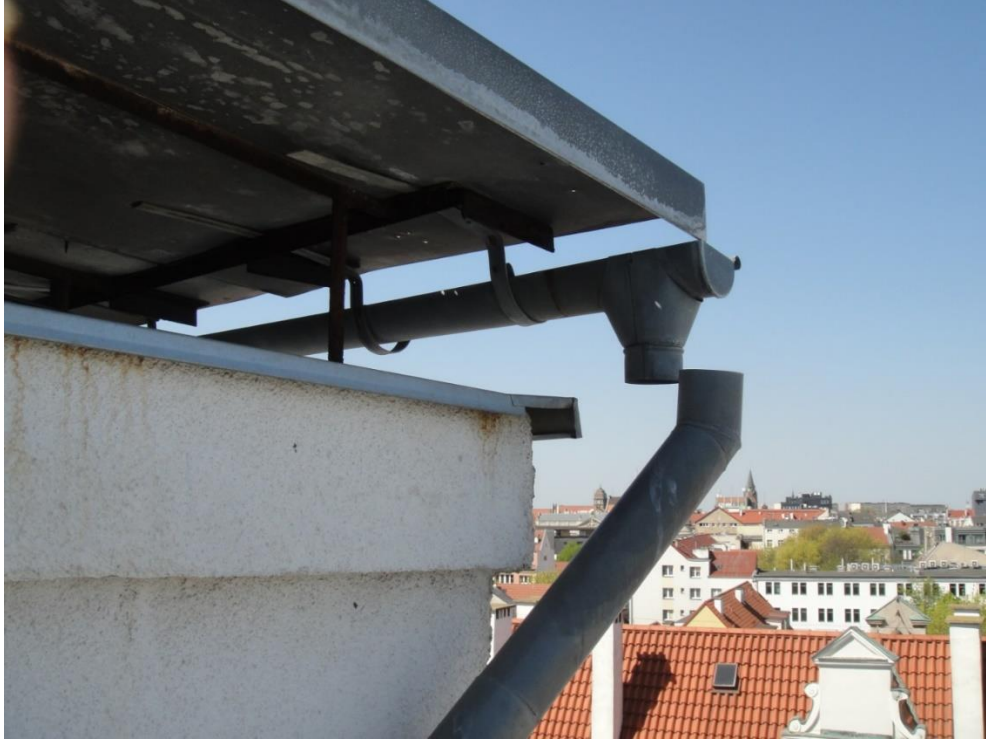
Usterka na Skrzydle zachodnim

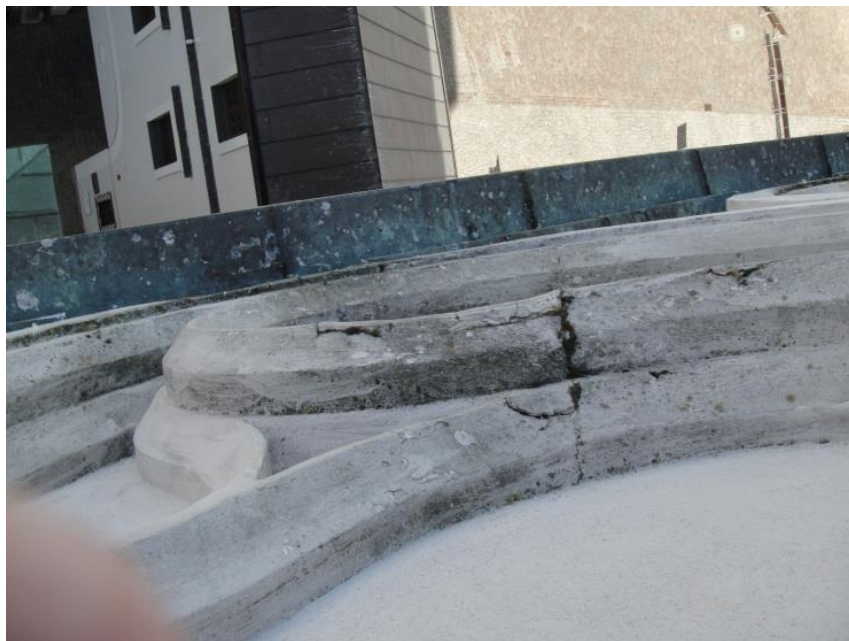
- 4.6. Na szczytach ścian budynku zajmowanego przez Operę na Zamku znajdują się okrągłe elementy ozdobne tzw. *ślimaki*. Na wszystkich czterech ścianach wymagają one naprawy. W kilkudziesięciu miejscach powstały liczne ich pęknięcia. W wielu miejscach odpada tynk i widoczne jest zbrojenie, które koroduje powodując dalsze pęknięcie. Jest to szczególnie niebezpieczne na ścianie południowej, gdzie miejsc z odpadającymi kawałkami tynku jest najwięcej. Należy oczyścić te miejsca, aż do zbrojenia, zabezpieczyć zbrojenie i uzupełnić zaprawą systemową (warstwa szczepna i warstwa naprawcza).
Całe elementy ozdobne należałoby oczyścić z porostów i mchów pomalować farbą pęknięcia (mogące powstać w przyszłości) i odporną na porastanie mchami i glonami.

Ozdobne elementy na dachu Opery („ślimaki”)- znaczne uszkodzenia

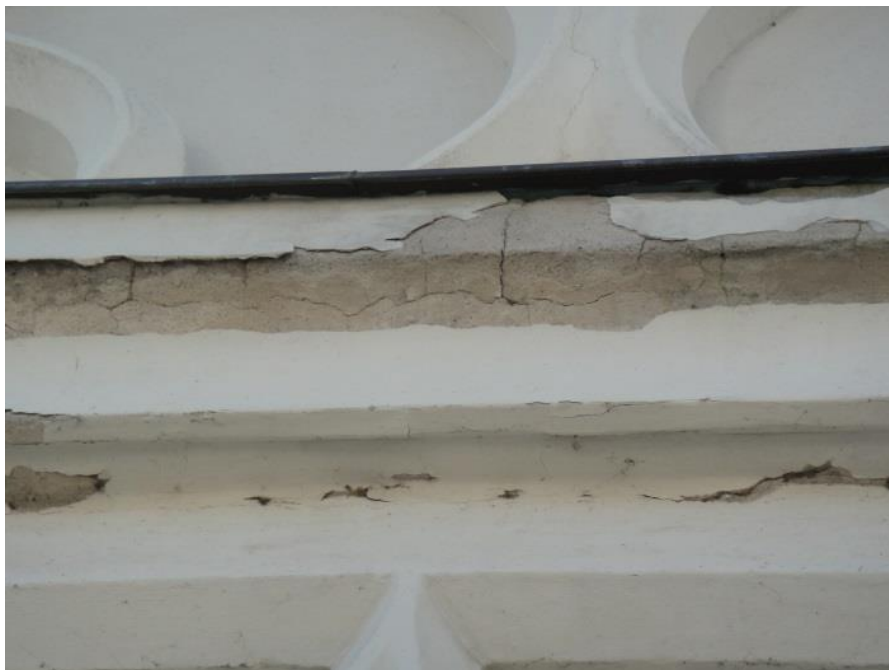
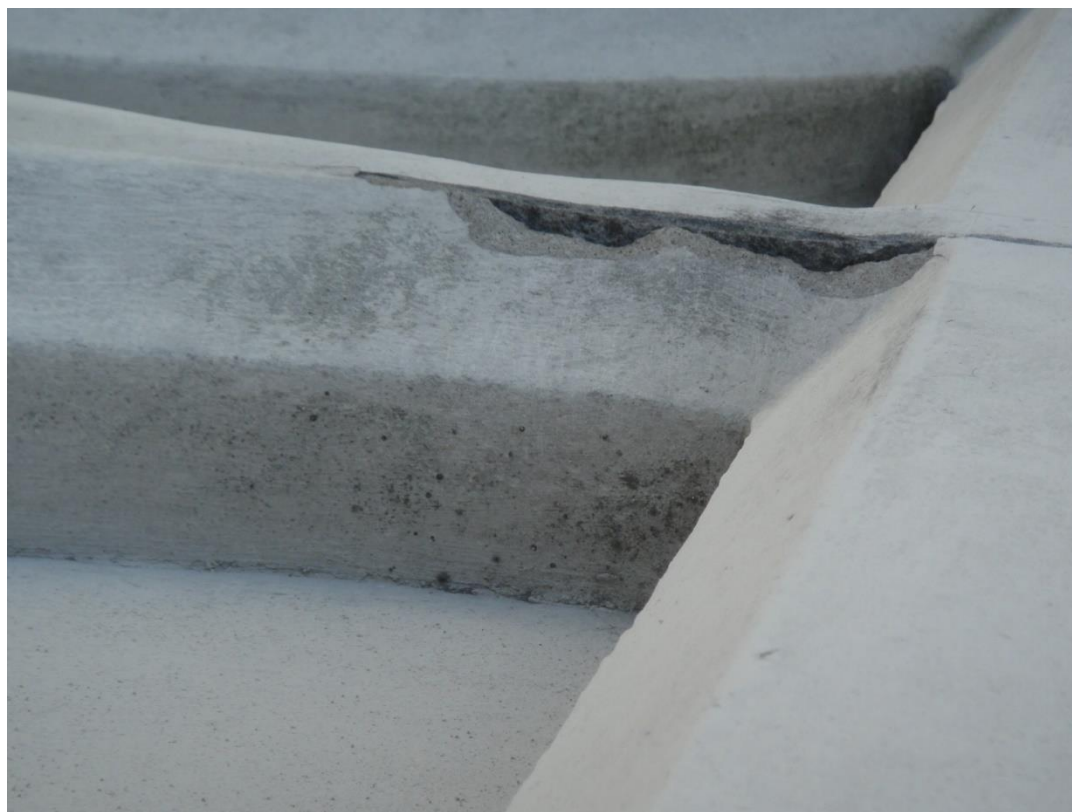
Gzyms pod „ślimakami” oraz widoczne zbrojenie (skrzydło południowe)

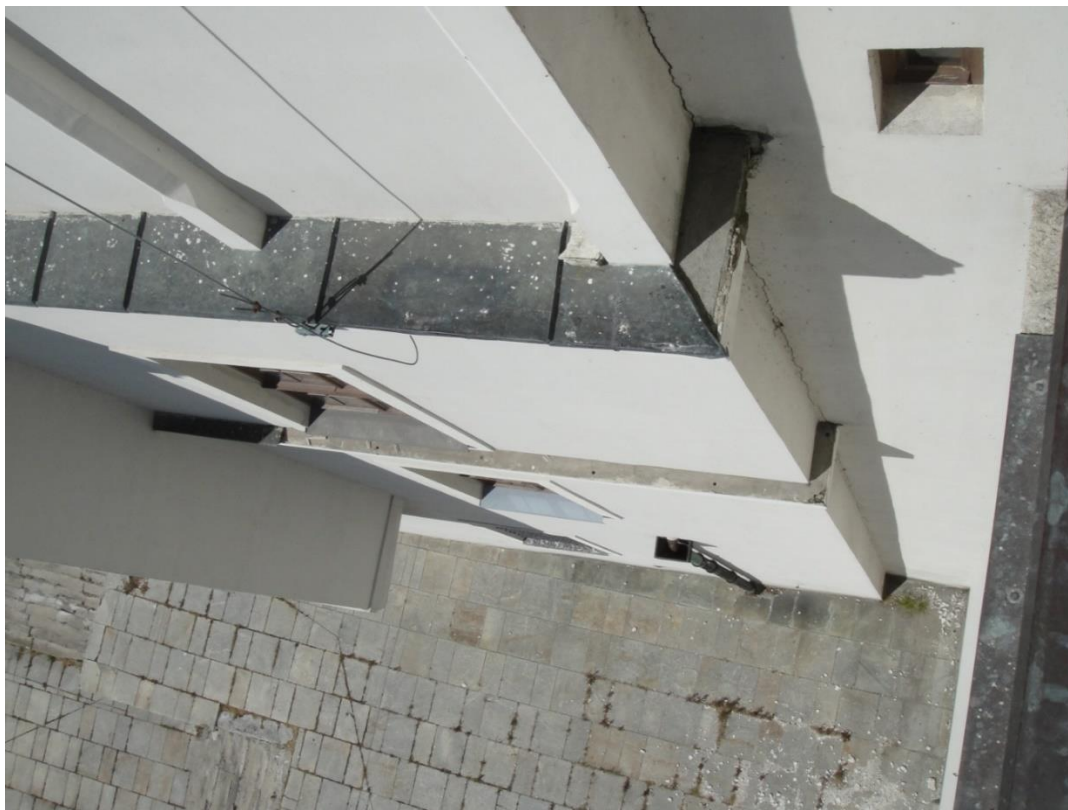
Brak parapetu na odcinku 5 metrów-ściana wschodnia

- 4.2. Należy wymienić na nowe dwie pęknięte dachówki znajdujące się na dachu lewej lukarny ściany północnej od strony Dużego Dziedzińca
- 4.3. Na ścianie wschodniej skrzydła południowego brakuje parapetu z miedzi na gzymsie (na odcinku około 5 m). należy uzupełnić brakujący odcinek parapetu.

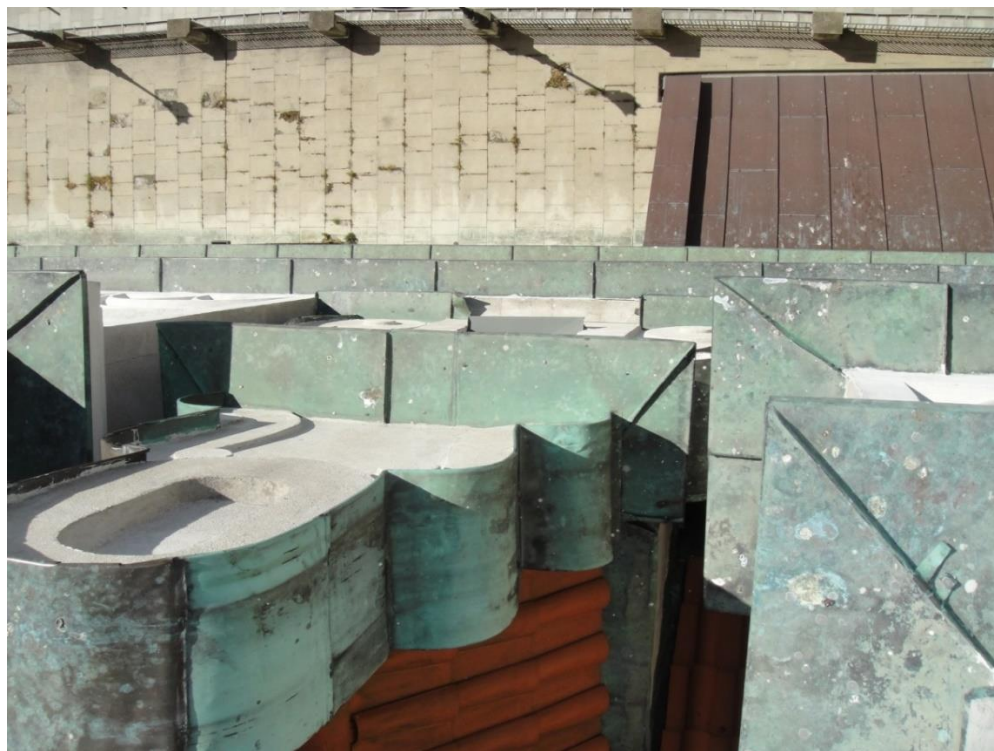
Brak parapetu-ściana południowa skrzydła menniczego

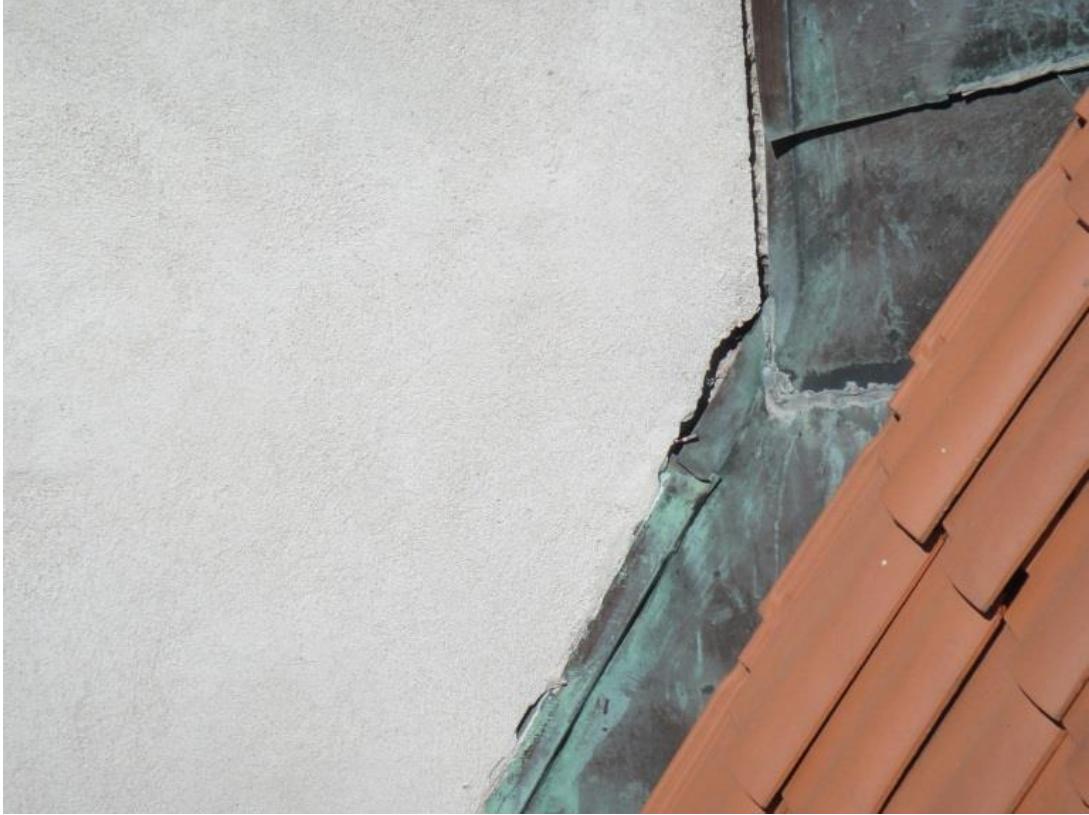
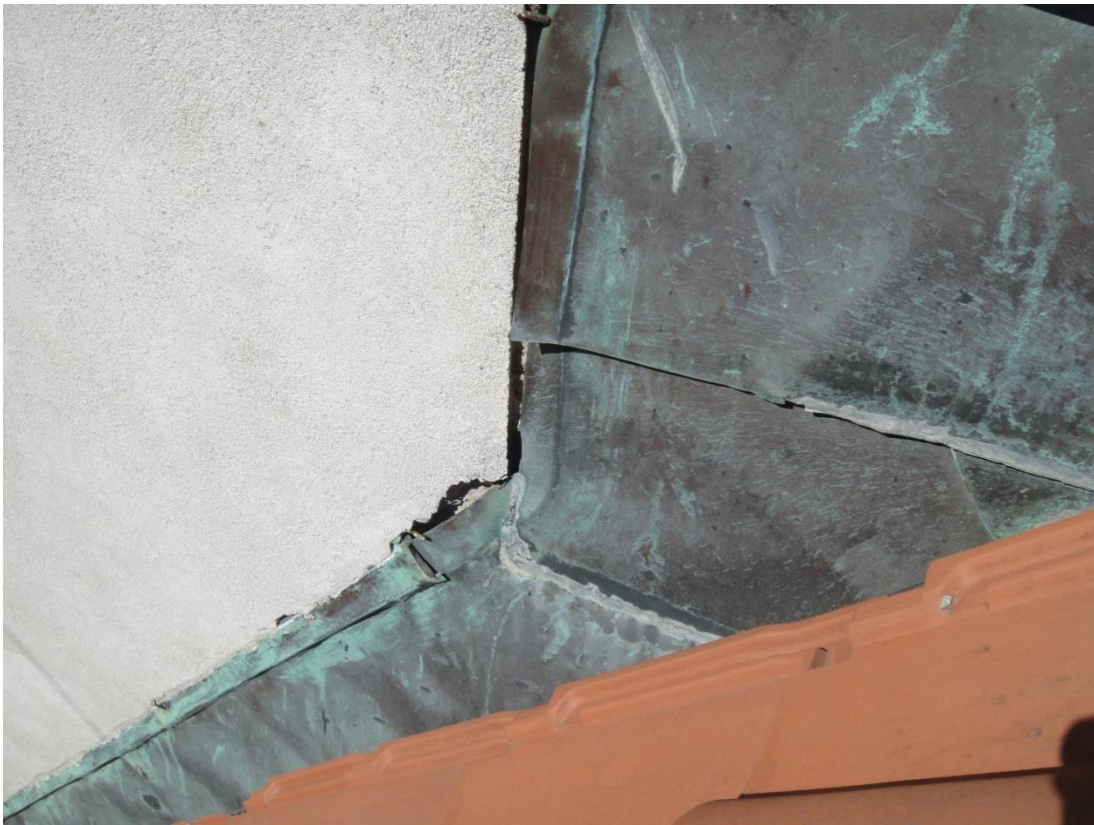
Widoczny brak elementów opierzenia z blachy

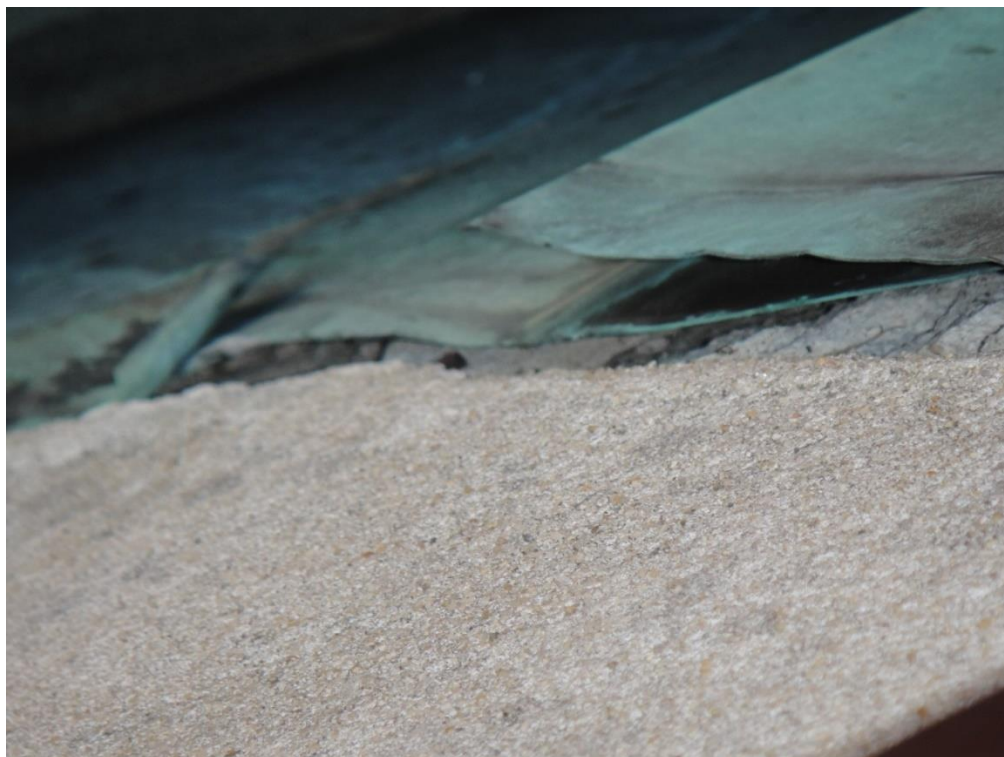
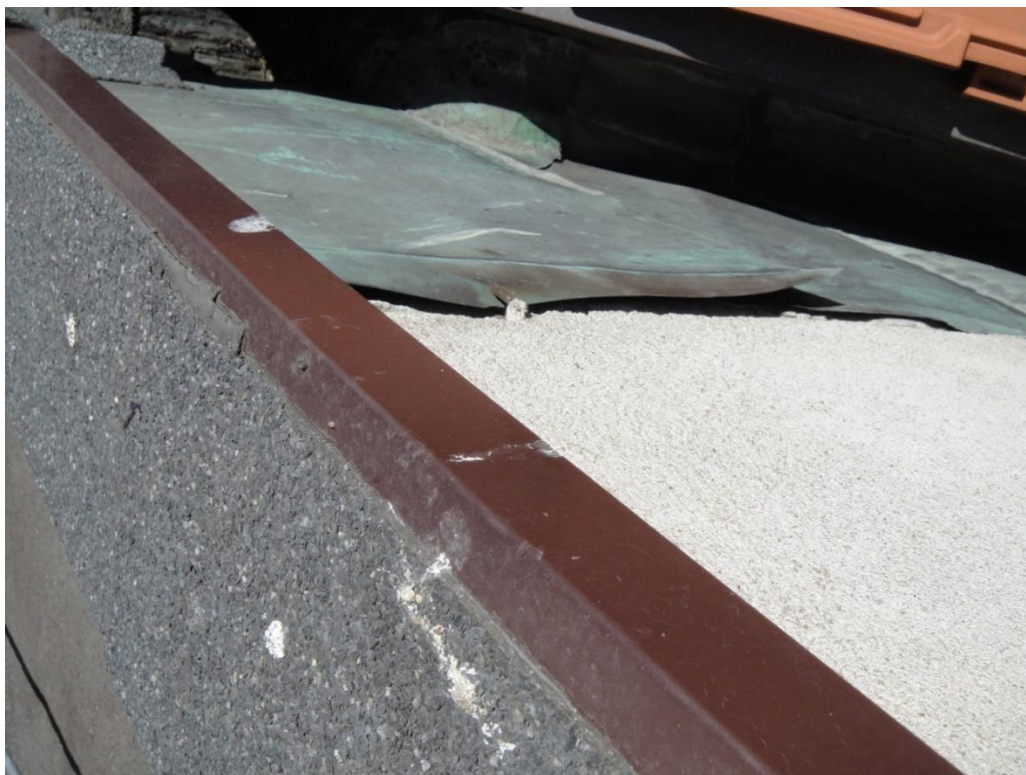
- 4.1. Na dachu, w miejscach pokrytych dachówką zlokalizowano kilkanaście miejsc -8 lukarn, w których opierzenia blacharskie (z blachy miedzianej) są nieszczelne. W tych miejscach podczas opadów woda dostaje się pod pokrycie dachu. W kilku miejscach brak jest fragmentów opierzeni blacharskich lub puściły mocowania. W innych blacha została oderwana przez wiatr. Brakujące

Brak opierzenia z blachy, nieszczelne opierzenia blacharskie

opierzenia należy uzupełnić, a oderwaną blachę należy przymocować za pomocą np. kołków lub haków dekarских.

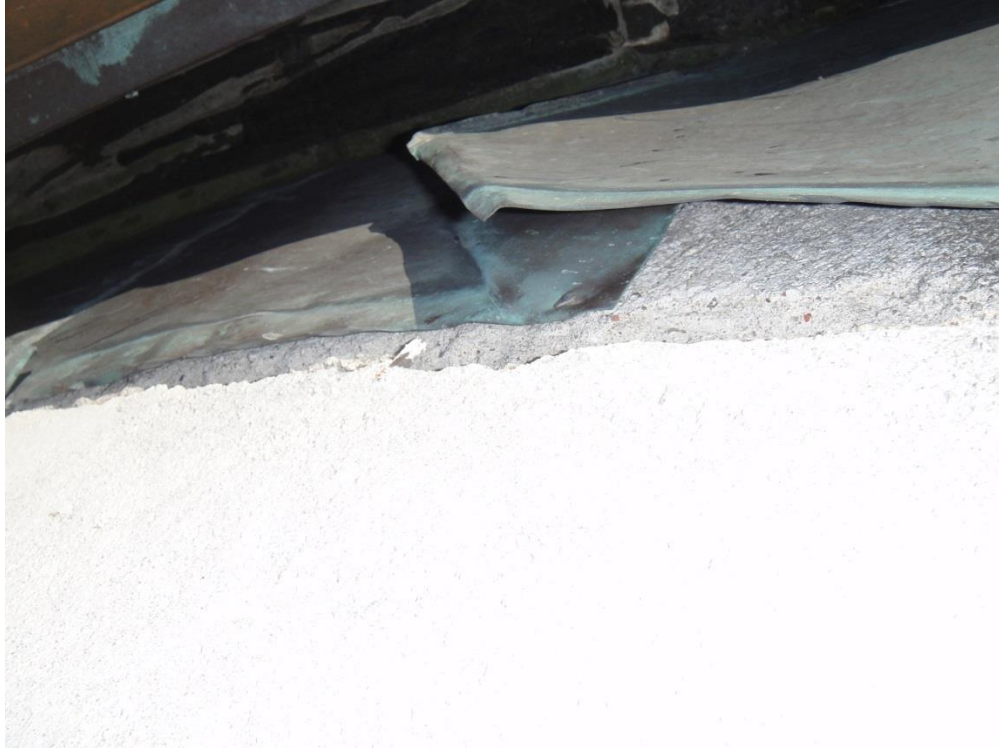
c.d. nieszczelności opierzeni blacharskich

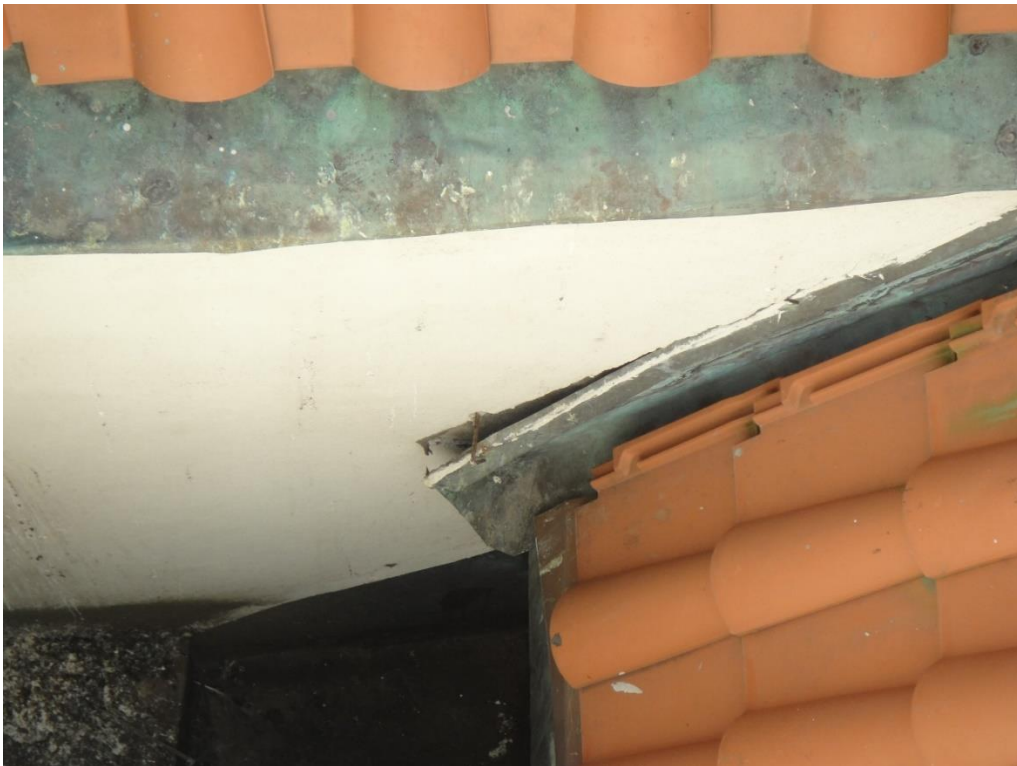
Uszkodzony Opierzenie na styku dachu i ściany

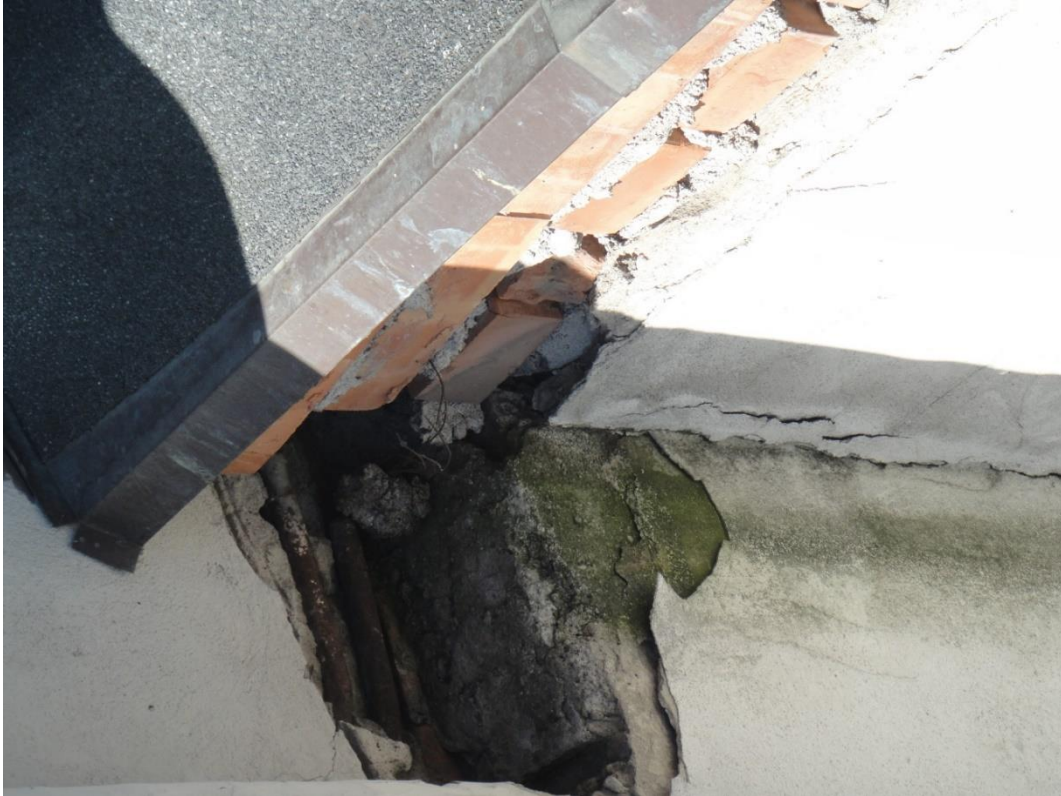
Widoczne zbrojenie na połączeniu skrzydła wschodniego z Operą

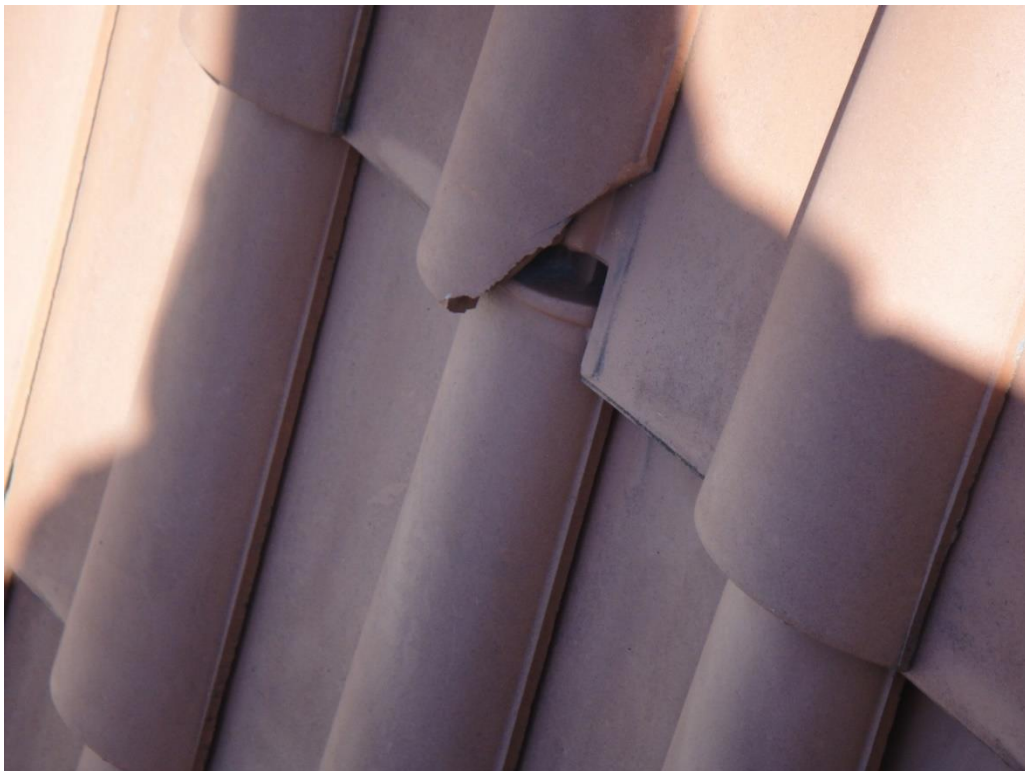
Złamana dachówka skrzydła mennisznego
