DOKUMENTACJA KONSERWATORSKA

BADANIA KONSERWATORSKIE
ORAZ
PROGRAM PRAC KONSERWATORSKO-RESTAURATORSKICH
SPICHLERZA ZBOŻOWEGO,
BRAMY ORAZ FRAGMENTU PIERWOTNEGO MURU
W BĄKOWIE

Autor badań: mgr Ewa Turowska
dyplomowany konserwator zabytków
nr dyplomu 1400/179605/2015

Grudzień 2021 r.

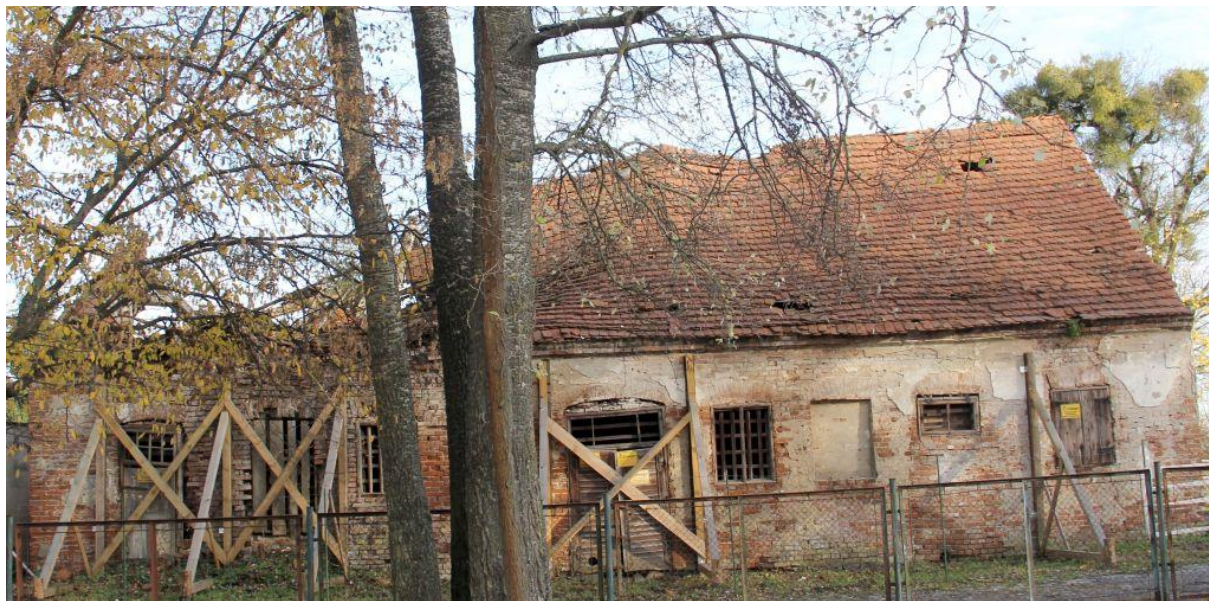
Dach pokryty jest dachówką „karpiówką”, ułożoną „w koronkę”. Kalenica przykryta jest „gąsiorami”. Konstrukcja dachu grozi zawaleniem.

Fot. 45-49. Stan zachowania dachu spichrza w 2021 r.

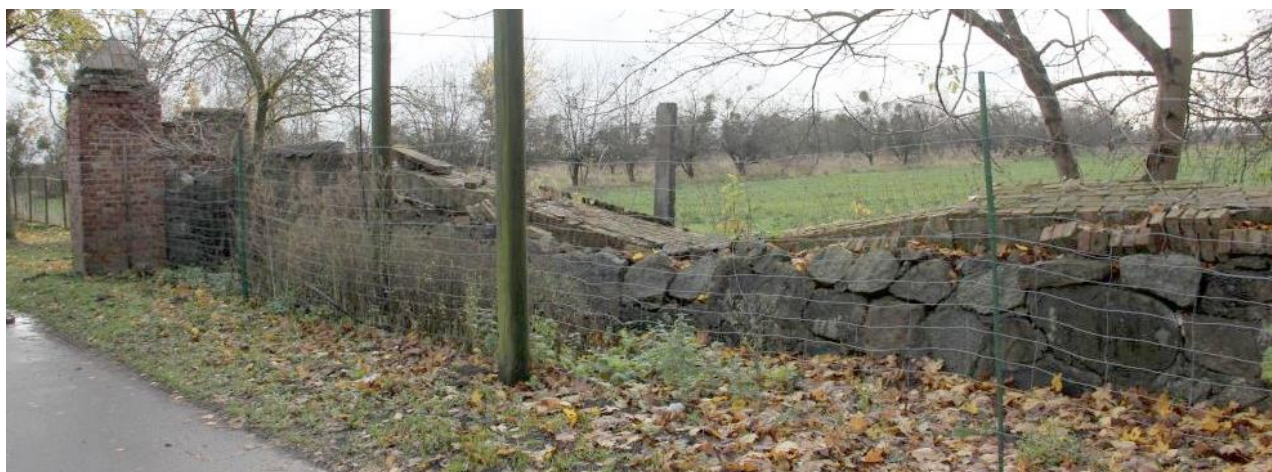
Fot. 53. Stan zachowania słupka i muru pierwotnego w 2021 r.

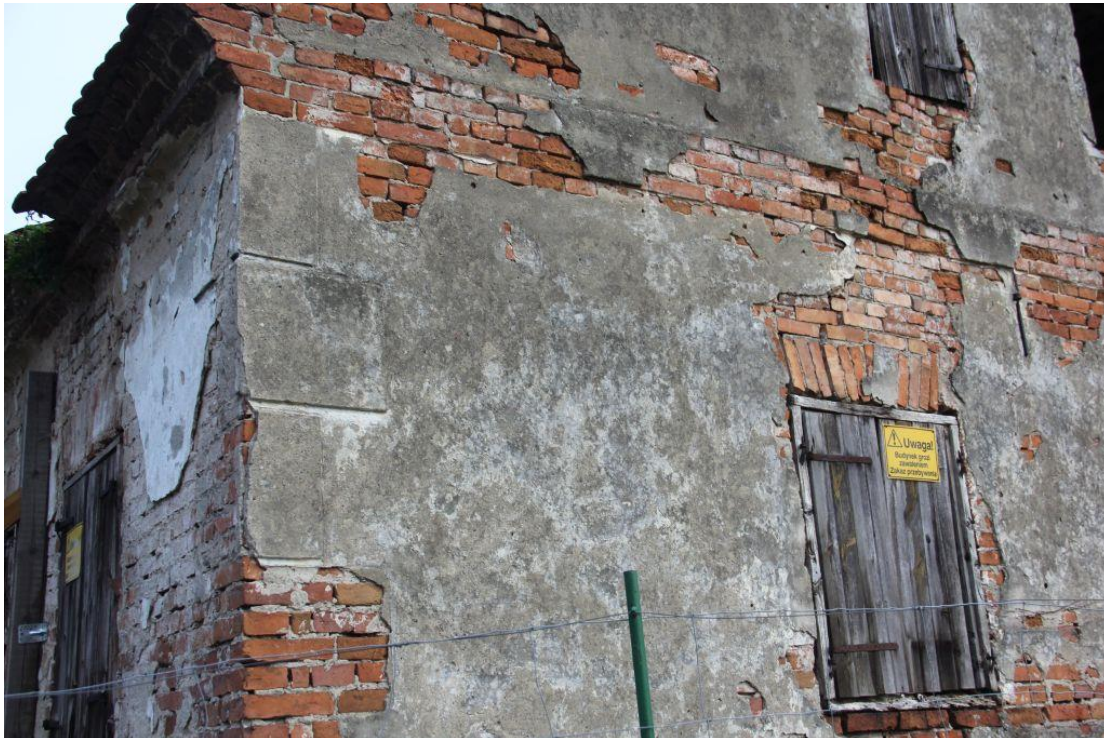
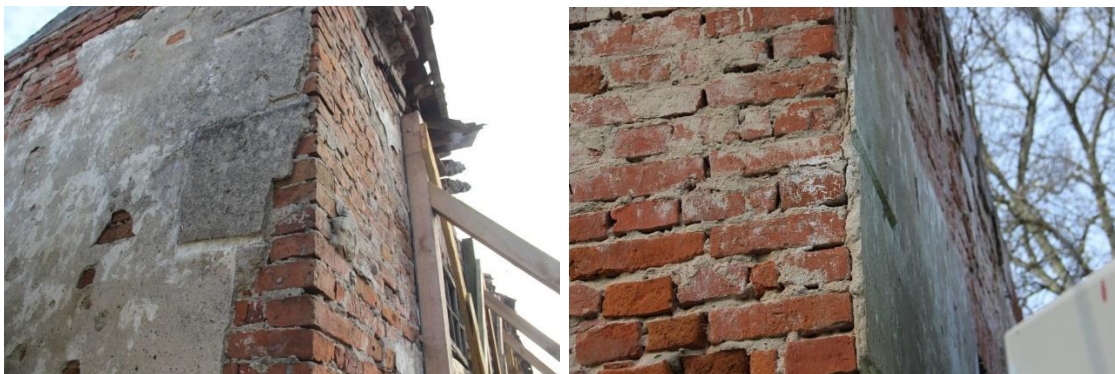
Fot. 64-66. Szczątkowe pozostałości boniowań na narożnikach ścian elewacji spichrza w 2021 r.

29. Na narożach budynku, jeżeli nie zachowały się bonie w tynku, należy je odzwierciedlić. Na narożu znajdowało się 7 boni naprzemiennych (kwadrat o wymiarach 54 x 51 cm, oraz prostokąt 28x 50 cm).

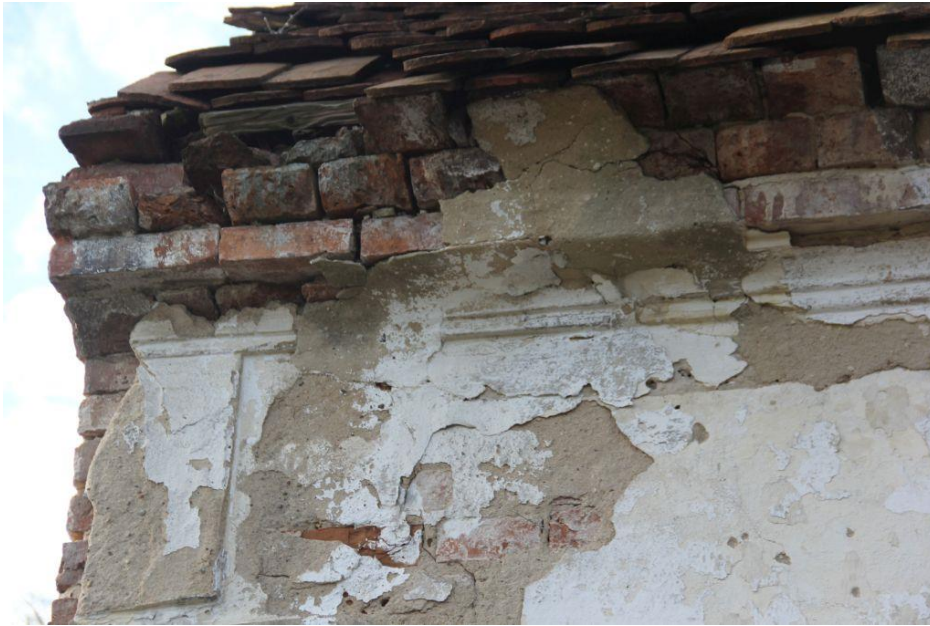
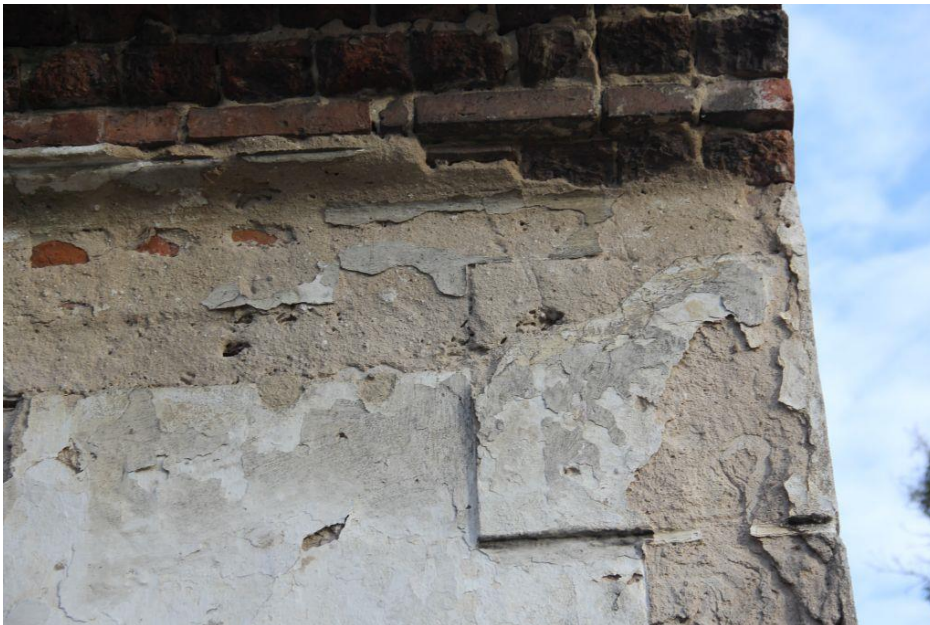
Gzyms podokapowy od strony wschodniej i zachodniej był profilowany, co obrazują poniższe zdjęcia. Oryginalna zaprawa jest w bardzo złej kondycji.

Fot. 66-67. Szczątkowe pozostałości gzymsu w 2021 r.

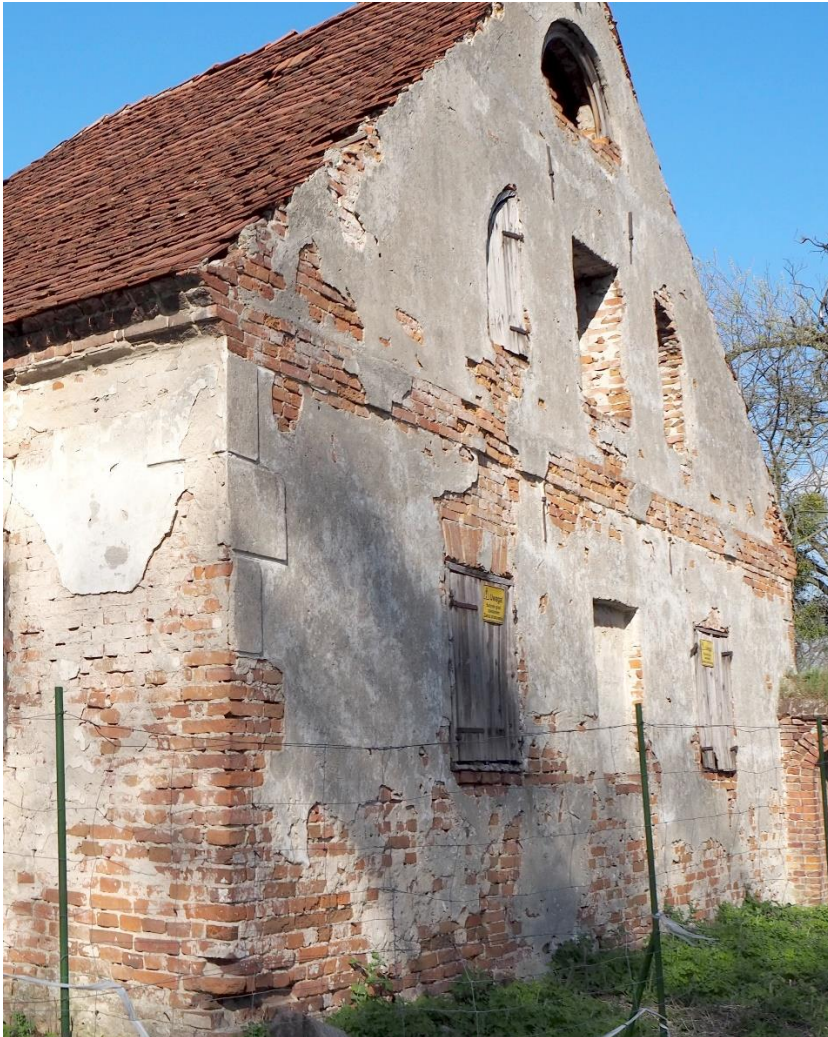
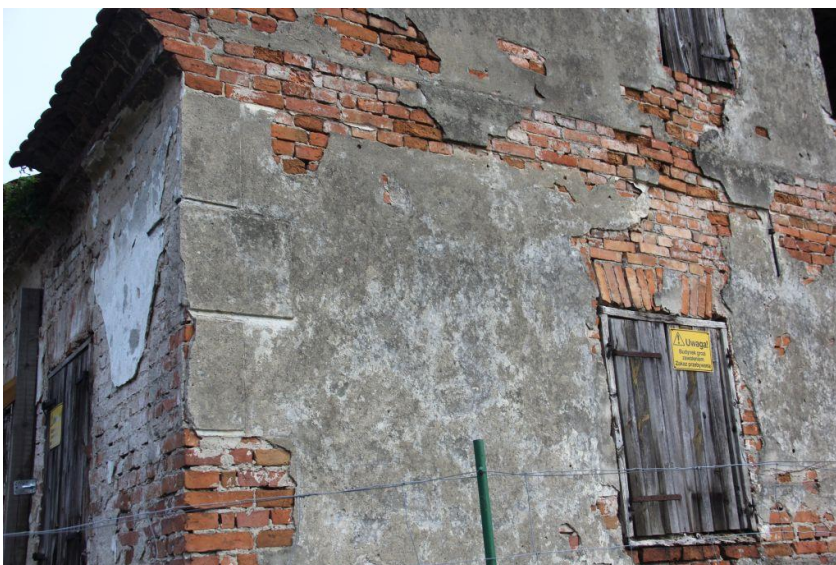
Fot. 67- 68. Szczątkowe pozostałości pasa między kondygnacjami elewacji w 2021 r.

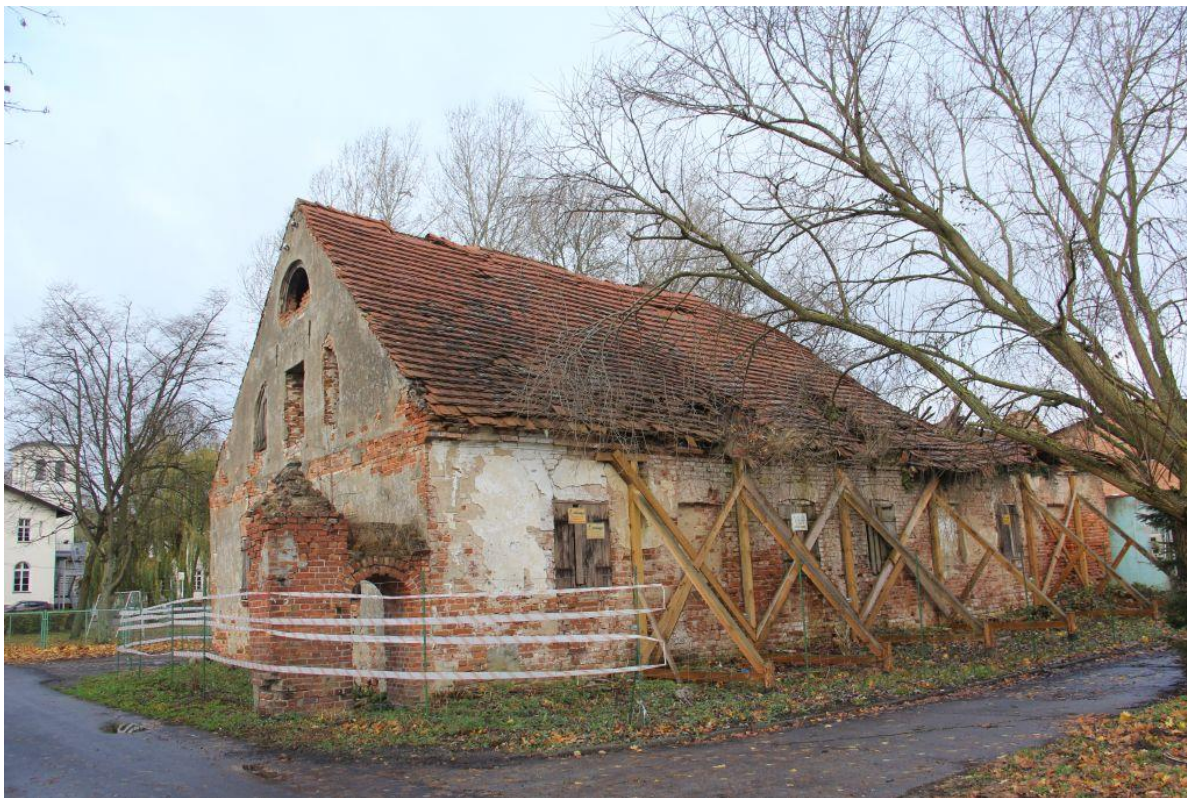
Fot. 1. Budynek dawnego spichlerza jest w stanie katastrofalnym, grozi zawaleniem. Na elewacji znajduje się tynk w złej kondycji, który odspaja się i odpada od lica muru. Dach z dachówki karpieńki wraz z więźbą dachową jest w bardzo stanie, liczne są ubytki w dachówkach. Od strony północnej dach się zawalił.

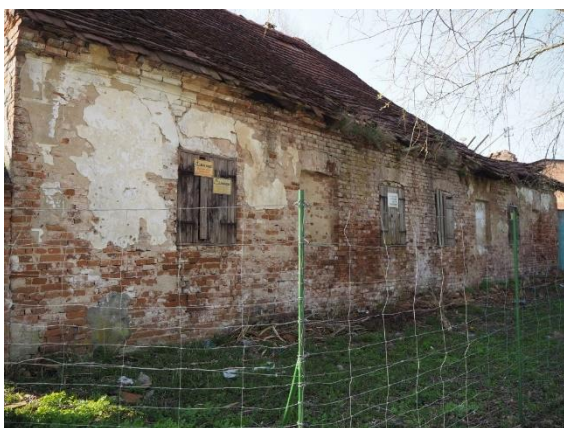
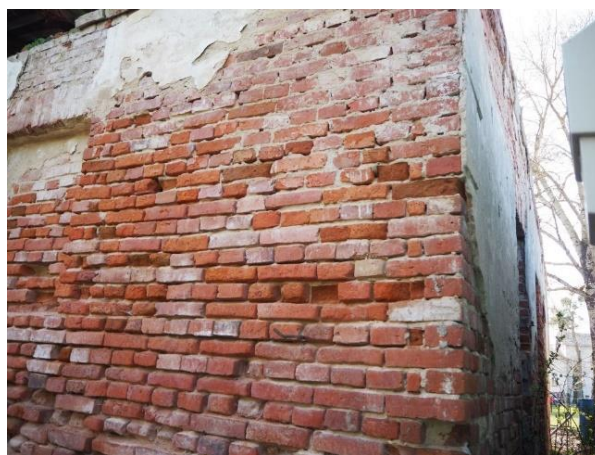
Fot. 2-3. Od wschodniej strony mury spichrza są w bardzo złym stanie. W części, gdzie dach się zawalił cegły sypią się i pudrują, pozbawione są oryginalnego spieku. Widoczne pozostałości po dawnym tynku i boniach. W większości tynk odpadł od powierzchni lica ściany.

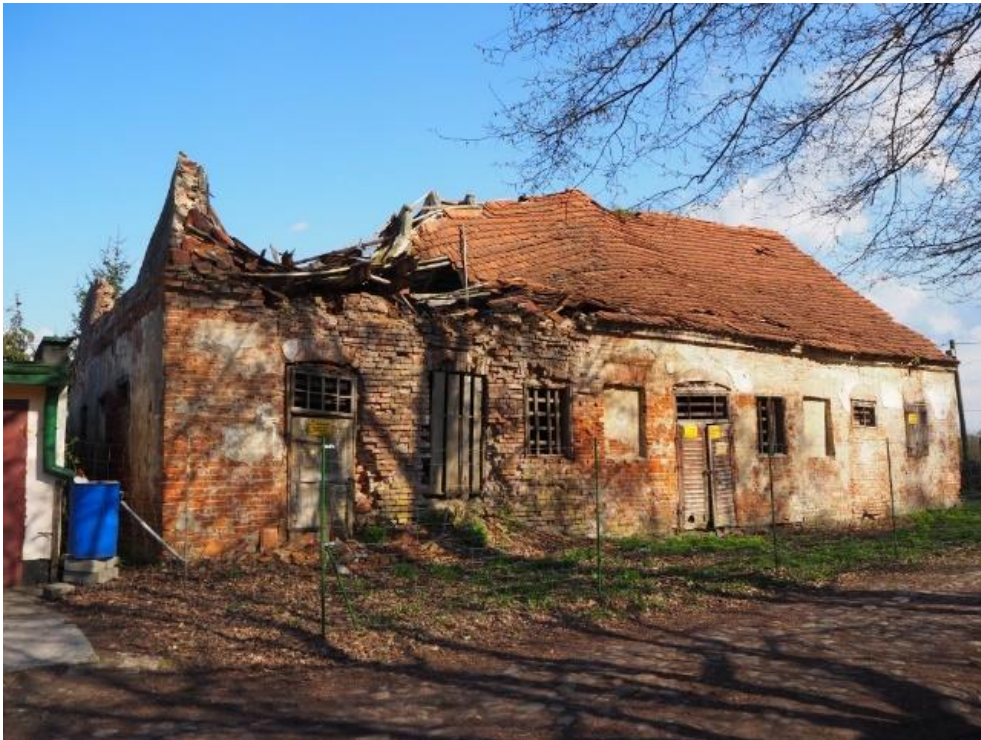
Fot. 15. Od strony elewacji zachodniej widoczny jest zawalony dach. Ściany poniżej zawalonego dachu w bardzo złej kondycji. Cegły sypią się i pudrują, pozbawione są oryginalnego spieku. Gzyms jest uszkodzony. Pomiędzy ceglami brak spoiny, ponieważ została wypłukana.

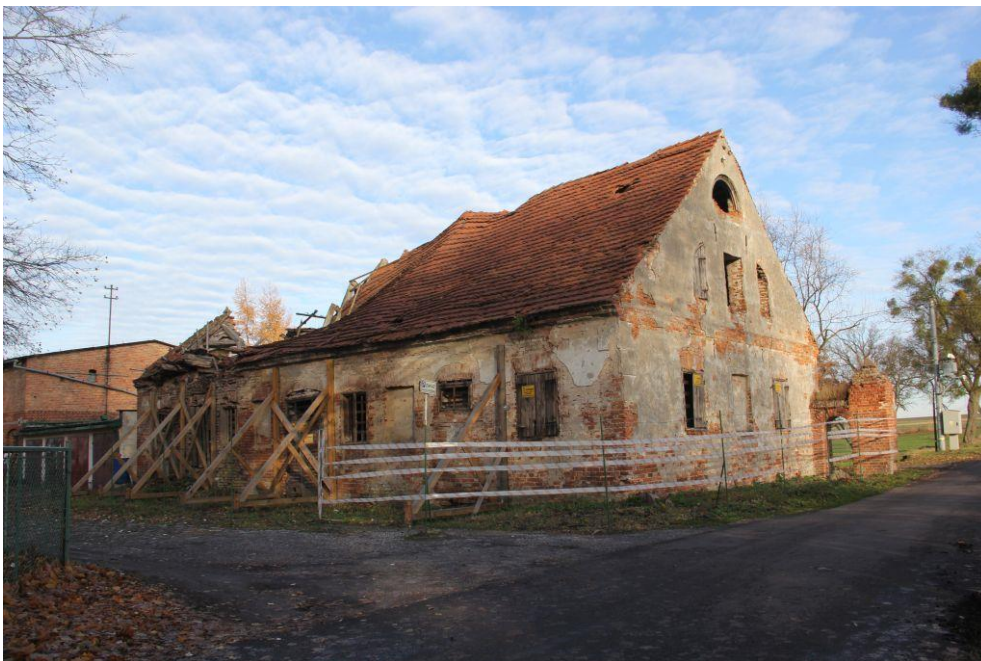
Fot. 16. Ze względu na zły stan zachowania postawiono konstrukcję z belek, aby zabezpieczyć spichlerz. Obiekt został ogrodzony siatką oraz umieszczone zostały na nim tablice ostrzegające przed niebezpieczeństwem

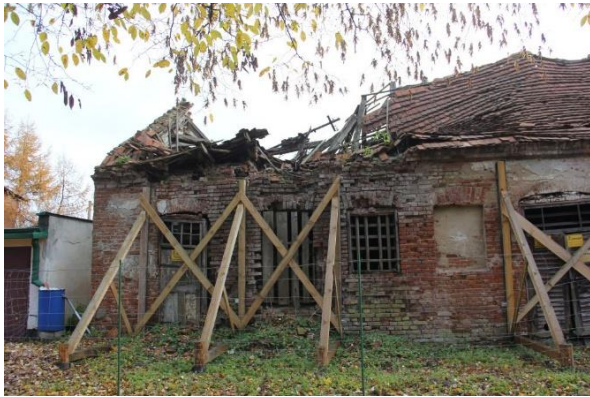
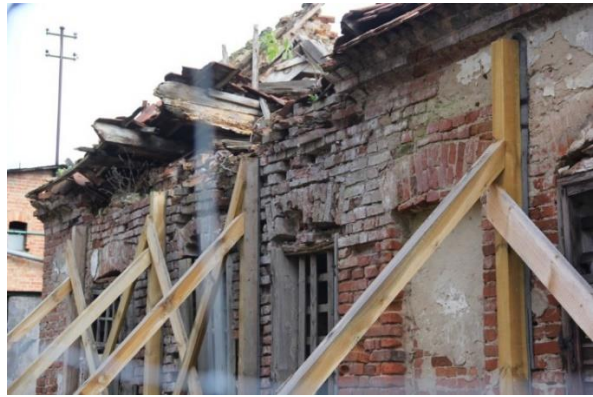
Fot. 17-18. Widoczny katastrofalny stan spichrza. Więźba dachowa wpadła do wnętrza poddasza. Został uszkodzony gzyms. Widać liczne pęknięcia i bardzo zły stan cegieł i spoiny. Tynk na elewacji zachował się tylko szczątkowo.

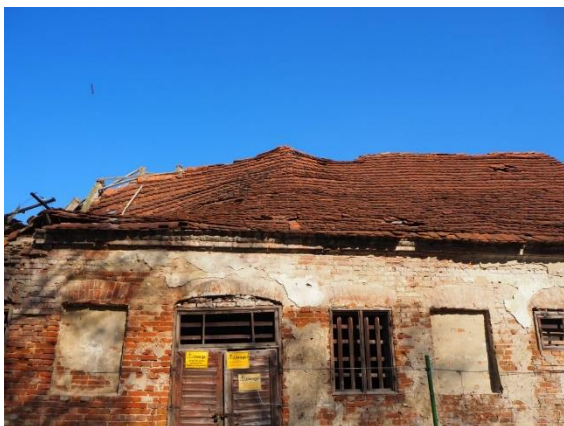
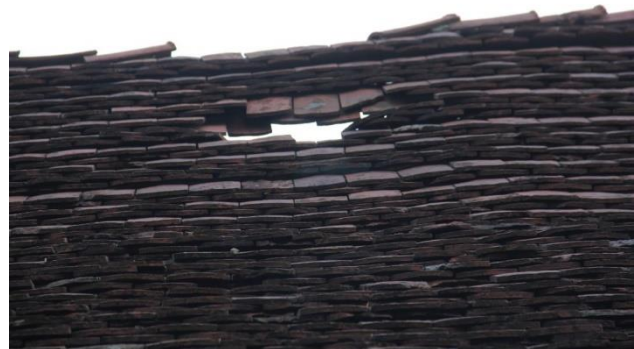
Dach ma liczne ubytki w dachówce, zawalił się w części północnej zabytku. Poprzez przeciekanie wody deszczowej przez lata konstrukcja więźby dachowej uległa destrukcji. Na belkach zaobserwowano korozję biologiczną i uszkodzenia mechaniczne. Konstrukcja więźby dachowej jest niestabilna, belki uginają się pod ciężarem ceramicznej dachówki. We wnętrzu obiektu można zobaczyć bardzo zły stan zachowania stropu wzmocnionego drewnianymi podciągami, które są wsparte na drewnianych kolumnach o prostych głowicach. Niektóre kolumny przewróciły się, co naruszyło konstrukcję budynku. Drewniane podciagi są zbutwiałe i spróchniałe, jak również deski podłogowe ułożone na nich. Konstrukcja stropu jest naruszona i grozi zawaleniem. Na belkach zaobserwowano korozję biologiczną i uszkodzenia mechaniczne. Jeszcze w gorszym stanie jest podłoga deskowana, pod którą znajdują się zbutwiałe belki położone bezpośrednio na podłożu. Belki te narażone były cały czas na działanie wody dostającej się z wód gruntowych, jak również poprzez przeciekający dach i dostającą się do środka wodę opadową. Dlatego też belki przy gruncie są cały czas zawilgocone. Deskowanie drewniane jest uszkodzone, zauważono liczne ślady korozji biologicznej. Stan wszystkich elementów drewnianych wewnątrz obiektu jest bardzo zły.

Fot. 19-20. Konstrukcja więźby dachowej uległa destrukcji. Widoczne są liczne ubytki w dachówce „karpówce”. Więźba nie spełnia swojej funkcji. Dach grozi kolejnym zawaleniem.

Stwierdzono bardzo zły stan zachowania wszystkich elementów drewnianych wewnątrz budynku. Z tego względu należy przystąpić do demontażu dachówek i więźby dachowej, której belki są porażone korozją biologiczną. W sposób bardzo ostrożny z więźby dachowej należy zdjąć dachówki. Dachówki w dobrym stanie należy odłożyć na paletę do powtórnego wykorzystania. Po demontażu dachówek należy zdemontować więźbę dachową, jeżeli konstrukcja drewniana nie spełnia swojej roli tak samo jak konstrukcja stropu i podłogi. Wszystkie drewniane elementy należy usunąć z murów spichrza. Podczas trwających prac budowlano-konserwatorskich należy dokładnie zinwentaryzować wszystkie drewniane elementy i na tej podstawie odtworzyć je w tych samych wymiarach. Ocenic czy jakieś belki nadają się do ponownego zastosowania.

4. W kolejnym etapie należy zdemontować uszkodzoną więźbę dachową. Podczas trwających prac budowlano-konserwatorskich należy dokładnie zinwentaryzować więźbę dachową, aby później ją odtworzyć z belek tych samych przekrojów. Należy odtworzyć więźbę krokwiowo-jętkową ze stolcem podwójnym stojącym i poddaszem 2-kondygnacyjnym.

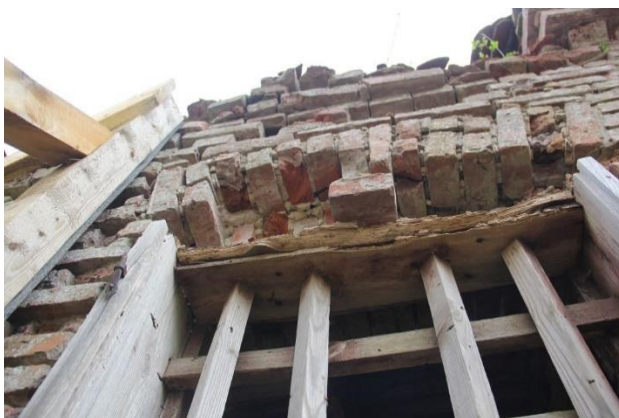
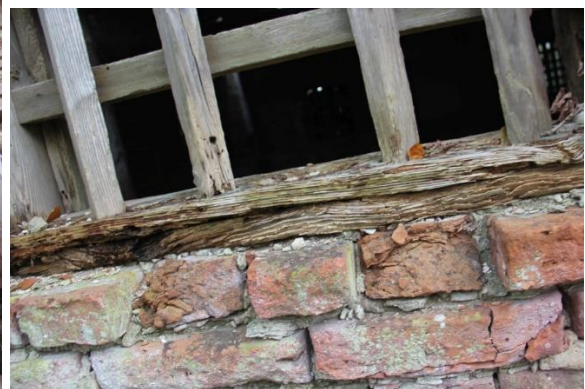
Fot. 21-22. Okna drewniane i drzwi od strony elewacji zachodniej są w bardzo złym stanie. Drewno jest spróchniałe i przegnite.

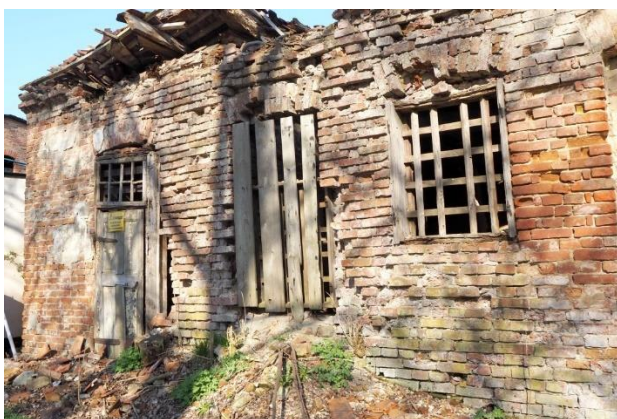
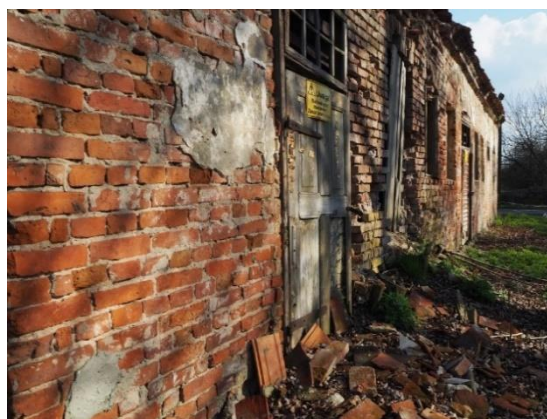
Fot. 24-25. Część północna elewacji zachodniej w najgorszym stanie poprzez zawalony dach. Elewacja z licznymi ubytkami w cegle i spoinie. Pod murami elewacji widoczna dachówka, która spadła podczas zawalenia się dachu.

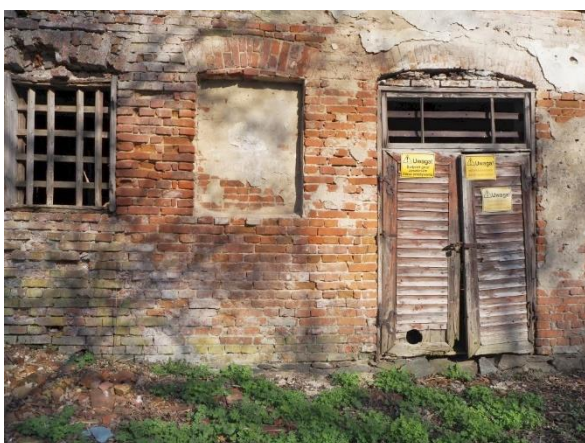
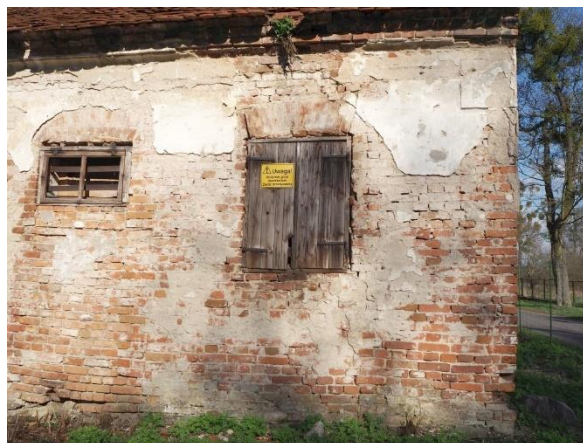
Fot. 26-27. Większość otworów okiennych nieszkliwionych z drewniana kratą w ościeżnicy jest bez okiennic. Jedyne okiennice zachowały się w części zachodnio południowej.

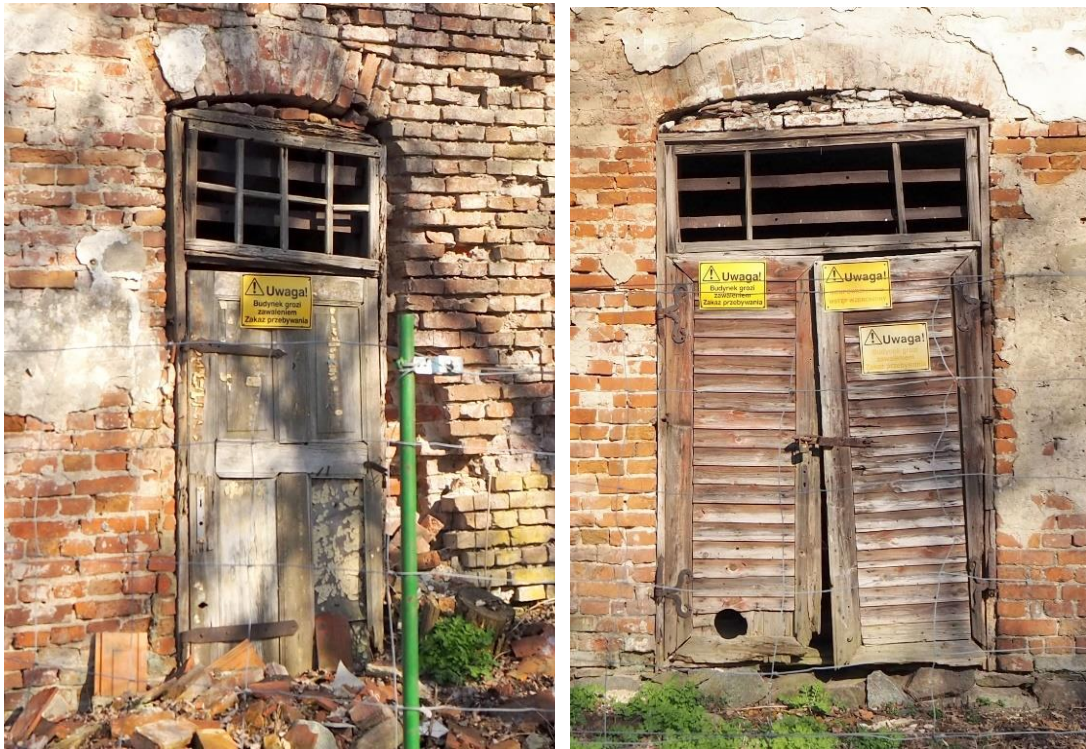
Fot. 28-29. Zachowały się oryginalne drzwi w elewacji zachodniej jednak są w bardzo złej kondycji. Drewno jest spróchniałe i zbutwiałe. Oryginalne zawiasy pokryte są produktami korozji.

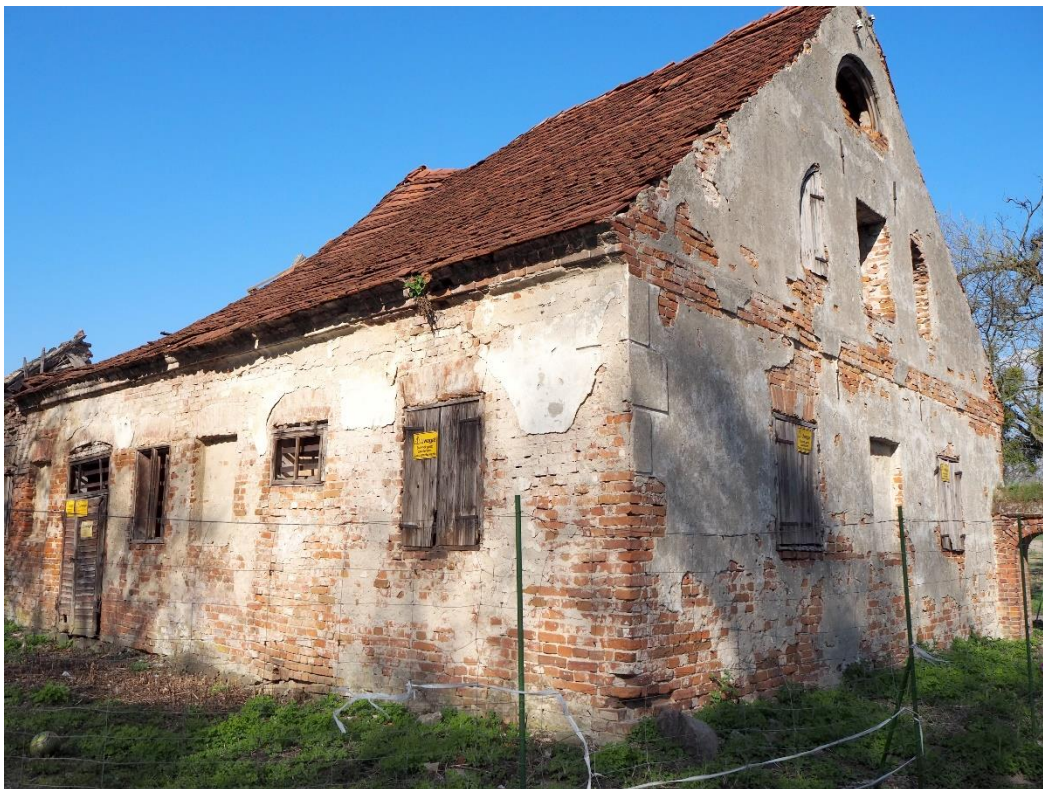
Fot. 30. Na elewacji zachodniej widoczne są pozostałości tynku wapiennego, a na narożnikach ślady po boniowaniu.

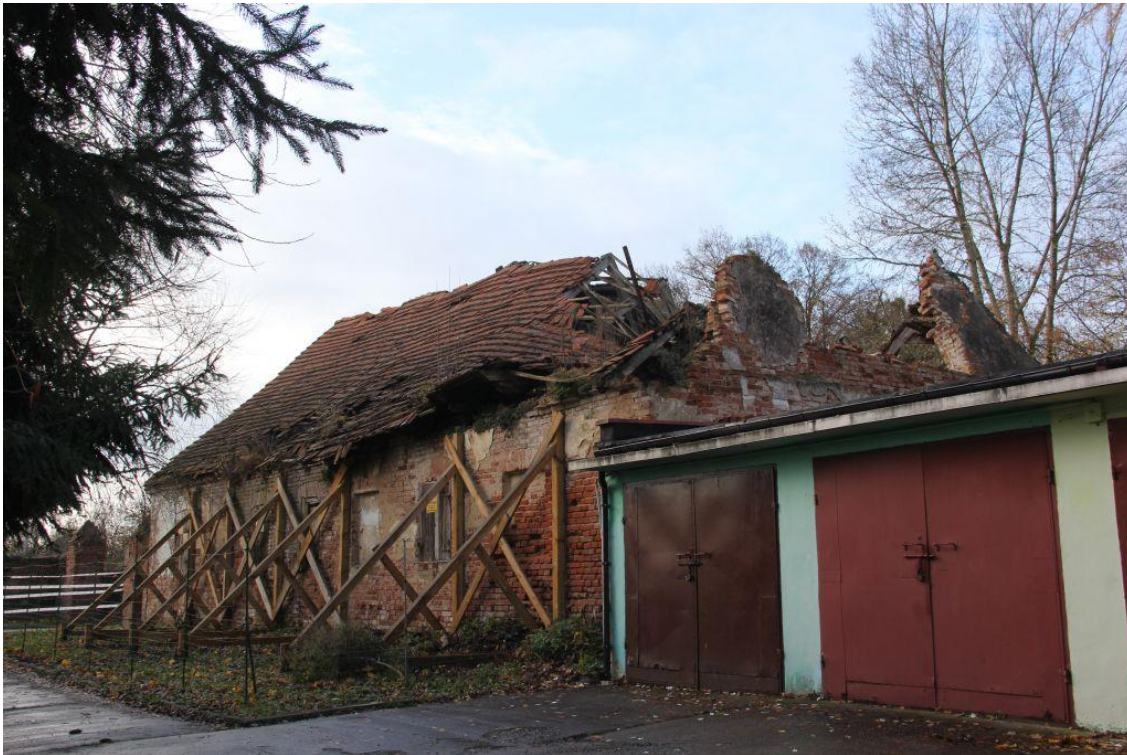
Fot. 37. Elewacja północna od strony garaży jest w najgorszym stanie. Konstrukcja elewacji uległa destrukcji za sprawą zawalenia się dachu. Szczyt spichrza w większości wpadł do środka. Mur jest przechylony i grozi zawaleniem.

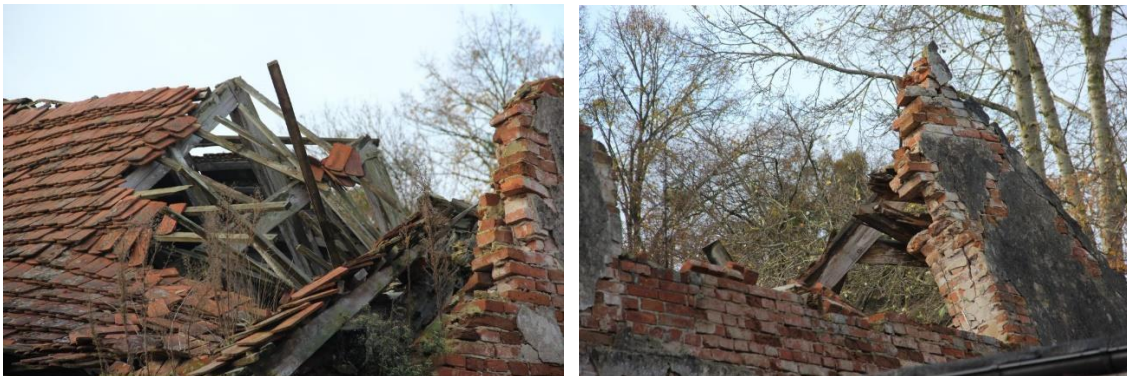
Fot. 38. Widoczne krokwie i płatwie uszkodzonej więźby dachowej. Dachówka spadła, mur się przechylił. Bardzo zły stan zachowania muru ceglanego.

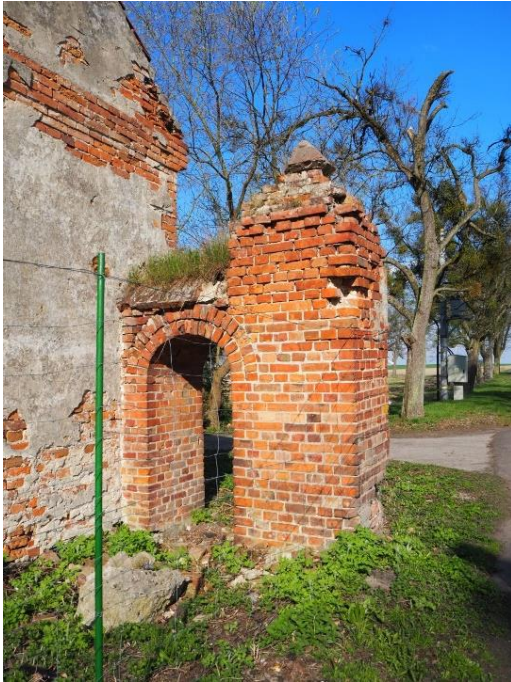
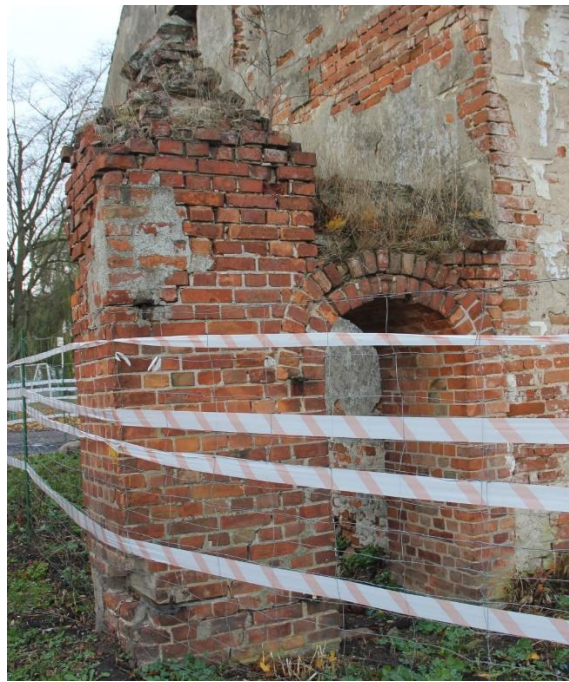
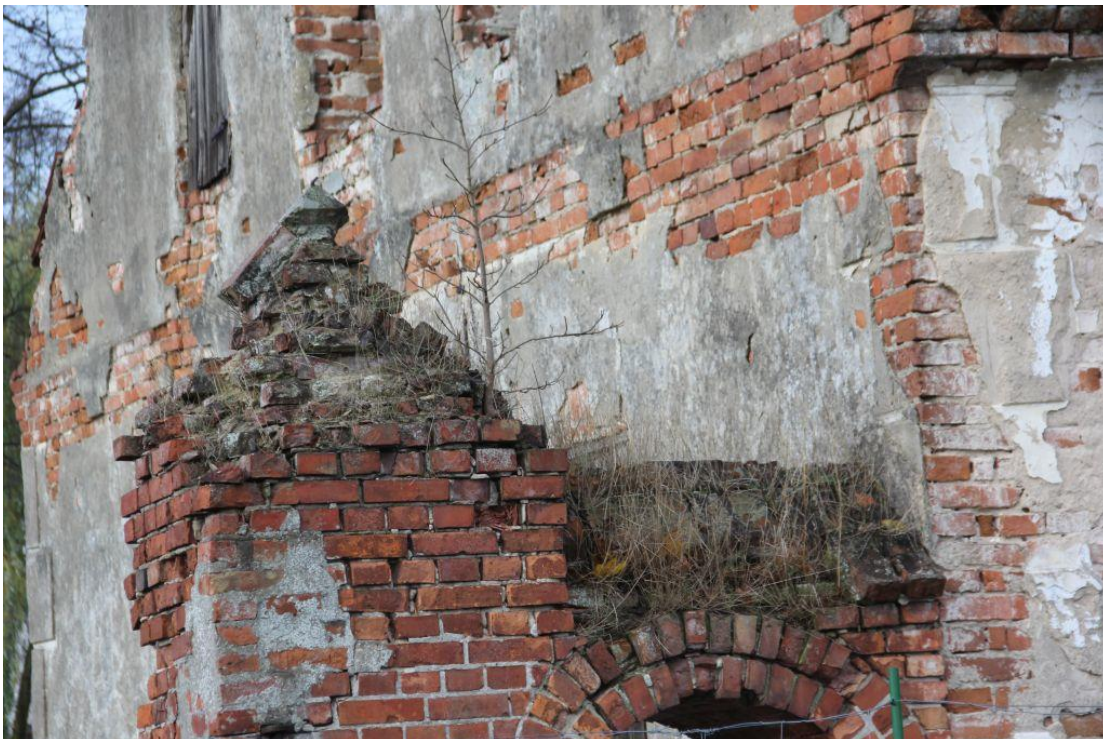
Stan zachowania słupków bramy jest zły. Szczyt pierwotnie wymurowano na cegłę pod skosem, obecnie pokryty jest przez roślinność zieloną, glony mchy i porosty. Widać liczne ubytki w cegle jak i w spoinie. Widoczne wtórne prace naprawcze z zastosowaniem cementowej spoiny, która niekorzystnie wpłynęła na zabytkową bramę. Tkwiące w murze ceglany zawiasy uległy korozji, co spowodowało rozsądzenie cegieł. Łuk w słupku, znajdujący się między słupkiem bramy a murem, uległ destrukcji - spadły cegły. Ogrodzenie nie posiada oryginalnej bramy oraz furtki, która powinna być zamocowana na zawiasach tkwiących w słupkach.

Fot. 42-44. Do elewacji południowej spichrza przylega słupek bramy wjazdowej na teren dawnego majątku. Słupek bramy jest w bardzo złym stanie zachowania. Szczyt pierwotnie wymurowano na cegłę pod skosem, obecnie pokryty jest przez roślinność zieloną, glony mchy i porosty. Widać liczne ubytki w cegle jak i w spoinie. Widoczne wtórne prace naprawcze z zastosowaniem cementowej spoiny, która niekorzystnie wpłynęła na bramę zabytkową. Tkwiące w murze ceglany zawiasy uległy korozji, co przyczyniło się do rozsadzenia kształtek ceglanych w murze.

Słupkom bramy i fragmentowi pierwotnego muru należy przywrócić dawny blask. Usunąć zaprawy cementowe, które niekorzystnie wpływają na obiekt. Przeprowadzić dezynfekcję na porastającą zieleń oraz mchy i porosty. Oczyszczyć mur ceglany z zabrudzeń i nawarstwień. Usunąć cegłę, która jest w złym stanie zachowania, kruszy się i rozwarstwia. Wymienić ją na nową o tych samych wymiarach i właściwościach. Na szczyt słupków i szczyt muru należy wymurować cegłę pod skosem, tak jak była wymurowana oryginalnie. Wszystkie dachówki założone na zaprawę cementową należy zdemontować. Należy uzupełnić ubytki w cegle a następnie wyspoinować słupki i mur fugą np. firmy Optolith dopasowaną do koloru oryginalnej fugi. Na sam koniec scalić kolorystycznie słupki bramy i mur farbami firmy Keim. Przeprowadzić hydrofobizację skosów preparatem np. SNL firmy Remmers.

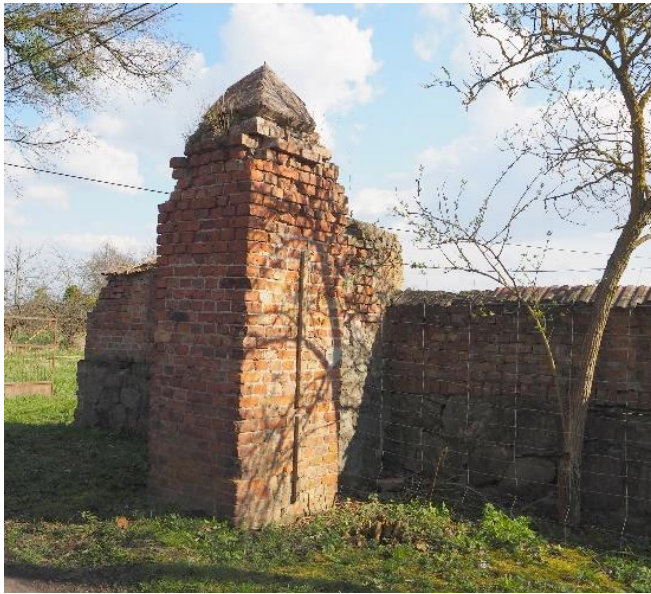
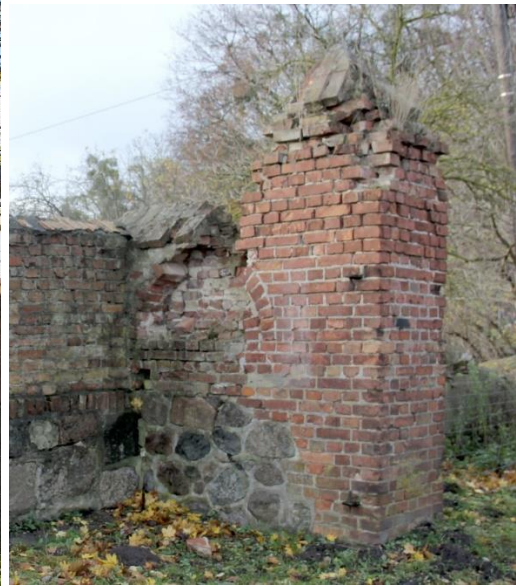
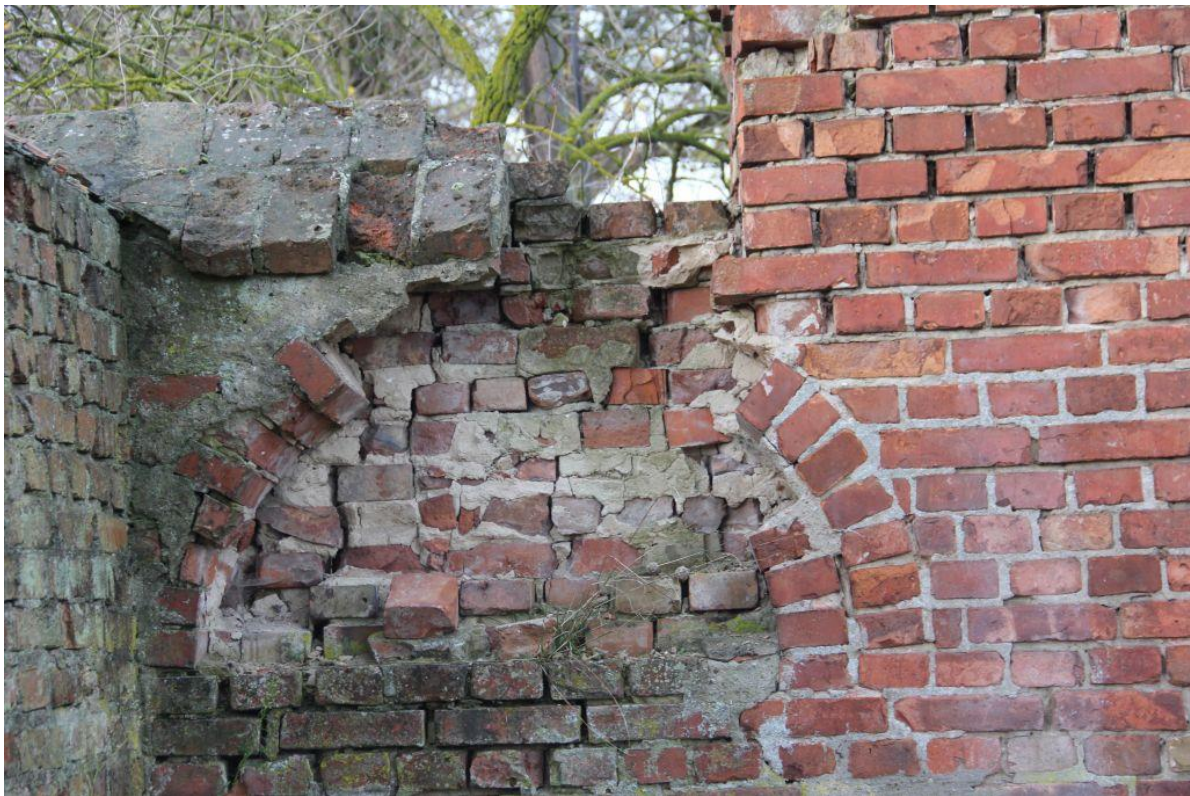
Pozostałości pierwotnego muru są w bardzo złym stanie zachowania. Widać liczne ubytki w cegle oraz spoinie. Widoczne są wtórne prace naprawcze z zastosowaniem cementowej spoiny, która niekorzystnie wpłynęła na zabytkowy mur. Na powierzchni cegieł widoczna jest zaprawa cementowa, która jest pokryta przez mchy i porosty. Mur ceglany na fundamencie kamiennym (mur cyklopowy) oddziela drogę dojazdową do pałacu od sadu. Mur ceglany uległ zawaleniu, prawdopodobnie jest to spowodowane zastosowaniem zaprawy cementowej w poprzednich pracach remontowych. W tylnej części muru została wykonana wylewka cementowa, a sam mur został otynkowany prawdopodobnie zaprawą cementową. Na szczyt muru została zamocowana dachówka na zaprawę cementową. Pierwotnie szczyty murów i słupków były zakończone cegłą wmurowaną na skos.

Fot. 45-47. Druga część bramy, słupek oraz pozostałości pierwotnego muru są w bardzo złym stanie zachowania. Widać liczne ubytki w cegle oraz spoinie. Widoczne są wtórne prace naprawcze z zastosowaniem cementowej spoiny, która niekorzystnie wpłynęła na bramę zabytkową. Na powierzchni cegieł widoczna jest zaprawa cementowa, która jest pokryta przez mchy i porosty. Łuk znajdujący się między słupkiem bramy a murem uległ destrukcji.

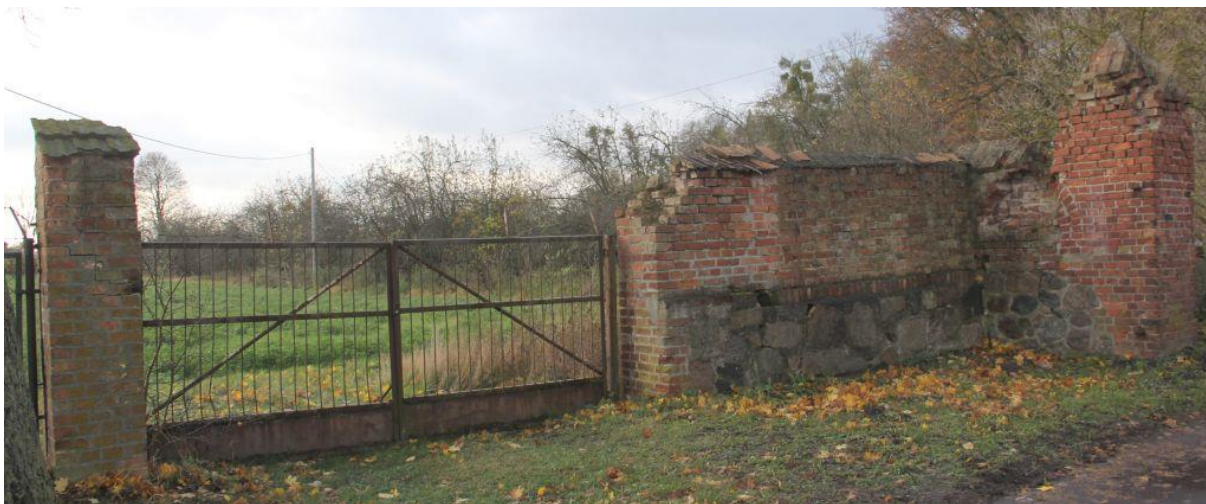
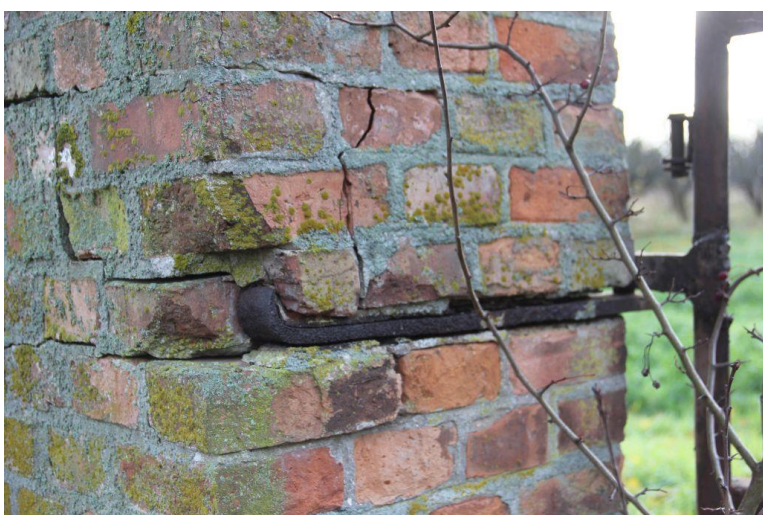
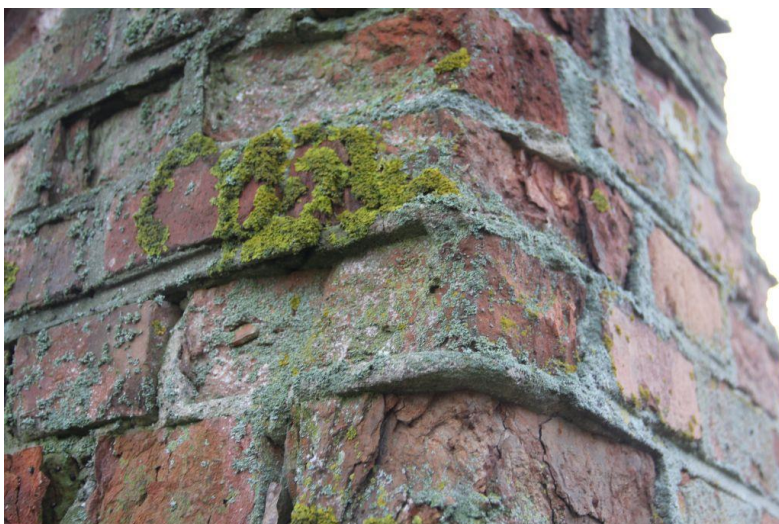
Fot. 48-50. Słupek bramy wjazdowej na teren sadu jest prawdopodobnie wtórny. Został on wymurowany cegłą na zaprawę cementową, która jest zbyt mocna i wprowadza w obiekt sole rozpuszczalne w wodzie. Pręt metalowy tkwiący w słupku jest skorodowany. Produkty korozji rozsadzają lico cegieł. Dachówka na szczycie słupka została wymurowana na zaprawę cementową.

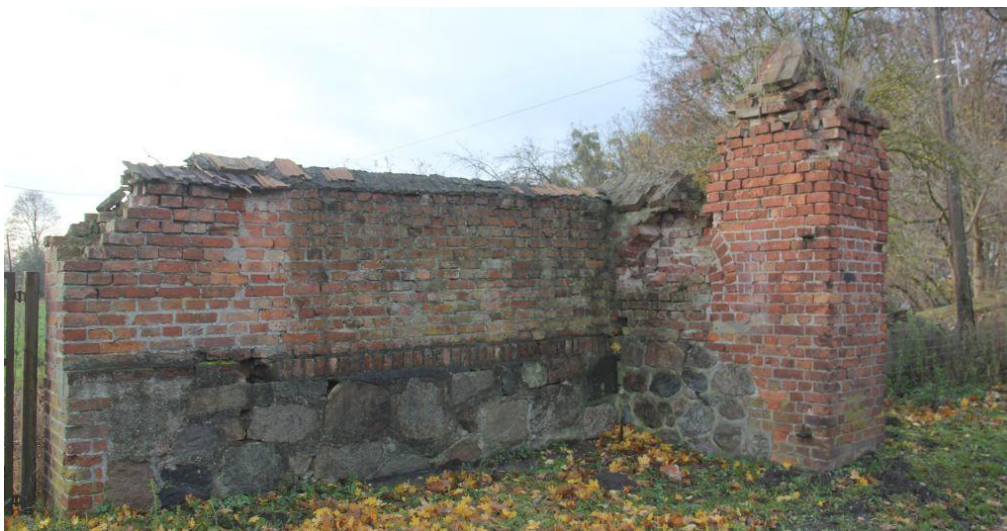
Fot. 51. Zachowana oryginalna część muru ceglanoego wraz ze słupkiem bramy. Uzupełnienia spoiną cementową są wtórne jak i założone na zaprawę cementową dachówki.

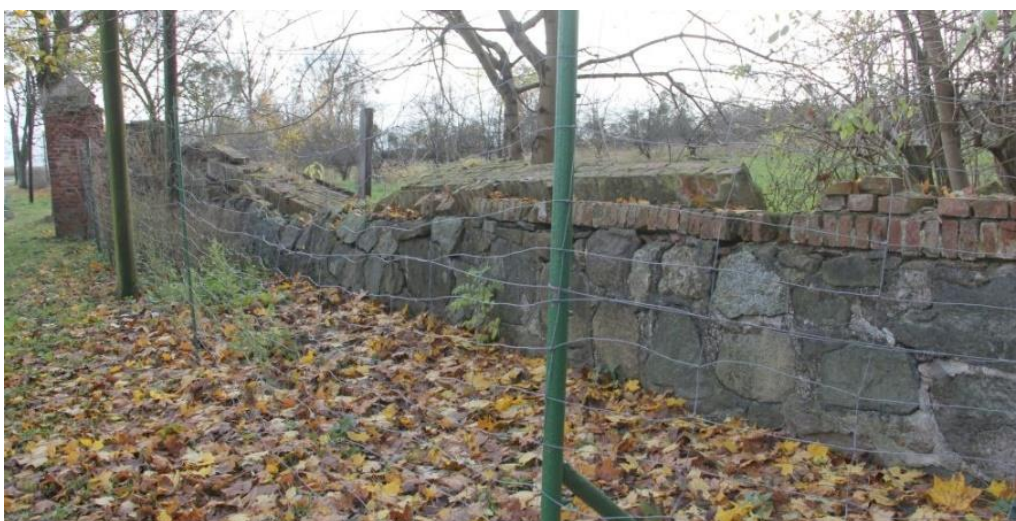
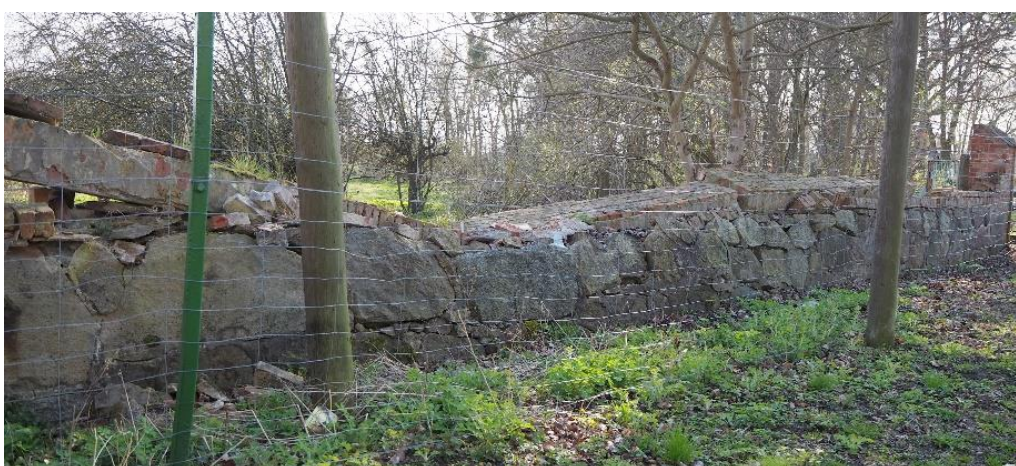
Fot. 52-53. Mur ceglany na fundamencie kamiennym (mur cyclopowy) oddziela drogę dojazdową do pałacu od sadu. Mur uległ zawaleniu, prawdopodobnie jest to spowodowane zastosowaniem zaprawy cementowej w poprzednich pracach remontowych. Zaprawa ta widoczna jest pomiędzy ceglami jak również pomiędzy kamieniami polnymi.

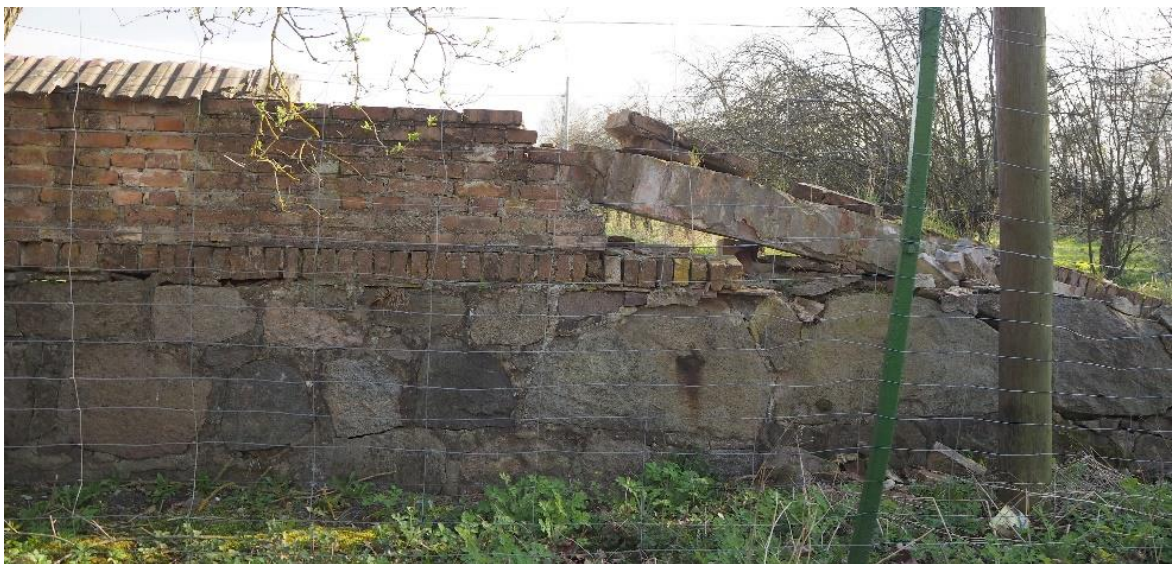
Fot. 54-58. Zaprawa cementowa niekorzystnie wpłynęła na stan zachownia muru. W tylnej części muru została wykonana wylewka cementowa, co widać na zdjęciu. Tylna część muru została otynkowana cementem. Na szczyt muru i słupka została zamocowana dachówka na zaprawę cementową. Pierwotnie szczyty murów i słupki były zakończone cegłą wmurowaną na skos.
