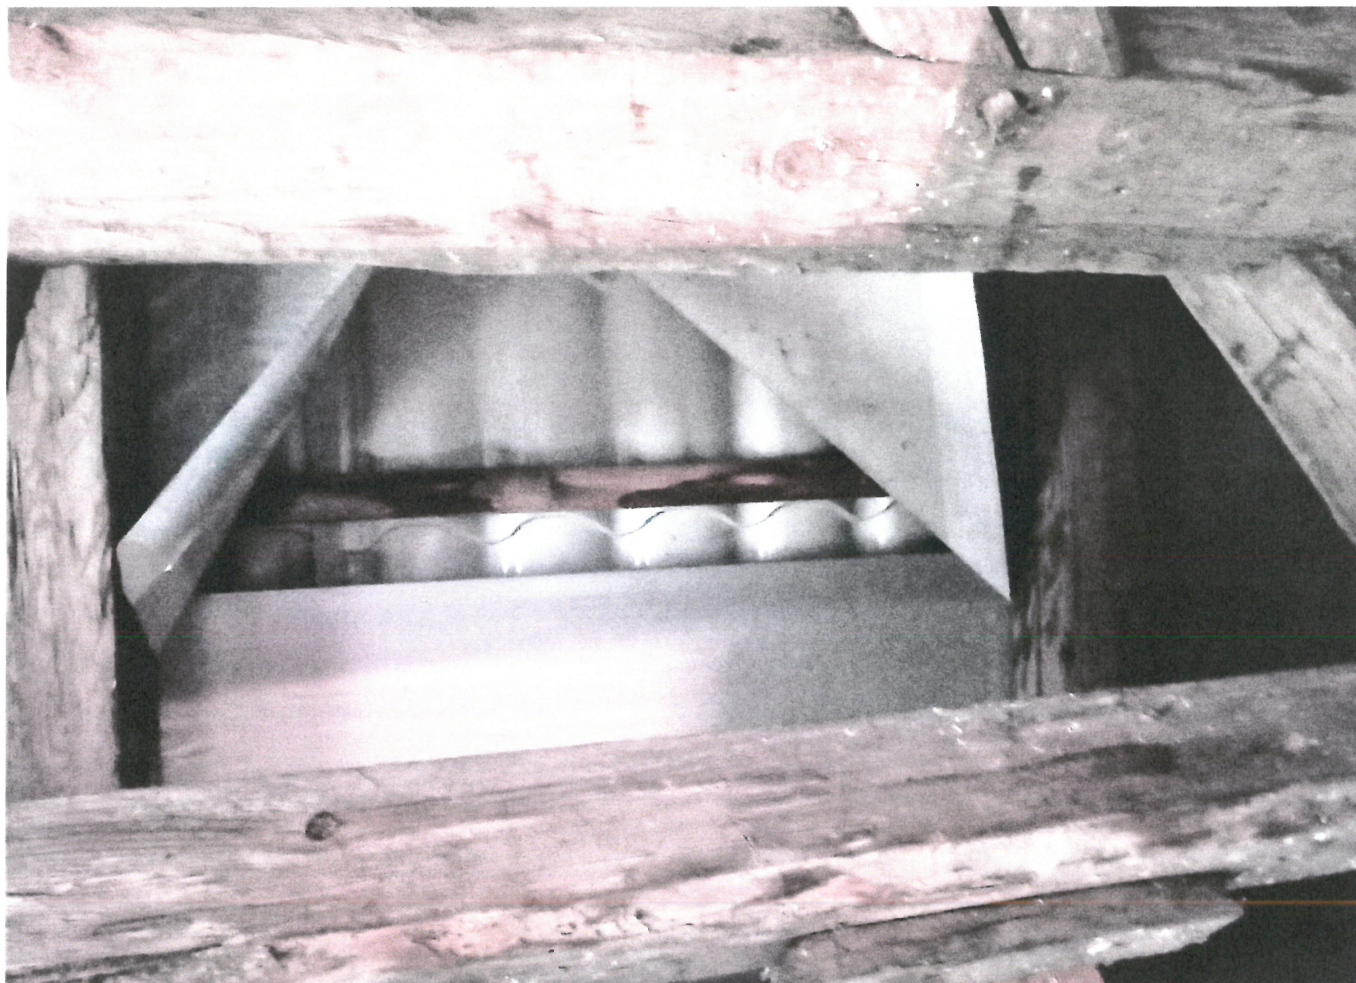
Widok uszkodzeń membrany dachowej na strychu w cz. mieszk. budynku

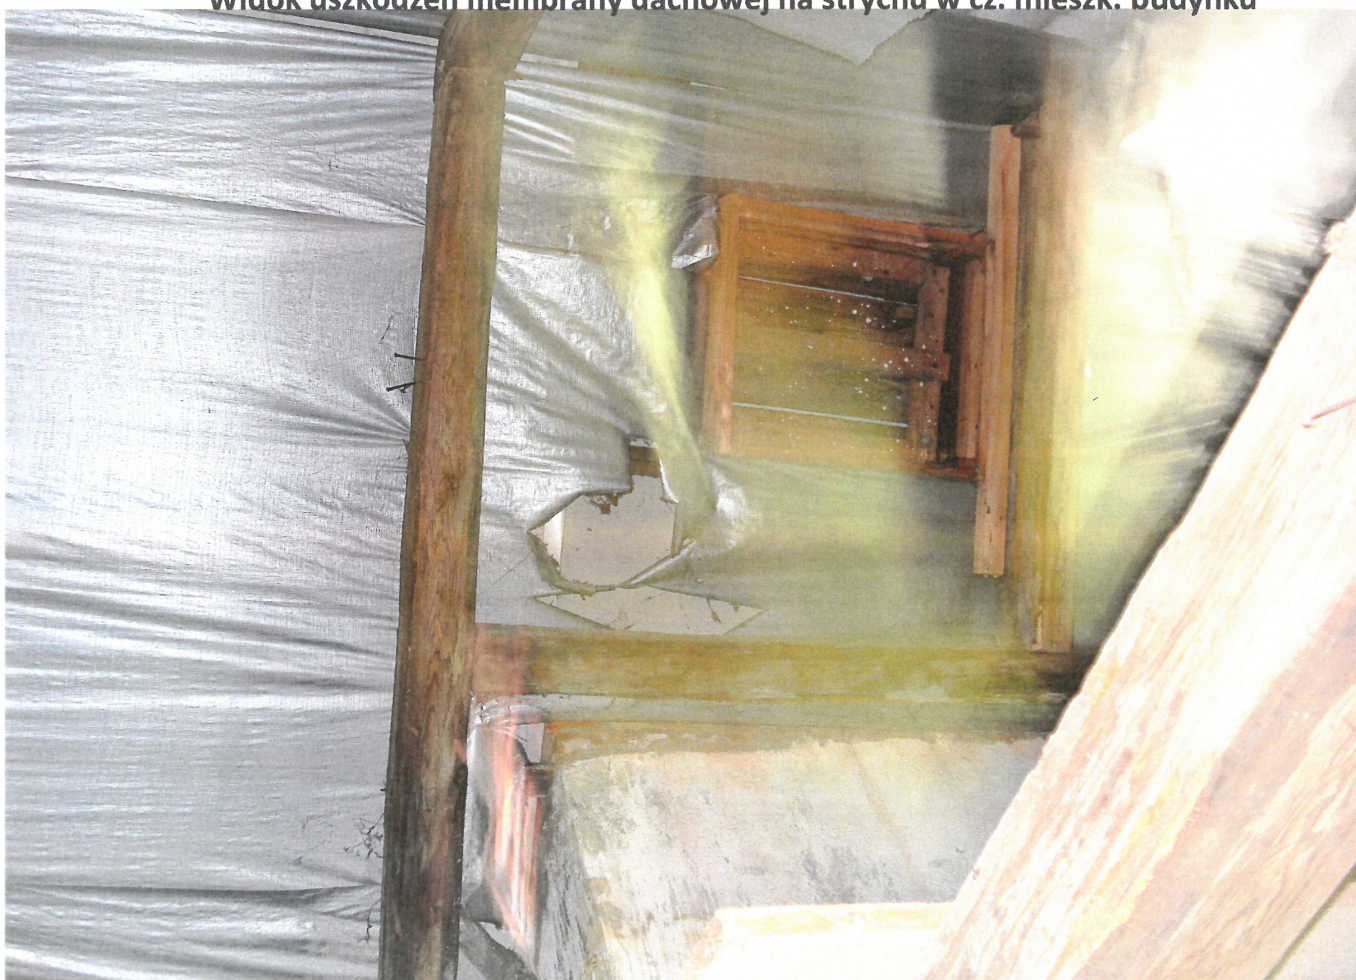
Widok uszkodzeń membrany dachowej na strychu w cz. mieszk. budynku

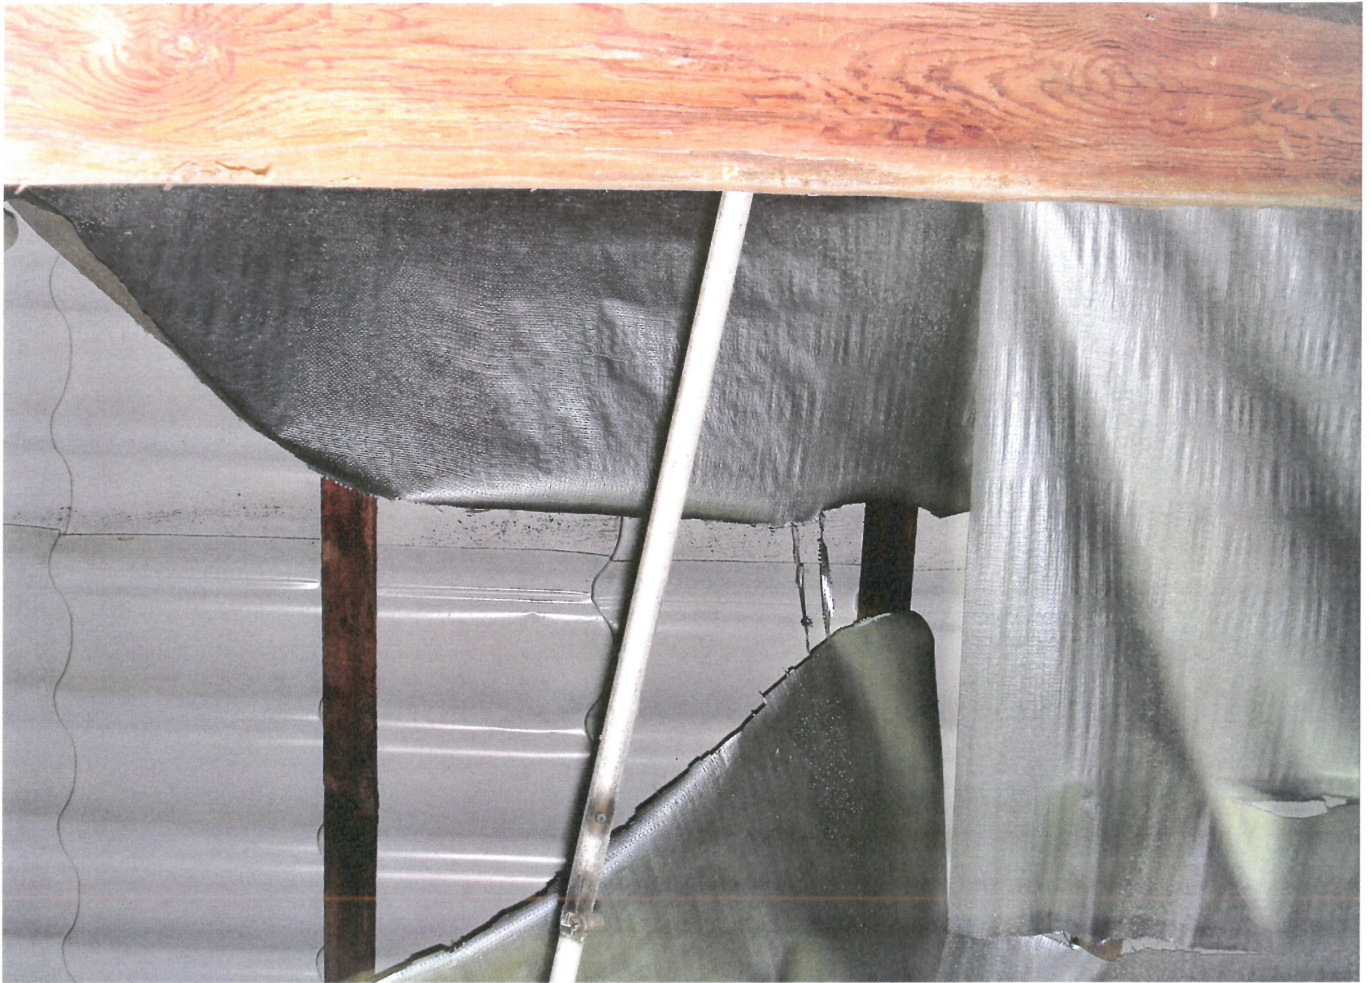
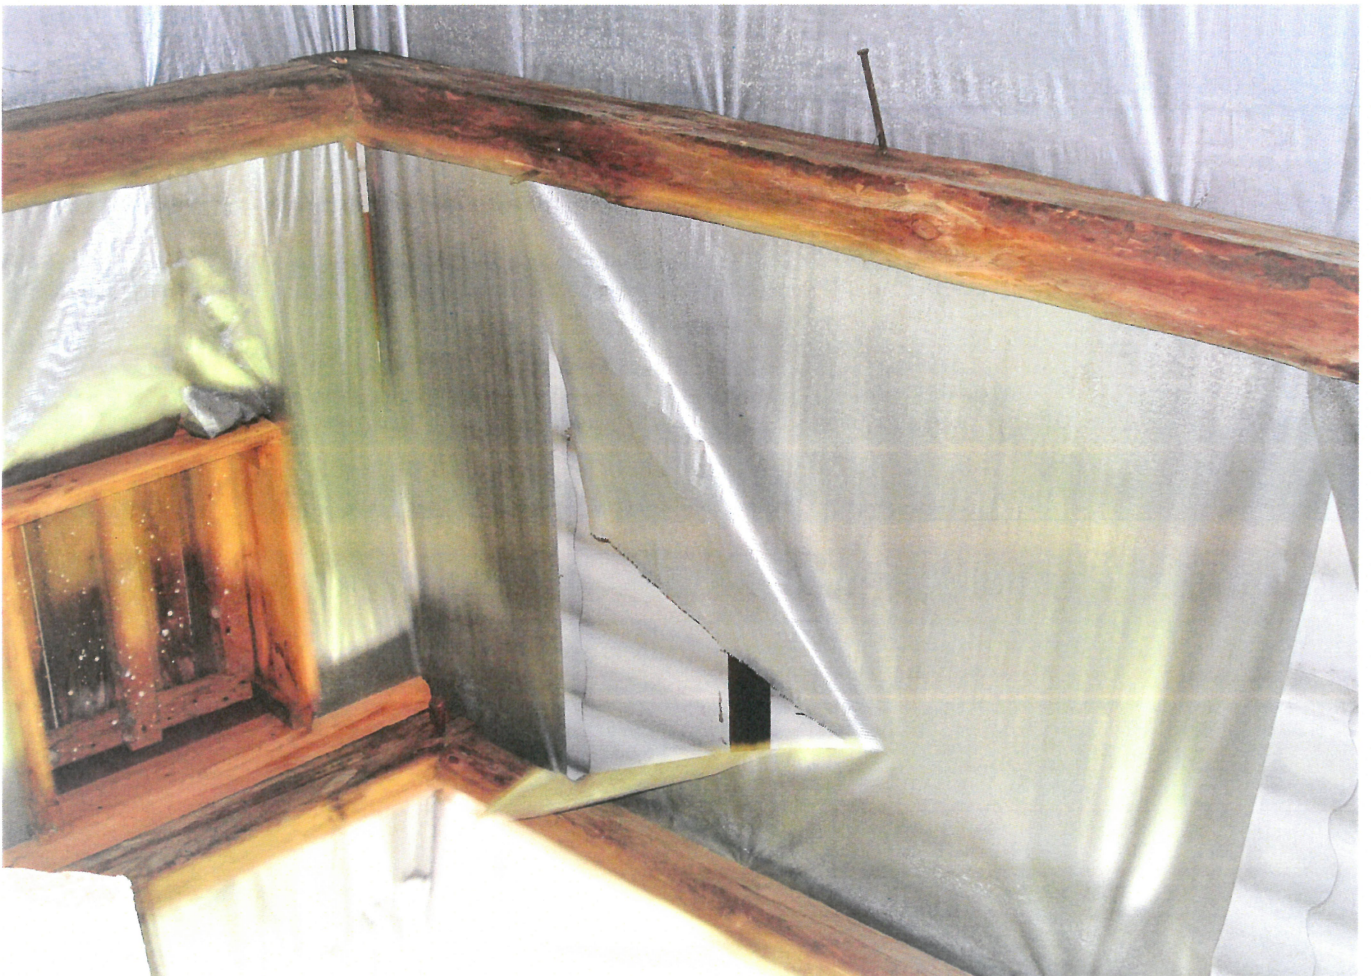
Widok uszkodzeń membrany dachowej na strychu w cz. mieszk. budyńku
