PROGRAM PRAC KONSERWATORSKICH
(DOKUMENTACJA KONSERWATORSKO-BUDOWLANA)

Kapliczka św. Jana Nepomucena w Płocku

SPIS TREŚCI DOKUMENTACJI BADAŃ KONSERWATORSKICH

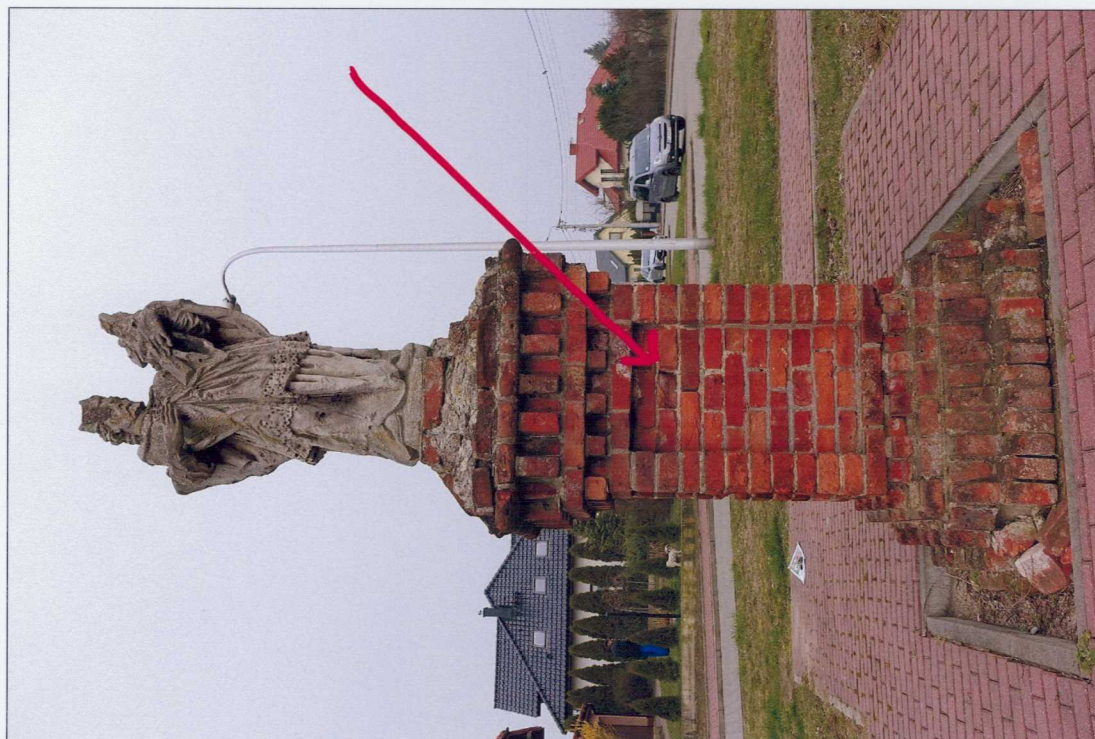
W próbce cegły oznaczono 0,67% soli rozpuszczalnych w wodzie. Analiza jakościowa wskazuje na dominującą obecność siarczanów, śladową chlorków i azotanów: sodu i śladowo wapnia

- Miejsce, pobrania próbki znajdowało się w górnej części cokołu, pod gzymsem wieńczącym i wykazywało większy niż inne stopień zniszczenia oraz widoczne ślady po zawilgoceniu. W okolicy znajdowały się widoczne białe wysolenia.

Fot.2. Strona wschodnia, miejsce pobrania próbki do badań nad obecnością soli rozpuszczalnych w wodzie.

8. Odsolenie cokołu na drodze migracji soli do rozszerzonego środowiska.
9. Uzupelnienie ubytków zapraw w spoinach zaprawą mineralną zbliżoną właściwościami do oryginalnej.
10. Uzupelnienia ubytków w ceglach zaprawą mineralną z wypełniaczem mączką ceglana o właściwościach podobnych do oryginalnej cegły.
11. Przemurowanie brakujących elementów podstawy cegła o podobnych wymiarach i kolorystyce jak oryginalna. Prace należy wykonać z cegły historycznej lub nowej o parametrach odpowiadających cegle oryginalnej.
12. Scalenie kolorystyczne uzupelnień oraz przebarwionych cegieł.

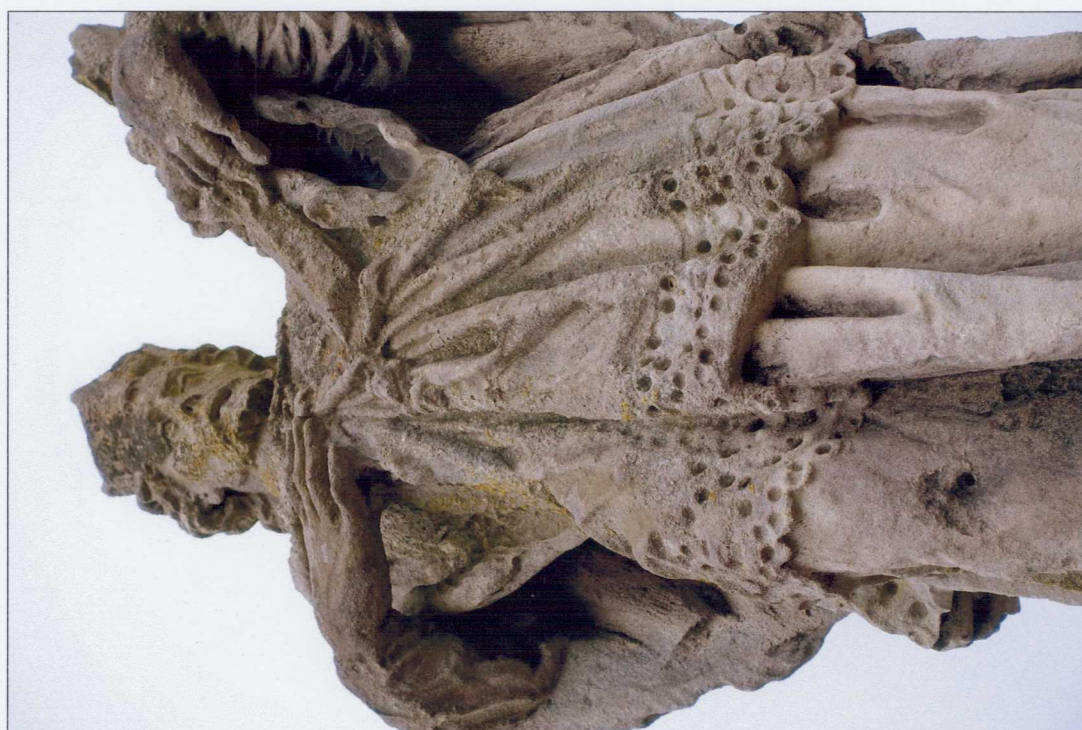
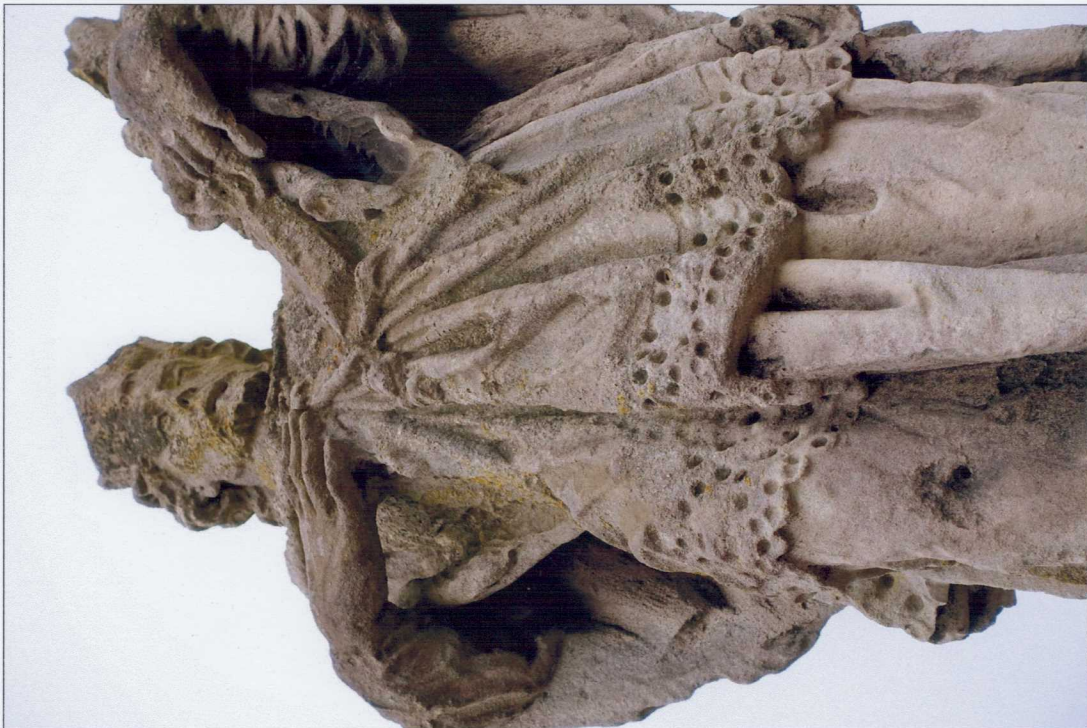
W niektórych miejscach (np. bilet, prawa część twarzy, niektóre elementy szat, szczególnie od południowej strony) widoczna obecność mikroorganizmów, szczególnie glonów i porostów.

W górnych partiach rzeźby, na płaszczyznach poziomych i lekko skośnych widoczne czarne, szczelne nawarstwienia. Są to typowe nawarstwienia charakterystyczne dla środowiska miejskiego.

Fot.6. Figura św. Jana Nepomucena, widoczne czarne nawarstwienia i zielone ślady świadczące o obecności mikroorganizmów.

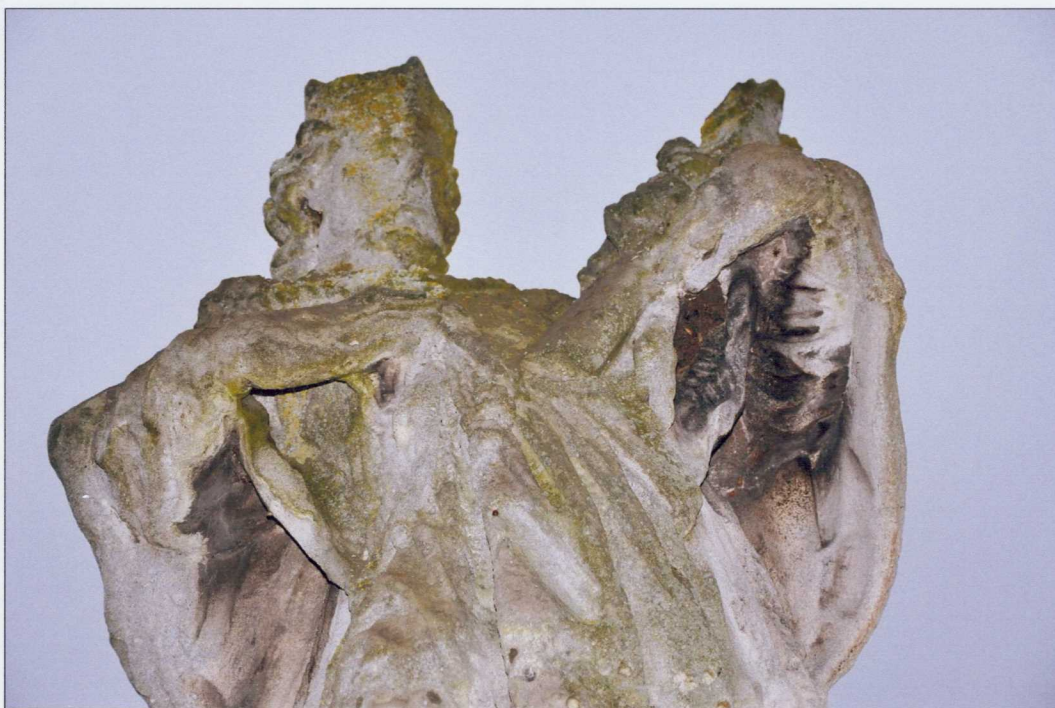
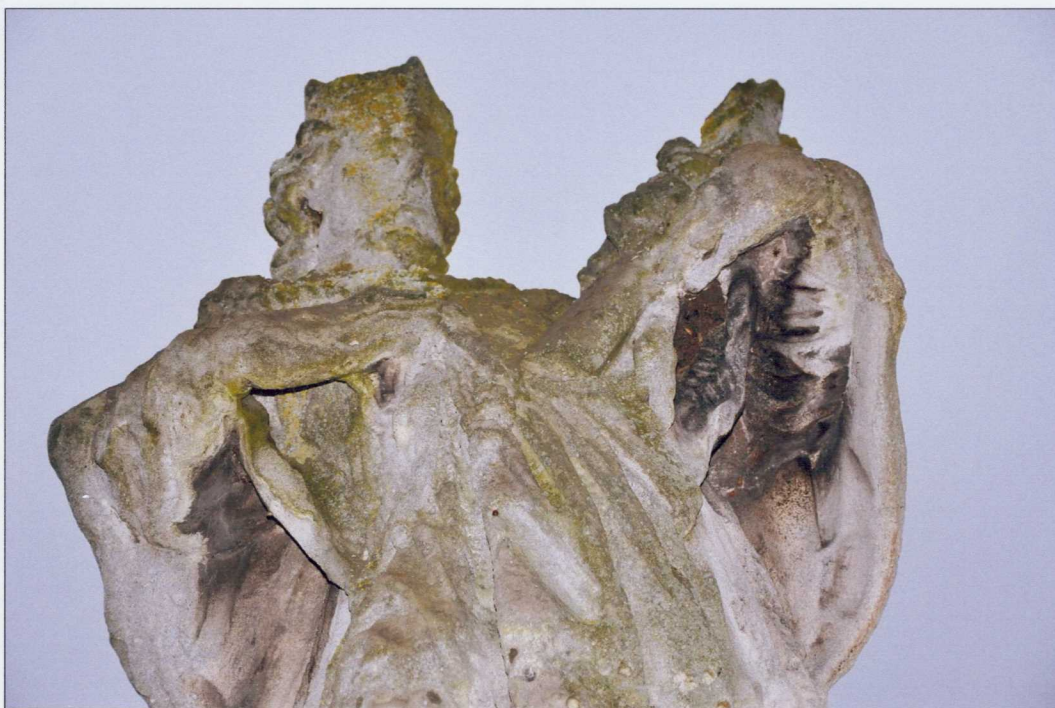
Fot.7. Figura, zdjęcie wykonane w świetle sztucznym, widoczne nawarstwienia i ślady świadczące o obecności mikroorganizmów.

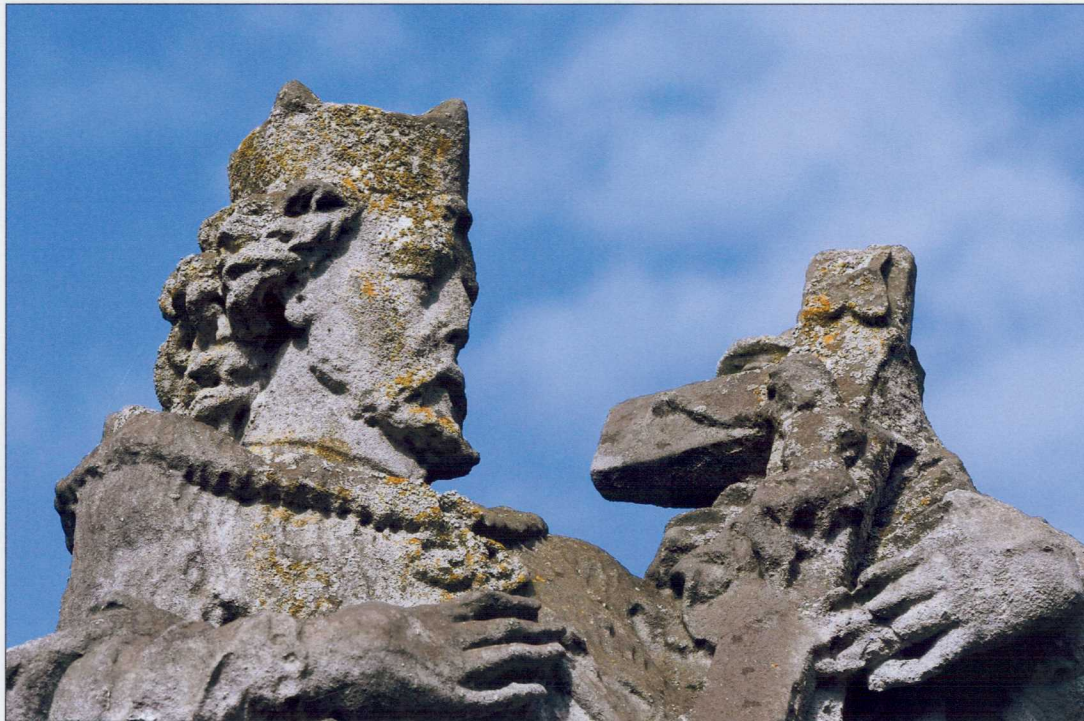
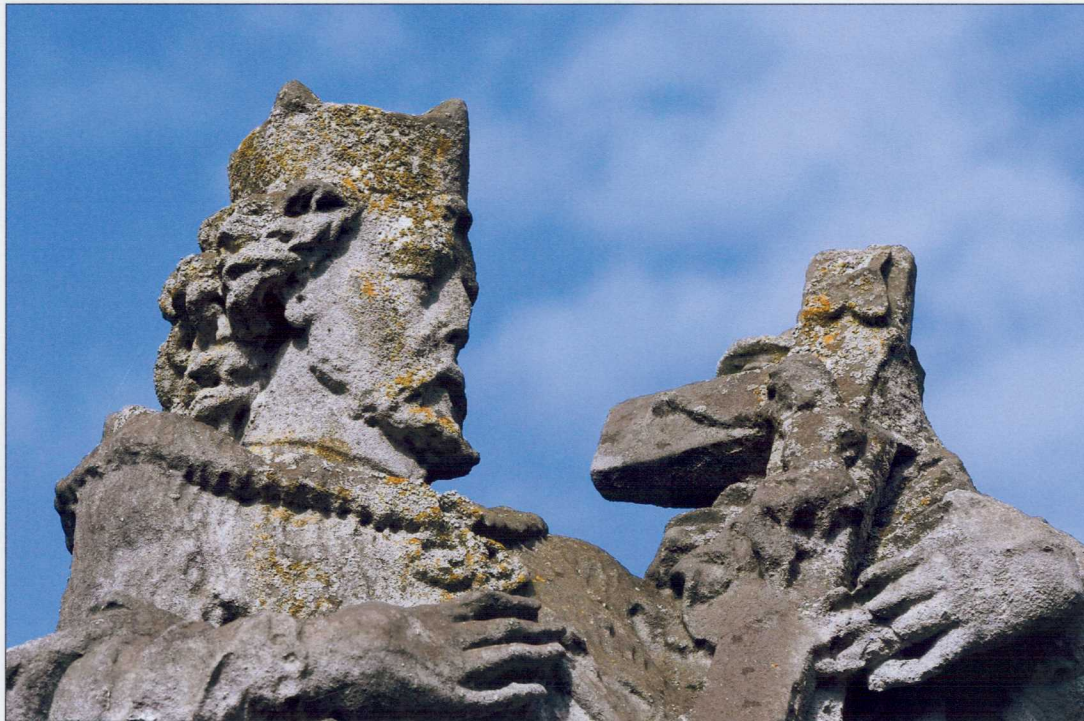
Lewe ramie krzyża wraz z bukietem kwiatowym, który się za nim znajdował zostało utracone.

Podobne, mechaniczne ubytki można zaobserwować w partii palców lewej ręki. Na prawym kolanie widoczny okrągły ubytek, prawdopodobnie ślad po kuli.

Fot.9. Figura, zniszczenia mechaniczne: brak ramienia krzyża i ubytki palców, widoczne czarne nawarstwienia i zielono – żółte naloty mikroorganizmów.

7. Wykonanie uzupelnień ubytków zaprawą mineralna o właściwościach zbliżonych do materiału oryginalnego.
8. Wykonanie rekonstrukcji części krzyża i bukietu na podstawie badań historycznych podobnych obiektów (opcjonalnie, po konsultacjach z Nadzorem konserwatorskim).

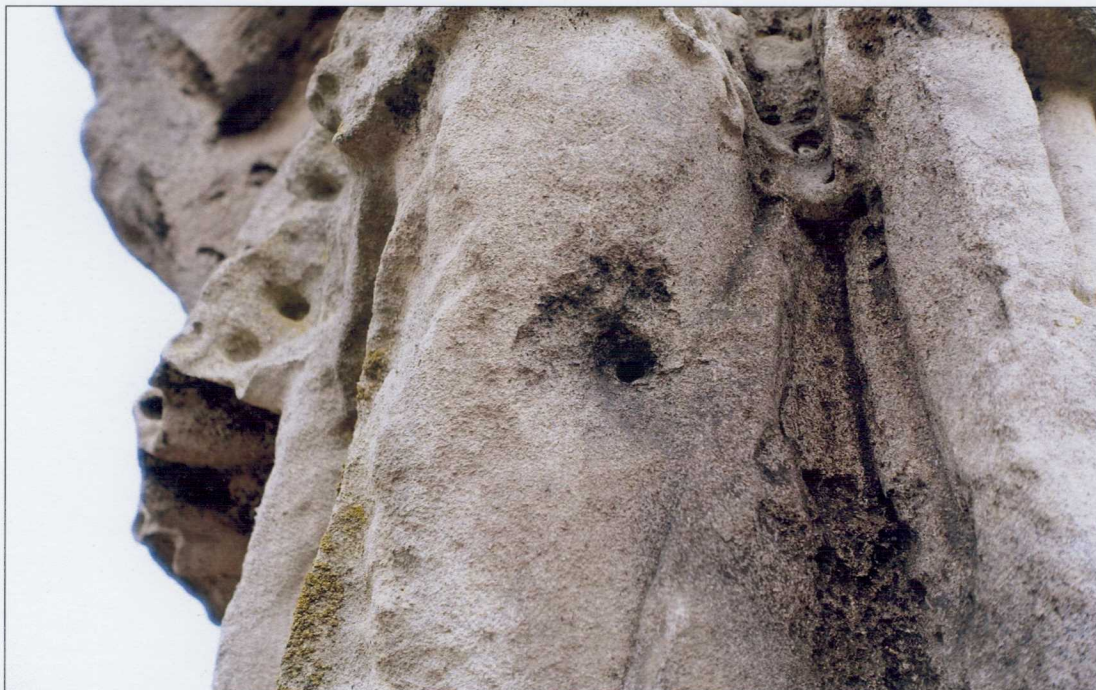
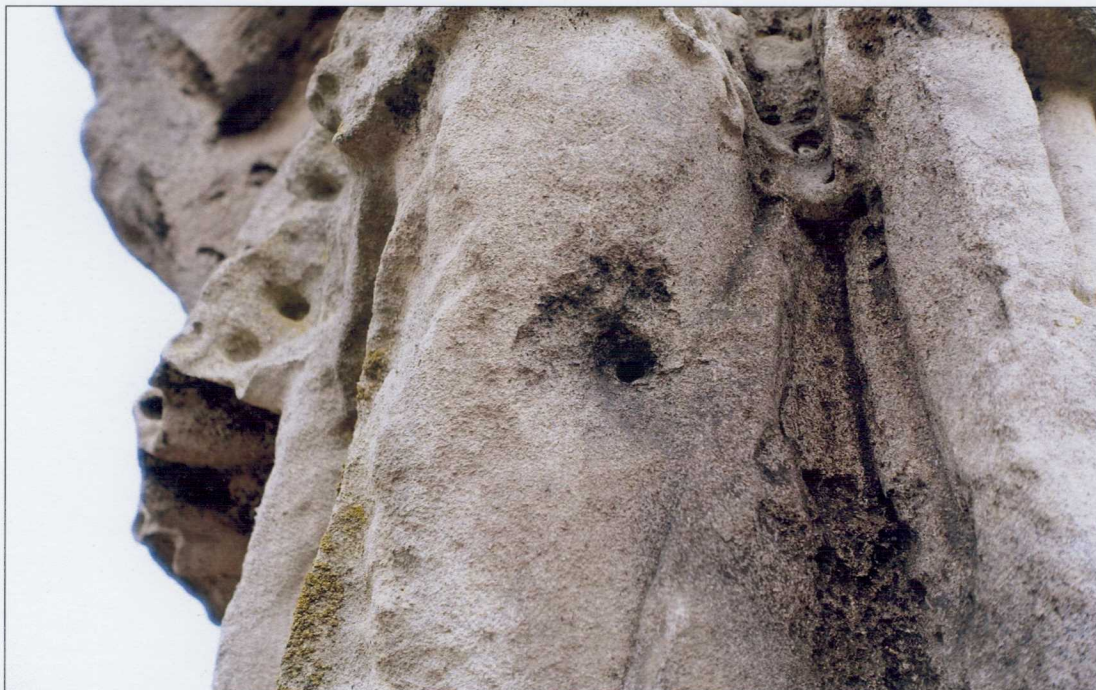
Fot.10. Figura, ślad po kuli.

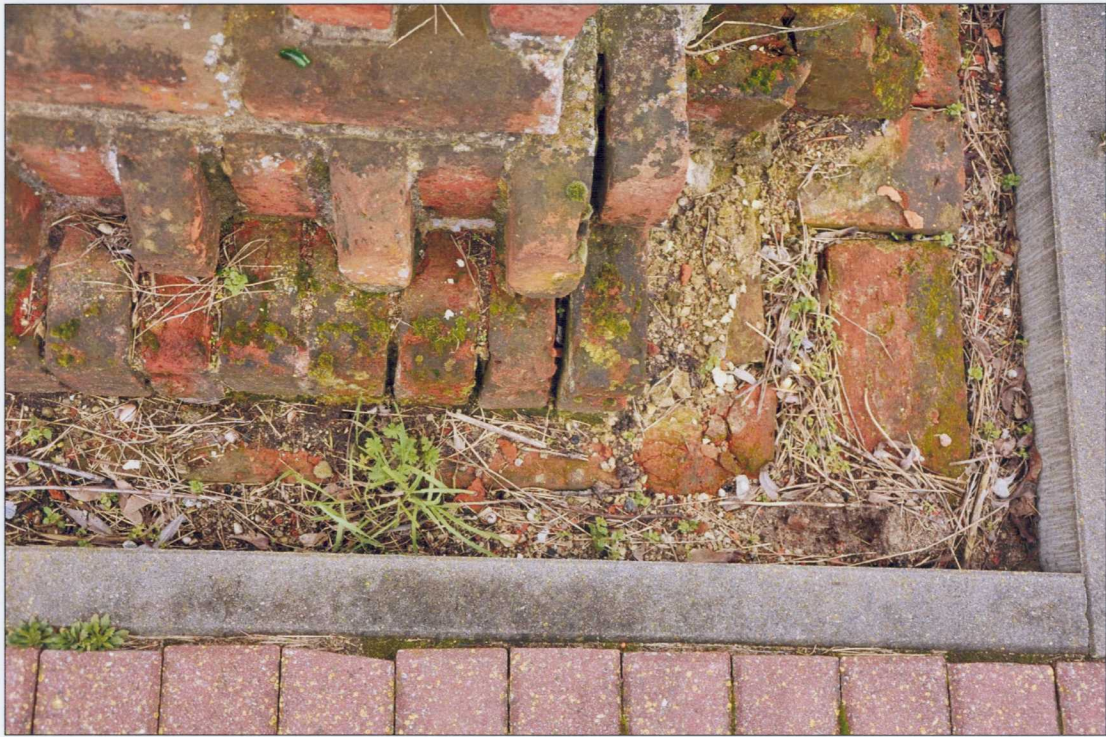
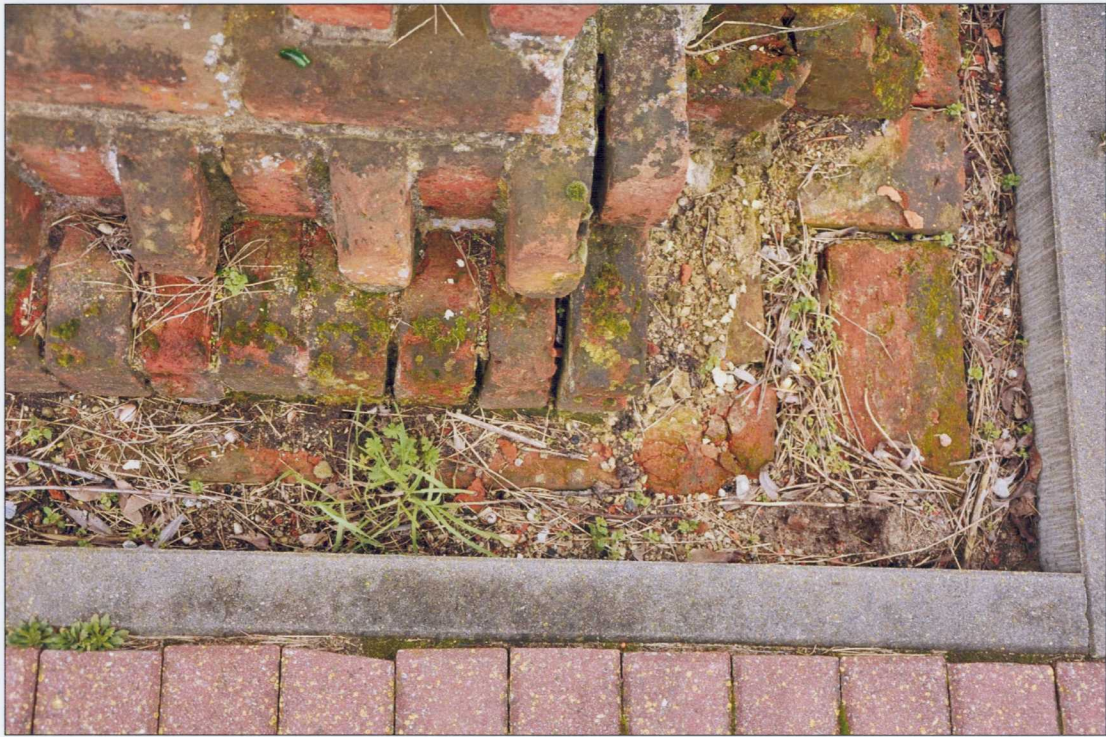
Podstawa kapliczki jest w bardzo złym stanie. Znaczne ubytki mechaniczne cegły, częściowy brak spoin, nawarstwienia oraz ogólny stan powierzchni zaburzają estetyczny odbiór obiektu i mogą doprowadzić do jej zniszczenia. Chodnik, który został położony wokół kapliczki jest zbyt blisko jej podstawy stanowiąc barierę w odparowywaniu wody z gruntu. Woda zbiera się wokół fundamentu, a następnie jest transportowana kapilarnie w górne partie cokołu powodując dezintegracje powierzchniowych warstw cegieł (w czasie zimy woda zamarzając powiększa swoją objętość niszcząc mechanicznie pory cegły i zaprawy, w innych okresach wspomaga rozwój mikroflory). Dodatkowym czynnikiem niszczącym jest fakt, że chodnik ten został zbudowany na bazie zaprawy zawierającej cement szary, który jest źródłem soli rozpuszczalnych w wodzie. Analogicznie jak powyżej sole te, wraz z wodą są transporto-

Fot.11. Cokół, zbyt blisko położony chodnik.

W ramach prac konserwatorskich postuluje się korektę przebiegu chodnika wokół figury. Należy odsunąć chodnik od figury dodatkowo o 30 cm, w powstałym w ten sposób miejscu należy usunąć ziemię aż do podstawy cokołu, wykonać izolację pionową wokół fundamentu, a następnie zasypać odpowiednią podsypką do wysokości chodnika.

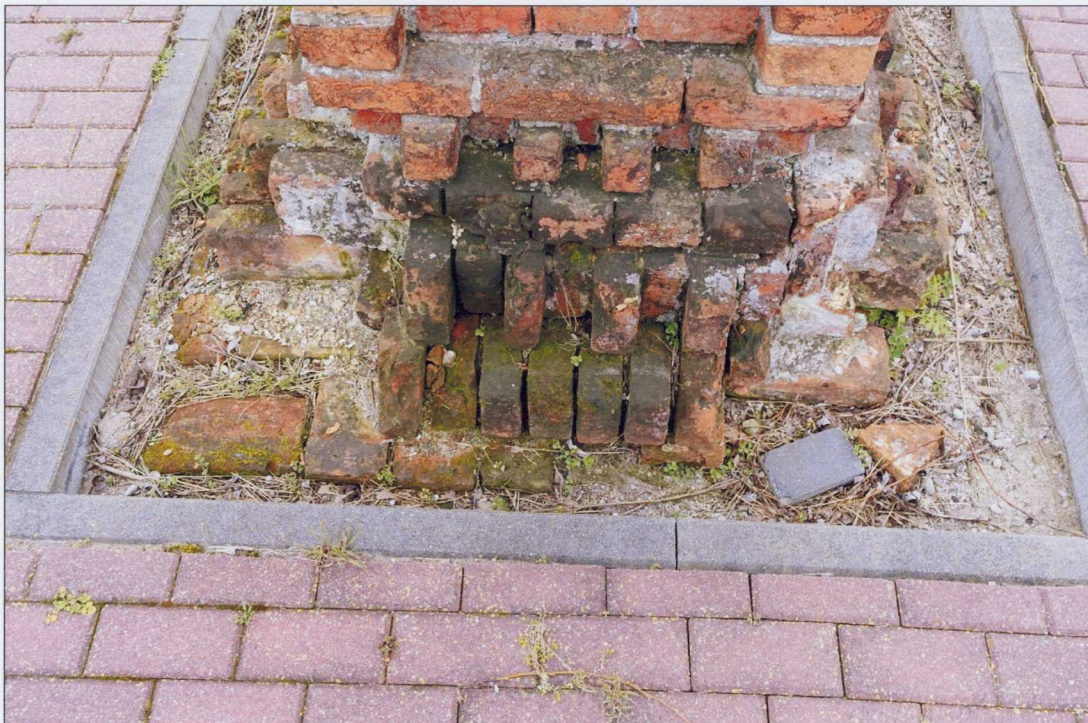
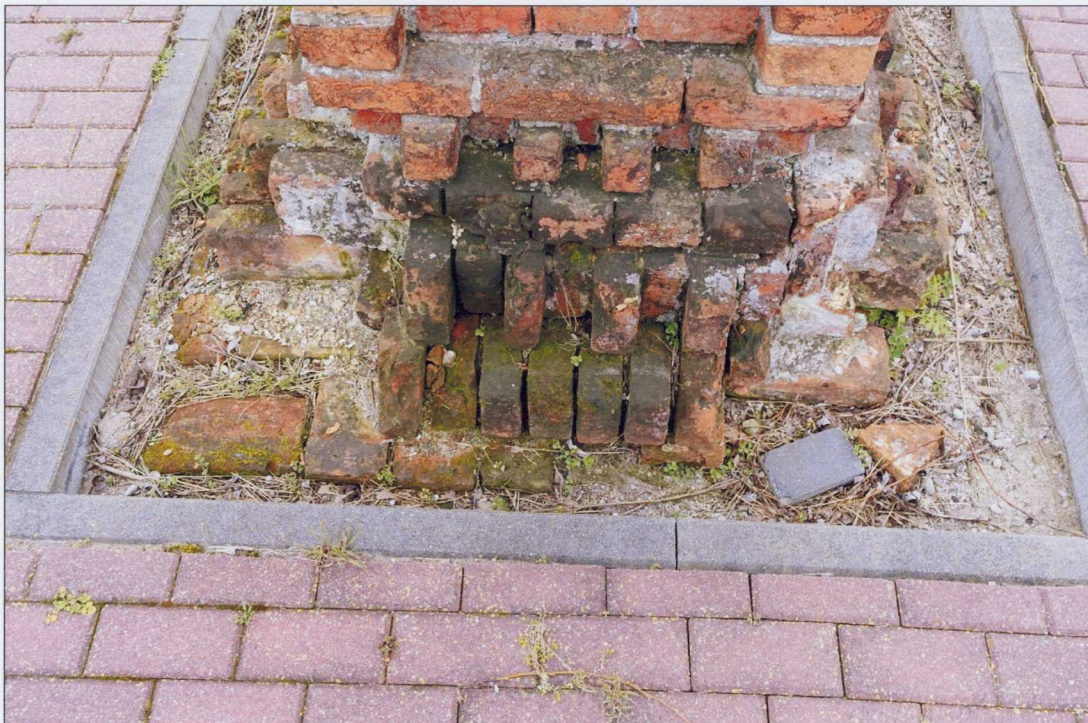
Powierzchnie cegieł w obrębie wątku ceglanego są mocno zabrudzone i pokryte nawarstwieniami charakterystycznymi dla środowiska miejskiego. W ich skład wchodzi pyły, cząstki sadzy oraz produkty korozji. W miejscach gdzie występuje silne opłukiwanie wodą opadową (np. wystające części gzymsu i cokołu) zmiany te są bardziej intensywne i przybrały tam postać czarnych nawarstwień.

Fot.12. Cokół, zniszczenia wynikłe min. ze zbyt blisko położonego chodnika, czarne nawarstwienia powstałe z oddziaływania atmosferycznego w środowisku miejskim.

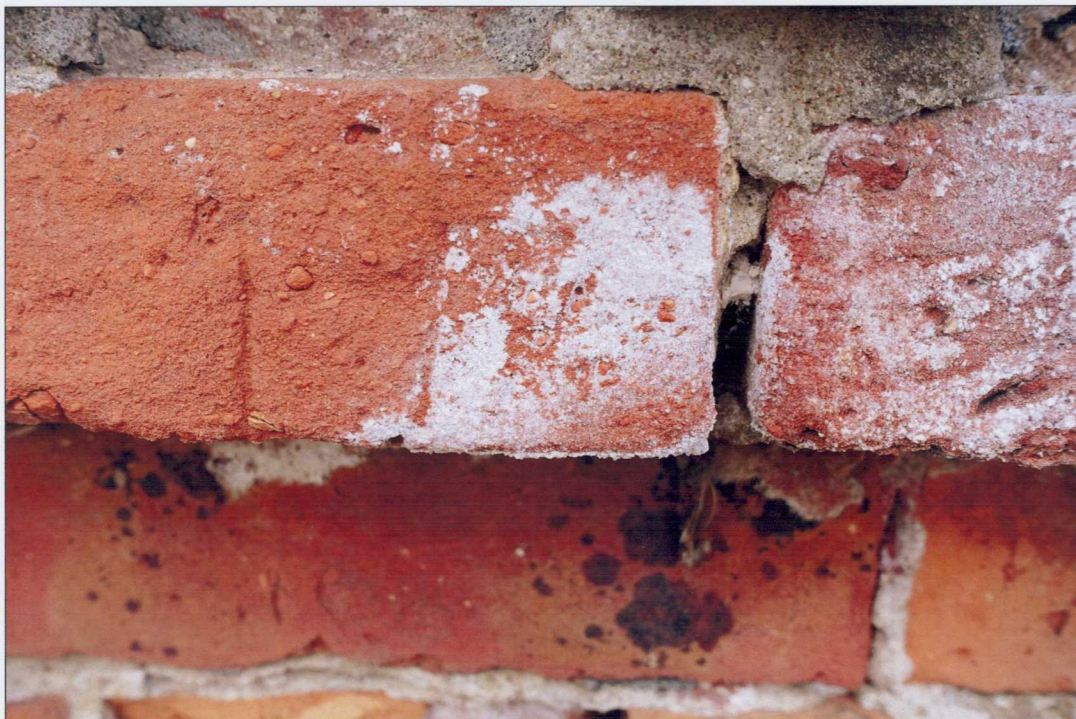
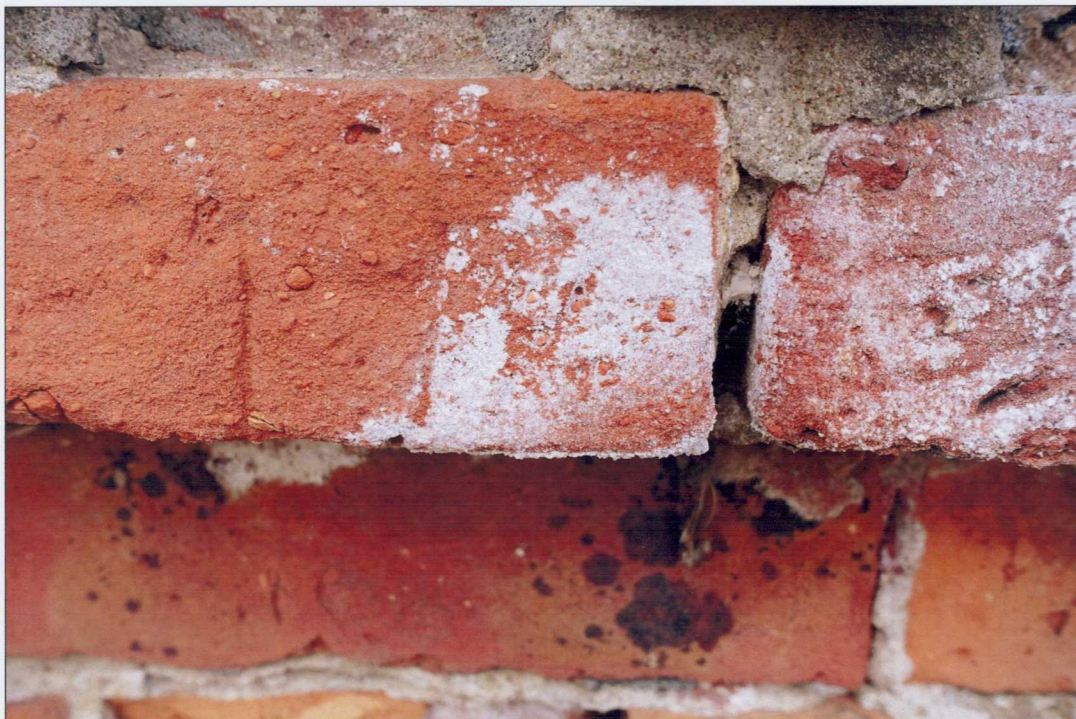
W górnej partii cokołu, pod gzymsiem wieńczącym widoczne są charakterystyczne białe naloty świadczące o obecności soli rozpuszczalnych w wodzie. Wykonane badania potwierdziły ich występowanie. Pochodzą one najprawdopodobniej z zaprawy cementowej, z której zbud-

wany jest chodnik okalający figurę. Sole te w różnych warunkach wilgotnościowych zwiększają swoją objętość powodując destrukcję przypowierzchniowych partii cegieł i zaprawy.

Fot.13. Cokół, wysolenia.

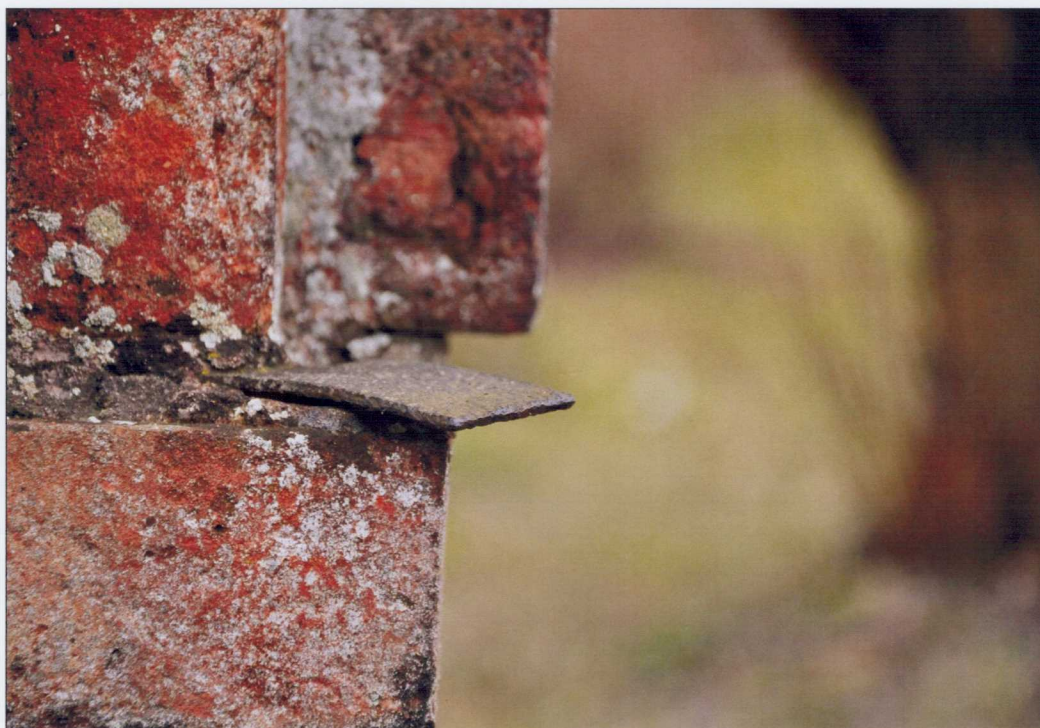
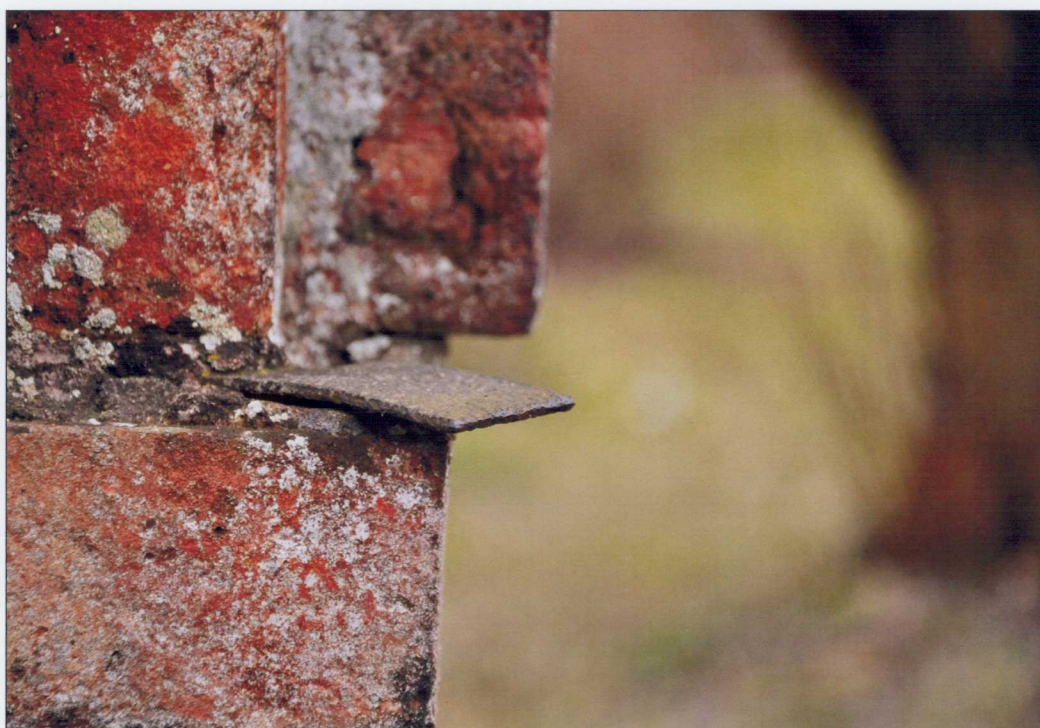
Pod gzymsem podstawy, w rogach widać pozostałości żelaznych płaskowników. Prawdopodobnie pierwotnie były to elementy podtrzymujące narożne cegły.

Fot.14. Cokół, żelazny płaskownik, możliwe, że podtrzymywał narożne cegły.

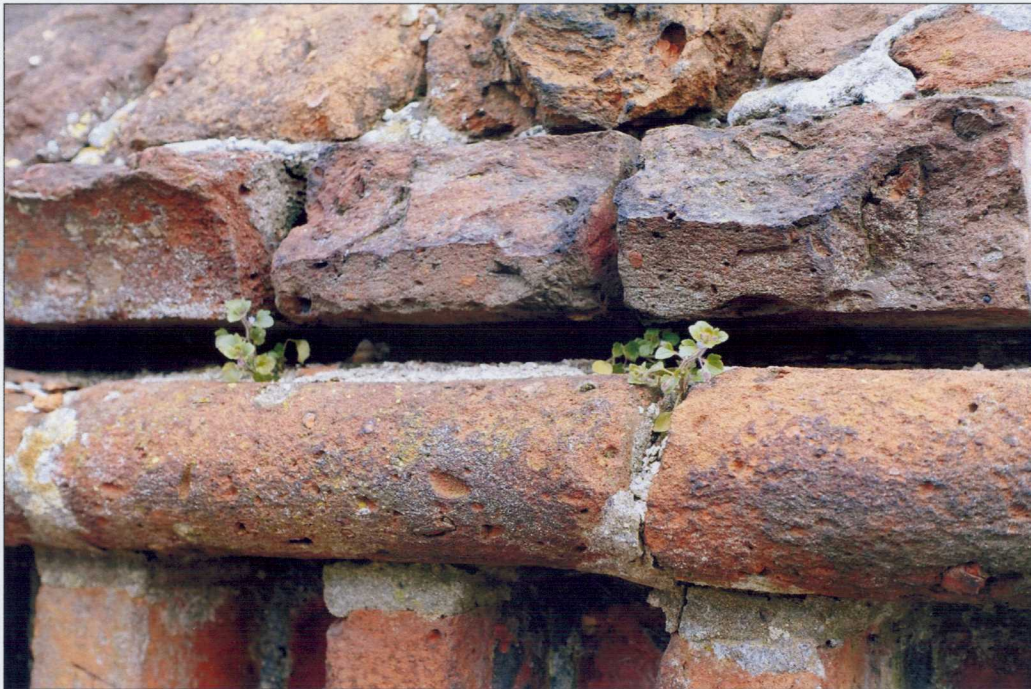
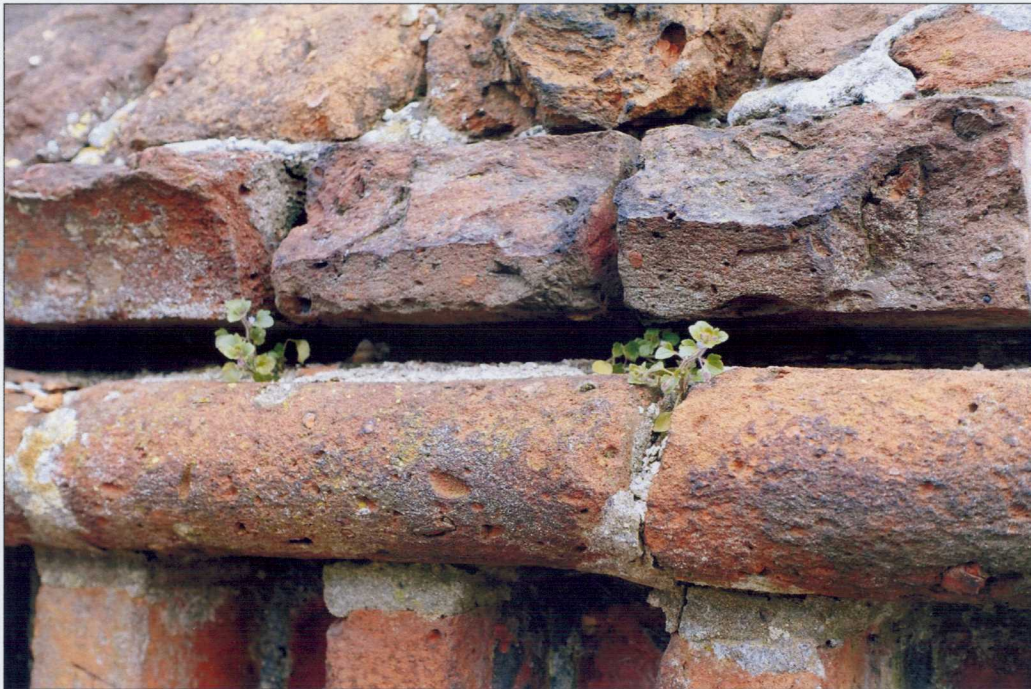
W dolnej części cokołu można zaobserwować wzrost różnego rodzaju mikroflory. Występują tam mchy, porosty, glony, ale również samosiejki traw i innych roślin, które wyrastają z pozabawionych lic spoin. Ziemia została wtórnie naniesiona w okolicę podstawy i jej poziom się podniósł w stosunku do pierwotnego. Spadająca woda opadowa mogła przenosić drobinki ziemi oraz nasiona roślin do wypłukanych spoin i w ten sposób powstało podłoże dla późniejszego rozwoju biologicznego. Występująca tam flora niszczy materiał na którym porasta oraz zwiększa zawilgocenie obiektu.

W obiekcie zachowało się mało oryginalnych spoin. Większość jest wypłukana, lub wymieniona w późniejszych remontach na spoiny cementowe, które zbyt szczelne mogły powodować dalsze zniszczenia obiektu.

Fot.17. Cokół, zniszczenia w górnych partiach, braki fugi i obecność w tych miejscach samosiejek .

1. Wykonanie dokumentacji fotograficznej stanu zachowania.
2. Usunięcie luźnych zanieczyszczeń i roślin porastających postument.
3. Wykonanie dezynfekcji wybranych partii obiektu.
4. Usunięcie wtórnych, błędnych technologicznie (szkodzących obiektowi) oraz zdeintegrowanych spoin wykonanych z zaprawy cementowej na głębokość umożliwiającą założenie nowej spoiny.
5. Ostrożne wykucie cegieł, które ze względu na zaawansowaną dezintegrację i głębokie ubytki nie kwalifikują się do wzmocnienia i pozostawienia.
6. Strukturalne wzmocnienie osłabionych cegieł, spoin, oraz partii tynkowanych poprzez impregnację preparatem krzemooorganicznym.
7. Oczyszczenie powierzchni ściany parą pod ciśnieniem. W szczególnie zabrudzonych miejscach wspomagane słabymi roztworami kwasu fluorowodorowego lub fluorku amonu.

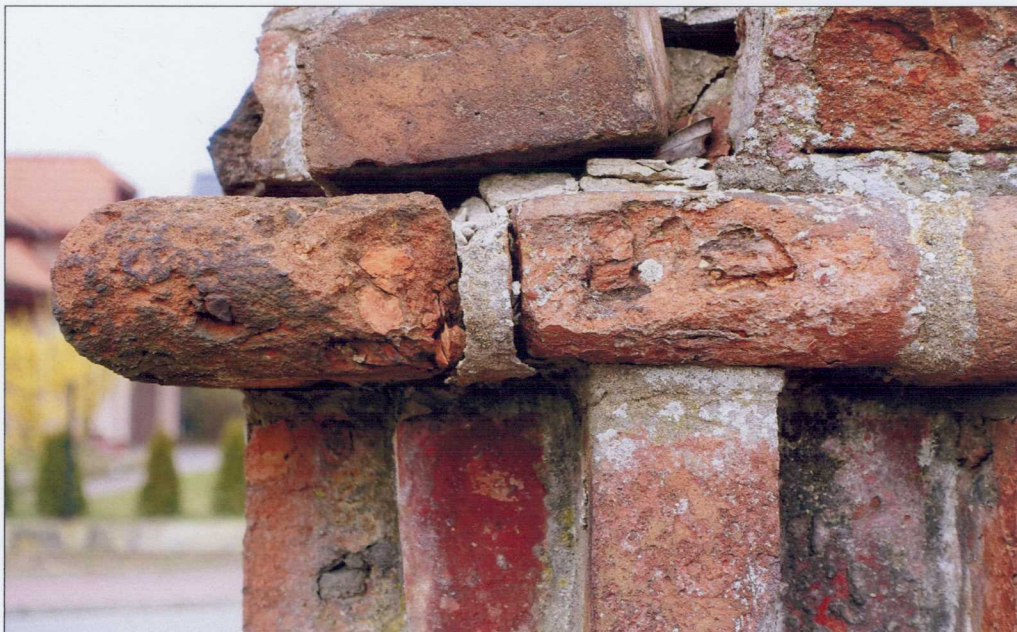
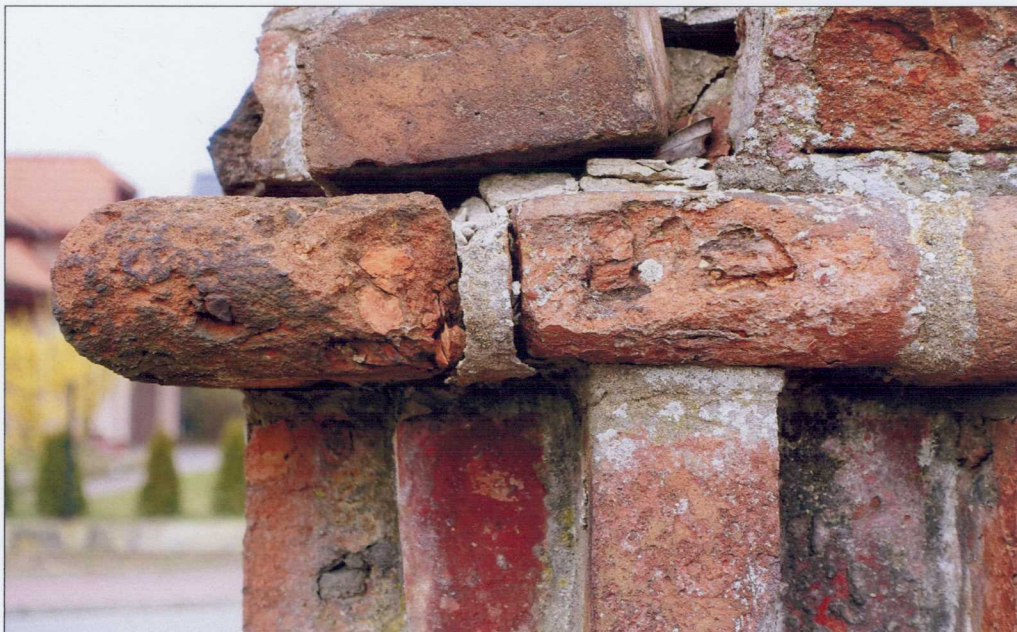
Fot.18. Cokół, górne partie, zniszczenia fug i zaburzona statyka gzymsu.
