PROTOKÓŁ OKRESOWEJ KONTROLI PIĘCIOLETNIEJ NR 27/2018

- PRZEGLĄDU ROZSZERZONEGO OBIEKTU MOSTOWEGO

Dane identyfikacyjne obiektu										
1	Numer ewidencyjny (JNI): 01024080	5	LNI: -							
2	Nr drogi: 3462D	6	Lokalizacja: Uniemiśl							
3	W ciągu ulicy:-	7	Rodzaj i nazwa przeszkody: potok Uniemiśl							
4	Materiał konstrukcji dźwigarów: Beton zbrojony	8	Długość obiektu: 4,50							
STAN TECHNICZNY OBIEKTU								EKSPERTYZA		
Lp.	Element	Kod rodzaju uszkodzenia						Ocena stanu	Potrzeba wykonania**	Tryb wykonania
1	Nasypy i skarpy	WT	UT					4	NIE	
2	Dojazdy w obrębie skrzydeł	RA	DA					3	NIE	
3	Nawierzchnia jezdni	NA	WA					3	NIE	
4	Nawierzchnia chodników, krawężniki	NB	WB	KB				2	NIE	
5	Balustrady, bariery ochronne, osłony	KB	UB	RB				4	NIE	
6	Belki podporęczowe, gzymsy	NB	KB	RB	UB			1	NIE	
7	Urządzenia odwadniające							-		
8	Izolacja pomostu	CA						0	NIE	
9	Konstrukcja pomostu							-		
10	Konstrukcja dźwigarów głównych	AZ	KB	UB	RB	CB	OB	1	NIE	
11	Łożyska							-		
12	Urządzenia dylatacyjne							-

Numer ewidencyjny obiektu: 01024080	DOKUMENTACJA FOTOGRAFICZNA OBIEKTU z dnia 01.09.2018r.	Karta nr 1.1
--	--	--------------

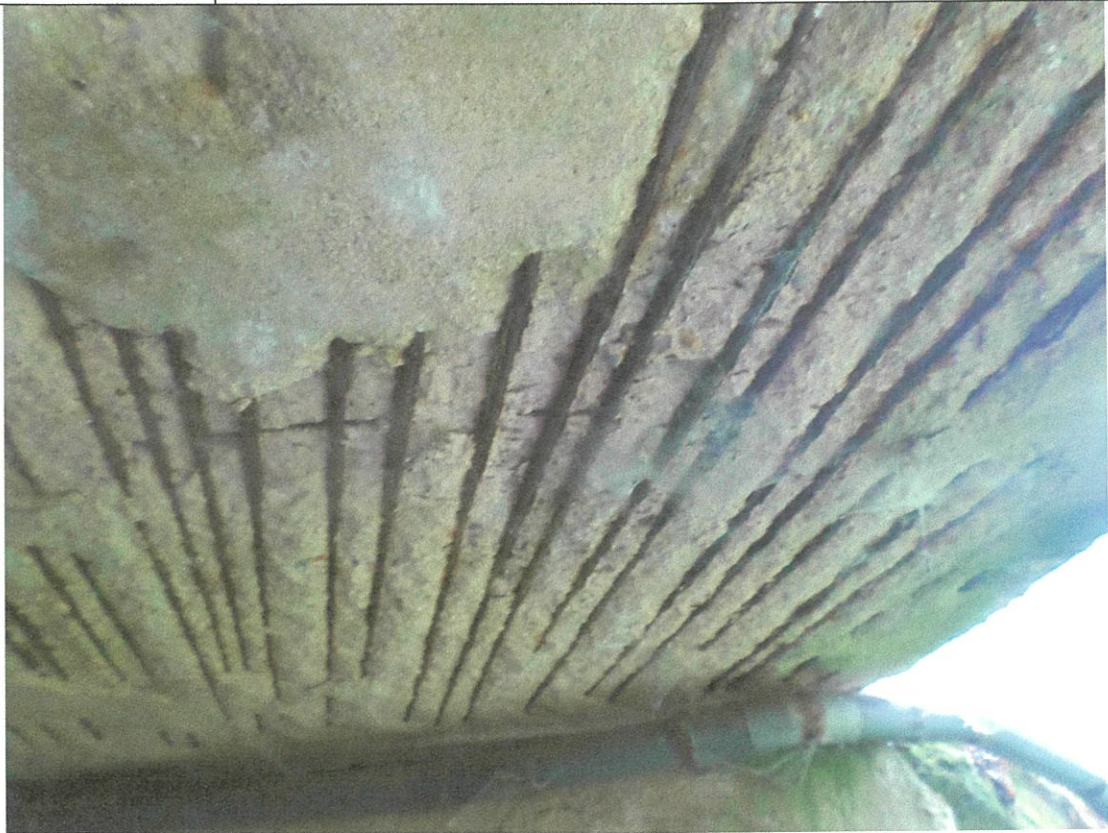
Fot. 1 . Uszkodzenia płyty pomostowej, zawansowane korozja betonu i stali zbrojeniowej, przecieki wody.

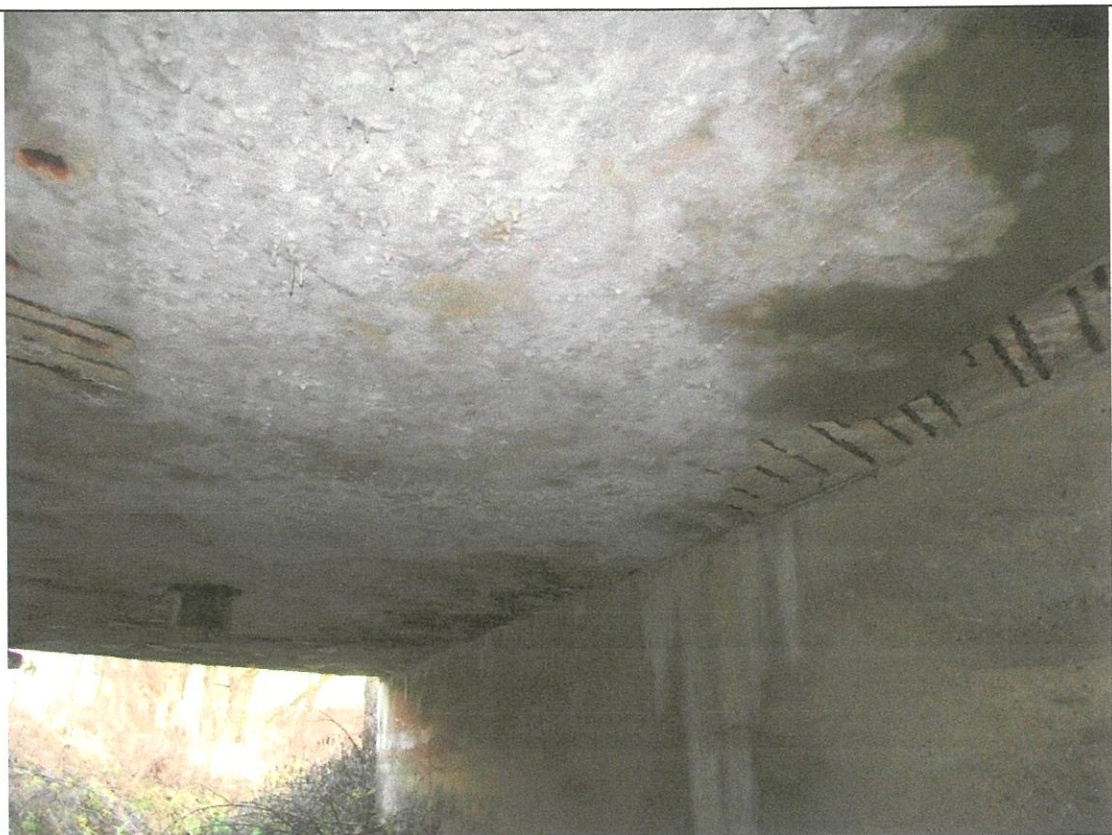
Fot. 2 . Wyługowania i przecieki wody na płycie pomostowej.

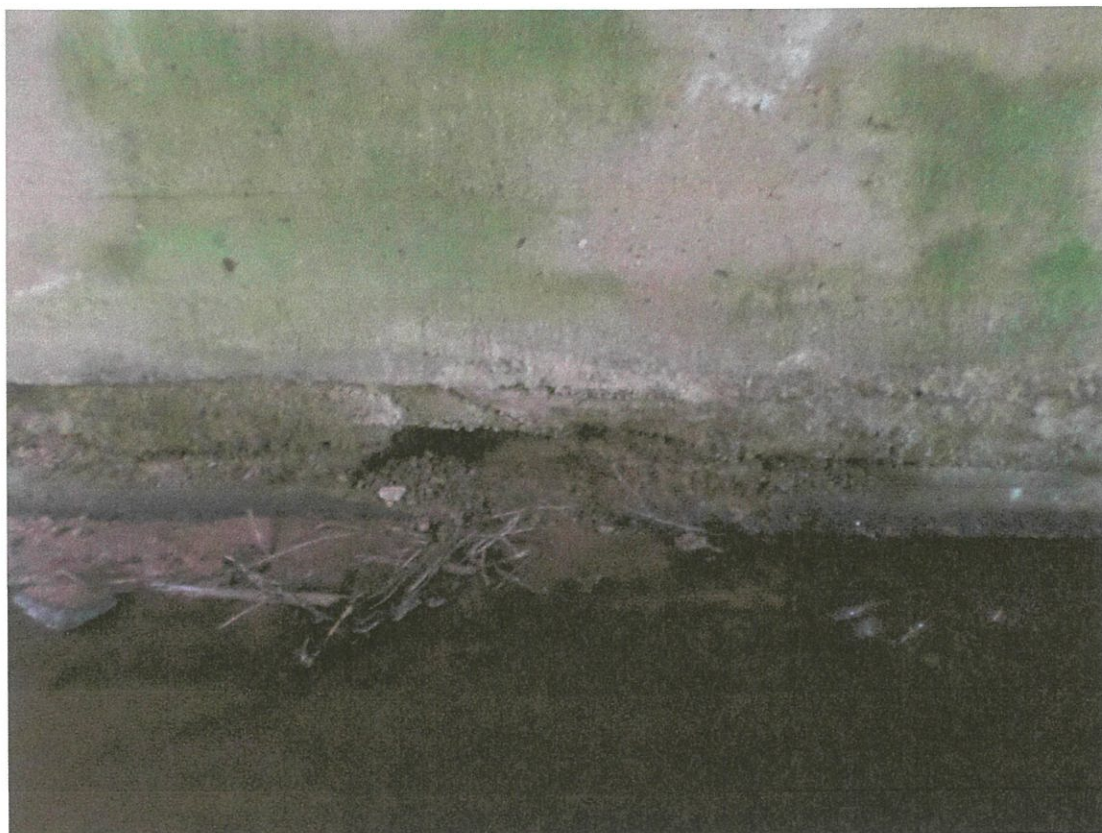
Fot. 3 . Erozja przyczółka betonowego.

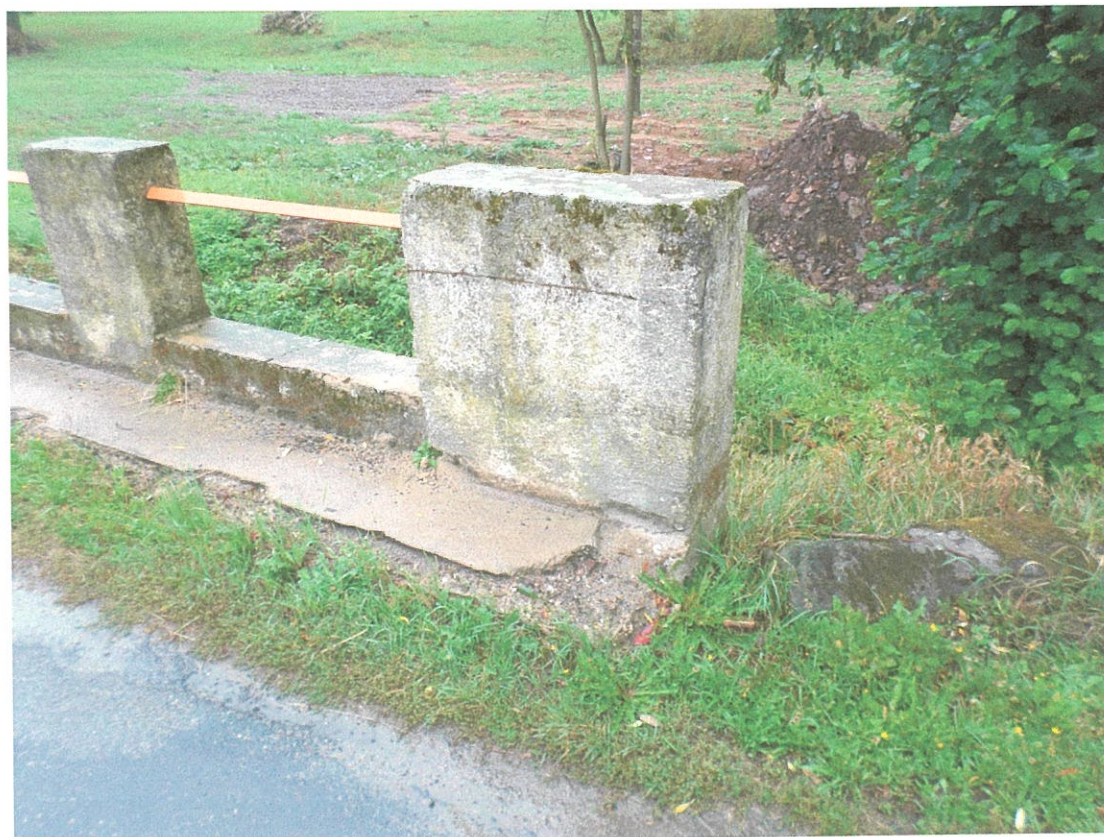
5. Wysokość skrajni na obiekcie		NIE			5					
6. Skrajnia / światło pod obiektem		NIE			5					
<p>ESTETYKA OBIEKTU I JEGO OTOCZENIA (opis)***: Erozja betonowych elementów balustrad i opaski na obiekcie. Niewielkie zastoiska wody na jezdni, zdeformowana nawierzchnia jezdni.</p>										
<p>WYKONANIE ZALECEŃ Z POPRZEDNIEGO PRZEGLĄDU: Odnowiono powłoki malarskie elementów metalowych balustrady. Remontu obiektu nie wykonano.</p>

Fot. 4 . Zanieczyszczenia jezdni, wegetacja roślin. Uszkodzenia opaski betonowej erozja i wykruszenia. Pęknięcie i ubytki w betonowych elementach balustrad.
