PROGRAM PRAC KONSERWATORSKICH

OŁTARZ GŁÓWNY

W KOŚCIELE PARAFIALNYM PW. WNIEBOWZIĘCIA NAJŚWIĘTSZEJ MARYI PANNY W LOTYNIU

WĄGROWIEC, 07 września 2023

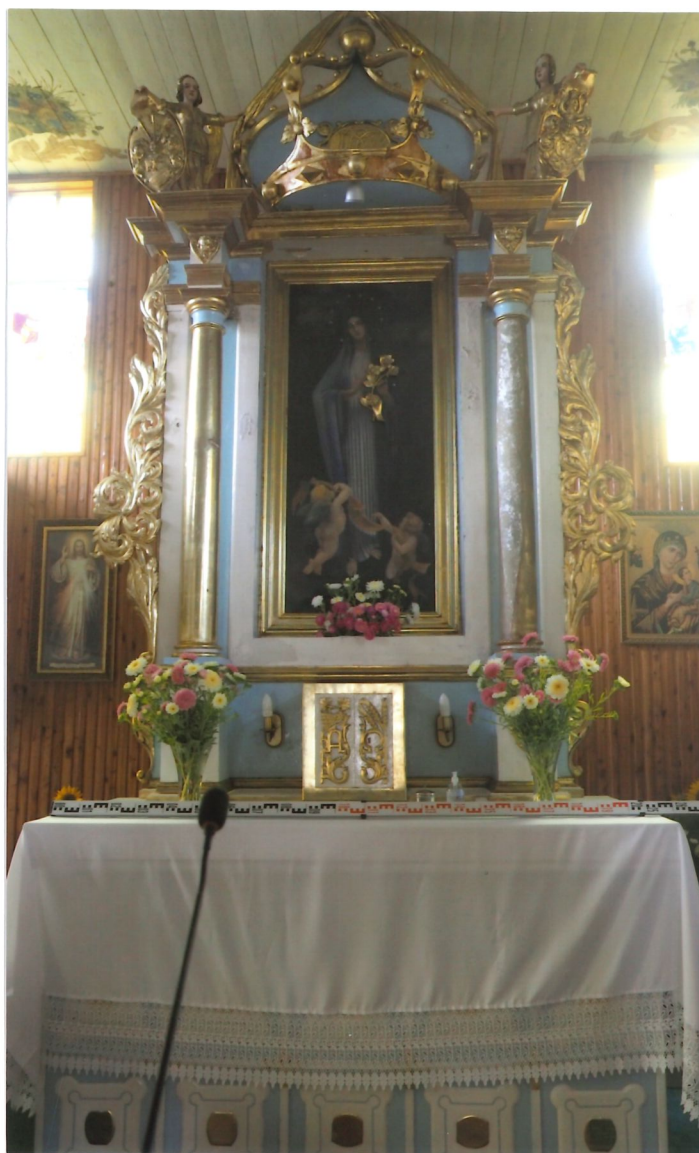
Ołtarz główny uległ uszkodzeniom mechanicznym, estetycznym oraz postępującej degradacji materiałów. W przeszłości został poddany znacznym przeróbkom oraz nieprofesjonalnym naprawom. Powierzchnię ołtarza kilkakrotnie przemalowano kryjącymi powłokami olejnymi w kolorach innych niż oryginalne. Przemalowania te nie przedstawiają żadnej wartości artystycznej. Podczas ostatniego odnawiania ołtarz pomalowano farbą olejną w kolorze białym i jasnoniebieskim. Detale złoczone wtórnie pokryte płatkami szlagmetal i pomalowane brązem. Wtórne metalizacje pociemniały, są mocno zdegradowane, poszarzałe, utraciły swój pierwotny połysk. Występują ubytki w gruntach i w drewnianym podłożu. Szczególnie dużo ubytków i

odprysków zaprawy do drewna znajduje się na kolumnach. Całość wygląda nieestetycznie.

Rzeźby również zostały przemalowane farbami olejnymi oraz pokryte metalizacjami szlagmetalem.

Podłoże zostało zaatakowane przez owady żerujące w drewnie. Drewno miejscowo jest osłabione, wymaga dezynfekcji oraz impregnacji. Występują drobne ubytki formy, uszkodzenia mechaniczne, pęknięcia, dziurki po wbijanych gwoździach i pineskach. Niektóre połączenia stolarskie uległy rozluźnieniu, na stykach poszczególnych desek występują szczeliny oraz wykruszenia warstwy malarskiej. Widoczne są ubytki i odpryski warstwy malarskiej. Występują zadrapania oraz spękania, szczególnie w partiach łatwo dostępnych ludziom.

Fot.1 Ołtarz główny w kościele pw. Wniebowzięcia Najświętszej Maryi Panny w Lotyniu.
