Załącznik nr 1 – Opis odpadów

OPIS ODPADÓW

Opis złożonych odpadów na podstawie informacji z czynności przeprowadzonych przez Wojewódzki Inspektorat Ochrony Środowiska w Kielcach.

Odpady znajdują się na terenie działki o nr ewid. 101/30 (identyfikator działki 266101_1.0024.101/30), zlokalizowanej w Kielcach przy ul. Wojska Polskiego 51, będącej w użytkowaniu wieczystym Samodzielnego Publicznego Zakładu Opieki Zdrowotnej MSWiA w Kielcach im. św. Jana Pawła II.

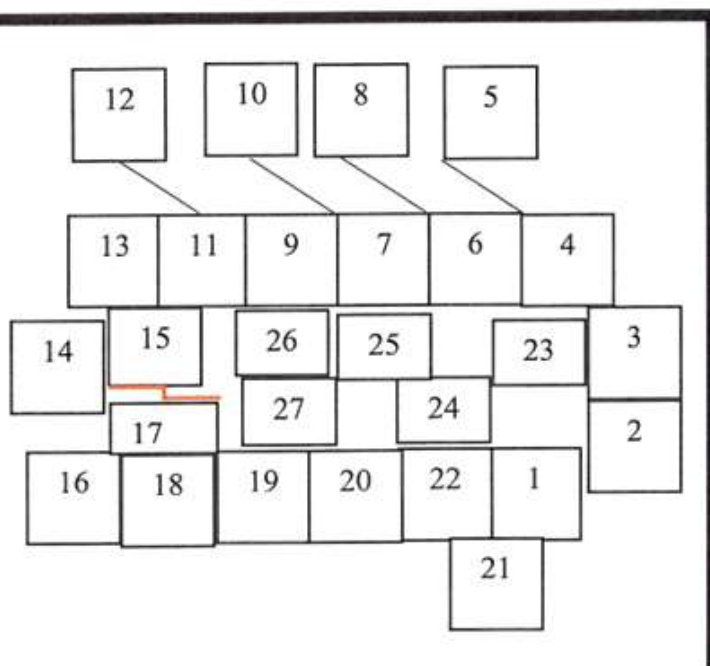
SZKIC POGLĄDOWY MIEJSCA MAGAZYNOWANIA ODPADÓW

1. W mauzerze znajduje się odpad w postaci szarego sypkiego proszku, mogący stanowić odpad z lakierni, pochodzący z piaskowania lub innego procesu. Na mauzerze zapisana jest waga 770 kg.
2. Na paletce znajduje się 13 pojemników metalowych w kolorze żółtym, wg oznaczenia na nich, waga każdego wynosi 25 kg. Pojemniki owinięte czarną folią typu stretch. Obok palety leży 1 puste i 1 otwarte wiadro. Na jego wieczku jest napis „niebieska farba z rozpuszczalnikiem”.
3. Na paletce znajduje się ok. 20 pojemników o różnej pojemności.
4. Na paletce znajduje się 12 metalowych pojemników w kolorze żółtym, wg oznaczenia na nich, waga każdego wynosi 25 kg.
5. Na paletce znajdują się 4 metalowe beczki o pojemności 200 l w kolorze niebieskim.

6. W mauzerze znajduje się odpad w postaci szarego sypkiego proszku, mogący stanowić odpad z lakierni pochodzący z piaskowania lub innego procesu
7. W mauzerze znajdują się żółte worki, a w nich odpad w postaci szarego sypkiego proszku, mogący stanowić odpad z lakierni pochodzący z piaskowania lub innego procesu.

8. Na palecie znajduje się 8 metalowych pojemników, wg oznaczenia na nich, waga każdego wynosi 25 kg. Oprócz tego, na palecie znajdują pojemniki z tworzyw sztucznych.

9. W mauzerze znajduje się szara wełna mineralna.
10. W mauzerze znajdują się czarne worki z odpadem w postaci szarej plastycznej substancji, mogące stanowić odpad z lakierni pochodzący z piaskowania lub innego procesu. Na mauzerze zapisana jest waga 880 kg.

11. W mauzerze znajdują się odpady z budowy i remontów m.in. tektura, taśma montażowa.
12. Na palecie znajduje się 20 metalowych wiader o różnej pojemności.

13. W mauzerze znajdują się czarne worki z plastyczną, szarą substancją.
14. W mauzerze znajduje się odpad w postaci szarego sypkiego proszku, mogący stanowić odpad z lakierni pochodzący z piaskowania lub innego procesu. Na mauzerze zapisana jest waga 590 kg.

15. W mauzerze znajduje się odpad w postaci szarego sypkiego proszku, mogący stanowić odpad z lakierni pochodzący z piaskowania lub innego procesu.
16. W mauzerze znajdują się odpady z budowy i remontów m.in. tektura, taśma montażowa. Na mauzerze zapisana jest waga 200 kg.

17. Pojemnik został przygnieciony mauzerem z nr 15. Nie ma możliwości zbadania zawartości.
18. W mauzerze znajdują się odpady z budowy i remontów m.in. tektura, taśma montażowa. Na mauzerze zapisana jest waga 260 kg.

19. W mauzerze znajdują się odpady z budowy i remontów m.in. tektura, taśma montażowa. Na mauzerze zapisana jest waga 240 kg.
20. W mauzerze znajduje się odpad w postaci szarego sypkiego proszku, mogący stanowić odpad z lakierni pochodzący z piaskowania lub innego procesu.

21. W mauzerze znajdują się odpady z budowy i remontów m.in. tektura, taśma montażowa. Na mauzerze zapisana jest waga 130 kg.
22. W mauzerze znajdują się odpady z budowy i remontów m.in. tektura, taśma montażowa.

23. W mauzerze znajdują się odpady z budowy i remontów m.in. tektura, taśma montażowa.
24. Na palecie znajduje się około 30 metalowych pojemników o różnej pojemności. Na mniejszych pojemnikach widoczne jest oznaczenie „ICA”.

25. Na palecie, zabezpieczonej białą folią typu stretch, znajduje się ok. 30 metalowych pojemników o różnej pojemności.
26. Na palecie znajduje się niebieska metalowa beczka o pojemności 200 l.

27. Na palecie znajduje się niebieska metalowa beczka o pojemności 200 l.

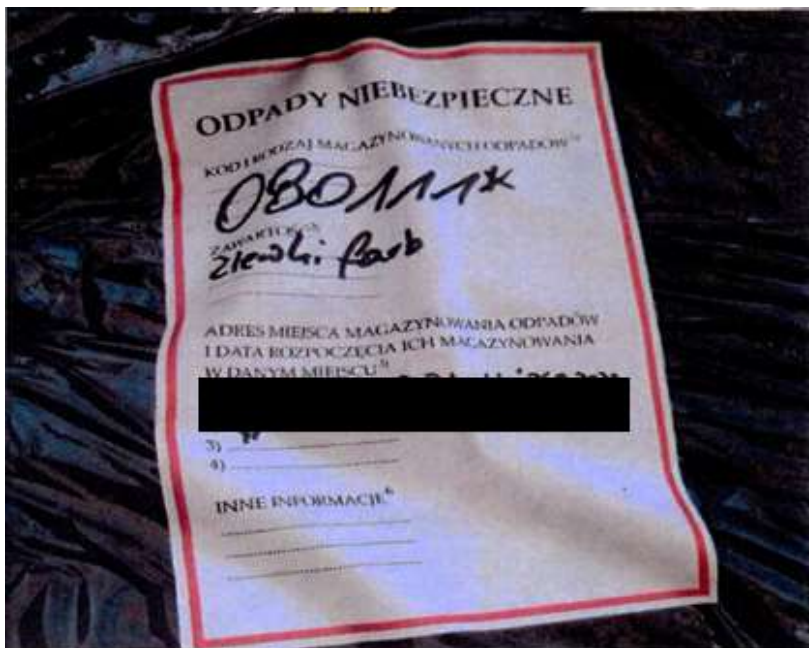
Zdjęcie nr 3

Na zdjęciu widoczny jest jeden z pojemników typu mauzer oznakowany etykietą z kodem odpadu 08 01 11*, zawartość zlewki farb. Na etykiecie widnieje adres miejsca magazynowania odpadów i data rozpoczęcia ich magazynowania w danym miejscu:

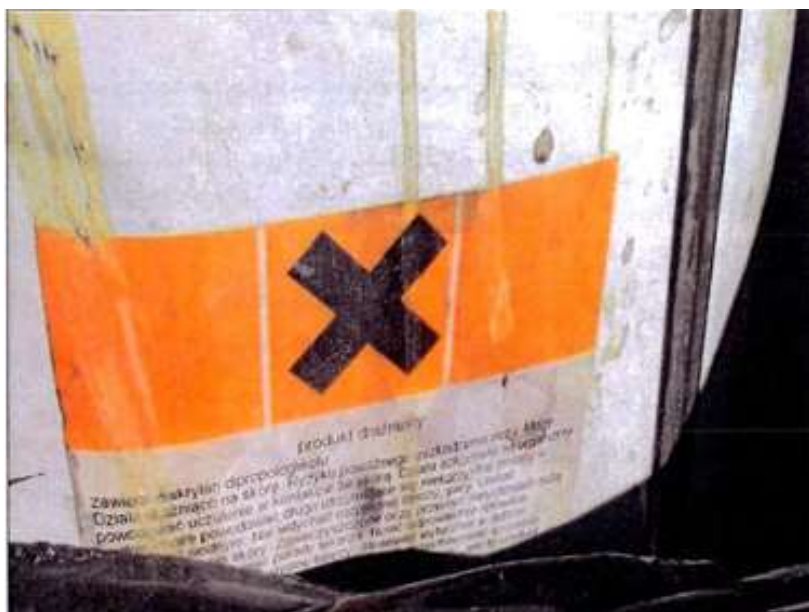
Zdjęcie nr 7

Zdjęcie pojemnika z widoczną etykietą i opisem: produkt drażniący.

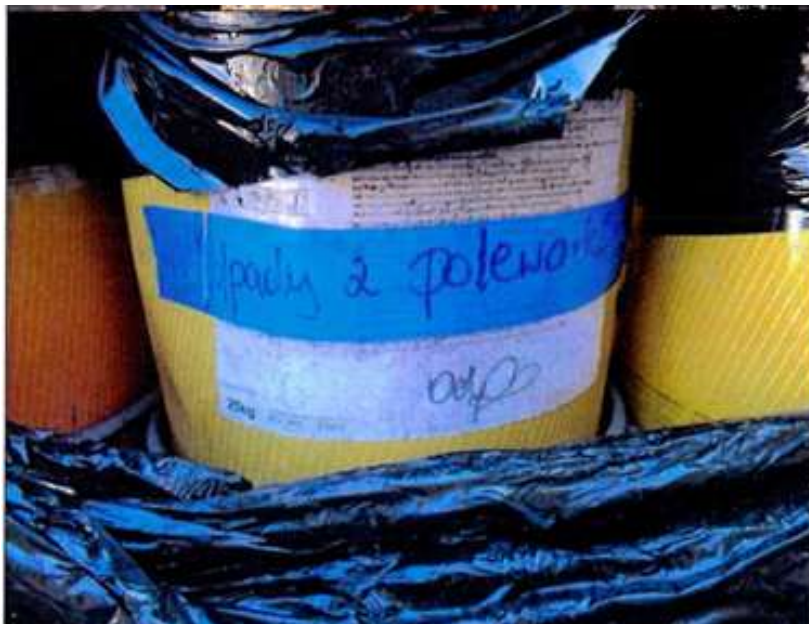
Zdjęcia nr 9

Zdjęcie przedstawia pojemnik z opisem „odpady z polewarki”. Odpady pochodzą z polewarki lakierniczej.

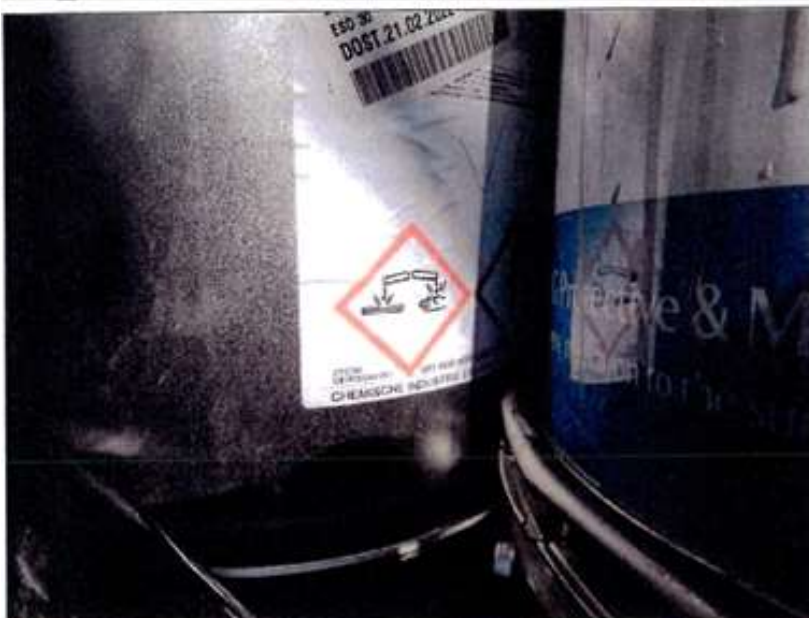
Zdjęcie nr 10

Zdjęcie w zbliżeniu przedstawia opakowania z widoczną etykietą: działanie żrące.

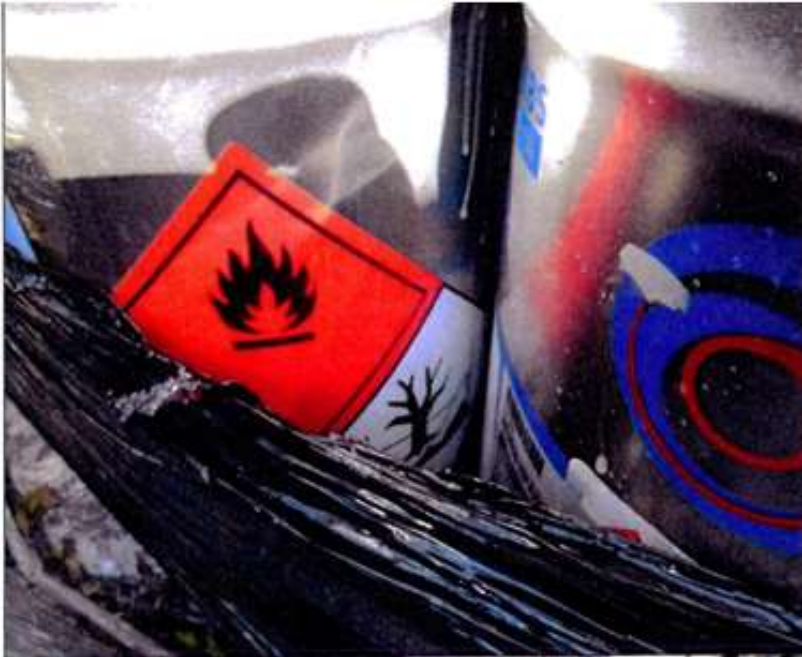
Zdjęcie nr 11.

Zdjęcie innego pojemnika z etykietami: materiał łatwopalny, zagrożenie dla środowiska.

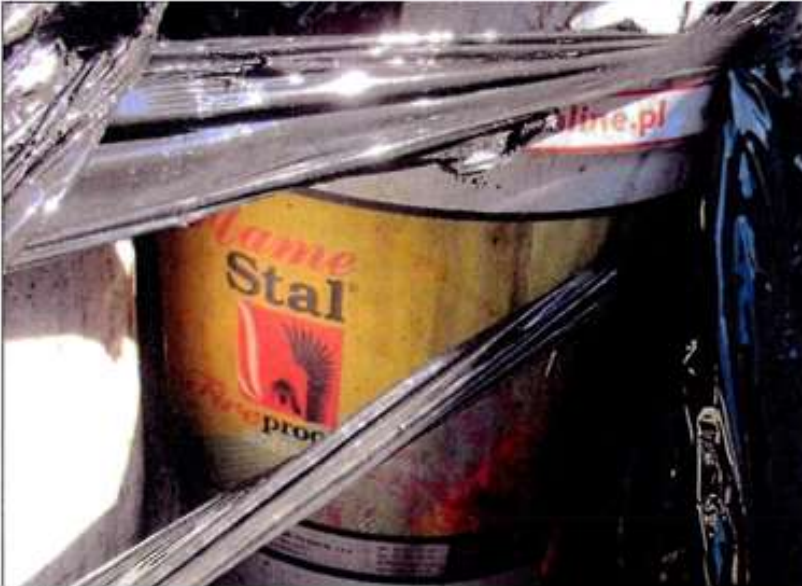
Zdjęcie nr 12

Na zdjęciu widoczne opakowania do farb.

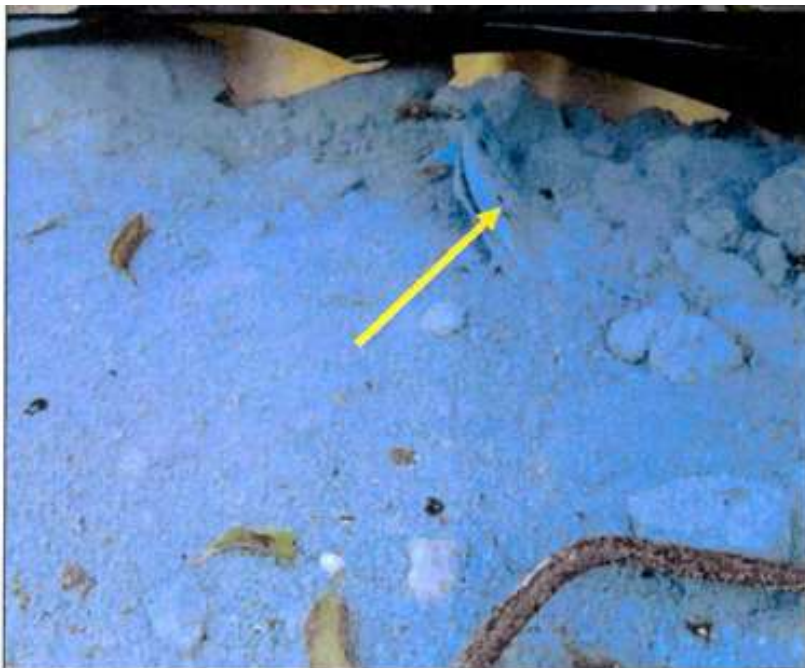
Zdjęcie nr 15

Na zdjęciu odpad w postaci sypkiego materiału, częściowo zbrylonego, barwy szarej, znajdującego się w mauzerze. Na zdjęciu kolorem żółtym zaznaczono zużyty papier ścierny.

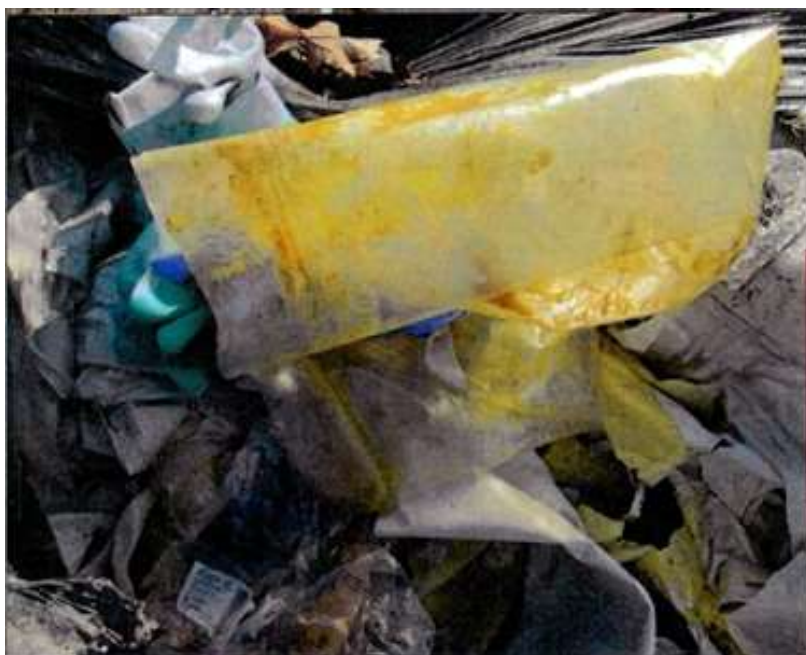
Zdjęcie nr 14

Zmieszane odpady pochodzące z budowy i remontów znajdujące się w mauzerze.

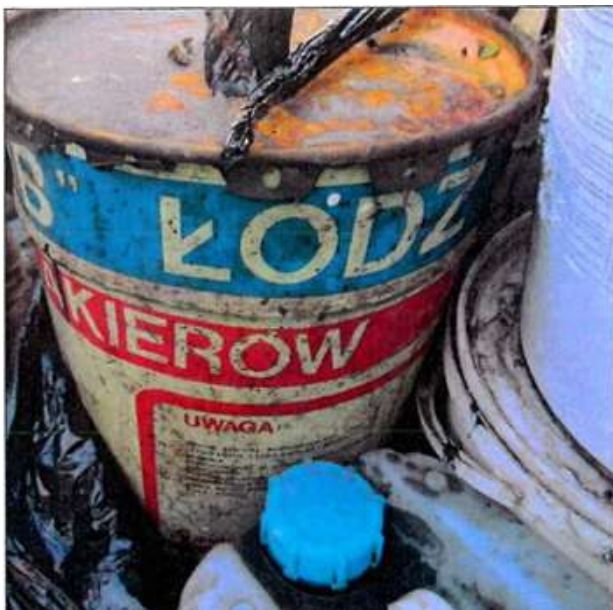
Zdjęcie nr 6

Metalowy pojemnik z opisem: „Uwaga Wyrób zawiera rozpuszczalniki, które są łatwo lotne, łatwo zapalne i szkodliwe dla zdrowia...”

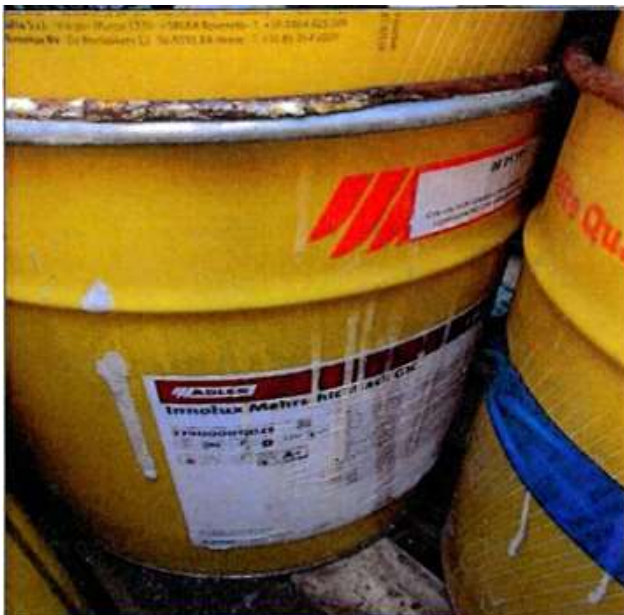
Zdjęcie nr 7

Na zdjęciu widoczne są inne, częściowo skorodowane, metalowe pojemniki z odpadami.

Na pojemniku widoczna jest etykieta z nazwą handlową Innolux Mehrschichtlack.

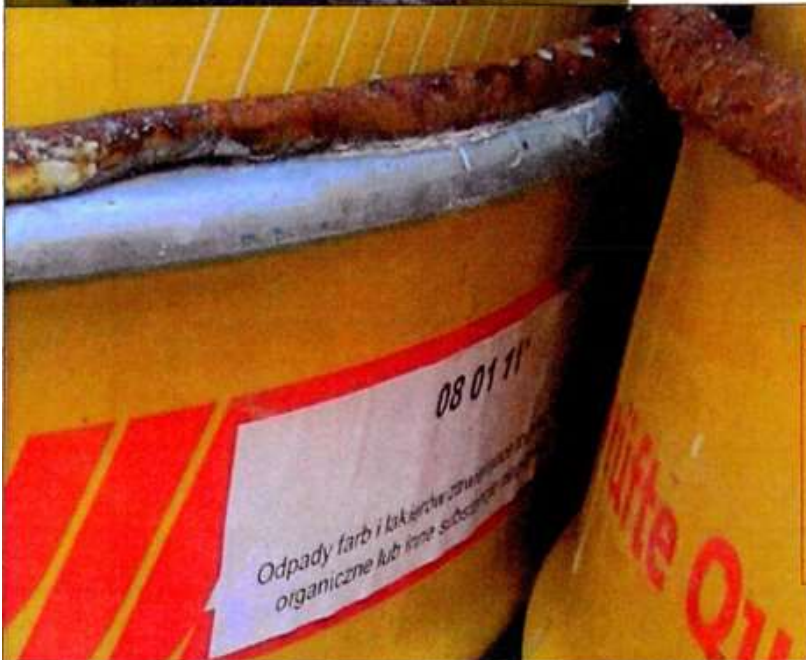
Zdjęcie nr 8

Jw. zbliżenie na etykietę znajdującą się na pojemniku z kodem odpadu: 08 01 11* - Odpady farb i lakierów zawierających rozpuszczalniki organiczne lub inne substancje niebezpieczne.

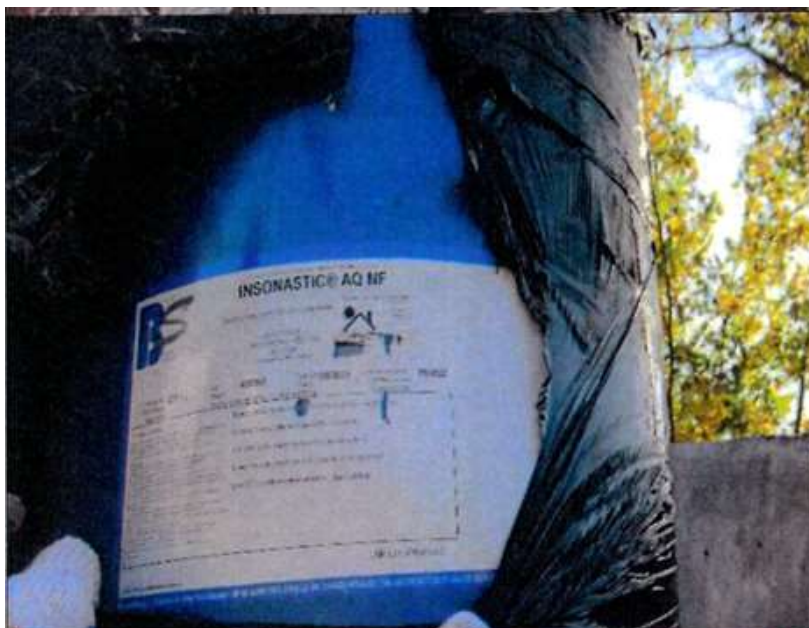
Zdjęcie nr 10

Jedna z czterech beczek o pojemności 200 l, ustawionych na palecie, owiniętych czarną folią stretch. Z opisu na etykiecie wynika, że substancja znajdująca się w środku może powodować reakcje alergiczne.

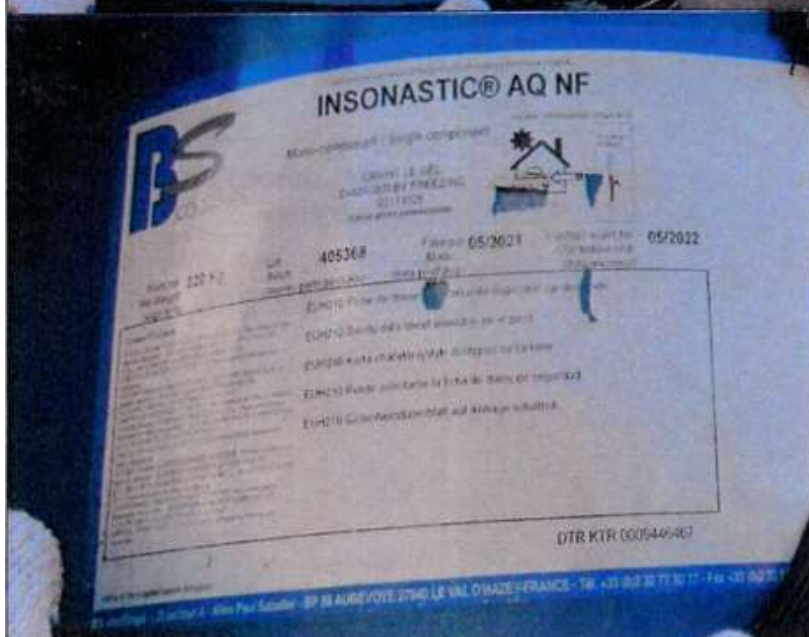
Zdjęcie nr 11

Jw. zdjęcie w zbliżeniu na etykietę z nazwą handlową **INSONASTIC®AQ NF** oraz waga netto 220 kg

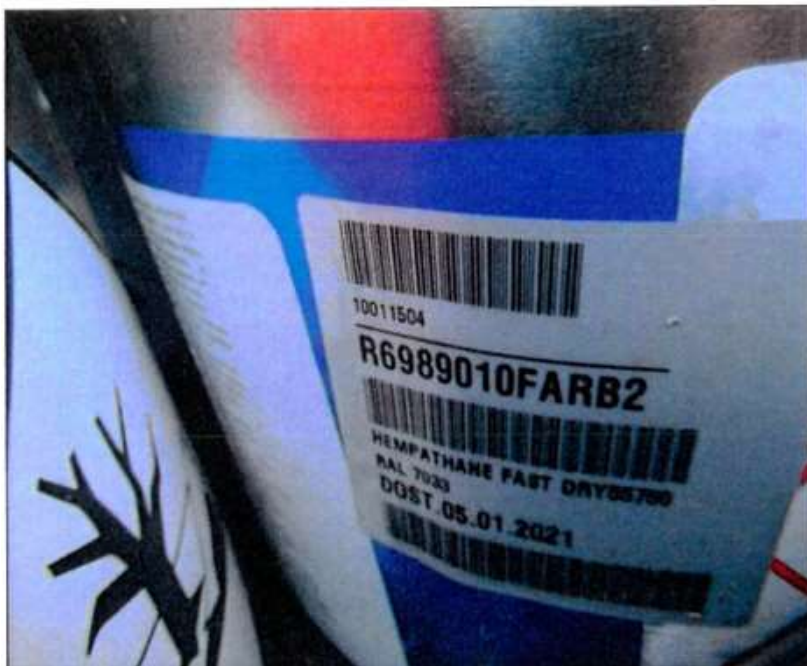
Zdjęcie nr 18

Pojemnik na którym znajduje się etykieta z nazwą handlową „Hempathane Fast Dry 55750”.

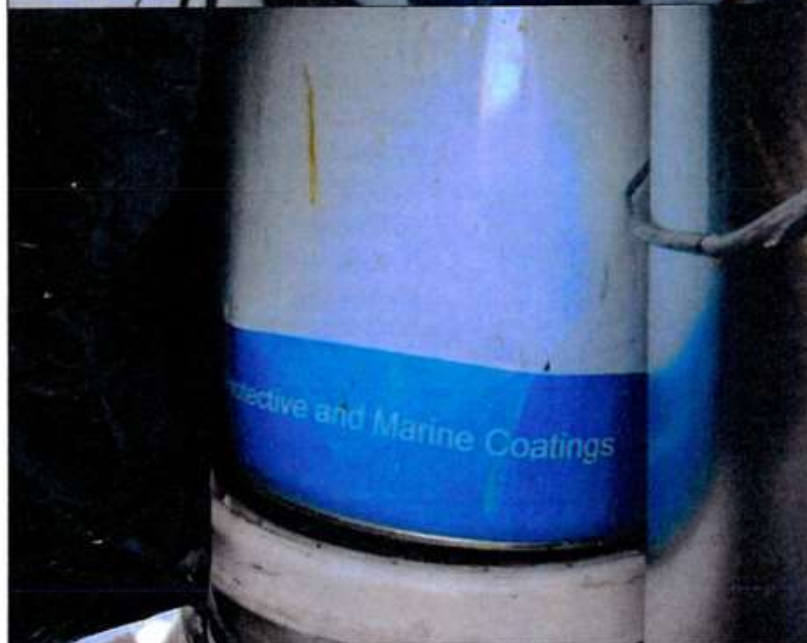
Zdjęcie nr 19

Na zdjęciu widoczny inny metalowy pojemnik opisem Protective and Marine Coatings.

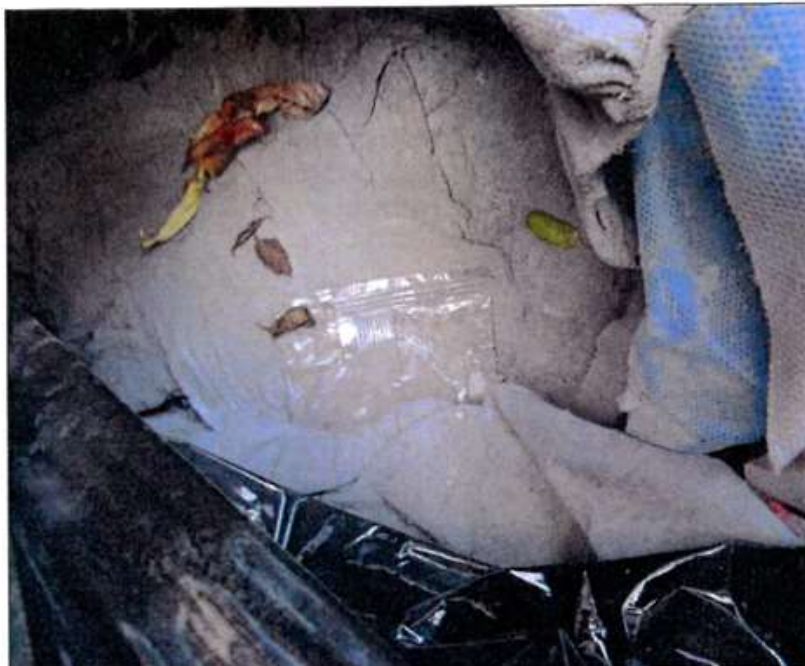
Zdjęcie nr 21

Na zdjęciu widoczne zmieszane odpady z tworzyw sztucznych, odpady opakowaniowe, substancja sypka o szarej barwie, umieszczone w pojemniku typu mauzer.

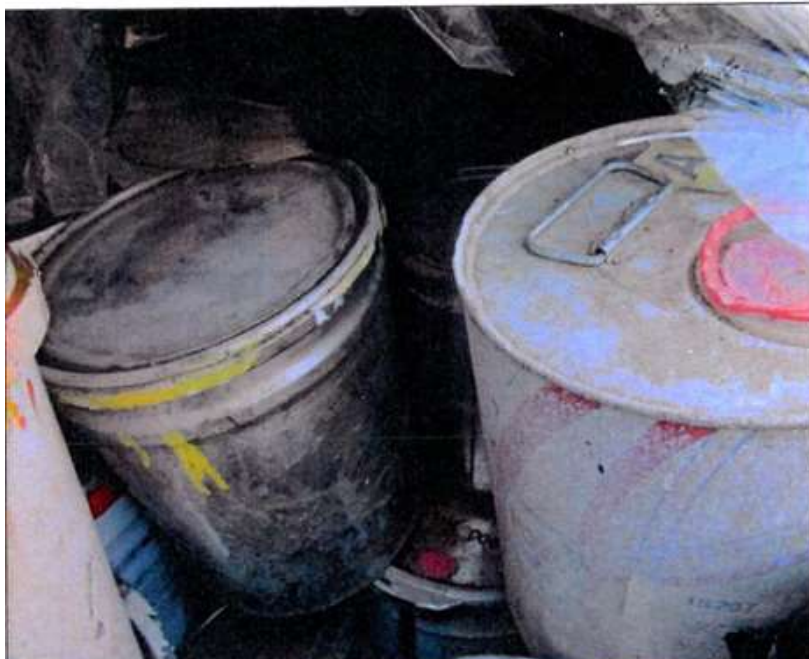
Zdjęcie nr 27

Na zdjęciu widoczna kolejna paleta z metalowymi pojemnikami.

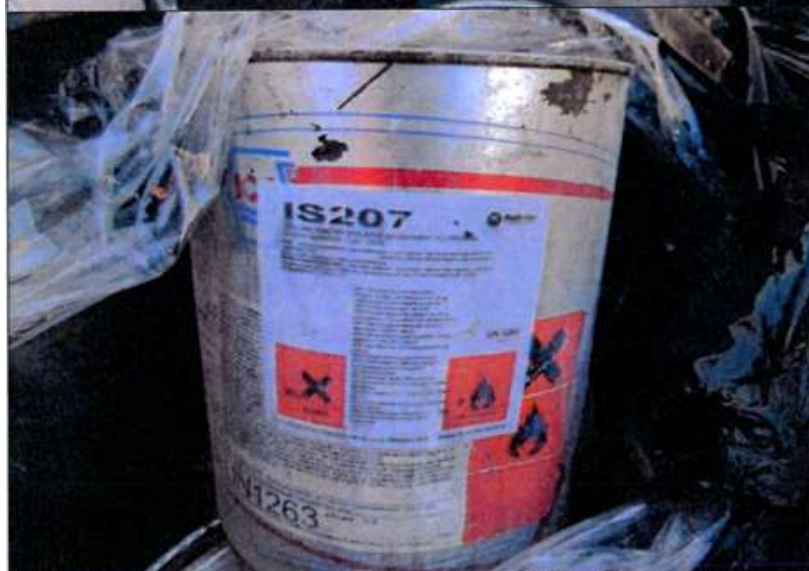
Zdjęcie nr 28

Na zdjęciu widoczny jest metalowy pojemnik z etykietą substancja łatwopalna oraz oznaczeniem handlowym IS207.

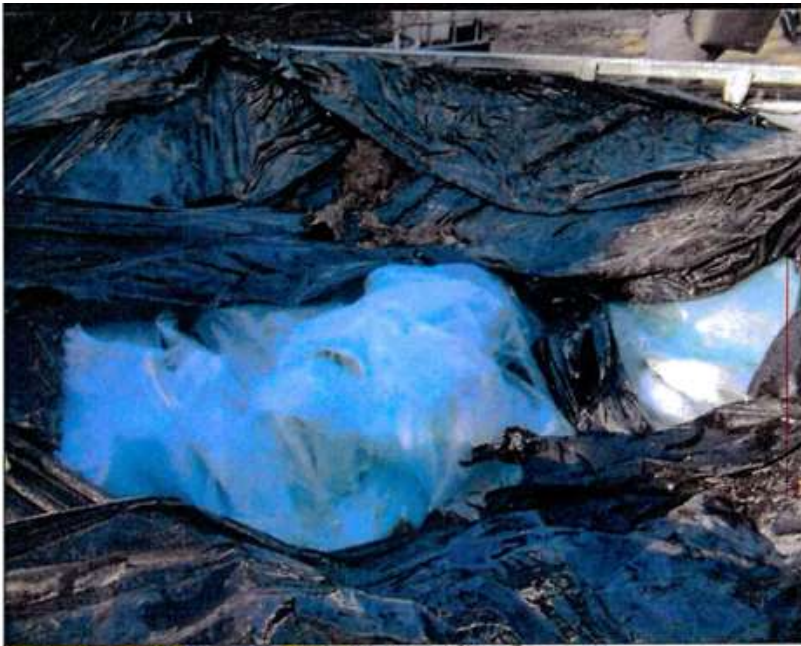
Zdjęcie nr 31

Mauzer w którym znajdują się odpady z tworzyw sztucznych w postaci folii.

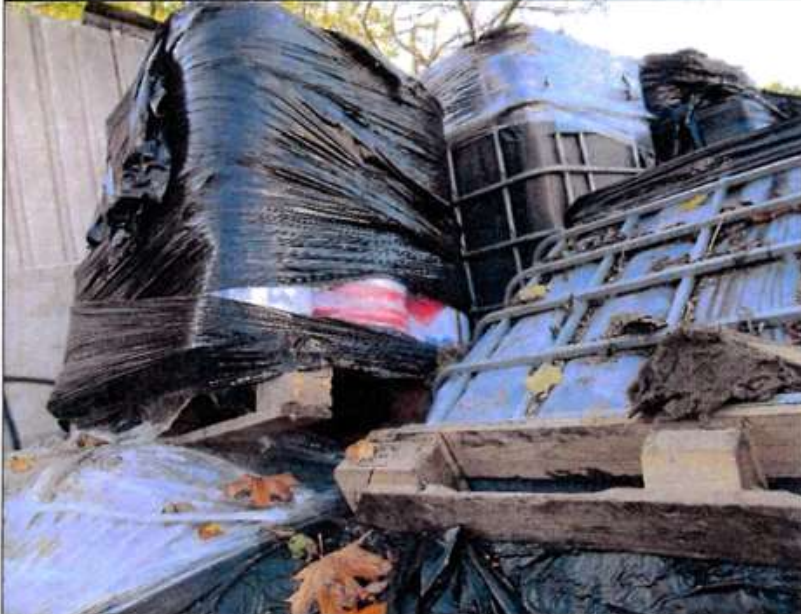
Zdjęcie nr 32

Na zdjęciu widoczne są mauzery i beczki, w których znajdują się odpady. Przedmiotowe zbiorniki umieszczone są na paletach. Odpady magazynowane są nieselektywnie w sposób niezorganizowany i nieuporządkowany.

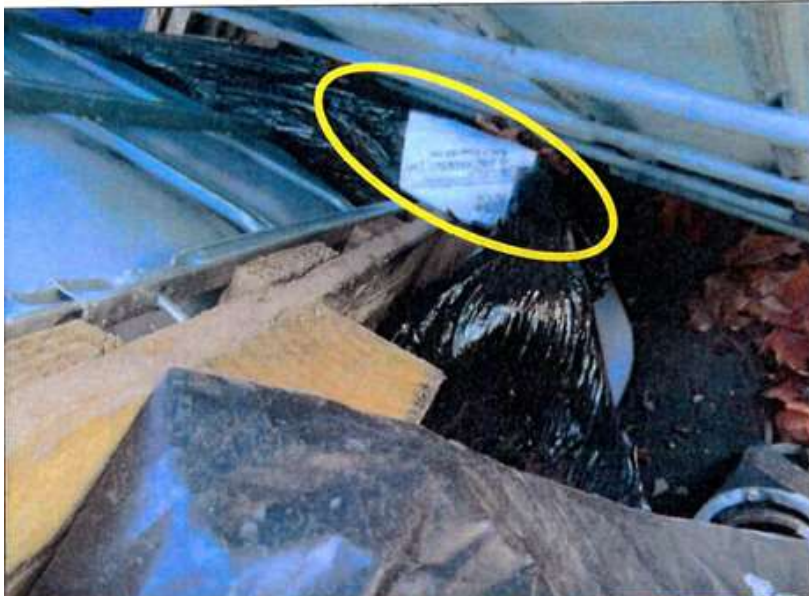
Zdjęcie nr 33

Na zdjęciu widoczne są odpady zgniecione przez ustawiony na nich mauzer. Na zdjęciu zaznaczono fragment etykiety.

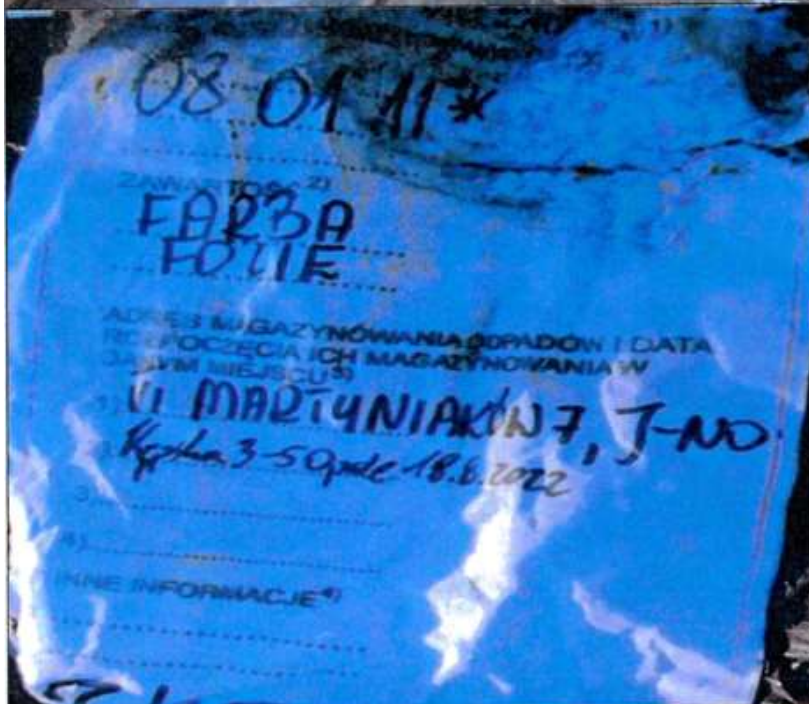
Zdjęcie nr 34

Jw. etykieta w zbliżeniu. Widoczny jest kod odpadu 08 01 11*, zawartość: FARBA i FOLIE. Adres magazynowania odpadów i data rozpoczęcia ich magazynowania w danym miejscu:
1) Ul. Martyniaków 7, J-NO
2) Kępska 3-5, Opole 18.08.2022

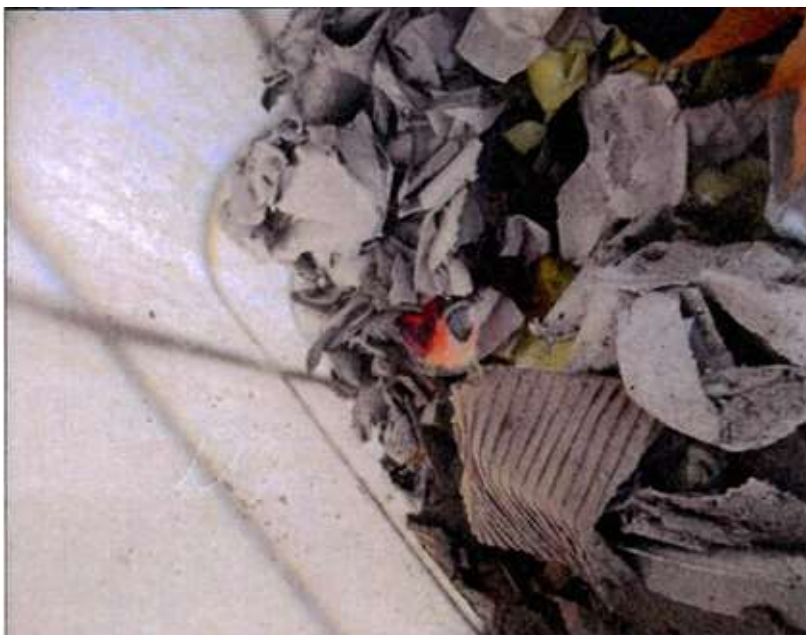
Zdjęcie nr 35

Na zdjęciu widoczne jest wewnątrz kolejnego pojemnika typu mauzer ze zmieszanyimi odpadami pochodzącymi z ~~h~~udowni i remontów.

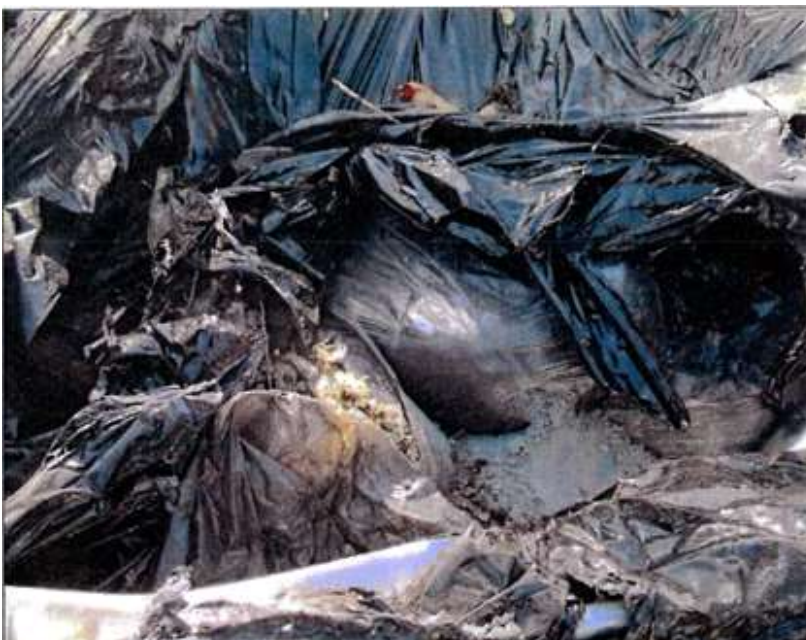
Zdjęcie nr 36

Na zdjęciu widoczne są zmieszane odpady w postaci tworzyw sztucznych typu folia i odpady w postaci materiału sypkiego o szarym kolorze, znajdujące się w pojemniku typu mauzer.

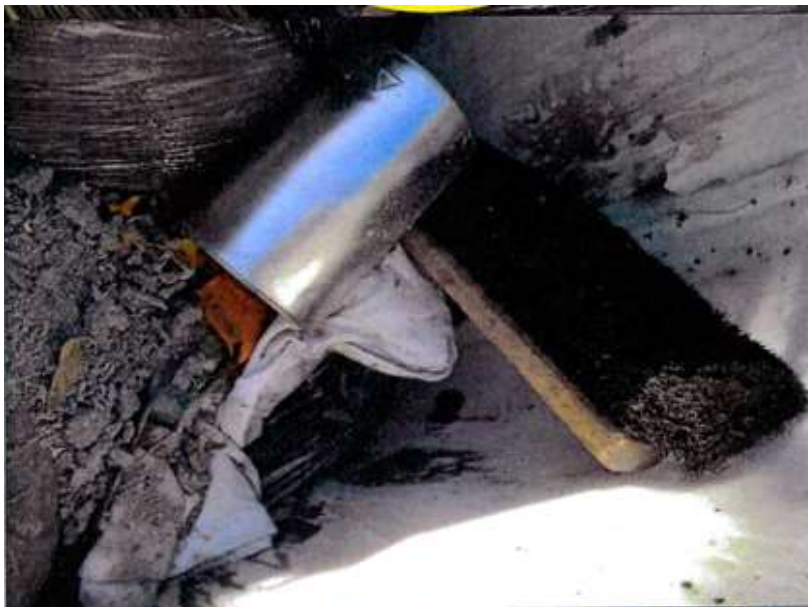
Zdjęcie nr 40

Na zdjęciu widoczny jest inny pojemnik typu mauzera z odciętą górną częścią. W środku znajdują się zmieszane odpady pochodzące z budowy i remontów, tj. puszka z nieznaną substancją, materiał sypki koloru szarego, odpady tekstylne, odpady z tworzyw sztucznych w postaci folii, worków foliowych, szczotka.

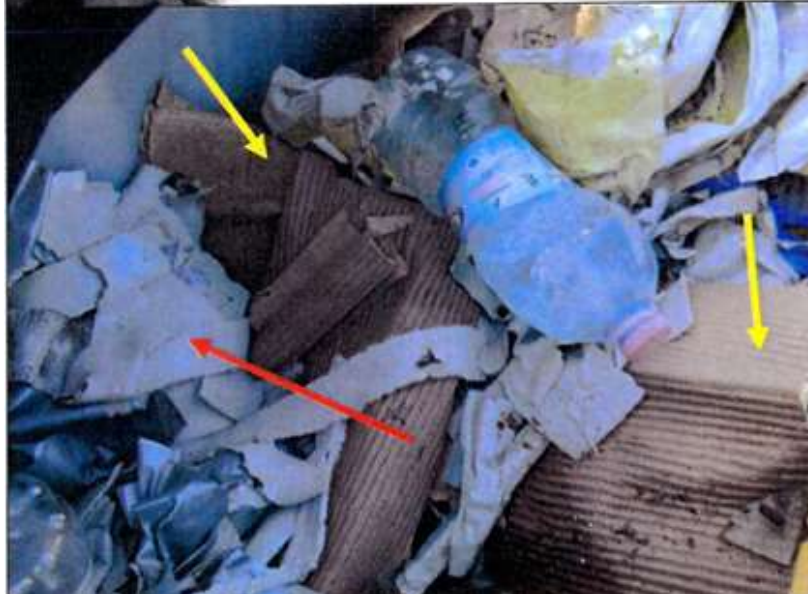
Zdjęcie nr 41

Na zdjęciu widoczne są odpady pochodzące z budowy i remontów w postaci tektury (zaznaczono kolorem żółtym), odpady z tworzyw sztucznych, materiałów zanieczyszczonych farbą (zaznaczono kolorem czerwonym)

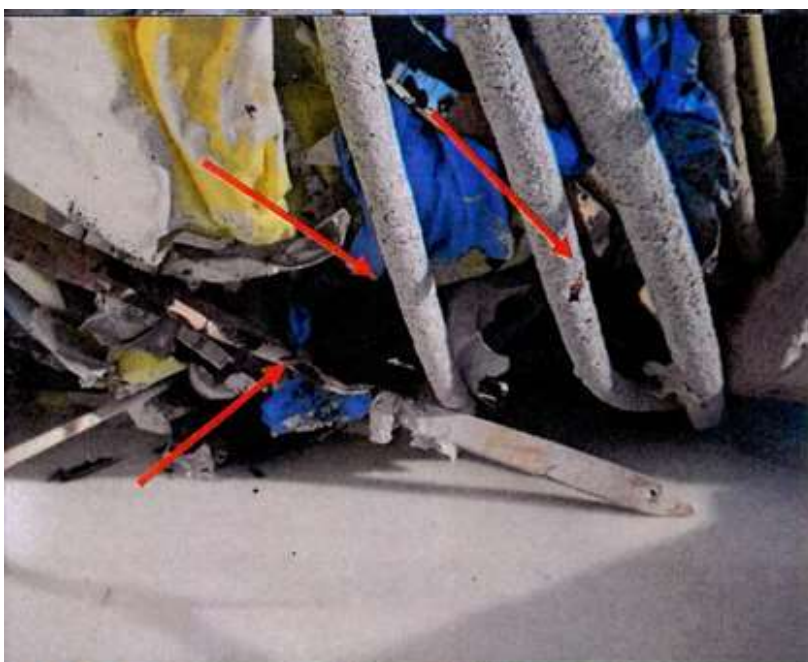
Zdjęcie nr 43

Wnętrze kolejnego mauzera, widoczne są odpady pochodzące z budowy i remontów w postaci zanieczyszczonych farbami pędzli, wałków, gumowych węży.
