Inspekcja sekcji - 14.12.2021

Data 14.12.2021	Kamera RICO EAB	Pogoda	Nazwa sekcji	Nr. 1
Nazwa projektu Batorego 141221	Samochód czyszczący - osoby MERC - Skorek	Pojazd CG 96027	Operator Adam Radtke	Numer zadania 1

Miasto/wieś Grudziądz	Górny właz S56BA6B	Długość rury [m] 0
Ulica Batorego	Właz	Długość sekcji [m] 32,54
Sytuacja ulica	Dolny właz S56BA5B	Skontrolowana długość [m] 30,44
Numer mapy 1	Właz	Rok budowy
Profil [mm] Okrągły 250mm	Cel inspekcji Rutynowa kontrola stanu	
Rodzaj sekcji Kanalizacja Sanitarna	Metoda inspekcji Inspekcja od włazu	
Wykorzystanie Kanalizacja sanitarna	Kierunek inspekcji W dół	
	Wyczyszczone Tak	
Materiał Rura betonowa	Uwagi

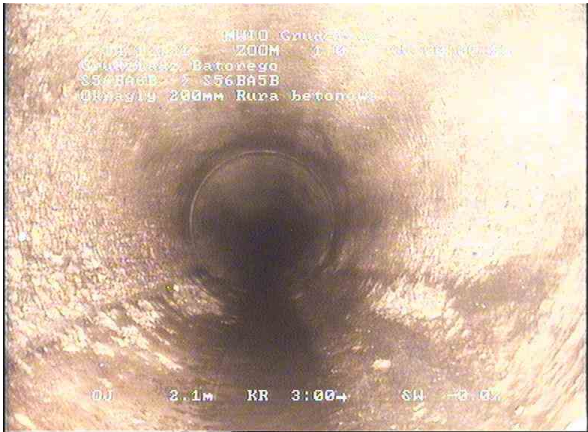
Uszkodzenie powierzchniowe, widoczne zbrojenie, działanie chemiczne (działanie ścieków) od 9 godz. do 3 godz.

945e37ee-4a78-4797-bc3a-4042466e1fde_20211214_134944_581.jpg, 00:00:22, 2.10
Uszkodzenie powierzchniowe, widoczne zbrojenie, działanie

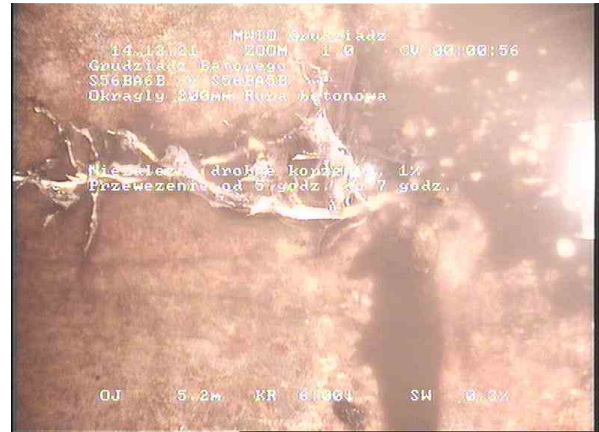
Niezależne drobne korzenie, 1% Przewężenie od 5 godz. do 7 godz.

59397407-e2c6-42eb-84f4-063e2cdadeb2_20211214_135035_515.jpg, 00:00:52, 5.26
Niezależne drobne korzenie, 1% Przewężenie od 5 godz. do 7

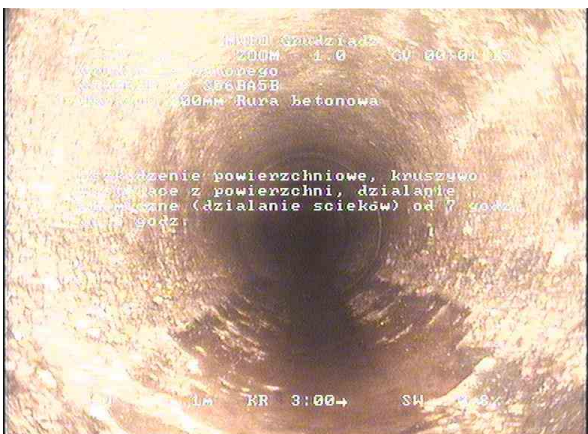
Uszkodzenie powierzchniowe, kruszywo wystające z powierzchni, działanie chemiczne (działanie ścieków) od 7 godz. do 5 godz.

f9cabe89-6bb2-42b5-8b57-1efd3150c7c8_20211214_135122_382.jpg, 00:01:11, 6.14
Uszkodzenie powierzchniowe, kruszywo wystające z

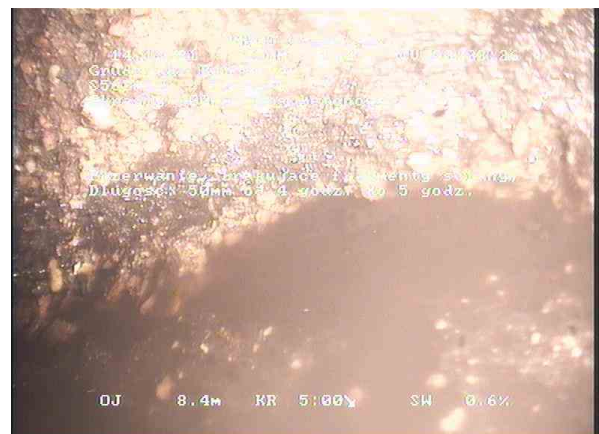
Przerwanie, brakujące fragmenty ściany, Długość: 50mm od 4 godz. do 5 godz.

06aa08da-bff6-49bc-a451-918486dc0f7a_20211214_135253_996.jpg, 00:02:23, 8.42
Przerwanie, brakujące fragmenty ściany, Długość: 50mm od 4

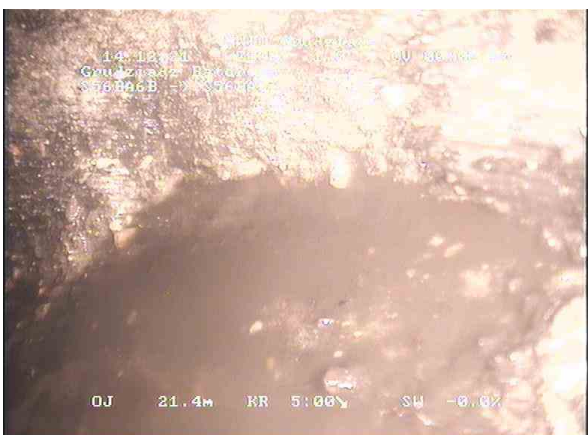
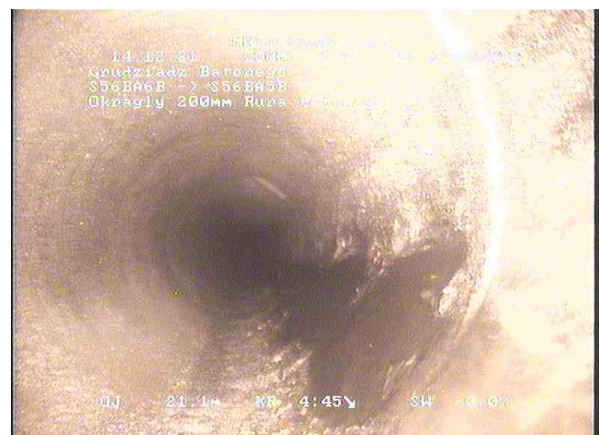
Przerwanie, brakujące fragmenty ściany, Długość: 100mm od 4 godz. do 5 godz.

8510d9b4-2a46-4320-984f-eca31f81d7ca_20211214_135601_450.jpg, 00:05:00, 21.45
Przerwanie, brakujące fragmenty ściany, Długość: 100mm od

de441878-e83b-4448-86e1-d2008792a971_20211214_135613_654.jpg, 00:05:00, 21.45
Przerwanie, brakujące fragmenty ściany, Długość: 100mm od

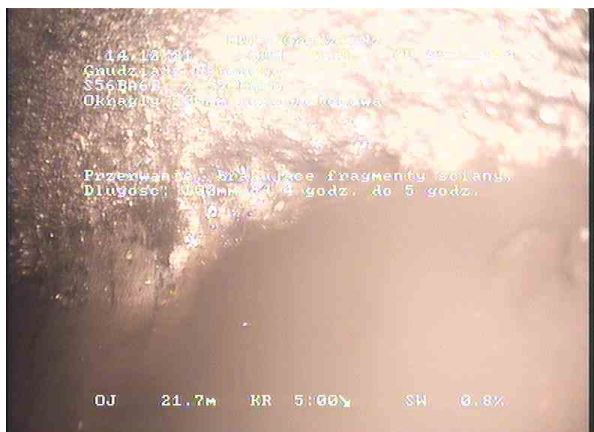
Przerwanie, brakujące fragmenty ściany, Długość: 100mm od 4 godz. do 5 godz.

f49dbca4-a0f2-4b1e-b205-0531293fff74_20211214_135641_649.jpg, 00:05:30, 21.76
Przerwanie, brakujące fragmenty ścianki, Długość: 100mm od

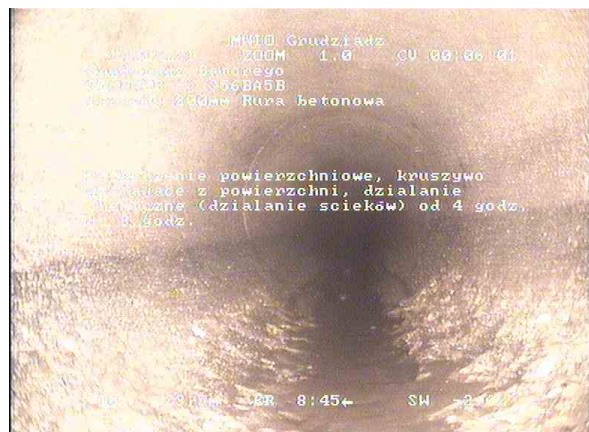
Uszkodzenie powierzchniowe, kruszywo wystające z powierzchni, działanie chemiczne (działanie ścieków) od 4 godz. do 8 godz.

c99f4dab-3155-4018-a272-1c8e9d663716_20211214_135729_705.jpg, 00:05:59, 23.54
Uszkodzenie powierzchniowe, kruszywo wystające z

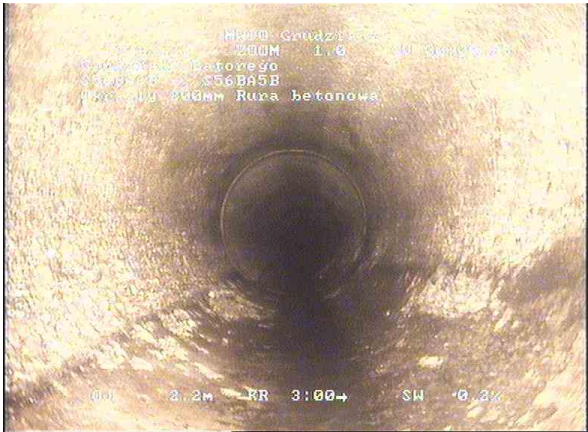
Uszkodzenie powierzchniowe, kruszywo wystające z powierzchni, działanie chemiczne (działanie ścieków) od 8 godz. do 4 godz.

079d9cab-f713-4de6-96b3-b97074920bf9_20211214_145807_636.jpg, 00:00:20, 2.29
Uszkodzenie powierzchniowe, kruszywo wystające z

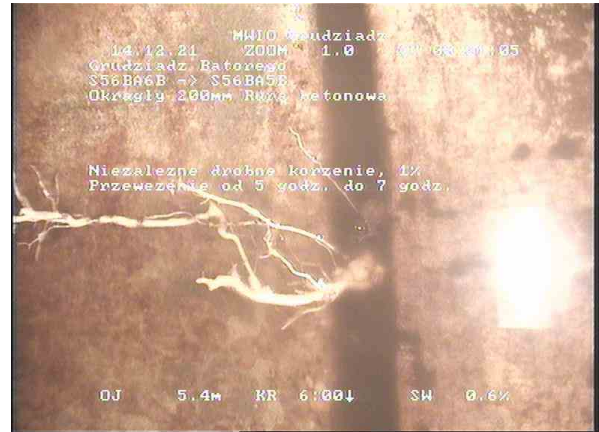
Niezależne drobne korzenie, 1% Przewężenie od 5 godz. do 7 godz.

196bed2c-1f20-4343-875d-d8b53a655819_20211214_145858_779.jpg, 00:01:01, 5.44
Niezależne drobne korzenie, 1% Przewężenie od 5 godz. do 7

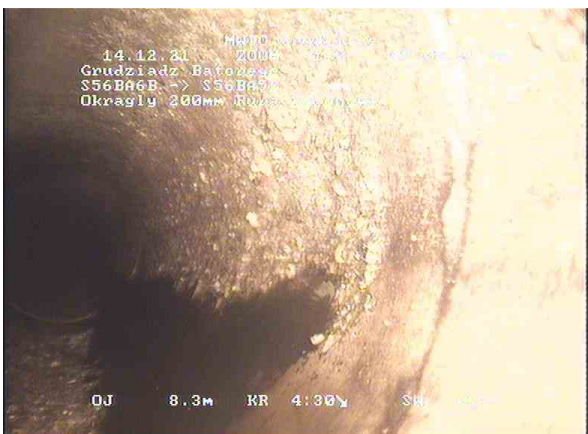
Przerwanie, brakujące fragmenty ściany, Długość: 50mm od 4 godz. do 5 godz.

8cd6d251-6304-4072-bb7a-7577eb444fa9_20211214_150035_290.jpg, 00:01:54, 8.60
Przerwanie, brakujące fragmenty ściany, Długość: 50mm od 4

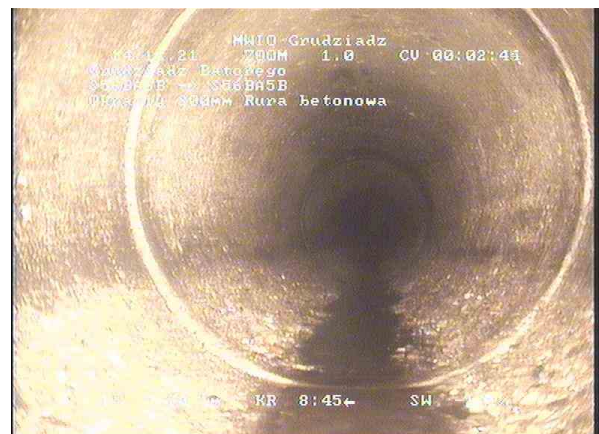
Uszkodzenie powierzchniowe, kruszywo wystające z powierzchni, działanie chemiczne (działanie ścieków) od 4 godz. do 8 godz.

1c87e9ce-99a5-48d1-8724-076df35fe85b_20211214_150126_044.jpg, 00:02:40, 10.13
Uszkodzenie powierzchniowe, kruszywo wystające z

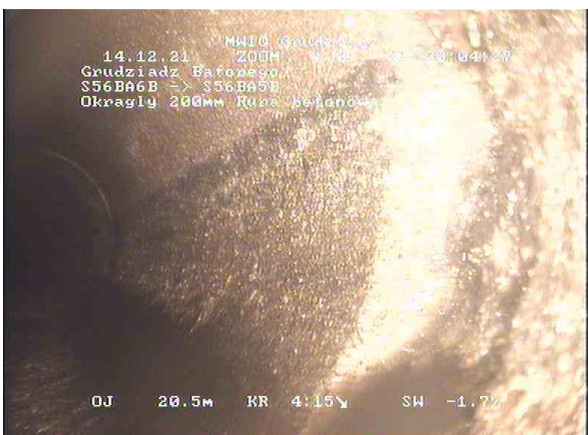
Uszkodzenie powierzchniowe, brakująca ściana, działanie chemiczne (działanie ścieków) od 4 godz. do 5 godz.

c32a94c6-3183-4c33-85a2-6aa7f4b80f0d_20211214_150324_714.jpg, 00:04:20, 20.69
Uszkodzenie powierzchniowe, brakująca ściana, działanie

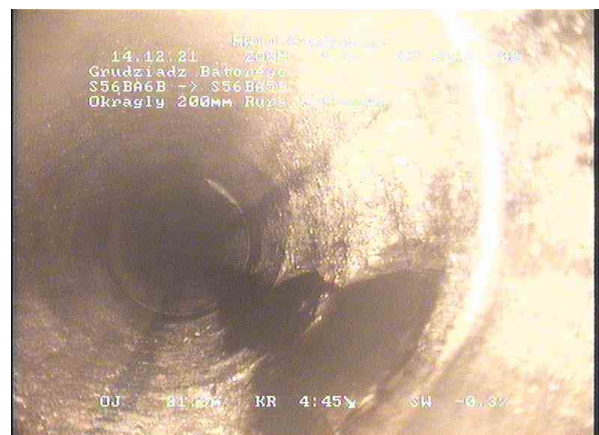
Uszkodzenie powierzchniowe, brakująca ściana, działanie chemiczne (działanie ścieków) od 4 godz. do 6 godz.

55416ca1-8211-4ddc-bf4b-5d005bfea3b9_20211214_150423_144.jpg, 00:04:54, 21.66
Uszkodzenie powierzchniowe, brakująca ściana, działanie

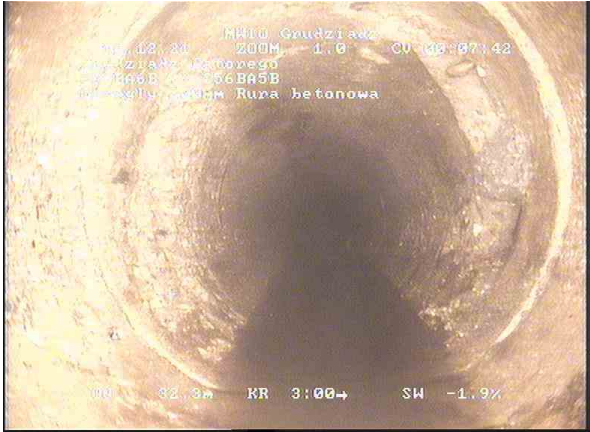
Uszkodzenie powierzchniowe, brakująca ściana, działanie chemiczne (działanie ścieków) od 12 godz. do 12 godz.

5eb9178b-425e-462b-9803-4065022ca267_20211214_15070
9_790.jpg, 00:07:10, 32.82
Uszkodzenie powierzchniowe, brakująca ściana, działanie

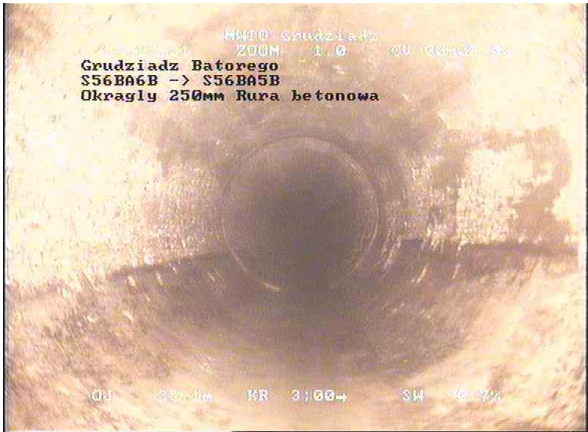
Uszkodzenie powierzchniowe, kruszywo wystające z powierzchni, działanie chemiczne (działanie ścieków) od 9 godz. do 3 godz.

3b8f736c-53cd-4cc7-bbda-c379a72fa64f_20211214_153940_681.jpg, 00:02:57, 35.18
Uszkodzenie powierzchniowe, kruszywo wystające z

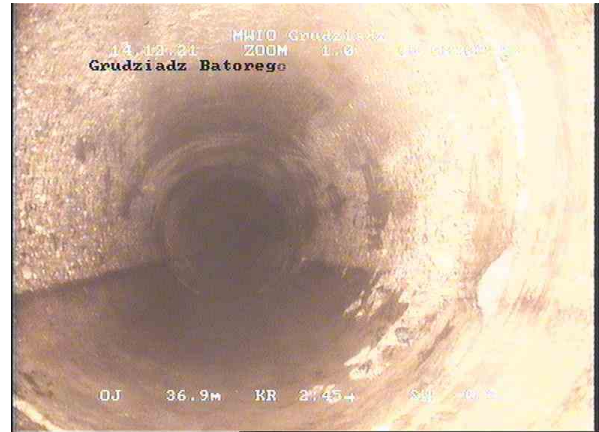
Uszkodzenie powierzchniowe, zwiększona chropowatość, działanie chemiczne (działanie ścieków) od 3 godz. do 6 godz.

a7d58cc8-668c-4f85-b644-06fc97f2e944_20211214_154028_336.jpg, 00:03:34, 37.29
Uszkodzenie powierzchniowe, zwiększona chropowatość,

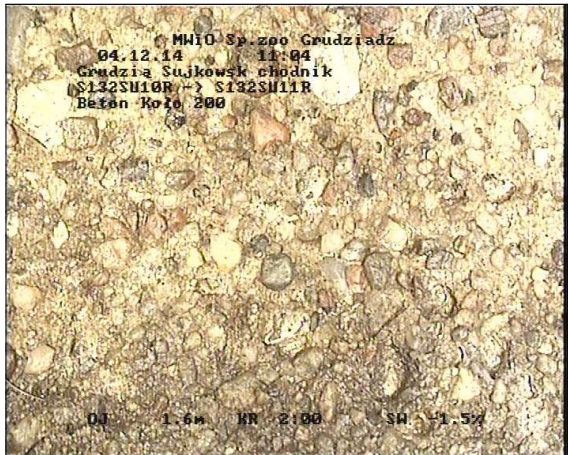
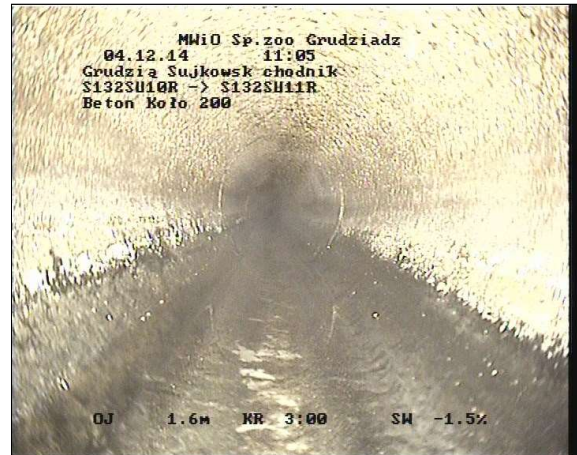
Zdjęcie: 16_1A
1,6m, Kruszywo wystające z powierzchni, od 12 do 12 godz.

Zdjęcie: 16_1B
1,6m, Kruszywo wystające z powierzchni, od 12 do 12 godz.

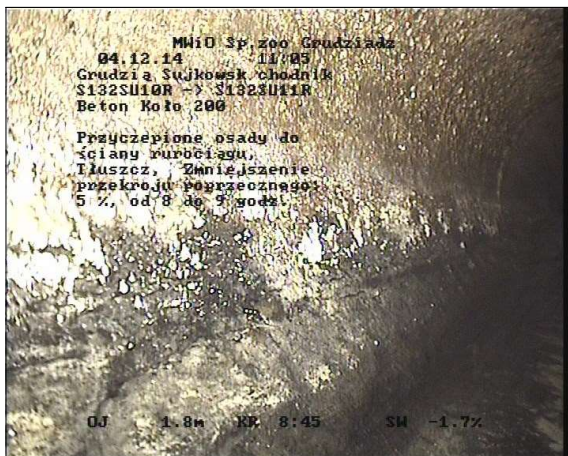
Zdjęcie: 16_2A
1,88m, Przyczepione osady do ściany rurociągu, Tłuszcz, Zmniejszenie przekroju poprzecznego: 5 %, od 8 do 9 godz.

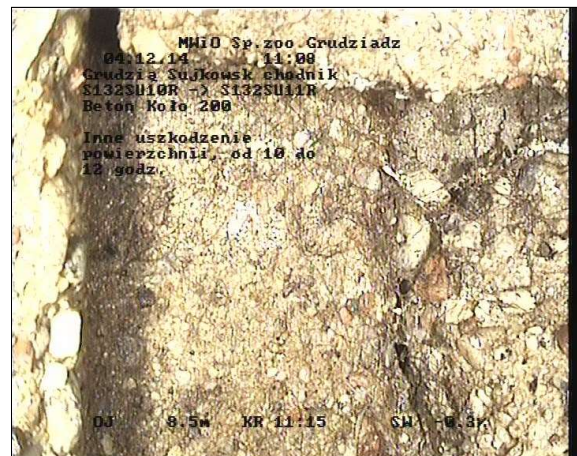
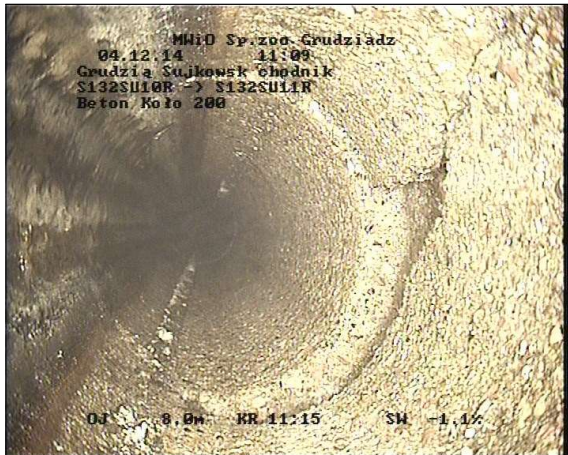
Zdjęcie: 16_3A
8,53m, Inne uszkodzenie powierzchni, od 10 do 12 godz.

Zdjęcie: 16_3B
 8,53m, Inne uszkodzenie powierzchni, od 10 do 12 godz.
