Inwestor:	GMINA NOWA SŁUPIA UL. RYNEK 15, 26- 006 NOWA SŁUPIA
Jednostka projektowa:	„Projektowanie, nadzory, przeglądy i ekspertyzy obiektów mostowych” Paweł Kalista ul. Lelewela 7/35 27-200 Starachowice
Zamierzenie budowlane:	Projekt remontu mostu na rzece Pokrzywianka w ciągu drogi gminnej nr 352005T w msc. Mirocice
Obiekt budowlany:	Most na rzece Pokrzywianka w ciągu drogi gminnej nr 352005T w msc. Mirocice
Temat opracowania:	CZĘŚĆ OPISOWO-RYSUNKOWA
Branża:	MOSTOWA

Nr archiwalny:	Stadium:	Data:
PK-2/2022 (106/2022)	PROJEKT WYKONAWCZY	07.2022

Celem opracowania jest wykonanie dokumentacji technicznej niezbędnej do wykonania remontu mostu na rzece Pokrzywianka w ciągu drogi gminnej nr 352005T w miejscowości Mirocice.

3. OCENA STANU TECHNICZNEGO POSZCZEGÓLNYCH ELEMENTÓW MOSTU

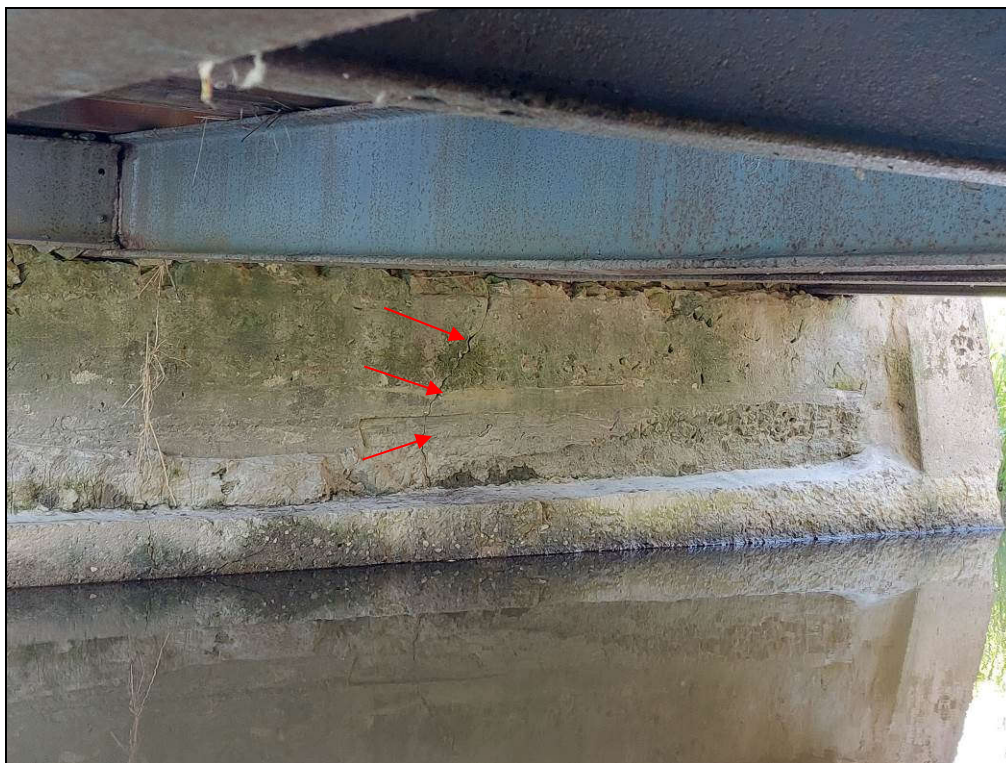
Stan techniczny podpór betonowych, na których oparte są końce mostu należy określić jako niepokojący. Na podporze prawobrzeżnej stwierdzono rysę, która powstała w wyniku najprawdopodobniej przejazdu pojazdu ponadnormatywnego. Na powierzchni obu podpór występują typowe uszkodzenia dla takiego typu konstrukcji jak lokalne porowatości, ubytki, nieodowbrowania

Fot. 8. Podpora prawobrzeżna. Rysa w środku podpory powstała najprawdopodobniej na skutek przejazdu pojazdu ponadnormatywnego.

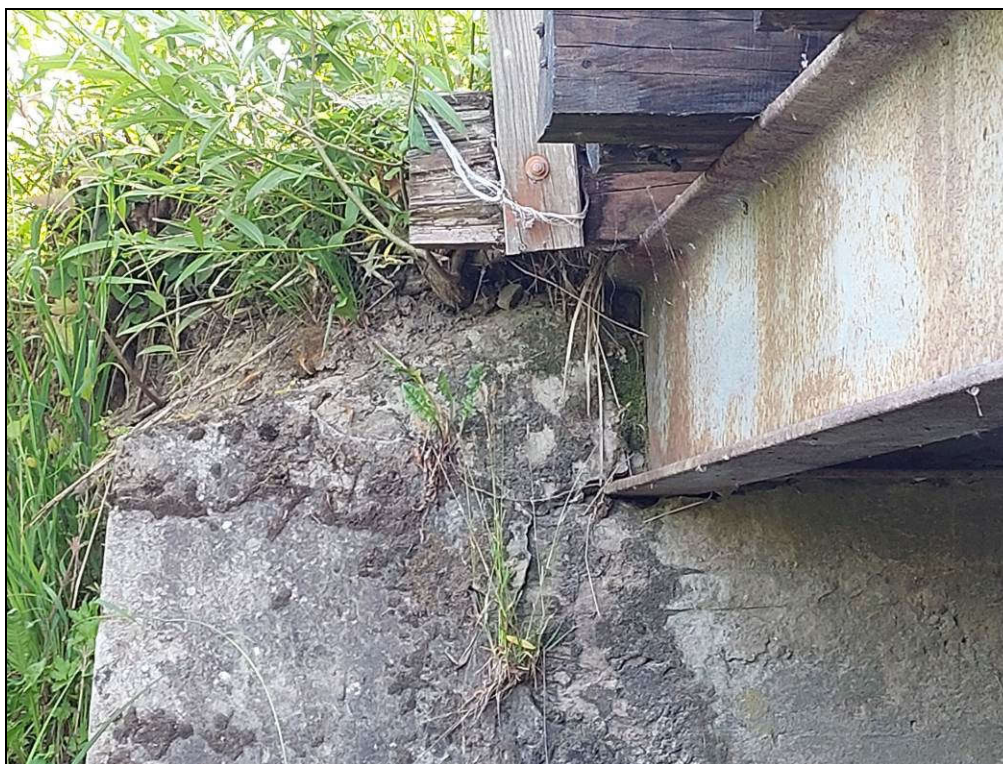
Fot. 9. Podpora lewobrzeżna od strony dolnej wody. Zanieczyszczenia i wegetacja roślinności na korpusie od strony dolnej wody. Zarysowania, złuszczenia i odspojenia przypowierzchniowej warstwy betonu. Zewnętrzny bok dźwigara skrajnego zabetonowany w obrębie podpory.

- korpusy przyczółków betonowych posiadają zarysowania i lokalne złuszczenia oraz ubytki przypowierzchniowej warstwy betonu;
- podpory betonowe nie posiadają skrzydełek utrzymujących nasyp drogowy;

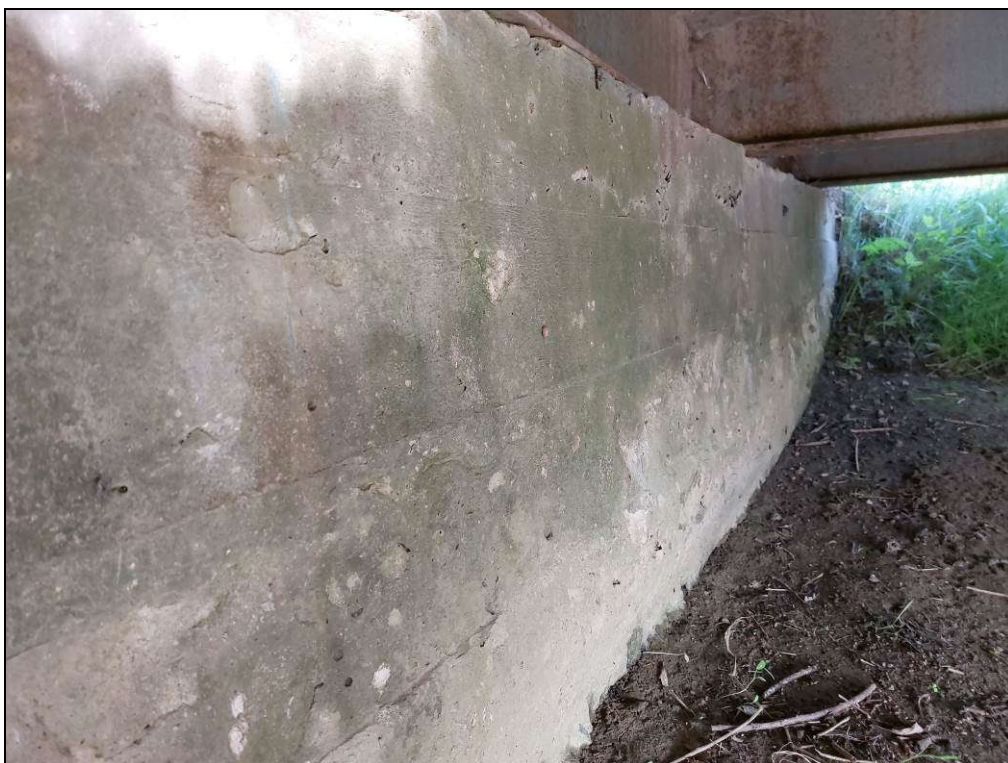
oraz złuszczenia przypowierzchniowej warstwy betonu. Uszkodzenia te mają wpływ na trwałość podpór oraz ich estetykę.

Fot. 10. Bok korpusu podpory lewobrzeżnej. Lokalne porowatości, ubytki, niedowibrowania oraz złączenia przypowierzchniowej warstwy betonu.

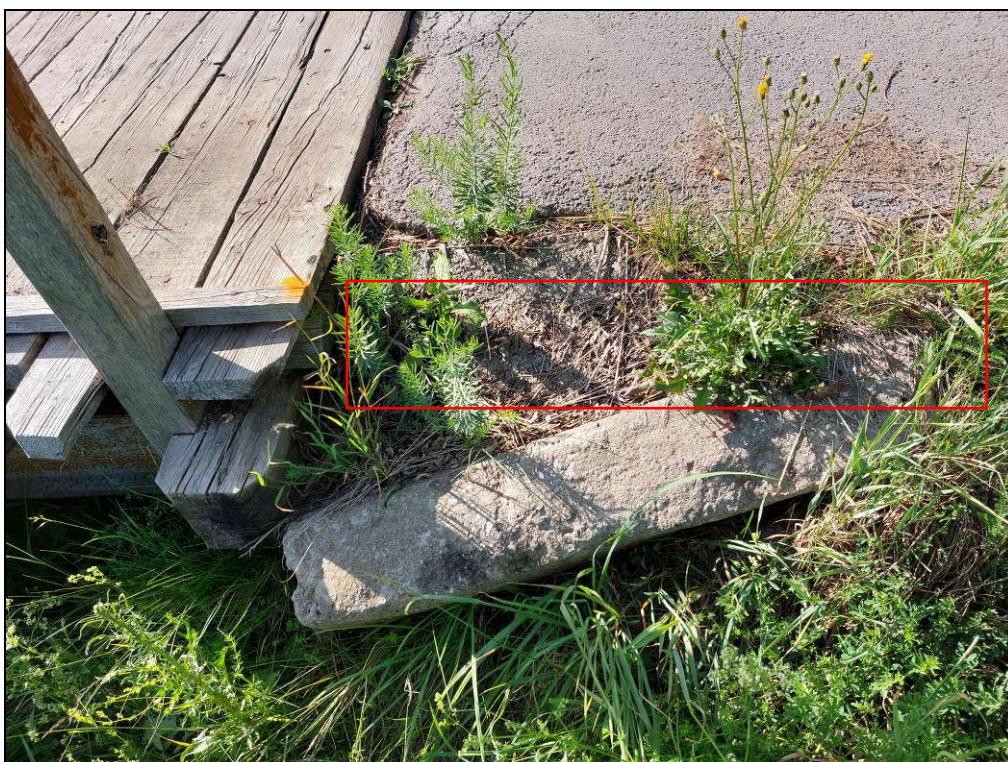
Fot. 11. Brak skrzydełek zespolonych z korpusem podpory, które utrzymywałyby stateczność nasypu w bezpośrednim sąsiedztwie mostu.

Skarpy koryta rzeki w obrębie podpór znajdują się w stanie niedostatecznym. Brak skrzydełek zespolonych z korpusami podpór, które utrzymywałyby konstrukcję drogi oraz nasyp. Rozmycia gruntu w obrębie poboczy na styku z mostem.

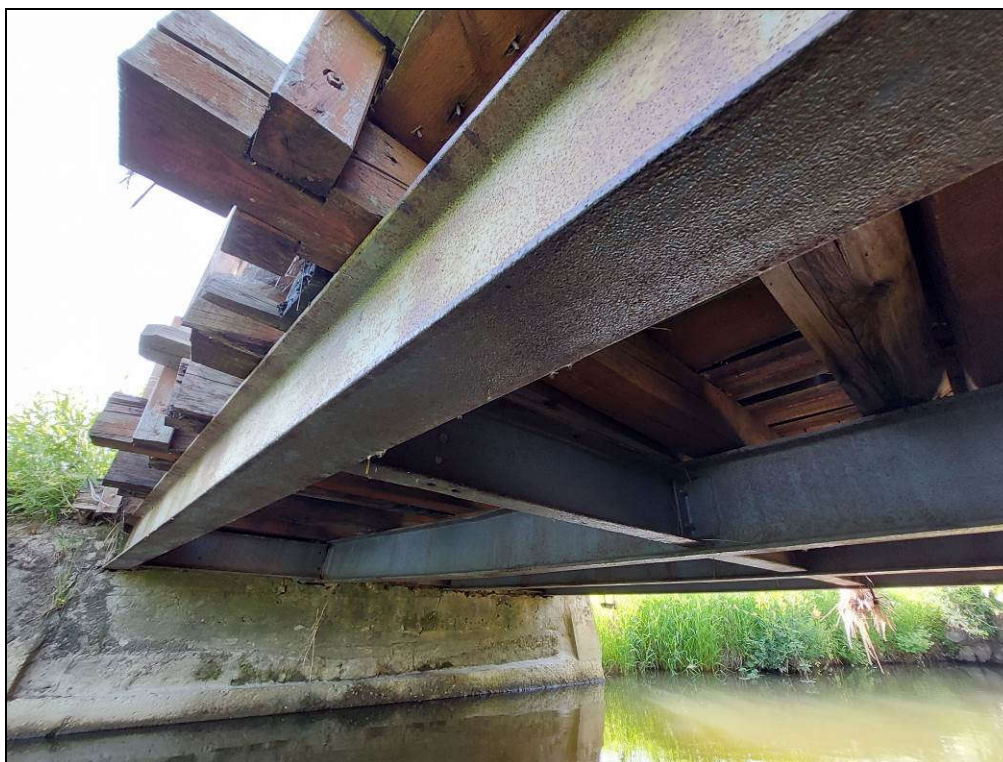
Ustrój nośny mostu stanowią trzy stalowe dźwigary dwuteowe IPN 300 o długości 6,30m stężone w trzech miejscach poprzecznicami ceowymi C260. Stan dźwigarów jest niepokojący. Na całej ich powierzchni oraz poprzecznic stężających stwierdzono uszkodzenia powłoki malarskiej oraz ogniska korozji wżerowej. Dźwigary nie posiadają uszkodzeń świadczących o przeciążeniu konstrukcji.

Fot. 12. Widok spodu ustroju nośnego. Brak powłoki malarskiej oraz widoczna postępująca korozja wżerowa. Dźwigary stanowiące ustrój nośny nie posiadają uszkodzeń (trwałych ugięć) świadczących o przeciążeniu konstrukcji.

- dźwigary główne IPN 300 nie posiadają ugięć świadczących o przeciążeniu konstrukcji stalowej;
- dźwigary główne IPN300 oraz poprzecznice podporowe i przęsłowe zrealizowane z ceowników C260 ulegają postępującej korozji wżerowej;

7. Oczyszczenie dźwigarów stalowych IPN300 i poprzecznic C260 metodą strumieniowo-ścierną,
8. Zabezpieczenie antykorozyjnie powłoką malarską dźwigarów stalowych i poprzecznic,

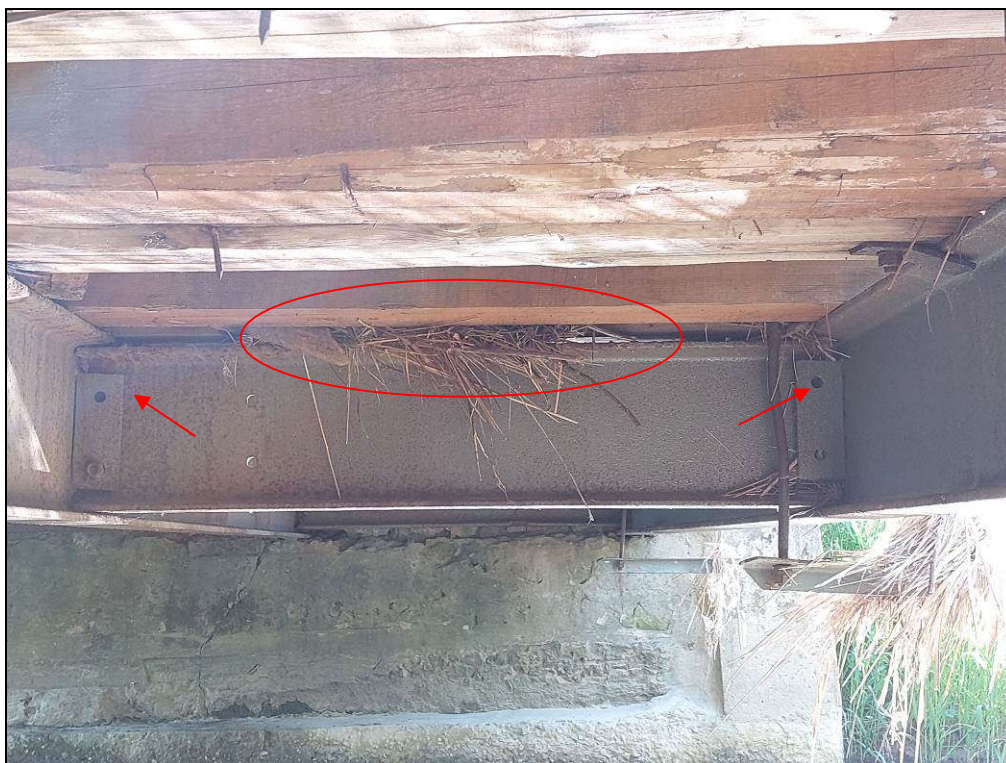
Fot. 13. Widok spodu ustroju nośnego. Brak powłoki malarskiej oraz widoczna postępująca korozja wzerowa. Dźwigary stanowiące ustrój nośny nie posiadają uszkodzeń (trwałych ugięć) świadczących o przeciążeniu konstrukcji. Brak łączników śrubowych łączących poprzecznice ceową z dźwigarami głównymi. Widoczna sucha trawa świadczy o wysokim (okresowym) poziomie wody w rzece. Wystające gwoździe stanowią zagrożenie dla osób wykonujących przegląd.

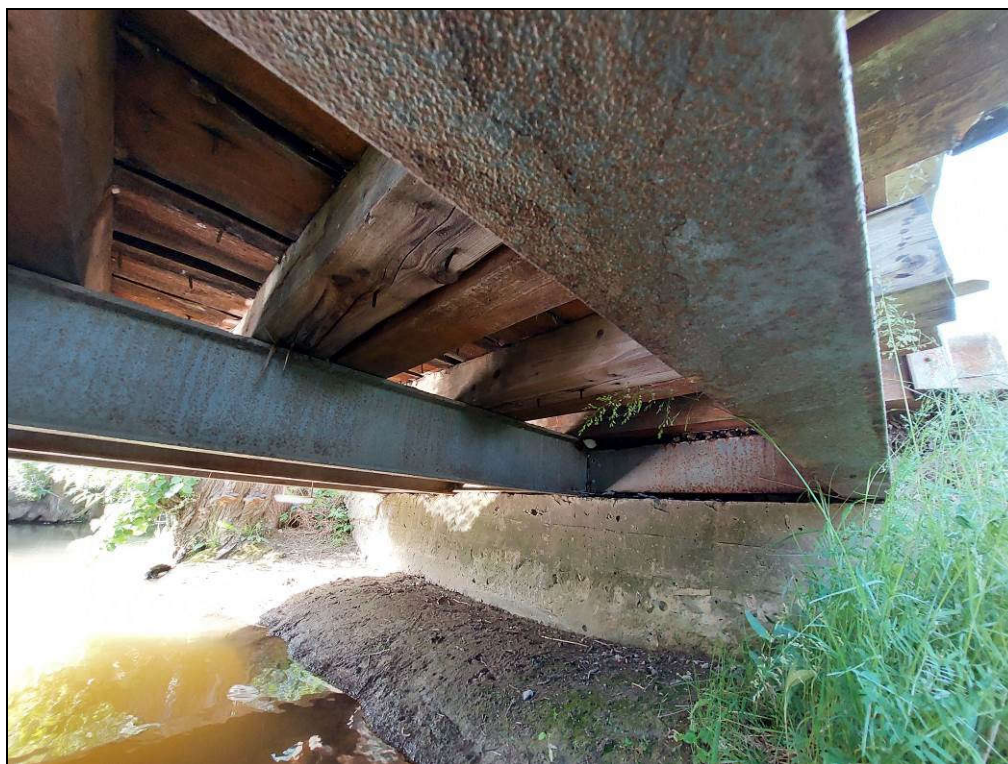
Na dźwigarach oparte zostały poprzecznice drewniane o szerokości 20 cm i wysokości 20 cm, które zostały dogęszczone. Stan poprzecznic drewnianych określono jako niepokojący. W najgorszym stanie są ich końce, które nie posiadają należytego zabezpieczenia w postaci izolacji chroniącej przed wodą. Poprzecznice w tych miejscach są spękane i posiadają lokalne ubytki. Wszystkie poprzecznice są połączone z dźwigarami skrajnymi przy użyciu łapek stalowych. Kilka poprzecznic zostało dołożonych podczas wymiany dyliny górnej i dolnej.

Fot. 14. Widok spodu ustroju nośnego. Brak powłoki malarskiej oraz widoczna postępująca korozja wzerowa. Poprzecznice drewniane ze spękaniem podłużnym.

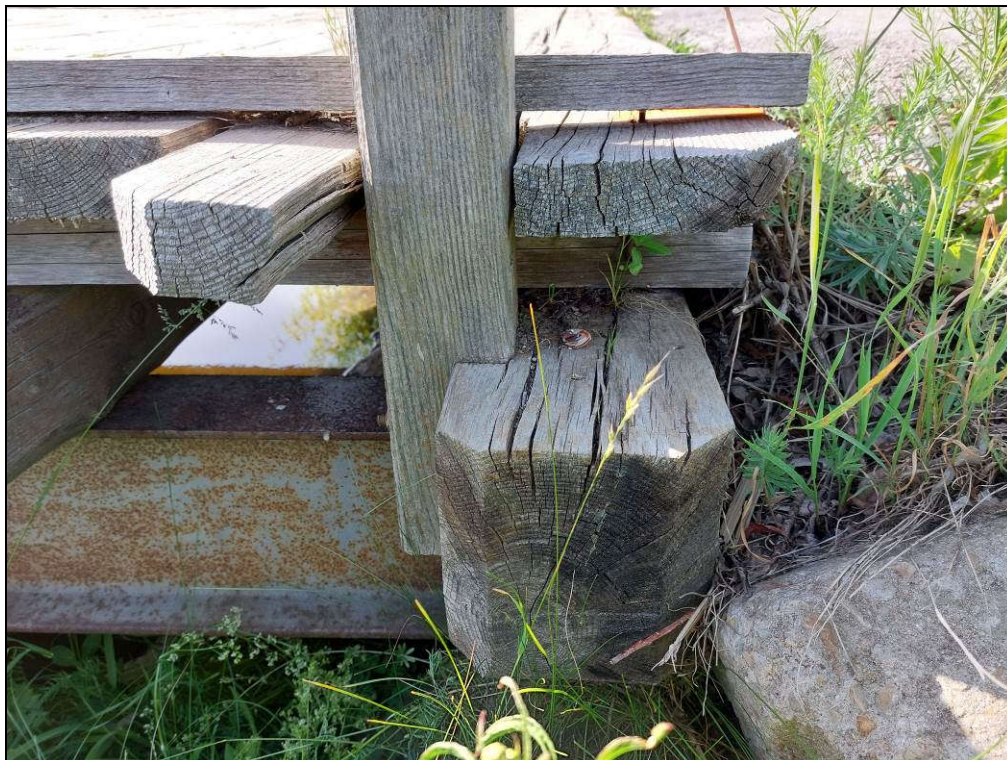
Fot. 15. Widok spodu ustroju nośnego. Brak powłoki malarskiej oraz widoczna postępująca korozja wżerowa. Poprzecznice drewniane ze spękaniem podłużnym.

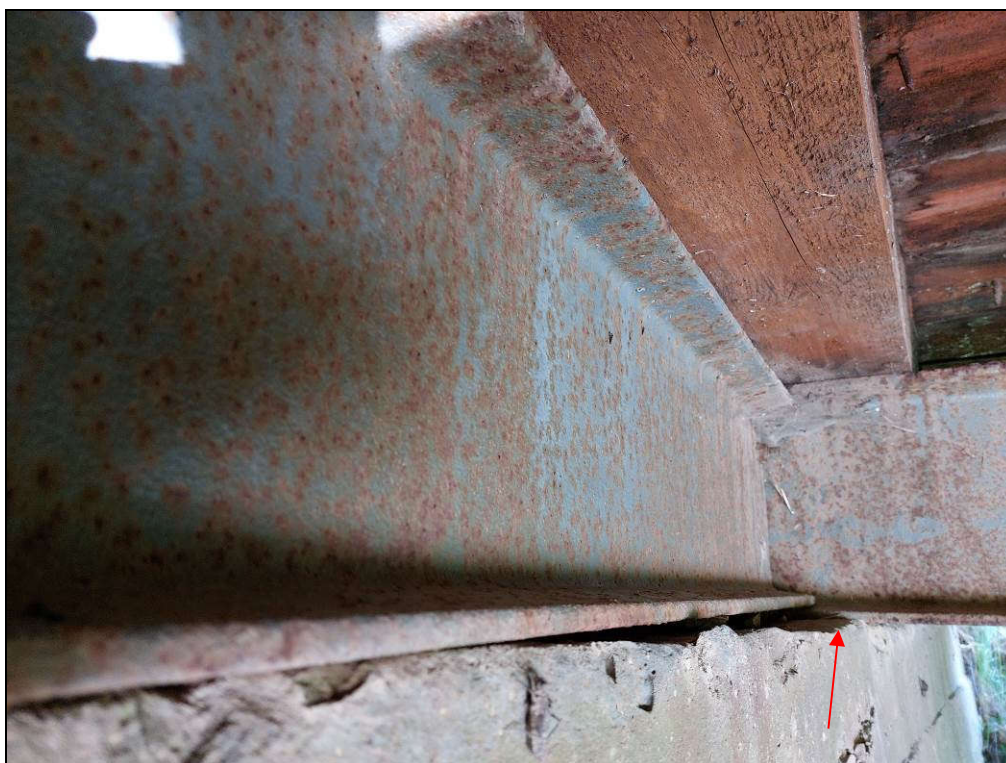
Most półtrwały nie jest wyposażony w typowe łożyska. Dźwigary stalowe oparte są bezpośrednio na podporach betonowych. Z uwagi na małą rozpiętość mostu przemieszczenia termiczne są znikome, zatem takie rozwiązanie nie ma większego wpływu na prace konstrukcji mostu.

Fot. 16. Oparcie dźwigara głównego bezpośrednio na betonie podpory.

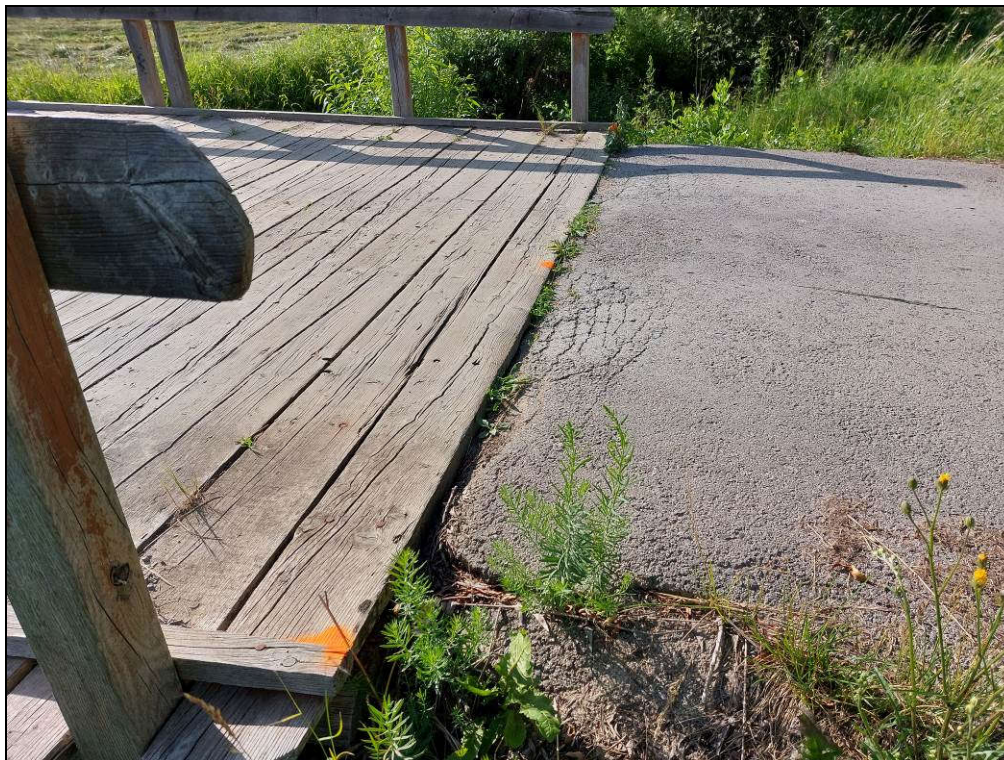
Na końcach mostu nie stwierdzono urządzeń dylatacyjnych. Warstwa ścieralna przylega bezpośrednio do pomostu drewnianego. Zaniżenia nawierzchni względem pomostu oraz spękania siatkowe nawierzchni bitumicznej świadczą o osiadaniu jezdni w obrębie obu dojazdów do obiektu. Nierówności progowe w obrębie nawierzchni jezdni i pomostu przyczyniają się do powstawania dodatkowy drgań dynamicznych generowanych od najeżdżających na obiekt pojazdów.

Fot. 17. Dojazd od strony m. Trochowiny. Zaniżenia nawierzchni względem pomostu oraz spękania siatkowe nawierzchni bitumicznej świadczą o osiadaniu jezdni w obrębie dojazdu do obiektu.

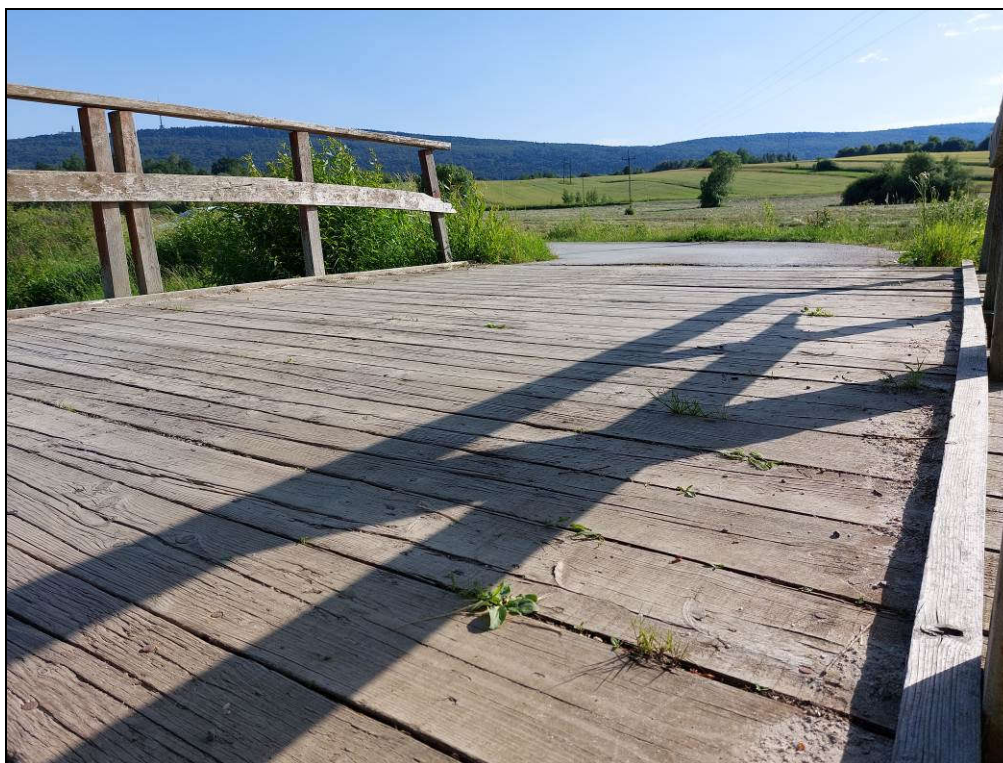
Nawierzchnię obiektu stanowi drewniana dylina górna o grubości 5 cm przybita przy użyciu gwoździ po dyliny dolnej wykonanej z bali o wymiarach 20 cm x 10cm. Stan nawierzchni jest niepokojący. Przy krawężnikach zalegają zanieczyszczenia, które utrzymują wilgoć i przyczyniają się do przyspieszonego procesu degradacji dyliny górnej i pośrednio dyliny dolnej. Około 10% bali dyliny górnej przemieszcza się podczas przejazdu samochodów, co świadczy o rozluźnieniu łączników (gwoździe w takiego typu konstrukcjach powinny być wbijane pod kątem 30 stopni co utrudnia ich wrywanie).

Fot. 18. Nawierzchnia jezdni na moście. Widoczne liczne uszkodzenia dyliny górnej – spękania, rozwarstwienia i deformacje. Około 10% bali dyliny górnej przemieszcza się podczas przejazdu samochodów, co świadczy o rozluźnieniu łączników.

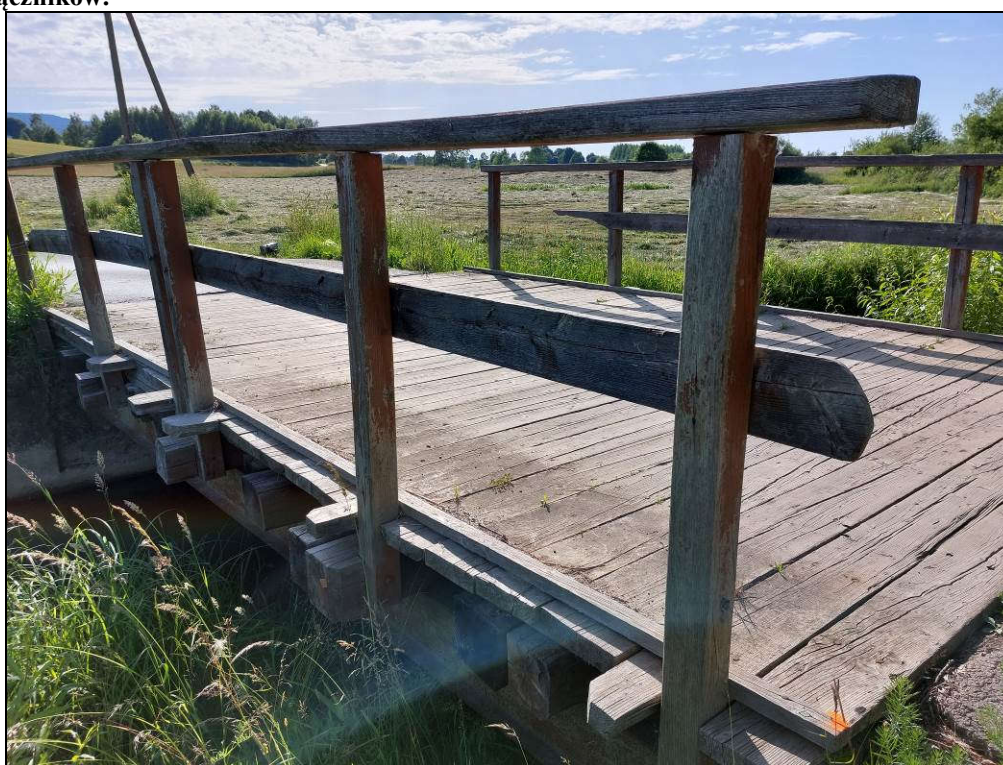
Stan dyliny dolnej o grubości 8,5-10cm jest również niepokojący. Od spodu widoczne są miejsca, w których bale posiadają spękania, rozwarstwienia i ubytki.

Fot. 19. Nawierzchnia jezdni na moście. Widoczne liczne uszkodzenia dyliny górnej – spękania, rozwarstwienia i deformacje. Około 10% bali dyliny górnej przemieszcza się podczas przejazdu samochodów, co świadczy o rozluźnieniu łączników.

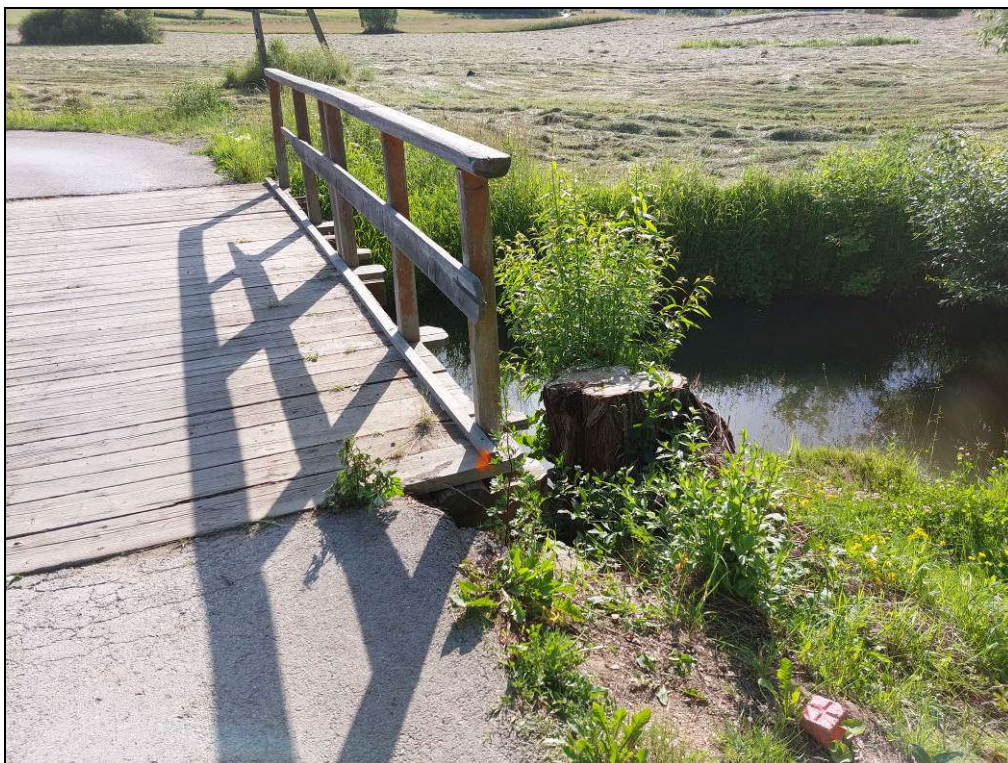
Dojazdy do mostu stanowi droga o nawierzchni bitumicznej. Stan nawierzchni w obrębie dojazdów oceniono jako niepokojący, głównie z uwagi na jej zaniżenia w obrębie obiektu, a także liczne siatkowe spękania. Wymienione uszkodzenia świadczą o braku prawidłowej podbudowy a przede wszystkim o tym, że przez most przejeżdżają pojazdy ciężkie w postaci sprzętu rolniczego i budowlanego.

Fot. 20. Nawierzchnia jezdni na dojeździe od strony m. Trochowiny / górnej wody. Deformacje nawierzchni i spękania świadczące o braku prawidłowej podbudowy. Brak skrzydełek ograniczających nasyp oraz nawierzchnię drogi gminnej w bezpośrednim sąsiedztwie mostu.

- dojazdy do mostu wykazują zaniżenia w obrębie obiektu, a także liczne siatkowe spękania. Uszkodzenia te świadczą o braku prawidłowej podbudowy oraz o tym, że przez most przejeżdżają pojazdy gabarytowe;

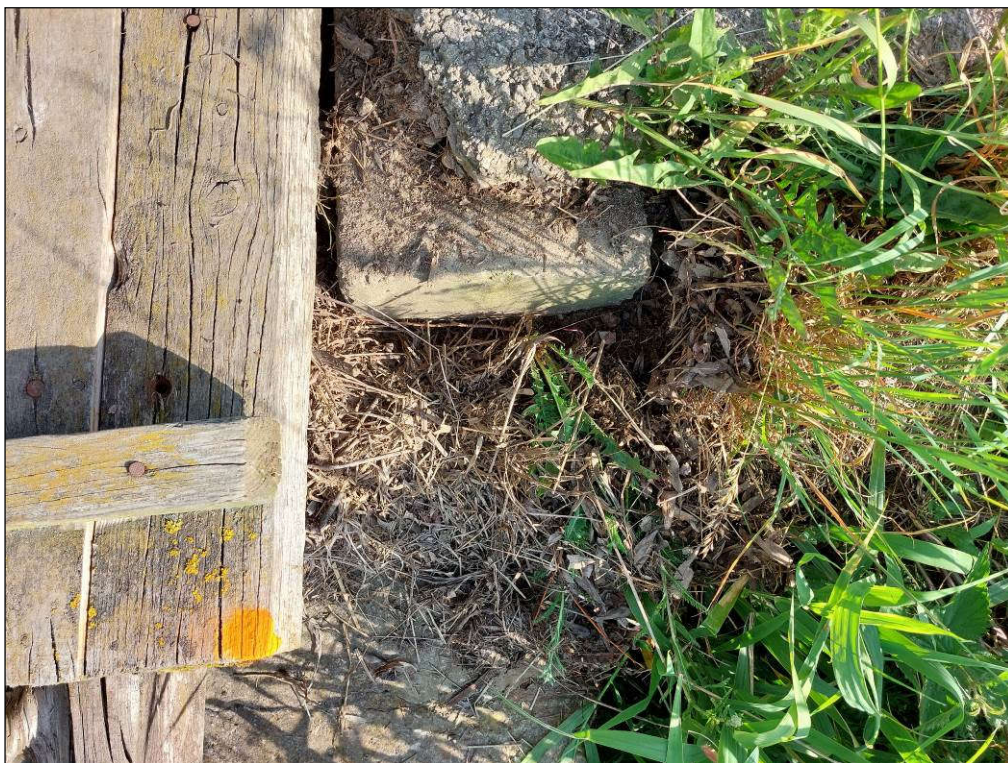
Fot. 21. Połączenie drogi z mostem. Widoczna podwalina betonowa o wymiarach 30x15cm, która z uwagi na znikome gabaryty i brak prawidłowego posadowienia nie stanowi prawidłowego oparcia dla bitumicznej nawierzchni jezdni.

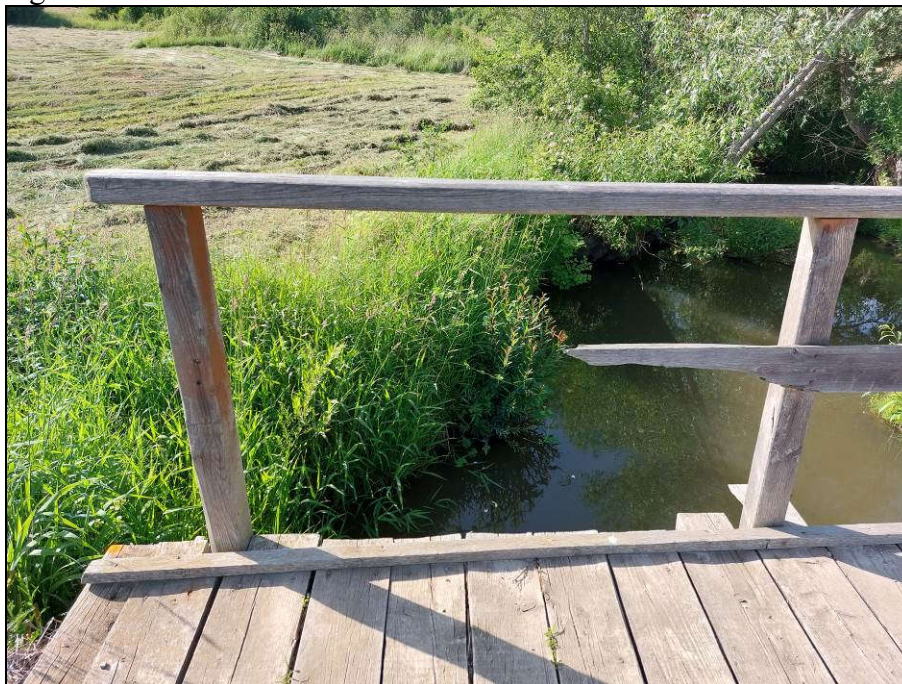
Balustrady na obiekcie są w stanie niedostatecznym. Zrealizowane zostały z elementów drewnianych o wymiarach 10 cm x 10 cm (słupki), 12 cm x 6,5 cm (poręcze) oraz 3,0 cm x 15 cm (przeciagi). Wysokość balustrad od pokładu górnego wynosi 108-110 cm. Podczas przeglądu stwierdzono, że obie balustrady nie posiadają prawidłowego – sztywnego połączenia z konstrukcją mostu oraz pełnych przeciagów, co stanowi niewątpliwie zagrożenie dla bezpieczeństwa użytkowników. Na wszystkich elementach balustrady stwierdzono spękania i ubytki drewna. Obniżona jest wytrzymałość połączeń z uwagi na starzenie się drewna.

Brak jest stalowych barier ochronnych na dojazdach co ogranicza bezpieczeństwo użytkowników drogi.

Fot. 22. Balustrada drewniana od strony m. Mirocice / górnej wody. Brak przeciagu oraz prawidłowego zakotwienia słupków balustrady w elementach ustroju nośnego mostu. Brak barier ochronnych na dojazdach.

1. Zastabilizowanie obu balustrad przez ich prawidłowe zamocowanie do konstrukcji pomostu;
2. Uzupełnienie brakujących i wymiana uszkodzonych elementów przeciągów poziomych balustrady;

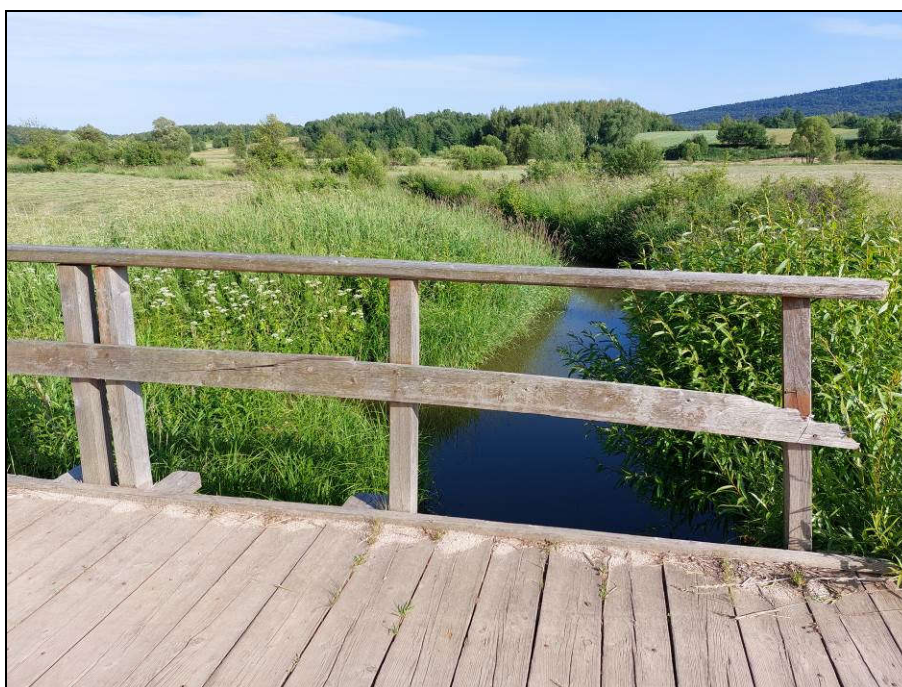
Fot. 23. Balustrada drewniana od strony m. Mirocice / dolnej wody. Widoczne zjawisko starzenia się drewna. Liczne pęknięcia i ubytki drewna obniżają przydatność użytkową elementu odpowiedzialnego za bezpieczeństwo użytkowników drogi i mostu.

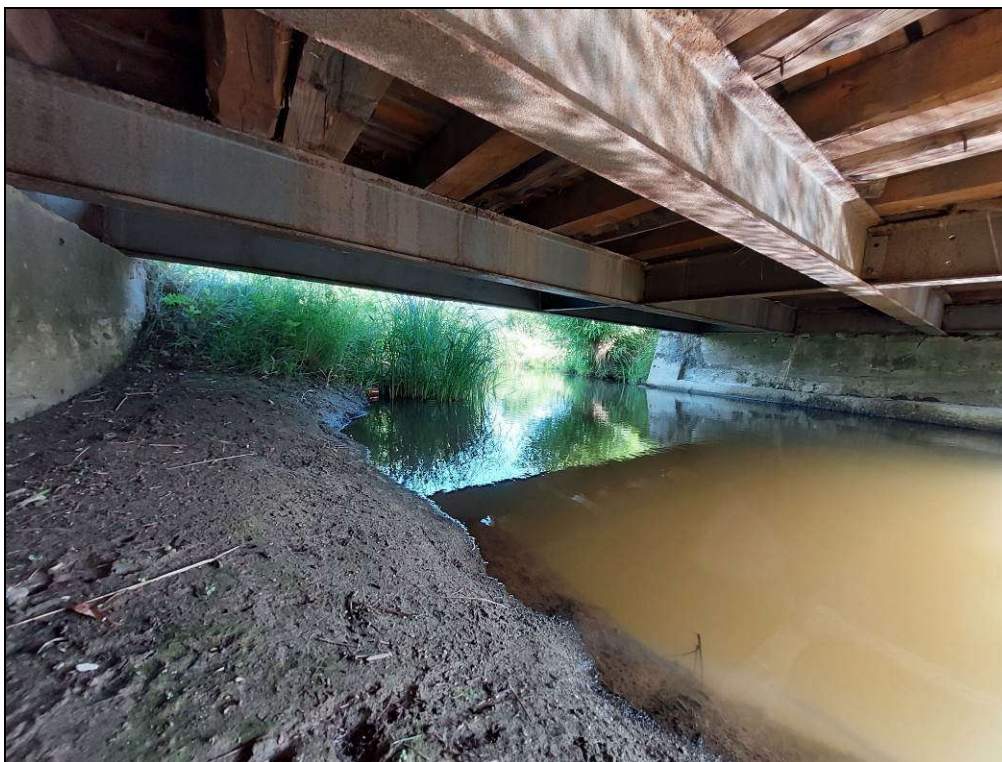
Koryto rzeki Pokrzywianki w obrębie obiektu nie jest uregulowane i posiada naturalny charakter. Przestrzeń pomostowa znajduje się w stanie niepokojącym. W obrębie koryta cieką na dopływie i odpływie stwierdzono ubytki i przemieszczenia gruntu, a także niewielkie namulenia.

Fot. 24. Koryto rzeki Pokrzywianki bezpośrednio pod obiektem. Naturalny charakter koryta.
