Nr dokumentu:
001-002-166-040-001

EKSPERTYZA TECHNICZNA

stropu nad piwnicą w bud. nr XXVI (pawilon gospodarczy),
zlokalizowanego w Starogardzie Gdańskim - Kocborowie na
terenie Szpitala dla Nerwowo i Psychicznie Chorych

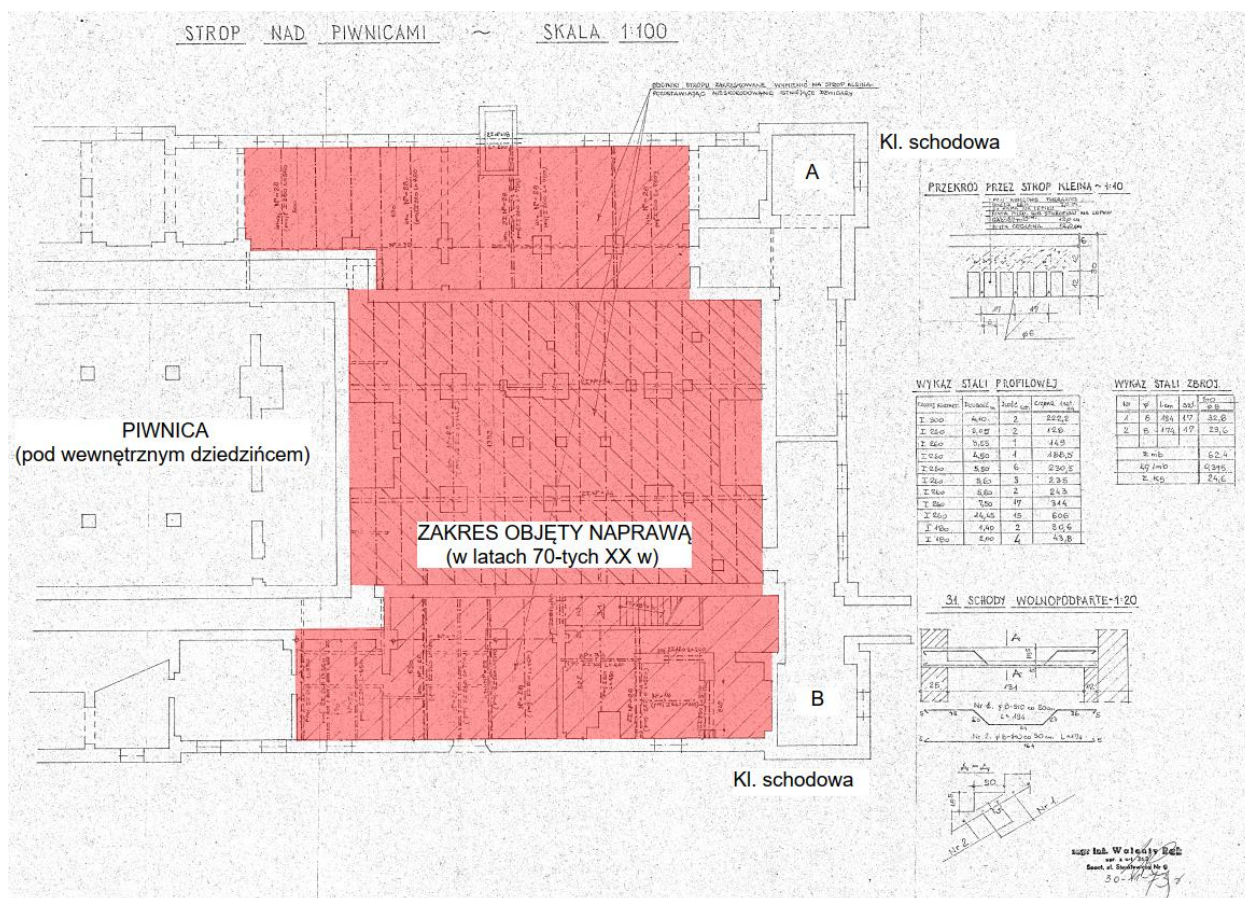
Rys. 8. Zakres stropu objęty naprawą w latach 70-tych XX wieku [3.2]

W latach 70-tych XX wieku wykonano naprawę części uszkodzonego stropu nad piwnicą, w obrębie kuchni. Obszar objęty naprawą pokazano na Rys. 8 [3.2]. Naprawa obejmowała rozbiórkę istniejących sklepień odcinkowych i ich wymianę na płytę Kleina, w trakcie prac wykonano również częściową wymianę skorodowanych belek stropowych i podciągów. Wymianę elementów stropu wykonano na podstawie opracowanej dokumentacji projektowej [3.1]-[3.4]. Na podstawie wpisów do Dziennika budowy [3.5], stwierdzono że z uwagi na ówczesne trudności z dostępem do materiałów budowlanych dokonano zmian w projekcie polegających na wbudowaniu innych profili stalowych niż założone tzn. wbudowano dwuteowniki NP 26 zamiast NP 28 a do wykonania płyt Keina zastosowano cegłę dziurawkę zamiast cegły pełnej – Fot. 6. Zmianie uległy również rozstawy belek stropowych – Fot. 7. Szczególnie istotna z punktu widzenia trwałości stropu w obszarze kuchni jest zmiana polegająca na zastosowaniu cegły dziurawki. W przypadku uszkodzenia izolacji poziomej, przeciekająca woda swobodnie rozplywa się w płycie Kleina przez istniejące w ceglach dziurawkach otwory, powodując zawilgocenie dużej powierzchni płyty stropowej i przyspieszoną korozję prętów zbrojenia płyt oraz belek stropowych i podciągów.

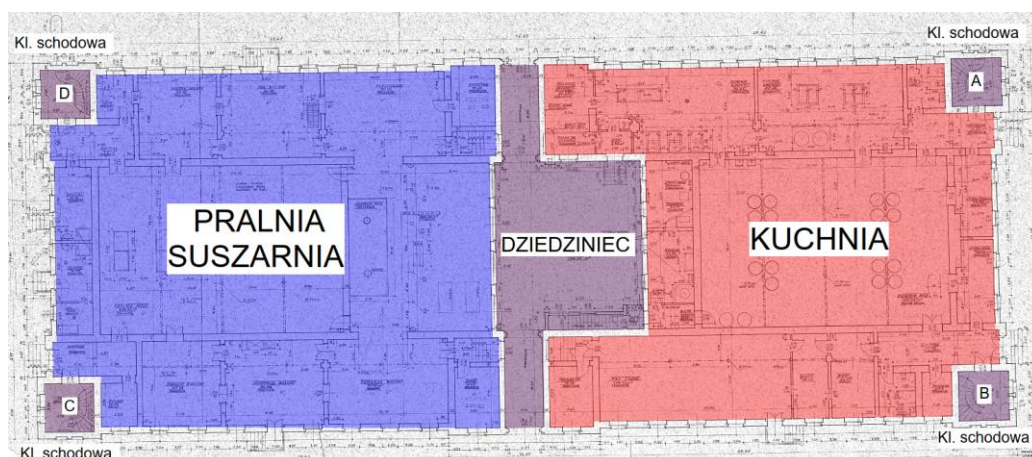
Rys. 9. Kolorem czerwonym oznaczono części stropu nad piwnicą wymagającą niezwłocznej naprawy (kuchnia wraz z pom. zaplecza)

Część stropu nad piwnicą w obszarze pomieszczeń kuchni i jej zaplecza oceniony został jako **awaryjny z wysokim prawdopodobieństwem wystąpienia katastrofy budowlanej**. Część stropu wymagająca niezwłocznego podparcia i naprawy oznaczona jest kolorem czerwonym na Rys. 9.

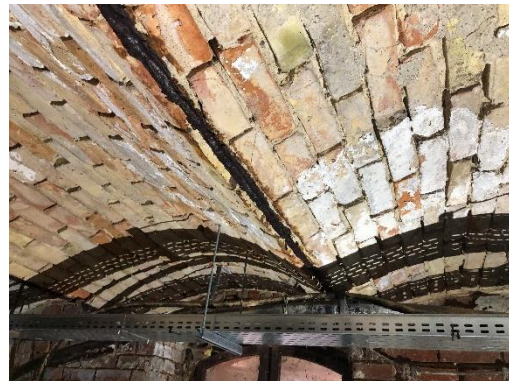
Fot. 4

- Fot. 4.** Intensywnie skorodowane belki stropowe (brak dolnych stopek dwuteowników) na których oparte są sklepienia odcinkowe. Stwierdzono ubytki zaprawy między cegłami.

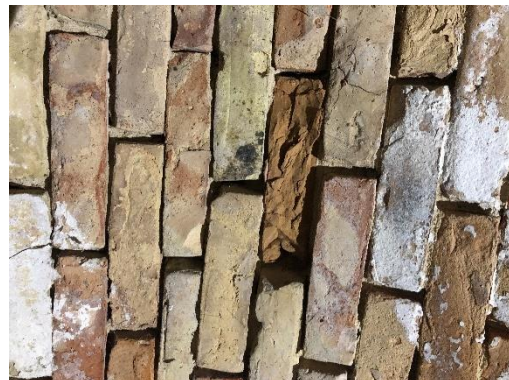
Fot. 6

- Fot. 5.** Skorodowana dolna stopka belki podpierającej sklepienia odcinkowe.
- Fot. 6.** Ubytki zaprawy oraz korozja cegieł w sklepieniach odcinkowych.

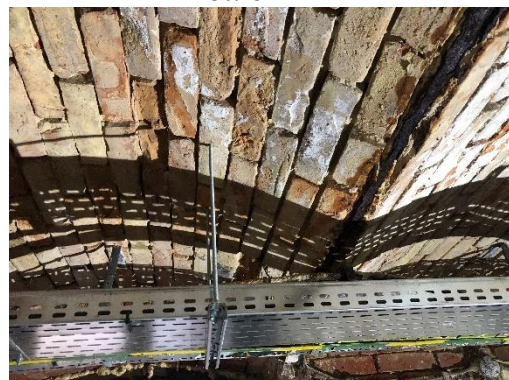
Fot. 8

- Fot. 7.** Uszkodzony mur w wezłowie łuku. Widoczne ubytki zaprawy oraz cegieł dodatkowo mur osłabiony otworem na do przejścia instalacji.
- Fot. 8.** Ubytki zaprawy oraz korozja cegieł w sklepieniach odcinkowych. Skorodowana dolna półka belki stropowej.

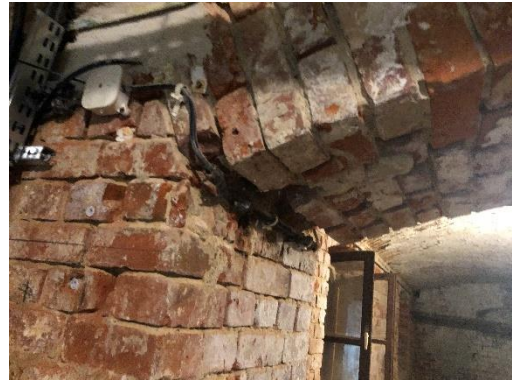
Fot. 10

- Fot. 9.** Nieprawidłowo wykonany otwór przejścia instalacji przez sklepienie. Luźne cegły oraz ubytki cegieł i zaprawy.
- Fot. 10.** Osłabione wezłowie łuku (podcięcie muru) w strefie ściskanej.

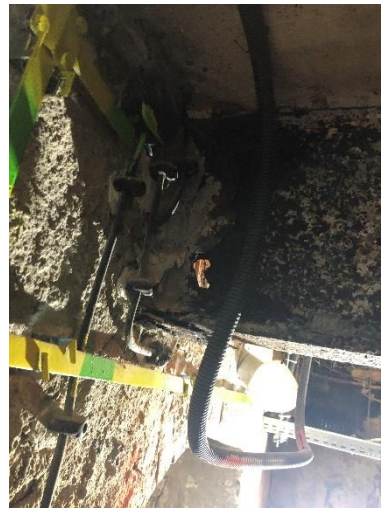
Fot. 12

- Fot. 11.** Zarysowany tynk i spękany mur przy wezłowie łuku.
- Fot. 12.** Perforacja środka podciągu stalowego na którym oparte są belki stropowe (całkowita korozja środka dwuteownika i zaawansowana korozja obu półek).

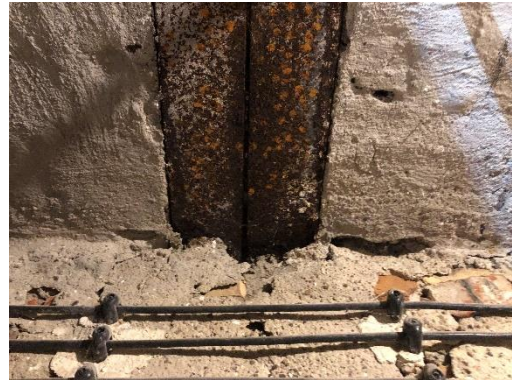
Fot. 16

- Fot. 15.** Skorodowana dolna stopka belki stropowej, ubytki wyprawy tynkarskiej.
- Fot. 16.** Skorodowane dolne stopki belek stropowych, ubytki wyprawy tynkarskiej.

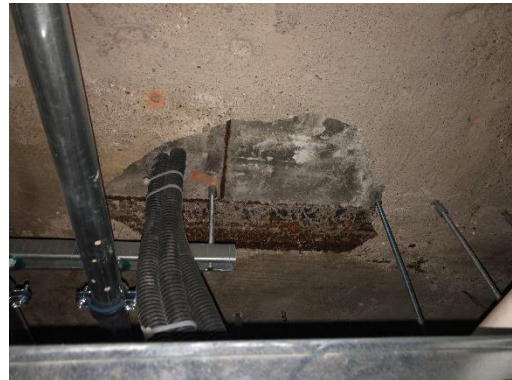
Fot. 18

- Fot. 18.** Skorodowana dolna półka belki stropowej, ubytki wyprawy tynkarskiej na dolnej powierzchni stropu – płyta żelbetowa.
- Fot. 19.** Nieprawidłowo wykonane przejście rury przez sklepienie odcinkowe. Ubytki wyprawy tynkarskiej i zaprawy.

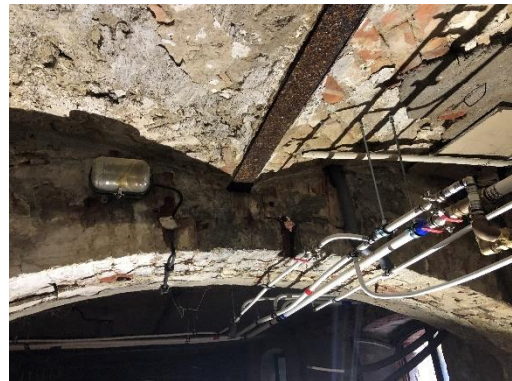
Fot.20

- Fot. 20.** Korozja dolnej półki belki stropowej, ubytki wyprawy tynkarskiej oraz zaprawy ze sklepień.
- Fot. 21.** Rozwarstwienie muru (podłużne pęknięcie łuku) w ścianie konstrukcyjnej.

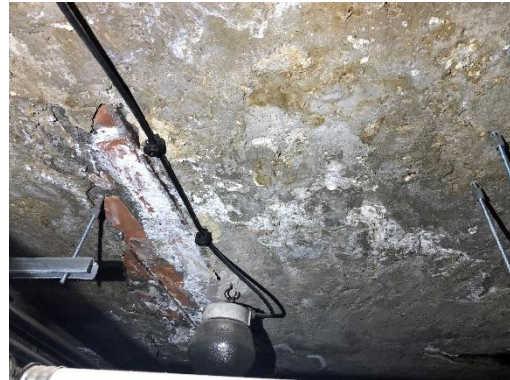
Fot. 24

- Fot. 24.** Wysolenia (białe i brunatno-rdzawe wykwity węglanów wapnia) na powierzchni wyprawy tynkarskiej świadczące o zaawansowanej korozji stali i zaprawy, wywołane długotrwałym zawilgoceniem.

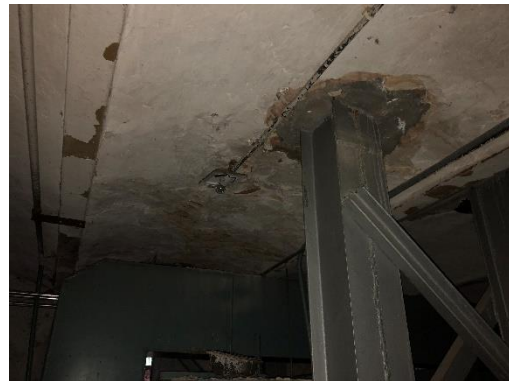
Fot. 110

- Fot. 110.** Przejście słupa przez strop nad piwnicą w pom. wentylatorni. Widoczne lokalne odspojenia i zawilgocenie wypraw tynkarskich.

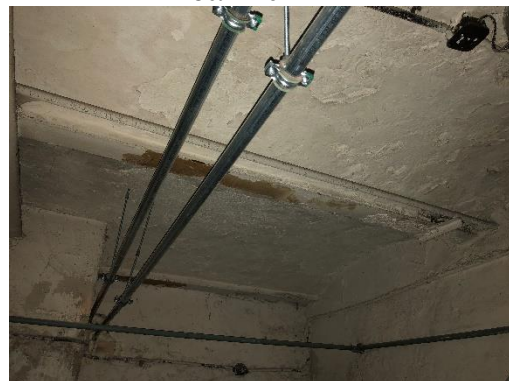
Fot. 112

- Fot. 111.** Widok ogólny stropu nad piwnicą w pom. wentylatorni.
- Fot. 112.** Widok belek stropowych oraz sklepień odcinkowych w pomieszczeniu wentylatorni.
Stan ogólny dostateczny.
