## EKSPERTYZA TECHNICZNA

**Z INWENTARYZACJĄ NA CELE WYMIANY PANELI ELEWACYJNYCH PORTYKU KOLUMNOWEGO  
Z PASEM ELEWACYJNYM NAD WEJŚCIEM GŁÓWNYM DO BIBLIOTEKI ŚLĄSKIEJ  
W KATOWICACH PRZY PL. RADY EUROPY 1**

PL. RADY EUROPY 1  
40-021 KATOWICE

Pszczyna, czerwiec 2023 r.

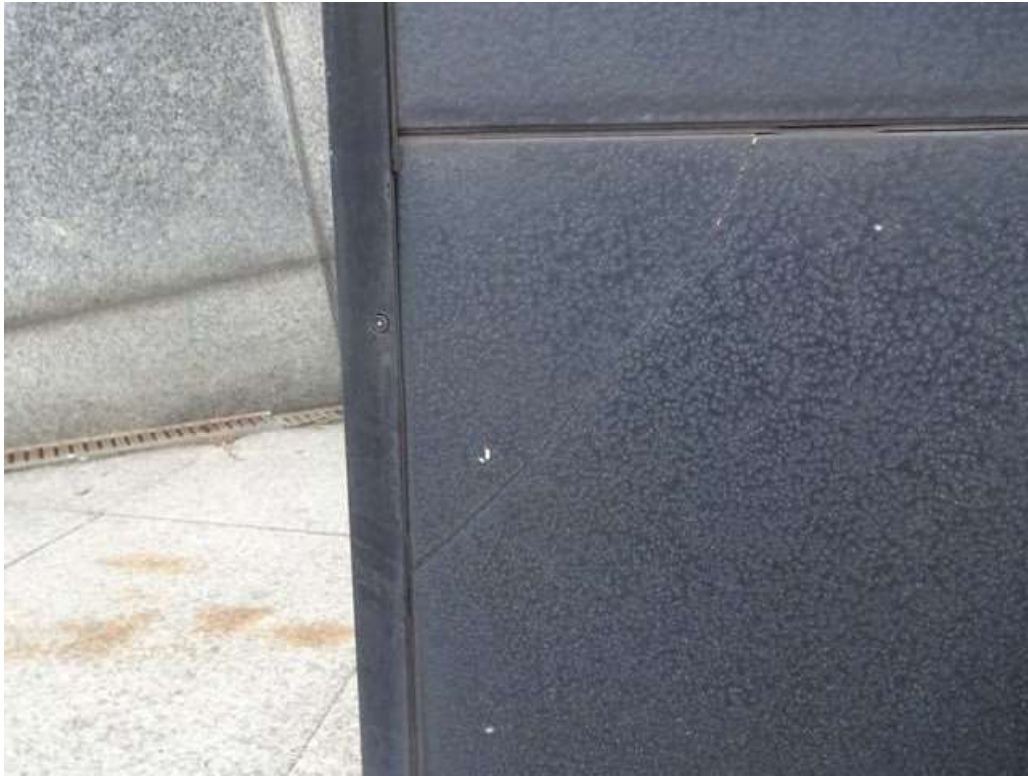
Stwierdzono liczne pęknięcia, łuszczenie się płyt, rozwarstwienia oraz ubytki. Widoczne są też pęknięcia oraz ubytki materiału wypełniającego spoiny.

*Fot. 6: Pęknięcia płyty oraz ubytki i pęknięcia spoin*

- Stwierdzono liczne pęknięcia, rozwarstwienia, ubytki oraz łuszczenie się płyt elewacyjnych, a także pęknięcia i ubytki materiału wypełniającego spoiny pomiędzy płytami.

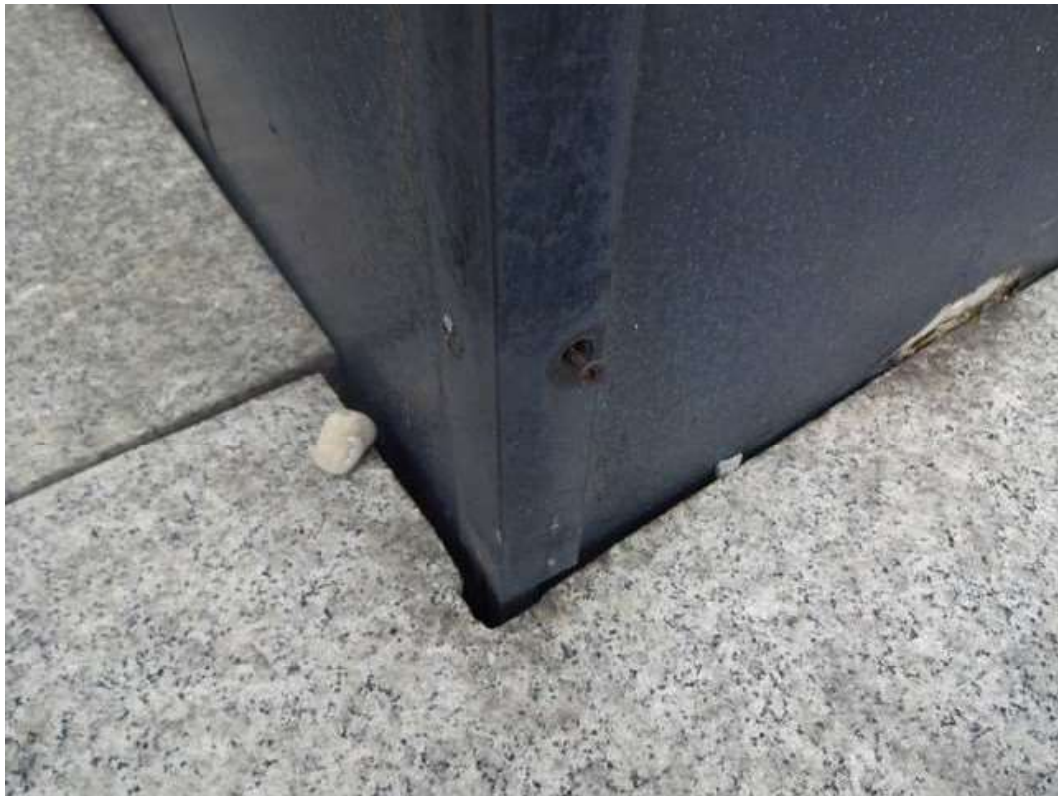
*Fot. 7: Skorodowane i niedokręcone łączniki*

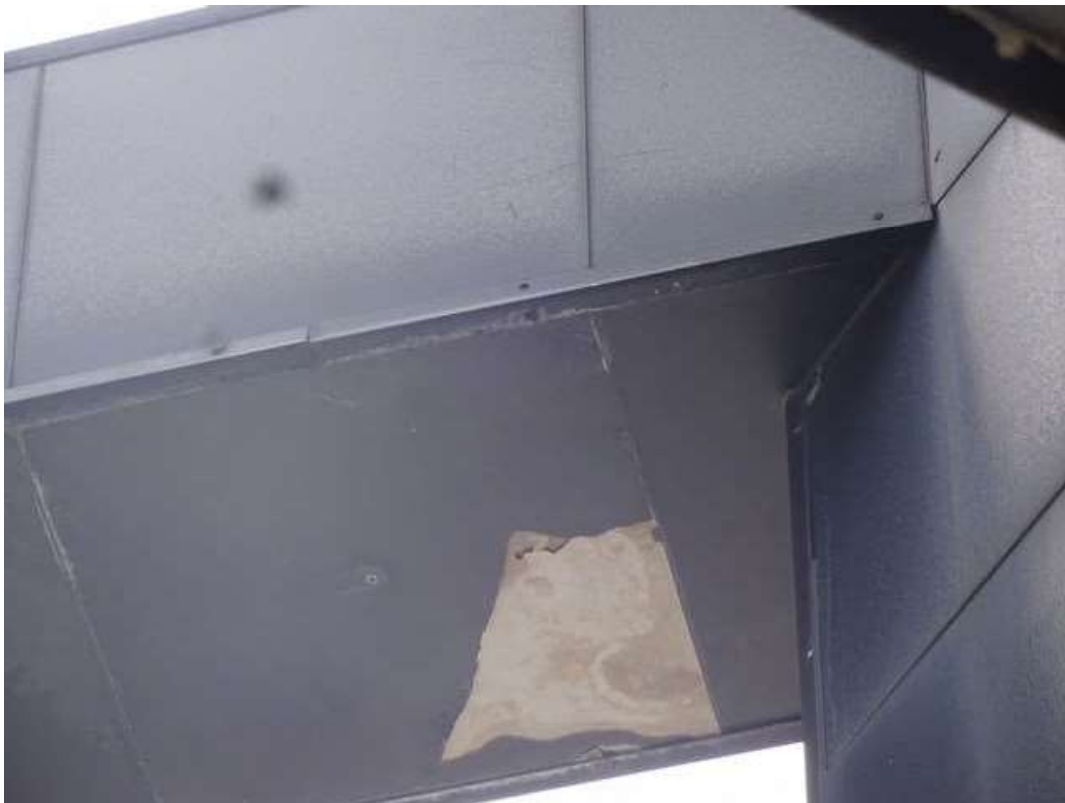
*Fot. 8: Łuszczenie się oraz ubytki w płytach "ETERTILE"*

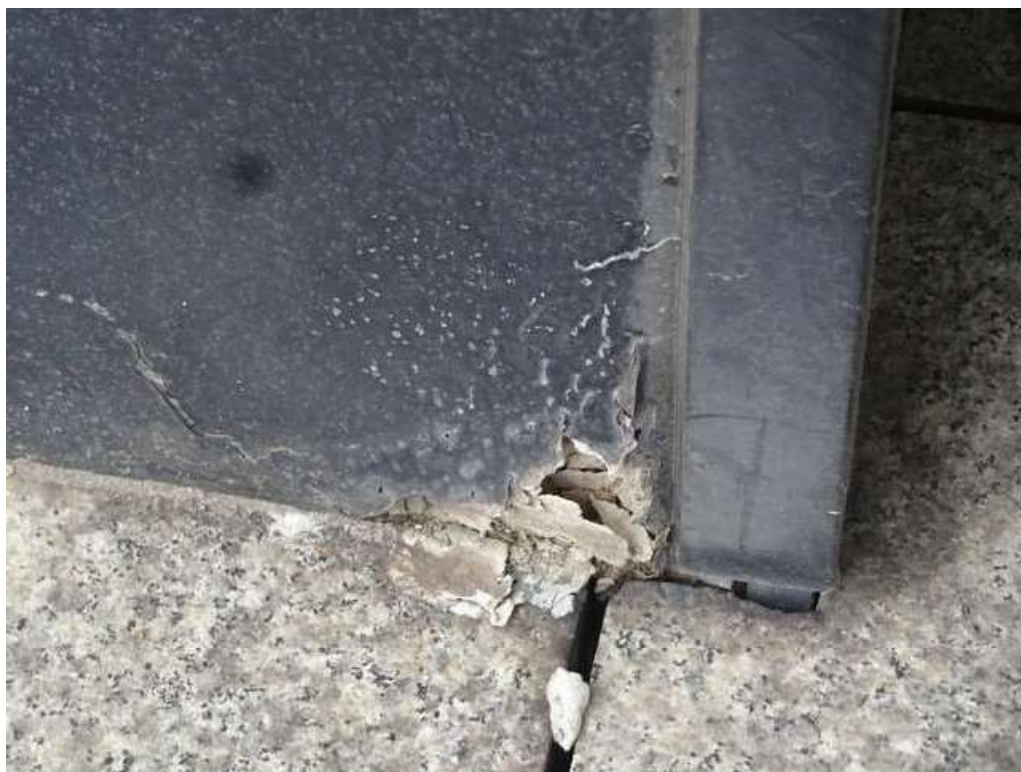
Zniszczenia płyt elewacyjnych przy styku z płytami granitowymi spowodowane są błędami wykonawczymi polegającymi na wykonaniu zbyt małych dylatacji pomiędzy elementami.

*Fot. 9: Zniszczona płyta "ETERTILE"*

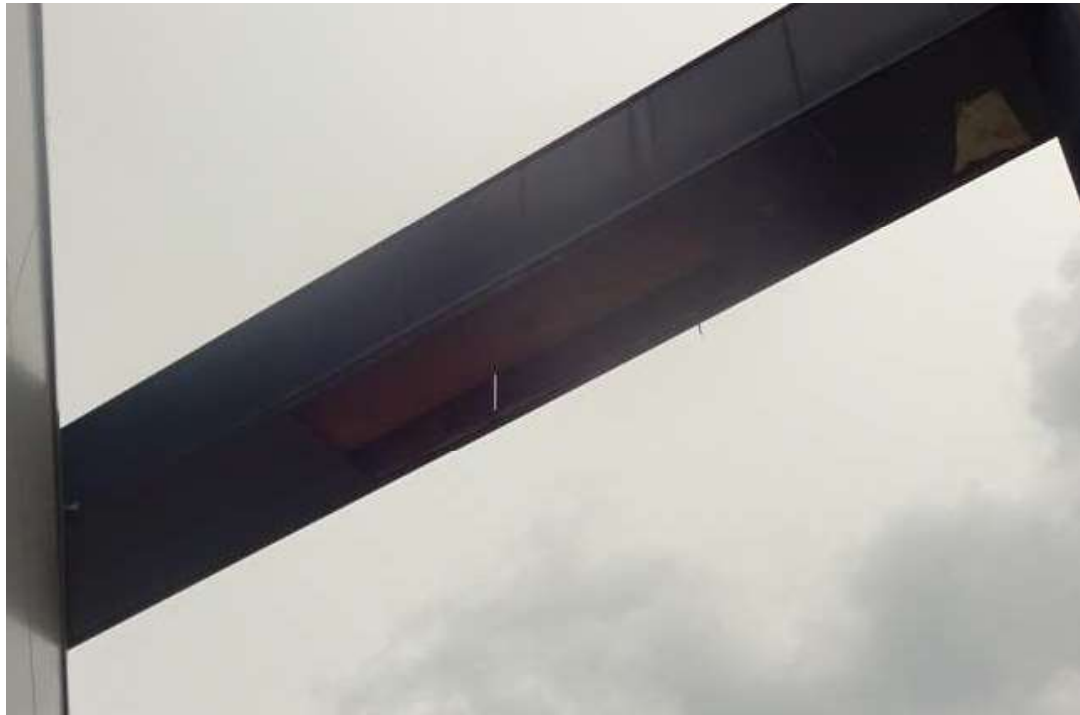
W trzech miejscach, na początku pasa elewacyjnego elewacji południowo-zachodniej na styku z belką skośną portyku oraz na obu belkach skośnych od spodu, występują braki w płytach elewacyjnych.

W przypadku belek skośnych kątowniki „trzymające” płyty są na swoim miejscu, więc braki płyt powstały poprzez zniszczenie, rozsypanie się płyt na mniejsze elementy. Przyczynić do tego mogły się nieszczelności spoin i penetrująca woda.

*Fot. 10: Belka skośna od strony południowo-wschodniej z widocznym brakiem płyt*

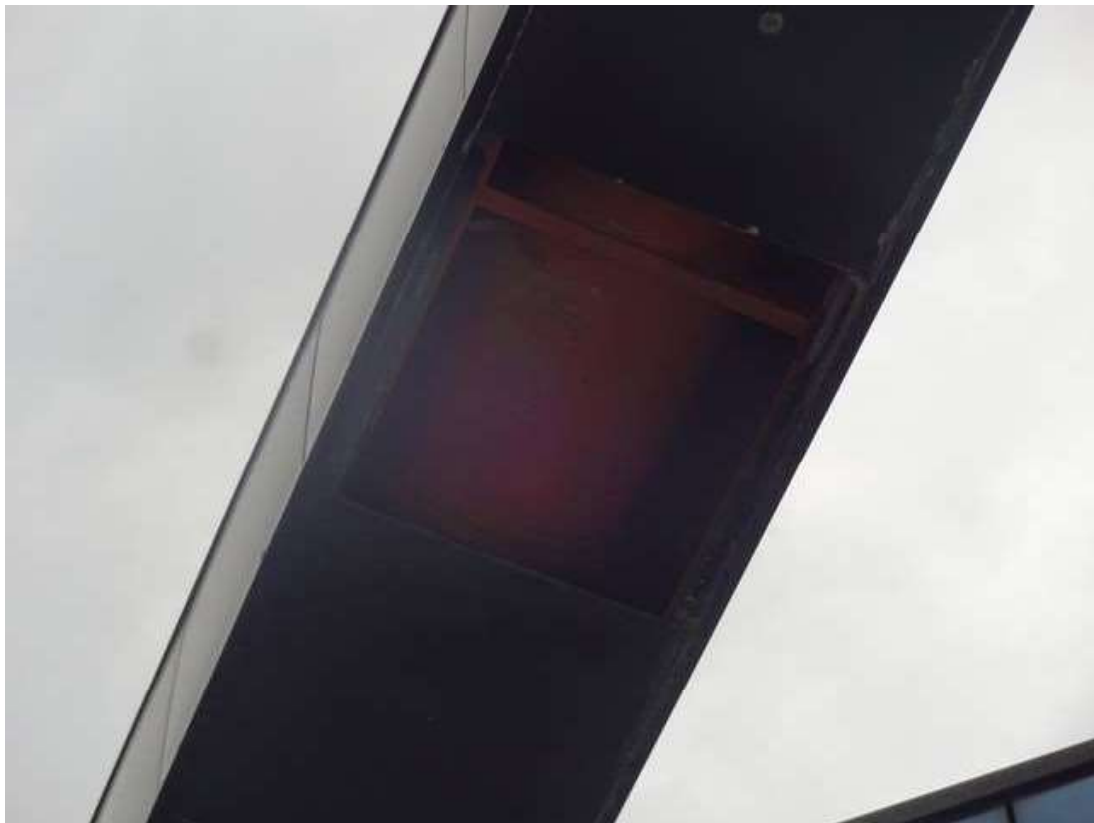
*Fot. 11: Belka skośna od strony południowo-zachodniej z widocznym brakiem płyty*

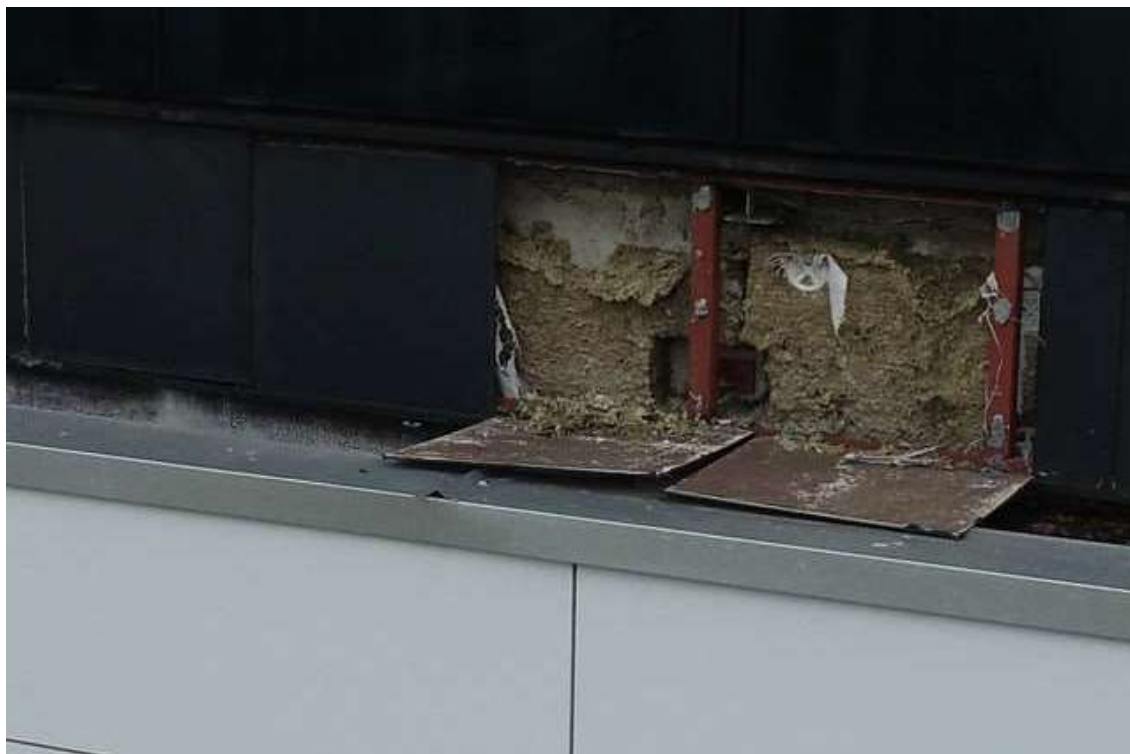
Na pasie elewacyjnym od strony południowo-zachodniej przyczyną braku płyt elewacyjnych jest odspojenie się płyt od podkonstrukcji stalowej oraz obniżenie obróbki z kątowników. Pozwoliło to na odspojenie się płyt od elewacji.

*Fot. 12: Odspojone płyty na południowo-zachodnim pasie elewacyjnym*

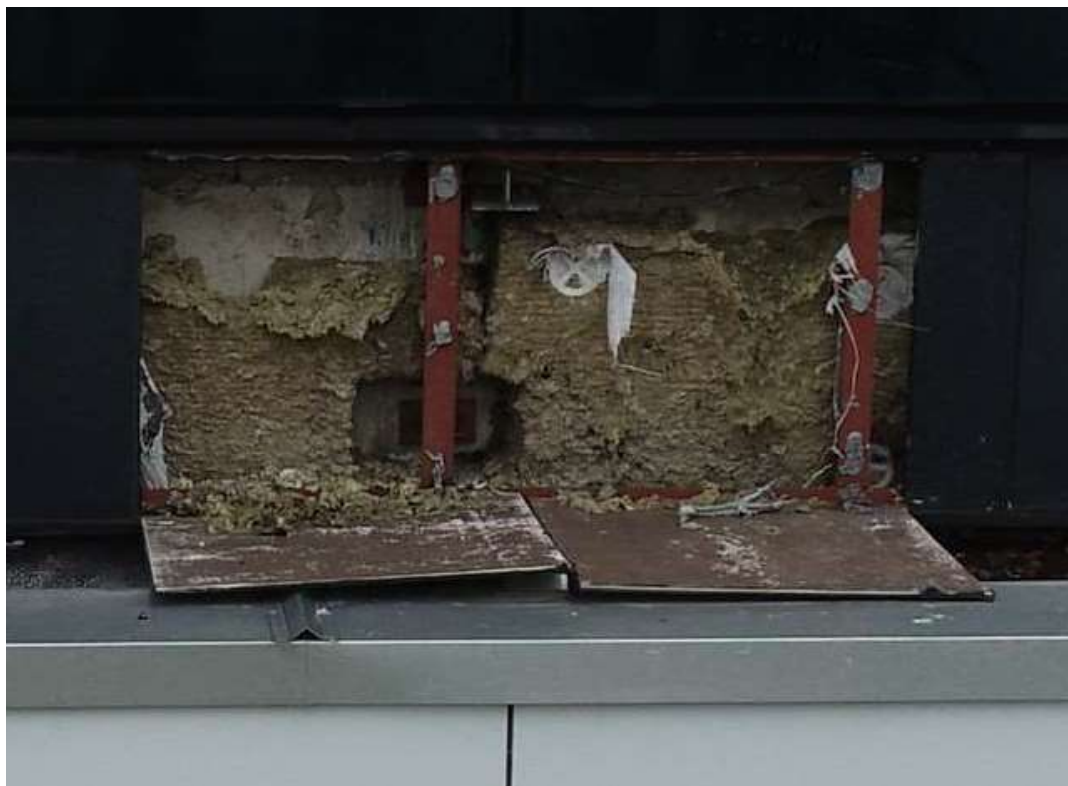
*Fot. 15: Podkonstrukcja płyt pasa elewacyjnego ze stalowych kątowników*

Podkonstrukcja stalowa z widoczną lokalnie korozją powierzchniową. Podkonstrukcja w zadowalającym stanie technicznym.

Widoczna degradacja warstwy izolacji termicznej

- Podkonstrukcja stalowa jak i skośne belki portyku z widocznymi powierzchniowymi ogniskami korozji. Elementy te można pozostawić i ponownie wykorzystać do mocowania nowej okładziny pod warunkiem oczyszczenia i odpowiedniego zabezpieczenia antykorozyjnego oraz kompatybilności z systemem montażu nowej okładziny.

- Należy wykonać nowe warstwy hydroizolacji na górze belek portyku, wykonać nowe obróbki, a także sprawdzić drożność i oczyścić rury odwadniające.
- Wraz z wymianą paneli pasów elewacyjnych należy naprawić/wykonać na nowo termoizolację ścian zewnętrznych bezpośrednio za panelami w związku z jej degradacją.
