PROTOKÓŁ OKRESOWEJ KONTROLI PIĘCIOLETNIEJ NR 32/2018
- PRZEGLĄDU ROZSZERZONEGO OBIEKTU MOSTOWEGO

Numer ewidencyjny obiektu: 01024085	DOKUMENTACJA FOTOGRAFICZNA OBIEKTU z dnia 01.09.2018r.	Karta nr 1.1
--	--	--------------

Numer ewidencyjny obiektu: 01024085	DOKUMENTACJA FOTOGRAFICZNA USZKODZEŃ z dnia 01.09.2018r.	Karta nr 2.1
--	--	--------------

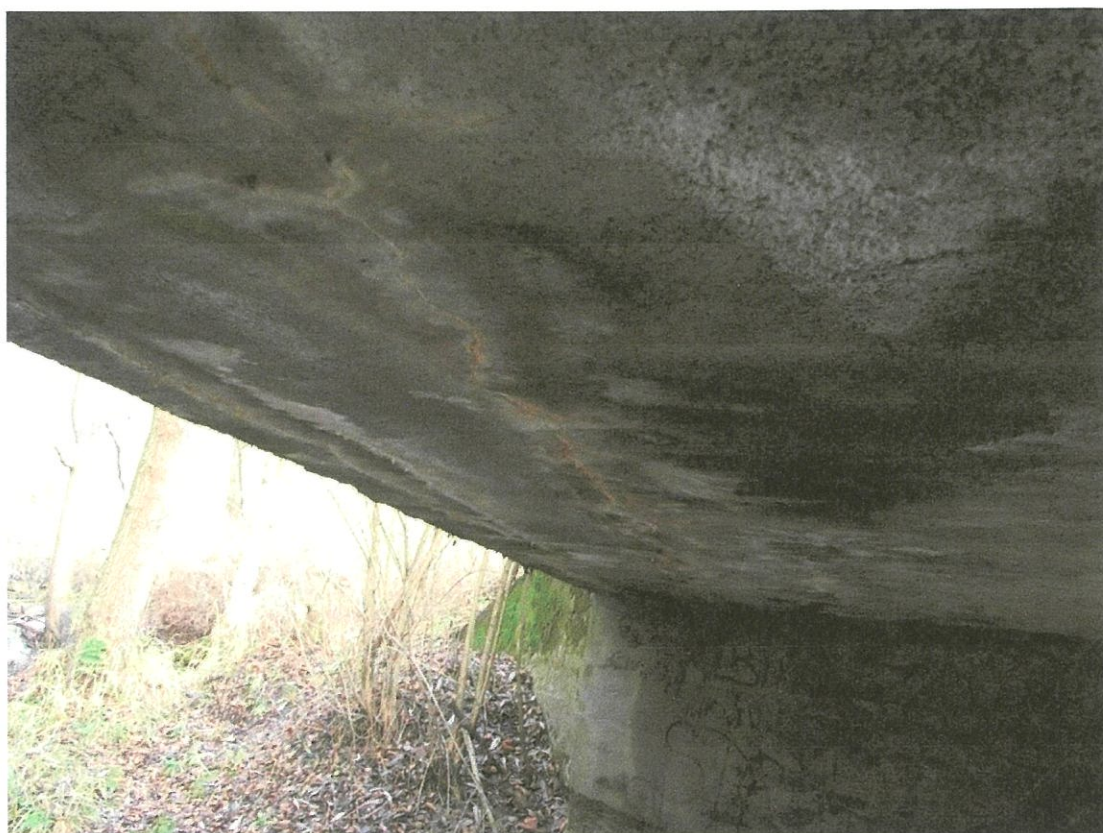
Fot. 1 . Płyta pomostowa, zarysowania, przecieki wody wyługowania.

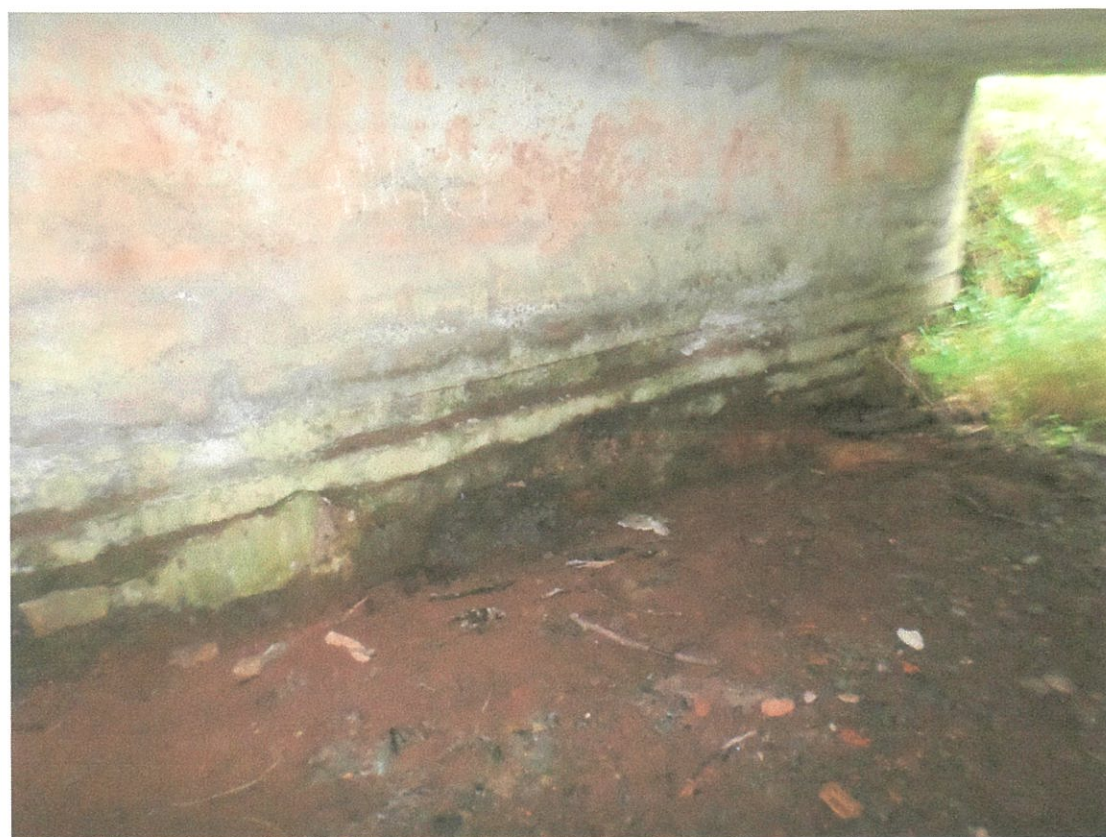
5. Wysokość skrajni na obiekcie							NIE		5		
6. Skrajnia / światło pod obiektem							NIE		5		
ESTETYKA OBIEKTU I JEGO OTOCZENIA (opis)***: Zawansowana erozja przyczółka lewobrzeżnego, brak prac remontowych może spowodować zniszczenie elementu. Niezadawalający stan nawierzchni jezdni.											
WYKONANIE ZALECEŃ Z POPRZEDNIEGO PRZEGLĄDU: Wykonano prace porządkowe, odnowiono powłoki malarskie balustrad.

Fot. 2 . Erozja betonowego przyczółka lewobrzeżnego w linii wody, erozja i ubytki betonu.

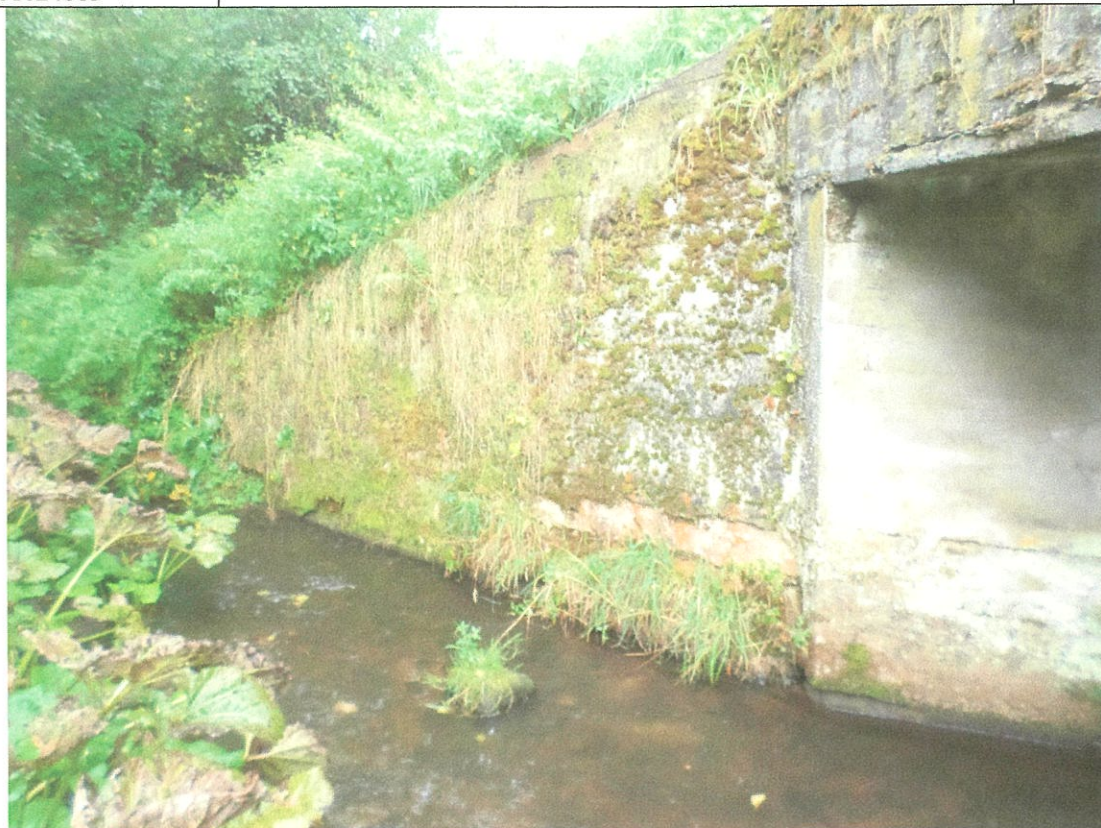
Fot. 3 . Erozja betonu skrzydła prawobrzeżnego, wegetacja roślin, wykwyty wody na ścianie przyczółka.

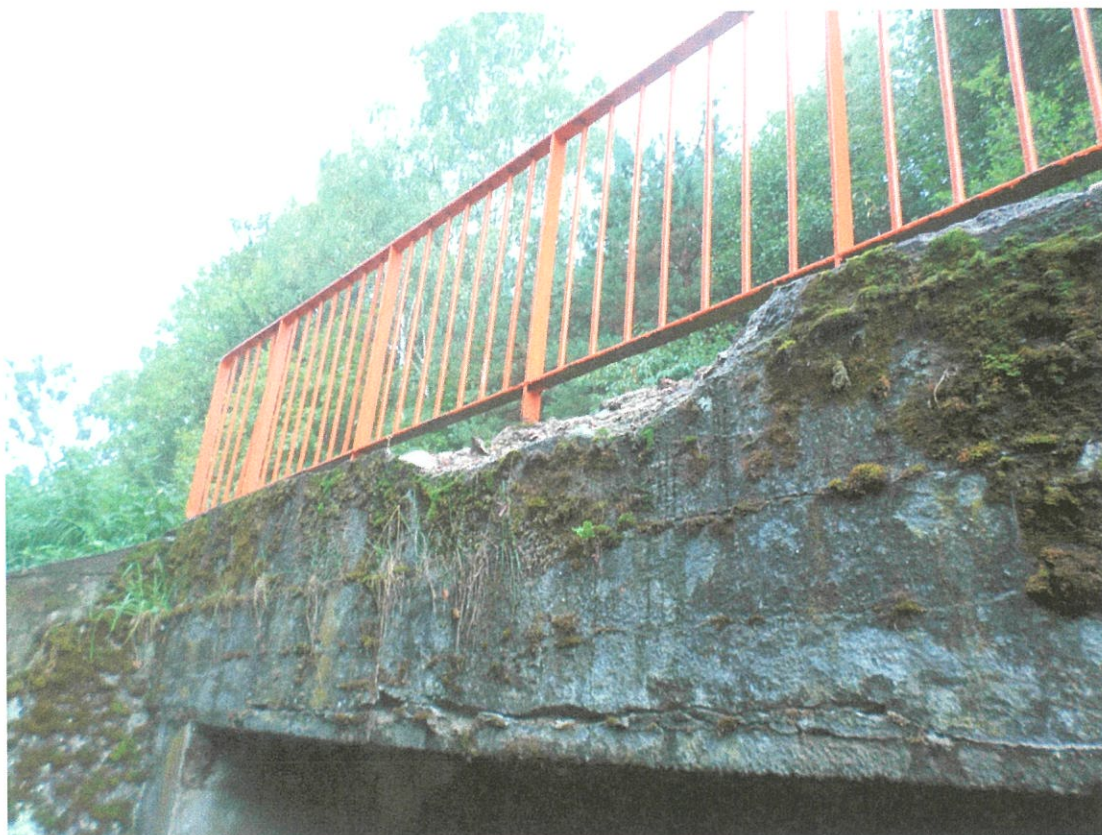
Fot. 4 . Pęknięcie płyty pomostowej, przecieki wody, wyługowania.
