**Analiza wariantów przedsięwzięć inwestycyjnych polegających na
przebudowie lub budowie mieszkania dla leśniczego leśnictwa
Dzikowo na dz.Nr 3809 obręb Drygały, Gmina Biała Piska.**

Wykonawca: Biuro Inwestycyjno-Projektowe Piecki

Wrzesień 2016r.

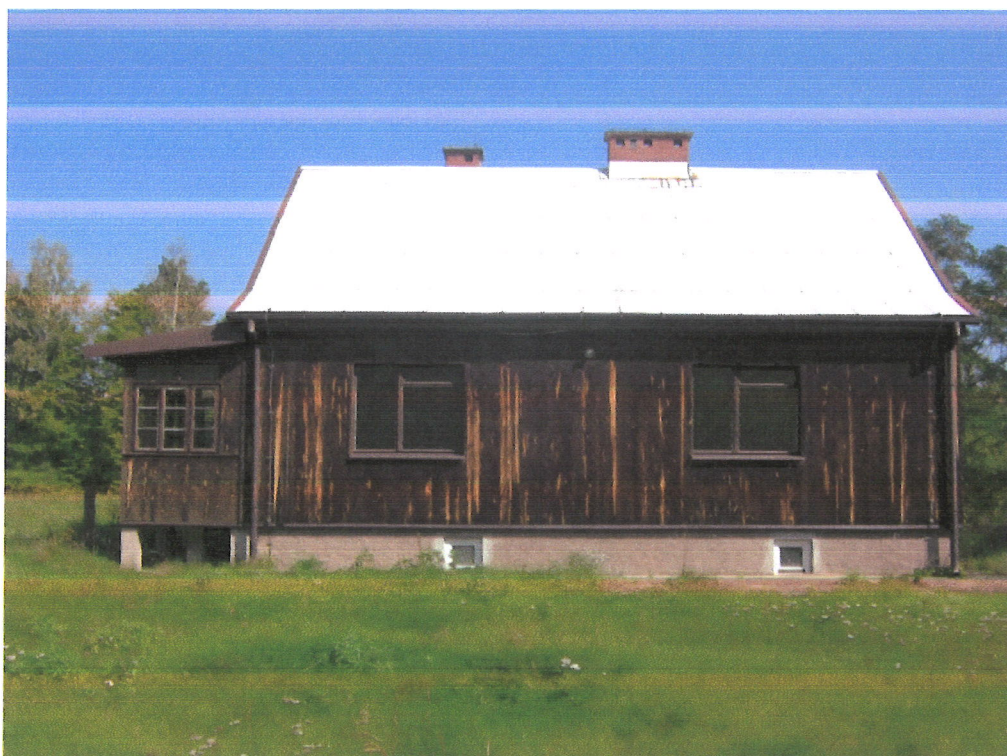
Powierzchnia użytkowa budynku wynosi 115,57 m. Zdjęcia nr 1,2,3.

Na pokryciu nie stwierdzono ubytków ani wyraźnych uszkodzeń. Zdjęcia nr 1,3.

Przy kominach widać wyraźne zacieki na połaci dachowej, co świadczy o nieszczelności obróbek blacharskich i uszkodzeniach. Zdjęcie nr 1.

Stan techniczny obróbek blacharskich oceniono jako zły.

Powyższa elewacja wraz ze ścianą konstrukcyjną nie spełnia obecnie obowiązujących norm przenikania ciepła. Zdjęcia 1,2,3.

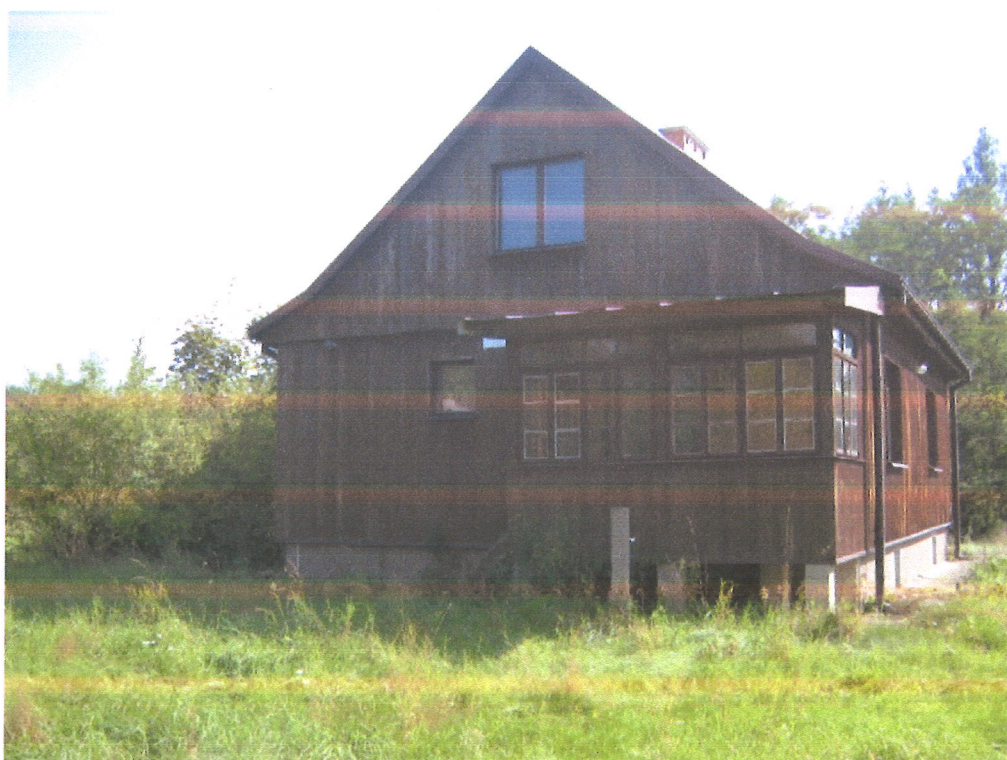
Zdjęcie nr 2.

Stan techniczny elewacji zewnętrznej oceniono jako zły.

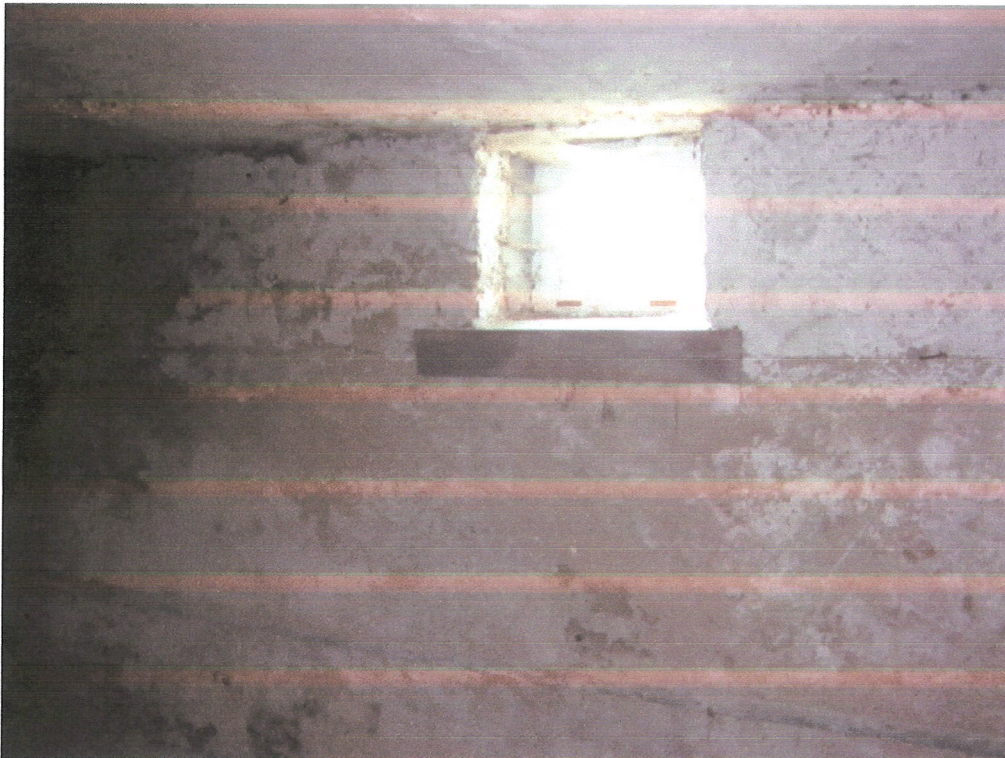
Zewnętrzne ściany piwnic do wysokości 1,4 m nad posadzkę zostały wykonane jako betonowe, wylane w gruncie /bez szalowania/ z betonu wykonanego w betoniarni z dużą zawartością otoczków i kamieni polnych. Z tego względu beton posiada znaczną ilość wolnych przestrzeni. Pozostała część ścian zewnętrznych piwnic została wykonana jako murowana z cegły ceramicznej. Grubość ścian zewnętrznych wynosi 38 cm. Zdjęcie nr 4.

Stopka ma szerokość 13 cm i grubość 5 cm. W poziomie stropu na ścianach został wykonany wieniec zbrojony stalą gładką o 10 i o 12. Na całej powierzchni stropu od strony piwnic ułożono rapówkę cementowo-wapienną. Zdjęcie nr 4.

Na tynkach występują miejscowe pęknięcia rysy i ubytki. Zdjęcia 4,6.

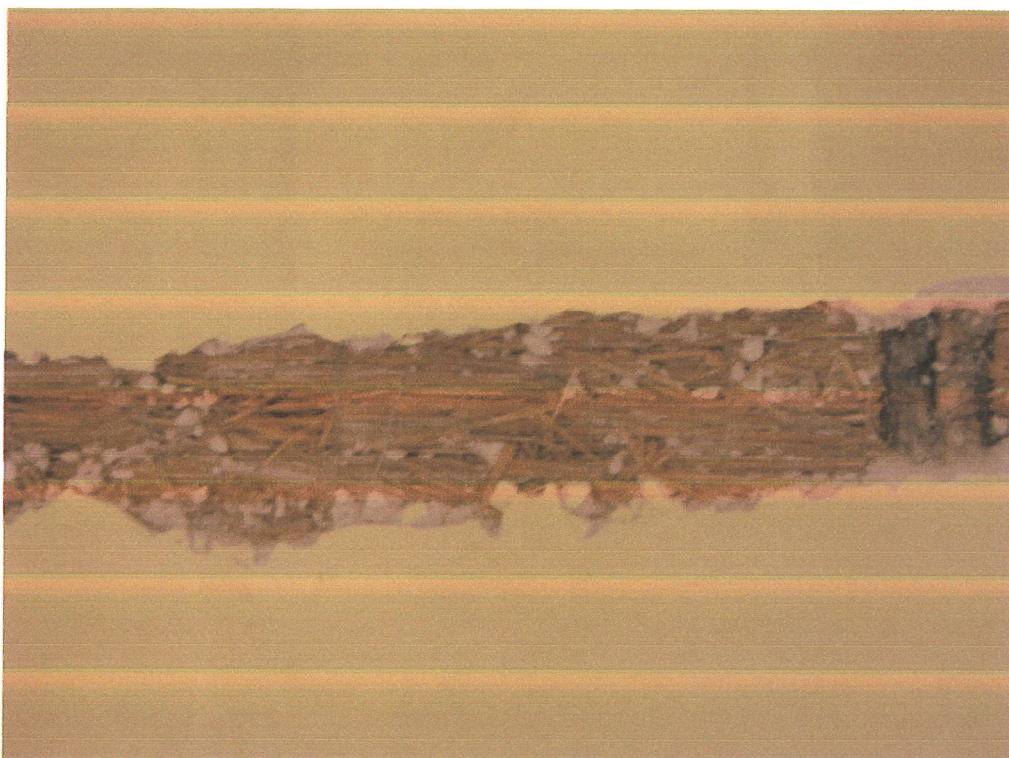
Ściany zewnętrzne nie spełniają obecnie obowiązujących norm cieplnych i wymagają docieplenia. Zdjęcie nr 5.

Stan techniczny ścian konstrukcyjnych oceniono jako średni.

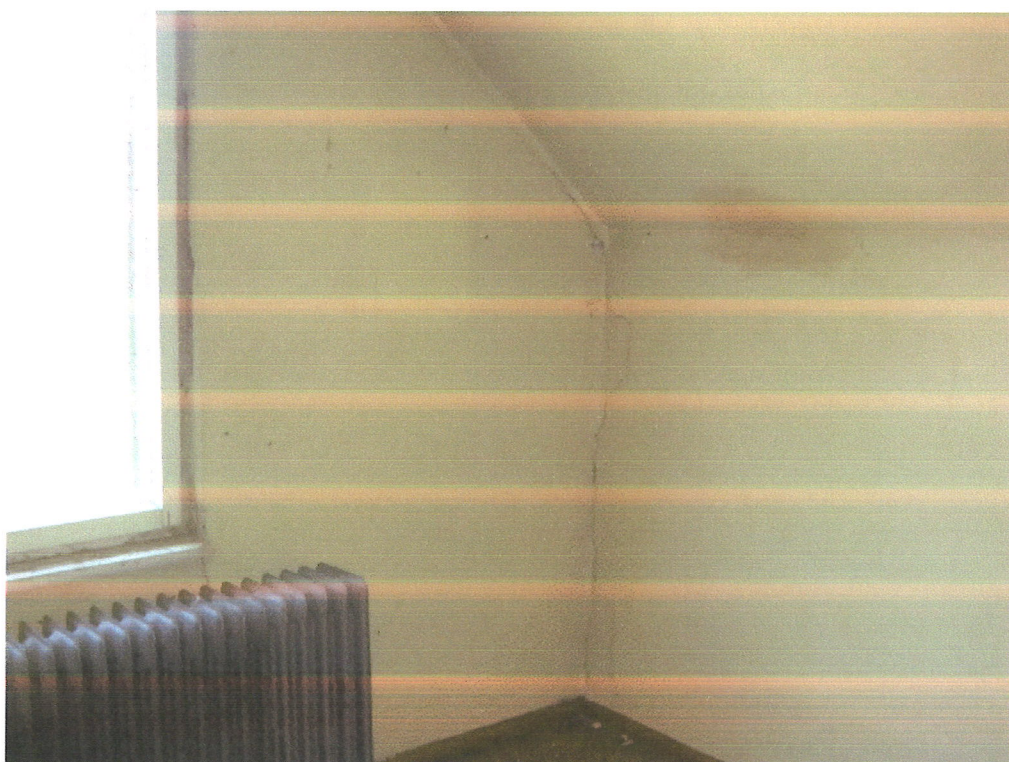
Na ścianach widoczne miejscowe pęknięcia i zacieki. Zdjęcie nr 6.

Stan techniczny ścian działowych oceniono jako średni.

Stan techniczny tynków wewnętrznych oceniono jako średni.

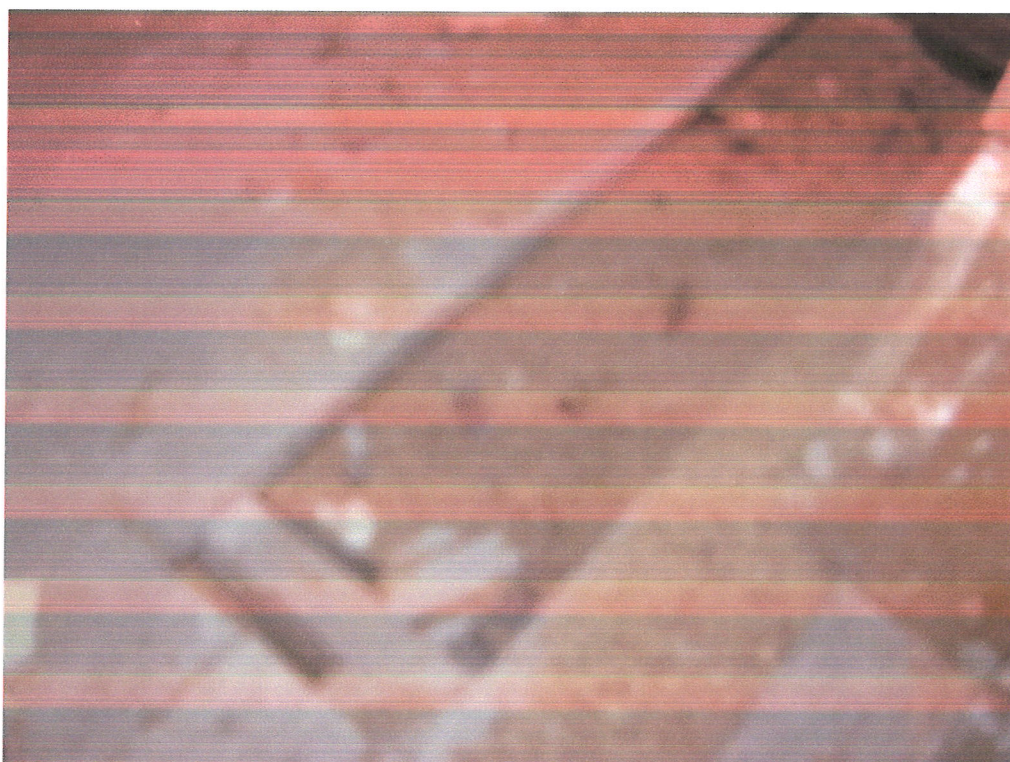
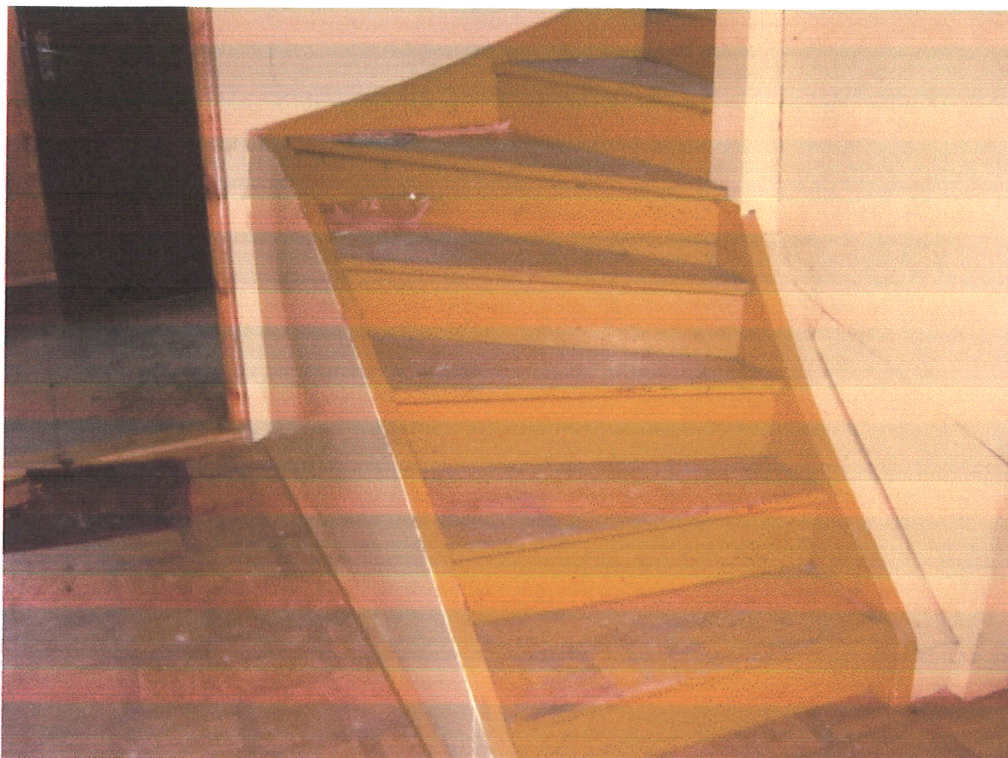
Z parteru na poddasze i do piwnicy prowadzą schody drewniane. Nie spełniają one aktualnie obowiązujących warunków technicznych i są w znacznym stopniu wyeksploatowane. Zdjęcie nr 8,9.

Stan techniczny schodów oceniono jako zły.

Na schodach z parteru do piwnicy brak jest balustrady z lewej strony a balustrada z prawej strony nie spełnia warunków technicznych. Na schodach z parteru do piwnicy brak jest balustrad. Zdjęcie 8,9.

Stan techniczny balustrad oceniono jako zły.

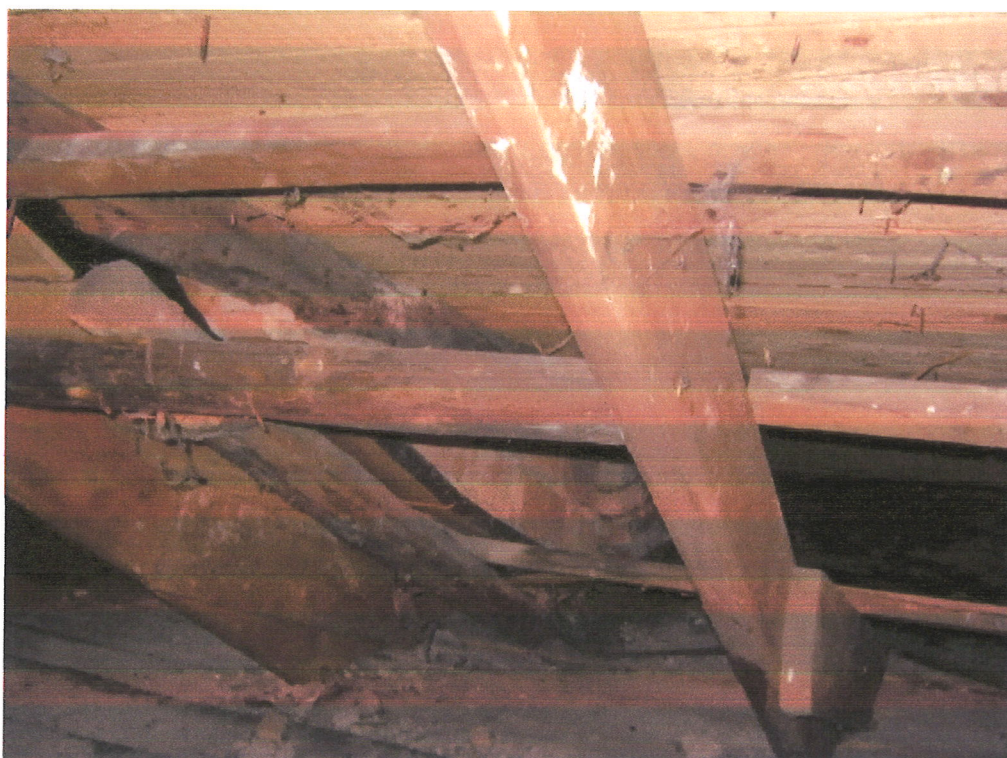
Zdjęcie nr 11.

Konstrukcję więźby dachowej stanowią więzary utworzone z pary krokwi o przekroju 170x38 mm, belki stropowej o przekroju 2x180x28 mm oraz jętki o przekroju 2x170x38 mm.

Krokwie na odcinku od kalenicy do ścianki kolankowej są wzmocnione nabitką o przekroju 170x38 mm. Rozstaw krokwi wynosi do 94 cm i równy jest rozstawowi belek stropowych.

Stan techniczny więźby dachowej oceniono jako średni.

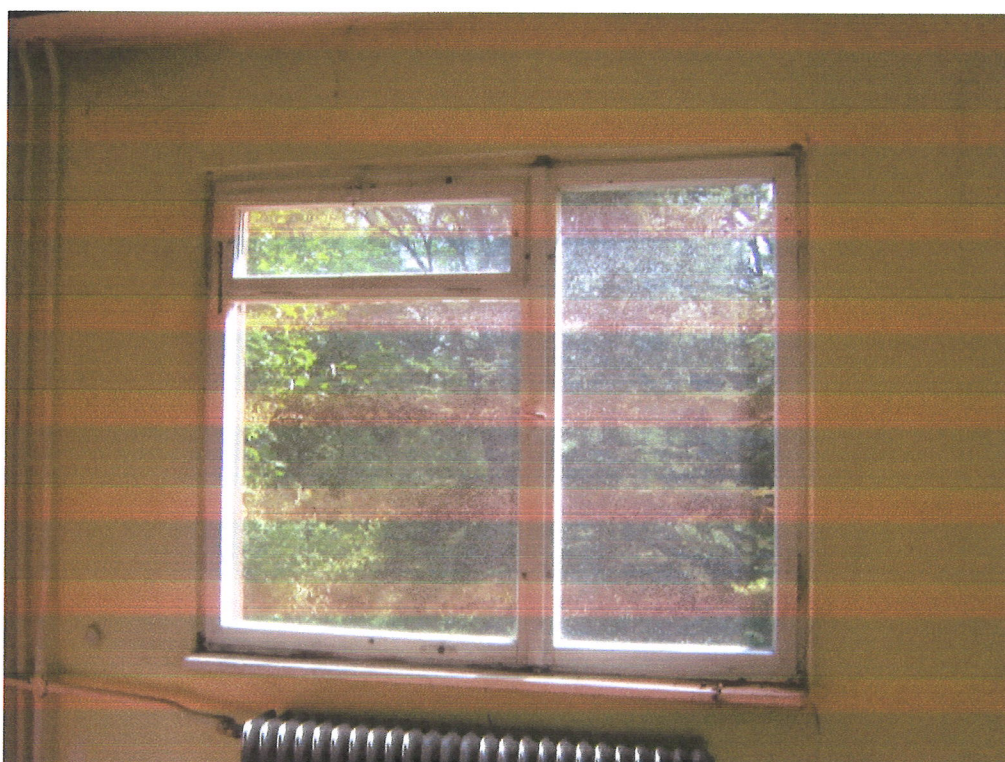
Stolarka okienna drewniana w znacznym stopniu wyeksploatowana. Widoczne ślady korozji chemicznej na okuciach, pęknięcia i ubytki powłok malarskich, znaczne ubytki szpachli.

Stolarka nie spełnia obecnie obowiązujących norm przenikania ciepła. Zdjęcie nr 12.

Stan techniczny stolarki okiennej oceniono jako zły.

Konieczna wymiana okien.

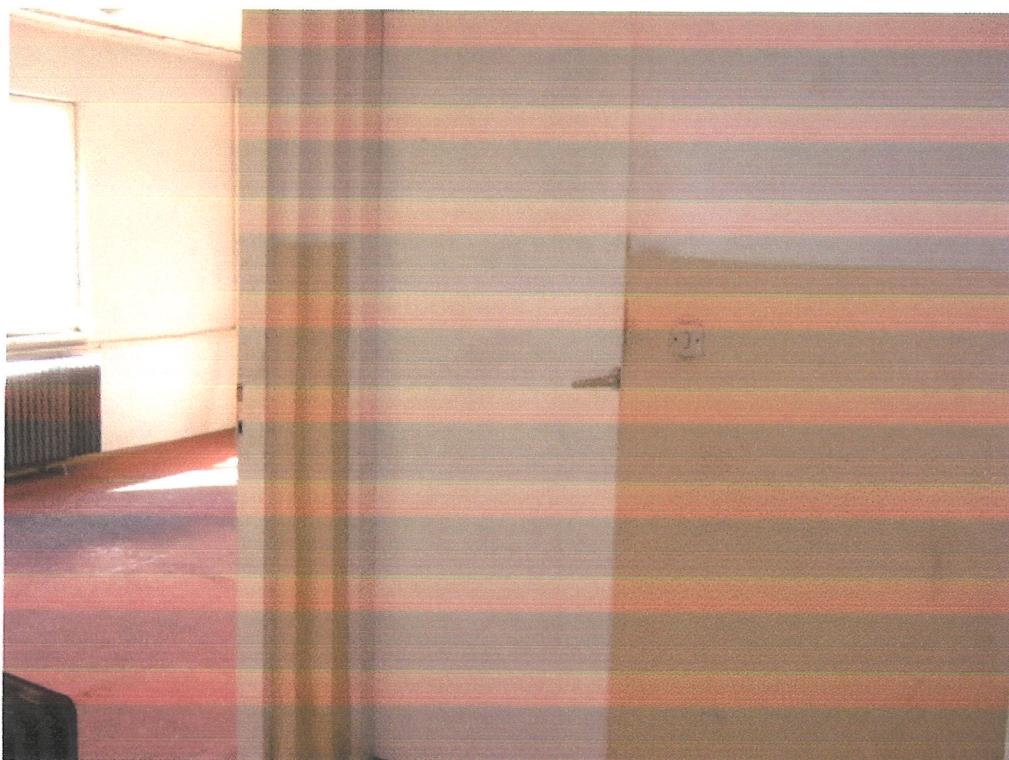
Stolarka drzwiowa drewniana. Wymaga malowania i uzupełnienia okuć. Zdjęcie nr 13.

Stan techniczny stolarki drzwiowej oceniono jako średni.

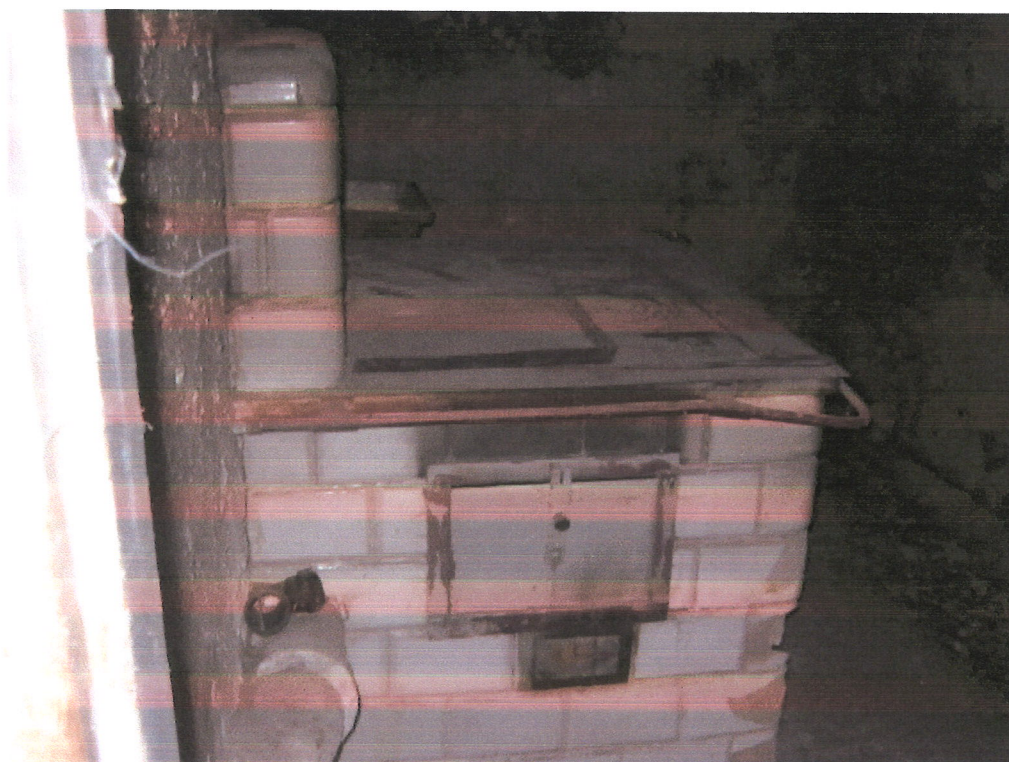
Kuchnia ma popękane kafle oraz skorodowane i zdeformowane elementy stalowe. Zdjęcie nr 14.

Stan techniczny kuchni oceniono jako zły.

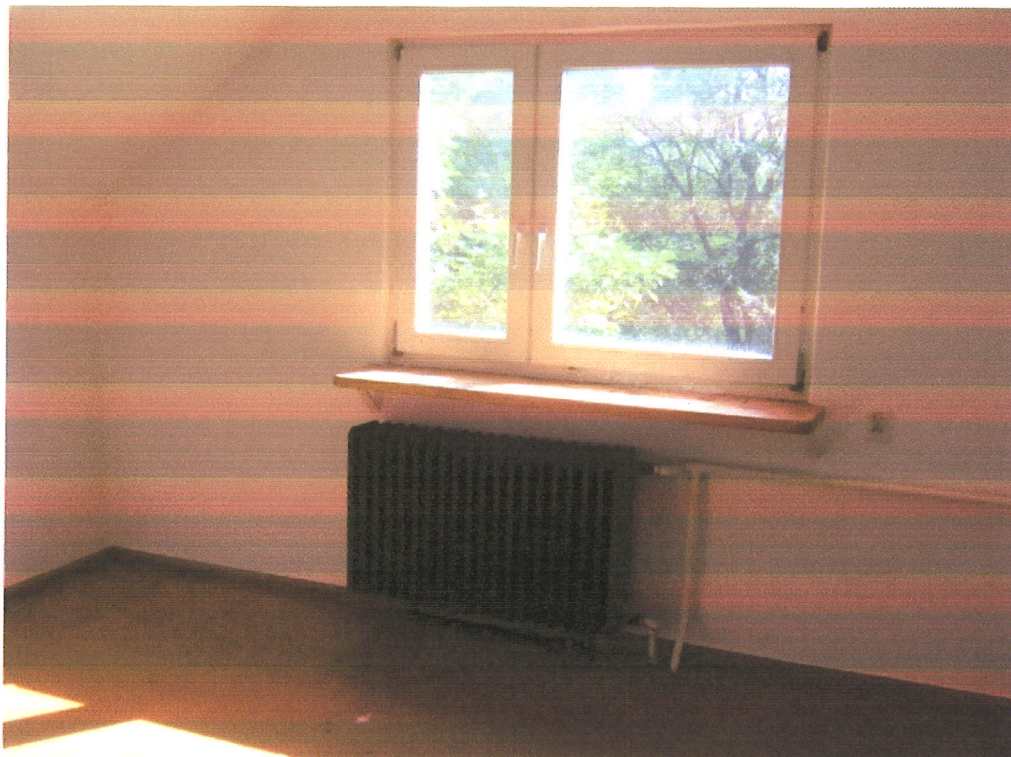
Instalacja wykonana z rur i grejników stalowych miejscowo skorodowanych.

Instalacja jest nieczynna. Zdjęcie nr 15.

Stan techniczny rurażu centralnego ogrzewania oceniono jako zły.

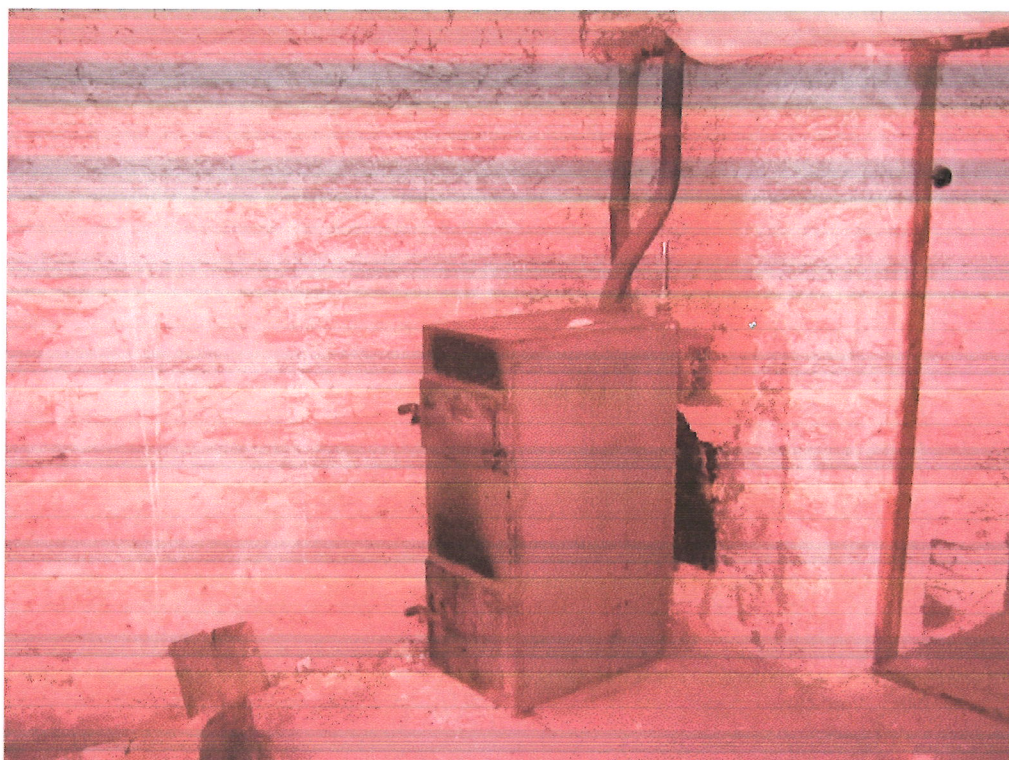
Stalowy kocioł centralnego ogrzewania znajdujący się w piwnicy jest nieczynny i w znacznym stopniu skorodowany. Zdjęcie nr 16.

Stan techniczny kotła oceniono jako zły.

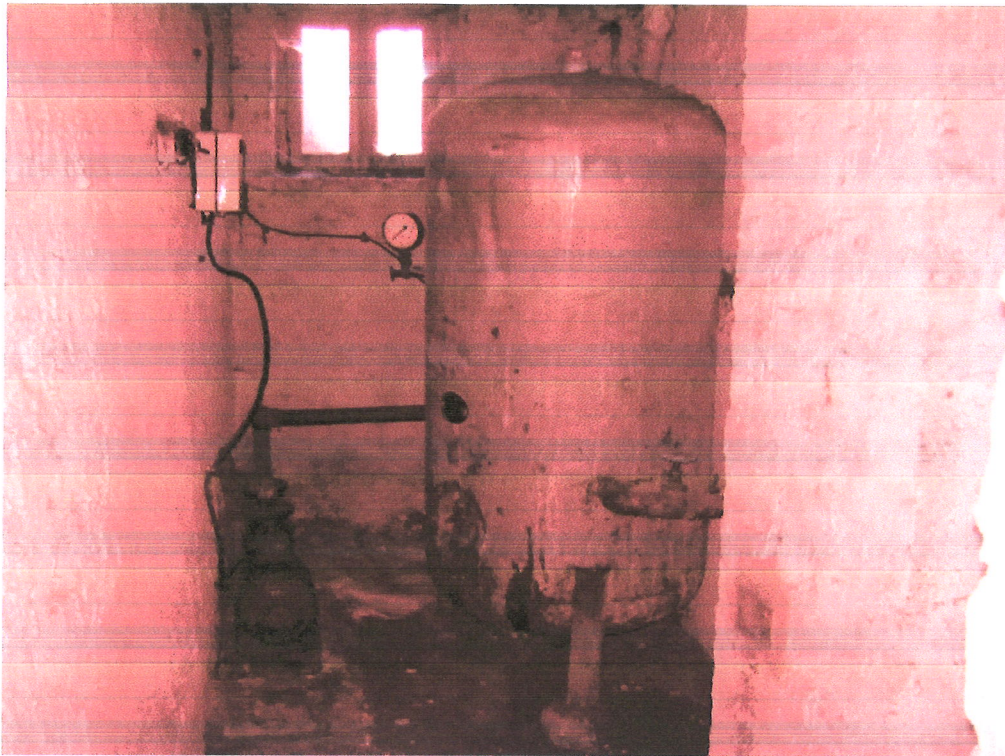
Instalacja jest nieczynna. Hydrofor umieszczony w piwnicy i rury stalowe w znacznym stopniu skorodowane. Zdjęcie nr 17.

Stan techniczny rurażu instalacji wod.-kan. oceniono jako zły.

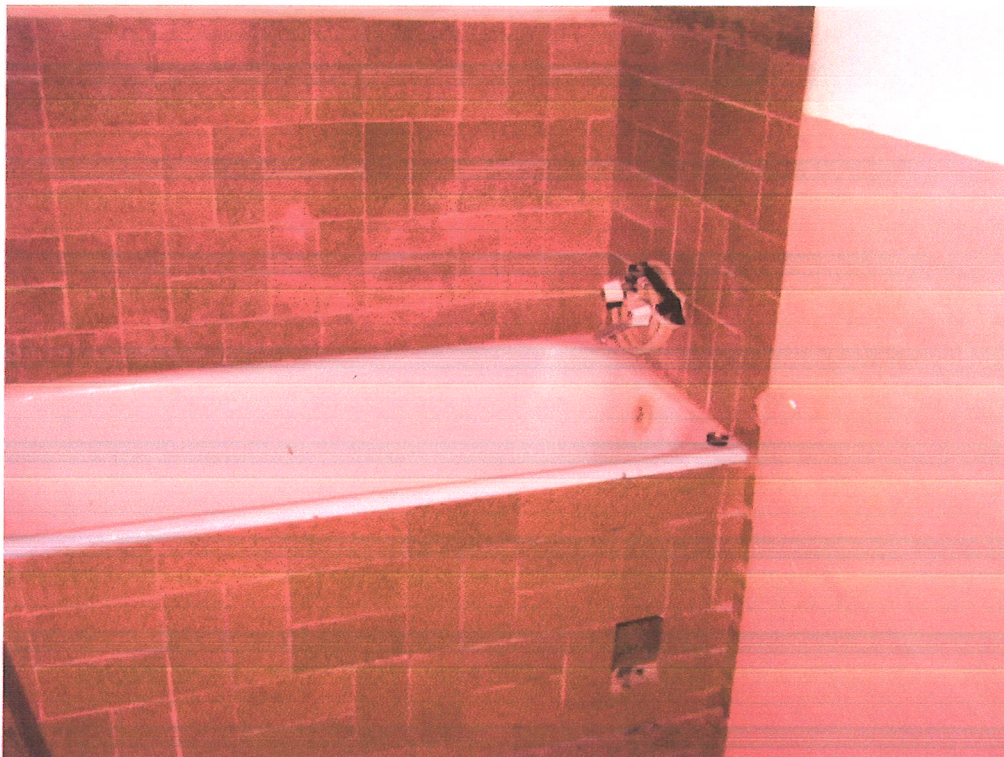
Armatura od dawna nie używana. Widoczne oznaki starzenia jej elementów. Zdjęcie nr 18.

Stan techniczny armatury instalacji wod.-kan. oceniono jako zły.

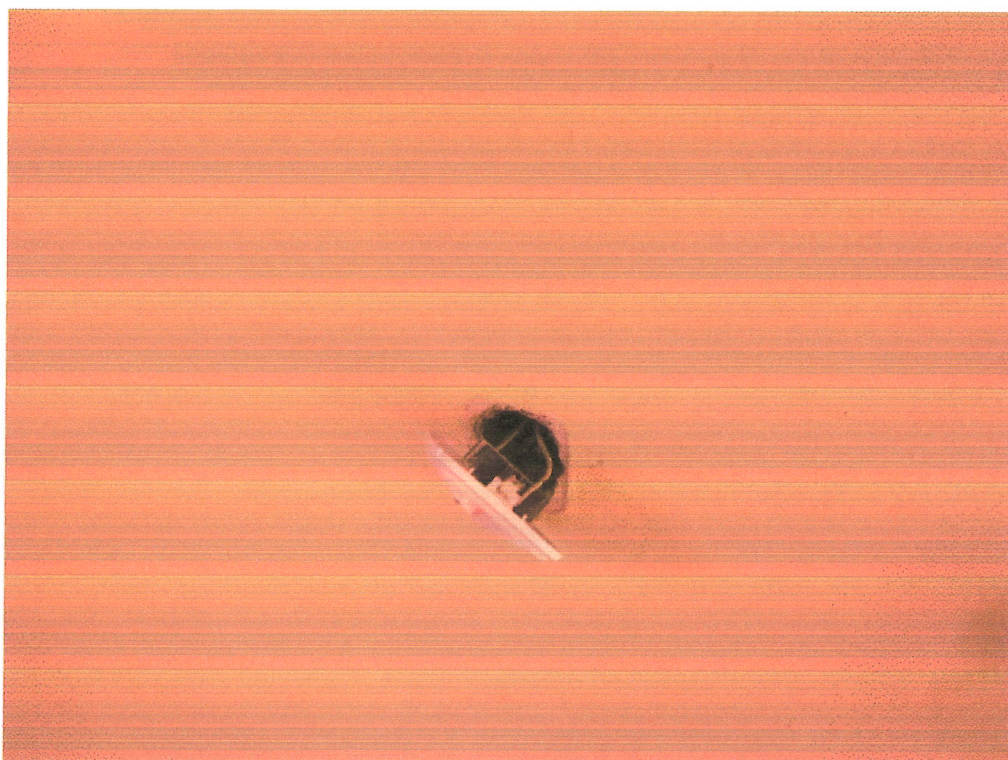
Zdjęcie nr 19.

Osprzęt elektryczny niekompletny i w znacznym stopniu wyeksploatowany.Zdjęcie nr 19.

Stan techniczny osprzętu instalacji elektrycznej oceniono jako zły.
