PROJEKT PRZEBUDOWY DROGI GMINNEJ W MAŁUSZYNIE

Nazwa inwestycji	PRZEBUDOWA DROGI GMINNEJ W MAŁUSZYNIE - DOJAZD DO GRUNTÓW ROLNYCH		
Adres inwestycji	Małuszyn, gmina Trzebnica Obręb Małuszyn, dz. ewid. nr 76, 82, 83/1, 83/2		
Inwestor	GMINA TRZEBNICA pl. J. Piłsudskiego 1, 55-100 Trzebnica	 	GMINA TRZEBNICA
Jednostka projektowa	MARCIN DZIUK BUDOWNICTWO INŻYNIERYJNE ul. Wiśniowa 1, 55-114 Ligota Piękna	 	MARCIN DZIUK BUDOWNICTWO INŻYNIERYJNE
Stadium dokumentacji	INWENTARYZACJA DENDROLOGICZNA		
Branża	ZIELEŃ		
Kategoria obiektu	XXV

Zamawiający Gmina Trzebnica 55-100 Trzebnica, pl. J. Piłsudskiego 1		GMINA TRZEBNICA	
Jednostka projektowa Marcin Dziuk Budownictwo Inżynieryjne 55-114 Ligota Piękna, ul. Wiśniowa 1		MARCIN DZIUK BUDOWNICTWO INŻYNIERYJNE	
Nazwa opracowania Przebudowa drogi gminnej w Matuszynie - dojazd do gruntów rolnych		Data 04.2024	
Opracował mgr inż. Kinga Marszałek	Nr uprawnień -	Podpis 	Skala 1:500
Projektant mgr inż. Marcin Dziuk	Nr uprawnień 121/DOŚ/14	Podpis 	Skala 1:500
Tytuł rysunku Inwentaryzacja dendrologiczna	Stadium PT	Numer rysunku I_01

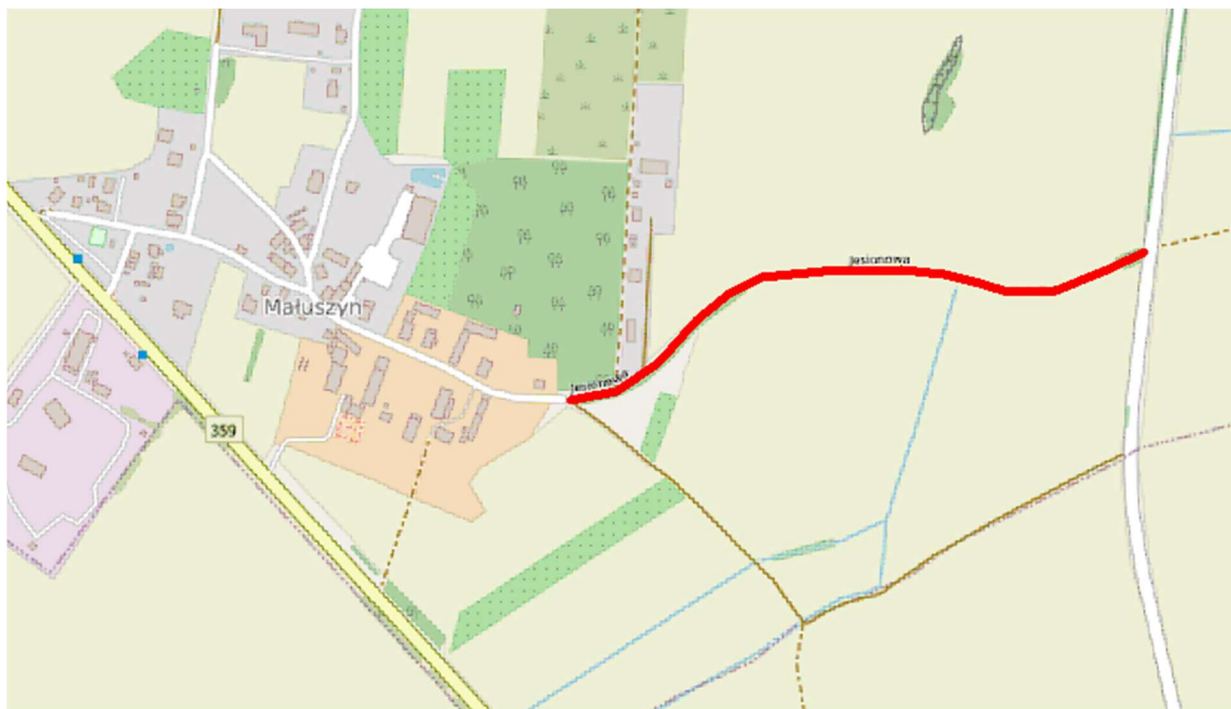
Przedmiotem niniejszego opracowania jest inwentaryzacja dendrologiczna wykonana na potrzeby przebudowy drogi w miejscowości Małuszyn, gm. Trzebnica. Zinwentaryzowany obszar został oznaczony na rysunku poniżej.
