ZAŁĄCZNIK NR 1
EKSPERTYZA KONSTRUKCJI HALI A3 POD KĄTEM OBCIĄŻENIA ŚNIEGIEM
DO PROJEKTU ODŚNIEŻANIA DACHU HALI A3 NA TERENIE ZAKŁADU
DOZAMEL, WROCŁAW UL FABRYCZNA 10

ZAMAWIAJĄCY:
DOZAMEL SP Z O.O.
UL. FABRYCZNA 10
53-609 WROCŁAW

EKSPERTYZA KONSTRUKCJI HALI A3 POD KĄTEM OBCIĄŻENIA ŚNIEGIEM DO PROJEKTU ODŚNIEŻANIA DACHU **HALI A3 NA TERENIE ZAKŁADU DOZAMEL, WROCŁAW UL. FABRYCZNA 10**

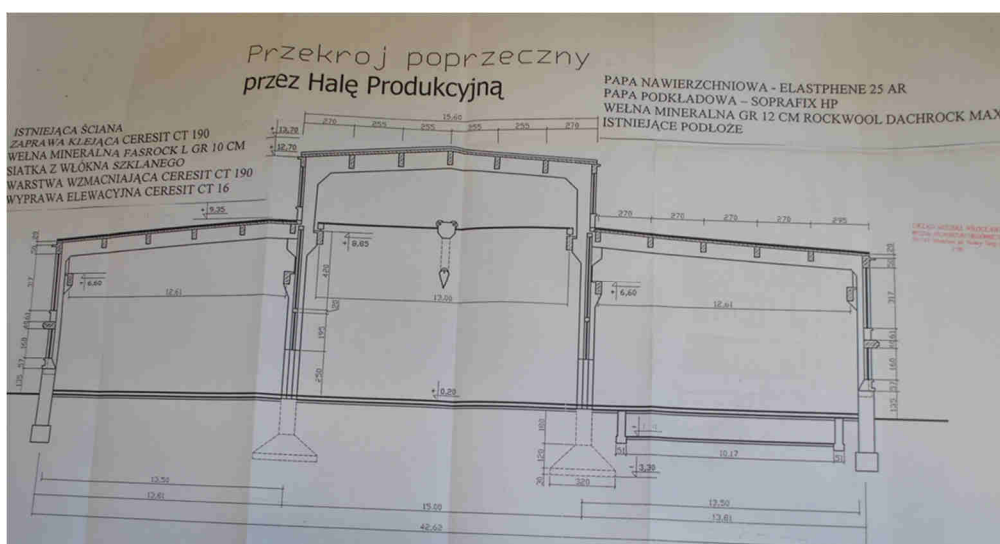
Rys. 3. Przekrój poprzeczny przez halę

Konstrukcję hali stanowią ramy żelbetowe monolityczne w układzie poprzecznym w rozstawie 10,0 m oraz w strefie dylatacyjnej 5,0 m. Konstrukcja tworzy halę trzynawową z środkową nawą wyższą. Pomiedzy ramami wypełnienie stanowią monolityczne elementy płytowo-żebrowe. Od stron ścian szczytowych zlokalizowane są budynki biurowo-usługowe konstrukcji ramowej monolitycznej.
