PROTOKÓŁ nr 25/I/2024

z okresowej **rocznej** kontroli stanu technicznego
obiektu budowlanego

Obiekt:
Budynek przepompowni

Adres: ul. Żeromskiego 29
Kielce

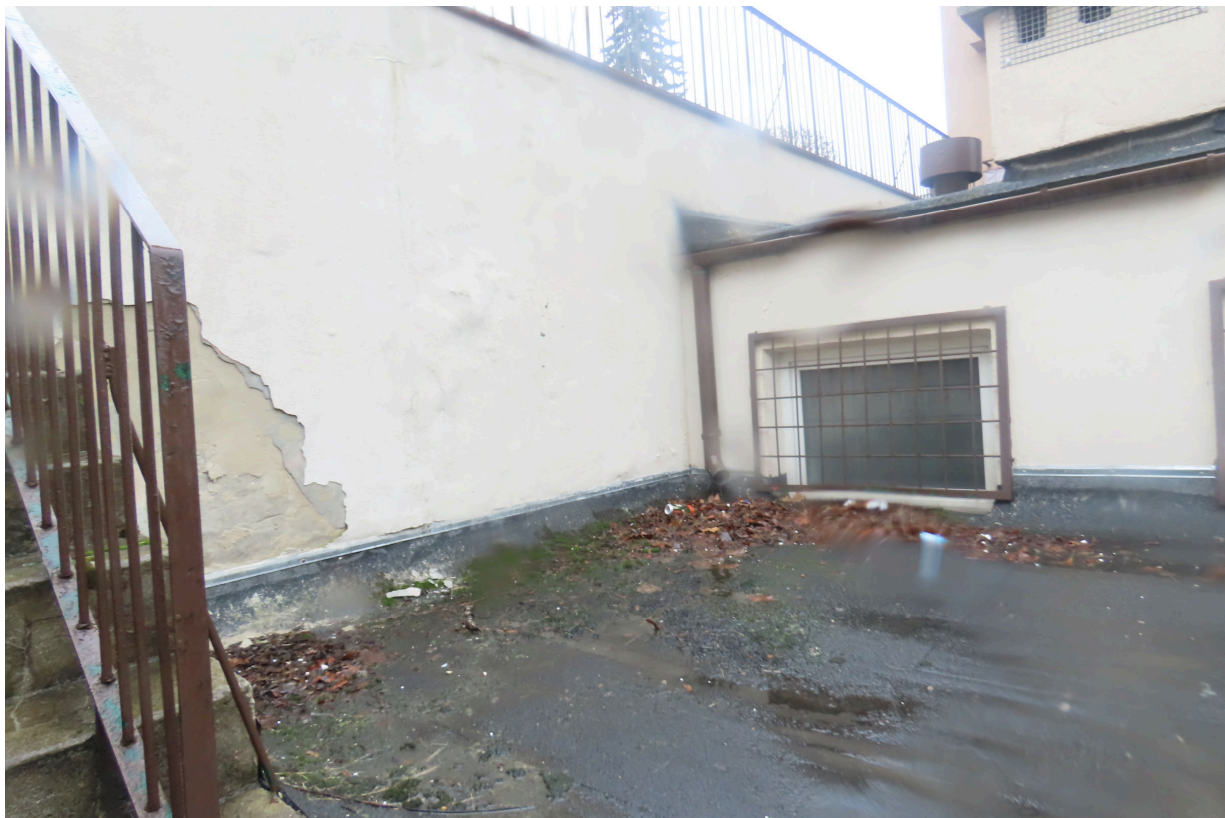
Fot. 3

Elewacja	Stan dostateczny, zawilgocone i odparzony tynk cienkowarstwowy, Fot. 3,4	Wykonać naprawy elewacji
Okna	Stan dobry	Brak
Drzwi wejściowe	Stan dobry	Brak
Szyldy, reklamy	Stan dobry	Brak
Kominy	Stan dobry	Brak
Murek oporowy	Stan dobry	Brak
Schody	Stan dostateczny, ubytki w stopniach betonowych	Brak
Pokrycie dachowe i elementy odwodnienia		
Pokrycie dachu	Stan dostateczny, mokre plamy po zaciekach Fot. 5,6	Zlokalizować i uszczelnić miejsce przeciekania wody
Obróbki blacharskie	Stan dobry, uszkodzona mechanicznie obróbka blacharska od strony parkingu	Wykonać naprawę obróbki blacharskiej od strony parkingu
Rynny	Stan dobry	Brak
Rury spustowe	Stan dobry	Brak
Parapety	Stan dobry	Brak
Opaska wokół budynku	Stan dobry	Brak

1. Wykonać naprawy elewacji
2. Wykonać naprawę obróbki blacharskiej od strony parkingu
