RAPORT

z badań ugięć sprężystych nawierzchni drogowej w celu przebudowy drogi: droga nr 1367D na odcinku Szewce – Strzeszów, gmina Wisznia Mała, powiat trzebnicki, województwo dolnośląskie

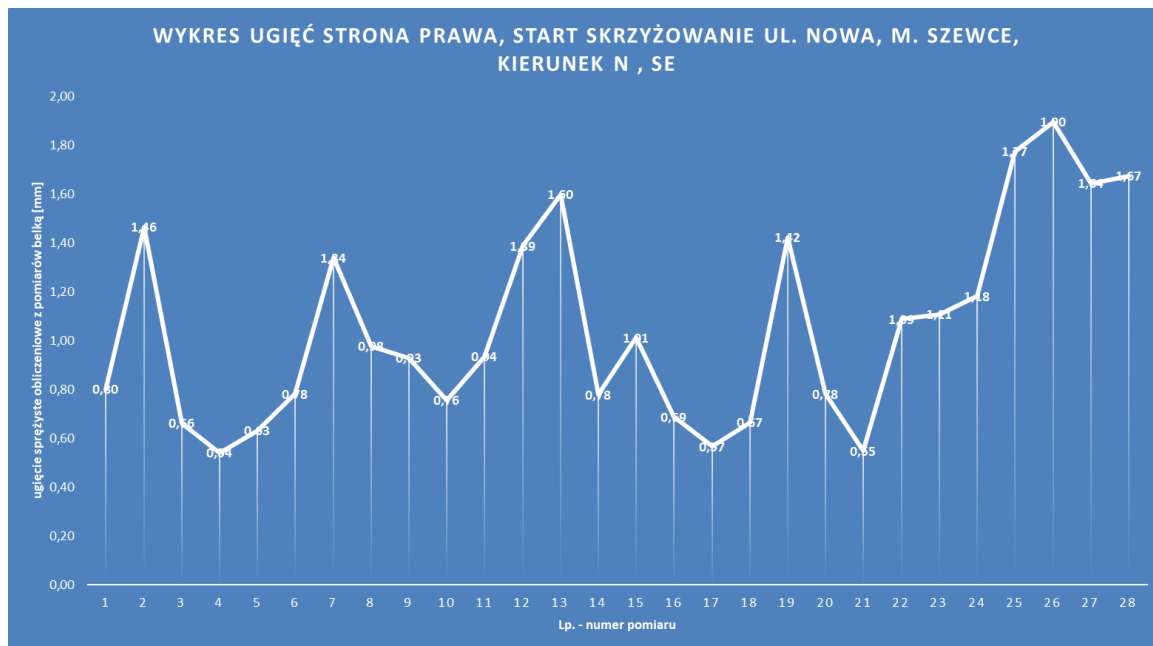
Ryc. 1. Wykres pomiarów ugięciomierzem wraz z kilometrażem [m]

I. Strona prawa, start skrzyżowanie ul. Nowa, m. Szewce, kierunek N, SE

Lp.	km lokalny			Odczyt I	Odczyt II	Ugięcie
1	0	+	0	615,7	587,4	0,80
2	0	+	100	654,3	602,6	1,46
3	0	+	200	509	485,6	0,66
4	0	+	300	496,7	477,6	0,54
5	0	+	400	410,4	388,1	0,63
6	0	+	500	266,3	238,7	0,78
7	0	+	600	322,6	275,3	1,34
8	0	+	700	386	351,5	0,98
9	0	+	800	350,8	318	0,93
10	0	+	900	125,1	98,4	0,76
11	1	+	0	535,1	502,1	0,94
12	1	+	100	440,5	391,5	1,39
13	1	+	200	183,1	126,7	1,60
14	1	+	300	325,8	298,3	0,78
15	1	+	400	407,8	372,1	1,01
16	1	+	500	128,6	104,3	0,69
17	1	+	600	441,4	421,4	0,57
18	1	+	700	136	112,5	0,67
19	1	+	800	521,7	471,5	1,42
20	1	+	900	101,9	74,3	0,78
21	2	+	0	113,7	94,3	0,55
22	2	+	100	106	67,6	1,09
23	2	+	200	452,8	413,7	1,11
24	2	+	300	529,1	487,4	1,18
25	2	+	400	257	194,4	1,77
26	2	+	500	146	79,1	1,90
27	2	+	600	513	455	1,64
28	2	+	700	562,3	503,2	1,67

Tab. 1. Wyniki pomiarów ugięciomierzem wraz z kilometrażem [m]

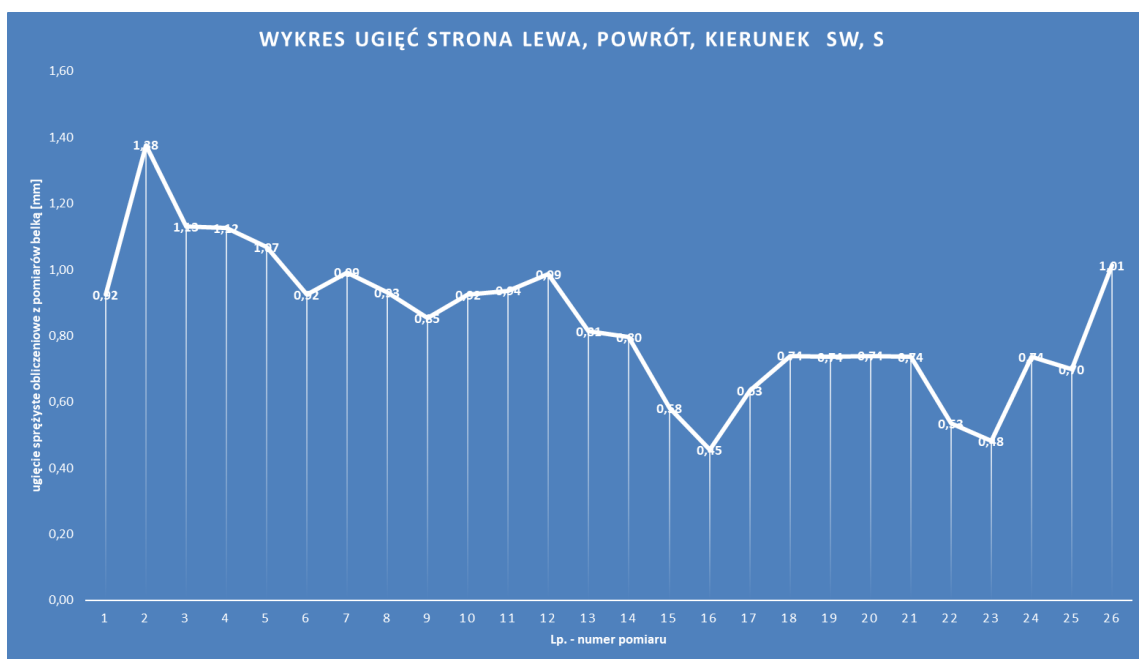
Ryc. 2. Wykres pomiarów ugięciomierzem wraz z kilometrażem [m]

II. Strona lewa, powrót, kierunek SW, S

Lp.	km lokalny			Odczyt I	Odczyt II	Ugięcie
1	0	+	0	479,2	446,6	0,92
2	0	+	100	507,4	458,8	1,38
3	0	+	200	462,1	422,2	1,13
4	0	+	300	796,1	756,4	1,12
5	0	+	400	372,8	335,1	1,07
6	0	+	500	266,1	233,5	0,92
7	0	+	600	275	240	0,99
8	0	+	700	240	208,3	0,93
9	0	+	800	246,1	217	0,85
10	0	+	900	235,4	203,9	0,92
11	1	+	0	172,1	140,2	0,94
12	1	+	100	147	113,4	0,99
13	1	+	200	489	461,3	0,81
14	1	+	300	488,1	461	0,80
15	1	+	400	111,8	92	0,58
16	1	+	500	62,5	47	0,45
17	1	+	600	211	189,4	0,63
18	1	+	700	200,3	175,1	0,74
19	1	+	800	232	206,9	0,74
20	1	+	900	582,3	557,1	0,74
21	2	+	0	448,1	423	0,74
22	2	+	100	127	108,8	0,53
23	2	+	200	134,4	118	0,48
24	2	+	300	74	48,9	0,74
25	2	+	400	111,2	87,4	0,70
26	2	+	500	95	60,5	1,01

Tab. 2. Wyniki pomiarów ugięciomierzem wraz z kilometrażem [m]

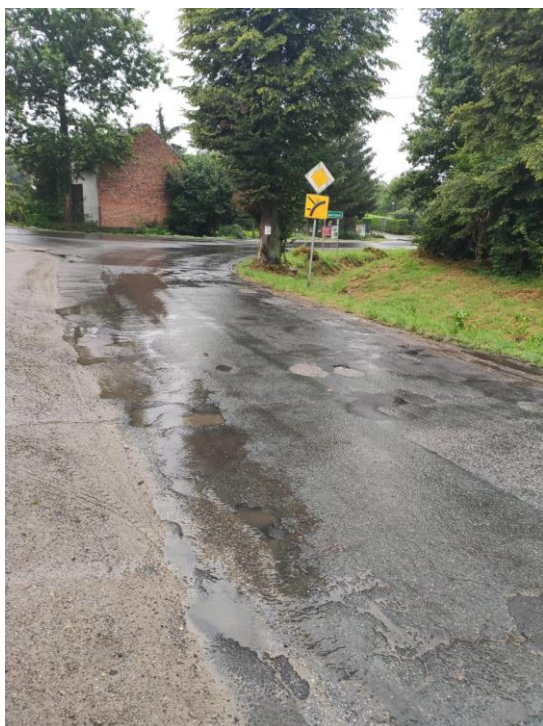
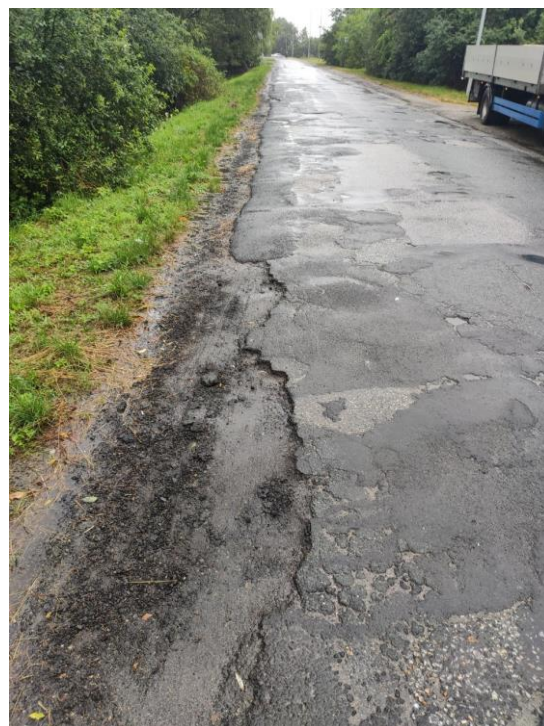
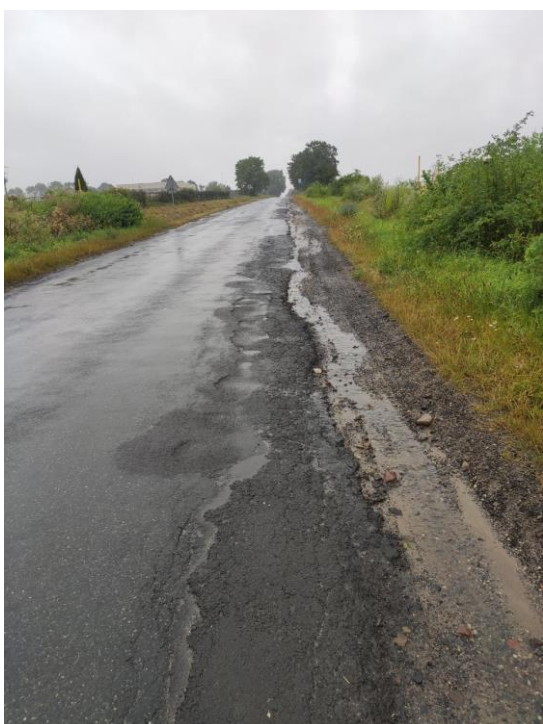
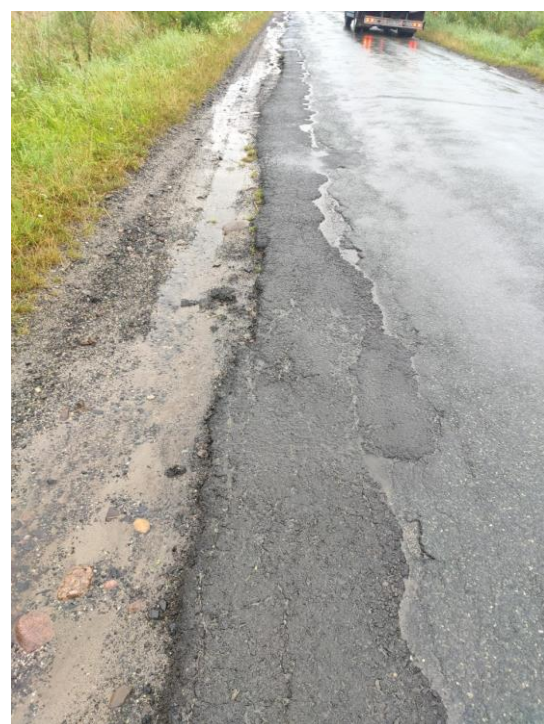
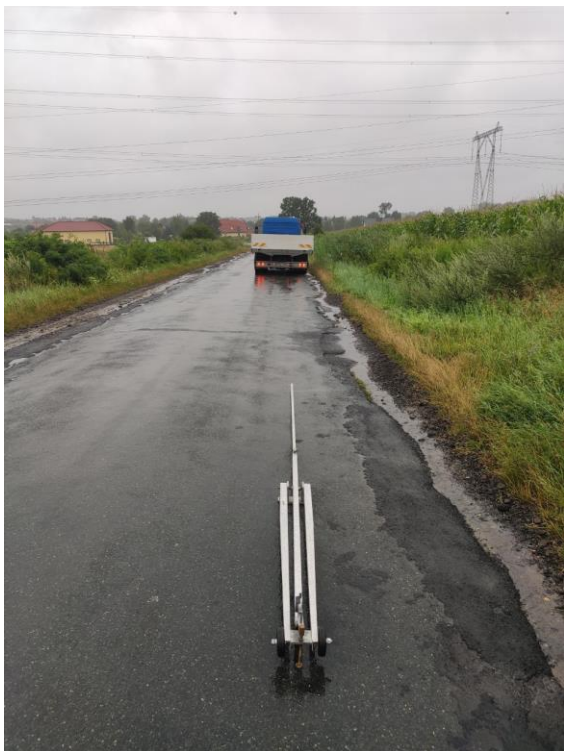
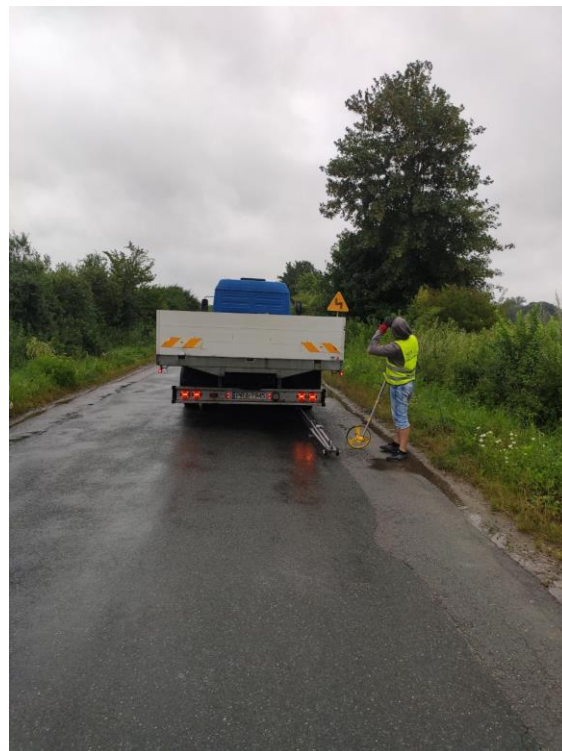
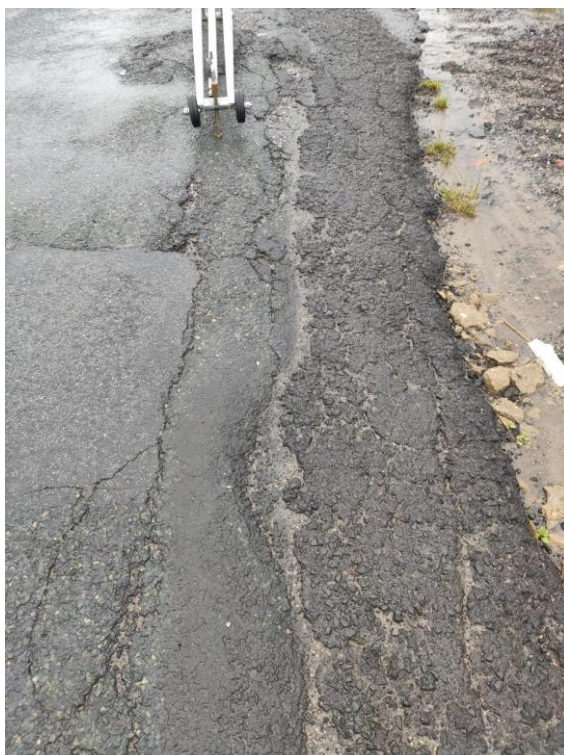
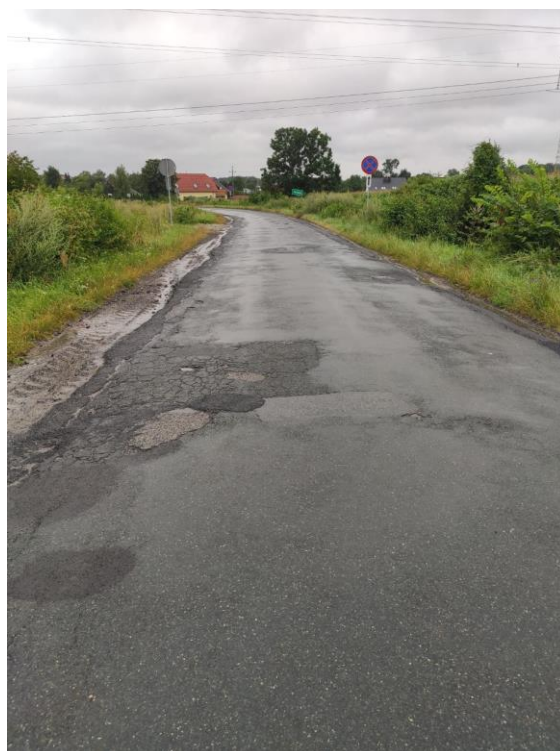
5. DOKUMENTACJA FOTOGRAFICZNA z dn. 04.08.2020 r.

- Utrata mastyksu oraz wykruszenia ziaren kruszywa warstwy ścieralnej, spowodowane spadkiem odporności na wodę i mróz;
- Pęknięcia siatkowe o małej, średniej oraz dużej szkodliwości, zlokalizowane na części lub całej szerokości pasa ruchu;
- Liczne spękania podłużne i poprzeczne;
- Praktycznie na całym odcinku drogi poszerzenie z obydwu stron jezdni „doklejonymi” połaciami bitumicznymi.
