Schronisko dla Zwierząt w Bydgoszczy
ul. Grunwaldzka 298
85-438 Bydgoszcz
woj. kujawsko-pomorski

Analiza z koncepcją przebudowy boksów dla psów przy schronisku dla zwierząt w Bydgoszczy

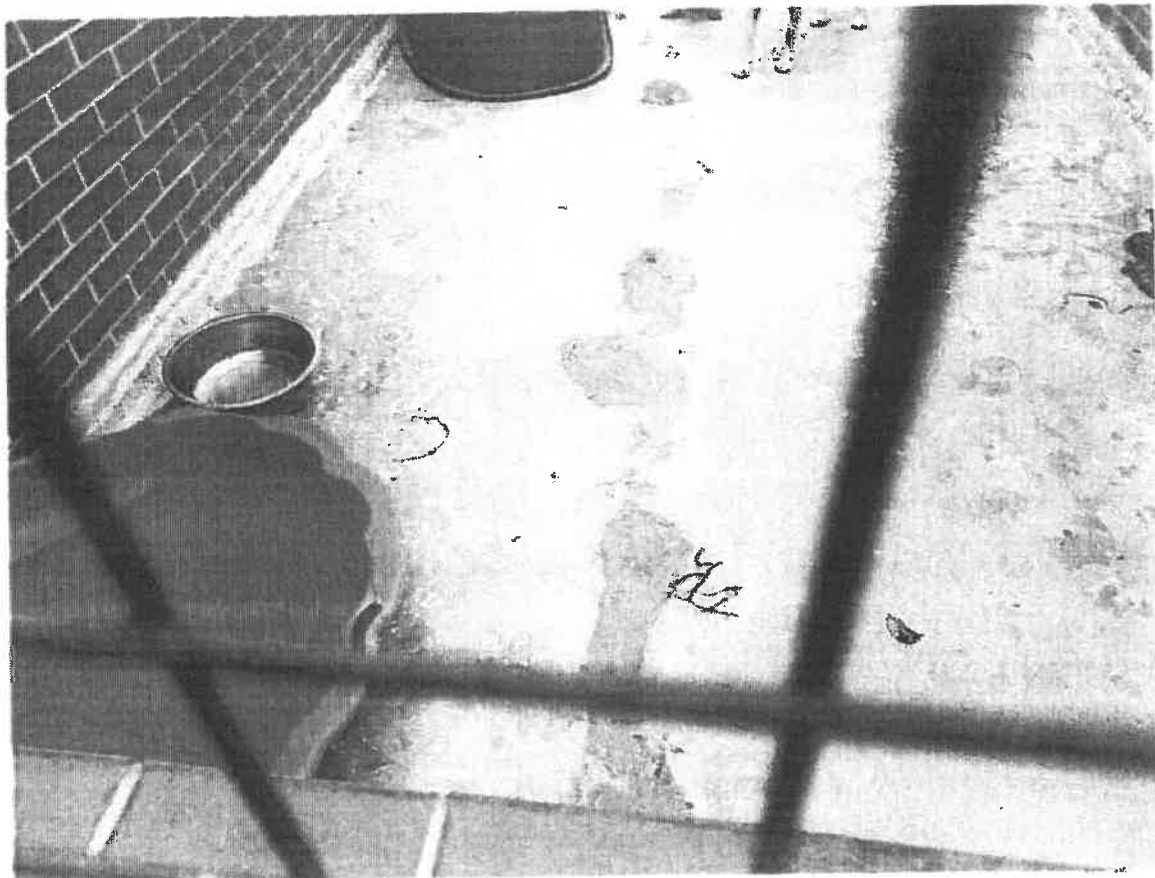
Posadzki w boksach- pod obecnymi posadzkami brak jest podkładu betonowego , izolacji przeciwwilgociowej. Zakładamy, że istniejąca posadzka została wykonana bezpośrednio na gruncie , co powoduje, że ułożona obecnie warstwa wykończeniowa z żywicy ulega ciągłej degradacji i odspajaniu (zdjęcie poniżej)

- skucie posadzek w boksach z przekopaniem w celu wykonania odpowiednich uwarstwień***
- rozebranie ścianek pomiędzy boksami i od strony chdnika***
- wykonanie płyty żelbetowej z betonu W8***
- ułożenie warstw izolacji***

-zrobienie posadzki przemysłowej

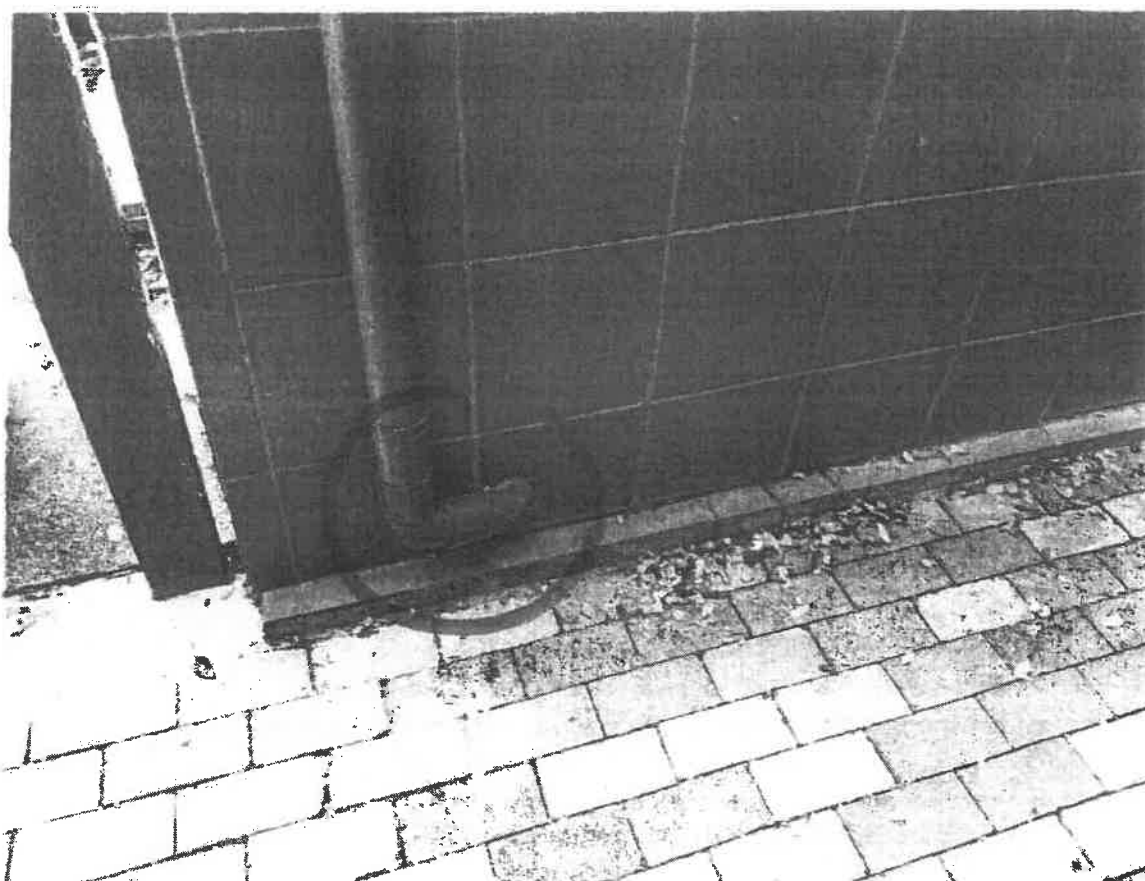
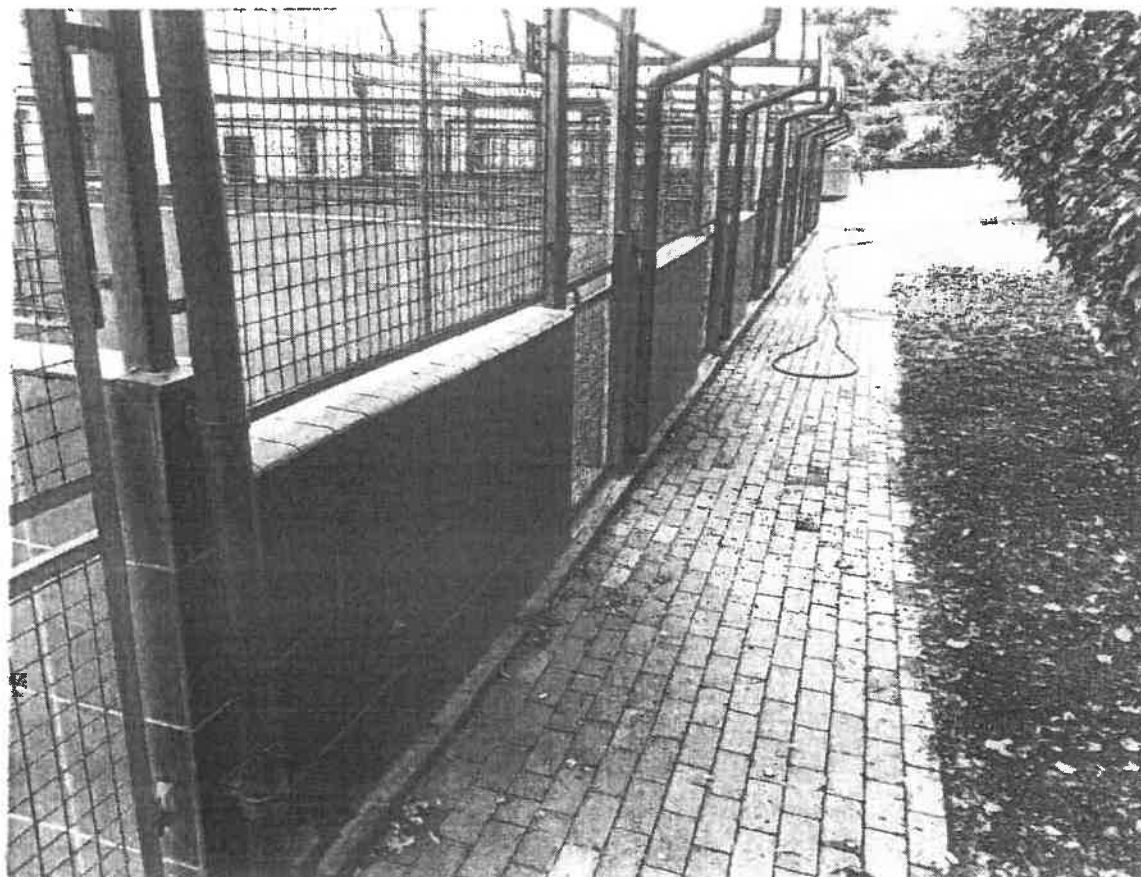
Odwodnienie daszków nad boksami – rury spustowe wyprowadzone na zewnątrz boksów, a następnie wprowadzone do środka przez ścianki, co stanowi dodatkowe punkty w których następuje przeciek wód opadowych :

Propozycja, by odpływy zakończyć 10 cm nad chodnikiem i wodę skierować poprzez rynienkę uformowaną w kostce na teren zielony, lub, co jest rozwiązaniem niewątpliwie droższym wykonać odwodnienie liniowe ACO na całej długości i do niego odprowadzić spusty.

-wyprowadzenie rur spustowych , które obecnie są skierowane do środka na zewnątrz boksów z odpływem na chodnik ukierunkowany spływem od budynku
