KONSERWATORSKIE BADANIA STRATYGRAFICZNE I
EKSPERTYZA STANU ZACHOWANIA
BASZTY BRAMY OSTROWSKIEJ W GUBINIE

Badania stratygraficzne, opracowanie i dokumentację fotograficzną wykonał:

Wschowa 2018

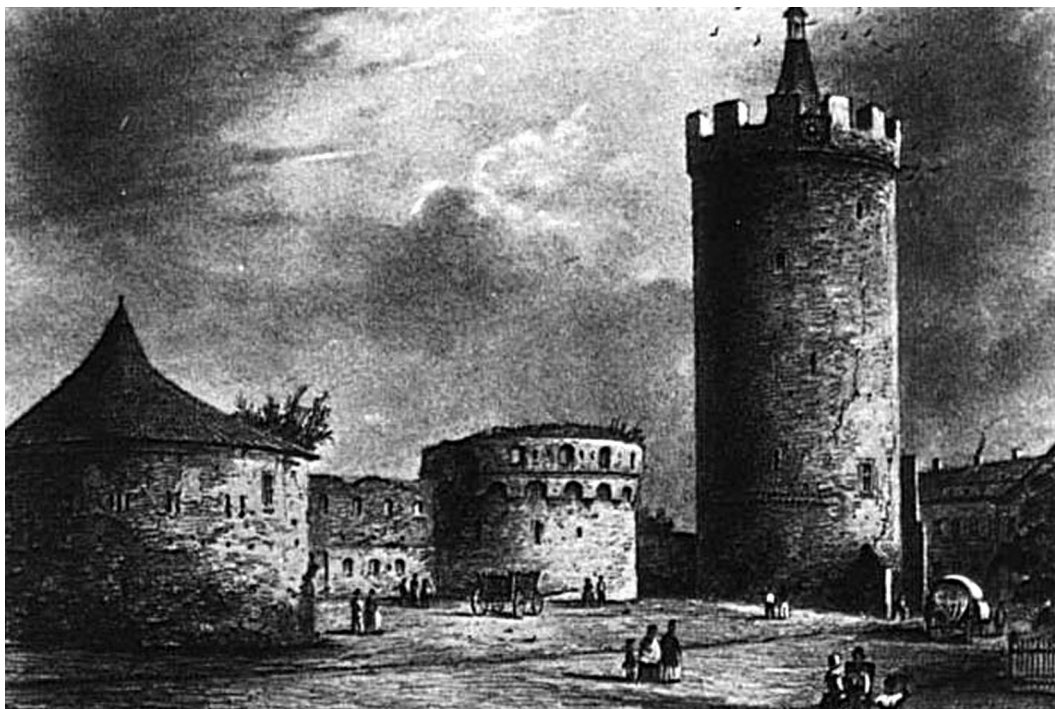
fot. 1: archiwalna grafika z około 1830r. ukazująca basztę Bramy Ostrowskiej od strony południowej wraz z fragmentami murów obronnych i z niezachowanymi bastejami

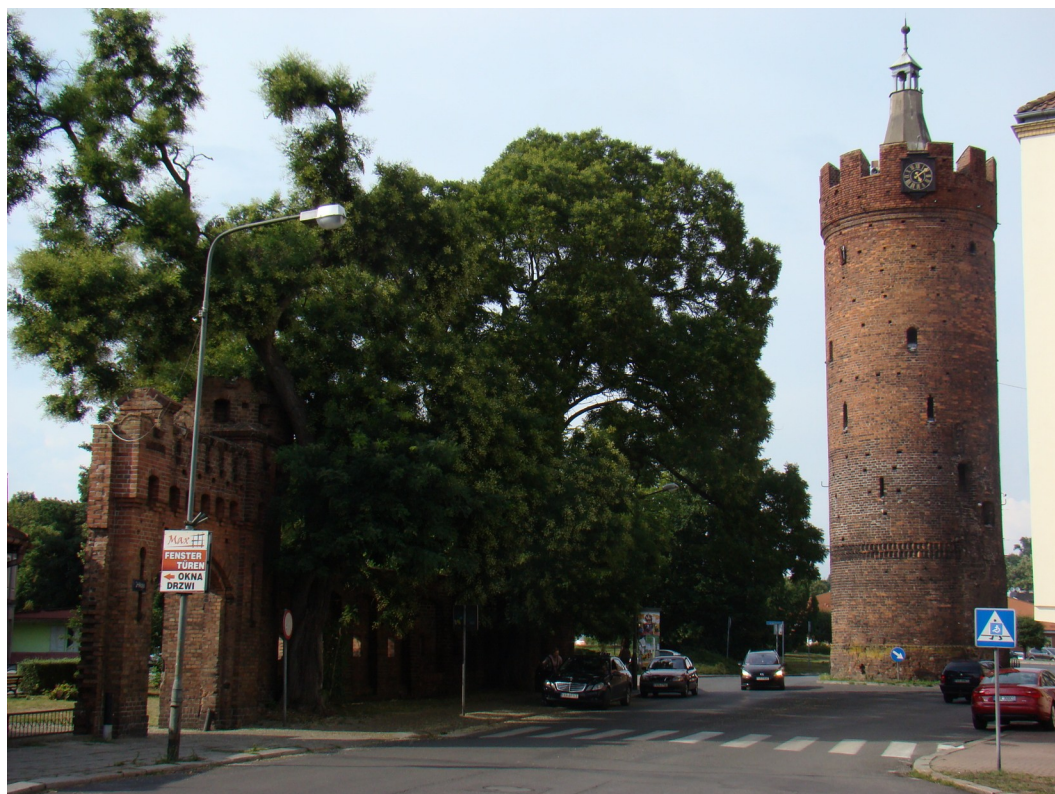
fot. 2: obecny widok na basztę Bramy Ostrowskiej od strony południowej, po lewej stronie odcinek muru obronnego z dobudowanym w XIXw. odcinkiem z bramą

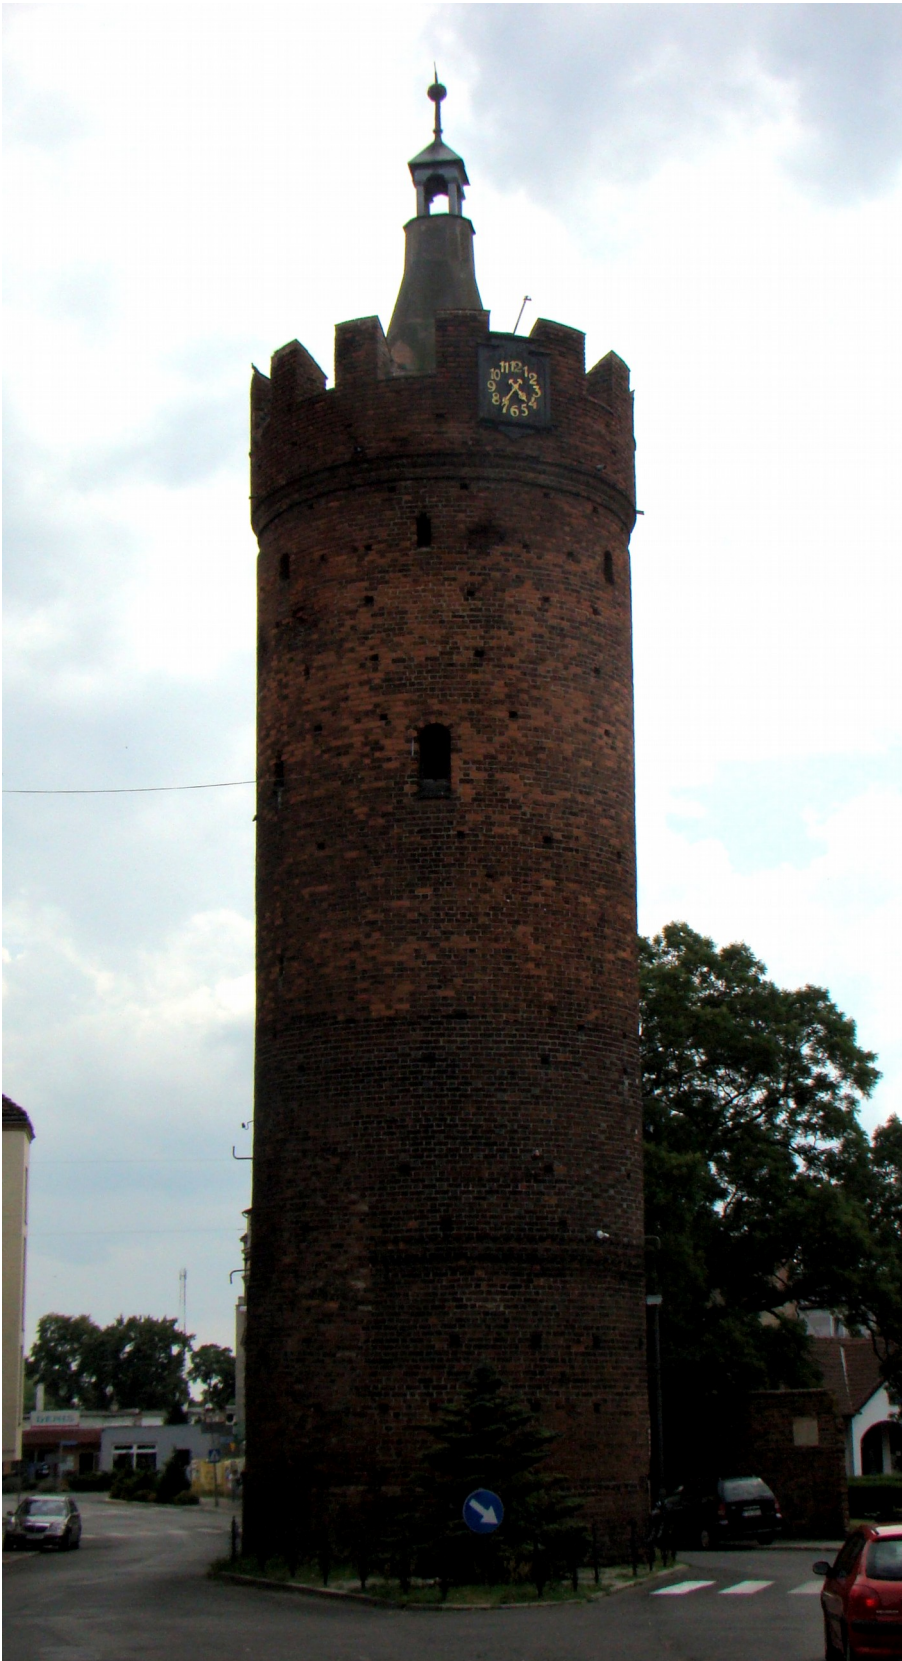
fot. 3: widok na basztę Bramy Ostrowskiej od strony północnej, widoczne zróżnicowanie wyglądu muru dolnej i górnej partii

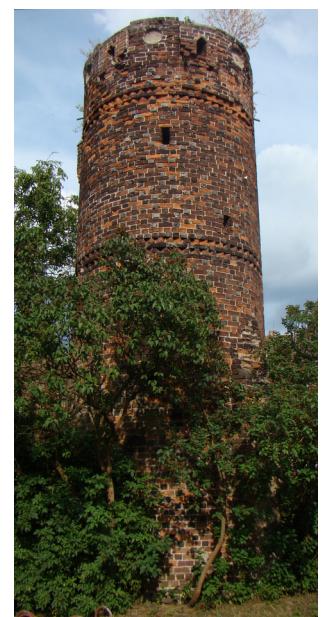
W odległości niecałych 150m w kierunku północnowschodnim od Baszty Bramy Ostrowskiej zachowana jest jeszcze jedna baszta średniowiecznych obwarowań miasta, nazywana Basztą Dziewicy. Budowla ta mimo gorszego stanu zachowania nosi mniej śladów ingerencji budowlanych i daje pogląd na pierwotną formę pierwszej z baszt (fot. 4).

fot. 4: baszta Dziewicy, fotografia utrzymana w skali odpowiadającej wcześniejszej fotografii baszty Bramy Ostrowskiej

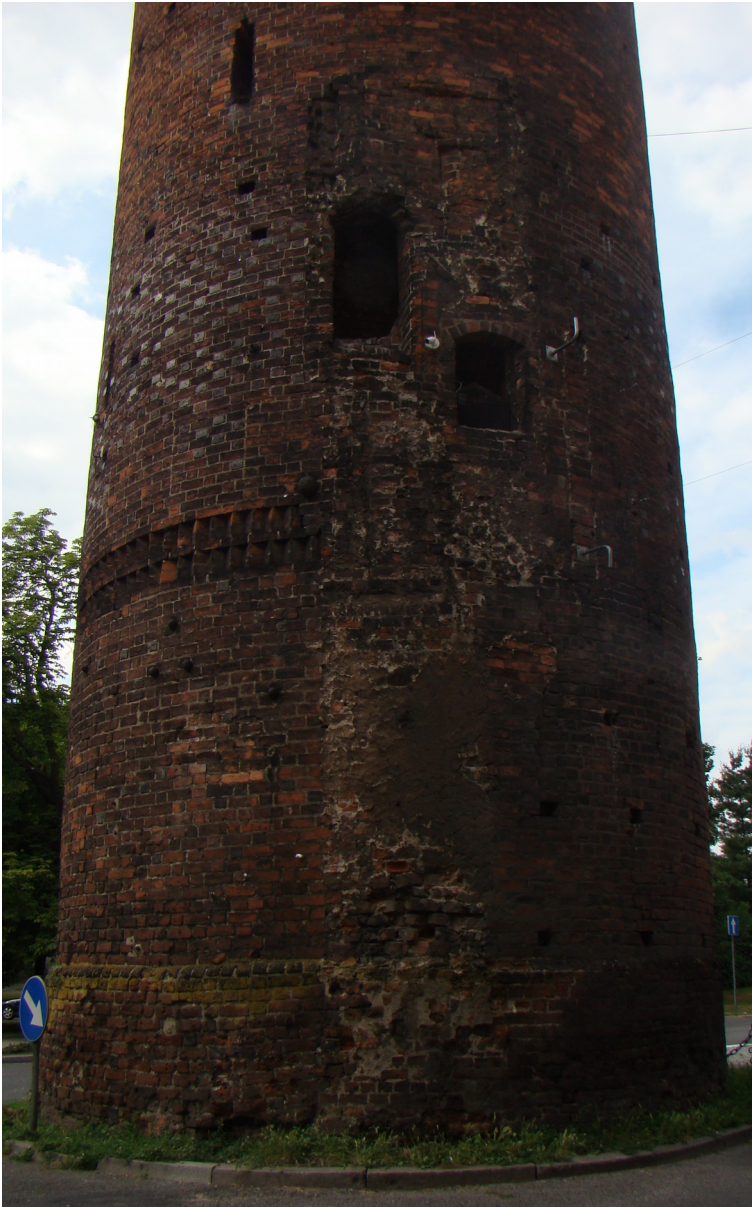
fot. 6: strzępia i ślady po przyleganiu murów obronnych od strony wschodniej; widoczne wtórne zaprawy przykrywające połączenie muru wymagające uporządkowania, w górnej części otwory dawnych wejść na mury obronne, cokół pokryty koloniami porostów

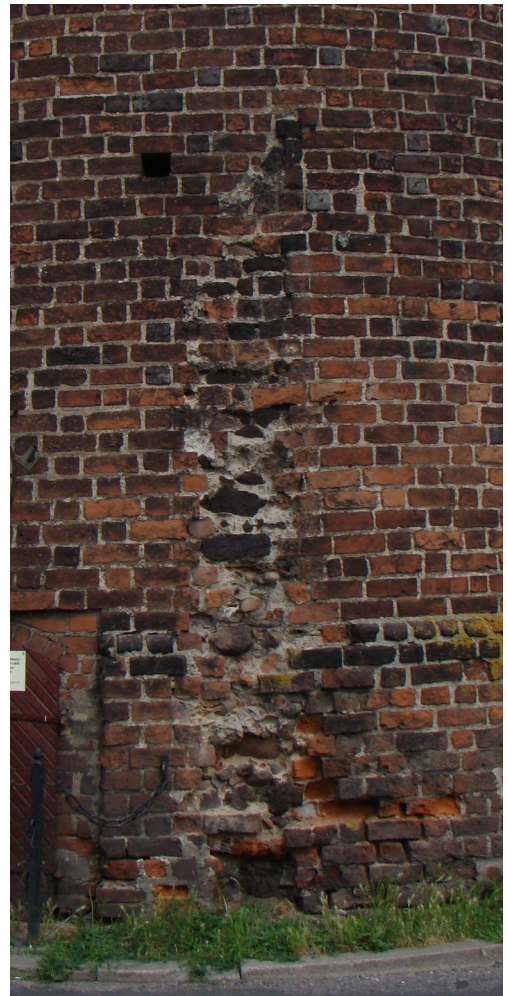
fot. 5: strzępia i ślady po przyleganiu murów obronnych od strony zachodniej; widoczne w dolnej części ubytki cegieł w licu, zacierające linię strzępi

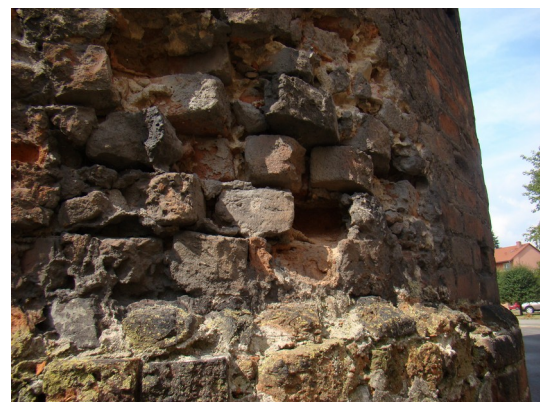
fot. 7: zdestruowane strzępia po stronie wschodniej

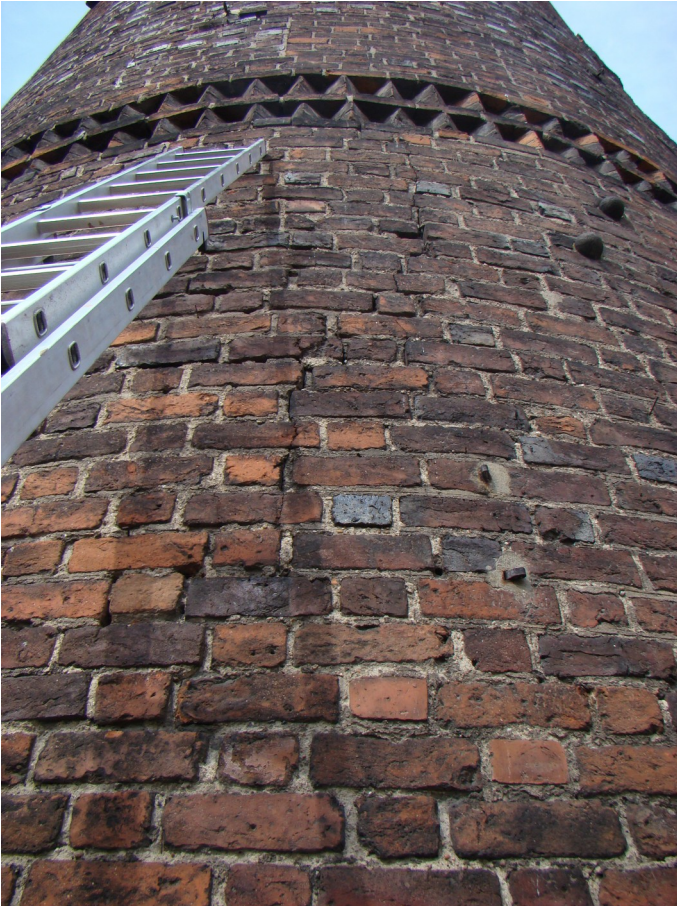
fot. 9: rysa pęknięcia na ścianie od strony południowej

17. Wypełnienie zaprawą wapienną pustek powstałych w strefie pęknięć i rozwarstwień, metodą iniekcyjną. Wskazane jest zastosowanie zaprawy wzmocnionej dodatkiem włókien szklanych.

19. Wykonanie uzupełnień ubytków (i przestrzeni po pęknięciach) w ceglach za pomocą zapraw, dobranych pod względem parametrów fizyko-mechanicznych i kolorystyki do oryginalnego materiału ceramicznego (z zachowaniem nieznacznie niższych parametrów wytrzymałościowych i wyższych porowatości). Można wykorzystać gotowe produkty firm Remmers, Keim, Tubag, inne równoważne lub zaprawy wykonane we własnym zakresie na bazie kruszywa kwarcowego i spoiwa wapiennego z dodatkiem pozbawionego szkodliwych soli białego cementu marki 52 i pigmentów mineralnych.

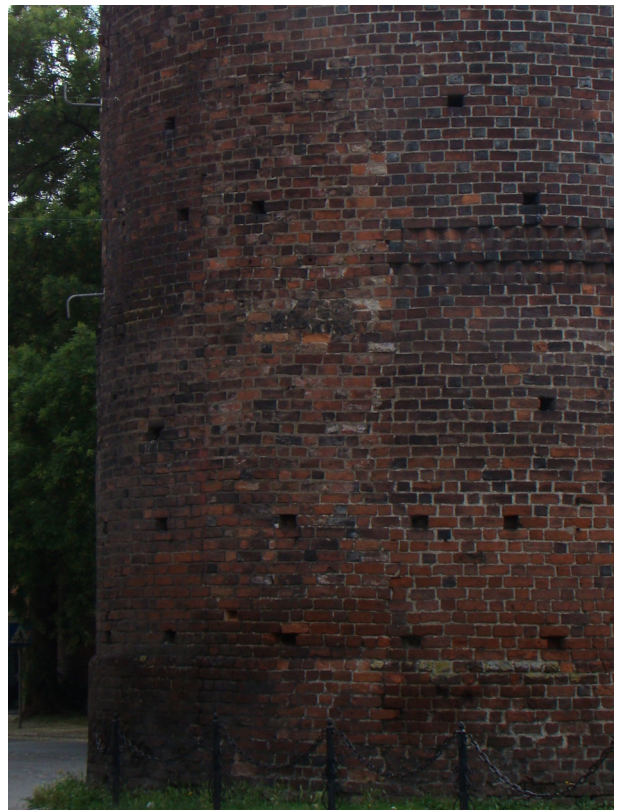
fot. 8: przemurowana powierzchnia muru w miejscu dawnego połączenia z murem obronnym po stronie północnowschodniej

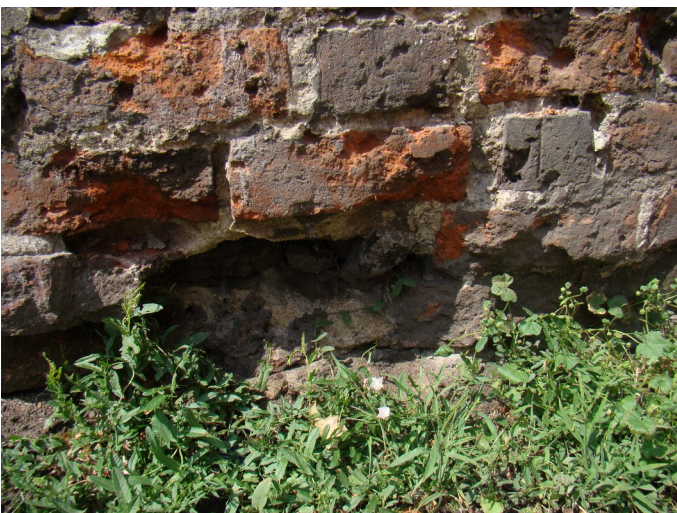
W wyniku badań stopnia zawartości soli rozpuszczalnych w wodzie stwierdzono ich lokalnie wysoką zawartość jak i średnie wartości niemal w całości obiektu, oraz ich destruktywny wpływ na substancję murów (załącznik nr 2). Wysoki stopień zasolenia stwierdzono w strefie wysychania ścian obiektu, we wnętrzu sięgającej 7m, co świadczy o ich długotrwałej migracji w murach i wymaga zastosowania metod neutralizujących ich szkodliwe oddziaływanie. Na procesy degradacji murów ma wpływ połączone z zasoleniem stale utrzymujące się zawilgocenie pochodzące tak z wód gruntowych w dolnej partii wieży, jak i z wód opadowych kumulowanych w partii górnej.

fot. 11: przykład głęboko zdestruowanego w przyziemiu muru w wyniku zasolenia i działania wody

1. Usunięcie cegieł głęboko zdegradowanych solami, spudrowanych na całej powierzchni lica z głębokim jego ubytkiem.
2. Usunięcie wtórnych uzupełnień (spoin) wykonanych z zastosowaniem zapraw zawierających spoiwo cementowe.
3. Wstępne oczyszczenie powierzchni ścian zewnętrznych z luźnych zanieczyszczeń organicznych i mineralnych (zapraw), mechanicznie za pomocą narzędzi konserwatorskich.
4. Wykonanie prób oczyszczania na mało wyeksponowanych powierzchniach obiektu (ciemna patyna, porosty). Wybór optymalnej metody oczyszczania cienkowarstwowych nawarstwień.

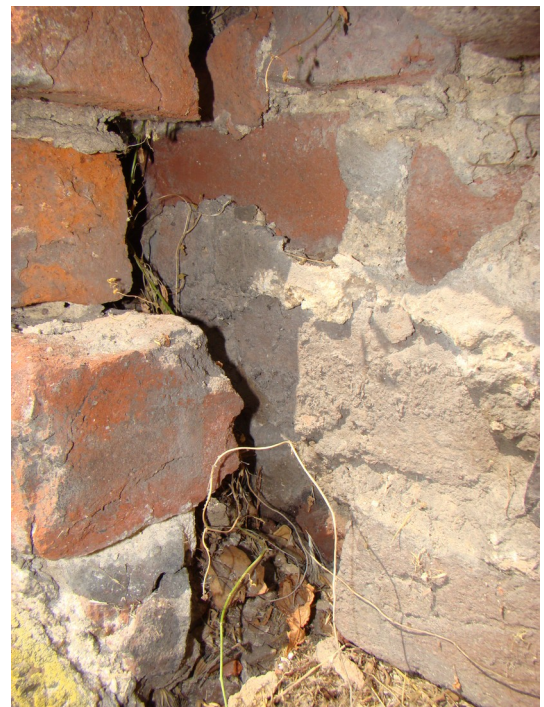
fot. 10: odspojenie licowania w części cokołowej od strony południowej; widoczna 2cm szczelina i wrastająca w nią roślinność

Pilne jest uzupełnienie lokalnie głęboko wypłukanych spoin w strefie przyziemia i uzupełnienie występujących tam ubytków cegieł, w połączeniu z wykonaniem kotwień konstrukcyjnych rozwarstwień lica muru, które to bez interwencji mogą w stosunkowo krótkim czasie dać początek znacznie większym ubytkom i uszkodzeniom murów.

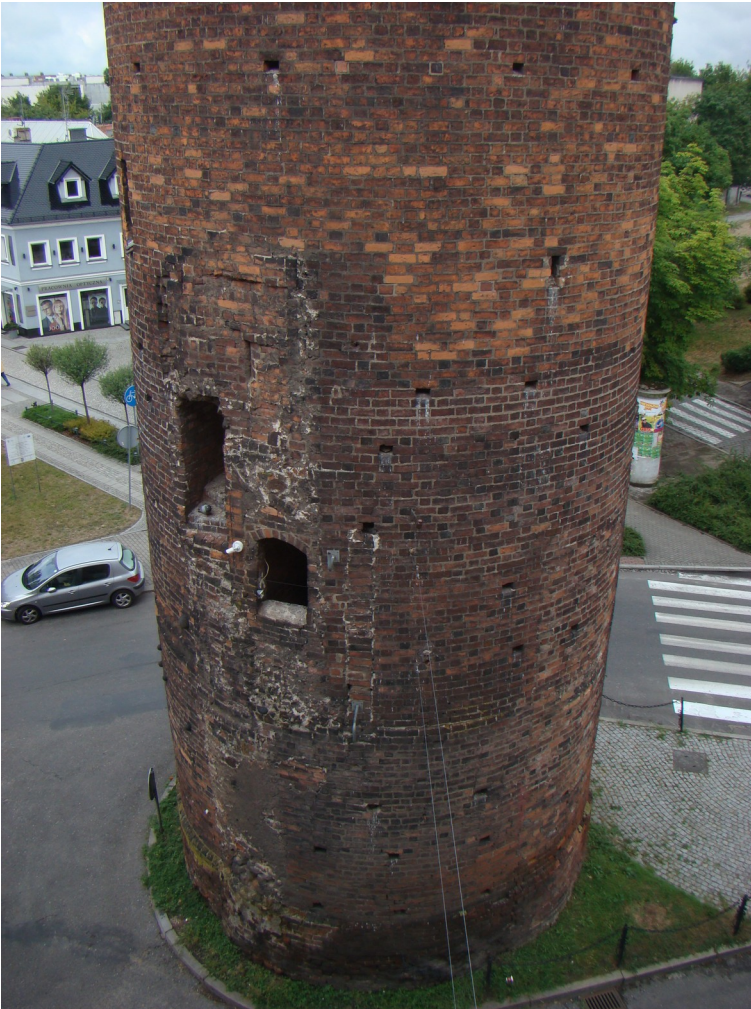
fot. 12: widoczna na wysokości 11 m linia dzieląca z zewnątrz dwie fazy chronologiczne budowy baszty

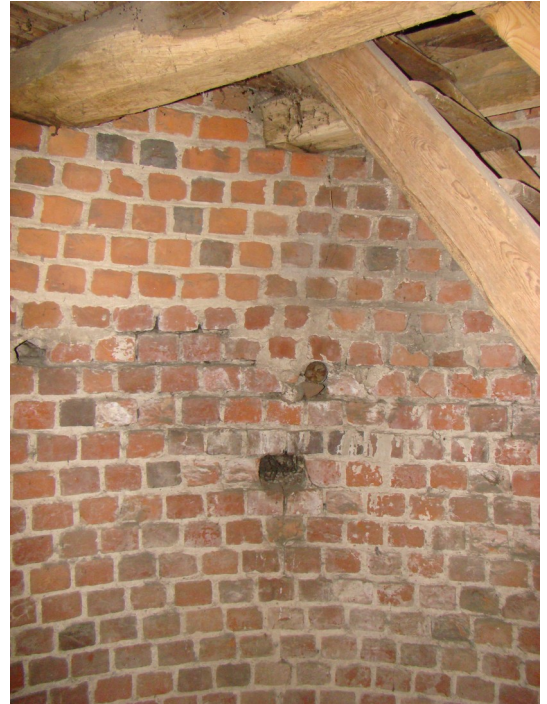
fot. 13: widoczna na wysokości 9,5 m linia dzieląca wewnątrz dwie fazy chronologiczne budowy baszty

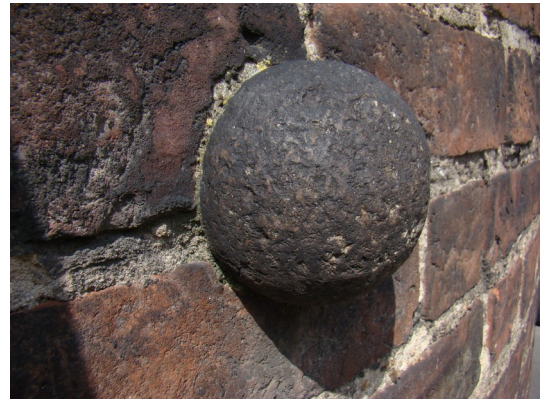
fot. 14: jedna z granitowych kul wmurowanych w lico muru

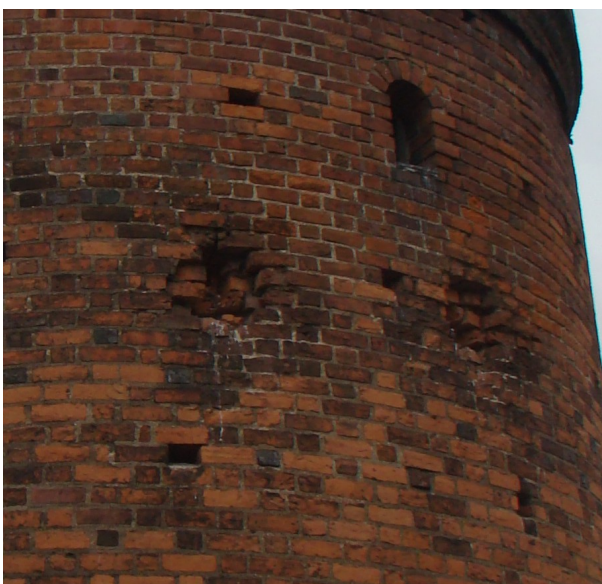
W północnej górnej partii baszty widoczne są wyrwy pochodzące z ostrzału najprawdopodobniej z czasów końca II wojny (fot. 15), liczne są także drobne ubytki cegieł, mogące w części być także spowodowane ich naruszeniem poprzez ostrzał amunicją mniejszego kalibru.

fot. 15: ślady po postrzałach po wschodniej stronie wieży

20. Uzupełnienie ubytków spoin za pomocą zaprawy czysto wapiennej, dobranej kolorem i strukturą do oryginału.
21. Wykonanie spadków dla wody w pozostawionych wyrwach po postrzałach. Spadki należy wykonać na ceglach używając tej samej zaprawy co wybrana do uzupełnień ubytków, na spoinach w zaprawie wybranej do ich uzupełnień.

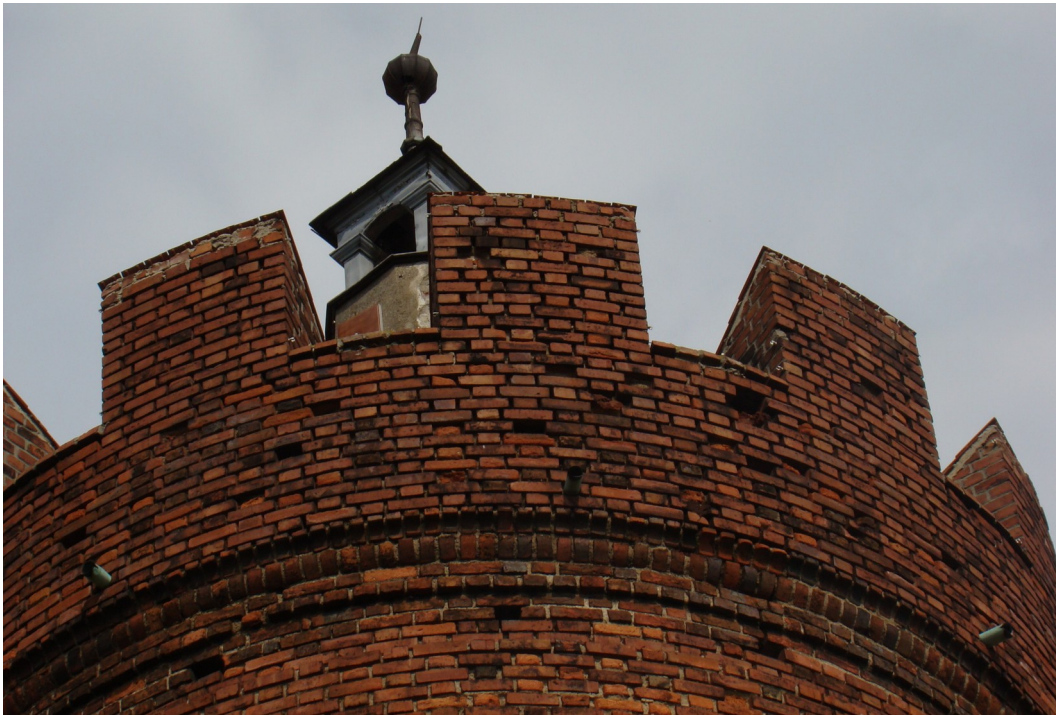
fot. 16: krenelaż baszty z licznymi ubytkami cegieł; widoczne głęboko wypłukane spoiny, nieudolnie przemurowane i przypadkowe fugi z cementowej zaprawy w najwyższych warstwach zębów krytych dachówkami

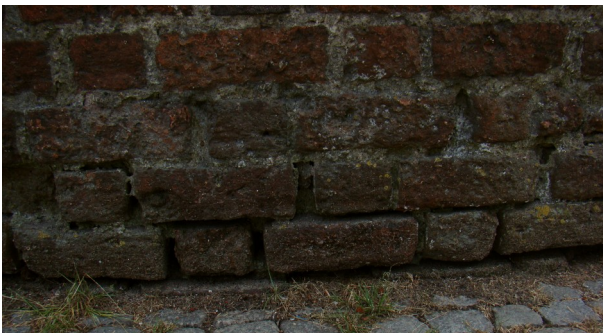
fot. 17: wypłukane głęboko spoiny w przyziemiu

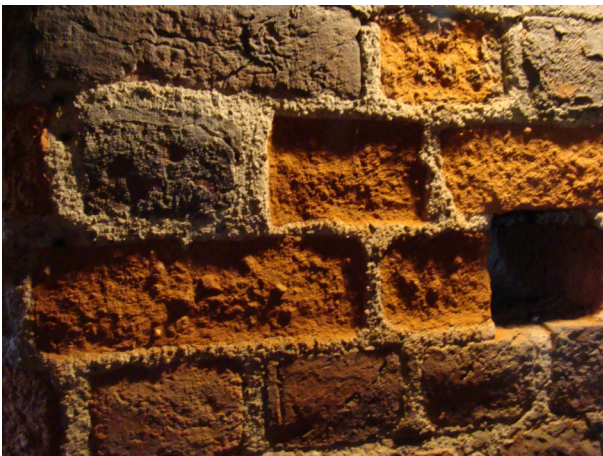
fot. 19: przykład zasolonych i głęboko pudrujących się cegieł we wnętrzu baszty

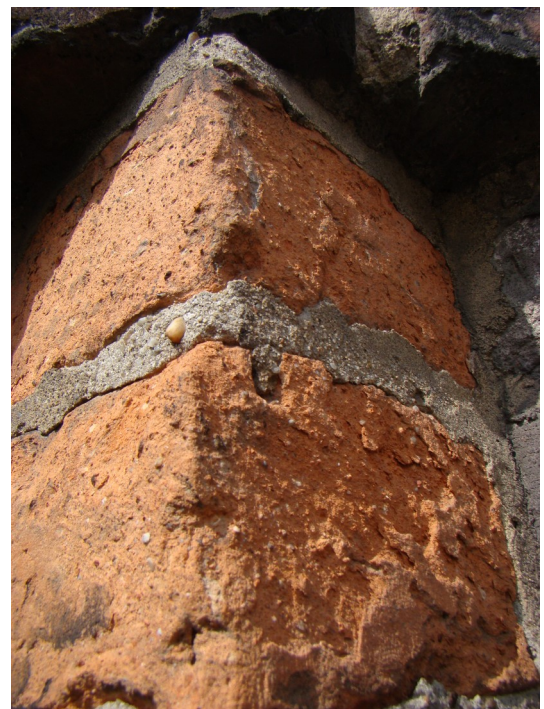
fot. 18: fragment ząbkowego fryzu z wtórnie wstawionymi na zaprawę z udziałem cementu cegłami; widoczna łuszcząca i pudrująca się ich powierzchnia

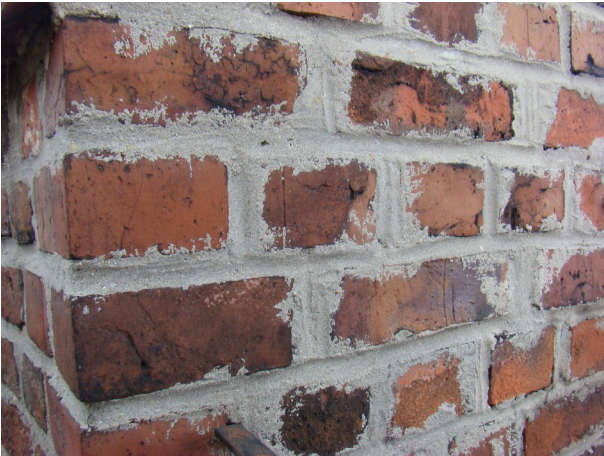
fot. 20: jeden z zębów krenelaża widziany od wewnętrznej strony; widoczne nieudolnie wykonane cementowe wypełnienia spoin

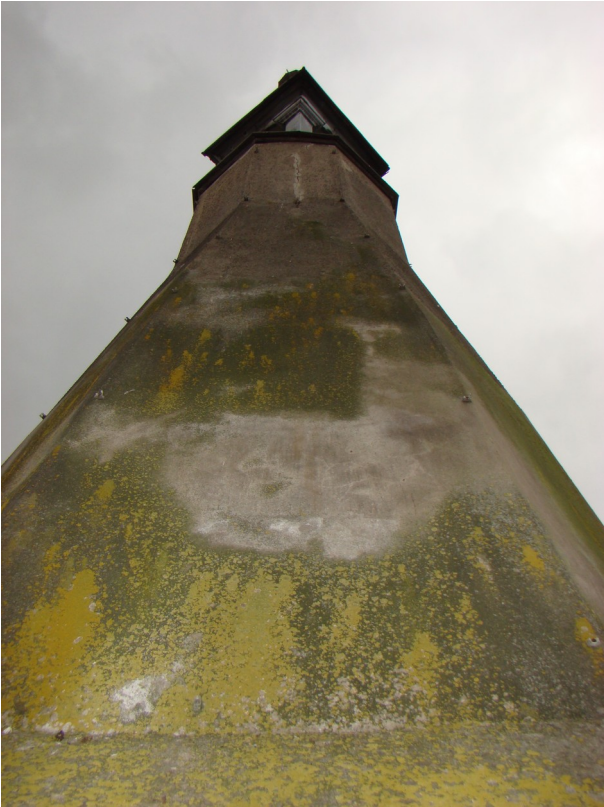
fot. 22: cementowa wyprawa tynkarska hełmu, widziana z krenelaża; widoczne kolonie porostów i zanieczyszczenia tynku

Wymiana cementowej wyprawy tynkarskiej zewnętrznej powierzchni hełmu wydaje się niewskazana ze względu na ryzyko uszkodzeń osłabionego muru pod nią, oraz na pełnioną i konieczną funkcję izolacji hełmu przed wodami opadowymi. Po wykonaniu zabiegów odsalających i neutralizacji chemicznej pozostałych soli w murze hełmu szkodliwy wpływ cementowej wyprawy zostanie zatrzymany.

34. Cementowe pokrycie hełmu po oczyszczeniu z nawarstwień (jak pozostałe mury) i uzupełnieniu ubytków należy poddać hydrofobizacji strukturalnej, nasycając preparatem krzemooorganicznym o właściwościach hydrofobowych np.: Funcosil SNL prod Remmers.
35. Wykonanie dokumentacji konserwatorskiej po zakończeniu prac.

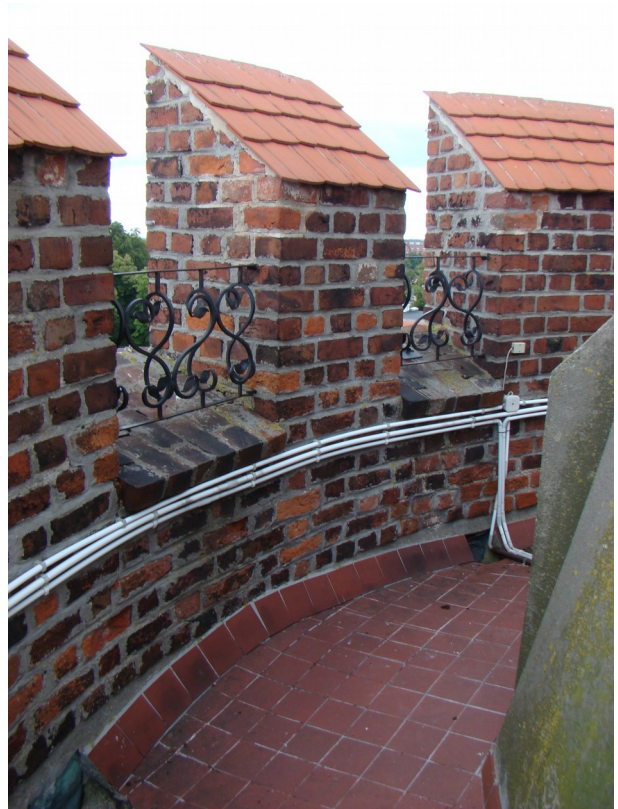
fot. 21: wewnętrzna strona krenelaża z cementowym wypełnieniem spoin; widoczna obecna posadzka ceramiczna i wymagające schowania przewody instalacji, zakłócające estetykę obiektu

- zaprawa pośrednia, chroniąca izolację przed uszkodzeniami mechanicznymi,
 - warstwa wierzchnia, ceglana położona na zaprawie trasowej.Wykonując pokrycie posadzką należy zadbać o sprawne odprowadzenie wody z korony wieży za pomocą rzygaczy na zewnątrz.

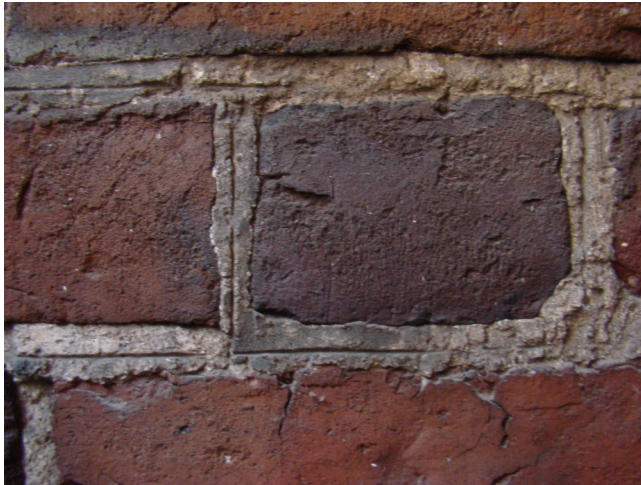
fot. 24: sposób opracowania pierwotnej spoiny w dolnej (starszej części baszty), opracowanie poprzez zacięcie linią, zachowane w ościeżu jednego z okien

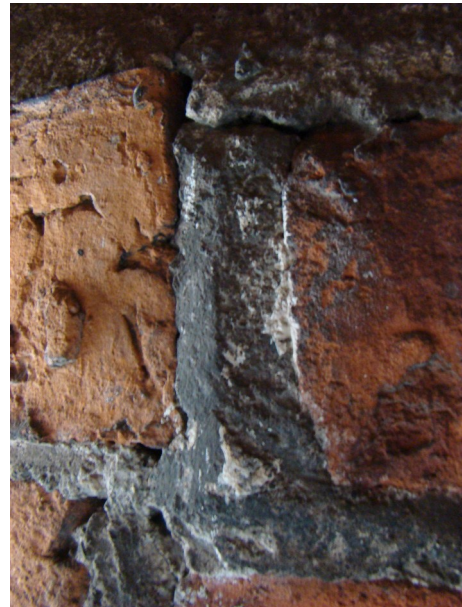
fot. 25: sposób opracowania pierwotnej spoiny w górnej (młodszej części baszty), opracowanie w klin, zachowane w ościeżu jednego z okien

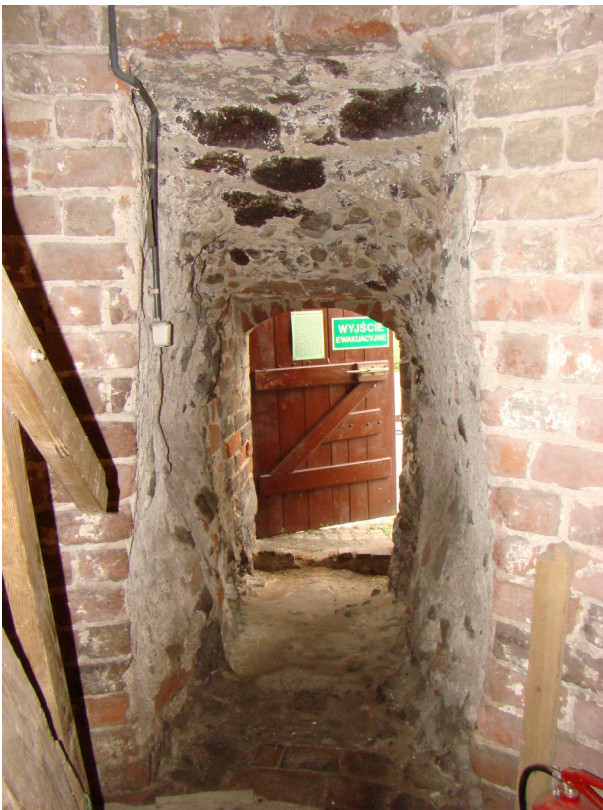
fot. 26: dolne wejście do baszty; widoczny przekrój muru w nieregularnym korytarzu przejścia

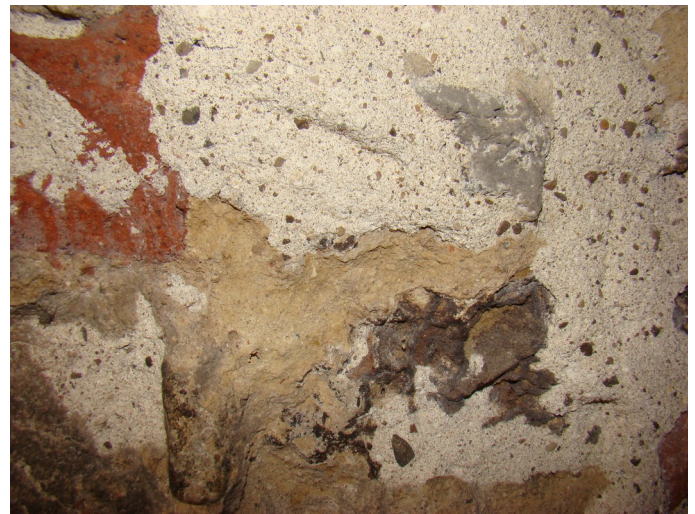
fot. 27: dwa rodzaje tynku w wejściu do baszty, oba mocno zdestruowane, ze śladami pobiał, tynk pierwotny o cieplejszym kolorze

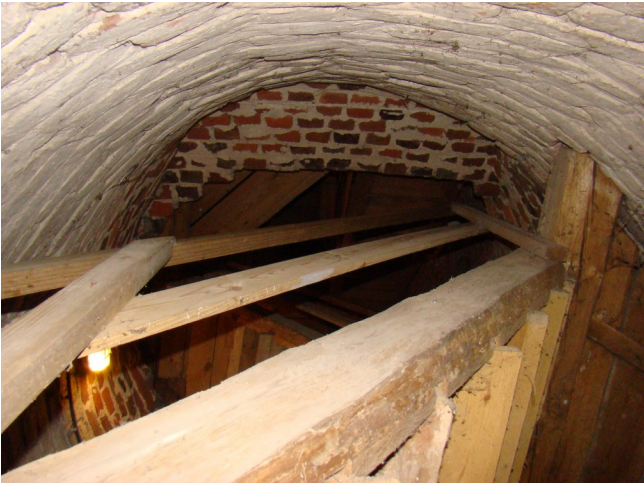
fot. 28: górna część wnętrza poziomu A; widoczne wielokrotnie powtarzane bielone ścian i przejście schodami drabiniastymi przez zniszczone wtórne sklepienie, nigdy nie bielone

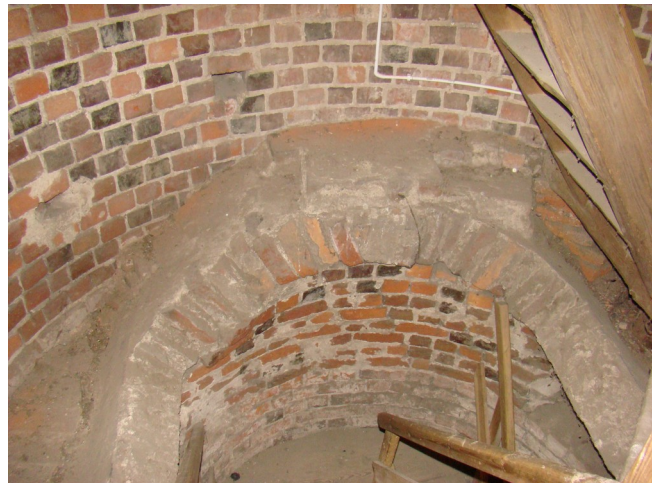
fot. 29: pozostałość wtórnego XVIIw. sklepienia między poziomami A i B

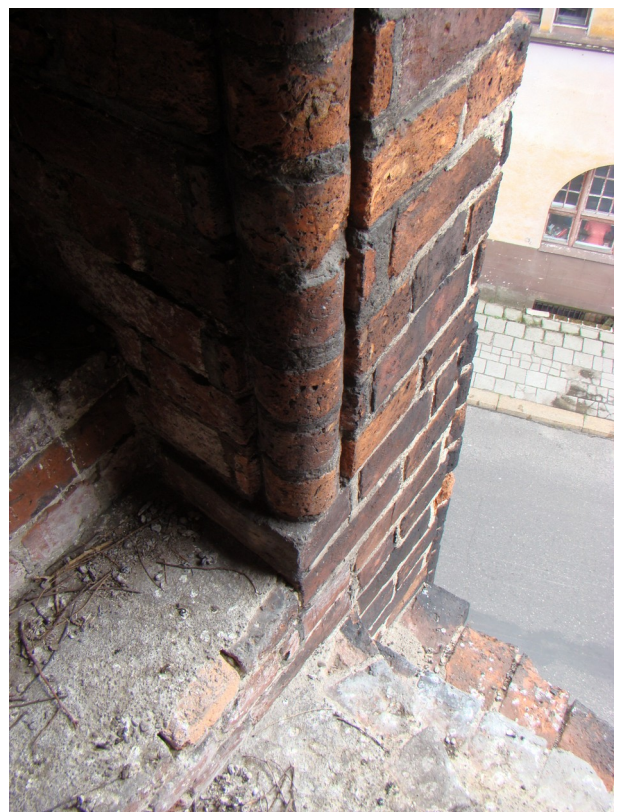
fot. 31: wyjście na niezachowane mury obronne; widoczne profilowane cegły ościeży

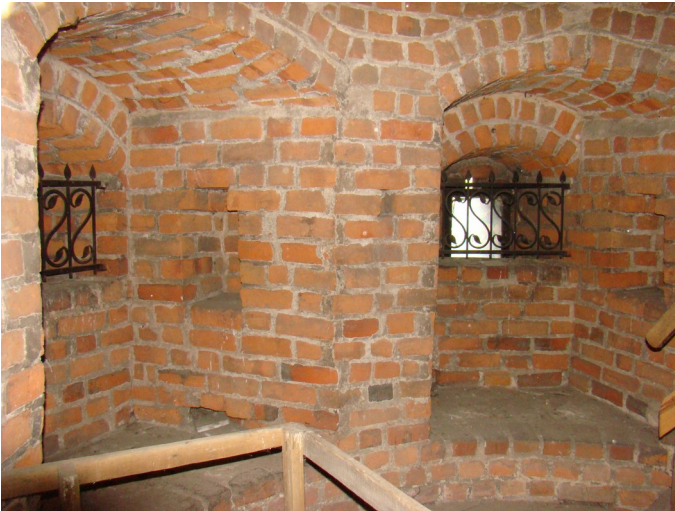
fot. 32: stanowiska strzeleckie z otworami szczelinowymi na poziomie C

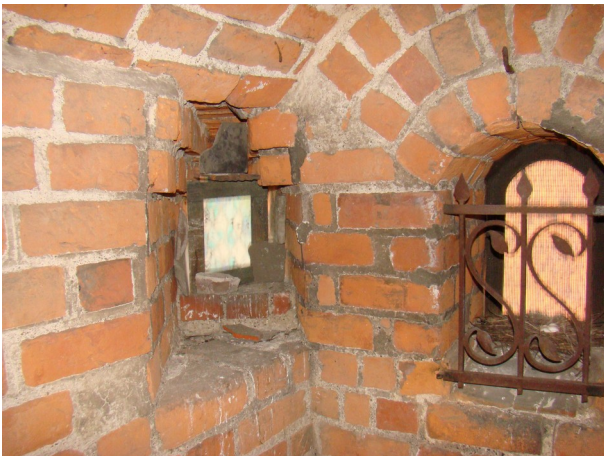
fot. 34: dodatkowa szczelina strzelnicza po lewej od szczeliny właściwej na poziomie D

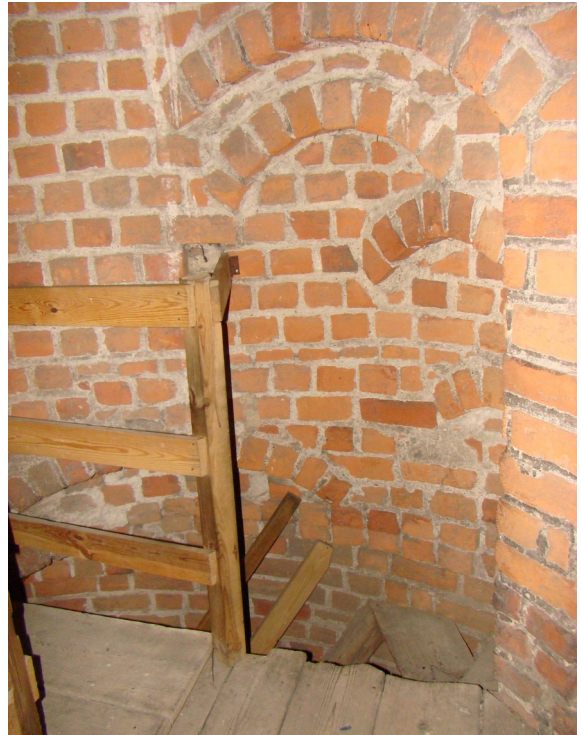
fot. 33: wsparte na łukach zagłębienie w murze między poziomami C i D, pozostałe po wygospodarowaniu dodatkowej przestrzeni w ciągu komunikacyjnym

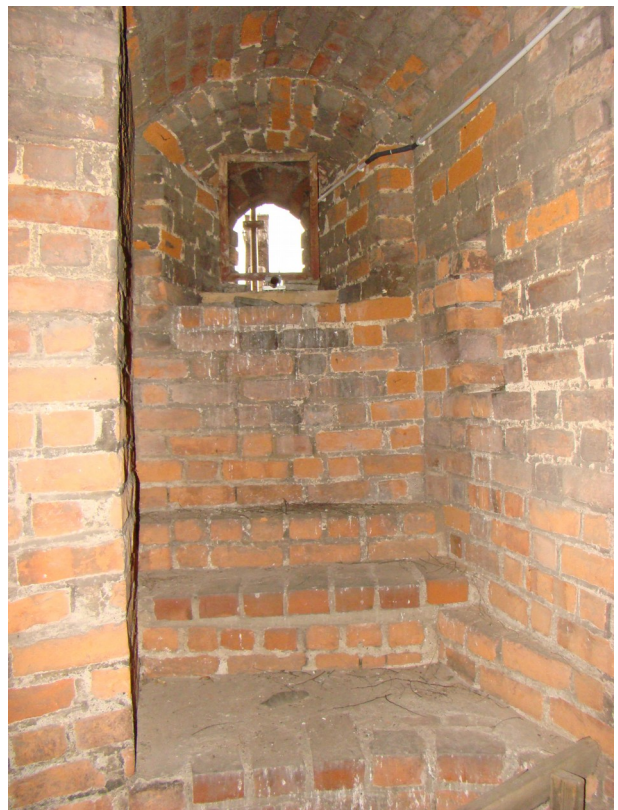
fot. 35: okno z dojściem po schodkach do szczeliny strzelniczej na poziomie E

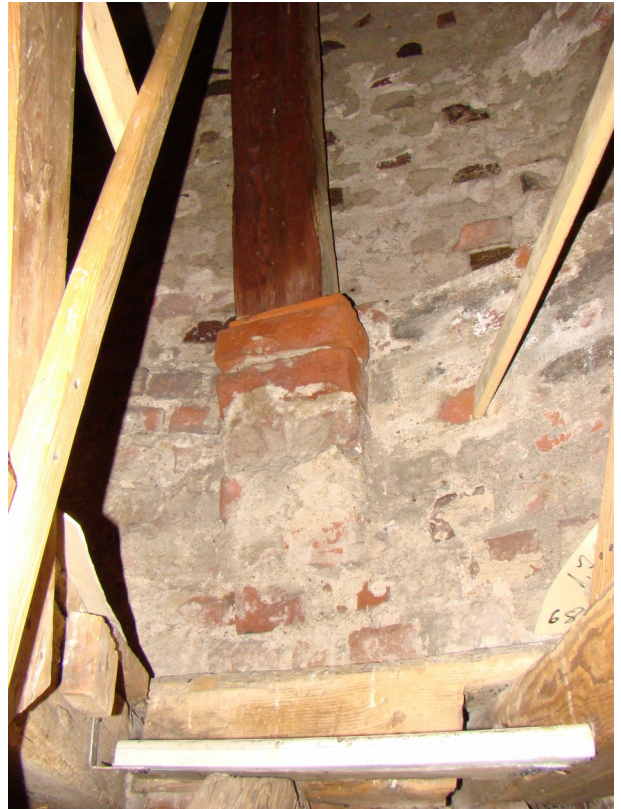
fot. 37: belka więźby w hełmie wsparta na występie muru bezpośrednio na cegle

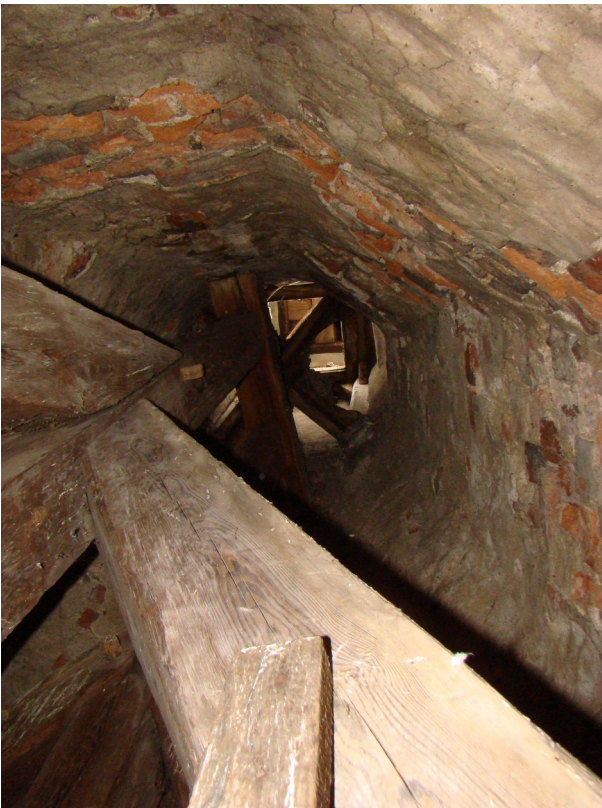
fot. 38: wnętrze hełmu; widoczne miętko kładzone opracowanie tynkarskie i utracone fragmenty tynku w miejscach destrukcji cegieł w wyniku kumulacji soli, widoczna więźba łączona na kołki, przenosząca ciężar sygnaturki mieszczącej dawniej dzwon zegara

9. Delikatne oczyszczenie wypraw tynkarskich wewnątrz hełmu, proponowane są metody suche: gumkowanie, oczyszczenie mikropiaskarką w sposób nieuszkodzający powierzchni.

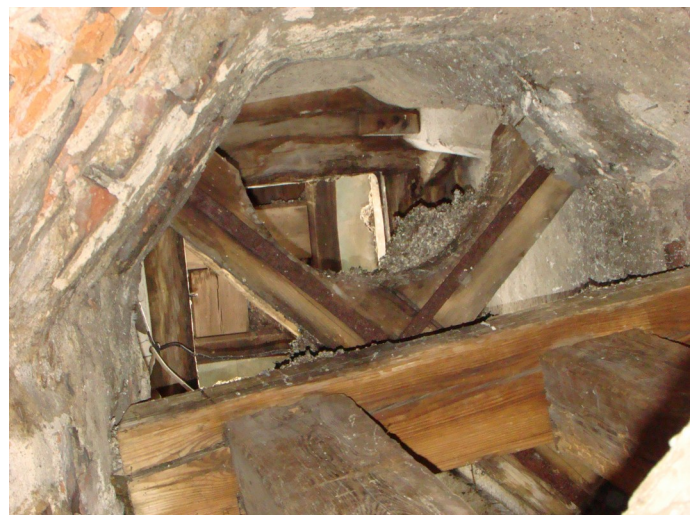
fot. 39: szczytowa część hełmu z więźbą; widoczne półkoliste wycięcia w belkach podstawy sygnaturki dające przestrzeń do wciągania dzwonu, widoczne grube złogi ptasiego guano na belkach i żelazne listwy spinające belki podstawy sygnaturki

29. Elementy metalowe występujące jako wzmocnienia ciesielskie należy oczyścić z produktów korozji i zabezpieczyć środkiem antykorozyjnym opartym o związki taniny (np. Cortanin F).

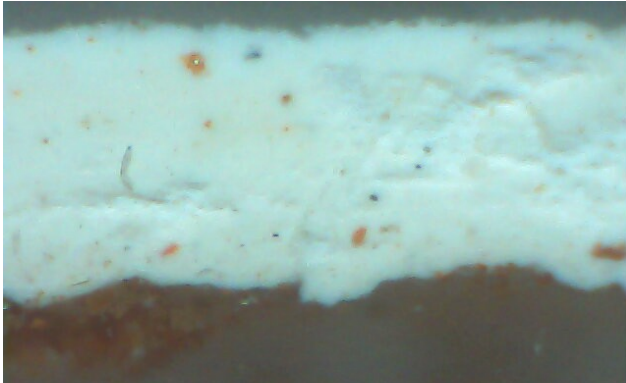
G-8 pobiały poziom A na pierwotnej wyprawie	opis warstw

<ul style="list-style-type: none">- pobiała wapienna z charakterystycznymi ugrowymi ziarnami zanieczyszczeń (2 warstwa) - pobiała wapienna z charakterystycznymi ugrowymi ziarnami zanieczyszczeń (1 warstwa) - zaprawa wapienna
G-16 pobiały z zaprawy pierwotnej w przejściu na parterze	opis warstw

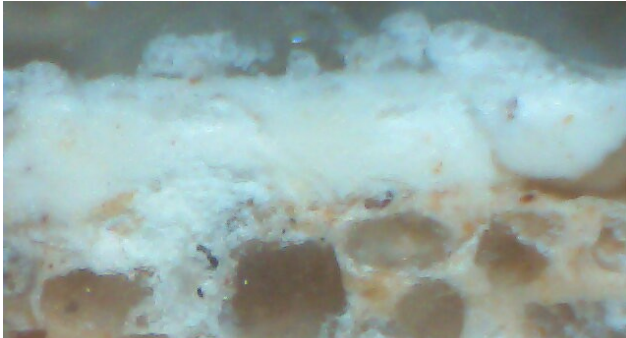
<ul style="list-style-type: none">- pobiała wapienna z charakterystycznymi ugrowymi ziarnami zanieczyszczeń - zaprawa wapienna
G-17 pobiały poziom A na wtórnej wyprawie w wejściu u podstawy	opis warstw

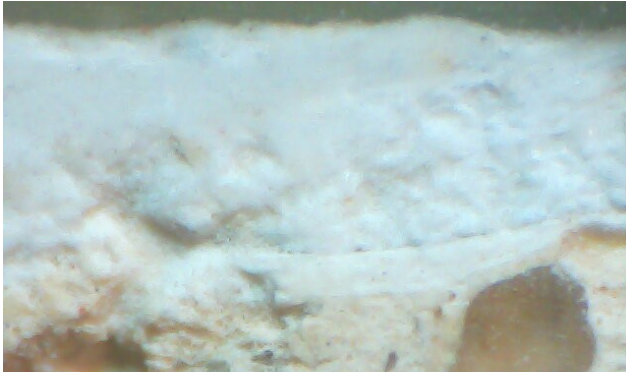
<ul style="list-style-type: none">- pobiała wapienna- pobiała wapienna - pobiała wapienna - pobiała wapienna - zaprawa wapienna

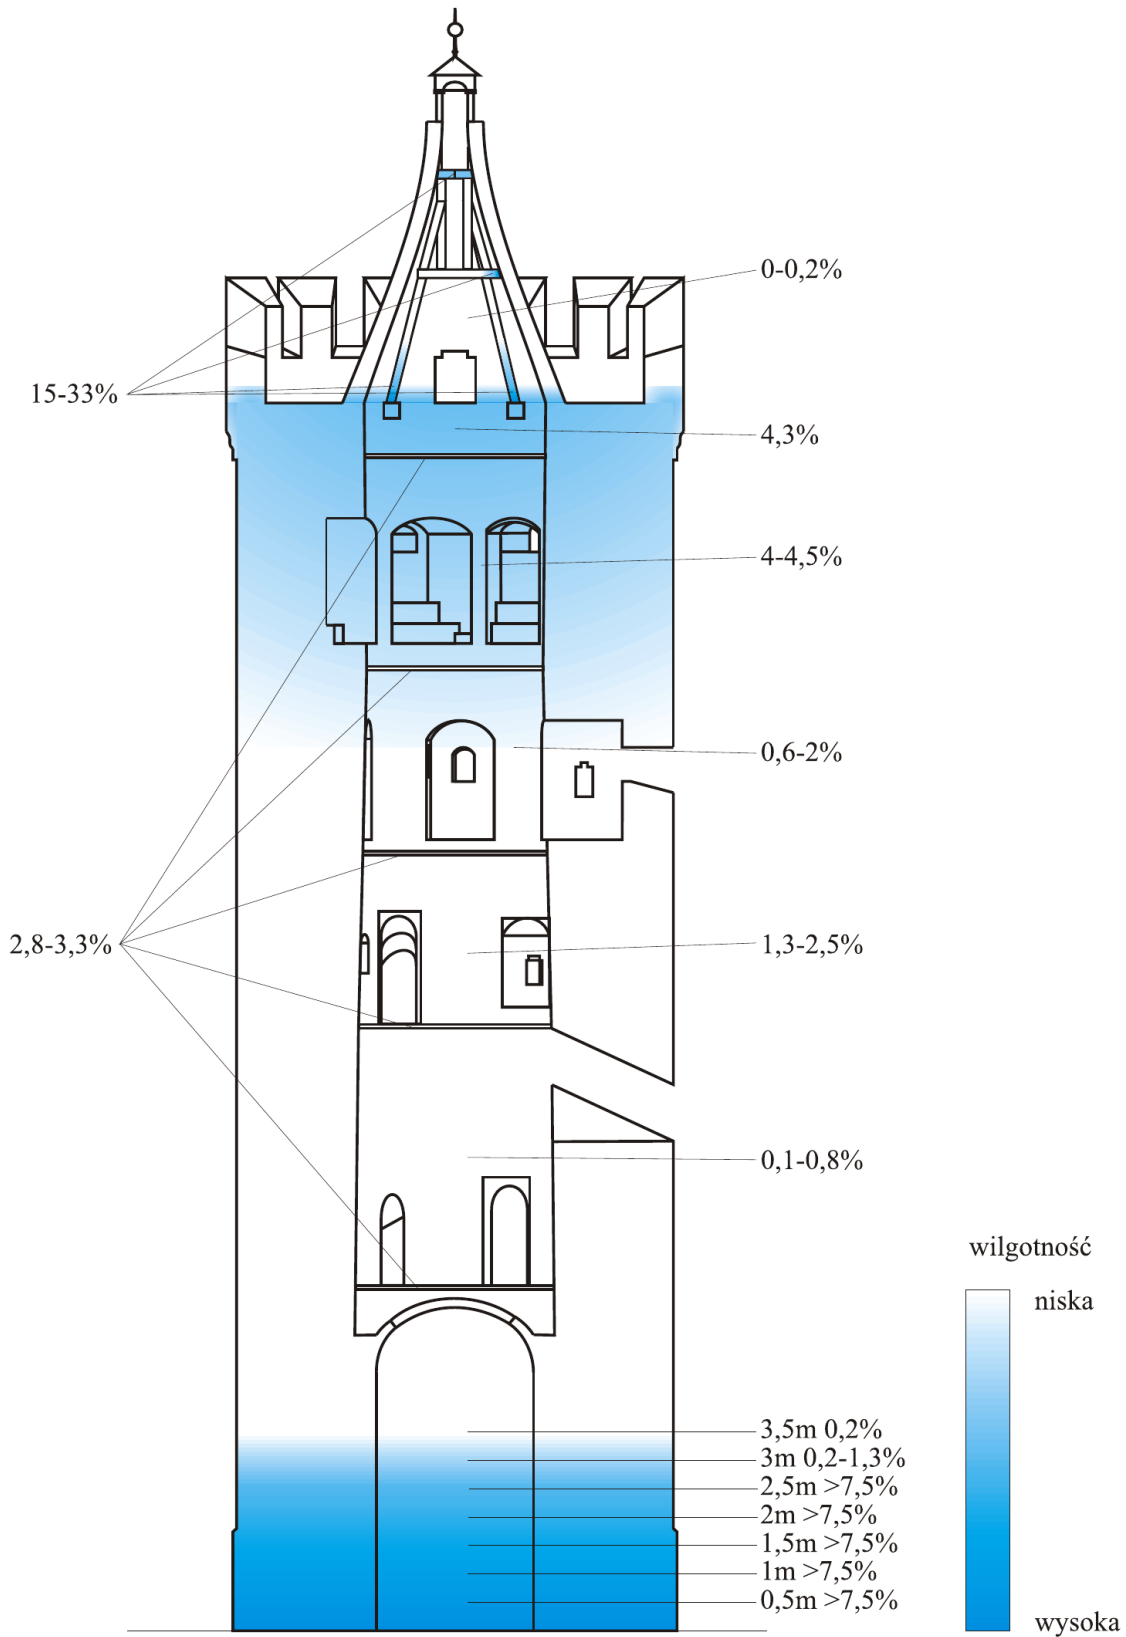
Pomiary wykonano w połowie lipca, w warunkach sprzyjających pozostawianiu obiektu w stanie niskiego zawilgocenia, co obrazuje jego obszary bezsprzecznie stale narażone na wpływ wody. W badaniu skoncentrowano się na pomiarach wilgotności murów we wnętrzu obiektu, gdyż partie zewnętrzne były w całości powierzchniowo suche. Wyniki pomiarów zobrazowano na poniższym szkicu, ukazującym rozkład wilgotności w obiekcie.

Uzyskane wyniki wskazują na stałe zawilgocenie dolnych partii murów wodami podciąganyymi kapilarnie z gruntu, co pokrywa się z obserwowanymi zniszczeniami w postaci pudrowania się powierzchni materiału budowlanego w strefie wysychania. Badania wykazały także stałe utrzymujące się zawilgocenie górnych partii obiektu, skumulowanymi wodami pochodzącymi z opadów (stałe obecnymi mimo suchych warunków pogodowych), co także pokrywa się z lokalnie obserwowanymi wykwitami solnymi i pudrowaniem się cegieł w strefie wysychania. W momencie badania jako suche lub o niskiej wilgotności określono mury w przedziale drugiej i trzeciej kondygnacji wewnątrz obiektu (poziomy B i C) oraz murowany hełm (z wyjątkiem jego podstawy). Kondygnacja czwarta (poziom D) wykazała niską wilgotność (0,6-2%) z lokalnie występującym jej wzrostem (4,6% w okolicach otworów okiennych w bliższych zewnętrznym partiach murów). Wysokie zawilgocenie zanotowano w partiach murów do wysokości 2,5m notując wartości graniczne możliwości pomiarowych ponad 7,5% (oznaczenie materiału murowego jako całkowicie mokry). Przedostatnia kondygnacja (E) i dolne partie kondygnacji ostatniej (F) wykazały utrzymujące się wysokie zawilgocenie (w przedziale 4-4,5%).

W przypadku elementów ciesielskich widoczne jest zwiększenie wilgotności belek w przestrzeni hełmu w partiach styku z kumulującymi okresowo wodę opadową murami (30-33%), stwarzającymi poprzez swoją grubość mikroklimat o powolniejszych zmianach wilgotności i temperatury niż otoczenie. Pozostałe odcinki belek w momencie badania pozostawały średnio suche (~15%). Lokalnie końce belek więźby wewnątrz hełmu, osadzone na podmurowaniach bez izolacji, wykazują zniszczenia wywołane wegetacją grzybów, której sprzyja utrzymujące się zawilgocenie
