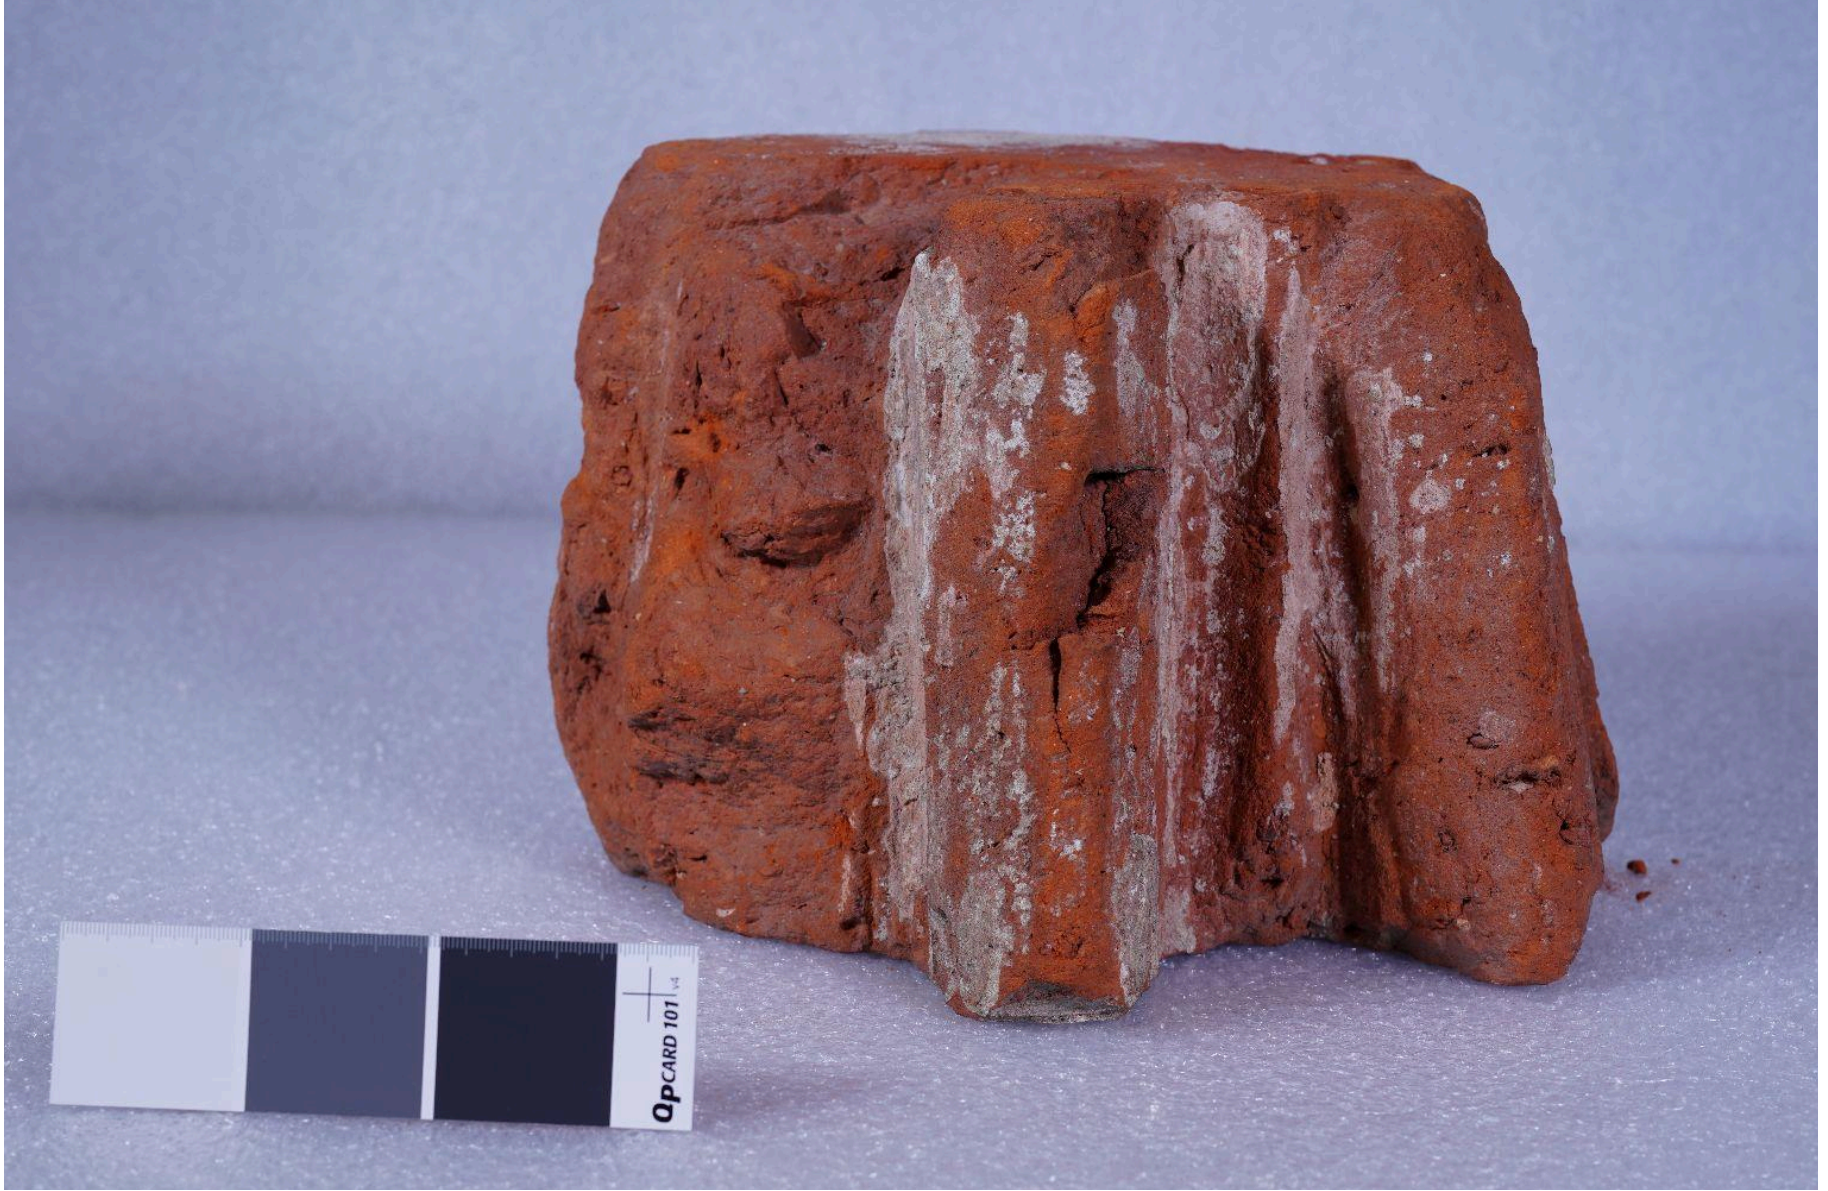
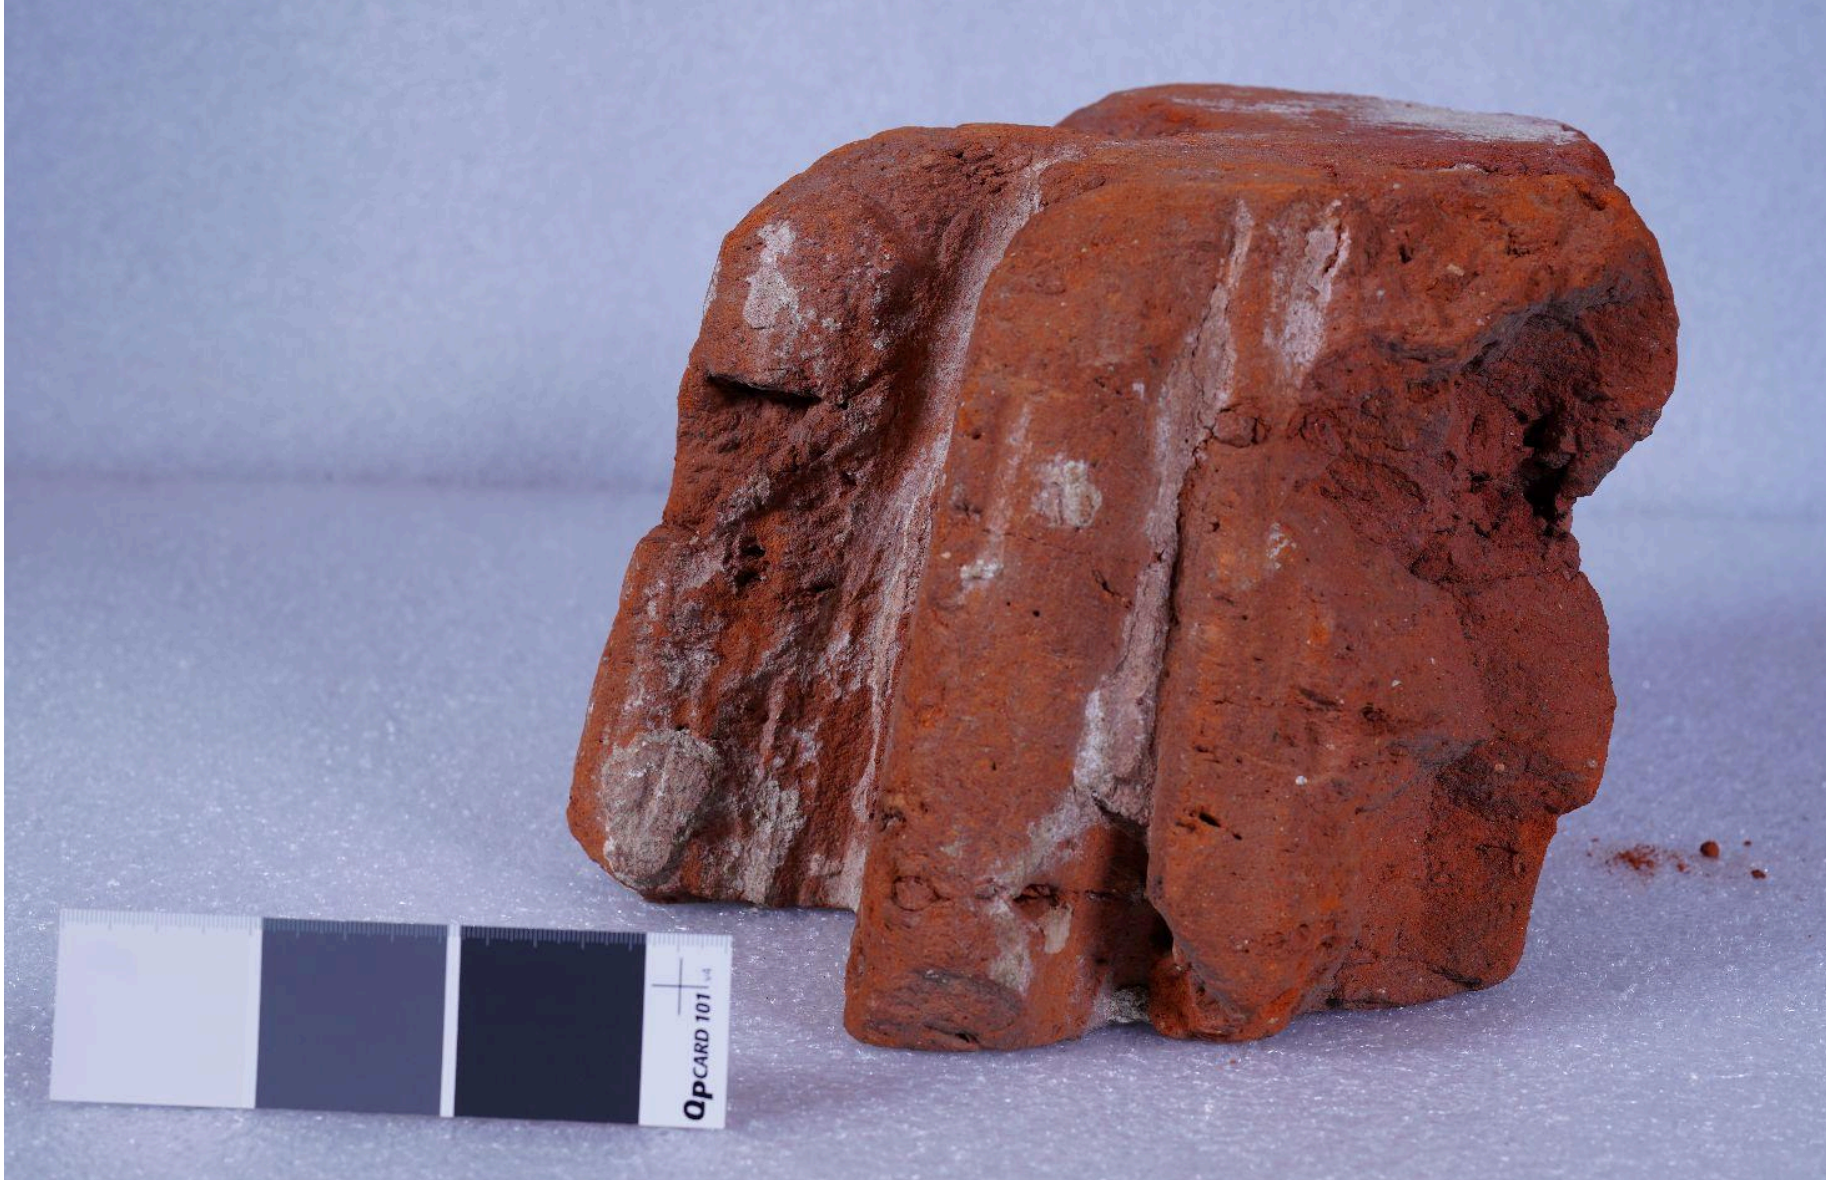
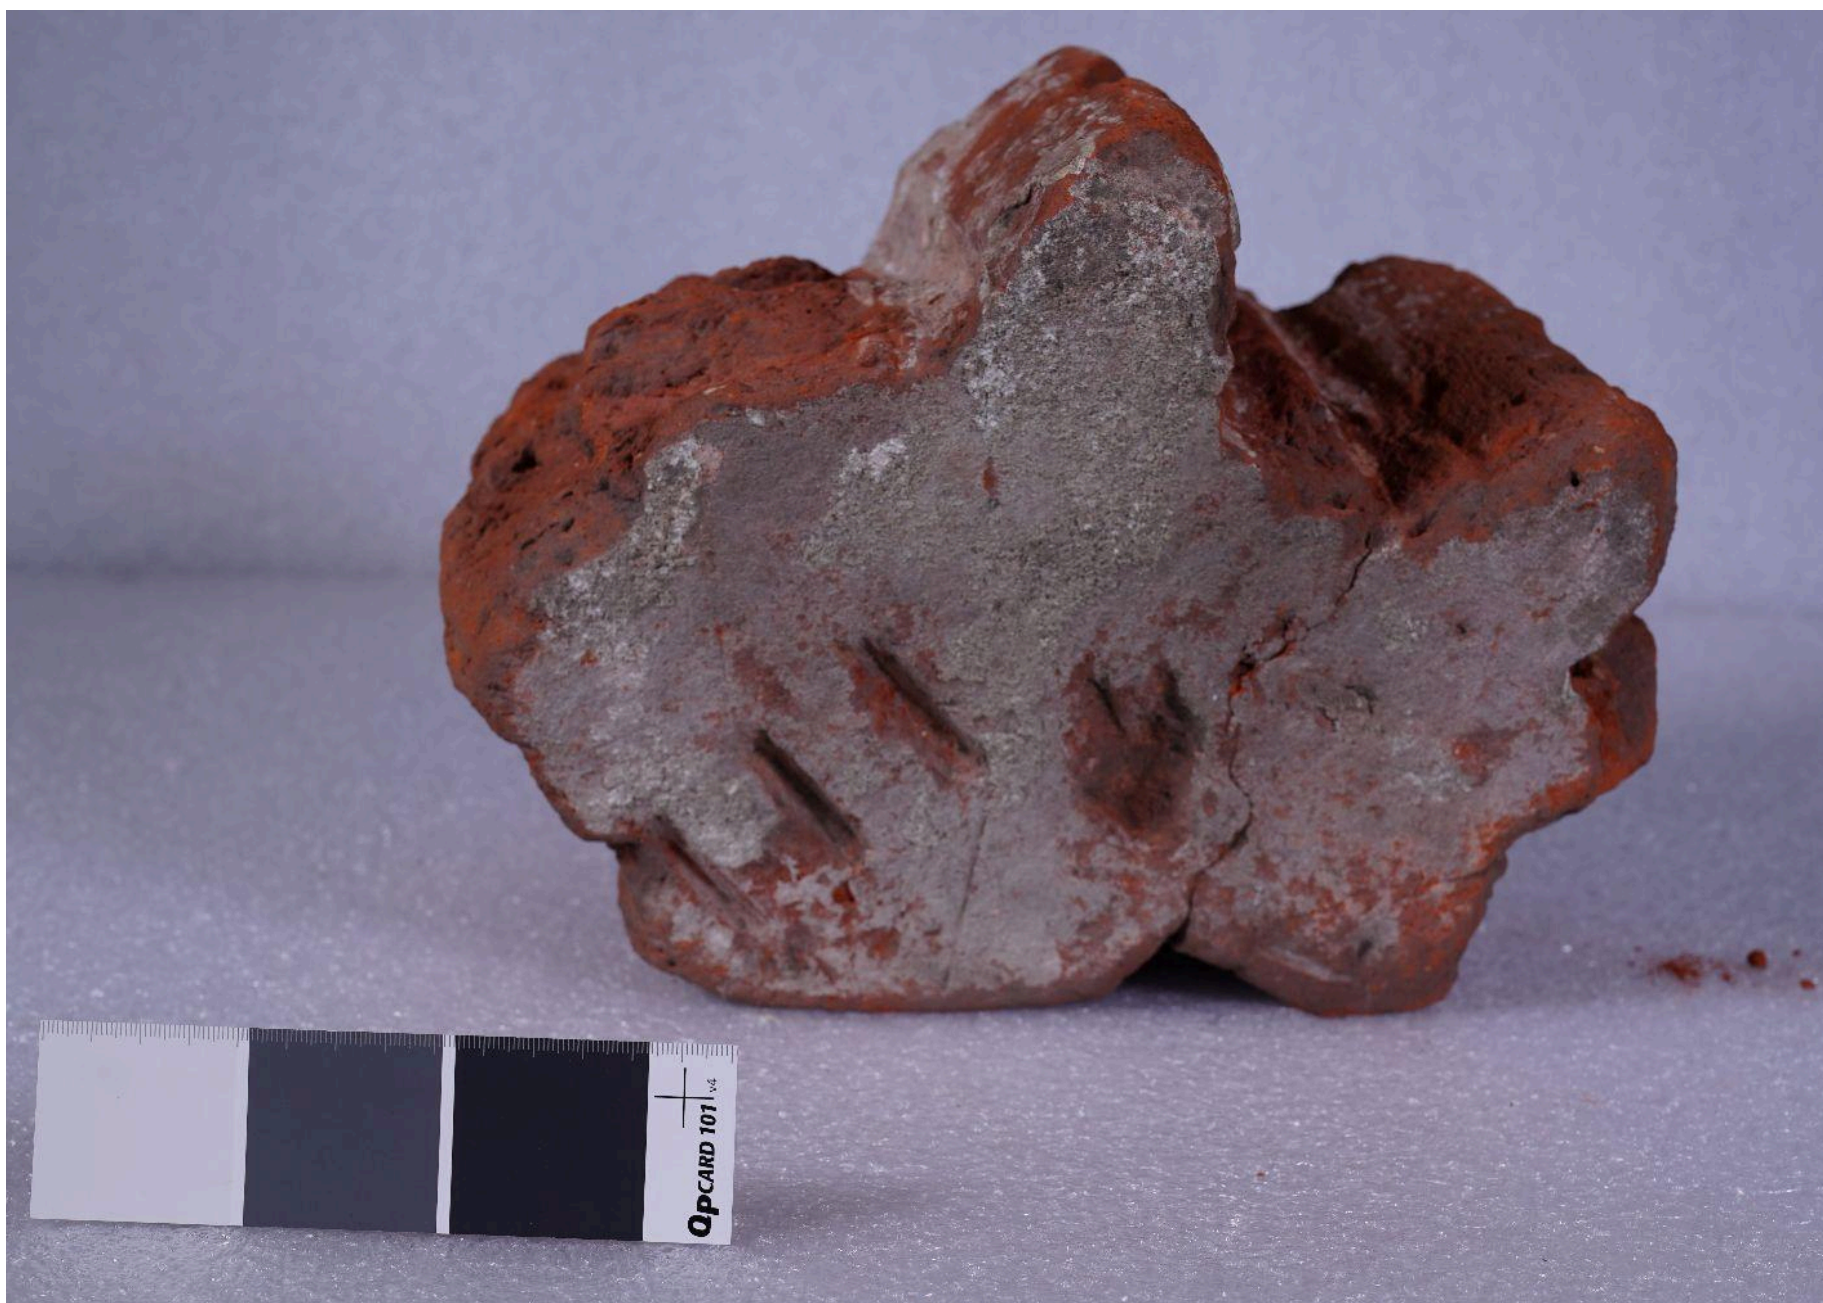
1.

tytuł	segment wiązki żeber
numer inwentarzowy	dawny IP 4, R 55 p.
informacje o obiekcie	autor nieznany, miejsce nieznane
datowanie	XIV wiek
materiał	glina palona, zaprawa, polichromia
wymiary	ok. 20 x 25 x 24 cm
informacje o stanie zachowania	obiekt zabrudzony, czerep osypujący się, niestabilna, odspajająca się polichromia, możliwe zasolenia, luźne fragmenty, pęknięcia/szczeliny
proponowane zabiegi	oczyszczanie, odsalanie, wzmacnianie, klejenie/ zabezpieczanie szczelin

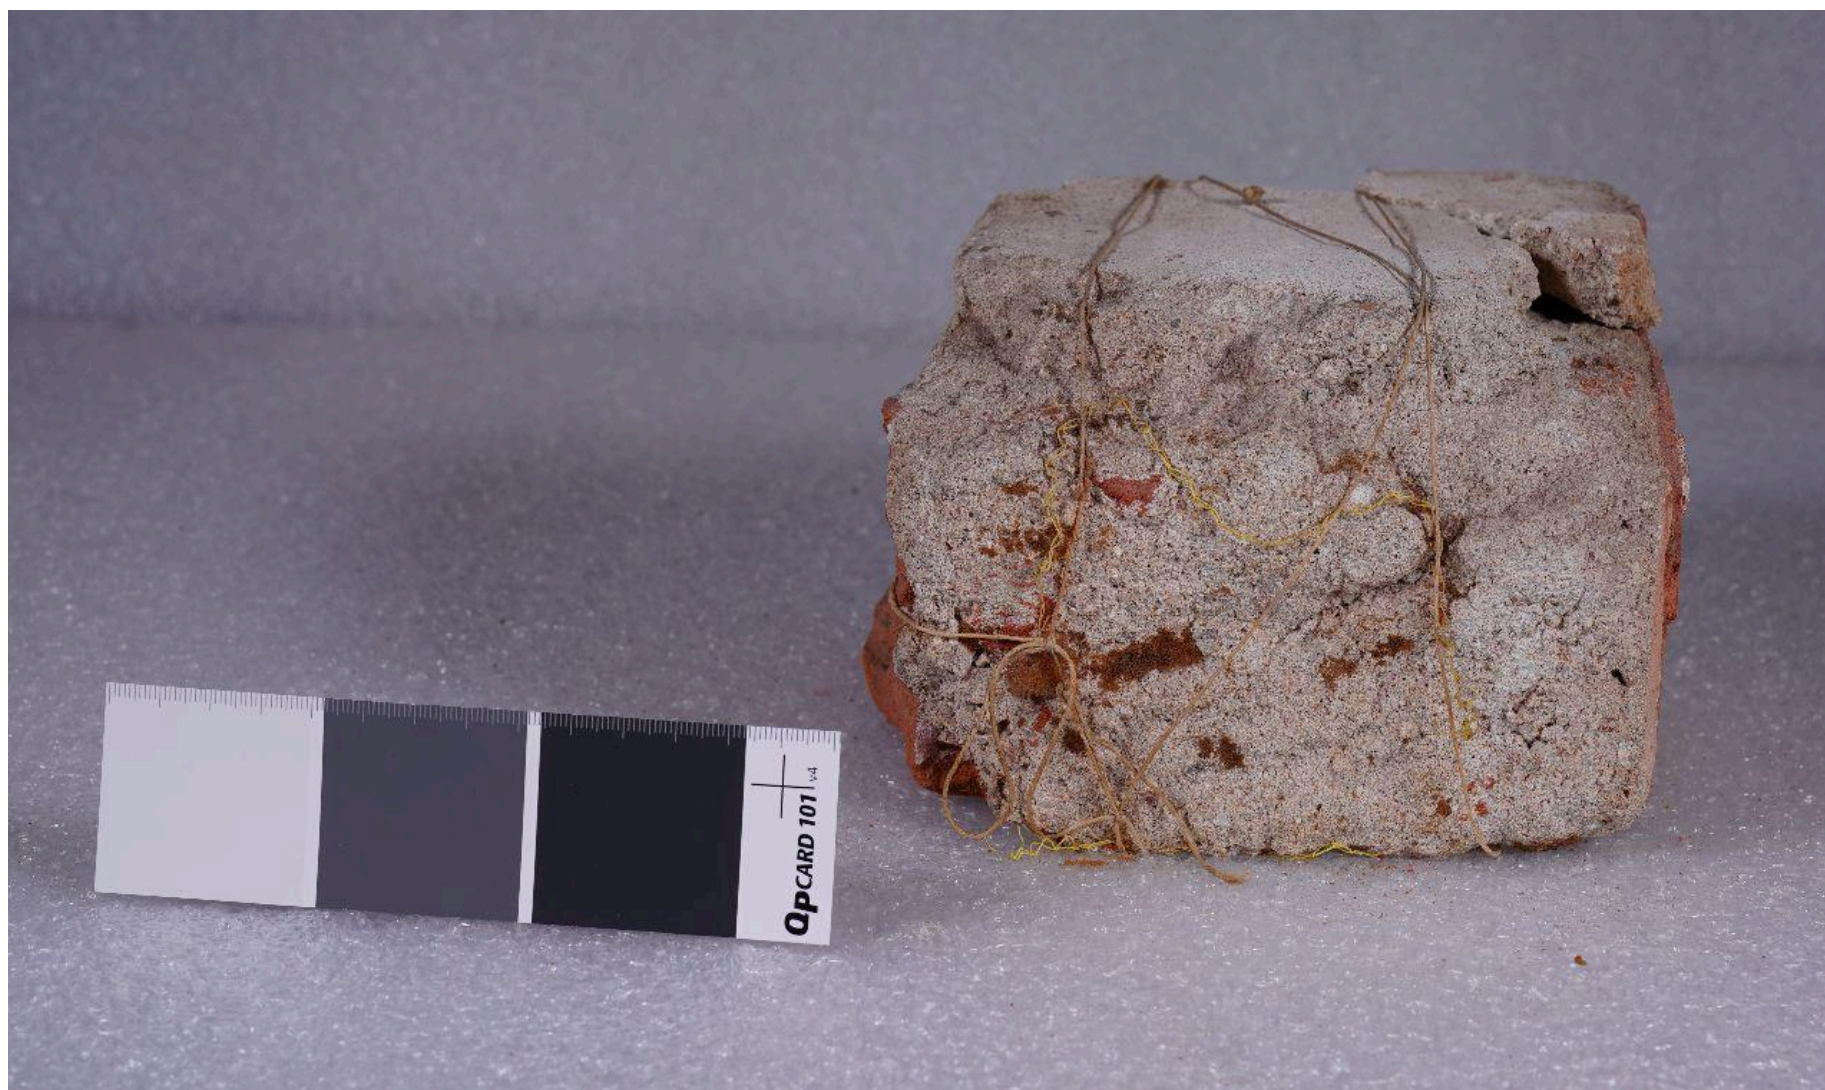
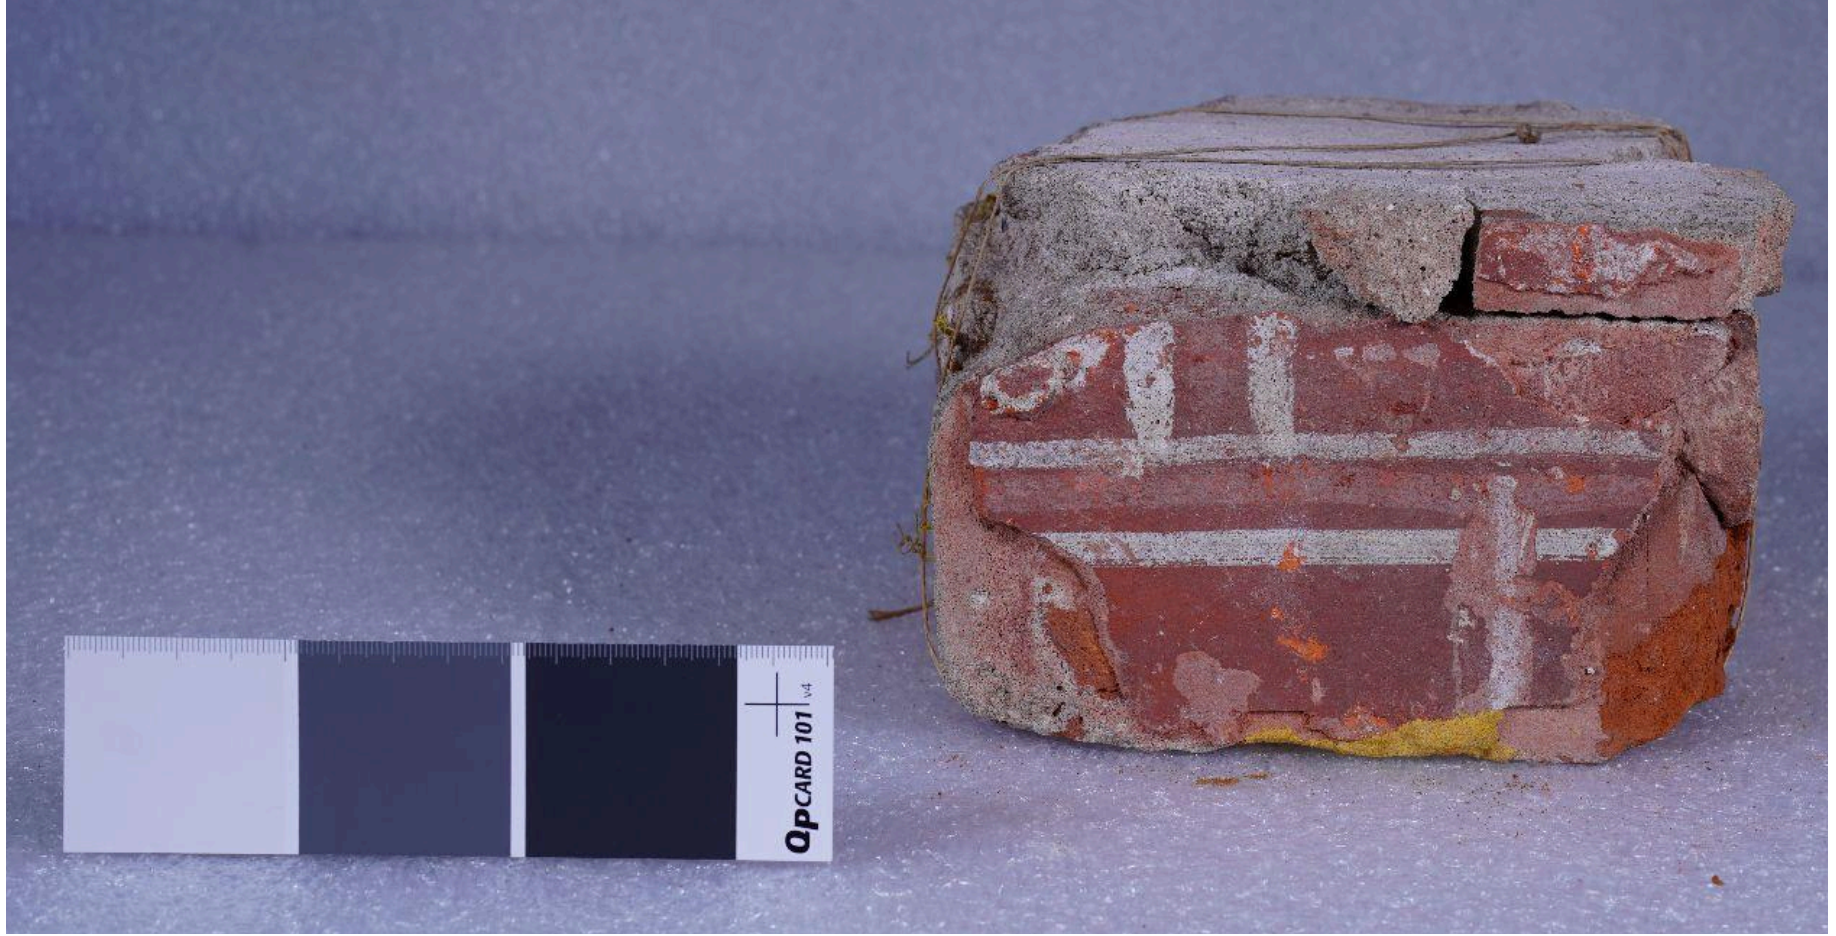
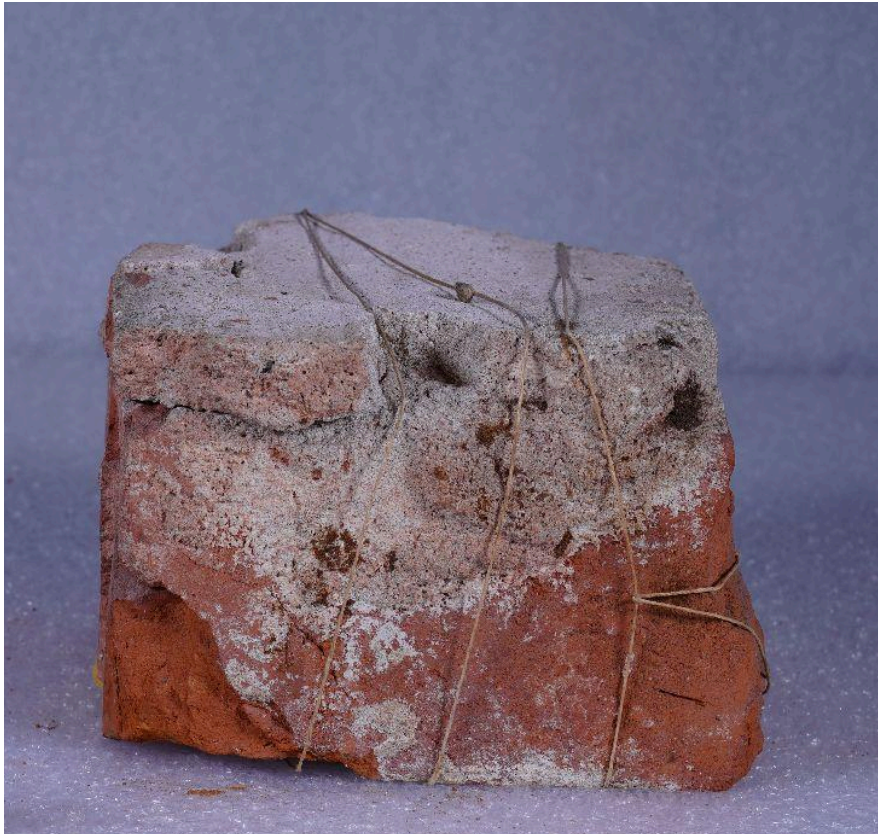
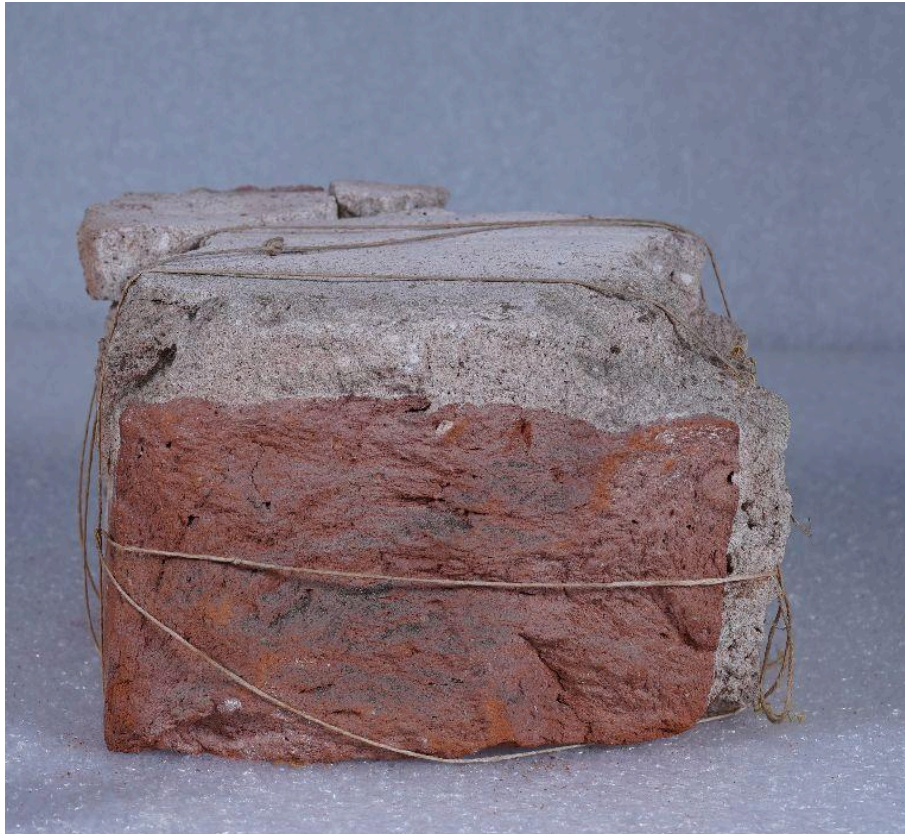
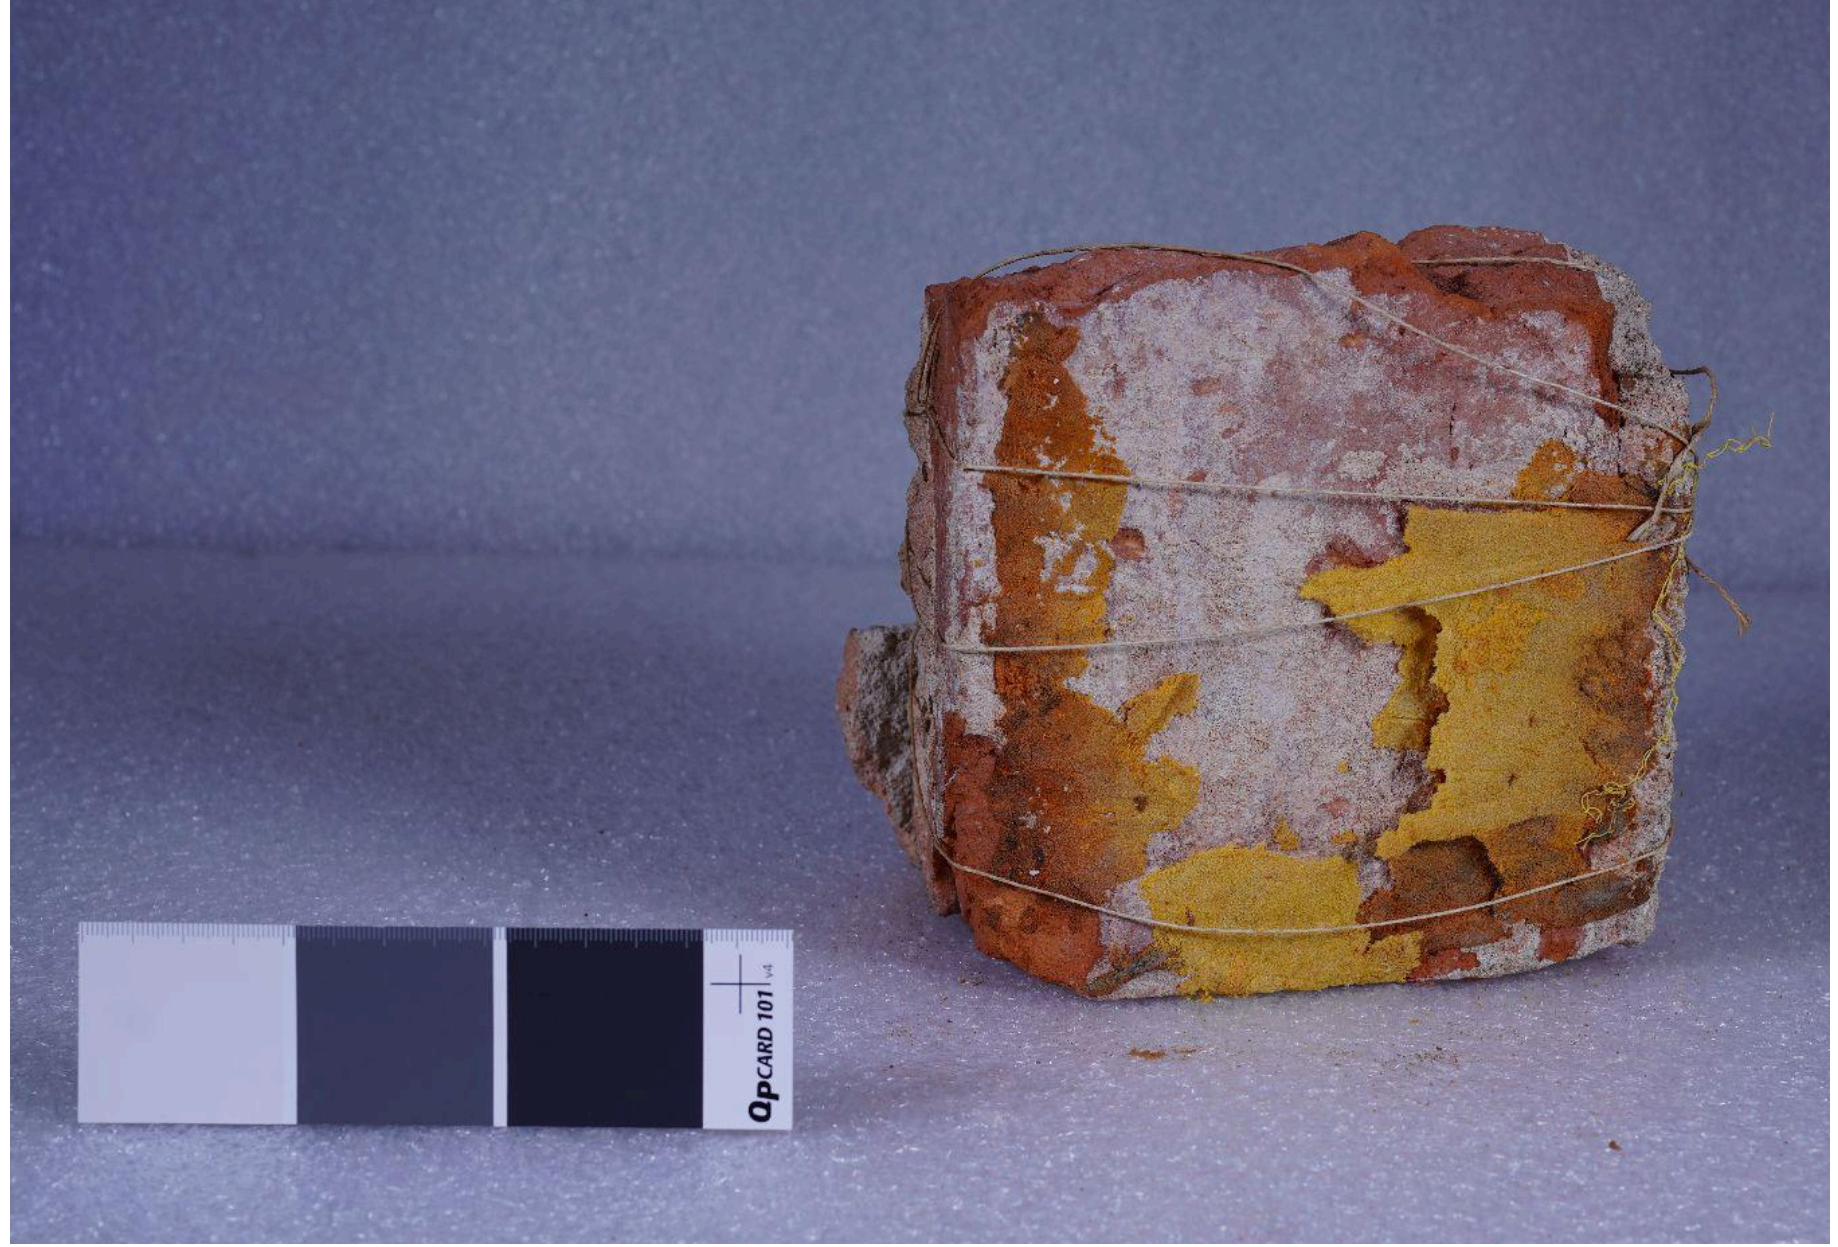
2.

tytuł	kształtka z rysunkiem
numer inwentarzowy	-
informacje o obiekcie	kaplica św. Anny
datowanie	-
materiał	glina palona, zaprawa, polichromia
wymiary	ok. 12 x 17 x 17 cm
informacje o stanie zachowania	obiekt zabrudzony,, luźne elementy, osypująca/ odspajająca się polichromia
proponowane zabiegi	oczyszczanie, klejenie, zabezpieczenie polichromii

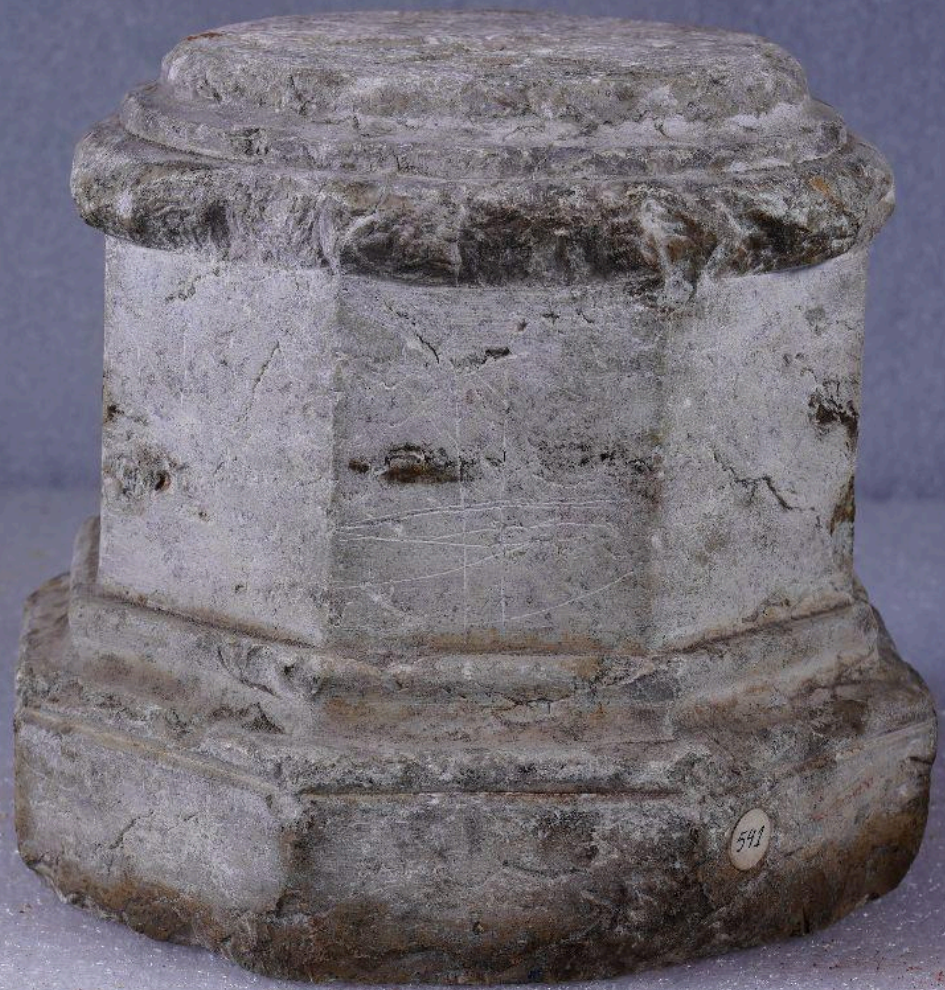
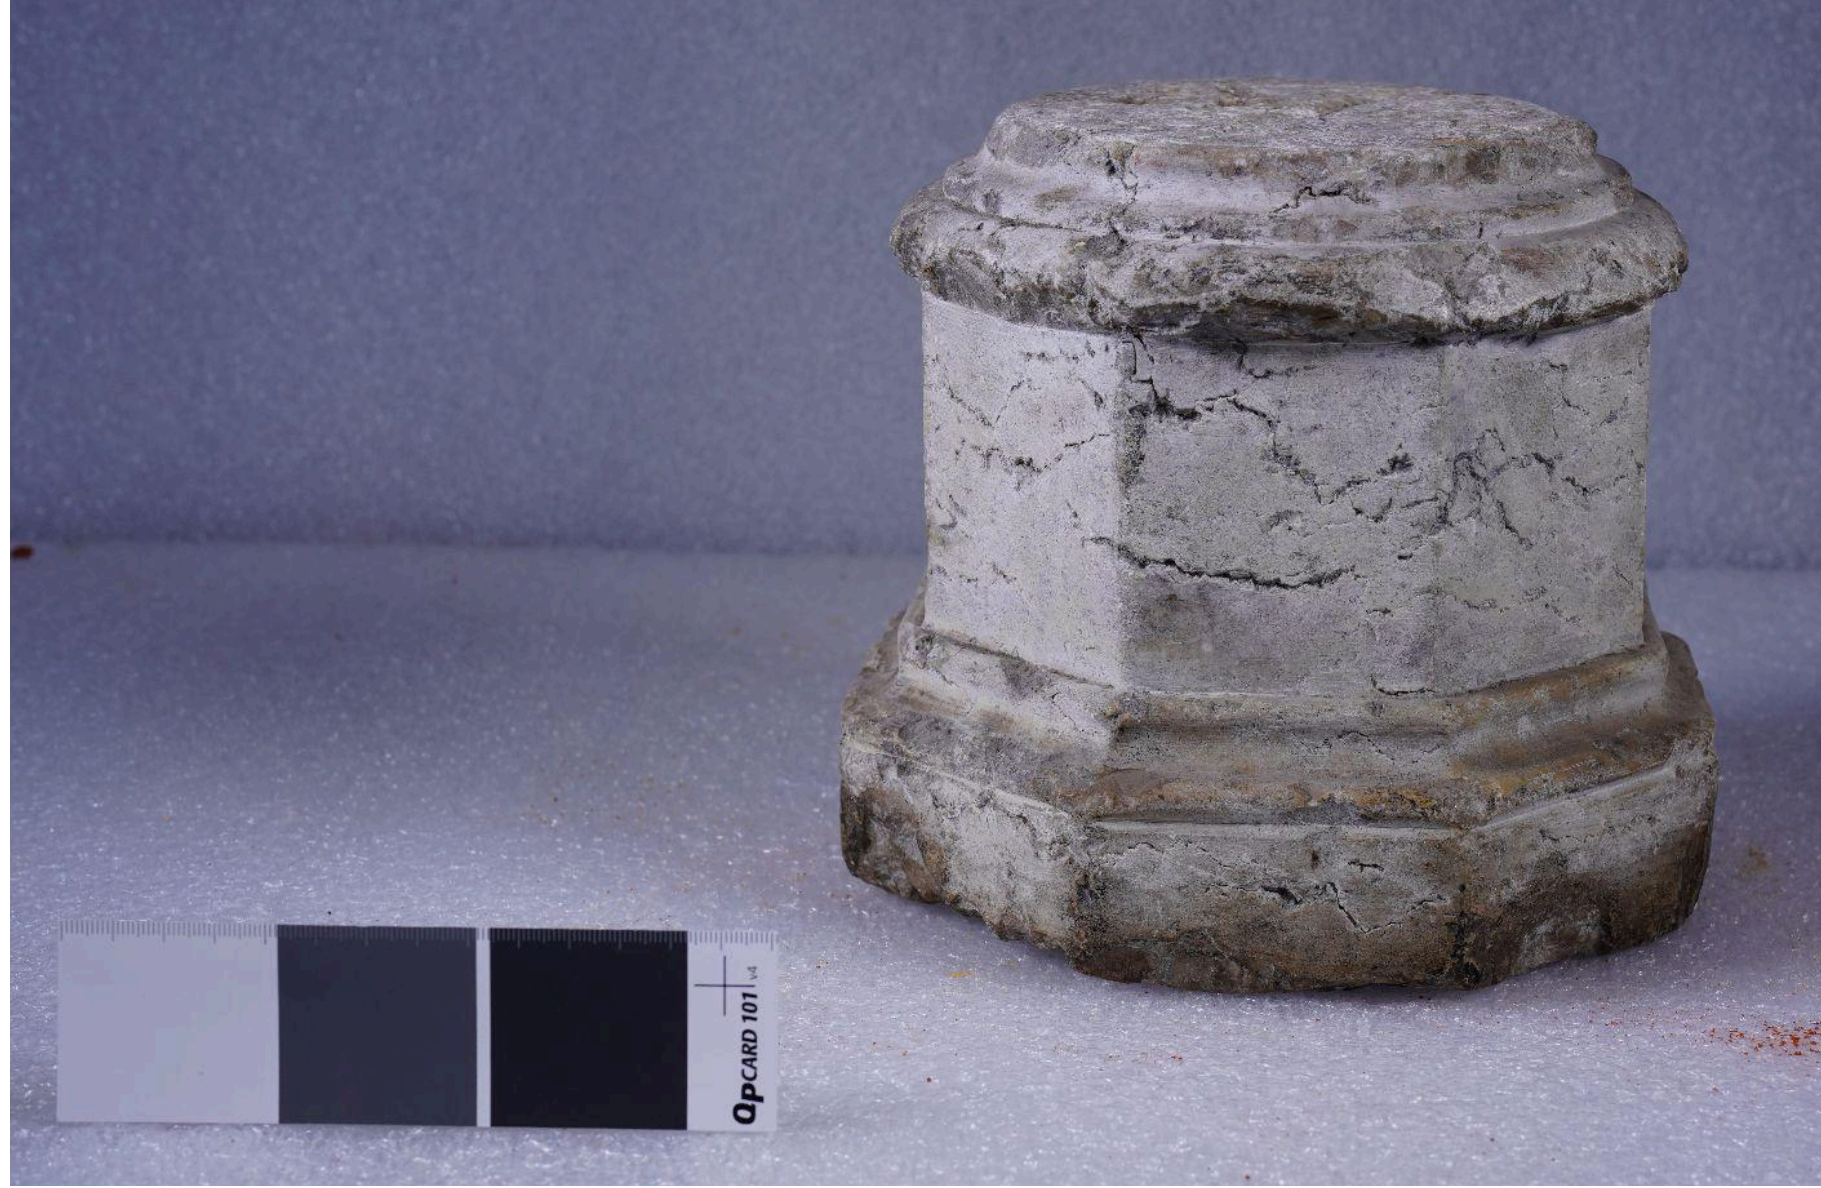
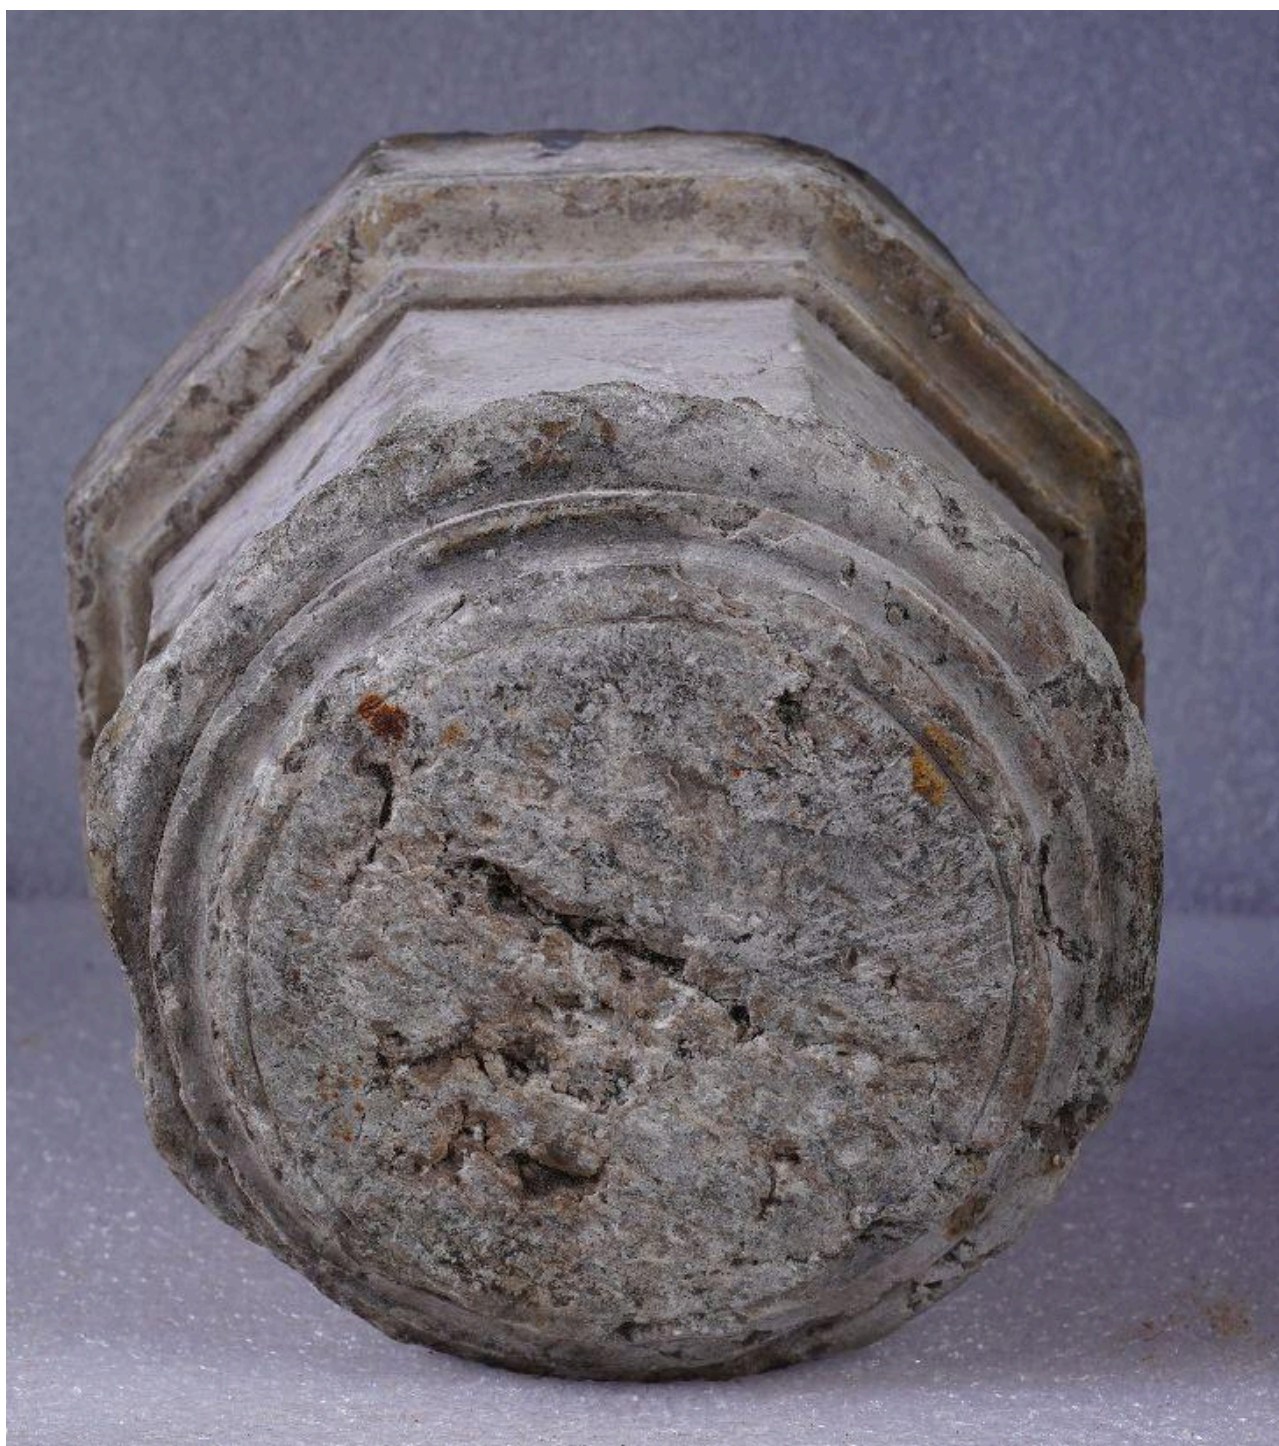
3.

tytuł	baza kolumnienki
numer inwentarzowy	MZM/DA/541, R 11 p 2
informacje o obiekcie	autor nieznany, Malbork (dawne zbiory zamkowe), obróbka kamieniarska
datowanie	XIV wiek
materiał	wapień
wymiary	ok. 19 x 19 x 19 cm
informacje o stanie zachowania	obiekt mocno zabrudzony w tym widoczne punkty korozji rudej oraz zaplamienia od farny olejnej, drobne ubytki oraz szczeliny
proponowane zabiegi	oczyszczanie, uzupełnianie ubytków- zabezpieczające
