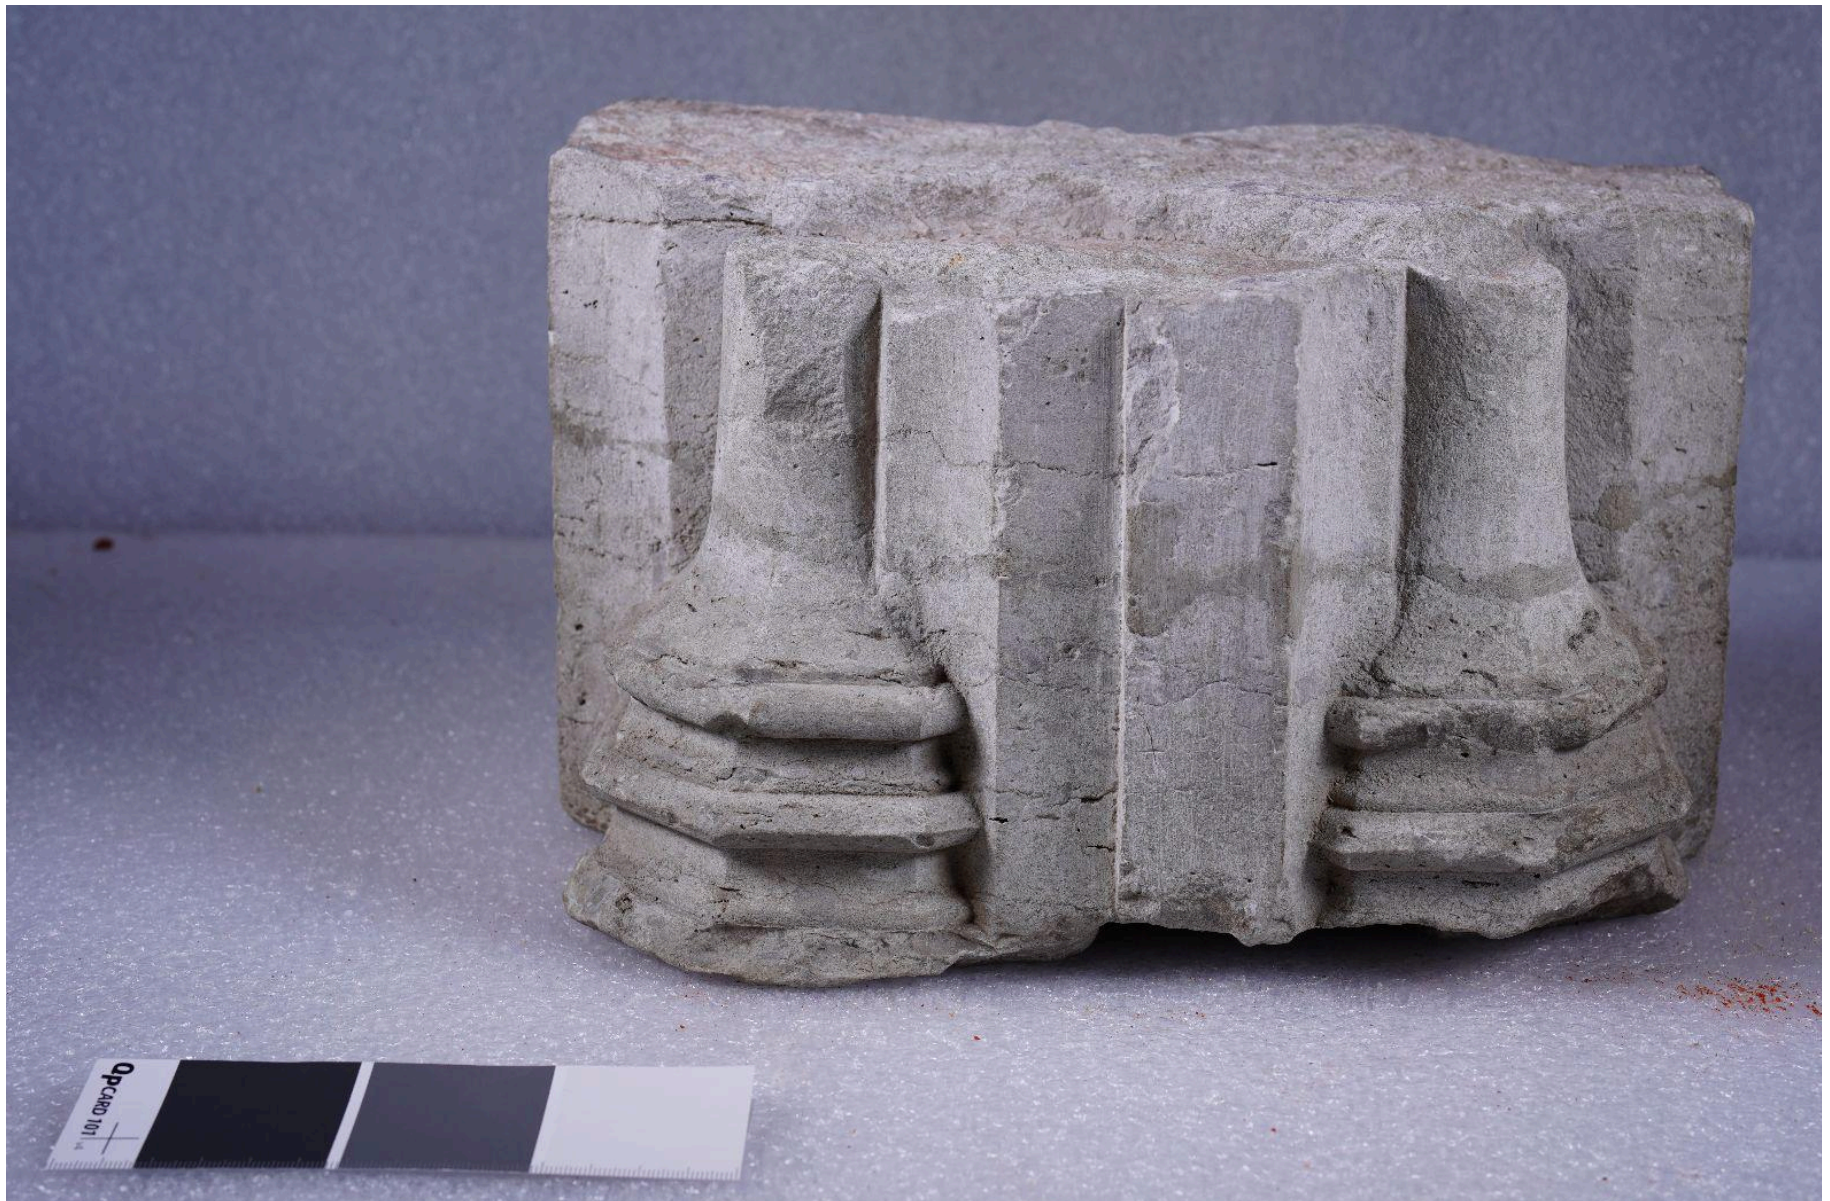
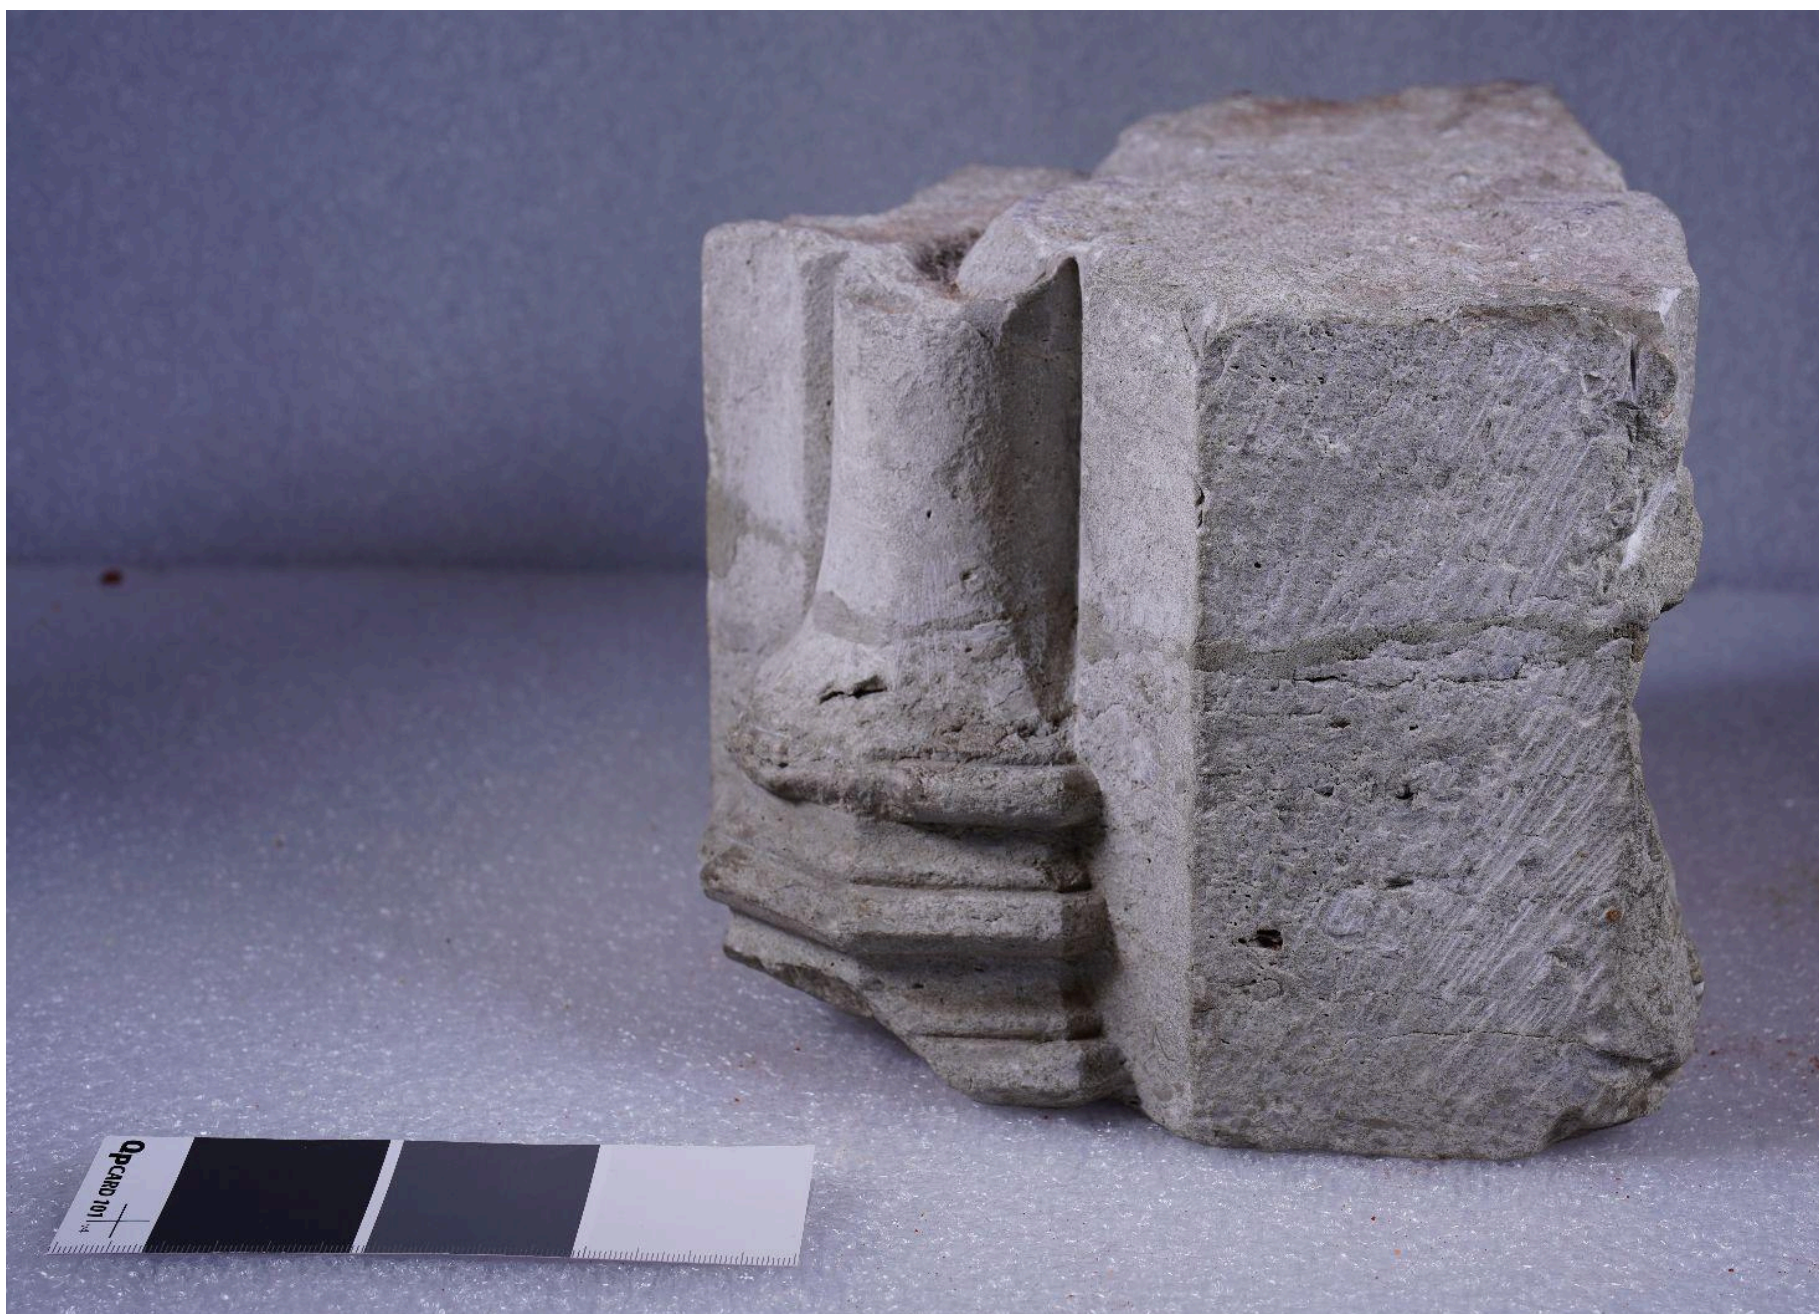
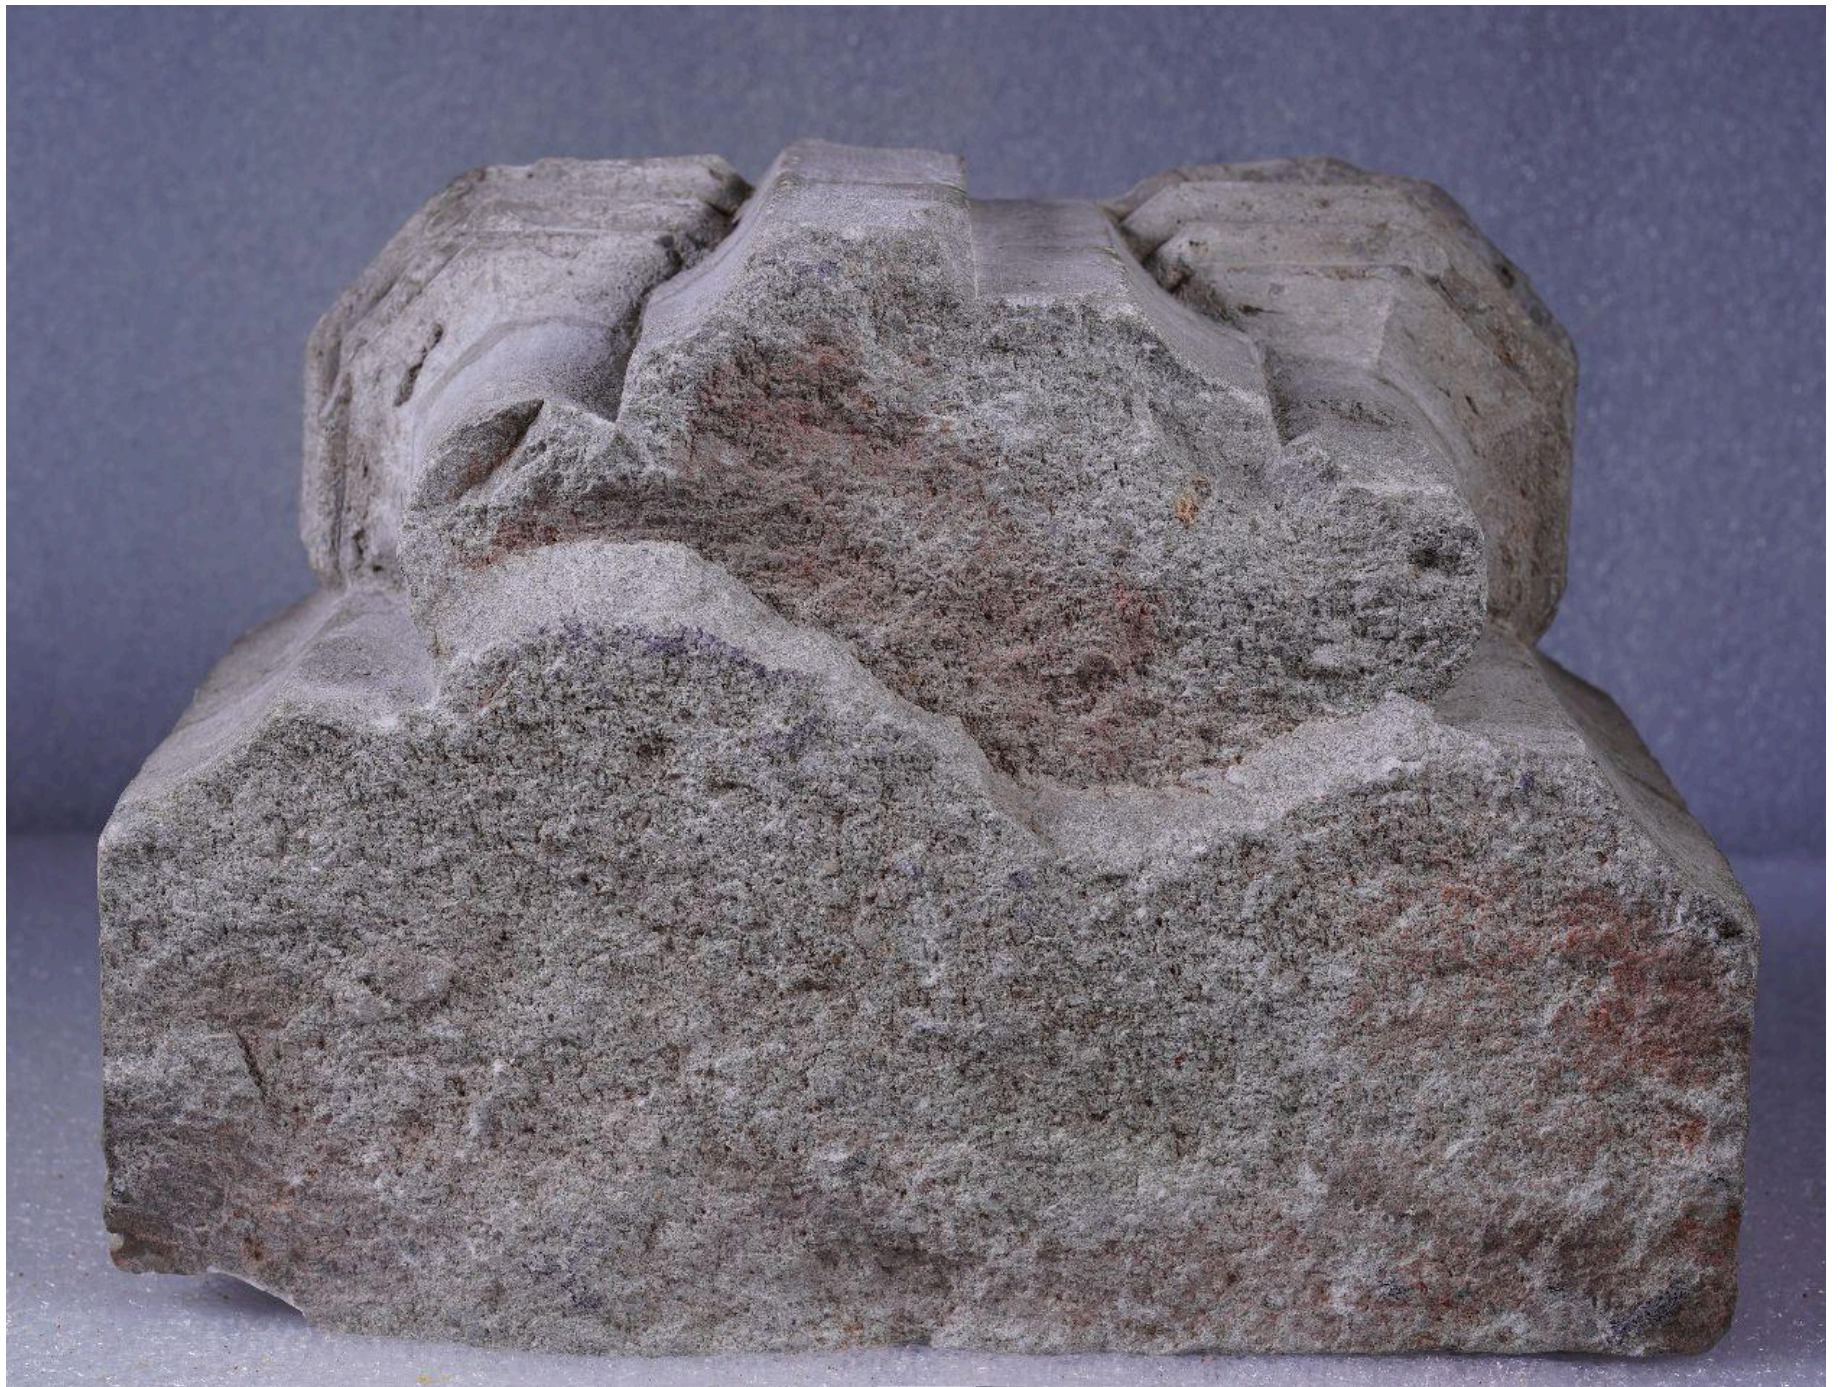
4.

tytuł	głowica ościeży okiennych
numer inwentarzowy	MZM/DA/526, R 9 p 2
informacje o obiekcie	autor nieznany, Malbork (dawne zbiory zamkowe), obróbka kamieniarska
datowanie	XIV wiek
materiał	wapień
wymiary	ok. 17 x 32 x 31 cm
informacje o stanie zachowania	obiekt zabrudzony, w przeszłości poddany konserwacji: widoczne poziome klejenie uzupełniono zaprawą
proponowane zabiegi	oczyszczanie, wymiana kitów, zabezpieczanie szczelin, uzupełnianie ubytków- zabezpieczające

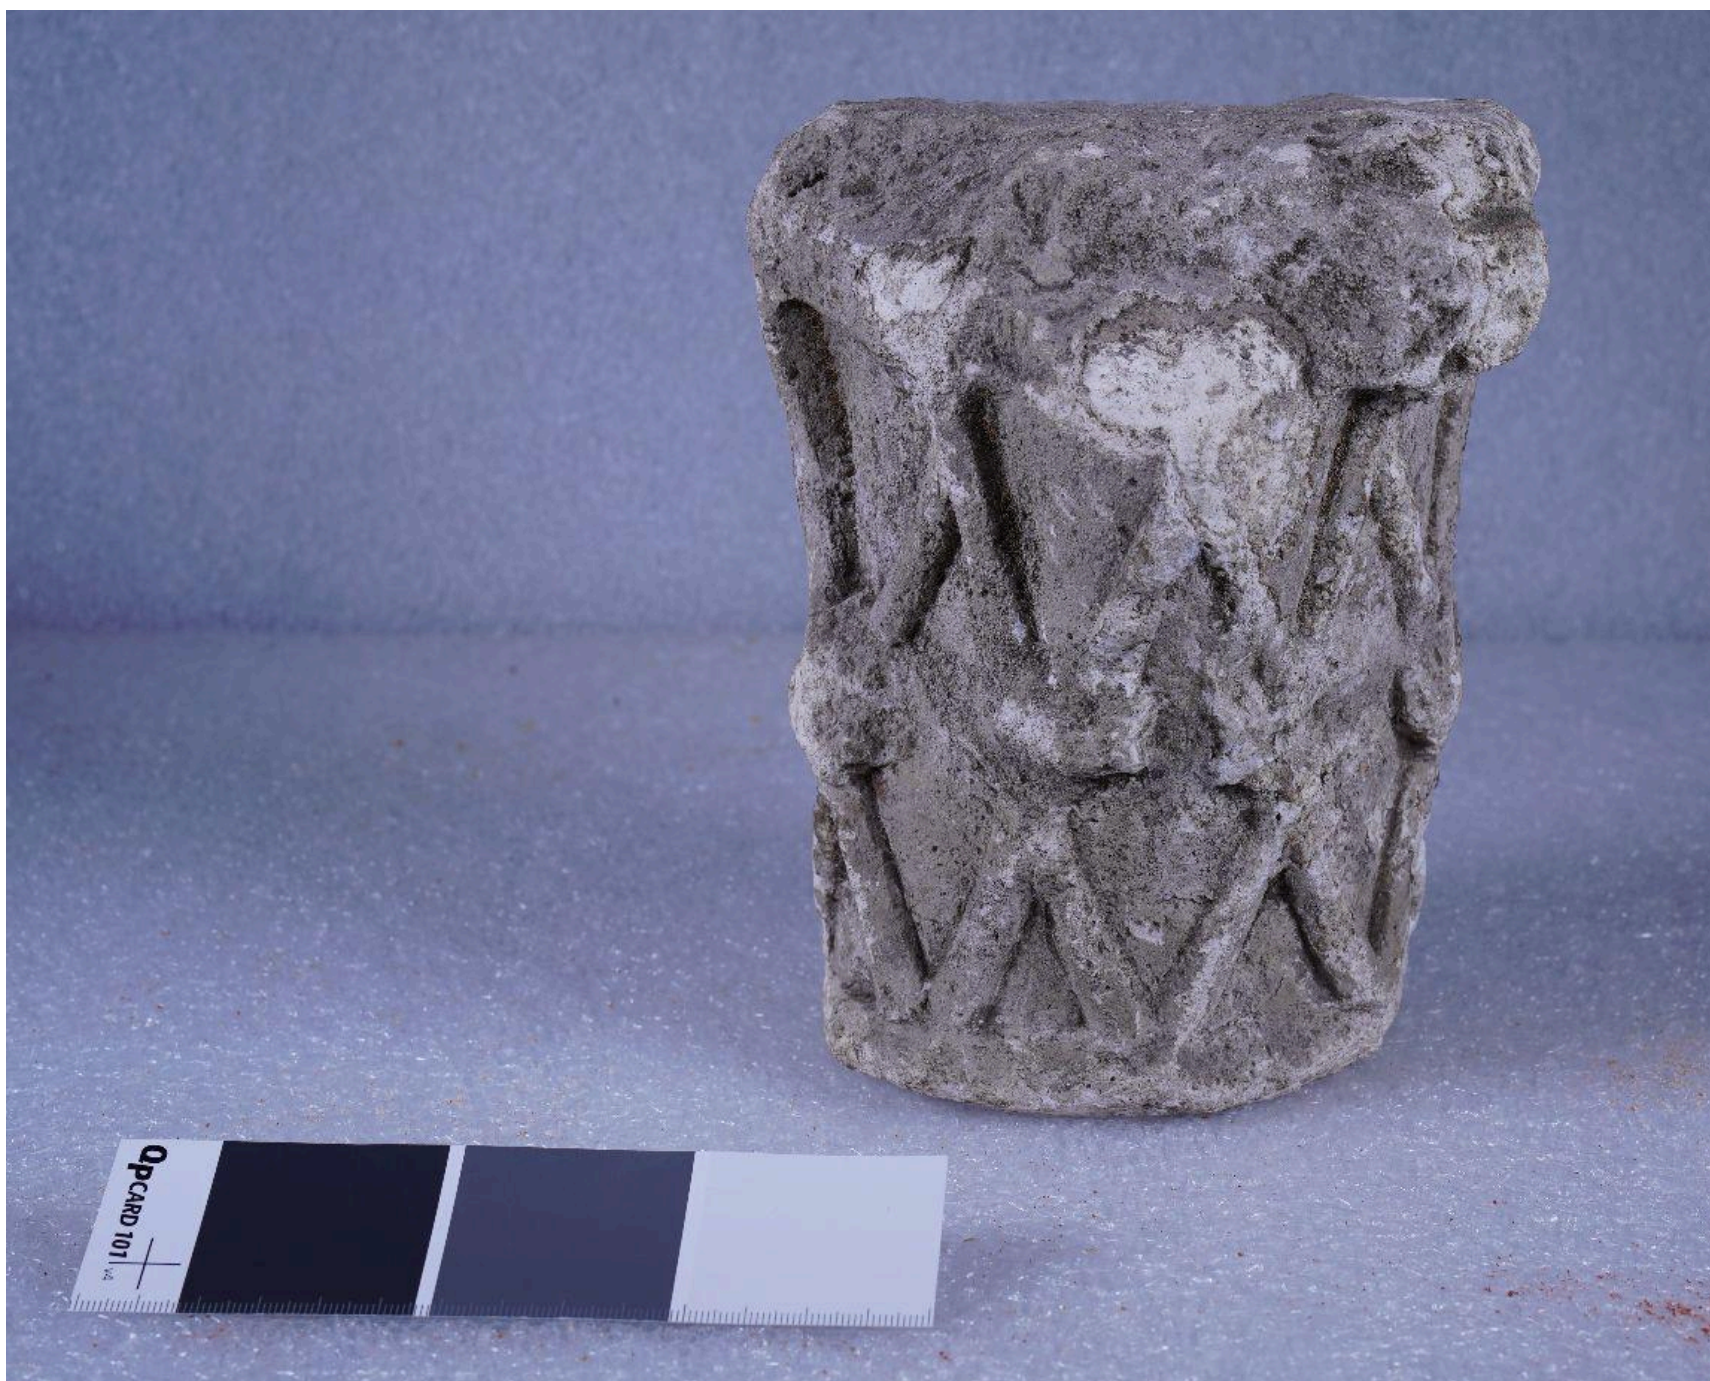
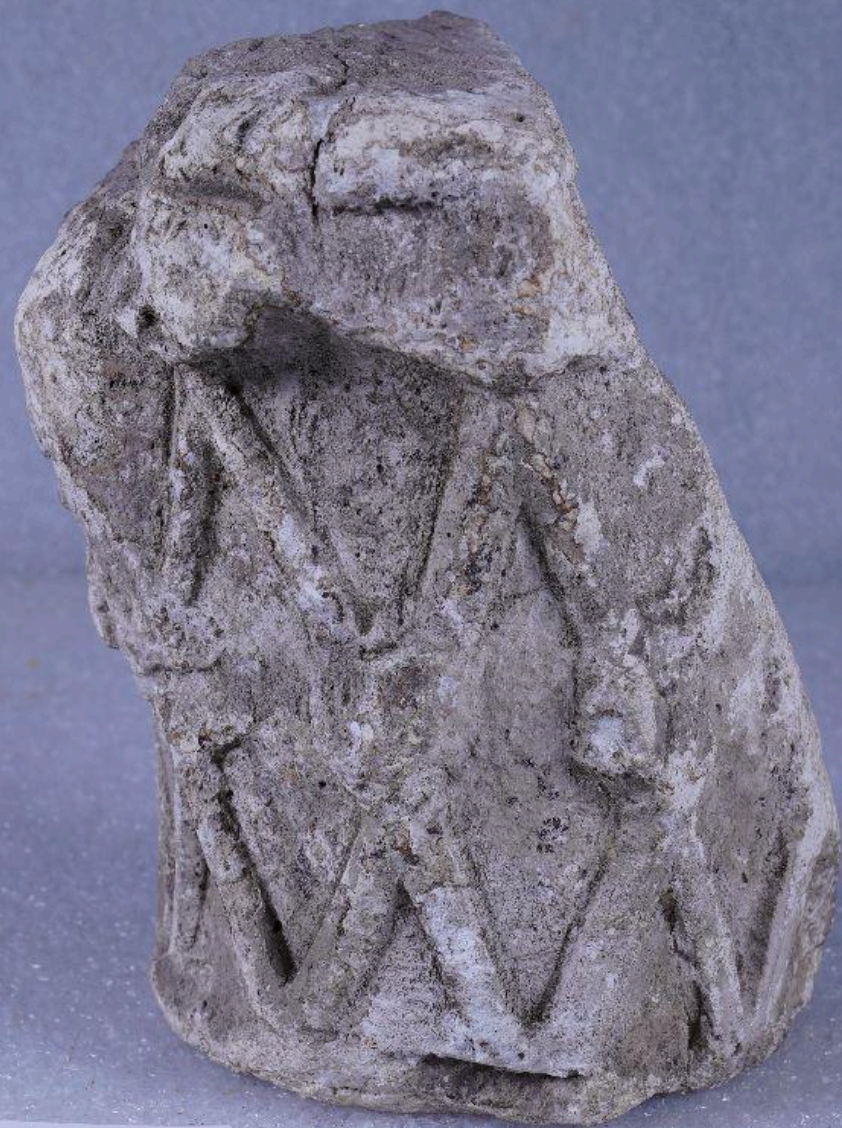
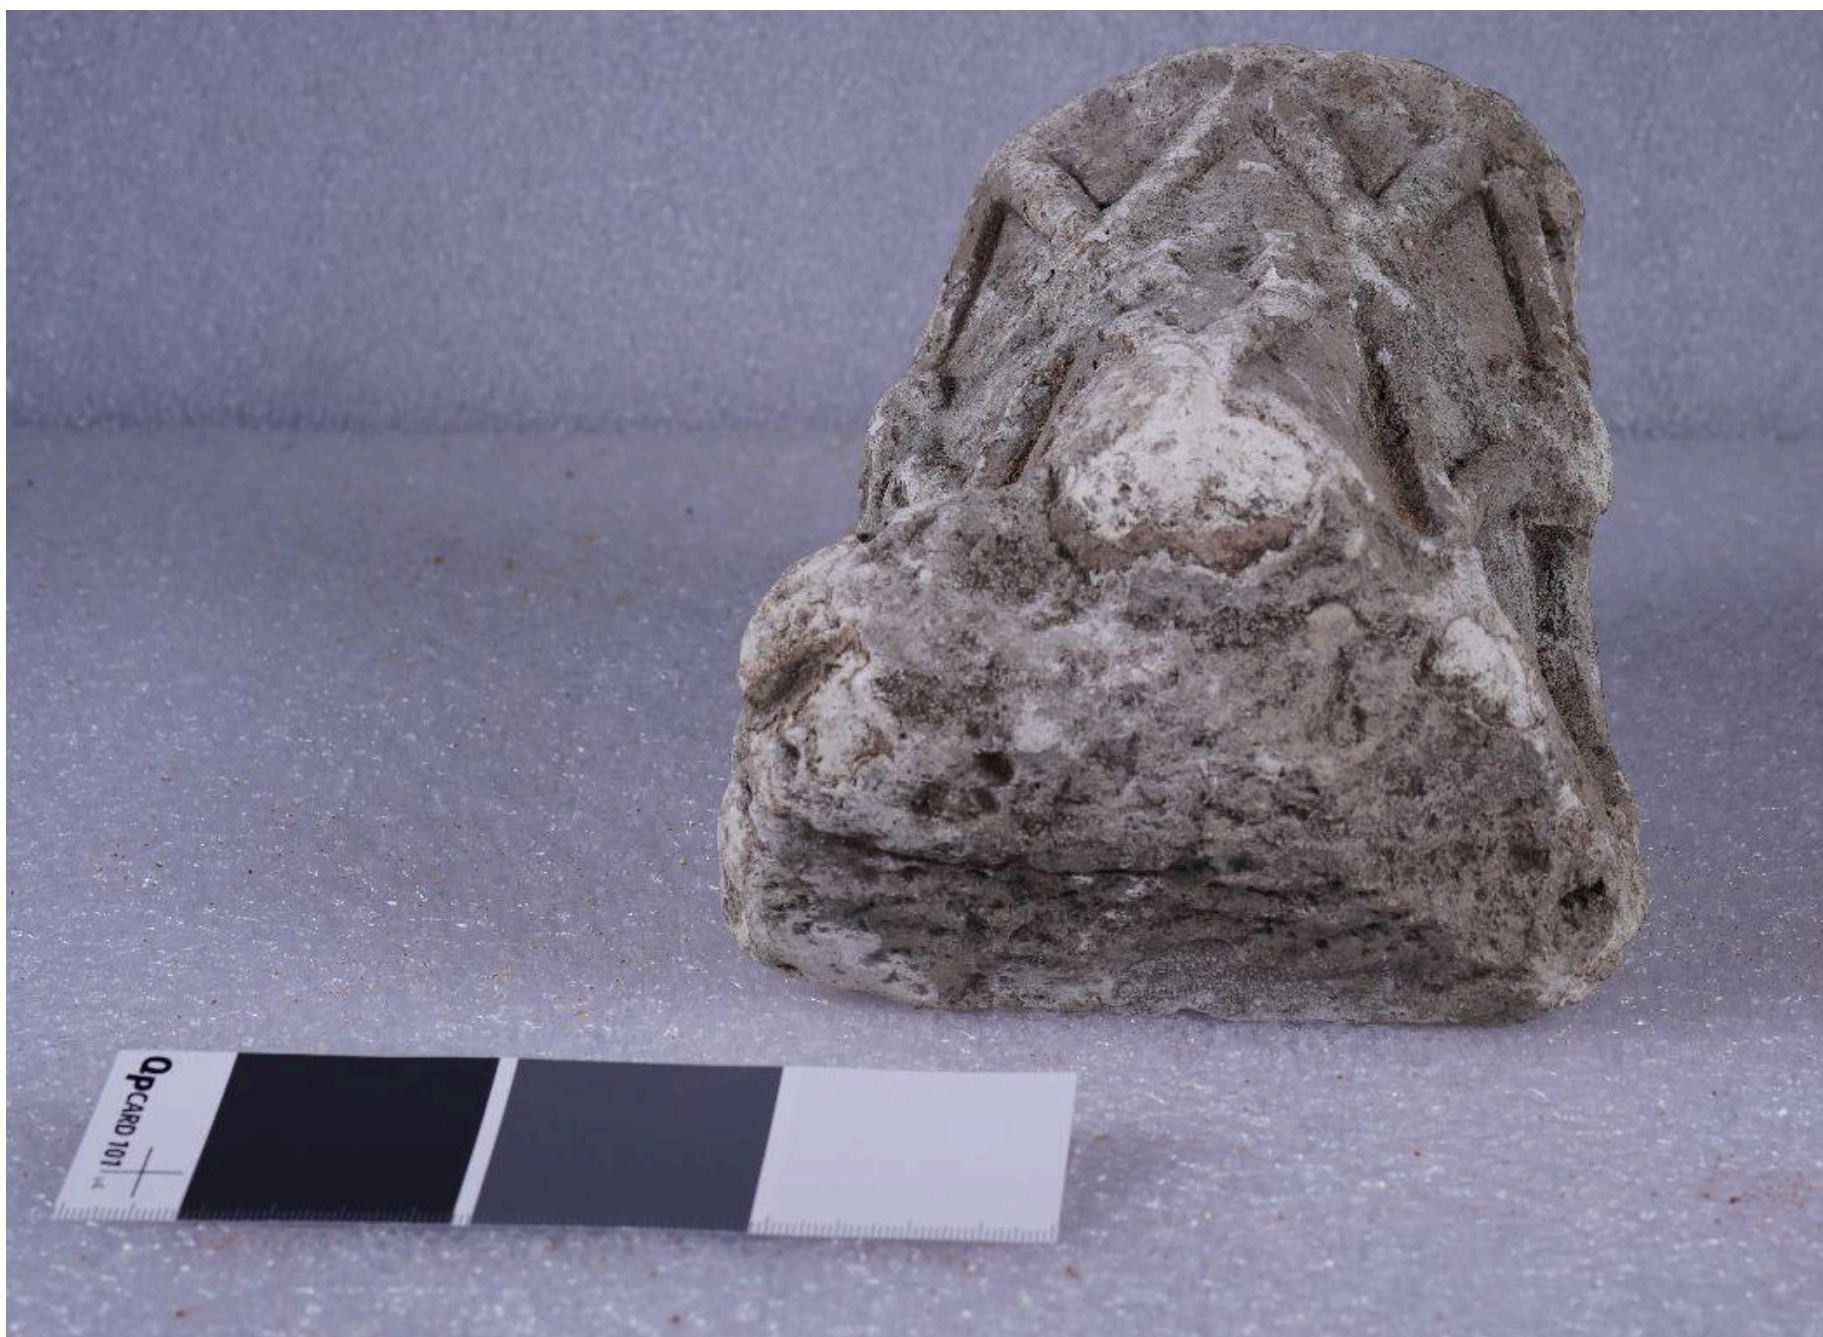
5.

tytuł	głowica kolumnienki
numer inwentarzowy	MZM/DA/546, R9 p 1
informacje o obiekcie	autor nieznany, Malbork (dawne zbiory zamkowe)
datowanie	XIV wiek
materiał	Wapień, drewno
wymiary	ok. 18,5 x 15 x 12 cm
informacje o stanie zachowania	obiekt mocno zabrudzony, osłabiona struktura, drobne ubytki.
proponowane zabiegi	oczyszczanie, wzmacnianie, uzupełnianie ubytków- zabezpieczające, w podstawie obiektu znajduje się drewniany element, który należy zabezpieczyć- nie podlega on usunięciu

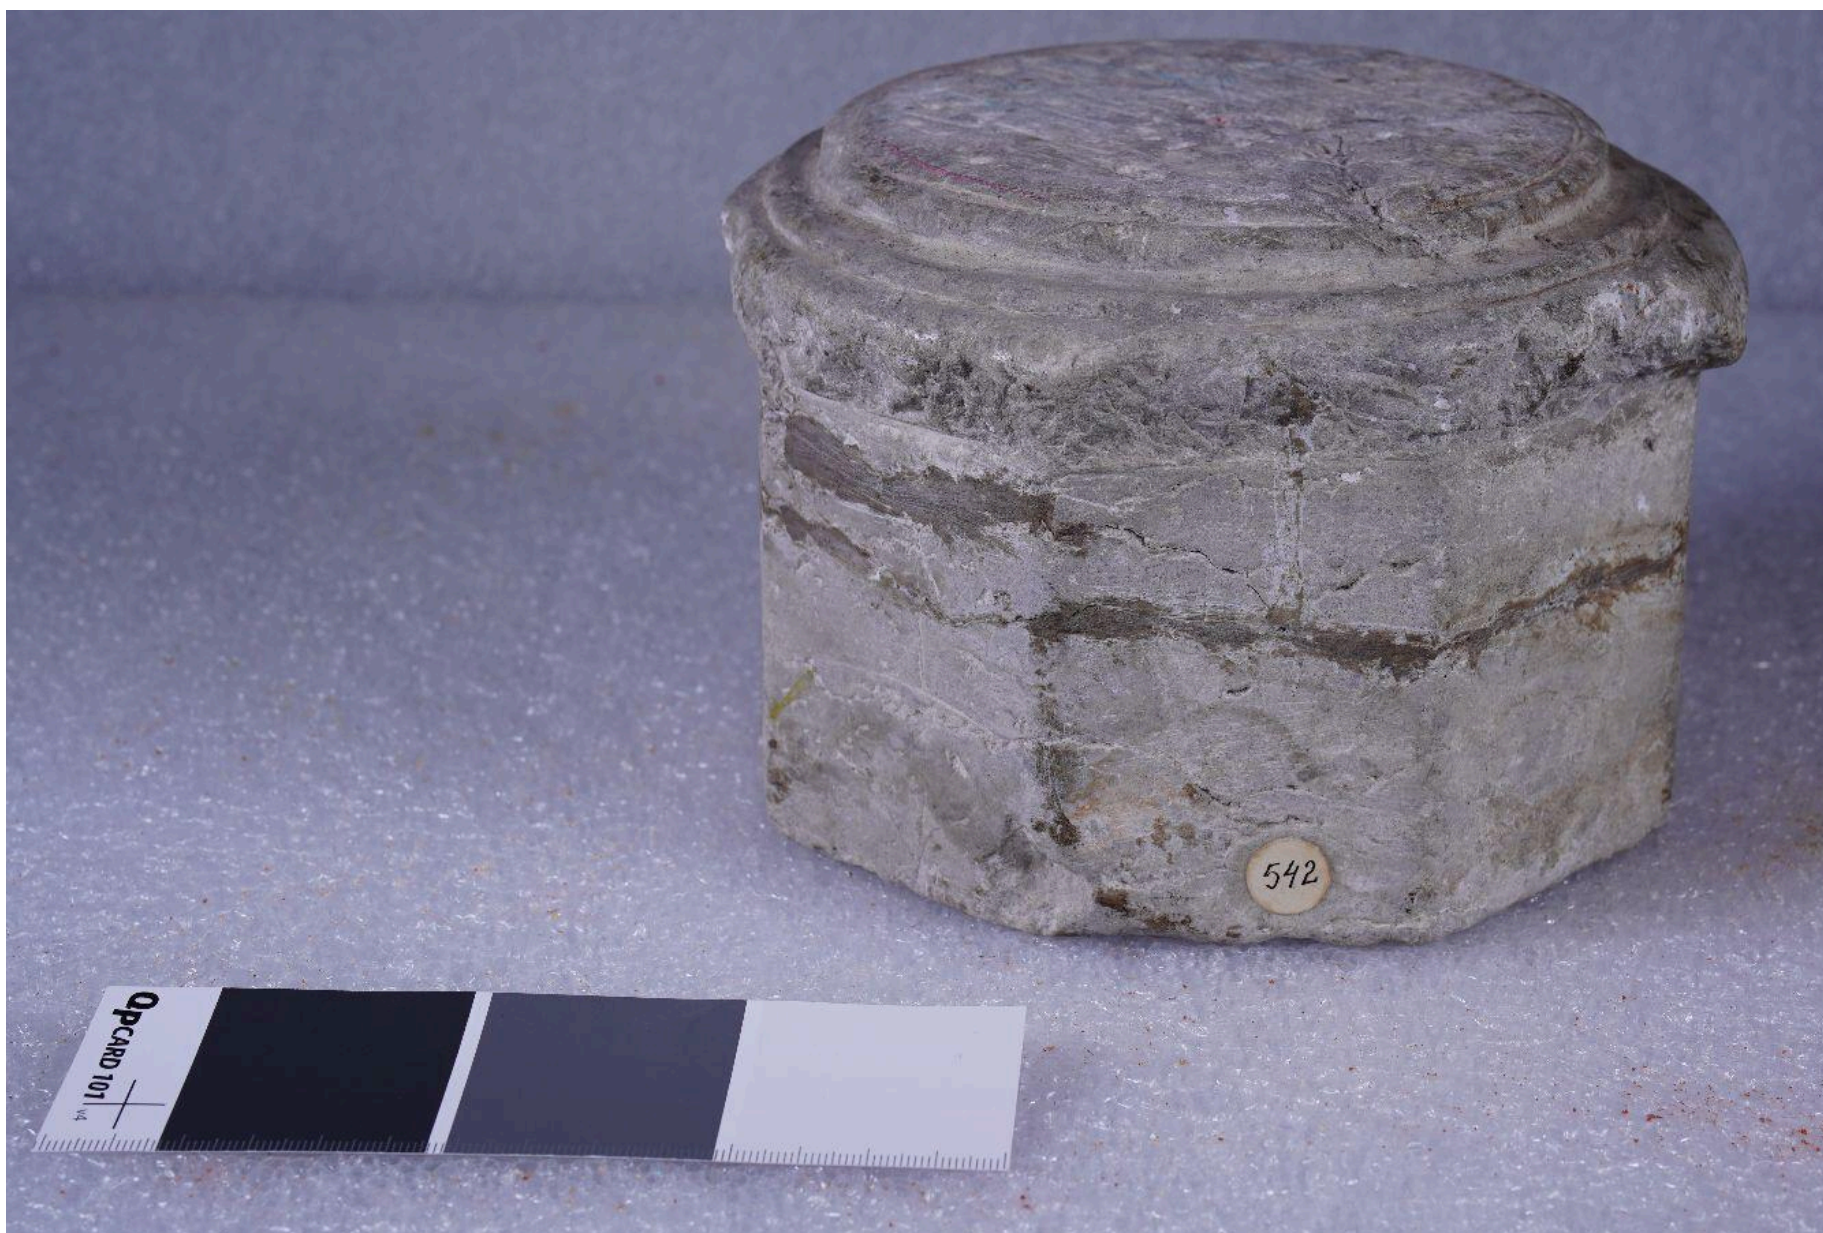
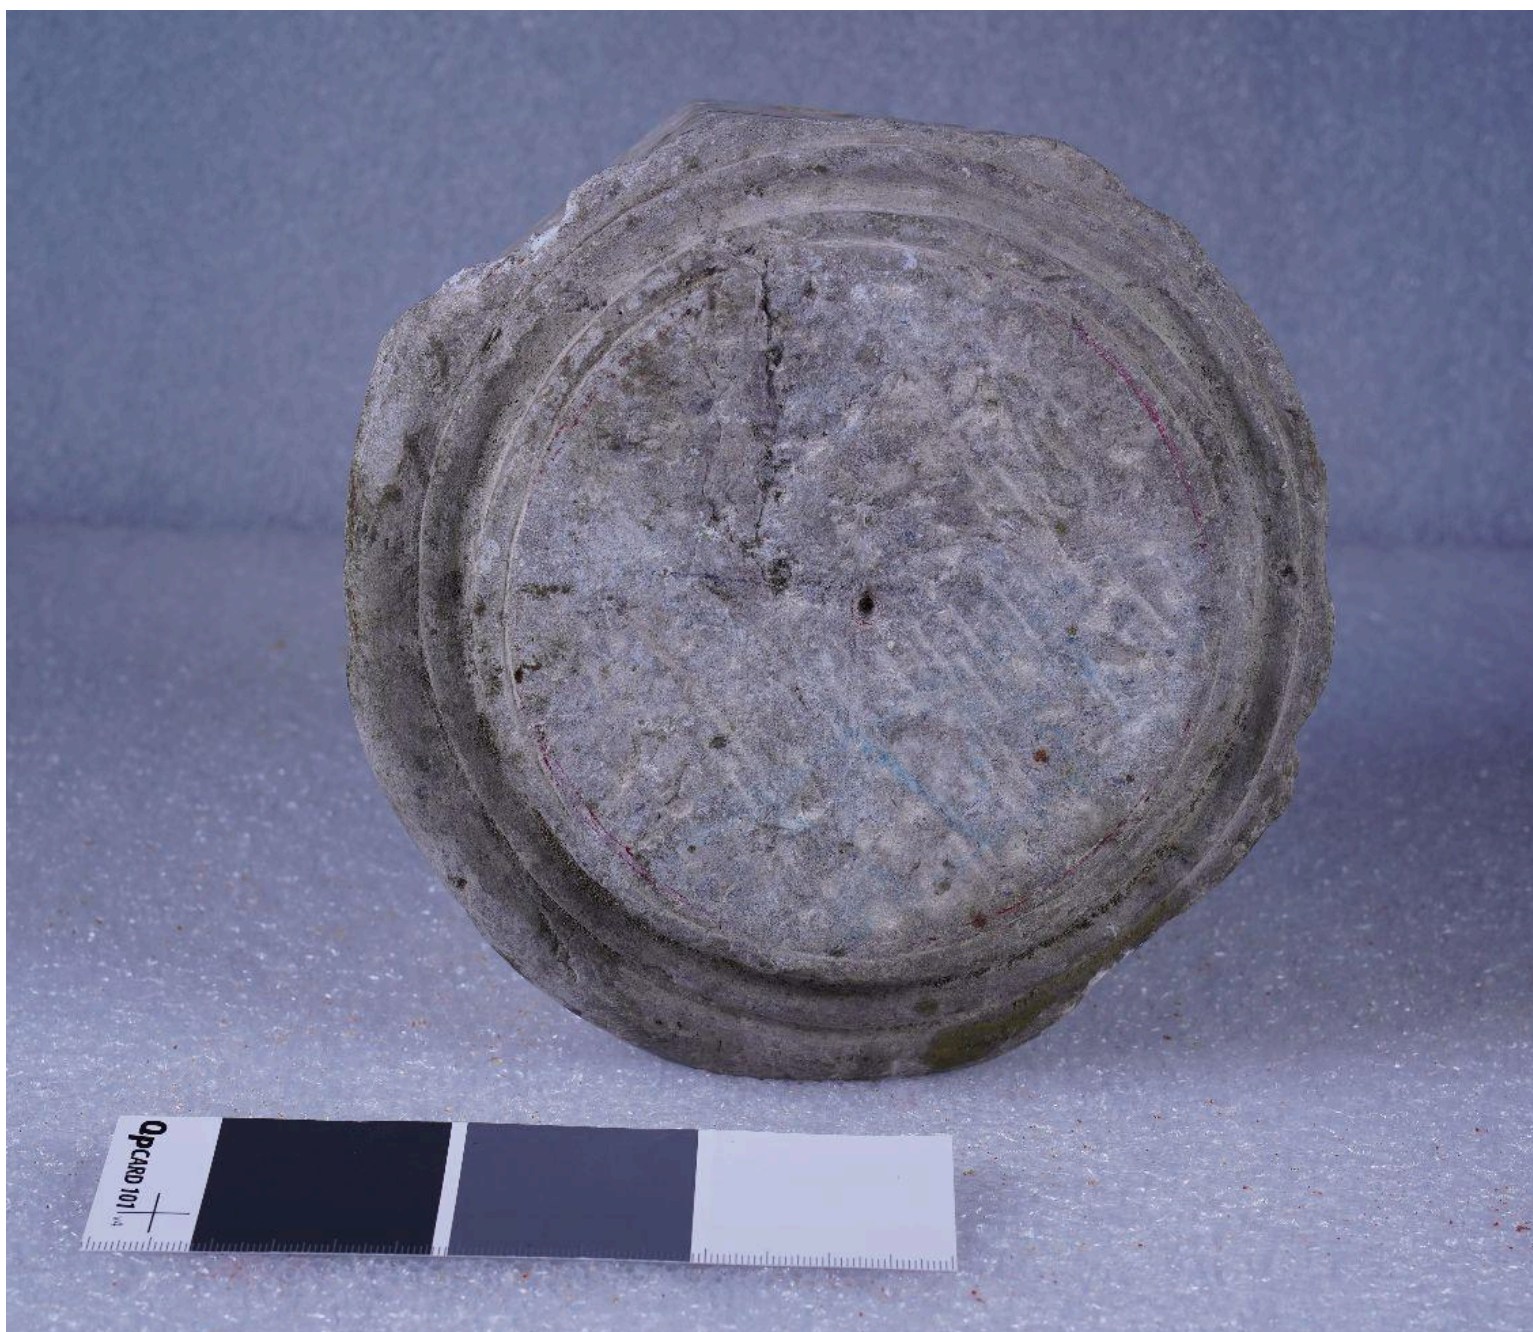
6.

tytuł	baza kolumnienki
numer inwentarzowy	MZM/DA/542
informacje o obiekcie	autor nieznany, Malbork (dawne zbiory zamkowe), obróbka kamieniarska
datowanie	XIV wiek
materiał	wapień
wymiary	ok. 13 x 18 x 18 cm
informacje o stanie zachowania	obiekt silnie zabrudzony, w przeszłości poddany konserwacji podczas której poziome pęknięcie zostało sklezione i uzupełnione
proponowane zabiegi	oczyszczanie, wymiana kitów, zabezpieczanie szczelin, uzupełnianie ubytków- zabezpieczające
