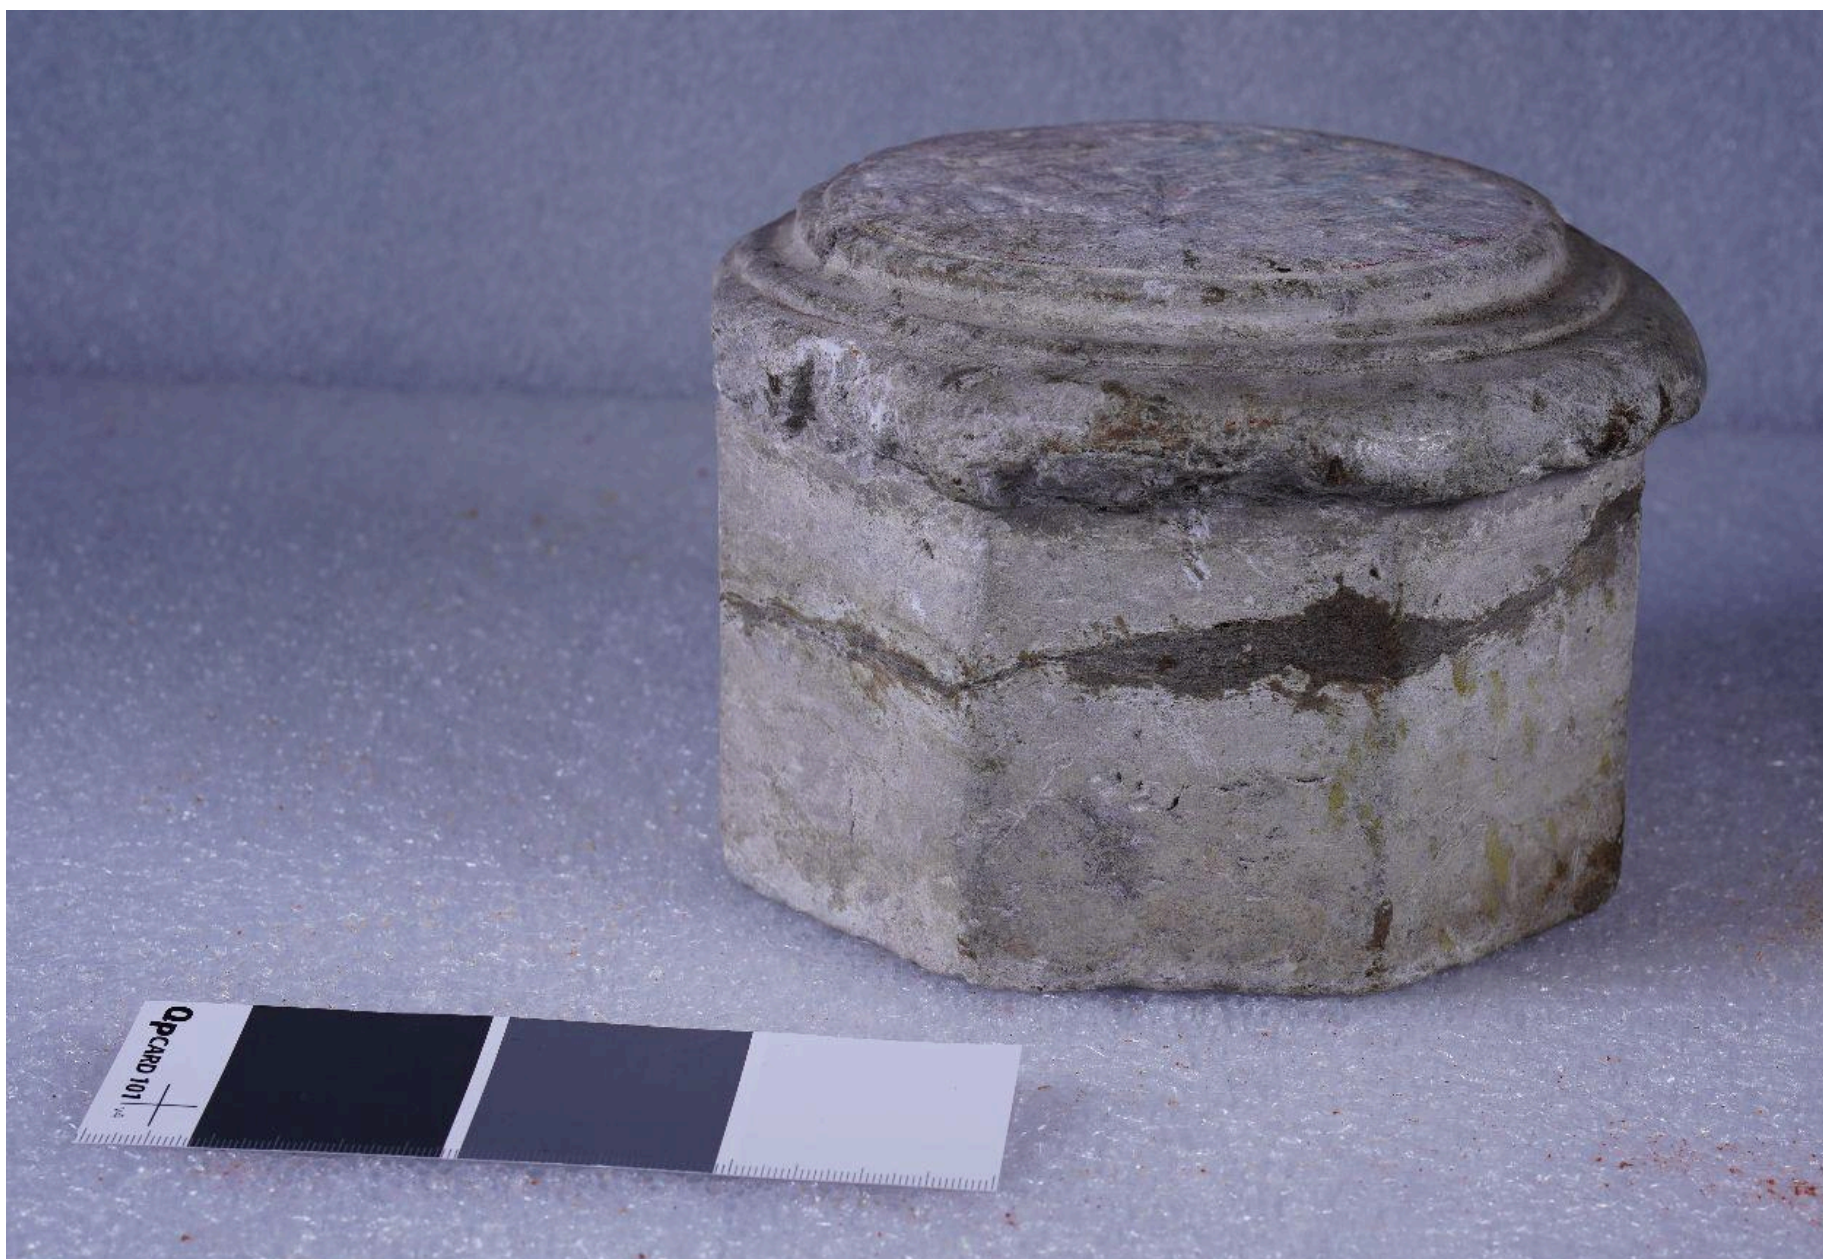
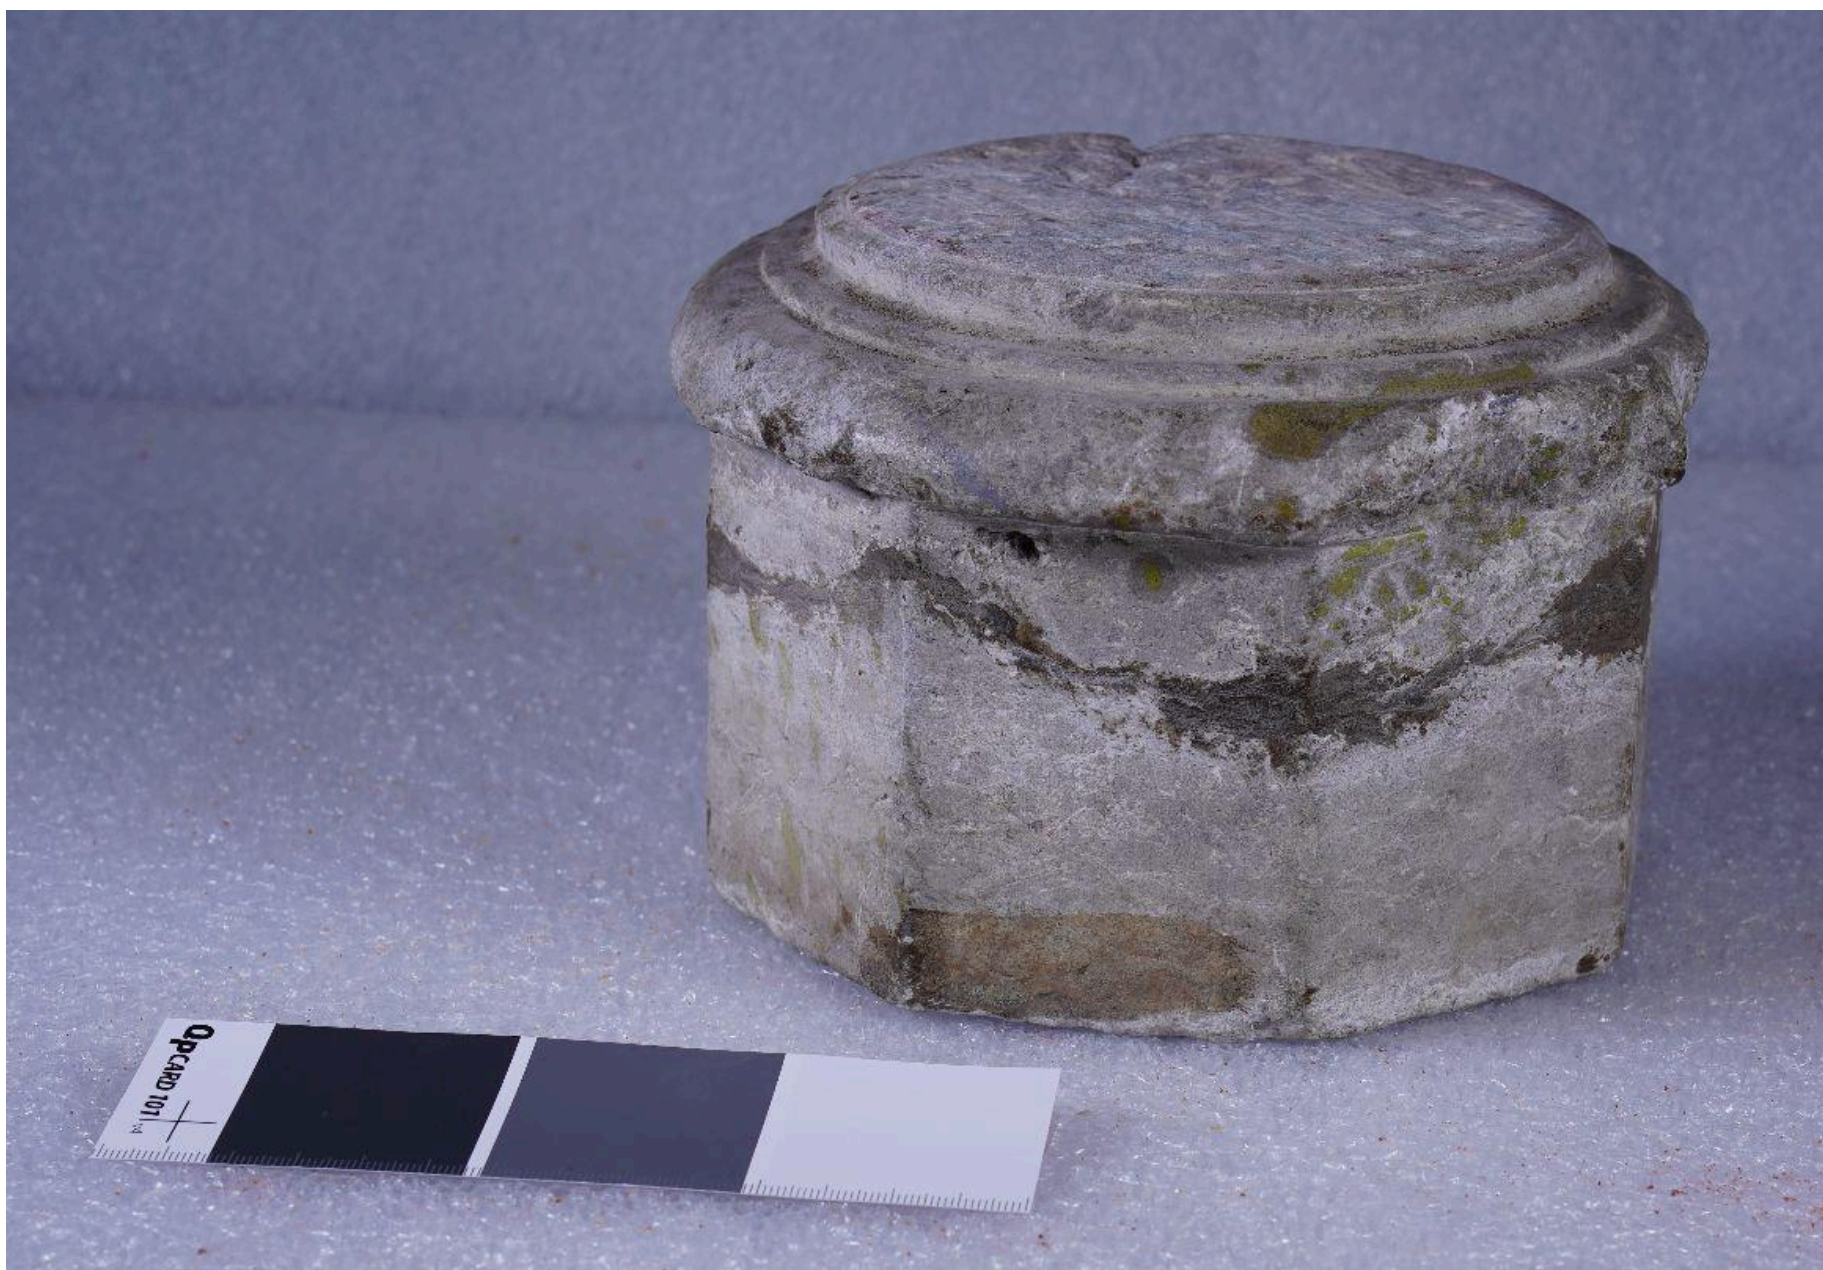
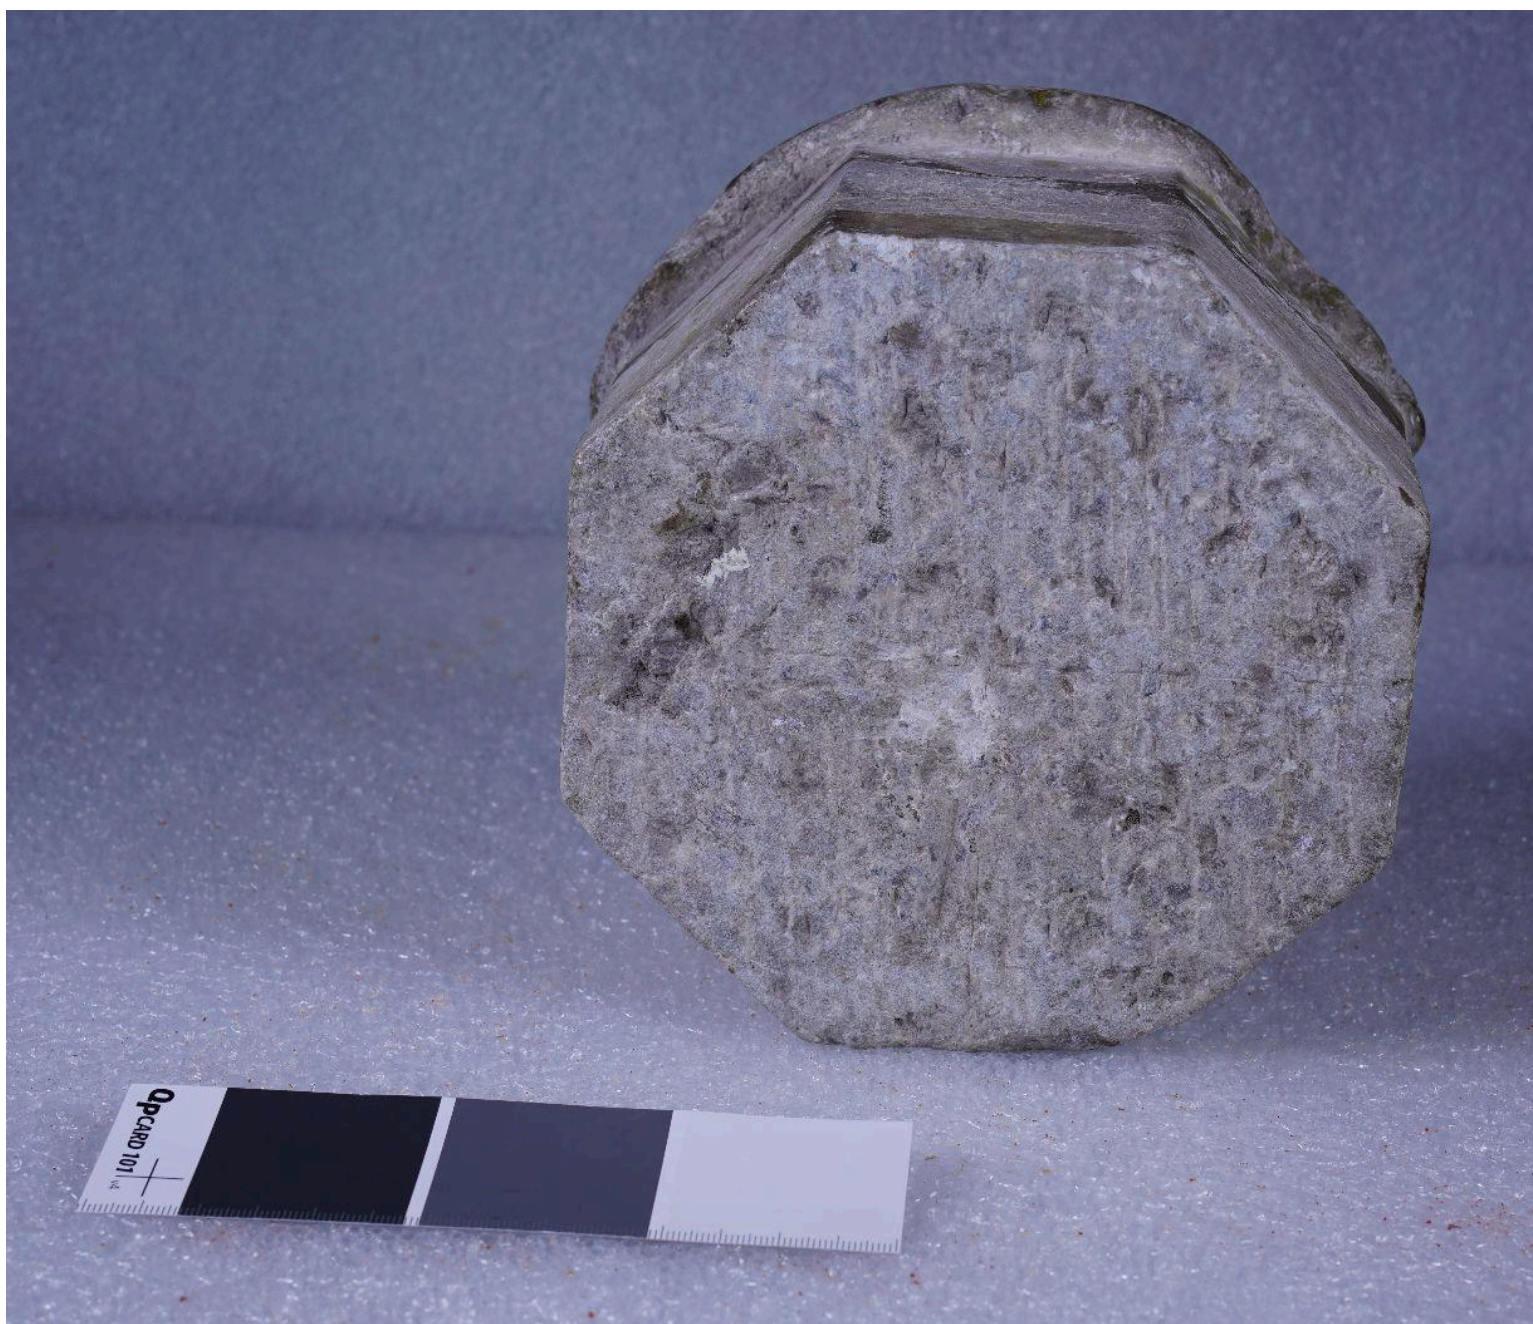
542

tytuł	baza kolumnienki
numer inwentarzowy	MZM/DA/542
informacje o obiekcie	autor nieznany, Malbork (dawne zbiory zamkowe), obróbka kamieniarska
datowanie	XIV wiek
materiał	wapień
wymiary	ok. 13 x 18 x 18 cm
informacje o stanie zachowania	obiekt silnie zabrudzony, w przeszłości poddany konserwacji podczas której poziome pęknięcie zostało sklezione i uzupełnione
proponowane zabiegi	oczyszczanie, wymiana kitów, zabezpieczanie szczelin, uzupełnianie ubytków- zabezpieczające

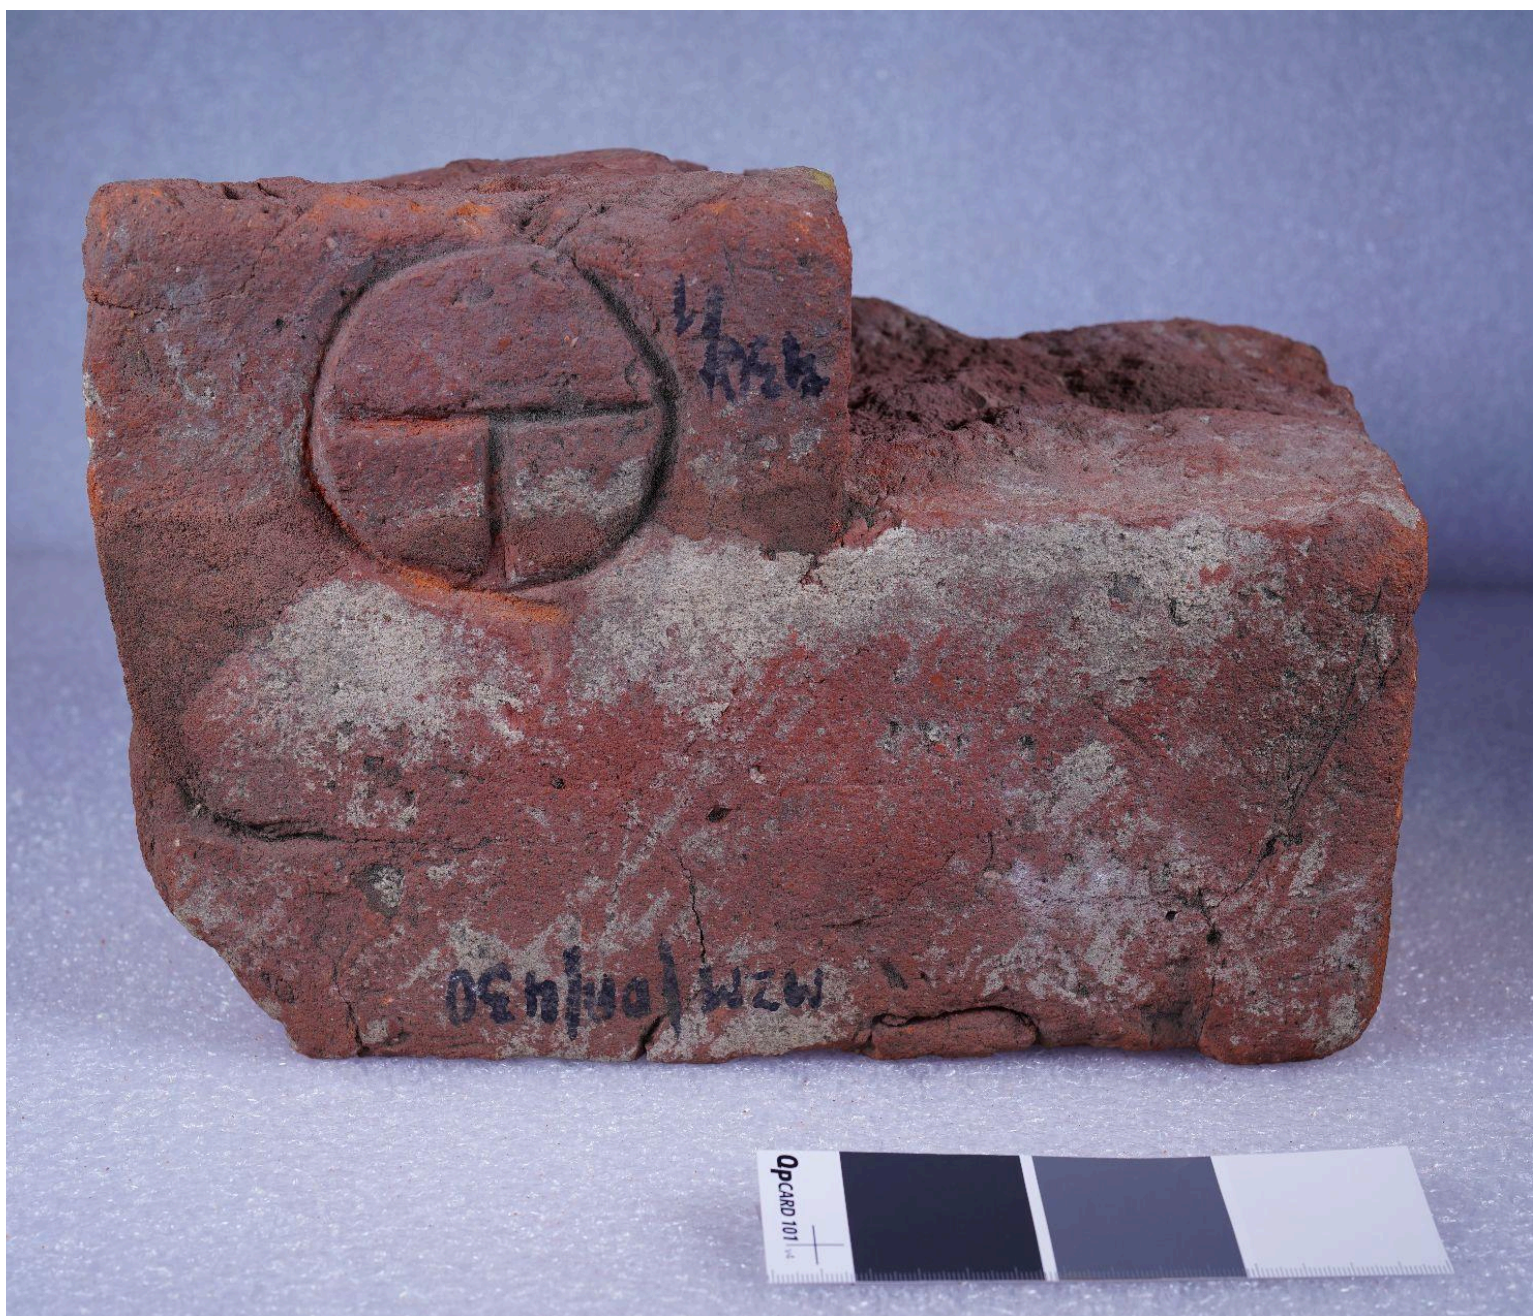
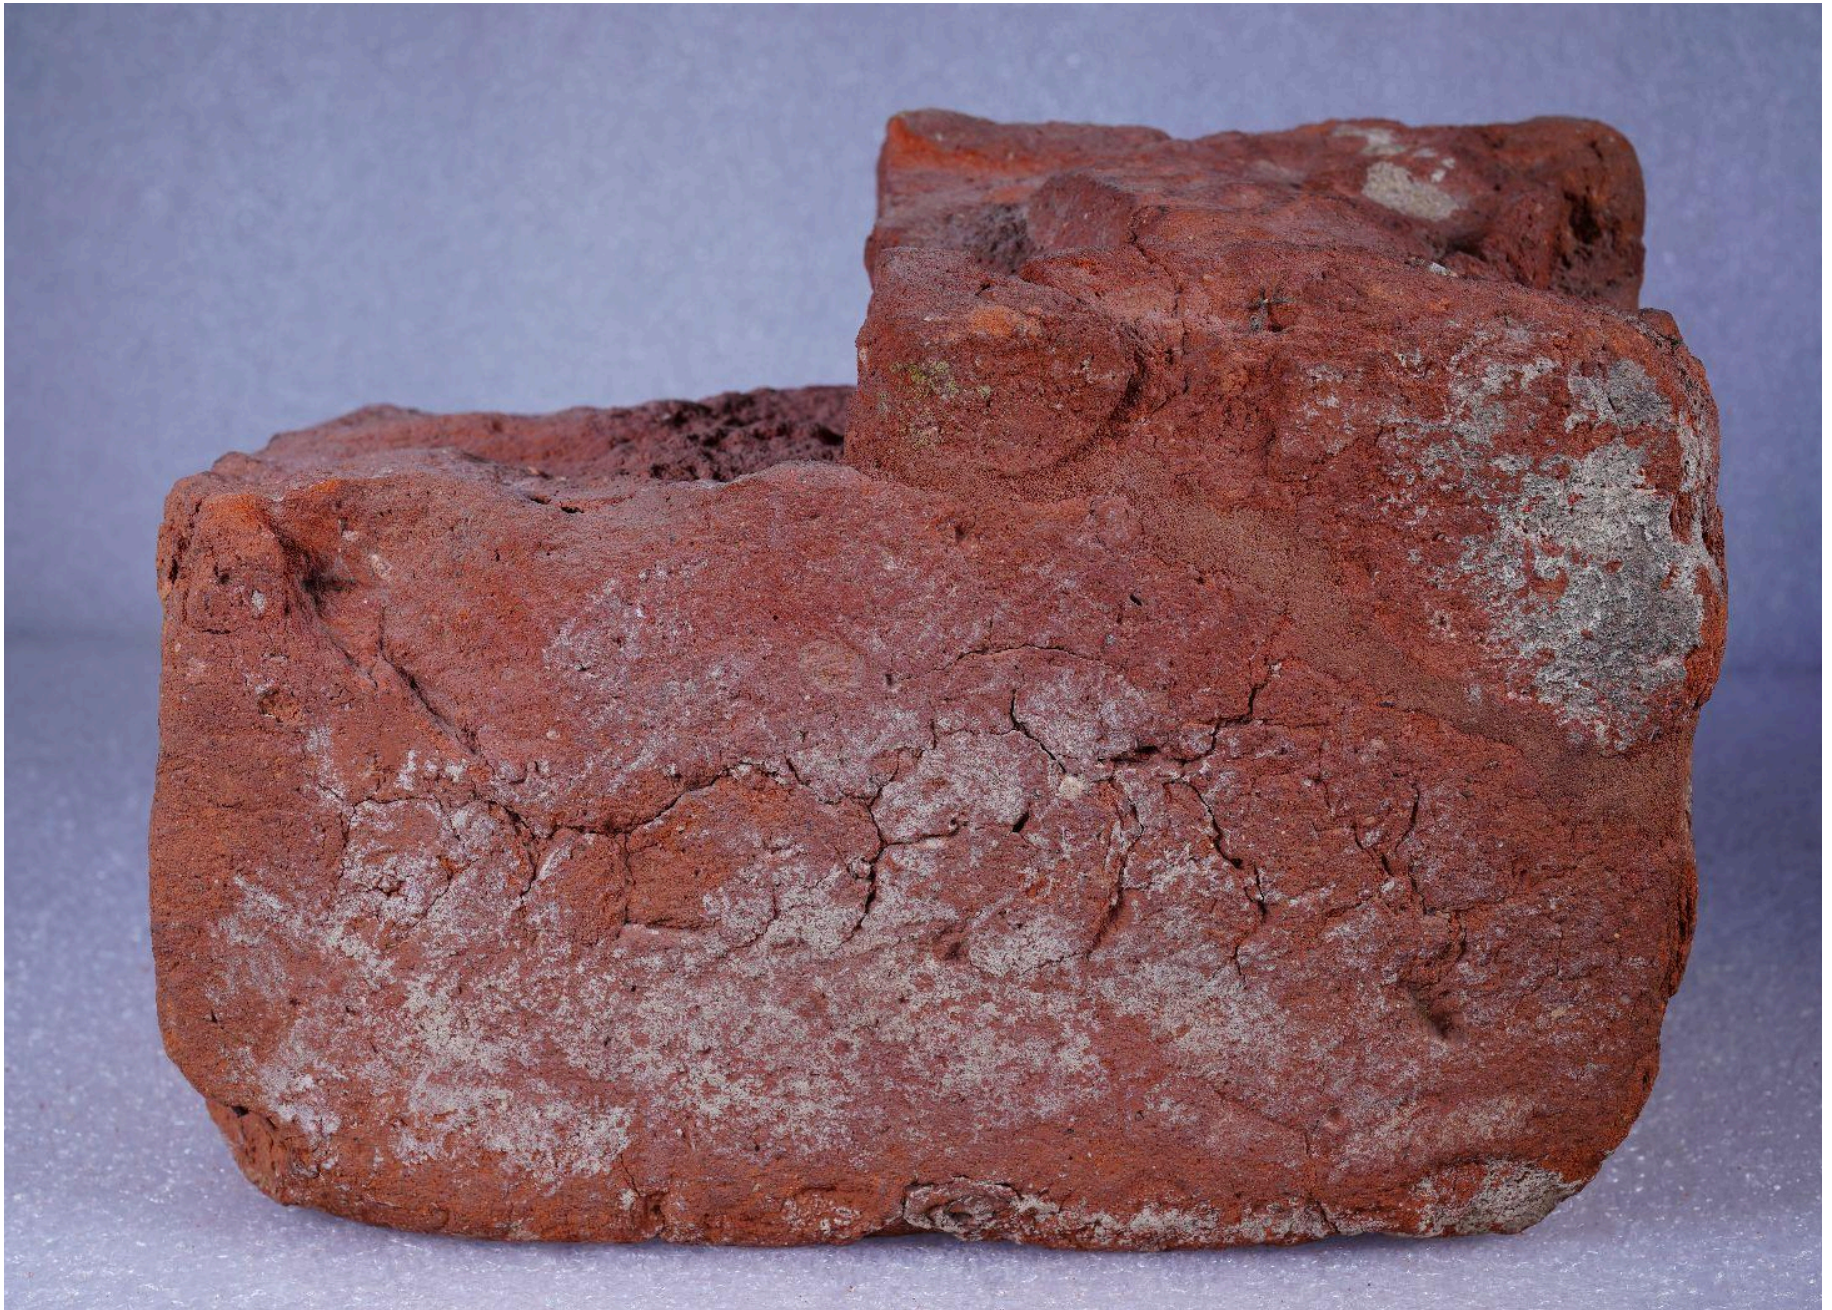
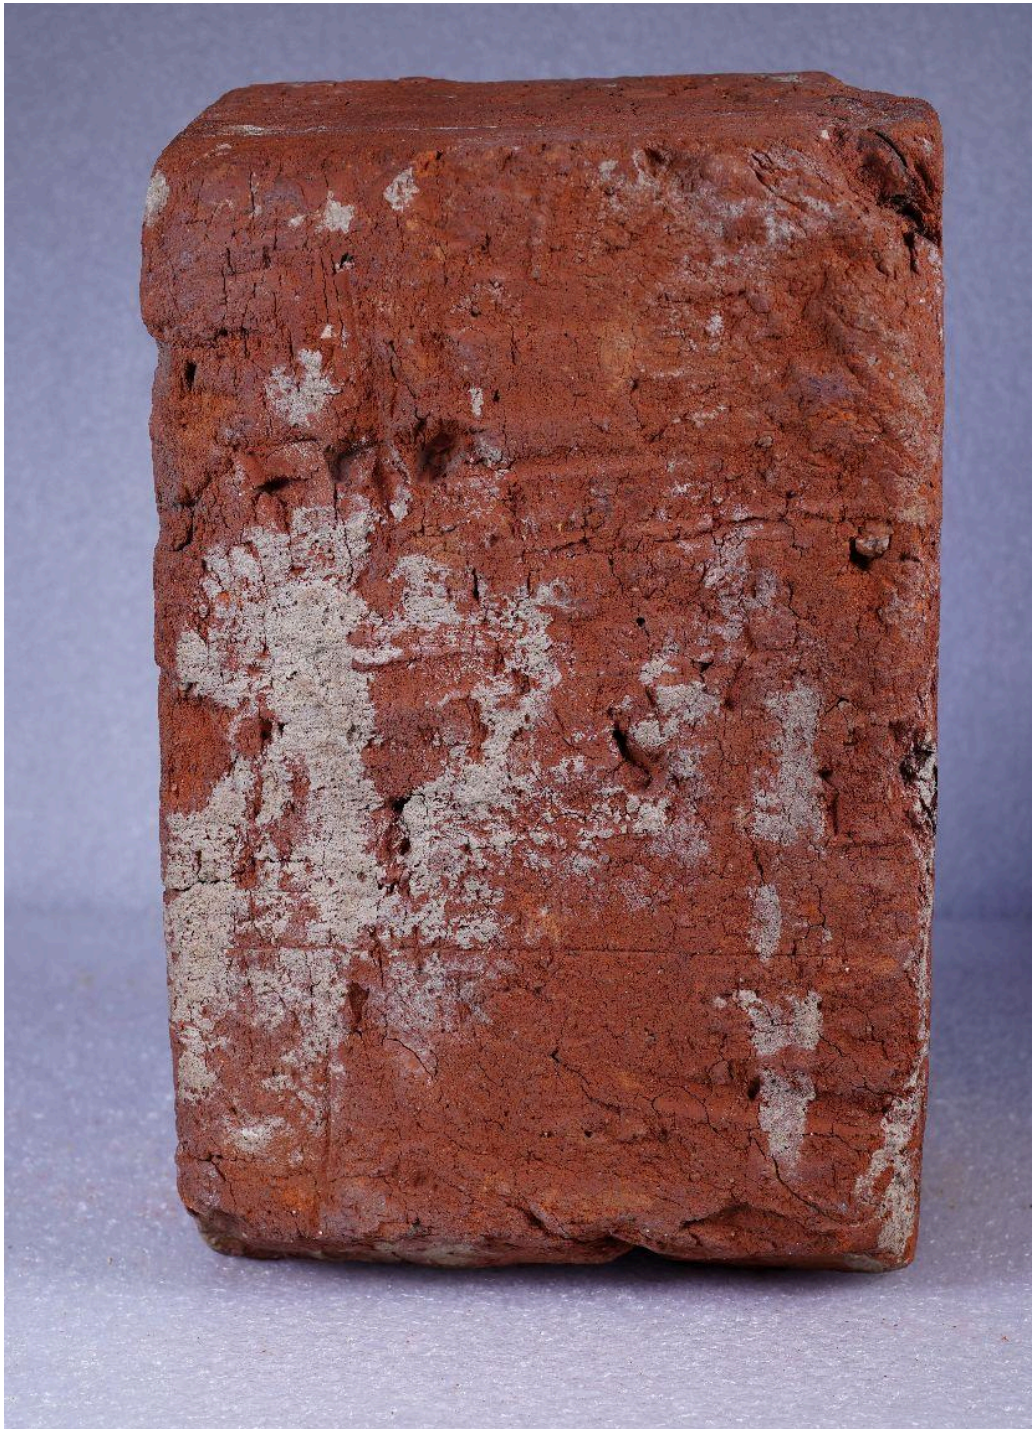
7.

tytuł	segment wiązki żeber (destrukt)
numer inwentarzowy	MZM/DA/430, R 7 p
informacje o obiekcie	autor nieznany, miejsce nieznane
datowanie	XIV wiek
materiał	glina palona, zaprawa
wymiary	ok. 30 x 20 x 19 x 19 cm
informacje o stanie zachowania	obiekt zabrudzony, w przeszłości poddany konserwacji, widoczne ubytki oraz szczeliny
proponowane zabiegi	oczyszczanie, wzmacnianie, wymiana kitów, zabezpieczanie szczelin

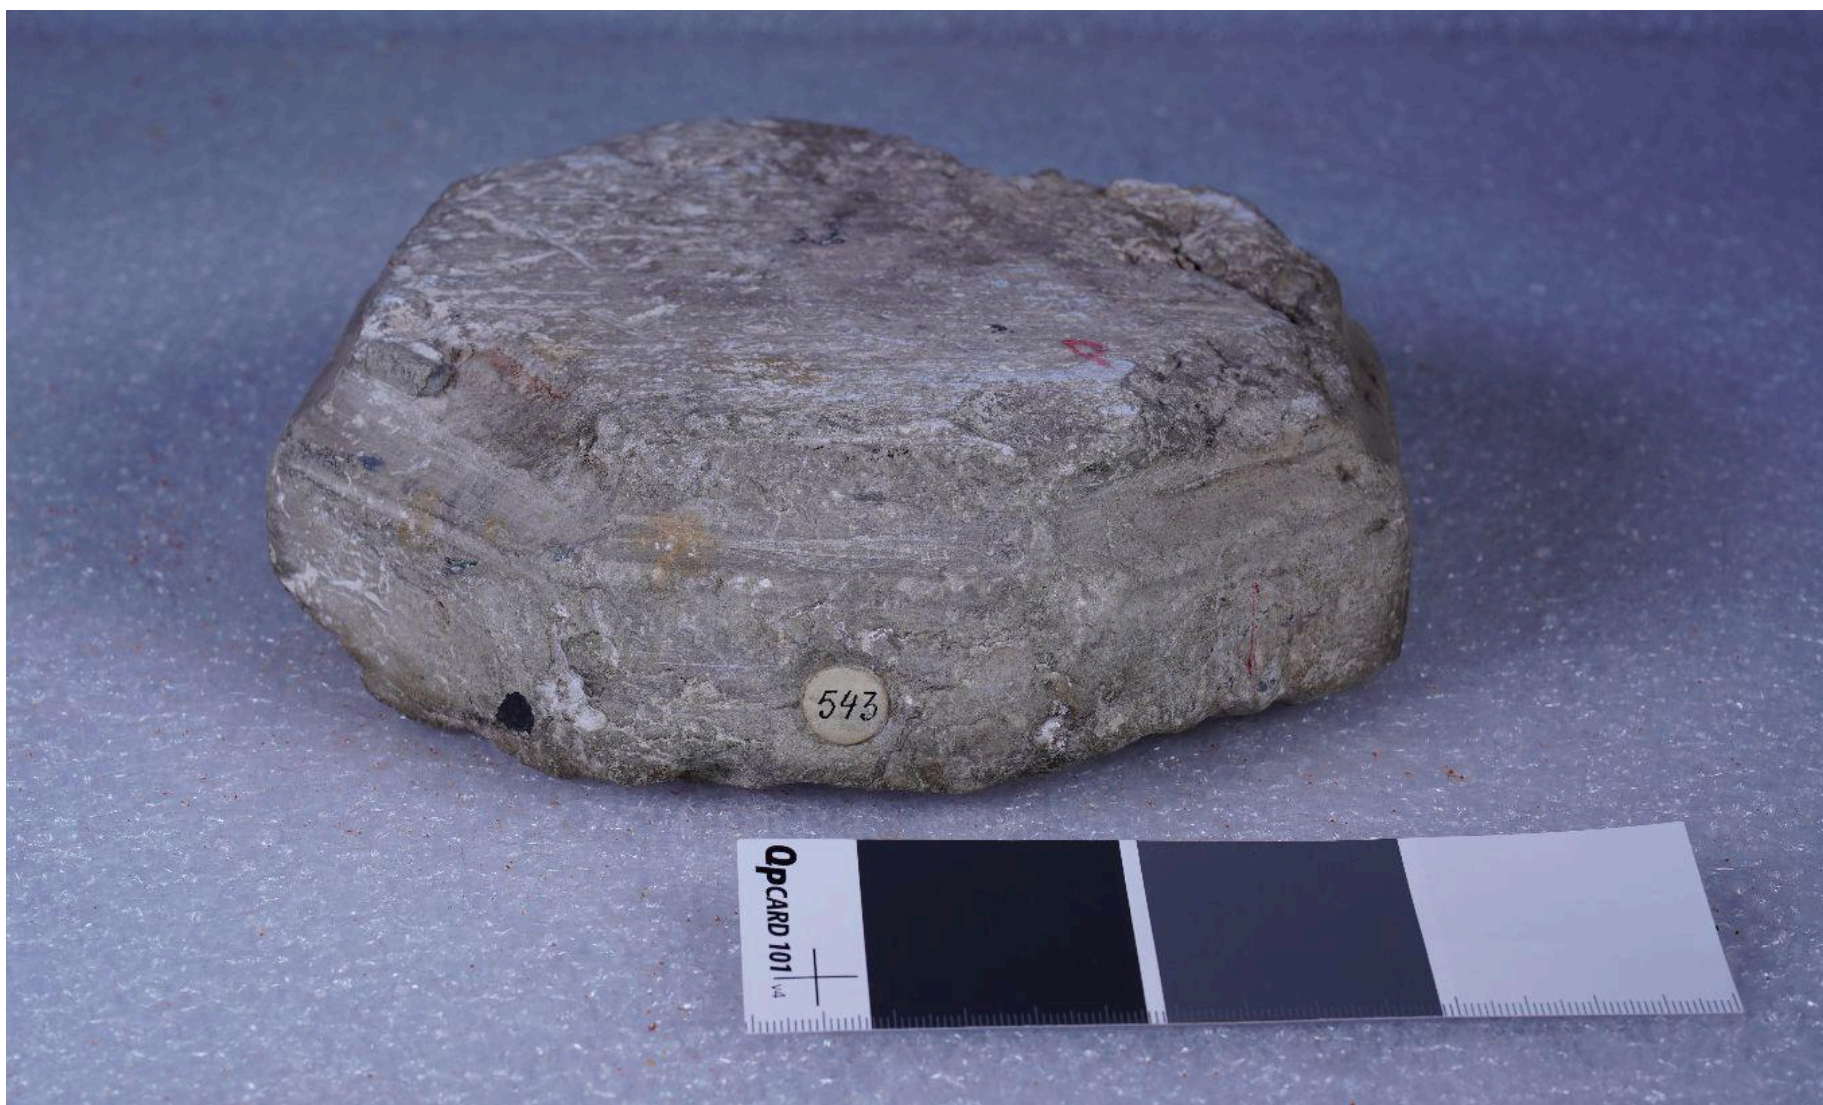
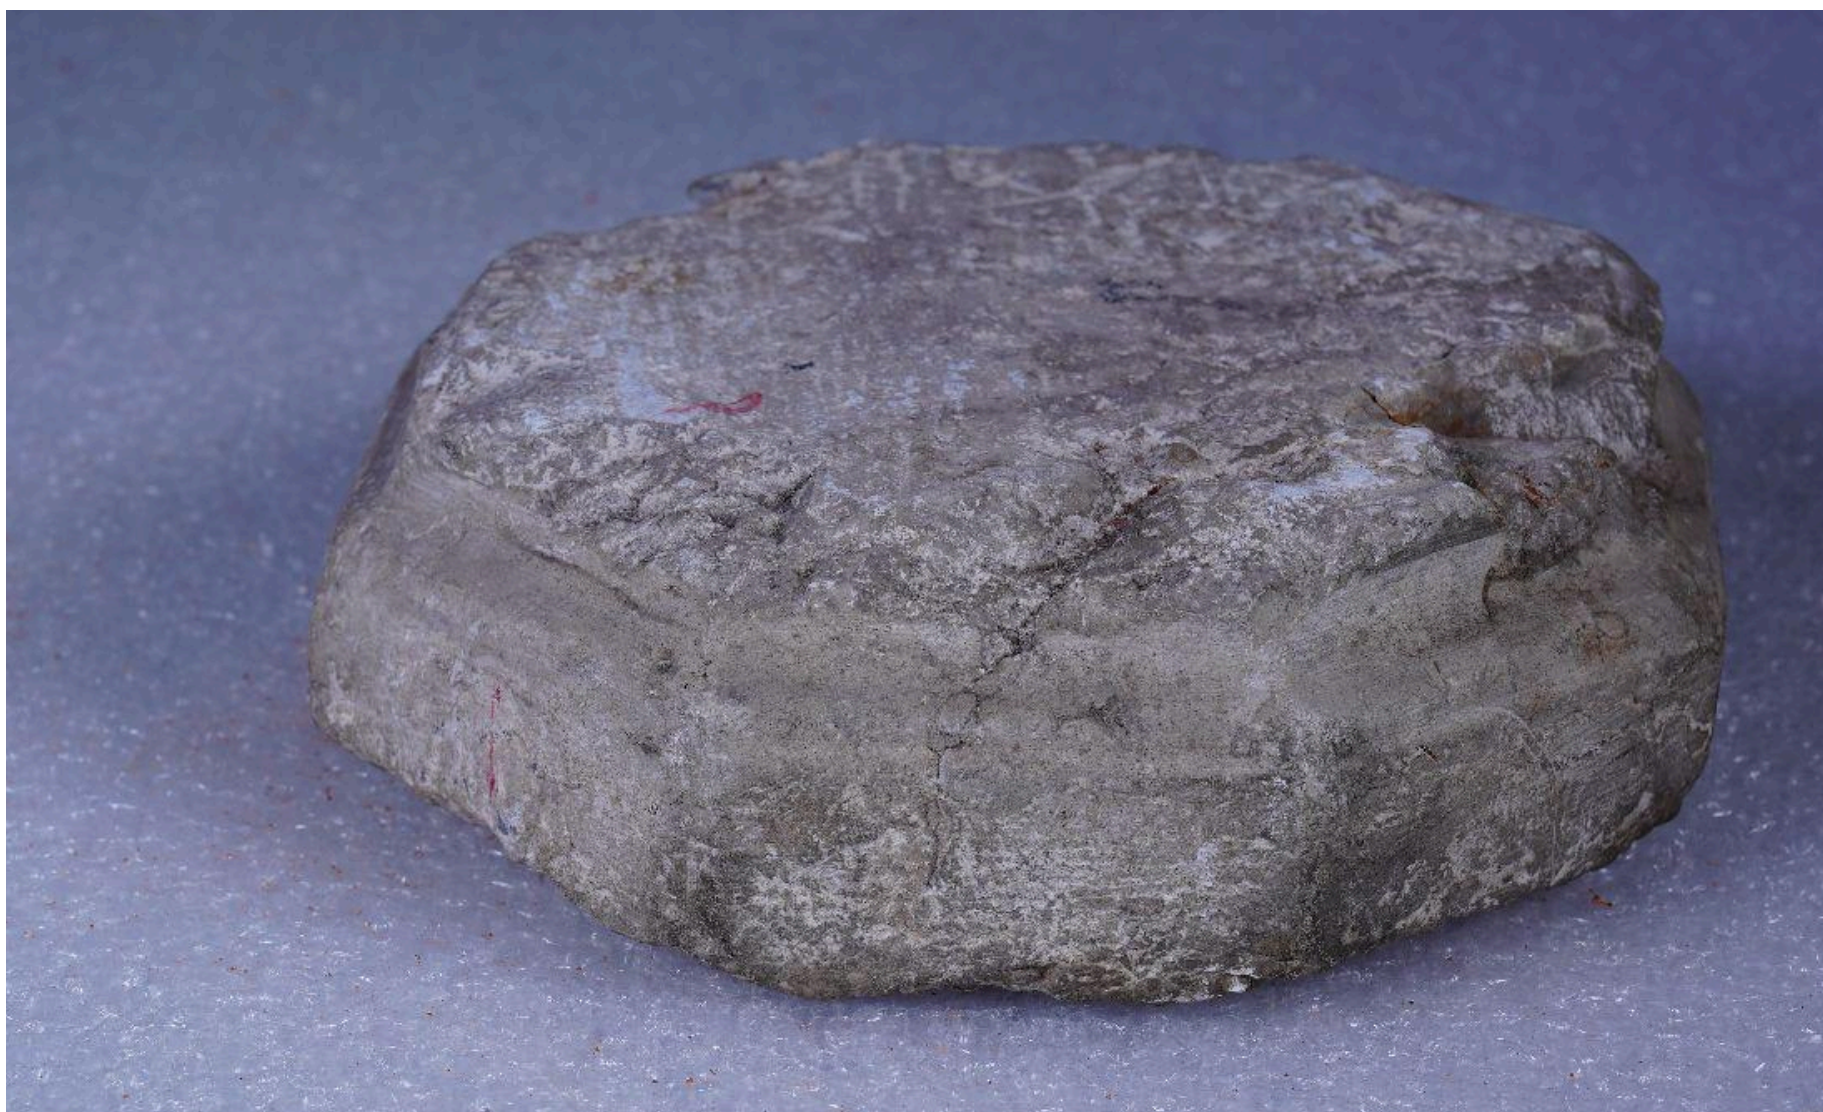
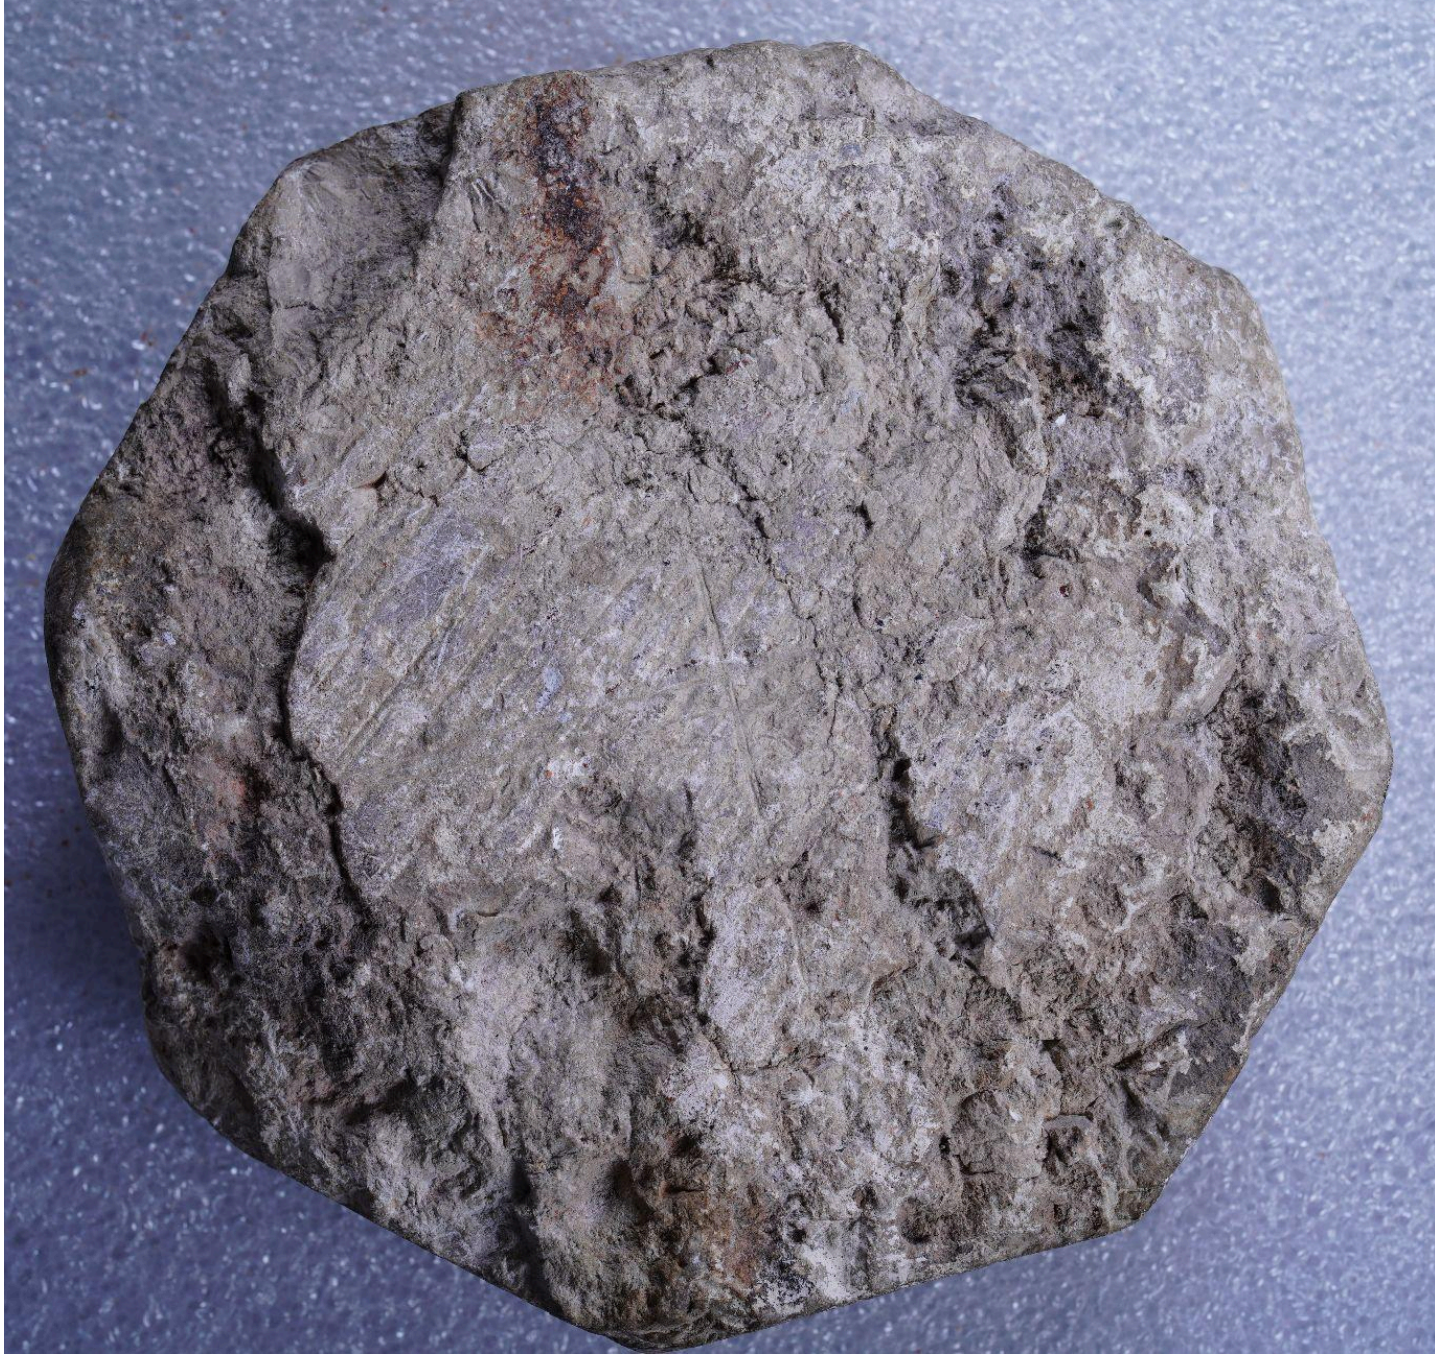
8.

tytuł	baza kolumnienki
numer inwentarzowy	MZM/DA/543, R 11 p 2
Informacje o obiekcie	autor nieznany, Malbork (dawne zbiory zamkowe), obróbka kamieniarska
datowanie	XIV wiek
materiał	wapień
wymiary	ok. 6,5 x 19 x 19 cm
informacje o stanie zachowania	obiekt silnie zabrudzony, widoczne ślady korozji rudej, pęknięcia oraz luźne fragmenty
proponowane zabiegi	oczyszczanie, klejenie, zabezpieczanie ubytków/ szczelin
