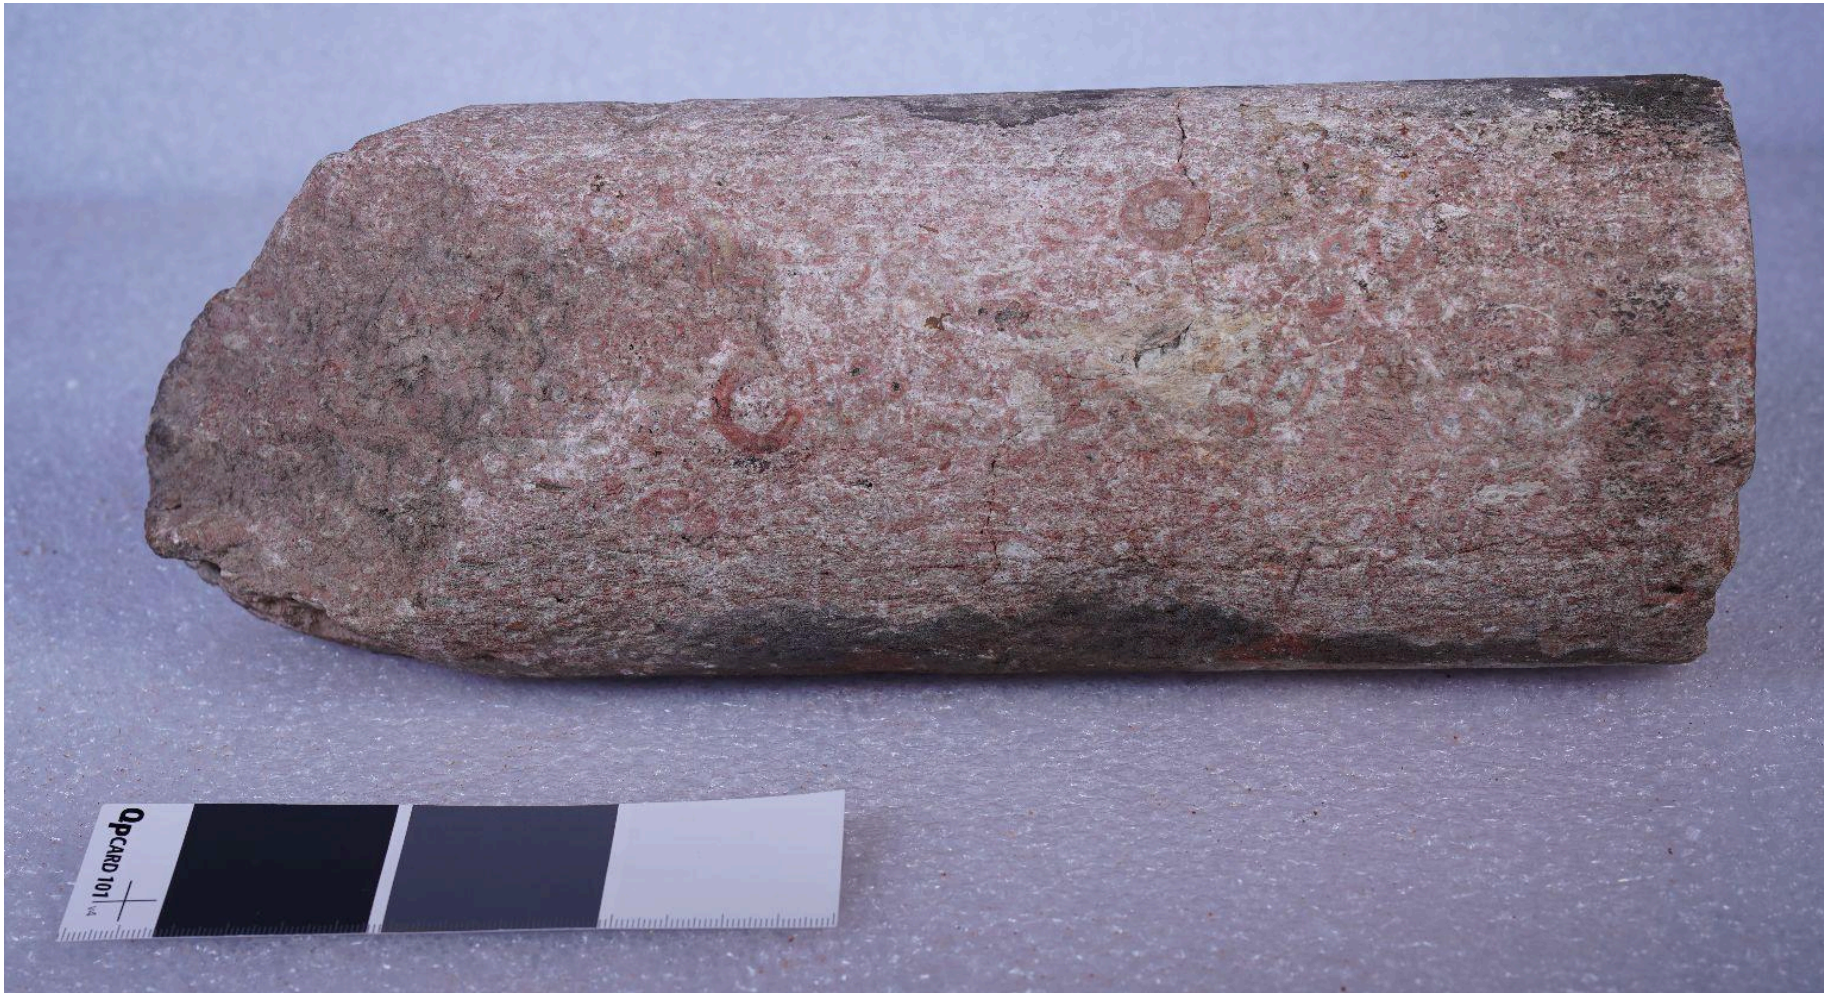
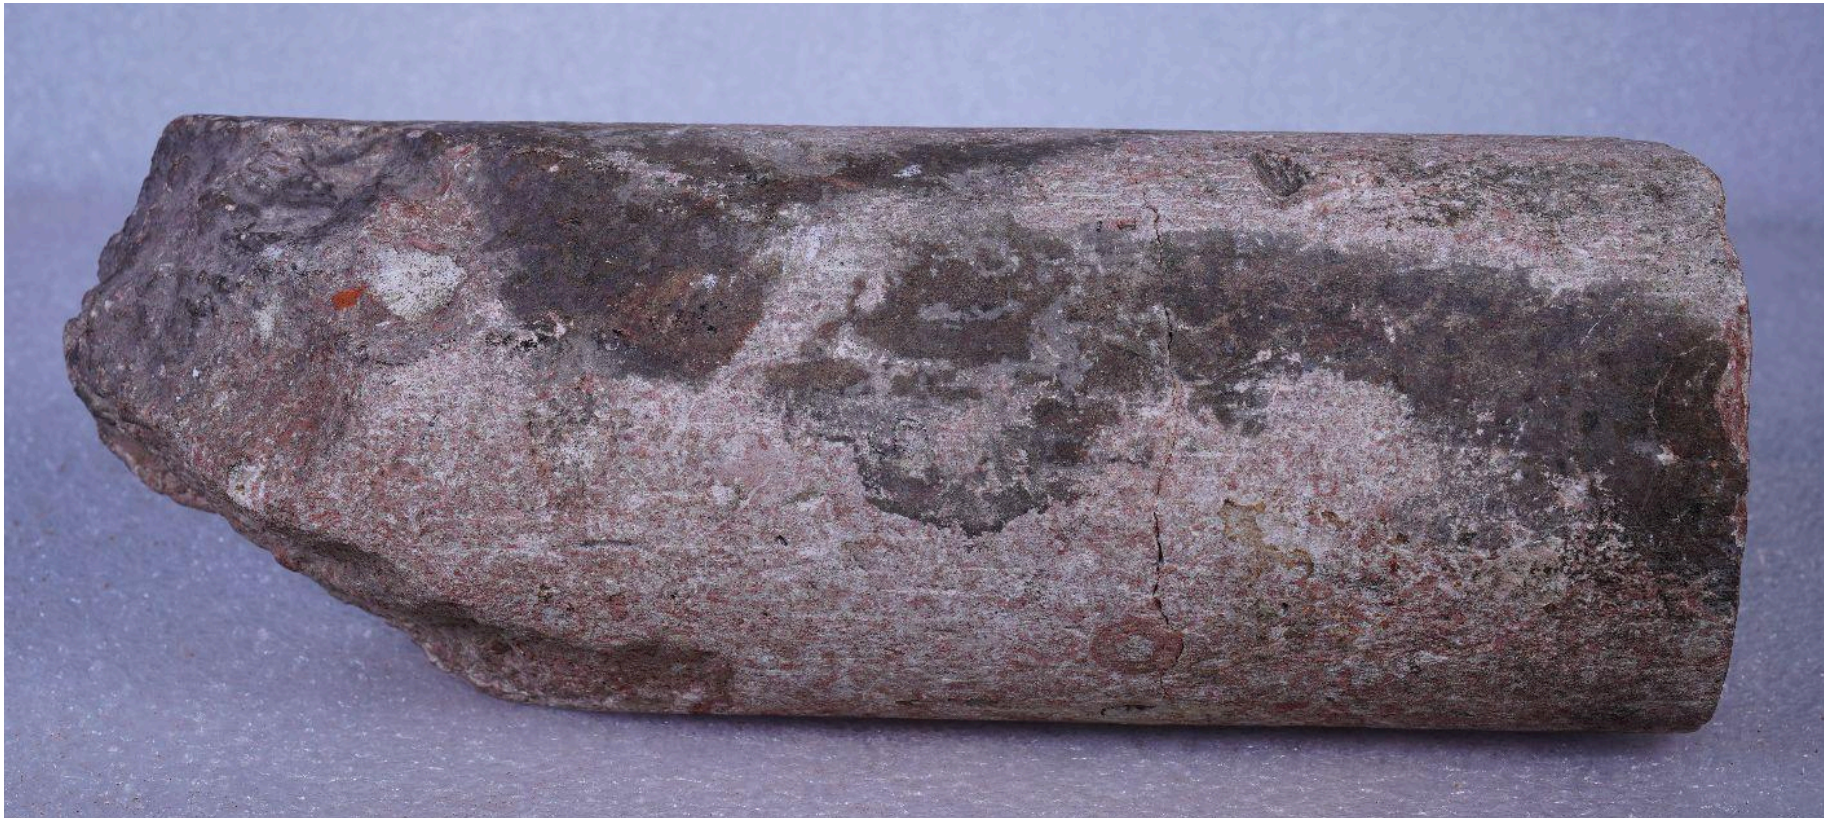
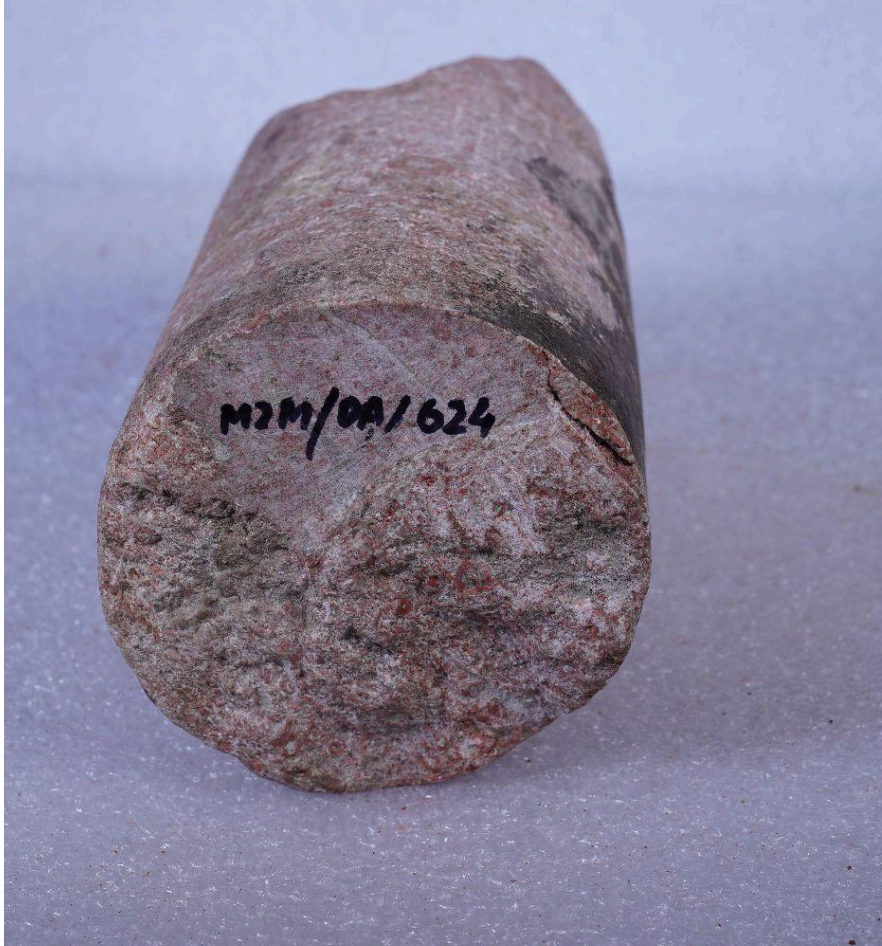
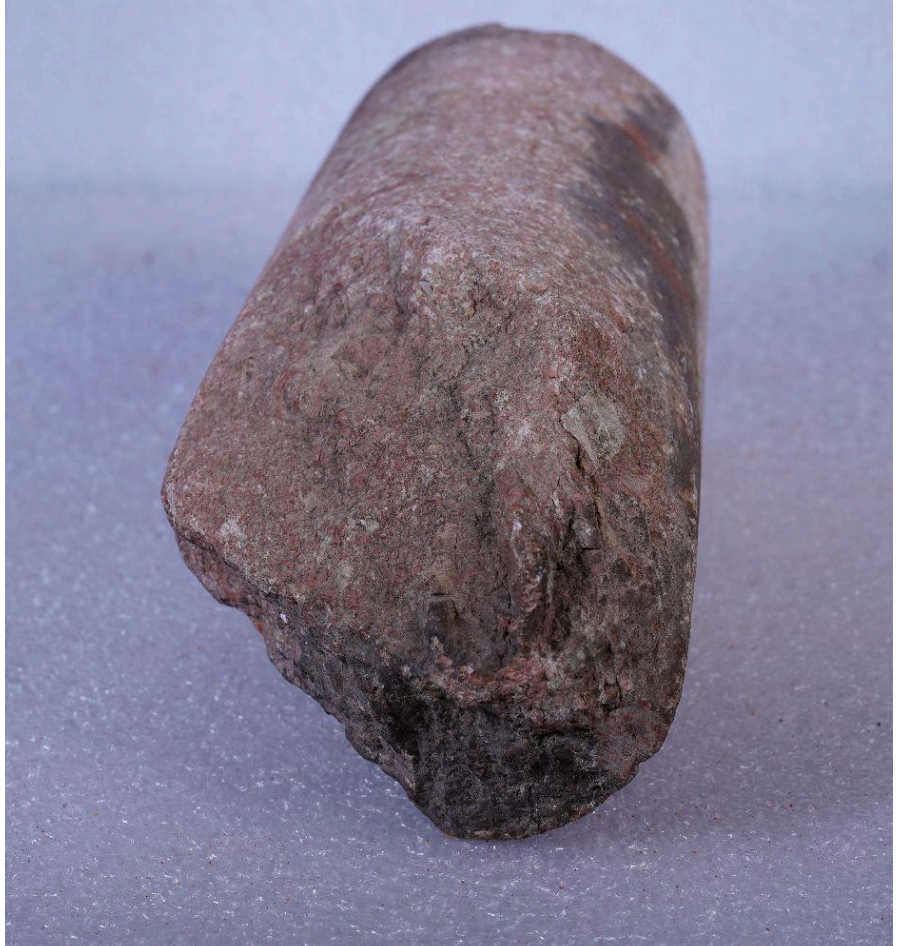
9.

tytuł	fragment trzonu kolumnienki
numer inwentarzowy	MZM/DA/624, R 39 p 1
informacje o obiekcie	autor nieznany, Malbork (dawne zbiory zamkowe)
datowanie	XIV wiek
materiał	marmur różowy
wymiary	wysokość 33 cm, średnica 12 cm
informacje o stanie zachowania	obiekt silnie zabrudzony, głębokie poprzeczne pęknięcie
proponowane zabiegi	oczyszczanie, klejenie

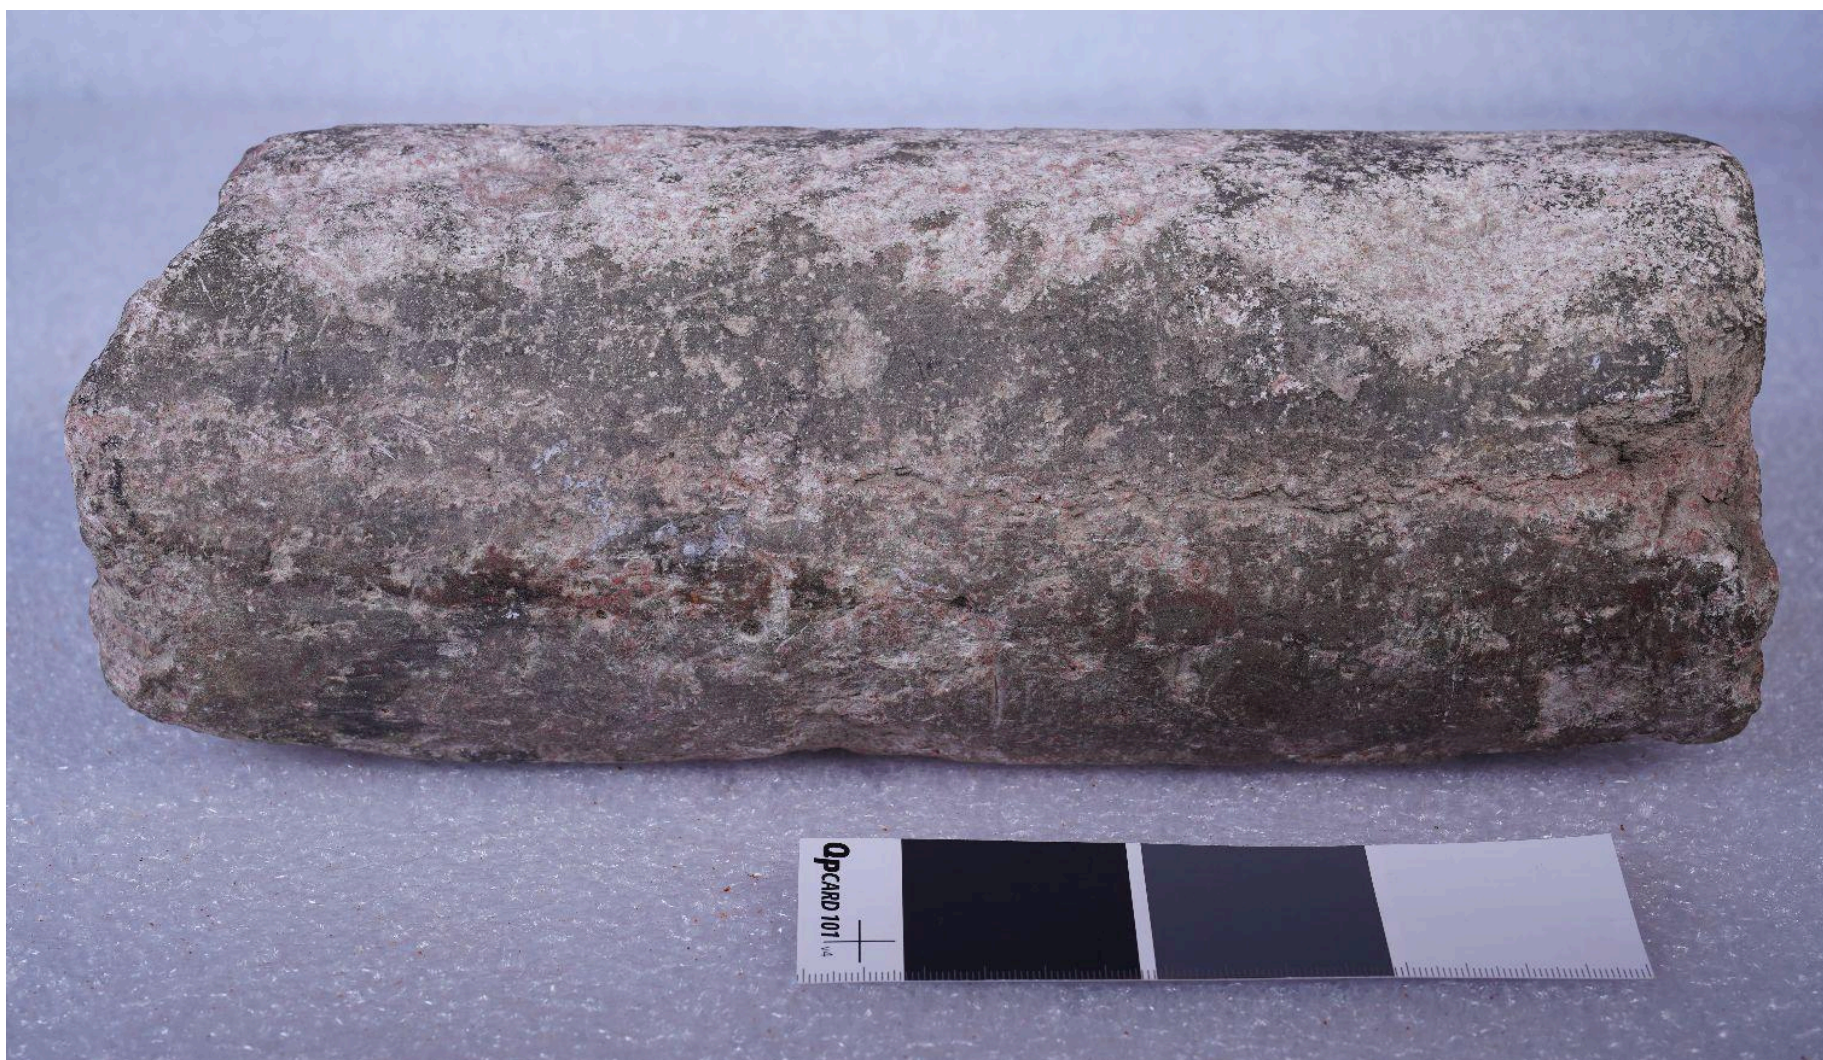
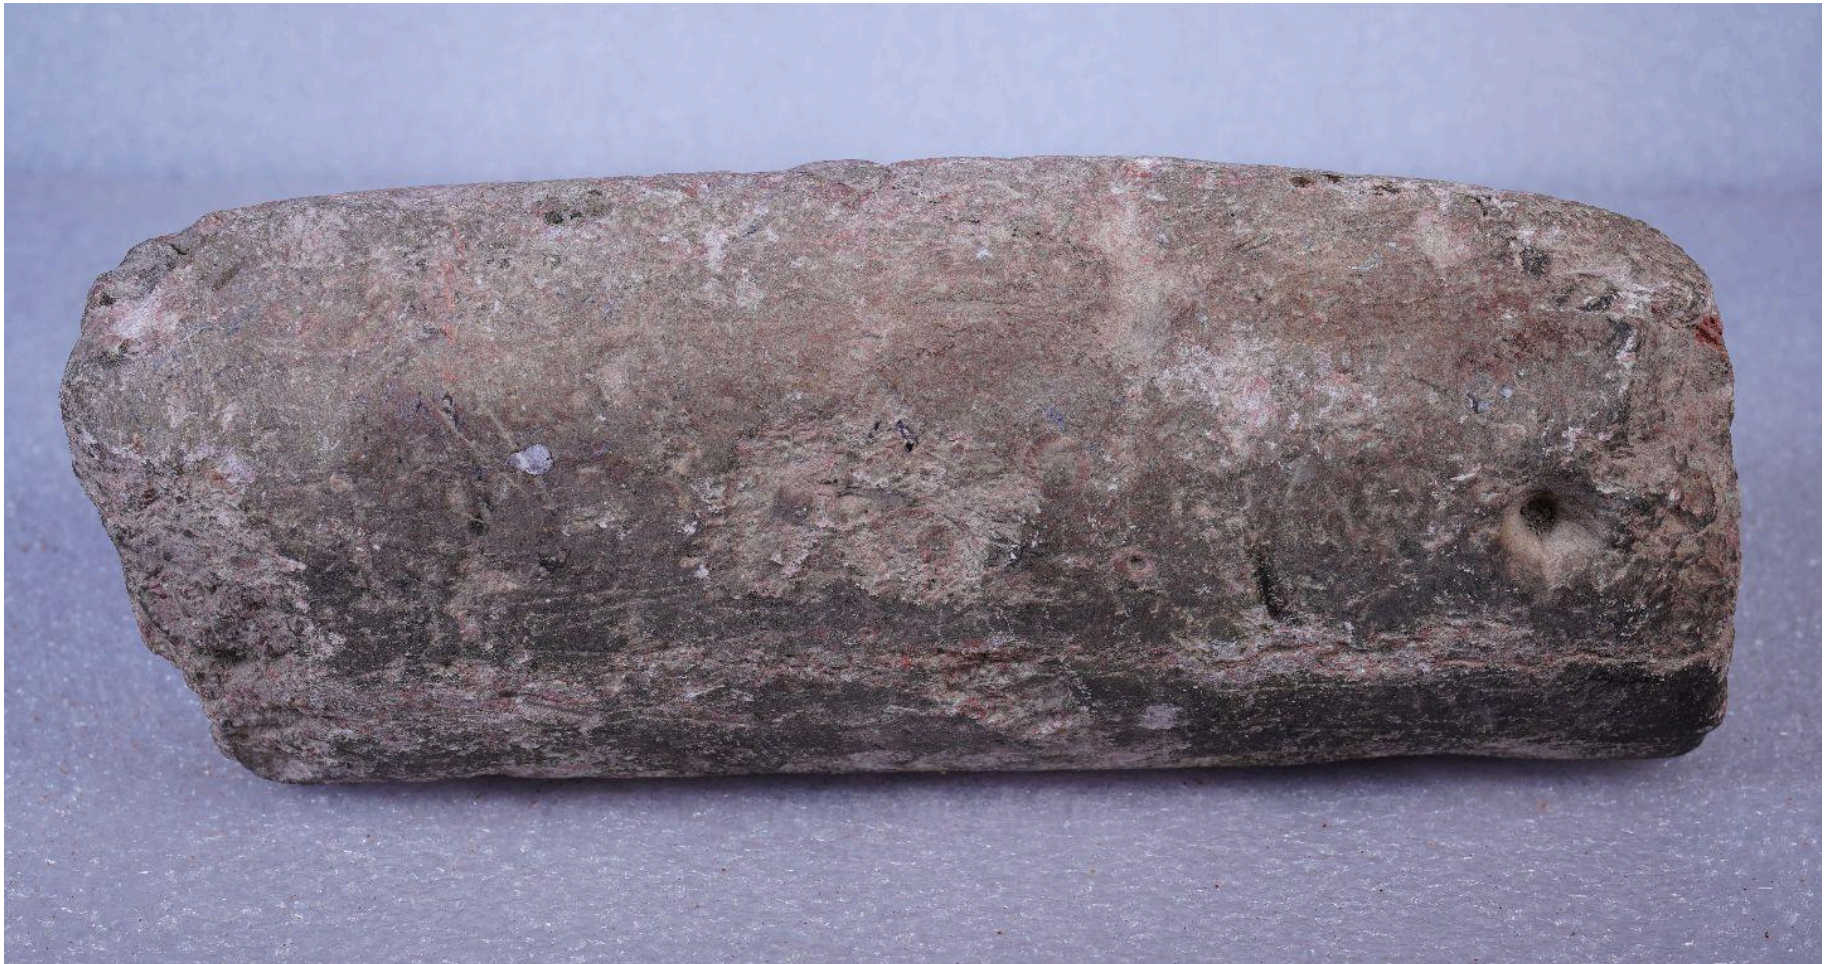
10.

tytuł	fragment trzonu kolumnienki
numer inwentarzowy	MZM/DA/630, R 39 p 1
informacje o obiekcie	autor nieznany, Malbork (dawne zbiory zamkowe), obróbka kamieniarska
datowanie	XIV wiek
materiał	marmur różowy
wymiary	wysokość 30 cm, średnica 11,5 cm
informacje o stanie zachowania	obiekt silnie zabrudzony, szczeliny/ ubytki
proponowane zabiegi	oczyszczanie, zabezpieczanie szczelin

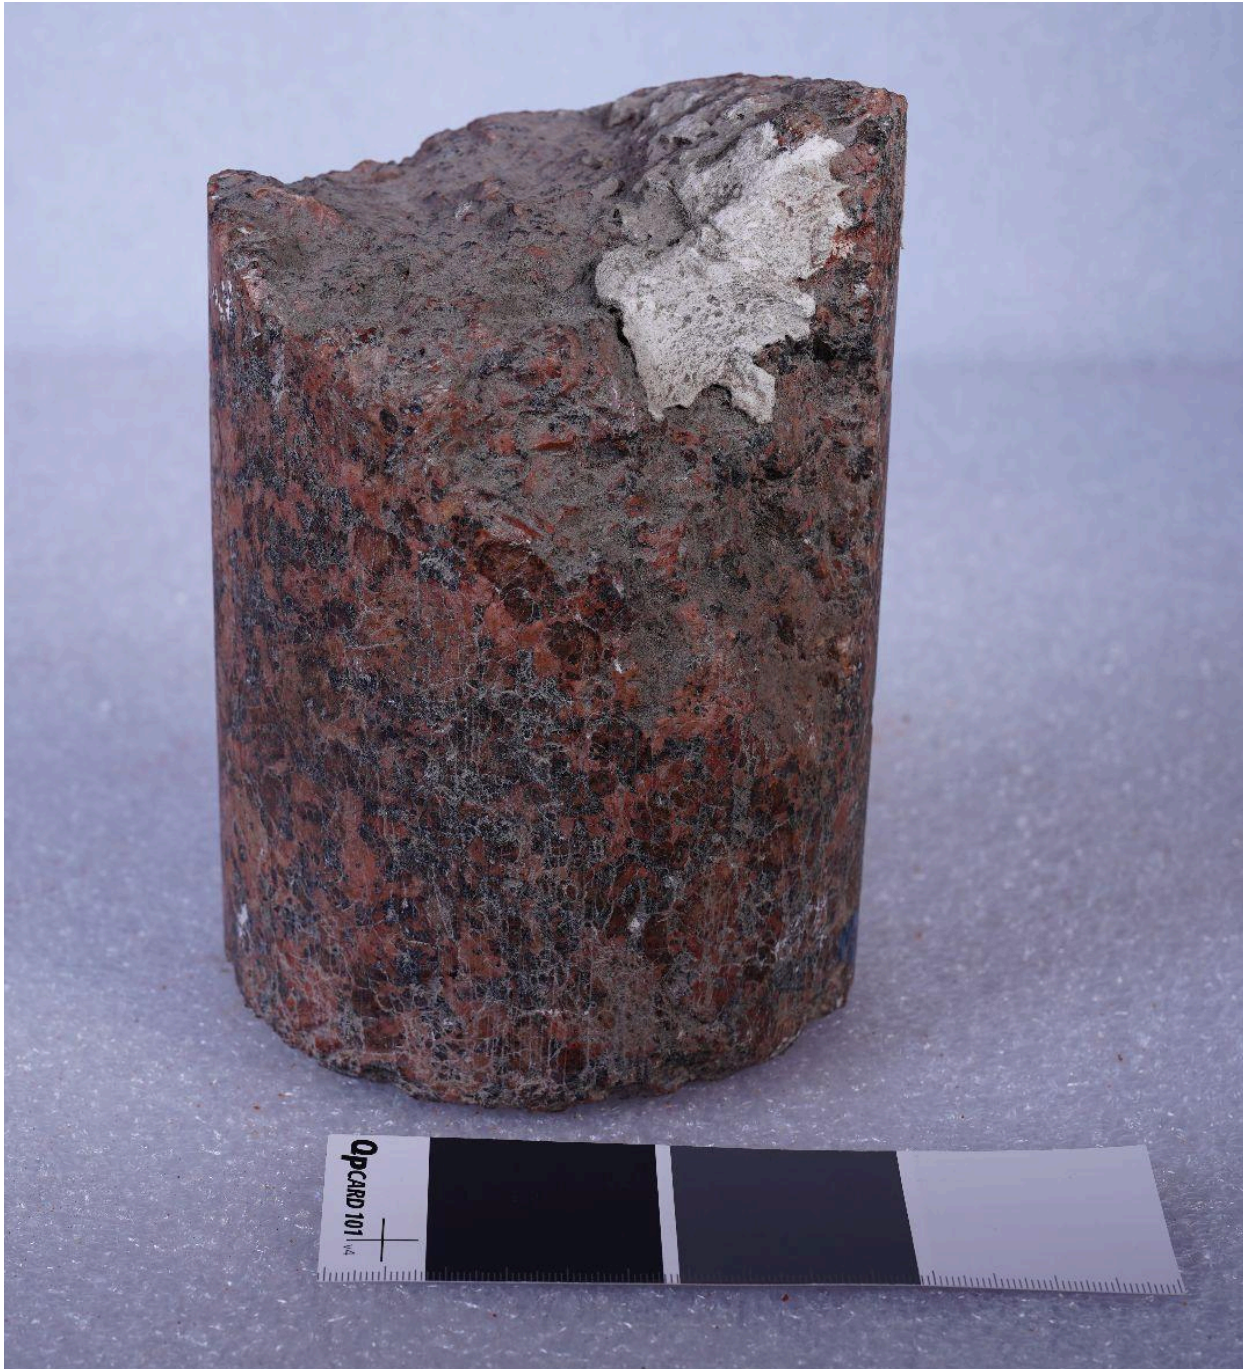
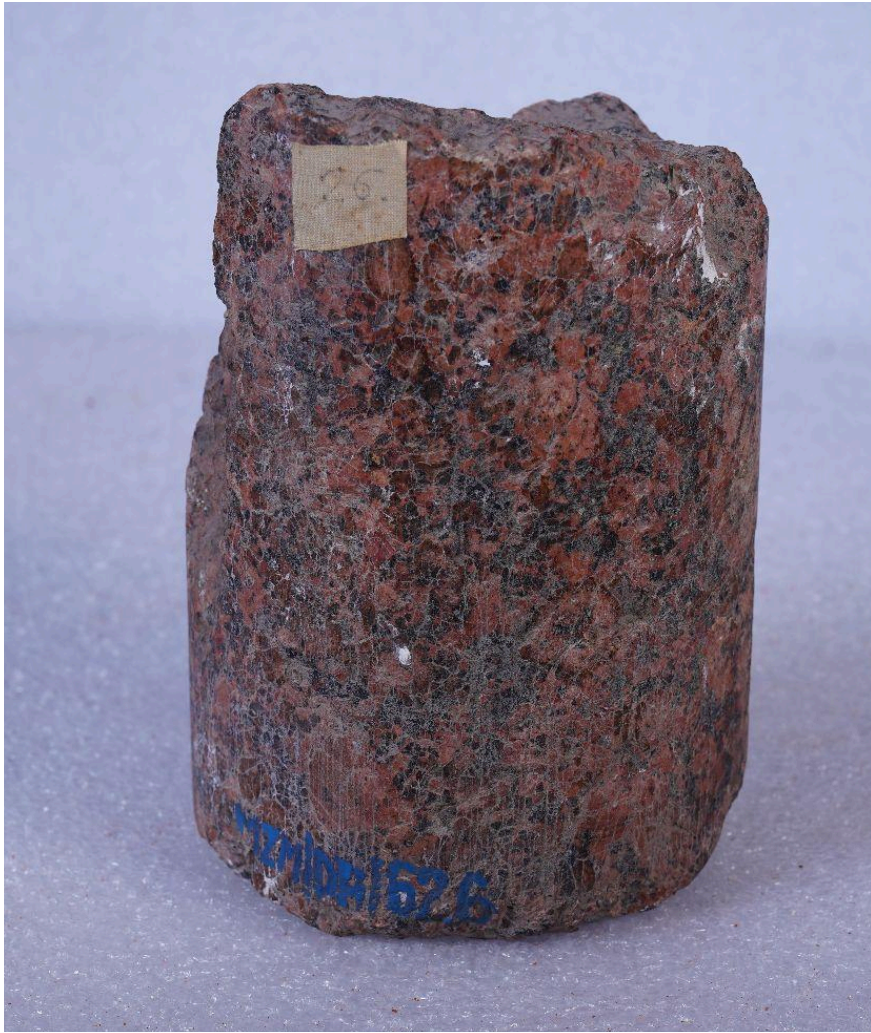
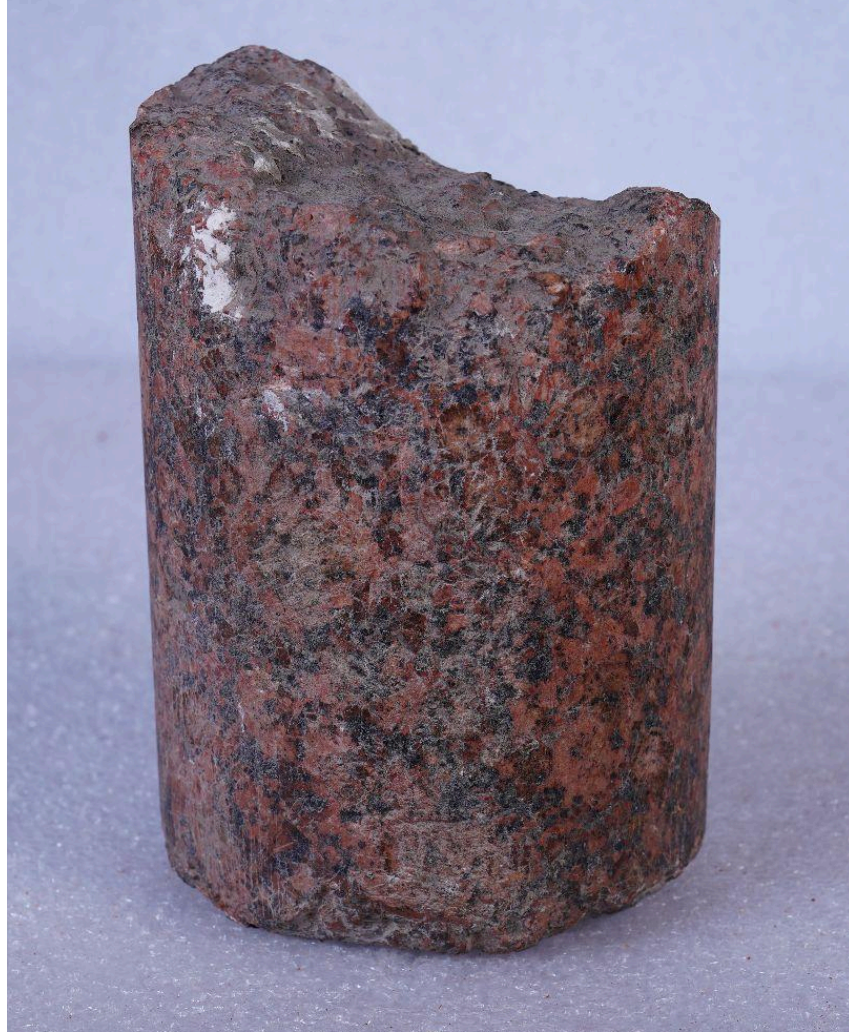
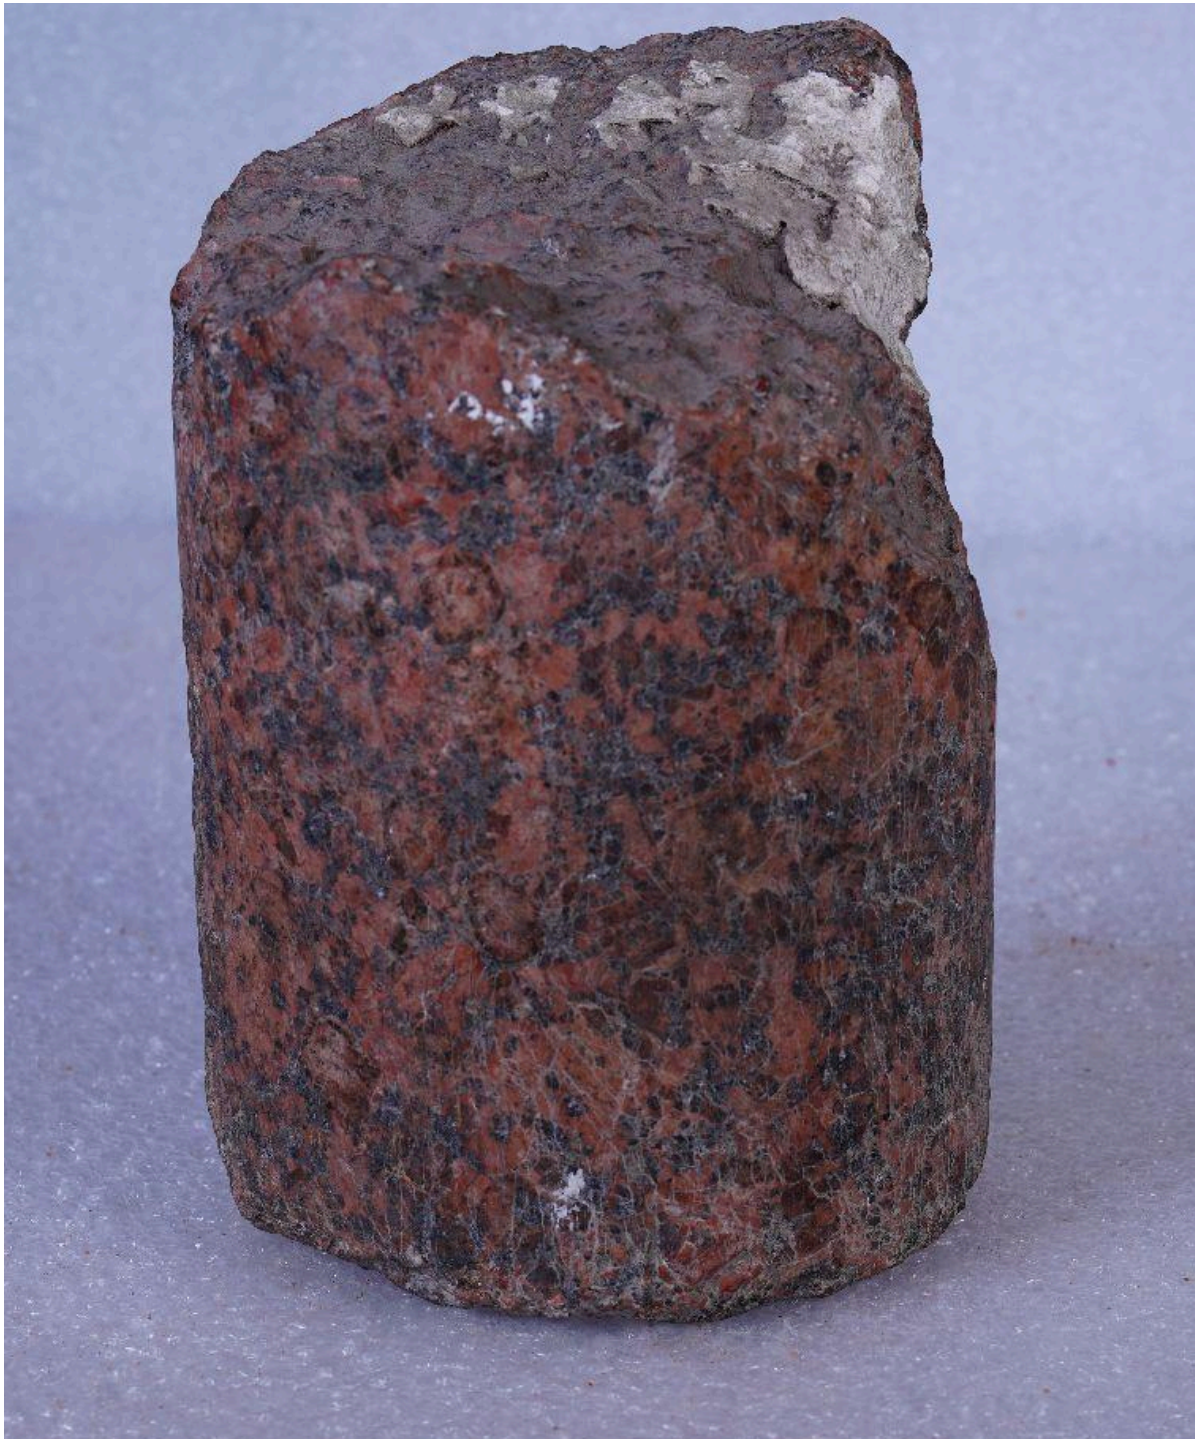
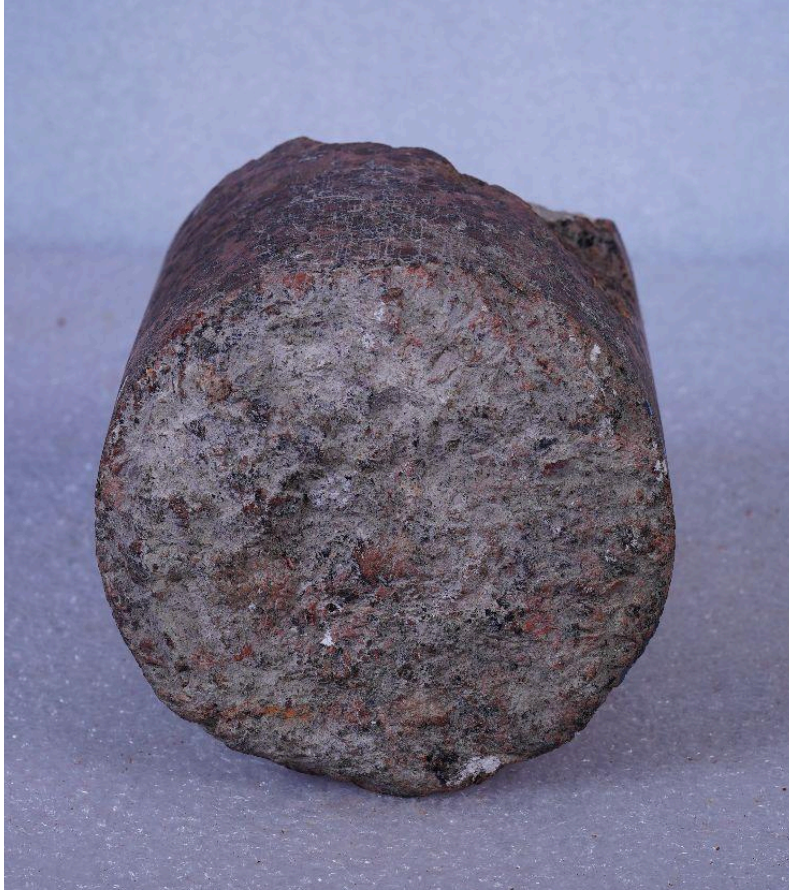
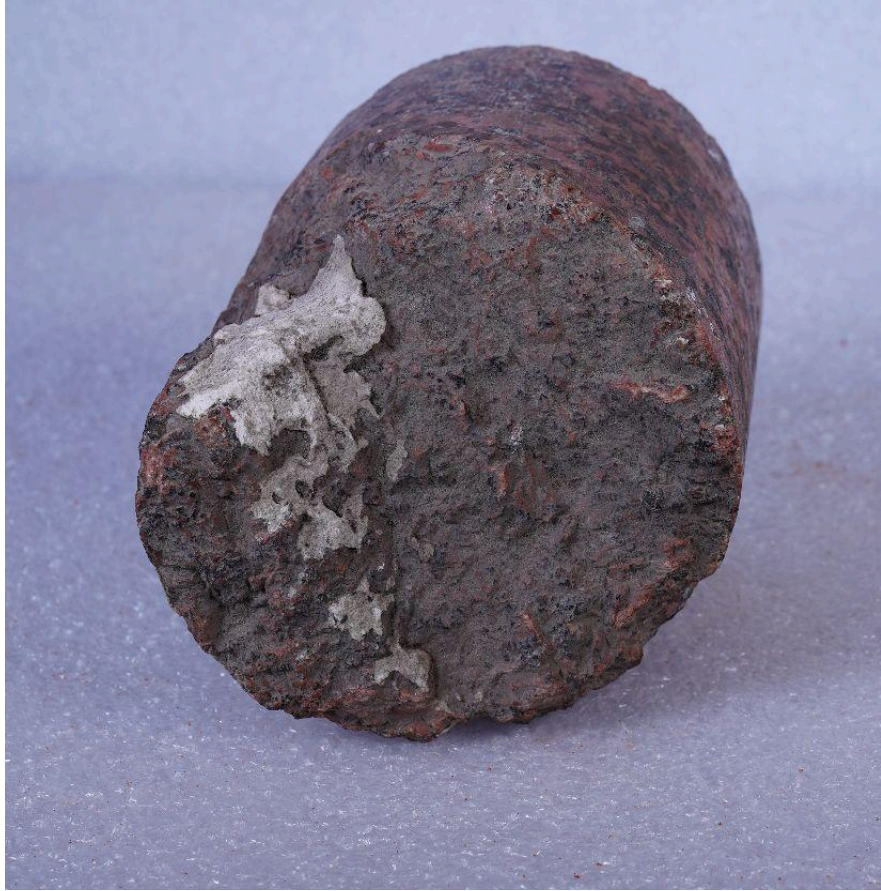
11.

tytuł	fragment trzonu kolumnienki
numer inwentarzowy	MZM/DA/626, R 39 p 1
informacje o obiekcie	autor nieznany, Malbork (dawne zbiory zamkowe), obróbka kamieniarska
datowanie	XIV wiek
materiał	granit
wymiary	wysokość 18 cm, średnica: 13 cm
informacje o stanie zachowania	obiekt mocno zabrudzony
proponowane zabiegi	oczyszczanie

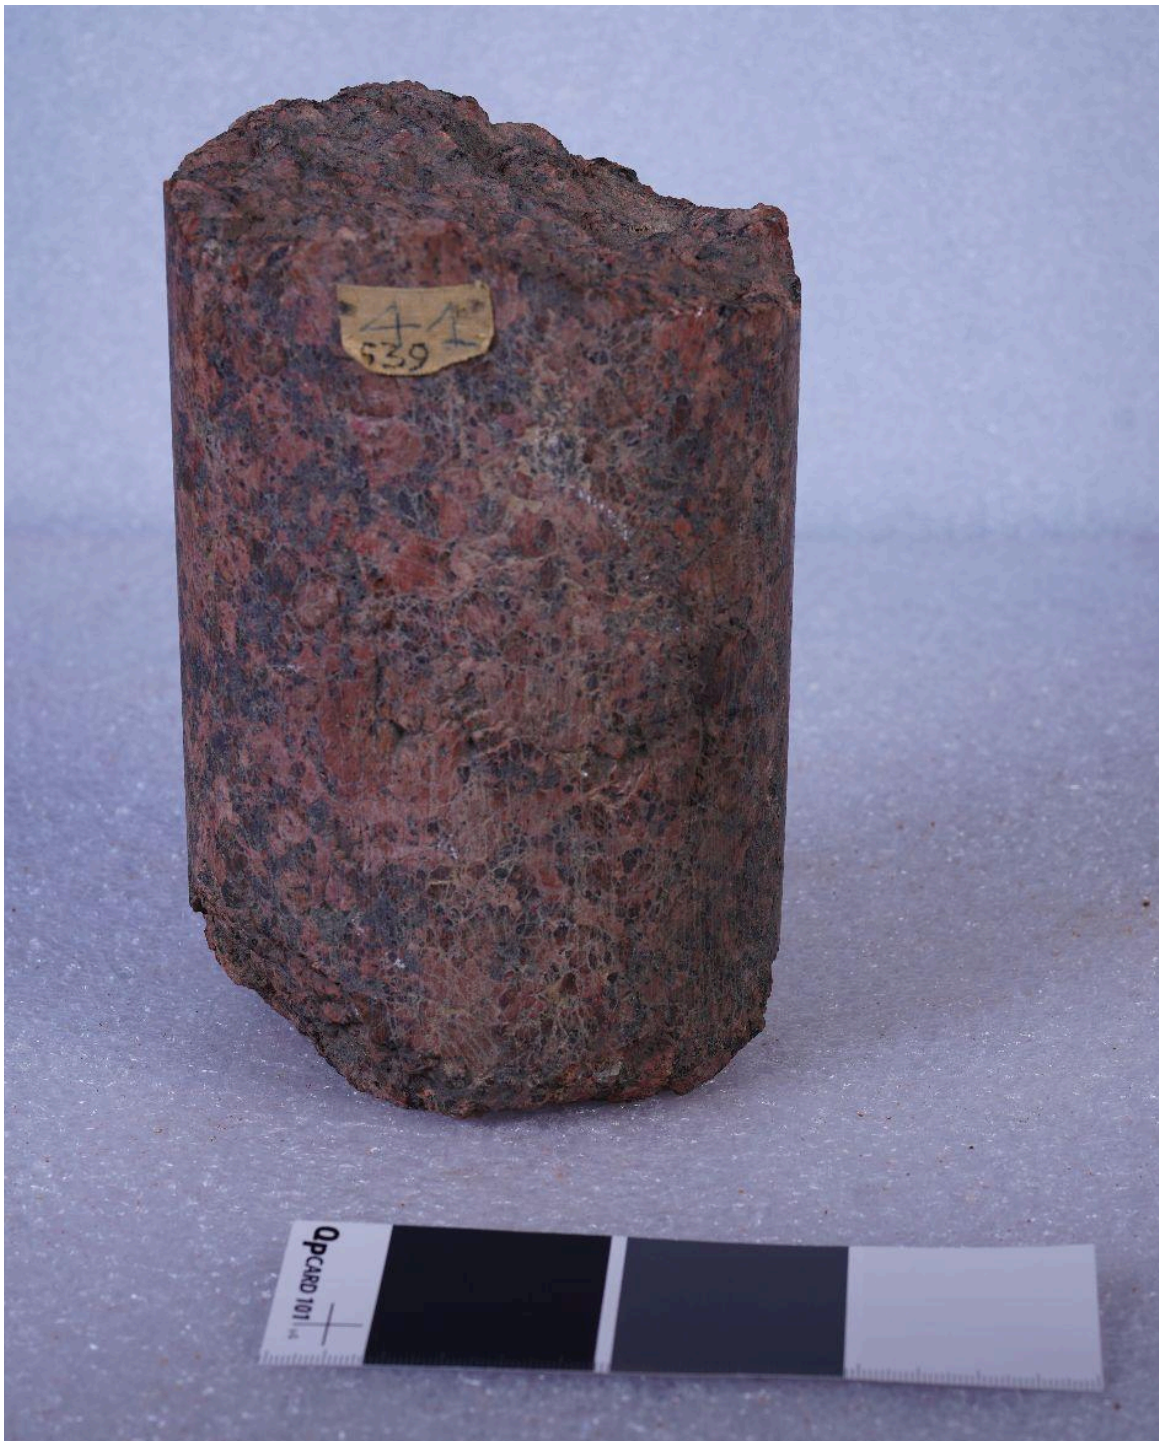
12.

tytuł	fragment trzonu kolumnienki
numer inwentarzowy	MZM/DA/639, R 39 p 1
informacje o obiekcie	autor nieznany, Malbork (dawne zbiory zamkowe), obróbka kamieniarska
datowanie	XIV wiek
materiał	granit
wymiary	wysokość 18 cm, średnica: 12,5 cm
informacje o stanie zachowania	obiekt mocno zabrudzony
proponowane zabiegi	oczyszczanie

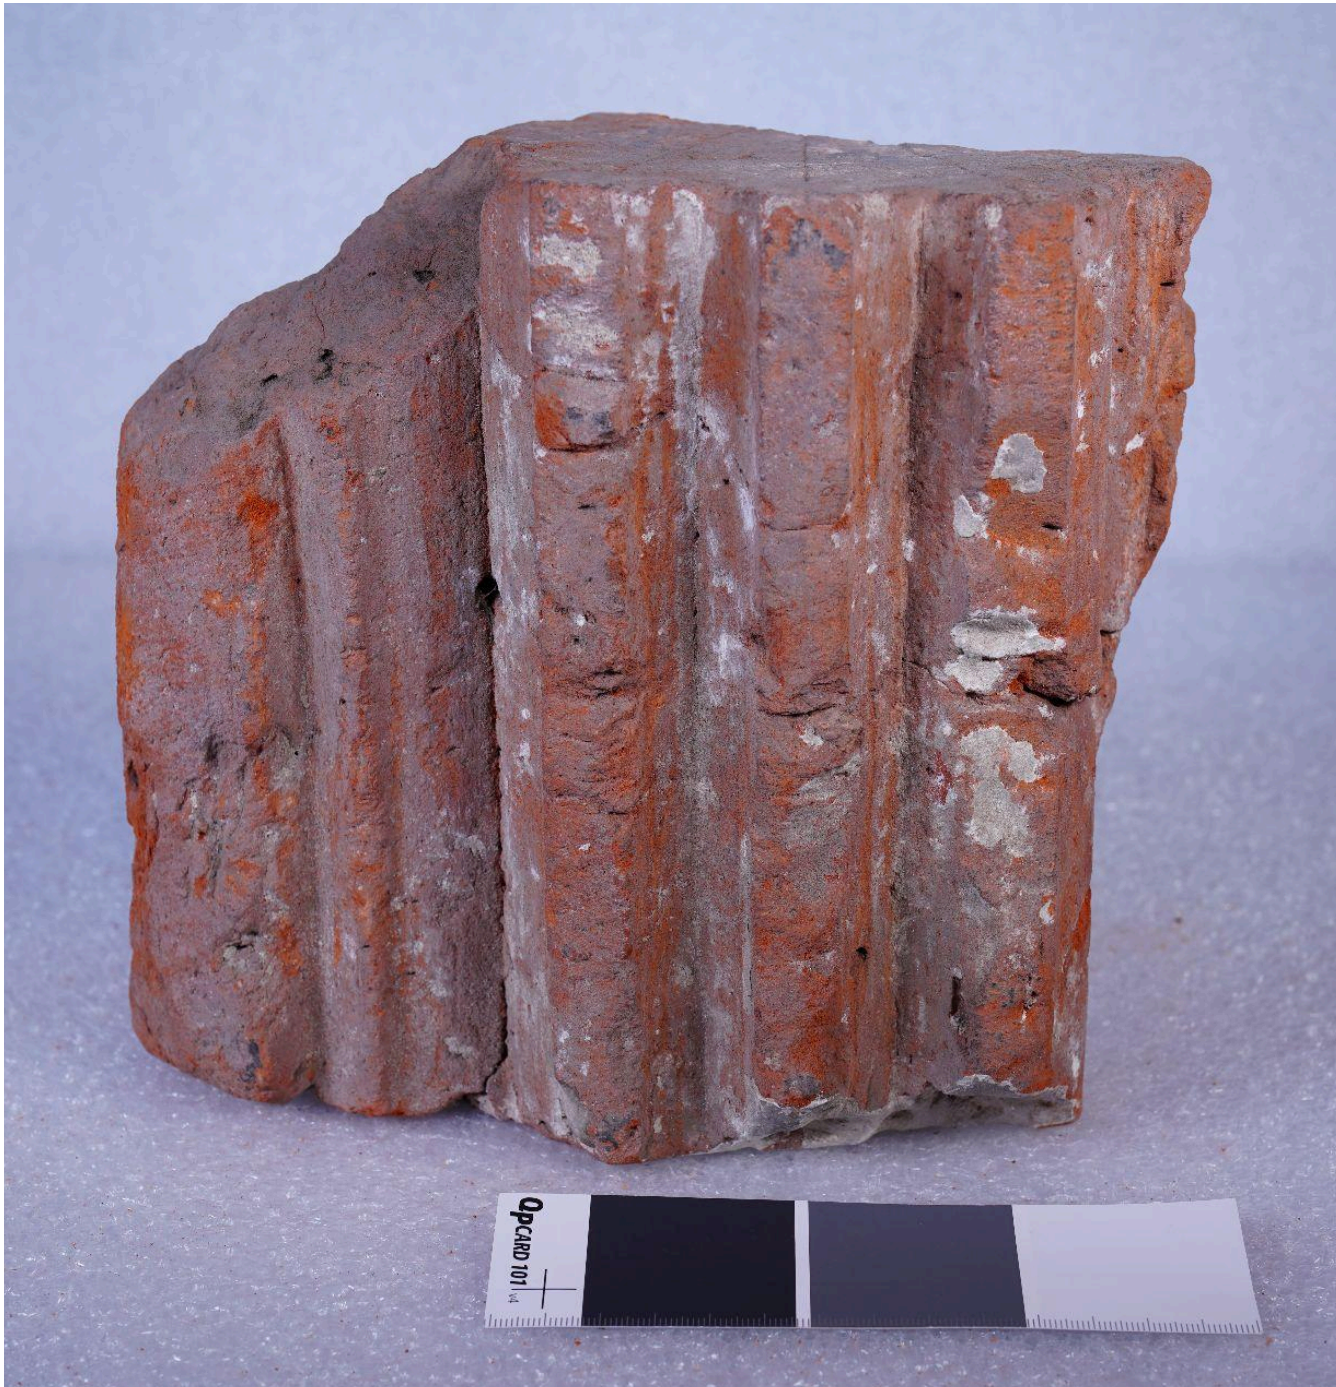
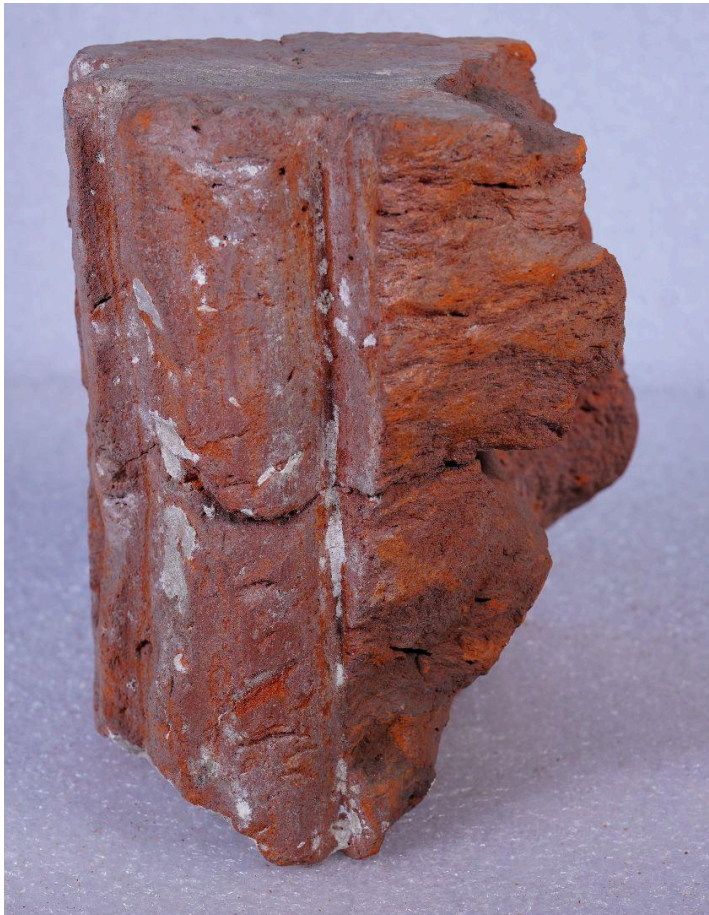
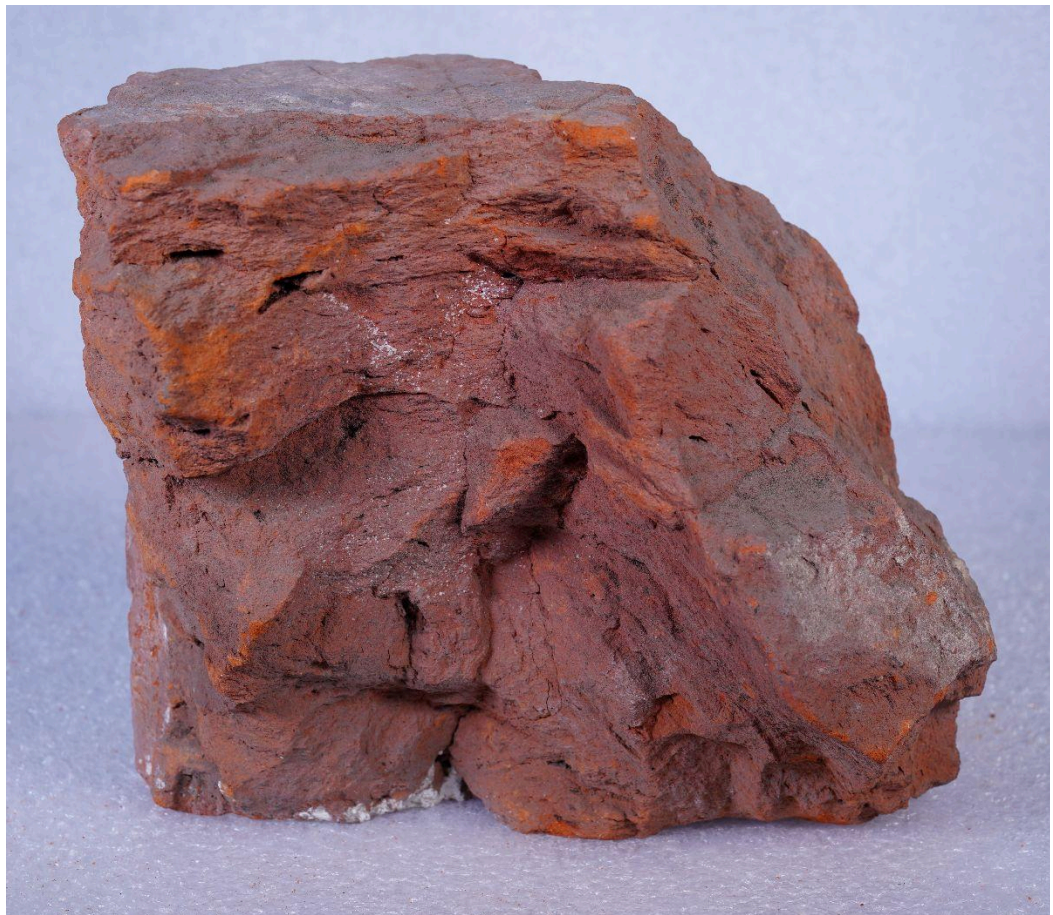
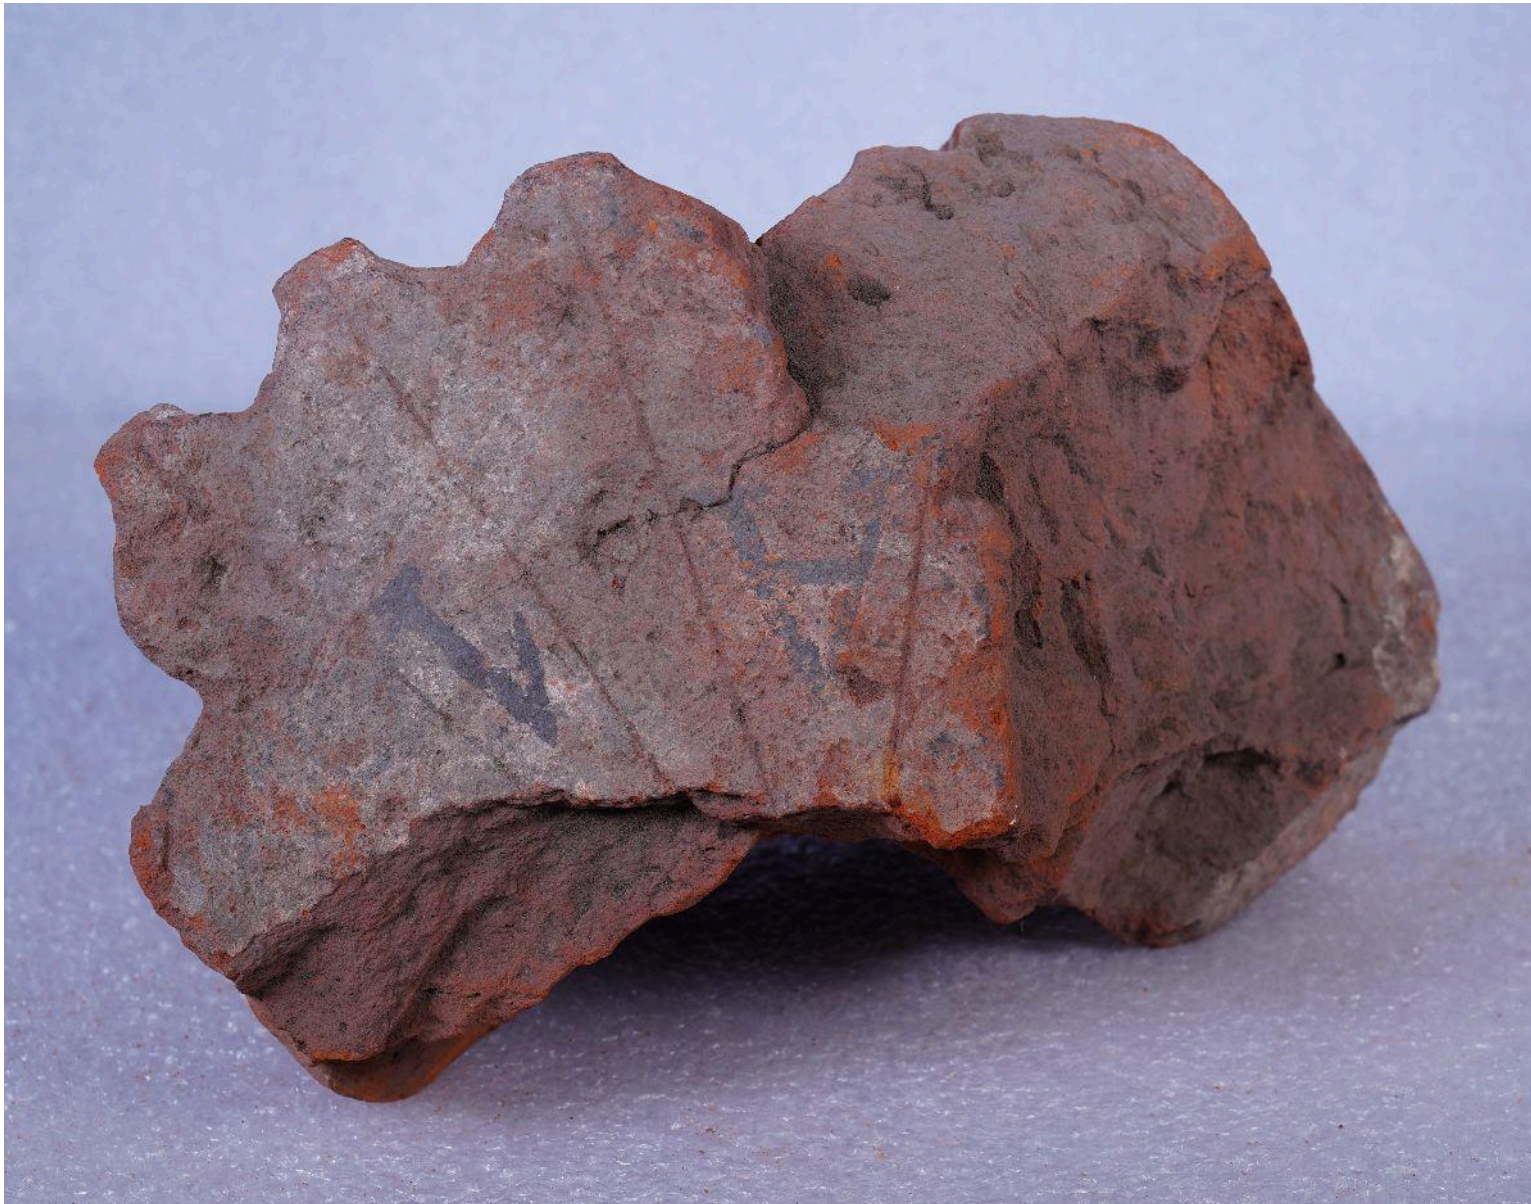
13.

tytuł	segment wiązki żeber
numer inwentarzowy	-
informacje o obiekcie	autor nieznany, miejsce nieznanne
datowanie	XIV wiek
materiał	glina palona
wymiary	ok. 20 x 20 x 16 cm
informacje o stanie zachowania	obiekt mocno zabrudzony o osłabionej strukturze, głębokie pęknięcia, luźne fragmenty oraz pozostałości zaprawy
proponowane zabiegi	oczyszczanie, wzmacnianie, klejenie, zabezpieczenie inskrypcji, polichromii, zaprawy
