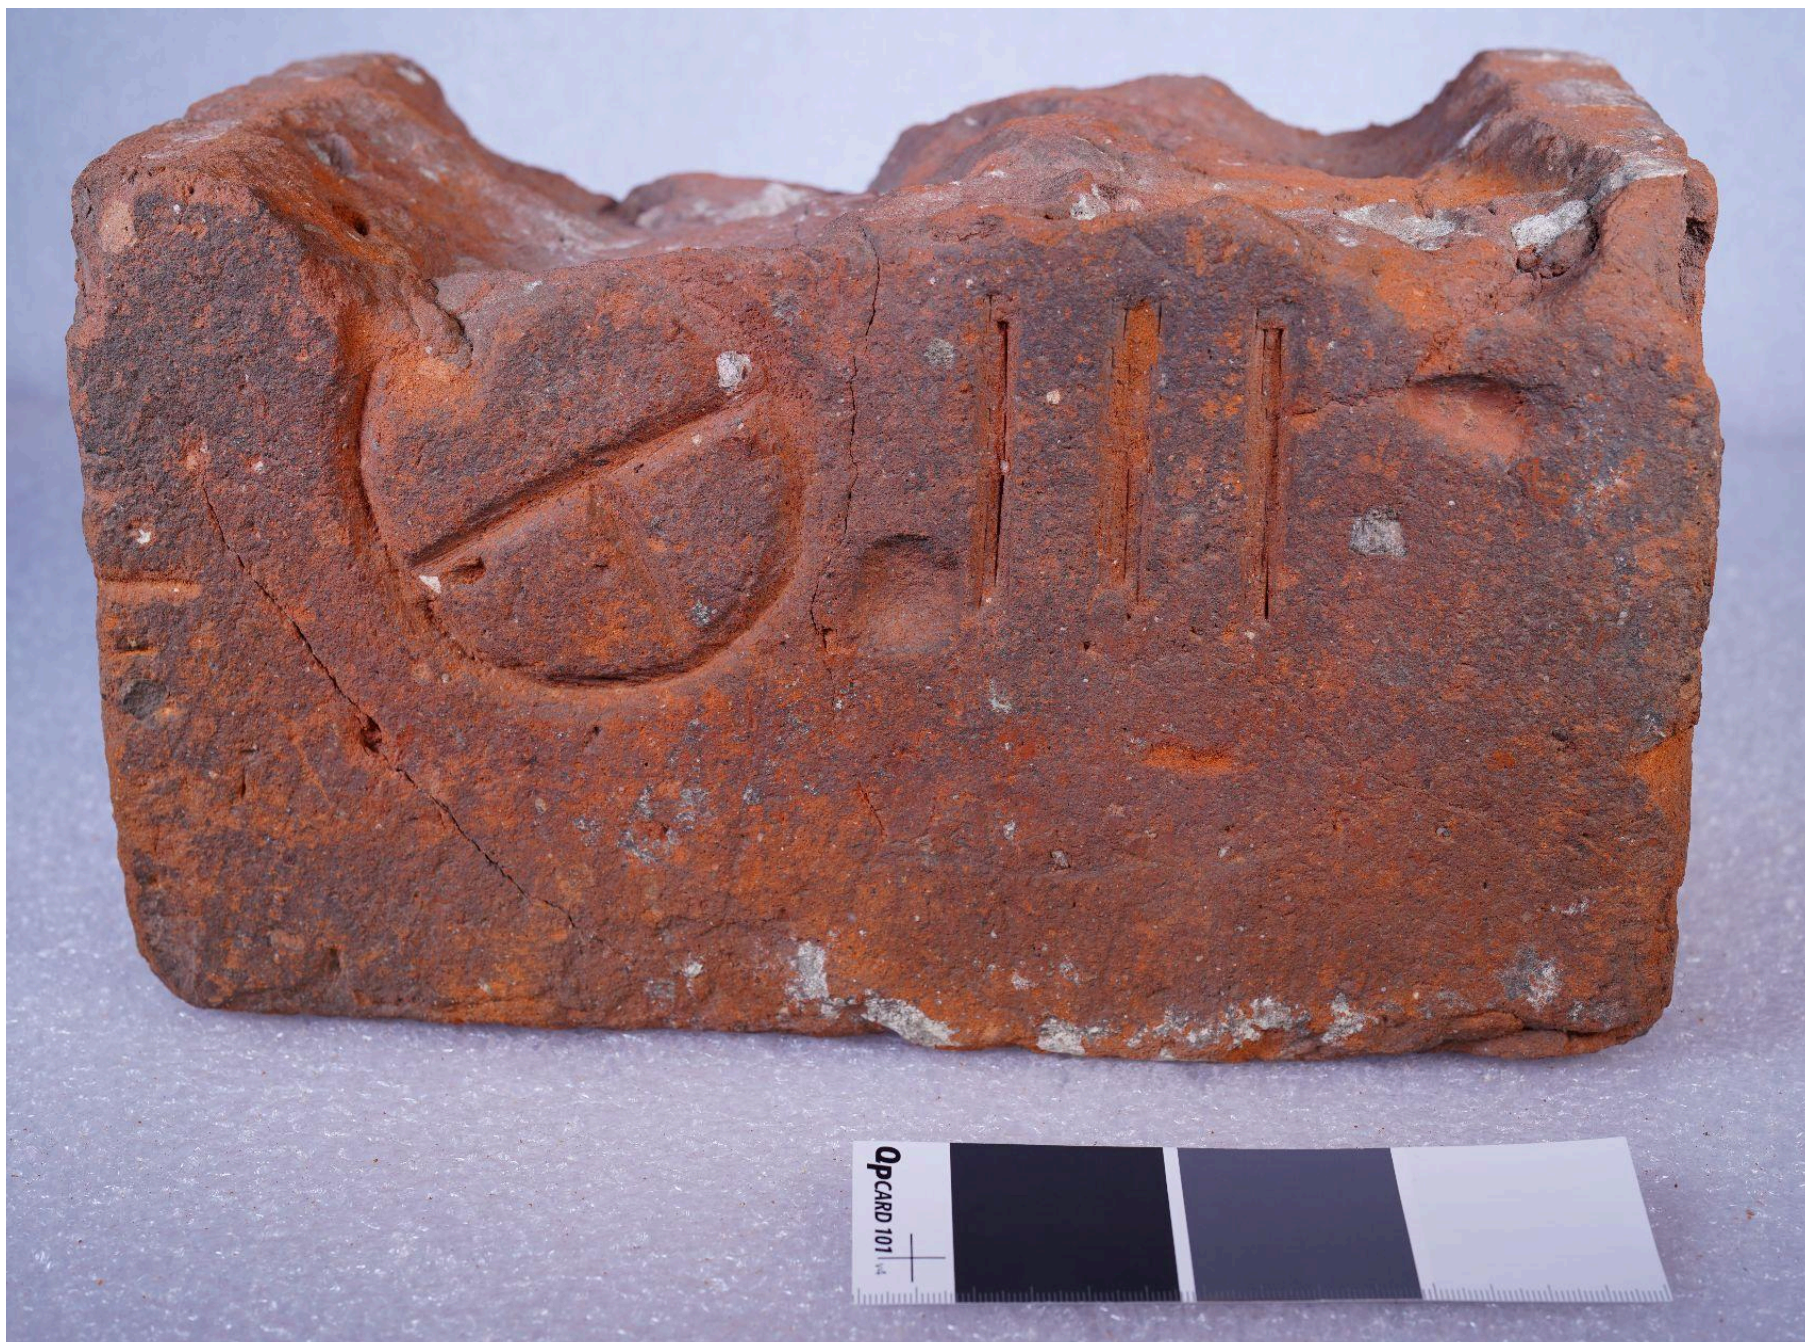
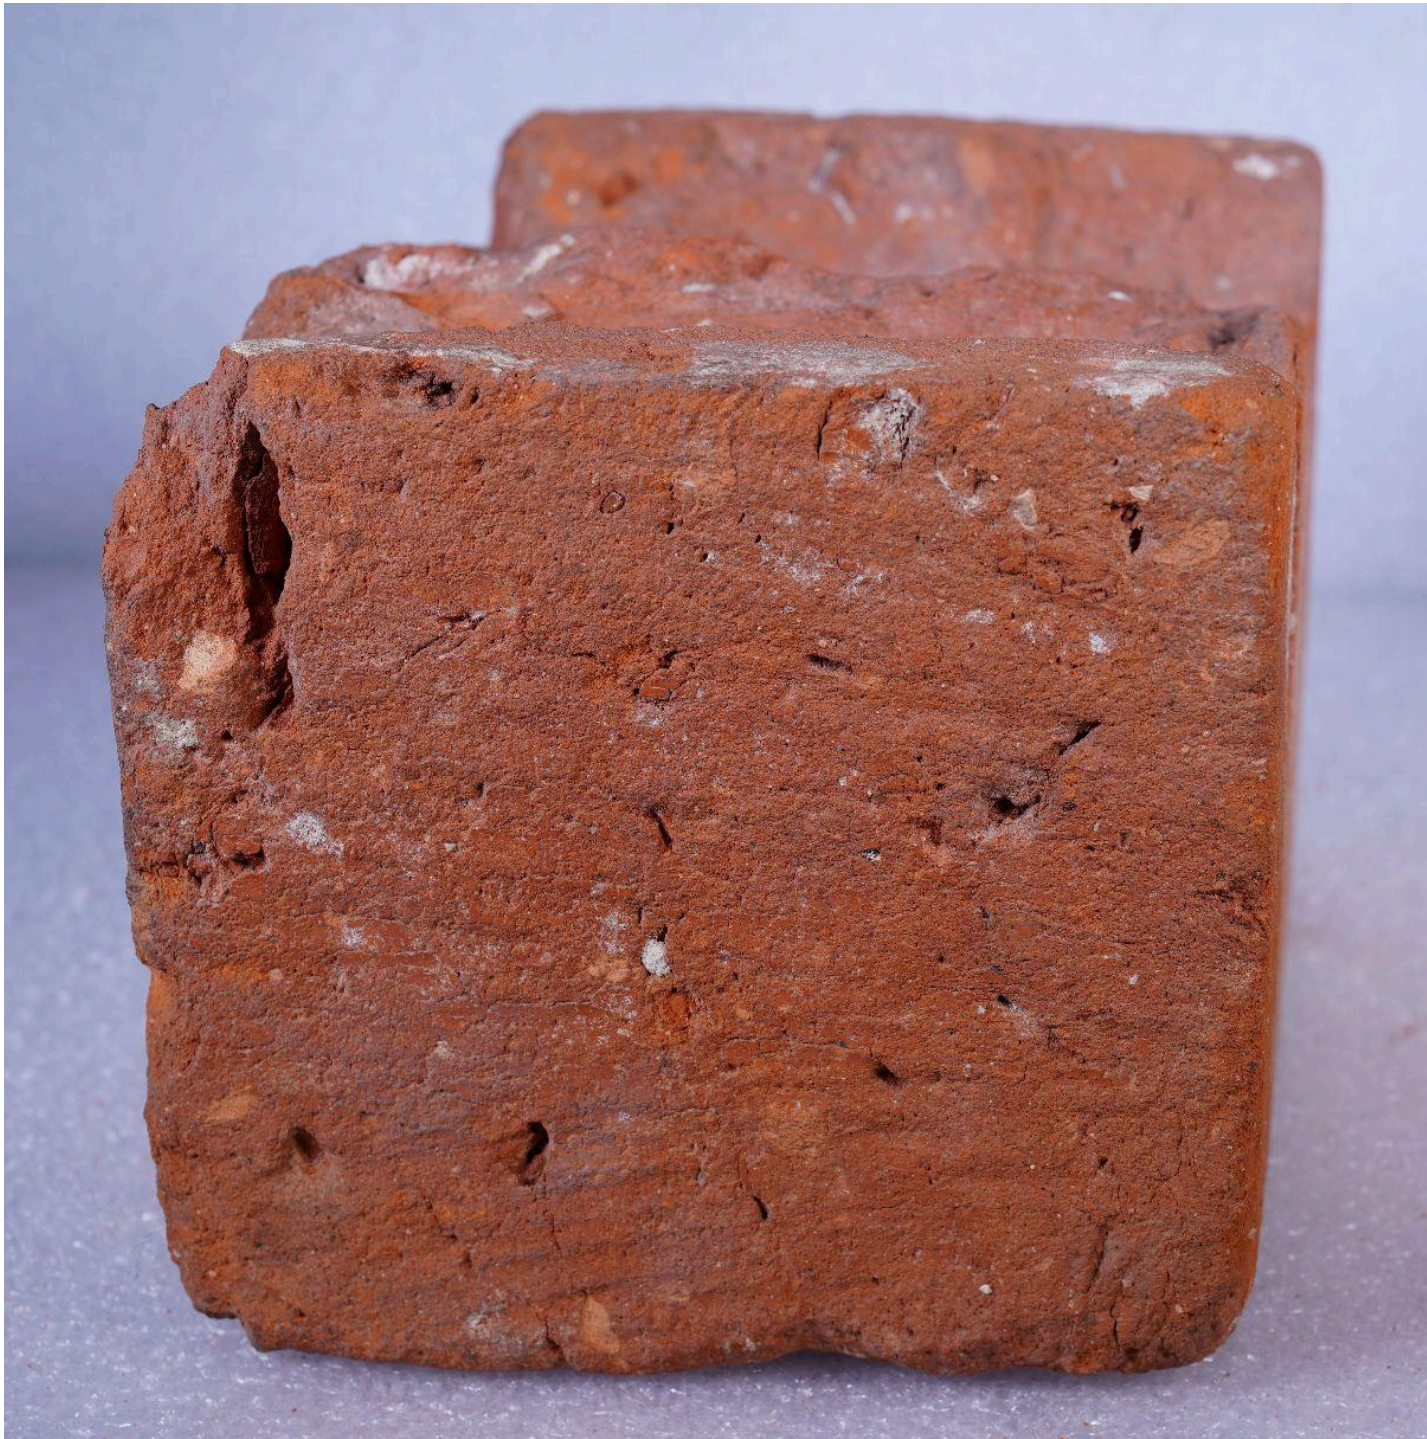
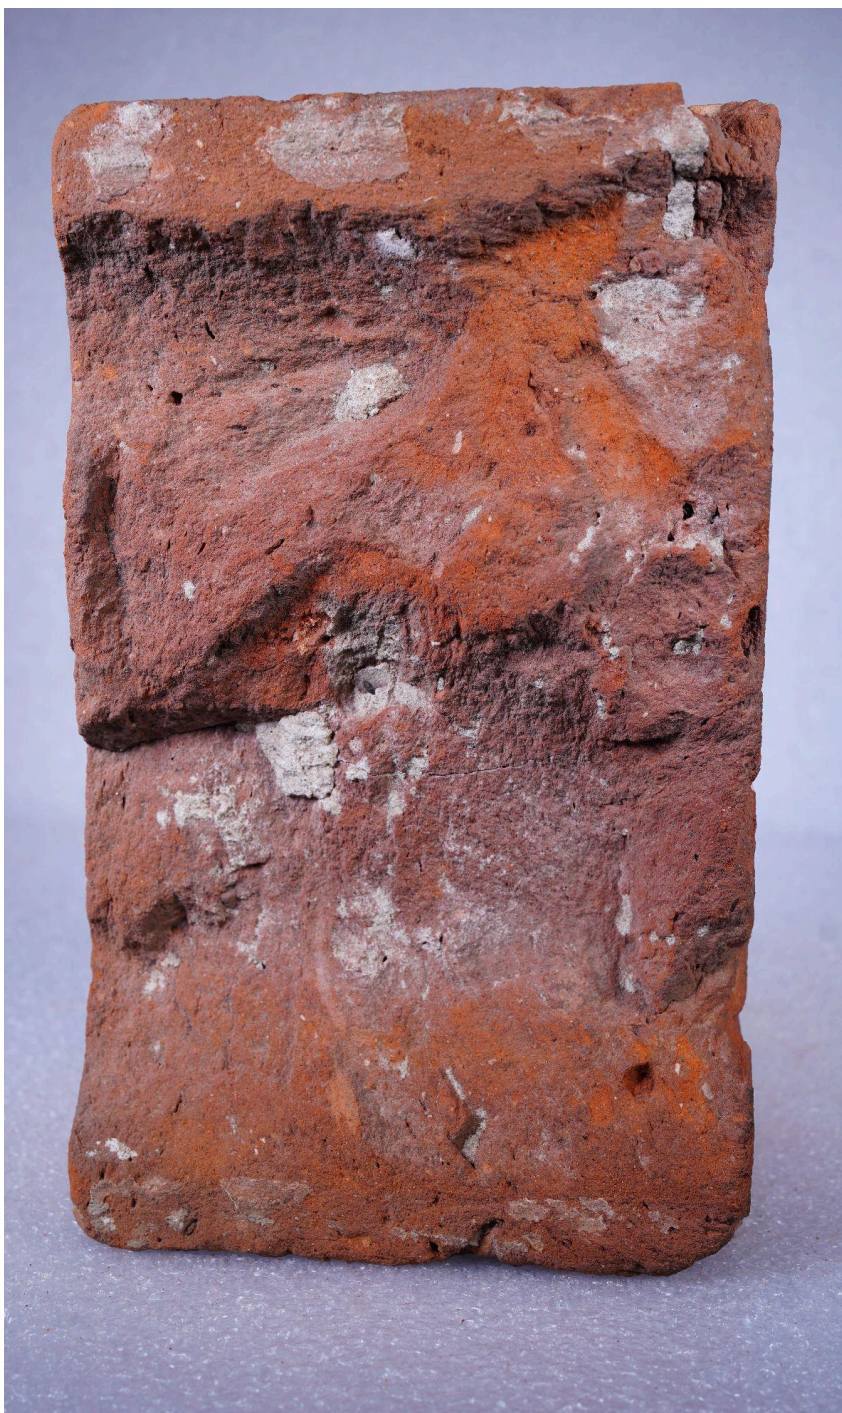
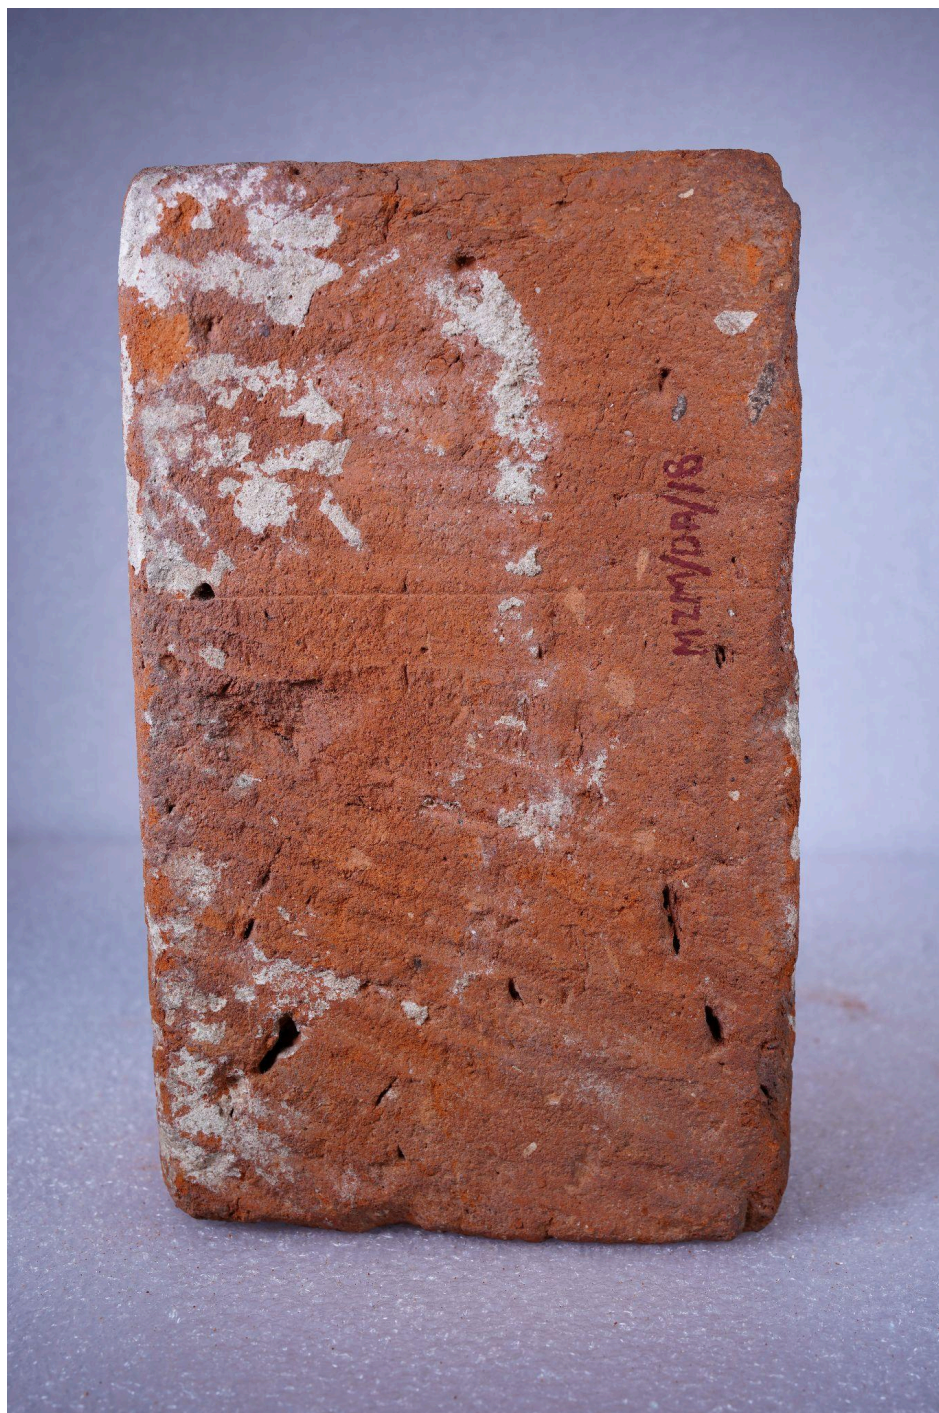
14.

tytuł	człon wiązki żebrowej
numer inwentarzowy	MZM/DA/18, R 60 p 2
informacje o obiekcie	autor nieznany, Malbork Zamek Wysoki, kapitularz, dawne zbiory zamkowe
datowanie	przed 1280
materiał	glina palona, pozostałości zaprawy
wymiary	ok. 18 x 32 x 19 cm
informacje o stanie zachowania	obiekt zabrudzony, pęknięcia
proponowane zabiegi	oczyszczanie, zabezpieczanie szczelin

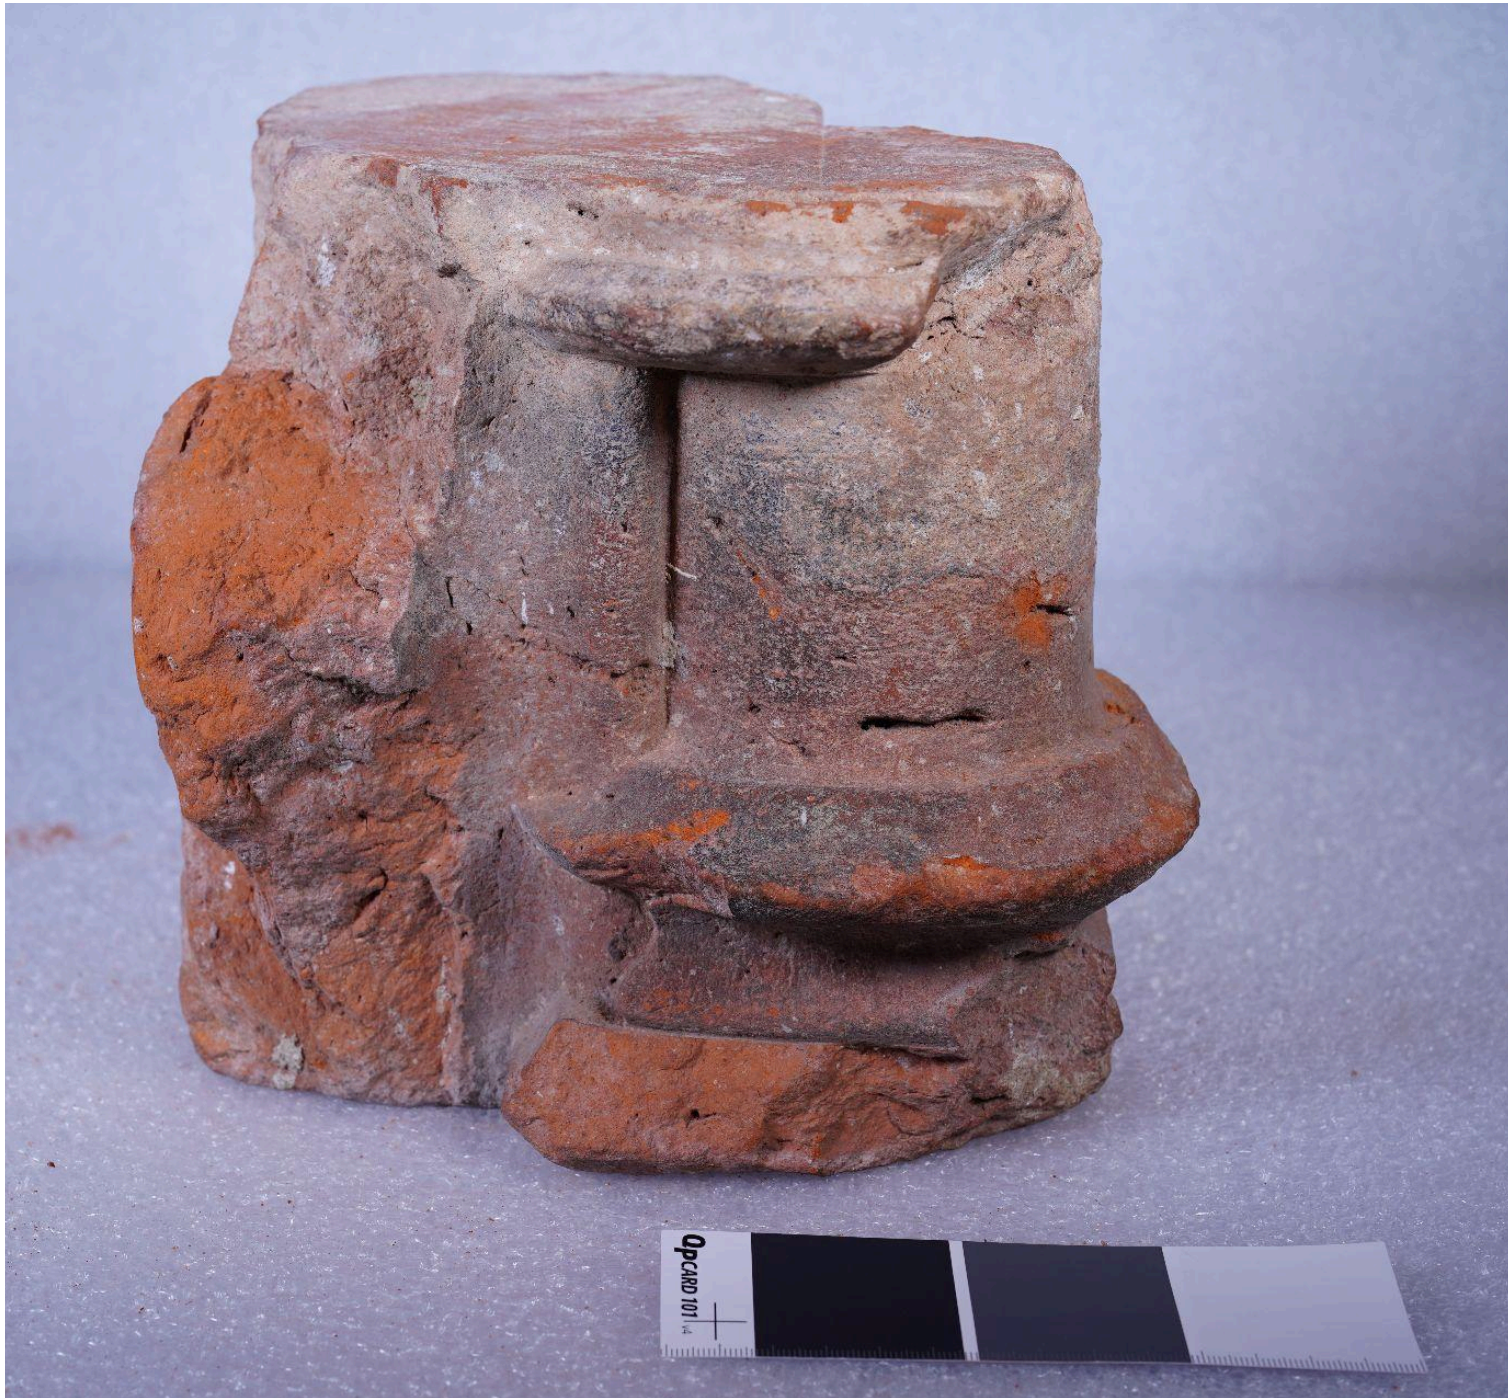
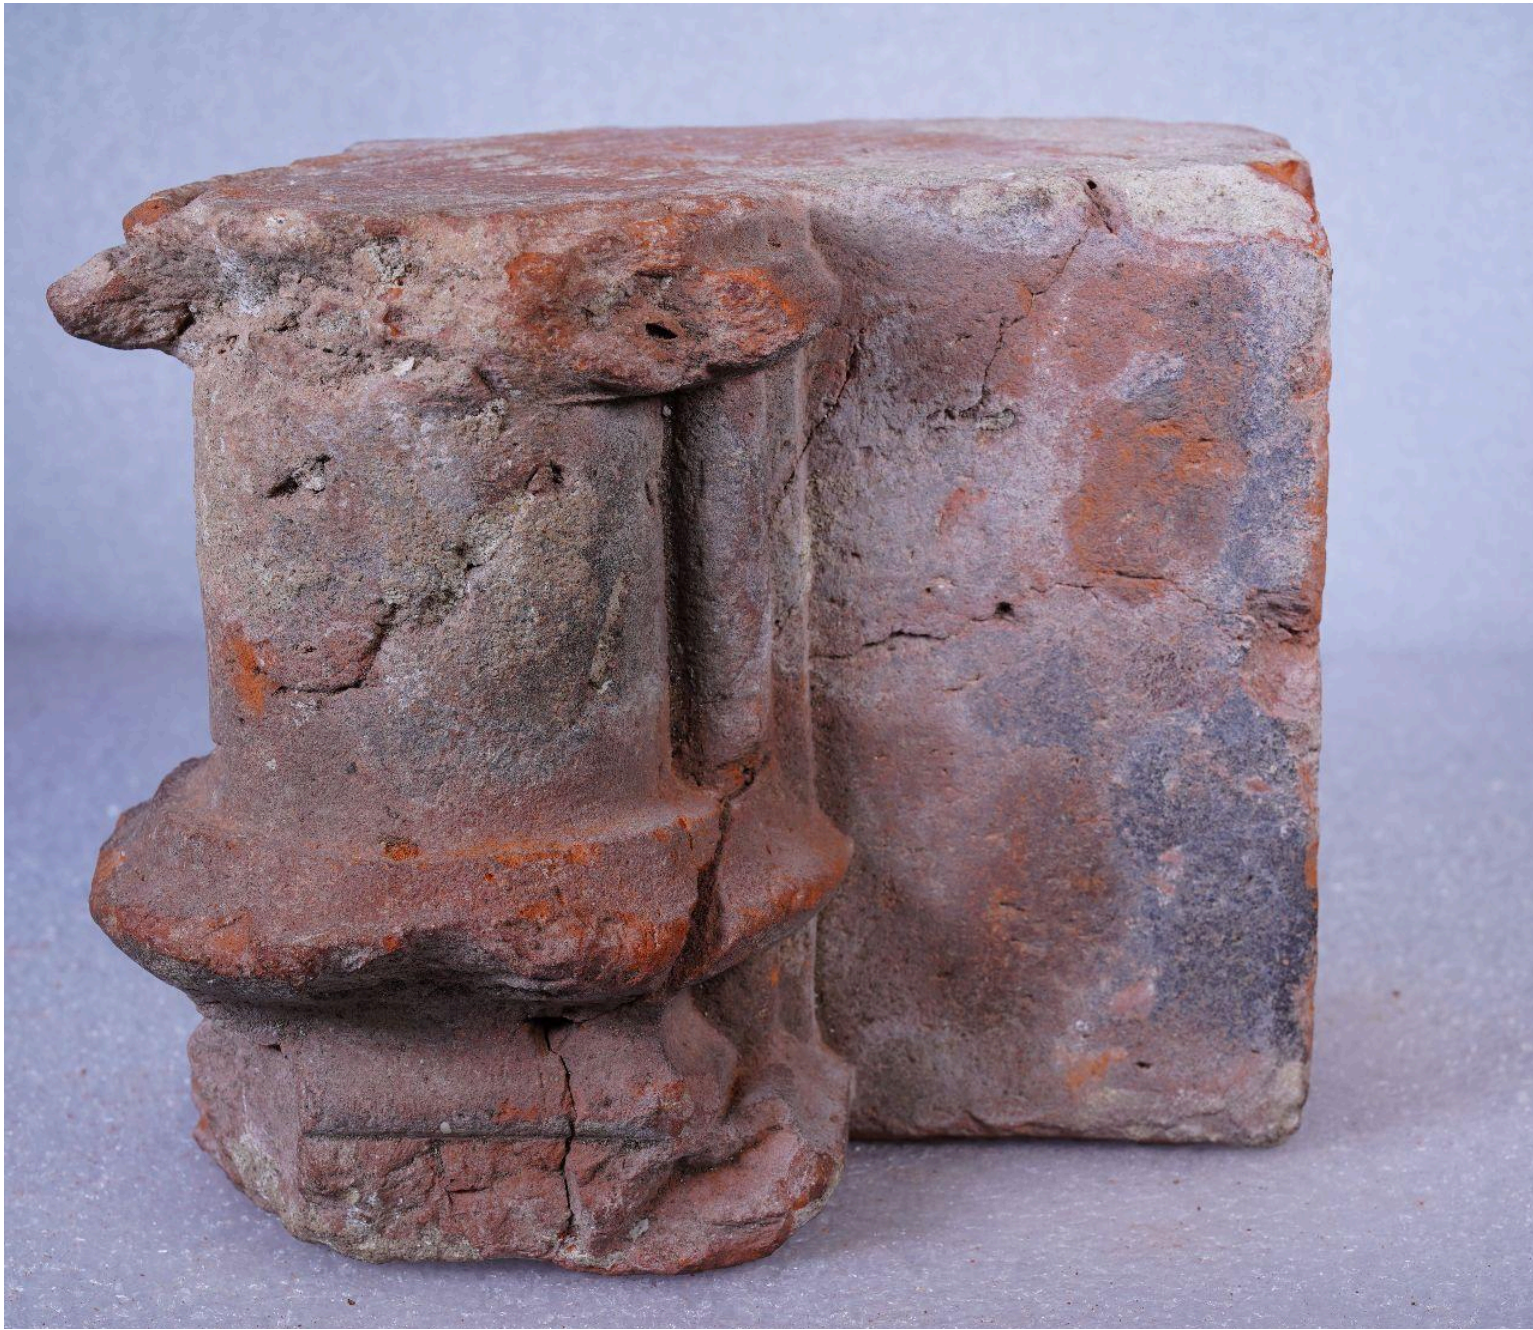
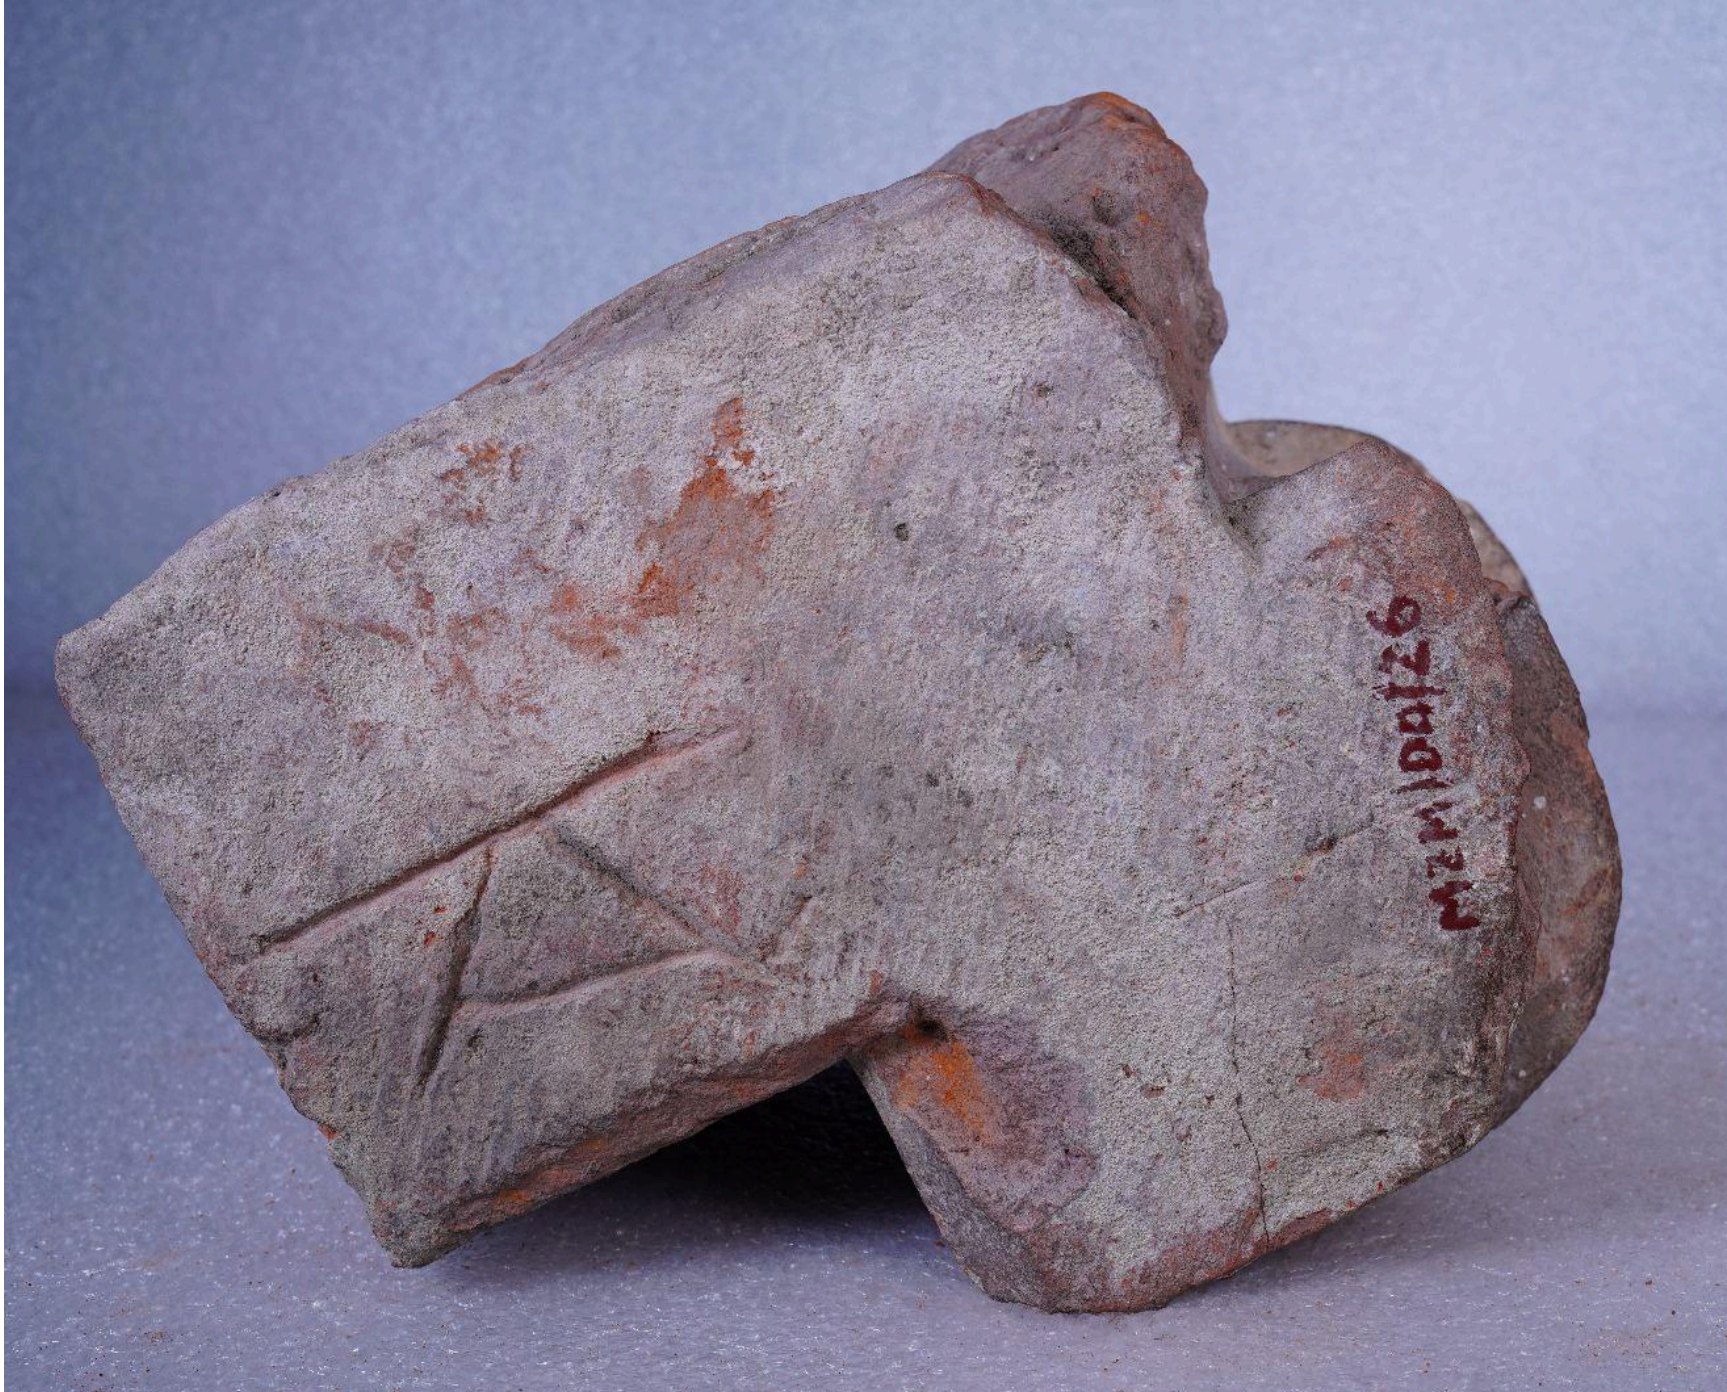
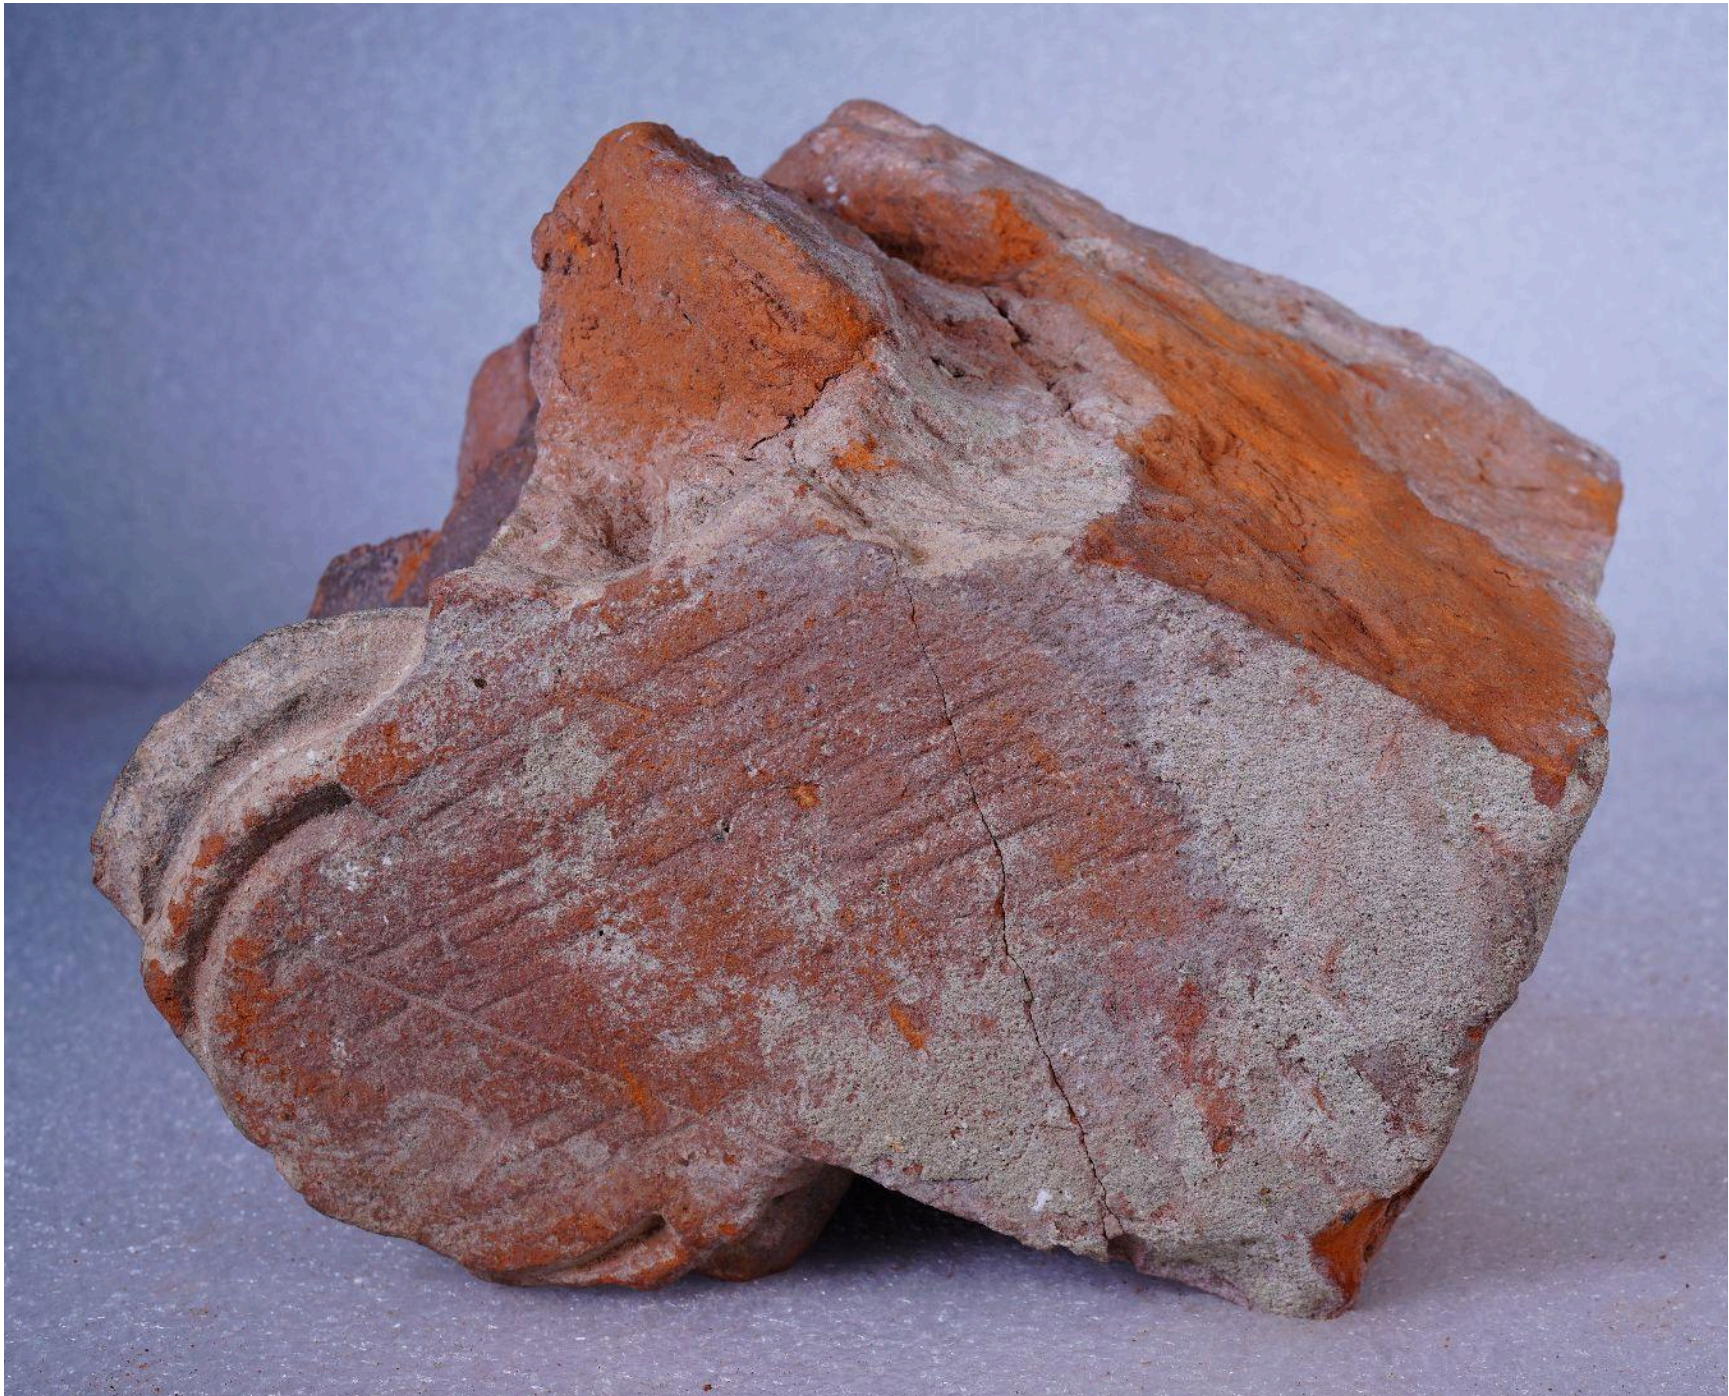
15.

tytuł	lizena
numer inwentarzowy	MZM/DA/26, R 60 p 3
informacje o obiekcie	autor nieznany, Malbork (dawne zbiory, dziedziniec Zamku Wysokiego)
datowanie	1 połowa XIV wieku
materiał	glina palona, pozostałości zaprawy
wymiary	ok. 21 x 26 x 20 cm
informacje o stanie zachowania	obiekt silnie zabrudzony, czerep ceglany osypujący się, możliwe zasolenie, głębokie pęknięcia
proponowane zabiegi	oczyszczanie, odsalanie, wzmacnianie, zabezpieczanie szczelin
