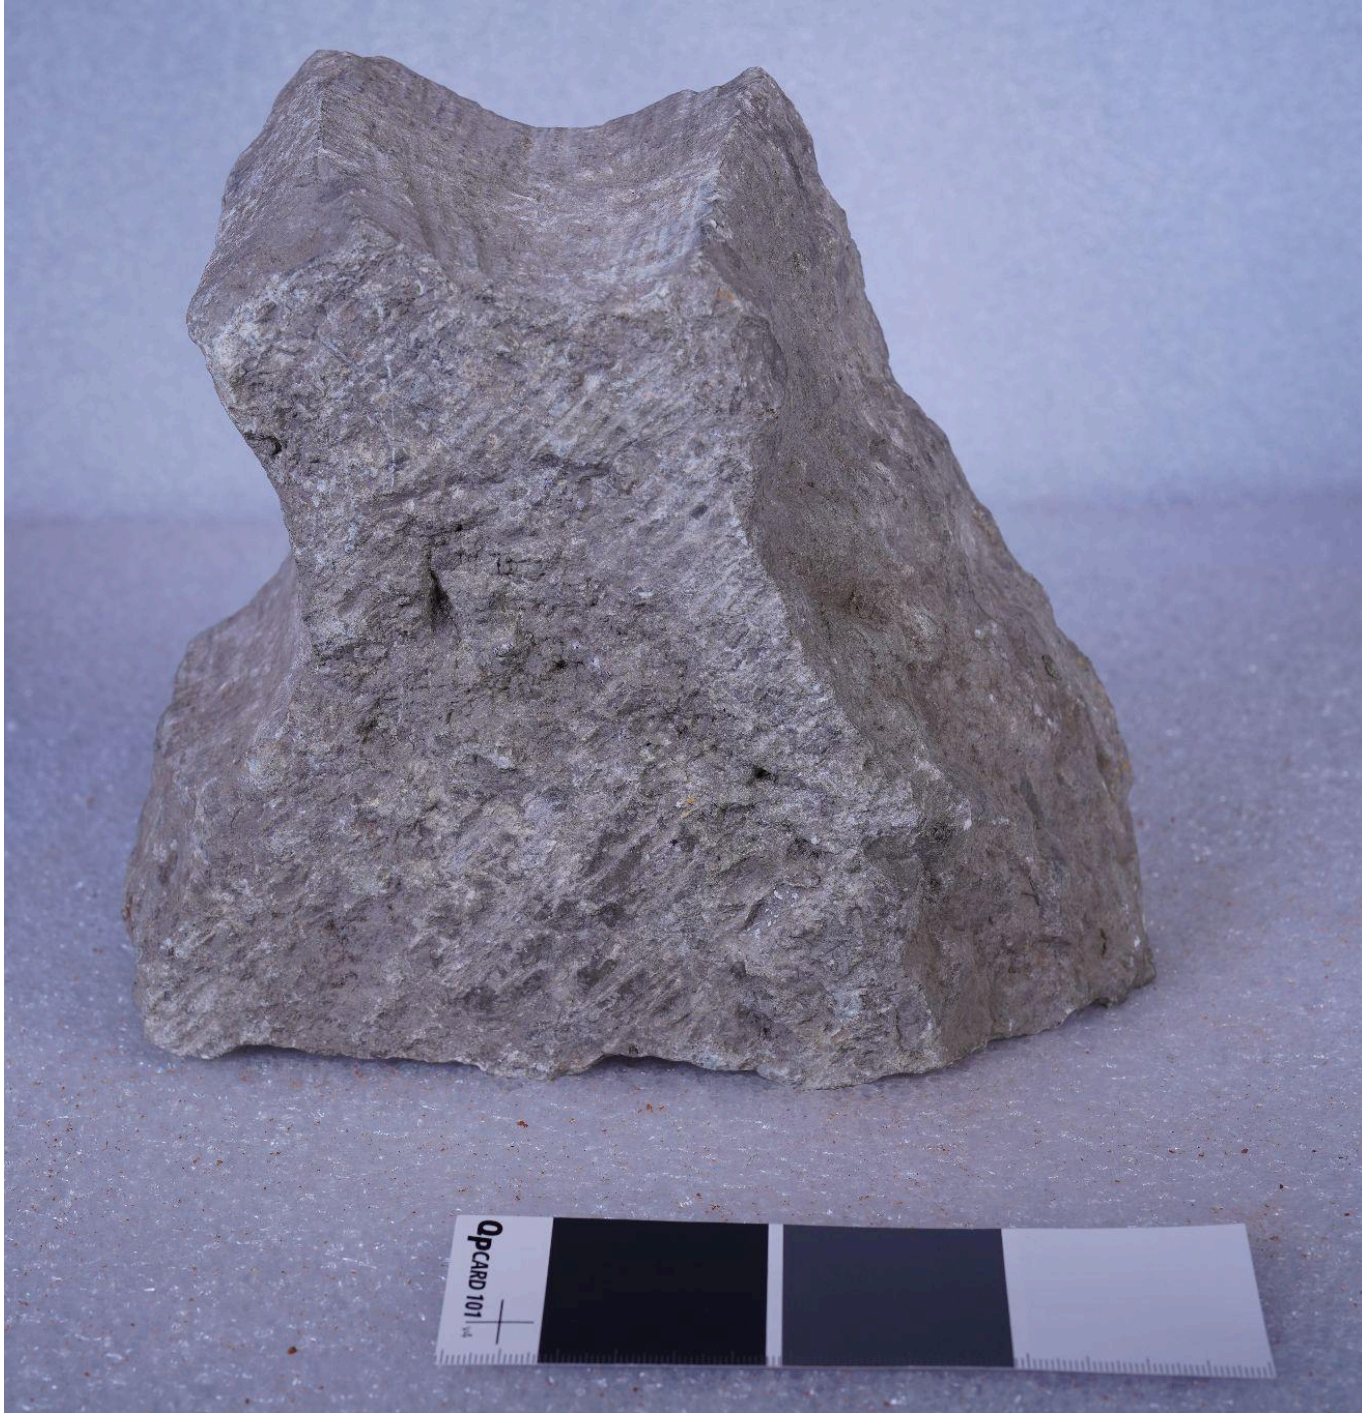
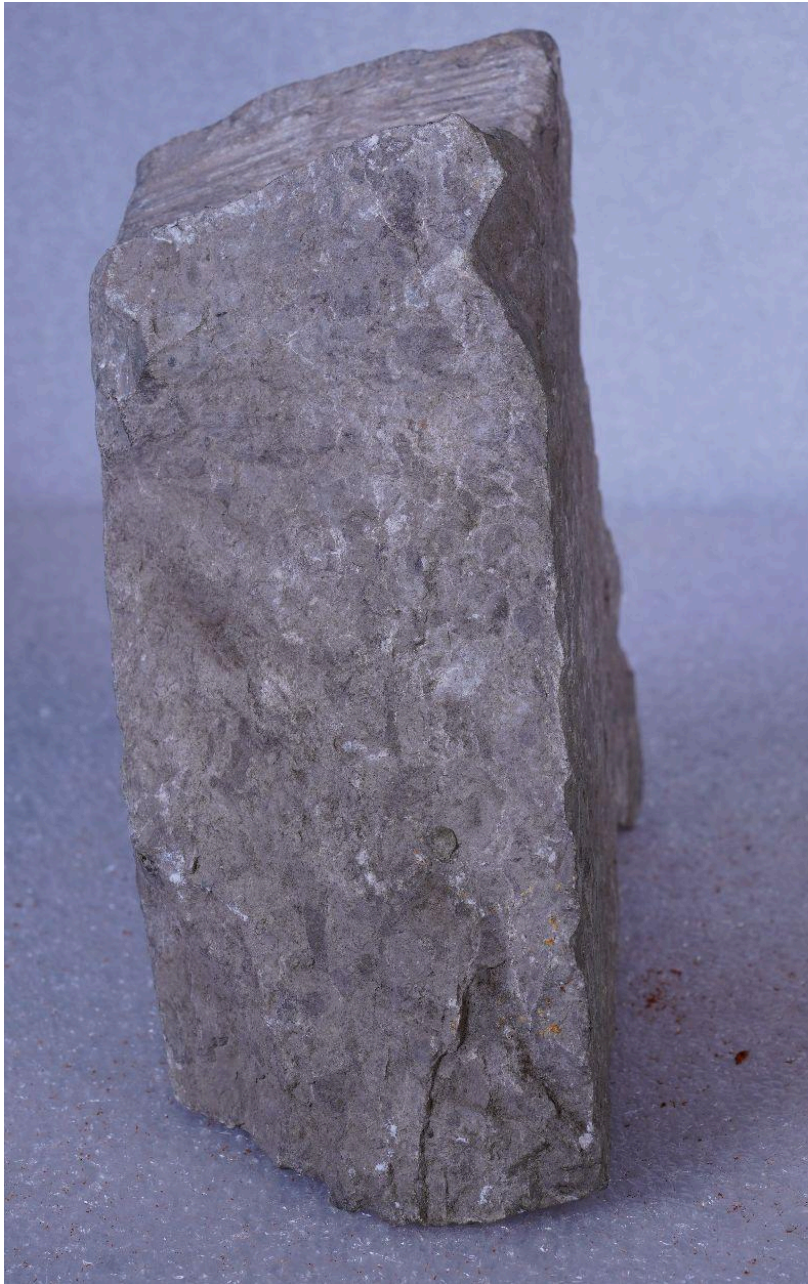
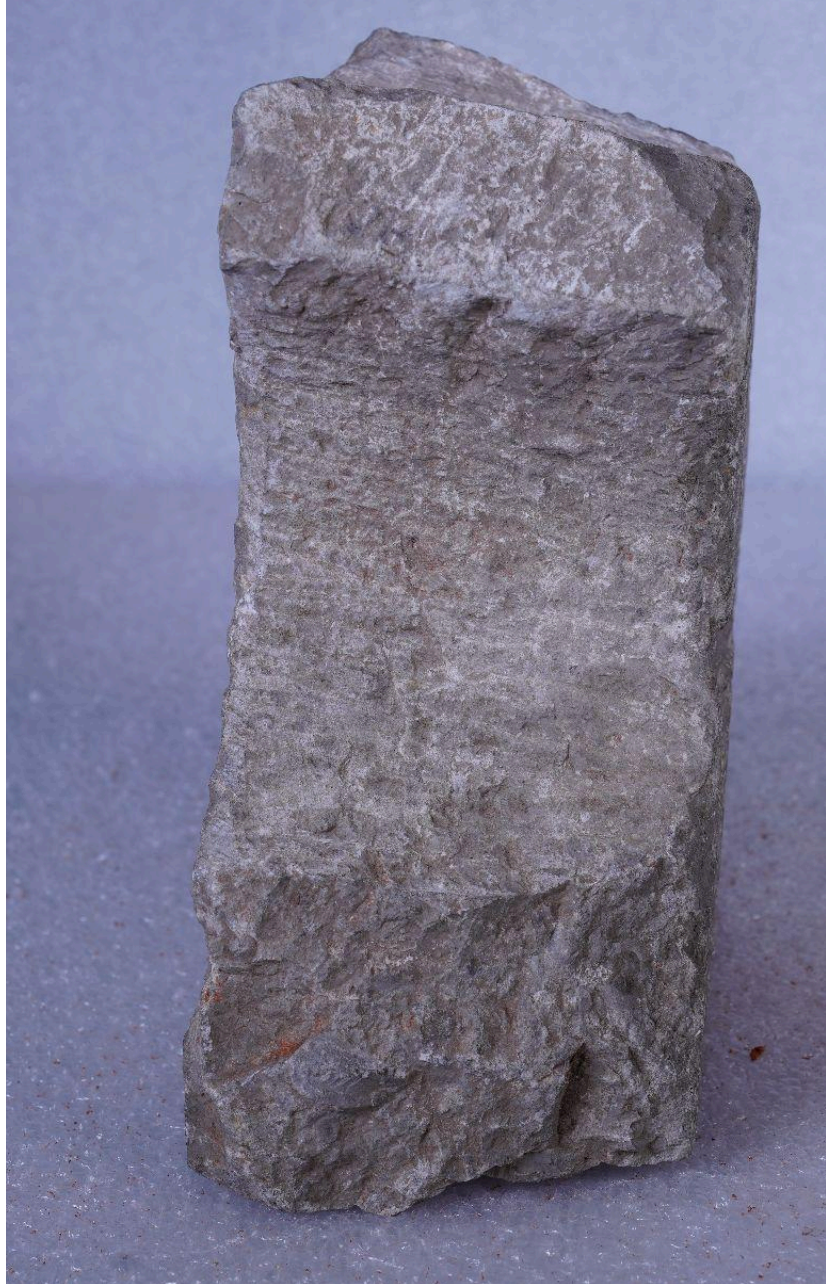
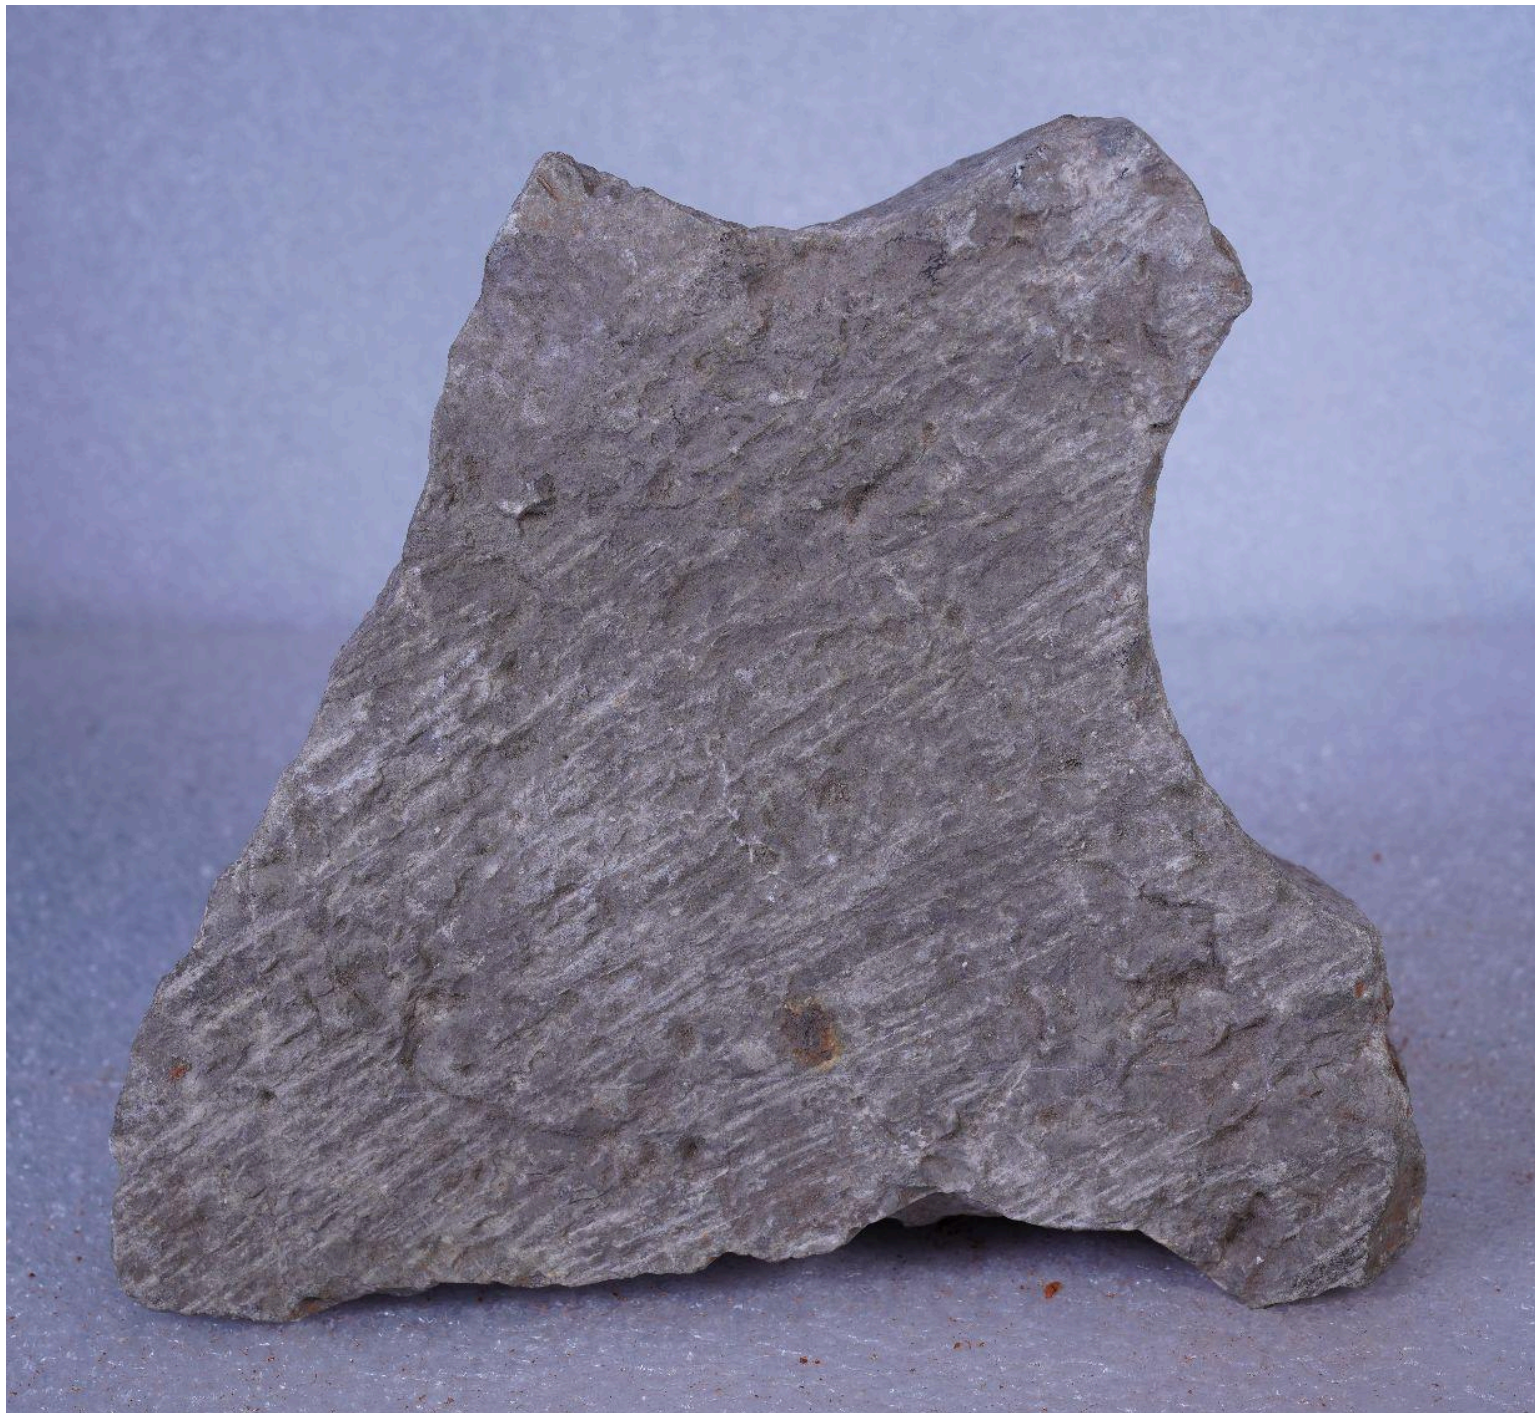
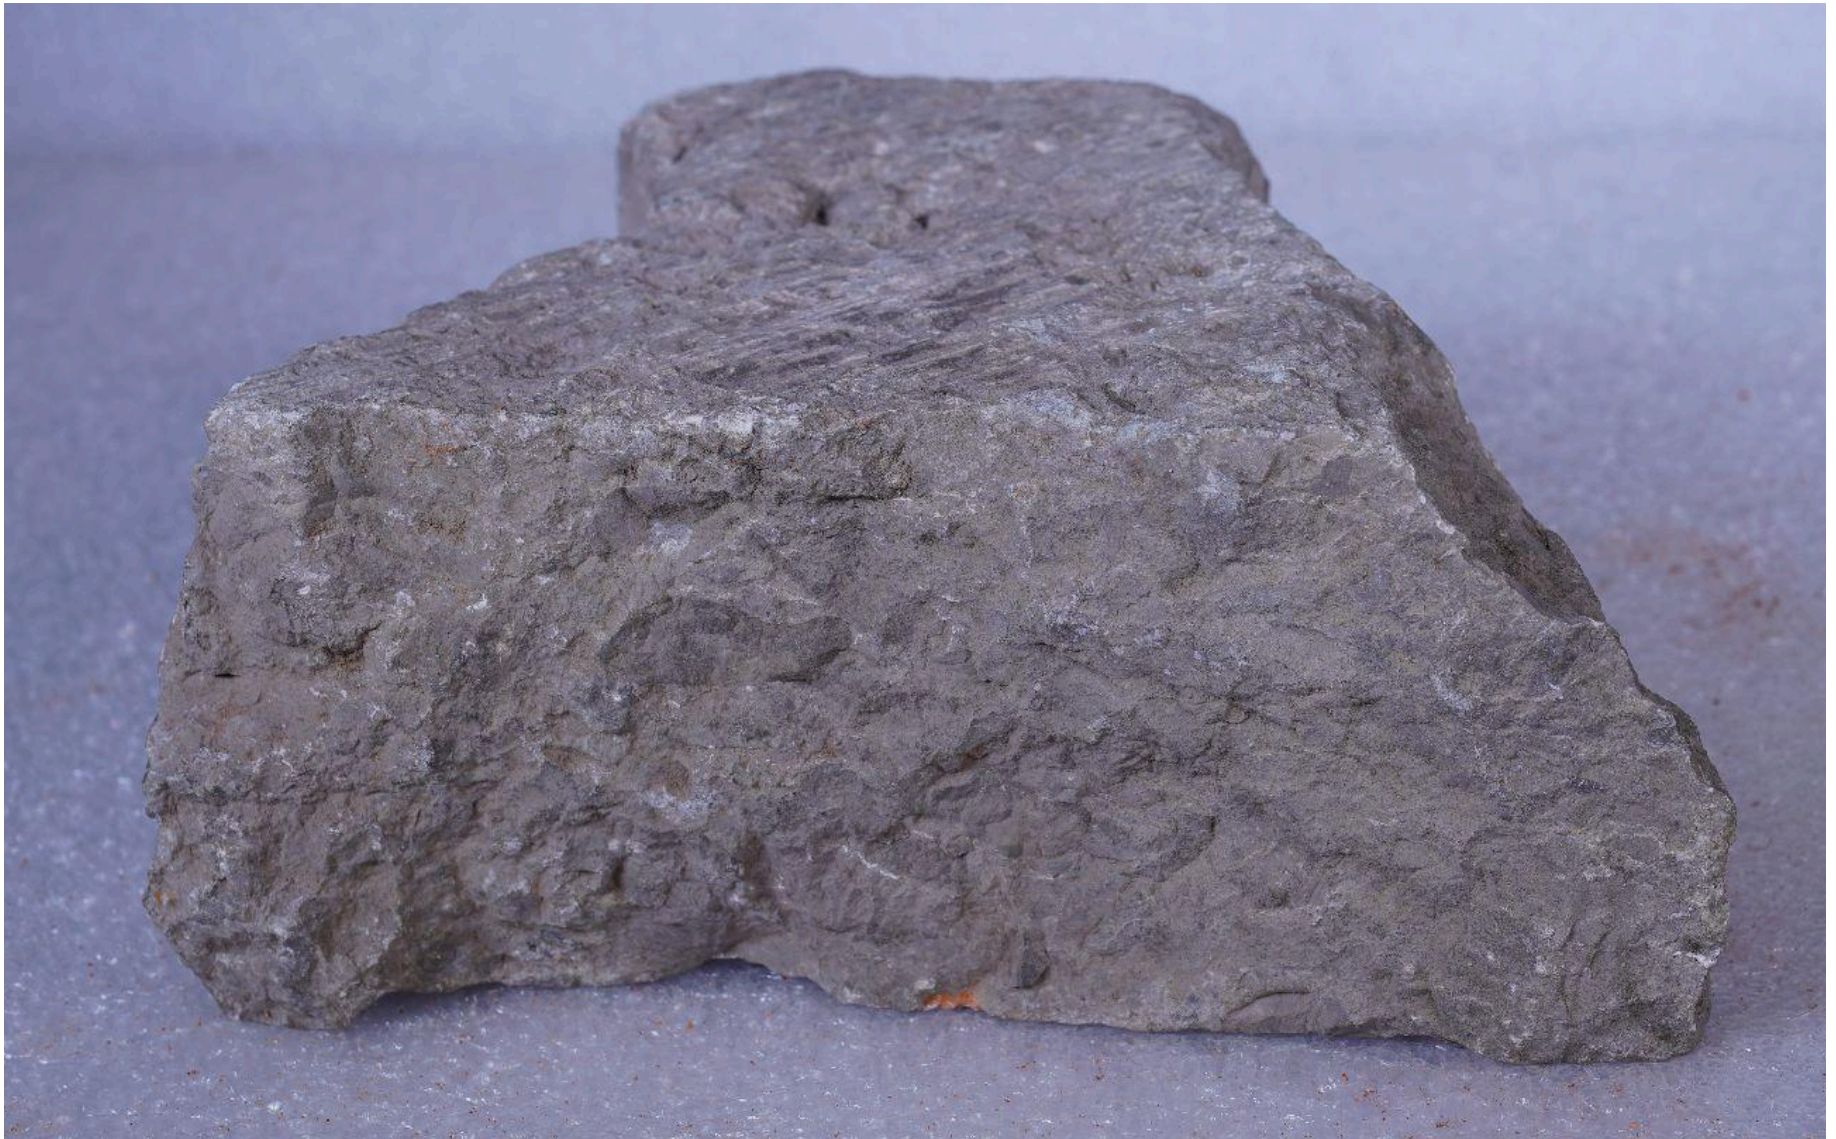
16.

tytuł	kształtówka żebrowa
numer inwentarzowy	przy R 41
informacje o obiekcie	
datowanie	
materiał	wapień
wymiary	ok. 20 x 23 x 9,5 cm
informacje o stanie zachowania	obiekt mocno zabrudzony
proponowane zabiegi	oczyszczanie

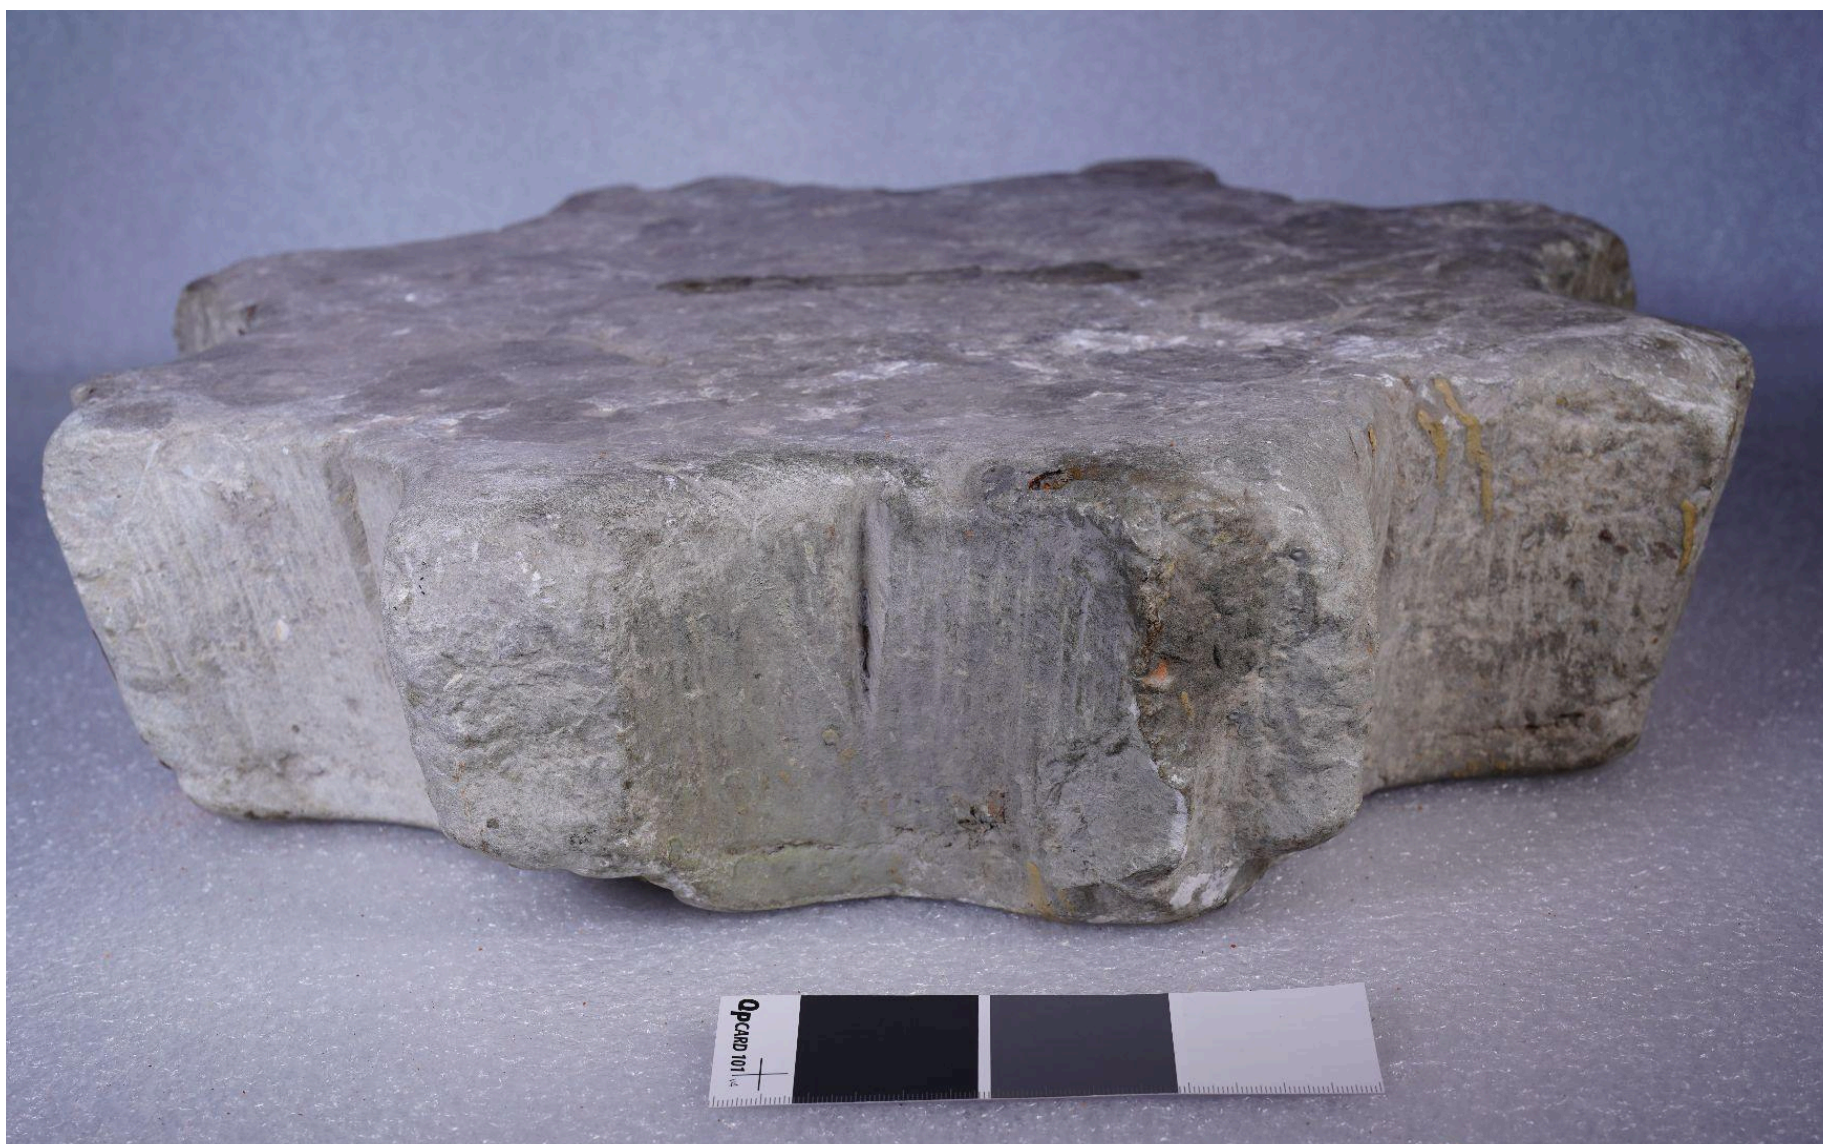
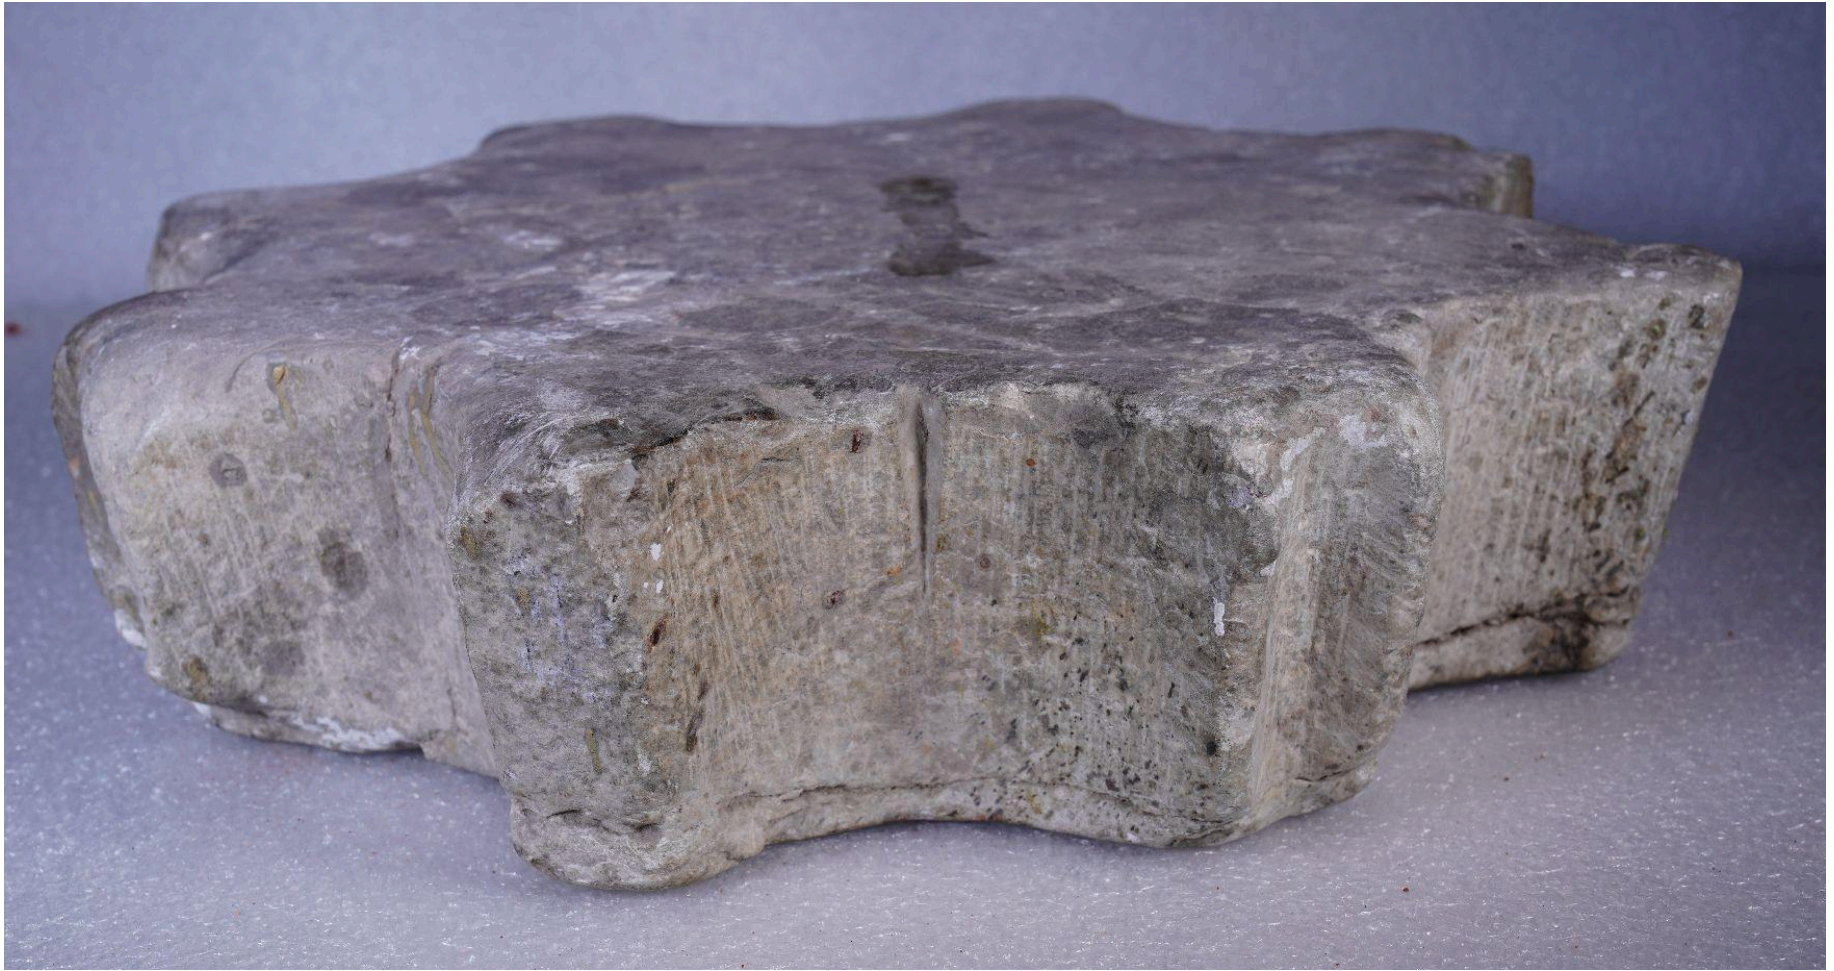
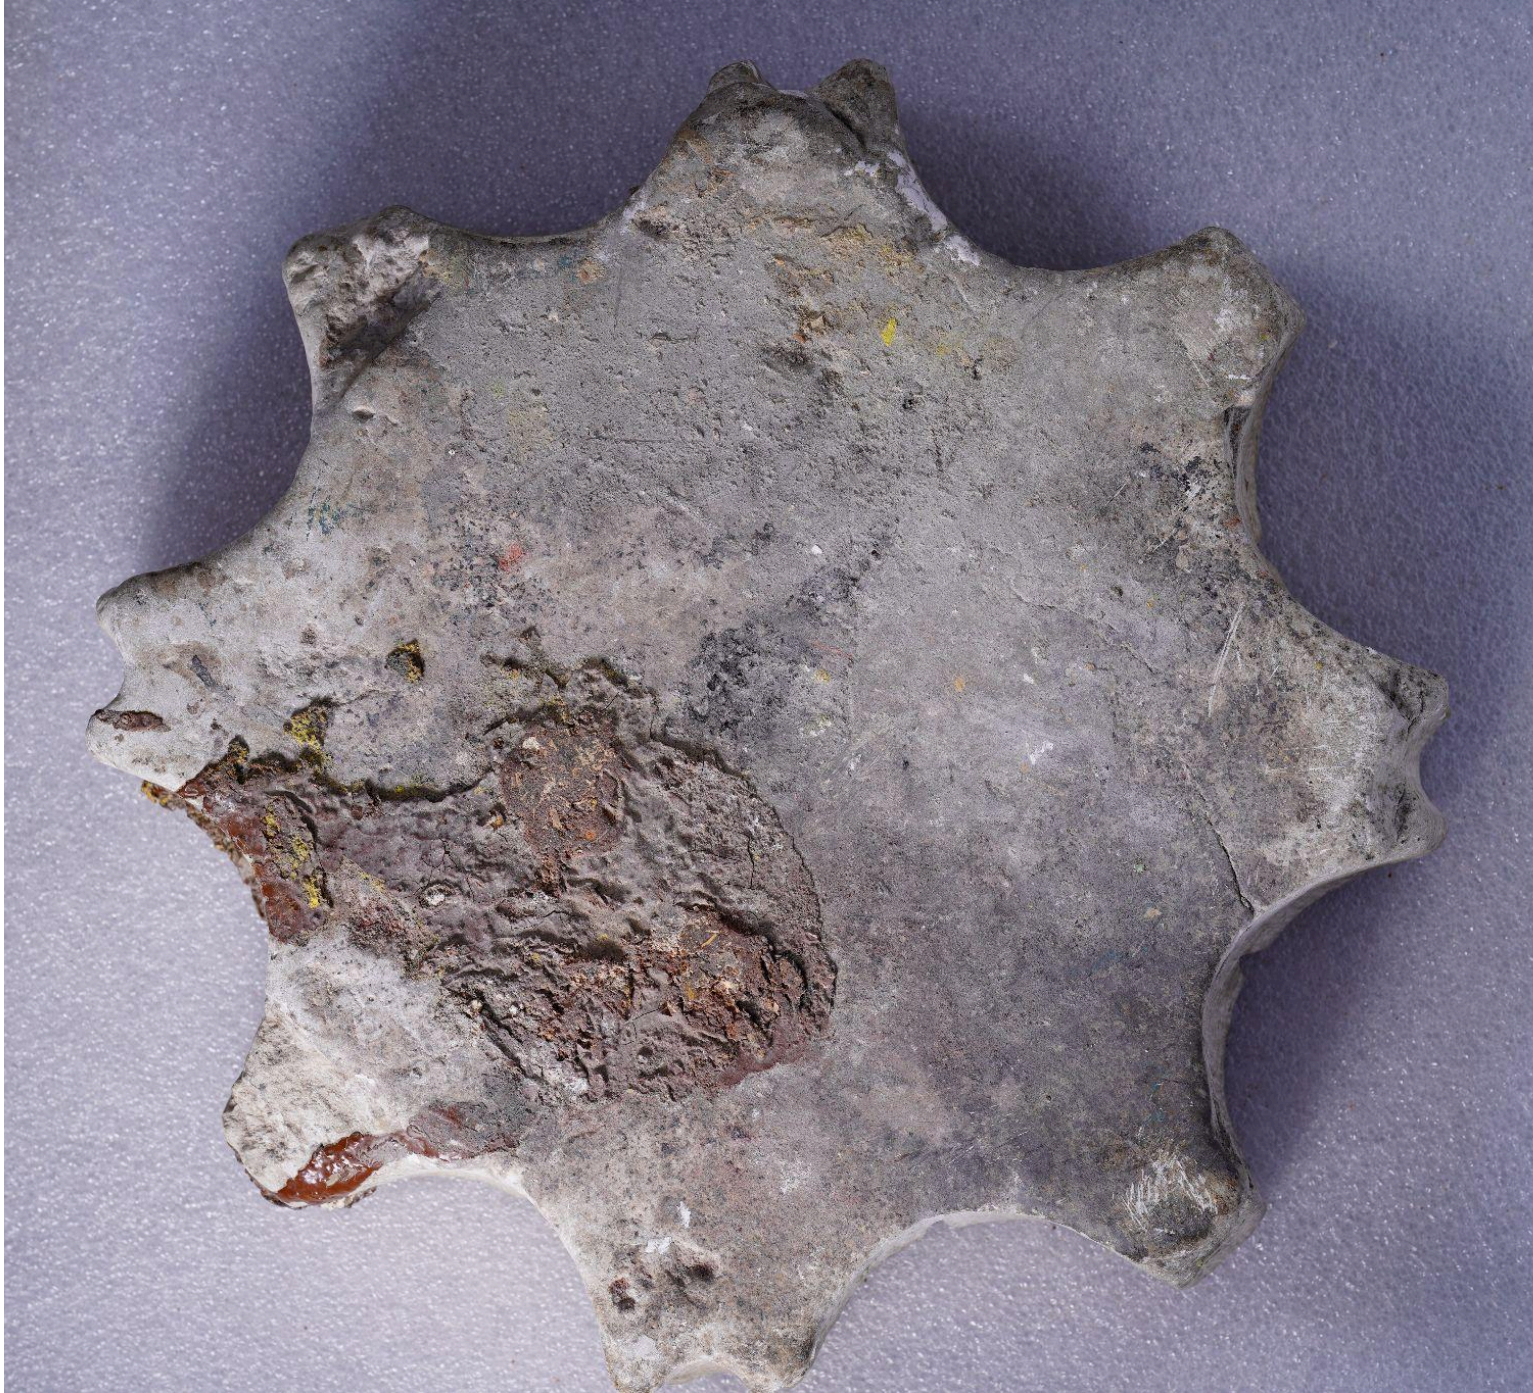
17.

tytuł	nasada sklepień krzyżowych
numer inwentarzowy	bez numeru, R 39 p 3
informacje o obiekcie	autor nieznany, Malbork Zamek Wysoki
datowanie	k. XIII w
materiał	
wymiary	ok. 46 x 46 11,5 cm
informacje o stanie zachowania	obiekt silnie zabrudzony, w tym duża plama prawdopodobnie od farby olejnej, głębokie poziome pęknięcie
proponowane zabiegi	oczyszczanie, zabezpieczenie szczelin, uzupełnianie ubytków-zabezpieczające

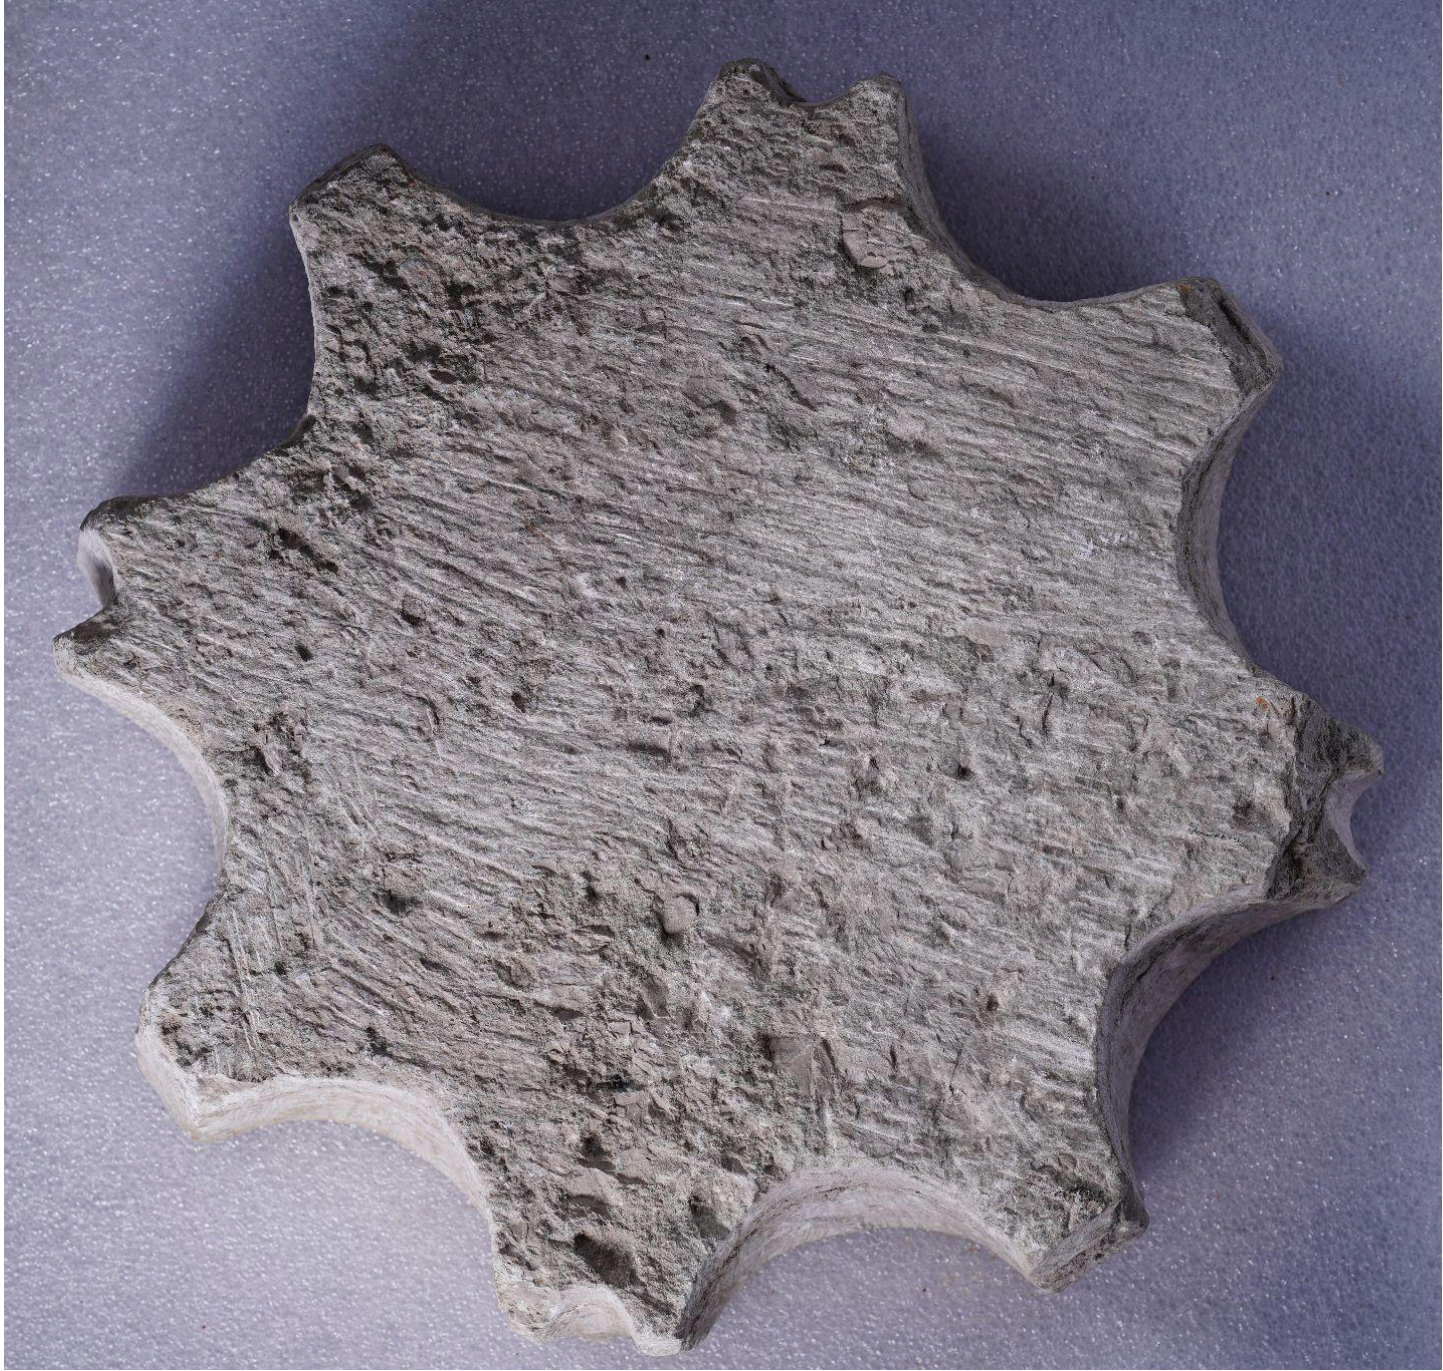
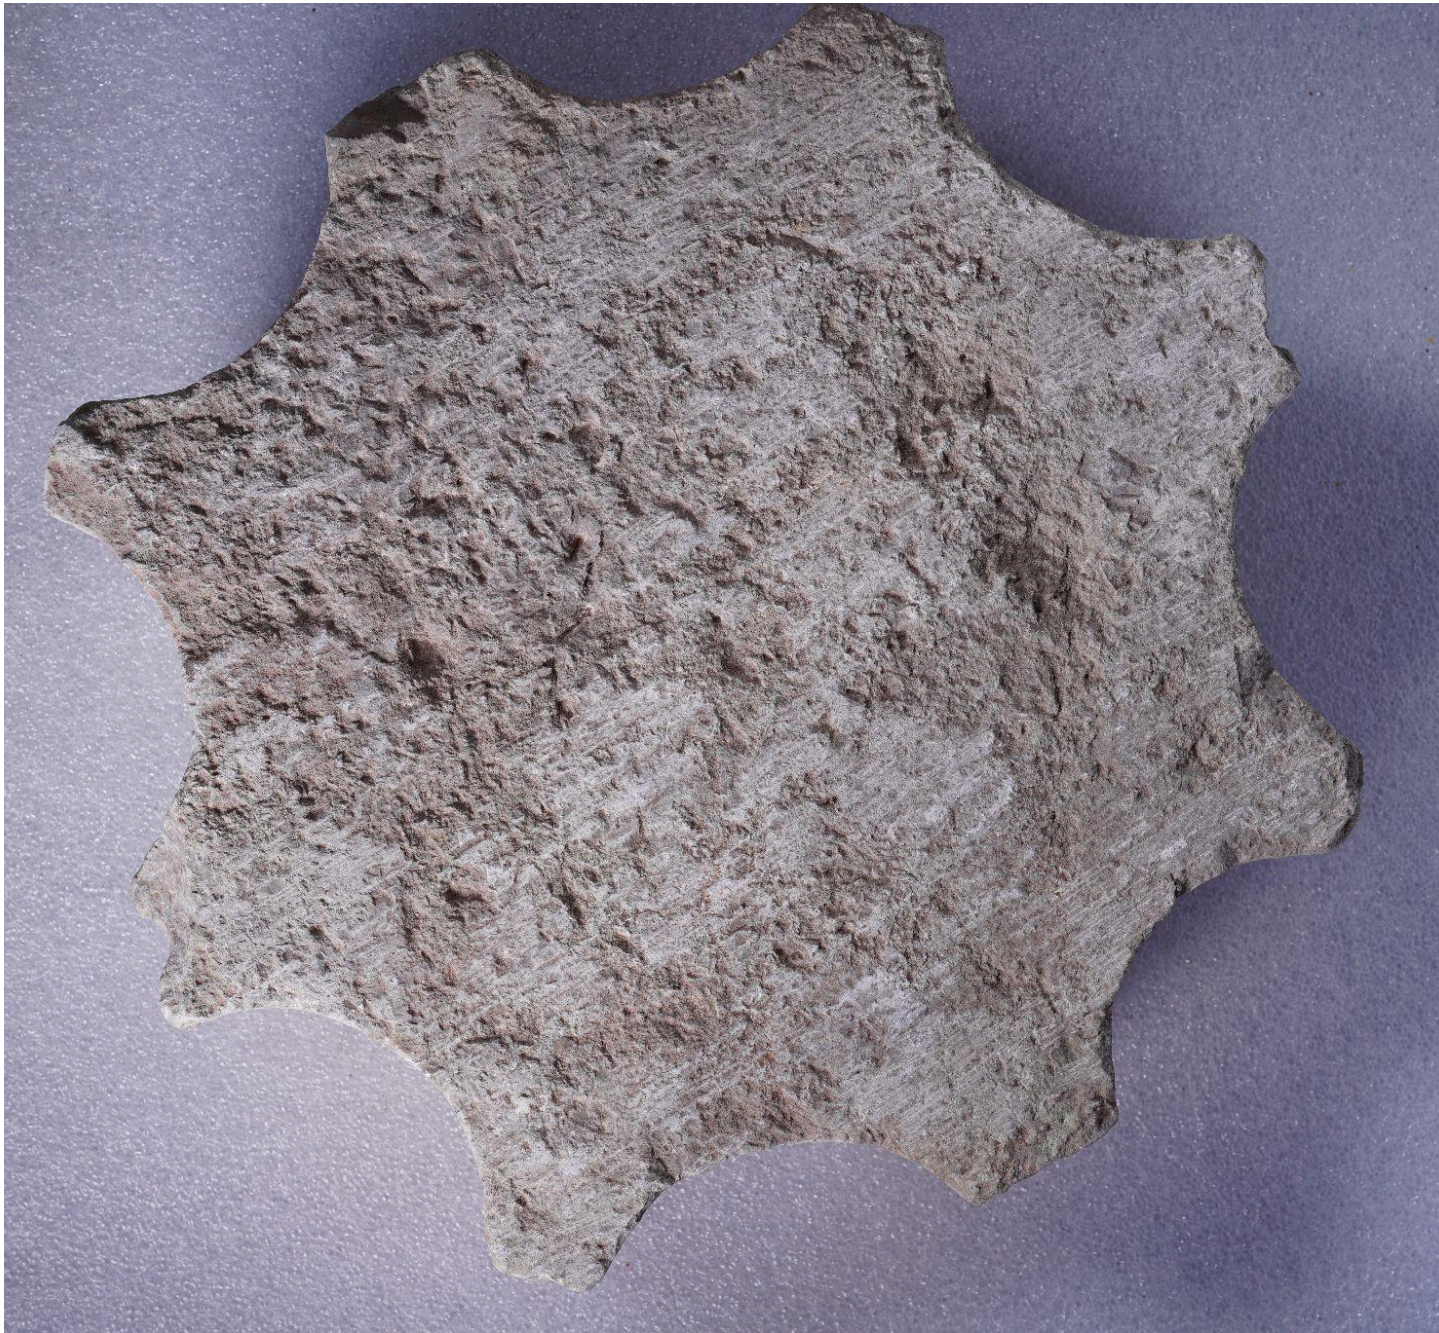
18.

tytuł	nasada sklepień krzyżowych
numer inwentarzowy	bez numeru, R 39 p 3
informacje o obiekcie	autor nieznany, Malbork, Zamek Wysoki
datowanie	k. XIII w.
materiał	
wymiary	ok. 46 x 46 11,5 cm
informacje o stanie zachowania	obiekt silnie zabrudzony, głębokie poziome pęknięcie
proponowane zabiegi	oczyszczanie, zabezpieczenie szczelin, uzupełnianie ubytków-zabezpieczające
