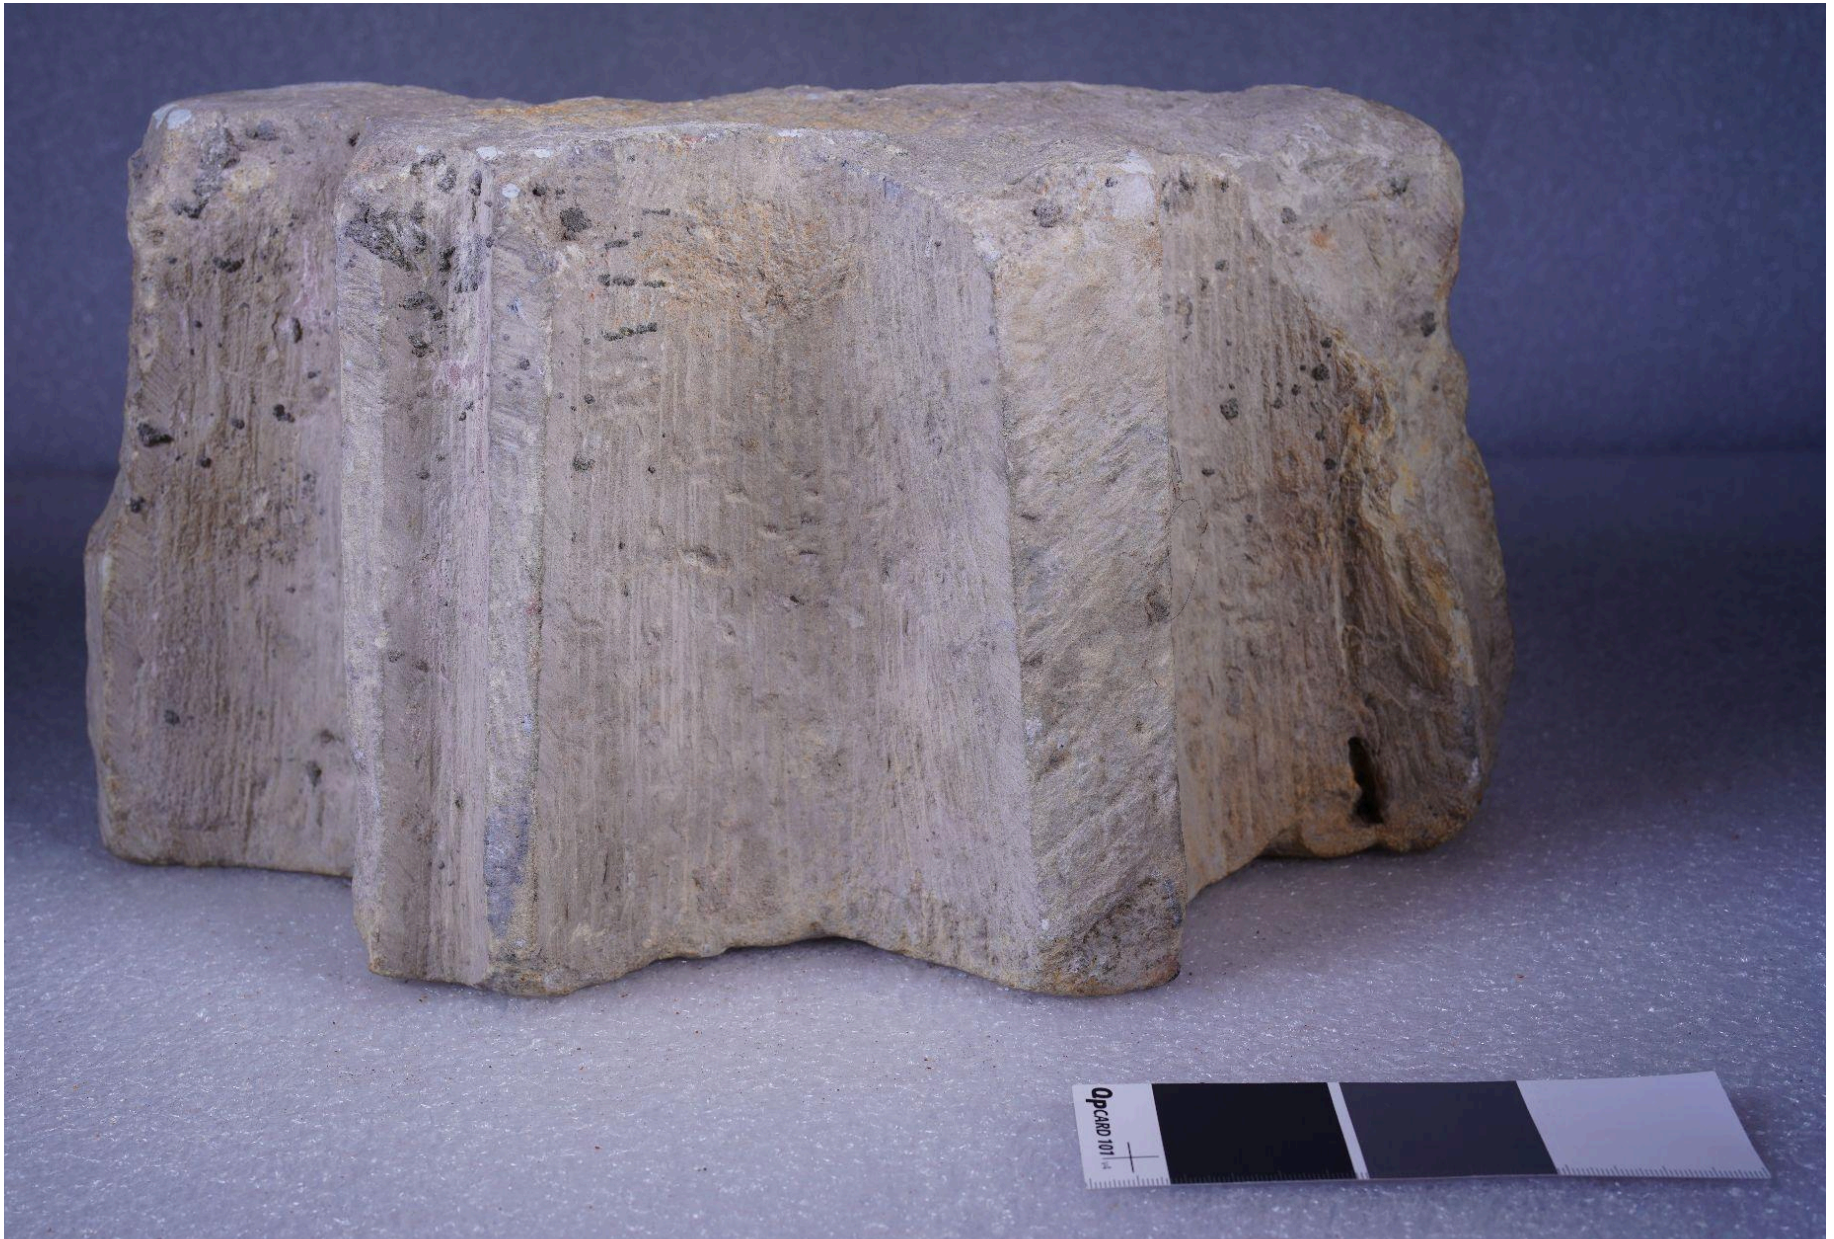
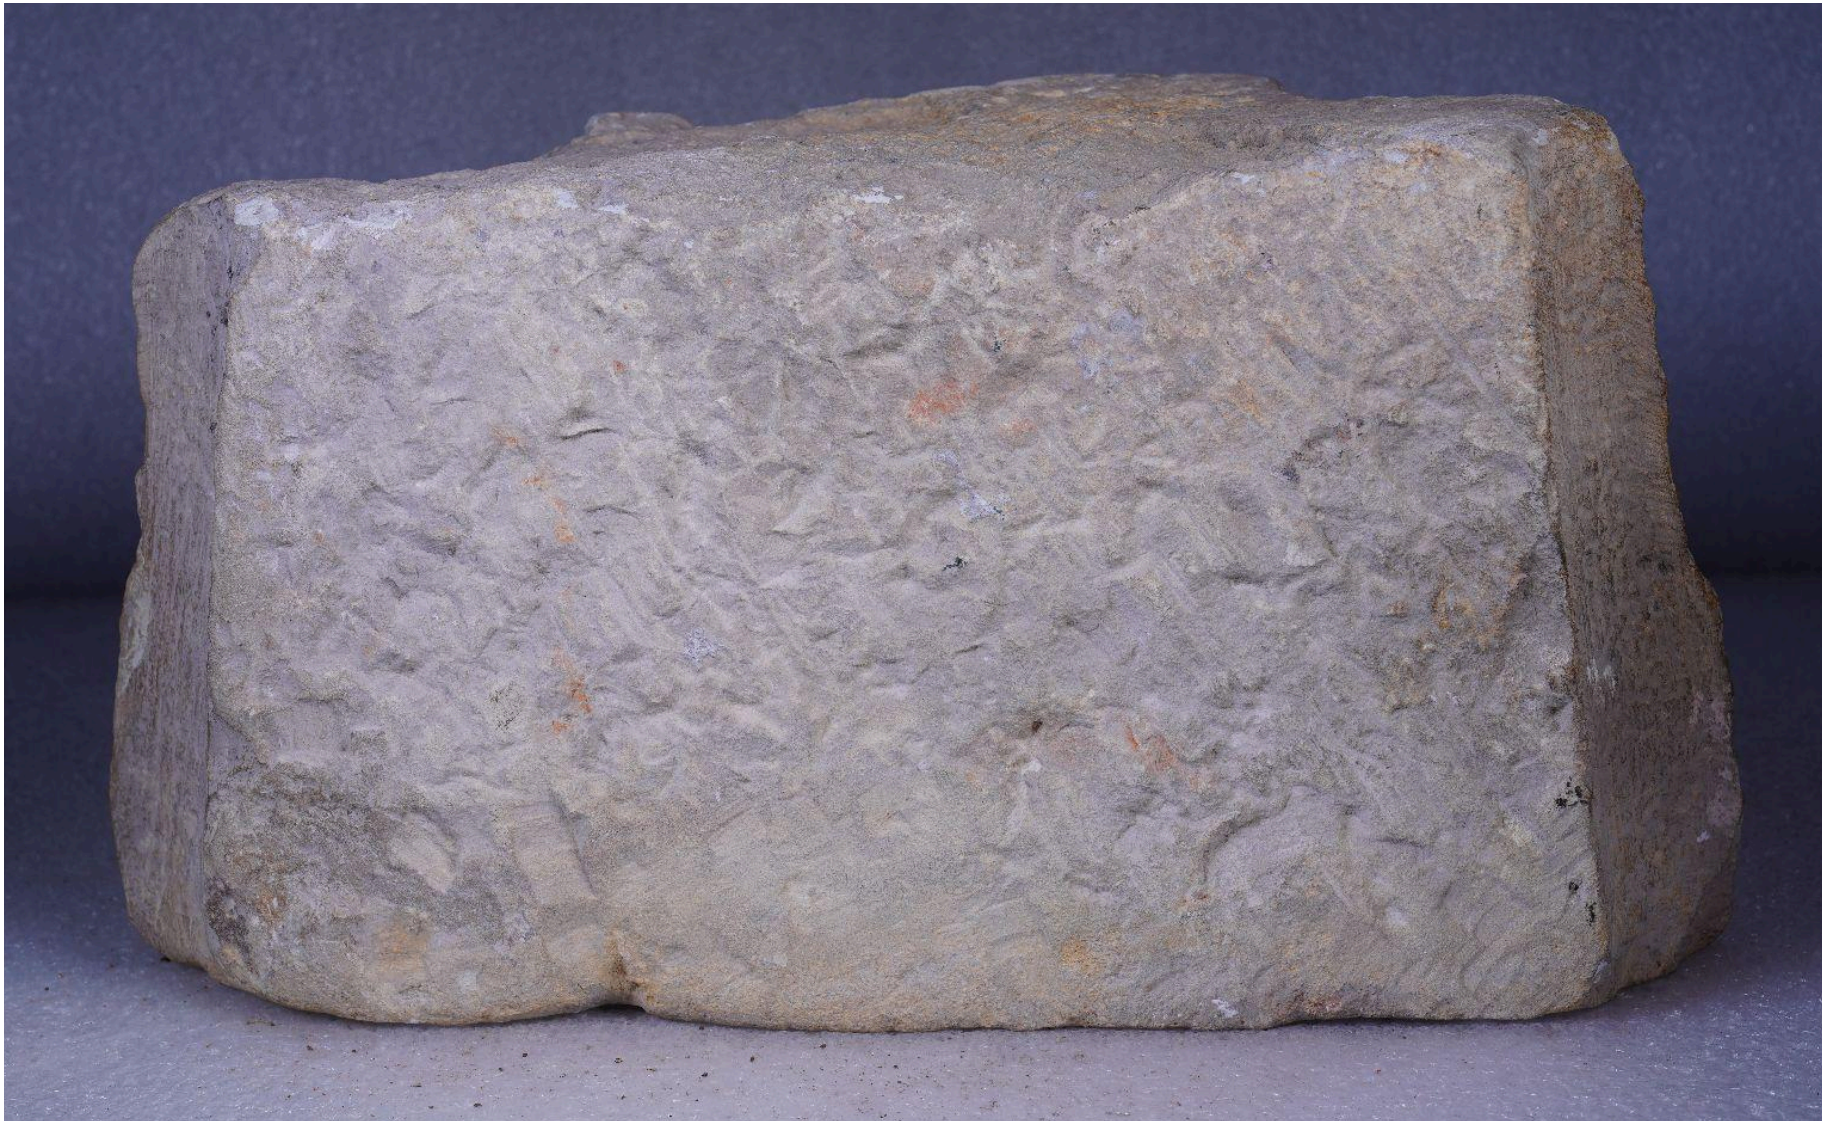
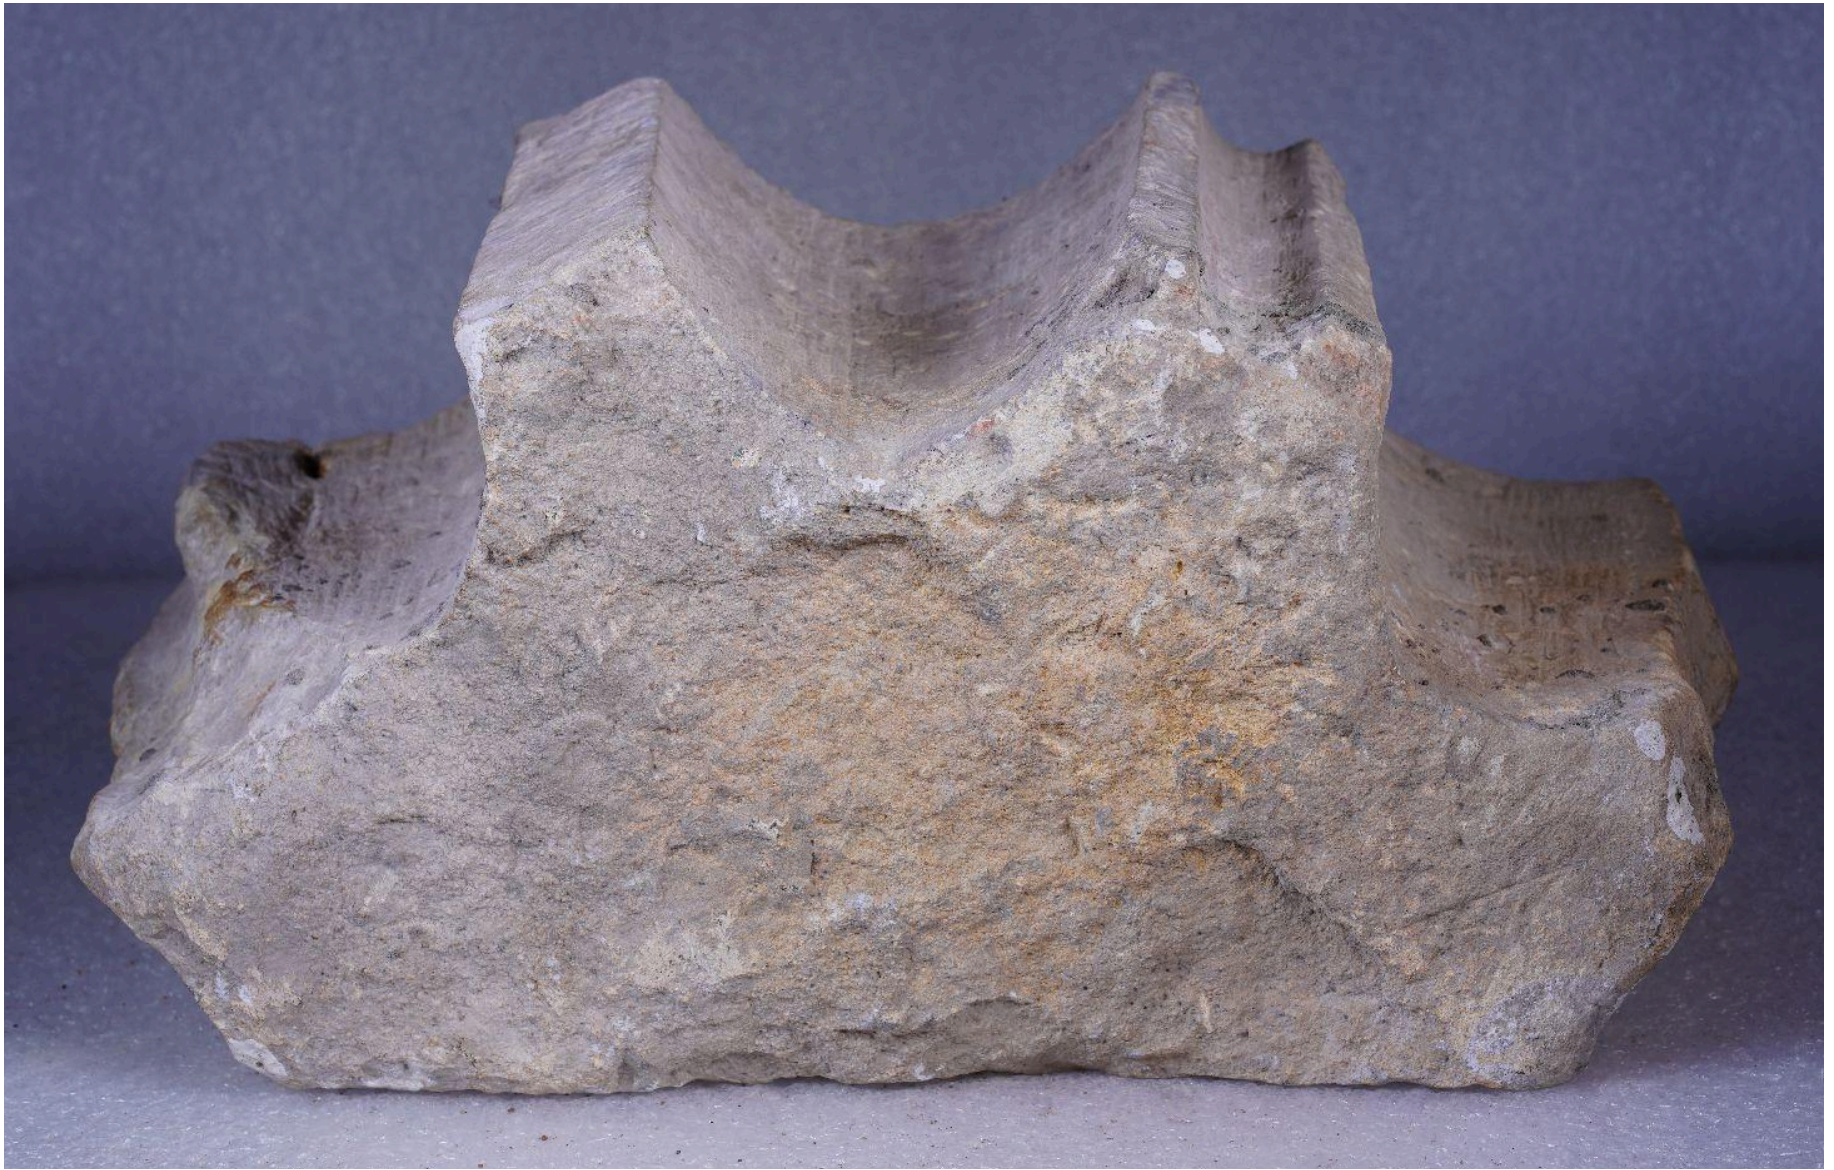
19.

tytuł	nasada sklepień krzyżowych
numer inwentarzowy	-
informacje o obiekcie	autor nieznany, Malbork, Zamek Wysoki
datowanie	k. XIII w.
materiał	
wymiary	ok. 20 x 36 x 19 cm
informacje o stanie zachowania	obiekt mocno zabrudzony
proponowane zabiegi	oczyszczanie

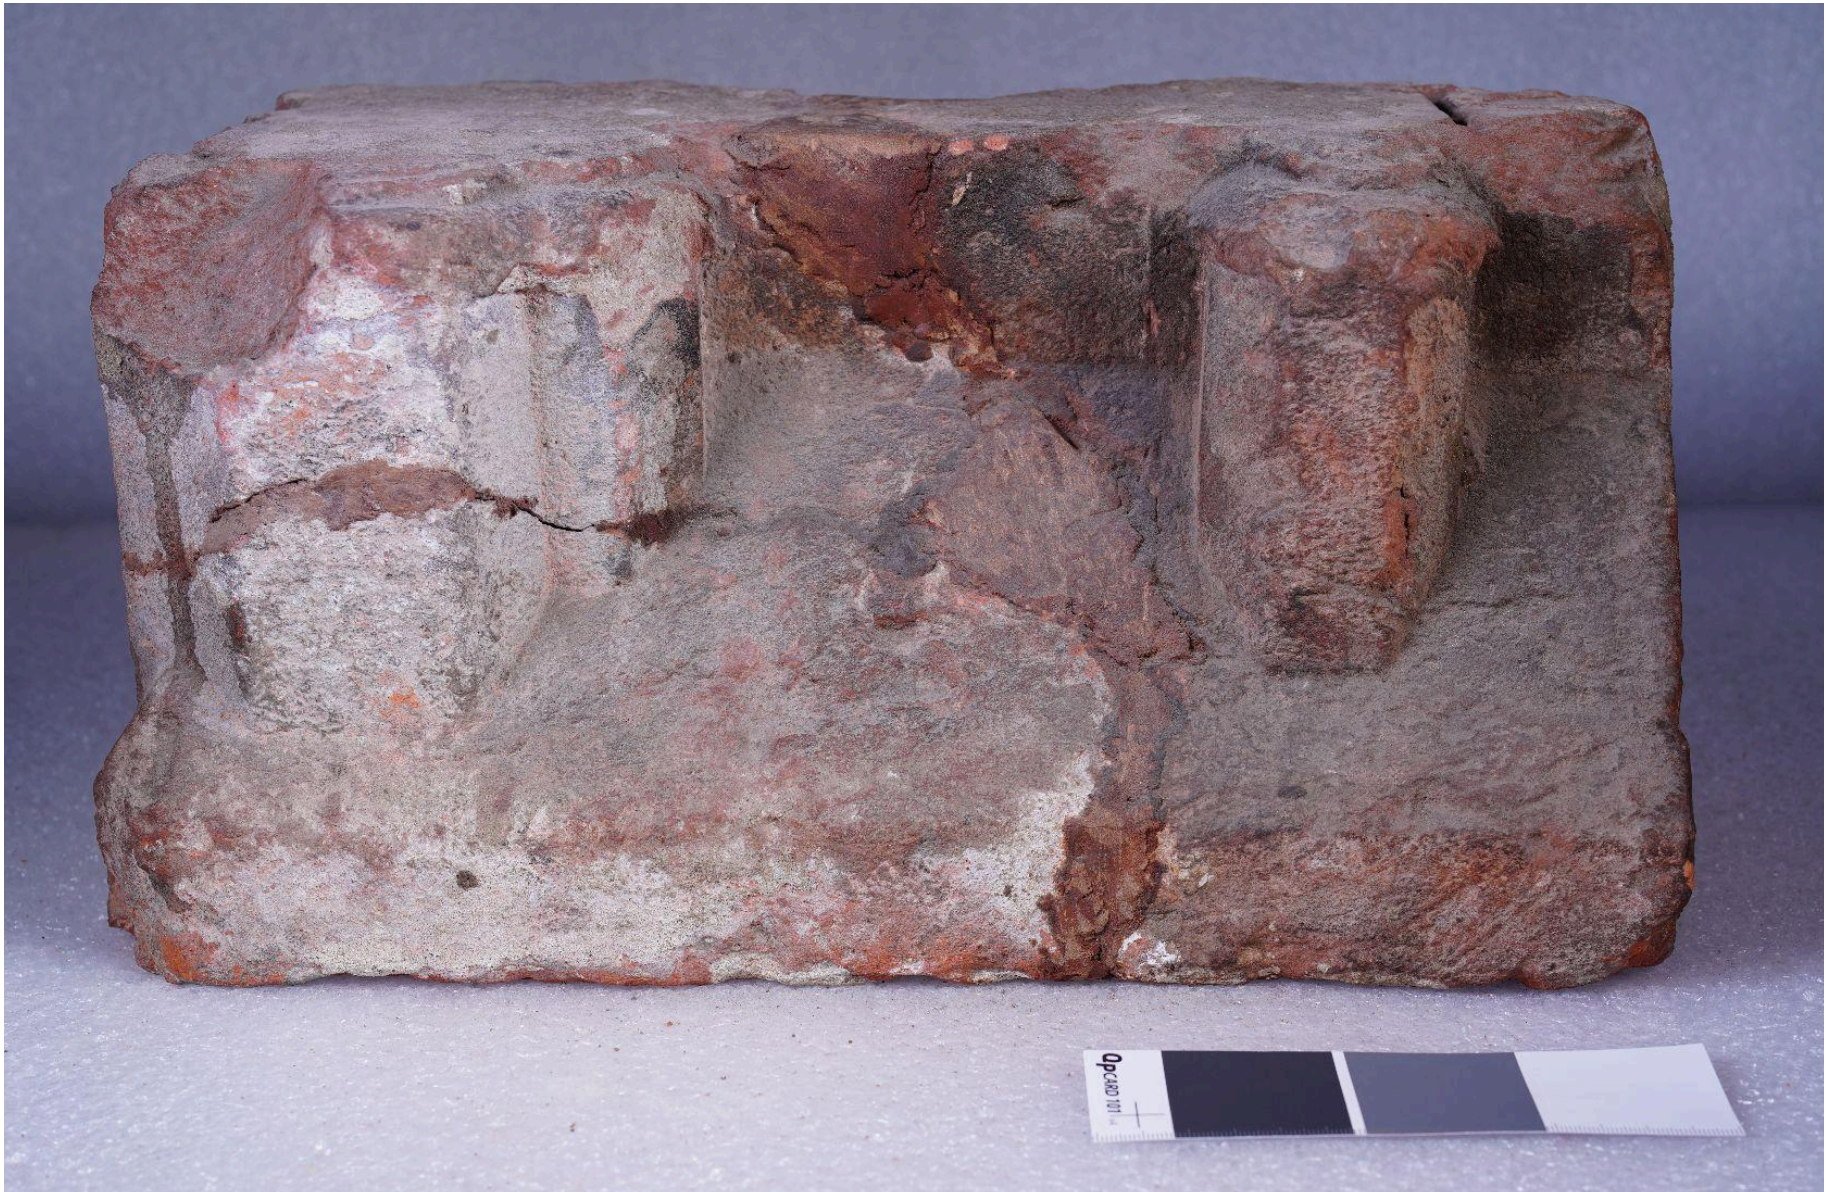
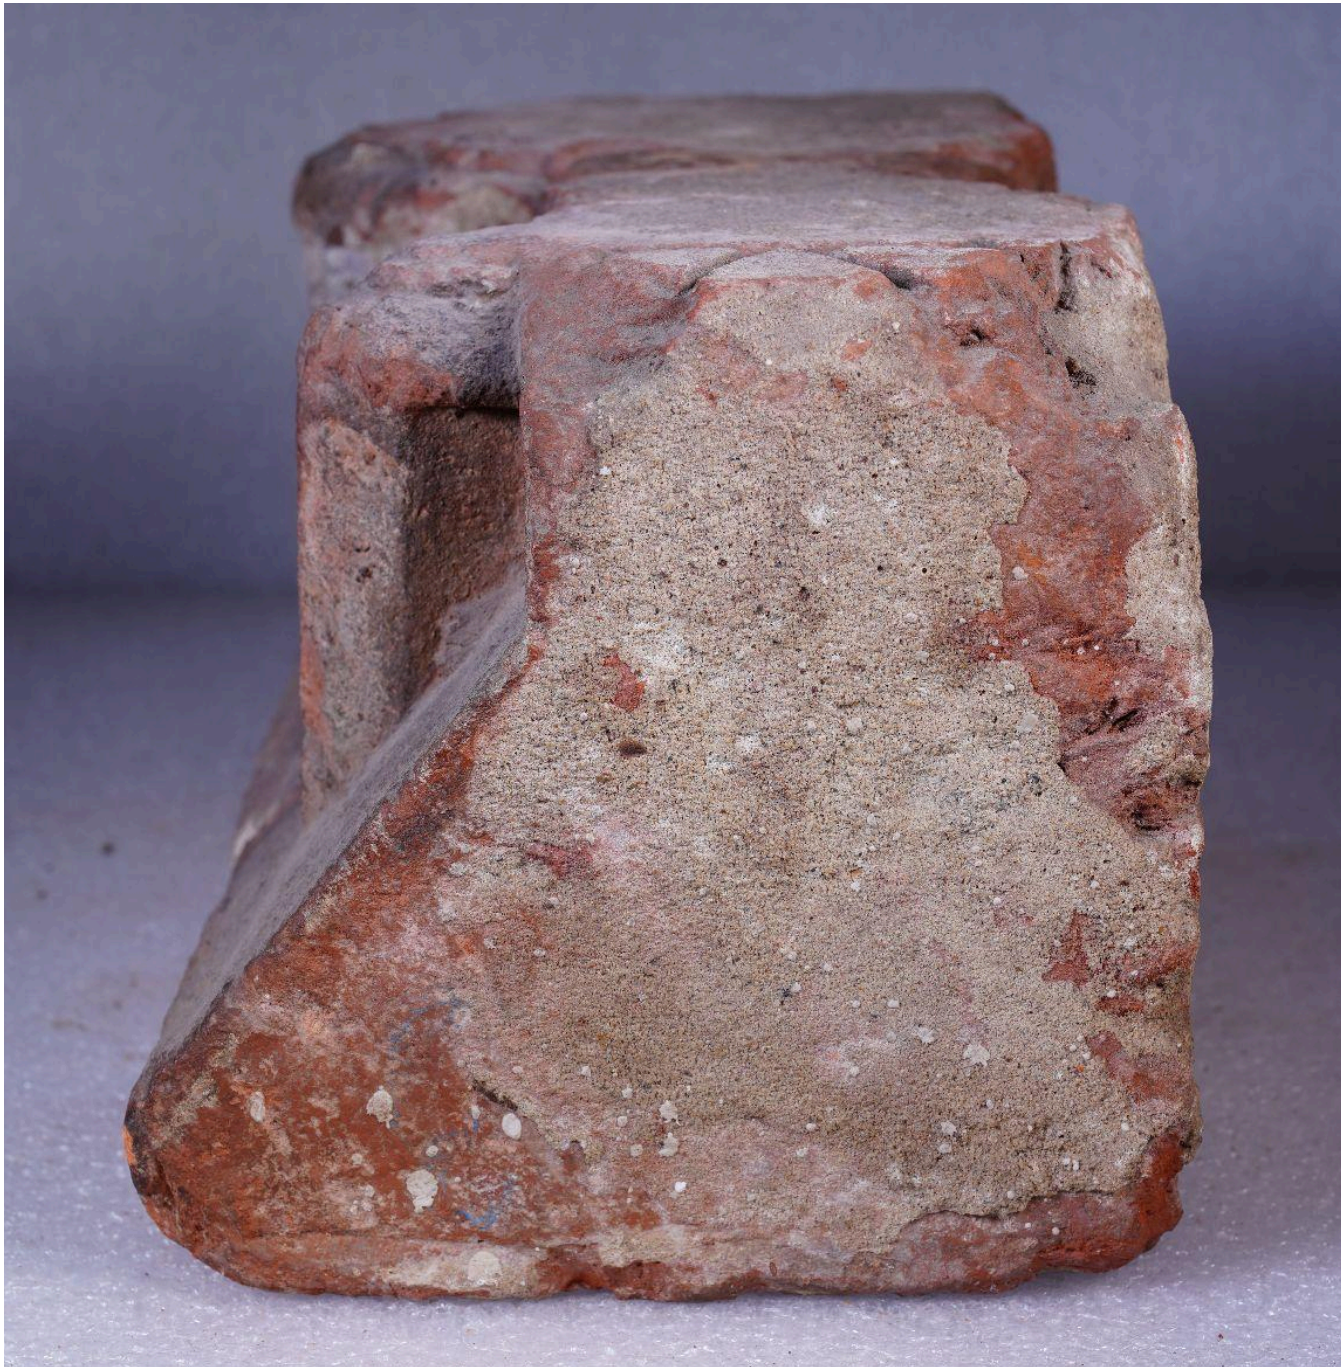
20.

tytuł	cokół lizeny
numer inwentarzowy	MZM/DA/715
informacje o obiekcie	autor nieznany, Malbork (dawne zbiory zamkowe)
datowanie	XIV wiek
materiał	glina palona, pozostałości zaprawy
wymiary	ok. 20 x 40 x 20 cm
informacje o stanie zachowania	obiekt mocno zabrudzony, w przeszłości poddany konserwacji podczas której fragmenty obiektu zostały sklezione oraz uzupełniono ubytki kitem żywicznym. Głębokie pęknięcia
proponowane zabiegi	oczyszczanie, wymiana kitów, klejenie, uzupełnianie ubytków-zabezpieczające

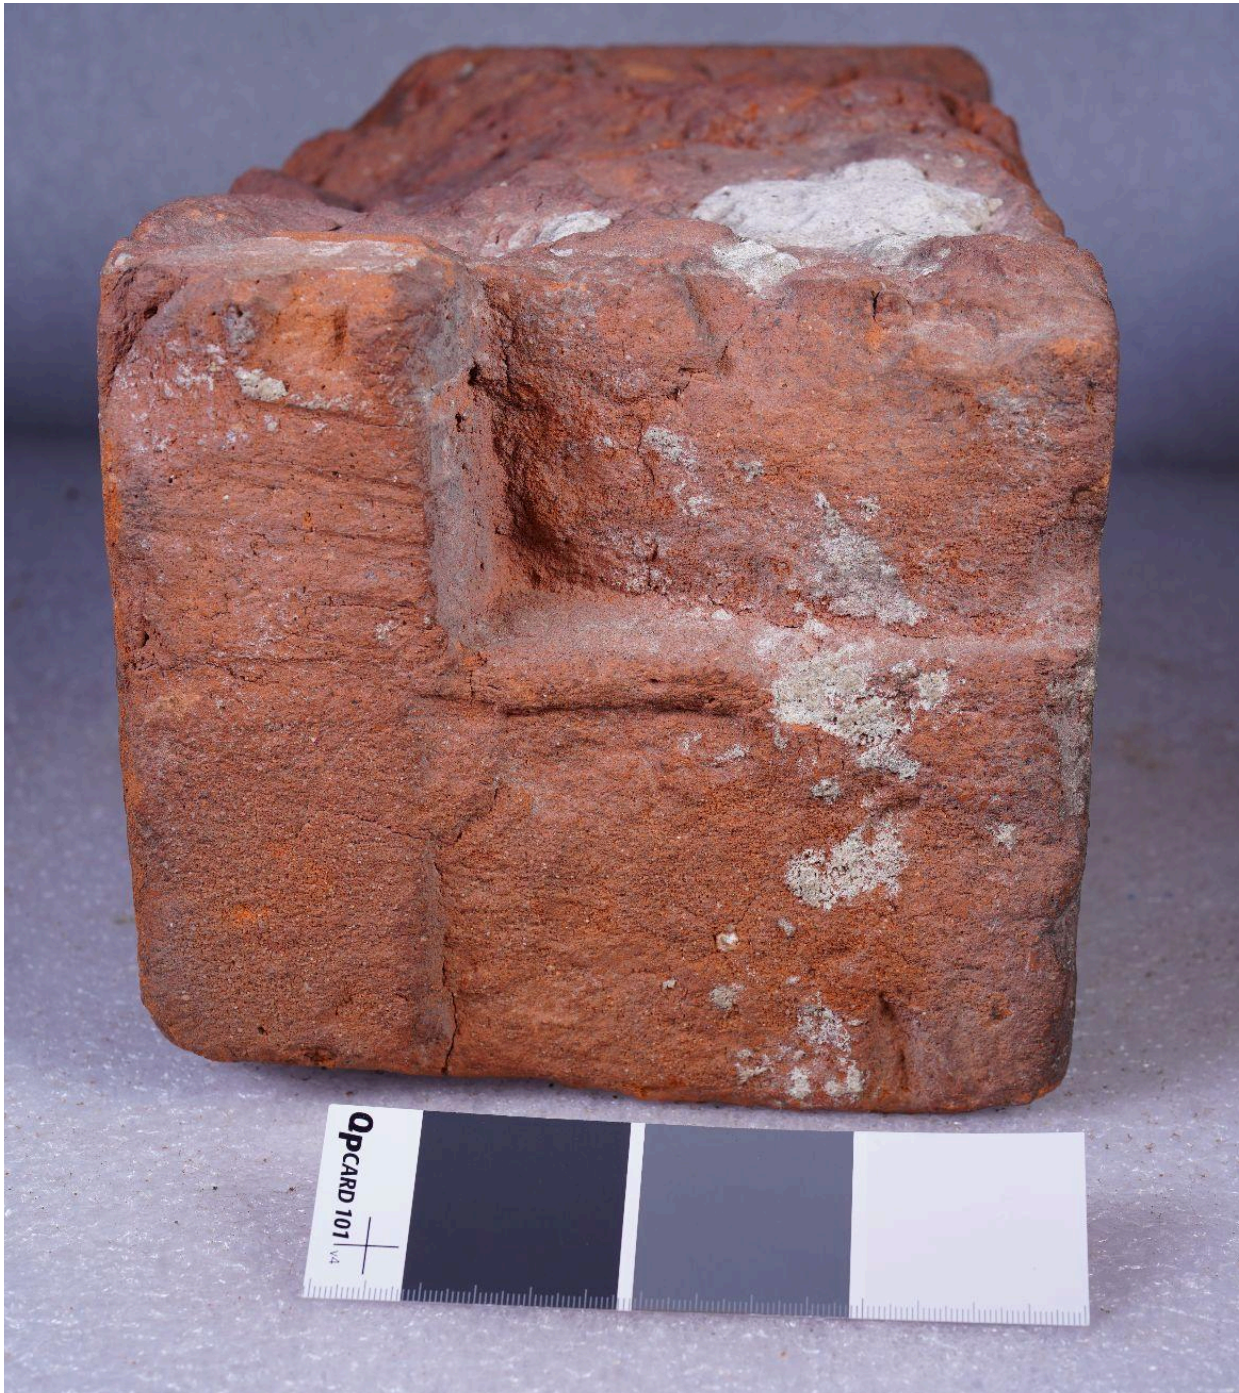
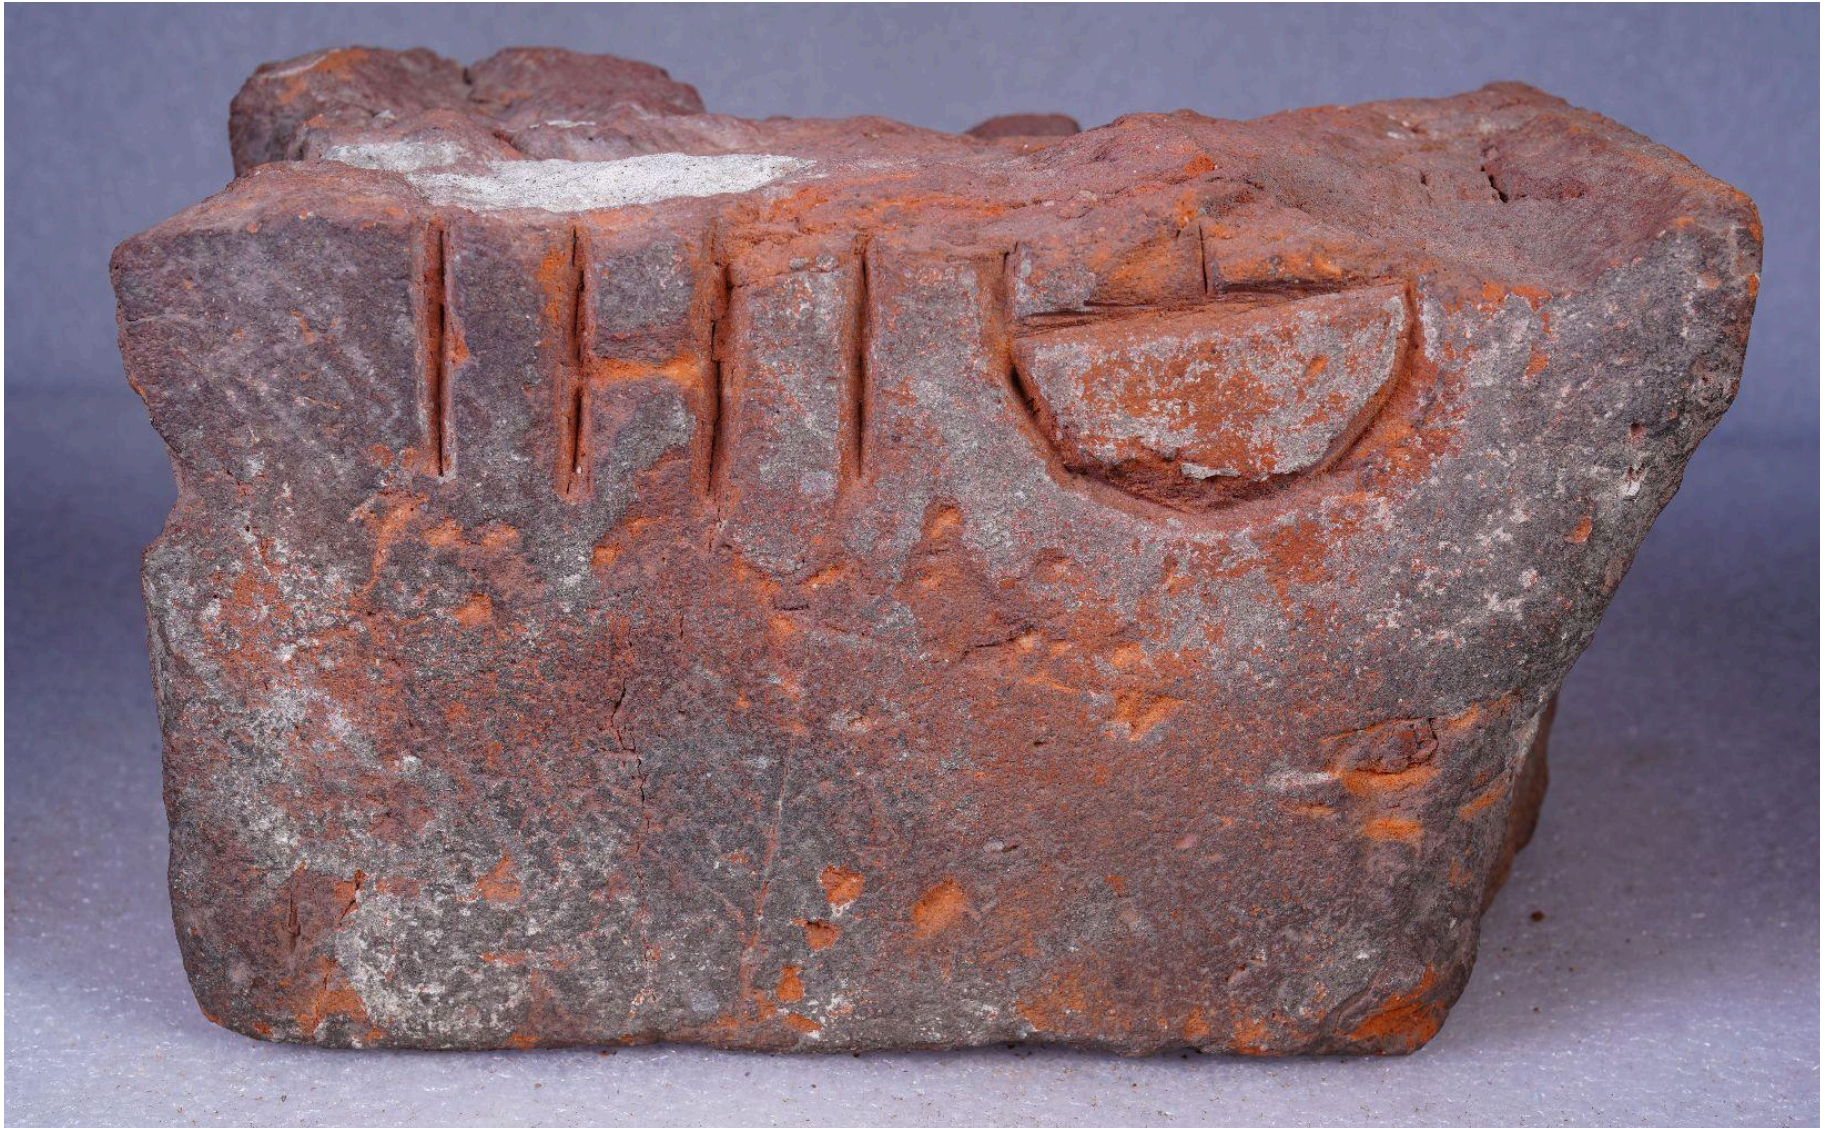
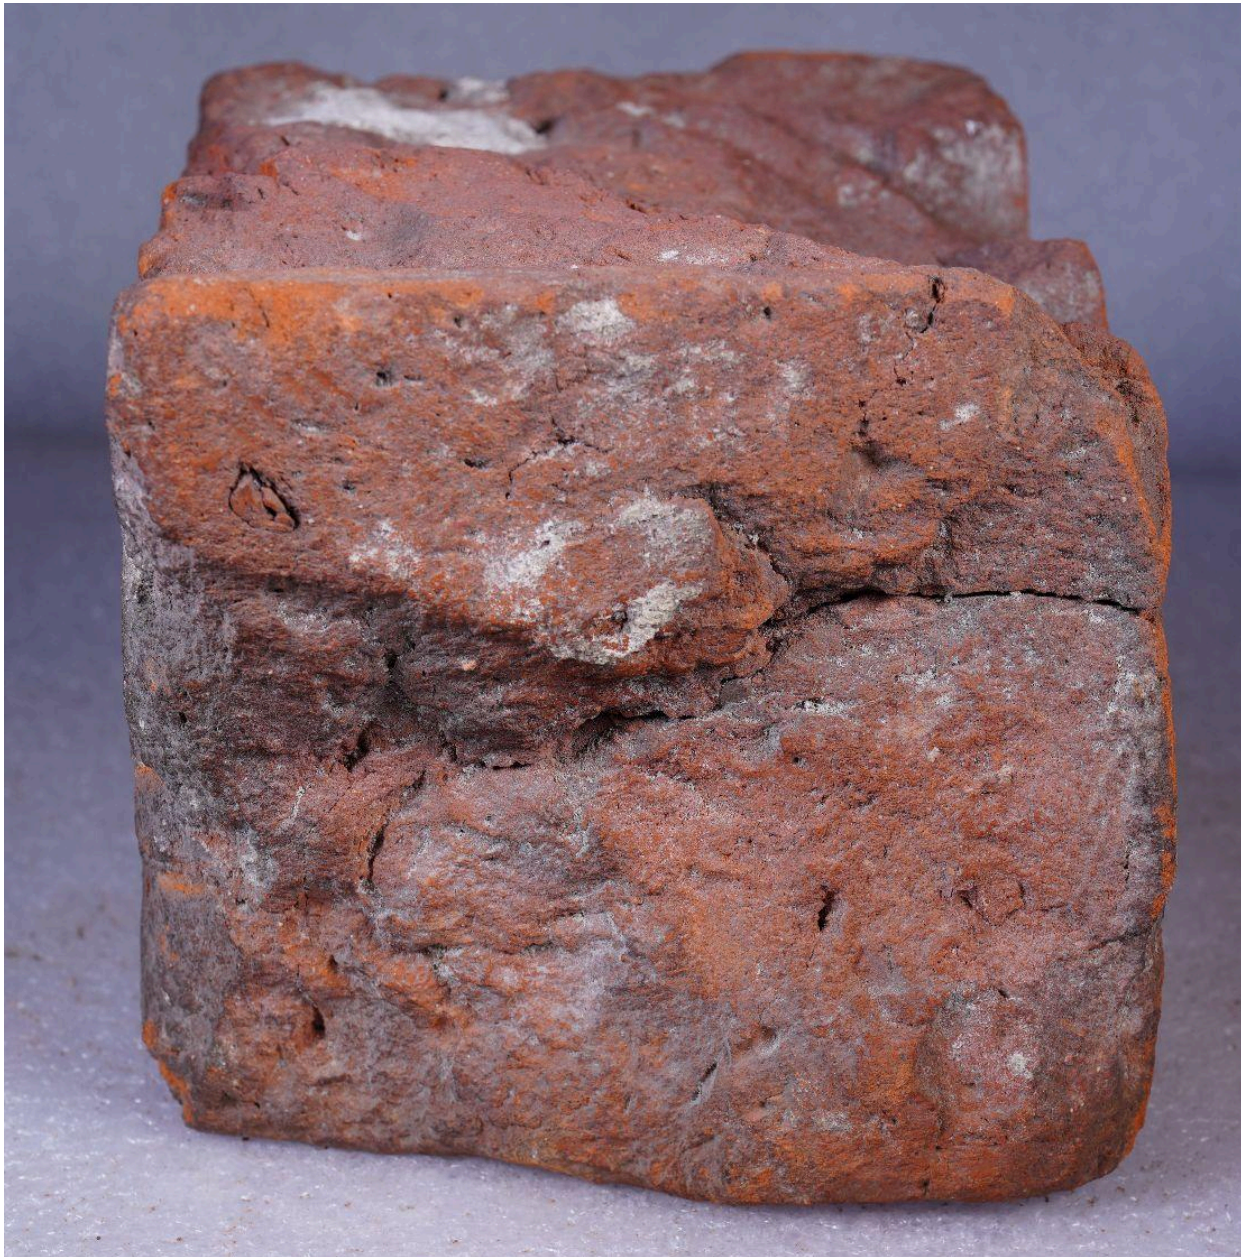
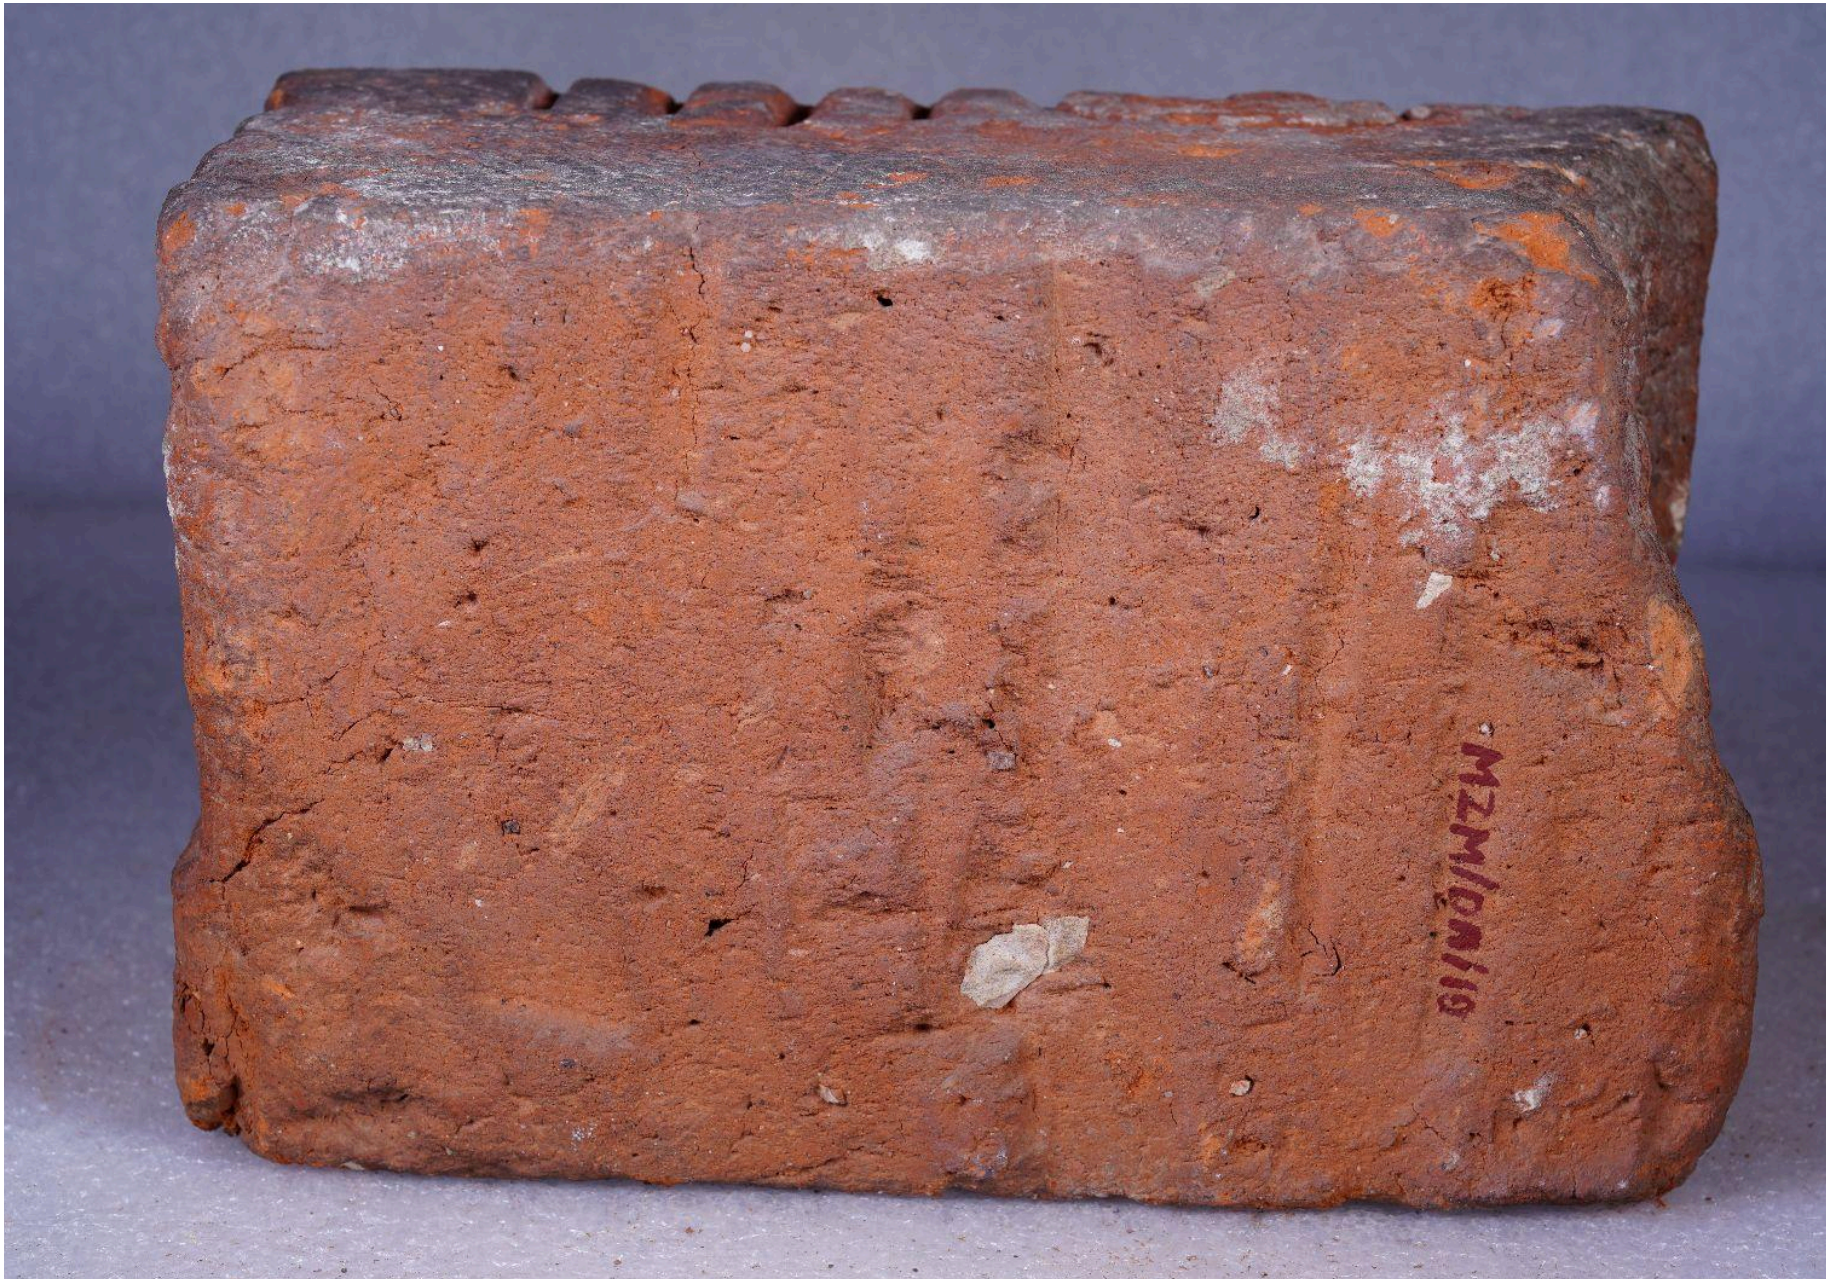
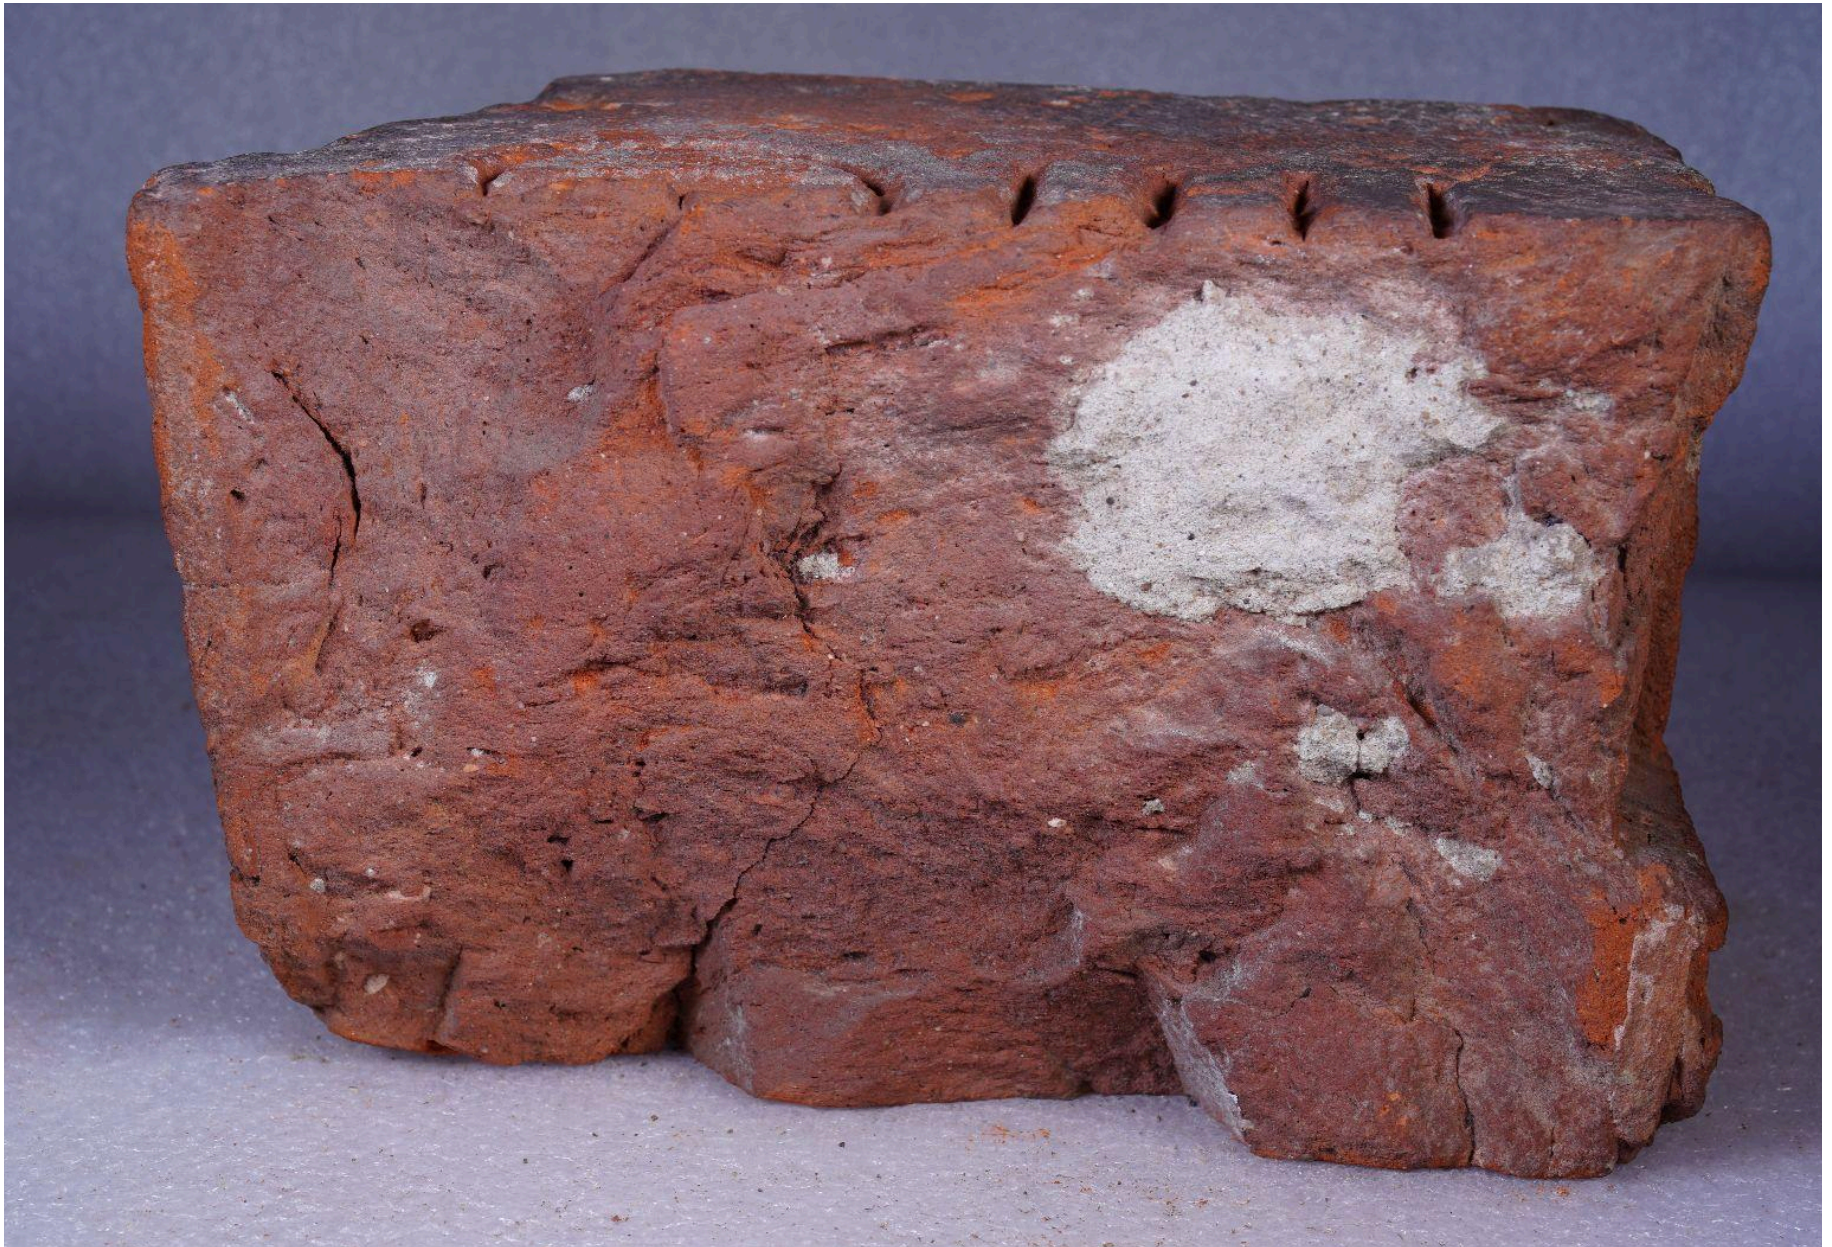
21.

tytuł	człon wiązki żebrowej
numer inwentarzowy	MZM/DA/19, R 60 p 2
informacje o obiekcie	autor nieznany, Malbork Zamek Wysoki, kapitularz, dawne zbiory zamkowe
datowanie	pocz. XIV w.
materiał	glina palona
wymiary	ok. 18 x 30 x 19 cm
informacje o stanie zachowania	obiekt zabrudzony, osypujący się czerep, możliwe zasolenie, widoczne głębokie szczeliny
proponowane zabiegi	oczyszczanie, odsalanie, wzmacnianie, zabezpieczanie szczelin

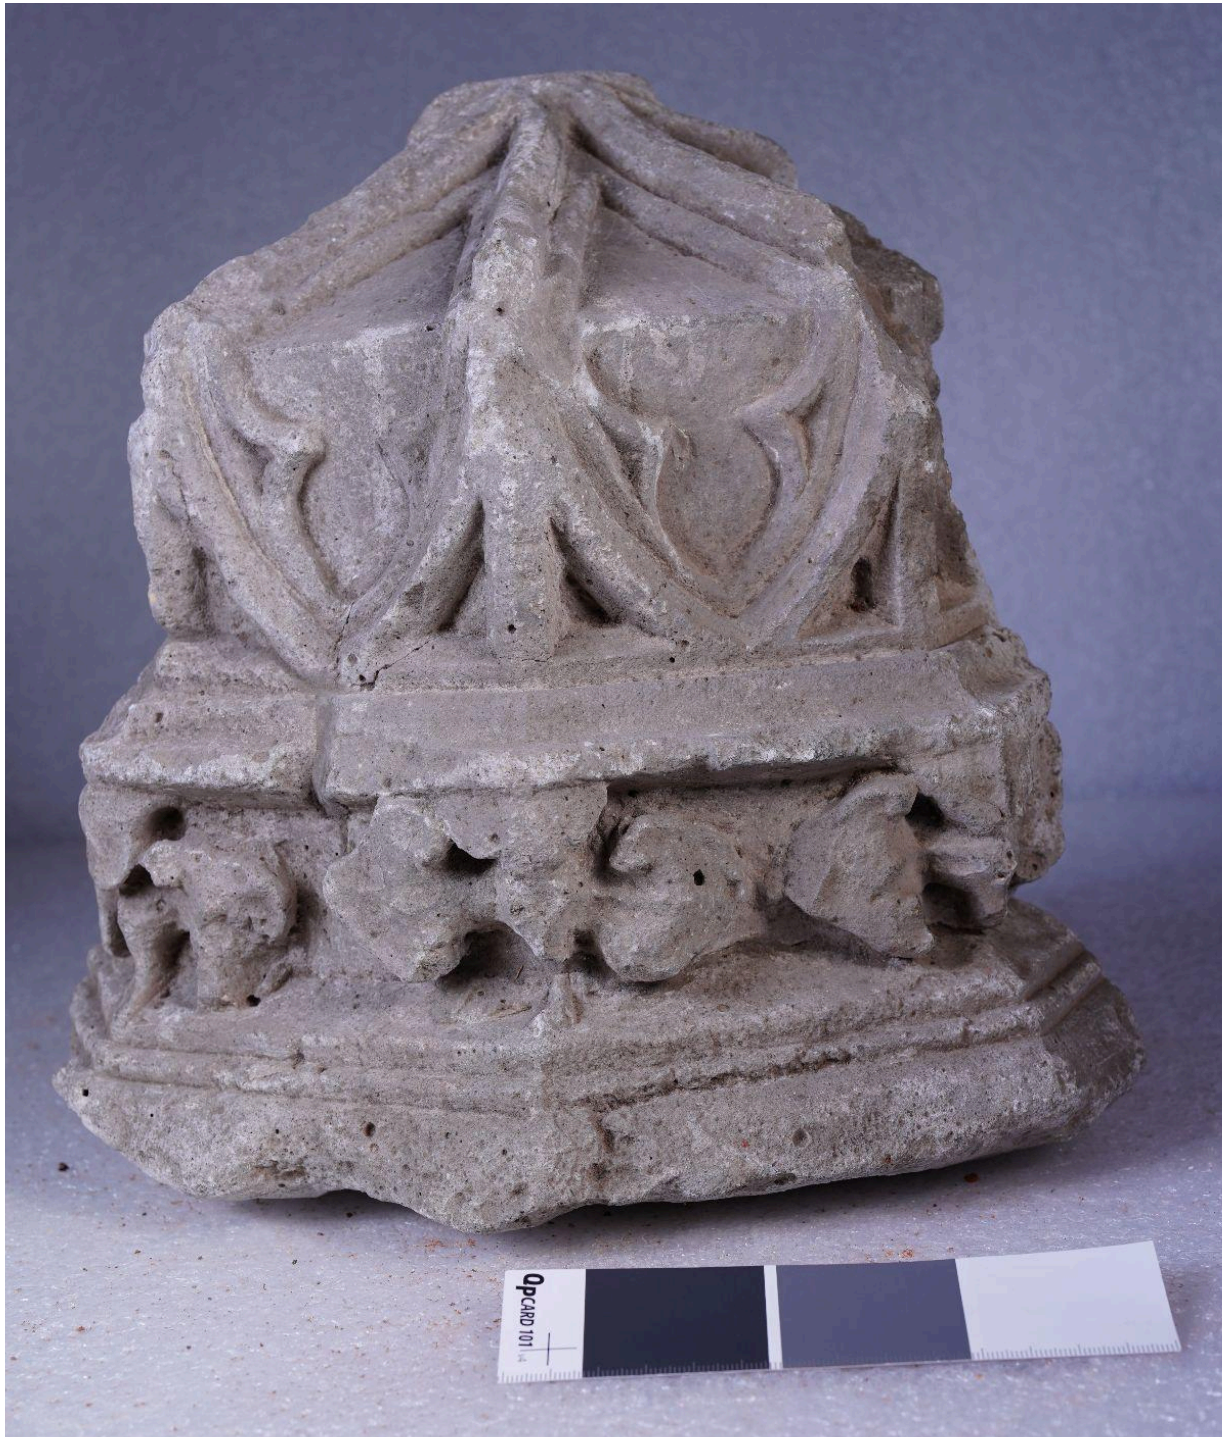
22.

tytuł	wspornik
numer inwentarzowy	MZM/DA/663, R 45 p 3
informacje o obiekcie	autor nieznany, Malbork (dawne zbiory zamkowe)
datowanie	XIV wiek
materiał	sztuczny kamień
wymiary	ok. 28 x 28 x 16 cm
informacje o stanie zachowania	obiekt mocno zabrudzony, o porowatej osypującej się strukturze, w przeszłości poddany konserwacji podczas której został skleiony
proponowane zabiegi	oczyszczanie, wzmacnianie, wymiana kitów, klejenie
