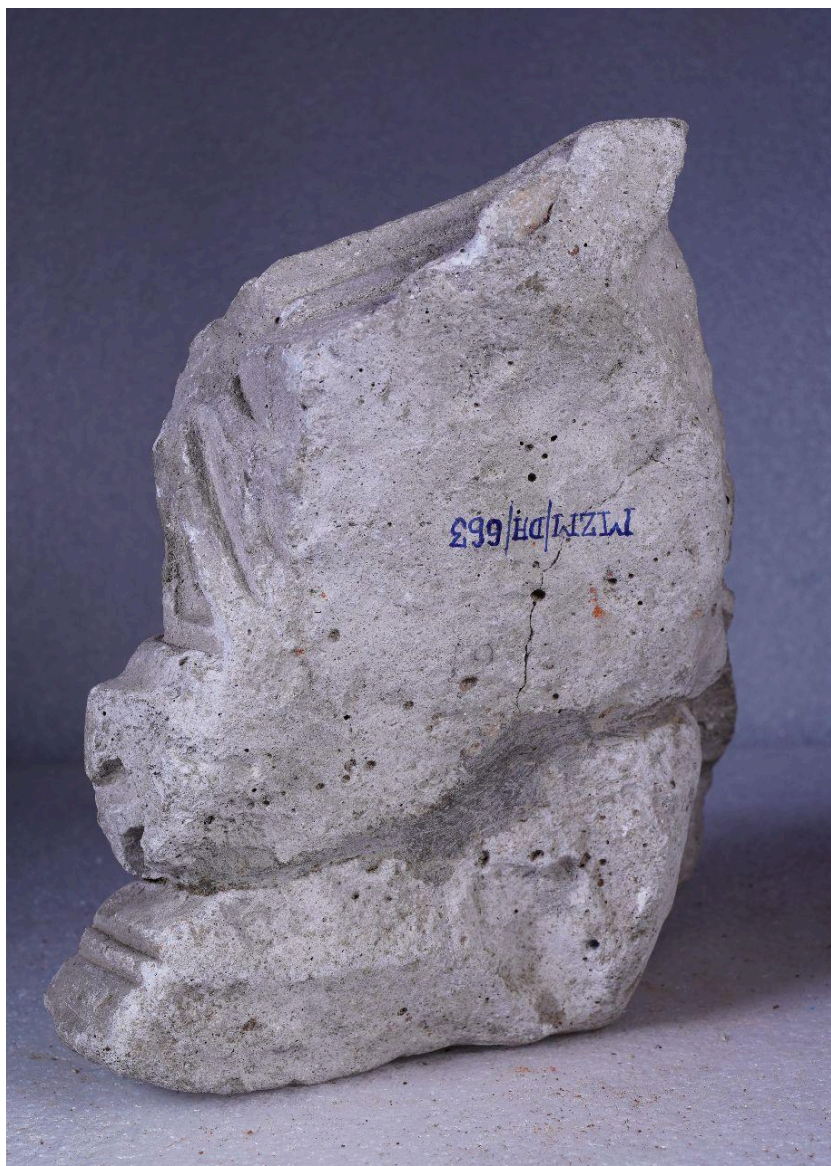
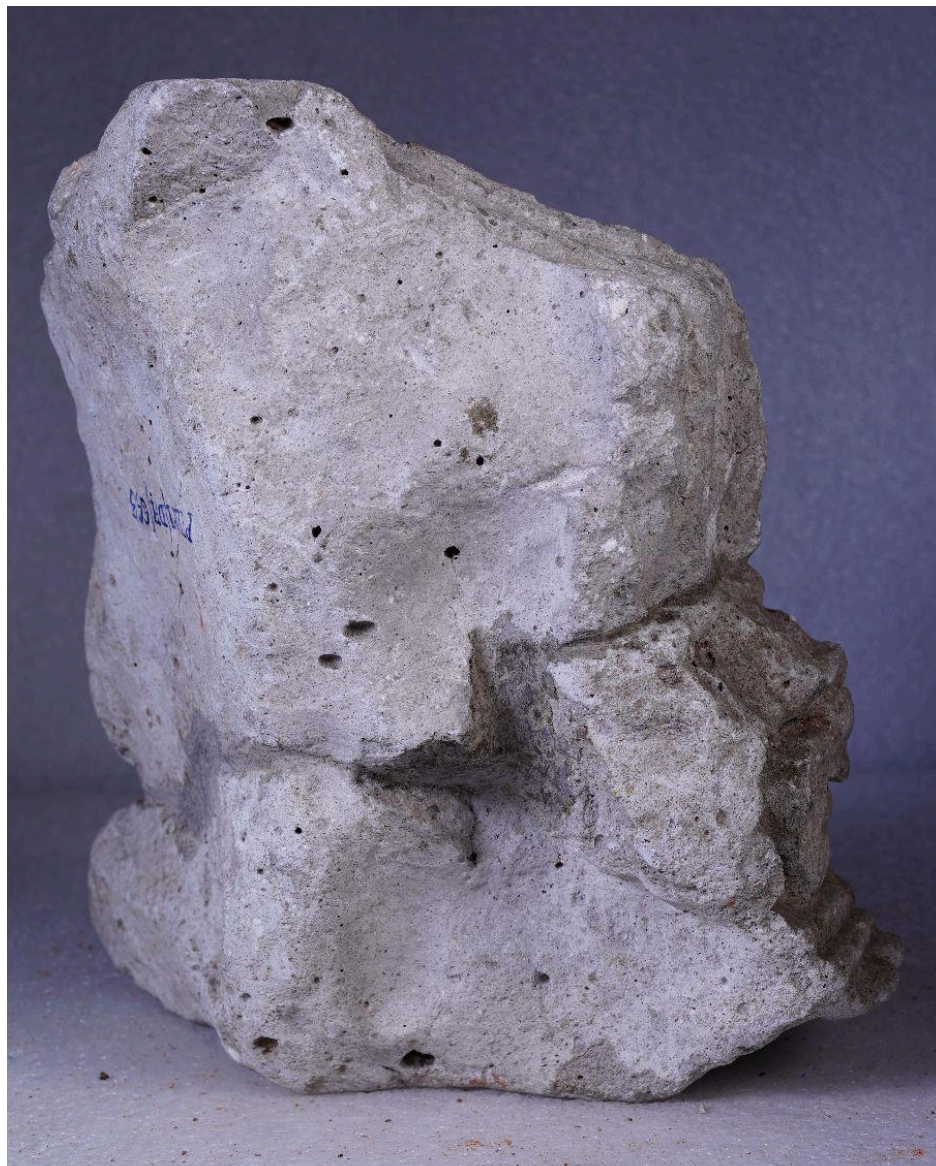
22.

tytuł	wspornik
numer inwentarzowy	MZM/DA/663, R 45 p 3
informacje o obiekcie	autor nieznany, Malbork (dawne zbiory zamkowe)
datowanie	XIV wiek
materiał	sztuczny kamień
wymiary	ok. 28 x 28 x 16 cm
informacje o stanie zachowania	obiekt mocno zabrudzony, o porowatej osypującej się strukturze, w przeszłości poddany konserwacji podczas której został skleiony
proponowane zabiegi	oczyszczanie, wzmacnianie, wymiana kitów, klejenie

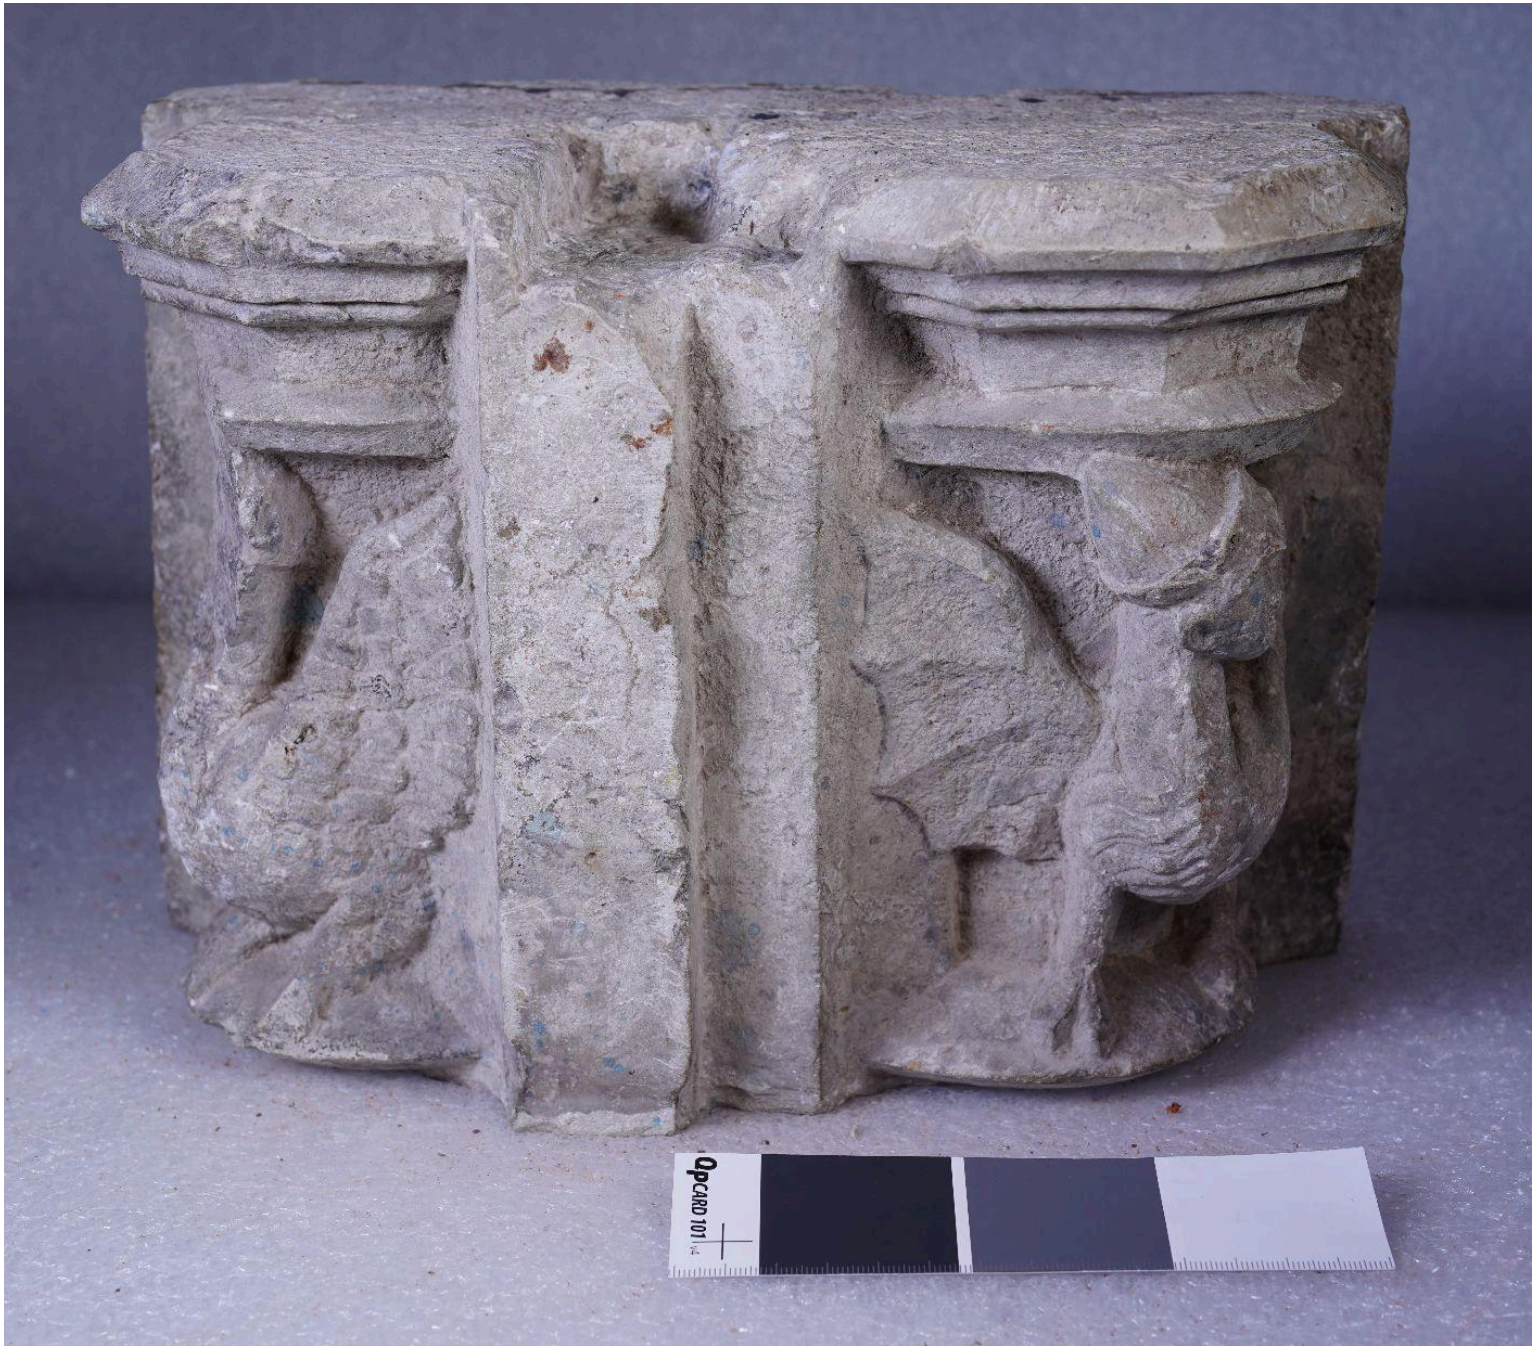
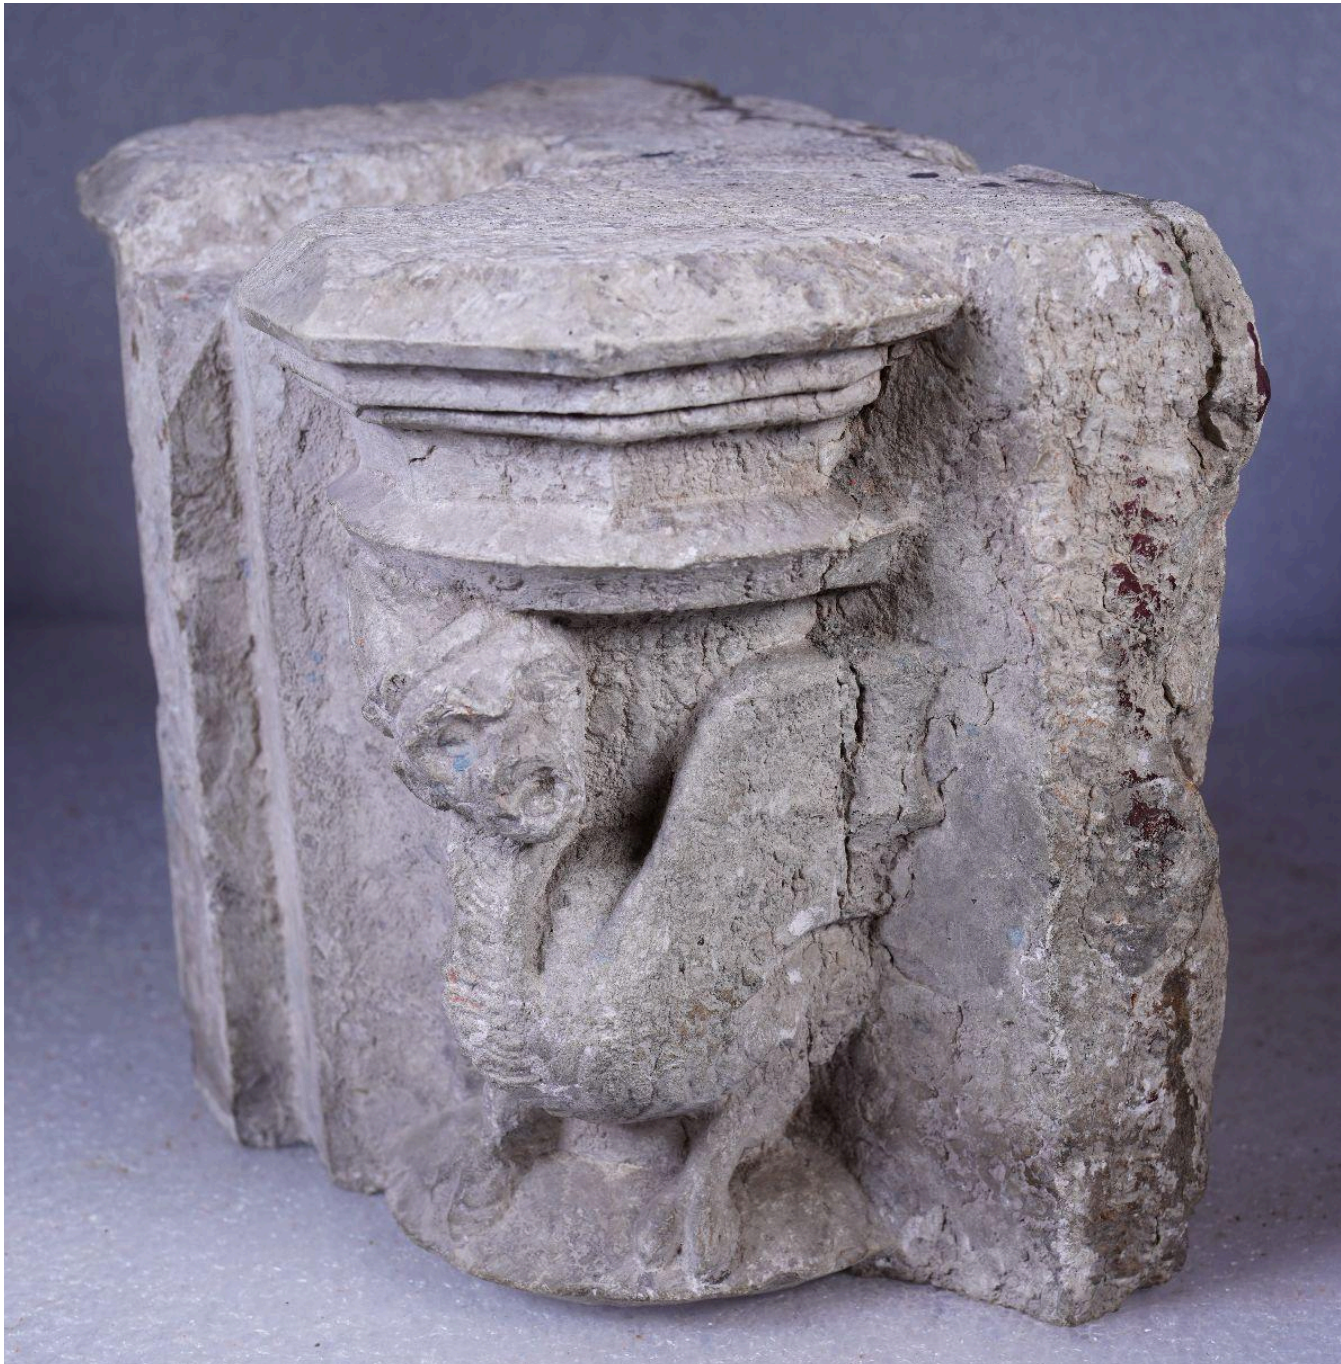
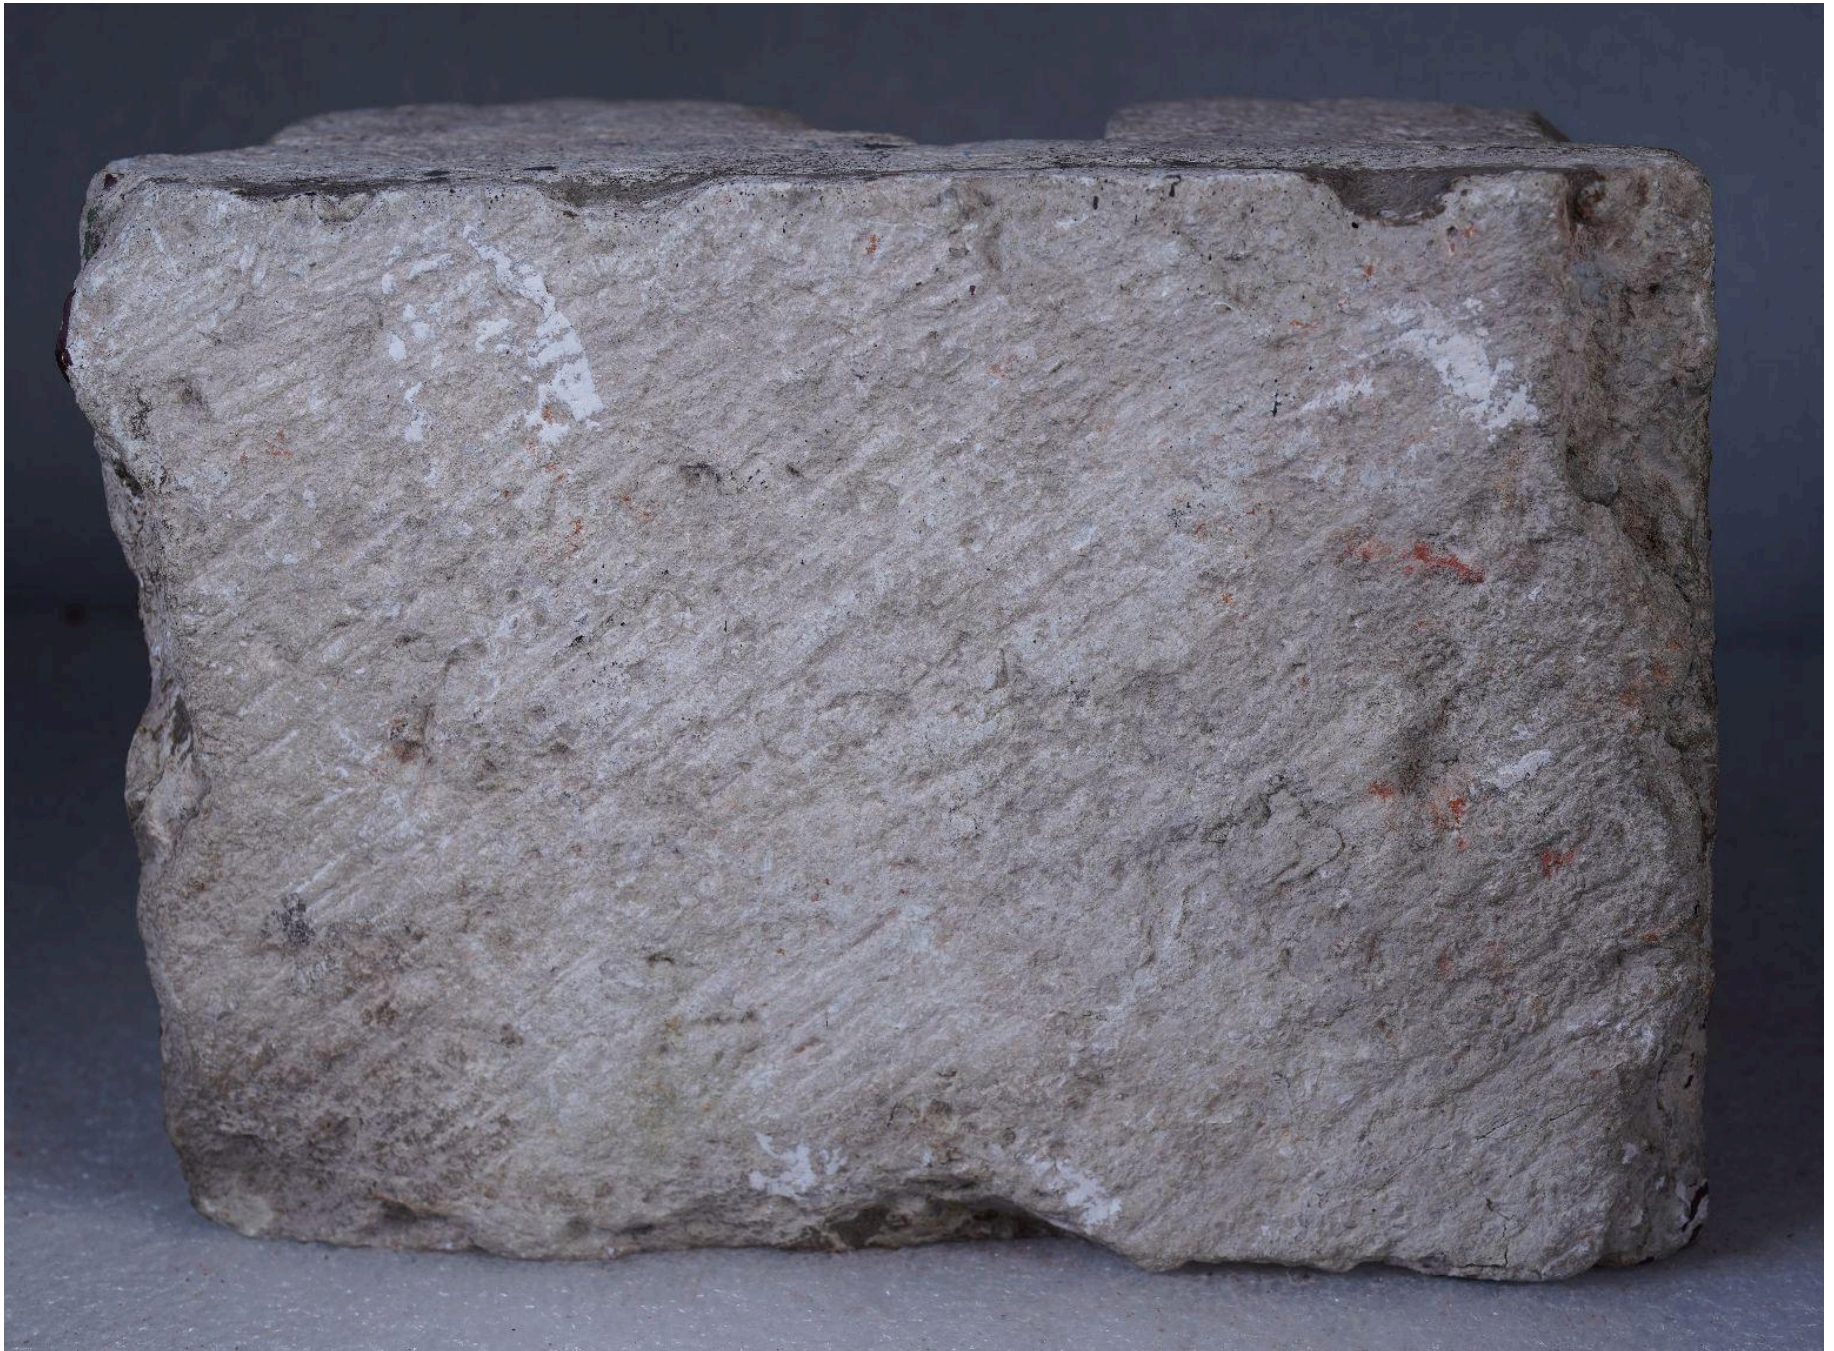
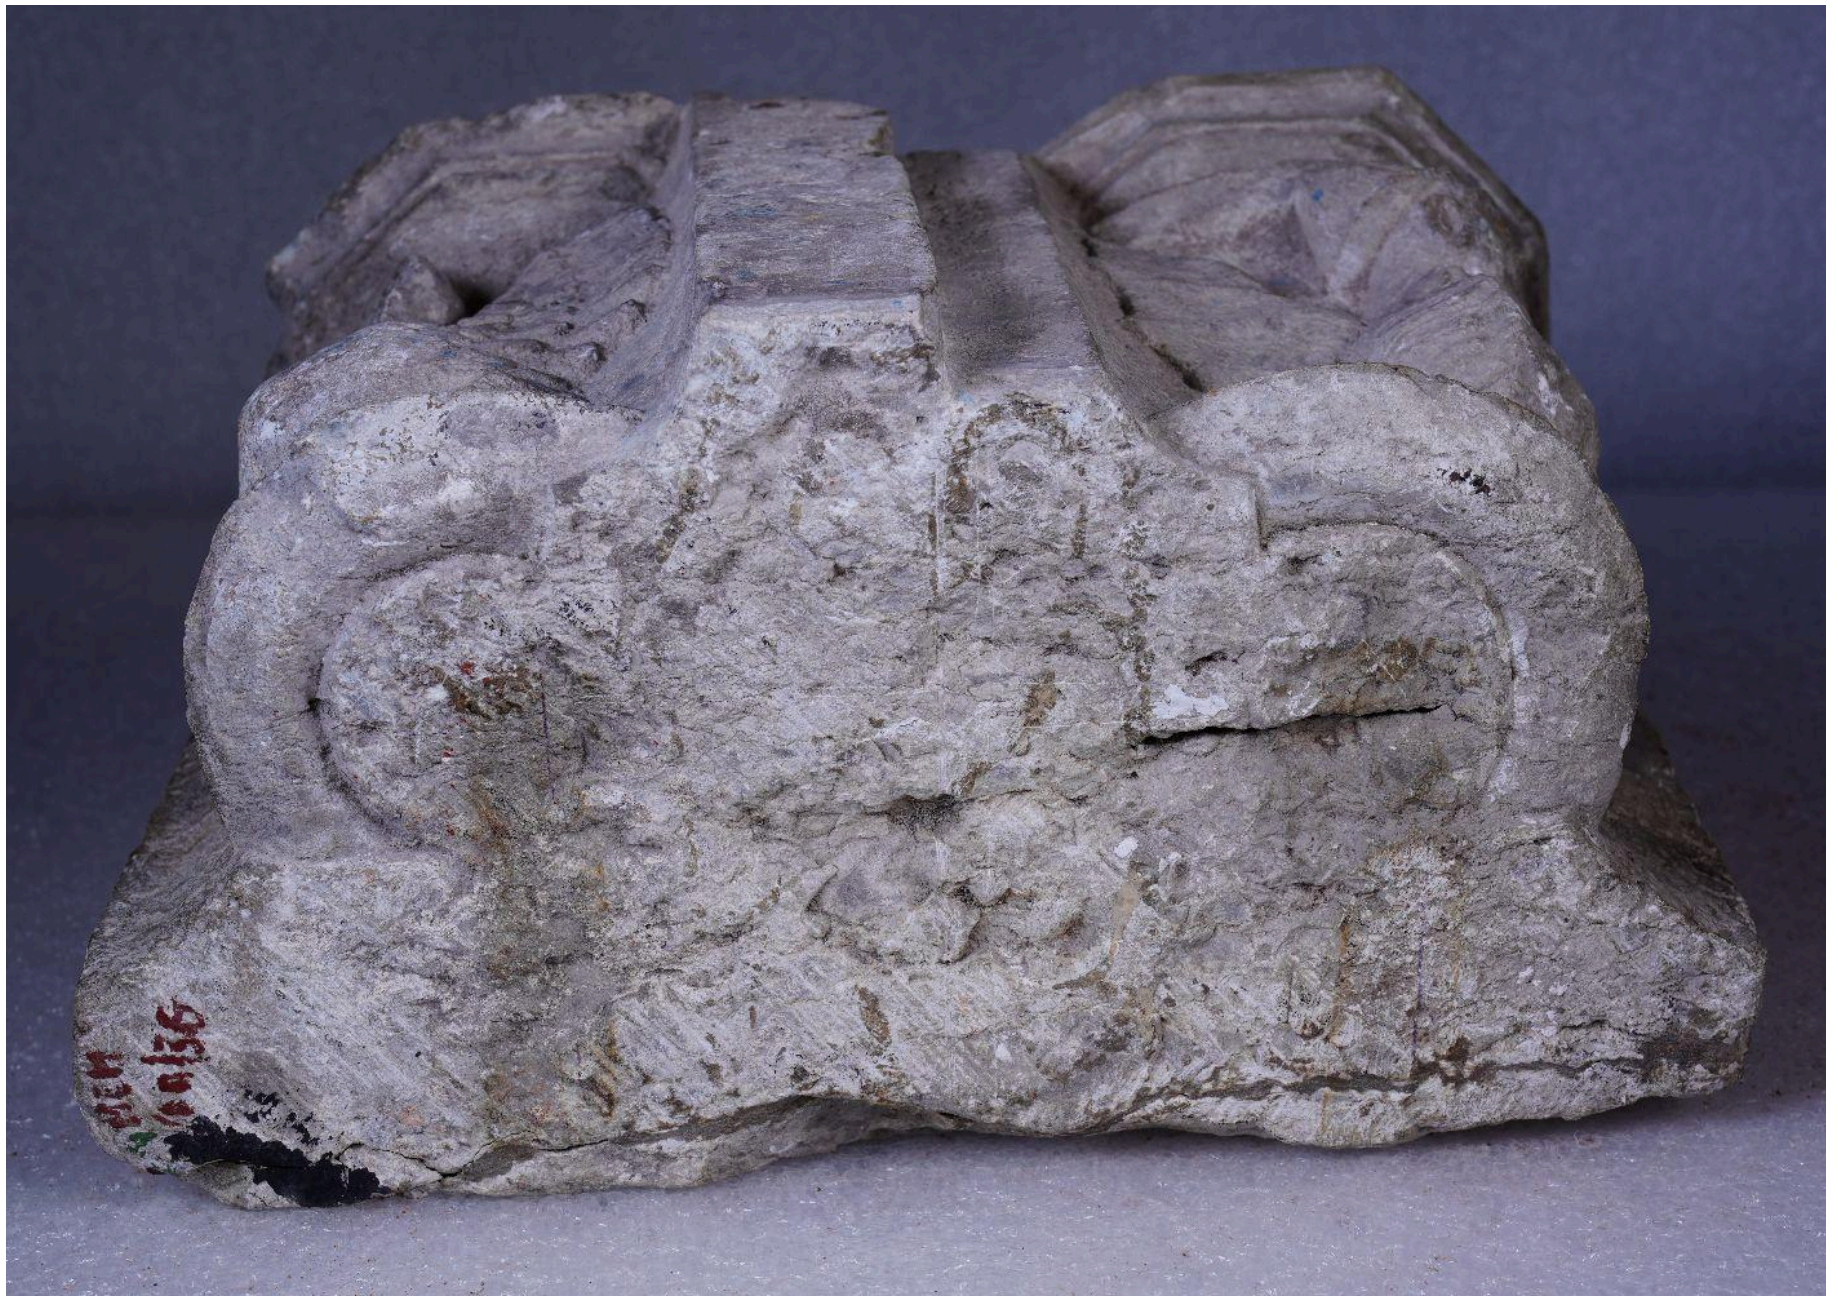
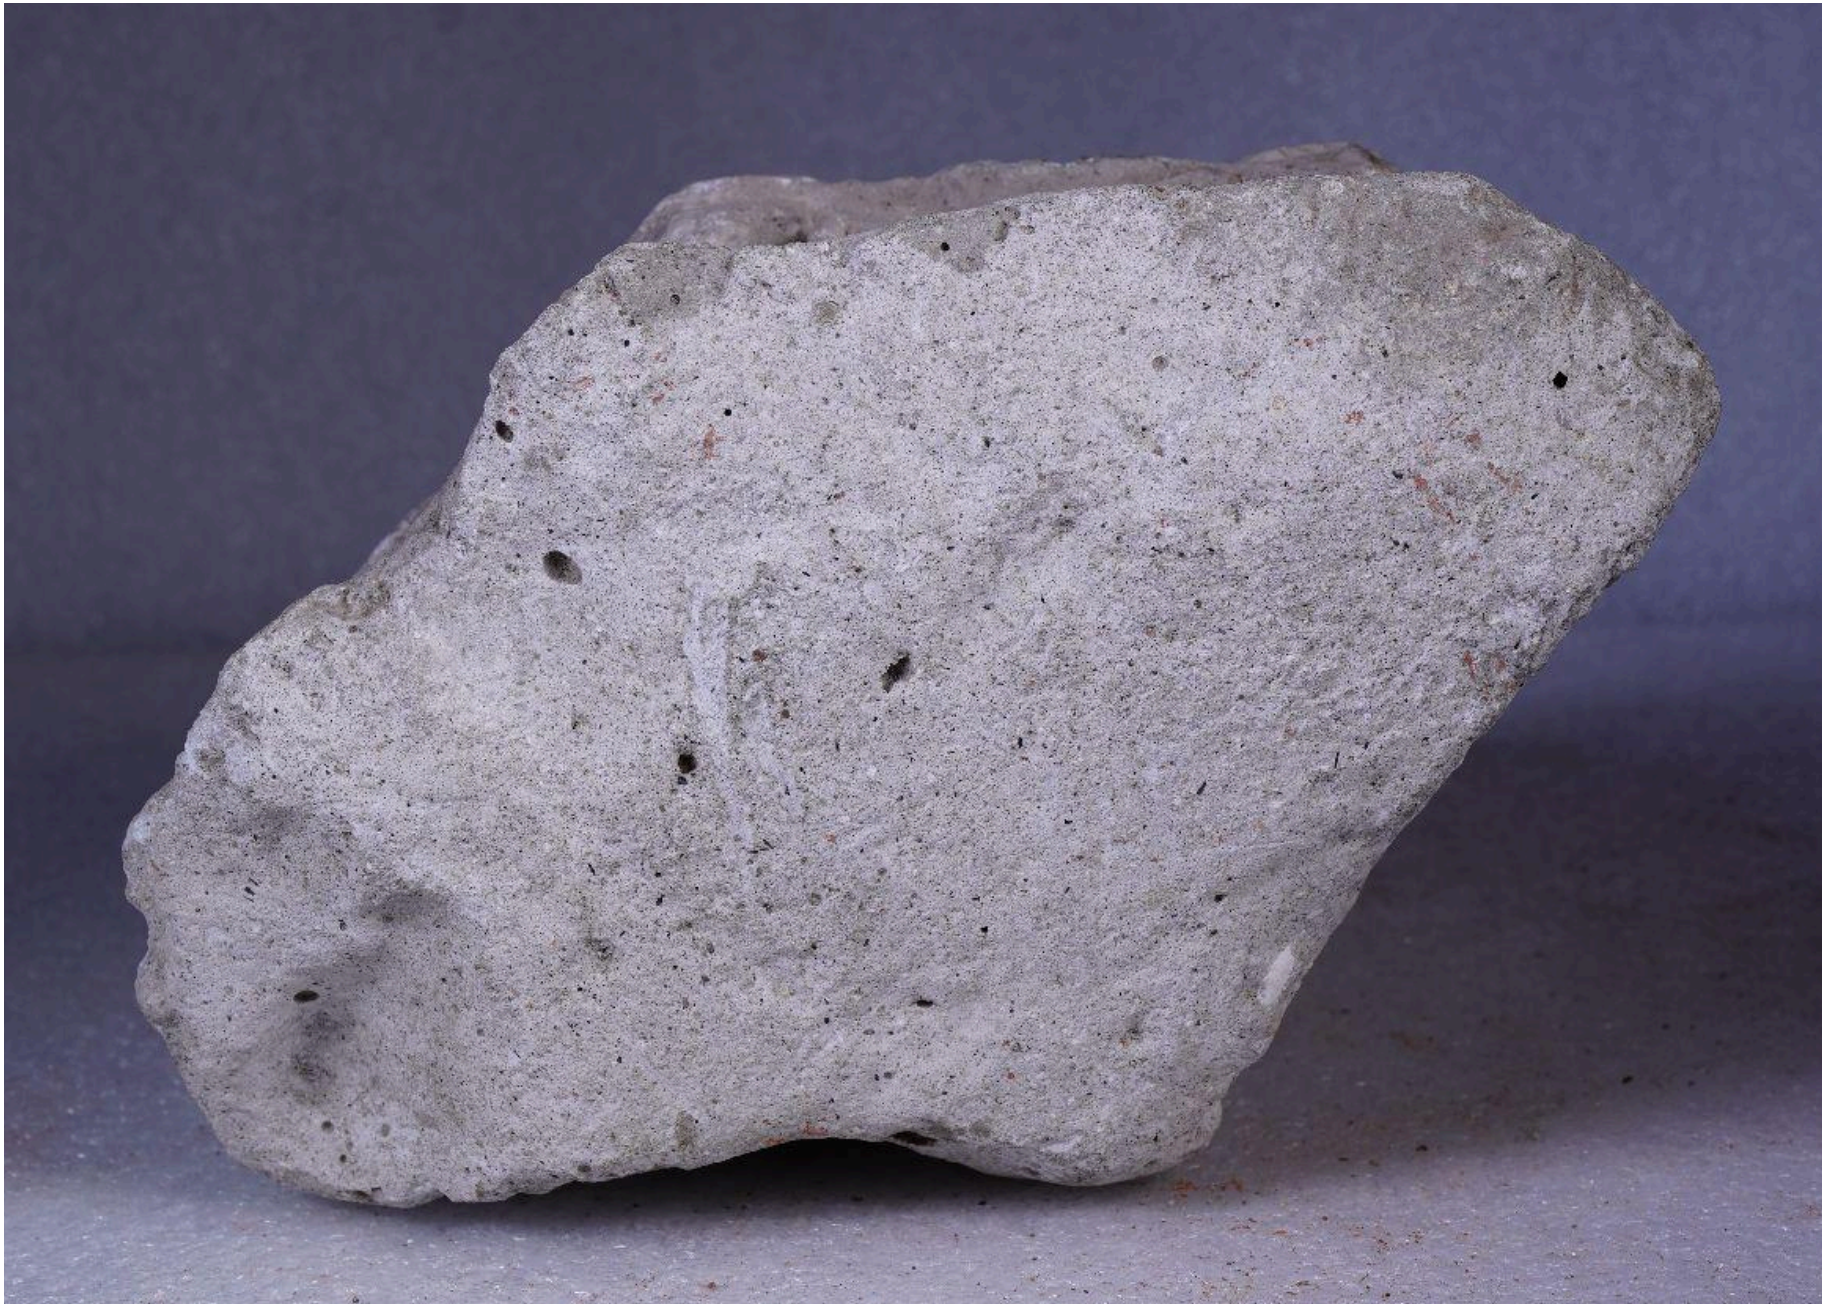
23.

tytuł	kapitel ościeża okiennego
numer inwentarzowy	MZM/DA/36, R 36 p 2
informacje o obiekcie	autor nieznany, Malbork (?) Zamek Wysoki, krużganki dziedzińca, dawne zbiory
datowanie	XIV wiek
materiał	wapień drobnokrystaliczny
wymiary	ok. 22 x 30 x 27 cm
informacje o stanie zachowania	obiekt zabrudzony, pęknięcia/szczeliny
proponowane zabiegi	oczyszczanie, wzmacnianie, zabezpieczanie szczelin

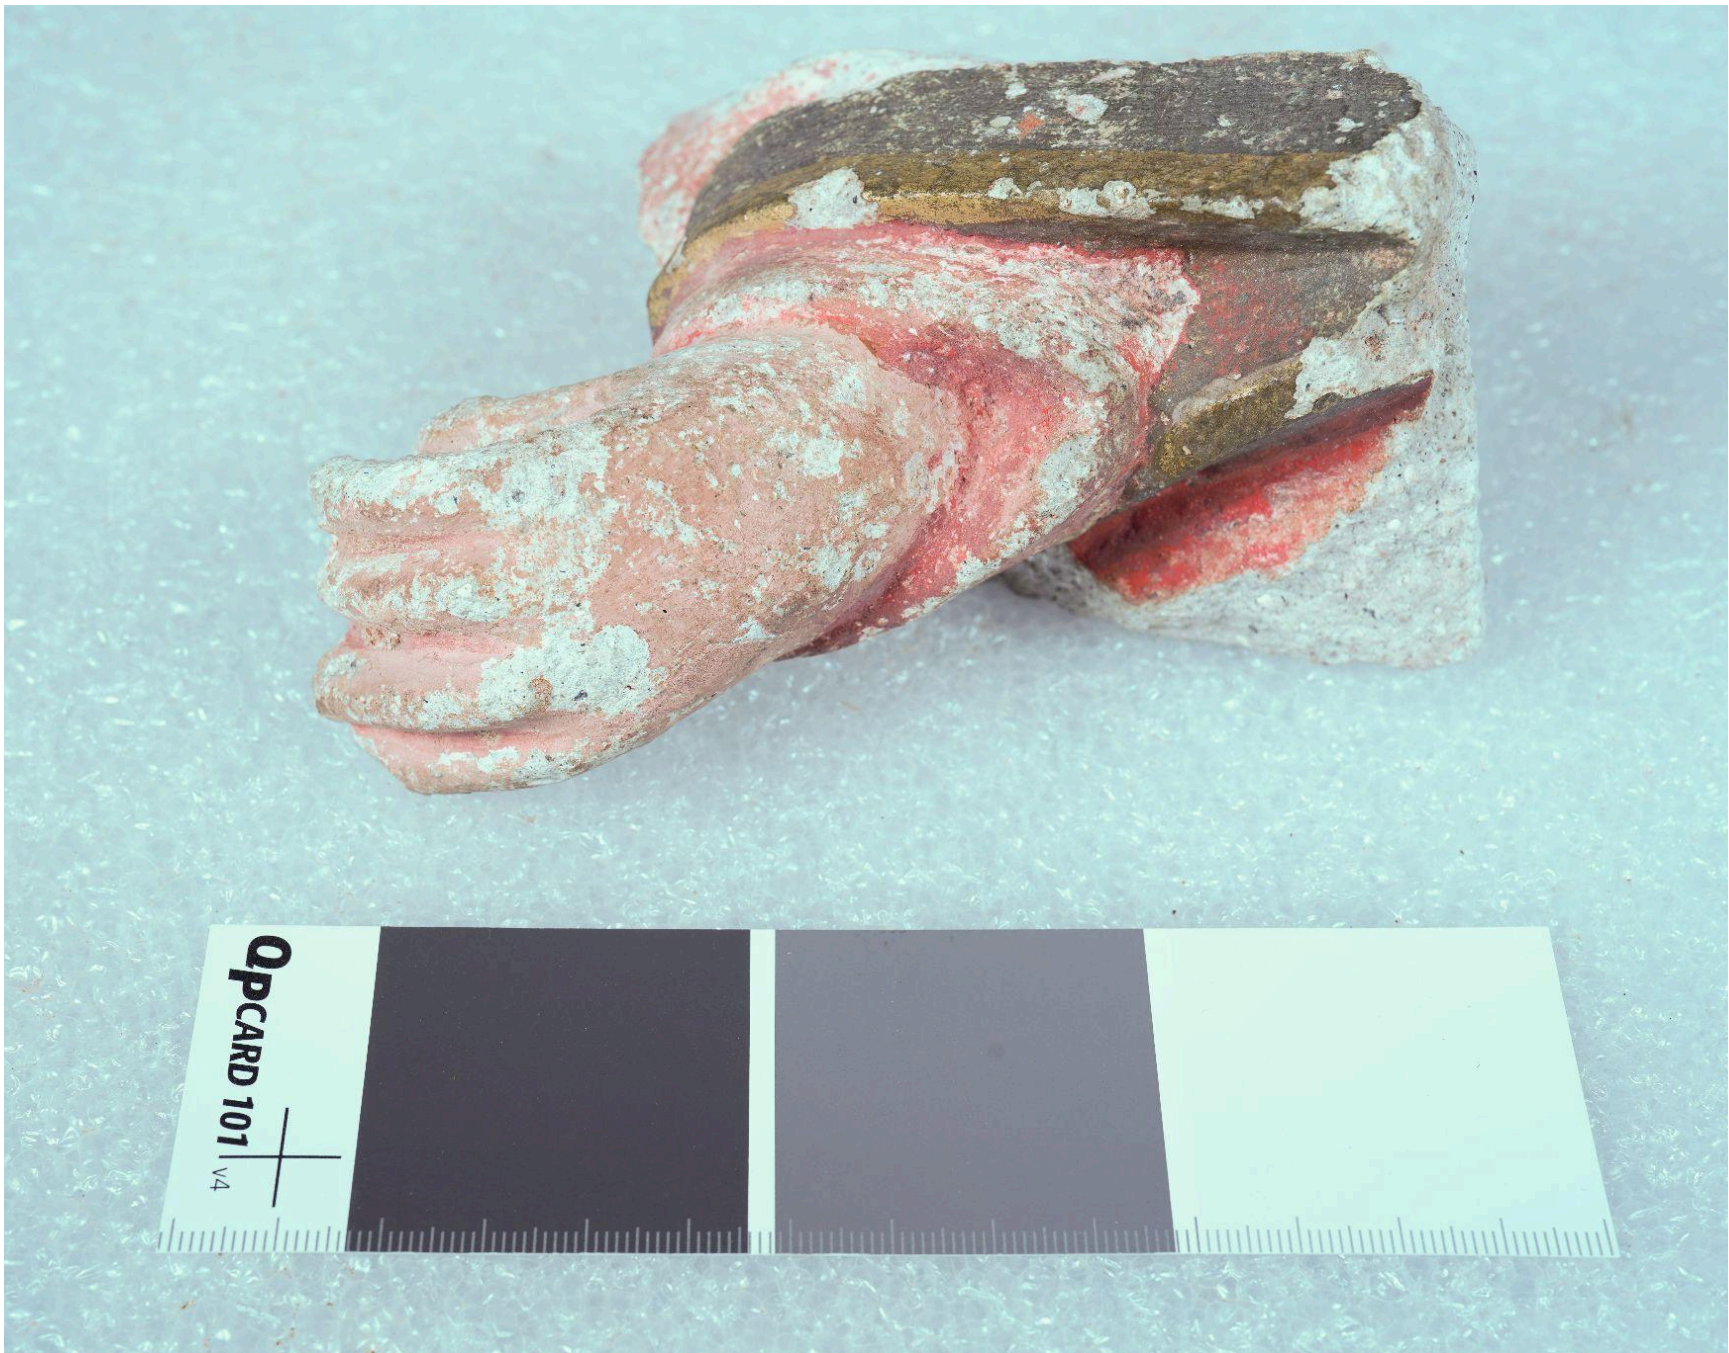
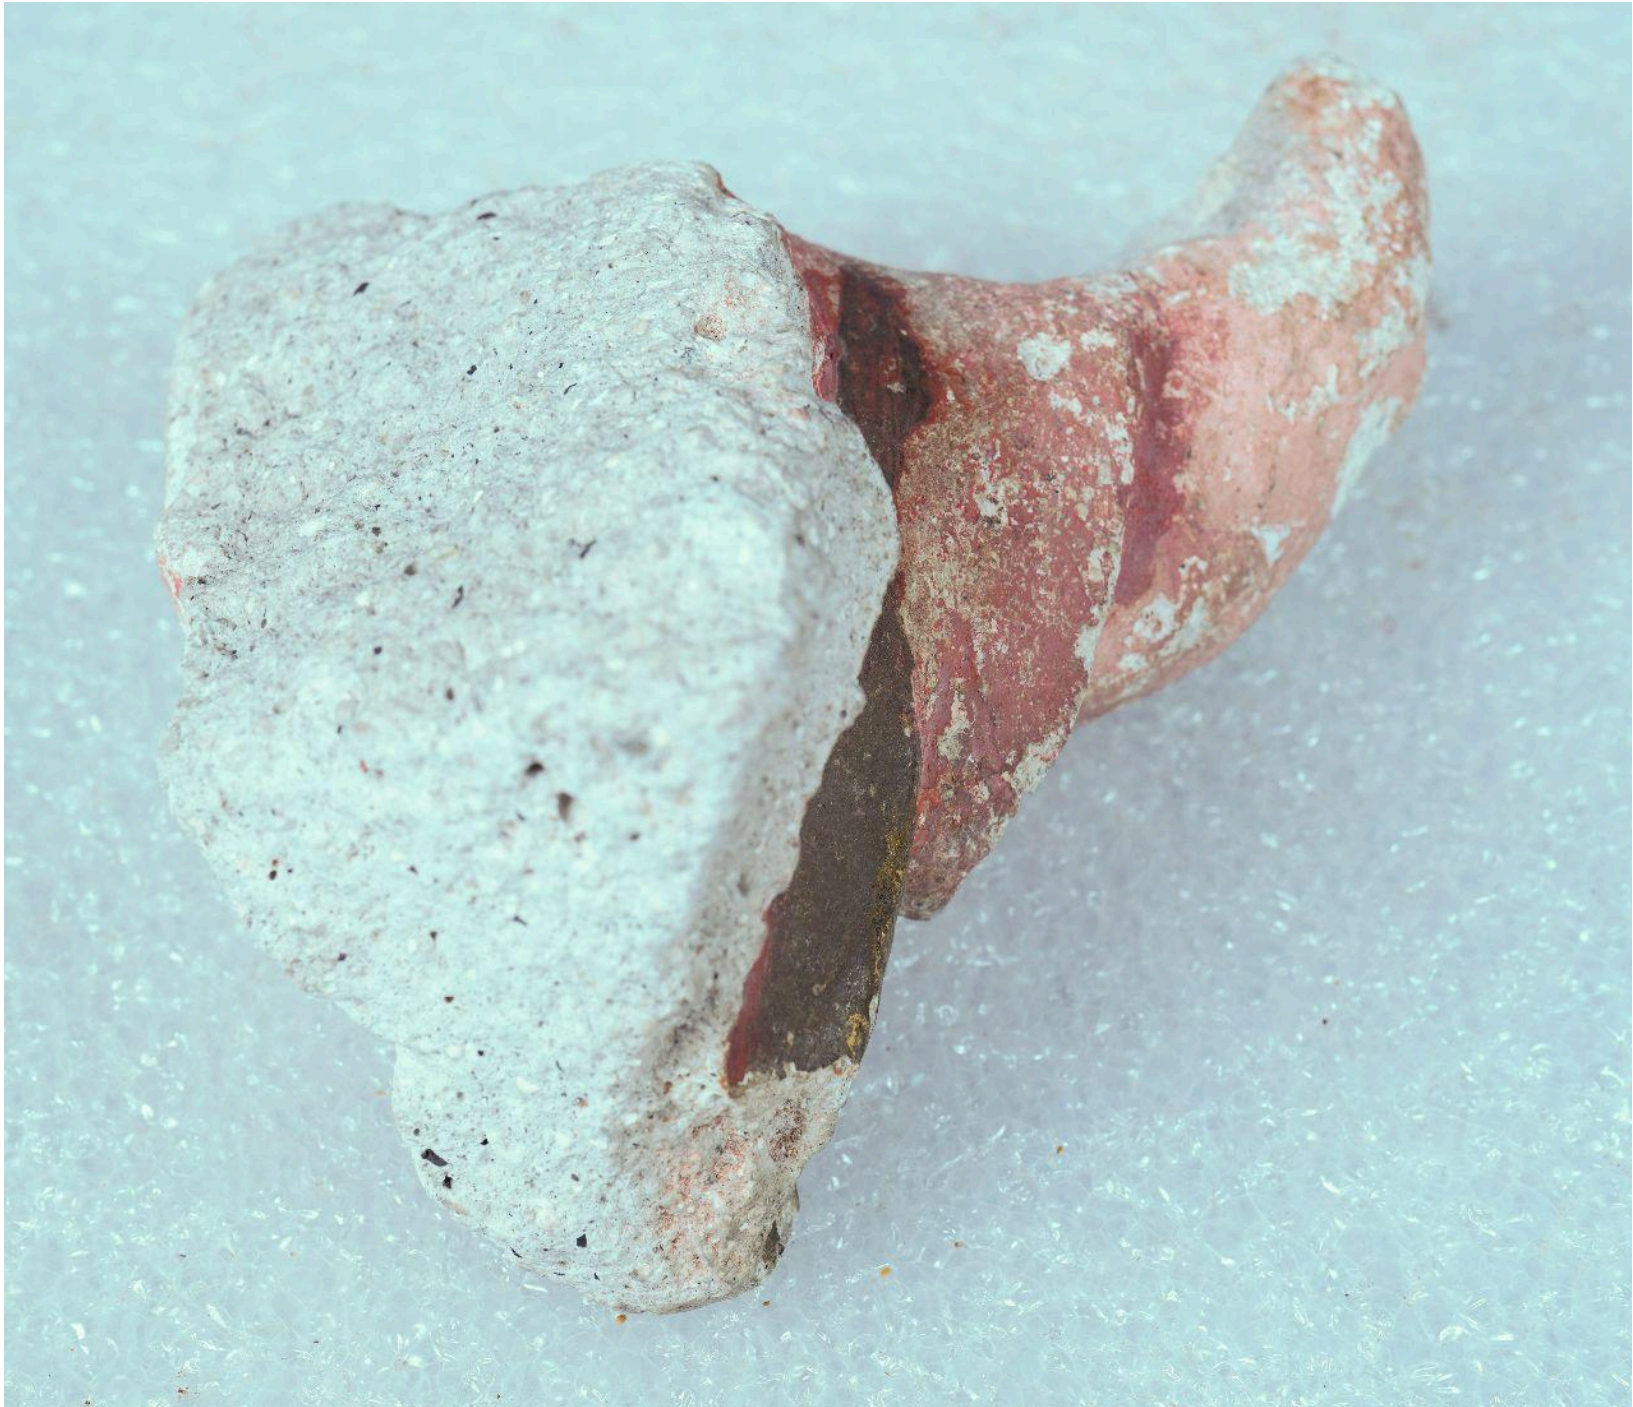
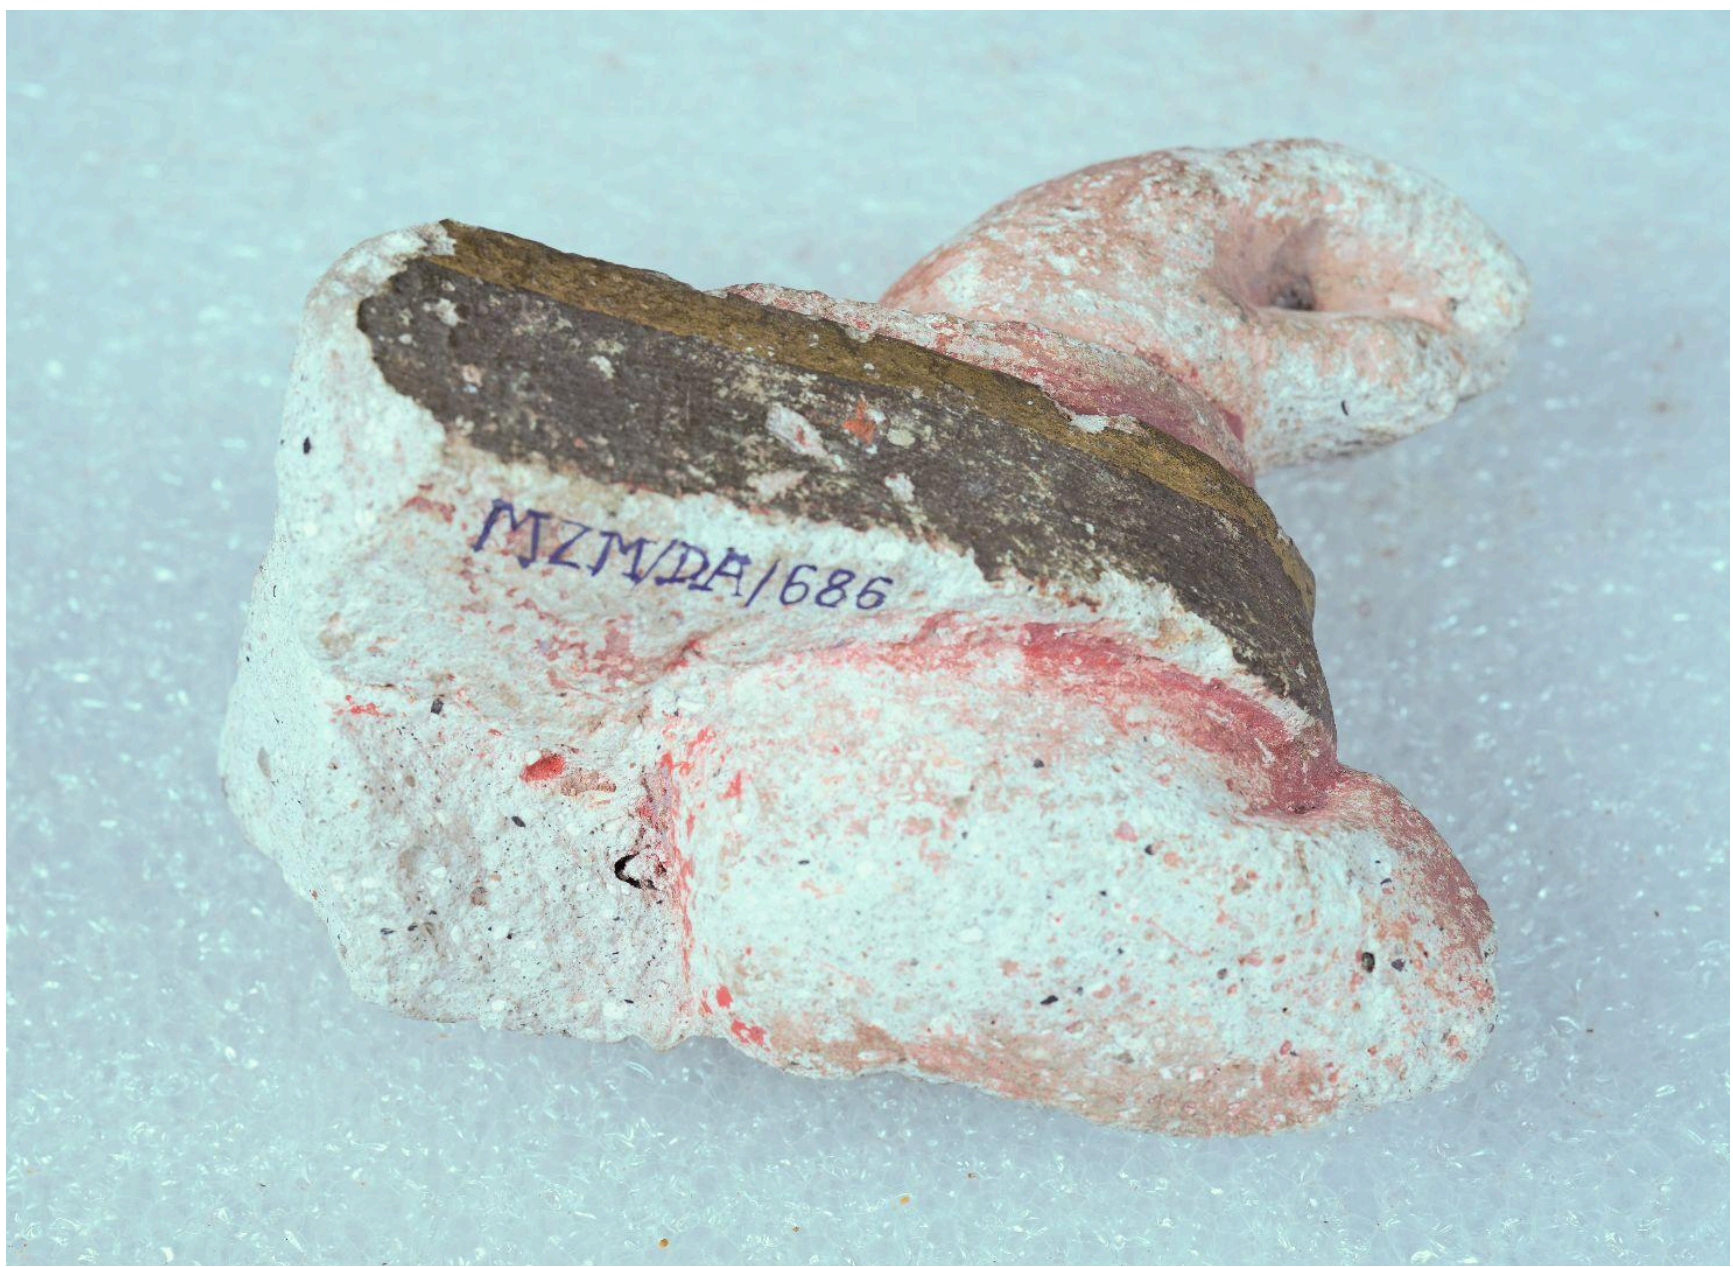
MZM/DA/686

tytuł	fragment zwornika - rączka aniołka
numer inwentarzowy	MZM/DA/686, R39 p 2
informacje o obiekcie	autor nieznany; Malbork kościół zamkowy, odlew
datowanie	XIV w
materiał	sztuczny kamień, polichromia, złocenie
wymiary	ok. 12 x 11 x 6,5 cm
informacje o stanie zachowania	obiekt zakurzony, polichromia, złocenia
proponowane zabiegi	delikatne czyszczenie, możliwe zabezpieczenie polichromii oraz złocenia
