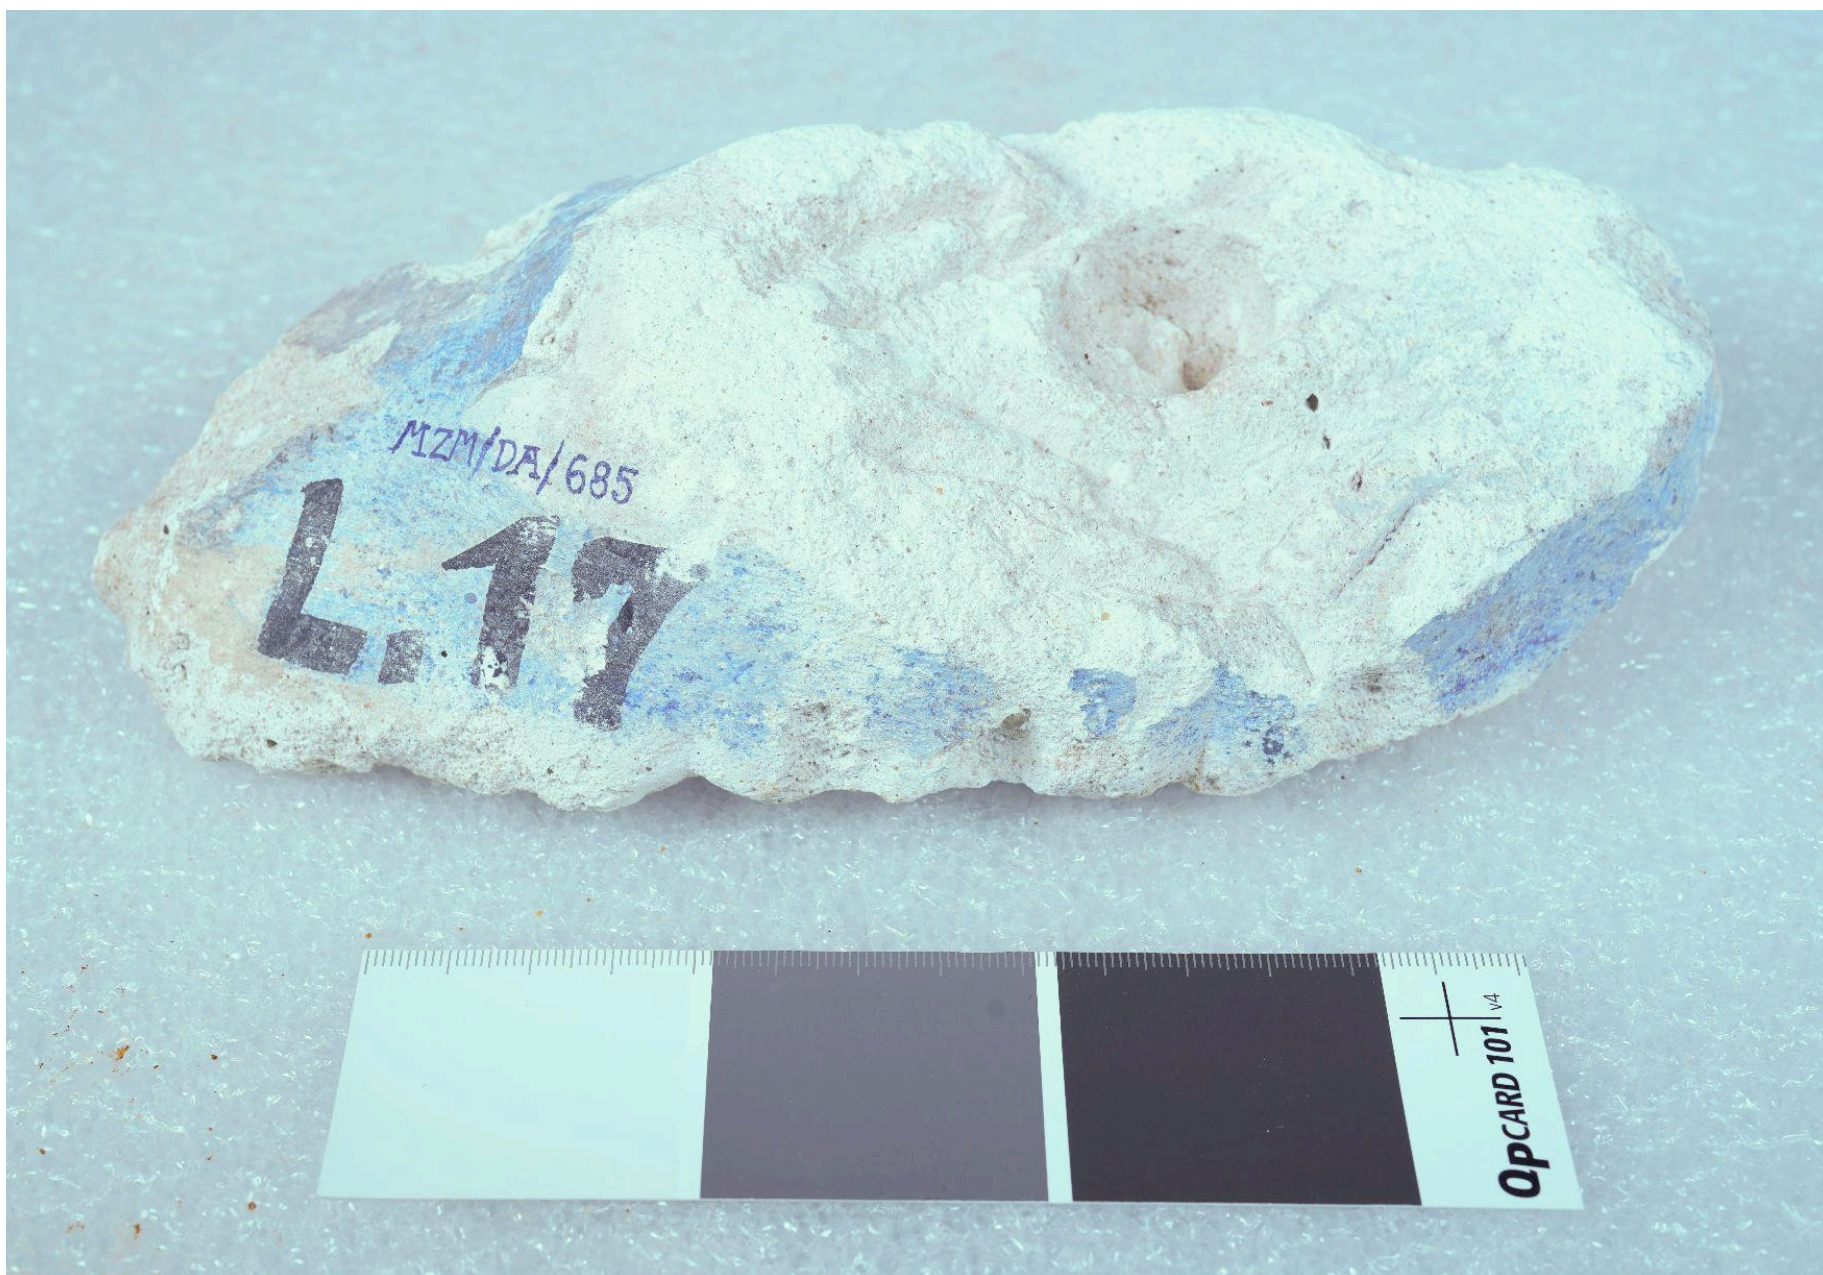
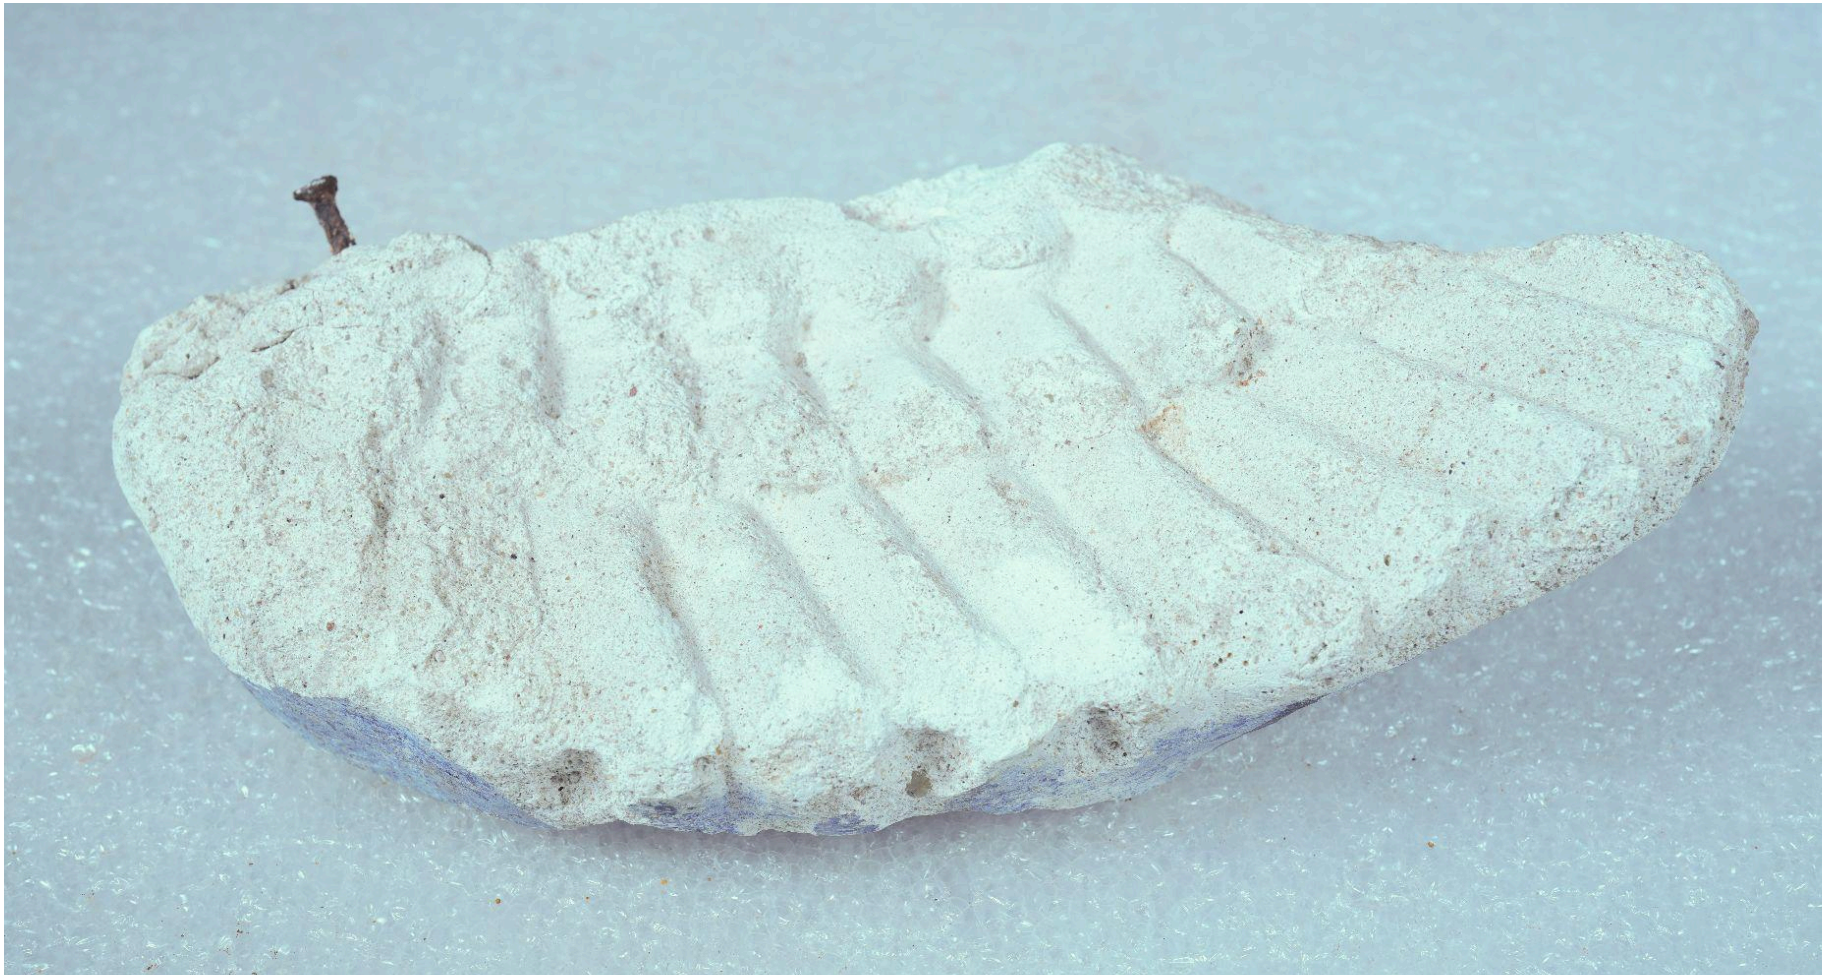
MZM/DA/685

tytuł	fragment zwornika - skrzydełko aniołka
numer inwentarzowy	MZM/DA/685, R39 p 2
informacje o obiekcie	autor nieznany, Malbork kościół Zamkowy, odlew modelowanie
datowanie	XIV wiek
materiał	sztuczny kamień, metal
wymiary	ok. 21,5 x 10 x 5,5 cm
informacje o stanie zachowania	obiekt zakurzony, osypująca się struktura, polichromia
proponowane zabiegi	oczyszczanie, wzmacnianie, oczyszczenie i zabezpieczenie metalowego gwoźdźca

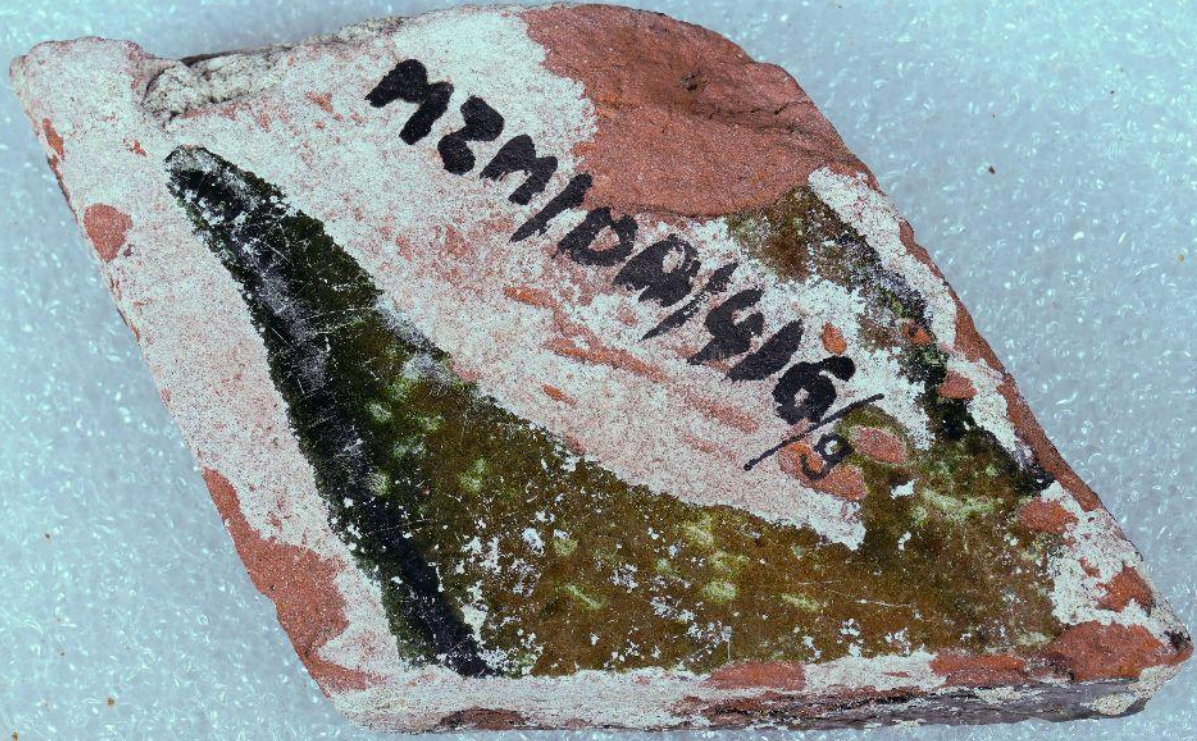
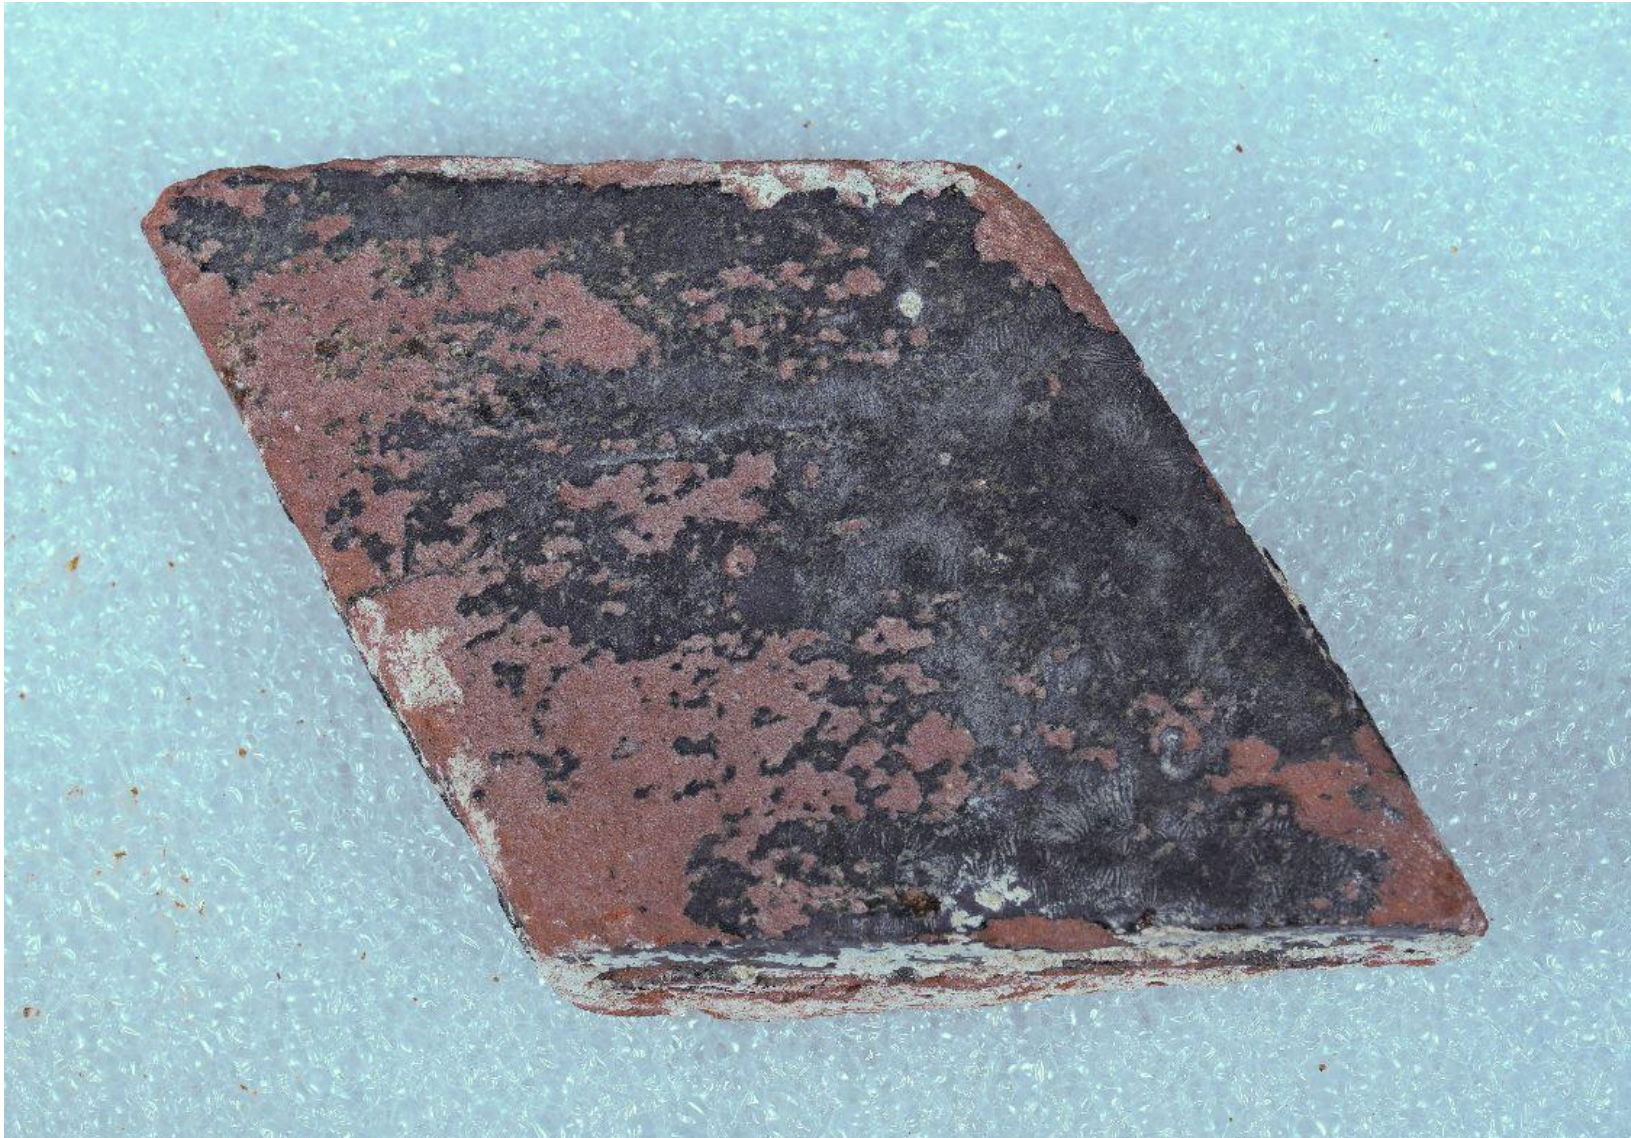
26.

tytuł	płytką ceramiczną
numer inwentarzowy	MZM/DA/416/9
informacje o obiekcie	
datowanie	XIV wiek
materiał	glina palona, szliwo
wymiary	ok. 10 x 10 x 2,5 cm
informacje o stanie zachowania	obiekt zabrudzony, ubytki
proponowane zabiegi	oczyszczanie, odsalanie

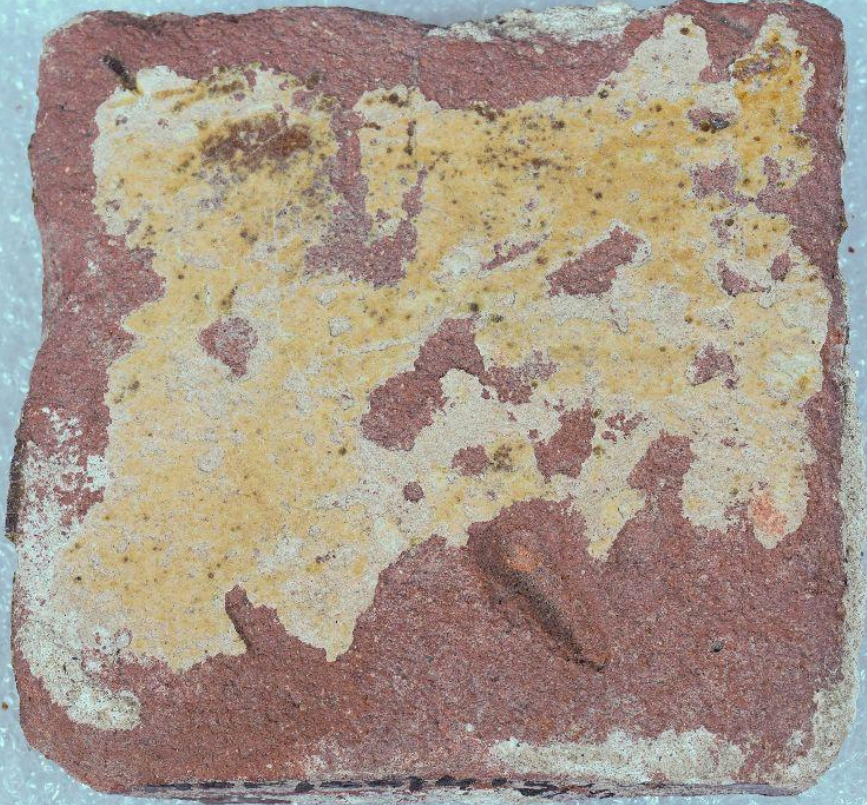
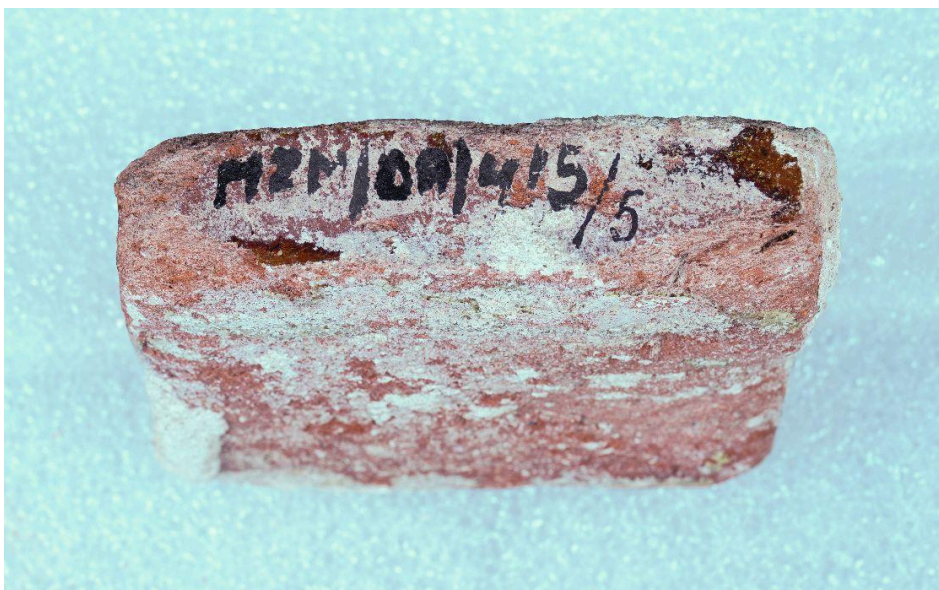
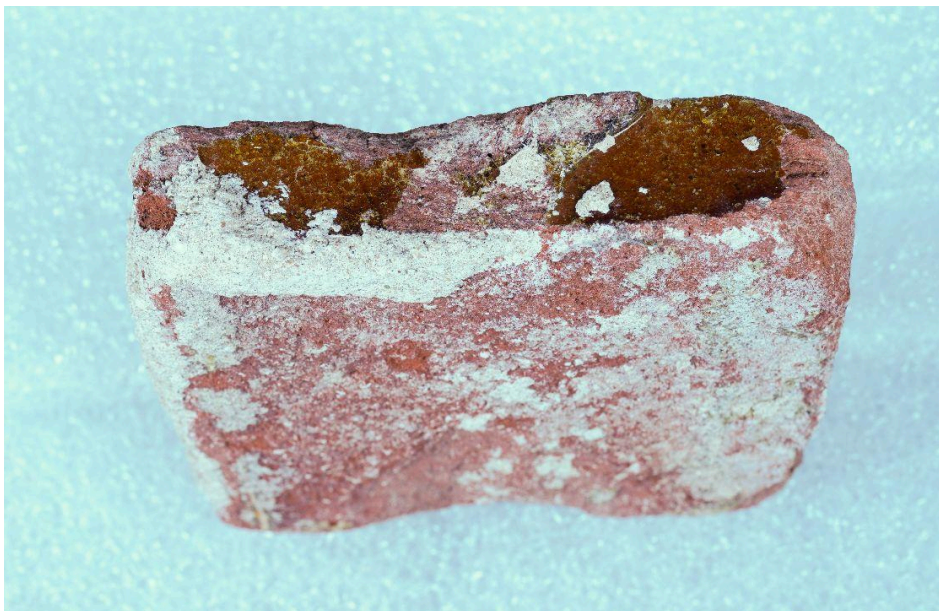
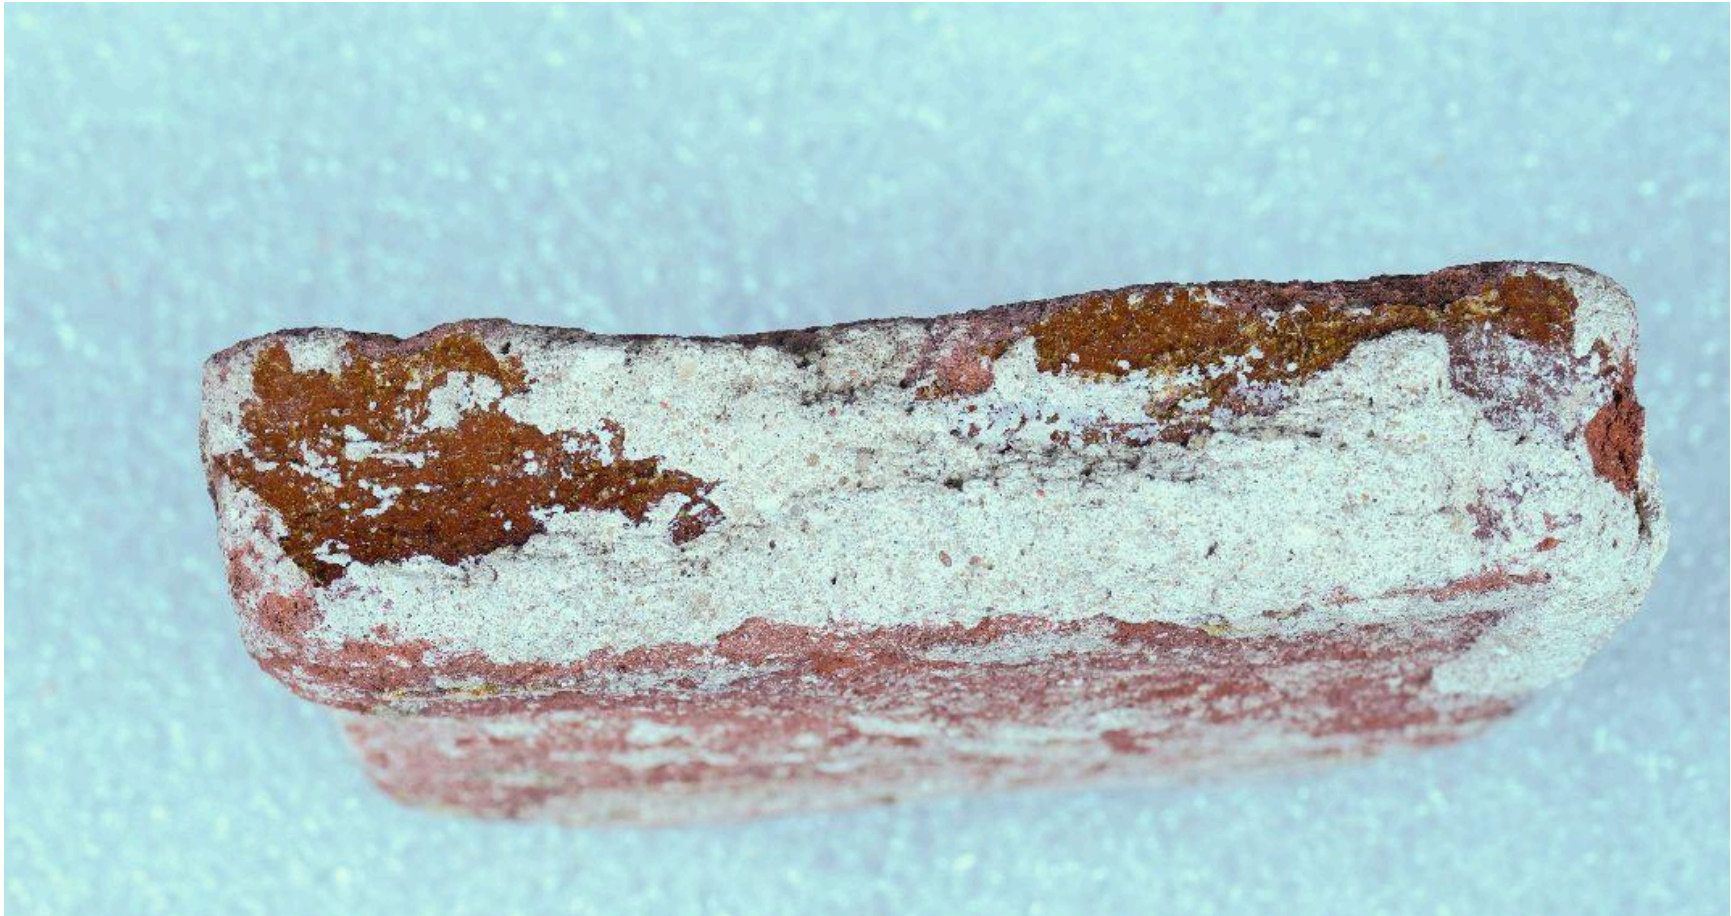
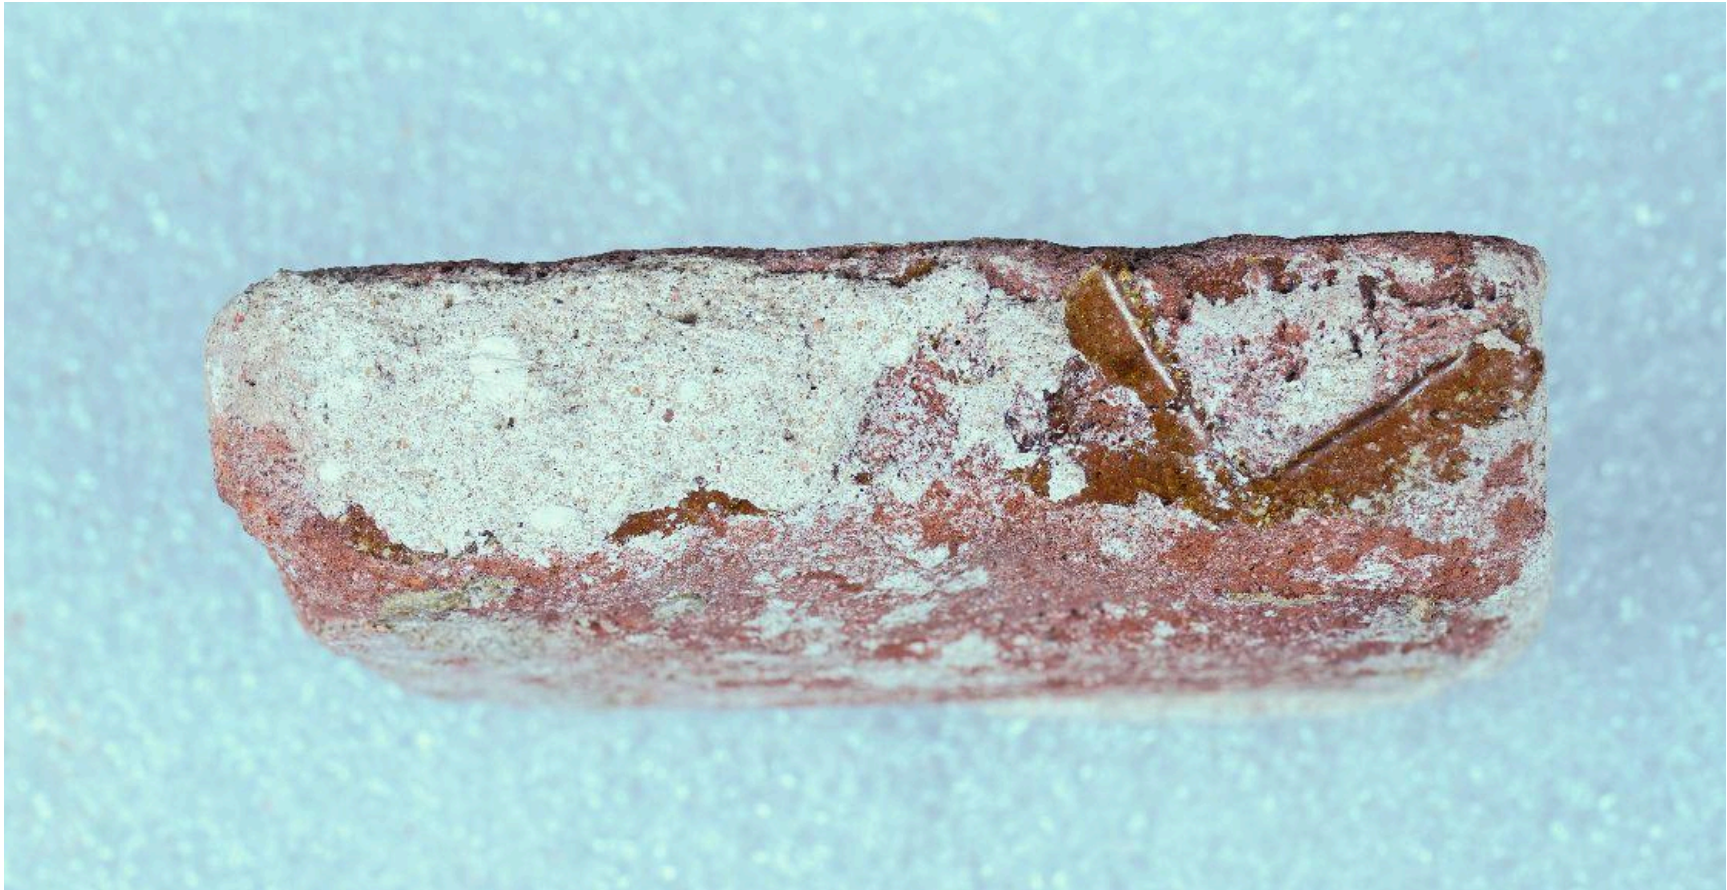
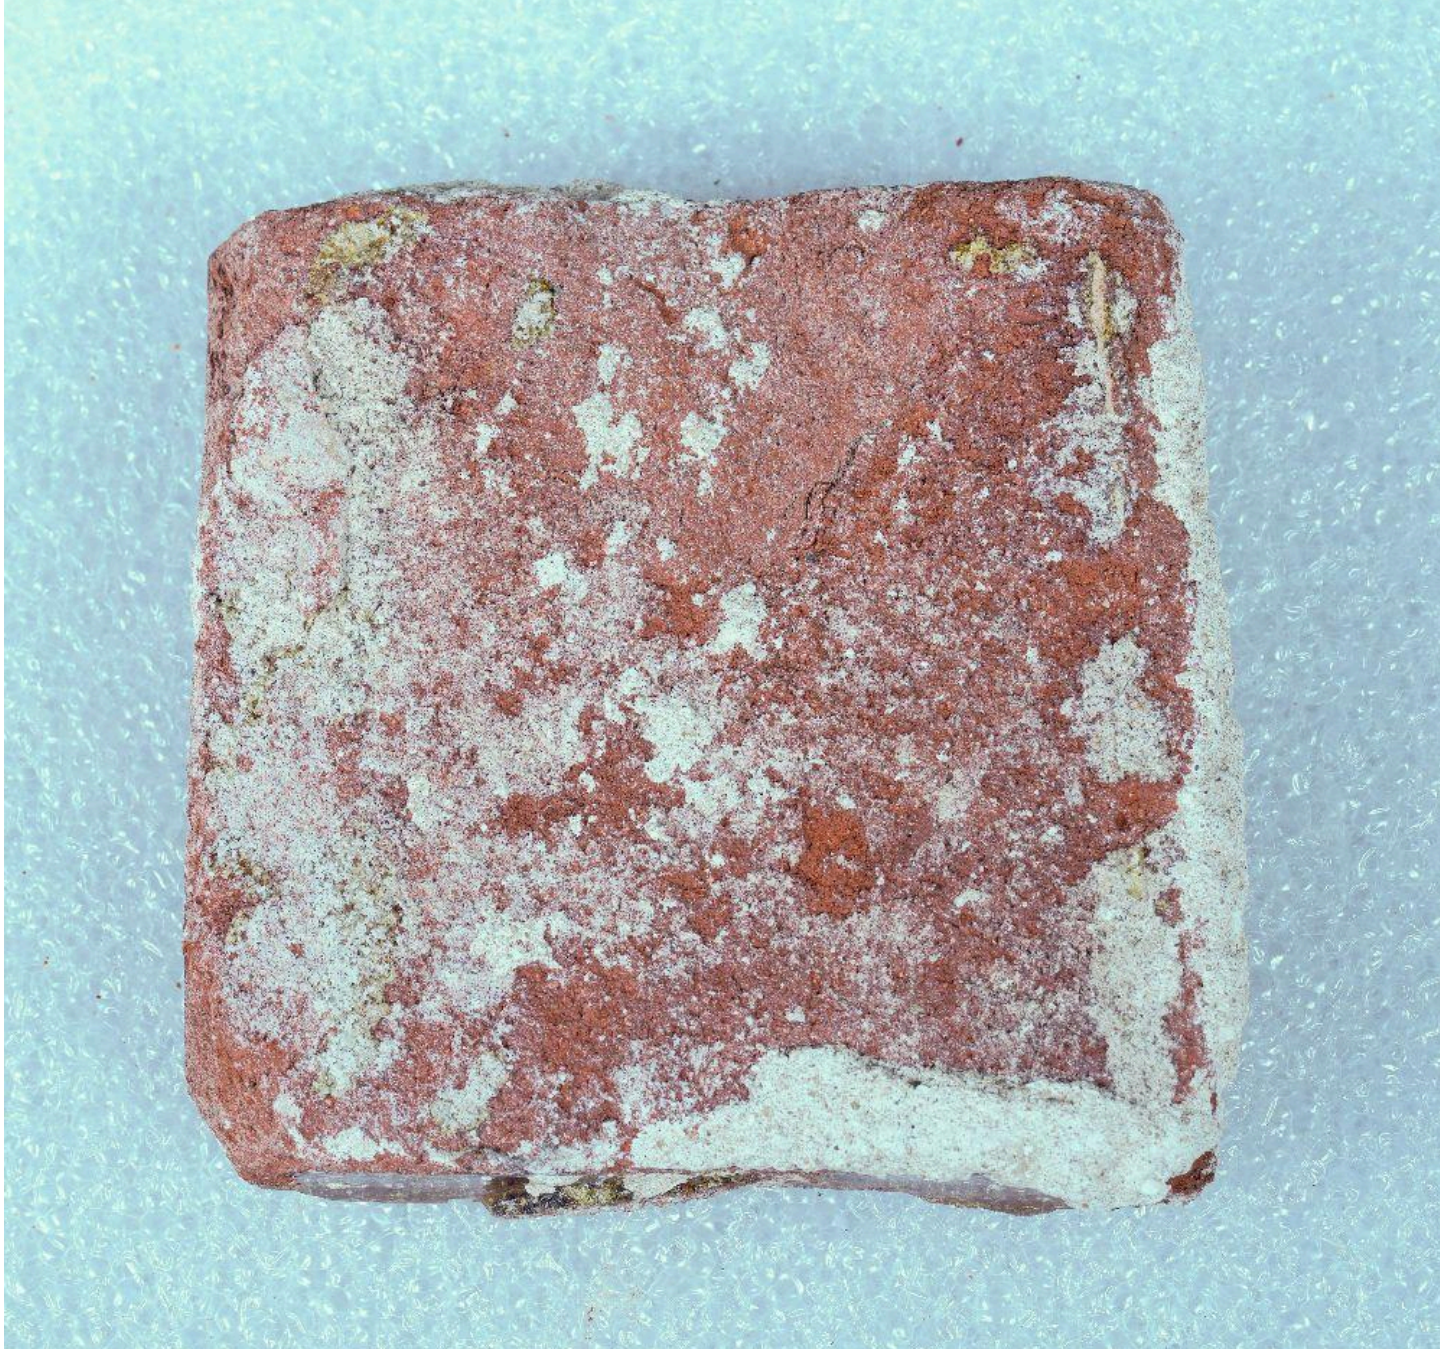
tytuł	płytką ceramiczną
numer inwentarzowy	MZM/DA/415/5
informacje o obiekcie	
datowanie	XIV wiek
materiał	glina palona, szkliwo
wymiary	ok. 11 x 11 x 2,5 cm
informacje o stanie zachowania	obiekt zabrudzony, resztki zaprawy,
proponowane zabiegi	oczyszczanie, odsalanie, zabezpieczanie zaprawy oraz szkliwa

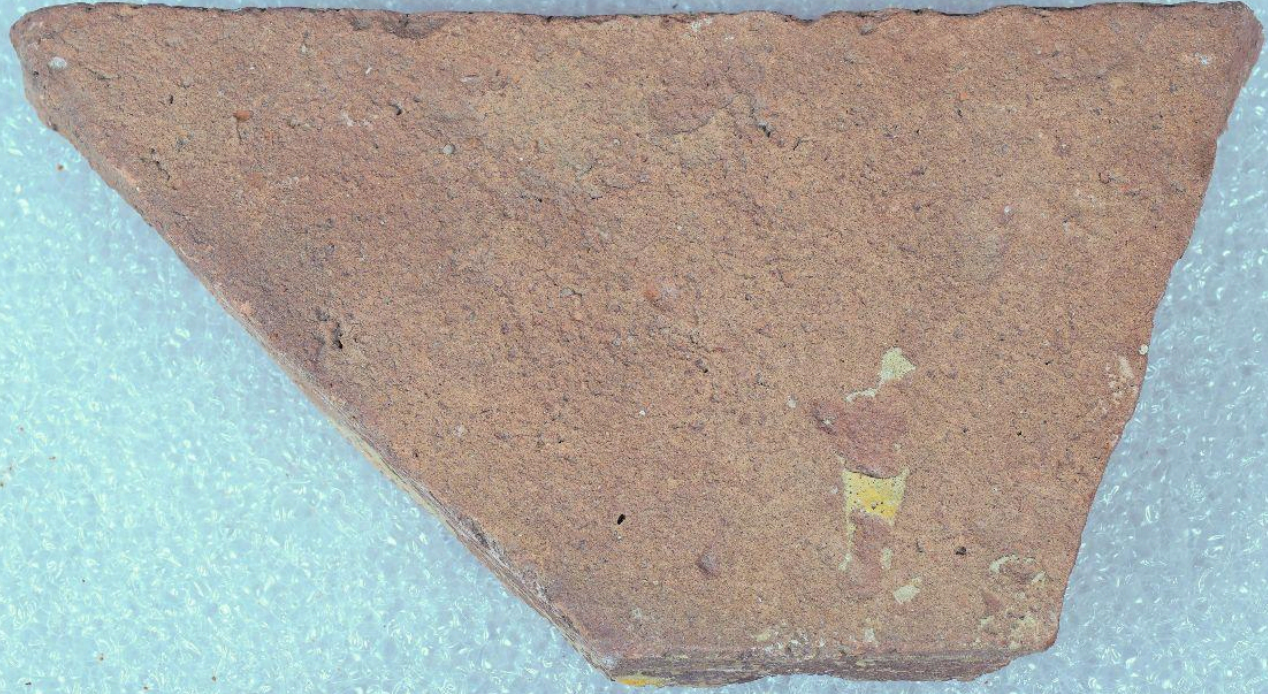
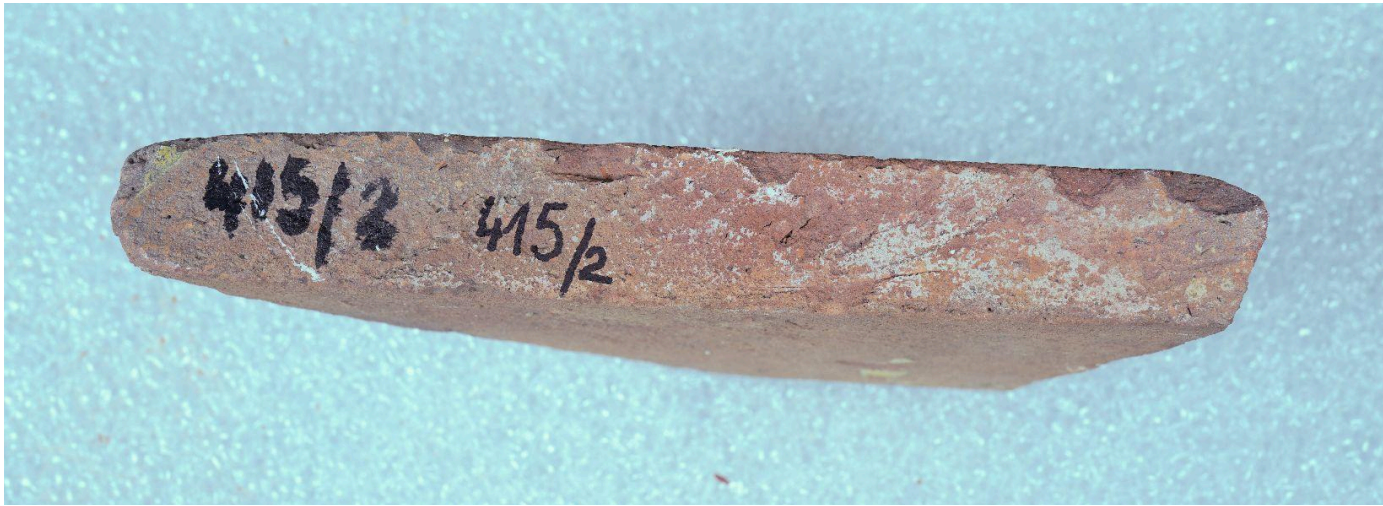
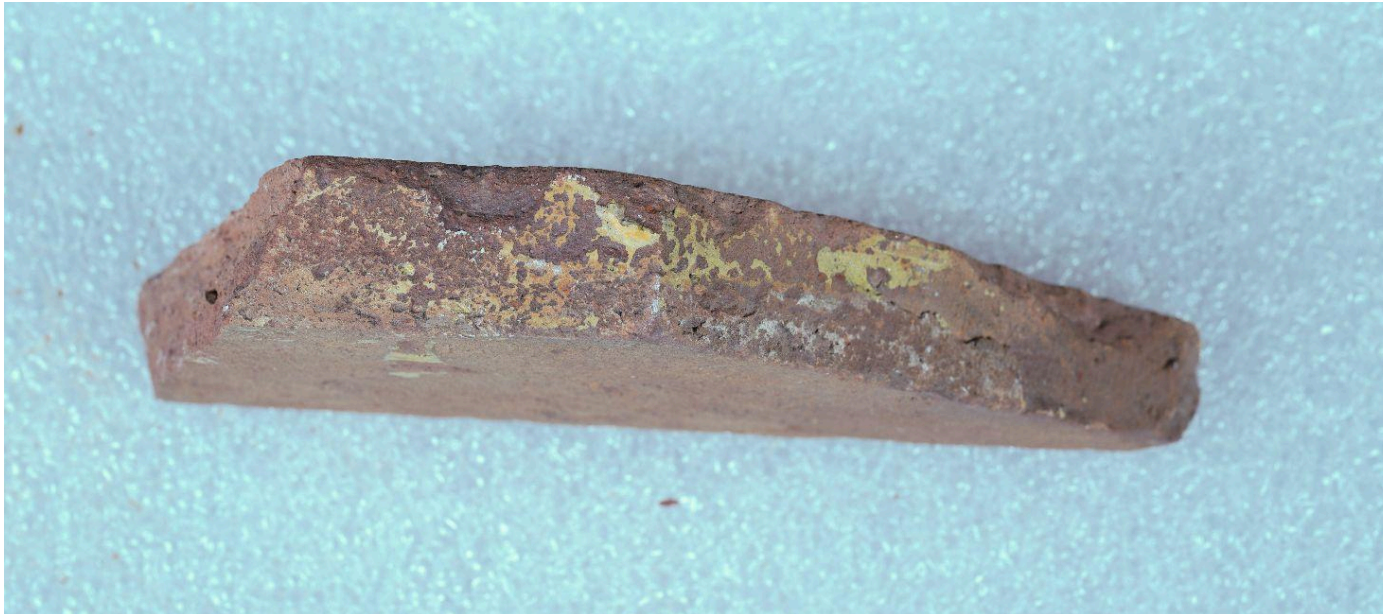
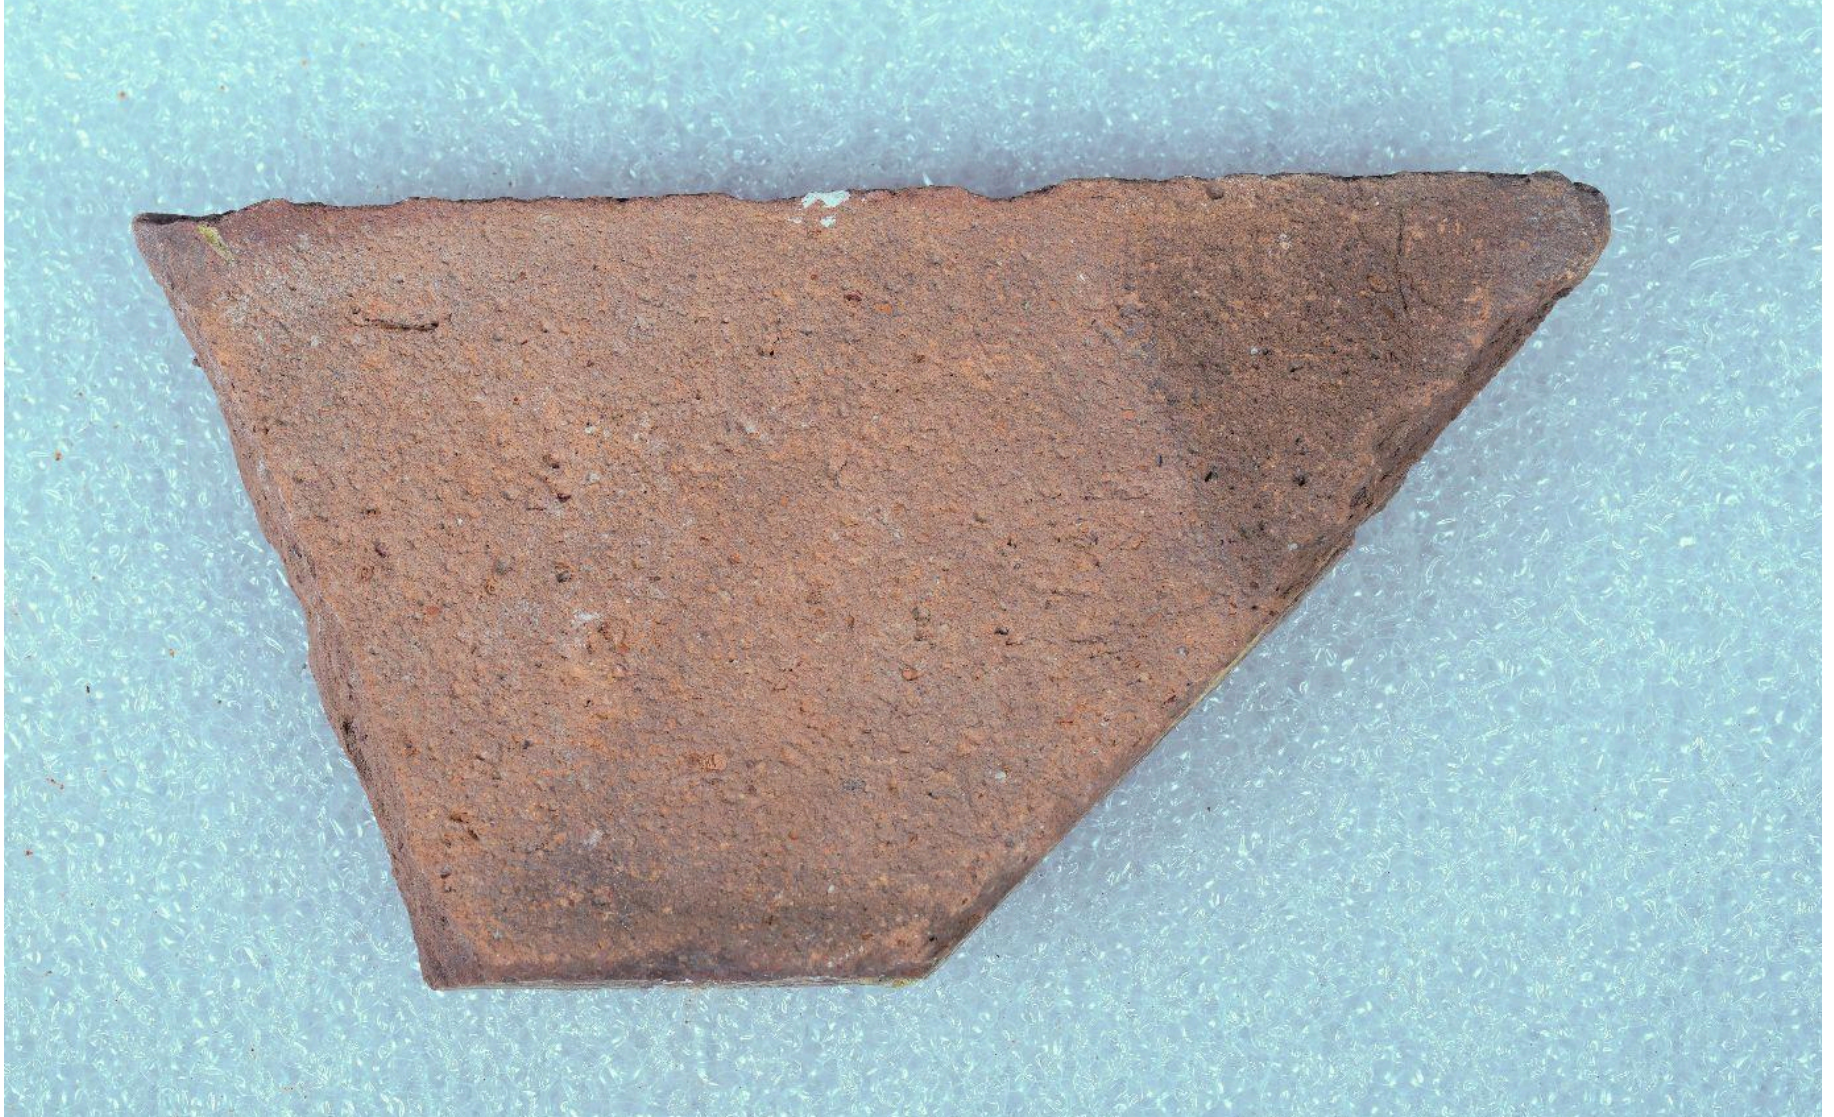
tytuł	płytką ceramiczną
numer inwentarzowy	MZM/DA/415/2
informacje o obiekcie	
datowanie	XIV wiek
materiał	glina palona, szklivo
wymiary	ok. 16 x 8,5 x 2,5 cm
informacje o stanie zachowania	obiekt zabrudzony, pozostałości szkliva
proponowane zabiegi	oczyszczanie, odsalanie, zabezpieczanie szkliva
