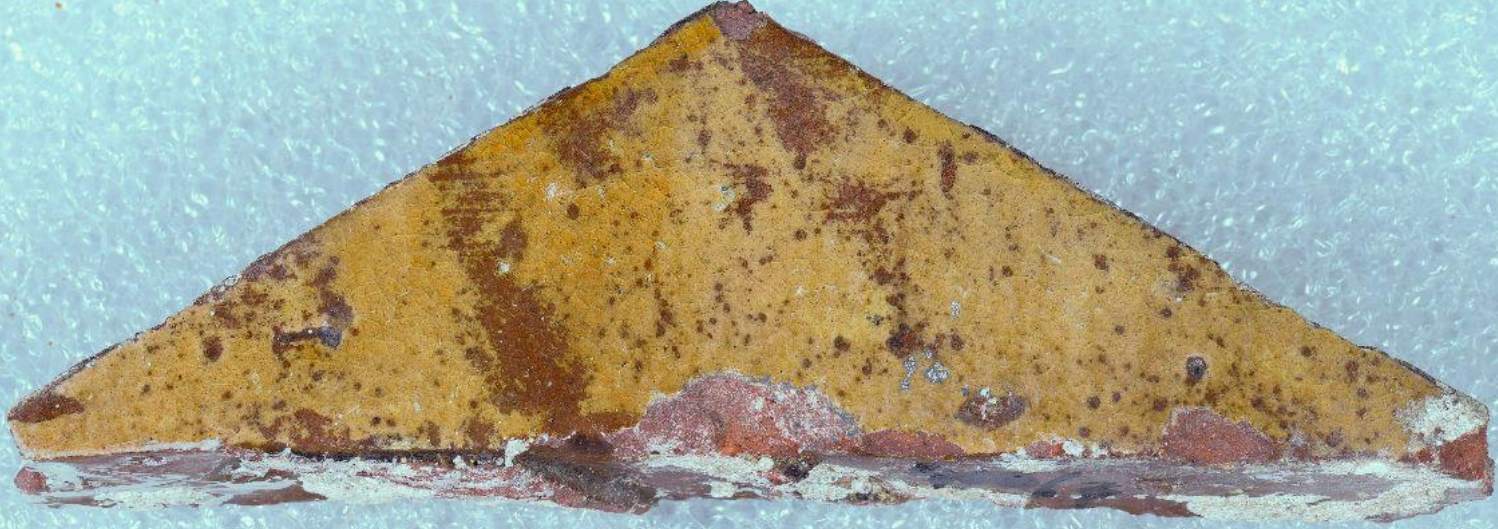
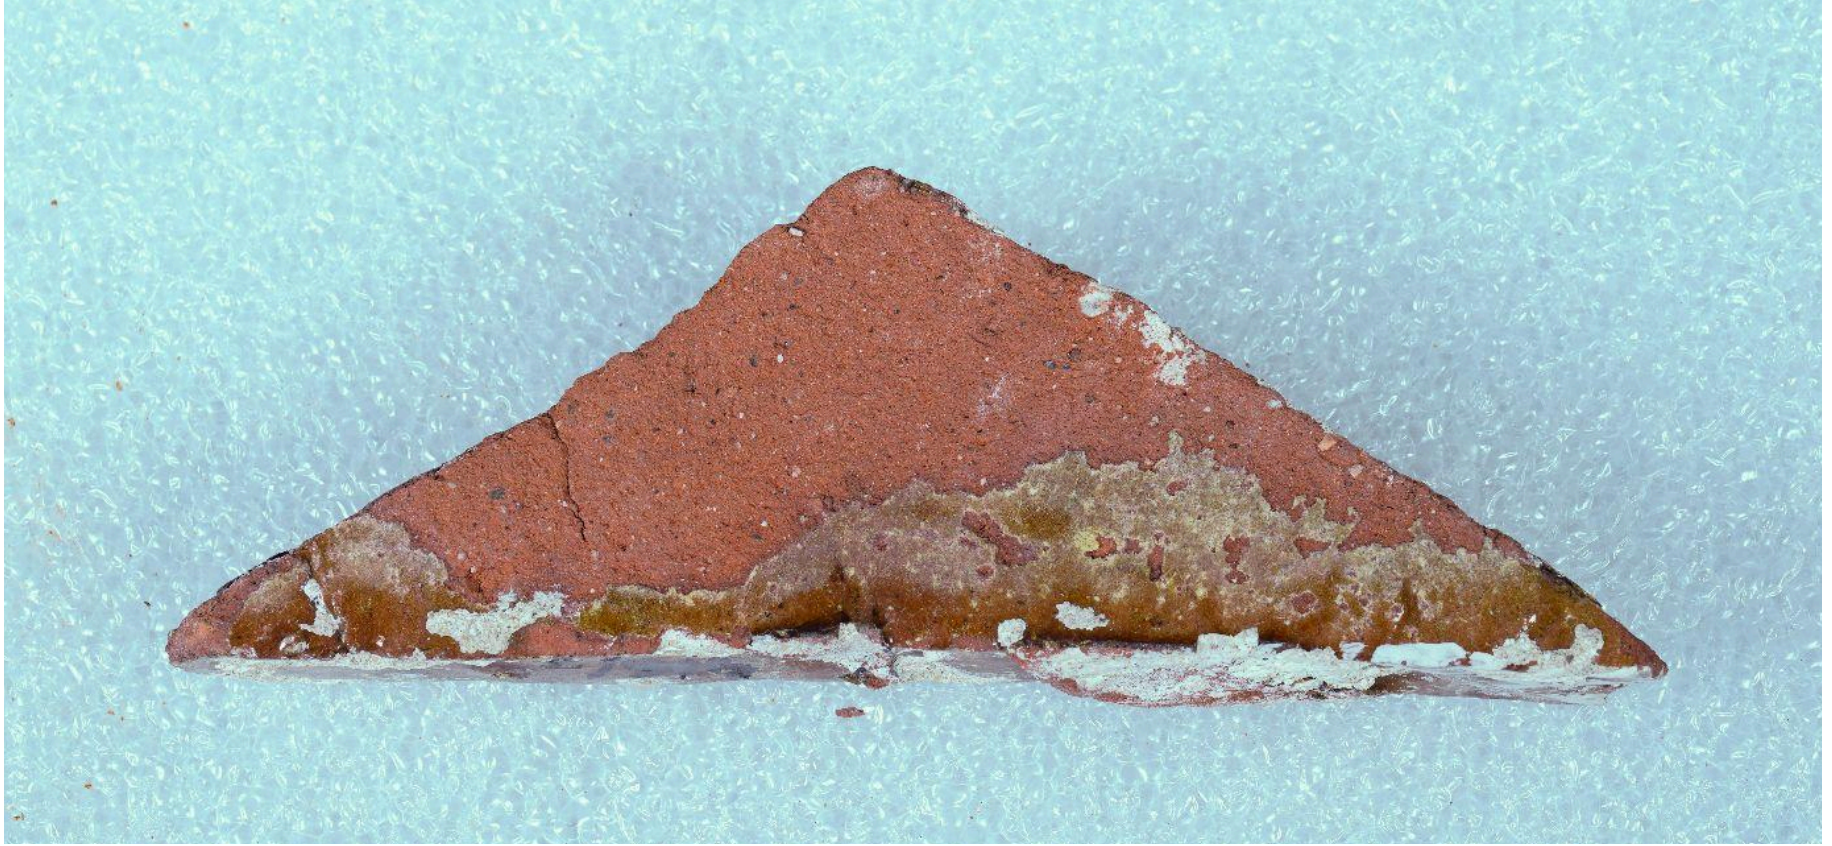
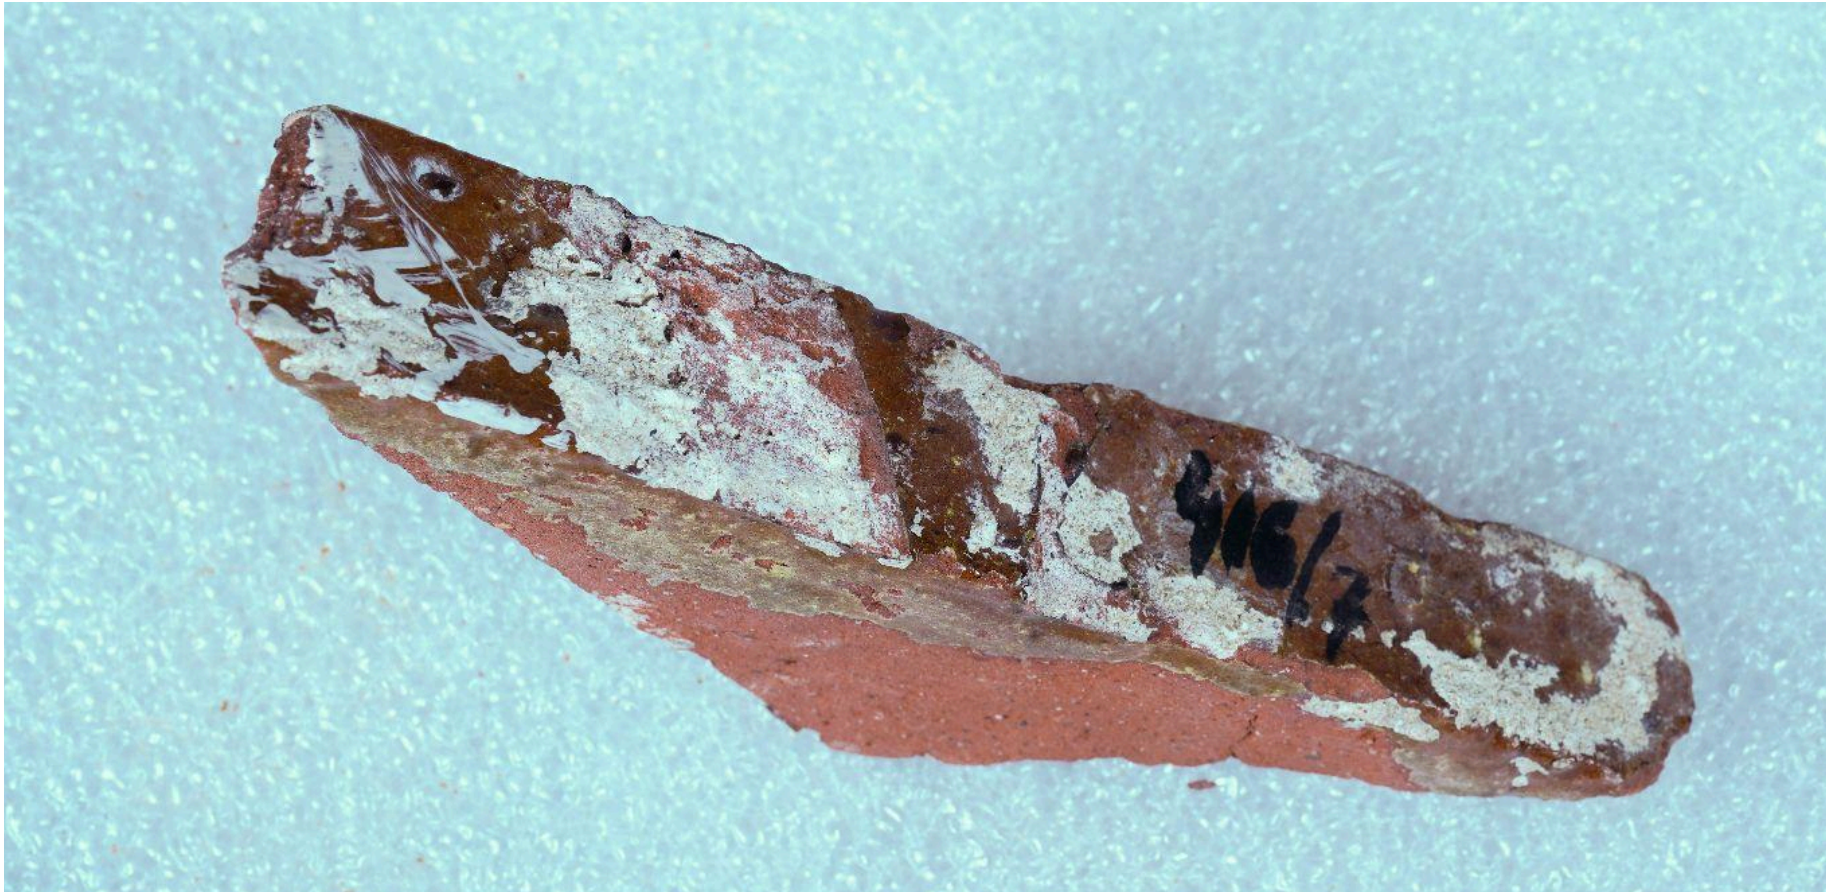
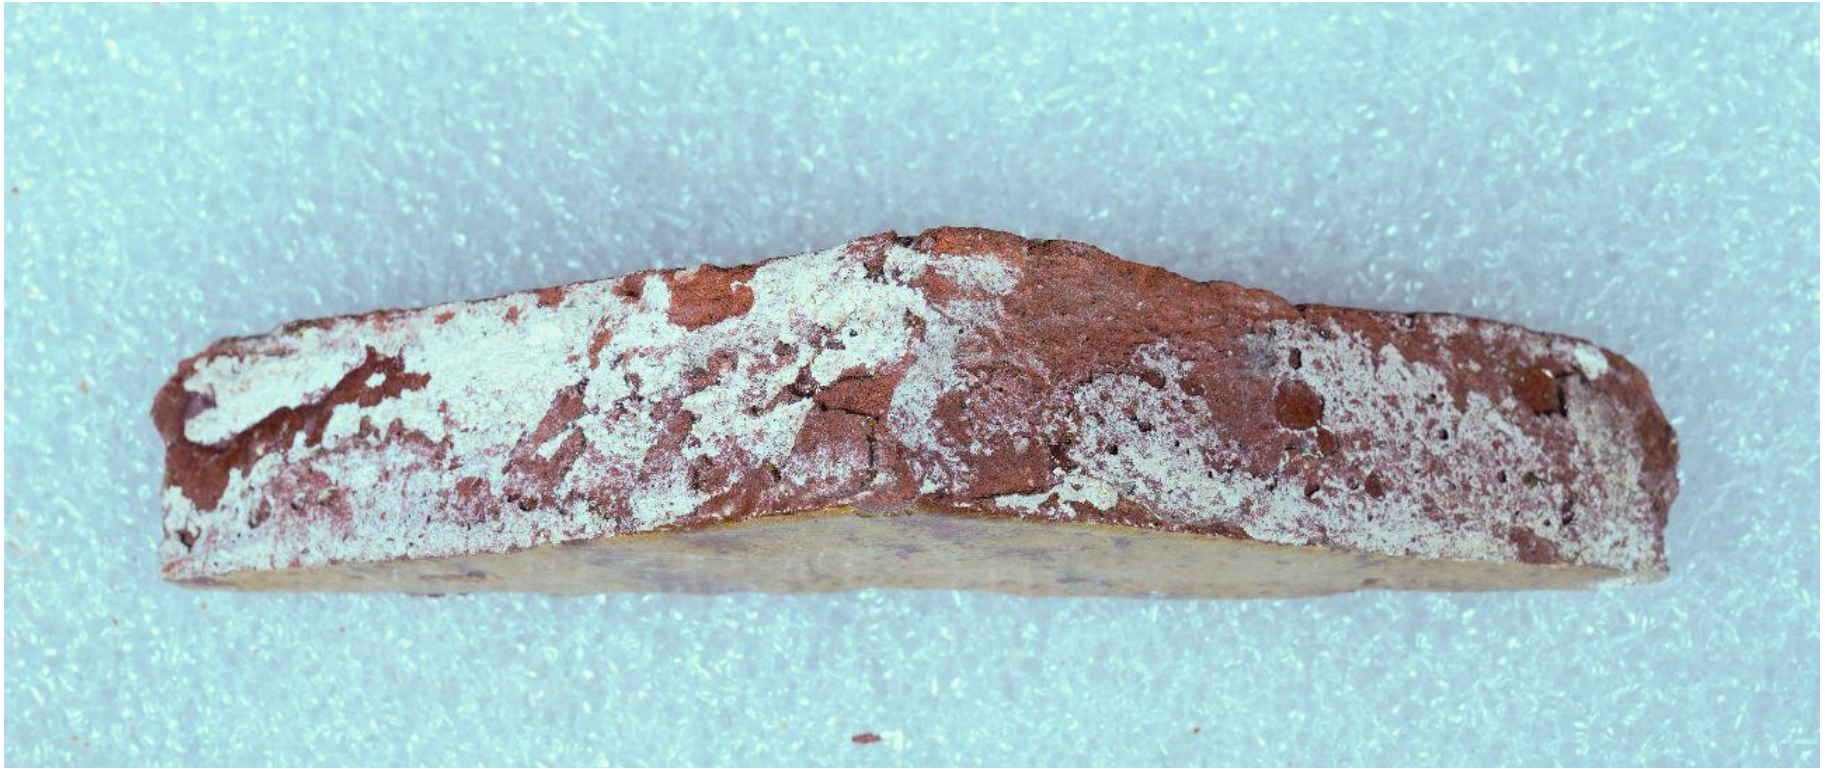
tytuł	płytką ceramiczną
numer inwentarzowy	MZM/DA/416/2
informacje o obiekcie	
datowanie	XIV wiek
materiał	Gлина palona, szkliwo, zaprawa
wymiary	ok. 16 x 5 x 3 cm
informacje o stanie zachowania	obiekt zabrudzony, pozostałości zaprawy
proponowane zabiegi	oczyszczanie, odsalanie

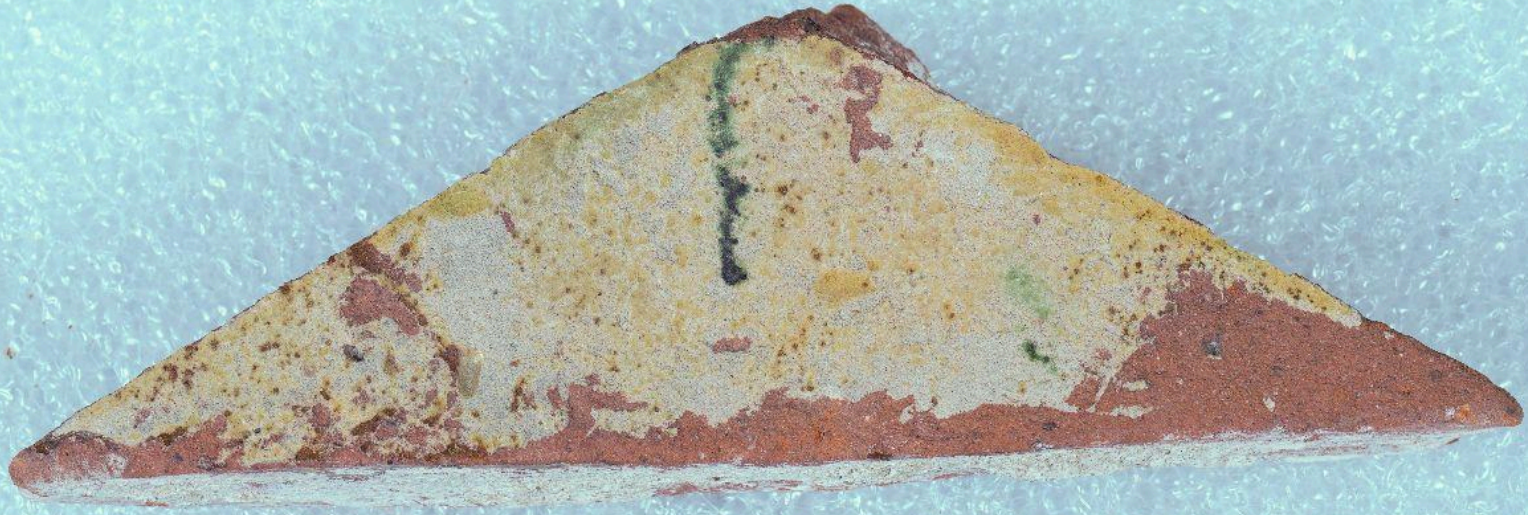
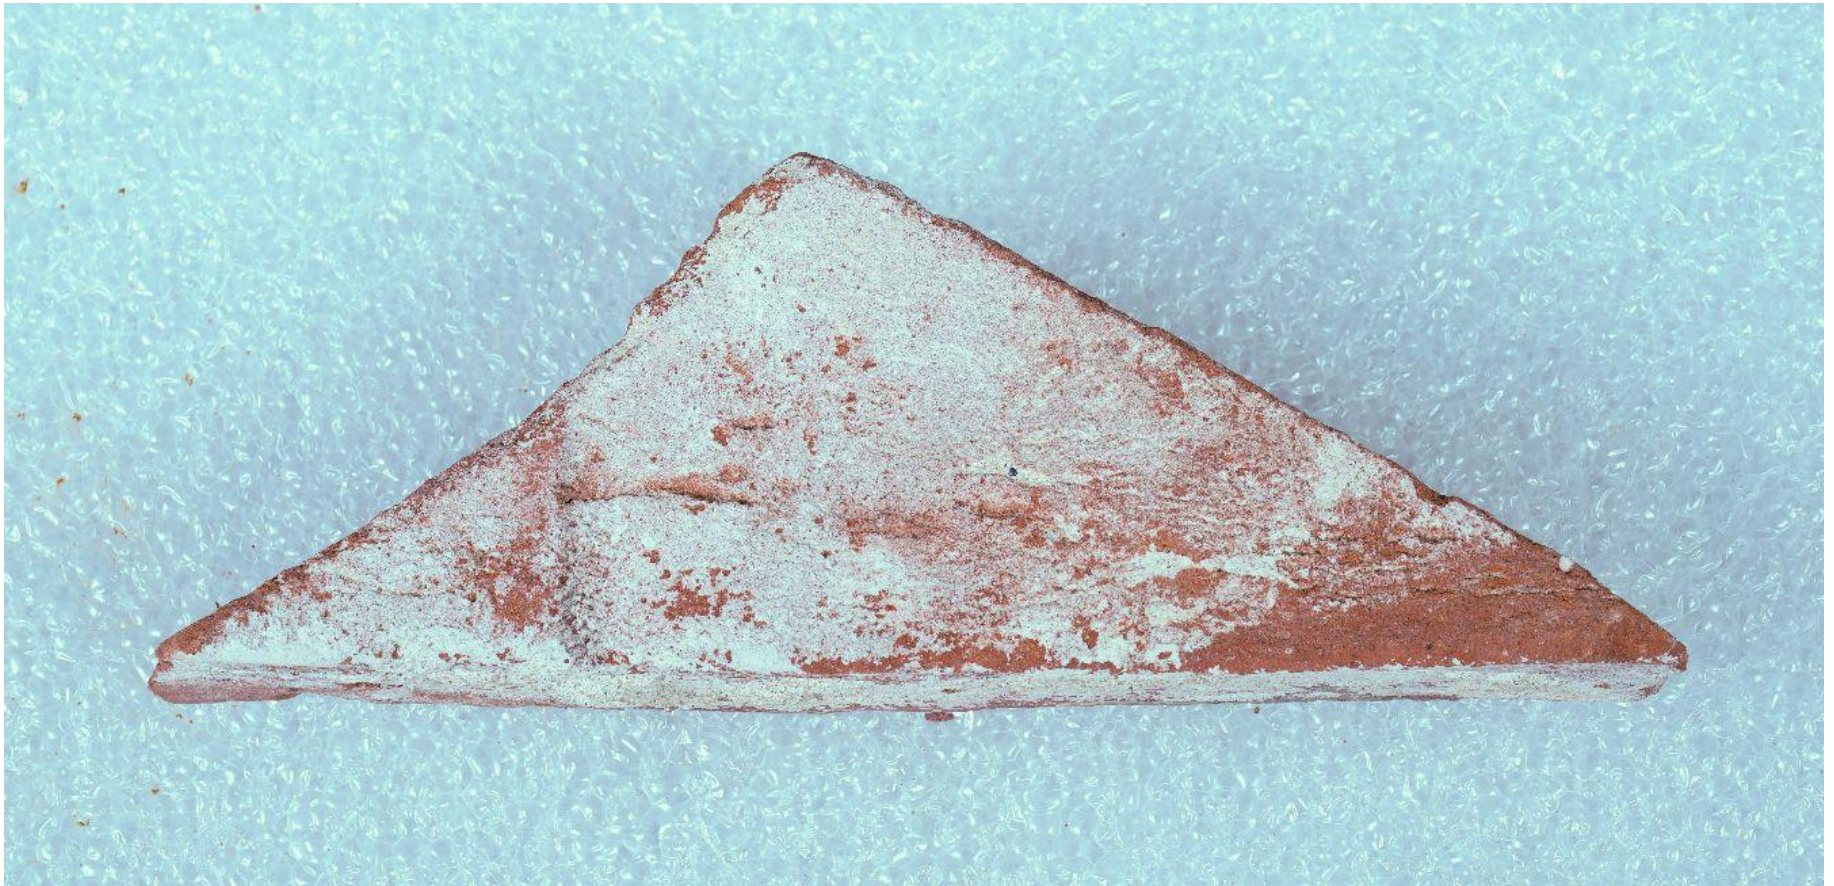
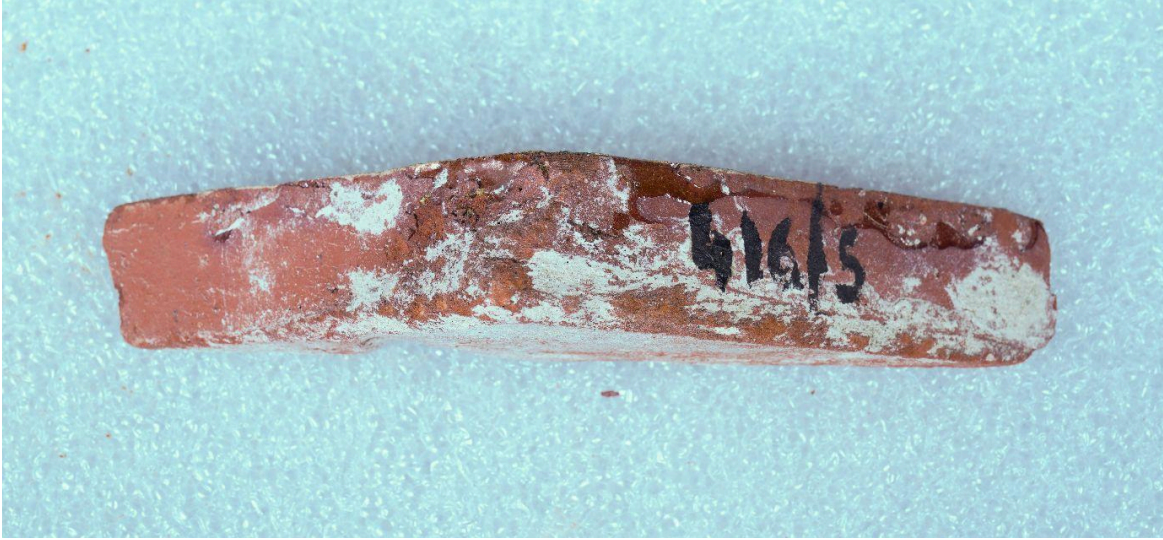
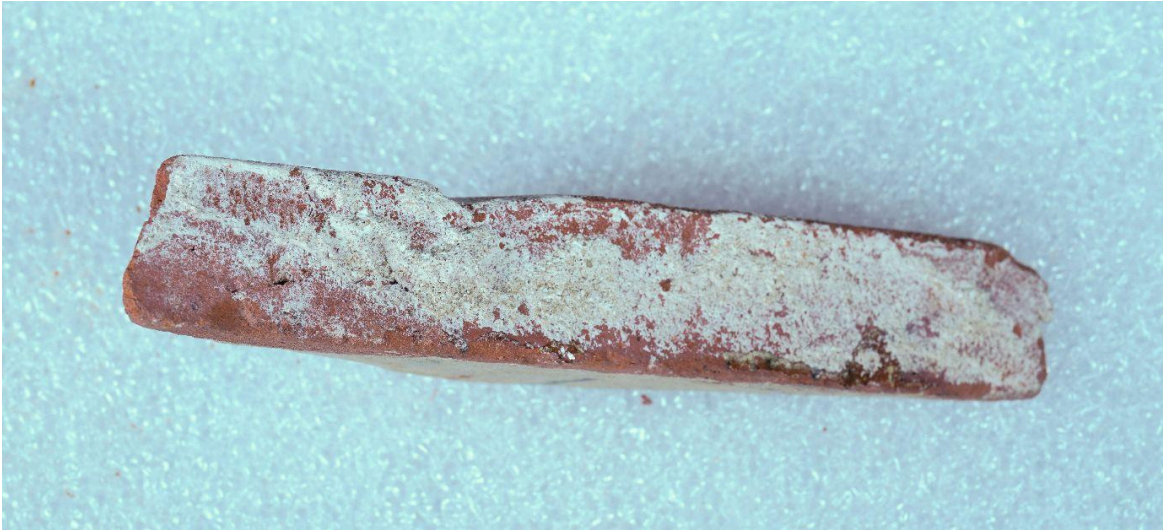
tytuł	płytką ceramiczną
numer inwentarzowy	MZM/DA/416/5
informacje o obiekcie	
datowanie	XIV wiek
materiał	glina palona, szliwo
wymiary	ok. 16,5 x 5 x 3 cm
informacje o stanie zachowania	obiekt zabrudzony, pozostałości zaprawy
proponowane zabiegi	oczyszczanie, odsalanie

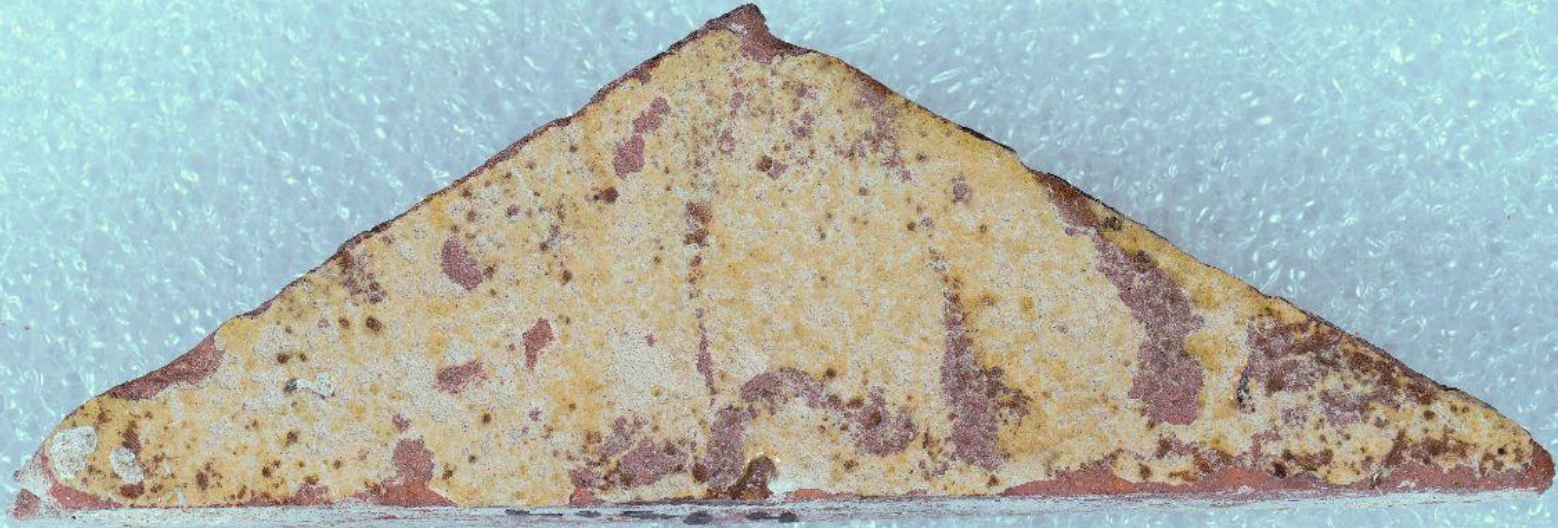
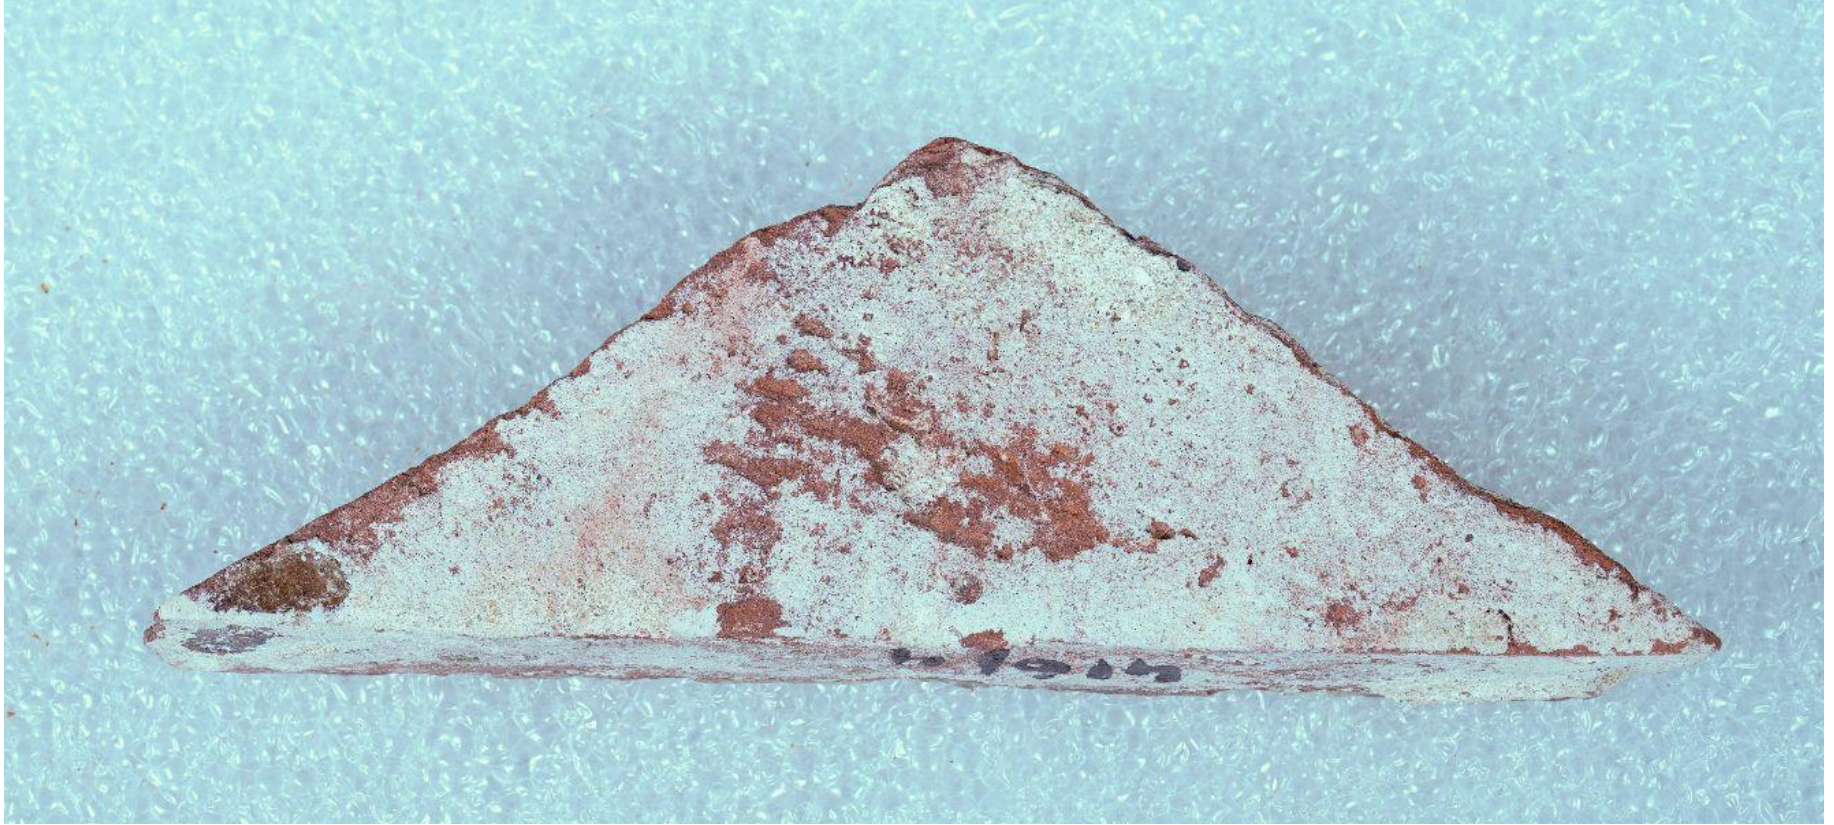
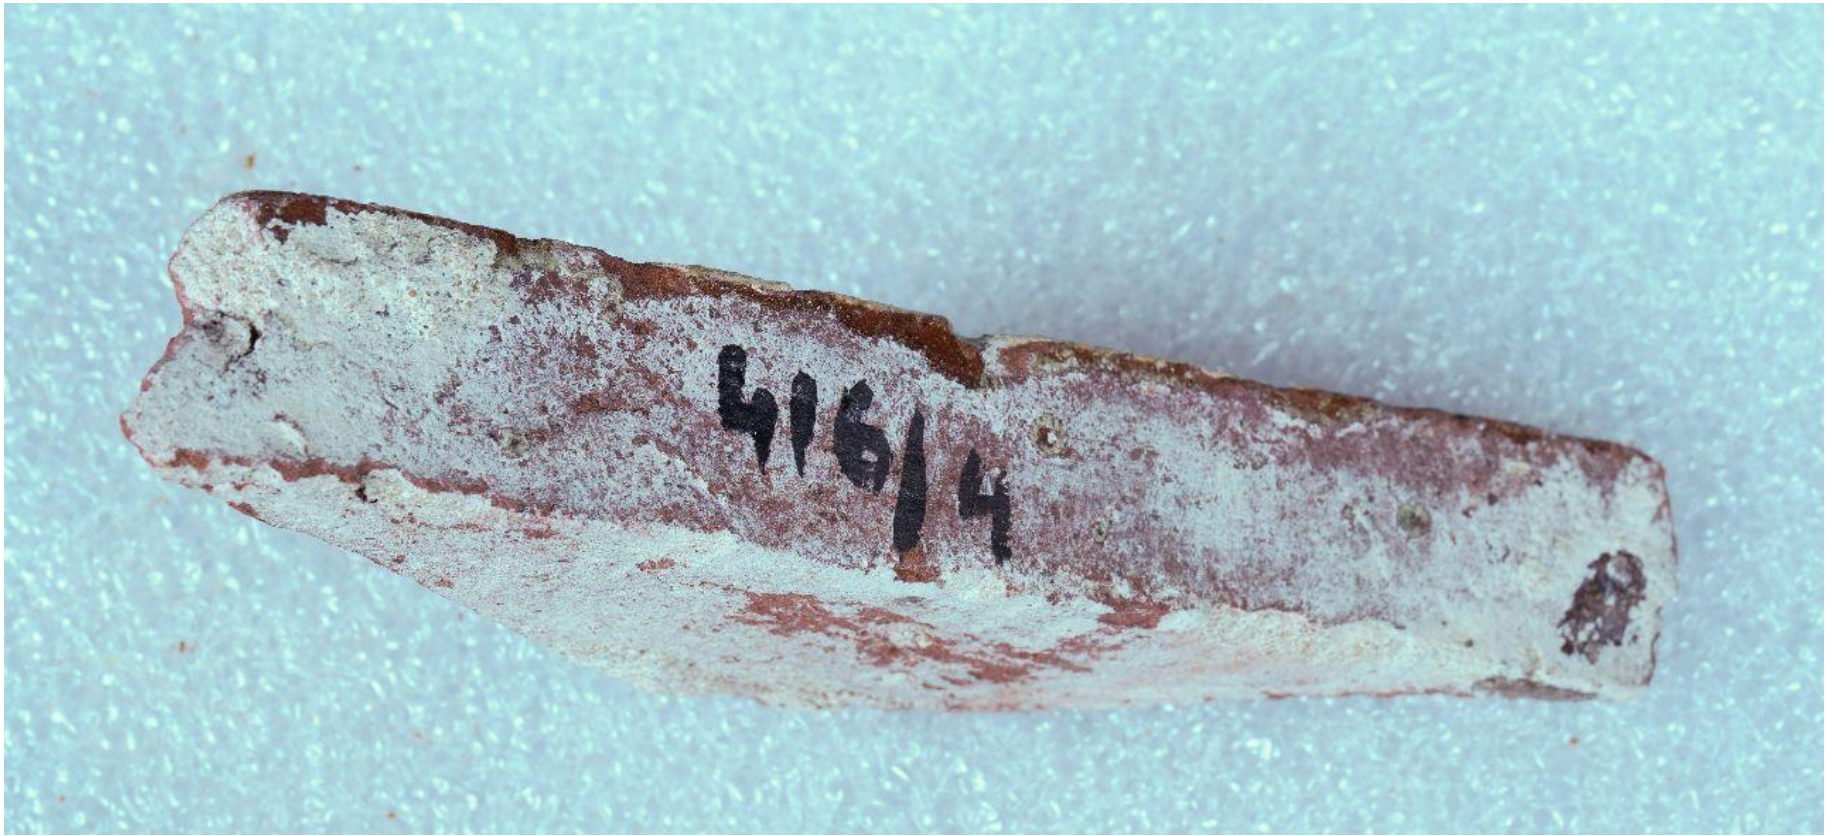
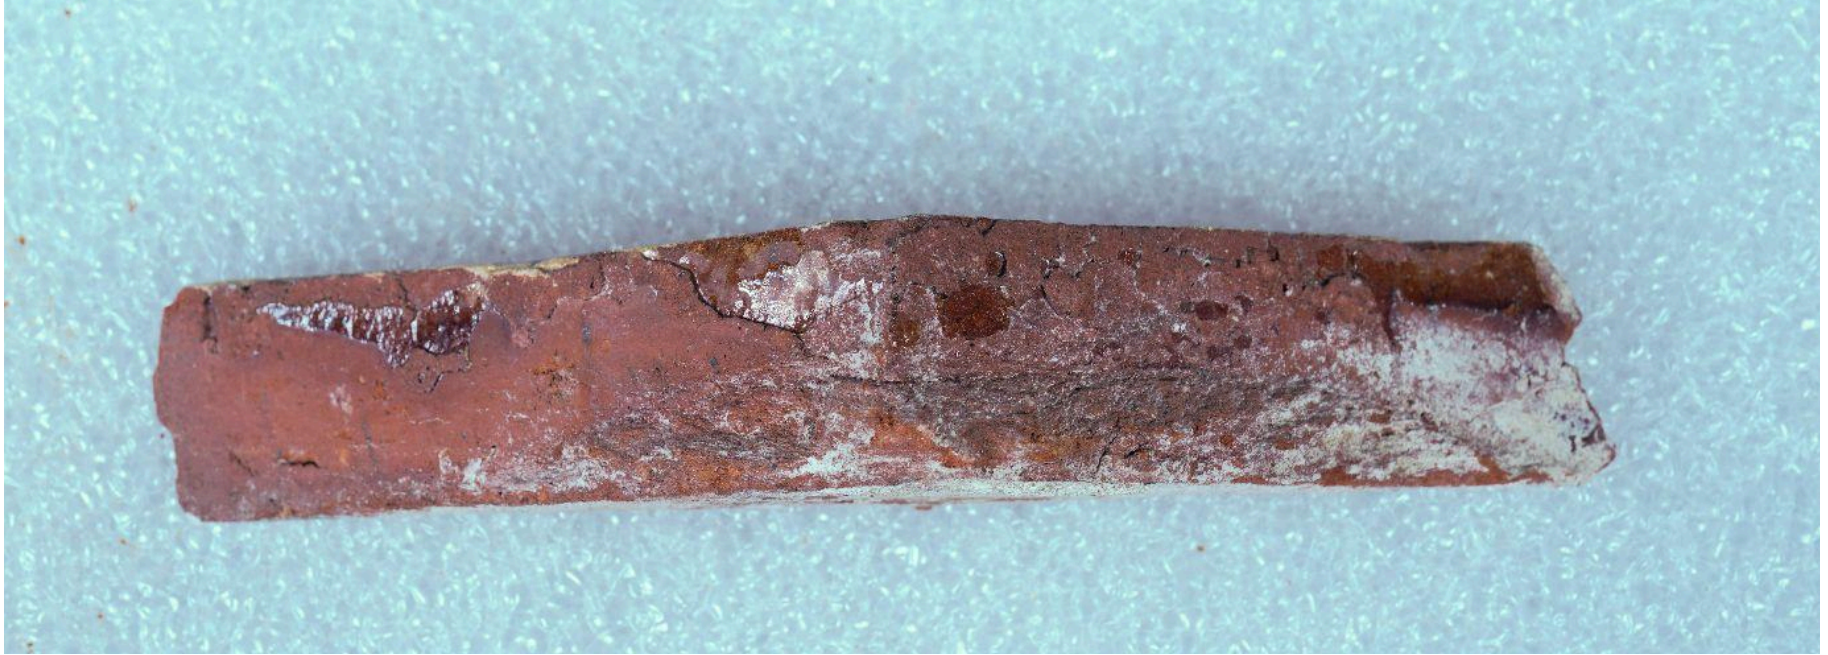
tytuł	płytką ceramiczną
numer inwentarzowy	MZM/DA/416/4
informacje o obiekcie	
datowanie	XIV wiek
materiał	glina palona, szklivo
wymiary	ok. 16 x 5 x 2,7 cm
informacje o stanie zachowania	obiekt zabrudzony, pozostałości zaprawy
proponowane zabiegi	oczyszczanie, odsalanie

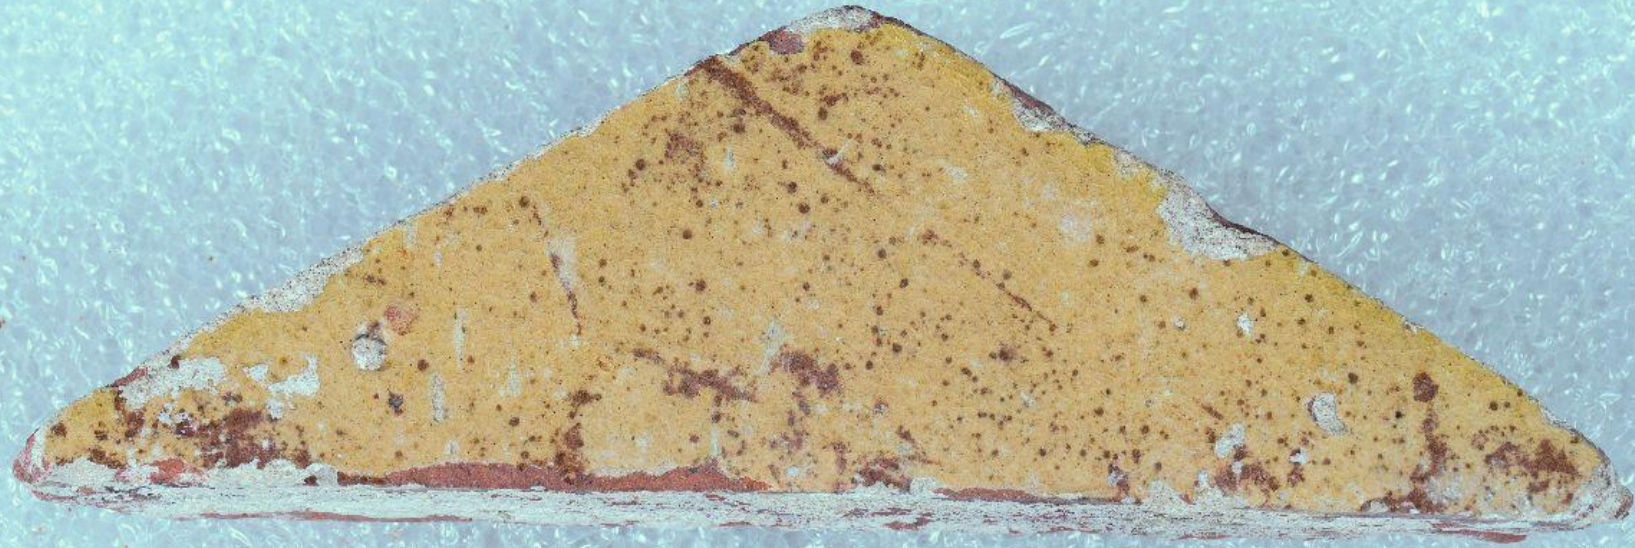
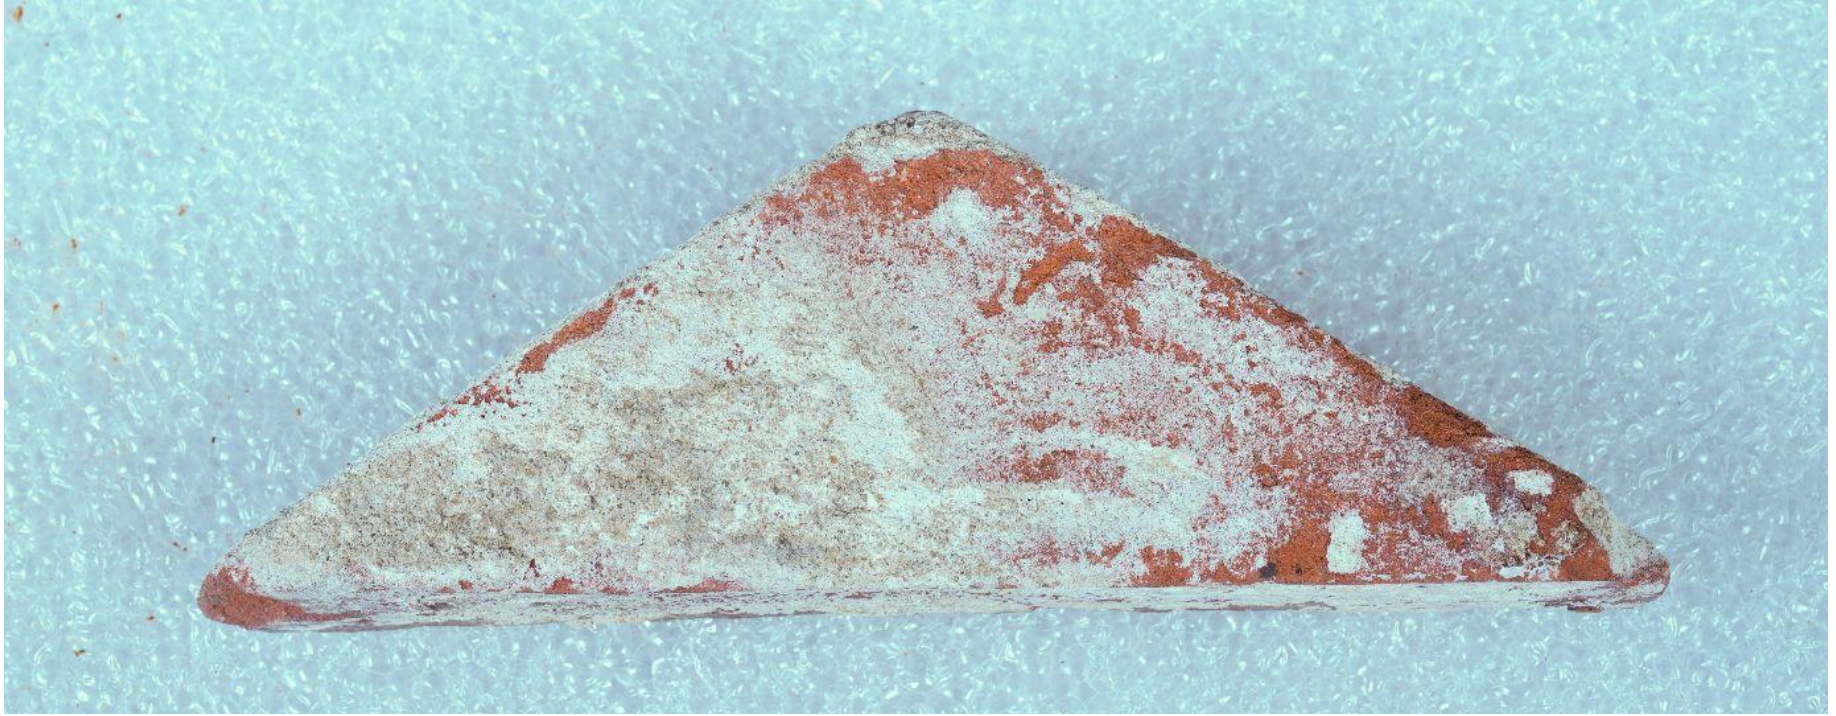
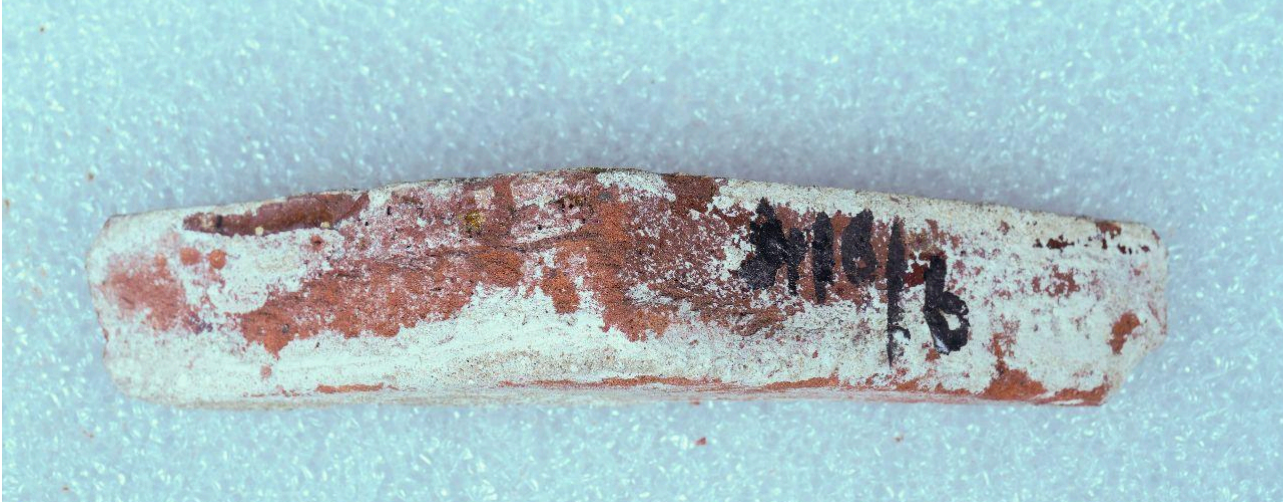
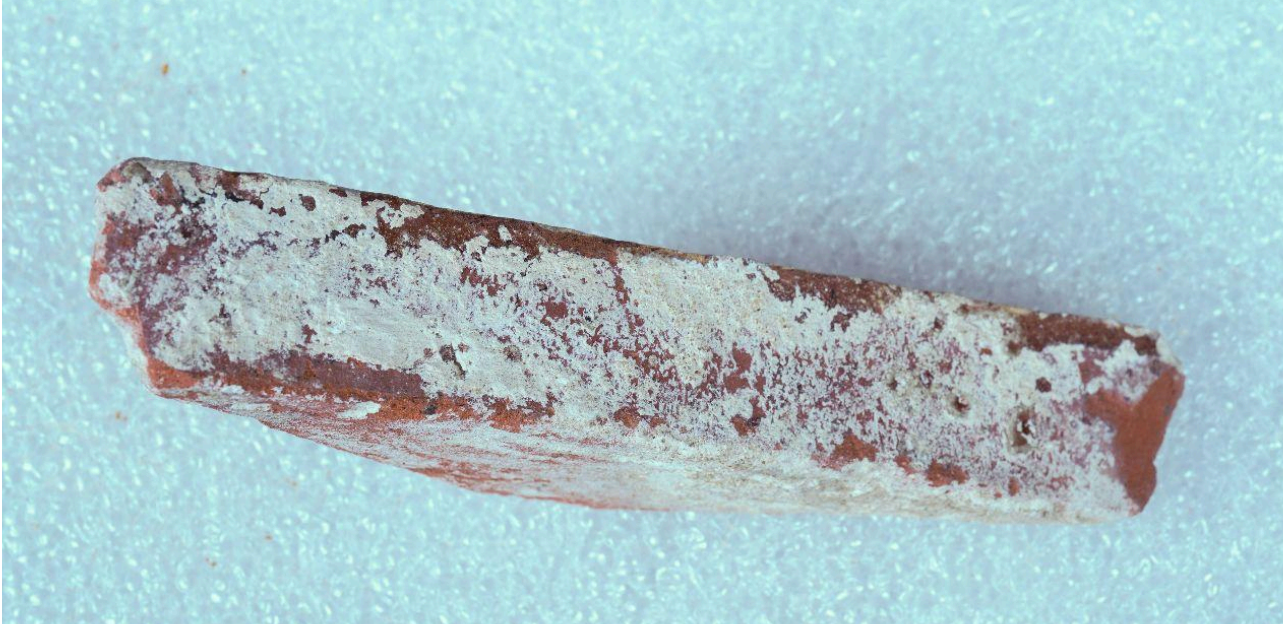
tytuł	płytką ceramiczną
numer inwentarzowy	MZM/DA/416/6
informacje o obiekcie	
datowanie	XIV wiek
materiał	glina palona, szliwo
wymiary	ok. 16 x 5 x 2,7 cm
informacje o stanie zachowania	obiekt zabrudzony, pozostałości zaprawy
proponowane zabiegi	oczyszczanie, odsalanie

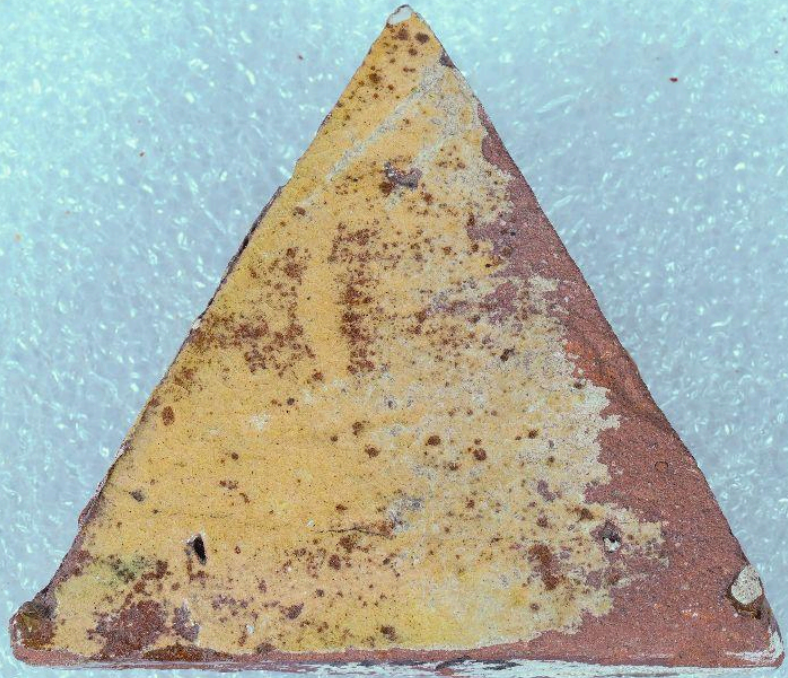
tytuł	płytką ceramiczną
numer inwentarzowy	MZM/DA/416/3
informacje o obiekcie	
datowanie	XIV wiek
materiał	glina palona, szliwo
wymiary	ok. 8,5 x 5 x 2,6 cm
informacje o stanie zachowania	obiekt zabrudzony, pozostałości zaprawy
proponowane zabiegi	oczyszczanie, odsalanie
