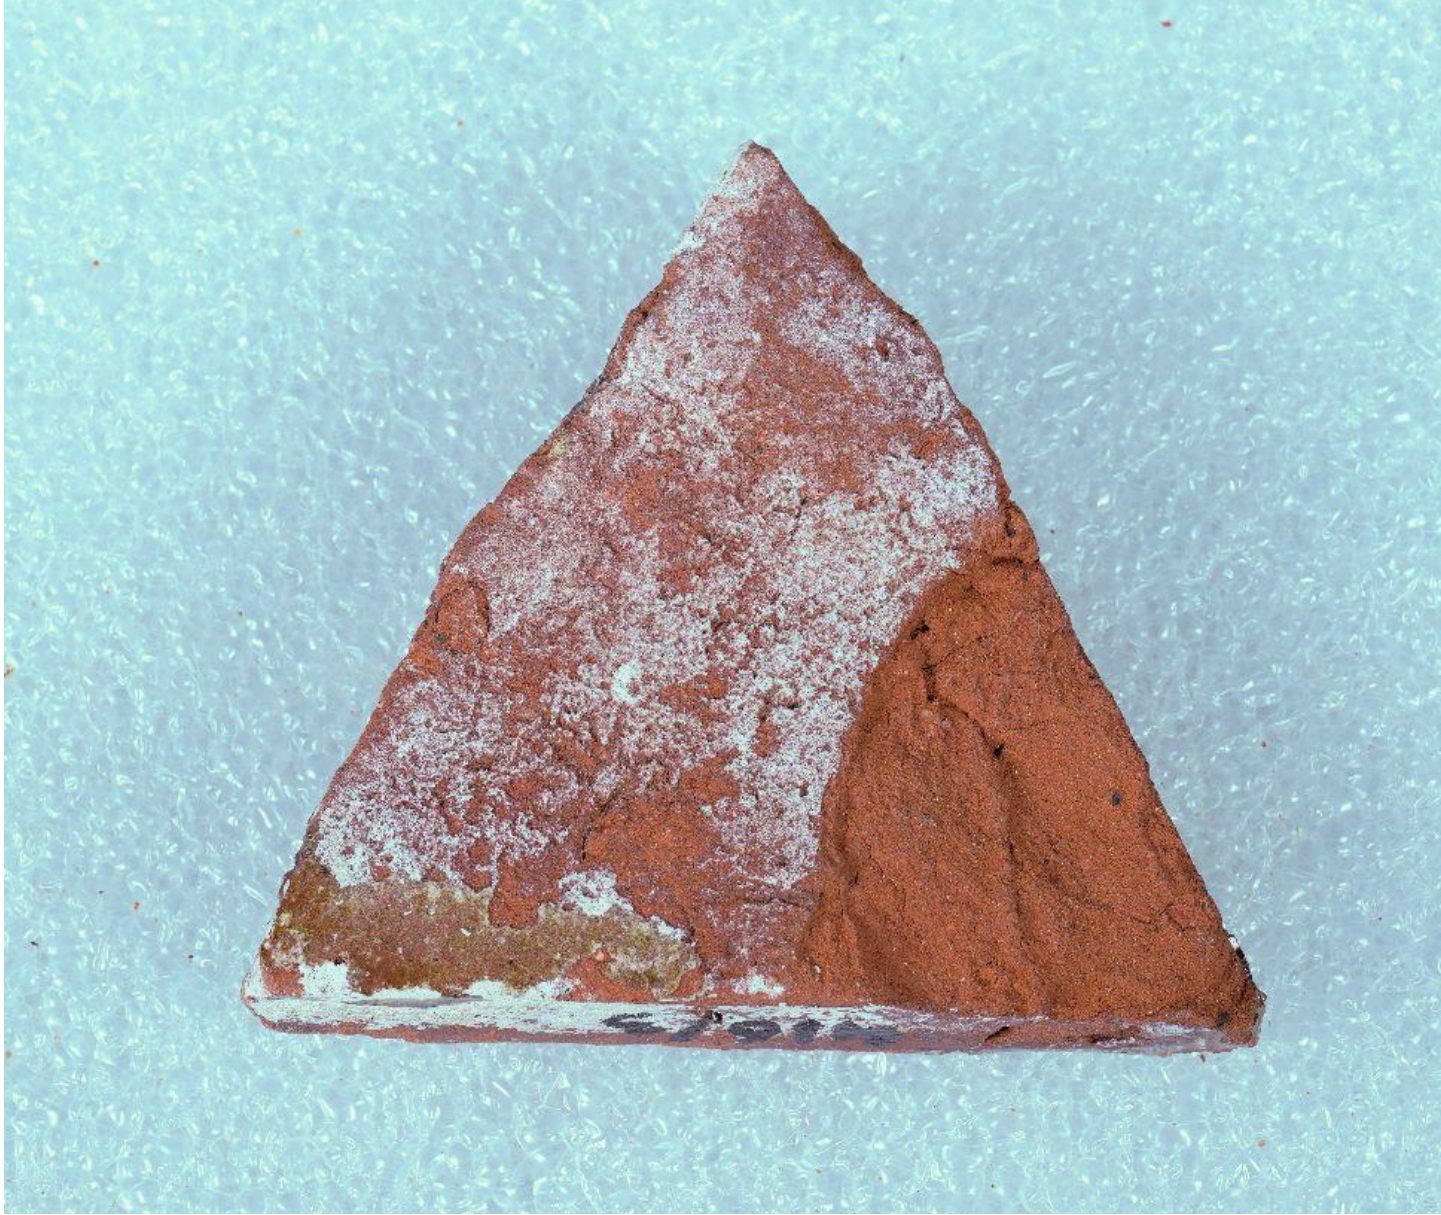
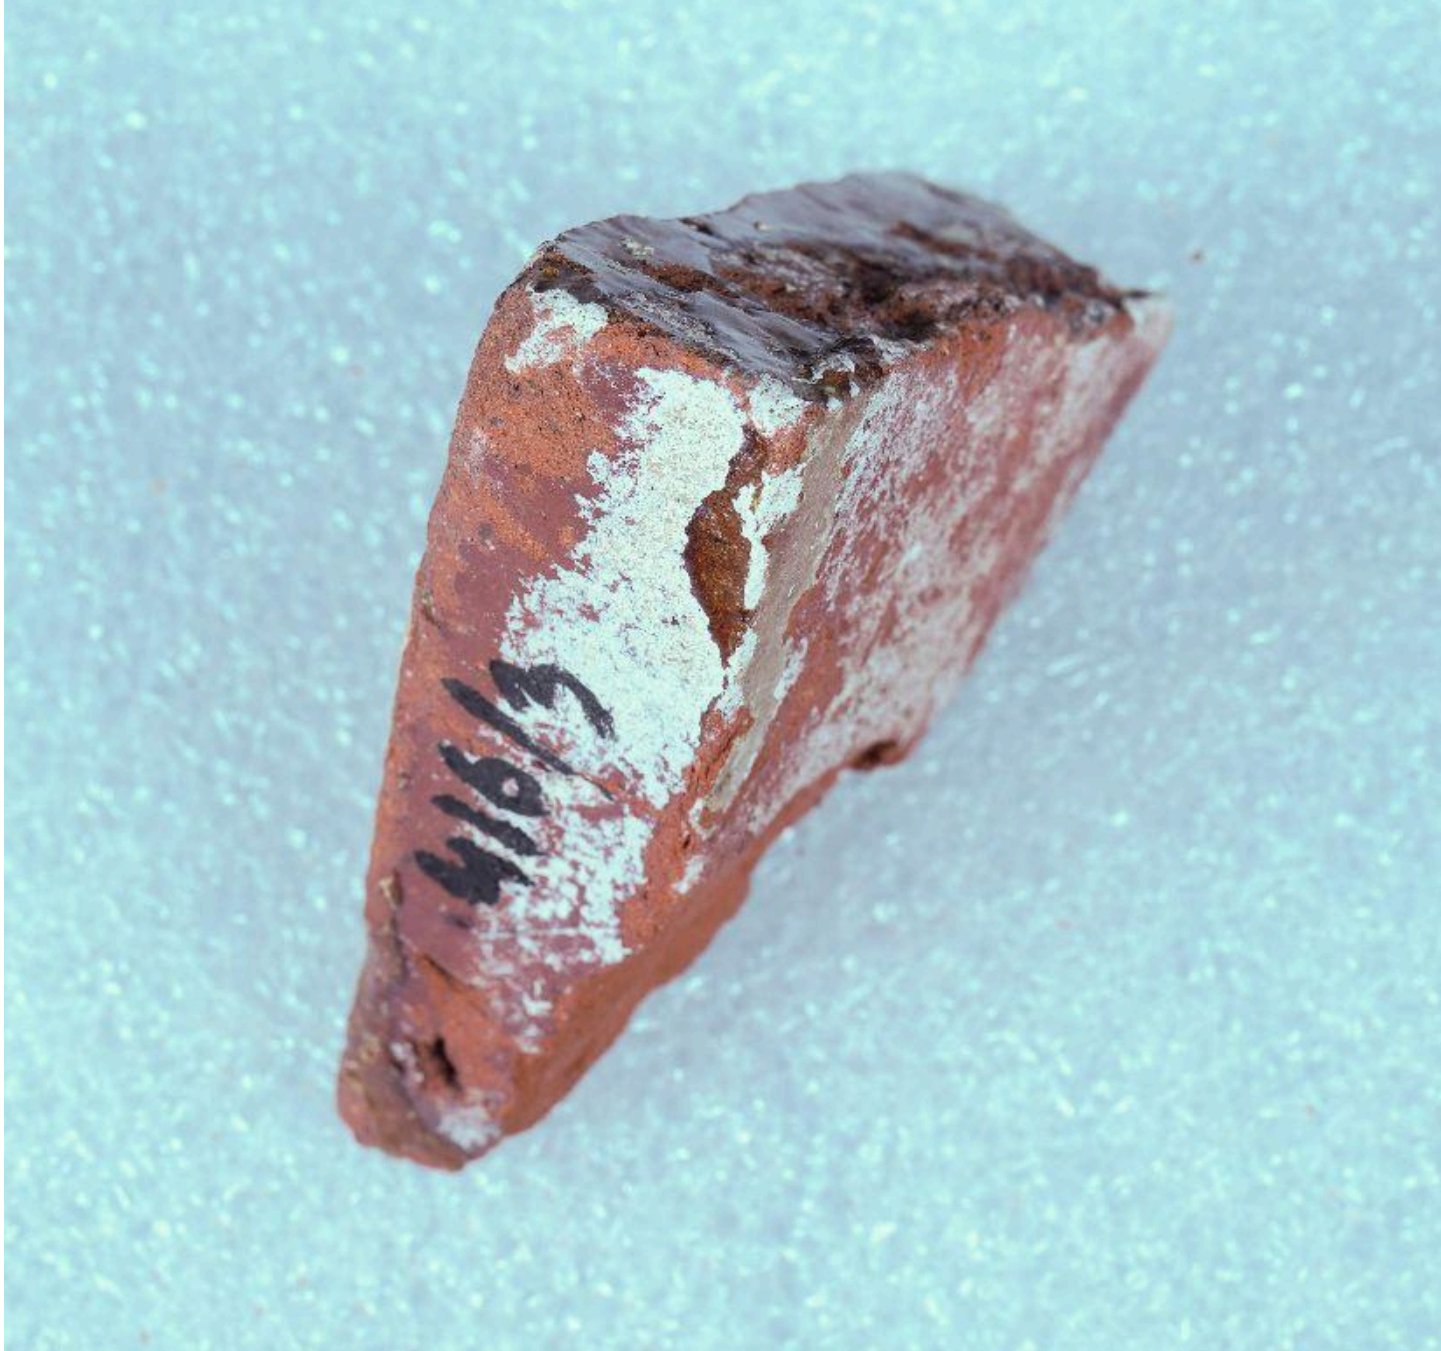
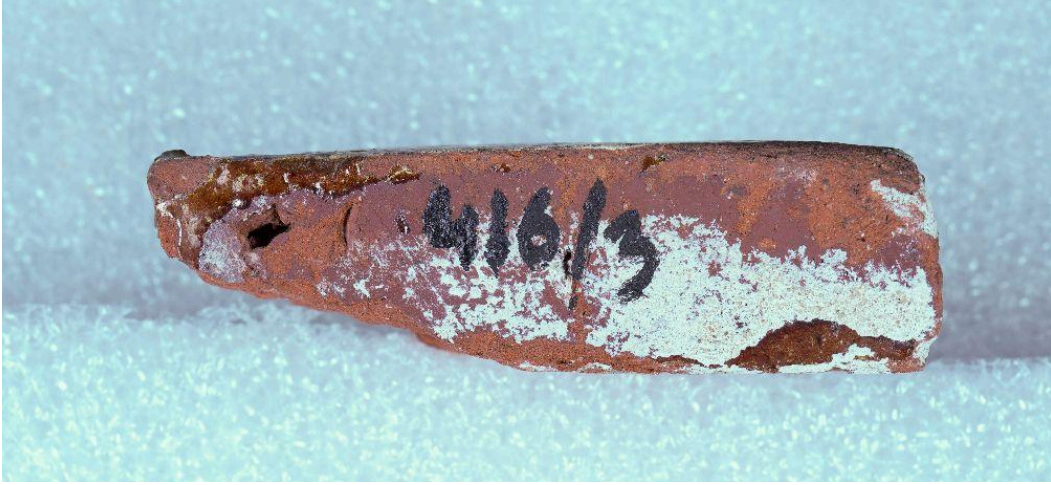
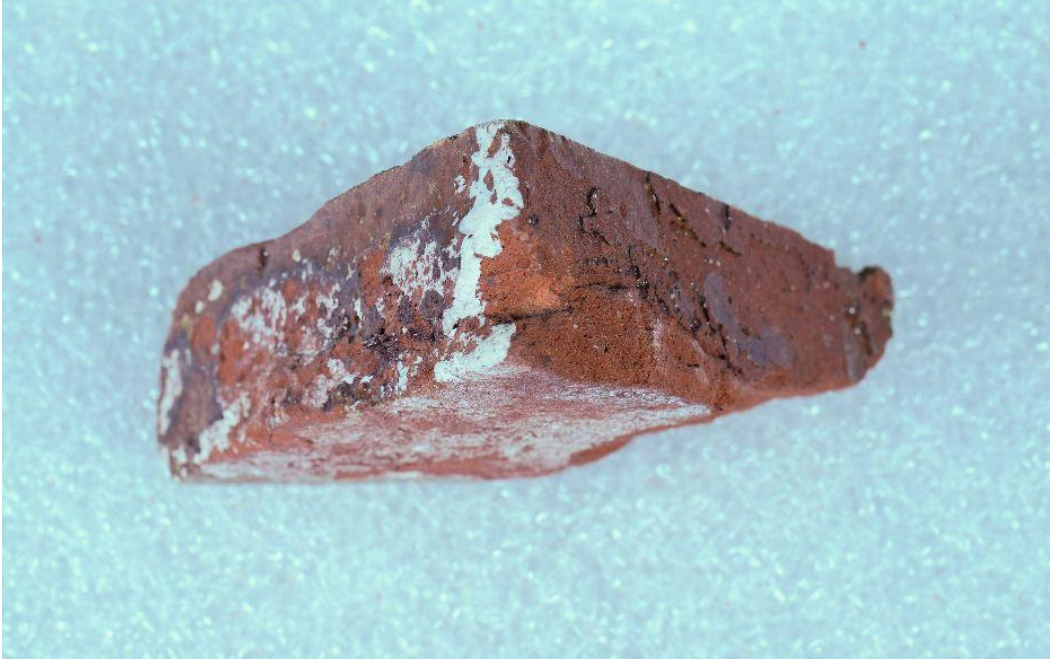
tytuł	płytką ceramiczną
numer inwentarzowy	MZM/DA/416/3
informacje o obiekcie	
datowanie	XIV wiek
materiał	glina palona, szliwo
wymiary	ok. 8,5 x 5 x 2,6 cm
informacje o stanie zachowania	obiekt zabrudzony, pozostałości zaprawy
proponowane zabiegi	oczyszczanie, odsalanie

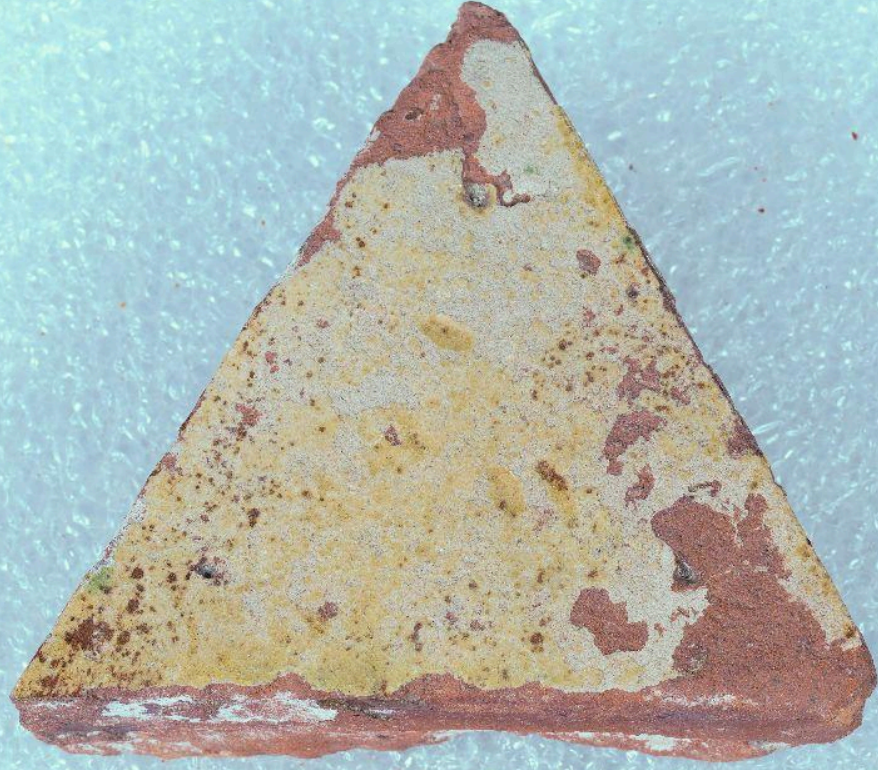
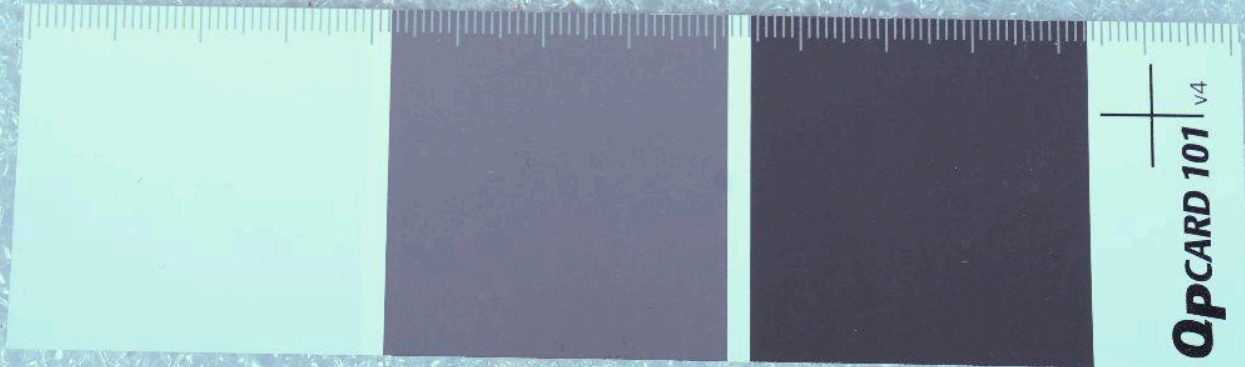
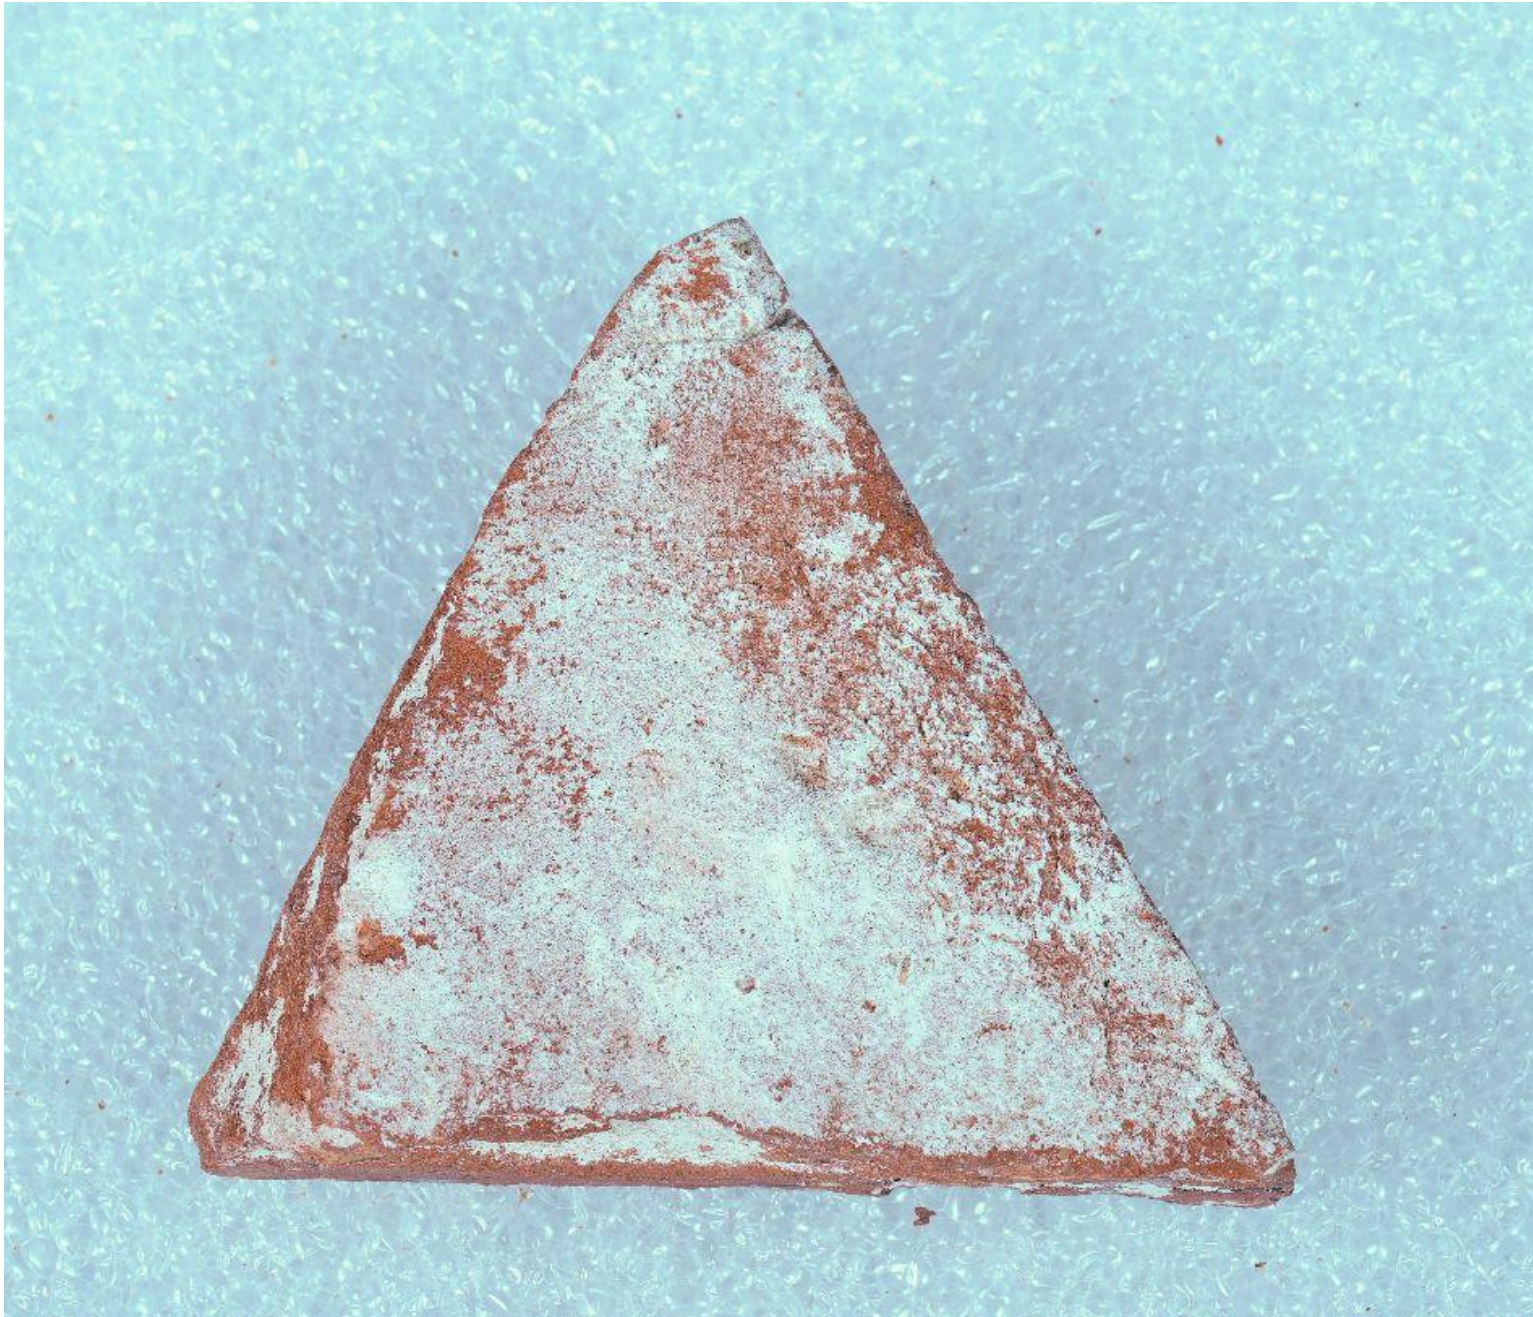
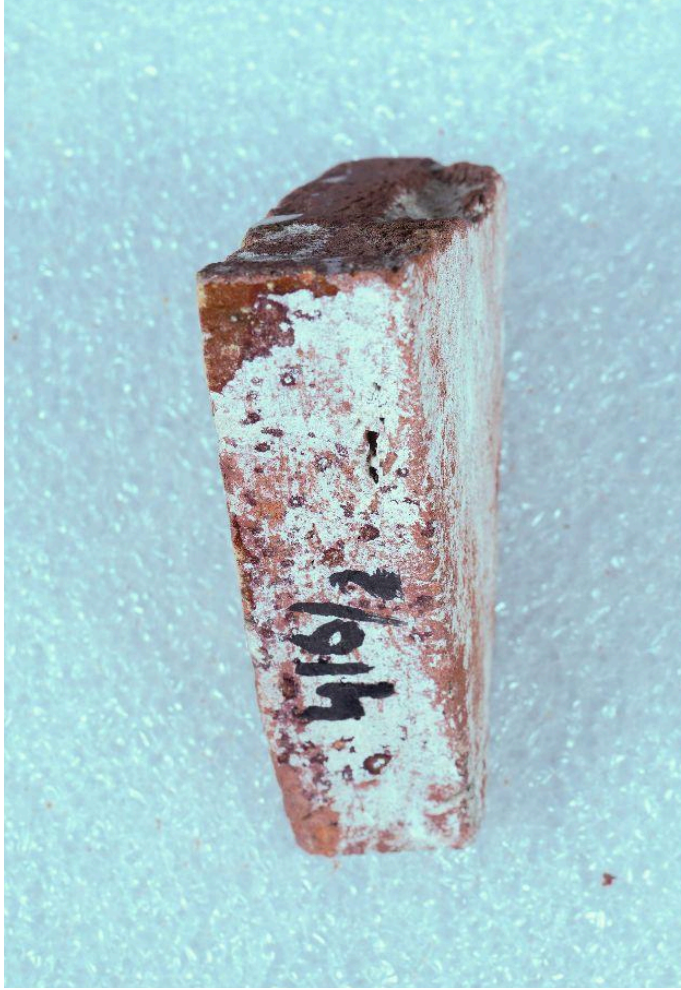
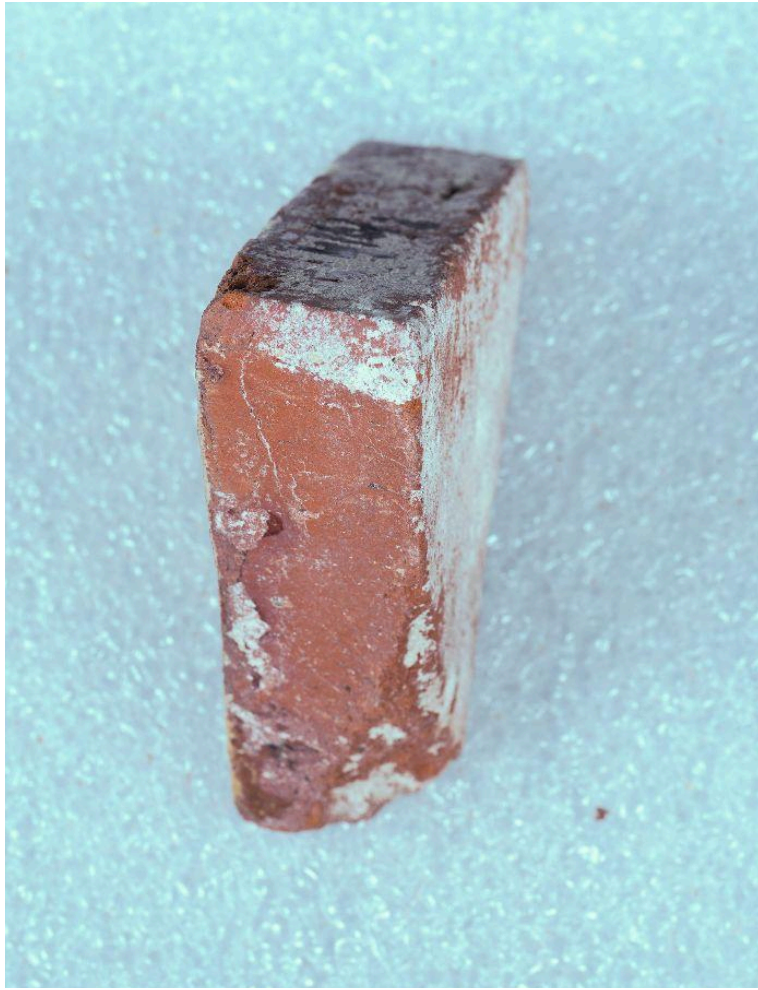
34.

tytuł	płytką ceramiczną
numer inwentarzowy	MZM/DA/416/2
informacje o obiekcie	
datowanie	XIV wiek
materiał	glina palona, szklivo
wymiary	ok. 8,5 x 5 x 2,7 cm
informacje o stanie zachowania	obiekt zabrudzony, pozostałości zaprawy
proponowane zabiegi	oczyszczanie, odsalanie

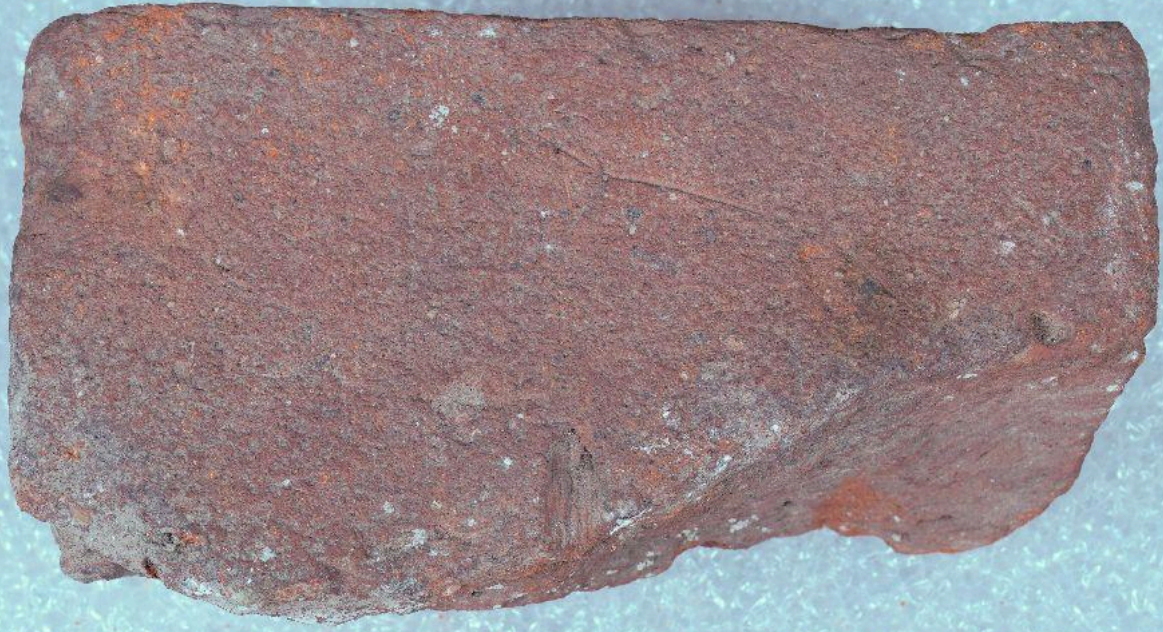
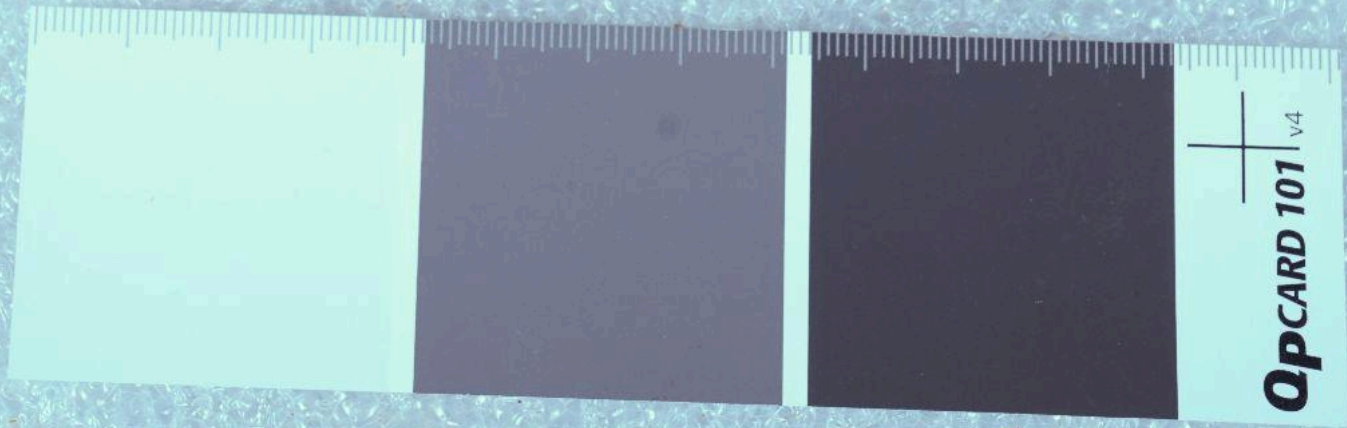
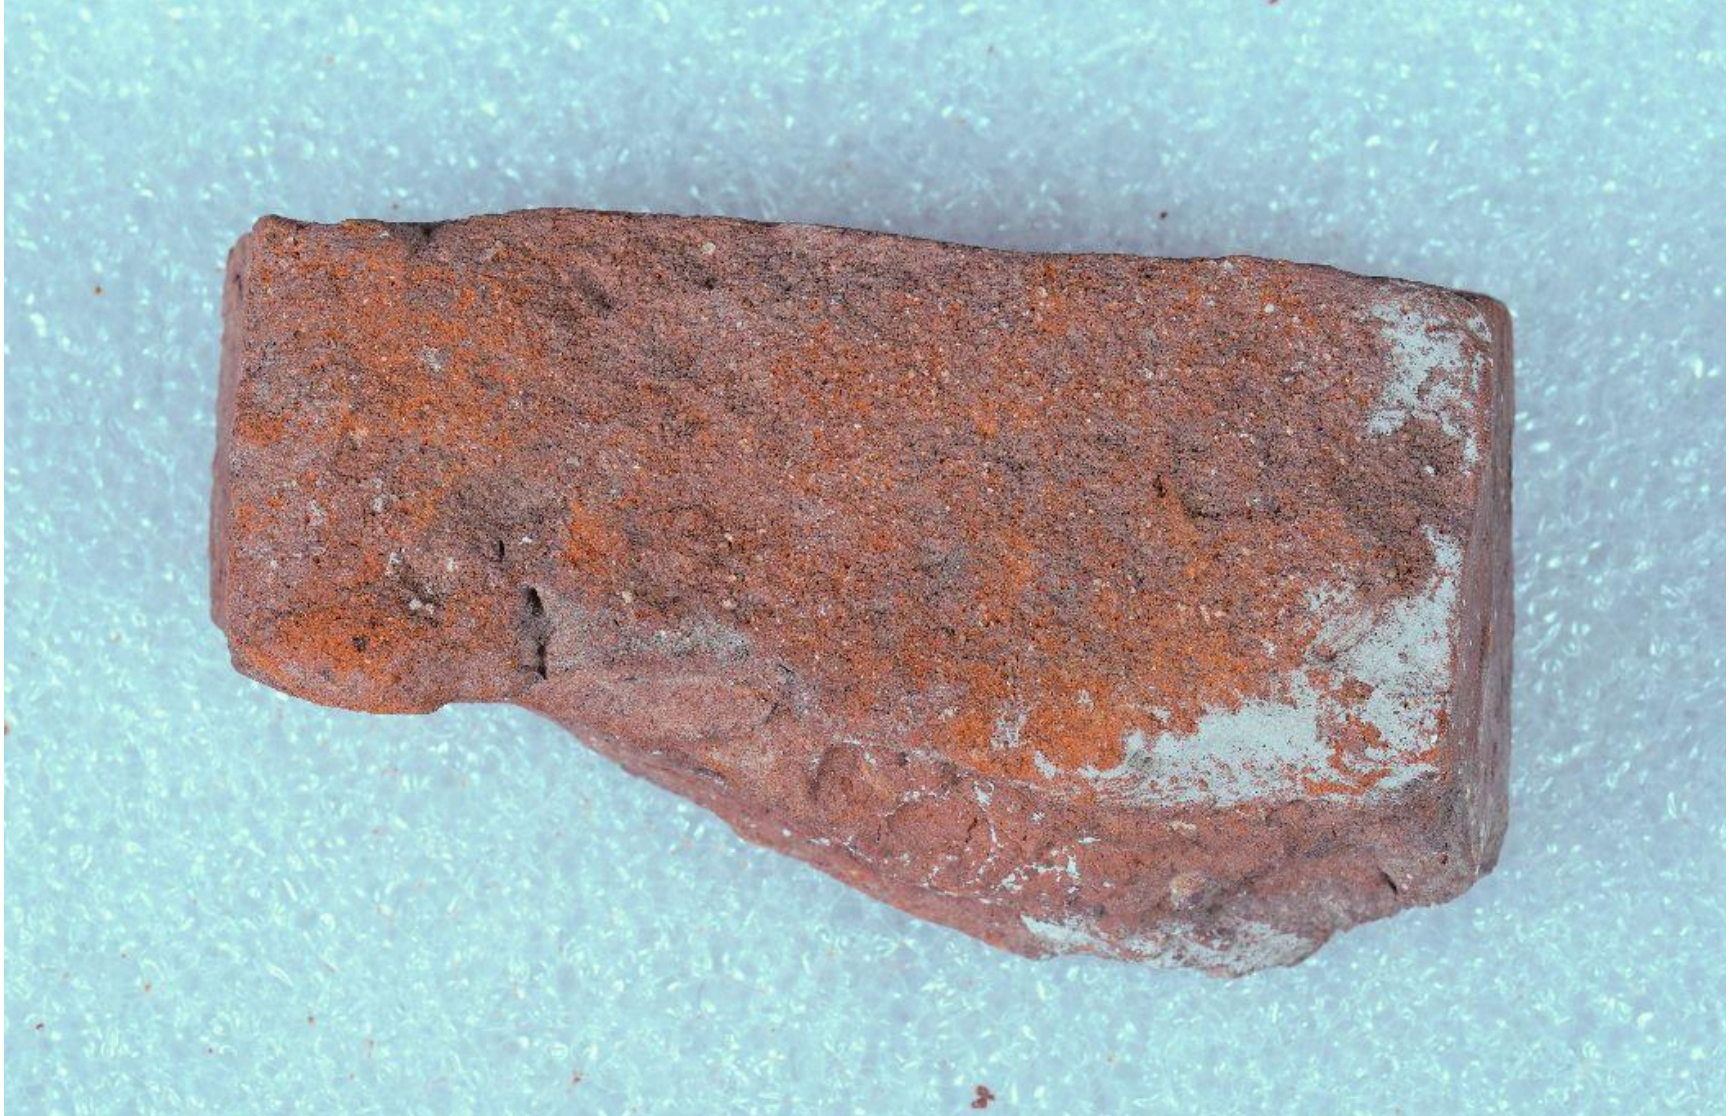
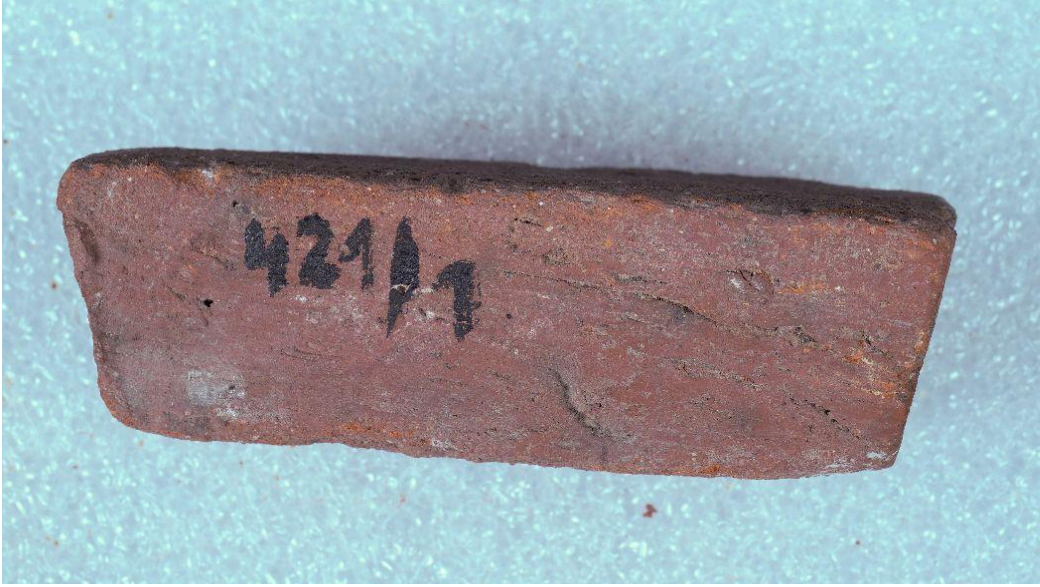
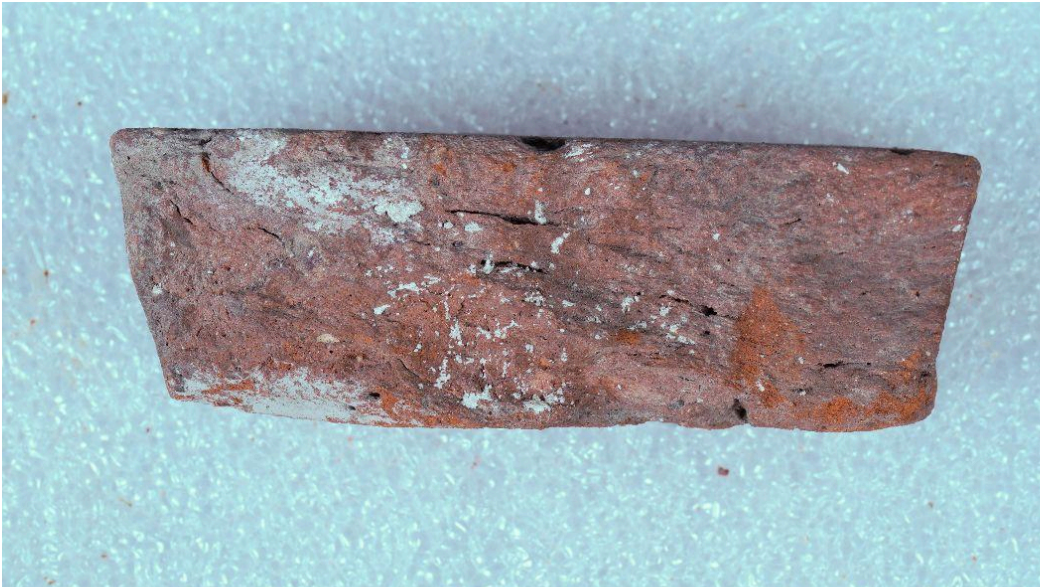
35.

tytuł	płytką ceramiczną
numer inwentarzowy	MZM/DA/421/1
informacje o obiekcie	
datowanie	ok XIII w
materiał	glina palona
wymiary	ok. 12 x 6,5 x 3,5 cm
informacje o stanie zachowania	obiekt zabrudzony, osypująca się struktura
proponowane zabiegi	oczyszczanie, odsalanie, wzmacnianie

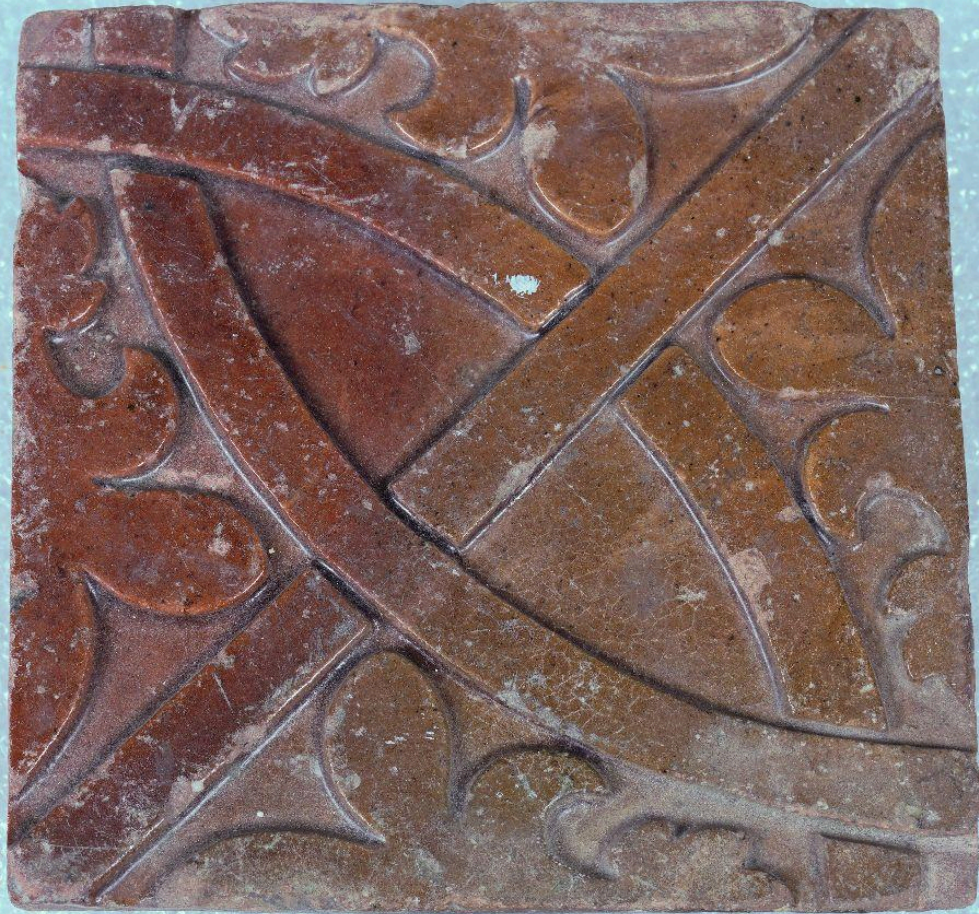
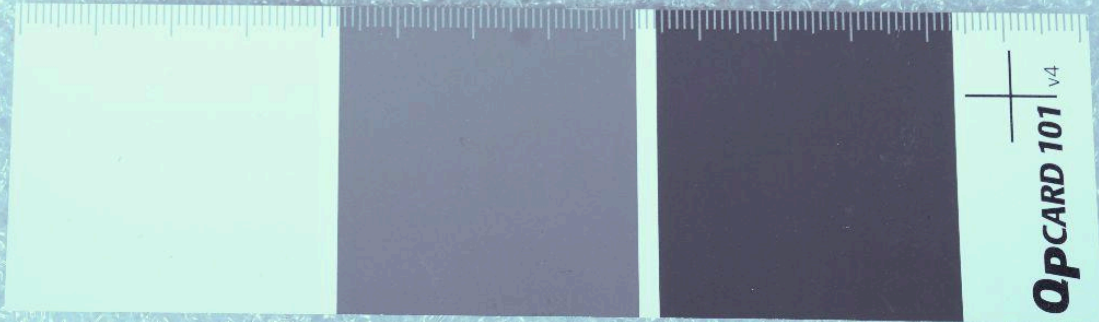
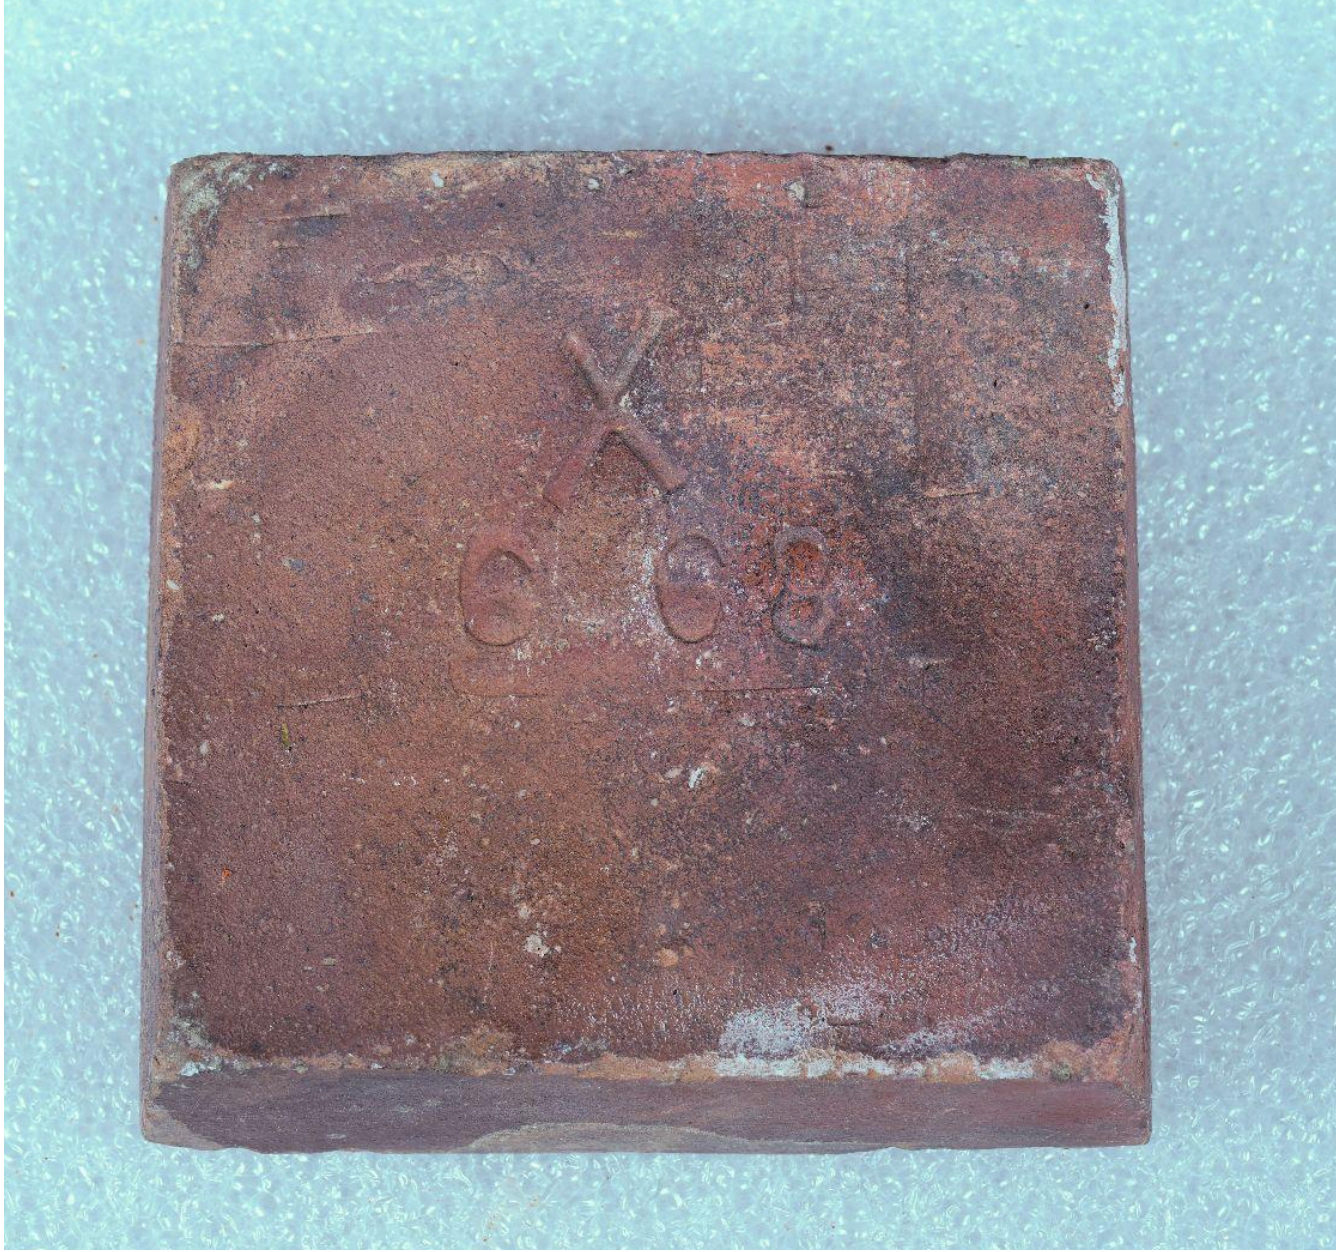
tytuł	płytką ceramiczną
numer inwentarzowy	MZM/DA/409/4
informacje o obiekcie	autor nieznany, Malbork kaplica NMP
datowanie	4 ćw. XIII w
materiał	glina palona, szklivo
wymiary	ok. 12 x 12 x 3,5 cm
informacje o stanie zachowania	obiekt zabrudzony
proponowane zabiegi	oczyszczanie, odsalanie

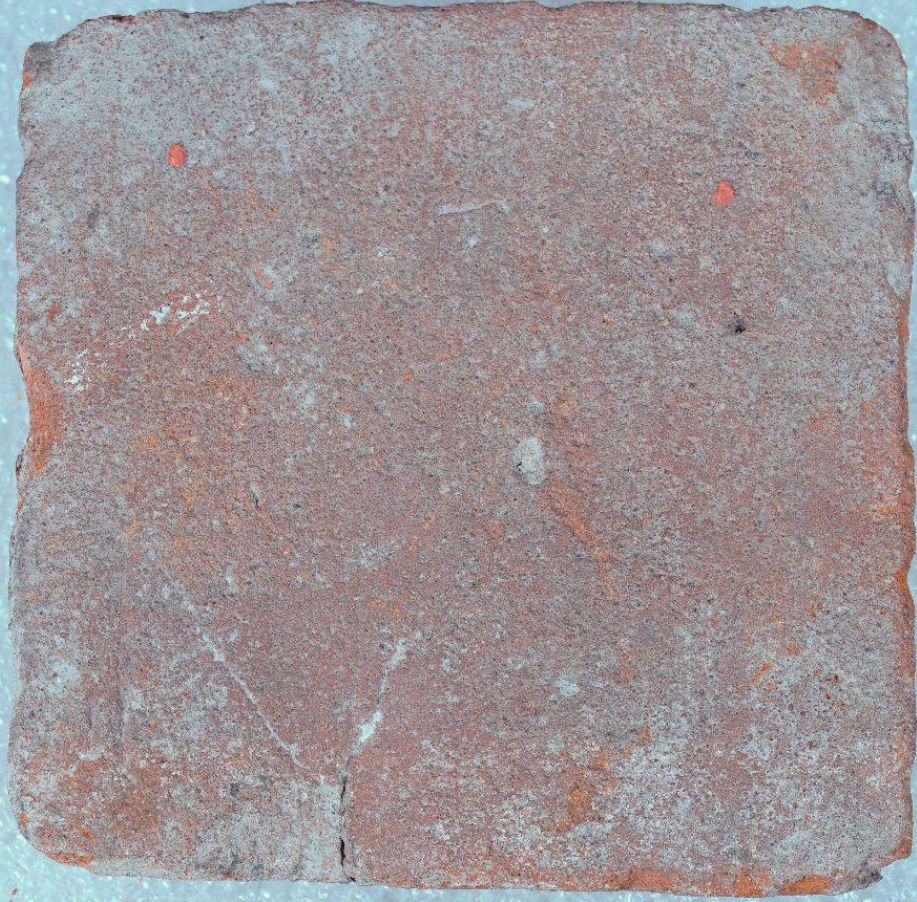
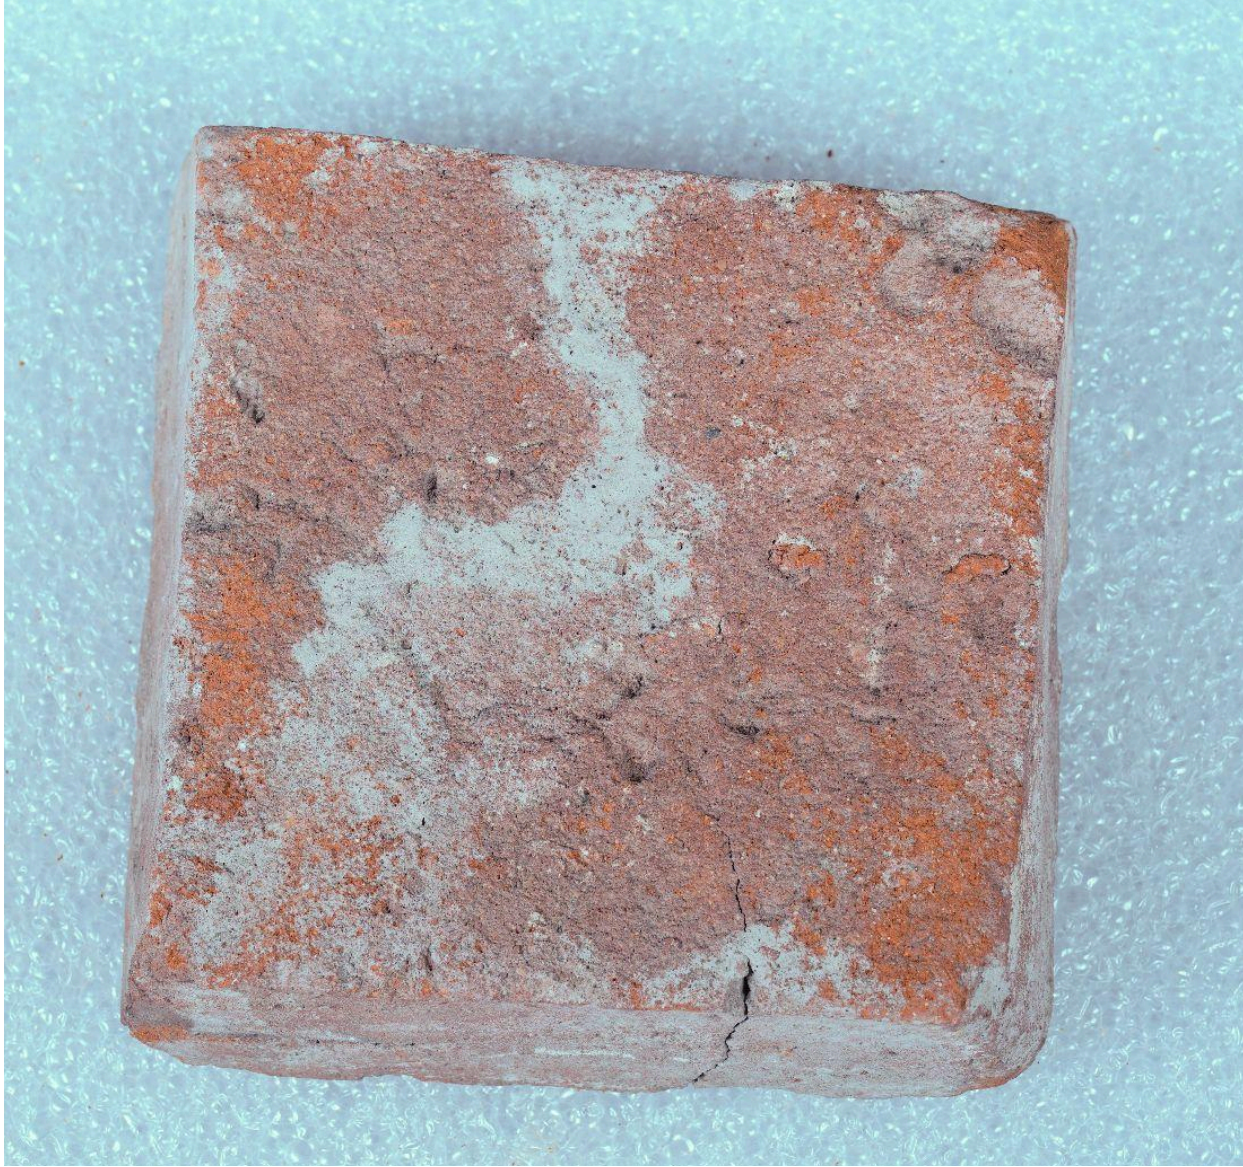
37.

tytuł	płytką ceramiczną
numer inwentarzowy	MZM/DA/421/5
informacje o obiekcie	
datowanie	ok XIII w
materiał	glina palona
wymiary	ok. 12 x 12 x 3,8 cm
informacje o stanie zachowania	obiekt zabrudzony, pęknięcia/szczeliny
proponowane zabiegi	oczyszczanie, odsalanie, zabezpieczanie szczelin
