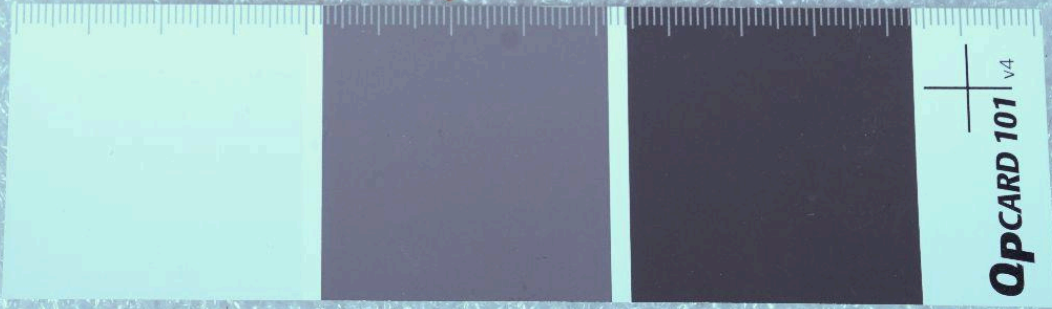
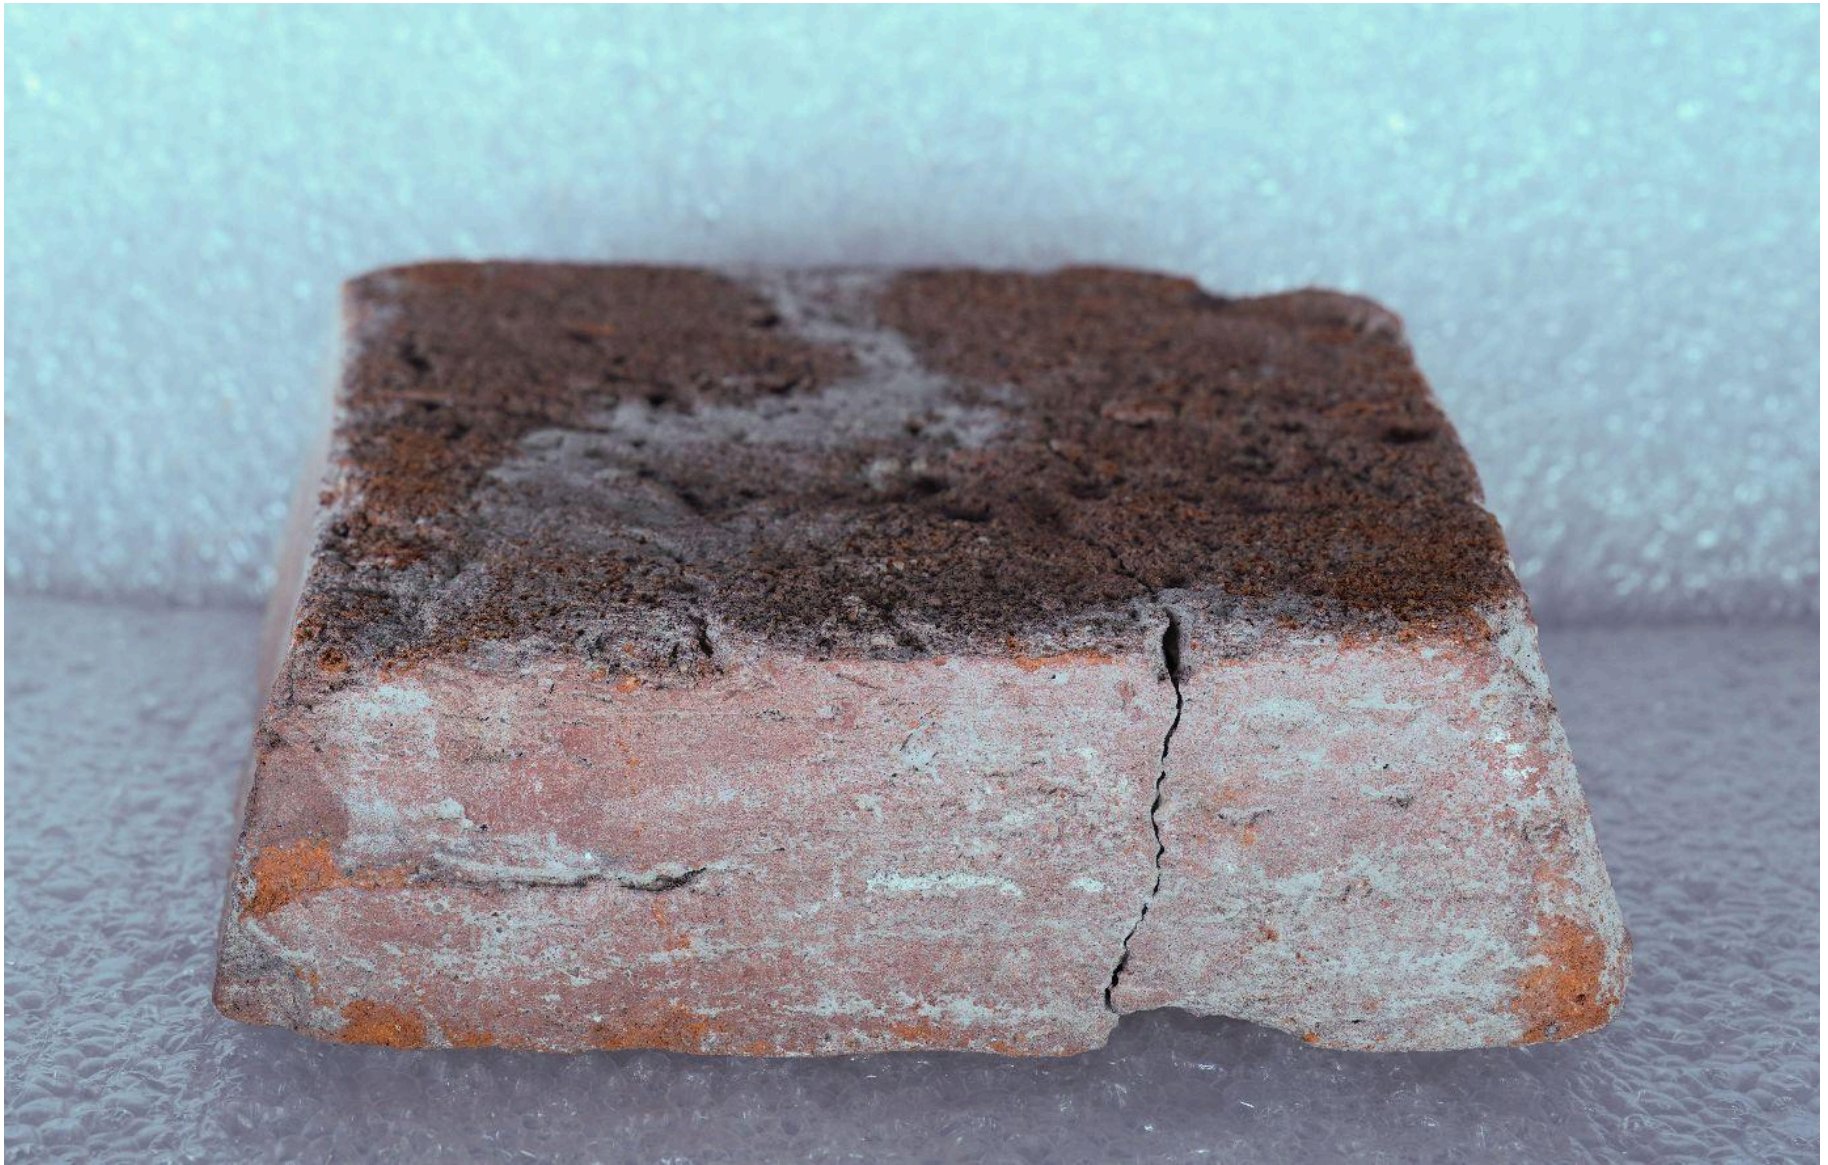
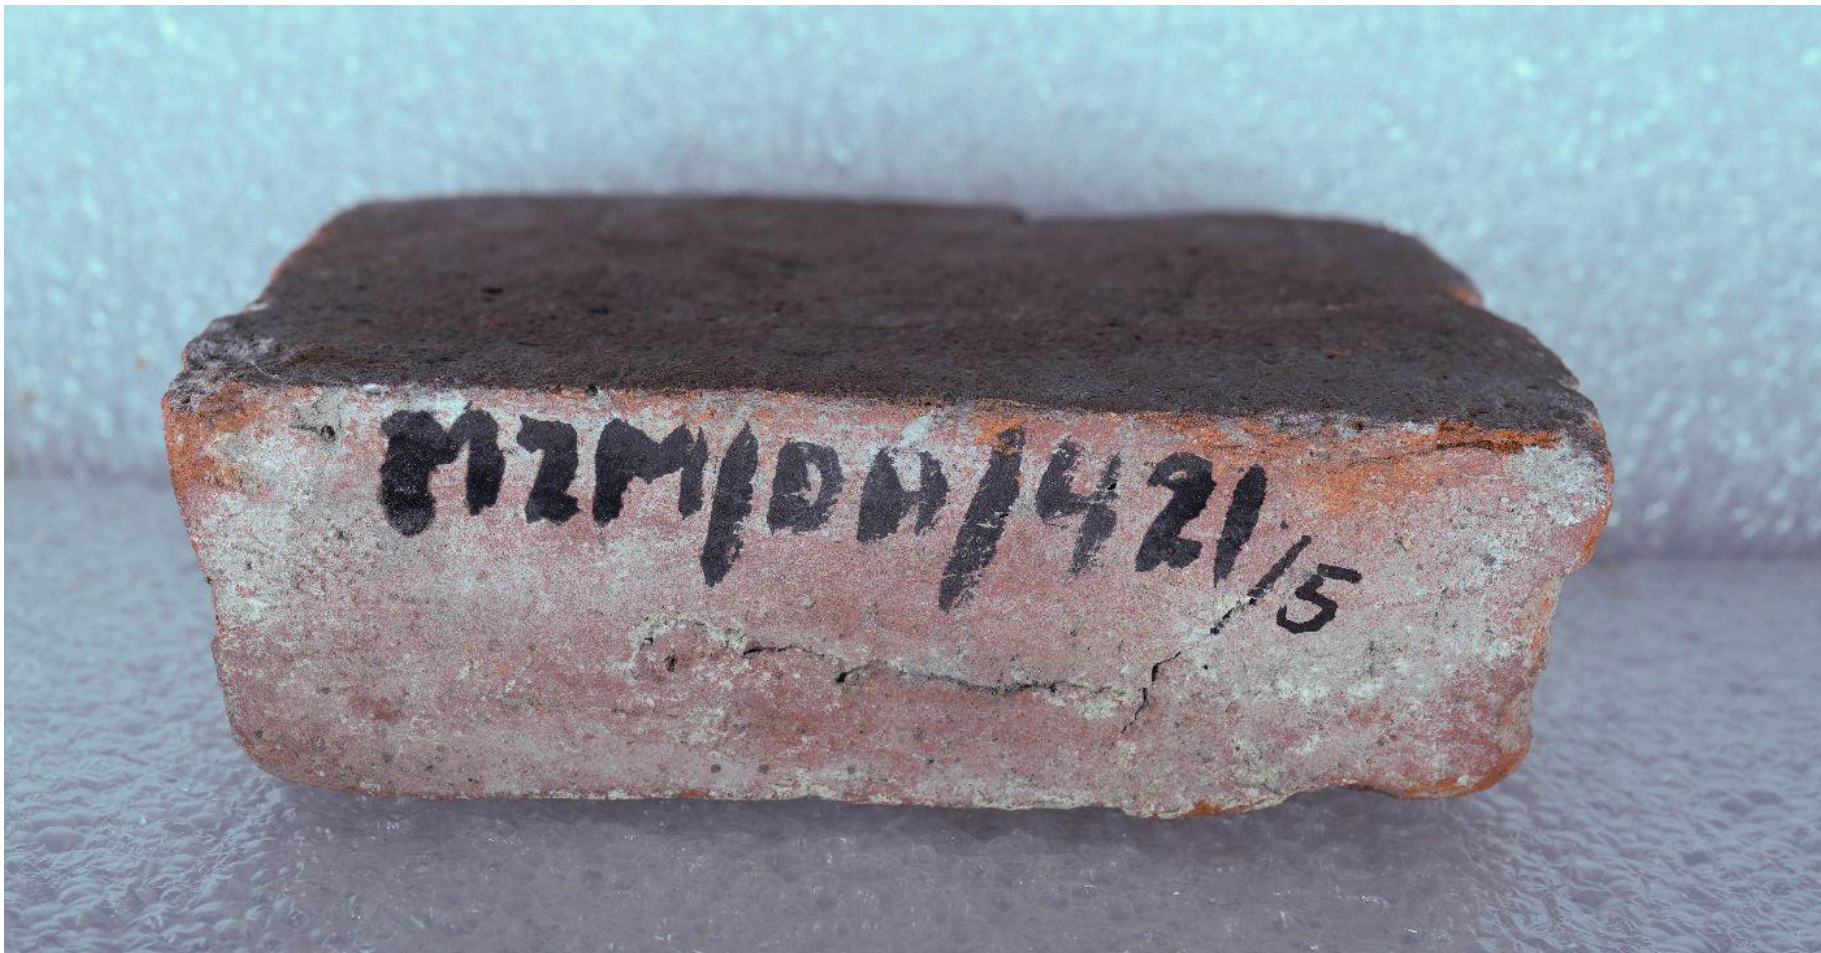
M2M/DN/421/5

tytuł	płytką ceramiczną
numer inwentarzowy	MZM/DA/421/5
informacje o obiekcie	
datowanie	ok XIII w
materiał	glina palona
wymiary	ok. 12 x 12 x 3,8 cm
informacje o stanie zachowania	obiekt zabrudzony, pęknięcia/szczeliny
proponowane zabiegi	oczyszczanie, odsalanie, zabezpieczanie szczelin

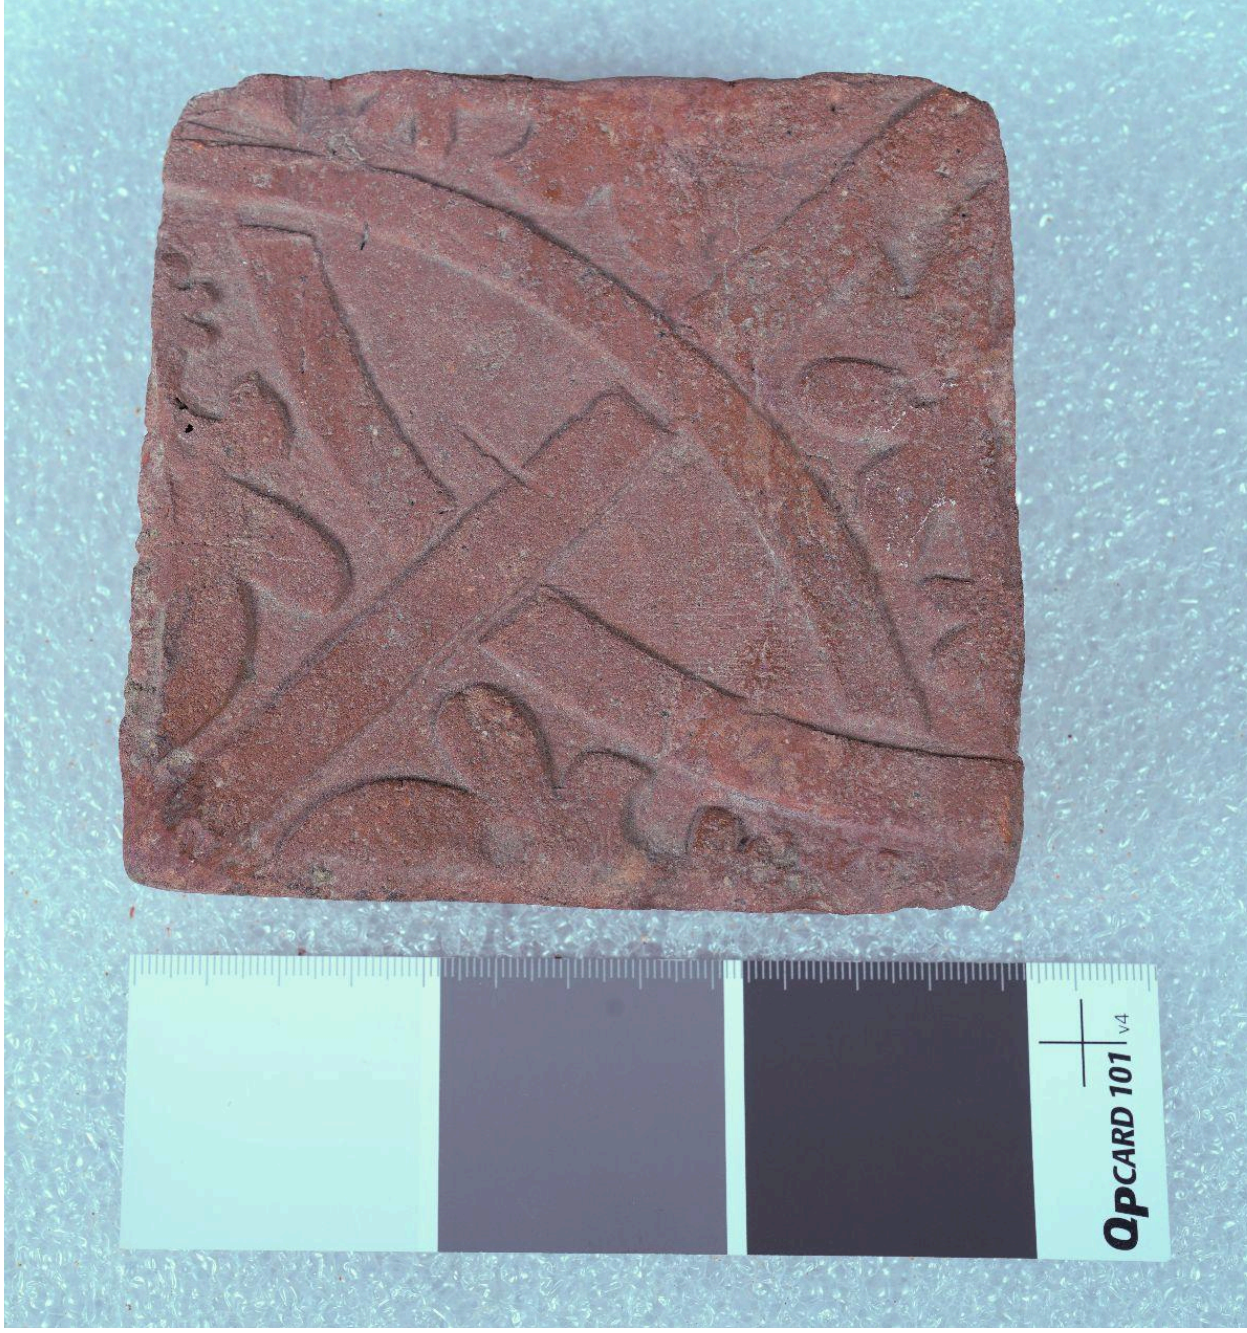
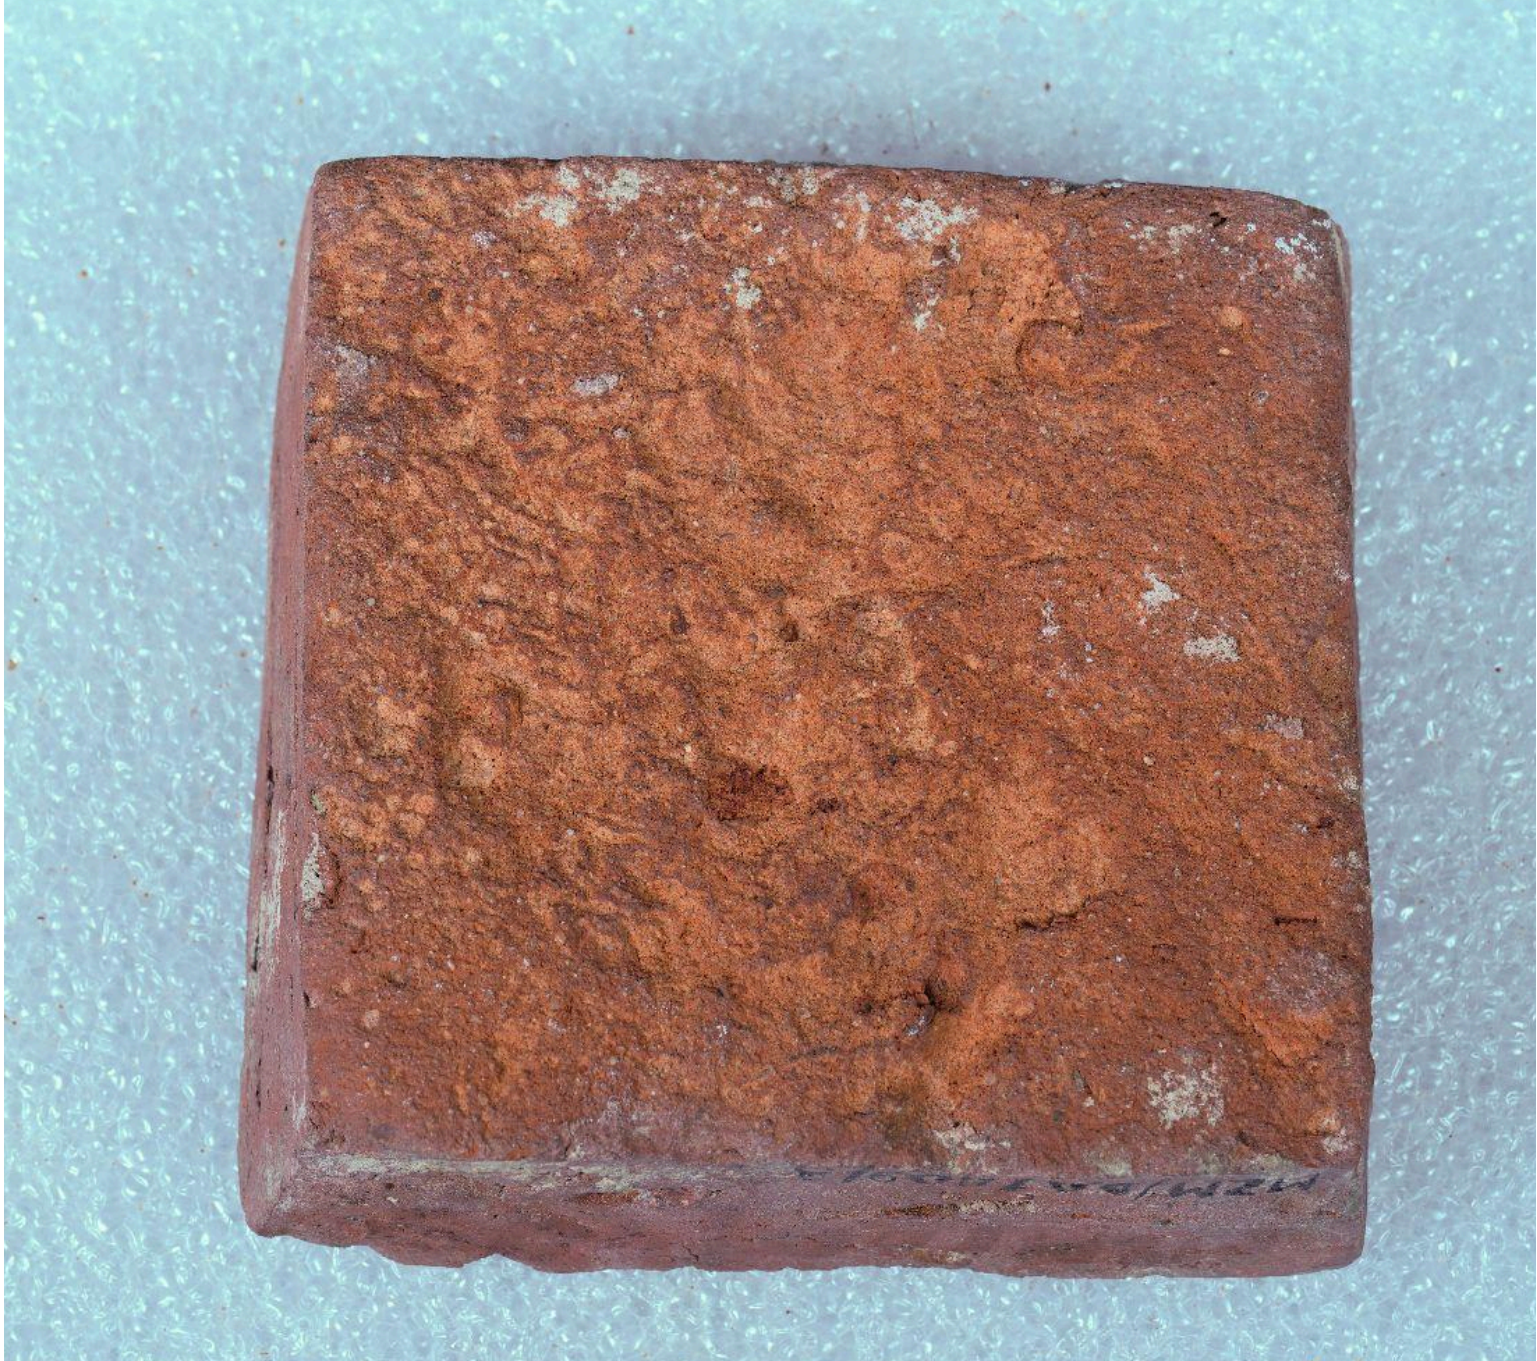
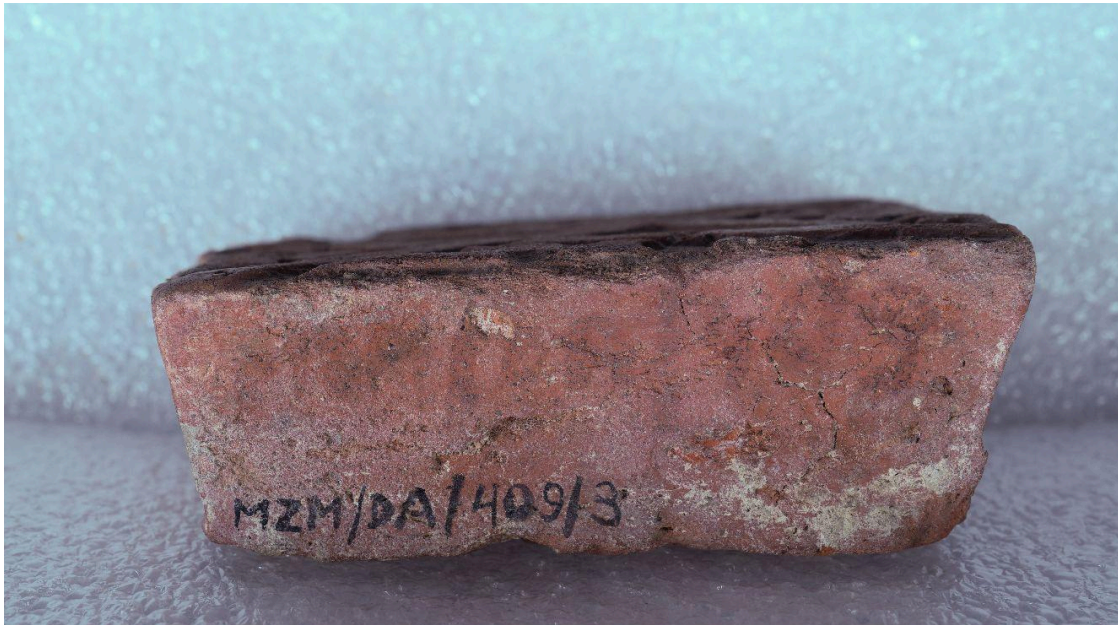
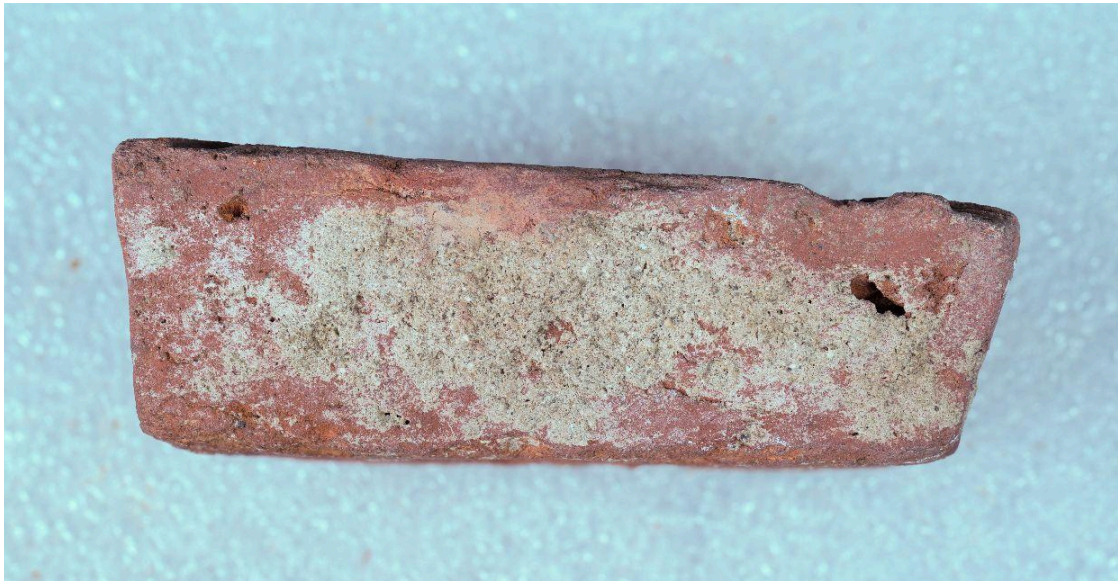
38.

tytuł	płytką ceramiczną
numer inwentarzowy	MZM/DA/421/5
informacje o obiekcie	
datowanie	ok XIII w
materiał	glina palona
wymiary	ok. 11,5 x 11 x 3,7 cm
informacje o stanie zachowania	obiekt zabrudzony, osłabiona struktura, pozostałości zaprawy
proponowane zabiegi	oczyszczanie, odsalanie, wzmocnienie

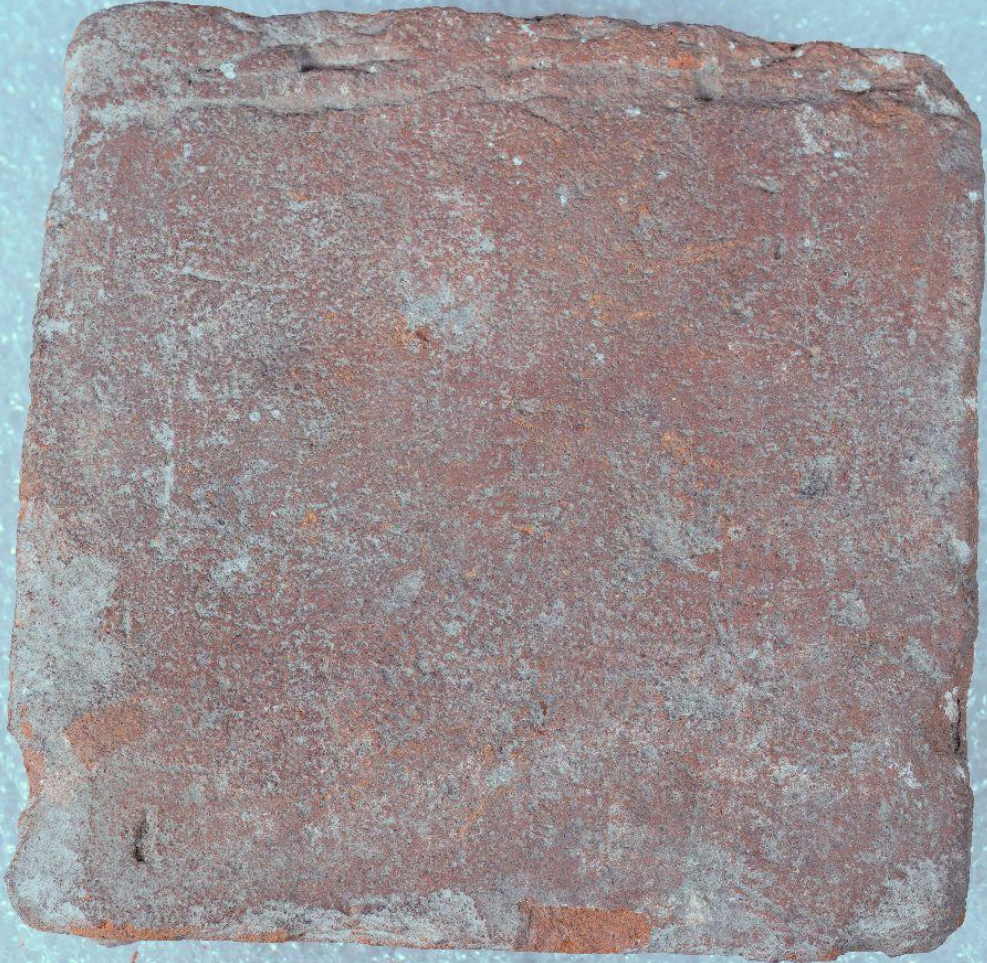
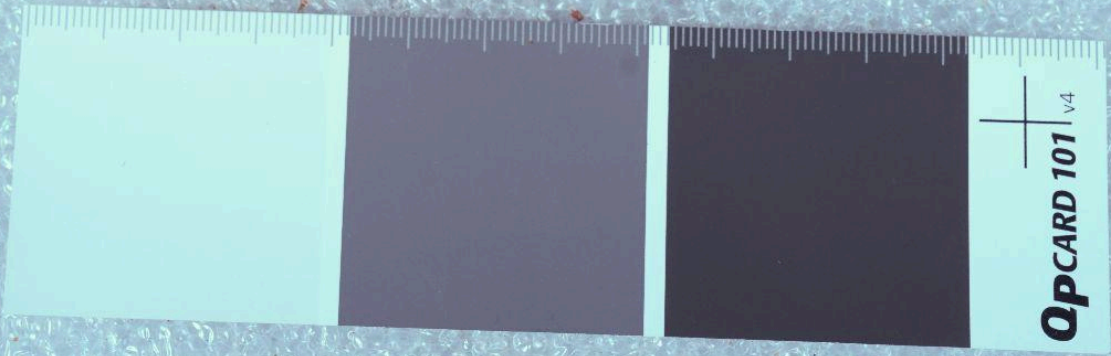
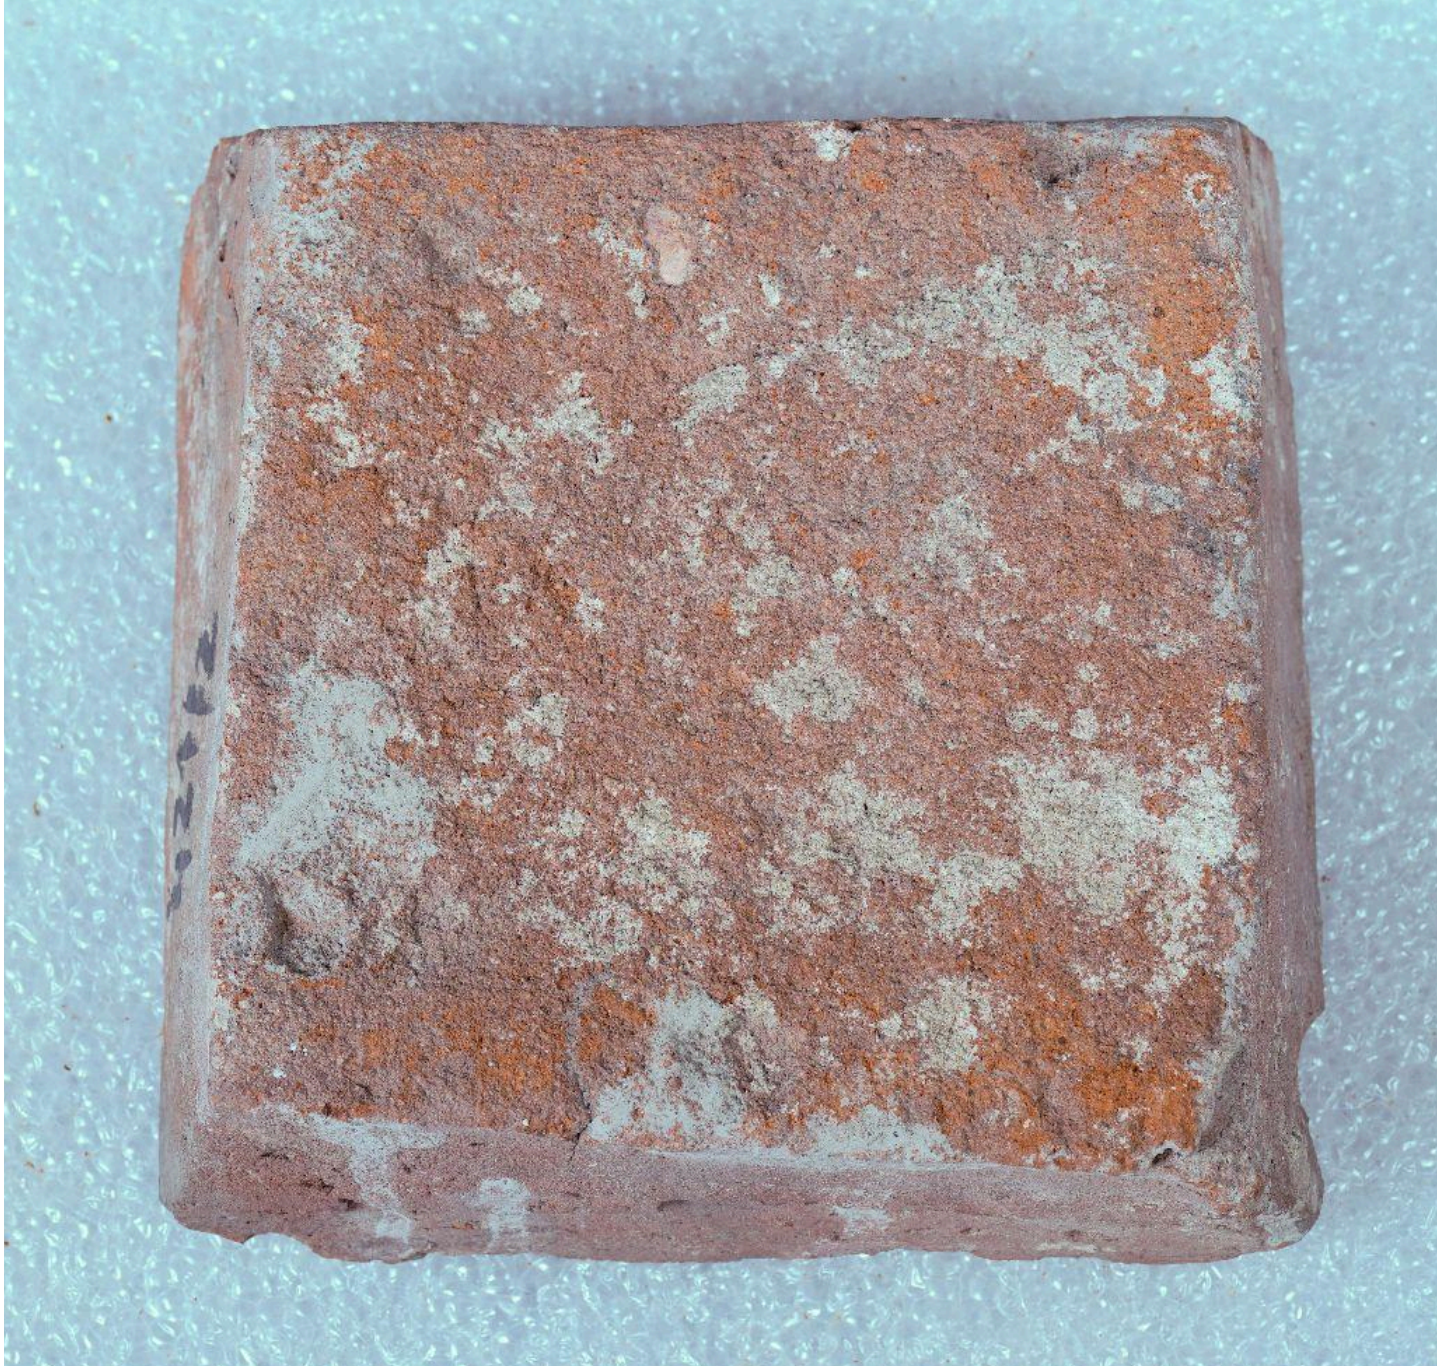
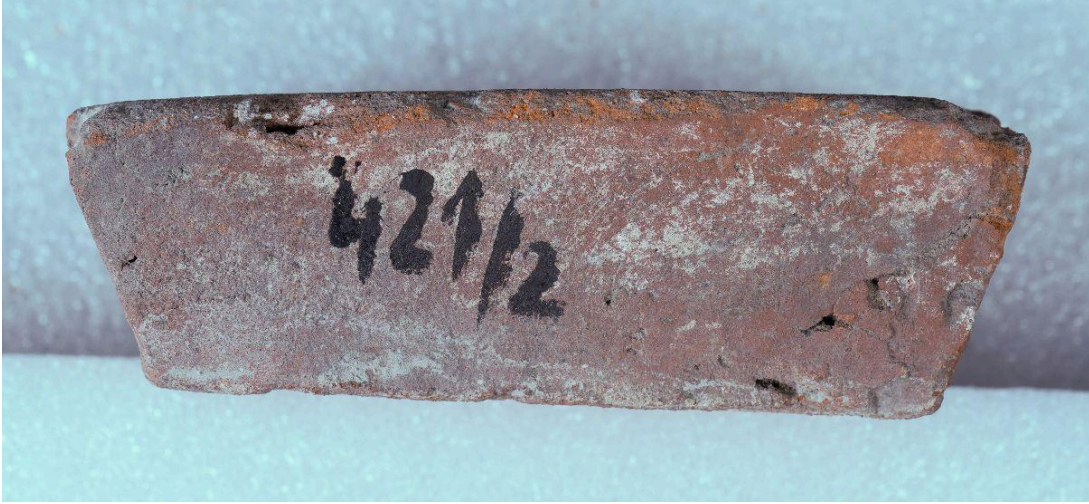
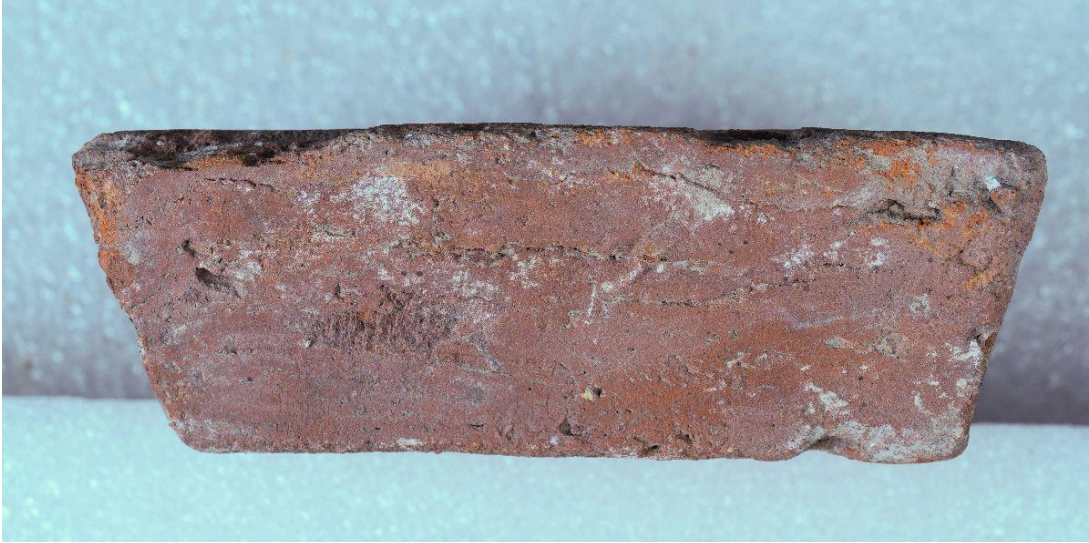
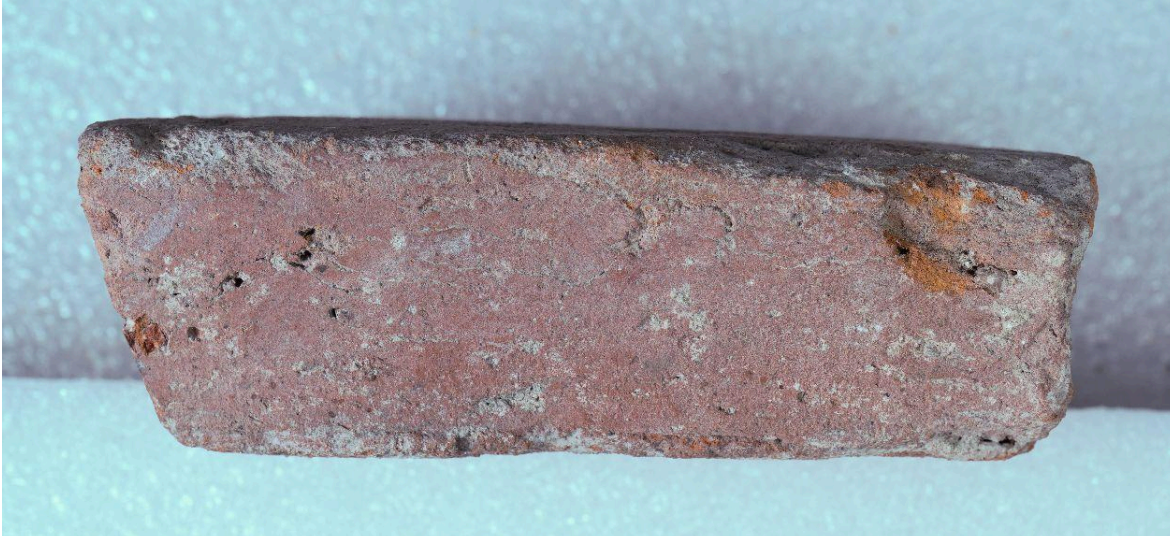
39.

tytuł	płytką ceramiczną
numer inwentarzowy	MZM/DA/421/2
informacje o obiekcie	
datowanie	ok. XIII w
materiał	glina palona
wymiary	ok. 12 x 12 x 4 cm
informacje o stanie zachowania	obiekt zabrudzony, osłabiona struktura, pozostałości zaprawy
proponowane zabiegi	oczyszczanie, odsalanie, wzmacnianie

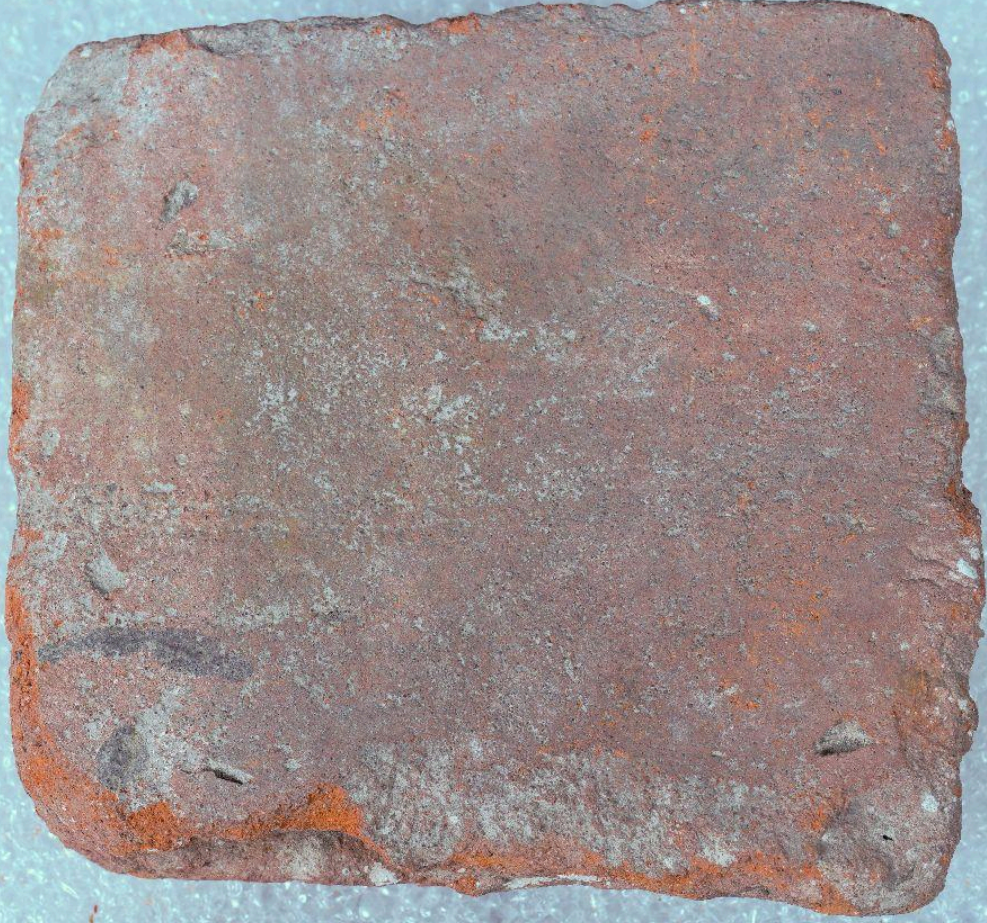
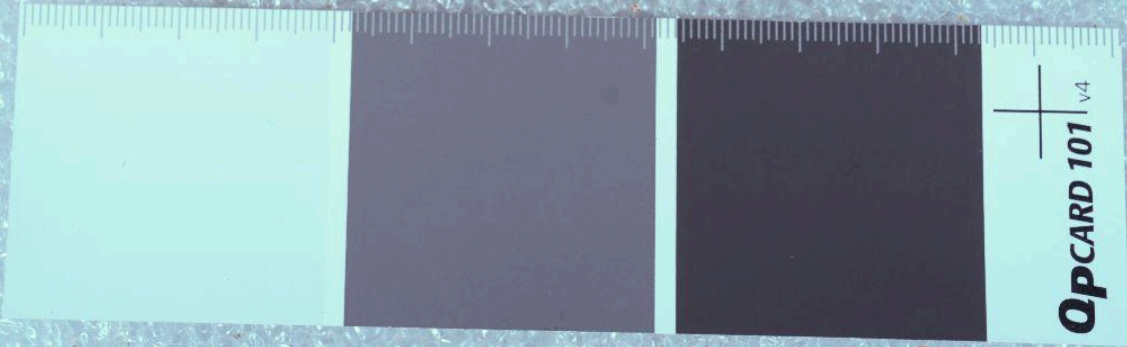
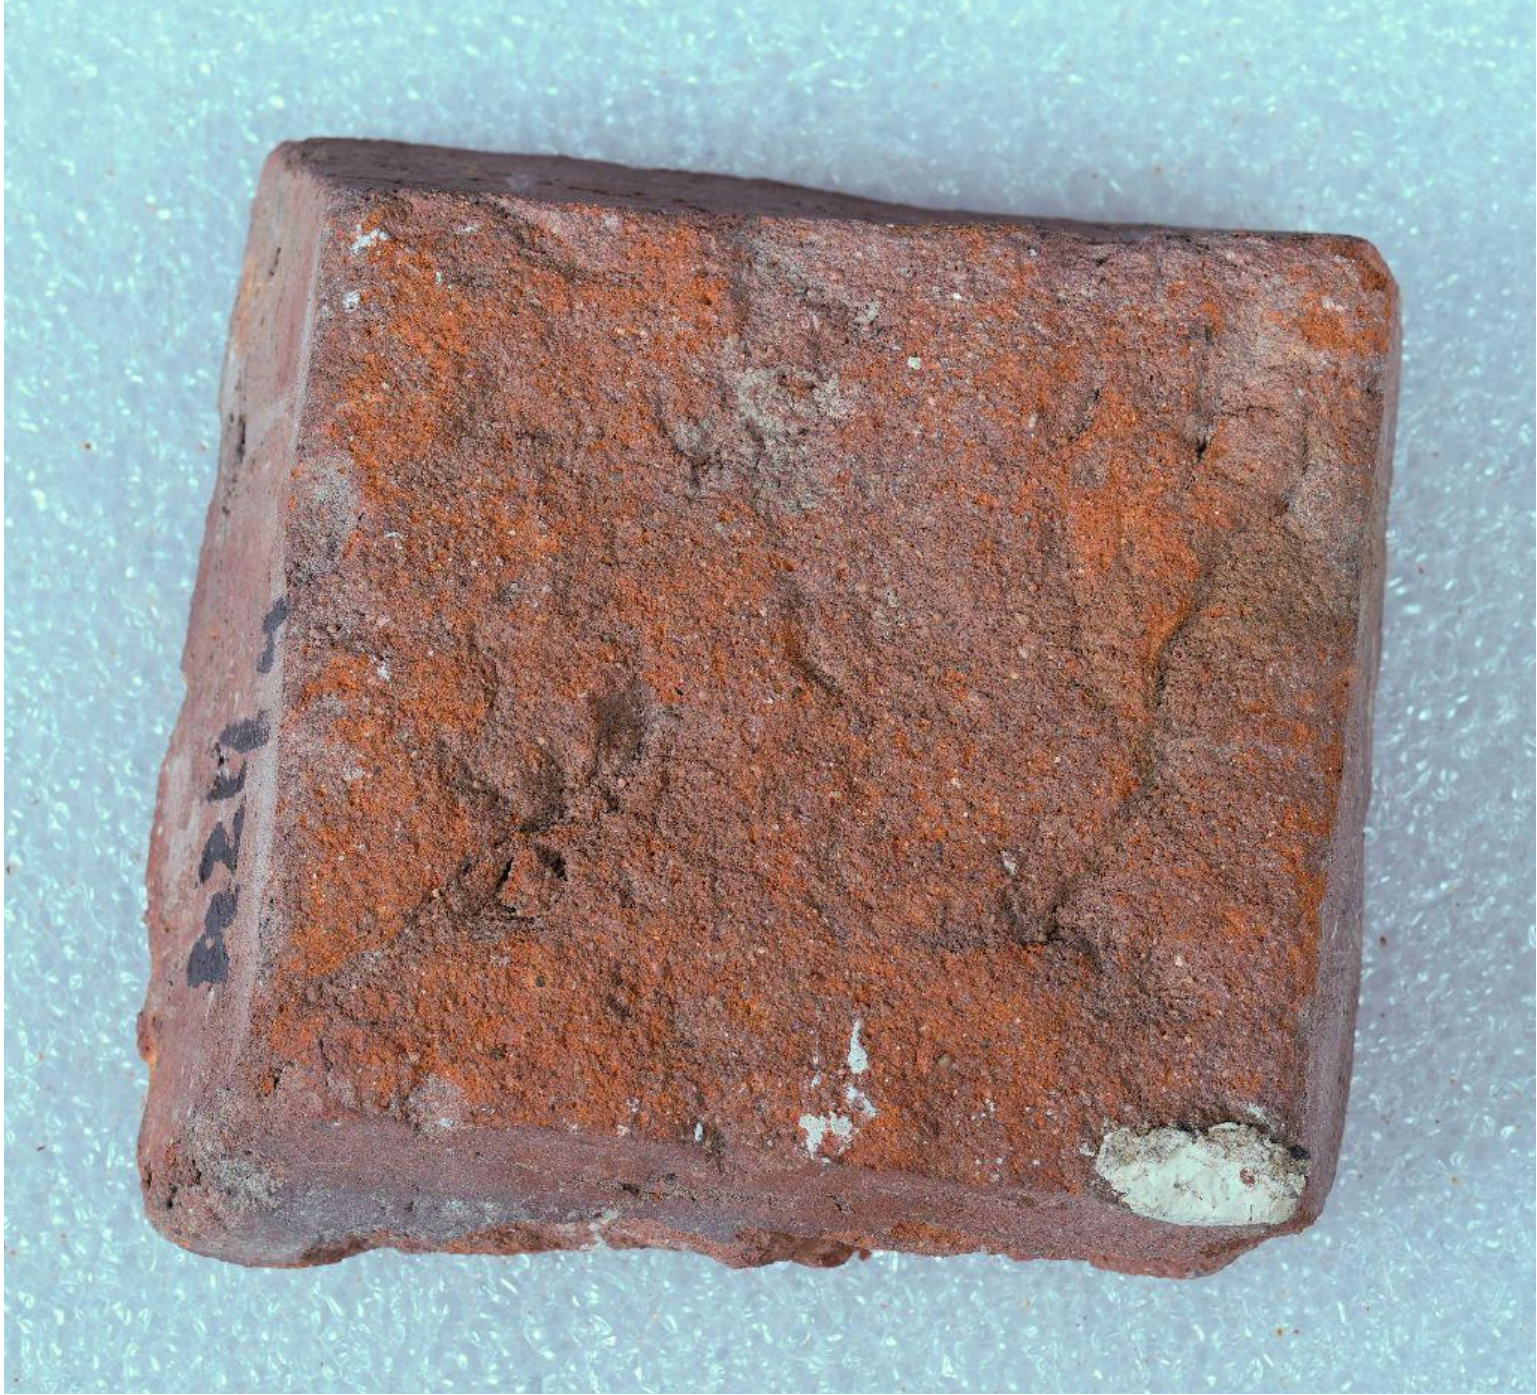
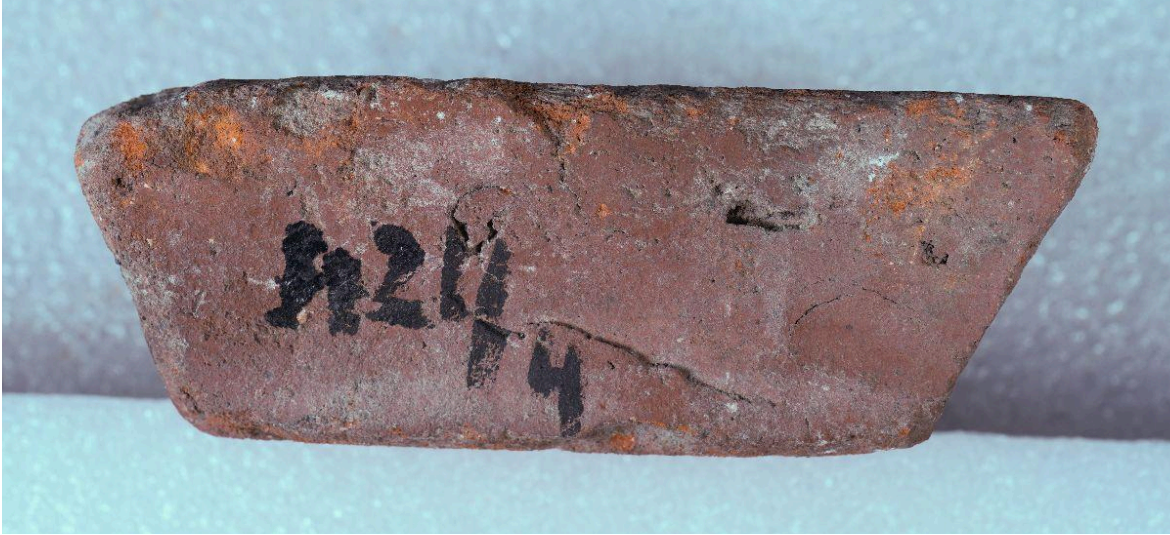
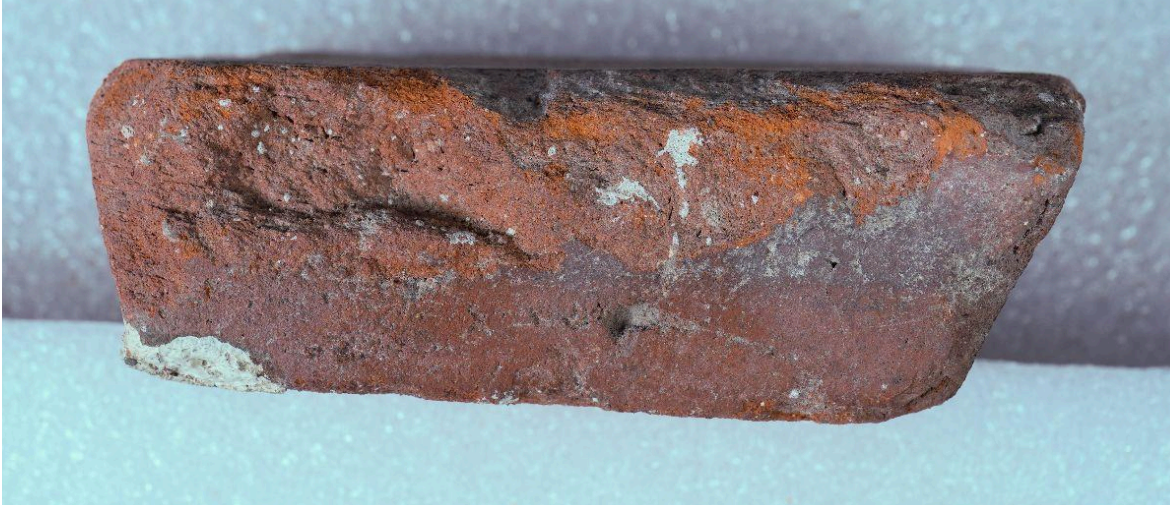
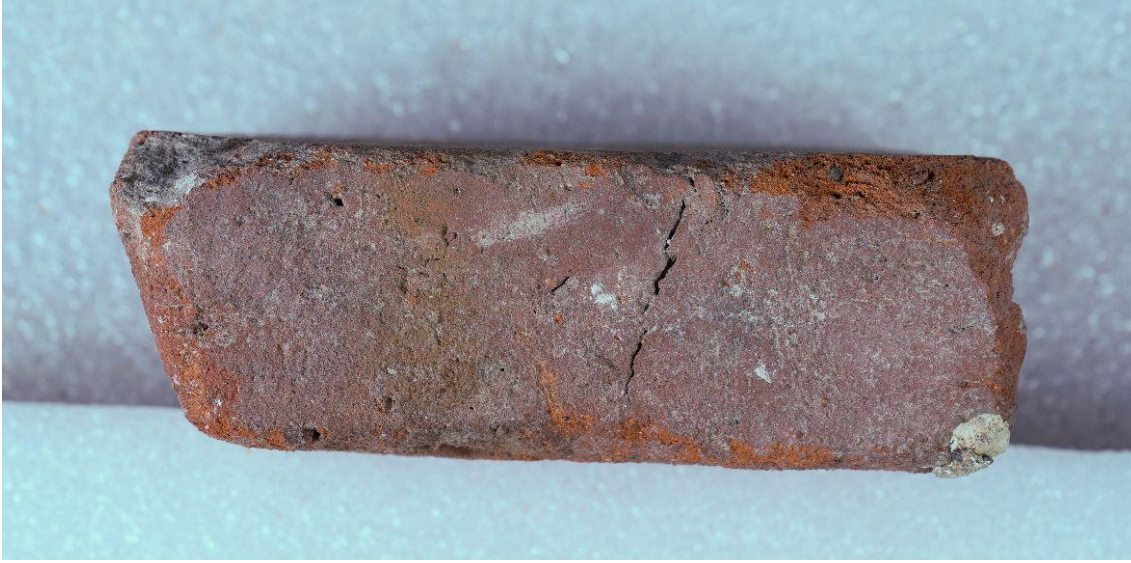
40.

tytuł	płytką ceramiczną
numer inwentarzowy	MZM/DA/421/1
informacje o obiekcie	
datowanie	ok. XIII w
materiał	glina palona
wymiary	ok. 12 x 12 x 4 cm
informacje o stanie zachowania	obiekt zabrudzony, osłabiona struktura, pozostałości zaprawy
proponowane zabiegi	oczyszczanie, odsalanie, wzmacnianie

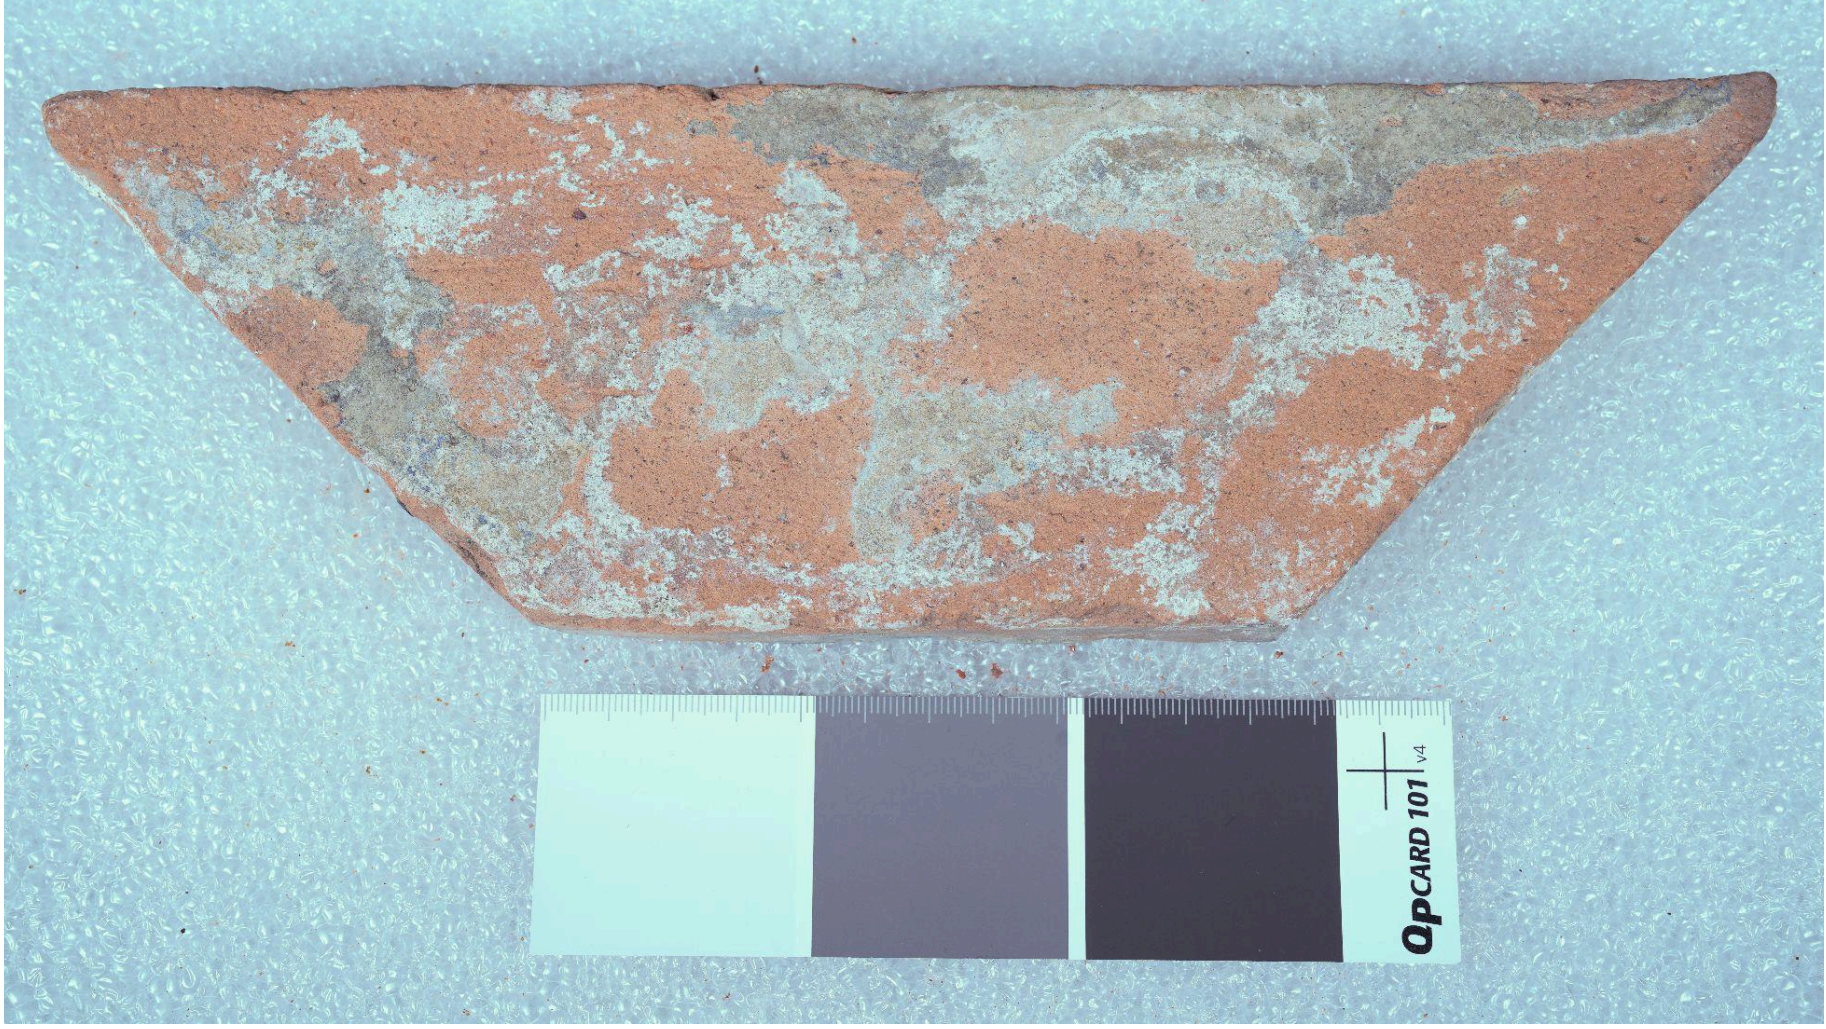
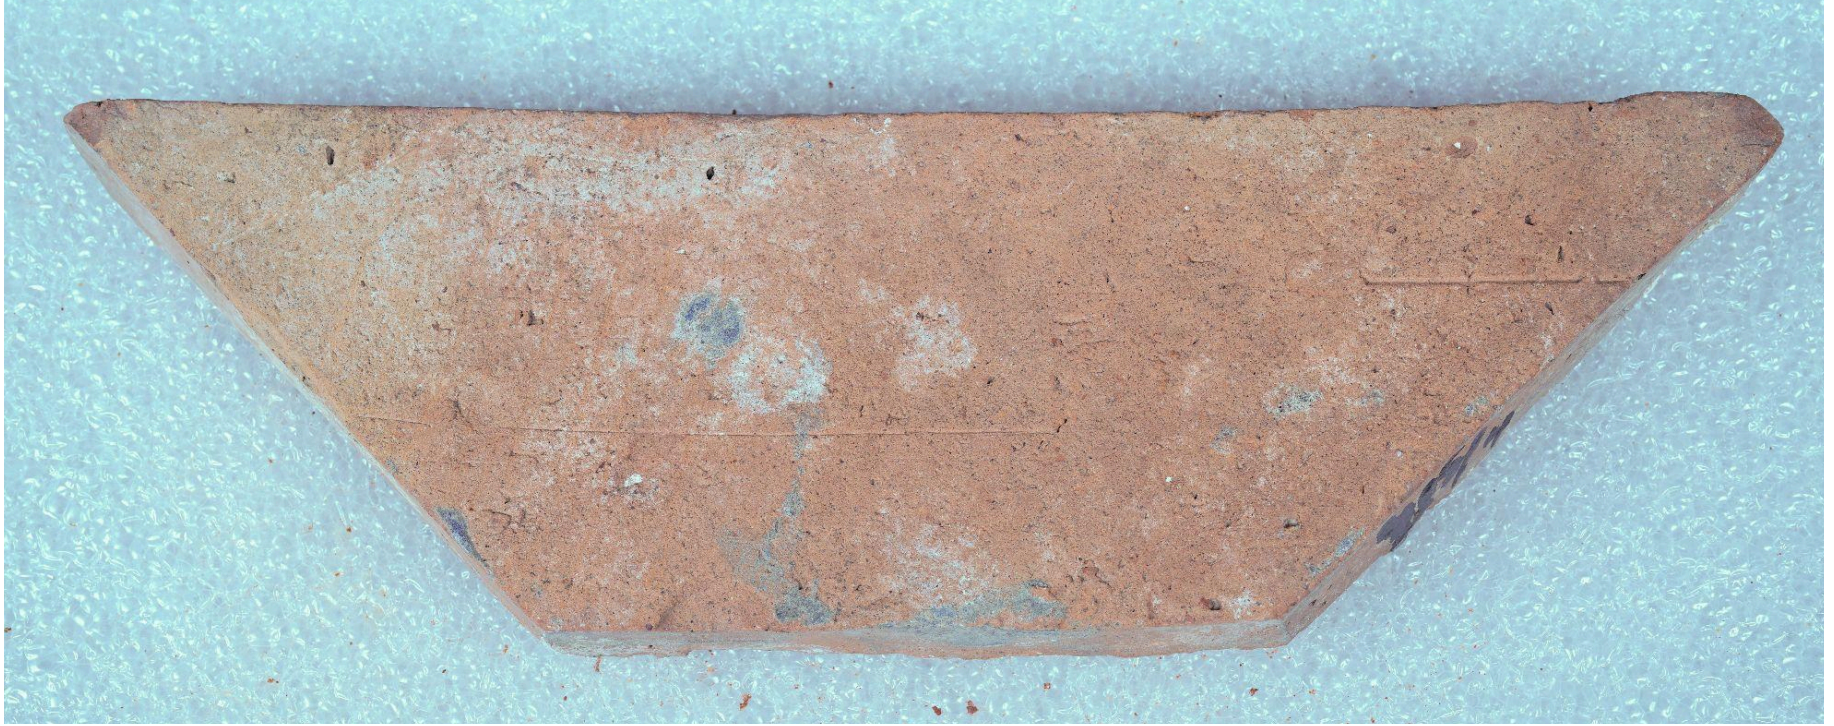
41.

tytuł	płytką ceramiczną
numer inwentarzowy	MZM/DA/415/4
informacje o obiekcie	
datowanie	ok. XIV w
materiał	glina palona, pozostałości szkliva i zaprawy
wymiary	27 x 8,5 x 2,5 cm
informacje o stanie zachowania	ok. obiekt zabrudzony
proponowane zabiegi	oczyszczanie, odsalanie
