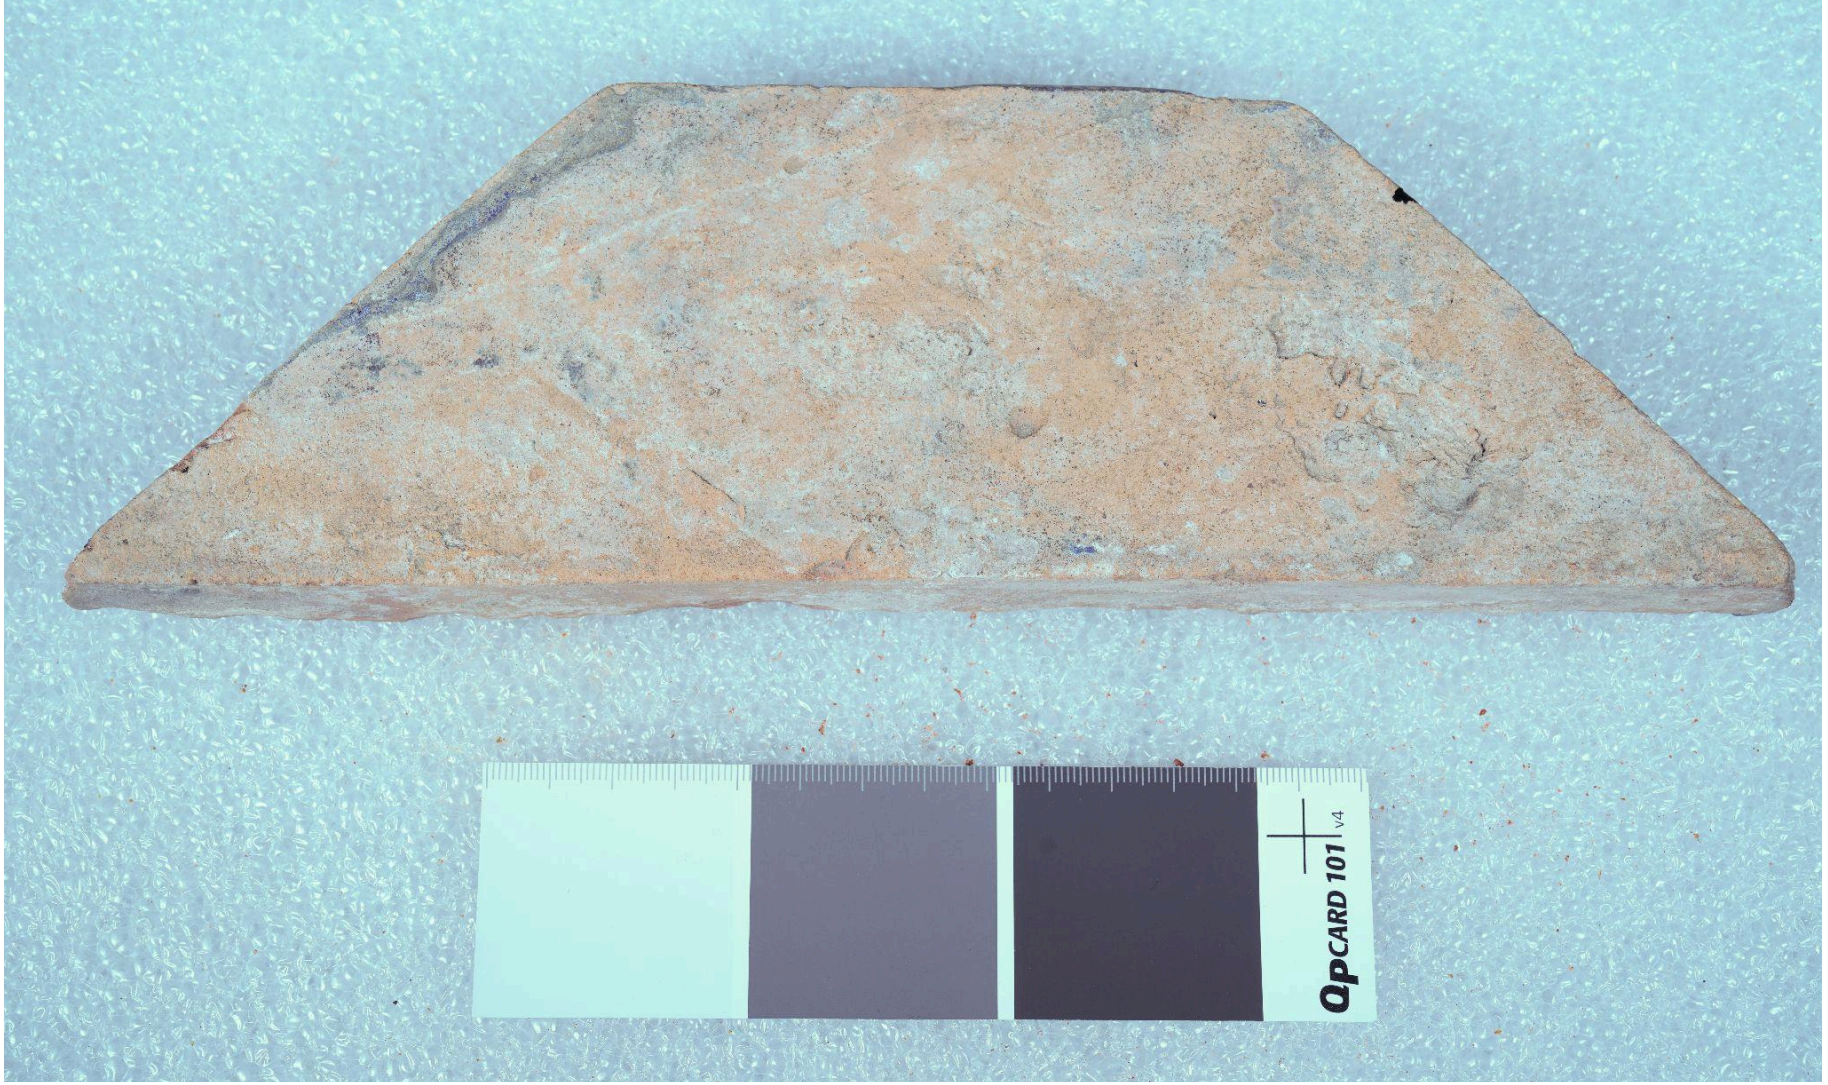
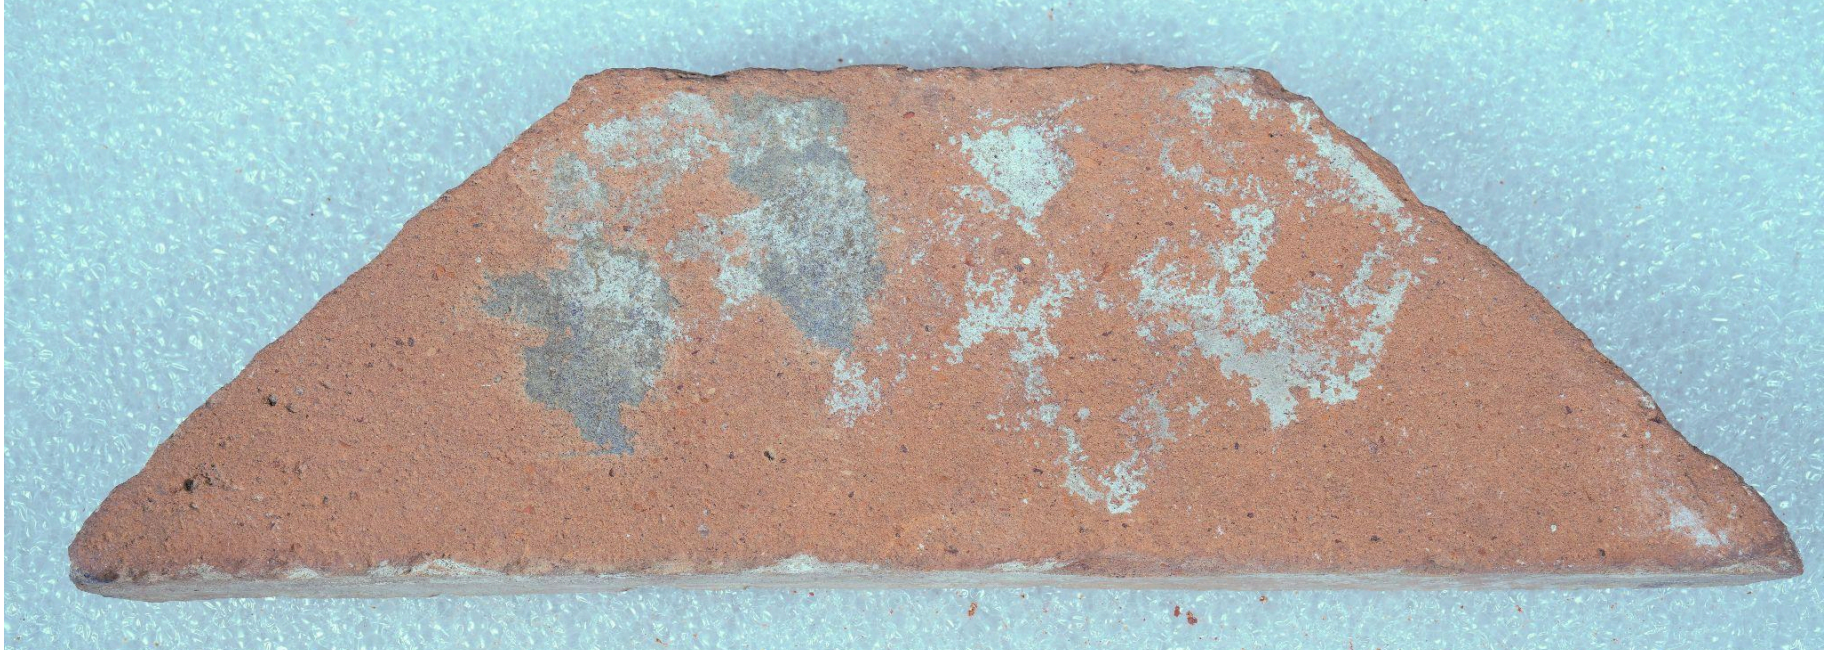
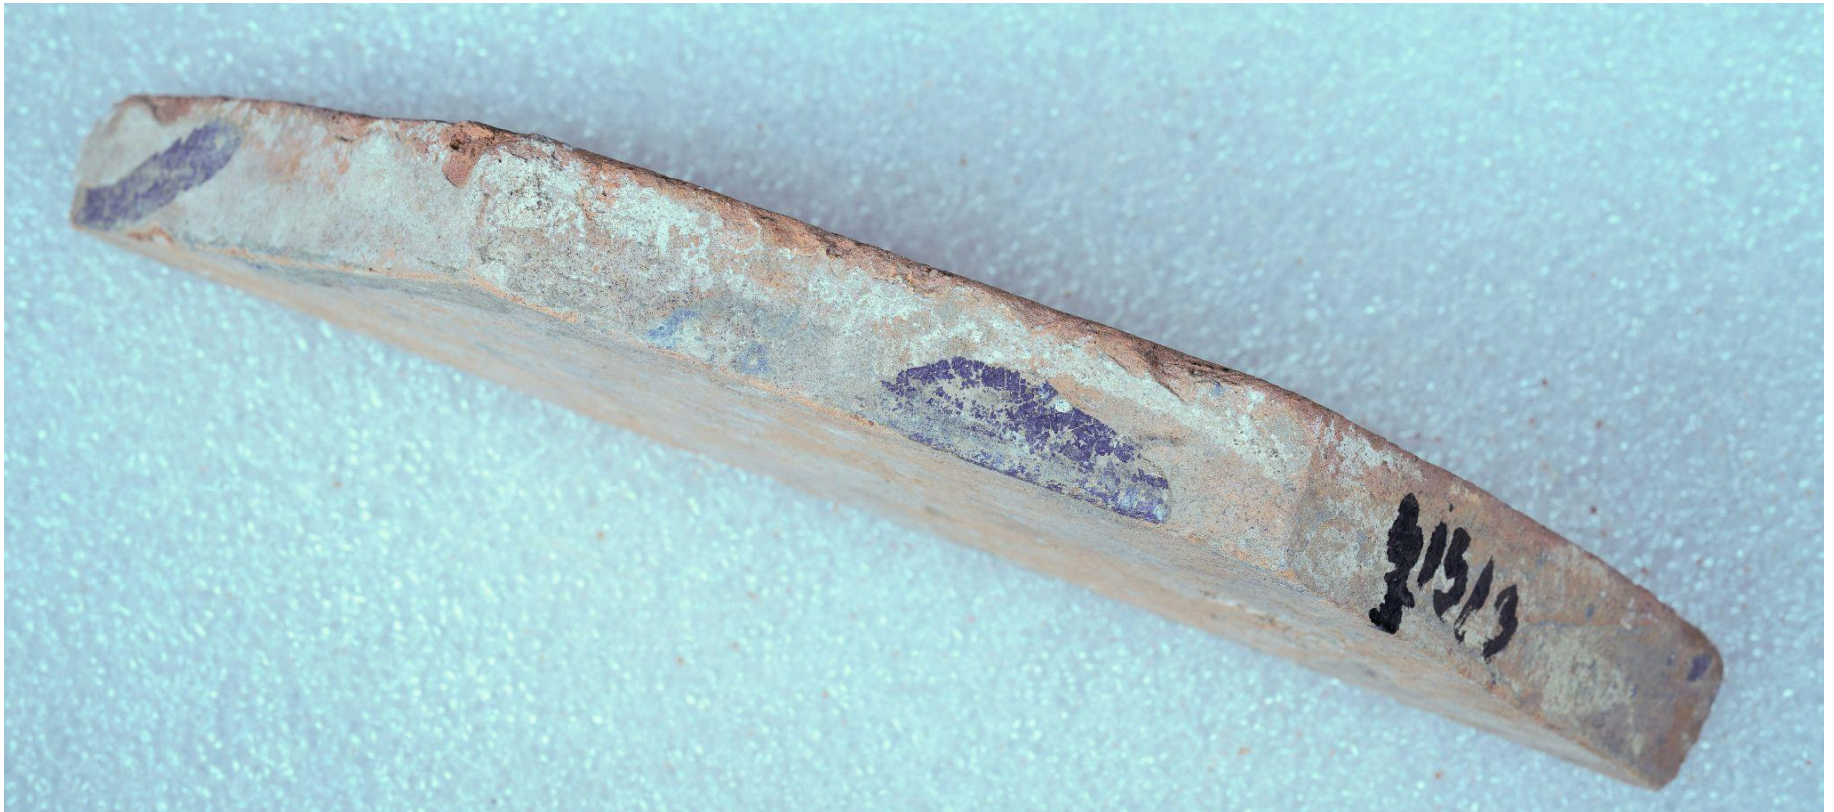
42.

tytuł	płytką ceramiczną
numer inwentarzowy	MZM/DA/415/3
informacje o obiekcie	
datowanie	ok. XIV w
materiał	glina palona, pozostałości szkliva i zaprawy
wymiary	ok. 27 x 8,5 x 2,5 cm
informacje o stanie zachowania	obiekt zabrudzony
proponowane zabiegi	oczyszczanie, odsalanie

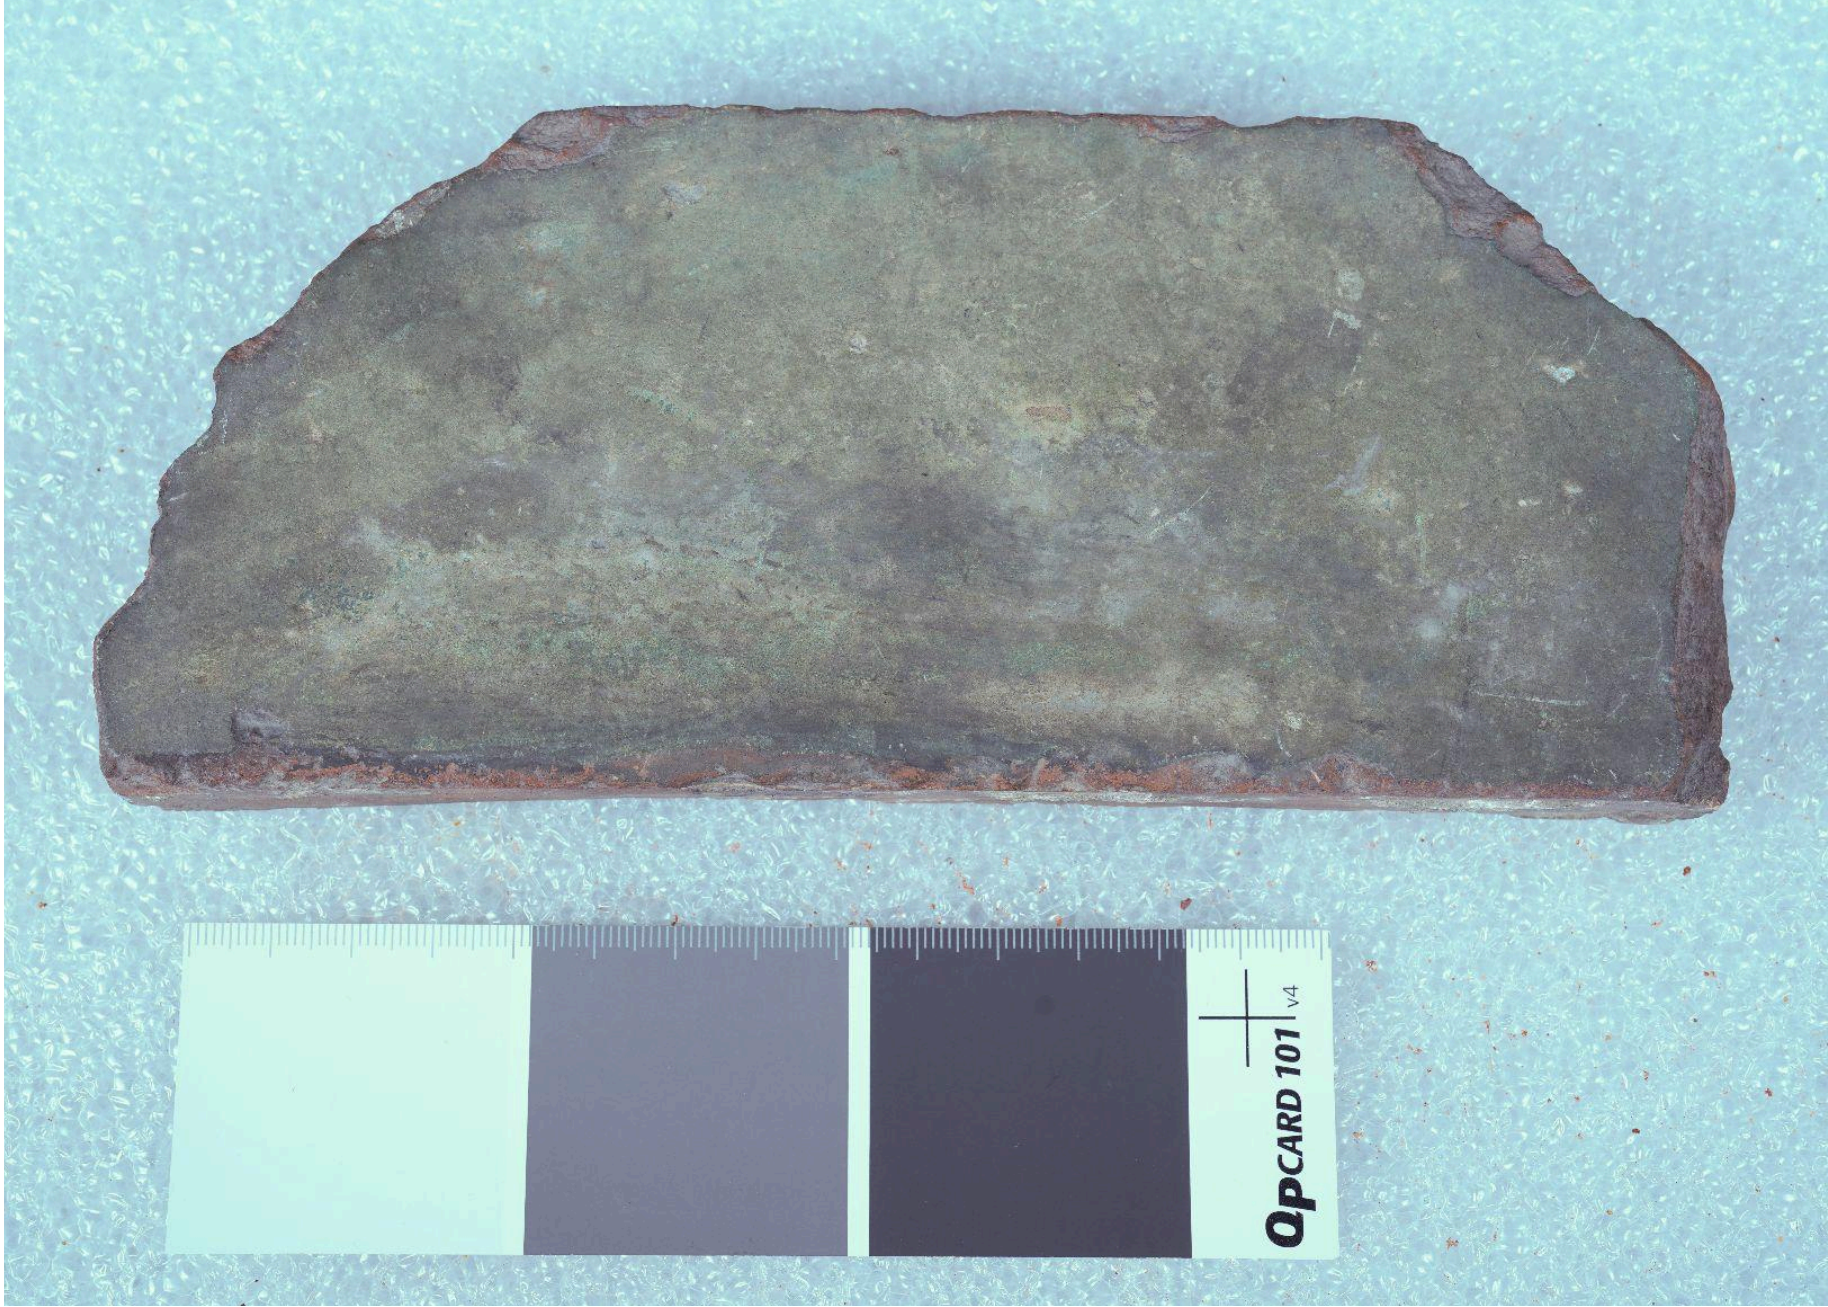
43.

tytuł	płytką ceramiczną
numer inwentarzowy	MZM/DA/415/1
informacje o obiekcie	
datowanie	ok. XIV w
materiał	glina palona, szkliwo
wymiary	ok. 20 x 8,5 x 2,5 cm
informacje o stanie zachowania	obiekt zabrudzony, matowe, skorodowane szkliwo
proponowane zabiegi	oczyszczanie, odsalanie

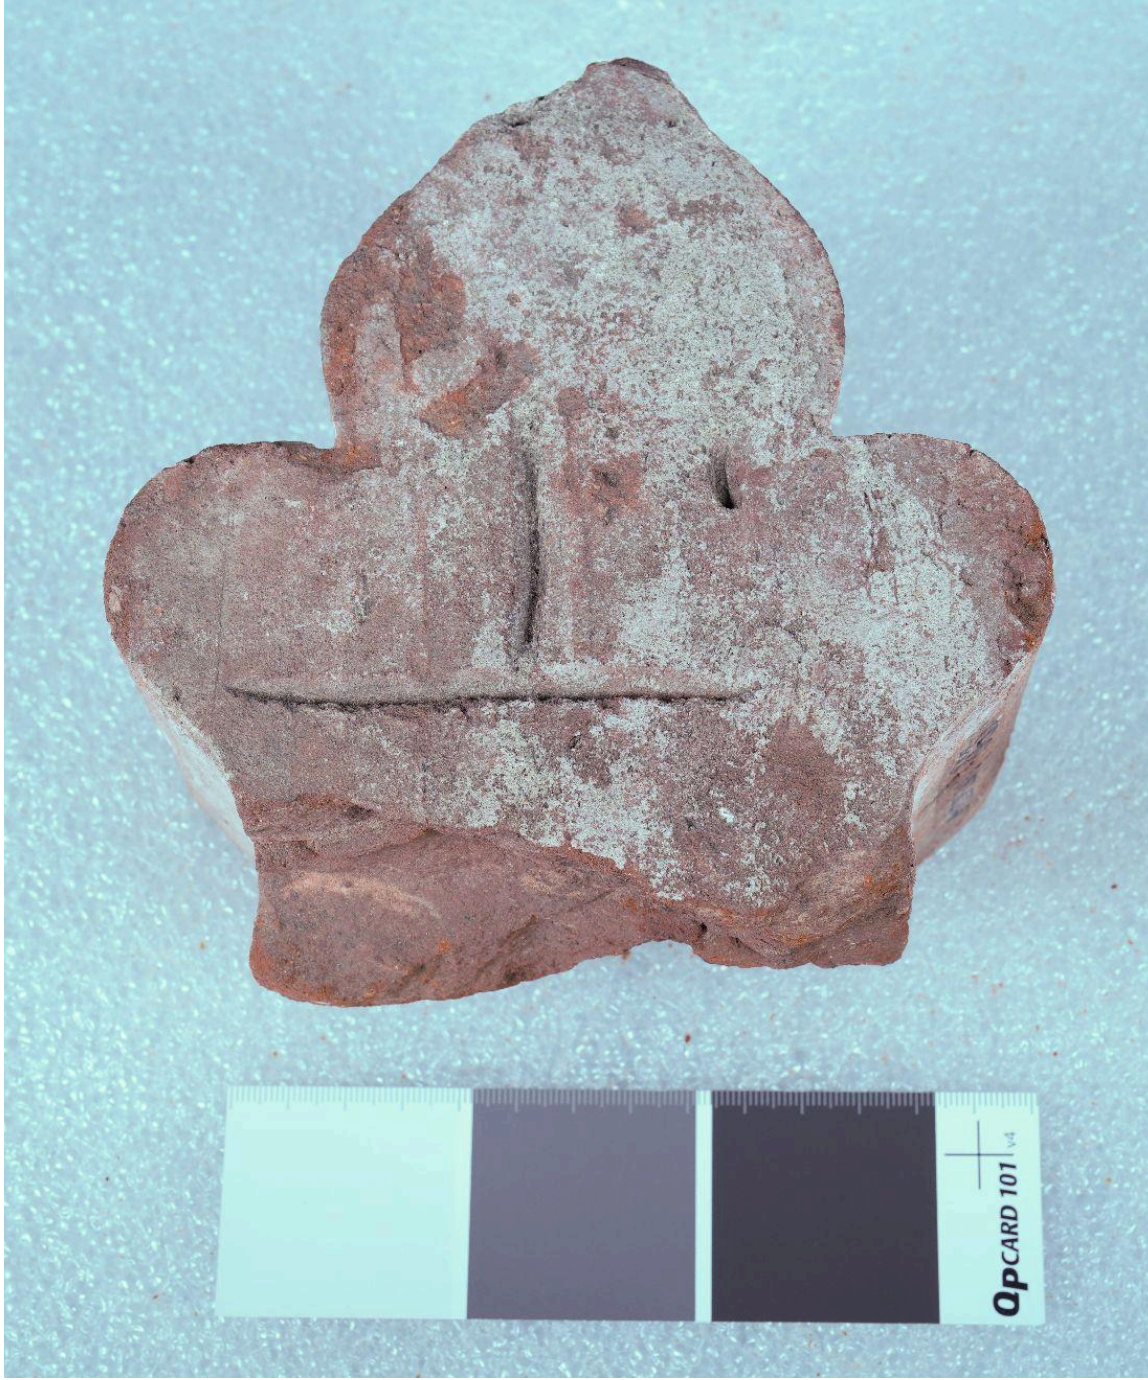
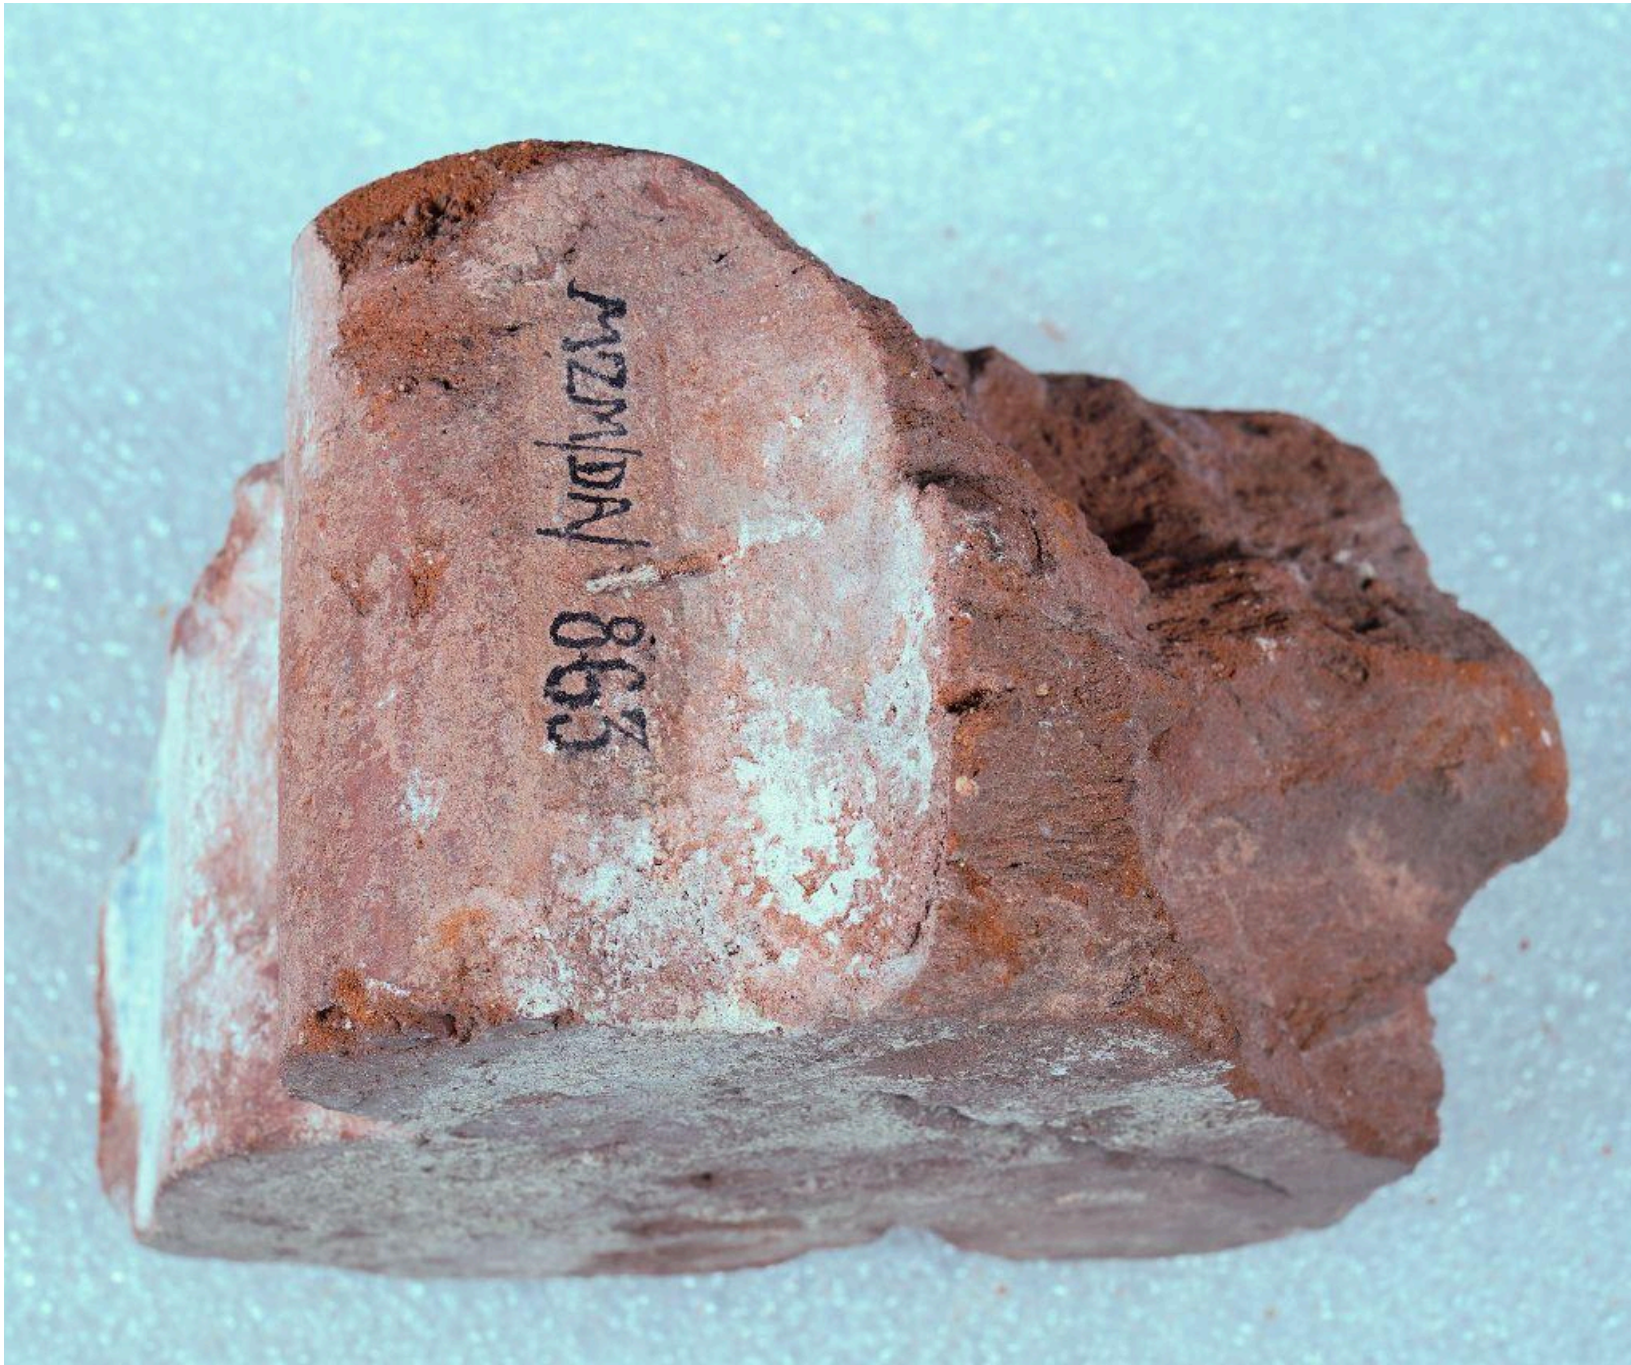
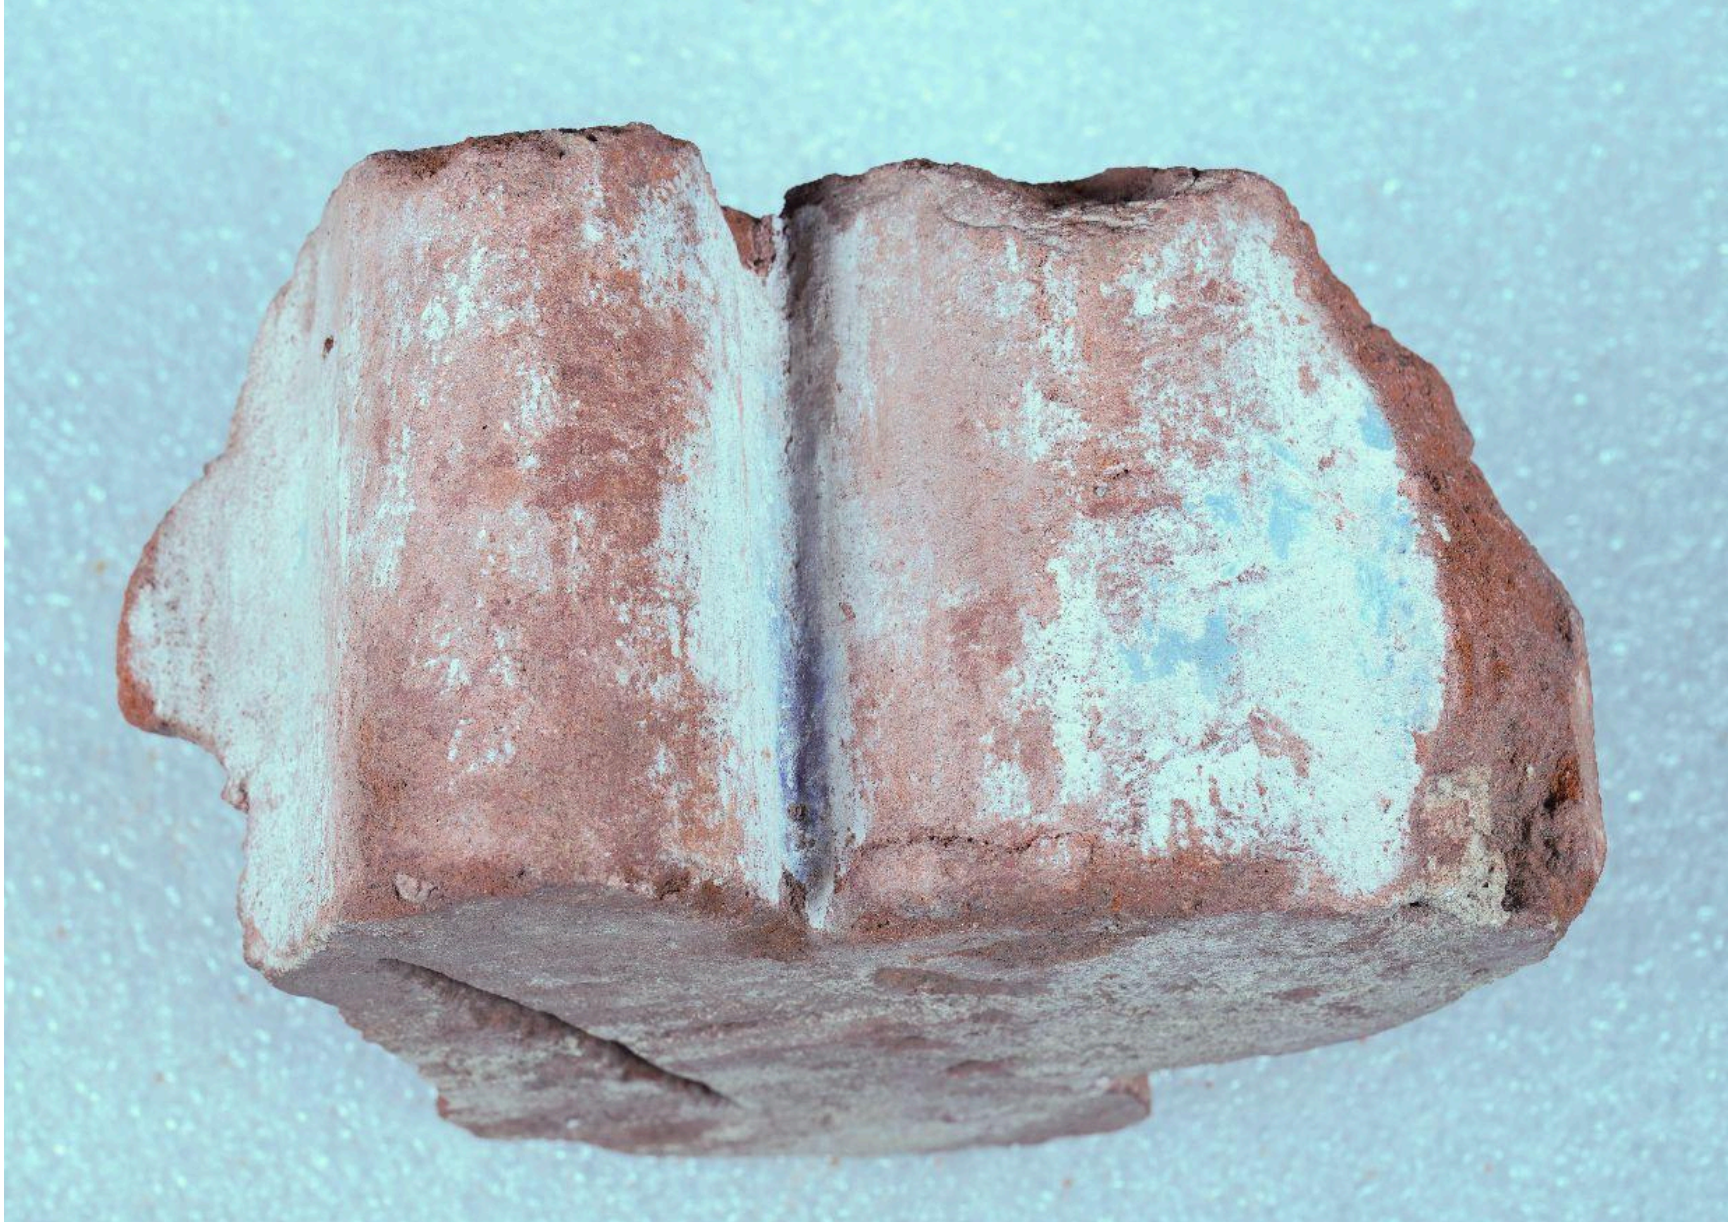
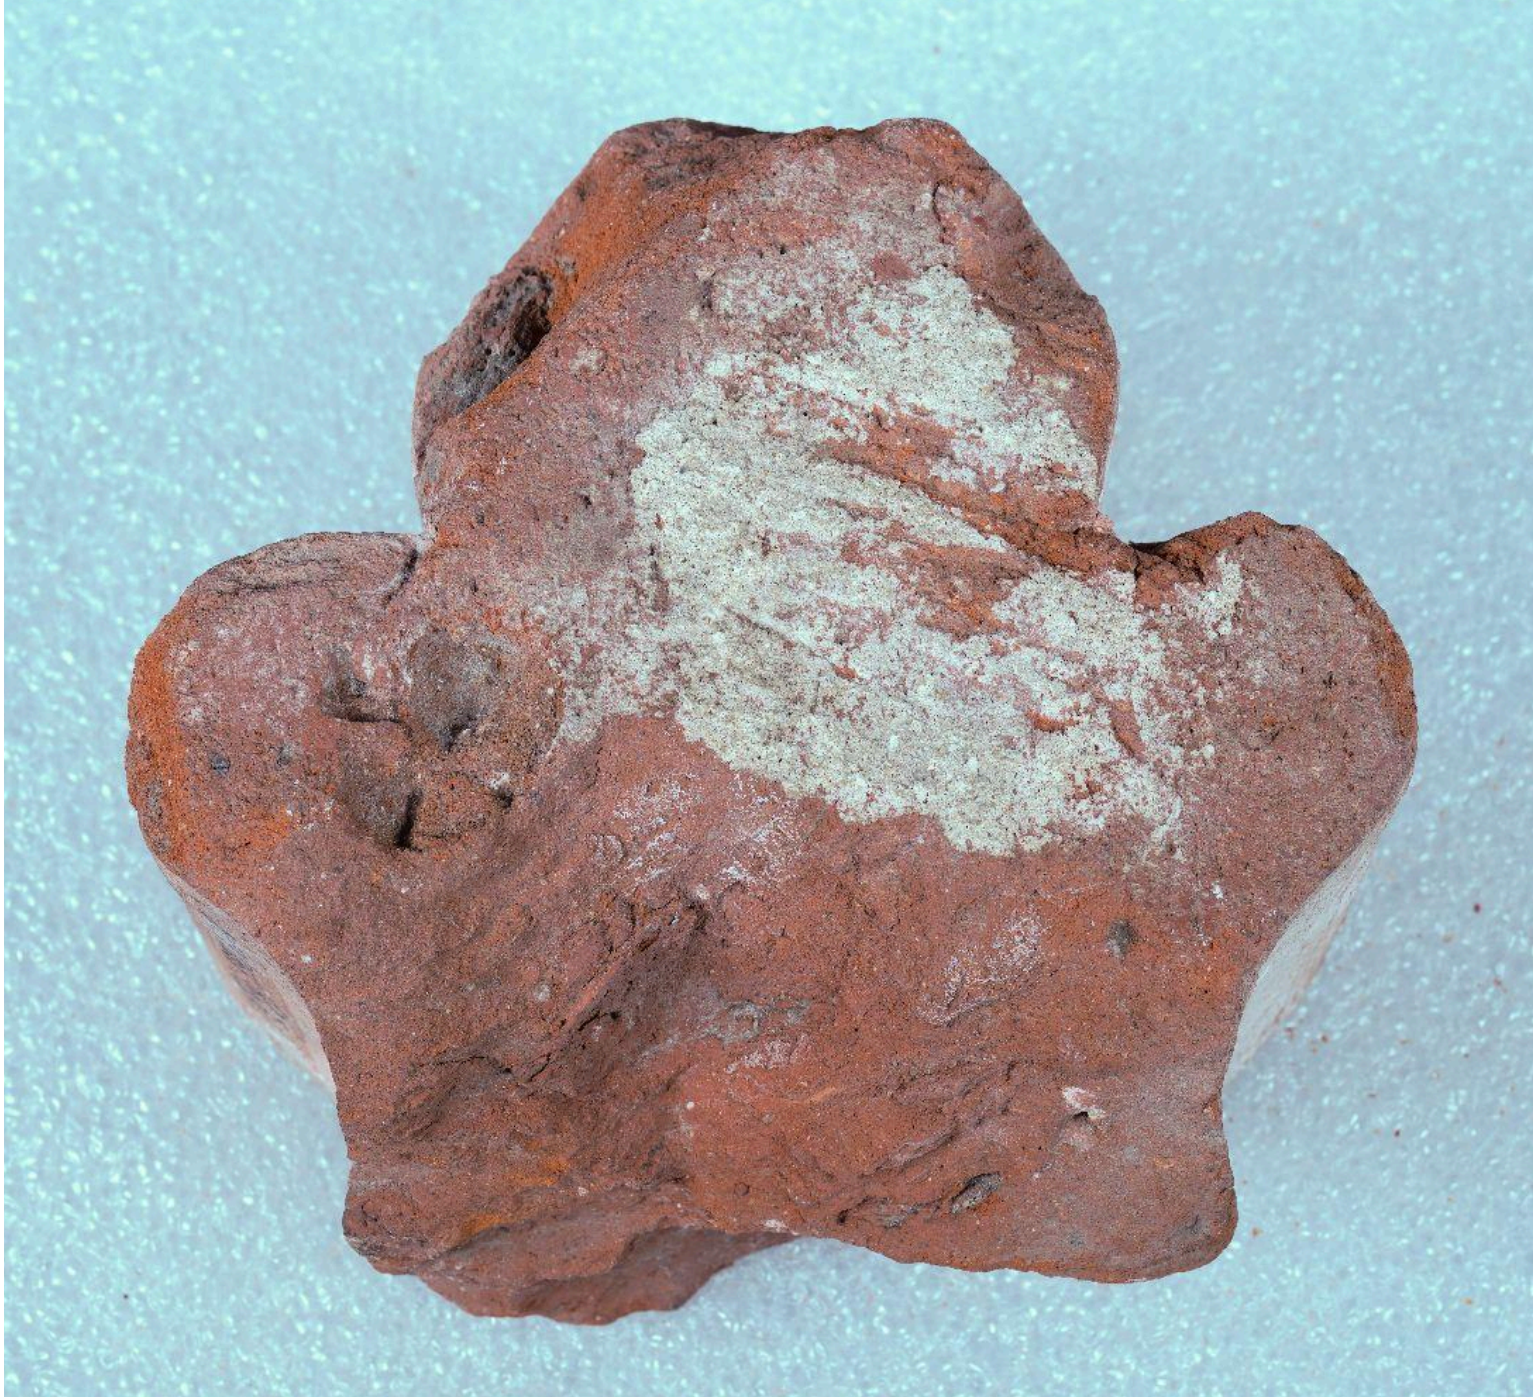
44.

tytuł	środkowa część profilu żeberowego
numer inwentarzowy	MZM/DA/863
informacje o obiekcie	autor nieznany; Malbork (dawne zbiory zamkowe)
datowanie	k. XIII wieku
materiał	glina palona, polichromia
wymiary	ok. 15 x 15 x 8,5 cm
informacje o stanie zachowania	obiekt zabrudzony, pozostałości zaprawy, pozostałości polichromii
proponowane zabiegi	oczyszczanie, zabezpieczenie polichromii

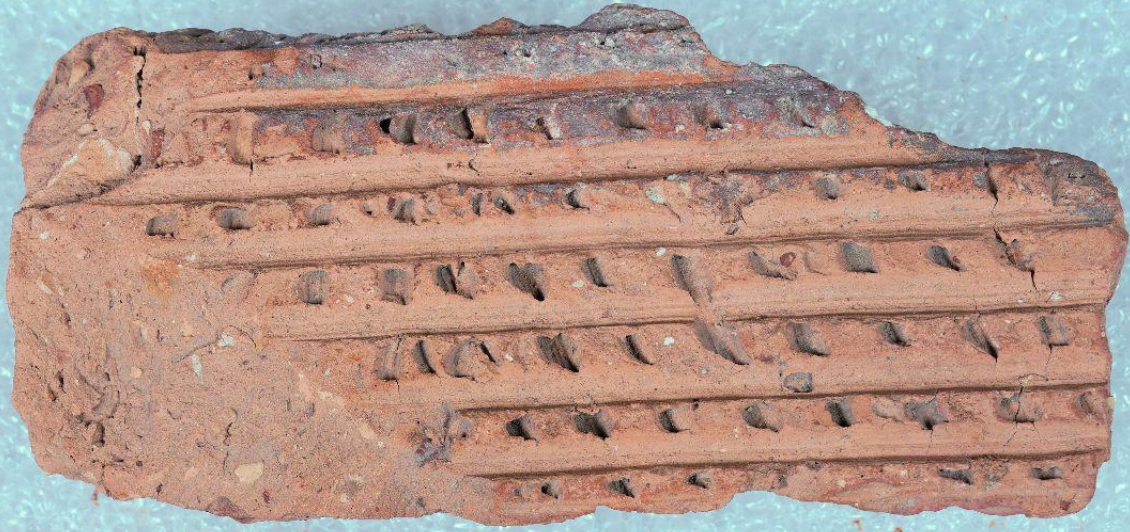
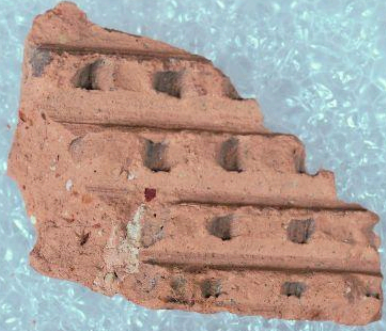
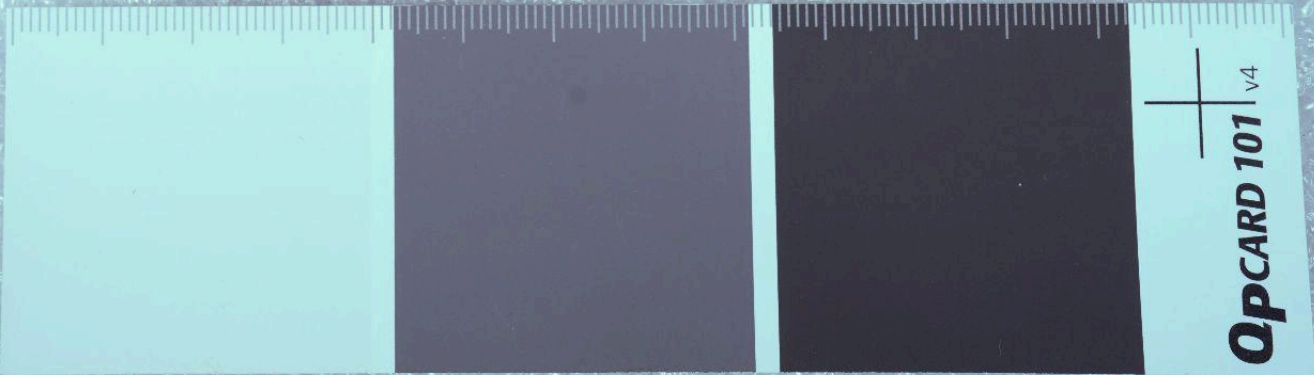
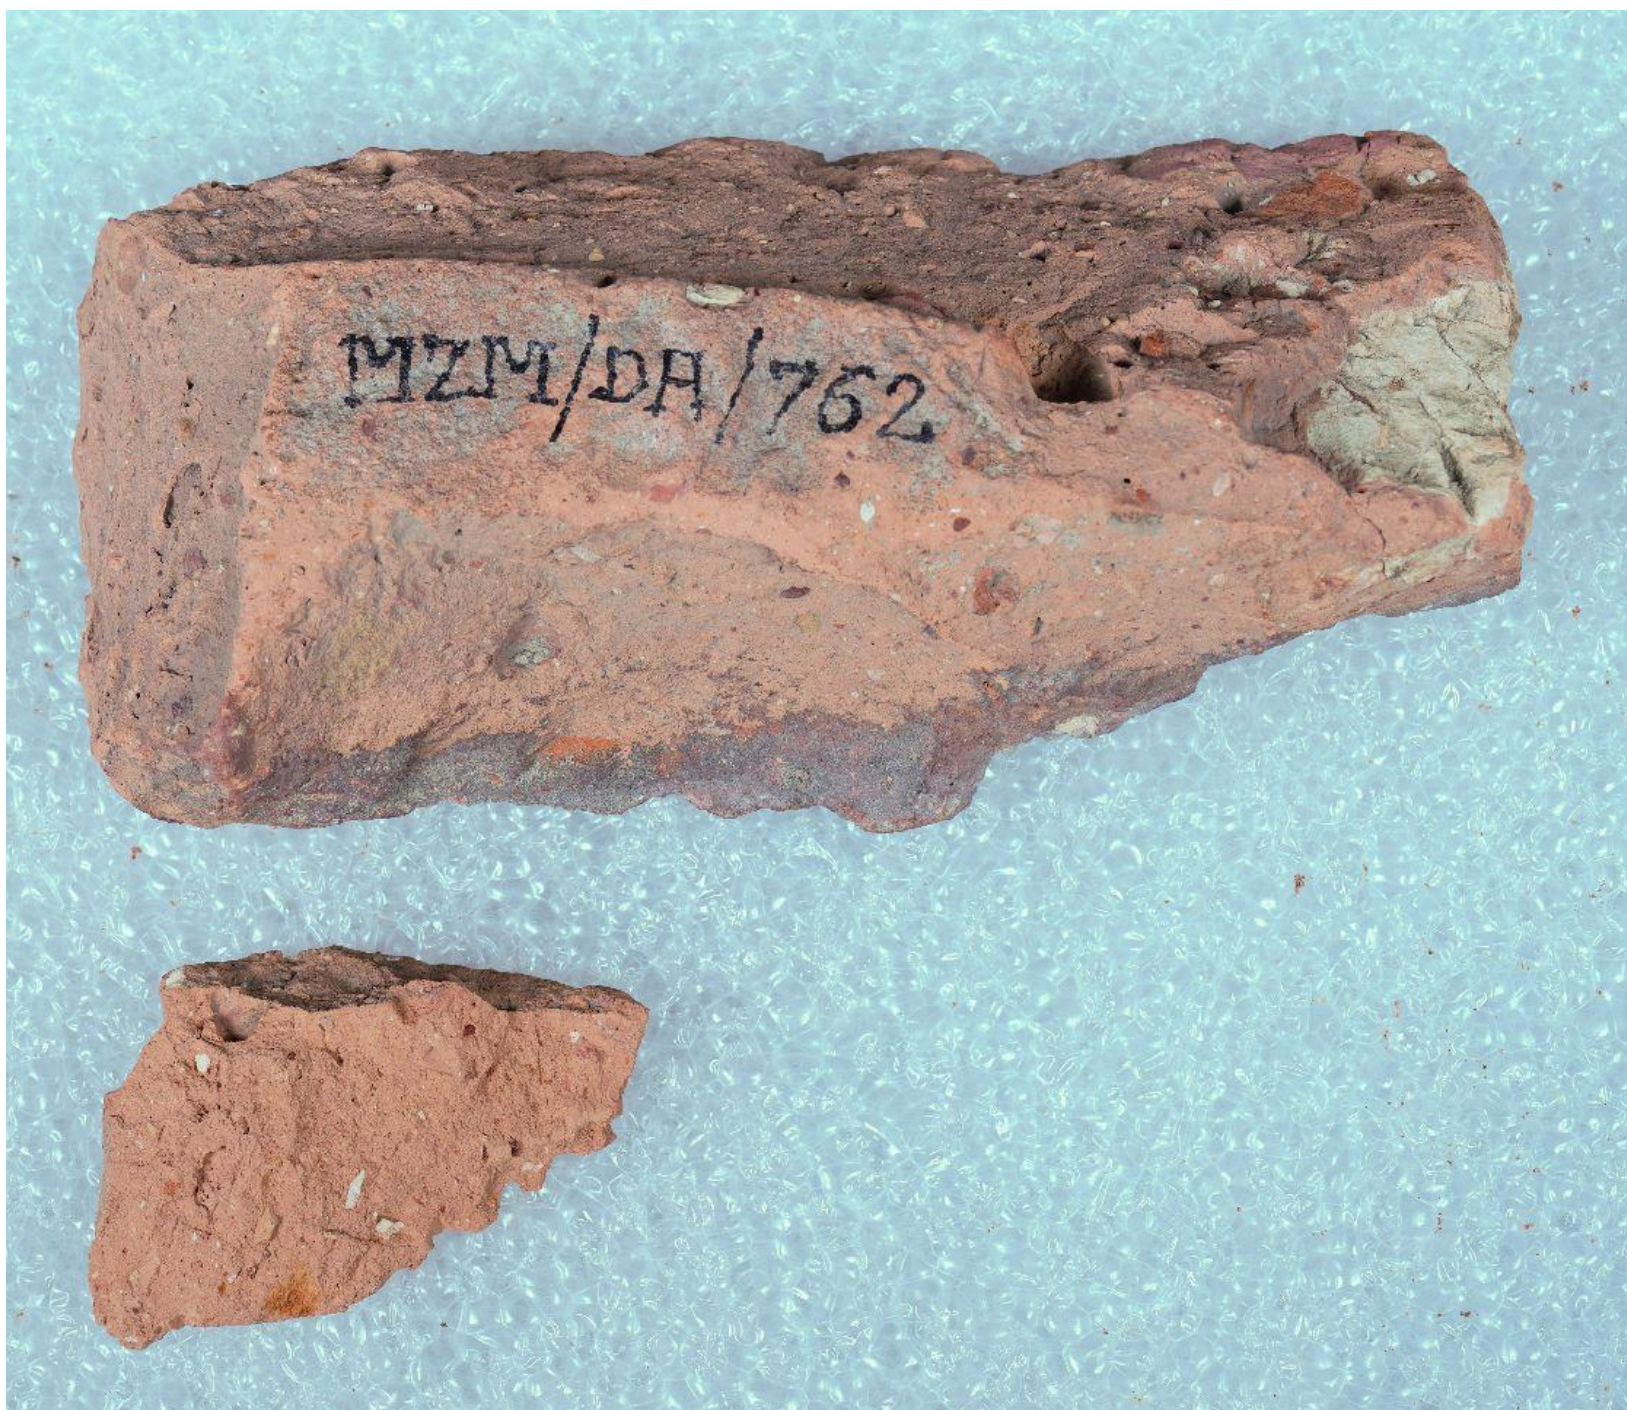
45.

tytuł	fragment płytki z dekoracyjnym żłobkowaniem
numer inwentarzowy	MZM/DA/762
informacje o obiekcie	autor nieznany, Malbork (dawne zbiory zamkowe)
datowanie	
materiał	glina palona
wymiary	ok. 12 x 6 x 2,5 cm
informacje o stanie zachowania	obiekt zabrudzony, w fragmentach
proponowane zabiegi	oczyszczanie, odsalanie, klejenie

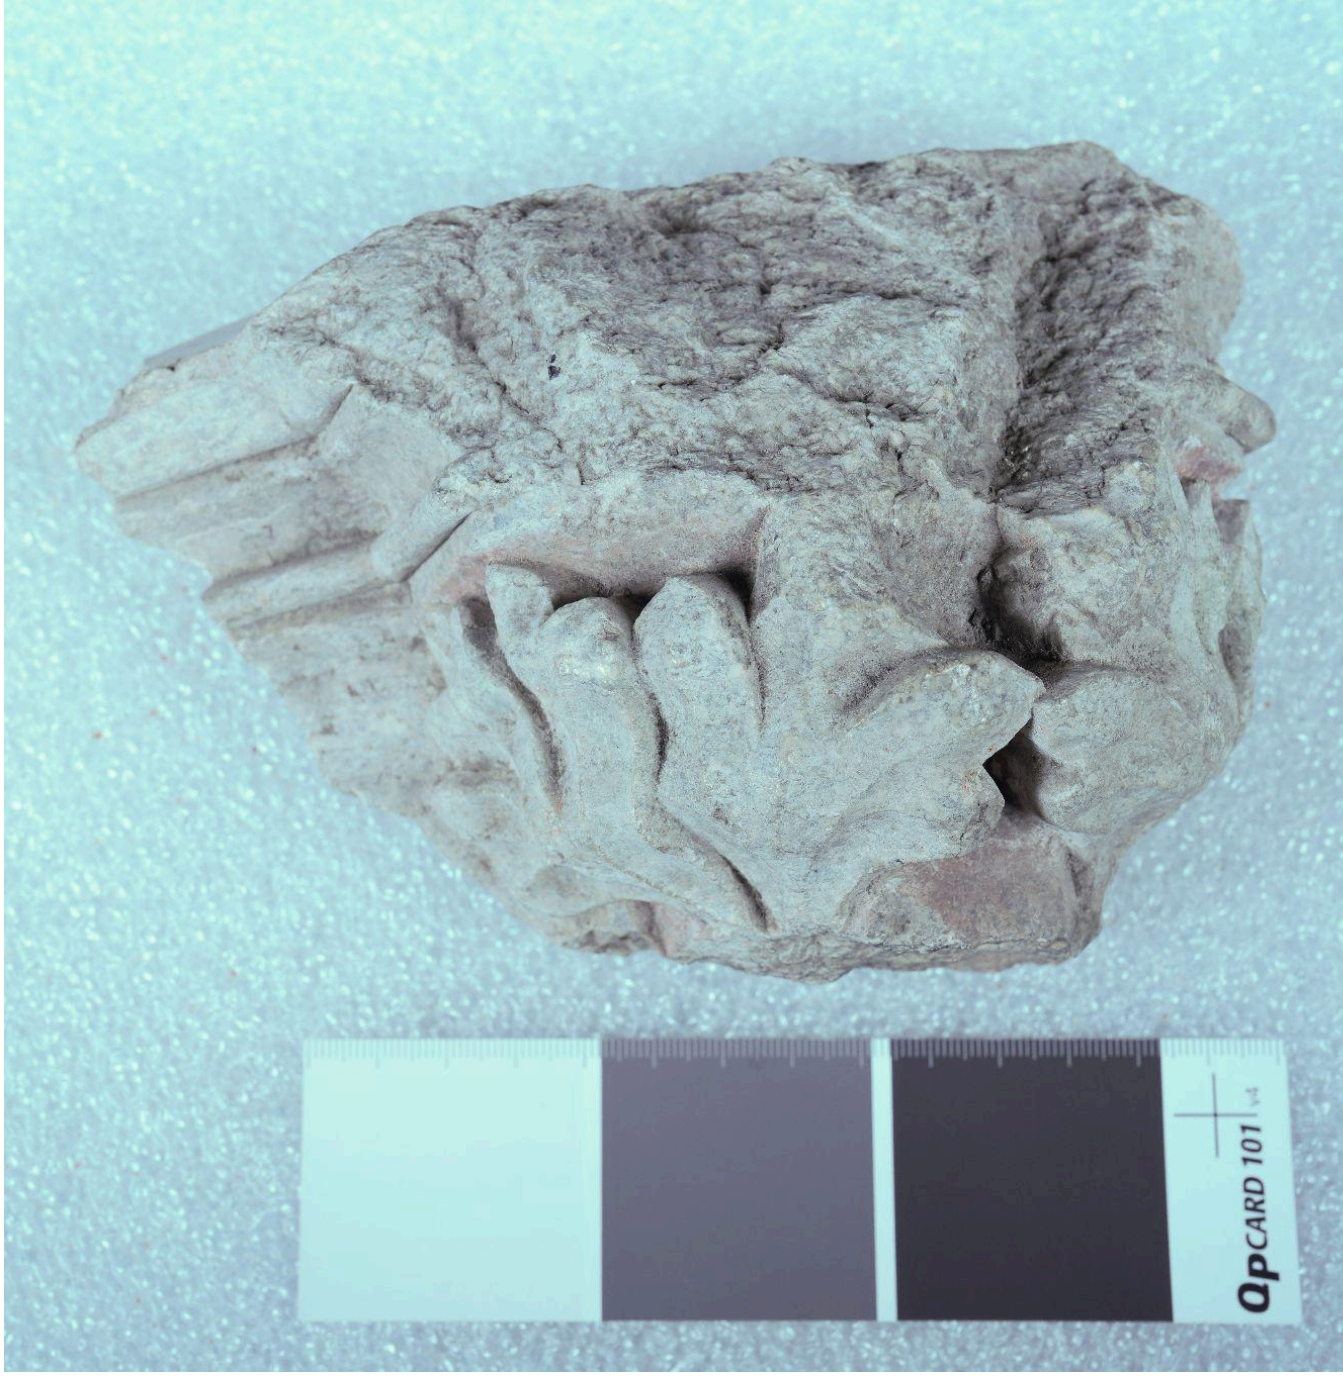
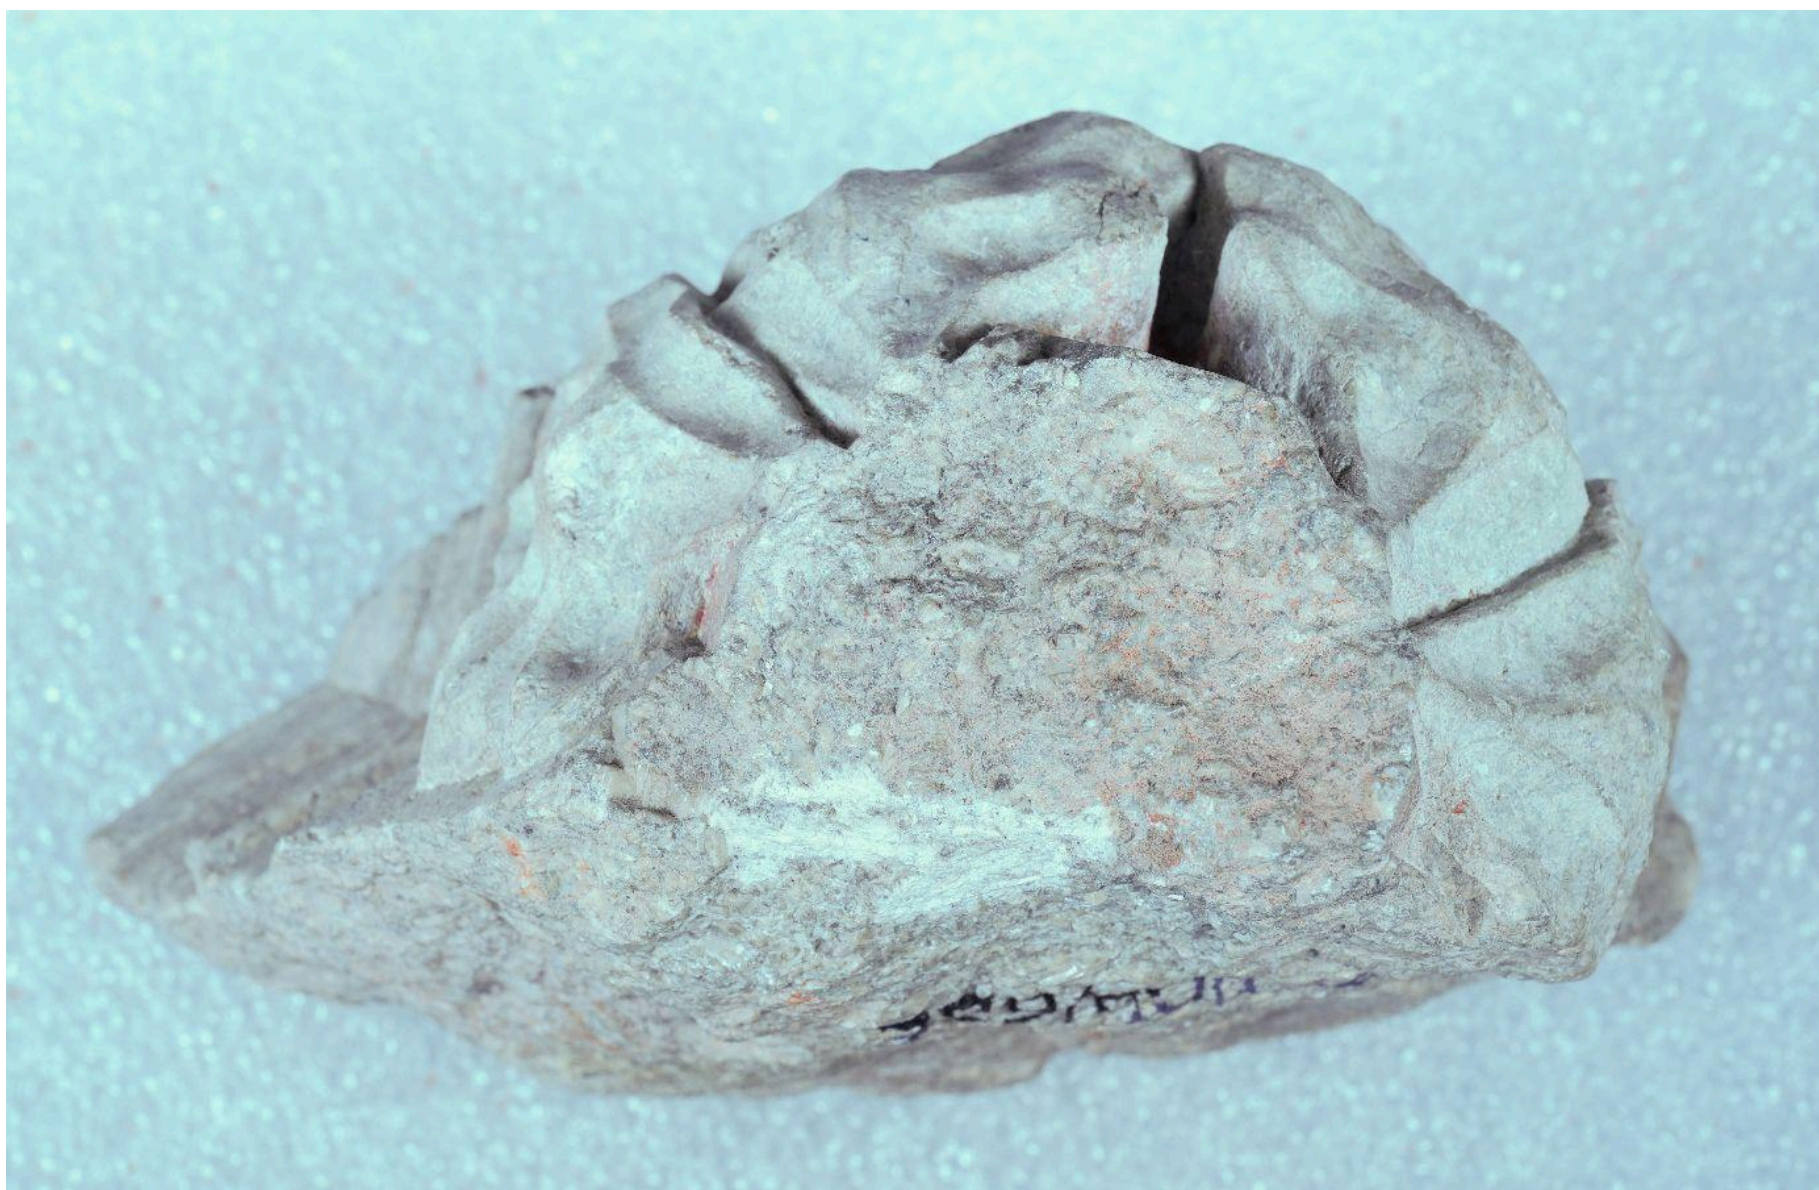
46.

tytuł	kapitałik laski z ościeży okiennych
numer inwentarzowy	MZM/DA/622
informacje o obiekcie	autor nieznany; Malbork (dawne zbiory zamkowe), obróbka kamieniarska,
datowanie	XIV wiek
materiał	wapień (lekki, biały)
wymiary	ok. 12 x 6 x 2,5 cm
informacje o stanie zachowania	obiekt zabrudzony
proponowane zabiegi	oczyszczanie
