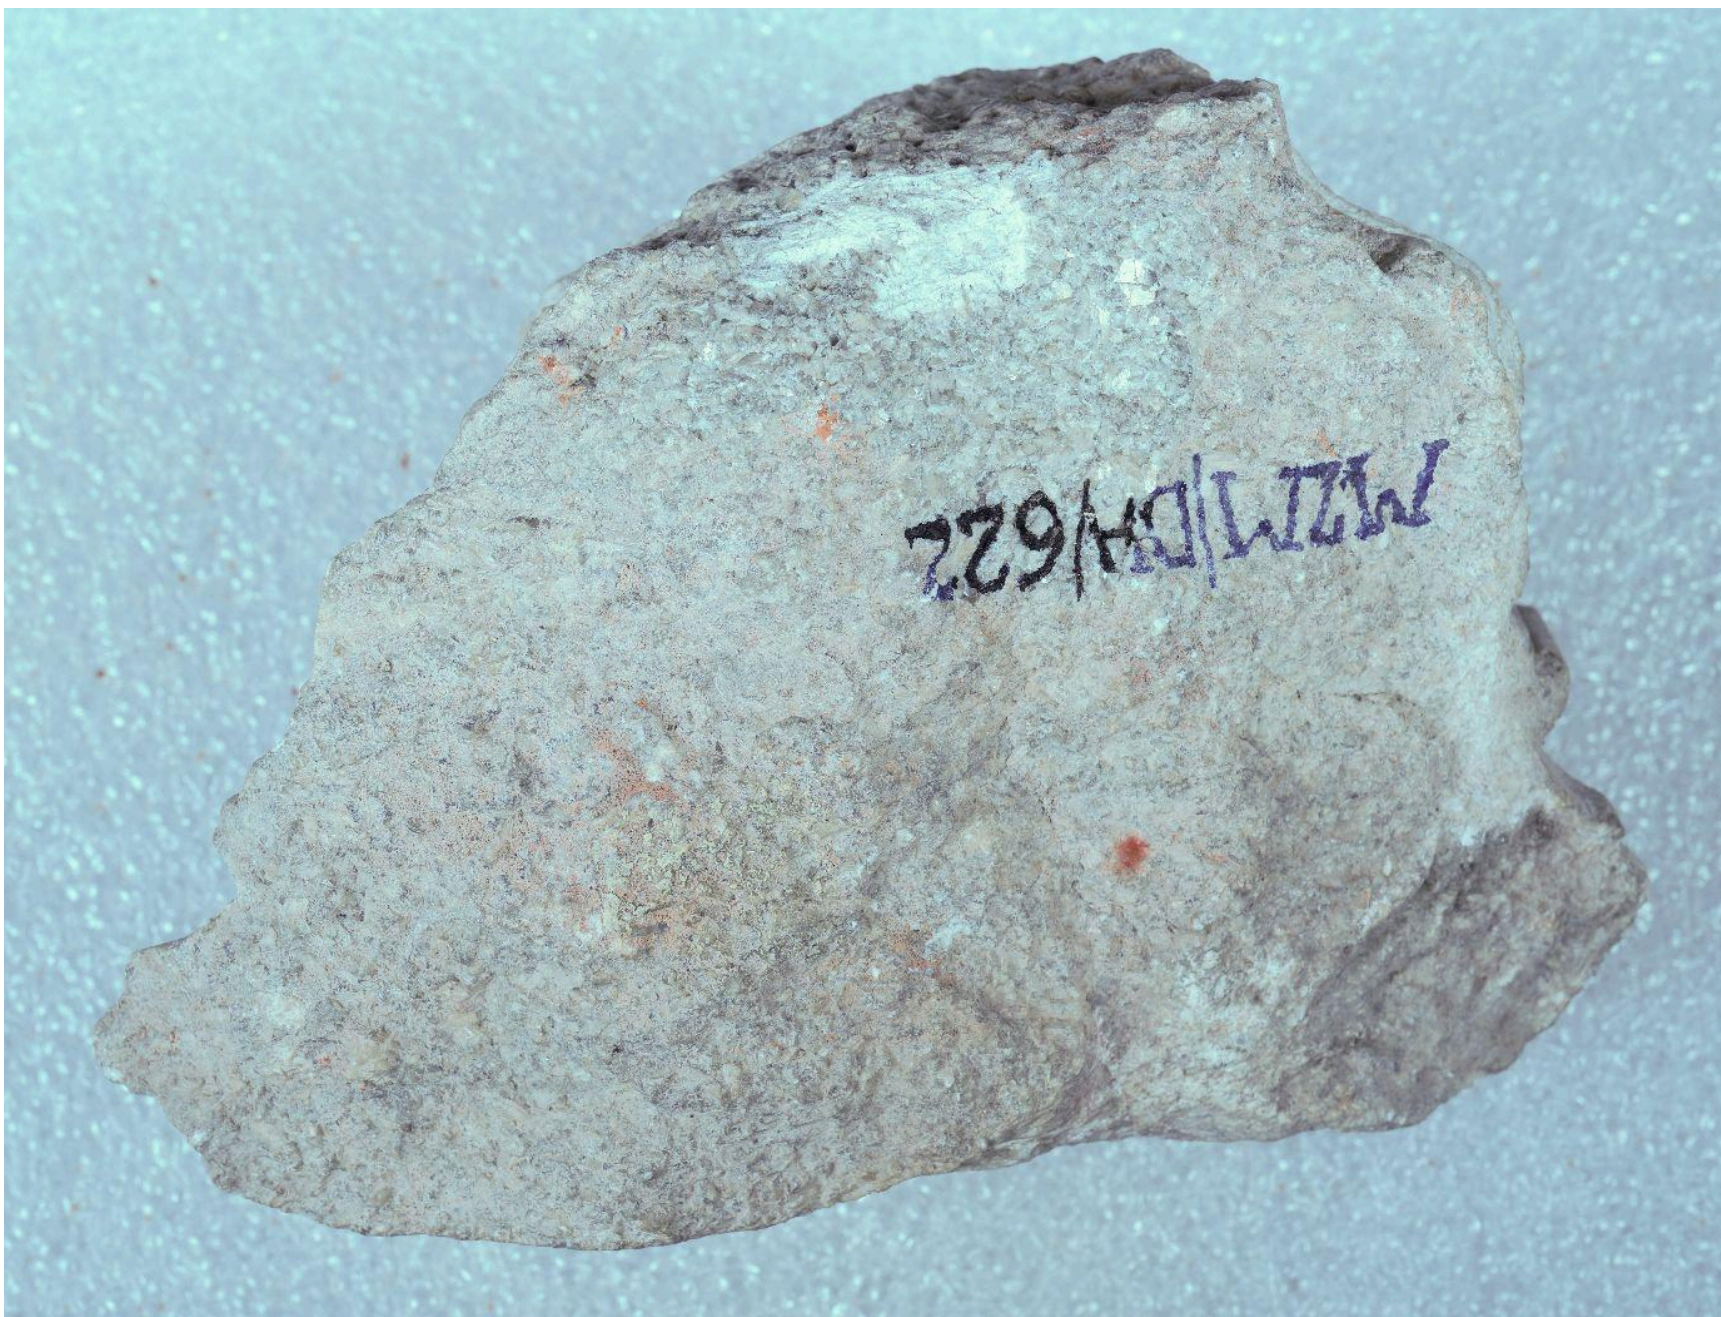
46.

tytuł	kapitałik laski z ościeży okiennych
numer inwentarzowy	MZM/DA/622
informacje o obiekcie	autor nieznany; Malbork (dawne zbiory zamkowe), obróbka kamieniarska,
datowanie	XIV wiek
materiał	wapień (lekki, biały)
wymiary	ok. 12 x 6 x 2,5 cm
informacje o stanie zachowania	obiekt zabrudzony
proponowane zabiegi	oczyszczanie
