2666.21.(KB)

**OPRACOWANIE:** Dokumentacja z gruntownych badań  
komina wraz z badaniami wnętrza  
komina, wykonanych w ramach przeglądu  
5- letniego komina.  
Ekspertyza stanu technicznego komina  
żelbetowego H=70m zlokalizowanego na  
terenie Ciepłowni EPEC Sp. z o.o. w  
Elblągu przy ulicy Dojazdowej 14.

Bydgoszcz – 21 lipiec 2021r.

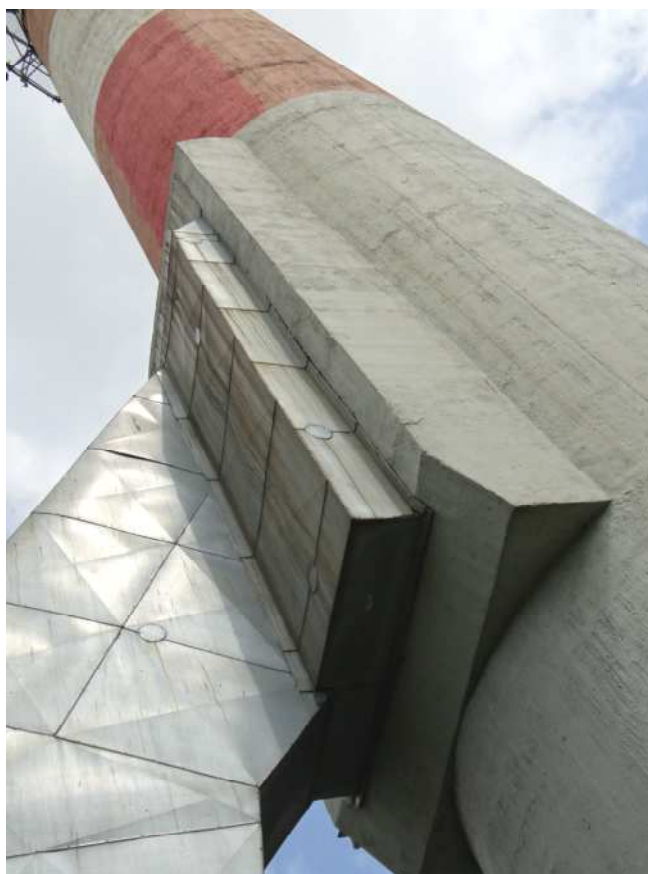
Fot.2.Włot kanału spalin do komina, pilastry  
wzmacniające trzon

Na powierzchniach pilastrów wzmacniających oraz na styku pilastrów żelbetowych i przy krawędziach króćca czopuchowego i trzonu żelbetowego (w strefach gdzie występowały uszkodzenia – zarysowania i ubytki) dokonano napraw konstrukcji żelbetowej. Dodatkowo sporadycznie na powierzchni trzonu dokonano lokalnych napraw powierzchni trzonu komina. W sąsiedztwie krawędzi zamknięcia otworu pomiarowego od strony południowej powyżej galerii w poziomie +45m dokonano napraw konstrukcji żelbetowej. Wykonane w poprzednich latach naprawy właściwie zachowane.

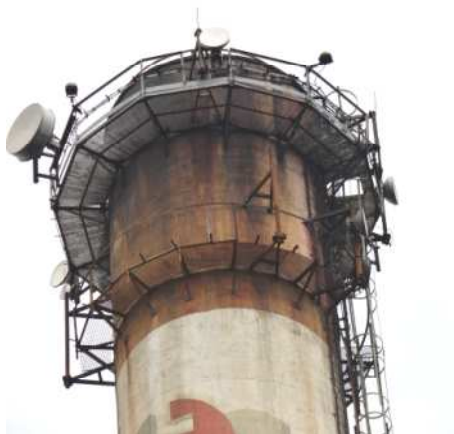
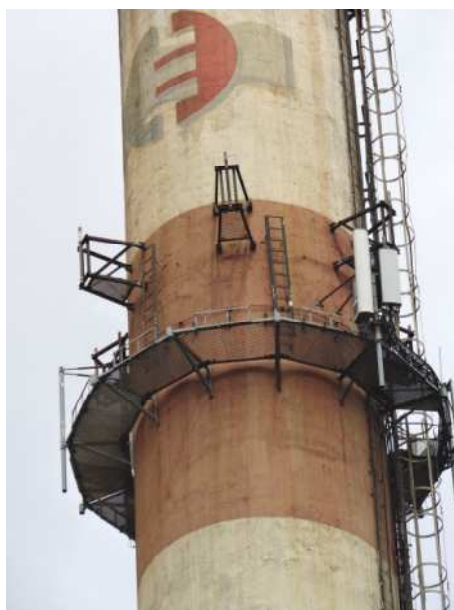
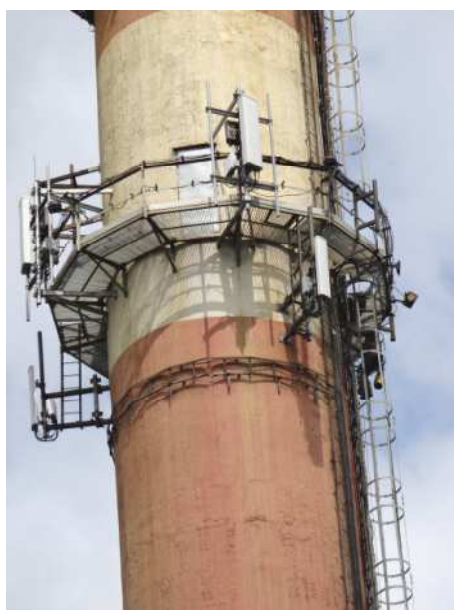
Fot.3,4,5.Pomosty obsługowe zamontowane na kominie

Powłoki malarskie pomostu w poziomie +40,5m właściwie zachowane, powłoki malarskie pomostu w poziomie +67,5m częściowo uszkodzone, sporadycznie występują gniazda korozji.

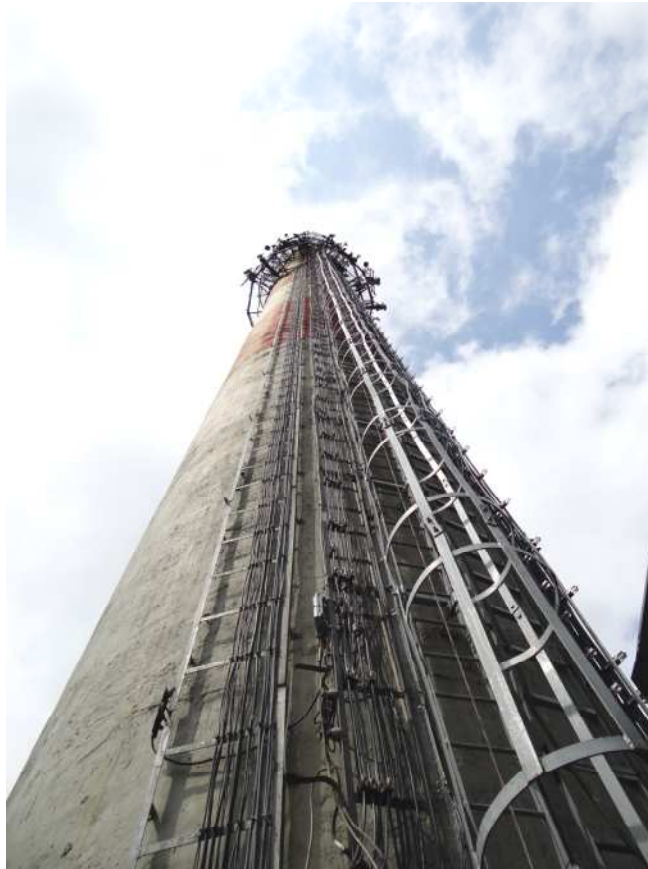
Fot.9.Ciagdrabin włazowych, pionowe trasy kablowe

Elementy drabin wjazdowych na całej wysokości wykazują lokalnie niewielkie uszkodzenia.

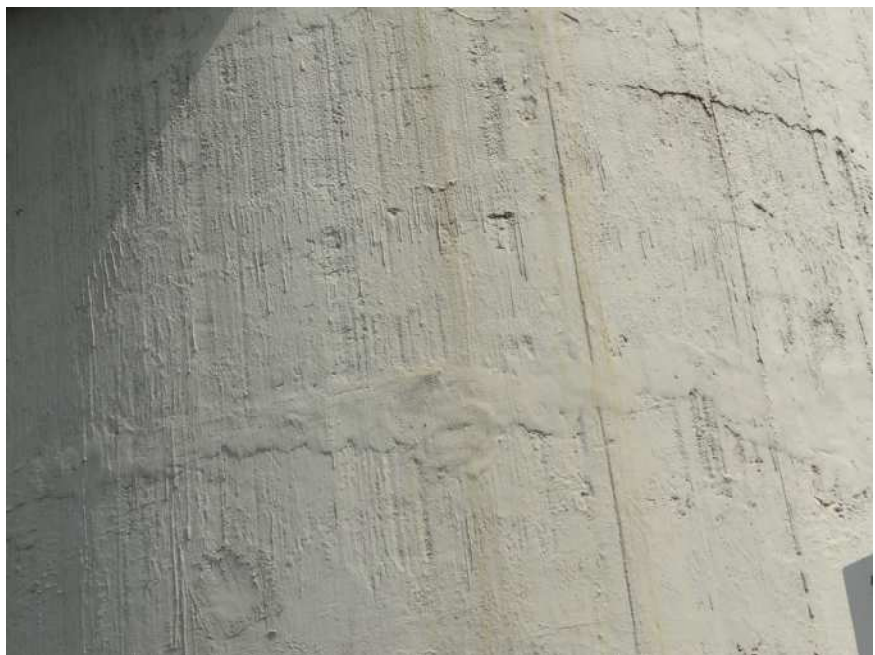
Fot.10.Właściwy stan techniczny trzonu żelbetowego komina, ślady po wykonanych naprawach

Nie stwierdzono wystąpienia poważniejszych uszkodzeń trzonu żelbetowego typu głębokie ubytki, pęknięcia, znaczne zarysowania.

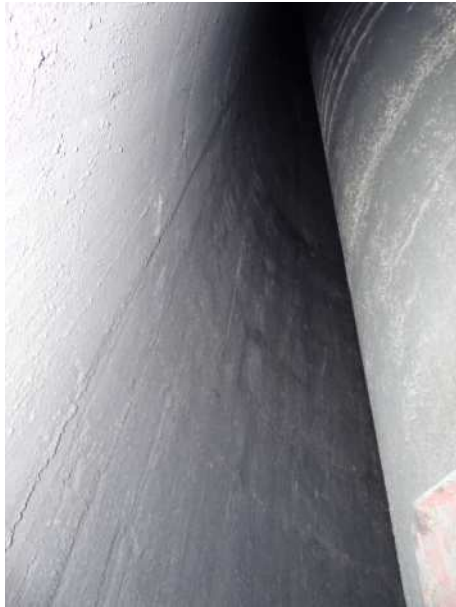
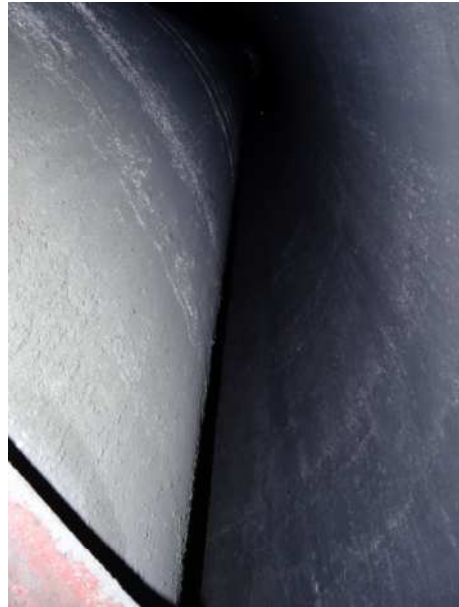
Fot.11,12.Przestrzeń wentylowana pomiędzy trzonem żelbetowym a wewnętrznym przewodem dymowym

Przestrzeń wentylowaną pomiędzy trzonem żelbetowym oraz przewodem dymowym zbadano z poziomu terenu.

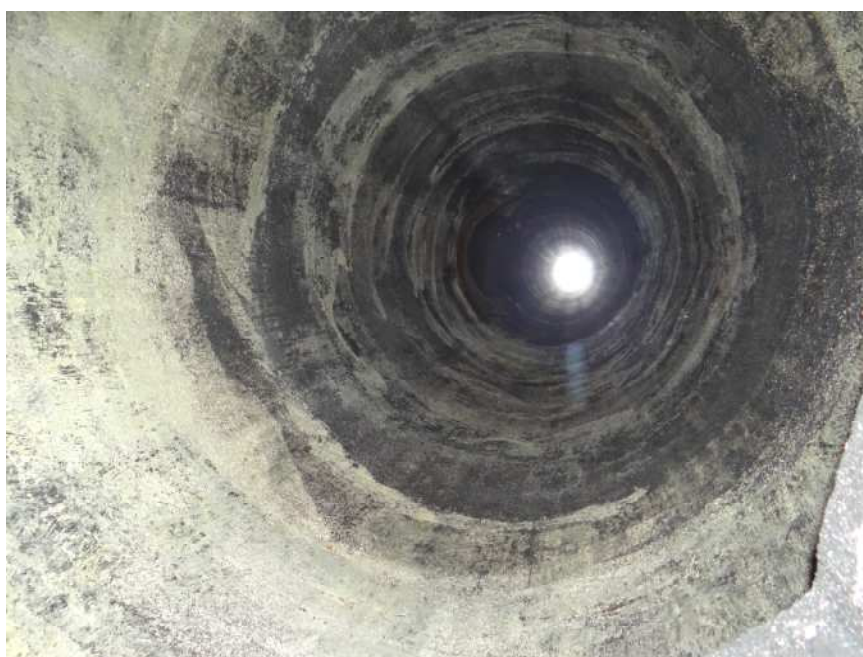
Fot.15.Wnętrze przewodu dymowego po myciu

Przewód żarobetonowy znajduje się w dobrym stanie, biorąc pod uwagę przeciętną jakość przewodów żarobetonowych wykonywanych metodą tzw. „podwójnego ślizgu”. W szczytowym odcinku wykonane uprzednio naprawy właściwie zachowane. Wykonane uprzednio naprawy są pełnowartościowe. Lokalnie występują drobne zarysowania i ubytki. Stwierdzono niewielkie ubytki betonu w zwieńczeniu przewodu oraz w kilku miejscach niewielkie ubytki wewnętrznej powierzchni przewodu żarobetonowego w okolicy poziomu +60m i +65m. Nie stwierdzono znaczących pęknięć ani większych ubytków przewodu. Biorąc pod uwagę wiek przewodu, znajduje się on w dobrym stanie technicznym.

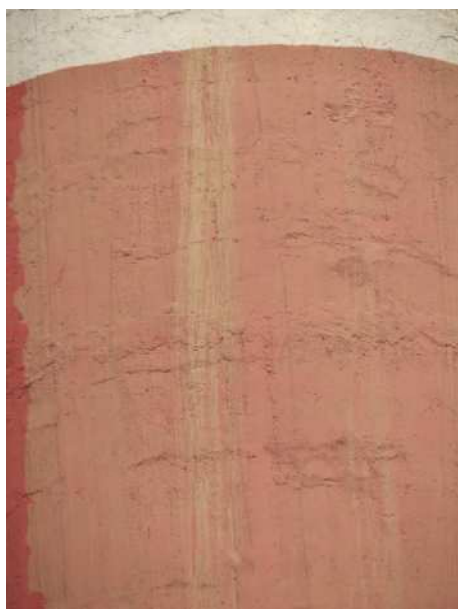
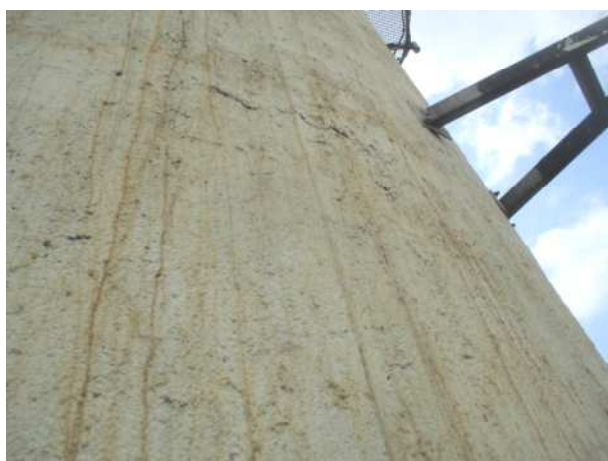
Fot.16,17,18.Zacieki korozyjne w szczytowym odcinku trzonu

**W szczytowej części trzonu komina występuje znaczące okopcenie i zabrudzenie trzonu komina.** Na szczycie komina występuje znaczne zabrudzenie powierzchni zewnętrznej trzonu, wywołane owiewem spalin oraz zacieki korozyjne powstające wskutek przenoszenia produktów korozji z korodujących konstrukcji wsporczych i podestów obsługowych anten.

Uszkodzenia korozyjne podestów obsługowych i konstrukcji wsporczych anten powodują przenoszenie zacieków korozyjnych na powierzchnie trzonu powodując jego dodatkowe zabrudzenie.

Uszkodzenia korozyjne podestów obsługowych i konstrukcji wsporczych anten powodują przenoszenie zacieków korozyjnych na powierzchnię trzonu powodując jego dodatkowe zabrudzenie. Przed oczyszczeniem i malowaniem trzonu należy dokonać demontażu z komina zbędnych konstrukcji wsporczych anten i podestów obsługowych anten – w tym po zdemontowanych antenach sieci PLUS w poziomie +65m oraz zbędnych konstrukcji wsporczych sieci NETIA (dawniej DIALOG).

- oczyszczenie zewnętrznej powierzchni trzonu komina od poziomu +37m do poziomu +70m, wykonanie napraw niewielkich uszkodzeń zewnętrznej powierzchni trzonu w tej strefie, odnowienie malowania przeszkodowego trzonu komina w biało czerwone pasy od poziomu +37m do poziomu +70m, wraz z wykonaniem warstw wyrównawczych i podkładowych, za pomocą zestawów np. MC BAUCHEMIE,
- naprawa niewielkich ubytków przewodu dymowego na jego zwieńczeniu oraz niewielkich ubytków wewnętrznej powierzchni przewodu w okolicy poziomu +60 i +65, przy użyciu zapraw żaroodpornych,
- odrdzewienie i zabezpieczenie antykorozyjne szczytowego otoku odgromowego,
- należy rozważyć ewentualne odnowienie powłok malarskich pomostu szczytowego wraz z uprzednim oczyszczeniem.

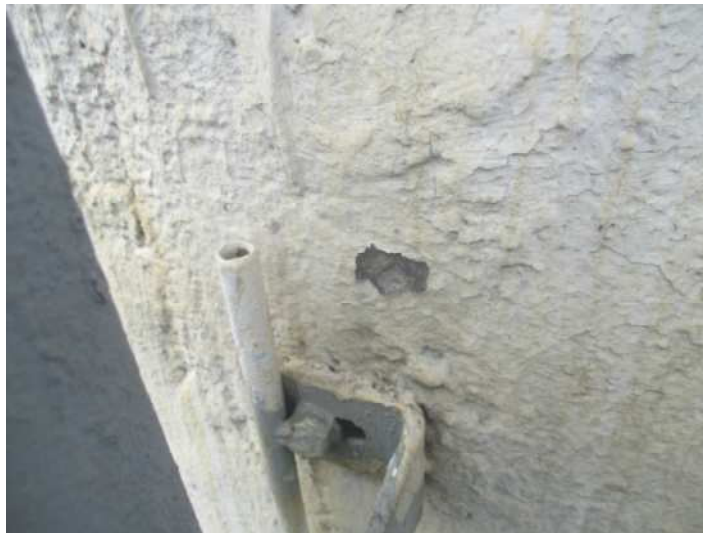
Fot.21.Lokalne uszkodzenia warstw wierzchnich trzonu

Na powierzchni trzonu lokalnie pojawiły się drobne uszkodzenia: lokalne drobne ubytki zewnętrznej powierzchni warstw wykończeniowych betonu, a także drobne zarysowania warstw wierzchnich, niewielkie ubytki otuliny.

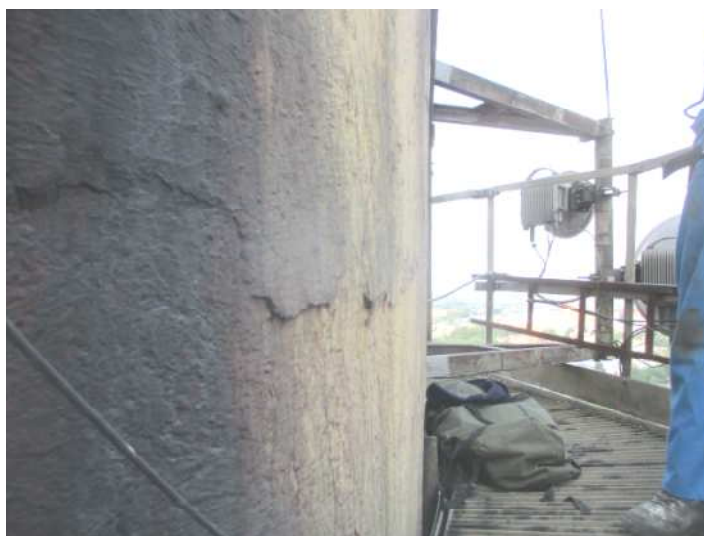
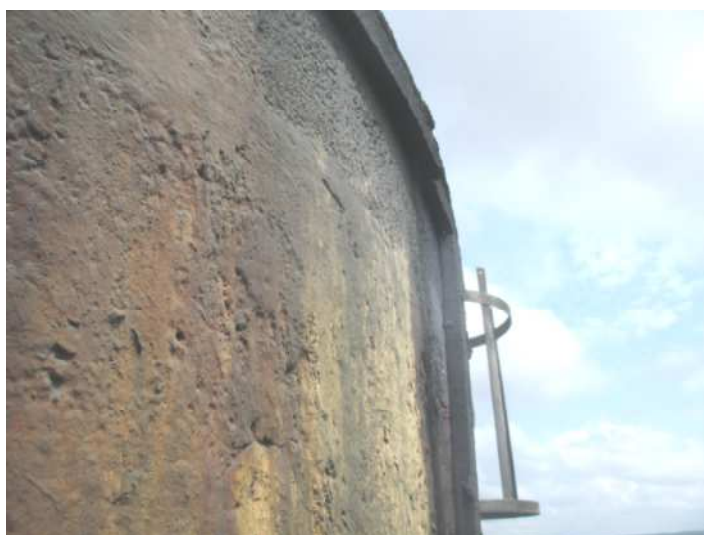
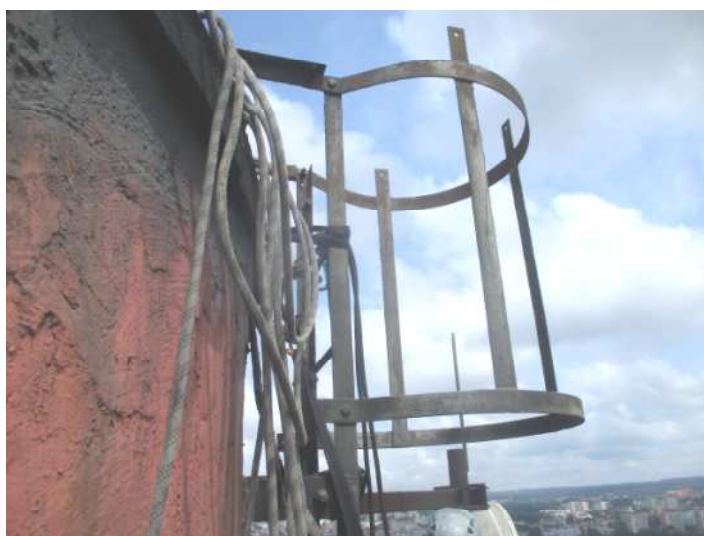
Fot.23,24,25. Uszkodzenia malowania poniżej głowicy

Lokalnie występuje zestarzenie i skredowanie powłok malarskich, a w szczytowym odcinku trzonu komina znaczne uszkodzenie powłok malarskich trzonu. Powłoki malarskie szczytowej części trzonu komina znacząco zestarzałe i skredowane, występują strefy ich ubytków i odpadania.

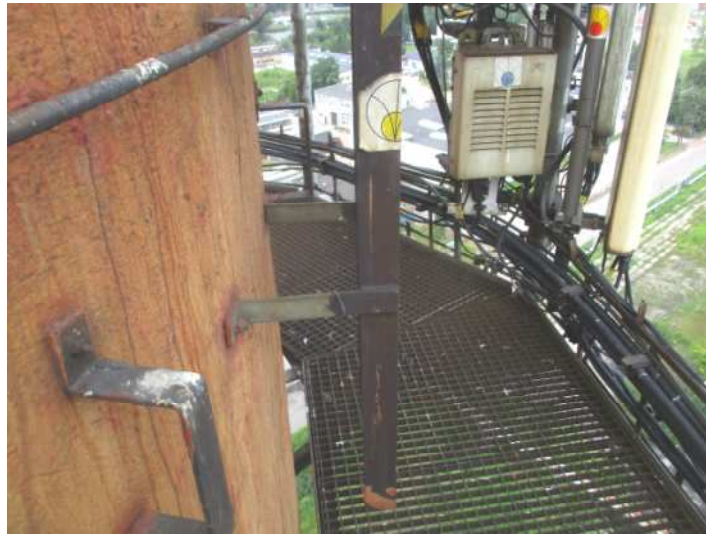
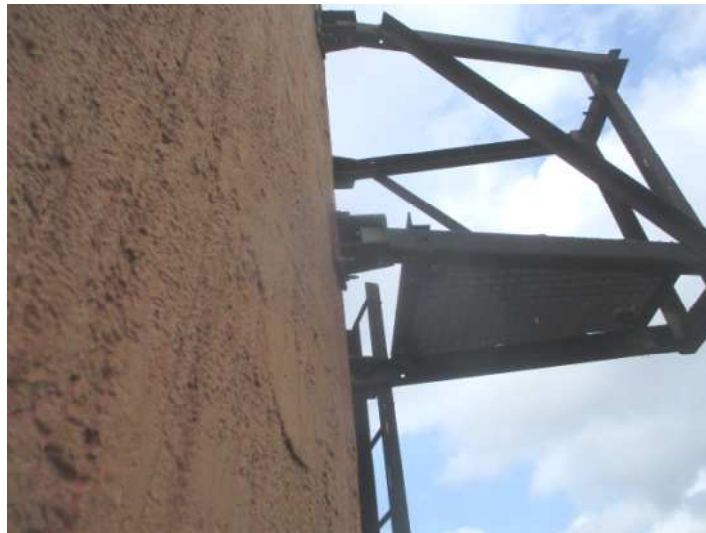
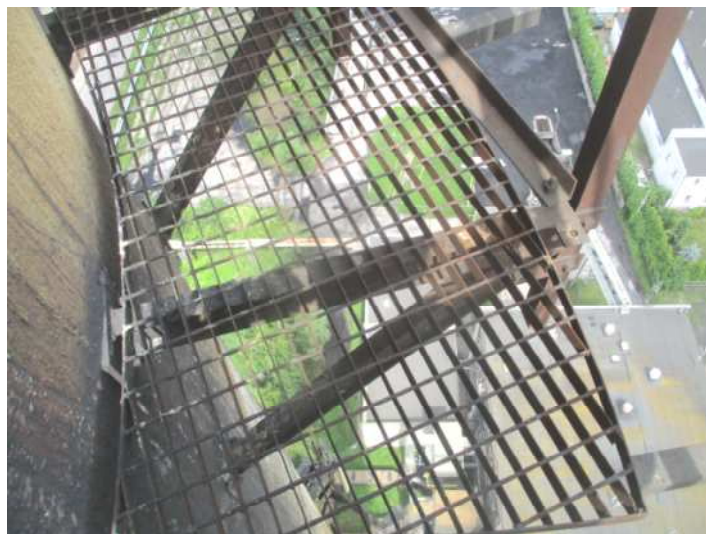
Fot.28,29,30.Korodujące podesty obsługowe anten i konstrukcje  
wsporcze anten na szczycie komina

Elementy konstrukcji wsporczych pod anteny i trasy kablowe instalacji sieci telefonii komórkowych, a także podestów obsługowych anten w poziomie +50m i w poziomie +65m, wykazują strefy zaawansowanej korozji, a także elementów złącznych i wymagają napraw powłok antykorozyjnych.

Prace zalecane do wykonania należy poprzedzić odrdzewieniem i zabezpieczeniem antykorozyjnym korodujących konstrukcji wsporczych i podestów obsługowych anten usytuowanych w szczytowym odcinku trzonu komina, od poziomu +50m do poziomu +70m:

**Powyższe prace należy bezwzględnie poprzedzić odrdzewieniem i zabezpieczeniem antykorozyjnym podestów obsługowych i konstrukcji wsporczych anten usytuowanych w szczytowym odcinku trzonu komina, od poziomu +50m do poziomu +70m.**

Konieczne jest odrdzewienie i zabezpieczenie antykorozyjne korodujących konstrukcji wsporczych i podestów obsługowych anten usytuowanych w szczytowym odcinku trzonu komina, od poziomu +50m do poziomu +70m: podestów obsługowych i konstrukcji wsporczych anten sieci ORANGE (dawniej PTK CENTERTEL) w okolicy poziomu +50m, konstrukcji wsporczych anten sieci NETIA (dawniej DIALOG ) w okolicy poziomów +54,5m, +62,4m, podestów obsługowych i konstrukcji wsporczych anten sieci PLUS w okolicy poziomu +65m i pomostu szczytowego.

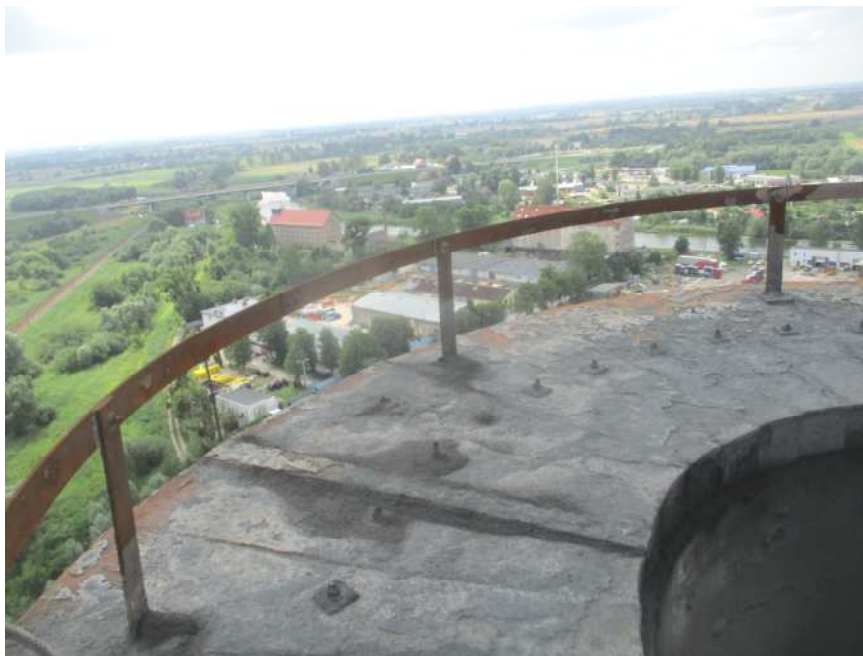
Fot.34.Zwieńczenie trzonu, płyty przekrywające, otok odgromowy

Płyty żeliwne stabilne i właściwie ułożone. Głowica została oczyszczona z warstwy pyłów i sadzy. Stwierdzono naloty korozyjne otoku odgromowego.
