Inwentaryzacyjna ekspertyza przyrodnicza budynku Zespołu Szkół Ponadpodstawowych w Zdunach, ul. Strzelecka 10 w Zdunach w woj. wielkopolskim w zakresie występowania ptaków i nietoperzy

STATPROBE CONSULTING
Pracownia Ekspertyz i Monitoringu Przyrodniczego w Nysie
Nysa, listopad 2021
www.statprobe.eu

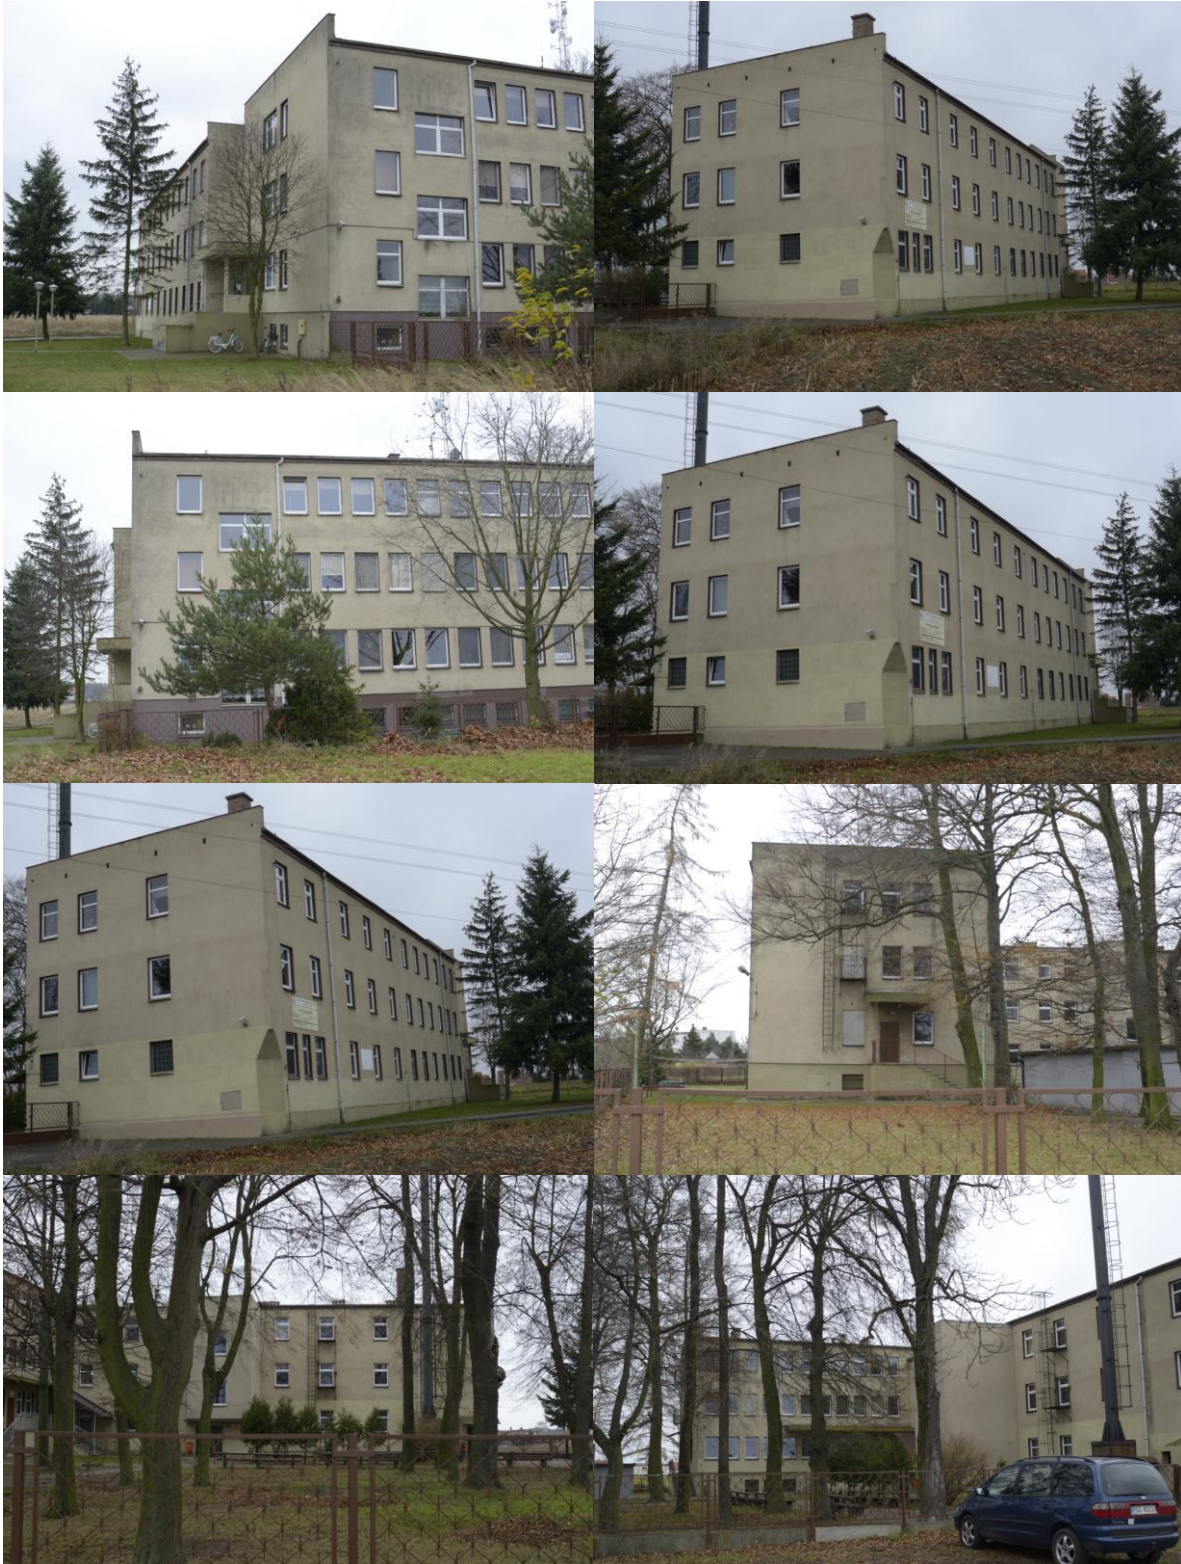
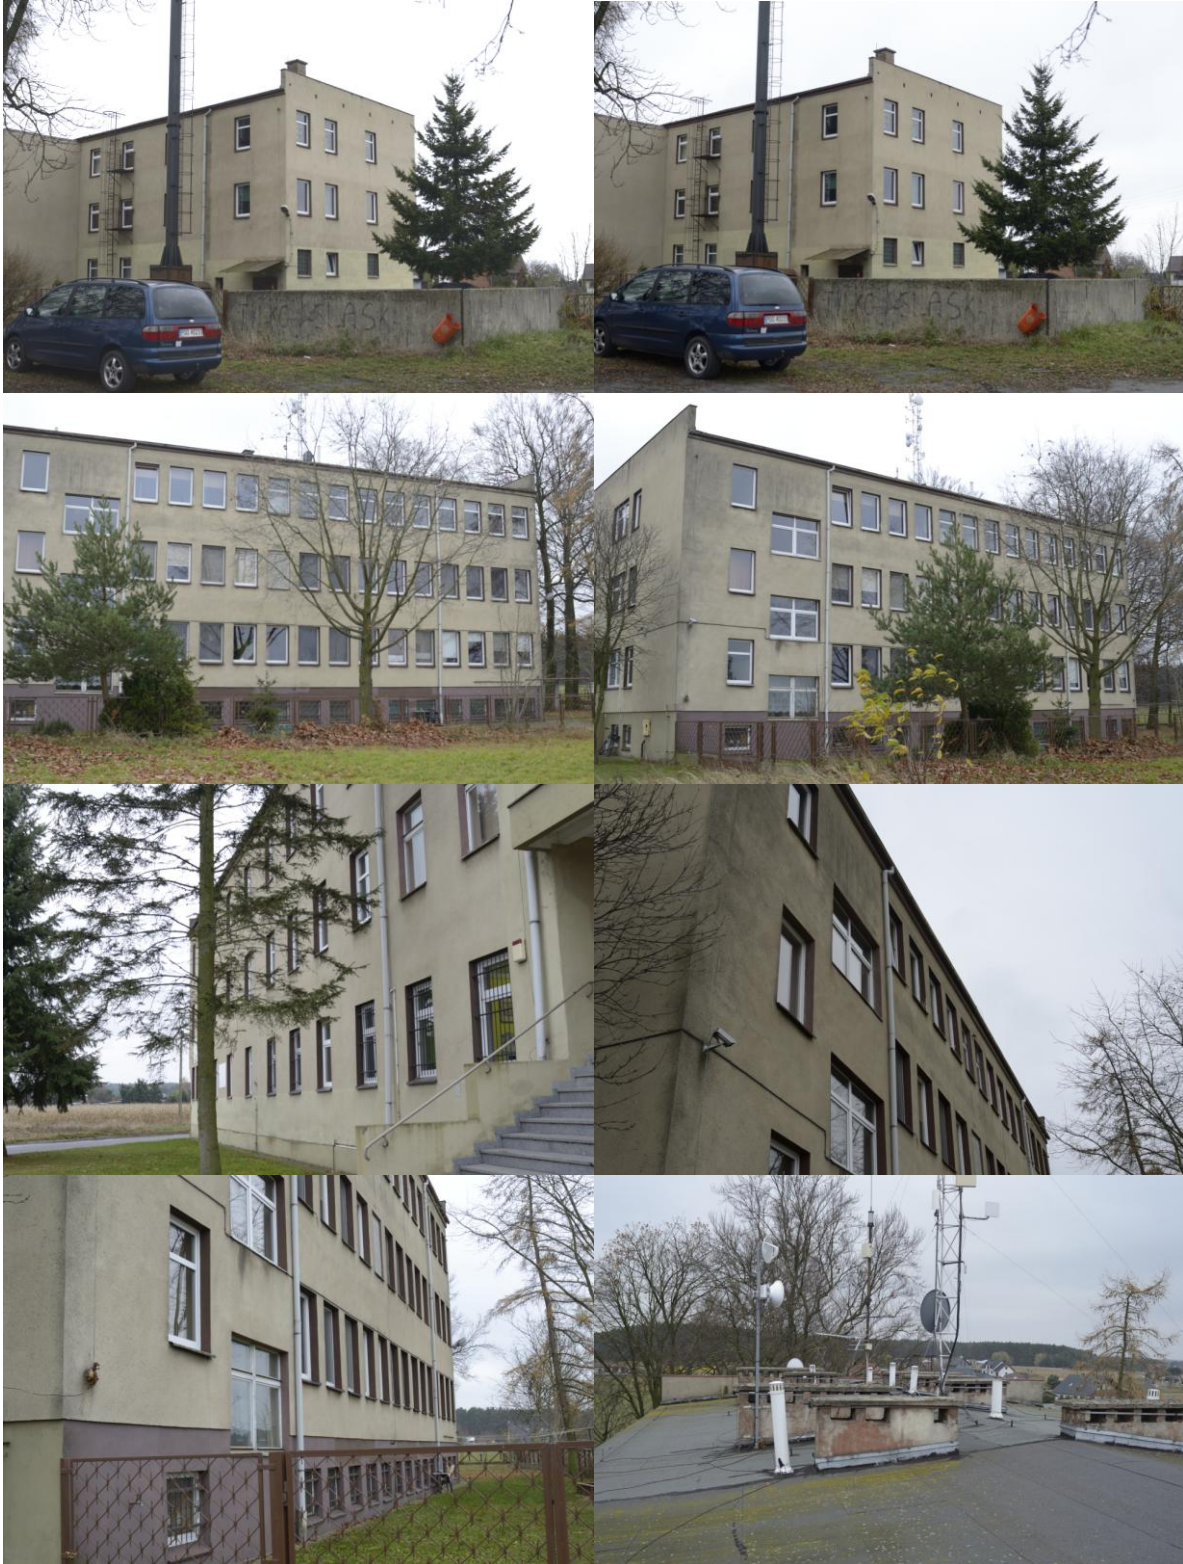
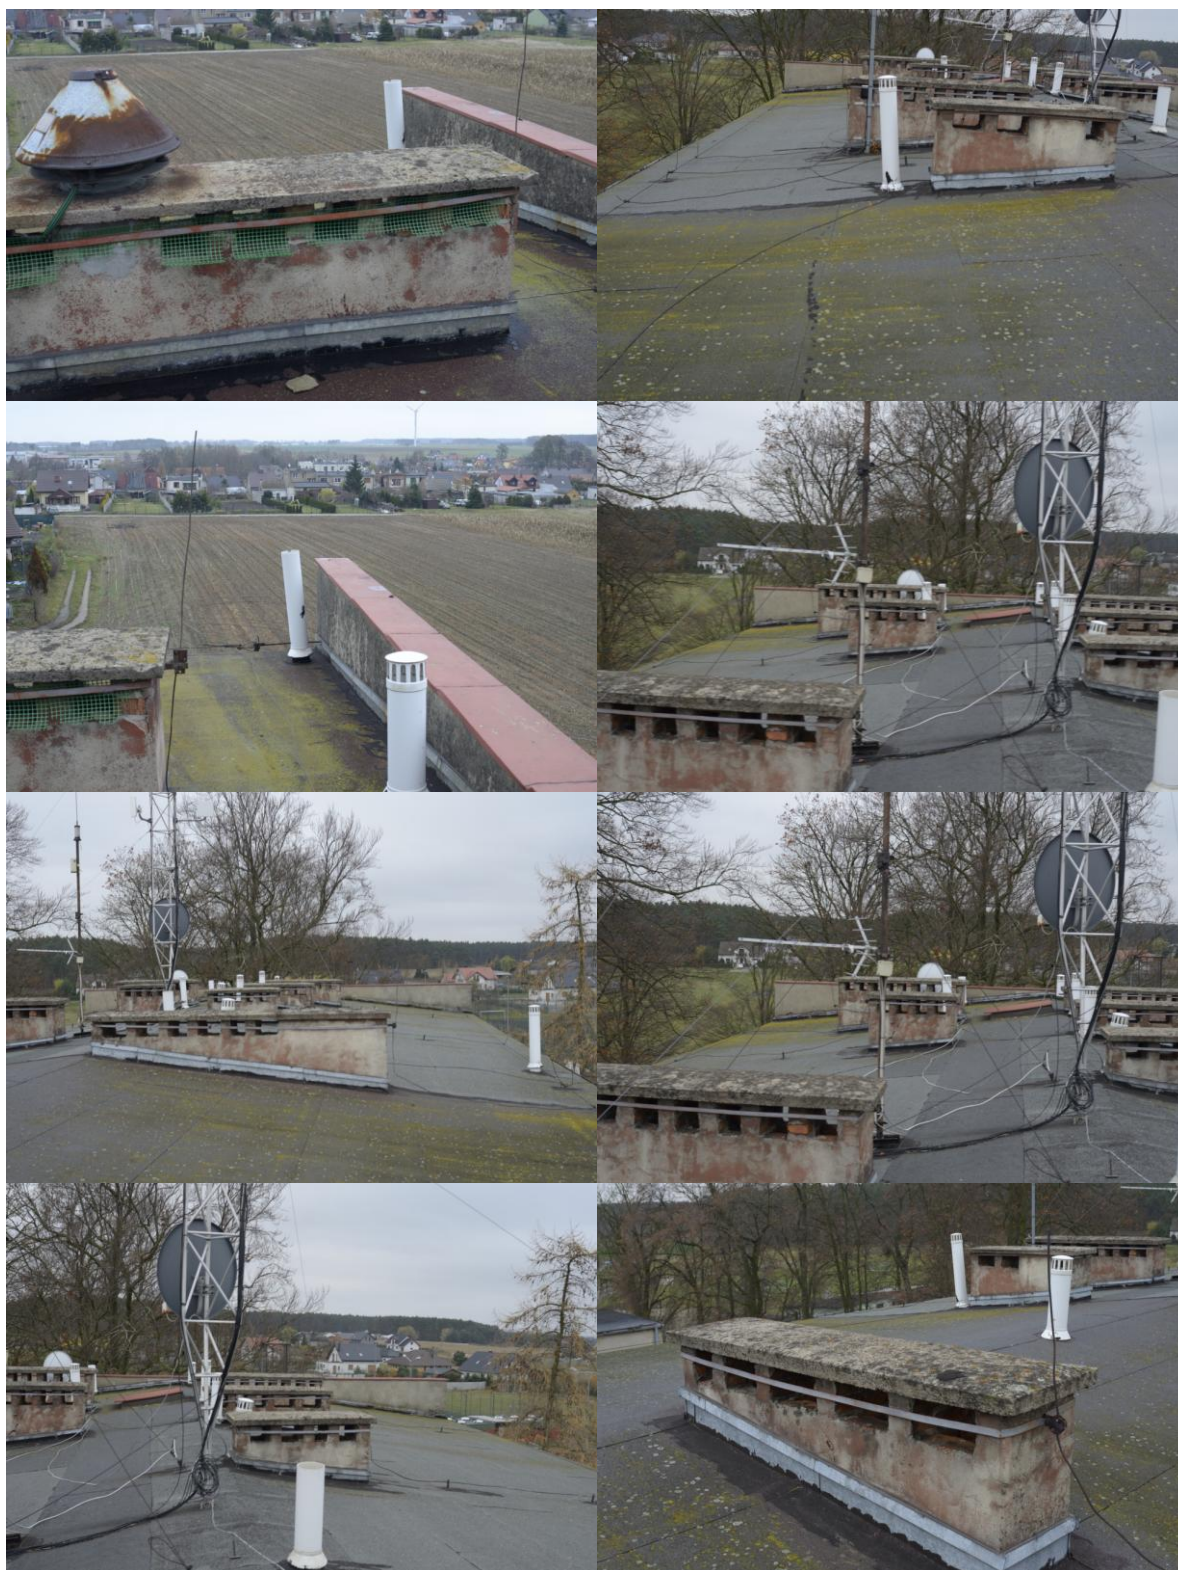
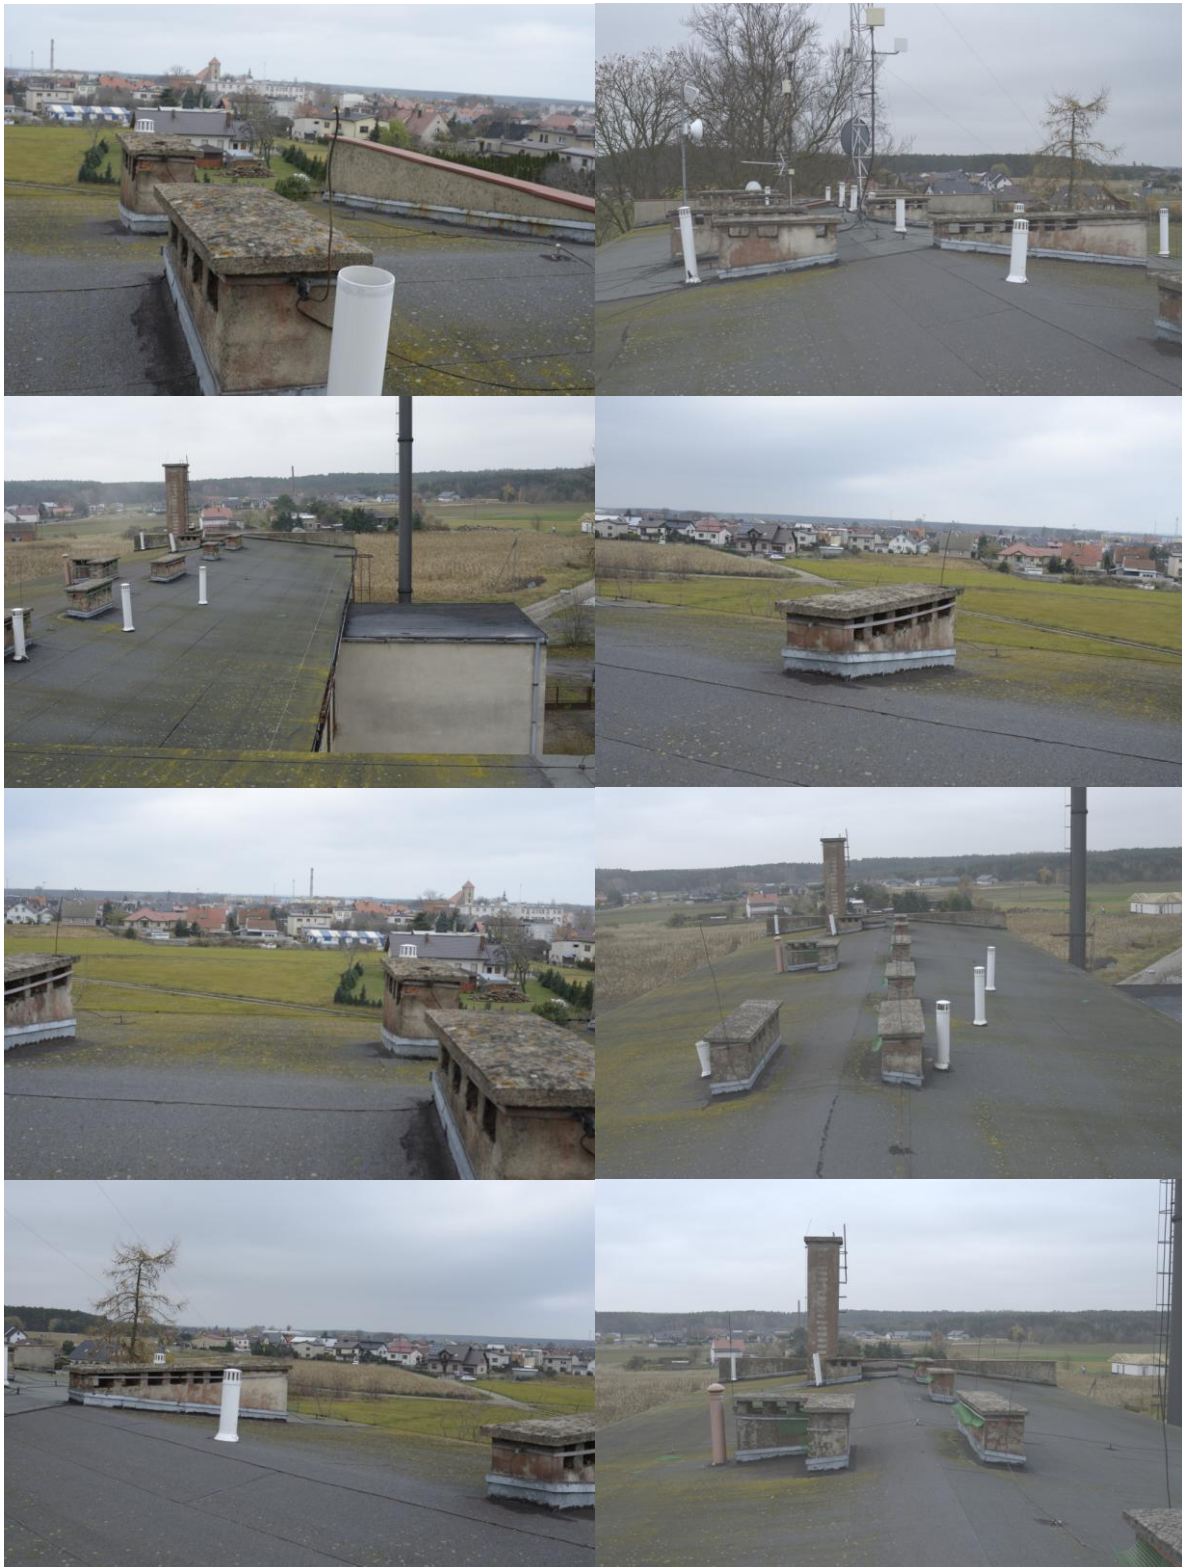
Inwentaryzowany budynek znajduje się w części peryferyjnej miasta, w kwartale zajęтым przez zwartą zabudowę mieszkalną i przemysłową, sąsiadującą z obszarem zajęтым przez dzielnicę wolnostojących budynków mieszkalnych, terenami sportowymi i rekreacyjnymi. Jest budowlą w ciągłym użytkowaniu, wolnostojącą i niestykającą się z innymi budynkami. Bryła budynku składa się z dwóch części głównych umieszczonych względem siebie prostopadle. Całość ma jednolitą gładką fakturę elewacyjną – ściany są pokryte gładkim tynkiem. W tym wielokondygnacyjnym budynku są obecne piwnice, wysoki parter, dwa piętra, brak strychu. Cały budynek jest pokryty płaskim dachem. Elewacja, pokrycia dachowe z papy, obróbka blacharska, liczne kominy, metalowe rynny i rury spustowe, stolarka okienna i drzwiowa są w większości nowe i w dobrym stanie technicznym, okna i drzwi są całe i zamknięte, z wyjątkiem kanałów kominowych i części otworów wentylacyjnych zabezpieczone są wszystkie wejścia i otwory. Żadna ze ścian elewacyjnych nie jest porośnięta roślinnością namurową, natomiast w pobliżu budynku rosną pojedyncze niskie i wysokie

drzewa liściaste oraz iglaste. Parapety zewnętrzne są pokryte blachą. Piwnice są ogrzewane i użytkowane.

Fotografie 1. Wygląd ogólny inwentaryzowanego budynku, stan elewacji i potencjalnie ważnych przyrodniczo elementów architektonicznych.

- f) należyte zabezpieczenie siatką wszystkich otworów kominowych (kanały dymowe i wentylacyjne) oraz otworów wentylacyjnych w ścianach do 01 marca.
- g) rozpoczęcie prac remontowych w jak najszybszym terminie, lecz nie później niż 01 marca. Po tym okresie rozpoczyna się okres lęgowy ptaków i istnieje wtedy możliwość pojawienia się przypadkowych prób lęgów na częściach zewnętrznych budynku
