Proj. nr 308/2008/21

**Projekt wykonawczy remontu
konserwatorskiego Twierdzy Wisłoujście**

Mury Bastionu Ostroróg

Gdańsk, sierpień 2008 r.

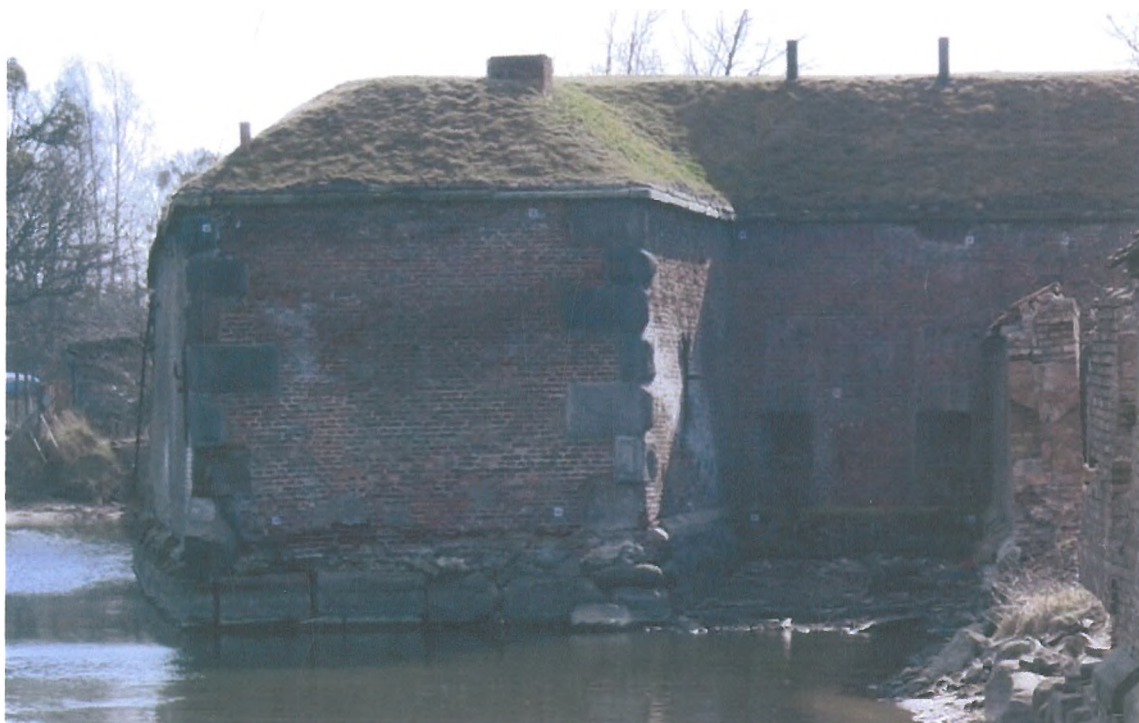
Fot. 2 Ucho pomiędzy Bastionem Ostroróg a Murem Fosbrei Północnym

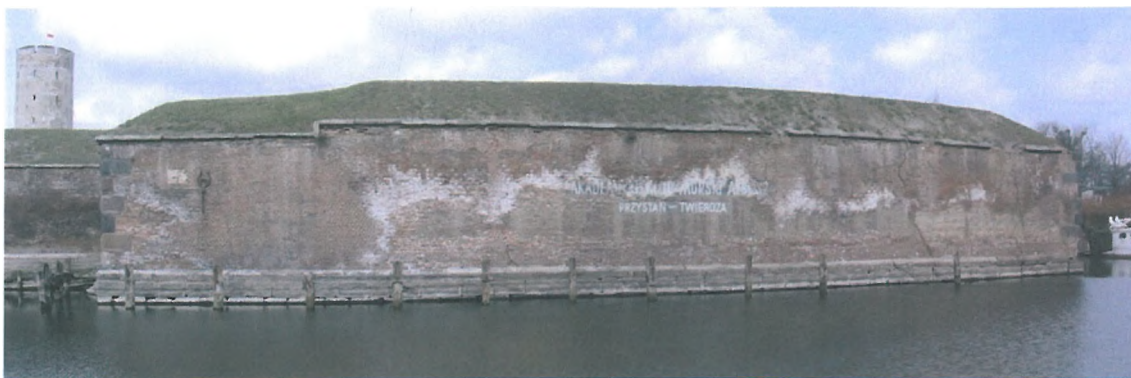
Fot. 3 Widok ściany wschodniej bastionu

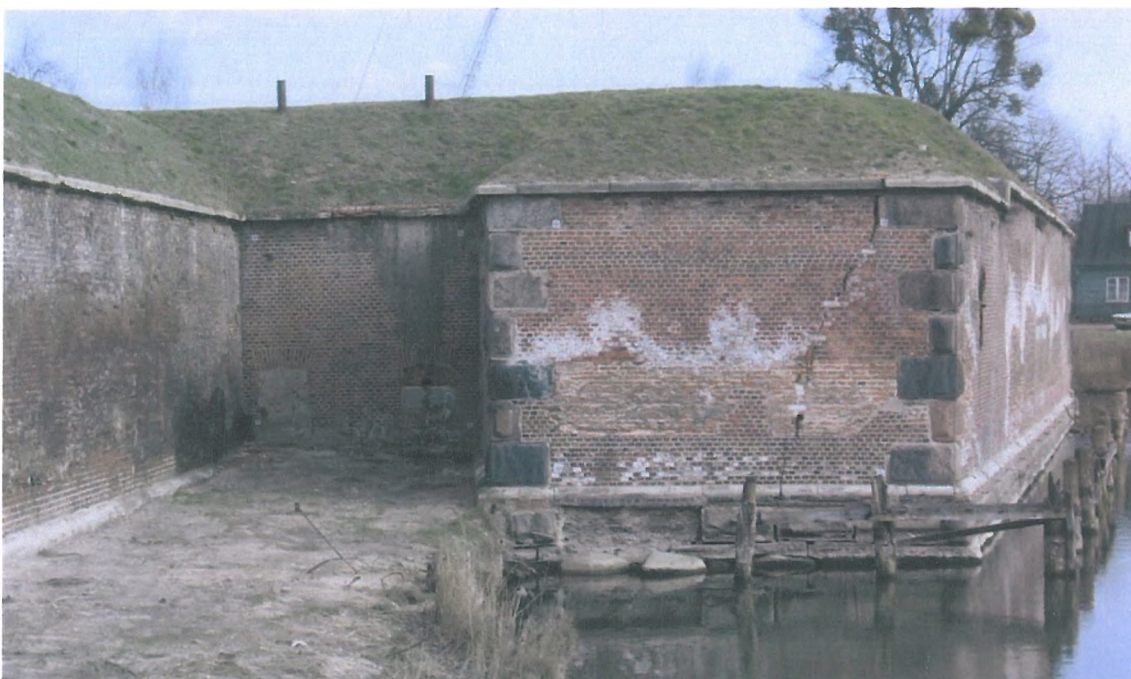
Fot. 4 Ucho pomiędzy Bastionem Ostroróg a Murem Kurtynowym Wschodnim

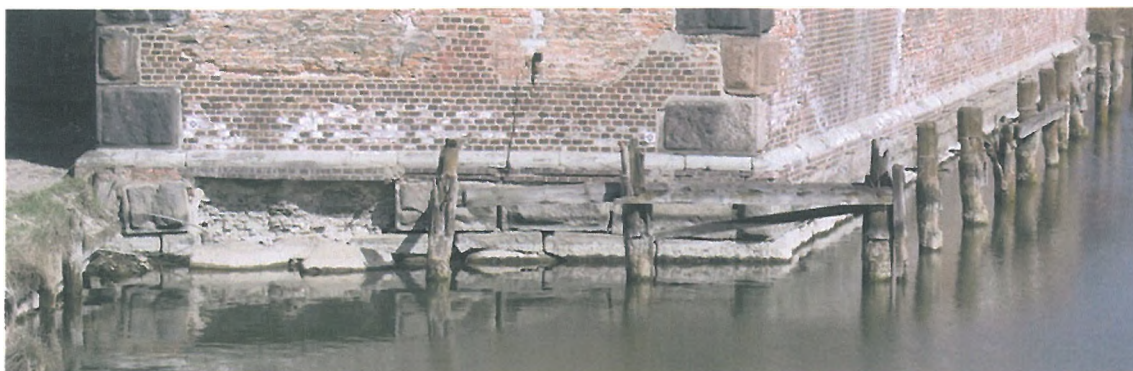
Fot. 5 Szczegół fundamentu z widoczną zniszczoną drewnianą palisadą

1. Demontaż luźnych elementów cokołu - materiału ceramicznego oraz ciosów granitowych.
2. Przygotowanie muru pod montaż cokołu i okładzin:
 - a. rozbiórki osłabionego, rozluźnionego lica,
 - b. ukształtowanie poprzez wymurowanie gniazda pod konstrukcję wsporczą cokołu.
3. Montaż granitowych elementów cokołu - zachowanych oraz nowych.
4. Przestrzenie pomiędzy blokami granitowymi, a murem wypełnić zaprawami montażowymi, a następnie bloki wyspoinować wodoszczelną zaprawą.
5. Ubytki ceglano-murów nad cokołem uzupełnić.

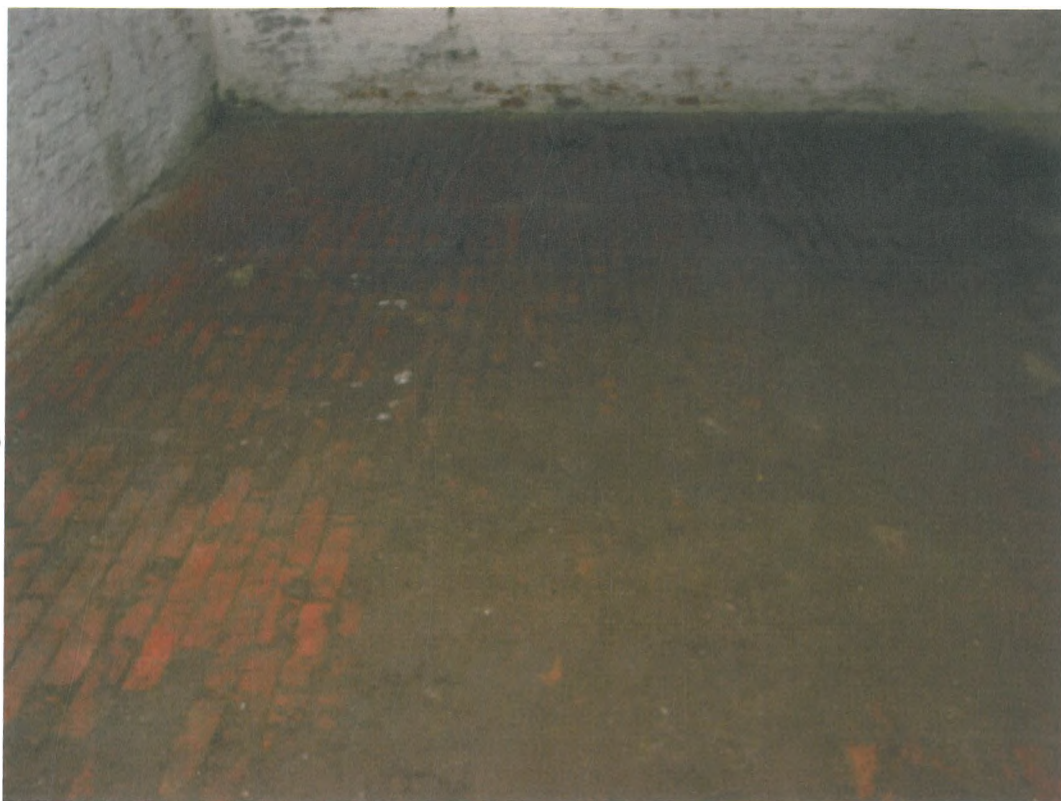
Fot. 8 Posadzka w kazamatach Bastionu Ostroróg. Cegła położona na rąb sugeruje przystosowanie pomieszczenia do składowania przedmiotów o znacznej masie

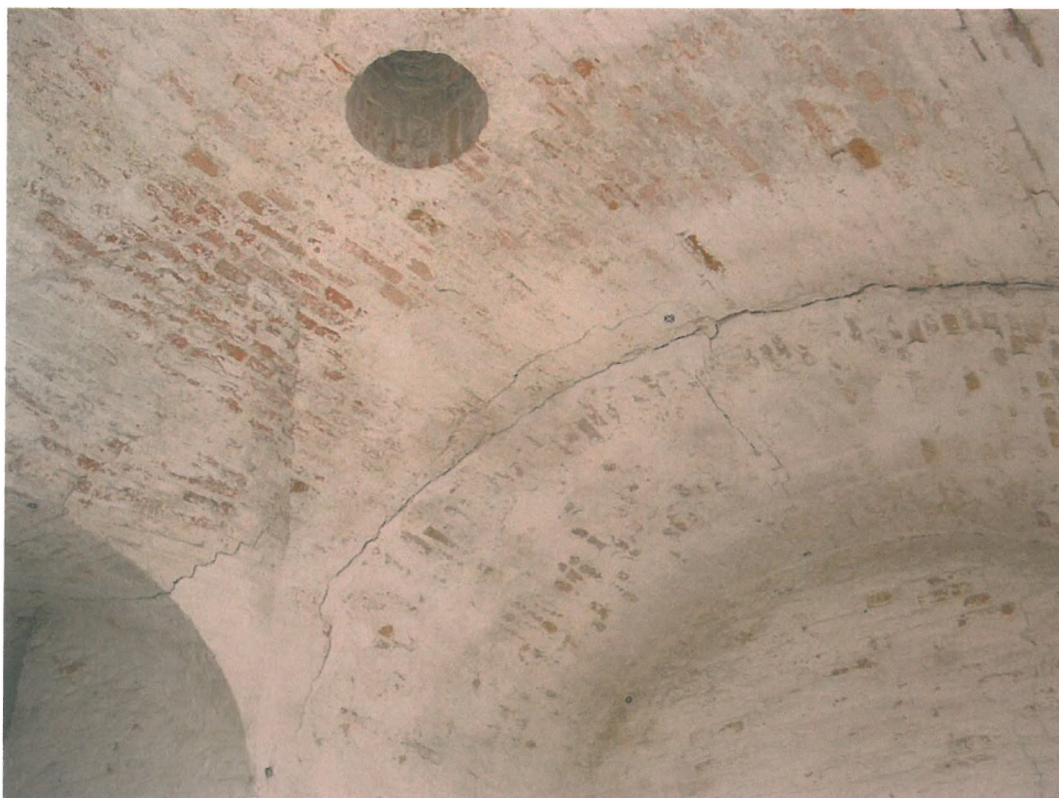
Fot. 9 Spękania sklepienia kazamat od strony Muru Fosbrei Północnego

3. Usunięcie zabrudzeń powierzchniowych, nawarstwień korozyjnych, wykwitów soli.
4. Wykonanie kotwień spękanych sklepień i ścian. Wypełnienie szczelin i rozwarstwień masami mineralnymi metodą iniekcji.

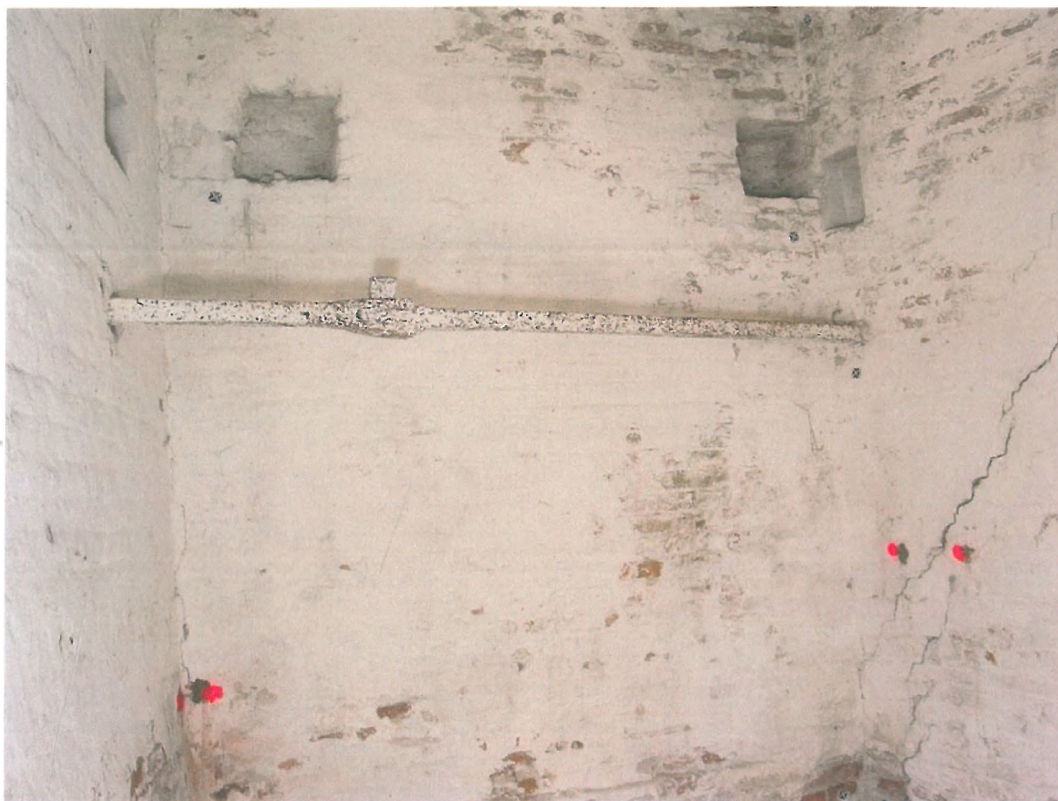
Fot. 10 Ankiel stężający ściany bastionu w pomieszczeniach od strony Muru Fosbrei Północnego; widoczne zarysowania ściany zewnętrznej bastionu (na zdjęciu po prawej stronie)

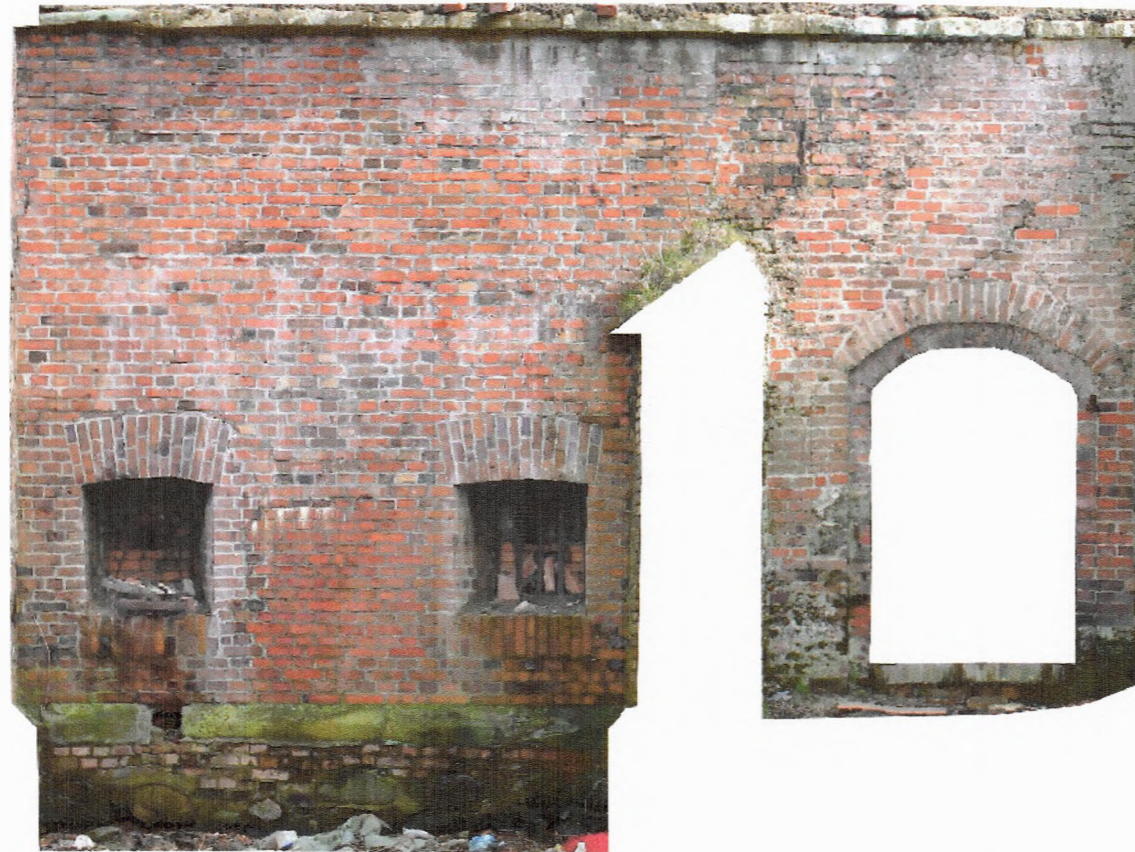
ŚCIANA NR 10 - INWENTARYZACJA
SKALA 1:50

ŚCIANA NR 10 - ŁĄCZNA POWIERZCHNIA: 28.9 m²

Typ naprawy	Σ F
A - UBYTKI GŁĘBOKIE MURU	4.4 m ²
B - UBYTKI PŁYTKI MURU (5%)	1.4 m ²
C - ZNISZCZENIA MURU	-
D - UBYTKI COKOŁU KAMIENNEGO	1.2 m ²
E - DESTRUKCJA DETALU KAMIENNEGO	0.1 m ²
F - UBYTKI DETALU KAMIENNEGO	1.0 m ²
G - BRAKI ZAPRAWY W OBRĘBIE MURU CEGL	-
H - SPĘKANIA I ROZWARSTWIENIA MURU	2.1 m
I - ŁATY ZASZCZELNIAJĄCE TYNKU BETON	0.7 m ²
J - RELIKTY ZACIEREK I TYNKÓW HISTOR.	-
K - SKORODOWANE DETALE METALOWE	1 szt.
L - GRANICA STREFY WYSOLEŃ (30%)	8.7 m ²
M - OBSZAR SKAZENIA MIKROBIOLOG. (30%)	8.7 m ²
N - USUNIĘCIE NASYPU Z KORONY MURU	-

Typ naprawy	H	A	A	A	A	D	A	A	F	A	A	F	A	A	A	A	A	A	A	A	A	A	A	A	A
Powierzchnia [m ²]	0.1	1.2	0.1	0.1	0.3	0.4	0.4	0.1	0.1	0.1	0.1	0.1	0.1	0.1	0.1	0.1	0.1	0.1	0.1	0.1	0.1	0.1	0.1	0.1	0.1
Metr bieżący ściany	0.1	0.3	0.4	0.8	1.0	1.1	1.4	1.6	2.1	2.3	2.6	3.0	3.4	3.5	3.8	4.2	4.6	4.9	5.1	5.3	5.5	5.7	6.4	6.6	6.7

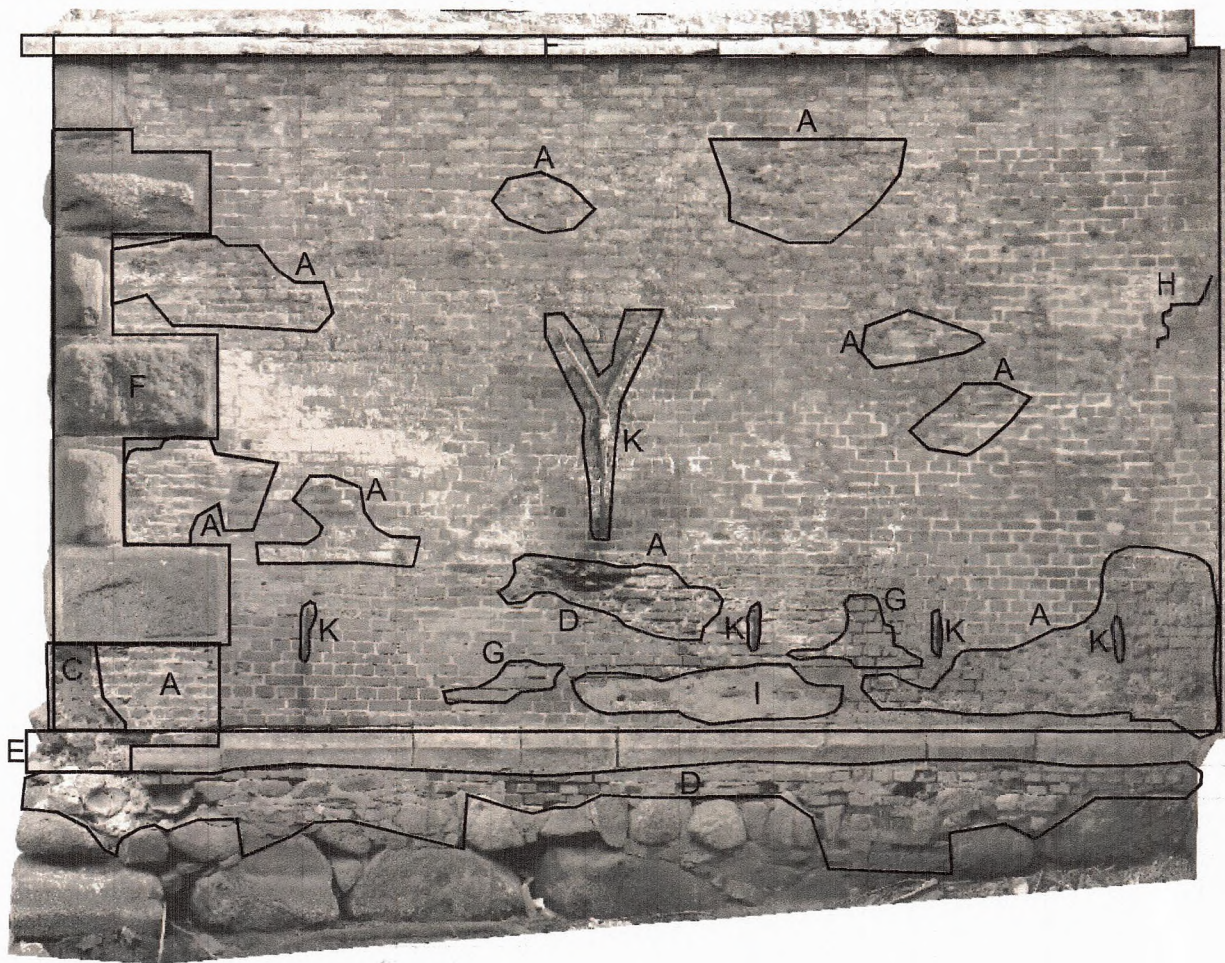
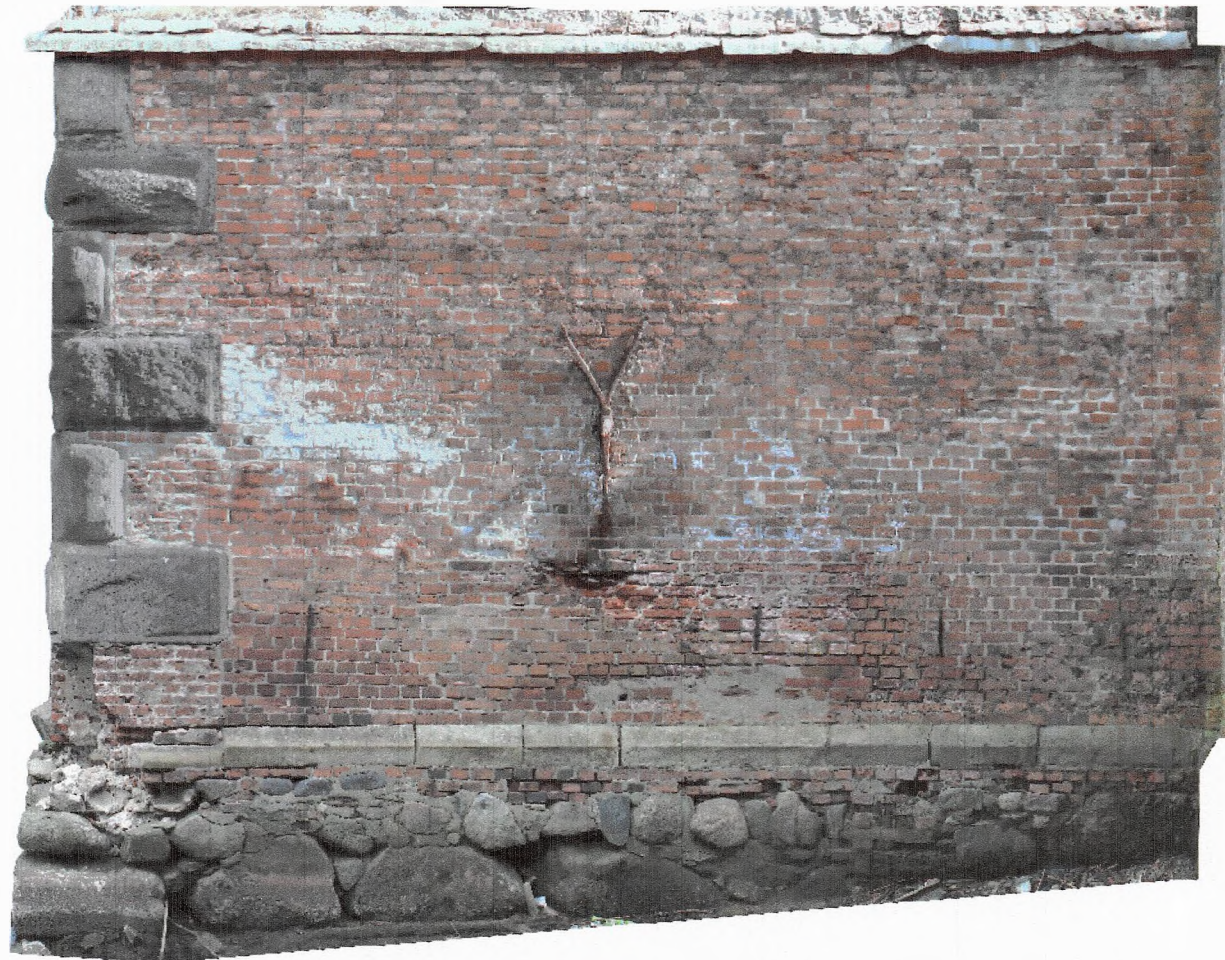
ŚCIANA NR 11 - INWENTARYZACJA
SKALA 1:50

Typ naprawy	C	E	A	A	A	K	A	G	D	I	K	A	G	A	A	A	A	K	A	H						
Powierzchnia [m ²]	0.1	0.2	0.3	0.3	0.4	2.8	0.7	1.0	0.6	1.7	1 szt.	0.3	0.1	0.2	1.1	1.1	0.5	0.5	1 szt.	0.7	0.2	0.2	1.5	1.1	0.6	0.6
Metr bieżący ściany	0.1	0.2	0.3	0.3	0.4	2.8	0.7	1.0	0.6	1.7	1 szt.	0.3	0.1	0.2	1.1	1.1	0.5	0.5	1 szt.	0.7	0.2	0.2	1.5	1.1	0.6	0.6

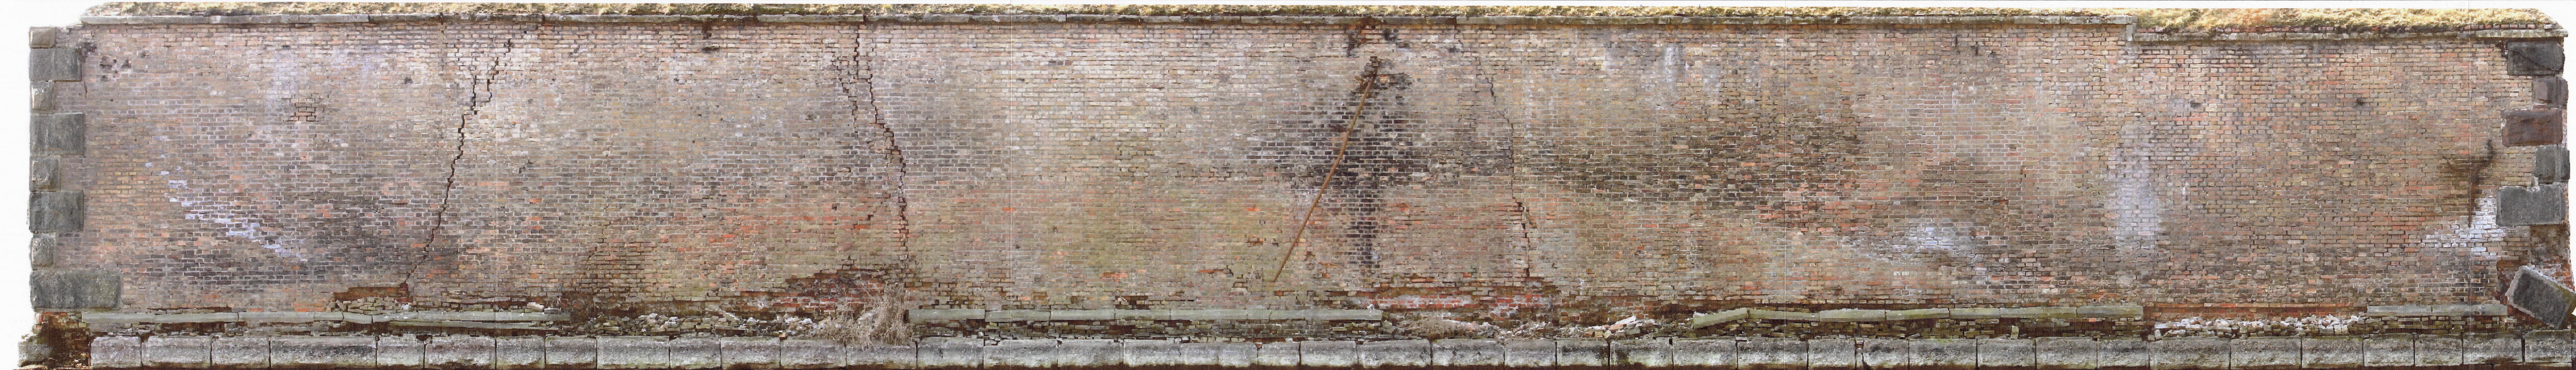
ŚCIANA NR 13 - INWENTARYZACJA
SKALA 1:50

ŚCIANA NR 13 - ŁĄCZNA POWIERZCHNIA: 288.0 m²

Typ naprawy	Σ F
A - UBYTKI GŁEBOKIE MURU	11.3 m ²
B - UBYTKI PŁYTKIE MURU (5%)	13.4 m ²
C - ZNISZCZENIA MURU	9.6 m ²
D - UBYTKI COKOŁU KAMIENNEGO	14.5 m ²
E - DESTRUKCJA DETALU KAMIENNEGO	3.1 m ²
F - UBYTKI DETALU KAMIENNEGO	3.6 m ²
G - BRAKI ZAPRAWY W OBRĘBIE MURU CEGŁ.	-
H - SPEKANIA I ROZWARSTWIENIA MURU	14.7 m
I - LATY ZASZCZELNIAJĄCE TYNKU BETON.	-
J - RELIKTY ZACIEREK I TYNKÓW HISTOR.	-
K - SKORODOWANE DETALE METALOWE	7 szt.
L - GRANICA STREFY WYSOLEŃ (30%)	84.8 m ²
M - OBSZAR SZKAZENIA MIKROBIOLOG. (30%)	84.8 m ²
N - USUNIĘCIE NASYPY Z KORONY MURU	-

Typ naprawy	Powierzchnia [m ²]	Metr biezący ściany
A	0.5	0.1
A	0.6	0.2
A	1.0	1.1
A	1.1	1.2
A	1.6	0.3
A	2.8	0.2
A	3.8	0.1
A	4.8	0.1
A	4.9	0.3
A	5.1	0.5
A	5.9	0.1
A	6.2	0.9
A	6.6	0.1
A	6.8	0.1
A	7.0	0.1
A	7.4	7.6
A	8.2	0.2
A	8.8	0.1
A	9.5	0.6
A	10.1	4.2
A	10.6	1.0
A	11.4	0.5
A	11.9	0.2
A	12.1	1.0
A	12.2	0.2
A	12.6	0.2
A	13.5	4.2
A	13.7	0.1
A	14.1	0.1
A	14.3	1.8
A	14.5	0.9
A	14.8	1.2
A	15.0	0.5
A	15.3	0.3
A	16.8	1.6
A	17.2	0.1
A	20.2	0.2
A	20.9	0.1
A	21.4	1.0
A	21.5	0.2
A	21.7	0.1
A	22.0	1.5
A	22.3	0.2
A	22.6	0.3
A	23.0	1
A	23.4	0.4
A	23.5	0.1
A	24.2	0.5
A	24.8	0.3
A	25.0	0.1
A	26.0	4.1
A	26.2	0.3
A	26.9	1.0
A	27.8	4.1
A	31.5	0.2
A	31.7	0.1
A	33.8	1
A	34.2	1
A	34.6	0.1
A	38.0	0.1
A	39.0	0.7
A	40.2	0.9
A	40.3	0.1
A	42.8	1
A	44.0	0.2
A	44.3	0.4

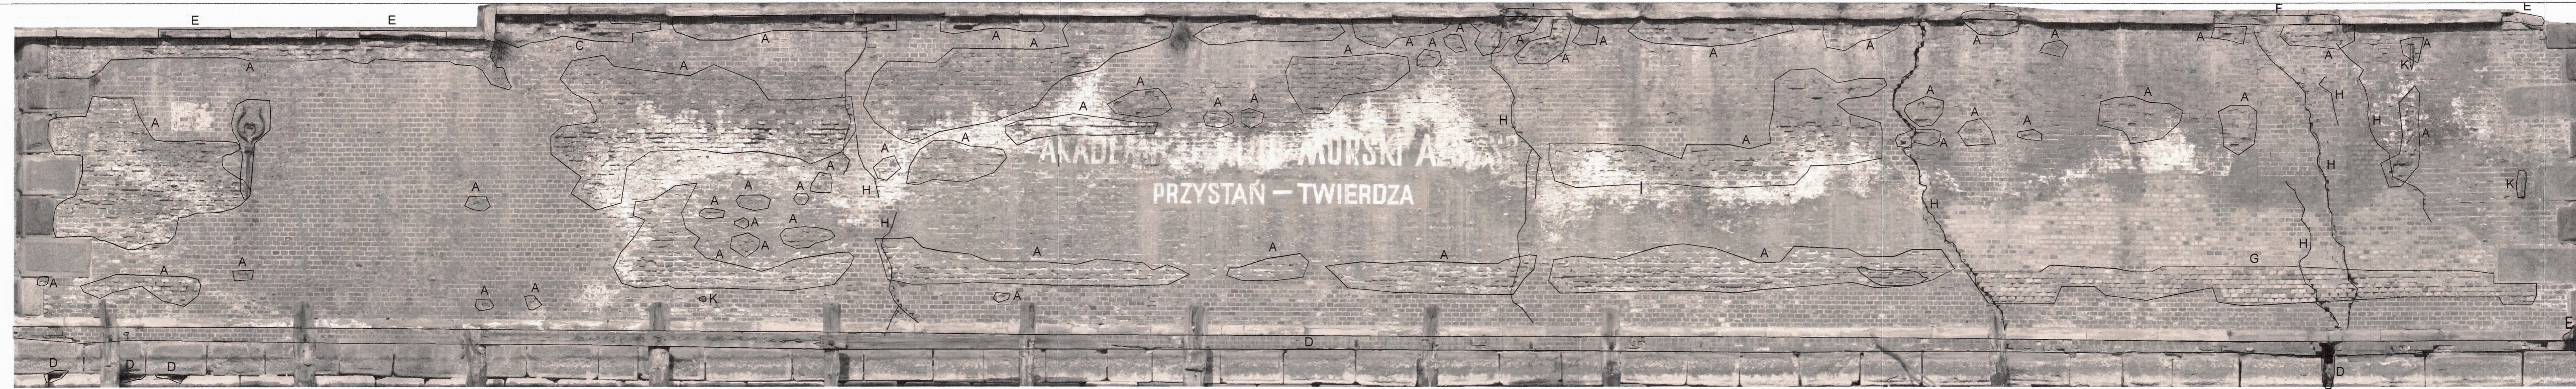
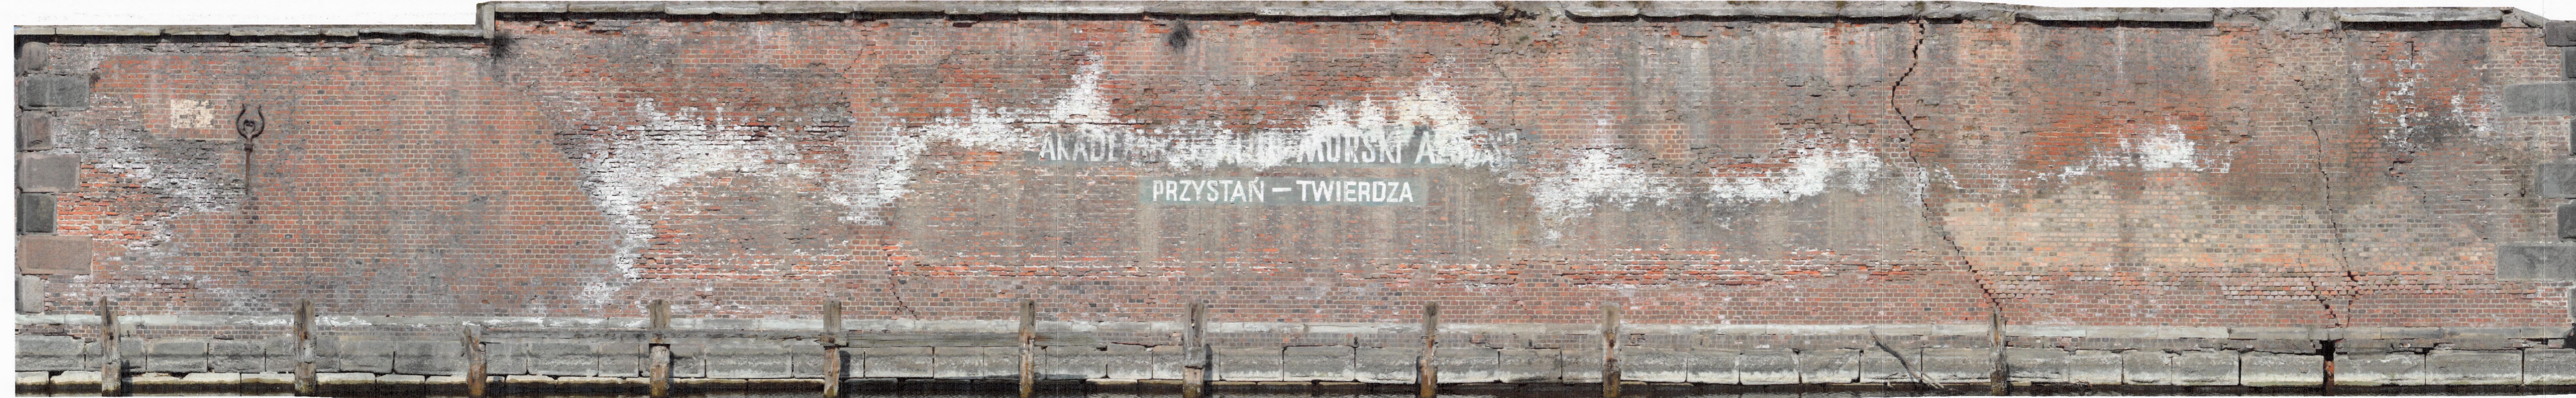
ŚCIANA NR 14 - ŁĄCZNA POWIERZCHNIA: 270.2 m²

Typ naprawy	Σ F
A - UBYTKI GŁĘBOKIE MURU	42.8 m ²
B - UBYTKI PŁYTKIE MURU (10%)	27.0 m ²
C - ZNISZCZENIA MURU	1.0 m ²
D - UBYTKI COKOŁU KAMIENNEGO	10.4 m ²
E - DESTRUKCJA DETALU KAMIENNEGO	0.7 m ²
F - UBYTKI DETALU KAMIENNEGO	0.6 m ²
G - BRAKI ZAPRAWY W OBRĘBIE MURU CEGŁ	4.4 m ²
H - SPEKANIA I ROZWARSTWIENIA MURU	28.8 m
I - ŁATY ZASZCZELNIAJĄCE TYNKU BETON	-
J - RELIKTY ZACIEREK I TYNKÓW HISTOR	-
K - SKORODOWANE DETALE METALOWE	4 szt.
L - GRANICA STREFY WYSOLEN (30%)	81.1 m ²
M - OBSZAR SKAZENIA MIKROBIOLOG. (30%)	81.1 m ²
N - USUNĘCIE NASYPY Z KORONY MURU	-

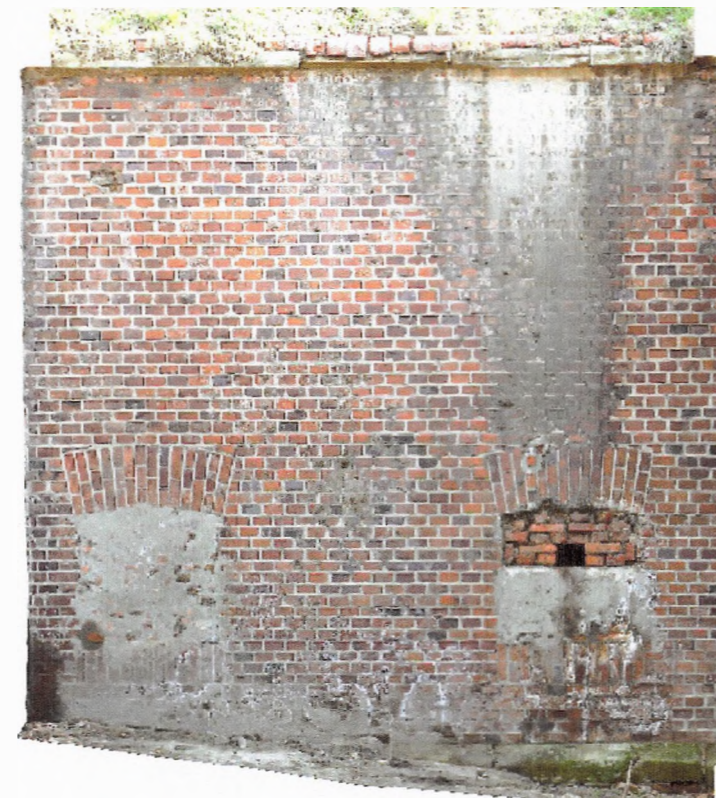
ŚCIANA NR 17 - INWENTARYZACJA
SKALA 1:50

Typ naprawy	F	A	I	E	J	F	J	A	I	E	F
Powierzchnia [m ²]	0.1	0.1	1.1	0.2	0.3	0.1	4.3	0.4	0.7	0.2	0.1
Metr bieżący ściany	0.1	0.6	0.8	1.0	2.2	2.4	3.3	3.6	3.7	3.8	4.5

ŚCIANA NR 17 - ŁĄCZNA POWIERZCHNIA: 22.8 m²

Typ naprawy	Σ F
A - UBYTKI GŁĘBOKIE MURU	0.5 m ²
B - UBYTKI PŁYTKIE MURU (5%)	1.1 m ²
C - ZNISZCZENIA MURU	-
D - UBYTKI COKOŁU KAMIENNEGO	-
E - DESTRUKCJA DETALU KAMIENNEGO	0.4 m ²
F - UBYTKI DETALU KAMIENNEGO	0.3 m ²
G - BRAKI ZAPRAWY W OBRĘBIE MURU CEGL.	-
H - SPĘKANIA I ROZWARSTWIENIA MURU	-
I - ŁĄTY ZASZCZELNIAJĄCE TYNKU BETON.	1.8 m ²
J - RELIKTY ZACIEREK I TYNKÓW HISTOR.	4.6 m ²
K - SKORODOWANE DETALE METALOWE	-
L - GRANICA STREFY WYSOLEŃ (30%)	6.8 m ²
M - OBSZAR SKAZENIA MIKROBIOLOG. (30%)	6.8 m ²
N - USUNIĘCIE NASYPU Z KORONY MURU	-

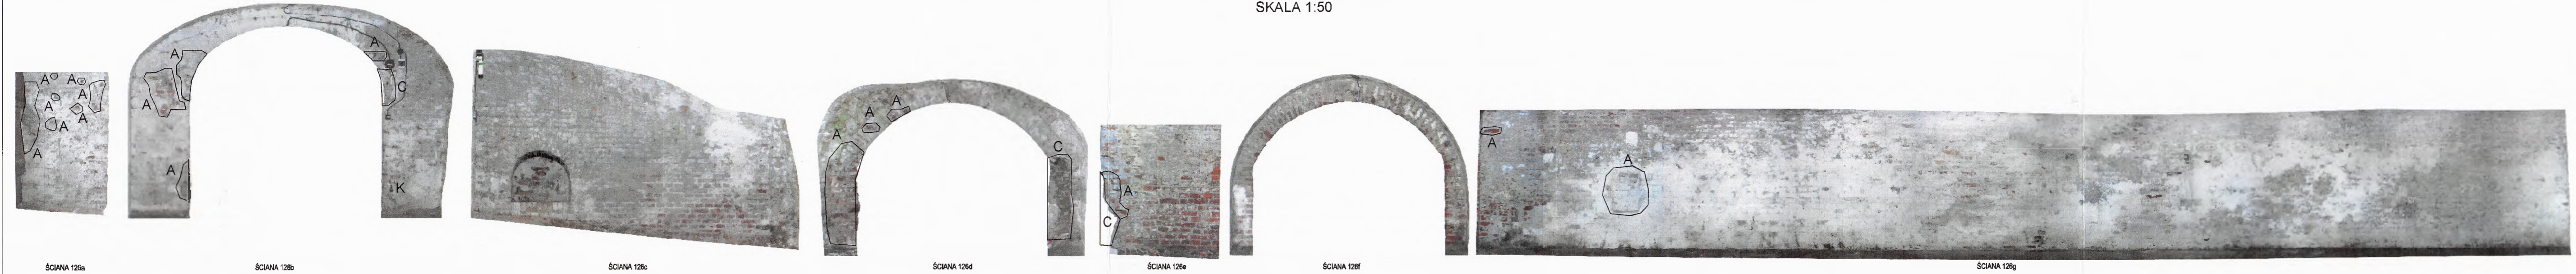
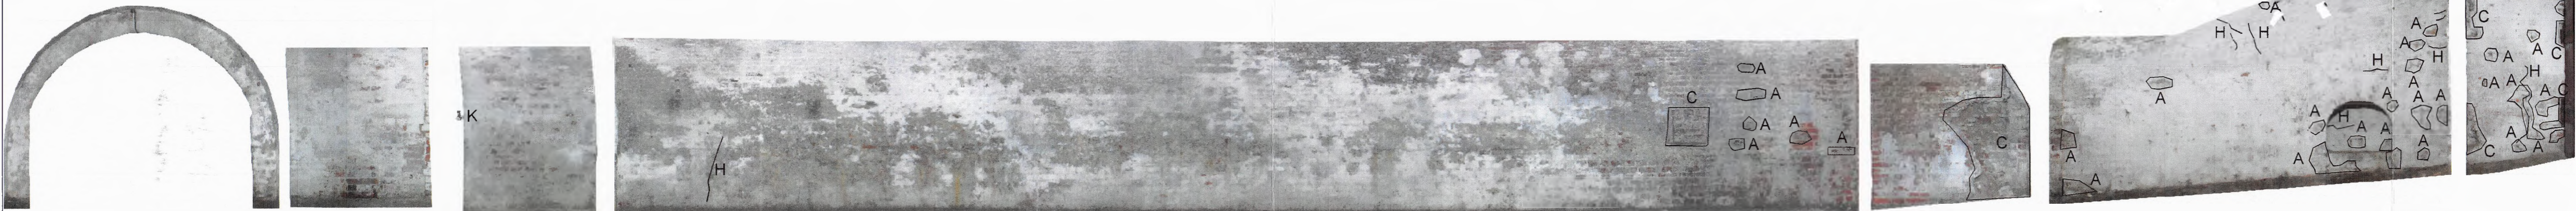
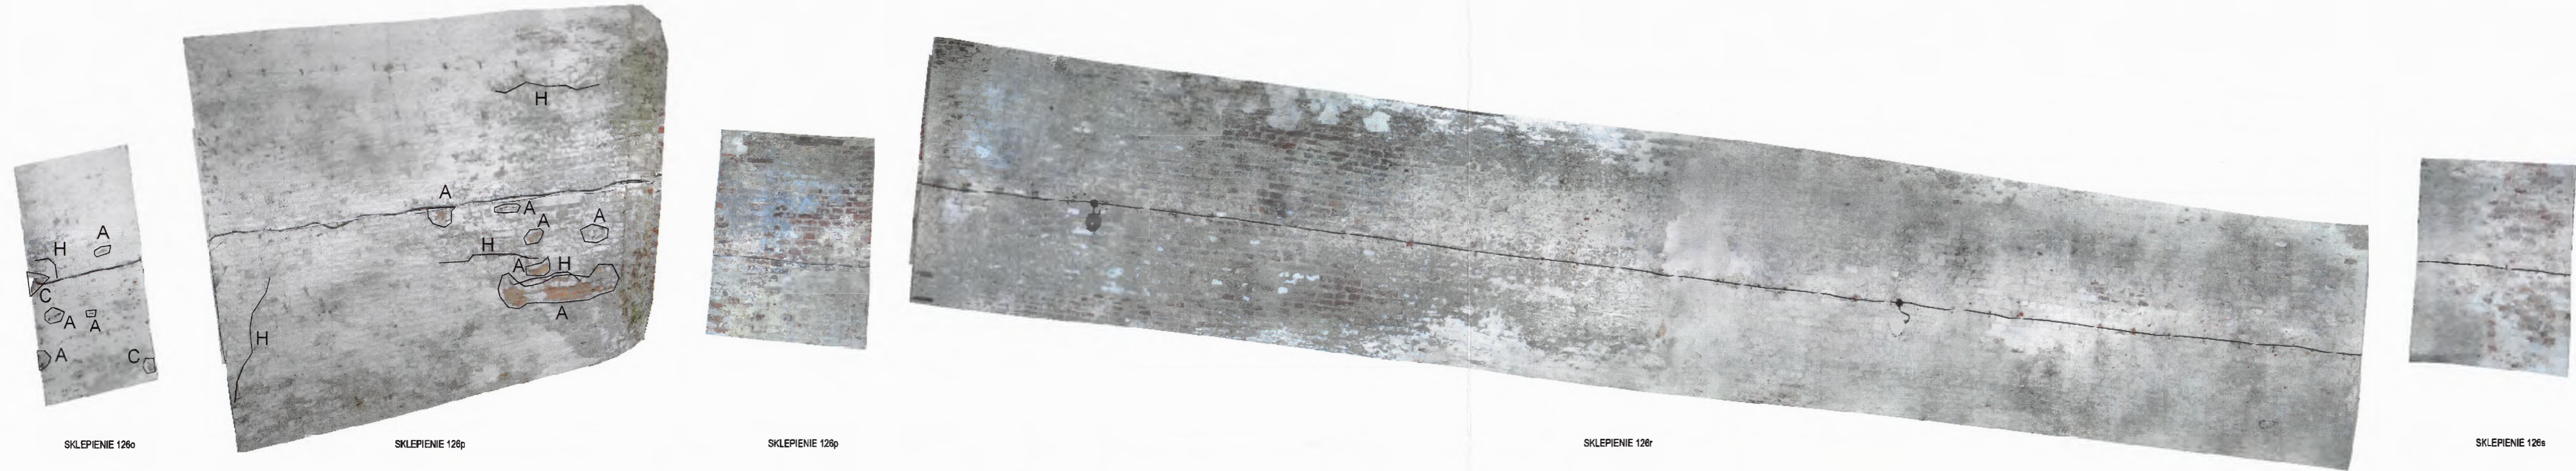
POTERNA - INWENTARYZACJA
SKALA 1:50

Typ naprawy	Σ F
A - UBYTKI GŁĘBOKIE MURU	3.9 m ²
B - UBYTKI PŁYTKIE MURU (5%)	9.8 m ²
C - ZNISZCZENIA MURU	2.5 m ²
D - UBYTKI COKOLU KAMIENNEGO	-
E - DESTRUKCJA DETALU KAMIENNEGO	-
F - UBYTKI DETALU KAMIENNEGO	-
G - BRAKI ZAPRAWY W OBRĘBIE MURU CEGL.	-
H - SPEKANIA I ROZWARSTWIENIA MURU	8.8 m
I - ŁATY ZASZCZELNIĄCE TYNKU BETON. (90%)	175.5 m ²
J - RELIKTY ZACIEREK I TYNKÓW HISTOR.	-
K - SKORODOWANE DETALE METALOWE	2 szt.
L - GRANICA STREFY WYSOLEŃ	-
M - OBSZAR SKAŻENIA MIKROBIOLOG.	-
N - USUNIĘCIE NASYPY Z KORONY MURU	-

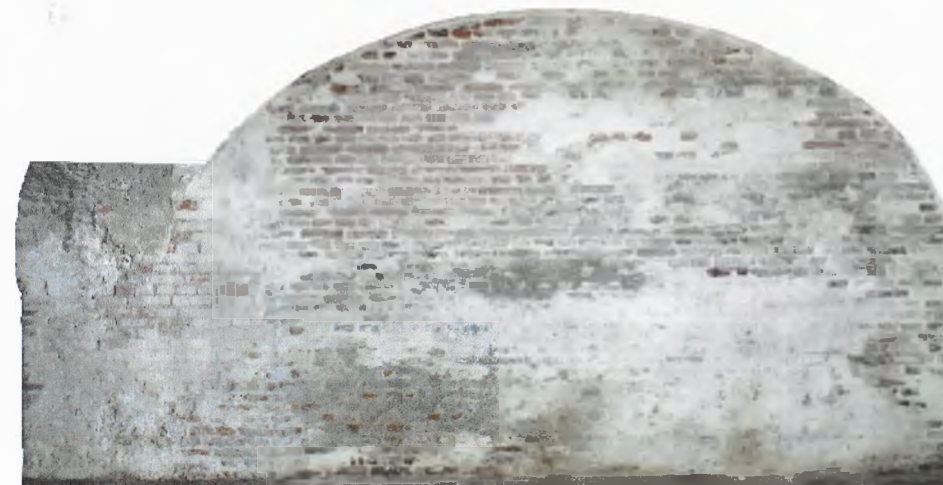
ŚCIANA 146

Typ naprawy	Σ F
A - UBYTKI GŁĘBOKIE MURU	0,4 m ²
B - UBYTKI PŁYTKIE MURU (5%)	3,7 m ²
C - ZNISZCZENIA MURU	1,0 m ²
D - UBYTKI COKOŁU KAMIENNEGO	-
E - DESTRUKCJA DETALU KAMIENNEGO	-
F - UBYTKI DETALU KAMIENNEGO	-
G - BRAKI ZAPRAWY W OBRĘBIE MURU CEGŁ.	-
H - SPEKANIA I ROZWARSTWIENIA MURU	2,0 m
I - ŁATY ZASZCZELNIJĄCE TYNKU BETON. (90%)	97,6 m ²
J - RELIKTY ZACIEREK I TYNKÓW HISTOR. (10%)	10,8 m ²
K - SKORODOWANE DETALE METALOWE	2 szt.
L - GRANICA STREFY WYSOLEŃ	-
M - OBSZAR SKAZENIA MIKROBIOLOG. (10%)	10,8 m ²
N - USUNIĘCIE NASYPU Z KORONY MURU	-

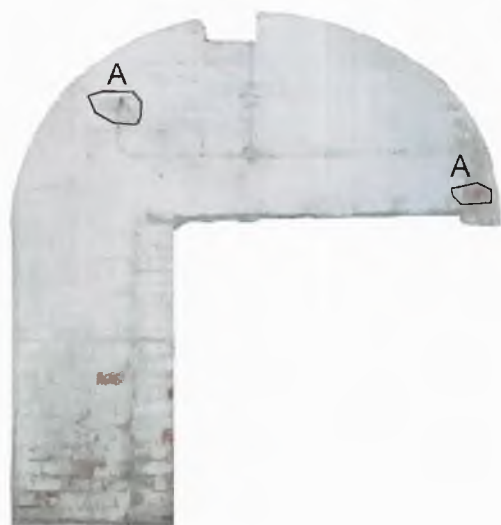
ŚCIANA 157

Typ naprawy	Σ F
A - UBYTKI GŁĘBOKIE MURU	0.4 m ²
B - UBYTKI PŁYTKIE MURU (5%)	2.4 m ²
C - ZNISZCZENIA MURU	0.2 m ²
D - UBYTKI COKOŁU KAMIENNEGO	-
E - DESTRUKCJA DETALU KAMIENNEGO	-
F - UBYTKI DETALU KAMIENNEGO	-
G - BRAKI ZAPRAWY W OBRĘBIE MURU Cegl.	-
H - SPEKANIA I ROZWARSTWENIA MURU	2.9 m
I - ŁATY ZASZCZELNIAJĄCE TYNKU BETON. (90%)	43.7 m ²
J - RELIKTY ZACIEREK I TYNKÓW HISTOR.	-
K - SKORODOWANE DETALE METALOWE	4 szt.
L - GRANICA STREFY WYSOLEŃ	-
M - OBSZAR SKAŻENIA MIKROBIOLOG.	-
N - USUNIĘCIE NASYPU Z KORONY MURU	-

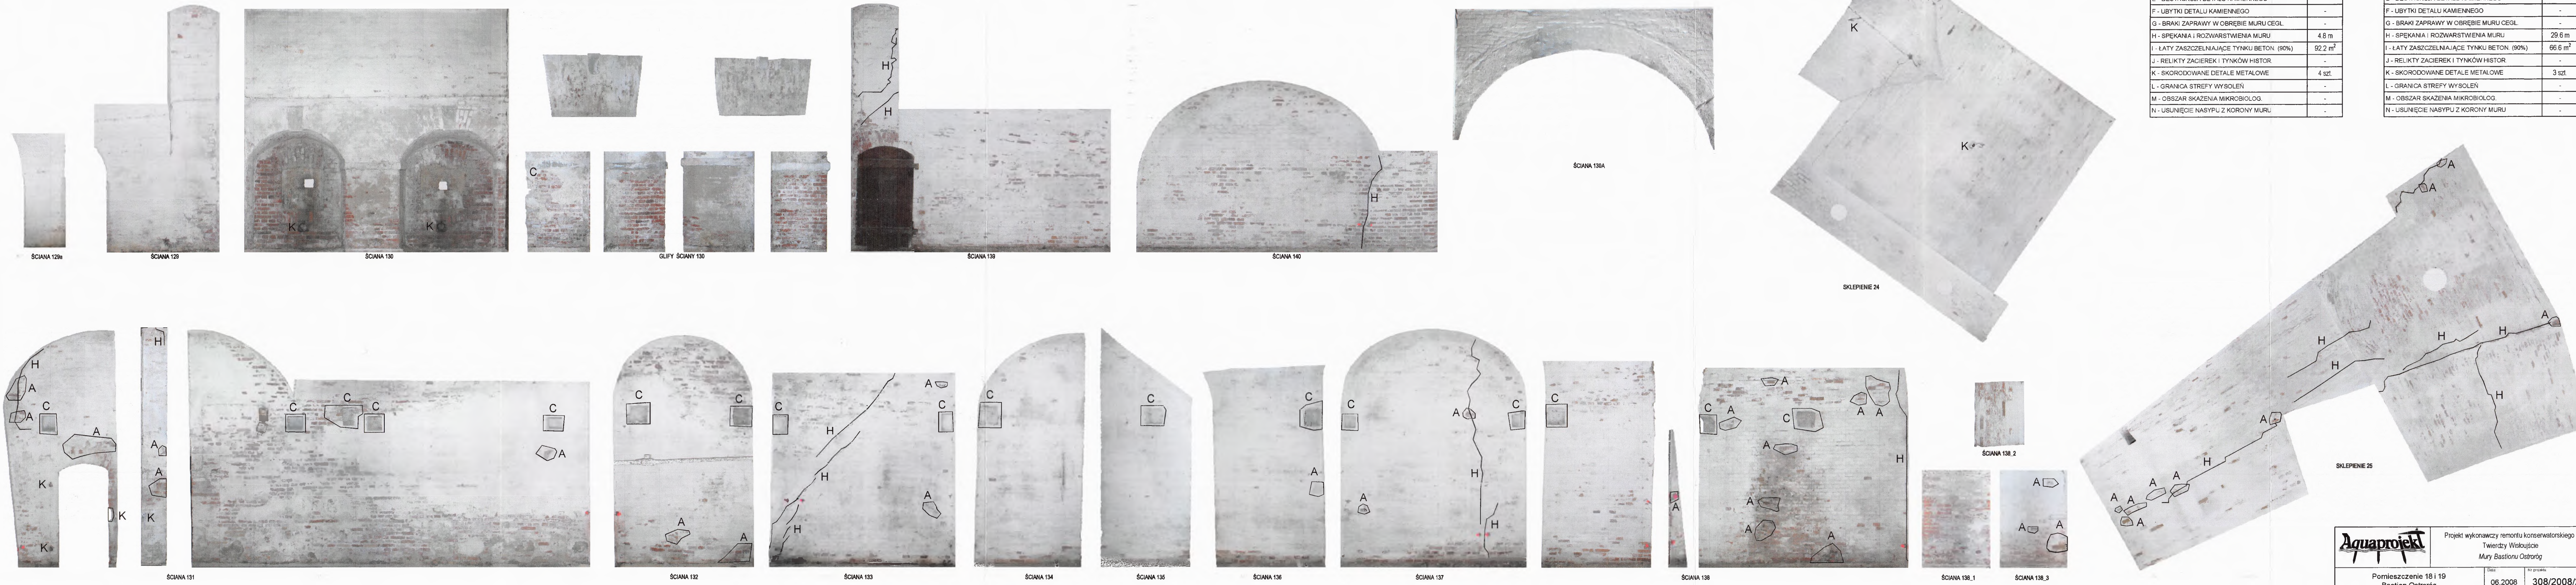
POMIESZCZENIE 18 i 19 - INWENTARYZACJA
SKALA 1:50

POMIESZCZENIE 18 - ŁĄCZNA POWIERZCHNIA: 102,4 m ²		POMIESZCZENIE 19 - ŁĄCZNA POWIERZCHNIA: 145,4 m ²	
Typ naprawy	Σ F	Typ naprawy	Σ F
A - UBYTKI GŁĘBOKIE MURU	0,1 m ²	A - UBYTKI GŁĘBOKIE MURU	2,1 m ²
B - UBYTKI PŁYTKIE MURU (5%)	5,1 m ²	B - UBYTKI PŁYTKIE MURU (5%)	7,3 m ²
C - ZNISZCZENIA MURU	0,1 m ²	C - ZNISZCZENIA MURU	2,4 m ²
D - UBYTKI COKOŁU KAMIENNEGO	-	D - UBYTKI COKOŁU KAMIENNEGO	-
E - DESTRUKCJA DETALU KAMIENNEGO	-	E - DESTRUKCJA DETALU KAMIENNEGO	-
F - UBYTKI DETALU KAMIENNEGO	-	F - UBYTKI DETALU KAMIENNEGO	-
G - BRAKI ZAPRAWY W OBRĘBIE MURU CEGŁ.	-	G - BRAKI ZAPRAWY W OBRĘBIE MURU CEGŁ.	-
H - SPEKANIA I ROZWARSTWIENIA MURU	4,8 m	H - SPEKANIA I ROZWARSTWIENIA MURU	29,6 m
I - ŁATY ZASZCZELNIĄCE TYNKU BETON. (90%)	92,2 m ²	I - ŁATY ZASZCZELNIĄCE TYNKU BETON. (90%)	66,6 m ²
J - RELIKTY ZACIEREK I TYNKÓW HISTOR.	-	J - RELIKTY ZACIEREK I TYNKÓW HISTOR.	-
K - SKORODOWANE DETALE METALOWE	4 szt.	K - SKORODOWANE DETALE METALOWE	3 szt.

L - GRANICA STREFY WYSOLEŃ	-	L - GRANICA STREFY WYSOLEŃ	-
M - OBSZAR SKAZENIA MIKROBIOLOG.	-	M - OBSZAR SKAZENIA MIKROBIOLOG.	-
N - USUNIĘCIE NASYPY Z KORONY MURU	-	N - USUNIĘCIE NASYPY Z KORONY MURU	-
