**REMONT SIECI CIEPŁOWNICZEJ REJON „BARWINEK”  
W KIELCACH – KOMORA K-9**

**EKSPERTYZA STANU TECHNICZNEGO WRAZ Z PROJEKTEM  
WYKONAWCZYM REMONTU KOMORY CIEPŁOWNICZEJ K-9  
PRZY UL. WRZOSOWEJ W KIELCACH**

**KOMORA CIEPŁOWNICZA K-9**

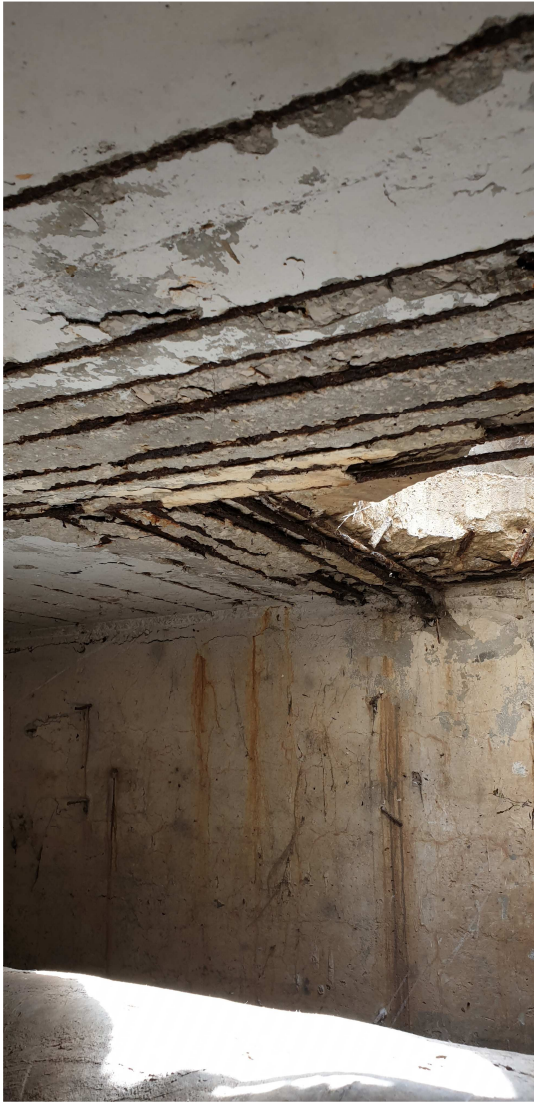
- zaawansowaną korozję betonu i stali zbrojeniowej płyty stropowej;
- luźne, łuszczące się fragmenty betonu i odsłonięte pręty zbrojenia płyty stropowej;
- korozję betonu i stali zbrojeniowej nadproża od strony studzienki;
- zacieki z rdzy na ścianach;

**Stan techniczny płyty stropowej i nadproża od strony studzienki określa się jako zły.**

**Fot. 1** Korozja betonu i stali zbrojeniowej płyty stropowej komory. Zacieki z rdzy na ścianach.

Uszkodzenia konstrukcji płyty stropowej i nadproża, polegające na zaawansowanej korozji betonu i stali zbrojeniowej powodującej łuszczenie się betonu i odsłonięcie zbrojenia kwalifikują te elementy do wymiany na nowe.

Istniejącą płytę stropową należy w całości wyburzyć i w jej miejsce wykonać nową o konstrukcji żelbetowej.

- 1) Płyta stropowa komory wykazuje uszkodzenia wywołane zaawansowaną korozją betonu i stali zbrojeniowej. Stwierdzono luźne, łuszczące się fragmenty betonu i odsłonięte pręty zbrojenia w płycie stropowej i nadprożu od strony studzienki.
- 2) Płyta stropowa komory wymaga wymiany na nową o konstrukcji żelbetowej - wg projektu wykonawczego remontu komory K-9.

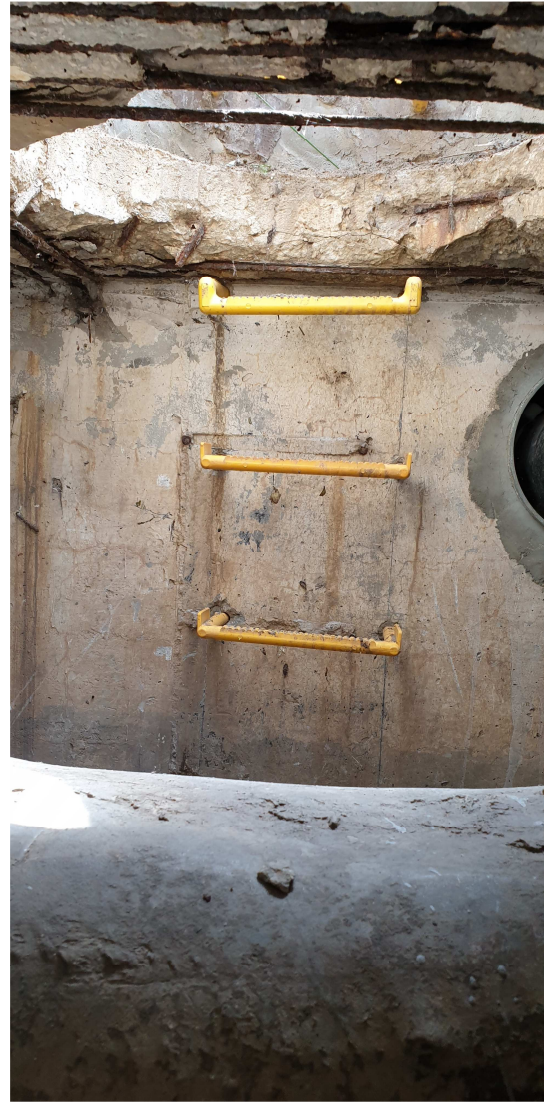
**Fot. 2** Osłonięte zbrojenie w rejonie kominka włazowego.

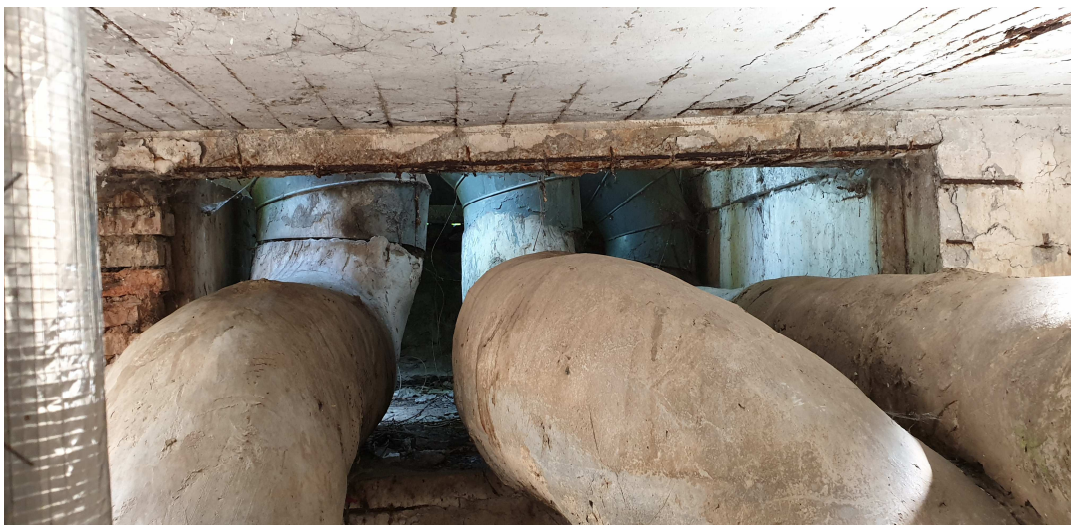
**Fot. 3** Uszkodzenia nadproża od strony studzienki.

Zakres remontu został określony w ekspertyzie technicznej opracowanej w lipcu 2020 r. i obejmuje wymianę istniejącej płyty stropowej wraz z nadprożem od strony studzienki na nową konstrukcję żelbetową.
