**PROGRAM PRAC KONSERWATORSKICH DLA ZESPOŁU POMIESZCZEŃ ZAJMOWANYCH
OBECNIE PRZEZ WYDZIAŁ BEZPIECZEŃSTWA I ZARZĄDZANIA KRYZYSOWEGO ŁÓDZKIEGO
URZĘDU WOJEWÓDZKIEGO – DAWNEGO PAŁACU HEINZLA,
PRZY UL. PIOTRKOWSKIEJ 104 W ŁODZI**

Pomieszczenia zajmowane obecnie przez *WYDZIAŁ BEZPIECZEŃSTWA I ZARZĄDZANIA KRYZYSOWEGO ŁÓDZKIEGO URZĘDU WOJEWÓDZKIEGO*, usytuowane na II piętrze dawnego Pałacu Juliusza Heinzla – budynek „A”. Zakres badań obejmuje : klatkę schodową, hole, pomieszczenia biurowe, salę zebrań oraz klatkę schodową na strych oraz obudowę świetlika i jest wykonywany na potrzeby planowanego remontu tychże pomieszczeń. Budynek wpisany do rejestru zabytków A/41 20.01.1971

Pomieszczenia II piętra budynku „A” dawnego pałacu Heinzla, będące pierwotnie pomieszczeniami o funkcji mieszkalnej dla służby.

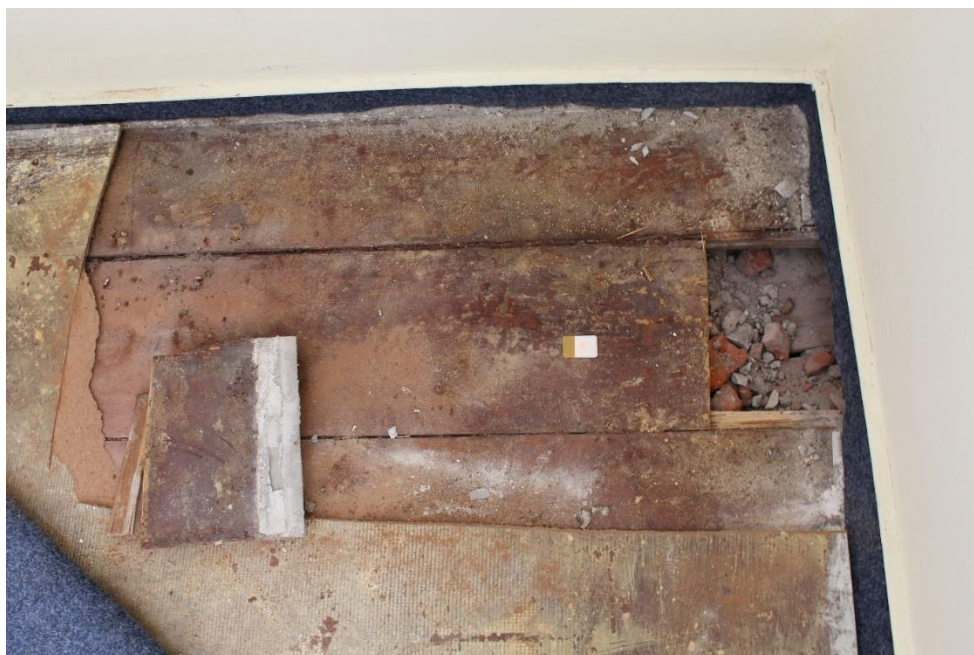
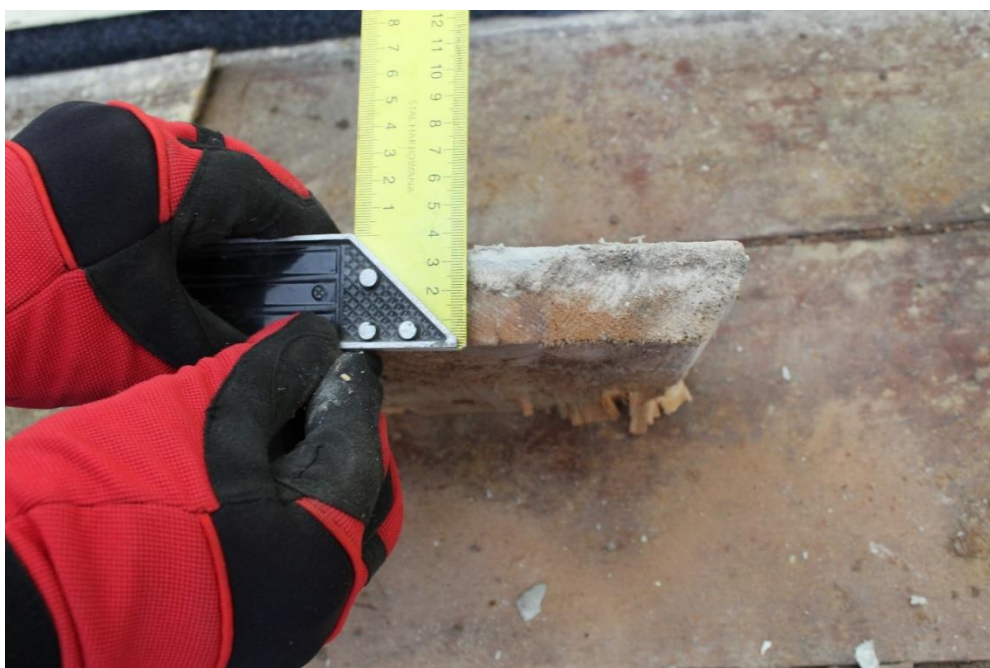
Odkrywka ujawniła pod warstwami wtórnymi - wykładzina tekstylna, płyta pilśniowa – obecność oryginalnej podłogi wykonanej z desek sosnowych. Deski o grubości 3,5 cm i szerokości od 20-22 cm. Ułożone równoległe, łączone na pióro-wpust. Pomiędzy deskami pozostawiano szczelinę dylatacyjną – ok 2-3 mm. Deski ułożone na poprzecznych legarach, przestrzenie ślepe wypełnione polepą – gruz budowlany (tłuczona cegła, żwir, piach). Podłoga w pierwszej warstwie chronologicznej malowana na kolor ciemnego brązu farbą olejną.

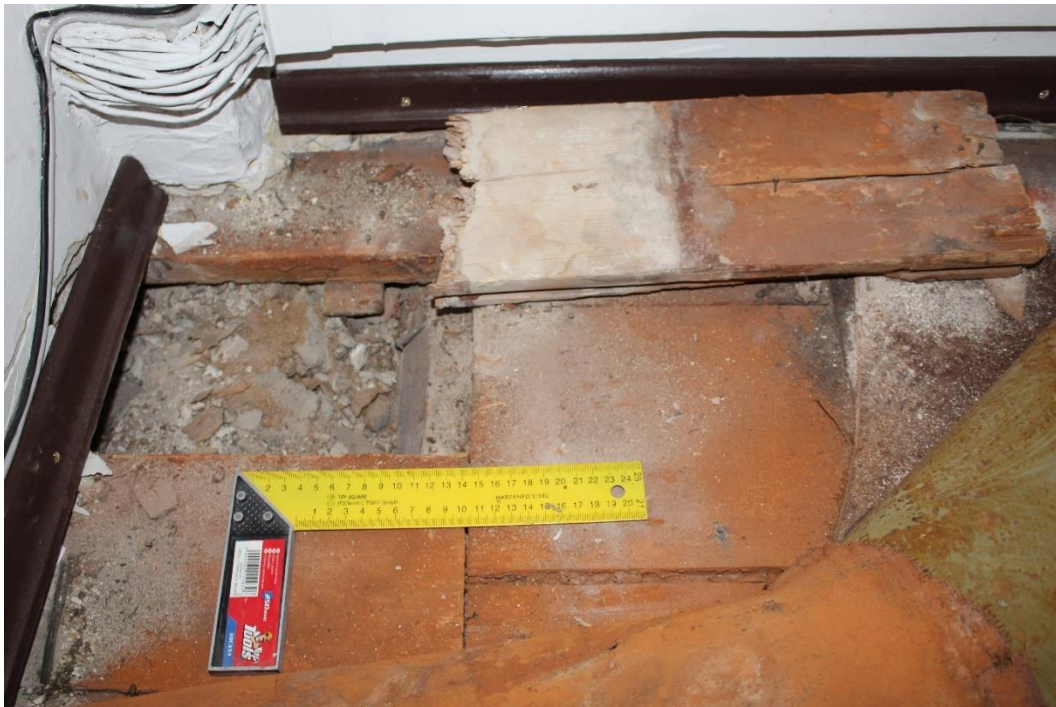
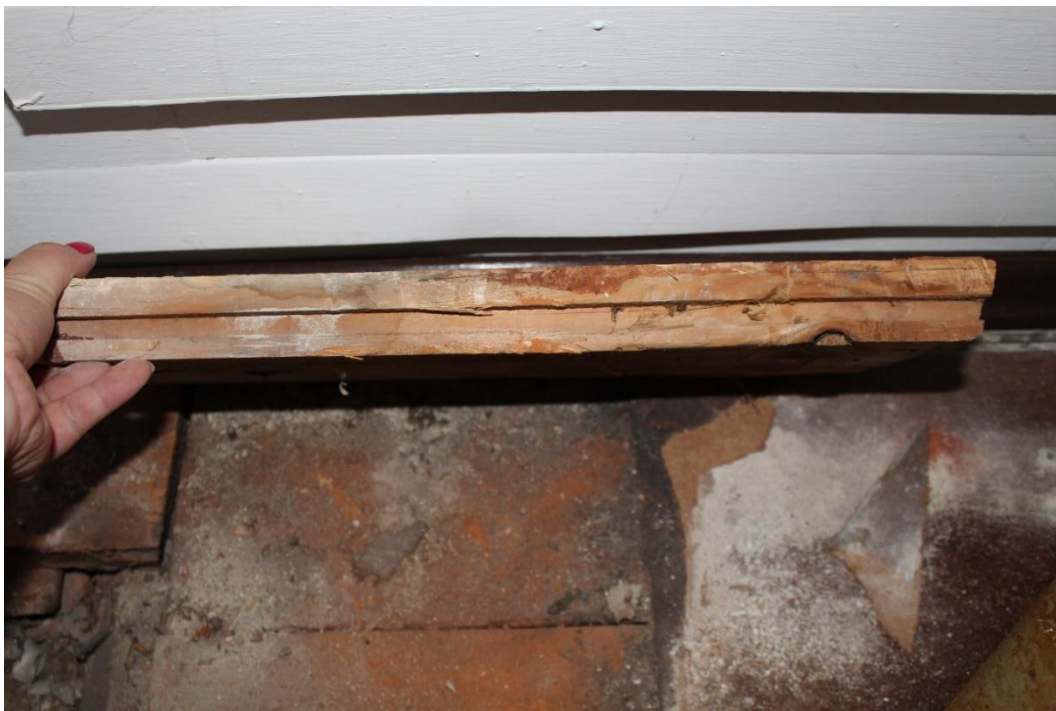
Odkrywka nr 2

Odkrywka ujawniła pod warstwami wtórnymi - wykładzina tekstylna, płyta pilśniowa – obecność oryginalnej podłogi wykonanej z desek sosnowych. Deski o grubości 3,5 cm i szerokości od 20-22 cm. Ułożone równoległe, łączone na pióro-wpust. Pomiędzy deskami pozostawiano szczelinę dylatacyjną – ok 2-3 mm. Deski ułożone na poprzecznych legarach, przestrzenie ślepe wypełnione polepą – gruz budowlany (tłuczona cegła, żwir, piach).

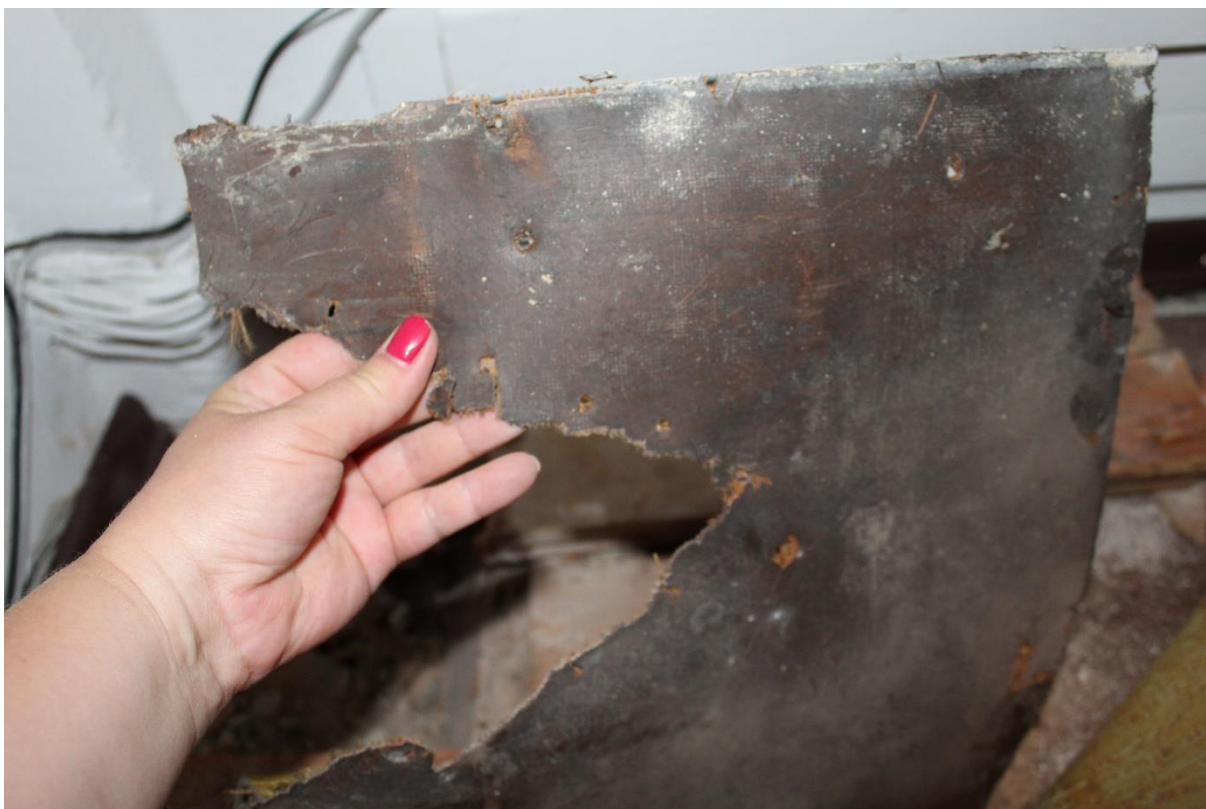
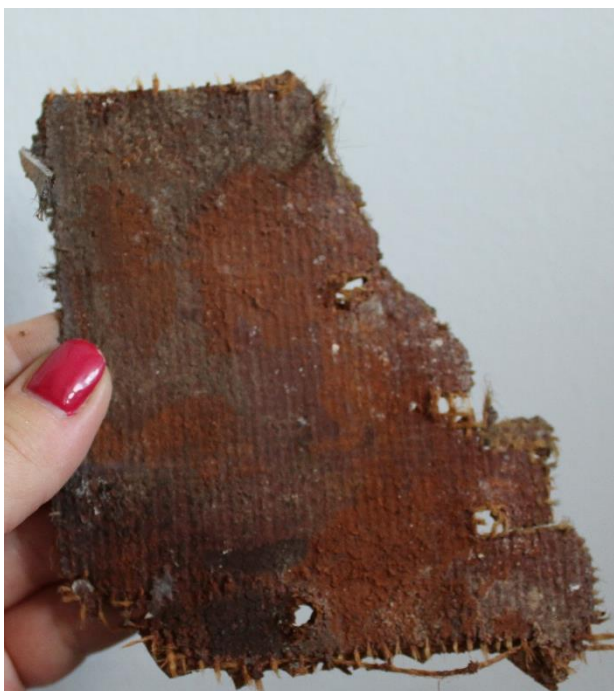
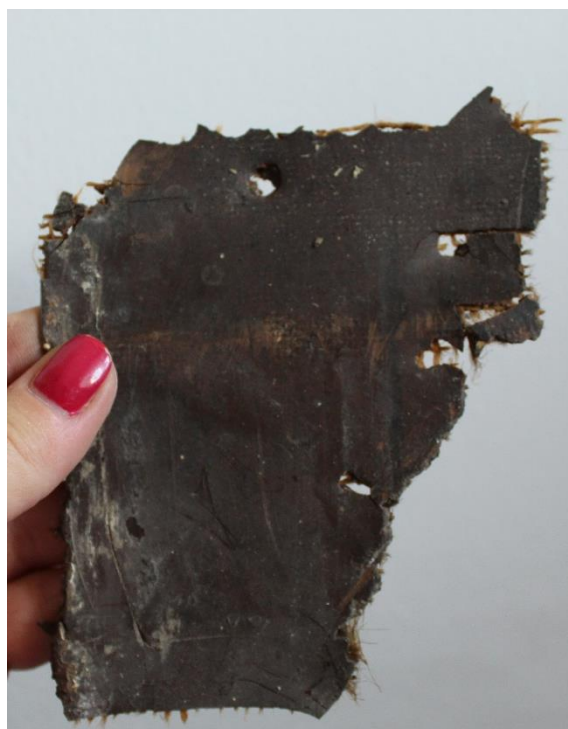
Podłoga w pierwszej warstwie chronologicznej pokryta była rodzajem historycznego „linoleum” – grubotkana tkanina naturalna (len) pomalowana farbą o spoiwie olejno-żywicznym z wypełniaczem w postaci pyłu drzewnego. Kolor pierwotnej wykładziny ciemnobrązowy. Wykładzina przyklejona do desek podłoża rodzajem lepiku o pomarańczowym kolorze.

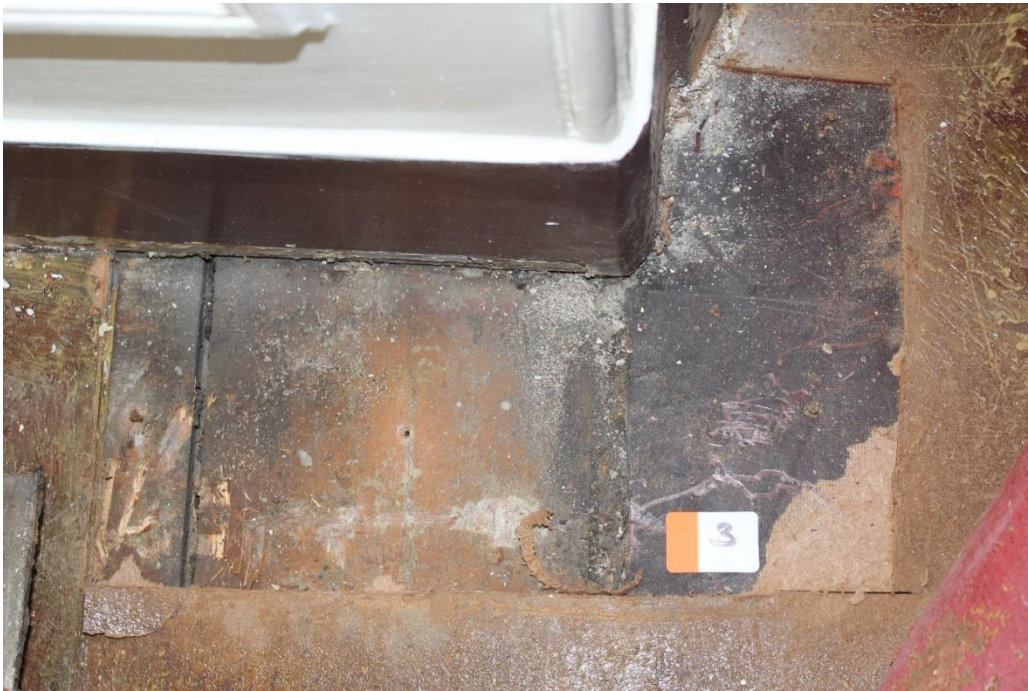
Odkrywka nr 3

Odkrywka ujawniła pod warstwami wtórnymi - linoleum, płyta pilśniowa – obecność oryginalnej podłogi wykonanej z desek sosnowych. Deski o szerokości od 20-22 cm. Ułożone równolegle, łączone na pióro-wpust. Pomiędzy deskami pozostawiano szczelinę dylatacyjną – ok 2-3 mm. Podłoga w pierwszej warstwie chronologicznej malowana na kolor ciemnego orzecha farbą olejną.

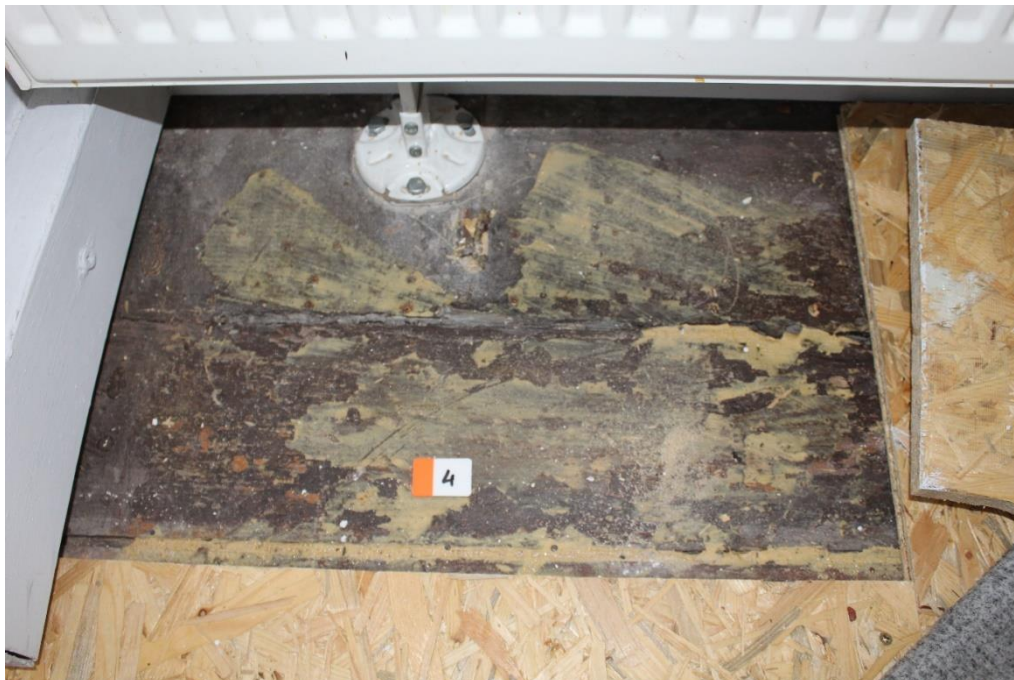
Odkrywka nr 4

Odkrywka ujawniła pod warstwami wtórnymi - wykładzina tekstylna, płyta OSB – obecność oryginalnej podłogi wykonanej z desek sosnowych. Deski o szerokości od 18-20 cm. Ułożone równolegle, łączone

na pióro-wpust. Pomiędzy deskami pozostawiano szczelinę dylatacyjną – ok 2-3 mm. Podłoga w pierwszej warstwie chronologicznej malowana na kolor ciemnego brązu olejną.

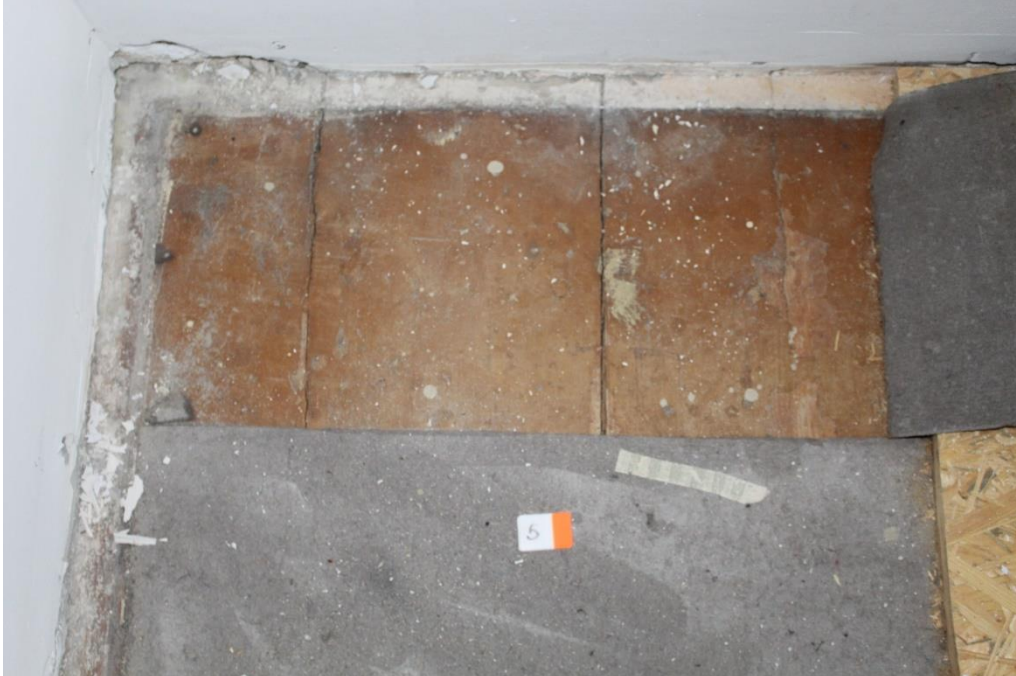
Odkrywka nr 5

Odkrywka ujawniła pod warstwami wtórnymi - wykładzina tekstylna, płyta OSB, linoleum – obecność oryginalnej podłogi wykonanej z desek sosnowych. Deski o szerokości od 20-22 cm. Ułożone równolegle, łączone na pióro-wpust. Pomiędzy deskami pozostawiano szczelinę dylatacyjną – ok 2-3 mm. Podłoga w pierwszej warstwie chronologicznej malowana na kolor ciemnego orzecha olejną.

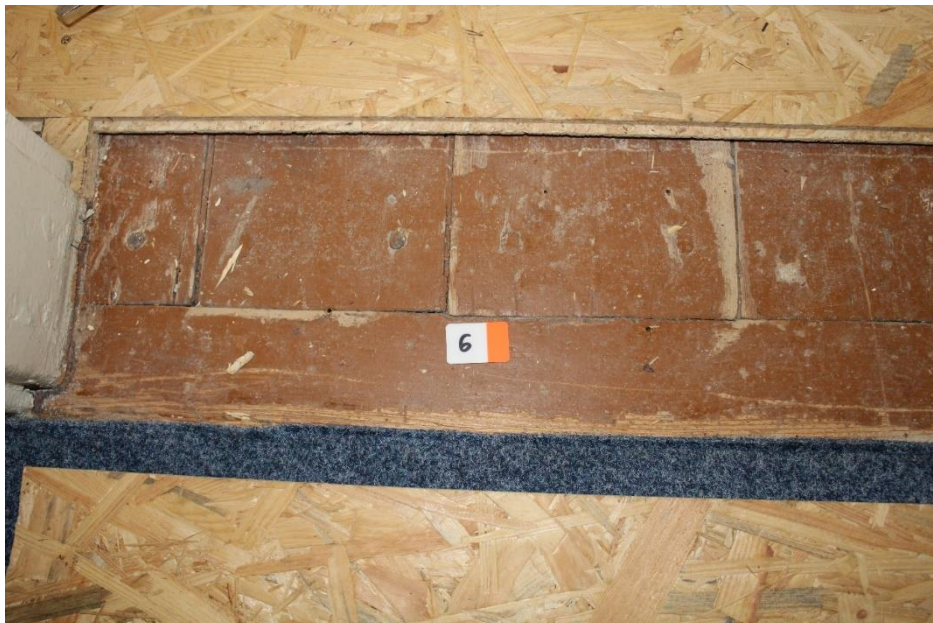
Odkrywka nr 6

Odkrywka ujawniła pod warstwami wtórnymi - wykładzina tekstylna, płyta OSB– obecność oryginalnej podłogi wykonanej z desek sosnowych. Deski o szerokości od 20-22 cm, w progu poprzecznie ułożona deska. Ułożone równoległe, łączone na pióro-wpust, dodatkowo deski przybite do legarów gwoździami. Pomiędzy deskami pozostawiano szczelinę dylatacyjną – ok 2-3 mm. Podłoga w pierwszej warstwie chronologicznej malowana na kolor ciemnego orzecha olejną.

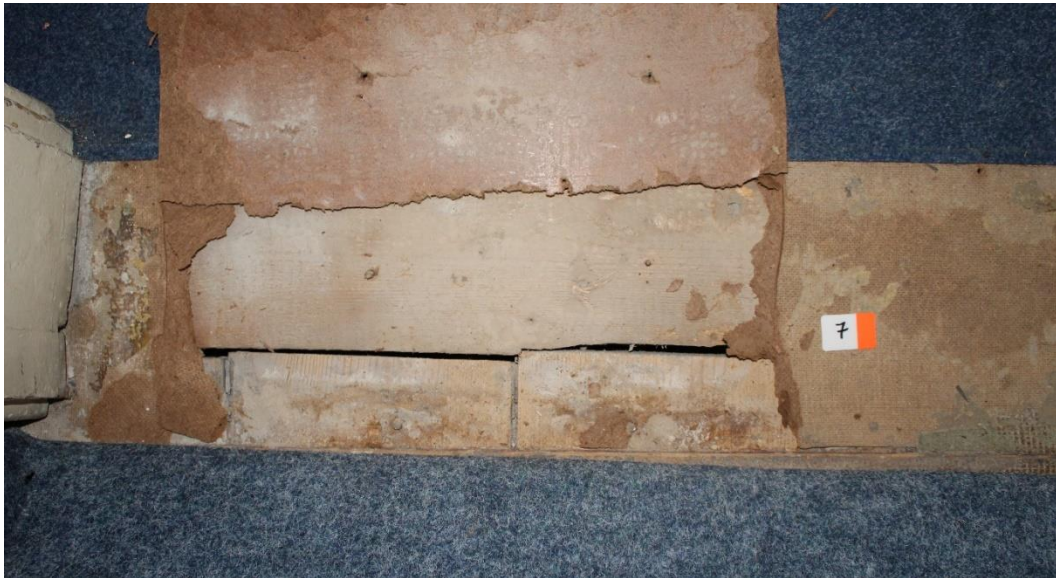
Odkrywka nr 7

Odkrywka ujawniła pod warstwami wtórnymi - wykładzina tekstylna, płyta pilśniowa – obecność oryginalnej podłogi wykonanej z desek sosnowych. Deski o szerokości od 20-22 cm, w progu poprzecznie ułożona deska. Ułożone równoległe, łączone na pióro-wpust, dodatkowo deski przybite do legarów gwoździami. Pomiędzy deskami pozostawiano szczelinę dylatacyjną – ok 2-3 mm. Podłoga w pierwszej warstwie chronologicznej została pozostawiona bez powłok.

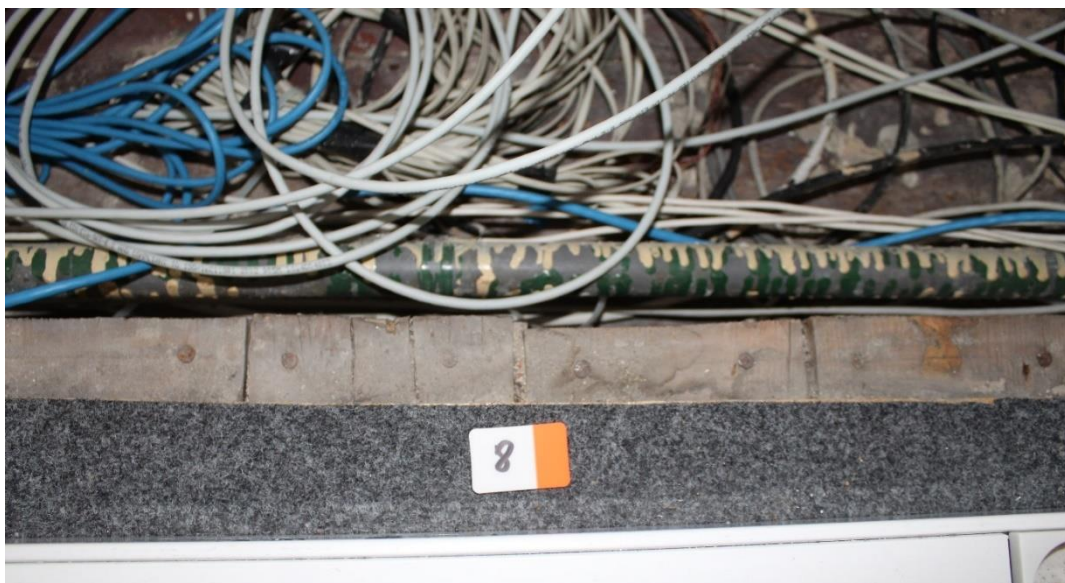
Odkrywka nr 8

Odkrywka ujawniła pod warstwami wtórnymi - wykładzina tekstylna – obecność oryginalnej podłogi wykonanej z desek sosnowych. Deski o szerokości od 20-22 cm, ułożone równolegle, łączone na pióro-wpust, dodatkowo deski przybite do legarów gwoździami. Pomiedzy deskami pozostawiano szczelinę dylatacyjną – ok 2-3 mm. Podłoga w pierwszej warstwie chronologicznej została pozostawiona bez powłok.

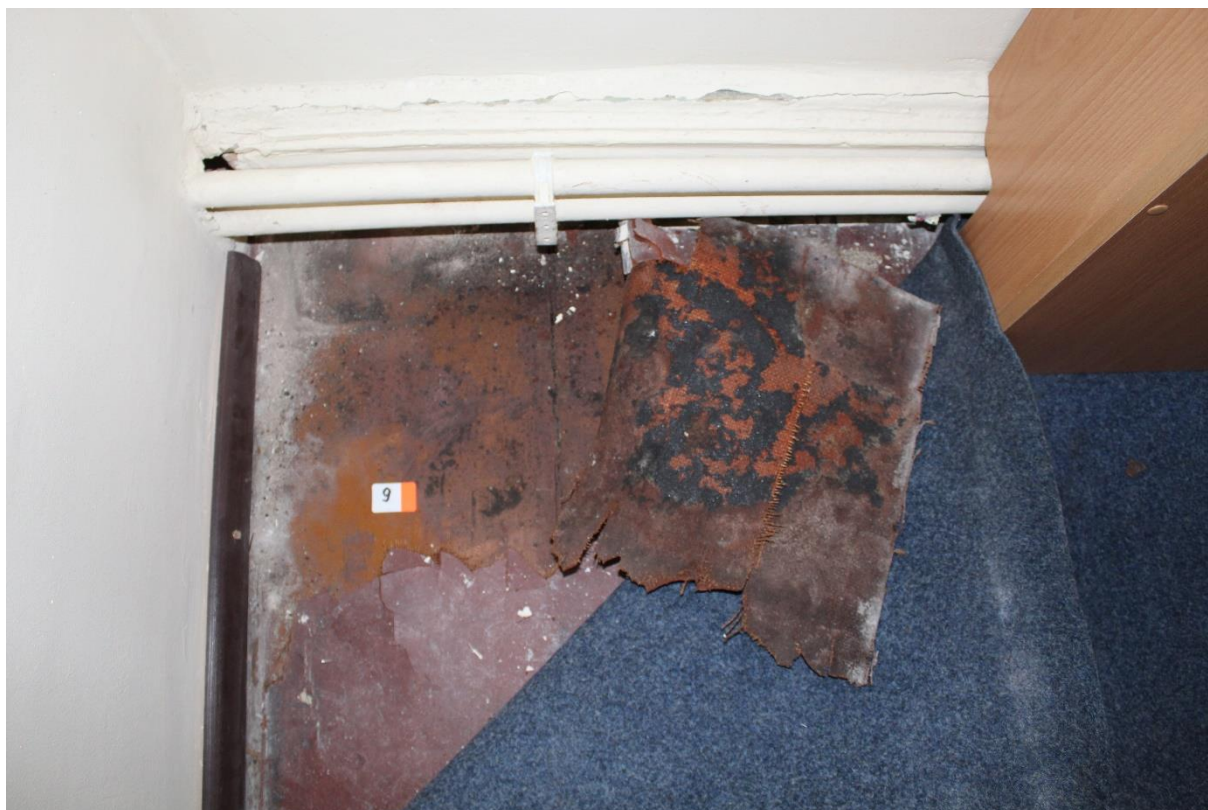
Odkrywka nr 9

Odkrywka ujawniła pod warstwami wtórnymi - wykładzina tekstylna, płyta pilśniowa – obecność oryginalnej podłogi wykonanej z desek sosnowych. Deski o szerokości od 20-22 cm. Ułożone równolegle, łączone na pióro-wpust. Pomiedzy deskami pozostawiano szczelinę dylatacyjną – ok 2-3 mm. Podłoga w pierwszej warstwie chronologicznej pokryta była rodzajem historycznego „linoleum” – grubotkana tkanina naturalna (len) pomalowana farbą o spoiwie olejno-żywicznym z wypełniaczem w postaci pyłu drzewnego. Kolor pierwotnej wykładziny ciemnobrązowy. Wykładzina przyklejona do desek podłoża rodzajem lepiku o pomarańczowym kolorze.

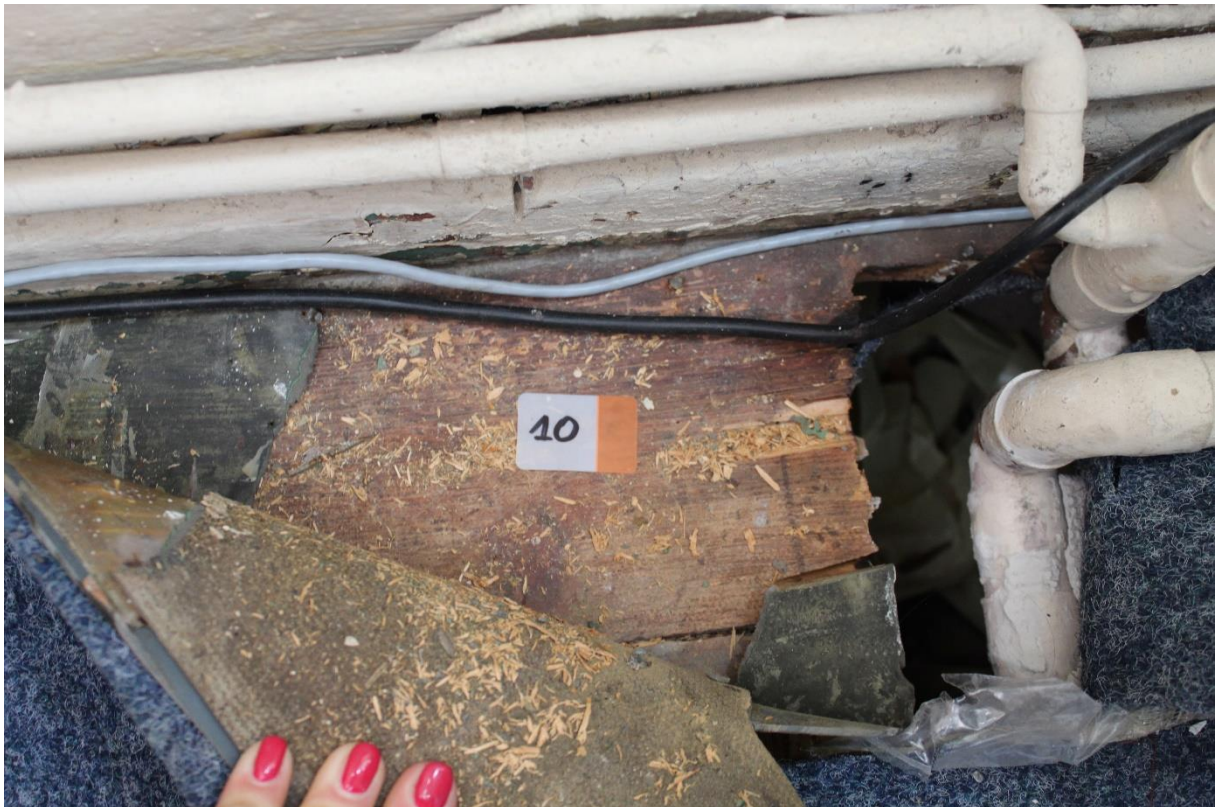
Odkrywka nr 10

Odkrywka ujawniła pod warstwami wtórnymi - wykładzina tekstylna, płyta pilśniowa, linoleum – obecność oryginalnej podłogi wykonanej z desek sosnowych. Deski o szerokości od 20-22 cm, w progu poprzecznie ułożona deska. Ułożone równolegle, łączone na pióro-wpust, dodatkowo deski przybite do legarów gwoździami. Pomiedzy deskami pozostawiano szczelinę dylatacyjną – ok 2-3 mm. Podłoga w pierwszej warstwie chronologicznej została pozostawiona bez powłok, ewentualnie olejowana.

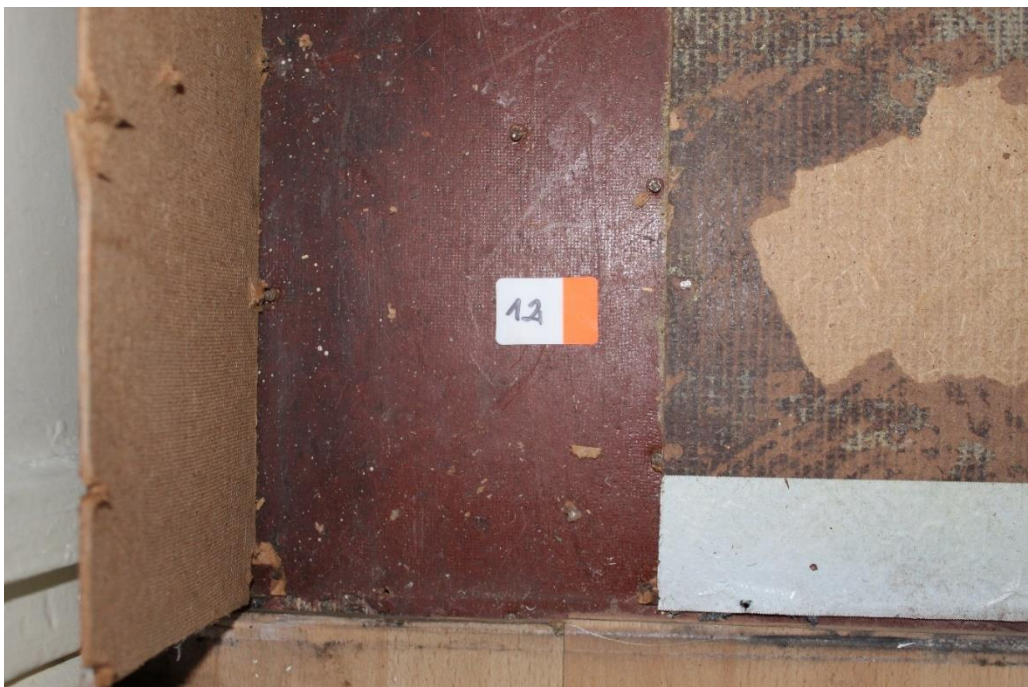
Odkrywka nr 12

Odkrywka ujawniła pod warstwami wtórnymi - panele PCV, płyta pilśniowa – obecność oryginalnej podłogi wykonanej z desek sosnowych. Deski o szerokości od 20-22 cm. Ułożone równoległe, łączone na pióro-wpust. Pomiedzy deskami pozostawiano szczelinę dylatacyjną – ok 2-3 mm. Podłoga w pierwszej warstwie chronologicznej pokryta była rodzajem historycznego „linoleum” – grubotkana tkanina naturalna (len) pomalowana farbą o spoiwie olejno-żywicznym z wypełniaczem w postaci pyłu drzewnego. Kolor pierwotnej wykładziny ciemnobrązowy. Wykładzina przyklejona do desek podłoża rodzajem lepiku o pomarańczowym kolorze.

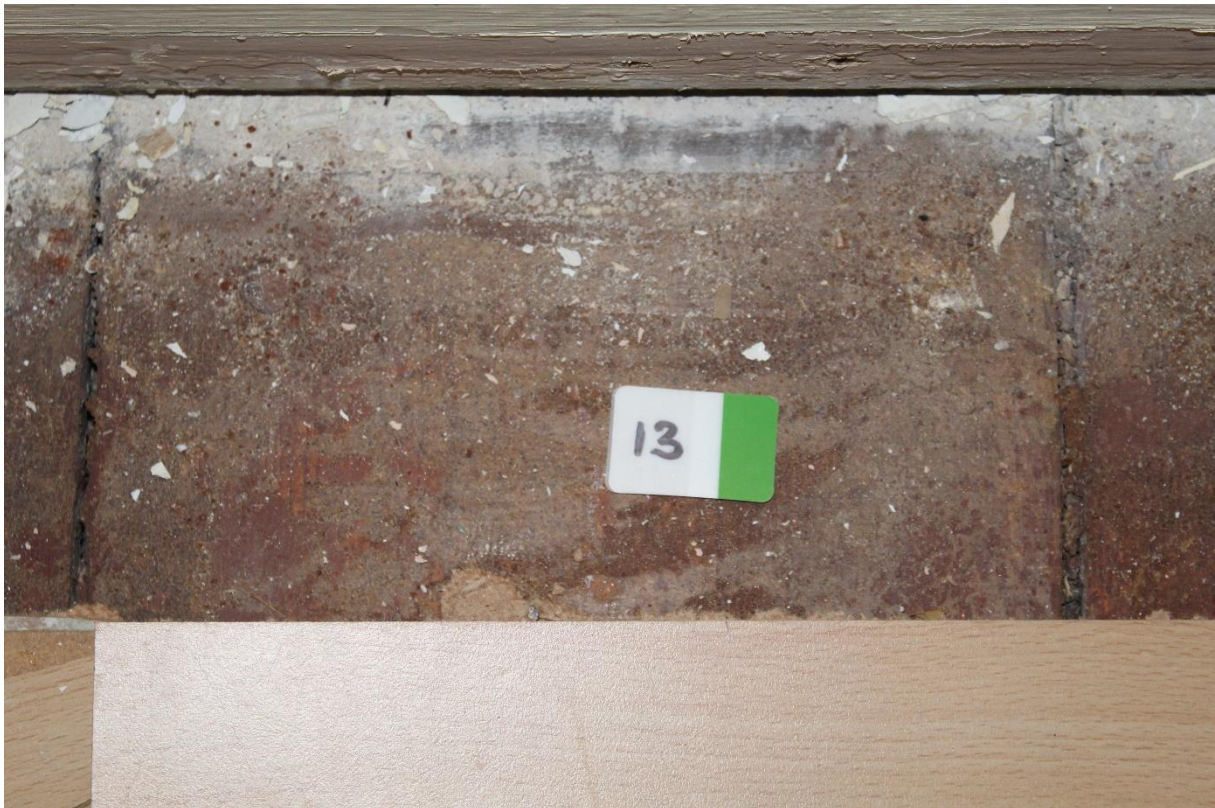
Odkrywka nr 13

Odkrywka ujawniła pod warstwami wtórnymi - panele PCV, płyta pilśniowa – obecność oryginalnej podłogi wykonanej z desek sosnowych. Deski o szerokości od 20-22 cm. Ułożone równoległe, łączone na pióro-wpust. Pomiedzy deskami pozostawiano szczelinę dylatacyjną – ok 2-3 mm. Podłoga w pierwszej warstwie chronologicznej pokryta była warstwą malarską w kolorze ciemnego brązu.

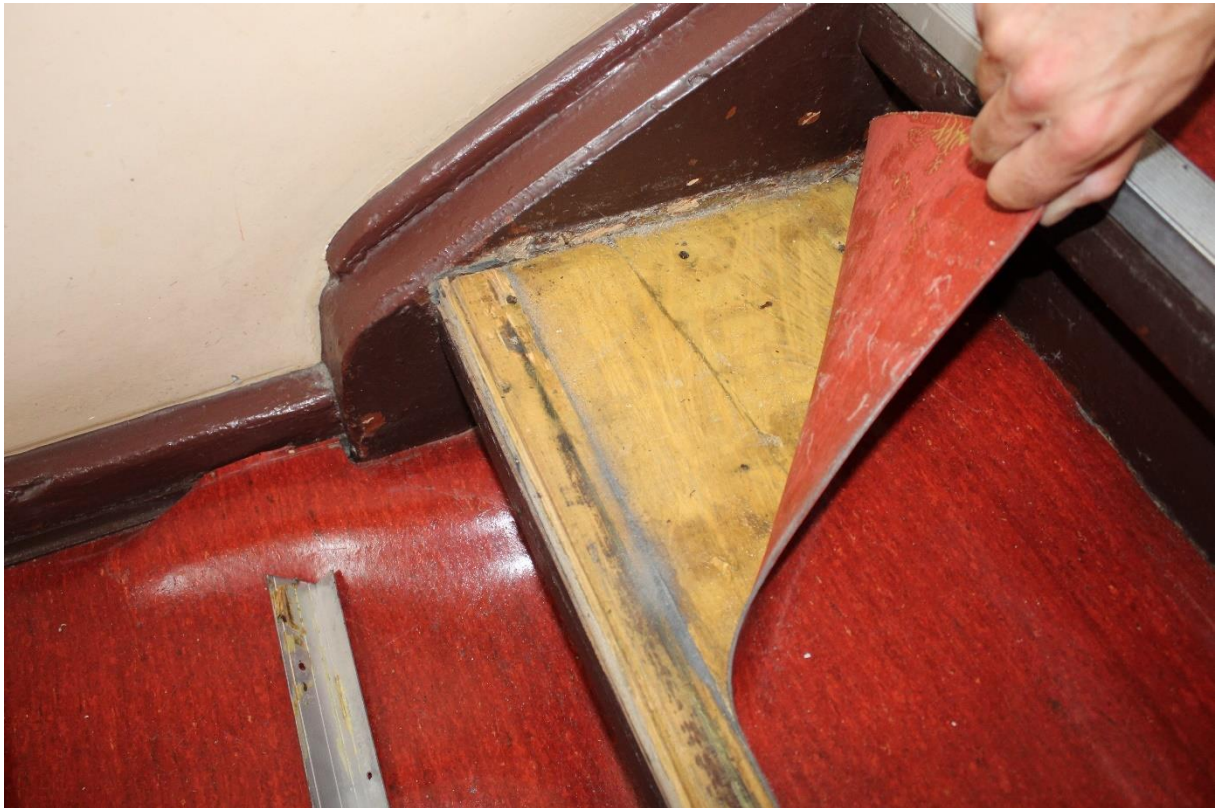
Odkrywka nr 14 – klatka schodowa

Odkrywka ujawniła pod warstwami wtórnymi - linoleum z noskami z aluminiowymi noskami – obecność oryginalnej podłogi wykonanej z desek sosnowych. Stopnie z desek z kapinosem, podstopnice również drewniane. Stopnie w pierwszej warstwie chronologicznej pokryte bezbarwnym lakierem.

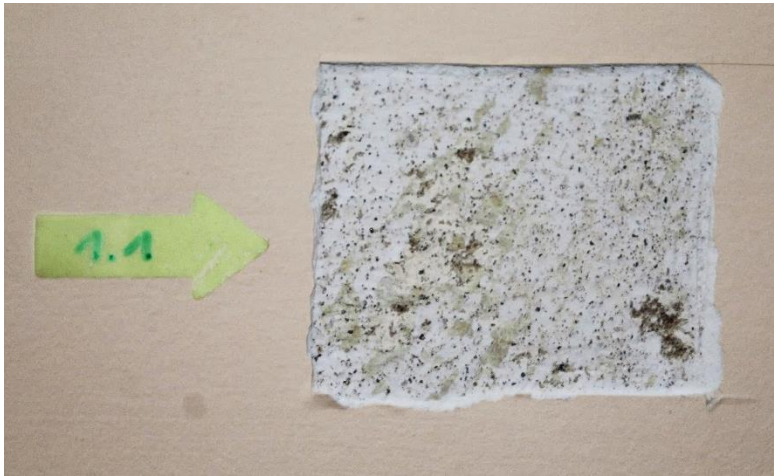
Odkrywka 1.1.

Warstwy technologiczne	Oznaczenie kolorystyczne warstwy	Warstwy chronologiczne	Datowanie	Określenie warstw	Grubość warstw
1		I	1880	Tynk wapienno-cementowy	-----
2		I	1880	Warstwa malarska w kolorze złamanej bieli	0,2 mm
3		II	I poł XX w.	Warstwa malarska w kolorze ugrowym	0,2 mm
4		III	II poł XX w.	Gładź gipsowa	2 mm
5		IV	II poł XX w.	Warstwa malarska w kolorze jasnego, różowego beżu	0,3 mm

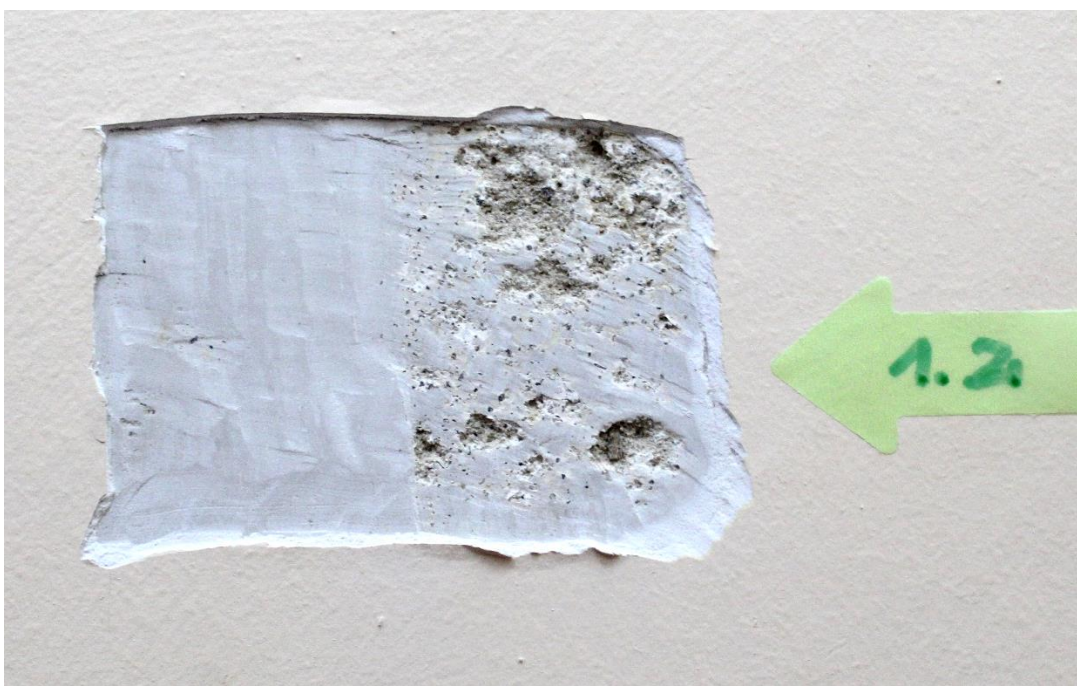
Odkrywka 1.2

Warstwy technologiczne	Oznaczenie kolorystyczne warstwy	Warstwy chronologiczne	Datowanie	Określenie warstw	Grubość warstw
1		I	1880	Tynk wapienno-cementowy	-----
2		I	1880	Warstwa malarska w kolorze złamanej bieli	0,2 mm
3		II	I poł XX w.	Warstwa malarska w kolorze ugrowym	0,2 mm
4		III	II poł XX w.	Gładź gipsowa	2 mm
5		IV	II poł XX w.	Warstwa malarska w kolorze jasnego, różowego beżu	0,3 mm

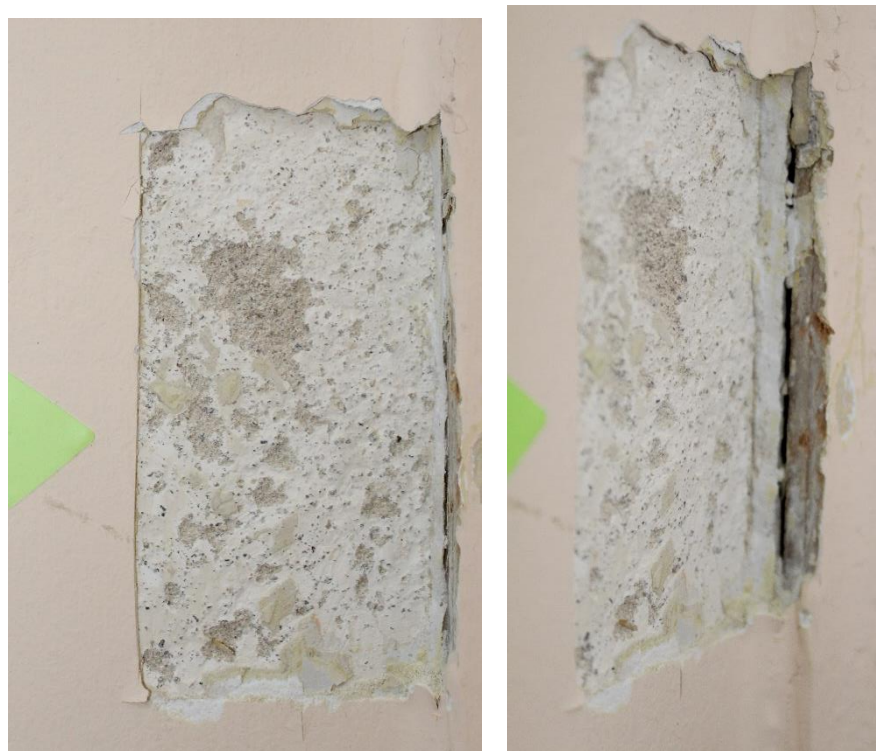
Odkrywka nr 1.3

Warstwy technologiczne	Oznaczenie kolorystyczne warstwy	Warstwy chronologiczne	Datowanie	Określenie warstw	Grubość warstw
1		I	1880	Tynk wapienno-cementowy	-----
2		I	1880	Warstwa malarska w kolorze złamanej bieli	0,2 mm
3		II	I poł XX w.	Warstwa malarska w kolorze ugrowym	0,2 mm
4		III	II poł XX w.	Gładź gipsowa	2 mm
5		IV	II poł XX w.	Warstwa malarska w kolorze jasnego, różowego beżu	0,3 mm

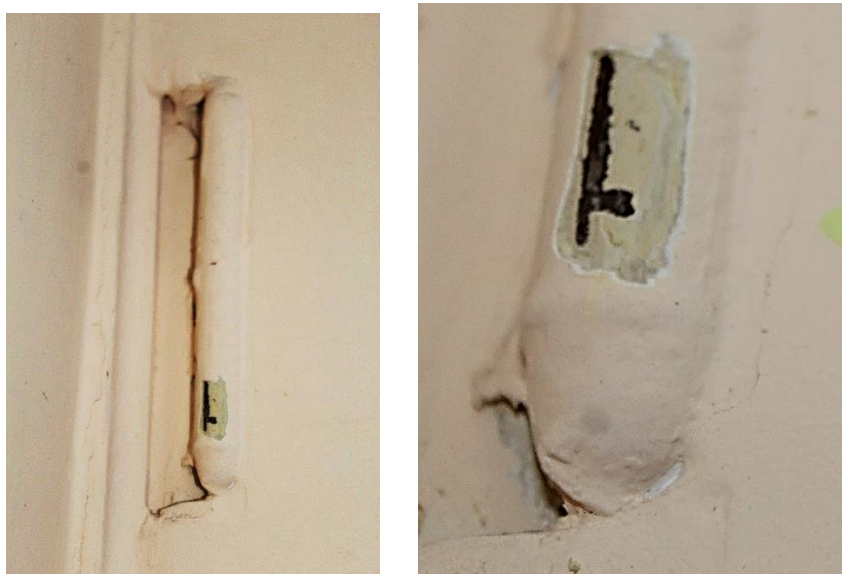
Odkrywka nr 1.4 – zabytkowy zawias

Warstwy technologiczne	Oznaczenie kolorystyczne warstwy	Warstwy chronologiczne	Datowanie	Określenie warstw	Grubość warstw
1		I	1880	Stalowy zawias drzwiowy	-----
2		I	1880	Warstwa malarska w kolorze szarooliwkowym	0,2 mm
3		II	II poł XX w.	Warstwa malarska w kolorze jasnego, różowego beżu	0,3 mm

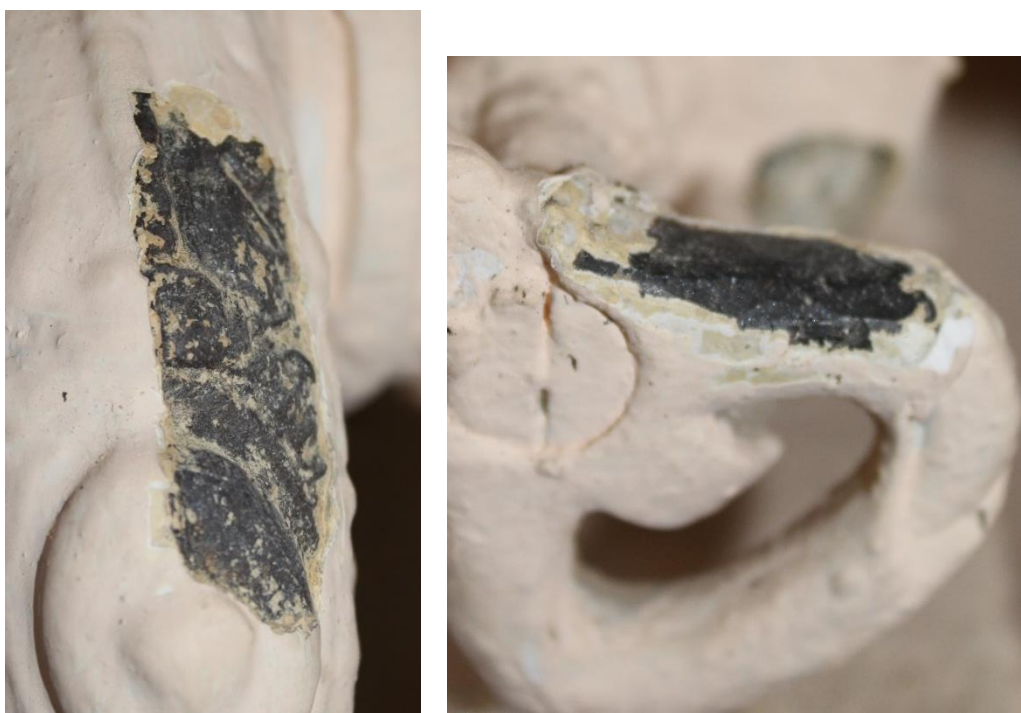
Odkrywka nr 1.5 – zabytkowy grzejnik

Warstwy technologiczne	Oznaczenie kolorystyczne warstwy	Warstwy chronologiczne	Datowanie	Określenie warstw	Grubość warstw
1

I	1880	Grzejnik – odlew żeliwny	-----
3

II	I poł XX w.	Warstwa malarska w kolorze ugowym	0,2 mm
4

III	II poł XX w.	Warstwa malarska w kolorze miodowym	2 mm
5

IV	II poł XX w.	Warstwa malarska w kolorze jasnego, różowego beżu	0,3 mm

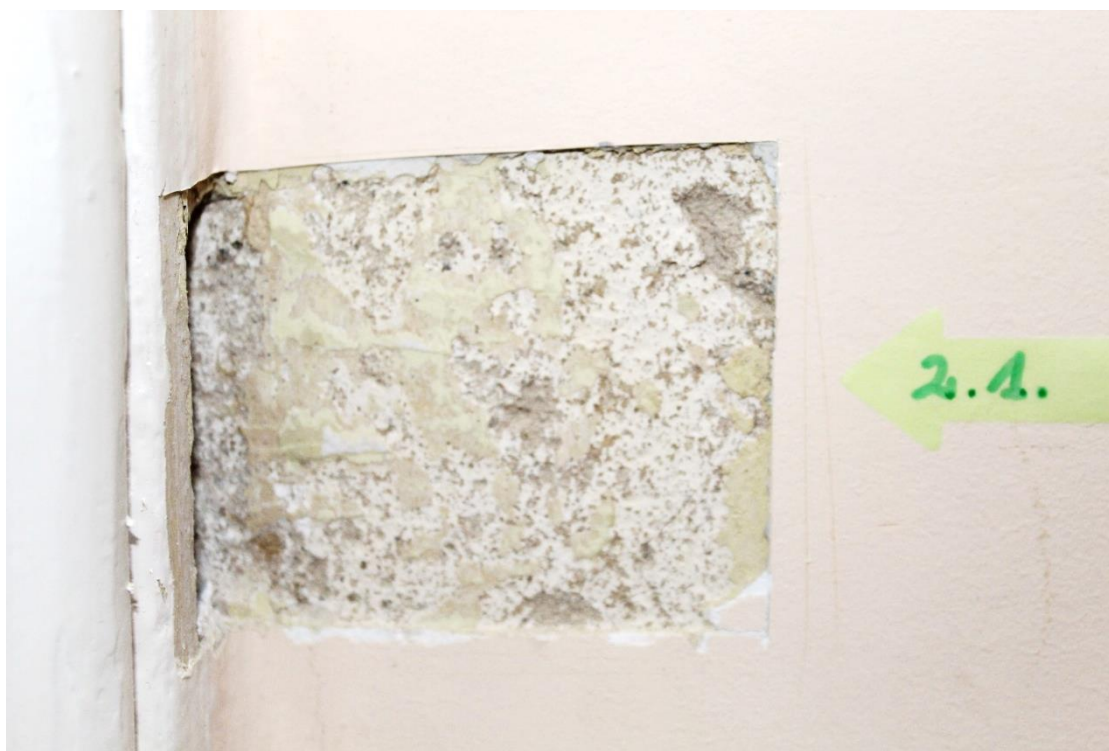
Odkrywka nr 2.1.

Warstwy technologiczne	Oznaczenie kolorystyczne warstwy	Warstwy chronologiczne	Datowanie	Określenie warstw	Grubość warstw
1

I	1880	Tynk wapienno-cementowy	-----
2

I	1880	Warstwa malarska w kolorze złamanej bieli	0,2 mm
3

II	I poł XX w.	Warstwa malarska w kolorze ugowym	0,2 mm
4

I poł XX w.	Warstwa malarska w kolorze zielonozółtym	
5

III	II poł XX w.	Gładź gipsowa	2 mm
6

IV	II poł XX w.	Warstwa malarska w kolorze jasnego, różowego beżu	0,3 mm

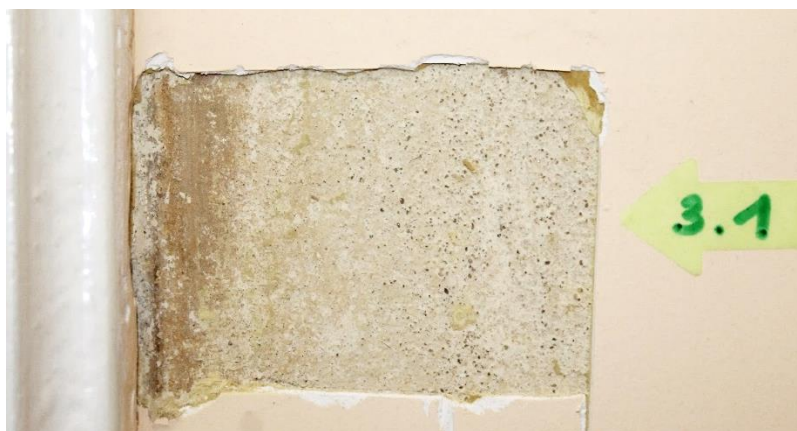
Odkrywka nr 3.1.

Warstwy technologiczne	Oznaczenie kolorystyczne warstwy	Warstwy chronologiczne	Datowanie	Określenie warstw	Grubość warstw
1		I	1880	Tynk wapienno-cementowy	-----
2		I	1880	Warstwa malarska w kolorze złamanej bieli	0,2 mm
3		II	I poł XX w.	Warstwa malarska w kolorze ugrowym	0,2 mm
4		III	II poł XX w.	Gładź gipsowa	2 mm
5		IV	II poł XX w.	Warstwa malarska w kolorze jasnego, różowego beżu	0,3 mm

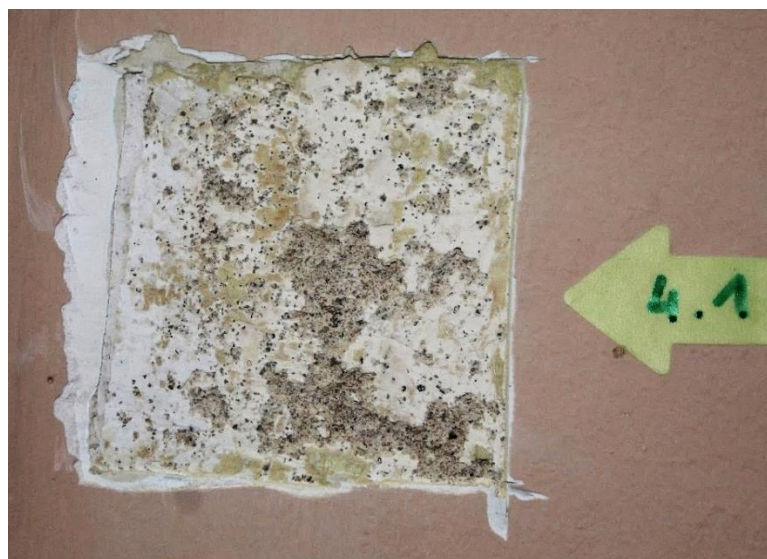
Odkrywka nr 4.1

Warstwy technologiczne	Oznaczenie kolorystyczne warstwy	Warstwy chronologiczne	Datowanie	Określenie warstw	Grubość warstw
1		I	1880	Tynk wapienno-cementowy	-----
2		I	1880	Warstwa malarska w kolorze złamanej bieli	0,2 mm
3		II	I poł XX w.	Warstwa malarska w kolorze ugrowym	0,2 mm
4		III	II poł XX w.	Gładź gipsowa	2 mm
5		IV	II poł XX w.	Warstwa malarska w kolorze jasnego, różowego beżu	0,3 mm

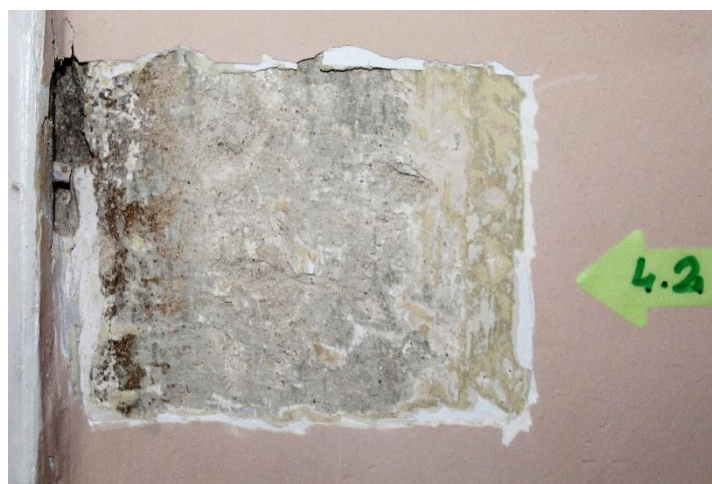
Odkrywka nr 4.2.

Warstwy technologiczne	Oznaczenie kolorystyczne warstwy	Warstwy chronologiczne	Datowanie	Określenie warstw	Grubość warstw
1		I	1880	Tynk wapienno-cementowy	-----
2		I	1880	Warstwa malarska w kolorze złamanej bieli	0,2 mm
3		II	I poł XX w.	Warstwa malarska w kolorze ugrowym	0,2 mm
4		III	II poł XX w.	Gładź gipsowa	2 mm
5		IV	II poł XX w.	Warstwa malarska w kolorze jasnego, różowego beżu	0,3 mm

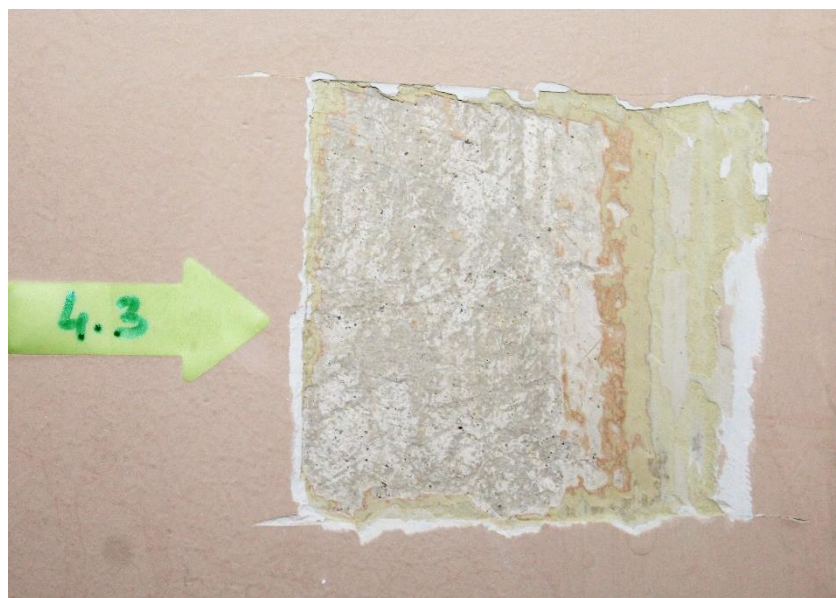
Odkrywka nr 4.3.

Warstwy technologiczne	Oznaczenie kolorystyczne warstwy	Warstwy chronologiczne	Datowanie	Określenie warstw	Grubość warstw
1		I	1880	Tynk wapienno-cementowy	-----
2		I	1880	Warstwa malarska w kolorze złamanej bieli	0,2 mm
3		II	I poł XX w.	Warstwa malarska w kolorze ugrowym	0,2 mm
4		III	I poł XX w.	Warstwa malarska w kolorze zielonożółtym	
5		IV	Poł XX w	Warstwa malarska w kolorze seledynowo żółtym	
6		V	II poł XX w.	Gładź gipsowa	2 mm
7		VI	II poł XX w.	Warstwa malarska w kolorze jasnego, różowego beżu	0,3 mm

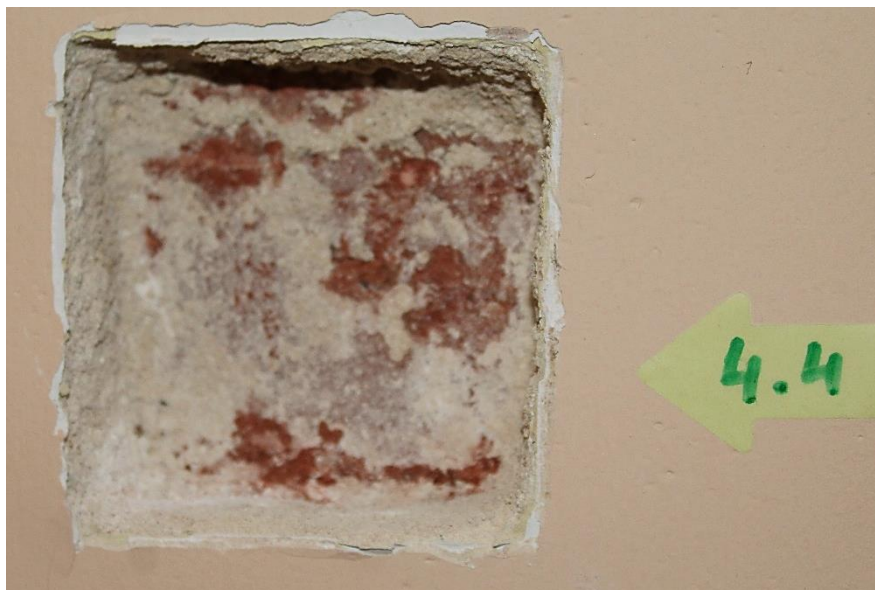
Odkrywka n 4.4.

Odkrywka wykonana przez przekrój tynku do cegły. Ukazuje jednorodność warstwy tynkarskiej - brak widocznych zmian granulacji i koloru, rozwarstwień, zmian struktury. Warstwy wtórne zidentyfikowano na powierzchni tynku - nawarstwienia malarskie, gładź gipsowa i późniejsze nawarstwienia malarskie.
