**PROGRAM PRAC KONSERWATORSKICH DLA ZESPOŁU POMIESZCZEŃ ZAJMOWANYCH
OBECNIE PRZEZ WYDZIAŁ BEZPIECZEŃSTWA I ZARZĄDZANIA KRYZYSOWEGO ŁÓDZKIEGO
URZĘDU WOJEWÓDZKIEGO – DAWNEGO PAŁACU HEINZLA,
PRZY UL. PIOTRKOWSKIEJ 104 W ŁODZI**

Pomieszczenia zajmowane obecnie przez *WYDZIAŁ BEZPIECZEŃSTWA I ZARZĄDZANIA KRYZYSOWEGO ŁÓDZKIEGO URZĘDU WOJEWÓDZKIEGO*, usytuowane na II piętrze dawnego Pałacu Juliusza Heinzla – budynek „A”. Zakres badań obejmuje : klatkę schodową, hole, pomieszczenia biurowe, salę zebrań oraz klatkę schodową na strych oraz obudowę świetlika i jest wykonywany na potrzeby planowanego remontu tychże pomieszczeń. Budynek wpisany do rejestru zabytków A/41 20.01.1971

Pomieszczenia II piętra budynku „A” dawnego pałacu Heinzla, będące pierwotnie pomieszczeniami o funkcji mieszkalnej dla służby.

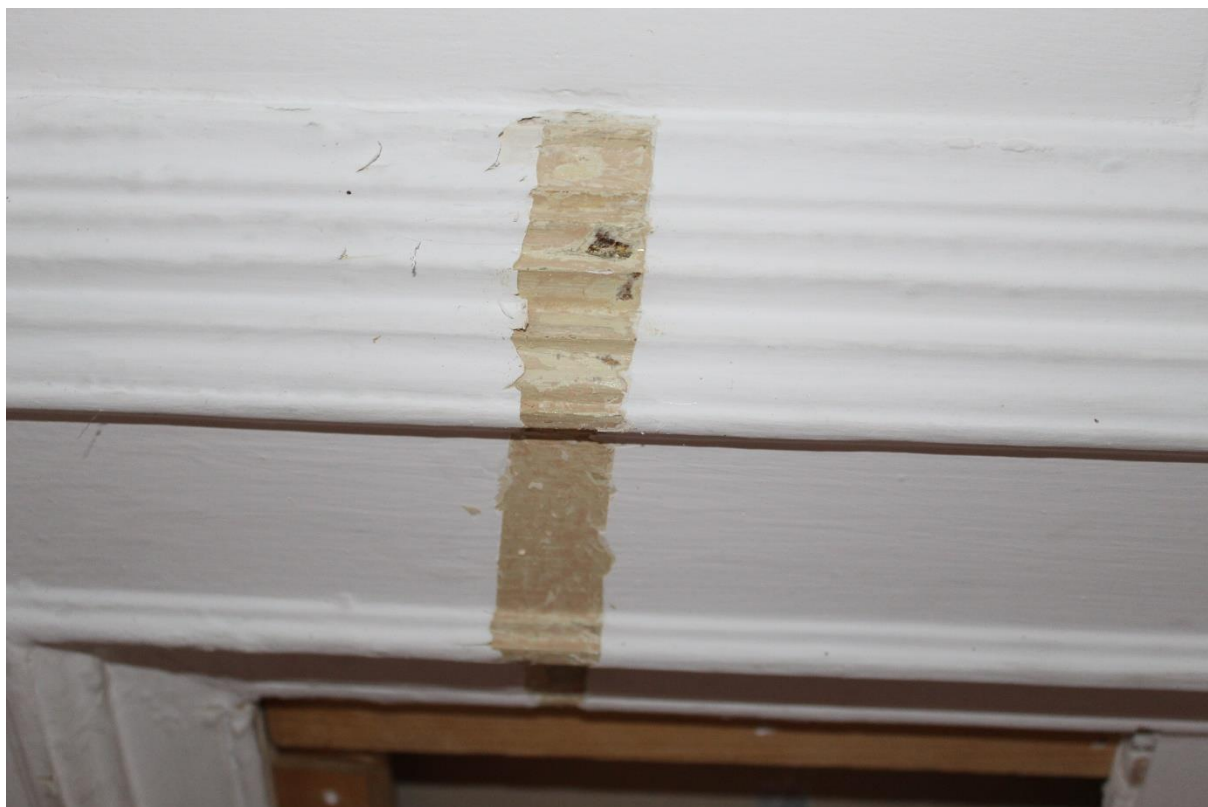
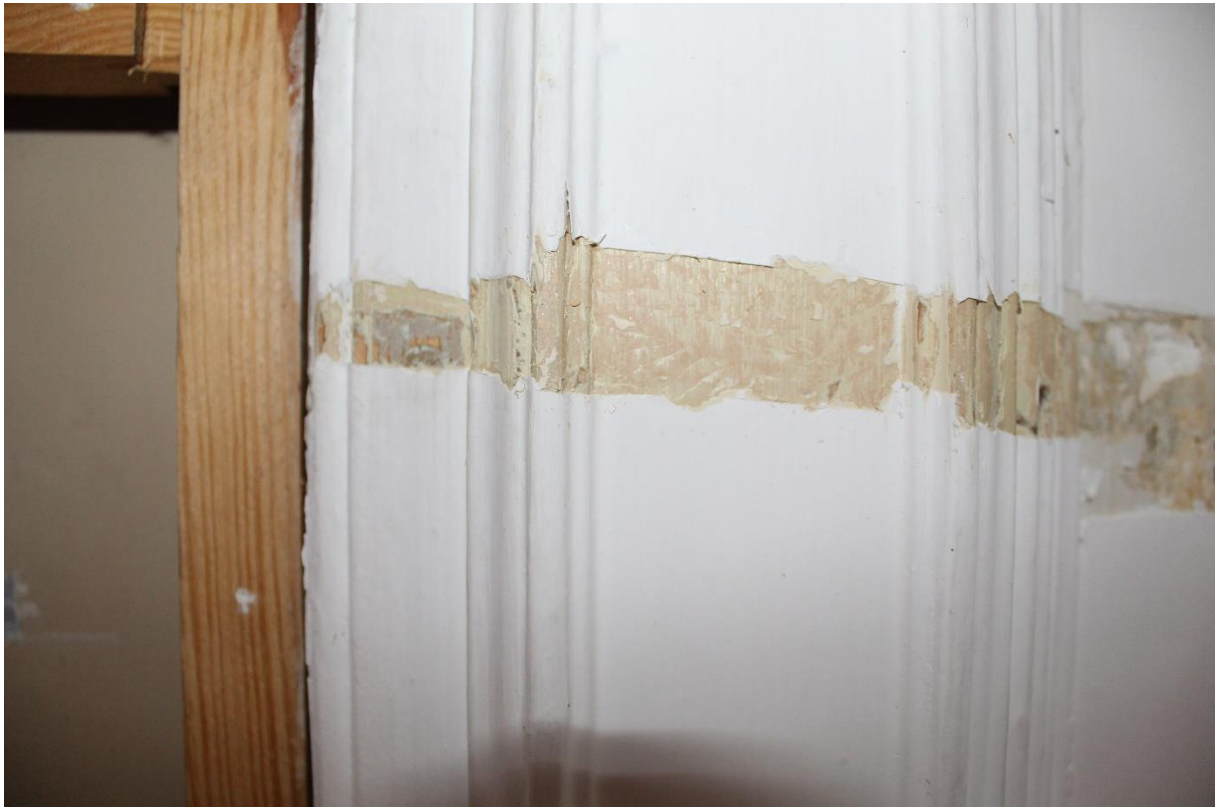
Odkrywka nr 4.5 – sztukateria sufitowa

Warstwy technologiczne	Oznaczenie kolorystyczne warstwy	Warstwy chronologiczne	Datowanie	Określenie warstw	Grubość warstw
1		I	1880	Profil drewniany	-----
2		I	1880	Warstwa malarska w kolorze złamanej bieli	0,2 mm
3		II	I poł XX w.		
4		III	poł XX w.	Warstwa malarska w kolorze ugrowym	0,2 mm
5		IV	II poł XX w.	Gładź gipsowa	2 mm

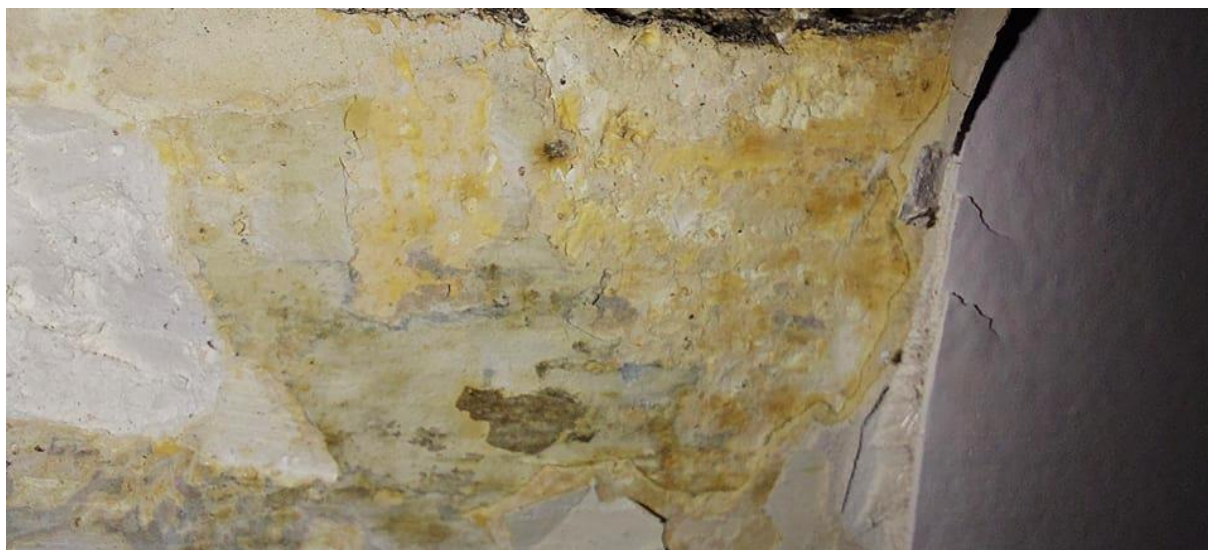
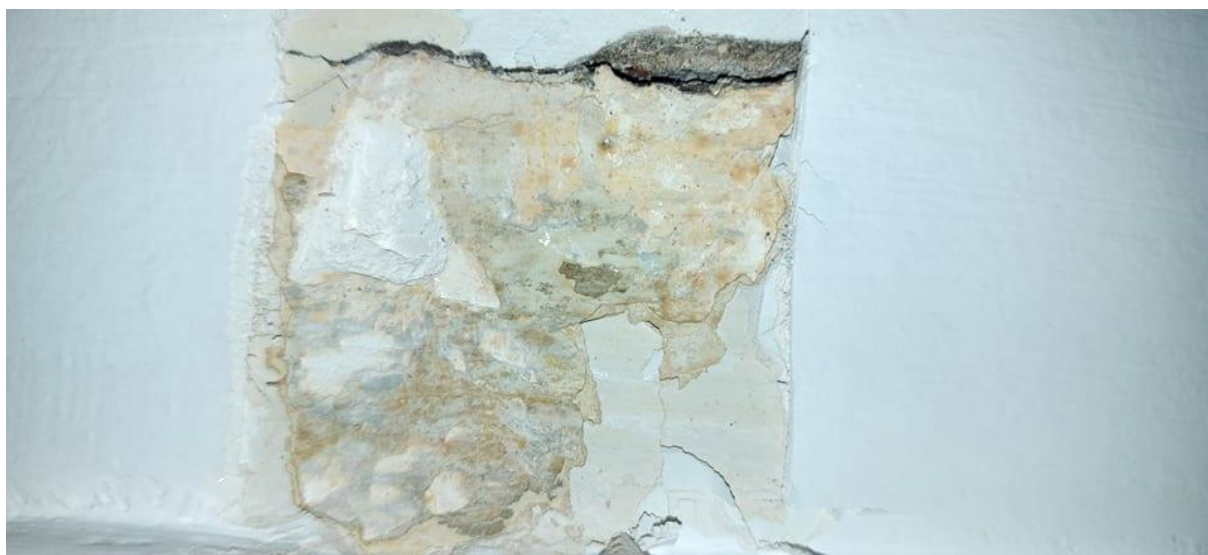
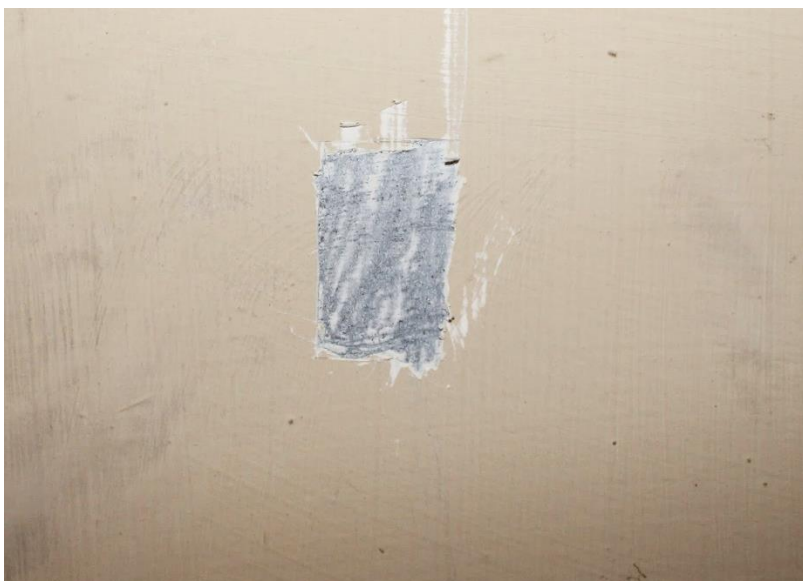
Odkrywka nr 4.6. – wykonana na suficie przy listwach profilowanych.

Warstwy technologiczne	Oznaczenie kolorystyczne warstwy	Warstwy chronologiczne	Datowanie	Określenie warstw	Grubość warstw
1		I	1880	Tynk wapienno-cementowy	-----
2		I	1880	Sztablatura wapienno-gipsowa	2 mm
3		I	1880	Warstwa malarska w kolorze złamanej bieli	0,2 mm
4		II	I poł XX w.	Warstwa malarska w kolorze ugrowym	0,2 mm
5			I poł XX w.	Warstwa malarska w kolorze ugrowobiałym	0,2 mm
6		III	II poł XX w.	Gładź gipsowa	2 mm
5		IV	II poł XX w.	Warstwa malarska w kolorze białym	0,3 mm

Odkrywka w wypełnieniu przestrzeni pola obwiedzonego profilem drewnianym po zdemontowaniu wtórnie zainstalowanych płyt G-K. W wypełnieniu znajduje się tafla ze szkła przezroczystego o lekko chropowatej powierzchni. Obecność tafli szklanej zidentyfikowano podczas badań świetlika od strony odwrocia , na strychu.

1. Usunięcie wtórnej zabudowy z G-K
2. Uporządkowanie wnętrza obudowy od strony poddasza
3. Usunięcie wtórnych powłok malarskich na bocznych ścianach obudowy i listwach sufitowych
4. Mniejsze ubytki i szczeliny uzupełnić kitem drzewnym z pyłu drzewnego i kleju wiskolowego.
5. Retusz odkrytych warstw malarskich – scalenie imitatorskie w odpowiednio dobranej kolorystyce
6. Montaż oświetlenia we wnętrzu świetlika (oświetlenie powinno być skorelowane z oświetleniem przestrzeni sufitowej holu)
7. Montaż tafli szklanej przeźiernej na poziomie sufitu holu (z uwagi na znaczną powierzchnię szklenia prawdopodobnie będzie ono wymagało wprowadzenia podziałów, proponuje się kwatery o kształcie zbliżonym do kwadratu)
8. Montaż tafli szklanej mlecznej jako nakrywy obudowy świetlika w strefie poddasza

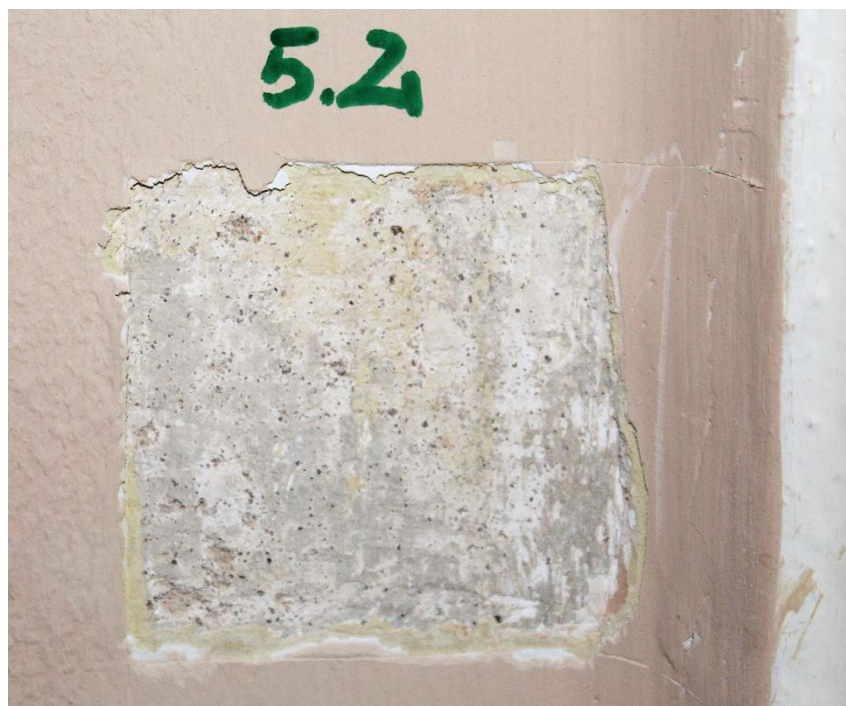
Odkrywka nr 5.2.

Warstwy technologiczne	Oznaczenie kolorystyczne warstwy	Warstwy chronologiczne	Datowanie	Określenie warstw	Grubość warstw
1		I	1880	Tynk wapienno-cementowy	-----
2		I	1880	Warstwa malarska w kolorze złamanej bieli	0,2 mm
3		II	I poł XX w.	Warstwa malarska w kolorze ugrowym	0,2 mm
4		III	II poł XX w.	Gładź gipsowa	2 mm
5		IV	II poł XX w.	Warstwa malarska w kolorze jasnego, różowego beżu	0,3 mm

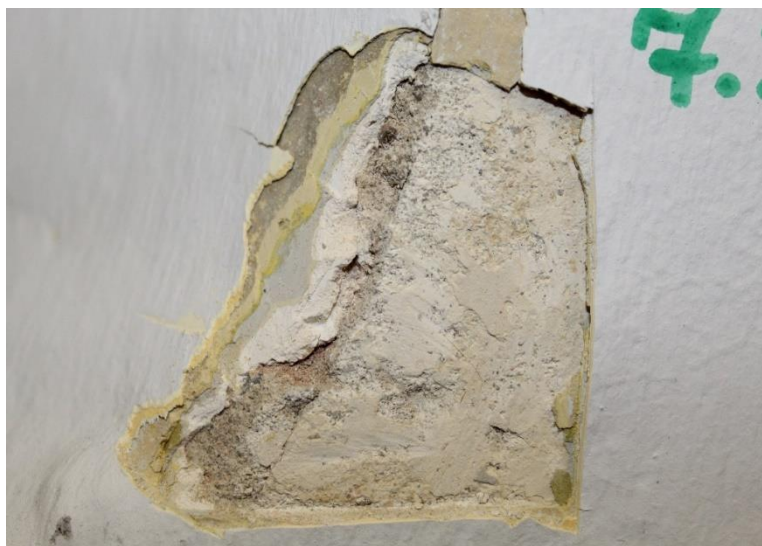
Odkrywka nr 7.2.

Warstwy technologiczne	Oznaczenie kolorystyczne warstwy	Warstwy chronologiczne	Datowanie	Określenie warstw	Grubość warstw
1		I	1880	Tynk wapienno-cementowy	-----
2		I	1880	Warstwa malarska w kolorze złamanej, ciepłej bieli	0,2 mm
3		II	I poł XX w.	Gładź gipsowa	2 mm
4		III	I poł XX w.	Warstwa malarska w kolorze szarym	
5		IV	II poł XX w.	Warstwa malarska w kolorze ugrowym	
6		IV	II poł XX w.	Warstwa malarska w kolorze jasnego, różowego beżu	0,3 mm

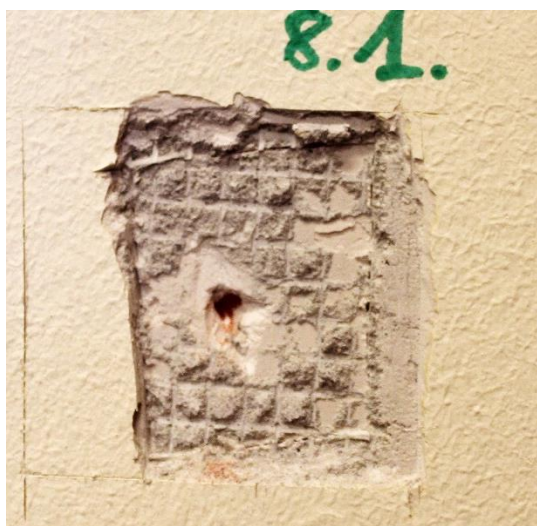
Odkrywka nr 8

Ściany w pomieszczeniu są pokryte grubą warstwą zaprawy gipsowej osadzonej na siatce. Powłoki poniżej są trudne do rozczytania ze względu na znaczną adhezję współczesnego opracowania do powłok spodnich.

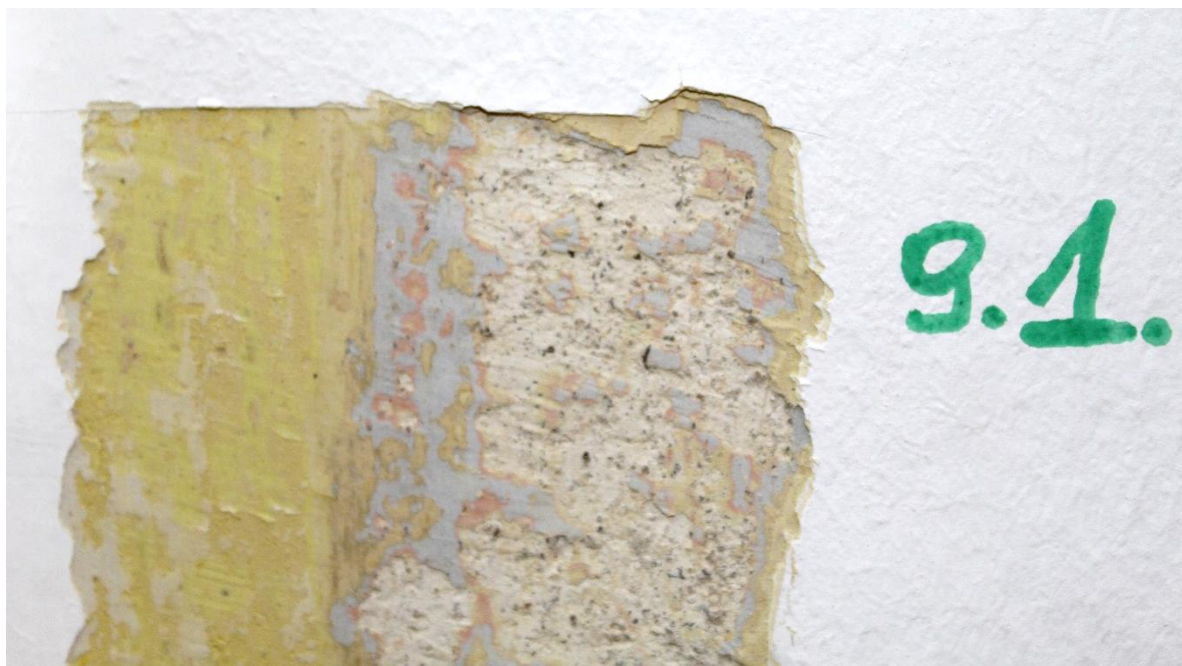
Odkrywka nr 9.1.

Warstwy technologiczne	Oznaczenie kolorystyczne warstwy	Warstwy chronologiczne	Datowanie	Określenie warstw	Grubość warstw
1		I	1880	Tynk wapienno-cementowy	-----
2		I	1880	Warstwa malarska w kolorze złamane, ciepłej j bieli	0,2 mm
3		II	I poł XX w.	Warstwa malarska w kolorze ugrowym	0,2 mm
		III	I poł XX w.	Warstwa malarska w kolorze szarobłękitny	
				Warstwa malarska w kolorze ugowozółtym	
4		III	II poł XX w.	Gładź gipsowa	2 mm
5		IV	II poł XX w.	Warstwa malarska w kolorze jasnego, różowego beżu	0,3 mm

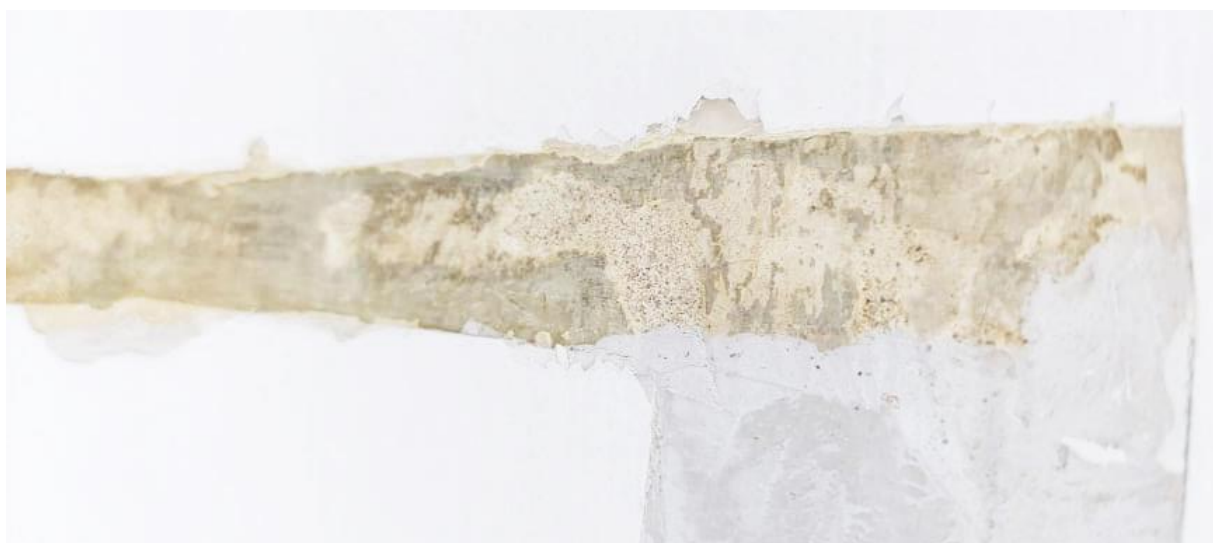
Odkrywka nr 9.2.

Warstwy technologiczne	Oznaczenie kolorystyczne warstwy	Warstwy chronologiczne	Datowanie	Określenie warstw	Grubość warstw
1		I	1880	Tynk wapienno-cementowy	-----
2		I	1880	Warstwa malarska w kolorze złamanej, ciepłej bieli	0,2 mm
3		II	I poł XX w.	Warstwa malarska w kolorze ugrowym	0,2 mm
4		III	II poł XX w.	Gładź gipsowa	2 mm
5		IV	II poł XX w.	Warstwa malarska w kolorze bieli	0,3 mm

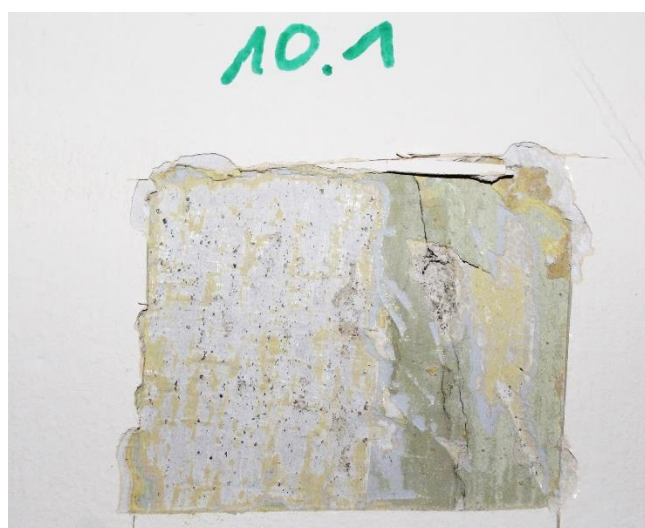
Odkrywka nr 10.1

Warstwy technologiczne	Oznaczenie kolorystyczne warstwy	Warstwy chronologiczne	Datowanie	Określenie warstw	Grubość warstw
1		I	1880	Tynk wapienno-cementowy	-----
2		I	1880	Warstwa malarska w kolorze złamanej bieli	0,2 mm
3		II	I poł XX w.	Warstwa malarska w kolorze ugowym	0,2 mm
4		III	Poł XX w.	Warstwa malarska w kolorze szarobiałym	
5		III	II poł XX w.	Gładź gipsowa	2 mm
6		IV	II poł XX w.	Warstwa malarska w kolorze jasnego, różowego beżu	0,3 mm

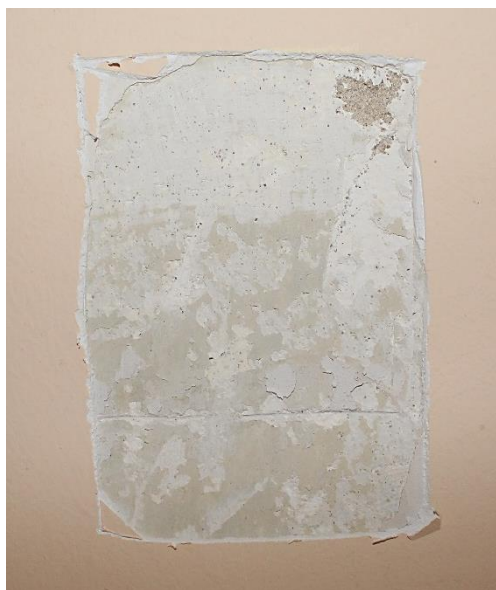
Odkrywka nr 11

Warstwy technologiczne	Oznaczenie kolorystyczne warstwy	Warstwy chronologiczne	Datowanie	Określenie warstw	Grubość warstw
1		I	1880	Tynk wapienno-cementowy	-----
2		I	1880	Warstwa malarska w kolorze złamanej bieli	0,2 mm
4		III	II poł XX w.	Gładź gipsowa	2 mm
5		IV	II poł XX w.	Warstwa malarska w kolorze jasnego, różowego beżu	0,3 mm

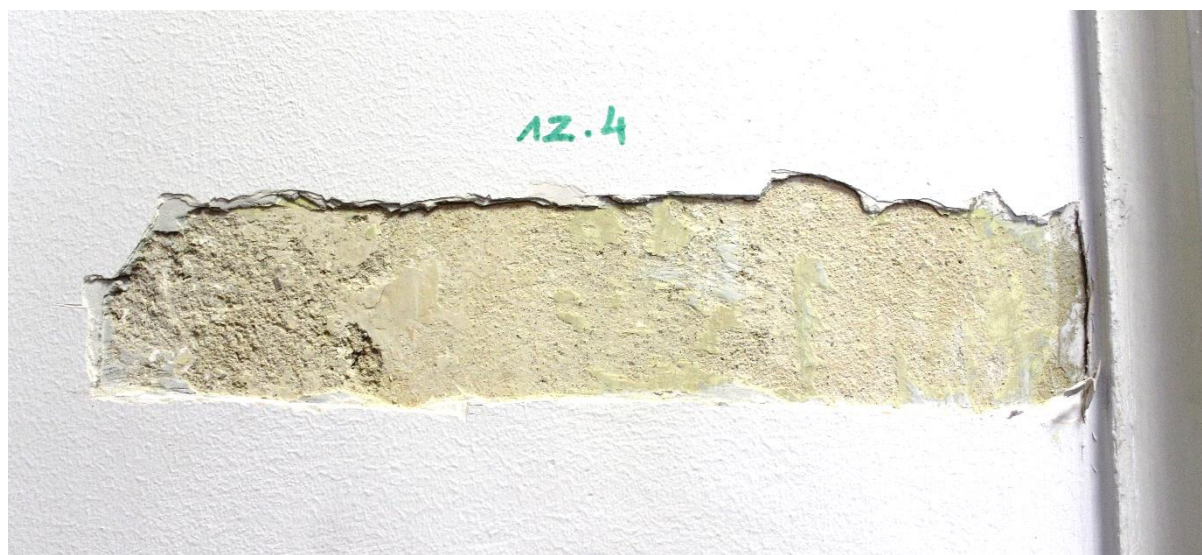
Odkrywka nr 12.4.

Warstwy technologiczne	Oznaczenie kolorystyczne warstwy	Warstwy chronologiczne	Datowanie	Określenie warstw	Grubość warstw
1		I	1880	Tynk wapienno-cementowy	-----
2		I	1880	Warstwa malarska w kolorze jasnego ugru	0,2 mm
3		II	I poł XX w.	Warstwa malarska w kolorze ugowym	0,2 mm
4		III	II poł XX w.	Gładź gipsowa z wtopiona siatką	2 mm
5		IV	II poł XX w.	Warstwa malarska w kolorze bieli	0,3 mm

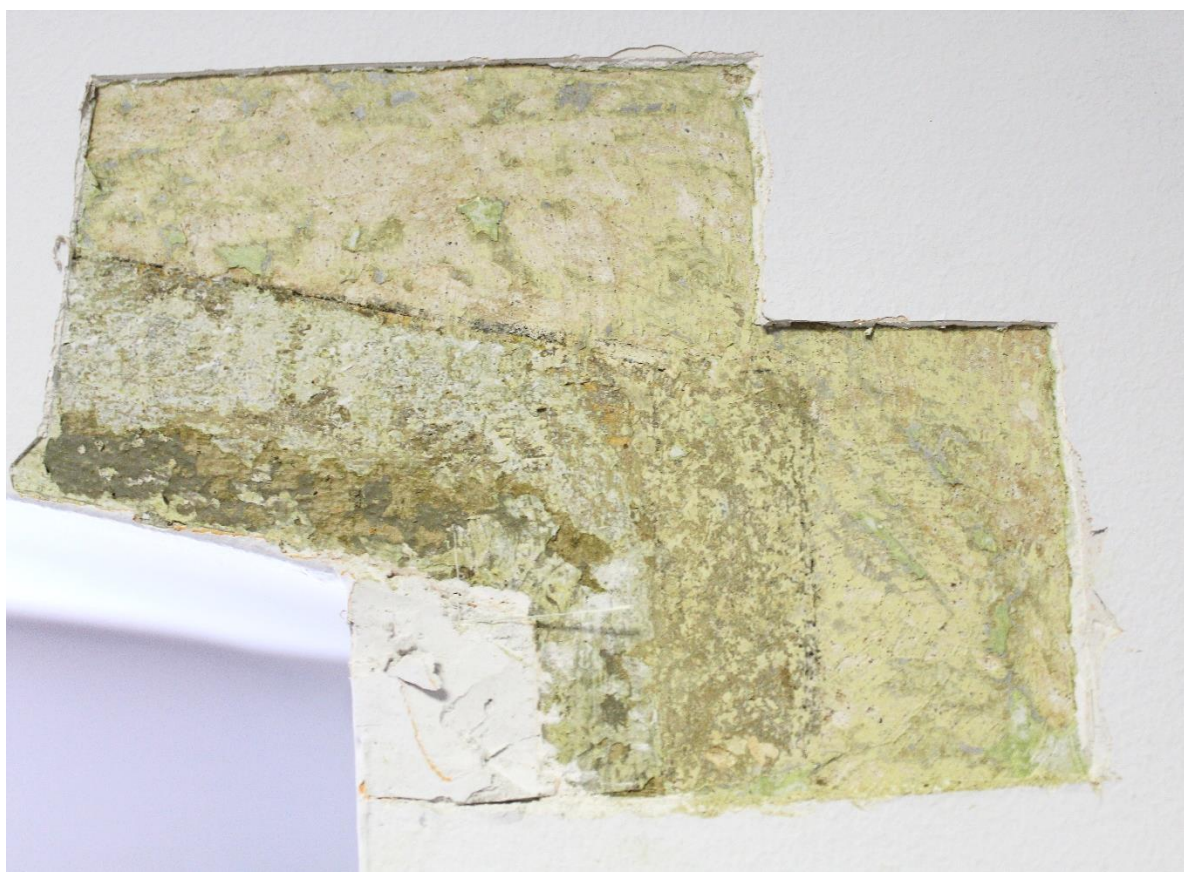
Odkrywka nr 12.5.

Warstwy technologiczne	Oznaczenie kolorystyczne warstwy	Warstwy chronologiczne	Datowanie	Określenie warstw	Grubość warstw
1		I	1880	Tynk wapienno-cementowy	-----
2		I	1880	Warstwa malarska w kolorze jasnego ugru i jasnej złamanej zieleni – polichomia architektoniczna	0,2 mm
3		II	I poł XX w.	Warstwa malarska w kolorze ugrowym	0,2 mm
4		III	II poł XX w.	Gładź gipsowa z wtopiona siatką	2 mm
5		IV	II poł XX w.	Warstwa malarska w kolorze bieli	0,3 mm

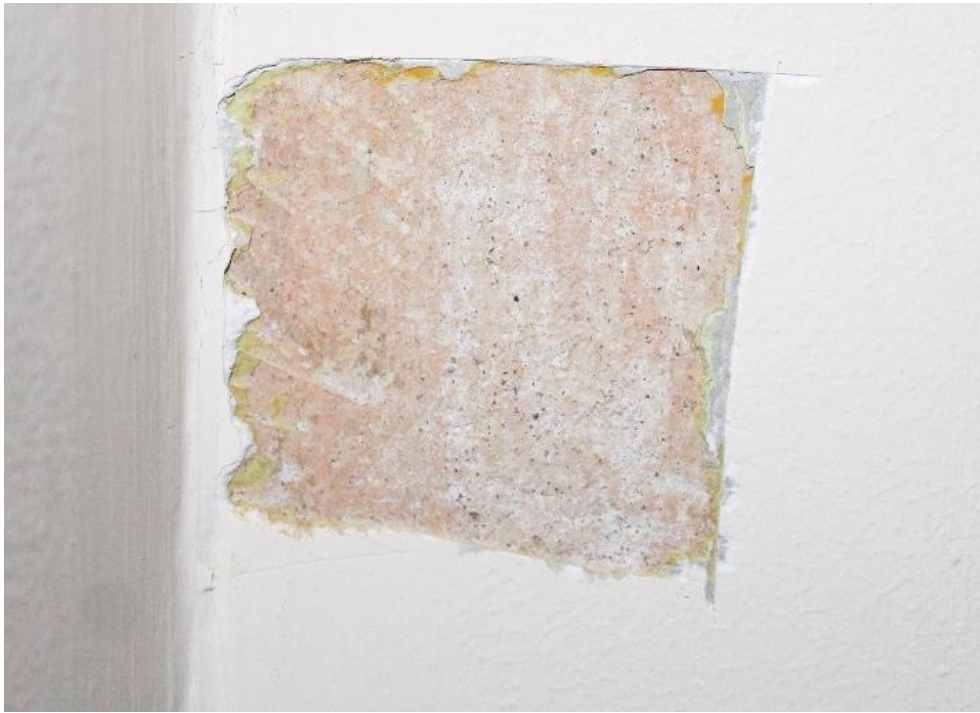
Odkrywka nr 13.1.

Warstwy technologiczne	Oznaczenie kolorystyczne warstwy	Warstwy chronologiczne	Datowanie	Określenie warstw	Grubość warstw
1		I	1880	Tynk wapienno-cementowy	-----
2		I	1880	Warstwa malarska w kolorze złamanej bieli	0,2 mm
3		II	I poł XX w.	Warstwa malarska w kolorze ugrowym	0,2 mm
4		III		Warstwa malarska w kolorze różowym	0,2 mm
5		IV	II poł XX w.	Gładź gipsowa	2 mm
6		V	II poł XX w.	Warstwa malarska w kolorze bieli	0,3 mm

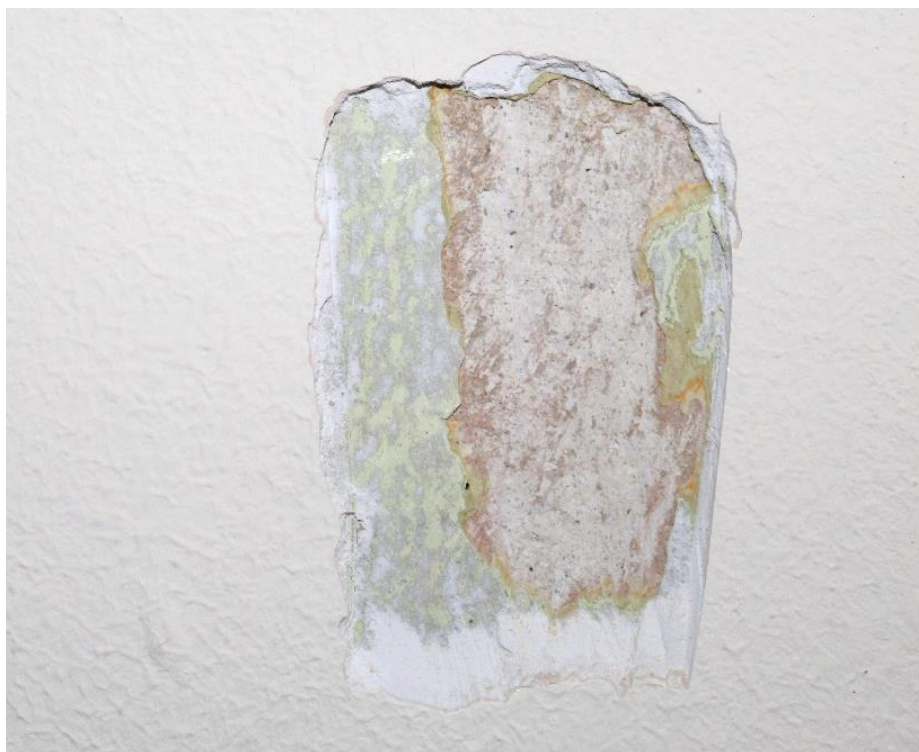
Odkrywka nr 13.2.

Warstwy technologiczne	Oznaczenie kolorystyczne warstwy	Warstwy chronologiczne	Datowanie	Określenie warstw	Grubość warstw
1		I	1880	Tynk wapienny	-----
2		I	1880	Warstwa malarska w kolorze złamanej bieli	0,2 mm
3		II	I poł XX w.	Warstwa malarska w kolorze ugrowym	0,2 mm
4		III	I poł XX w.	Warstwa malarska w kolorze różowym	0,2 mm
5		IV	Poł XX w.	Warstwa malarska w kolorze zielonym	0,2 mm
6		V	II poł XX w.	Gładź gipsowa	2 mm
7		VI	II poł XX w.	Warstwa malarska w kolorze bieli	0,3 mm

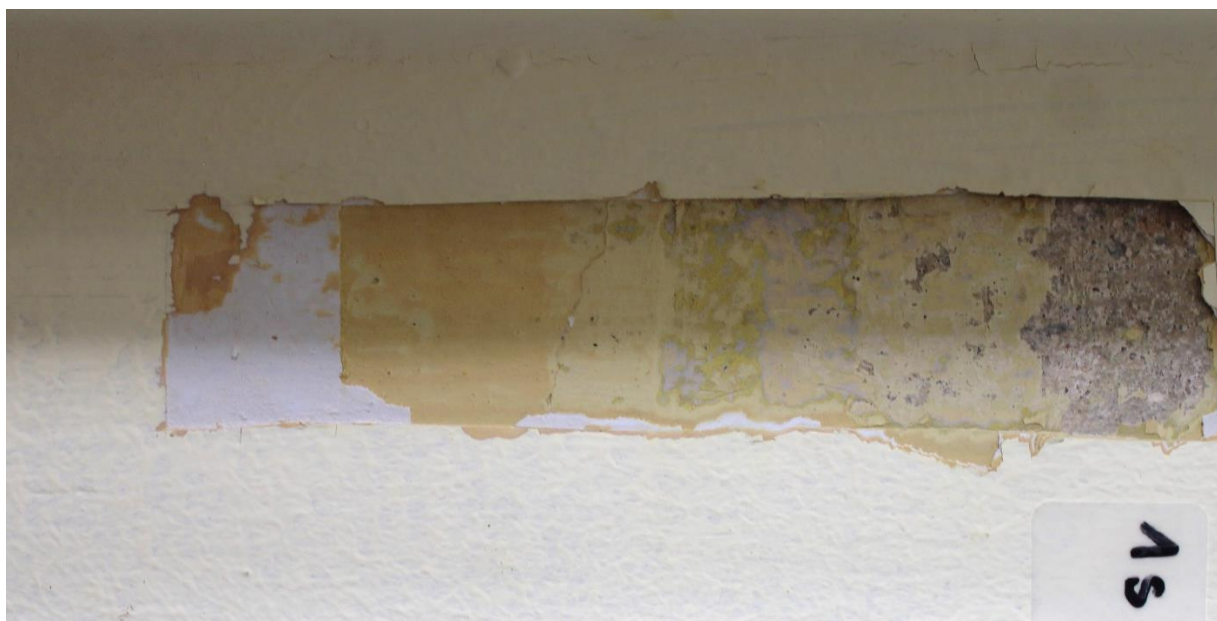
Odkrywka nr 14.1.

Warstwy technologiczne	Oznaczenie kolorystyczne warstwy	Warstwy chronologiczne	Datowanie	Określenie warstw	Grubość warstw
1		I	1880	Tynk wapienny	-----
2		I	1880	Warstwa malarska w kolorze złamanej bieli (relikty)	0,2 mm
3		II	I poł XX w.	Warstwa malarska w kolorze jasnougrowym	0,2 mm
4		III	I poł XX w.	Warstwa malarska w kolorze zielono ugrowym	
5		IV	II poł XX w.	Warstwa malarska w kolorze ugrowym	2 mm
6		V	II poł XX w.	Warstwa malarska w kolorze pomarańczowo ugrowym	
7		VI	II poł XX w.	Gładź gipsowa	
8		VII	II poł XX w.	Warstwa malarska w kolorze jasnego, różowego beżu	0,3 mm

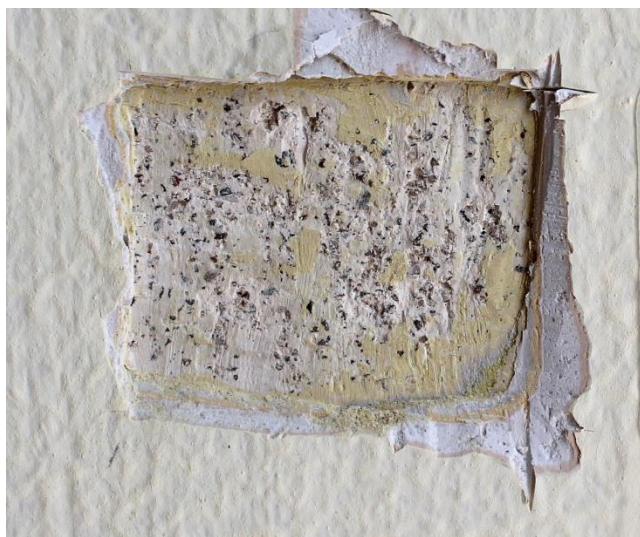
Odkrywka nr 14.2.

Warstwy technologiczne	Oznaczenie kolorystyczne warstwy	Warstwy chronologiczne	Datowanie	Określenie warstw	Grubość warstw
1		I	1880	Tynk wapienny	-----
2		I	1880	Warstwa malarska w kolorze złamanej bieli	0,2 mm
3		II	I poł XX w.	Warstwa malarska w kolorze ugrowym	0,2 mm
4		III	II poł XX w.	Gładź gipsowa	2 mm
5		IV	II poł XX w.	Warstwa malarska w kolorze bladej żółcieni	0,3 mm

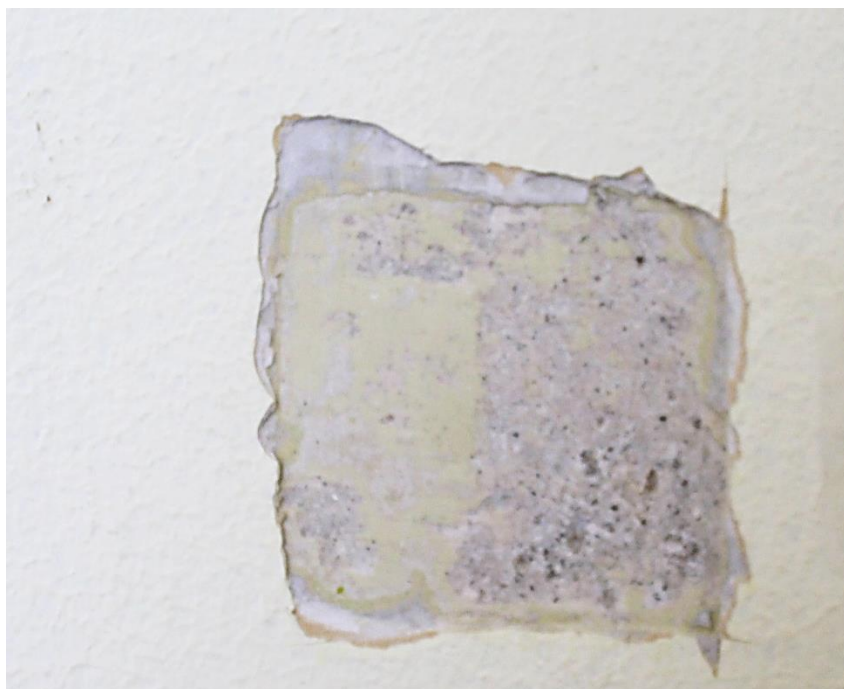
Odkrywka nr 14.3.

Warstwy technologiczne	Oznaczenie kolorystyczne warstwy	Warstwy chronologiczne	Datowanie	Określenie warstw	Grubość warstw
1		I	1880	Tynk wapienny	-----
2		I	1880	Warstwa malarska w kolorze złamanej bieli	0,2 mm
3		II	I poł XX w.	Warstwa malarska w kolorze ugowym	0,2 mm
4		III	II poł XX w.	Gładź gipsowa	2 mm
5		IV	II poł XX w.	Warstwa malarska w kolorze bladej żółcieni	0,3 mm

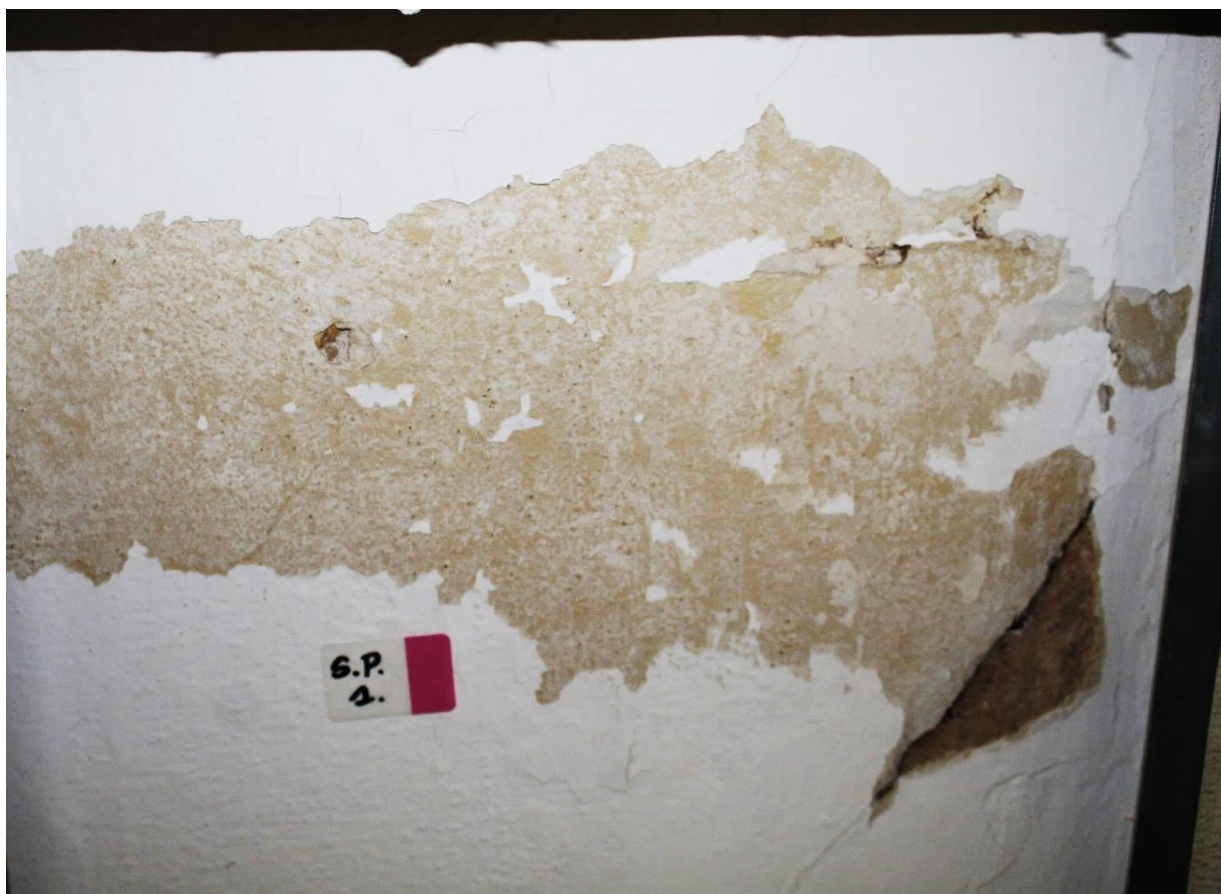
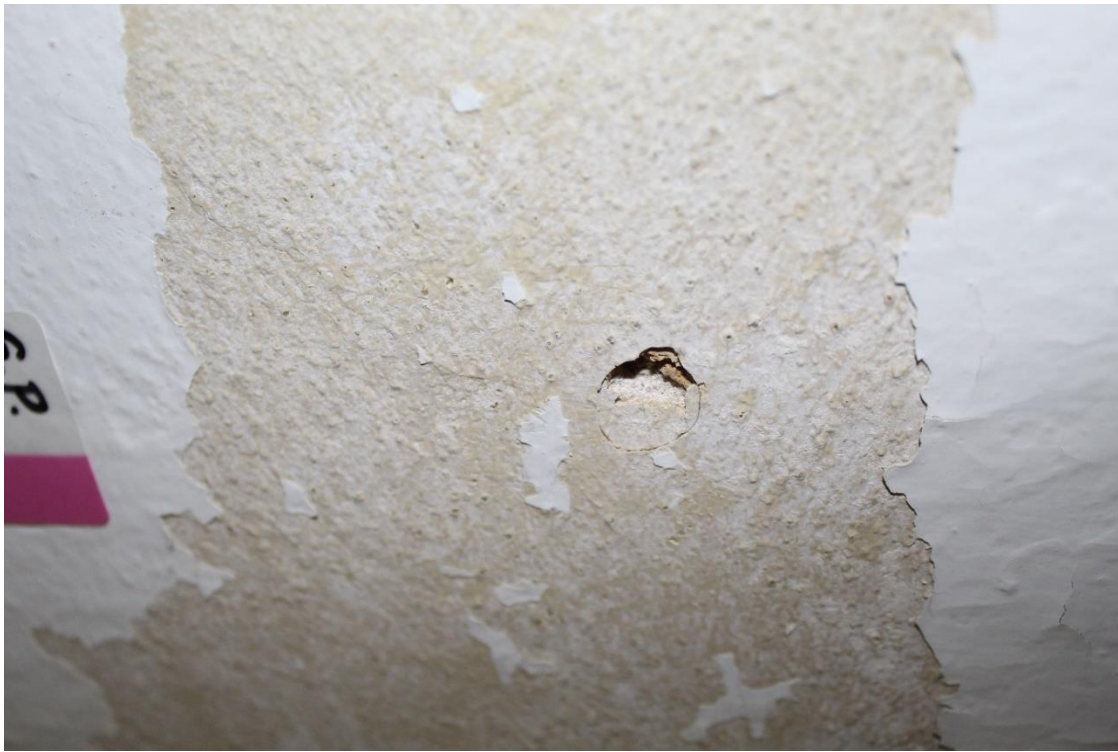
Odkrywka nr 15.1.

Warstwy technologiczne	Oznaczenie kolorystyczne warstwy	Warstwy chronologiczne	Datowanie	Określenie warstw	Grubość warstw
1		I	1880	Tynk wapienny	-----
2		I	1880	Warstwa malarska w kolorze złamanej bieli	0,2 mm
3		II	I poł XX w.	Warstwa malarska w kolorze jasnougrowym	0,2 mm
4		III	II poł XX w.	Warstwa malarska w kolorze białym	0,3 mm

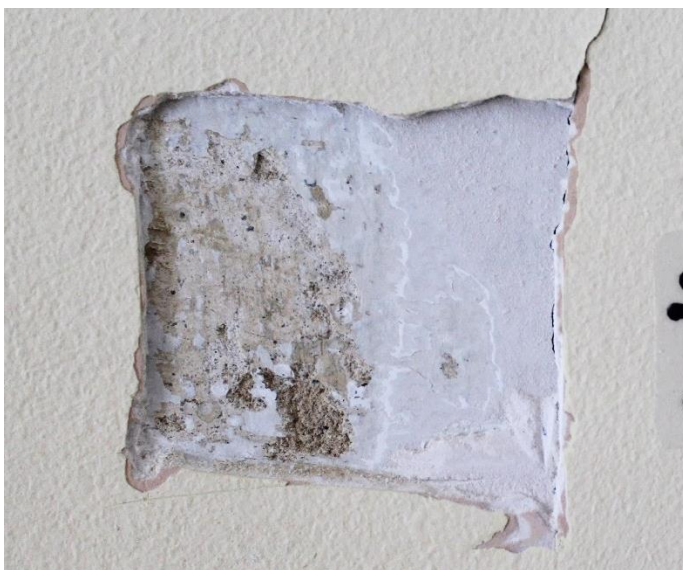
Odkrywka nr 15.2.

Warstwy technologiczne	Oznaczenie kolorystyczne warstwy	Warstwy chronologiczne	Datowanie	Określenie warstw	Grubość warstw
1		I	1880	Tynk wapienno-cementowy	-----
2		I	1880	Warstwa malarska w kolorze złamanej bieli	0,2 mm
3		II	I poł XX w.	Warstwa malarska w kolorze ugrowym	0,2 mm
4		III	II poł XX w.	Gładź gipsowa	2 mm
5		IV	II poł XX w.	Warstwa malarska w kolorze bladej żółcieni	0,3 mm

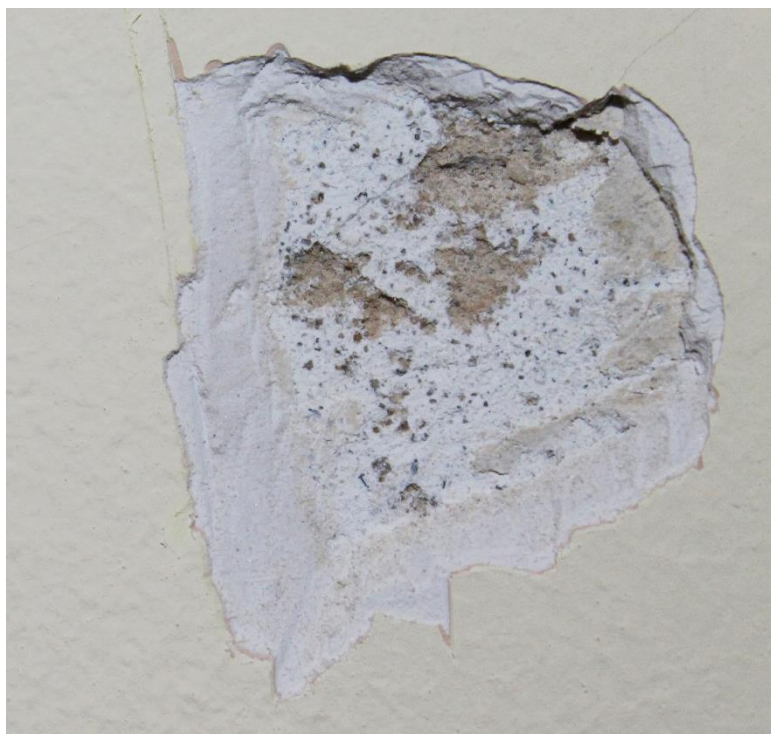
Odkrywka nr 15.3.

Warstwy technologiczne	Oznaczenie kolorystyczne warstwy	Warstwy chronologiczne	Datowanie	Określenie warstw	Grubość warstw
1		I	1880	Tynk wapienno-cementowy	-----
2		I	1880	Warstwa malarska w kolorze złamanej bieli	0,2 mm
3		II	I poł XX w.	Warstwa malarska w kolorze ugrowym	0,2 mm
4		III	II poł XX w.	Gładź gipsowa	2 mm
5		IV	II poł XX w.	Warstwa malarska w kolorze bladej żółcieni	0,3 mm

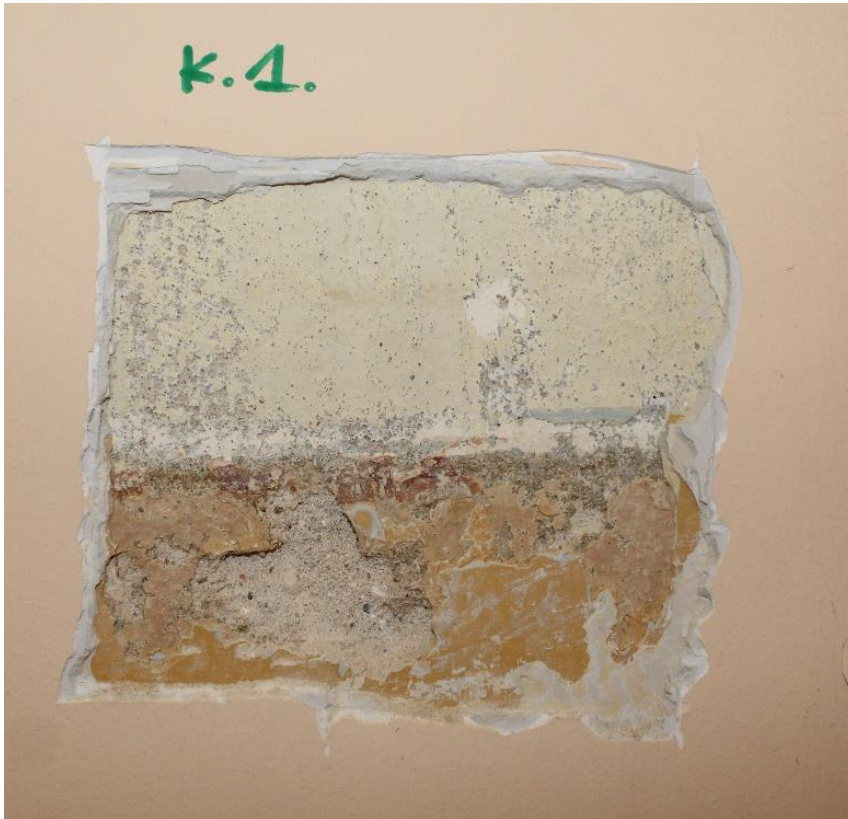
Okrywka nr K.1. – połączenie lamperii ze ścianą powyżej

Warstwy technologiczne	Oznaczenie kolorystyczne warstwy	Warstwy chronologiczne	Datowanie	Określenie warstw	Grubość warstw
1		I	1880	Tynk wapienno-cementowy	-----
2		I	1880	Warstwa malarska w kolorze złamanej, ciepłej bieli i nasyconej sjeni	0,2 mm
3		III	II poł XX w.	Gładź gipsowa	2 mm
4		IV	II poł XX w.	Warstwa malarska w kolorze jasnego, różowego beżu	0,3 mm

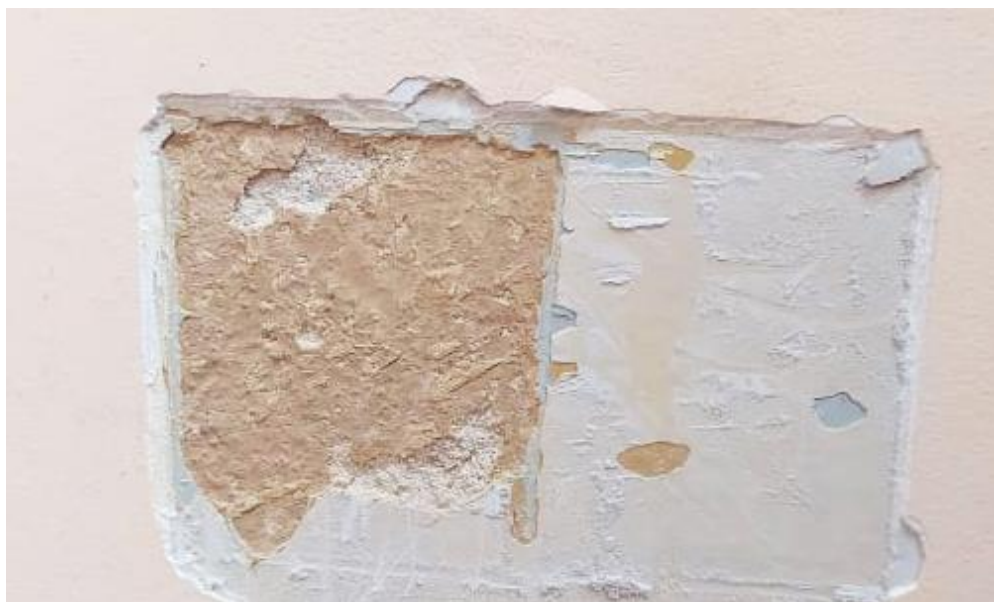
Odkrywka nr K.2 strefa lamperii

Warstwy technologiczne	Oznaczenie kolorystyczne warstwy	Warstwy chronologiczne	Datowanie	Określenie warstw	Grubość warstw
1		I	1880	Tynk wapienno-cementowy	-----
2		I	1880	Warstwa malarska w kolorze nasyconej sjeni	0,2 mm
3		II	II poł XX w.	Gładź gipsowa	2 mm
4		III	II poł XX w.	Warstwa malarska w kolorze jasnego, różowego beżu	0,3 mm

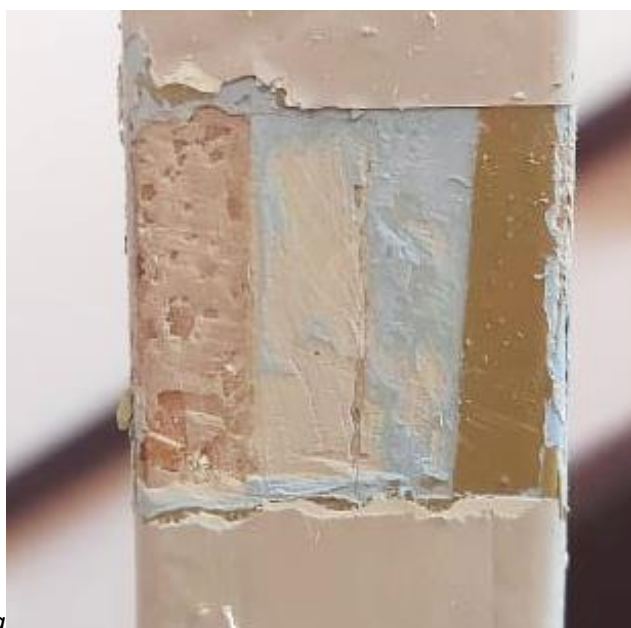
Odkrywka nr K.3. – balustrada tralk

Warstwy technologiczne	Oznaczenie kolorystyczne warstwy	Warstwy chronologiczne	Datowanie	Określenie warstw	Grubość warstw
1		I	1880	Drewno konstrukcyjne	-----
2		I	1880	Warstwa malarska w kolorze sjeni	0,2 mm
4		II	I poł XX w.	Warstwa malarska w kolorze jasnowąrowym	2 mm
5		III	I poł XX w.	Warstwa malarska w kolorze seledynowym	0,3 mm
6		IV	II poł XX w.	Warstwa malarska w kolorze ciemny orzech	0,2 mm
7		V	II poł XX w.	Warstwa malarska w kolorze kremowym	0,2 mm

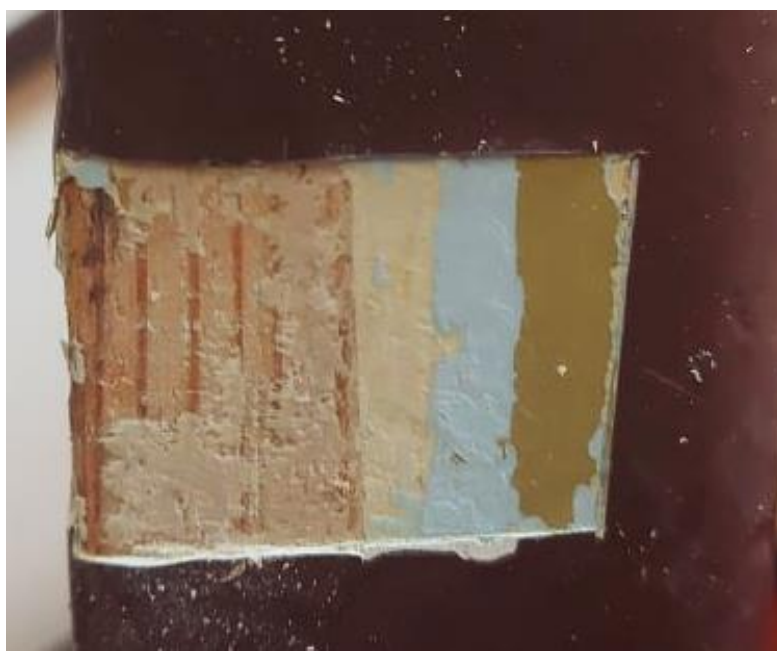
Odkrywka nr K.4. – balustrada, słupek

Warstwy technologiczne	Oznaczenie kolorystyczne warstwy	Warstwy chronologiczne	Datowanie	Określenie warstw	Grubość warstw
1		I	1880	Drewno konstrukcyjne	-----
2		I	1880	Warstwa malarska w kolorze sjeni	0,2 mm
4		II	I poł XX w.	Warstwa malarska w kolorze jasnowąrowym	2 mm
5		III	I poł XX w.	Warstwa malarska w kolorze seledynowym	0,3 mm
6		IV	II poł XX w.	Warstwa malarska w kolorze ciemny orzech	0,2 mm
7		V	II poł XX w.	Warstwa malarska w kolorze	0,2 mm

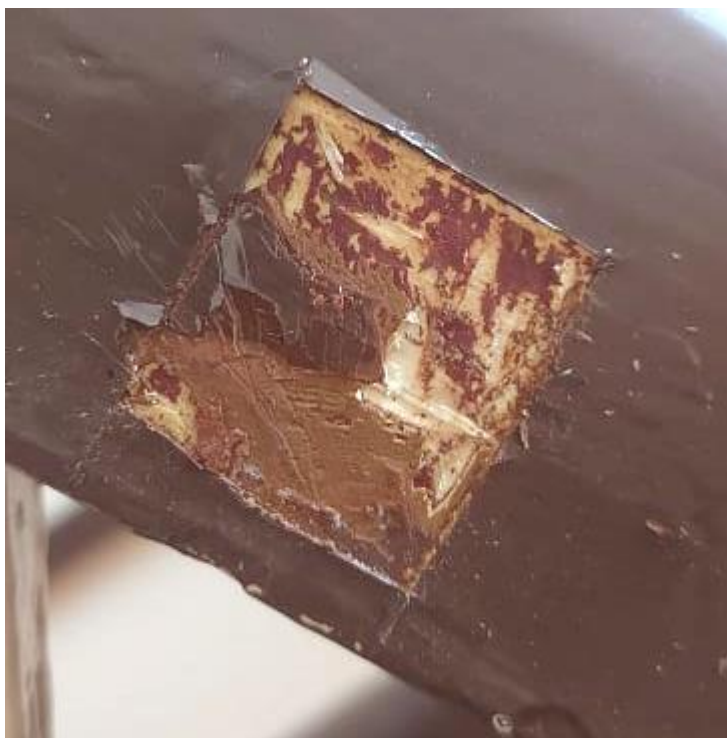
Odkrywka nr K.5 – balustrada, pochwyty

Warstwy technologiczne	Oznaczenie kolorystyczne warstwy	Warstwy chronologiczne	Datowanie	Określenie warstw	Grubość warstw
1		I	1880	Drewno konstrukcyjne	-----
2		I	1880	Warstwa malarska w kolorze czerwobrazowym	0,2 mm
4		II	I poł XX w.	Warstwa malarska w kolorze brązowym	2 mm
5		III	I poł XX w.	Warstwa malarska w kolorze ciemnobrazowym	0,3 mm
