**PROGRAM PRAC KONSERWATORSKICH DLA ZESPOŁU POMIESZCZEŃ ZAJMOWANYCH
OBECNIE PRZEZ WYDZIAŁ BEZPIECZEŃSTWA I ZARZĄDZANIA KRYZYSOWEGO ŁÓDZKIEGO
URZĘDU WOJEWÓDZKIEGO – DAWNEGO PAŁACU HEINZLA,
PRZY UL. PIOTRKOWSKIEJ 104 W ŁODZI**

Pomieszczenia zajmowane obecnie przez *WYDZIAŁ BEZPIECZEŃSTWA I ZARZĄDZANIA KRYZYSOWEGO ŁÓDZKIEGO URZĘDU WOJEWÓDZKIEGO*, usytuowane na II piętrze dawnego Pałacu Juliusza Heinzla – budynek „A”. Zakres badań obejmuje : klatkę schodową, hole, pomieszczenia biurowe, salę zebrań oraz klatkę schodową na strych oraz obudowę świetlika i jest wykonywany na potrzeby planowanego remontu tychże pomieszczeń. Budynek wpisany do rejestru zabytków A/41 20.01.1971

Pomieszczenia II piętra budynku „A” dawnego pałacu Heinzla, będące pierwotnie pomieszczeniami o funkcji mieszkalnej dla służby.

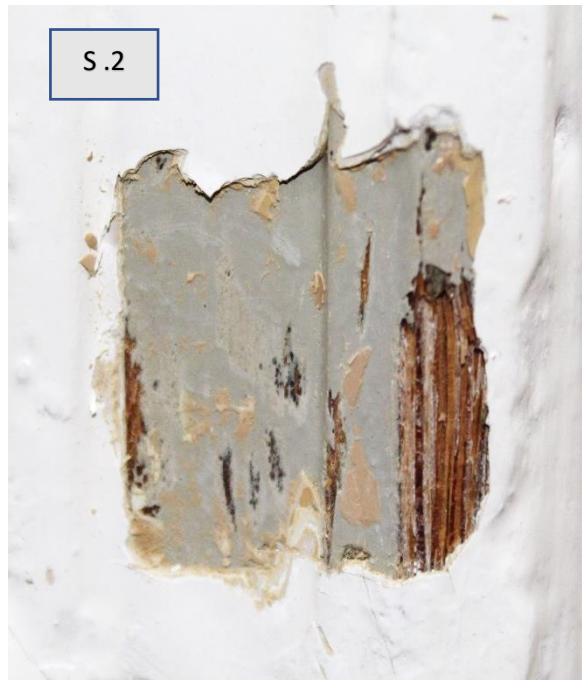
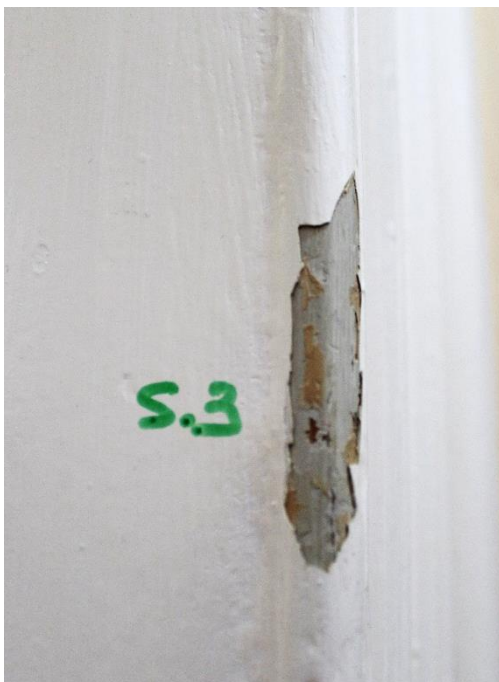
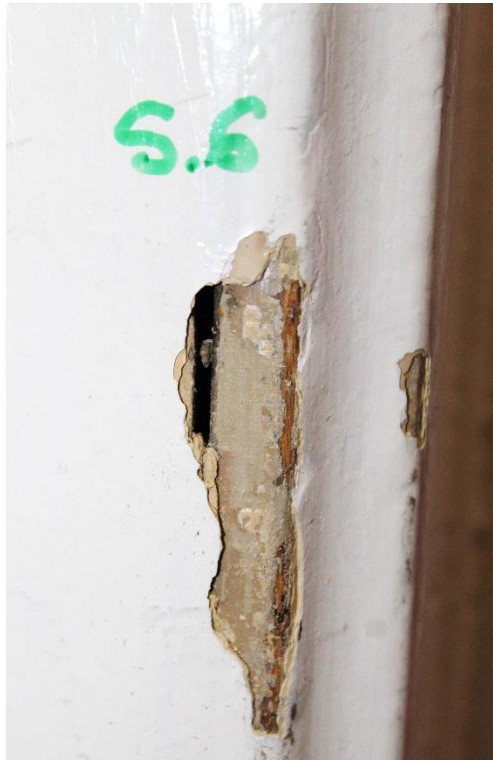
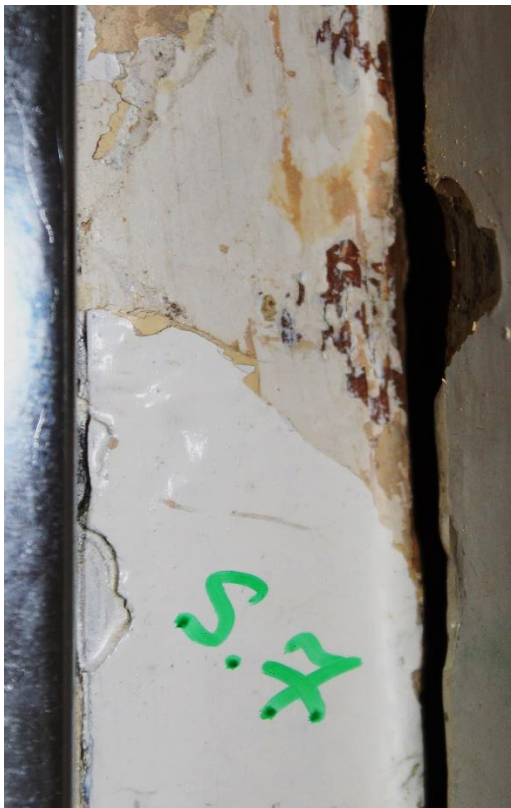
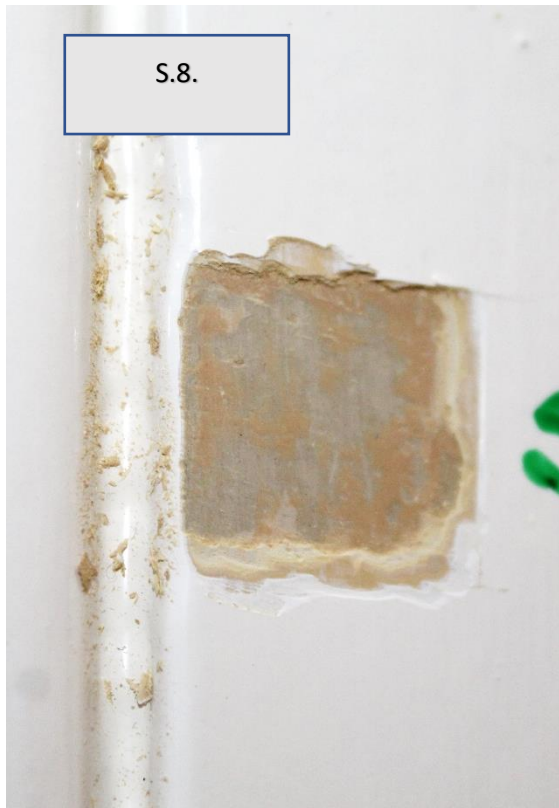
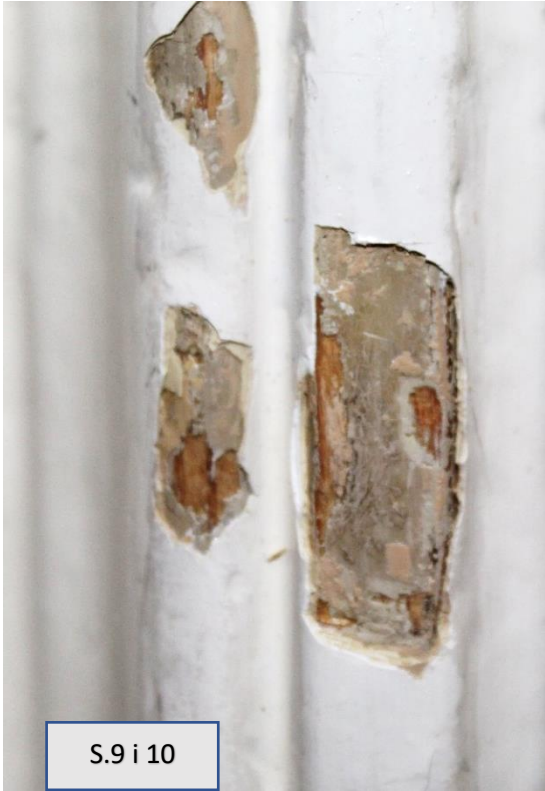
Wszystkie odkrywki wykonane na drzwiach i ościeżnicach potwierdziły występowanie oryginalnej warstwy malarskiej. Zidentyfikowano ją jako powłokę z farby olejno-żywicznej w kolorze szarooliwkowym. Drzwi malowane były z jednym kolorem bez rozróżnienia na tła i detal, także bez dodatkowych akcentów podkreślających formę typu złączenia lub elementy malarskie polichromowane.

Warstwy technologiczne	Oznaczenie kolorystyczne warstwy	Warstwy chronologiczne	Datowanie	Określenie warstw	Grubość warstw
1		I	1880	Drewno konstrukcyjne	-----
2		I	1880	Warstwa malarska w szarooliwkowym	0,2 mm
3		II	I poł XX w.	Warstwa malarska w kolorze joliwkowougrowym	2 mm
4		III	I poł XX w.	Warstwa malarska w kolorze złamanej bieli	0,3 mm
5		IV	Ii poł XX w.	Warstwa malarska w kolorze ciepłej bieli	0,2 mm
6		V	II poł XX w.	Warstwa malarska w kolorze bieli	0,2 mm

4. Uzupelnienie ubytków struktury drewna gotowy kitem drzewnym na bazie akrylowej lub winylowej
5. W przypadku znacznych zniszczeń pierwotnej powłoki program dopuszcza wykonanie rekonstrukcji powłoki farbą alkidową najlepiej z dodatkiem pokostu Inianego w kolorze analogicznym do odsłoniętego oryginału. Proponuje się malowanie pędzlem (nie natryskowo!) by nie zalać całkowicie rysunku drewna – niedopuszczalny jest efekt drzwi „plastikowych”

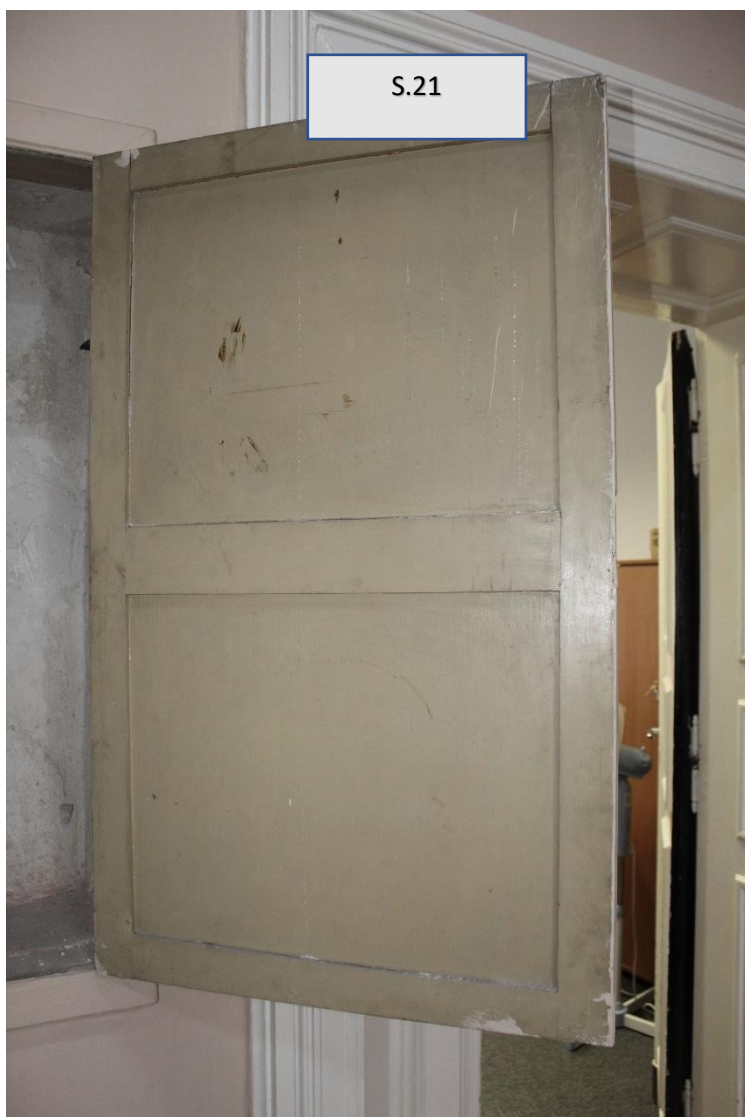
Odwrocie drzwiczek do pierwotnej rozdzielni pomalowane na kolor zlokalizowany na stolarkach i uznany za pierwotny

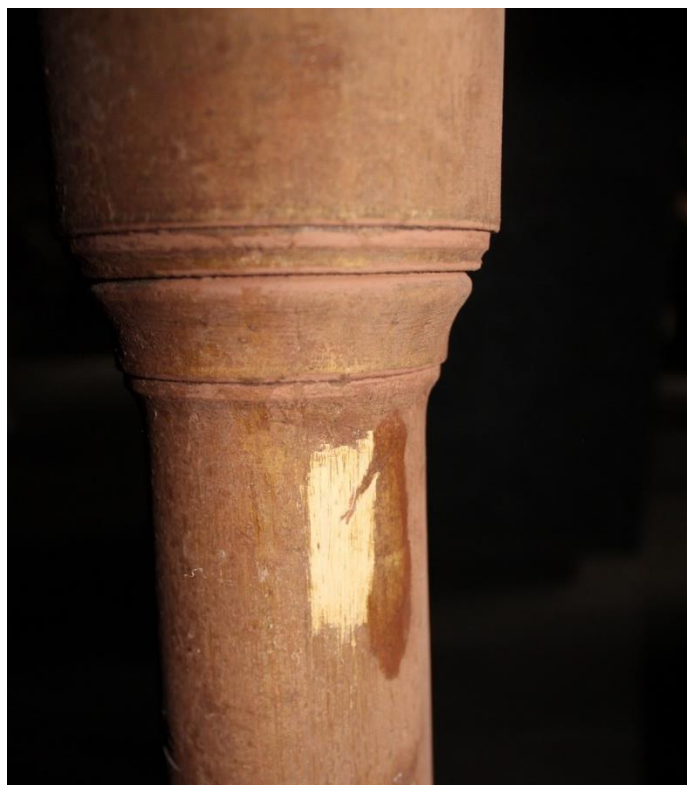
Odkrywka nr 1

Warstwy technologiczne	Oznaczenie kolorystyczne warstwy	Warstwy chronologiczne	Datowanie	Określenie warstw	Grubość warstw
1

II	I poł XX w.	Warstwa malarska w kolorze pomarańczowougrowym	2 mm

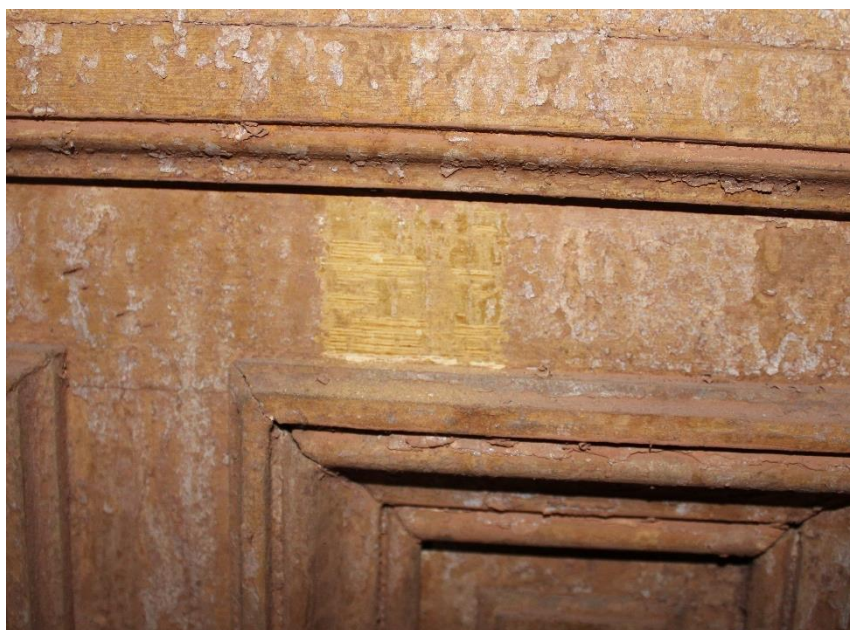
Odkrywka nr 2

Warstwy technologiczne	Oznaczenie kolorystyczne warstwy	Warstwy chronologiczne	Datowanie	Określenie warstw	Grubość warstw
1

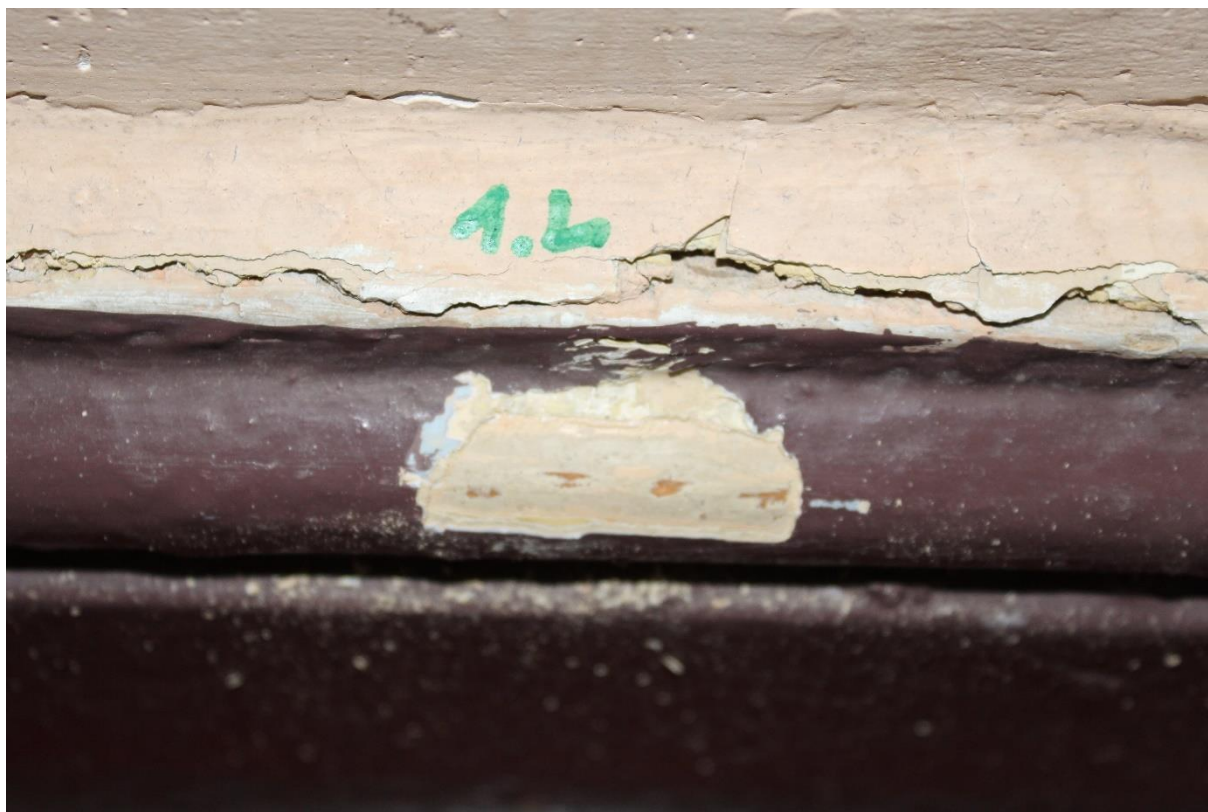
Warstwy technologiczne	Oznaczenie kolorystyczne warstwy	Warstwy chronologiczne	Datowanie	Określenie warstw	Grubość warstw
1		I	1880	Drewno konstrukcyjne	-----
2		I	1880	Warstwa malarska w szarooliwkowym	0,2 mm
4		III	I poł XX w.	Warstwa malarska w kolorze złamanej bieli	0,3 mm
5		IV	II poł XX w.	Warstwa malarska w kolorze ciepłej bieli	0,2 mm
6		V	II poł XX w.	Warstwa malarska w kolorze ciemnego brązu	0,2 mm

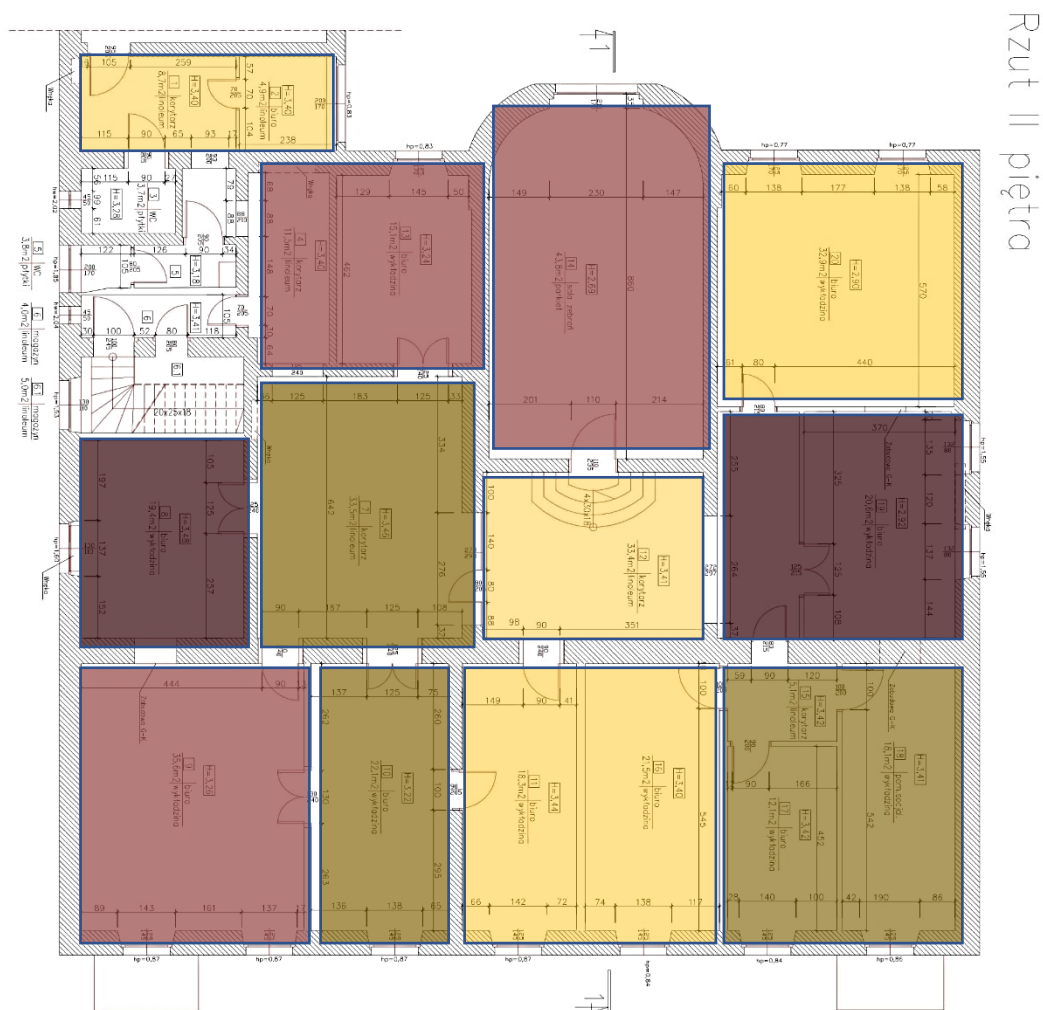
Rodzaju wykończenia podłóg – rozkład dla poszczególnych pomieszczeń

Deski surowe, olejowane

Deski malowane na kolor jasnego orzecha
