INWENTARYZACJA BUDYNKU GOSPODARCZEGO

Nazwa obiektu: BUDYNEK GOSPODARCZY

Lokalizacja obiektu: GM. UŚCIE GORLICKIE, OBR. ZDYNIA, DZ. NR 406/2

Temat: ROZBIÓRKA BUDYNKU GOSPODARCZEGO

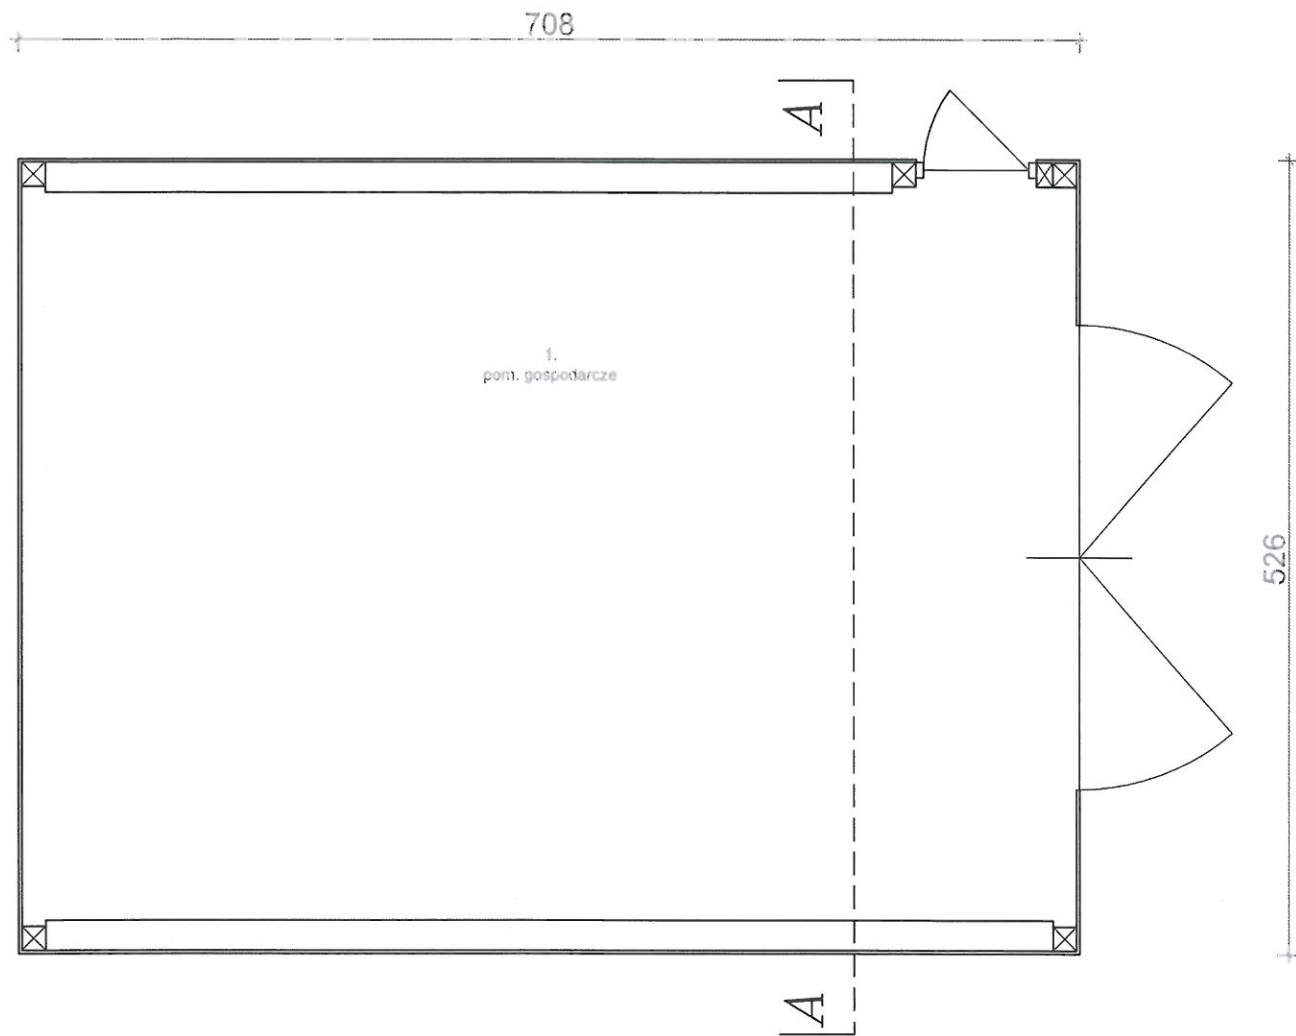
Inwestor:	PGL Lasy Państwowe Nadleśnictwo Łosie	
Obiekt:	Budynek gospodarczy Zdynia dz.nr. 406/2	
Nazwa rysunku:	Rzut parteru	
Projektował:	mgr inż. arch Janusz Rotko 63/2001	
Faza:	Inwentaryzacja budynku	
Skala:	Data:	Nr rys.
1:50	06.2022	1

Budynek jednokondygnacyjny, o prostej bryle na rzucie prostokąta o wymiarach 7,08 x 5,26m. Całość obiektu stanowi jedno pomieszczenie gospodarcze.

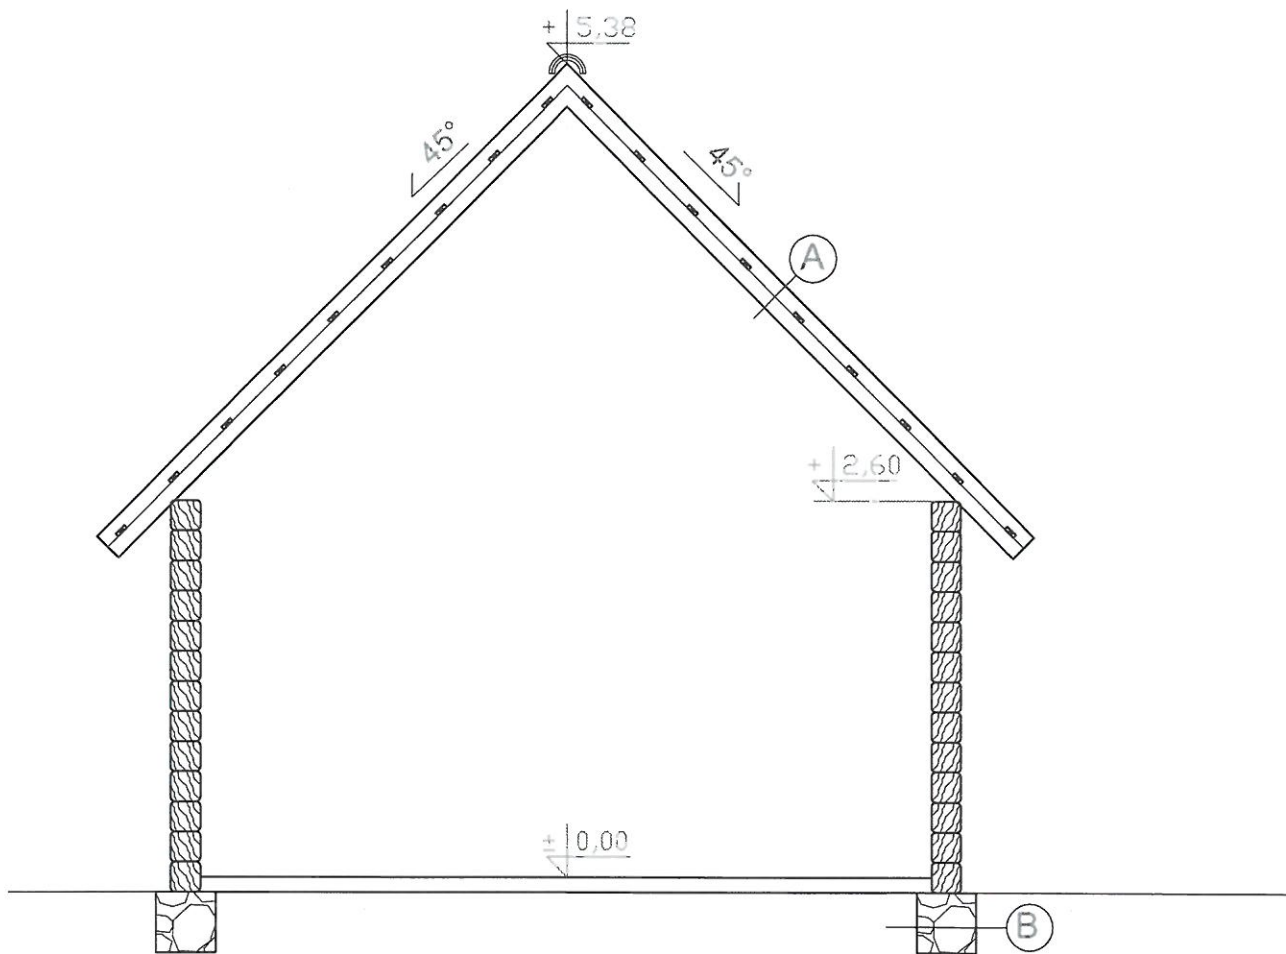
Investor:	PGL Lasy Państwowe Nadleśnictwo Łosie	
Obiekt:	Budynek gospodarczy Zdynia dz. nr 406/2	
Nazwa rysunku: Przekrój A-A		
Projektował:	mgr inż. arch. Janusz Rotko 63/2001	
Faza:	Inwentaryzacja budynku	
Skala:	Data:	Nr
1:50	06.2022	rys. 2

- A Dach
- płyty faliste azbestowo-cementowe
 - łaty
 - krokwie 10x10cm
- B Fundament
- mur z kamienia

Dach – dwuspadowy. Konstrukcja dachu drewniana, krokwiowa, nachylenie połaci dachowych 45°. Krokwie 10x10cm, w średnim rozstawie co 1,2m. Pokrycie dachu - płyty faliste azbestowo-cementowe.

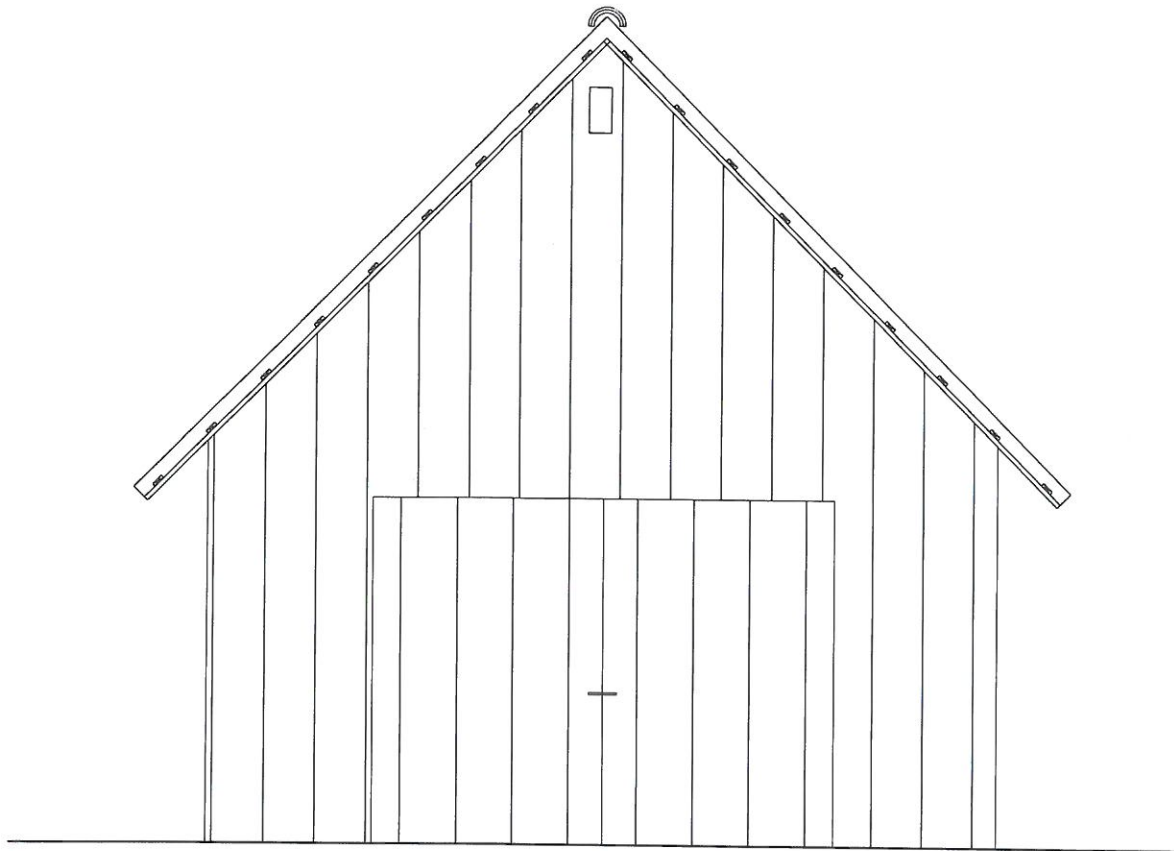
Inwestor:	PGL Lasy Państwowe Nadleśnictwo Łosie	
Obiekt:	Budynek gospodarczy Zdynia dz. nr 406/2	
Nazwa rysunku:	Elewacja wschodnia	
Projektował:	mgr inż. arch. Janusz Rotko 63/2001	
Faza:	Inwentaryzacja budynku	
Skala:	Data:	Nr
1:50	06.2022	rys. 3

DACH- pokrycie płytami falistymi azbestowo-cementowymi
ELEWACJA - deskowanie w kolorze ciemnym/bal drewniany 20/20cm
OBRÓBKI BLACHARSKIE - kolor brązowy

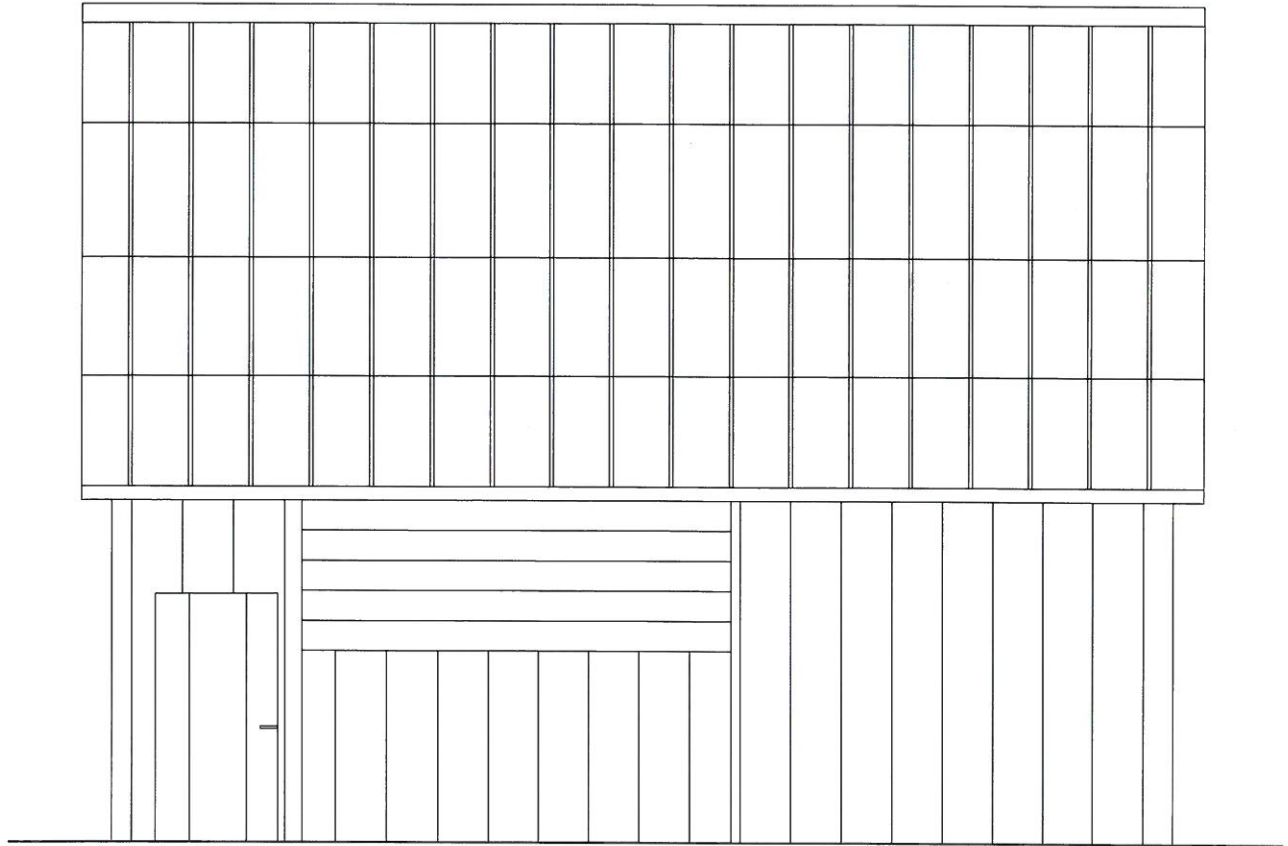
Inwestor:	PGL Lasy Państwowe Nadleśnictwo Łosie	
Obiekt:	Budynek gospodarczy Zdunia dz. nr 406/2	
Nazwa rysunku:	Elewacja północna	
Projektował:	mgr inż. arch Janusz Rotko 63/2001	
Faza:	Inwentaryzacja budynku	
Skala:	Data:	Nr rys. 4
1:50	06.2022

DACH – pokrycie płytami falistymi azbestowo-cementowymi
ELEWACJA – deskowanie w kolorze ciemnym/bal drewniany 20/20cm
OBRÓBKİ BLACHARSKIE – kolor brązowy

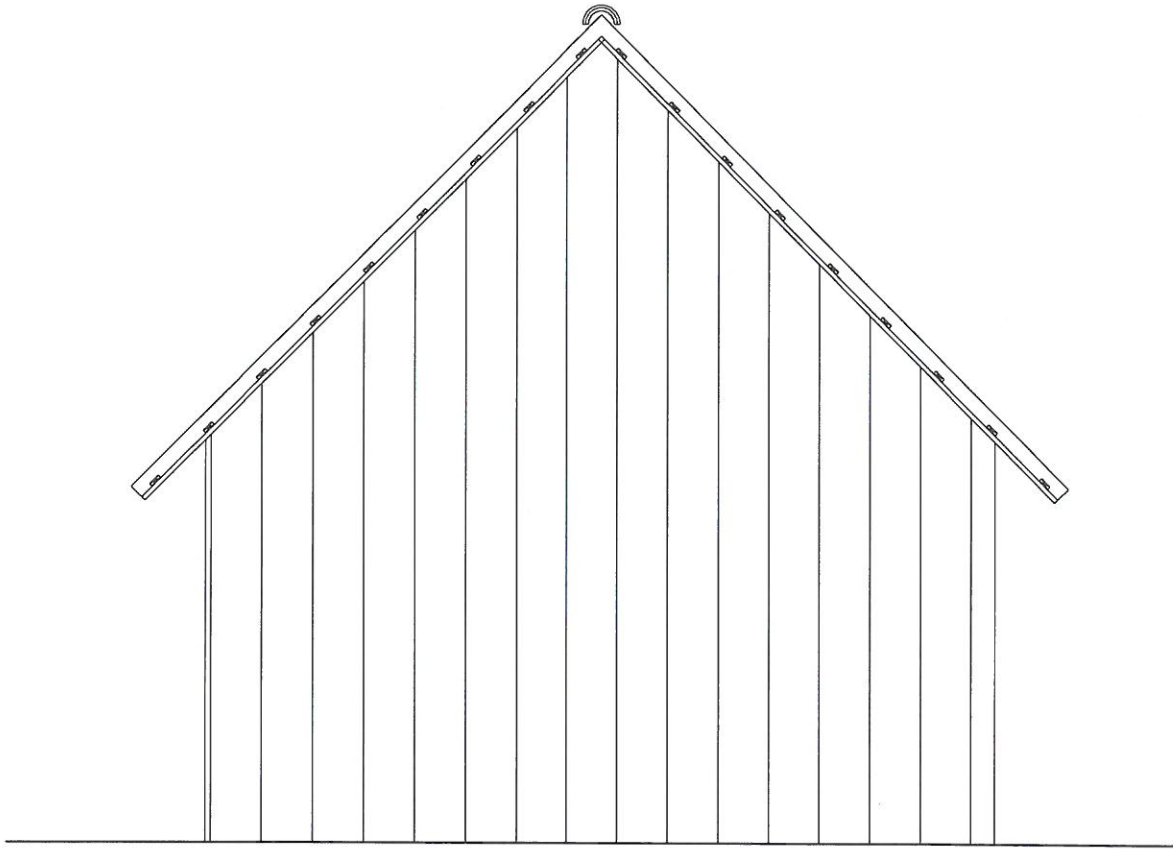
Inwestor:	PGL Lasy Państwowe Nadleśnictwo Łosie	
Obiekt:	Budynek gospodarczy Zdynia dz. nr 406/2	
Nazwa rysunku:	Elewacja zachodnia	
Projektował:	mgr inż. arch Janusz Rotko 63/2001	
Faza:	Inwentaryzacja budynku	
Skala:	Data:	Nr
1: 50	06.2022	rys. 5

DACH- pokrycie płytami falistymi azbestowo-cementowymi
ELEWACJA - deskowanie w kolorze ciemnym/bal drewniany 20/20cm
OBRÓBKI BLACHARSKIE - kolor brązowy

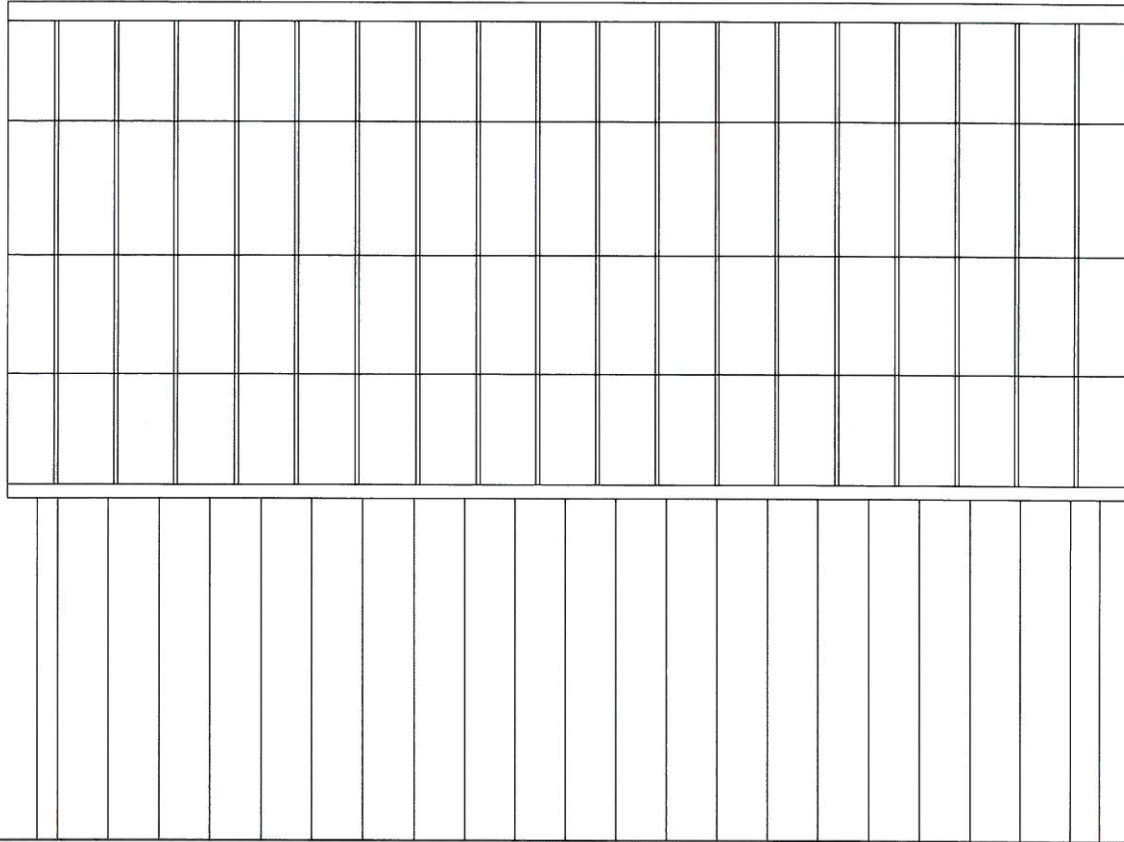
Investor:	PGL Lasy Państwowe Nadleśnictwo Łosie	
Obiekt:	Budynek gospodarczy Zdunia dz. nr 406/2	
Nazwa rysunku:	Elewacja południowa	
Projektował:	mgr inż. arch Janusz Rotko 63/2001	
Faza:	Inwentaryzacja budynku	
Skala:	Data:	Nr
1: 50	06.2022	rys. 6

DACH – pokrycie płytami falistymi azbestowo-cementowymi
ELEWACJA – deskowanie w kolorze ciemnym/bal drewniany 20/20cm
OBRÓBKI BLACHARSKIE – kolor brązowy
