# 1. EKSPERTYZA TECHNICZNA

Powodem wykonania ekspertyzy jest znalezienie przyczyn występujących w różnych miejscach przecieków dachu hali gimnastycznej. Inwestor najczęściej przecieków zgłasza w miejscach styku dachu z pionami wentylacyjnymi. Występują one nieregularnie, również na środku hali.

Hala gimnastyczna objęta opracowaniem jest częścią kompleksu budynków Zespołu Szkół w Krzywczu. Wymiary wewnętrzne hali w świetle ścian konstrukcyjnych wynoszą 17,45x29,81m. Wysokości wewnętrzna w kalenicy równa 10,36m. Hala dobudowana do istniejących budynków w 2006 roku. Dach hali dwuspadowy o kącie nachylenia równym 18 stopni.

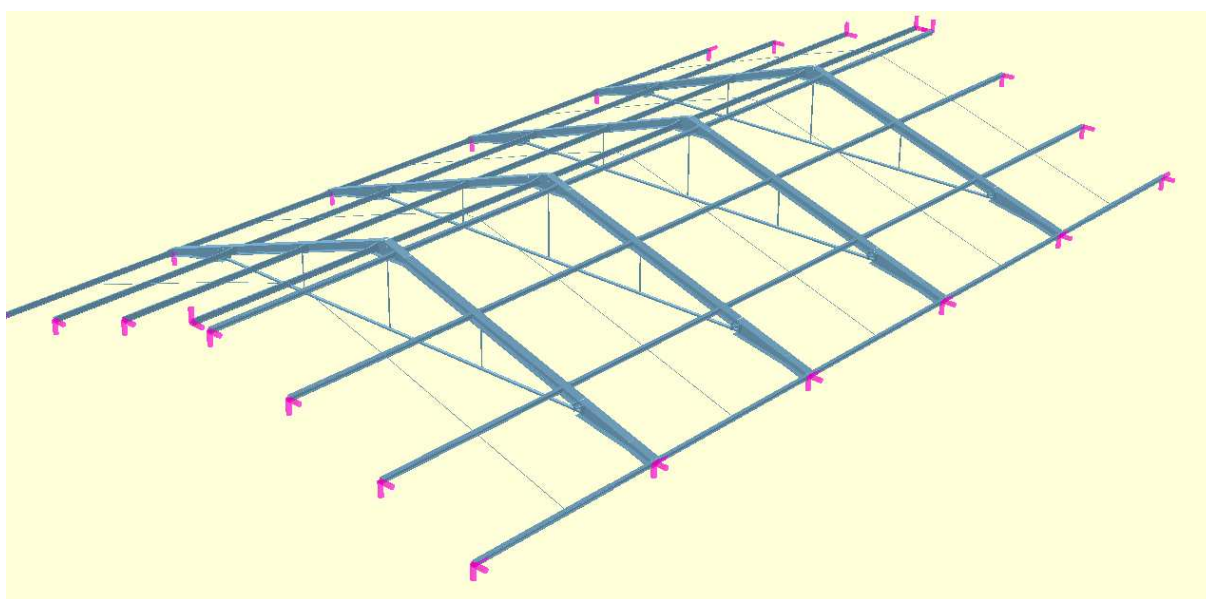
Obliczeniowy model konstrukcji dachu sporządzono w programie R3D3-Rama 3D 19.1. Wszelkie obliczenia wykonano w oparciu o następujące normy:

*Rysunek 1 Model obliczeniowy konstrukcji dachu*

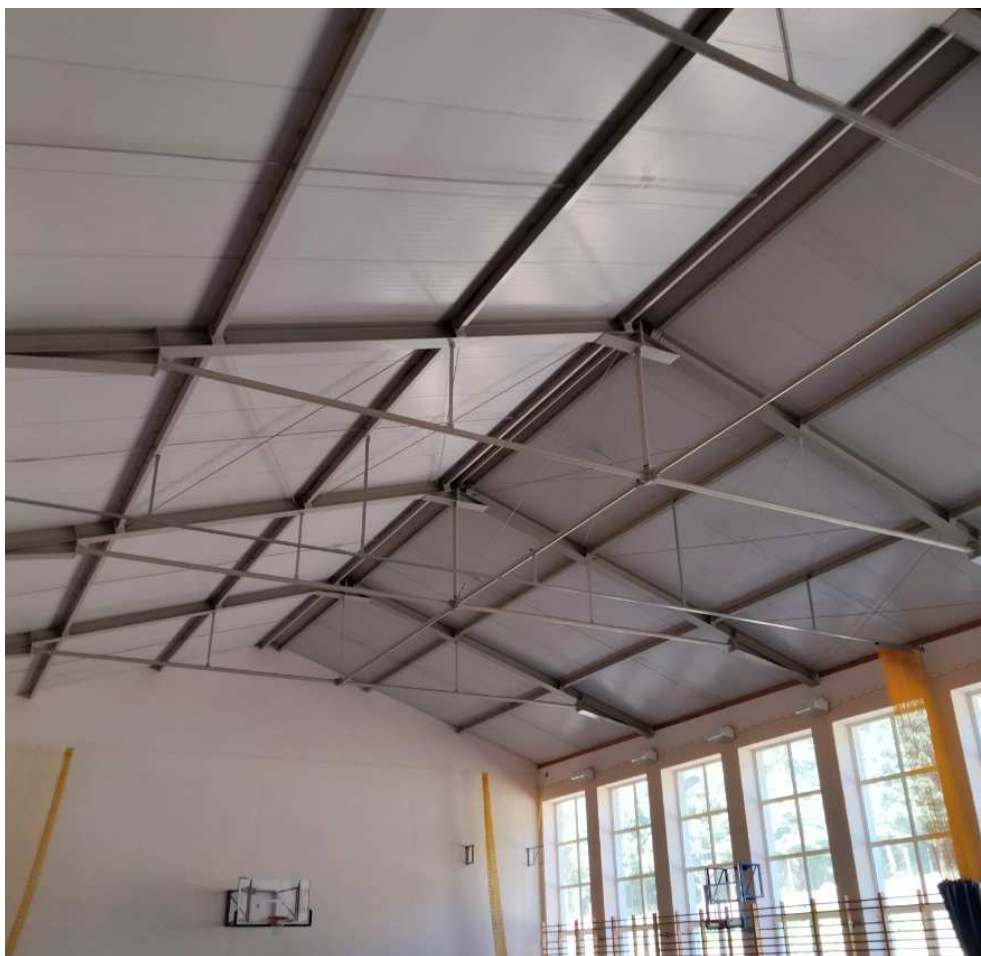
Schemat statyczny budynku hali gimnastycznej w postaci żelbetowych słupów wspornikowych zamontowanych w fundamentach. Na słupach oparto dźwigary stalowe ze ściągiem w rozstawie 6m. Płatwie o schemacie statycznym belki ciągłej łączonej doczołowo z dźwigarem. Dach hali stabilizowany układem stężeń połączonych poprzecznych oraz stężeń połączonych pionowych.

*Rysunek 2 Układ konstrukcyjny hali gimnastycznej*

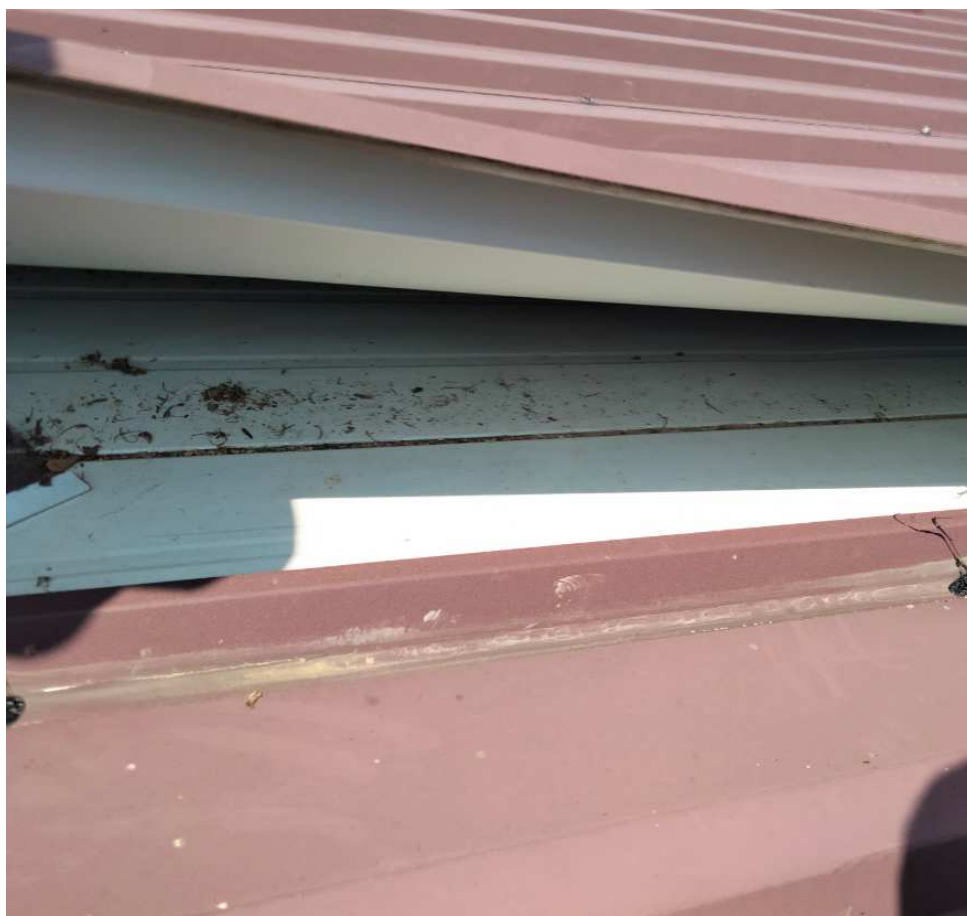
Poszycie w postaci płyt warstwowych montowanych do płatwi stalowych. Do płyt zamontowano blachę trapezową. Zanotowano występowanie na dachu płyty warstwowej ściennej, która nie spełnia SGN oraz SGU dla przyjętego rozstawu płatwi.

**CAŁE POSZYCIE DACHU KLASYKUJE SIĘ DO WYMIANY.**

*Rysunek 3 Pod warstwą blachy trapezowej widoczna płyta warstwowa ścienna.*

Poszycie dachu nad halą gimnastyczną należy wymienić. Zakłada się wymianę istniejącego poszycia na płytę warstwową PIR 160/200 (grubość okładzin 0,4mm) o współczynniku przenikania ciepła min.  $U_{d,s} = 0,15$  (np. Gór-Stal GS PIR D160/200). Połączenie płyty warstwowej z kominem wykonać wg. rozwiązań producenta płyt warstwowych. Dołączono rysunek takiego rozwiązania firmy Gór-Stal.

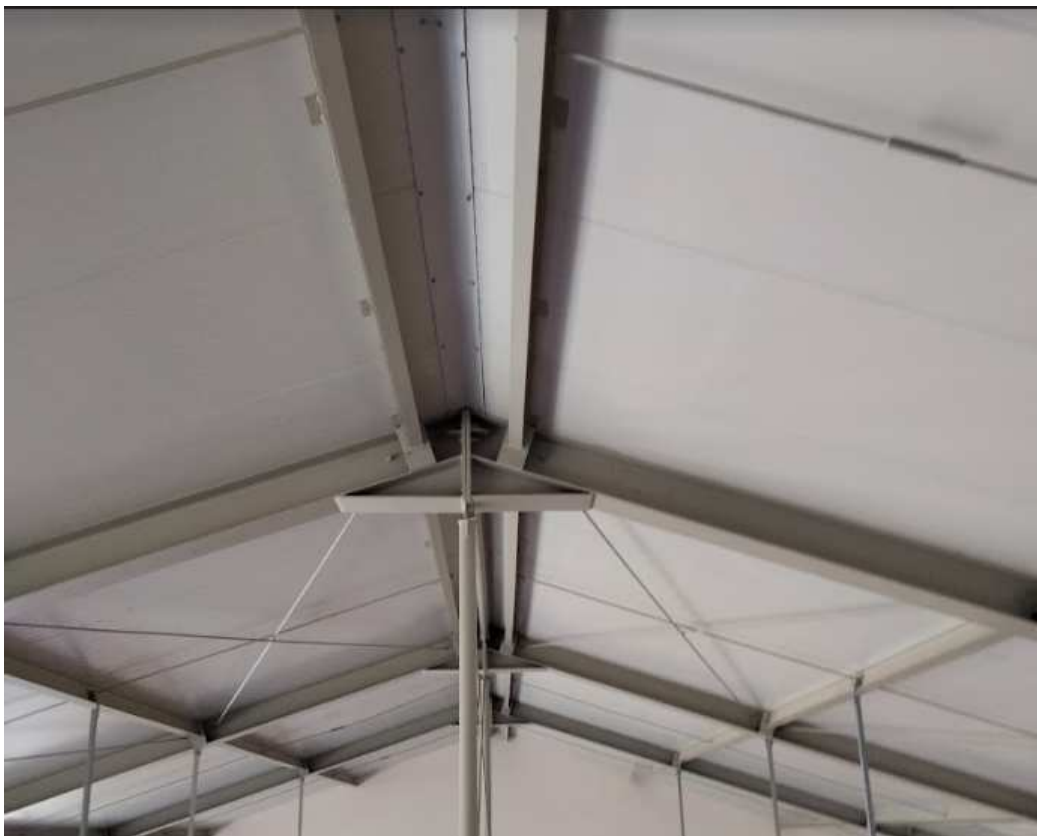
Płatwie stabilizowane za pomocą stężeń płatwi z prętów  $\varnothing 16$ . Ze względu na brak zwieńczenia stężeń płatwi w kalenicy stężenia te nie pełnią obecnie żadnej funkcji. Płatwie nie posiadają tarczowych stężeń płatwiowych, co za tym idzie traktuje się je, jako elementy zginane dwukierunkowo. **PODCZAS OBLICZEŃ STWIERDZONO WYŁĘŻENIA SGN PŁATWI NA 130%. WYMAGAJĄ WZMOCNIENIA**

*Rysunek 4 Brak stężenia zwieńczającego płatwi w kalenicy*

Ze względu na brak zwieńczenia stężeń płatwi w kalenicy stężenia te nie pełnią obecnie żadnej funkcji.

**NALEŻY UZUPEŁNIĆ PRĘTY W KALENICY**

Obecny układ stężeń płatwi nie spełnia swojej funkcji. By włączyć istniejące pręty w zmniejszanie momentów zginających w kierunku mniejszej sztywności oraz traktować je jako element skracający długości zwichrzeniowe należy uzupełnić stężenia w strefie kalenicowej. W kalenicy wstawić pręty gwintowane M16 kl. 8,8. Na nakrętkach uzyskać naciąg, który połączy obie połacie i włączy do pracy istniejące pręty. Wzmocnienie wykonać wg. dołączonego rysunku konstrukcyjnego.

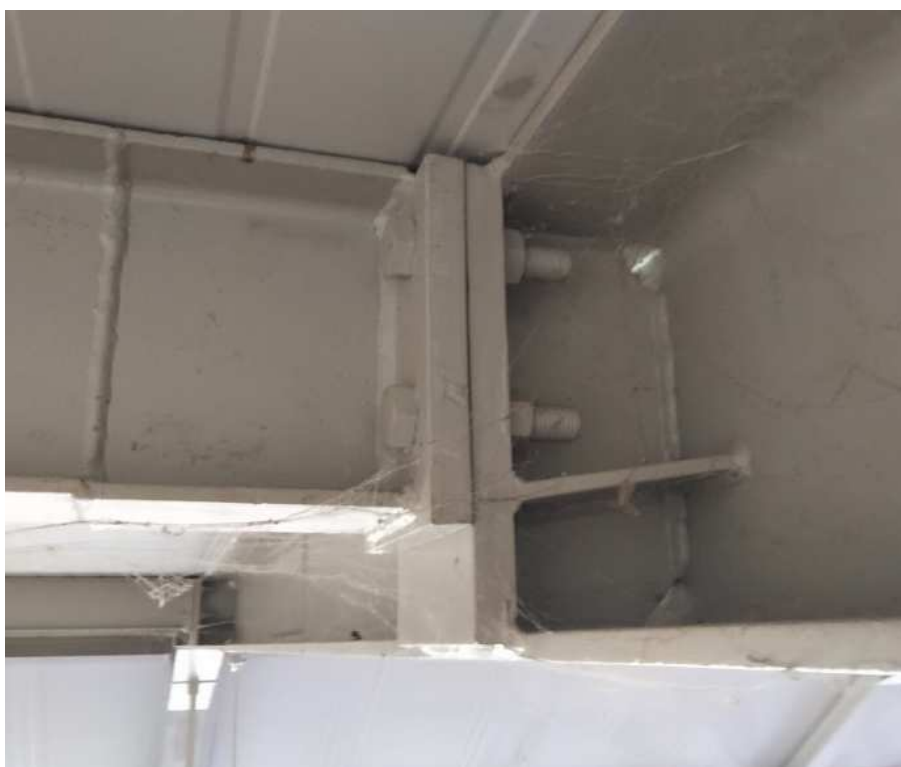
Płatwie o schemacie statycznym belki wieloprzęsłowej o przekroju **IPE160** ze stali **S235** obrócone zgodnie ze spadkiem dachu pod kątem 18 stopni. Płatwie łączone z dźwigarem za pomocą połączenia doczołowego na 4 śruby M20 kl. 8,8. Na podstawie obliczeń wytrzymałościowych stwierdzono, że połączenie to nie spełnia wymogów SGN przy założeniu jego sztywnej pracy, jako węzła uciągającego.

*Rysunek 5 Schemat węzła połączenia płatwi z dźwigarem*

Proponuje się wzmocnienie strefy podporowej poprzez przyspawanie do pasa dolnego płatwi wspornika stalowego **WS1** ze stali **S235**. Wspornik zwiększy przekrój płatwi w strefie podporowej oraz wzmocni połączenie doczołowe. Wspornik łączyć z blachą węzłową dźwigara za pomocą 2 śrub M20 kl. 10,9. Dodatkowo proponuje się wzmocnienie poprzez przyspawanie do pasów w strefie przypodporowej czterech płaskowników **Bl.10x40** ze stali **S235**. Wzmocnienie wykonać wg. dołączonego rysunku konstrukcyjnego.

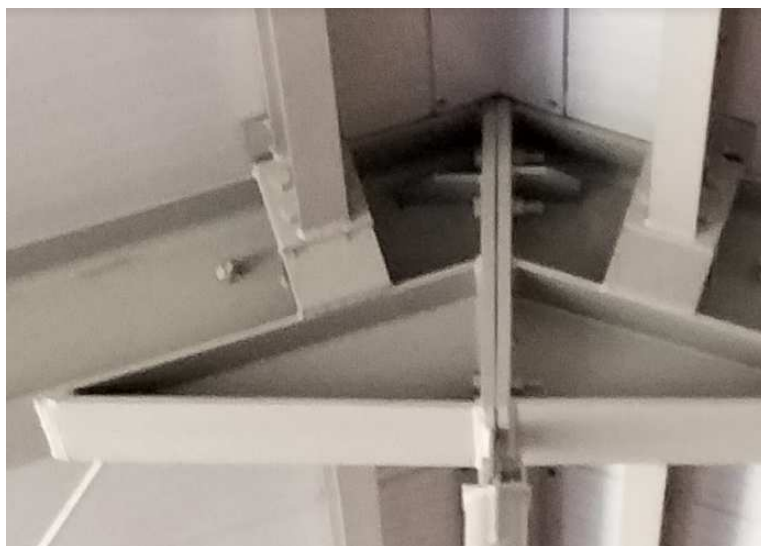
**PODCZAS OBLICZEŃ STWIERDZONO WYŁĘŻENIA SGN DŹWIGARÓW NA POZIOMIE 120%. WYMAGAJĄ ONE WZMOCNIENIA. POŁĄCZENIA KALENICOWE DŹWIGARÓW (WYŁĘŻENIE 110%) ORAZ MONTAŻOWE ŚCIĄGÓW (WYŁĘŻENIA 130%) WYMAGAJĄ WZMOCNIENIA.**

Rysunek 6 Połączenie kalenicowe dźwigarów

Należy wymienić wszystkie śruby w połączeniu kalenicowym dźwigara. Śruby M20 kl. 8,8 wymienić na śruby do połączeń sprężonych **HV M20 kl. 10,9** wg. dołączonych rysunków konstrukcyjnych.

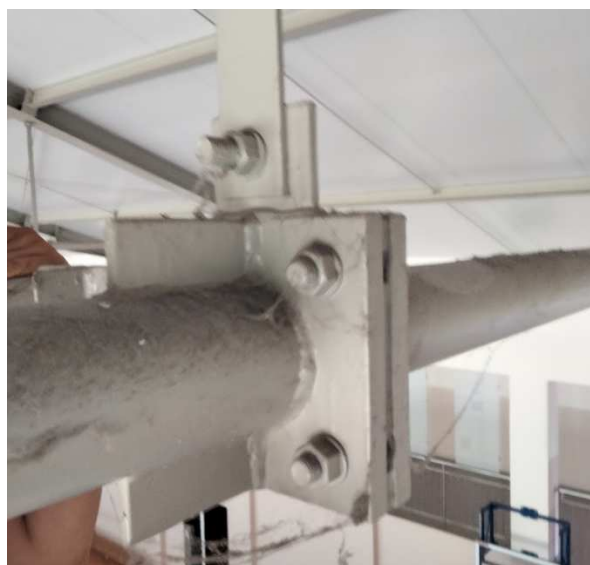
Rysunek 7 Połączenie montażowe ściągów

Należy wymienić wszystkie śruby w połączeniach montażowych ściągów. Śruby M16 kl. 8,8 wymienić na śruby do połączeń sprężonych **HV M20 kl. 10,9** wg. dołączonych rysunków konstrukcyjnych.

Ze względu na niespełnienie zalecanych odległości między śrubami dla połączeń rurowych kołnierzowych węzłów należy usztywnić dodatkowymi żebrami. Żebra **Bl 8x40x100** ze stali S235 spawać wg. dołączonych rysunków konstrukcyjnych.

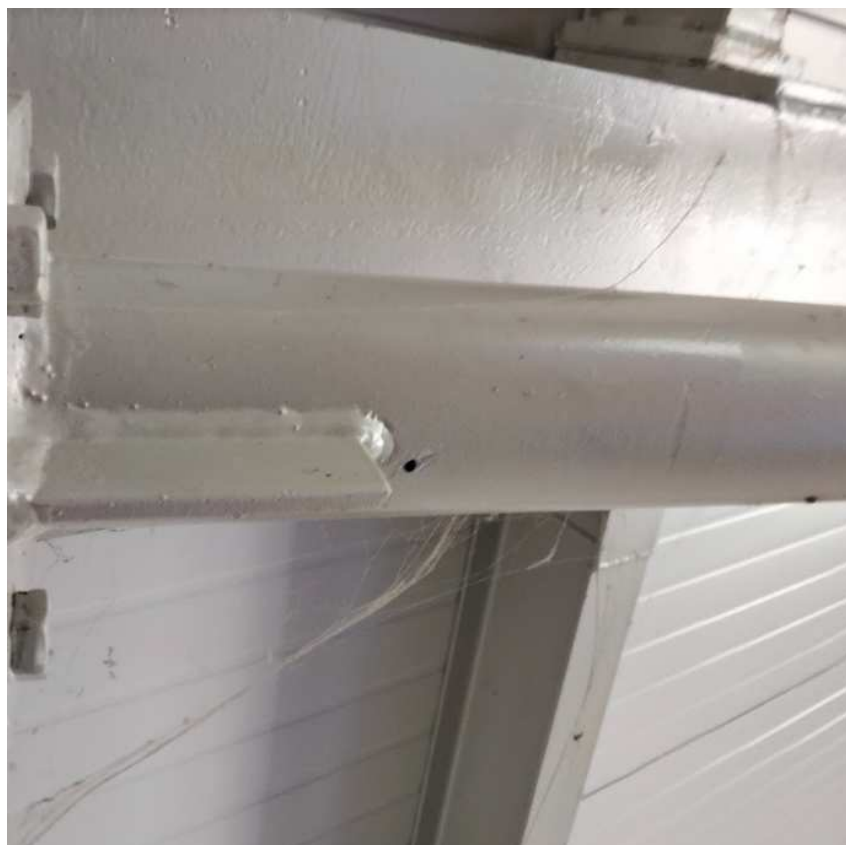
*Rysunek 8 Przewiercenie ściąggu w celu oceny jego grubości*

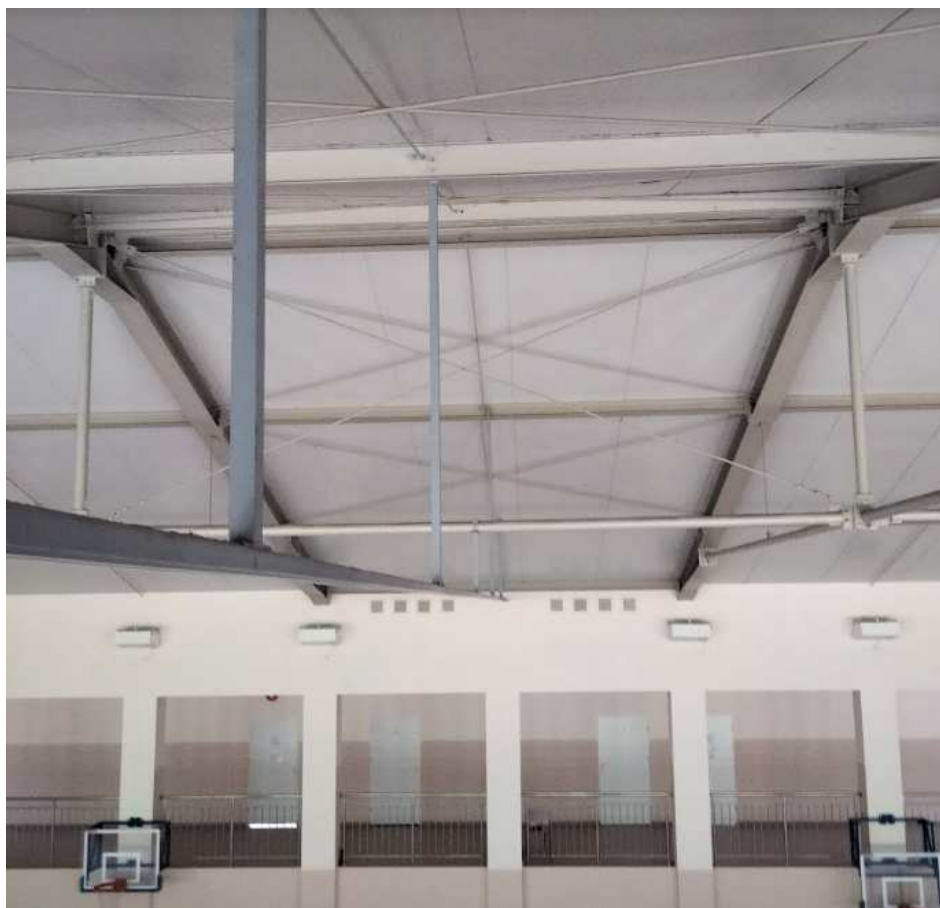
Stężenia w postaci układu prętów połaciowych poziomych oraz pionowych. Stężenia poziome wiotkie typu X z prętów  $\varnothing 16$  usytuowane w jednym polu. Elementami ściskаныmi stężeń pionowych są płatwie.

Stężenia pionowe w postaci układu prętów wiotkich  $\varnothing 16$  typu X wraz z elementami rurowymi ściskаныmi **R088,9**.

**PODCZAS OBLICZEŃ STWIERDZONO KONIECZNOŚĆ WPROWADZENIA DODATKOWEGO POLA STĘŻEŃ POZIOMYCH.**

*Rysunek 9 Układ stężeń połączeniowych pionowych oraz poziomych*

Ze względu na brak informacji o gatunku stali istniejących stężeń należy wymienić je na pręty **Ø16** ze stali **S355** wg. rysunków konstrukcyjnych.

Wg. obliczeń statyczno-wytrzymałościowych należy dodać dodatkowe pole stężeń. Układ stężeń typu X z prętów **Ø16** ze stali **S355** pokazano na dołączonych rysunkach konstrukcyjnych.

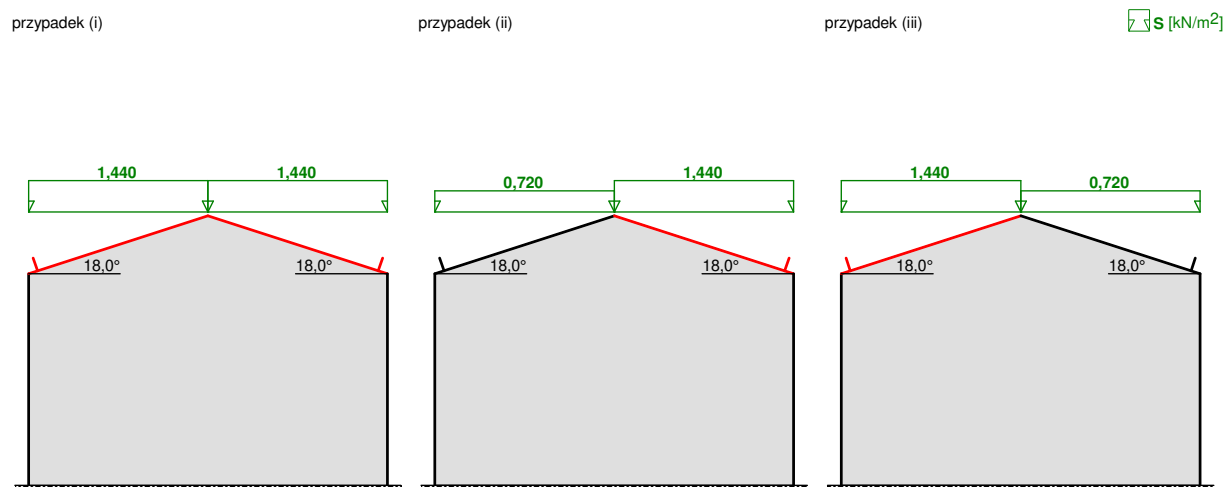
Rysunek 10 Schemat obciążenia śniegiem (obciążenie obliczeniowe)

$$S_k = \mu \cdot C_e \cdot C_t \cdot s_k = 0,8 \cdot 1,0 \cdot 1,0 \cdot 1,200 = \mathbf{0,960 \text{ kN/m}^2}$$

$$S = S_k \cdot \gamma_f = 0,960 \cdot 1,5 = \mathbf{1,440 \text{ kN/m}^2}$$

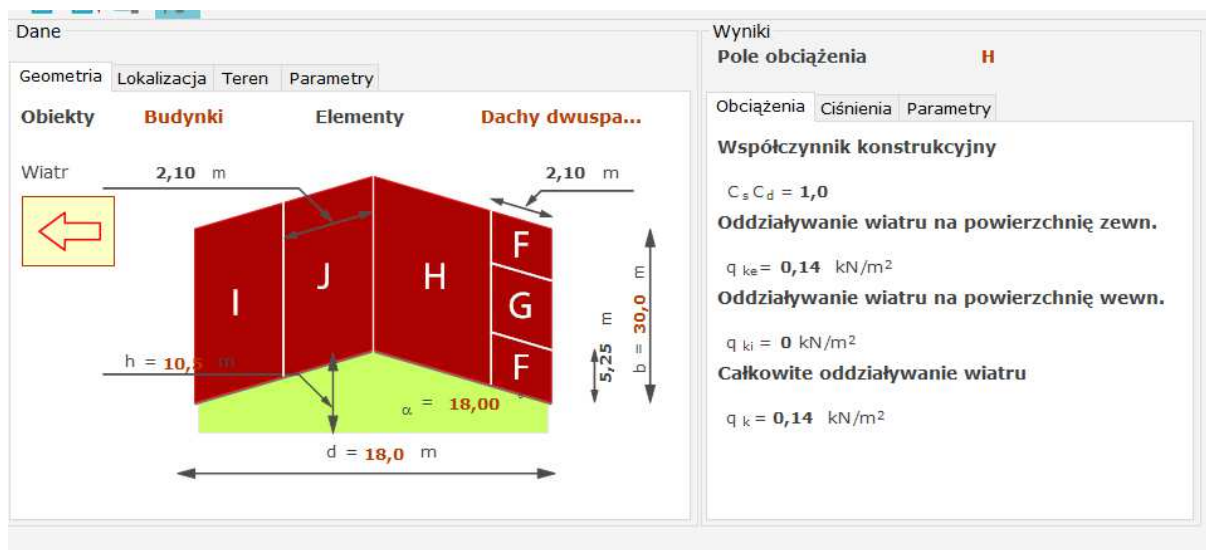
- obciążenia od wiatru na dachu dwuspadowym o spadku 18° oraz ścian szczytowych dla **1 strefy obciążenia** i  $h < 300$  m n.p.m. oraz **III kategorii terenu**

Rysunek 11 Parcie wiatru na pole H (obciążenie charakterystyczne)

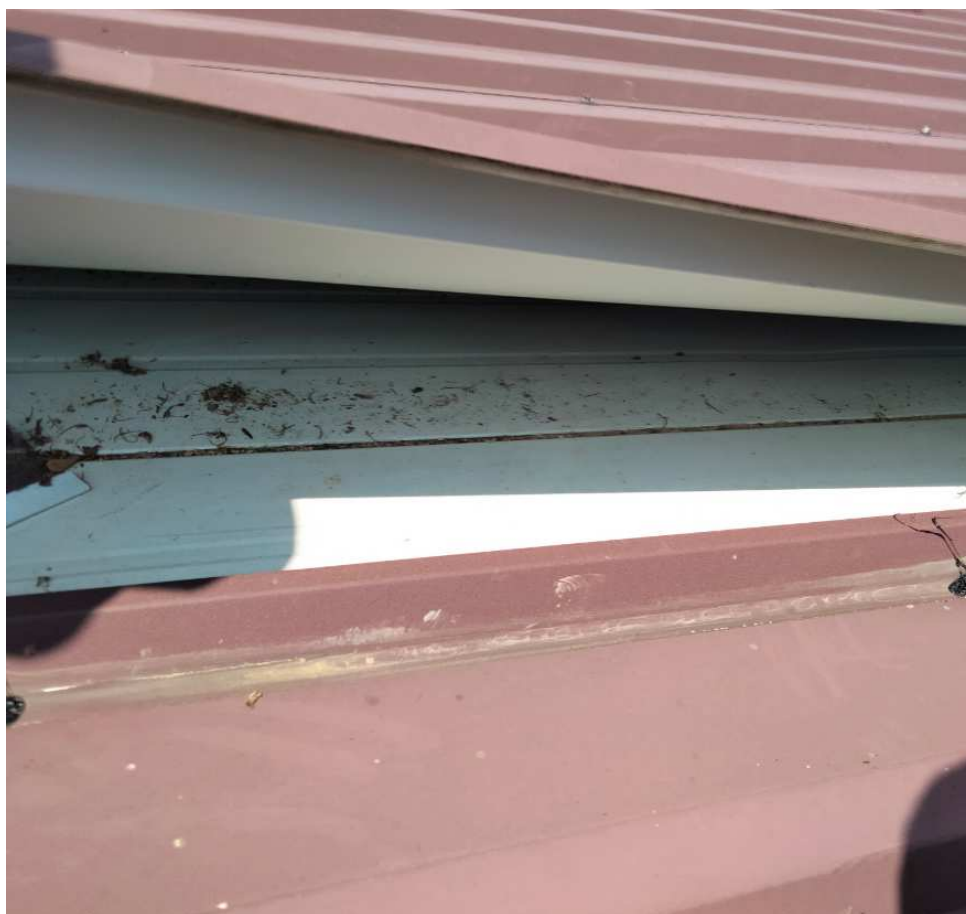
Poszycie w postaci płyt warstwowych montowanych do płatwi stalowych. Do płyt zamontowano blachę trapezową. Zanotowano występowanie na dachu płyty warstwowej ściennej, która nie spełnia SGN oraz SGU dla przyjętego rozstawu płatwi.

**CAŁE POSZYCIE DACHU KLASYKUJE SIĘ DO WYMIANY.**

*Rysunek 3 Pod warstwą blachy trapezowej widoczna płyta warstwowa ścienna.*
