ZLECENIODAWCA INWES TOR	URZĄD MIASTA I GMINY KUDOWA – ZDRÓJ UL. ZDROJOWA 24, 57- 350 KUDOWA – ZDRÓJ		
INWESTYCJA ZAGADNIENIE	REMONT		
OBIEKT	STAW ZDROJOWY W PARKU ZDROJOWYM W KUDOWIE - ZDROJU NA DZIAŁKACH NR 27/5 I 27/9 AM-2 OBRĘB 0005 STARY ZDRÓJ		
ZADANIE	PROJEKT BUDOWLANO – WYKONAWCZY REMONTU STAWU ZDROJOWEGO W KUDOWIE - ZDROJU		
CZĘŚĆ	I. PROJEKT BUDOWLANY Z ELEMENTAMI WYKONAWCZYMI		
PROJEKTANCI	dr hab. inż. Krzysztof Parylak	upr. bud. 404/94/UW	DATA 15.10.2020r.

<i>Rzeczoznawca budowlany</i> dr hab. inż. Krzysztof Parylak ul. E. Plater 7/1 51-680 Wrocław	<i>Projekt budowlano – wykonawczy</i> remontu Stawu Zdrojowego w Parku Zdrojowym w Kudowie - Zdroju
---	--

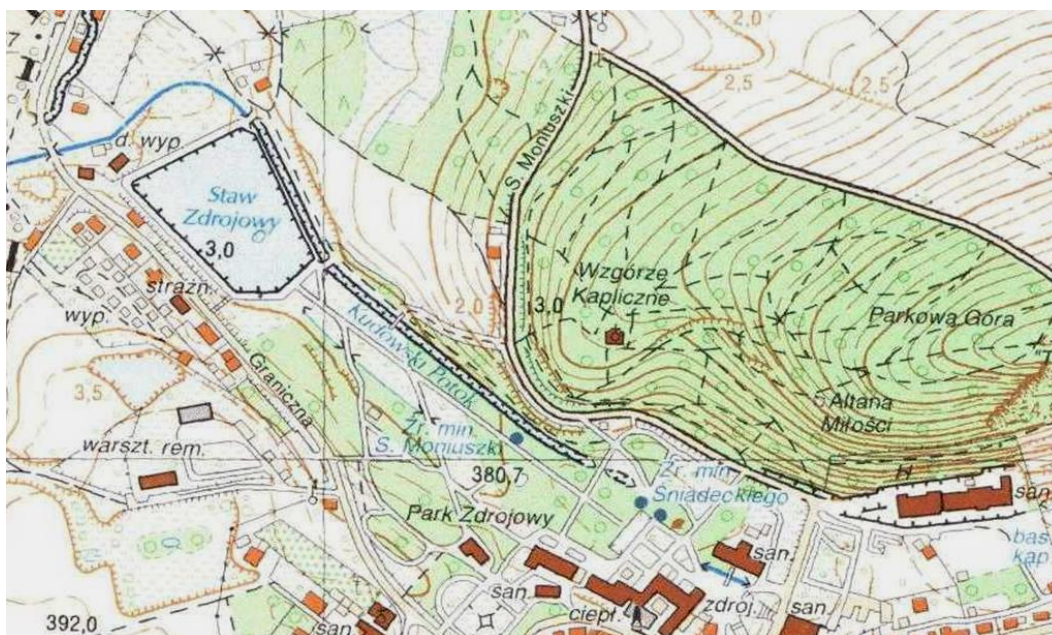
Rys. 1. Lokalizacja stawu zdrojowego

Staw zdrojowy zlokalizowany w Parku Zdrojowym wzdłuż ul. Granicznej w Kudowie – Zdroju (rys. 1) wybudowano przed rokiem 1895 (zdj.1), a jeszcze w latach 1920 – 1940 Potok Trzemeszna przepływał przez staw. Stąd istniejący mur wykonano po roku 1940 (zdj. 2) co wskazuje, że kamienna konstrukcja muru ma nie więcej niż 80 lat. Prawdopodobnie również z tego okresu

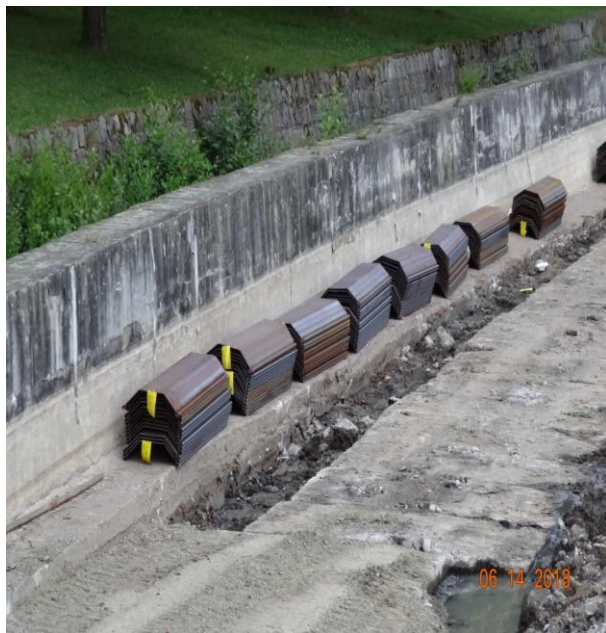
Zdj. 3. Przygotowane 126 ścianek szczelnych o długości 2,0 m do wbicia w grunt

Wizualny stan starego oczepu nie wykazuje ubytków (zdj. 3,5,6,7). Także będąca pod wodą część betonowej ściany odcinkowo wygląda a powierzchniowo skorodowaną, jednakże liczba wysięków wody z muru do rzeki wskazuje na potrzebę jego naprawy (zdj. 5).

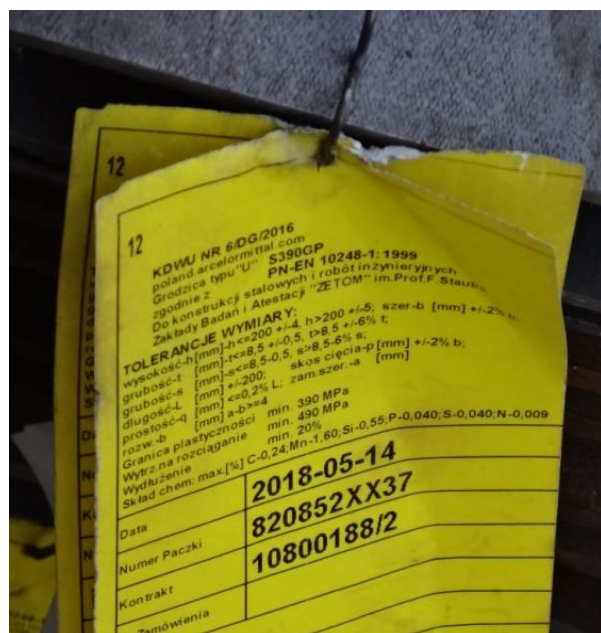
Zdj.4. Metryka ścianek dowodzi o 2 m ich długości na odcinku 75m

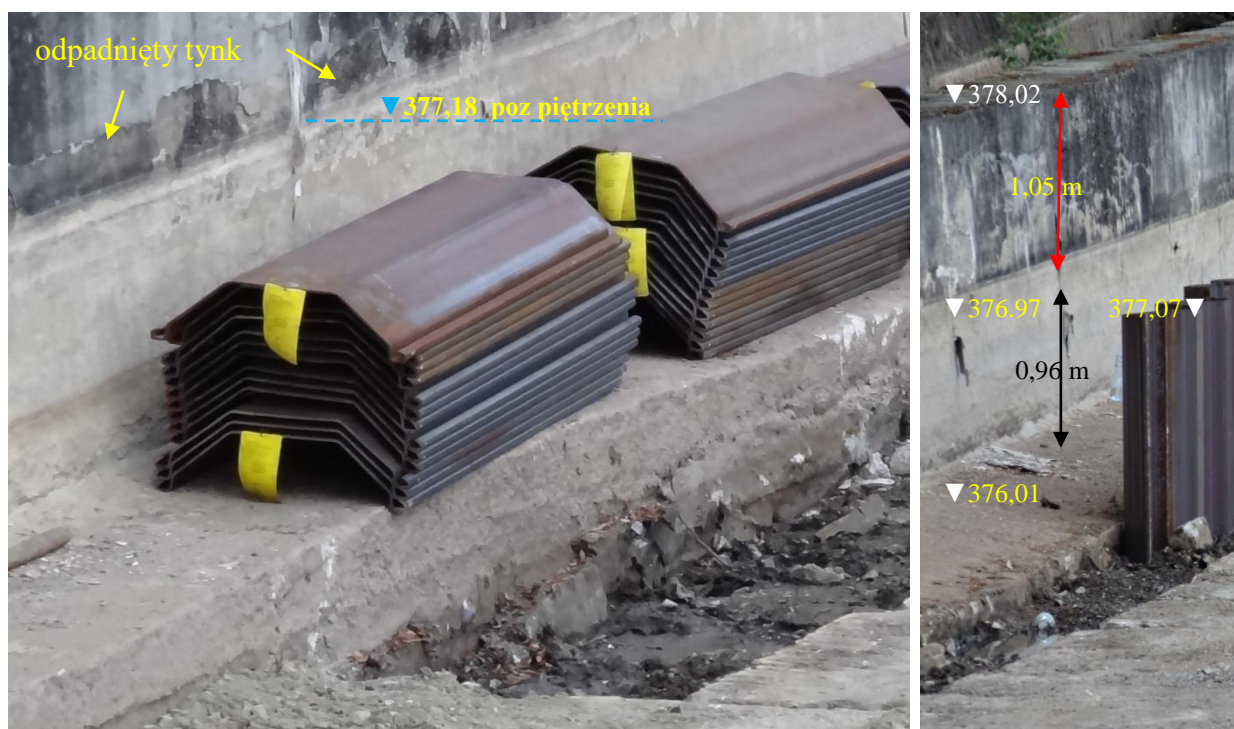
Zdj. 5 a, b. Stan starego oczepu muru przed remontem muru w 2018r.

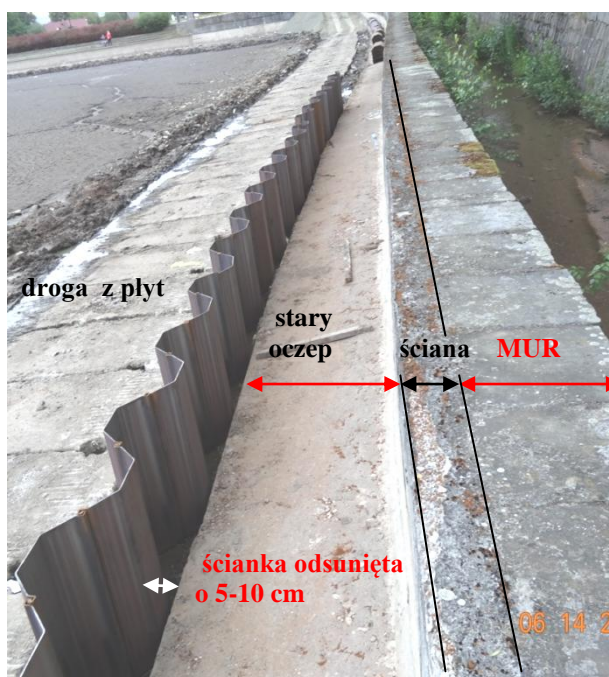
Zdj. 6. Oddalenie ścianki szczelnej od oczepu

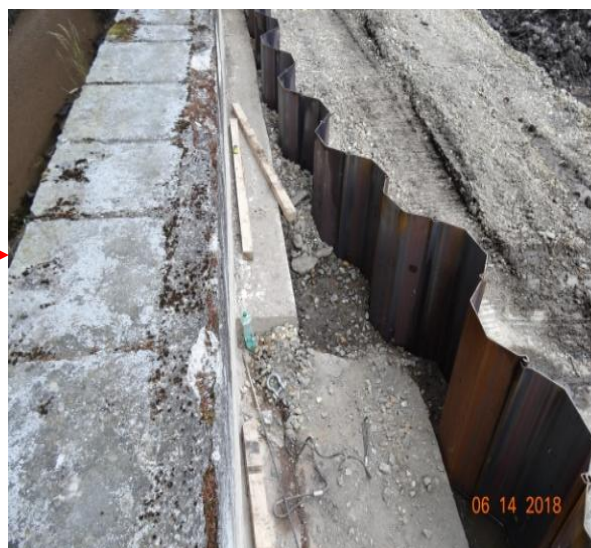
Zdj. 7. Ścianka przy zmianie szerokości oczepu

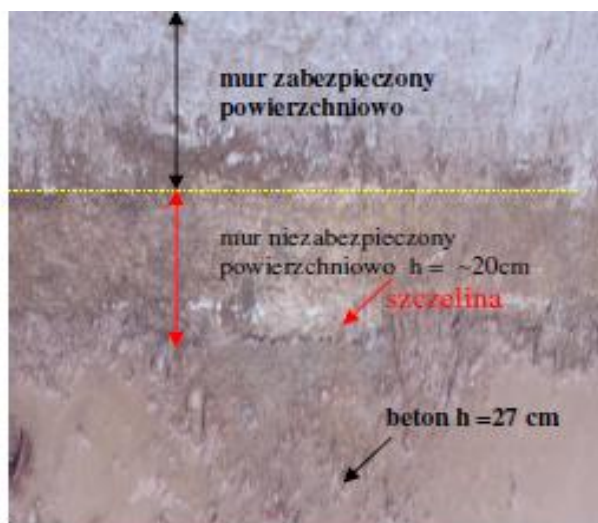
Wadliwie wykonany i przykryty gruntem beton oczepu uległ dużym skurczom powodującym powstanie szczelin rzędu 2-3 mm, którymi woda ze stawu migruje pionowo wzdłuż ściany nieszczelnego muru oraz wzdłuż ścianek szczelnych i w jego podłoże (zdj. 8, 9).

Zdj. 8. Stan ściany nad betonowym oczepem

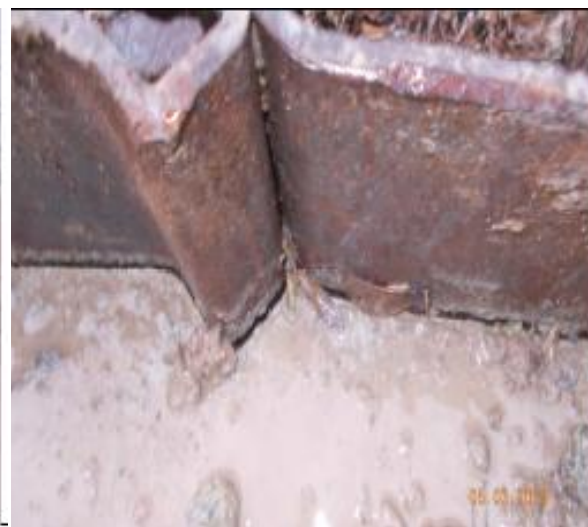
Zdj. 9. Skurczowa szczelina przy ścianie

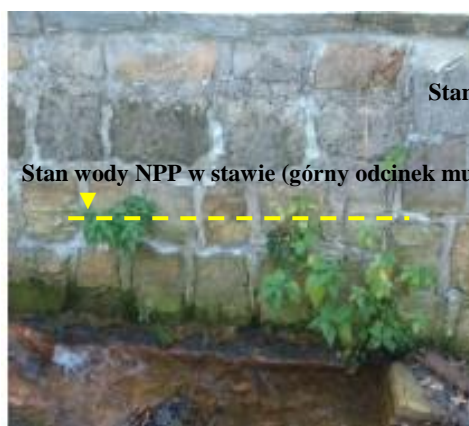
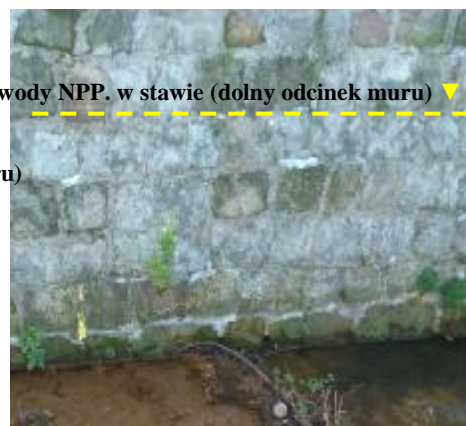
Zdj. 13,14. Porost roślin w spoinowaniach muru wyremontowanego w 2018r.

- Pomimo wykonania spoinowań w 2018r. na powierzchniach spoin wystąpiły nacieki węglany wapnia, korzenią się w nich trawy, byliny i siewki drzew, a z 2 dolnych pasów w kilkudziesięciu miejscach wypływa lub sączy się woda. Ten niewłaściwy stan ulega postępującemu pogorszeniu i wymaga przegłębienie dna potoku przy murze, rozkucia starych spoinowań i wypełnienia oczyszczonych powierzchni trwałymi wyprawami.

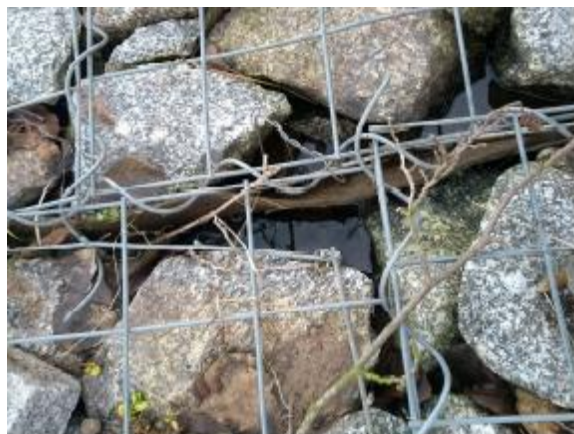
Zdj. 17. Nierówno ułożony kamień i pustki
Geowłókna narażona na promienie UV

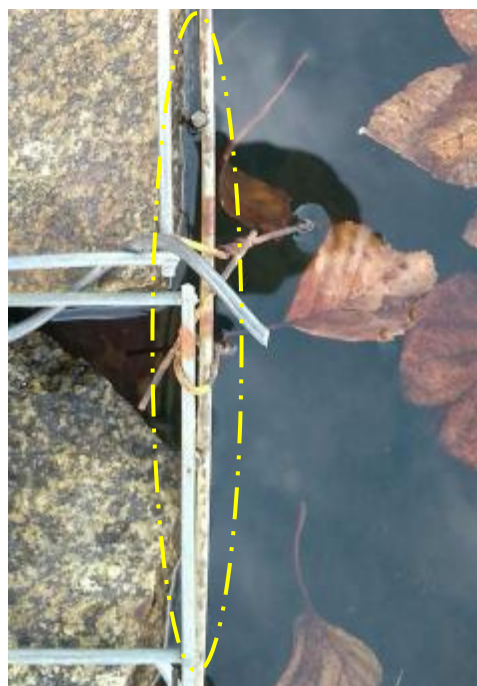
Zdj 18. Początki korozji drutu gabionów
po 15 miesiącach eksploatacji

1. W miejscach korozji prętów siatki koszy gabionowych dokonać pełnego ich oczyszczenia z rdzy i zabezpieczenia tych miejsc powłoką antykorozyjną (SST H.04, SST H.13). Takie same zabezpieczenia przeprowadzić po spuszczeniu zbiornika i po stwierdzeniu tam miejsc skorodowania siatki.

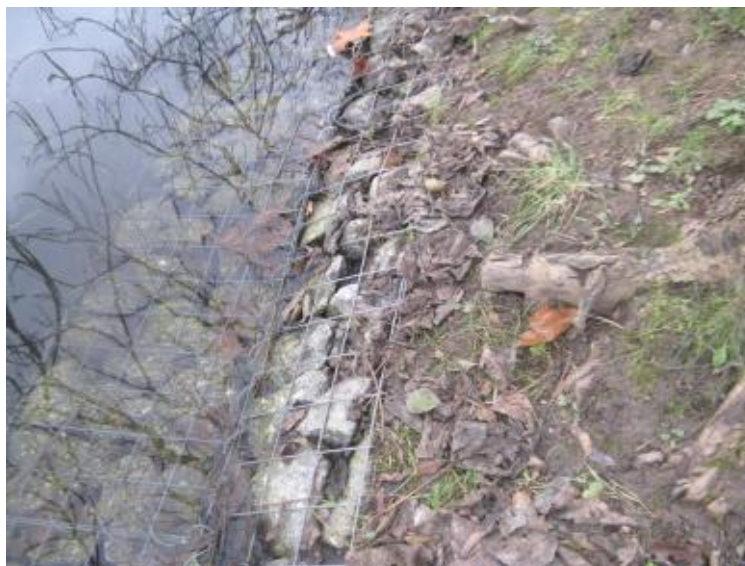
Zdj. 18. Odsłonięte materace kamienno - siatkowe wymagające przykrycia gruntem

4. Na skarpie na szerokości 1 m ułożyć warstwę pospółki celu przykrycia osłoniętych powierzchni materacy kamienno siatkowych jak na zdj. 19 (SST H.13).

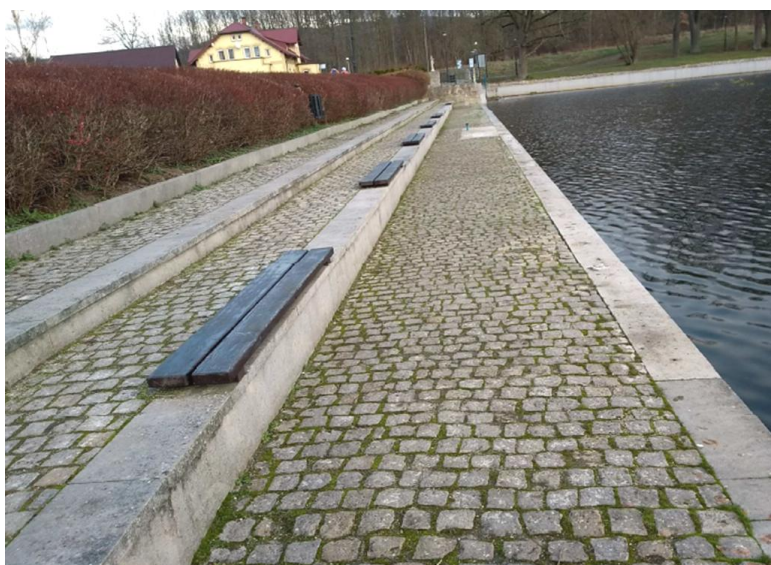
Zdj. 19. Stan schodów rekreacyjnych po remoncie

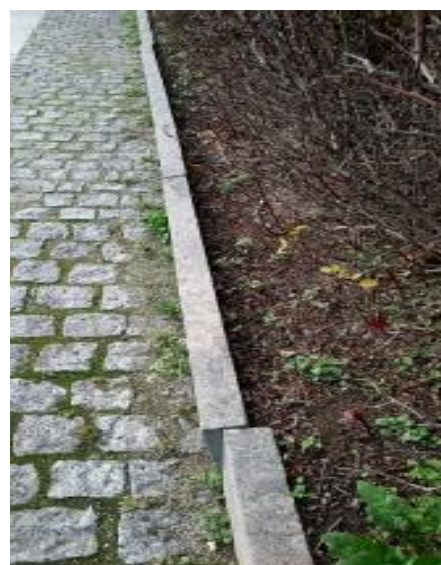
Zdj. 20. Przemieszczone krawężniki

2. Rozebrać i trwale zamocować wyparte parciem gruntu krawężniki betonowe, z których idąc od lewej krawężnik nr 2 oraz nr 12 – 17 odchyliły się od pionu do 4 cm (zdj. 20). Należy je rozebrać i ponownie zmocować jak na rys. 20.

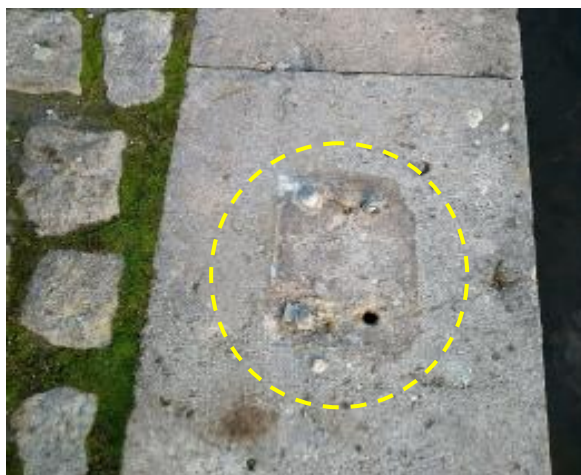
Zdj. 21. Urwane mocowanie urządzenia edukacyjnego

3. Resopinować spękałe stare spoinowania na prawej ścianie muru i uzupełnić brakujące mocowania urządzeń edukacyjnych (zdj. 21,22).

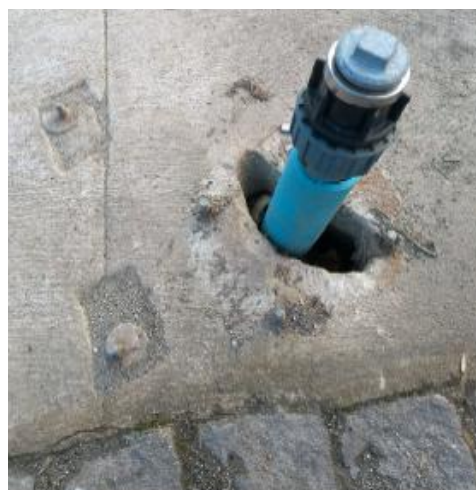
Zdj. 22. Niedbale obudowany przewód wodny

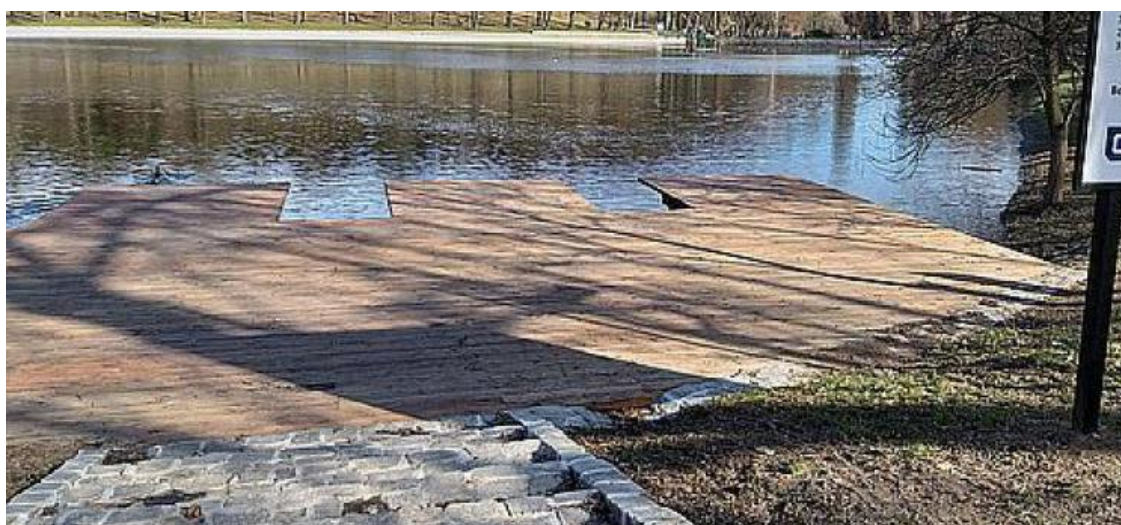
Pomost stanowi prostokąt o wymiarach ok. 16,5 x 8,5 m o nawierzchni z drewnianych dylin położonych na drewnianych belkach zespolonych z wbitymi w dno stawu drewnianymi palami Φ 22 cm o rozstawie od 1,90 - 2,50 m.

Fot. 42. Stan pomostu po remoncie w 2018r.
