**DOKUMENTACJA PROJEKTOWA  
DLA ROBÓT REMONTOWYCH PN.**

***„Wymiana pękniętych szyb Aqua Lublin”***

STADION MIEJSKI

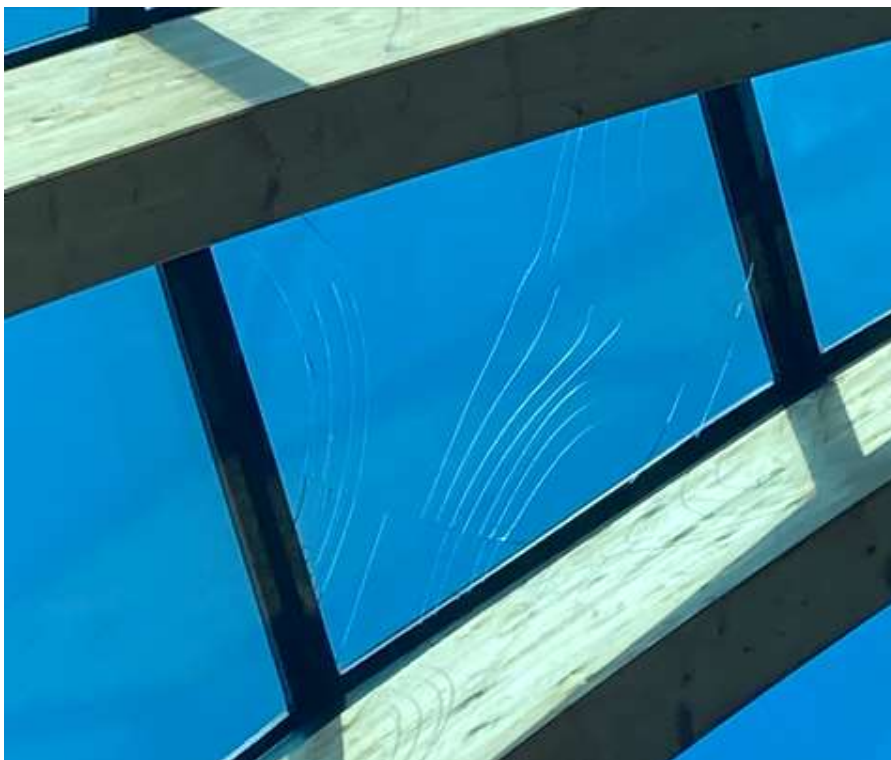
Przedmiotowe prace związane są z wymianą szyb (szt. 7) w kompleksie basenowym Aqua Lublin przy Al. Zygmuntońskich 4 w Lublinie. Spękania zostały spowodowane głównie pracą obiektu. Szyby nie były wcześniej wymieniane, były wbudowywane wraz z powstawaniem budynku w 2014 roku. Szyby będące przedmiotem opisu są elementami „szklanej kuli” oraz świetlika fasady frontowej. Ich stan przedstawiono na zdjęciach poniżej.

**Zdjęcie nr 1.** Pęknięta szyba „szklanej kuli”

Pęknięte szyby należy zdemontować i zamontować nowe w podobnej technologii i parametrach, tak aby nowe szyby były kompatybilne z istniejącą konstrukcją oraz pasowały pod względem estetycznym. Zdemontowane spękane okna należy poddać utylizacji, a teren po skończonej pracy posprzątać. Szczegółowy zakres prac wymiany każdej z szyb (7 szt.):

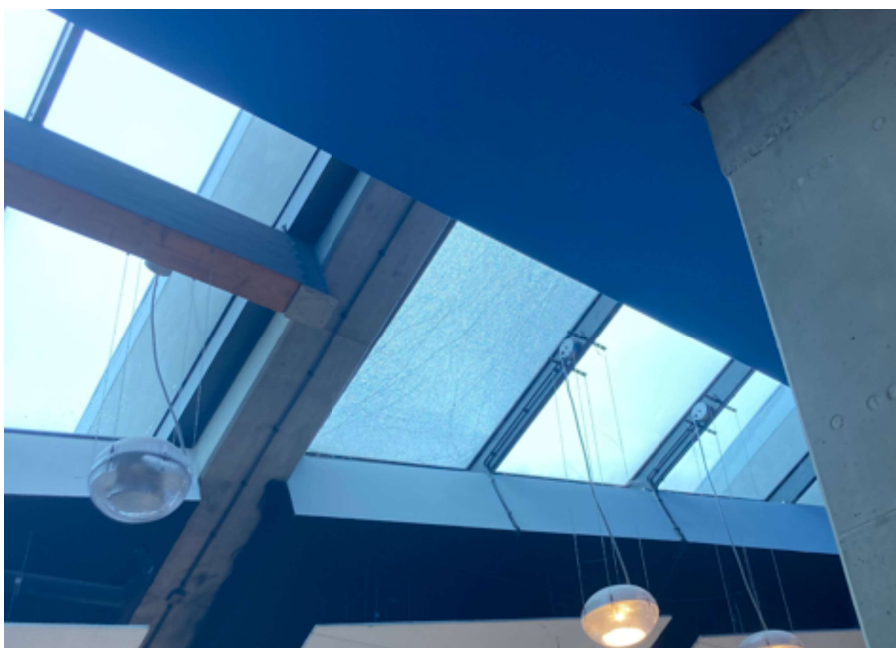
**Zdjęcie nr 2.** Pęknięta szyba świetlika fasady frontowej

- 1) W pierwszej kolejności powinno się wymienić szybę świetlika ze względu na doraźne zniszczenie.
- 2) Roboty będą prowadzone przy obiekcie częściowo czynnym. Wykonawca ma obowiązek takiej organizacji pracy, by nie zakłócało to normalnego funkcjonowania obiektu.

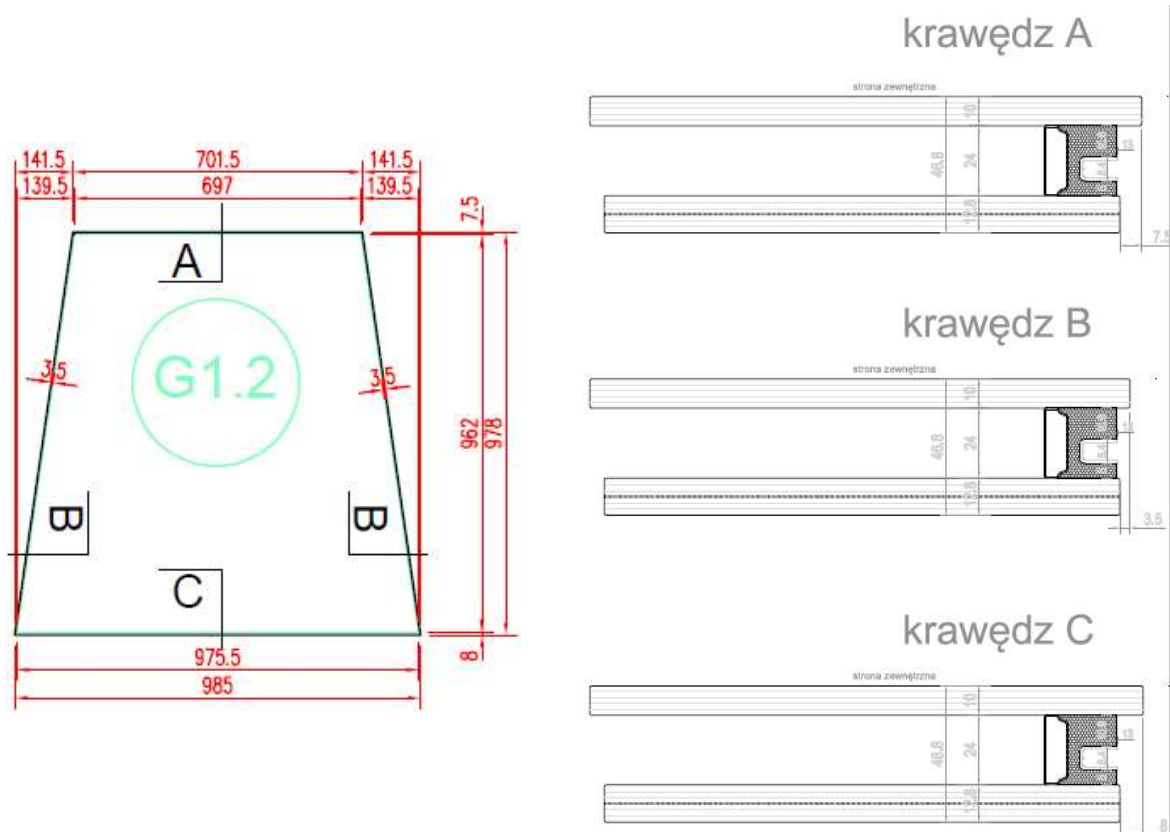
- szyby kuli: 10ESG Arctic Dark Blue/16AR/66.2;
- szyba świetlika: 10ESG Planibel Blue/16AR/66.2 LE VSG.

- G1.2 – 2 szt.
- G1.3 – 3 szt.
- G1.4 – 1 szt.

Rysunek nr 1. Parametry szyby G1.2 „szklanej kuli”

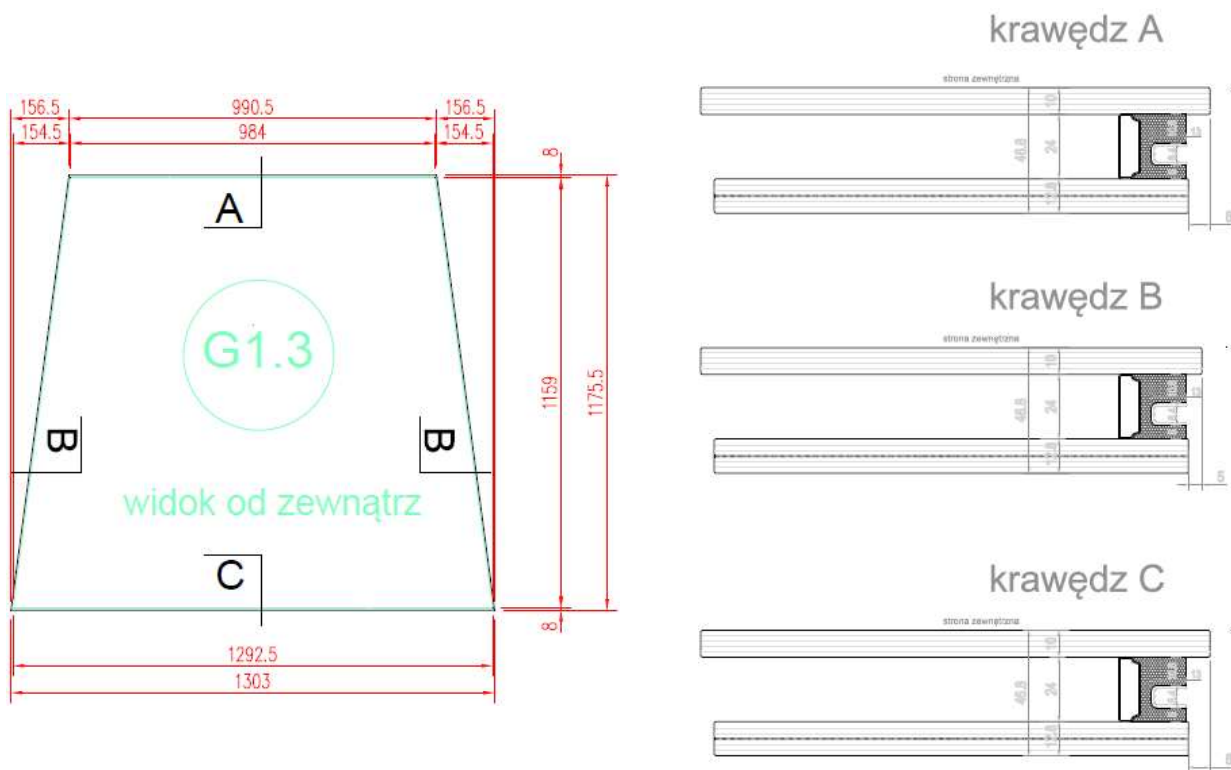
Rysunek nr 2. Parametry szyby G1.3 „szklanej kuli”
